Universidad Nacional Autónoma
de México
Facultad de Arquitectura
Taller Jorge González Reyna

Rehabilitación de un edificio patrimonial como edificio de usos mixtos en la Colonia Roma

Tesis que para obtener el título de
arquitecta presenta:

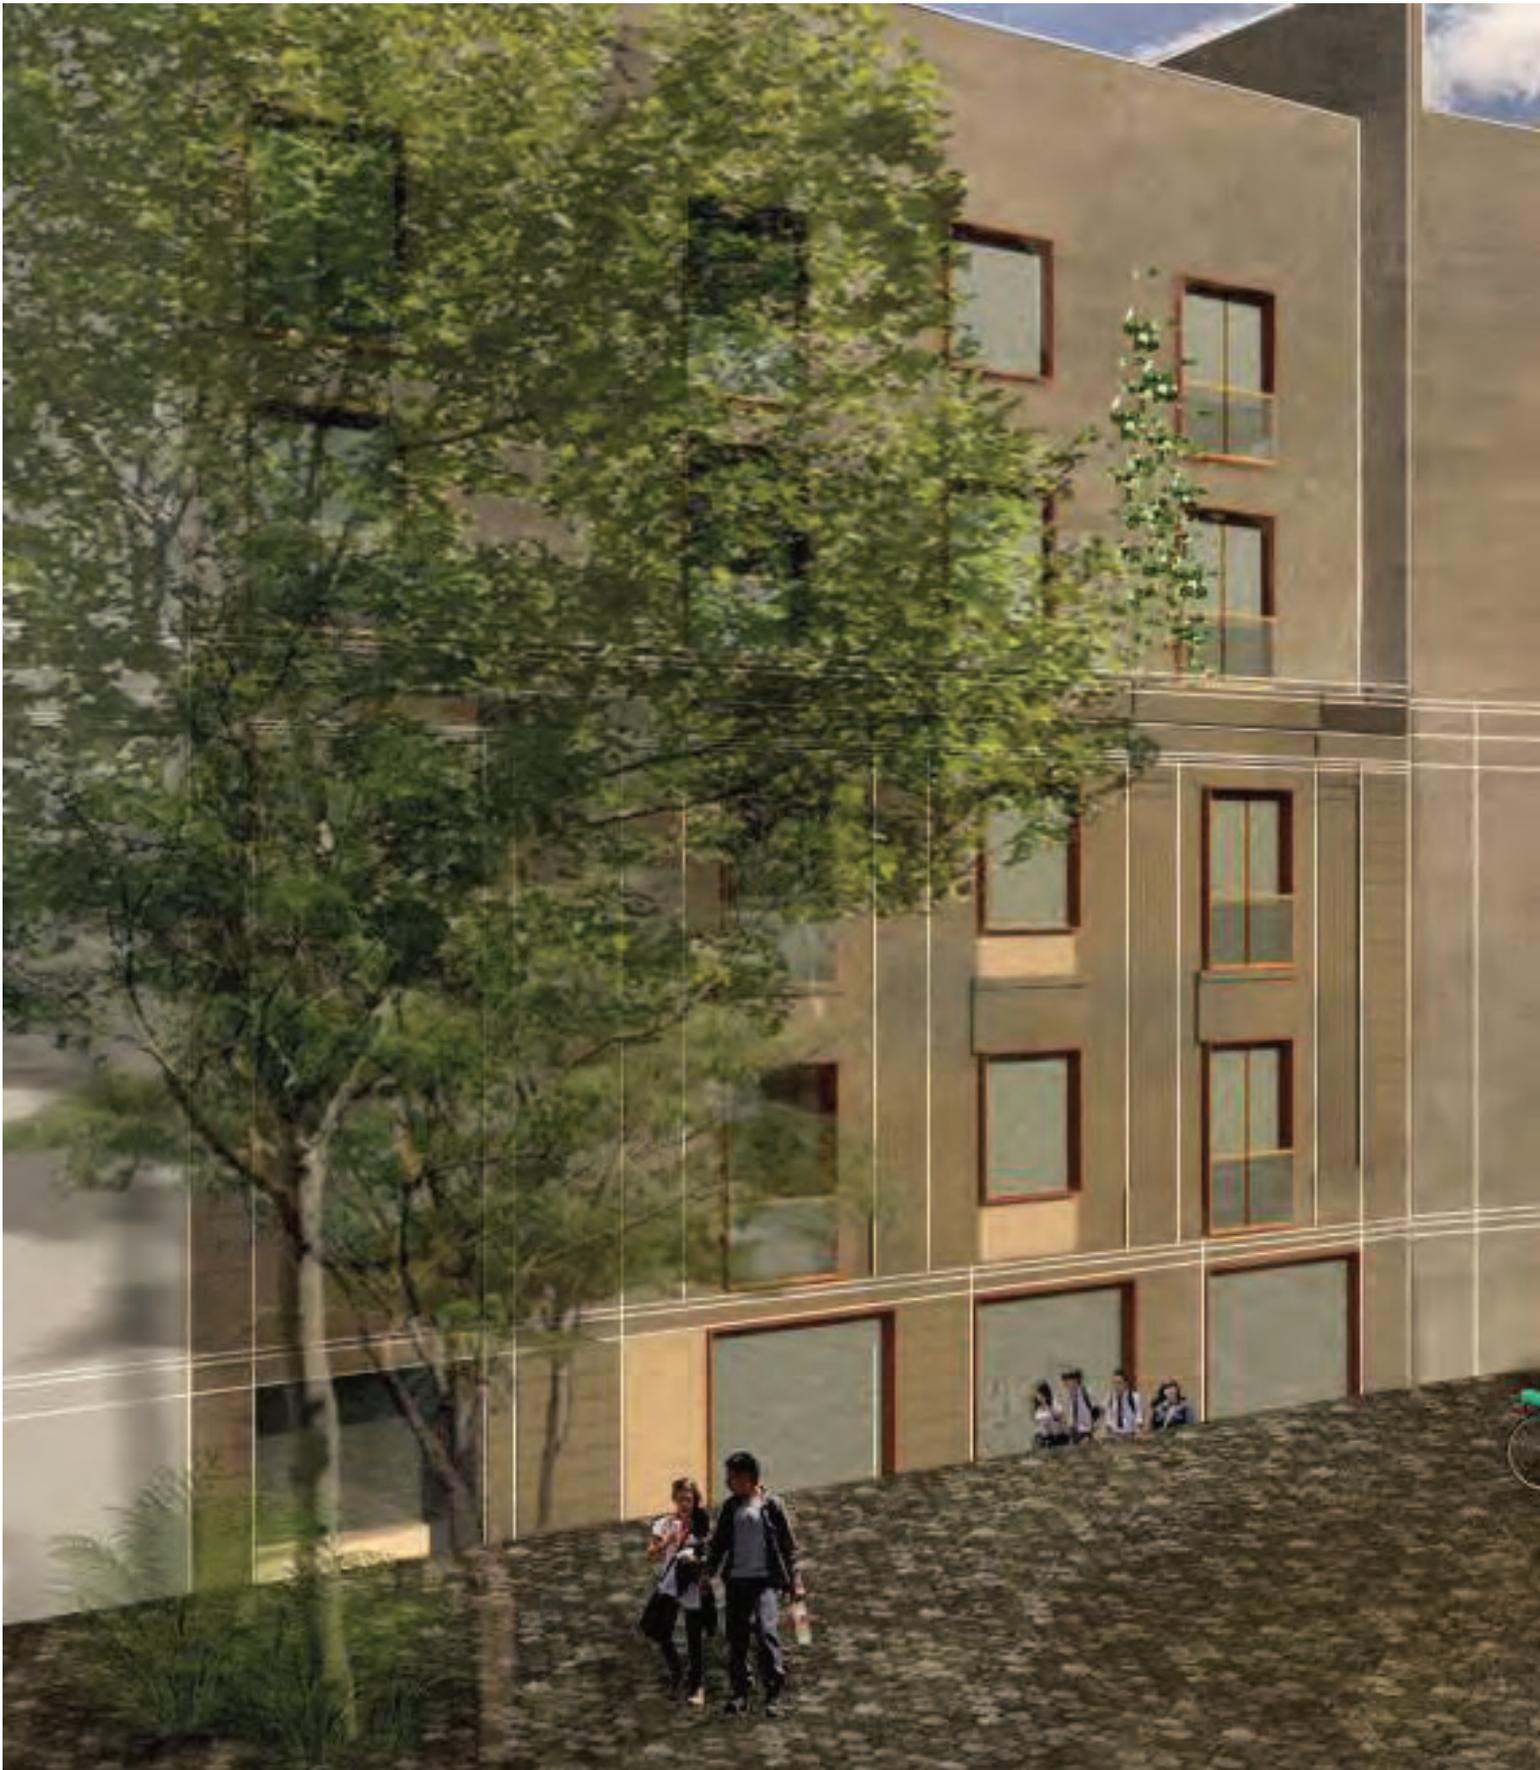
vista fachada sur / Plaza Villa de Madrid

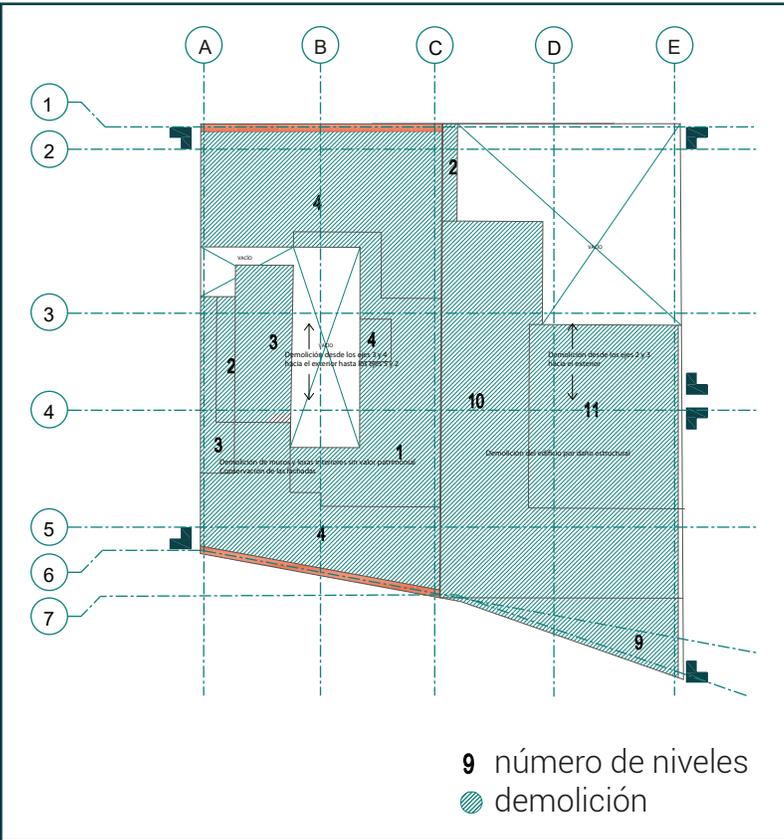
1. Demolición manual de ambos edificios
2. Colocación de andamios temporales al rededor de las fachadas patrimoniales

Es importante considerar el andamiaje para estabilizar las fachadas mientras se construye la estructura (ver 8.1 Trabajos Preliminares), así como las uniones entre los nuevos elementos estructurales y los muros de las fachadas patrimoniales, ya que tanto la nueva estructura como las fachadas patrimoniales trabajan de manera distinta.

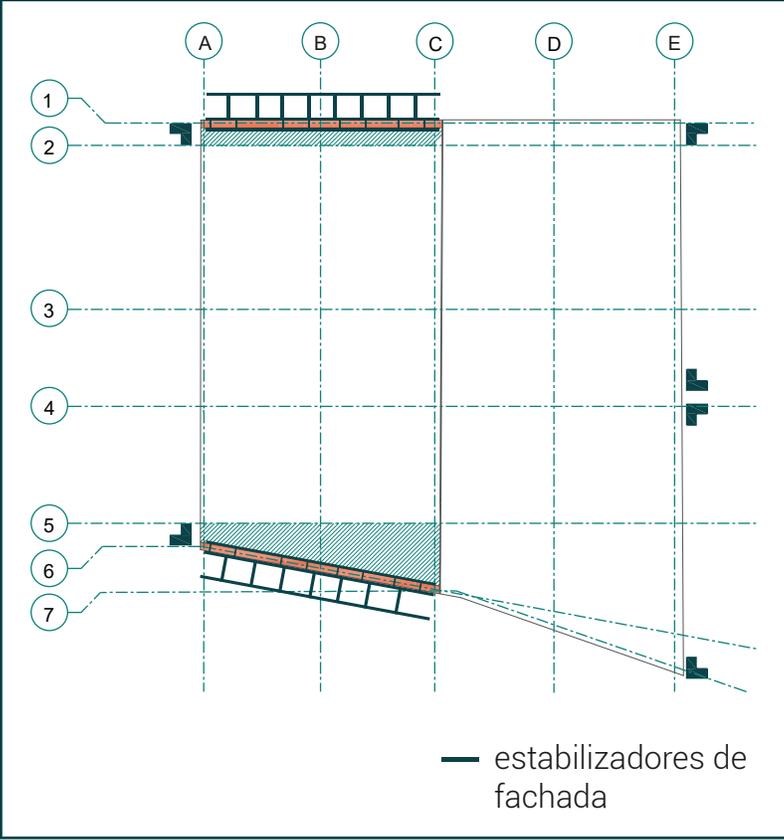
3. Utilizar los andamios para colocar los estabilizadores
4. Utilizar los vanos para asegurar los estabilizadores al exterior e interior de las fachadas patrimoniales

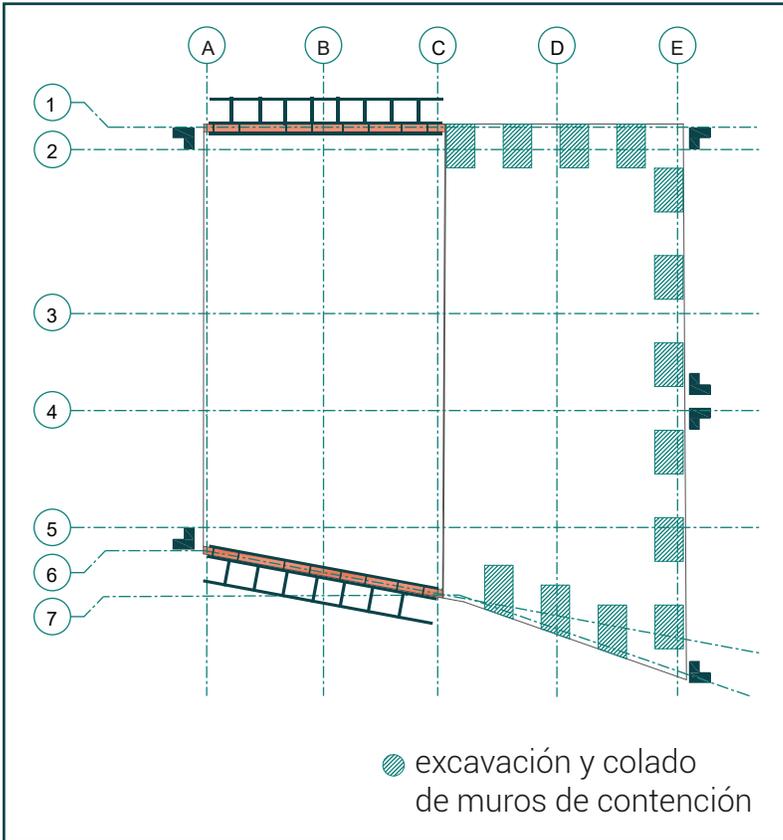
5. Comenzar con la excavación y construcción de los muros de contención a partir del eje C. Hacer muro por tramos de 2m

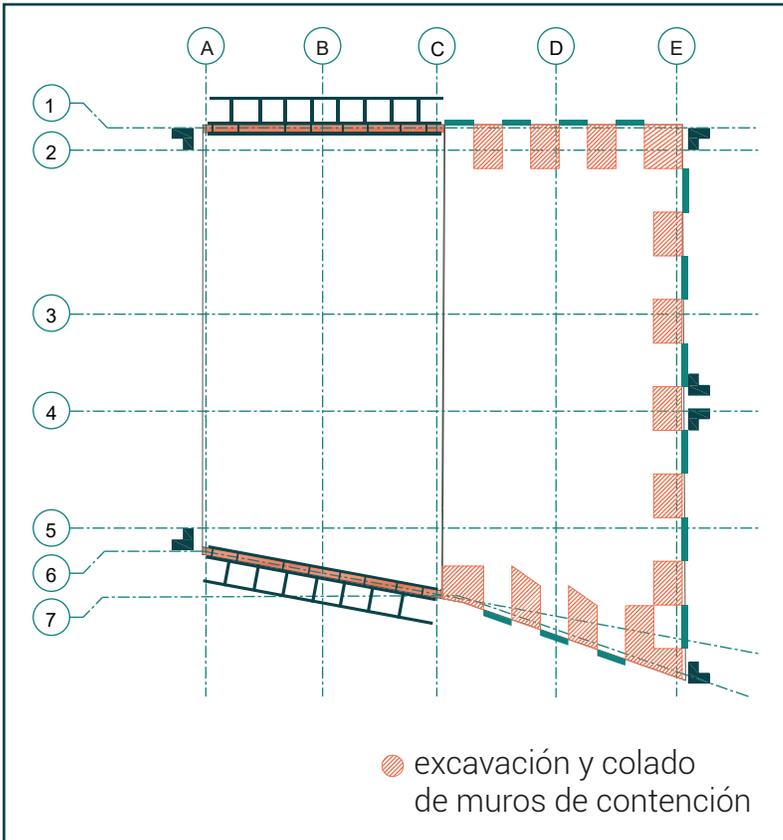
6. Excavar y construir los muros de pedazos de muros de contención faltantes

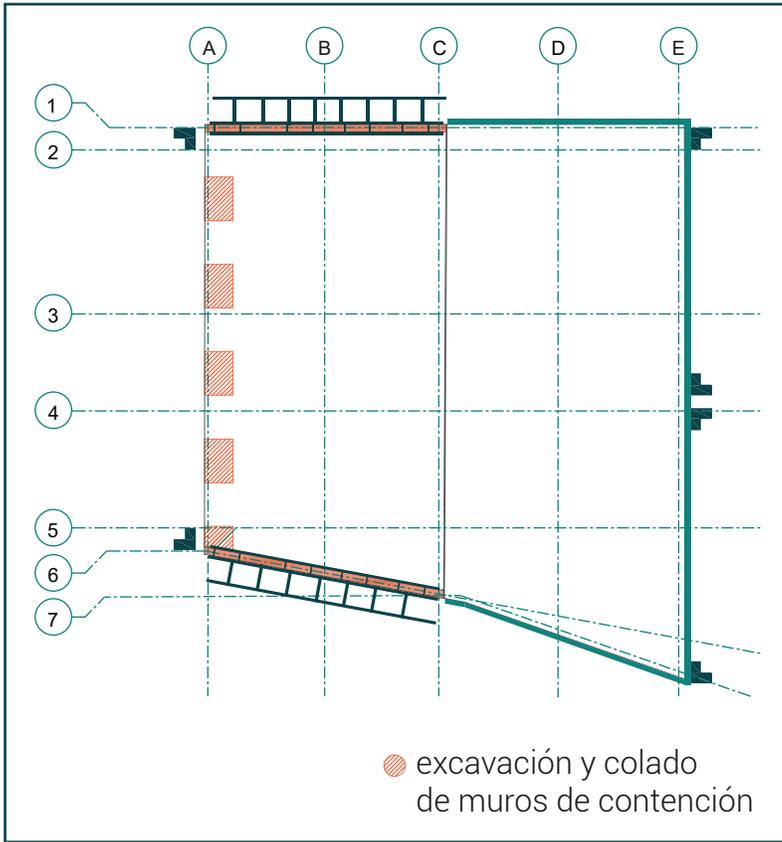
7. Excavación y construcción del muro de contención sobre el eje A. Hacer por tramos de 2m

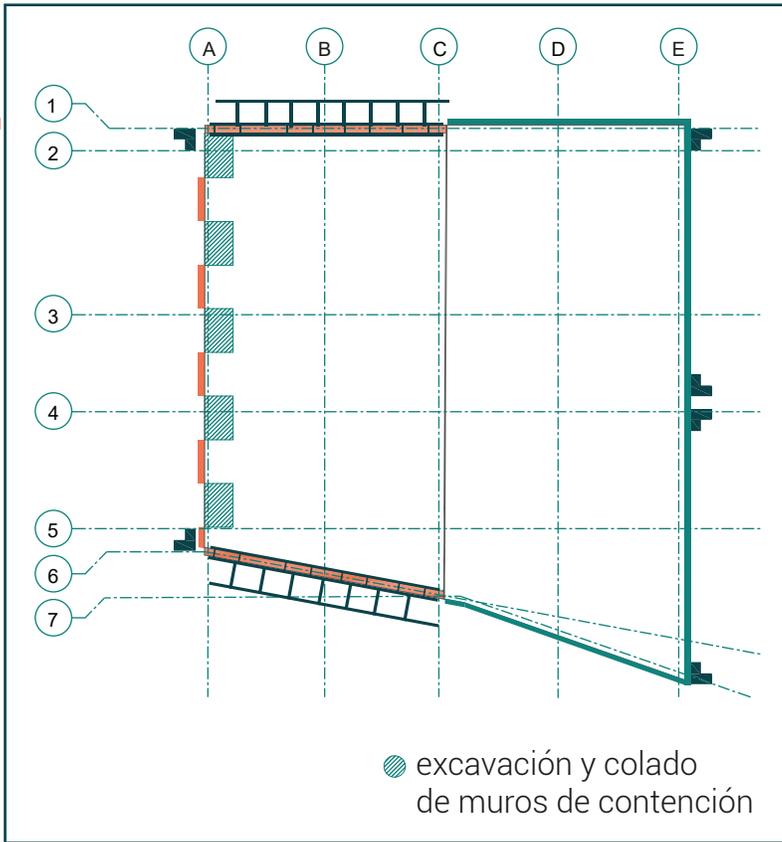
8. Excavación y construcción de los pedazos faltantes

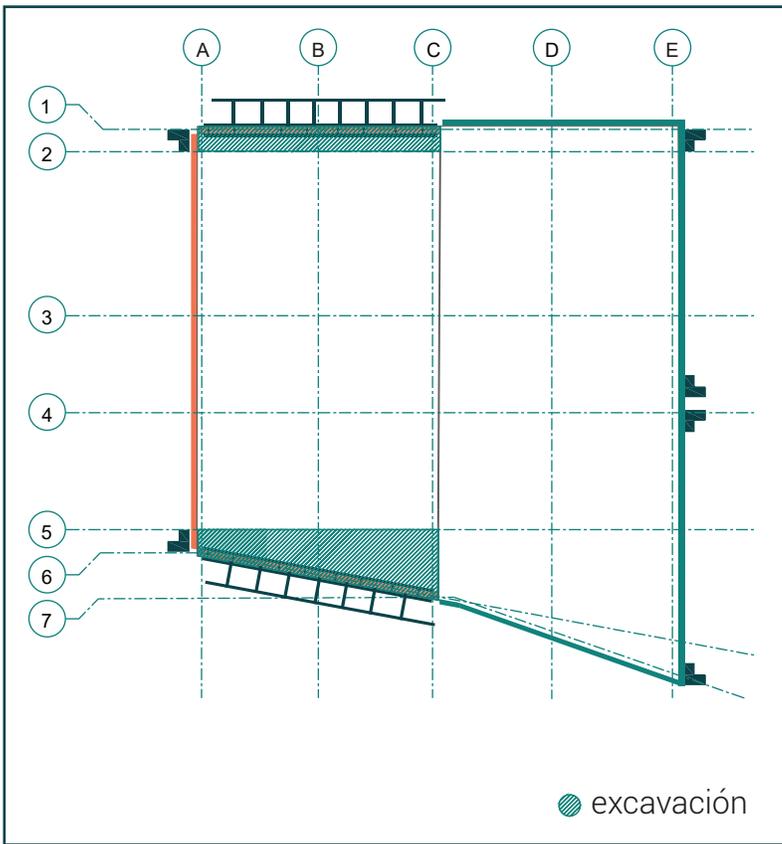
9. Excavación debajo de los muros patrimoniales

10. Demolición de la cimentación existente

11. Colado de trabe de soporte de las fachadas patrimoniales

12. Construcción del apeo en tramos de 2m

13. Construcción de muro de cajón de cimentación en tramos de 2m

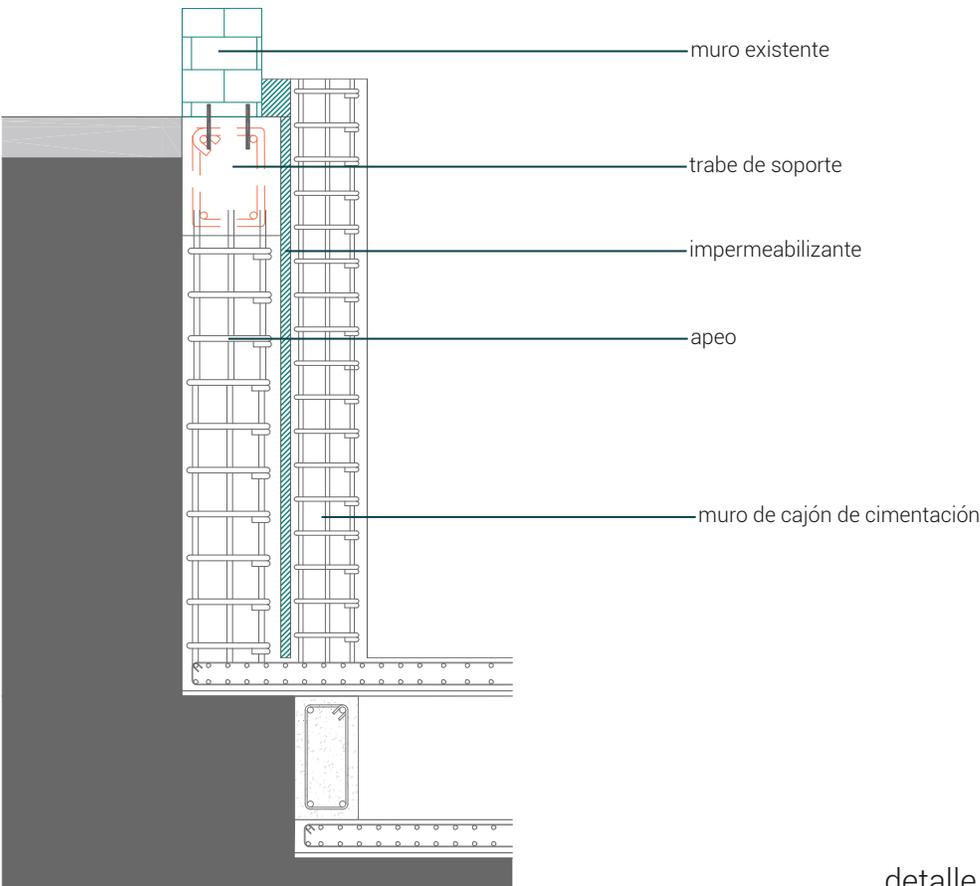
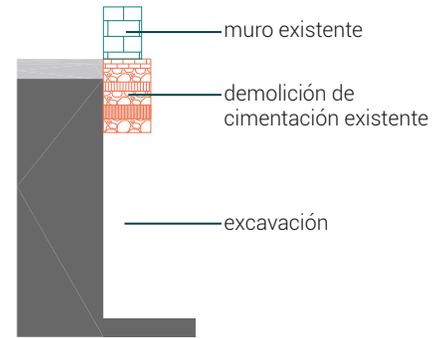
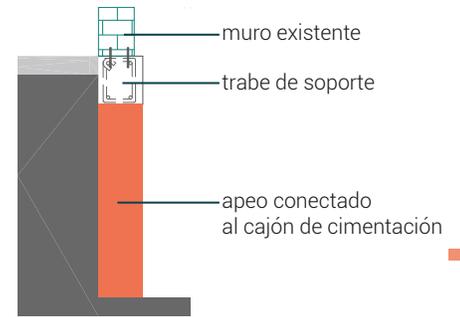
detalle de apeo y cajón de cimentación

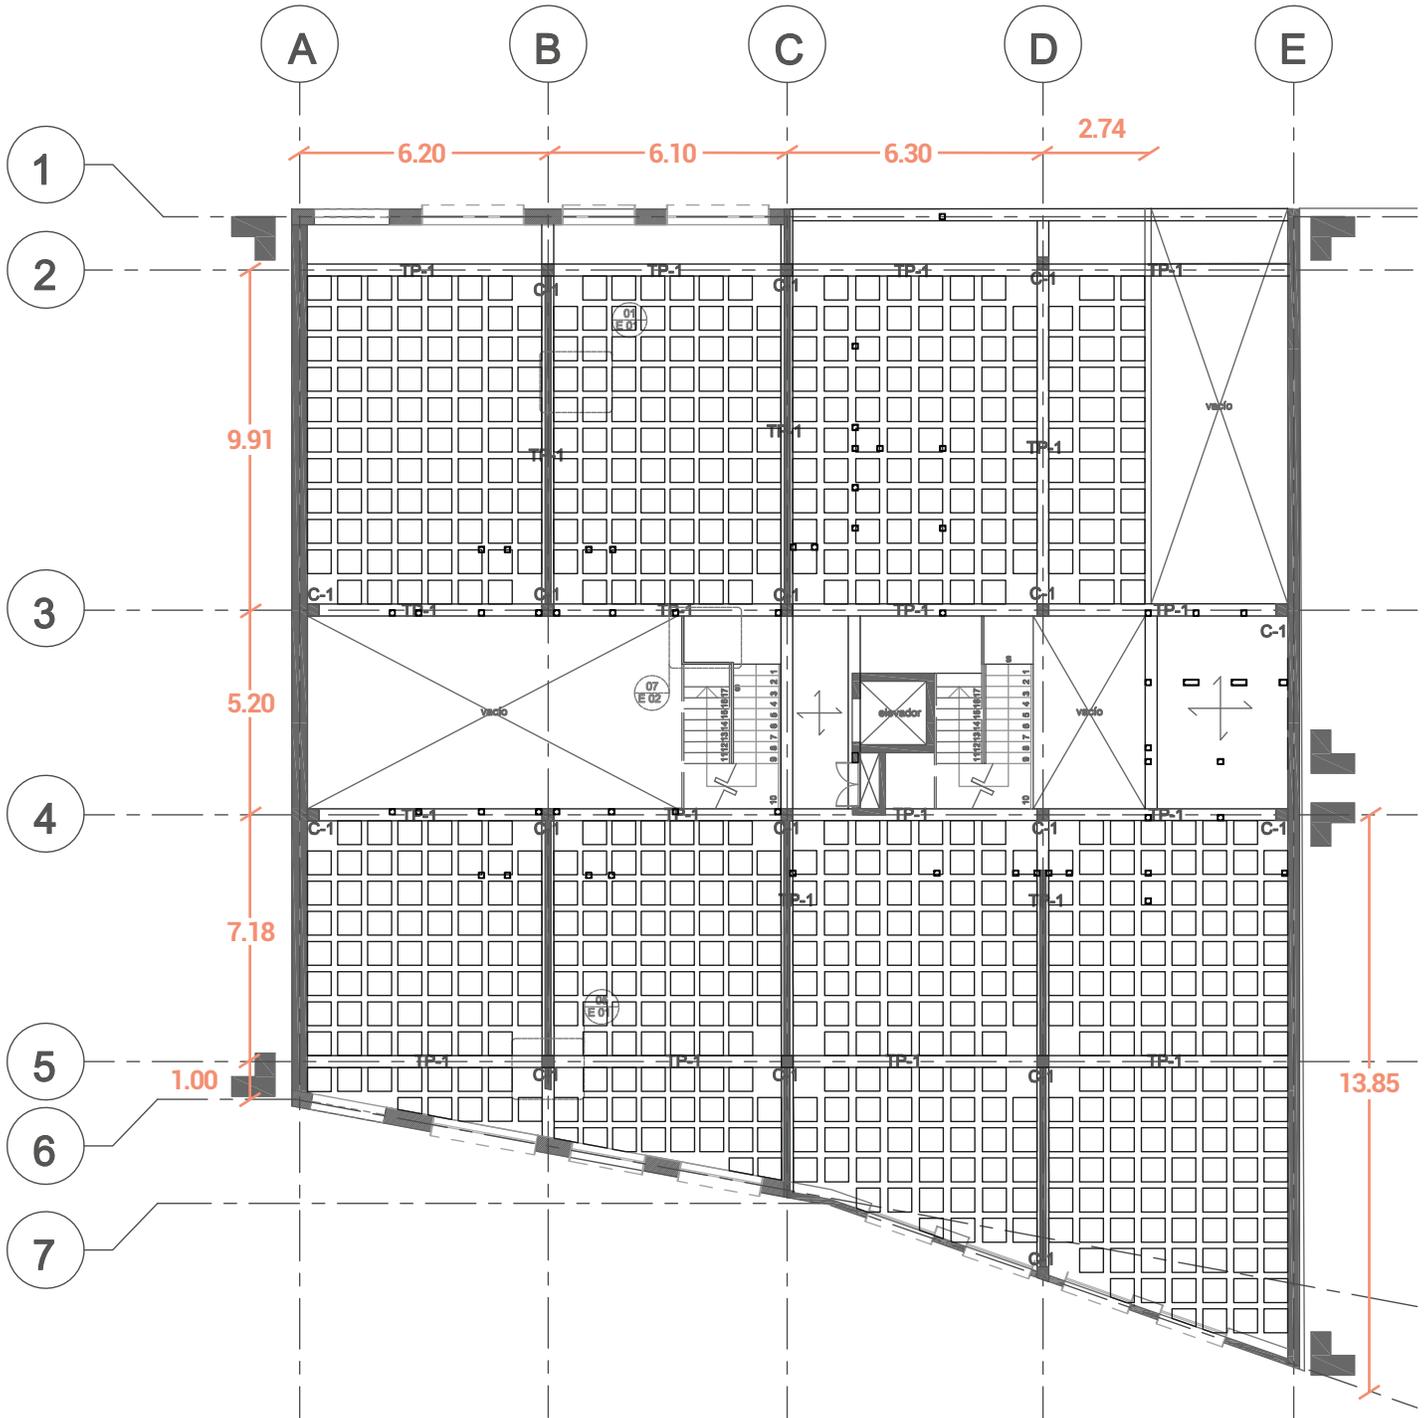
TP1 (Trabe principal 1)

$$w=(9.91/4)\times 800=1,982\text{kg/m}$$

$$M=(1,982\text{kg/m}\times(6.20\text{m})^2)/10=9,225.6\text{kgm}$$

$$\text{base trabe}=\left(\frac{9225.6\text{kgm}\times 100}{(35\times 4)}\right)^{1/3}=18.20 \rightarrow \text{trabe de } 25\times 35 \text{ cm}$$

TS1 (Trabe secundaria 1)

NS1

Se calcularon las distintas traveses, pero para facilidad constructiva, se determinó que todas las traveses principales tienen las dimensiones 25x35 cm, las secundarias (las traveses donde cambia de losa reticular a maciza en baños) de 20x35cm y las nervaduras de la losa reticular de 15x35cm. Por lo tanto, las columnas de refuerzo en muros tienen una dimensión de 25x25 cm.

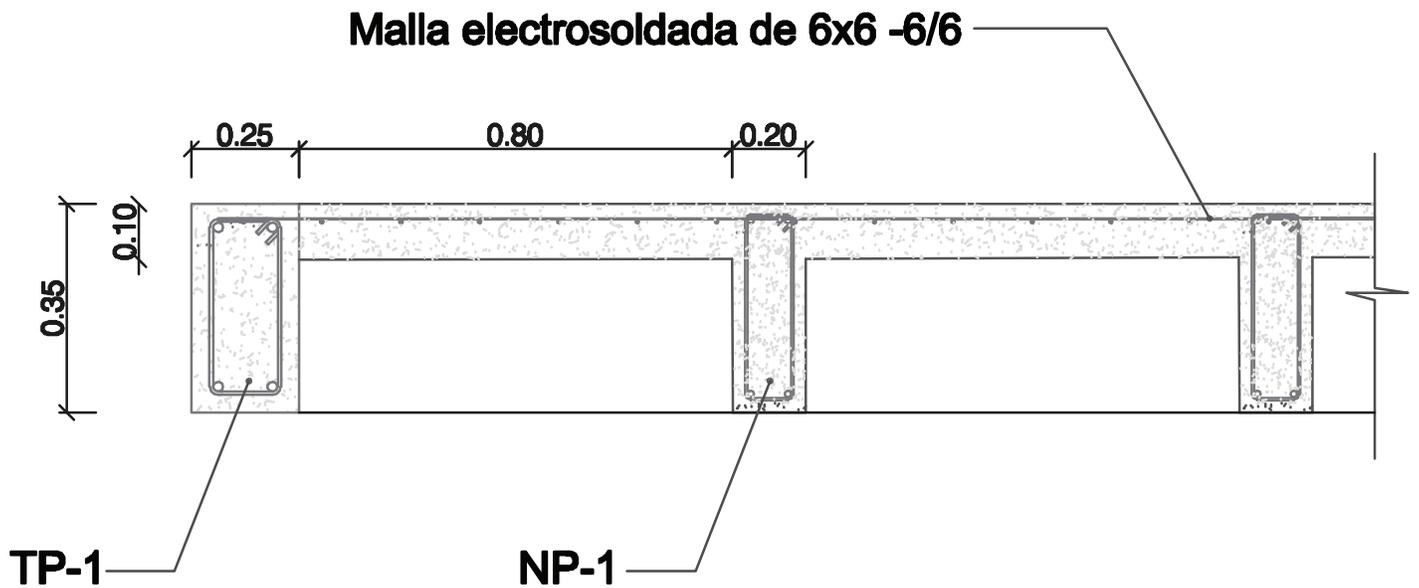
unión losa reticular a trabe principal perimetral

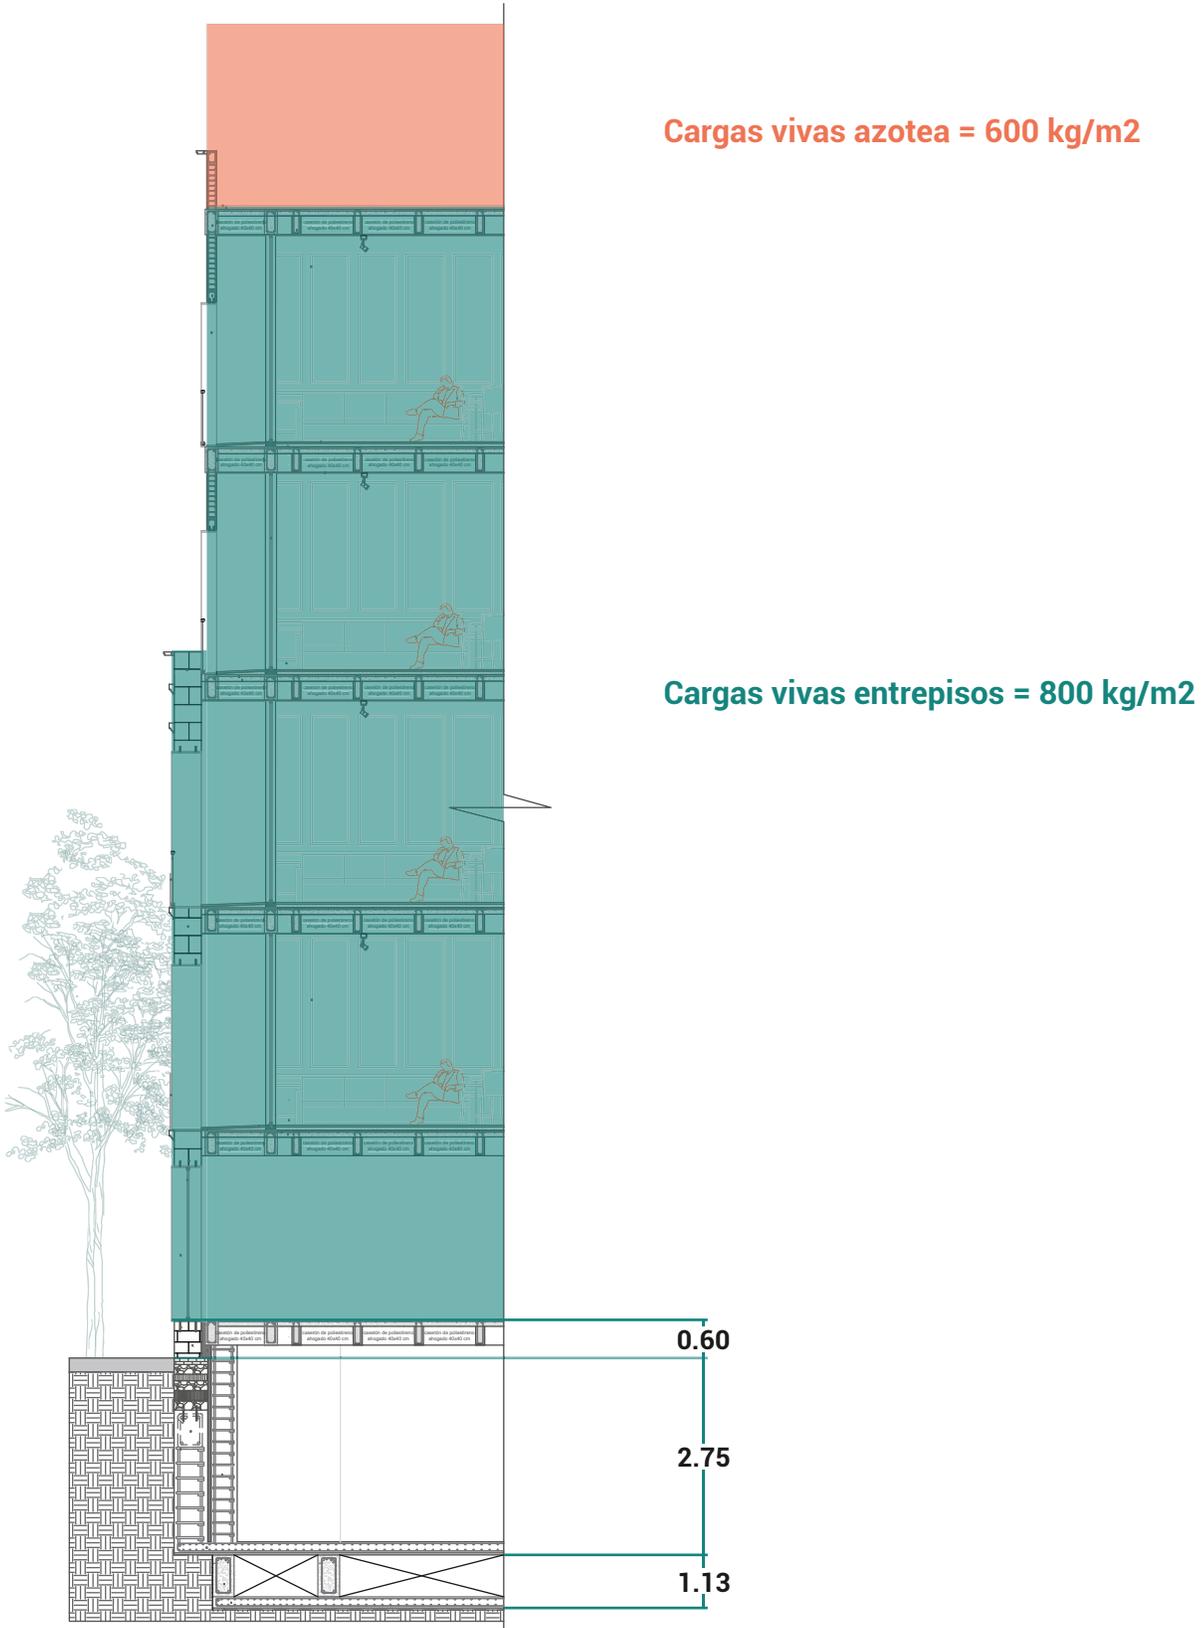
El proyecto se encuentra en la colonia Roma Norte, que corresponde a la zona II de los distintos tipos de suelo de la ZMVM (Zona Metropolitana del Valle de México), la zona II se conoce como Zona de Transición. Sin embargo la zona III (Zona de lago) se encuentra muy cerca. En específico estamos hablando de la zona sísmica III b. La resistencia del suelo es considerada como a $2\text{T}/\text{m}^2$. El conjunto se forma de dos edificios que tienen 5 entrepisos y cuya carga viva es de $800\text{ kg}/\text{m}^2$; el roof garden con carga viva $600\text{ kg}/\text{m}^2$. Por lo tanto se plantea un cajón de cimentación compensado, mismo que se utilizará como el estacionamiento.

Área de cimentación= $(3,007.204\text{ T}) / (2\text{T}/\text{m}^2) = 1503.6\text{ T}/\text{m}^2 \quad \therefore$ Cajón compensado

$h_{\text{desplante}} = 3,007.20 / 784.48 \approx 3.8\text{ m}$

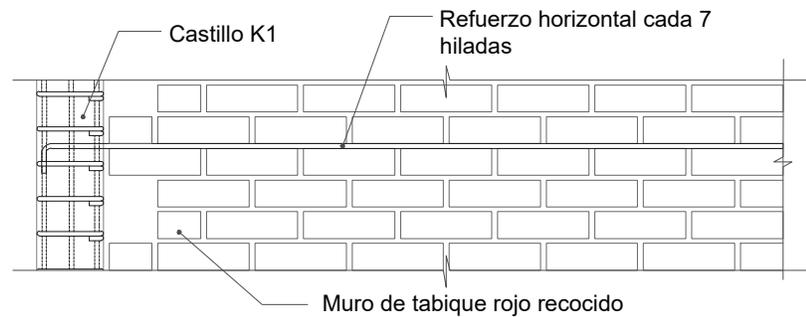
Los muros divisorios del conjunto se componen de muros de tabique rojo recocido con castillos de concreto armado de refuerzo. Para los refuerzos horizontales del muro se colocan escalerillas metálicas calibre 11 a cada 14 hiladas de tabiques. Los cerramientos de puertas y ventanas son compuestos de dalas de concreto armado.

Detalle 01 Refuerzo horizontal

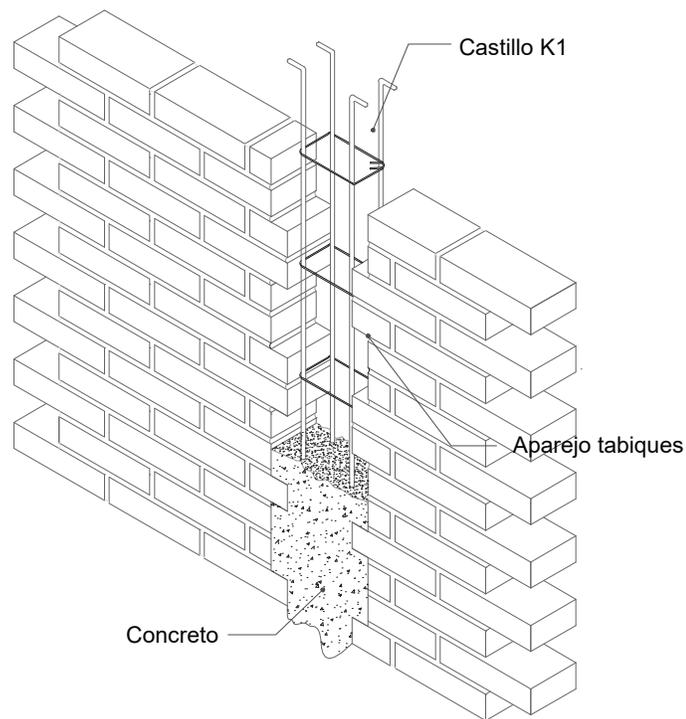
Detalle 02 Unión de castillo con muro de tabique rojo recocido

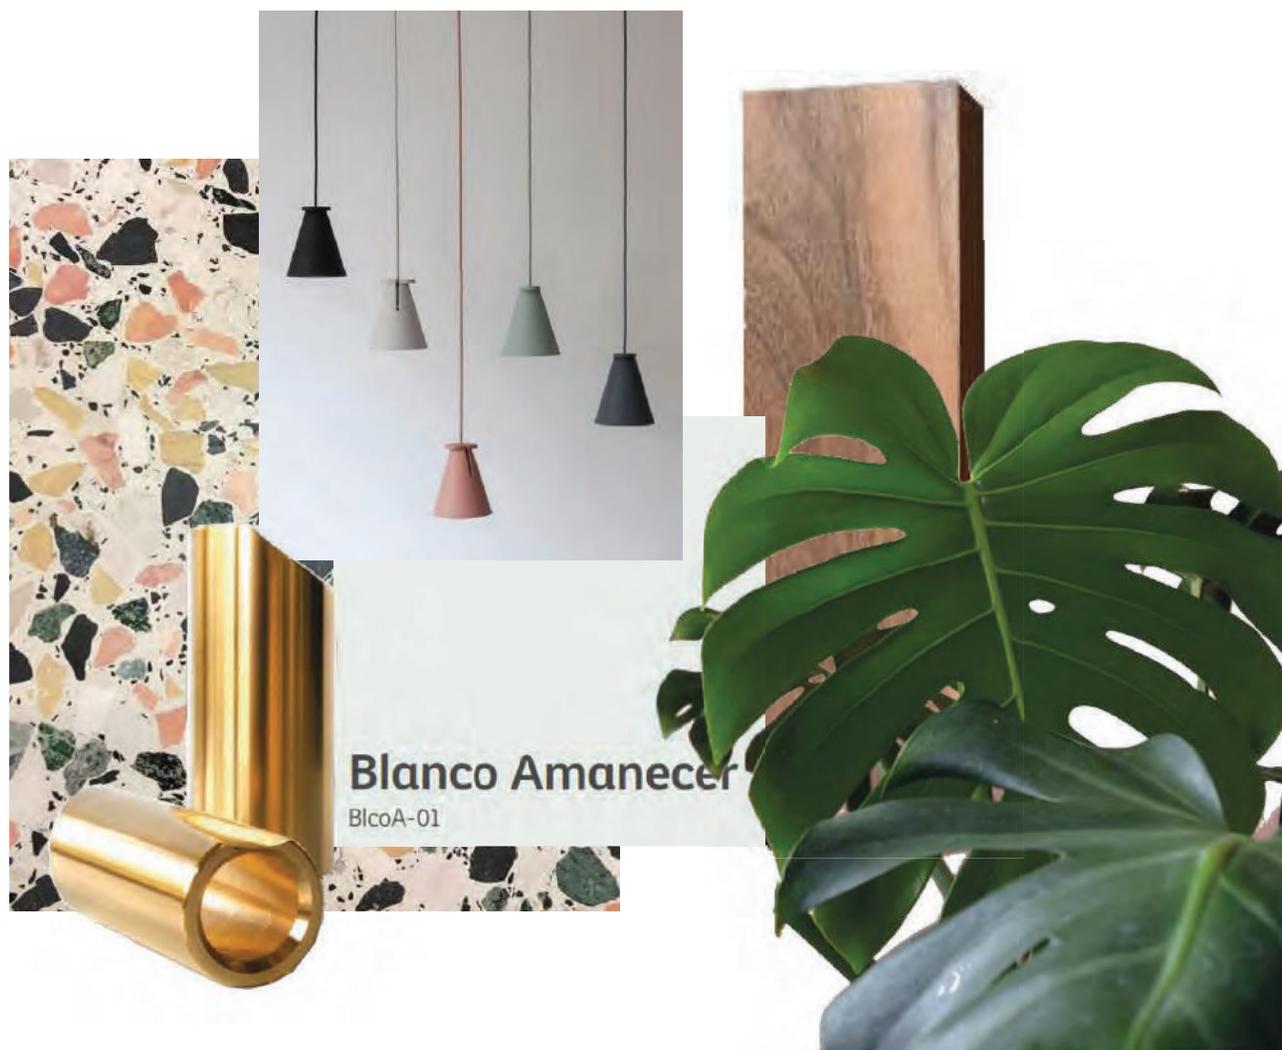
Fig. 8.1 moodboard de los acabados del vestíbulo. Imágenes de los catálogos de Comex, Placa centro y resultados de búsqueda a través de internet

Lista de acabados del vestíbulo (revisar planos de acabados):

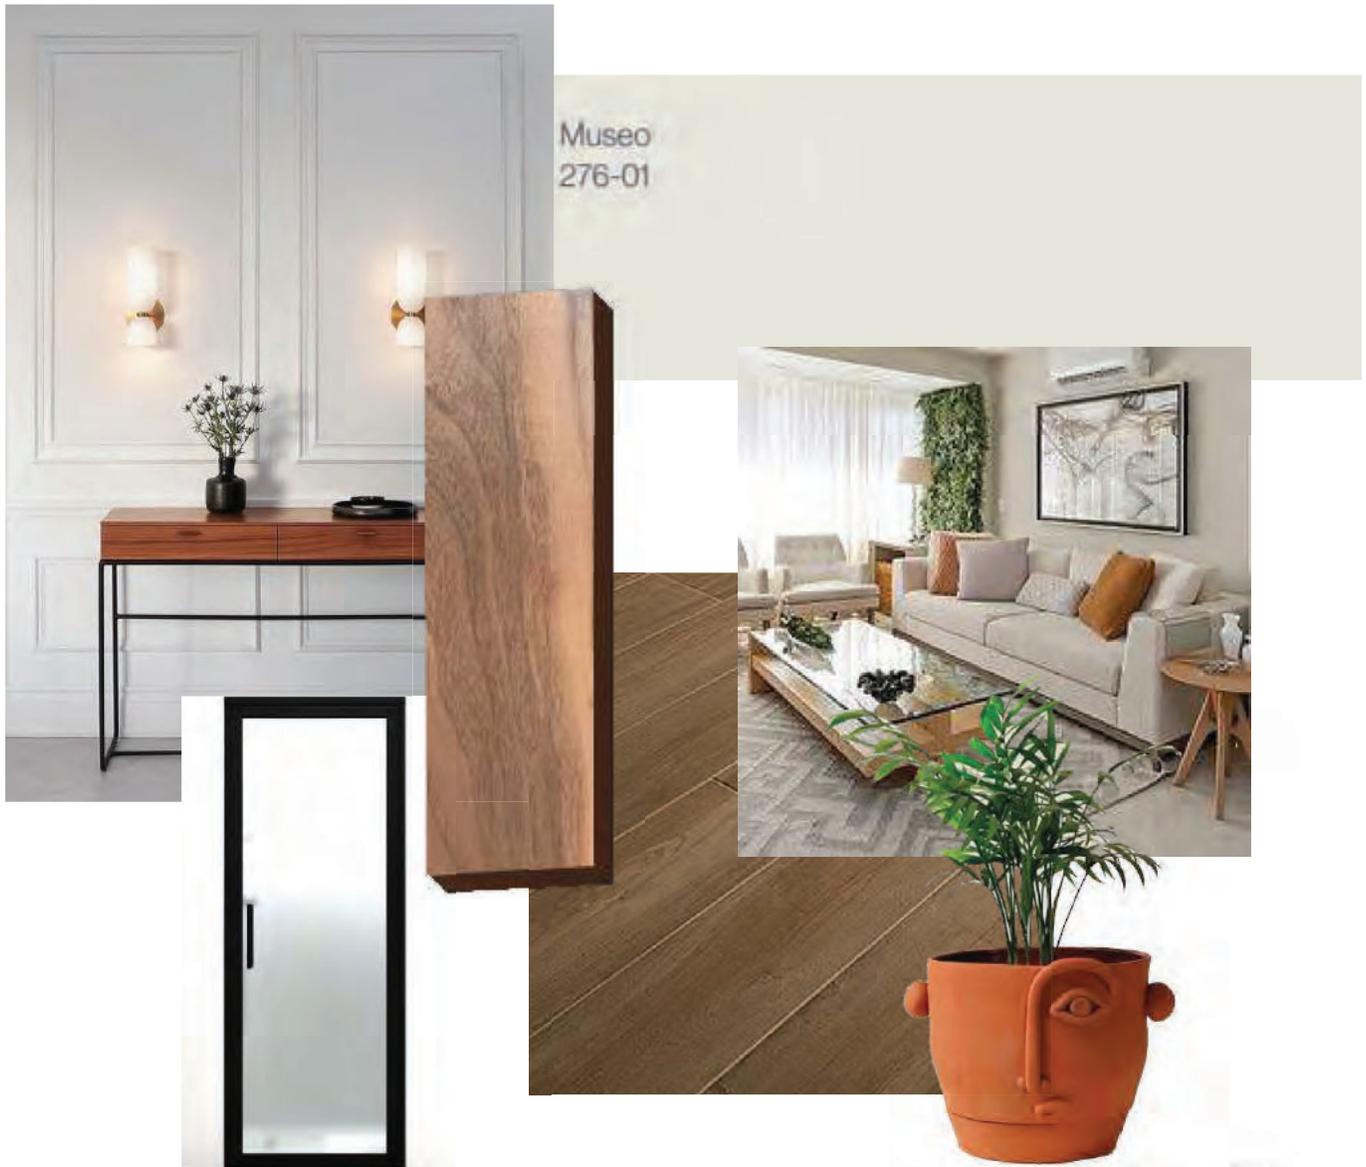
Fig. 8.2 moodboard de los acabados del vestíbulo. Imágenes de los catálogos de Comex, Placa centro y resultados de búsqueda a través de internet

Lista de acabados de la sala de los departamentos (revisar planos de acabados):

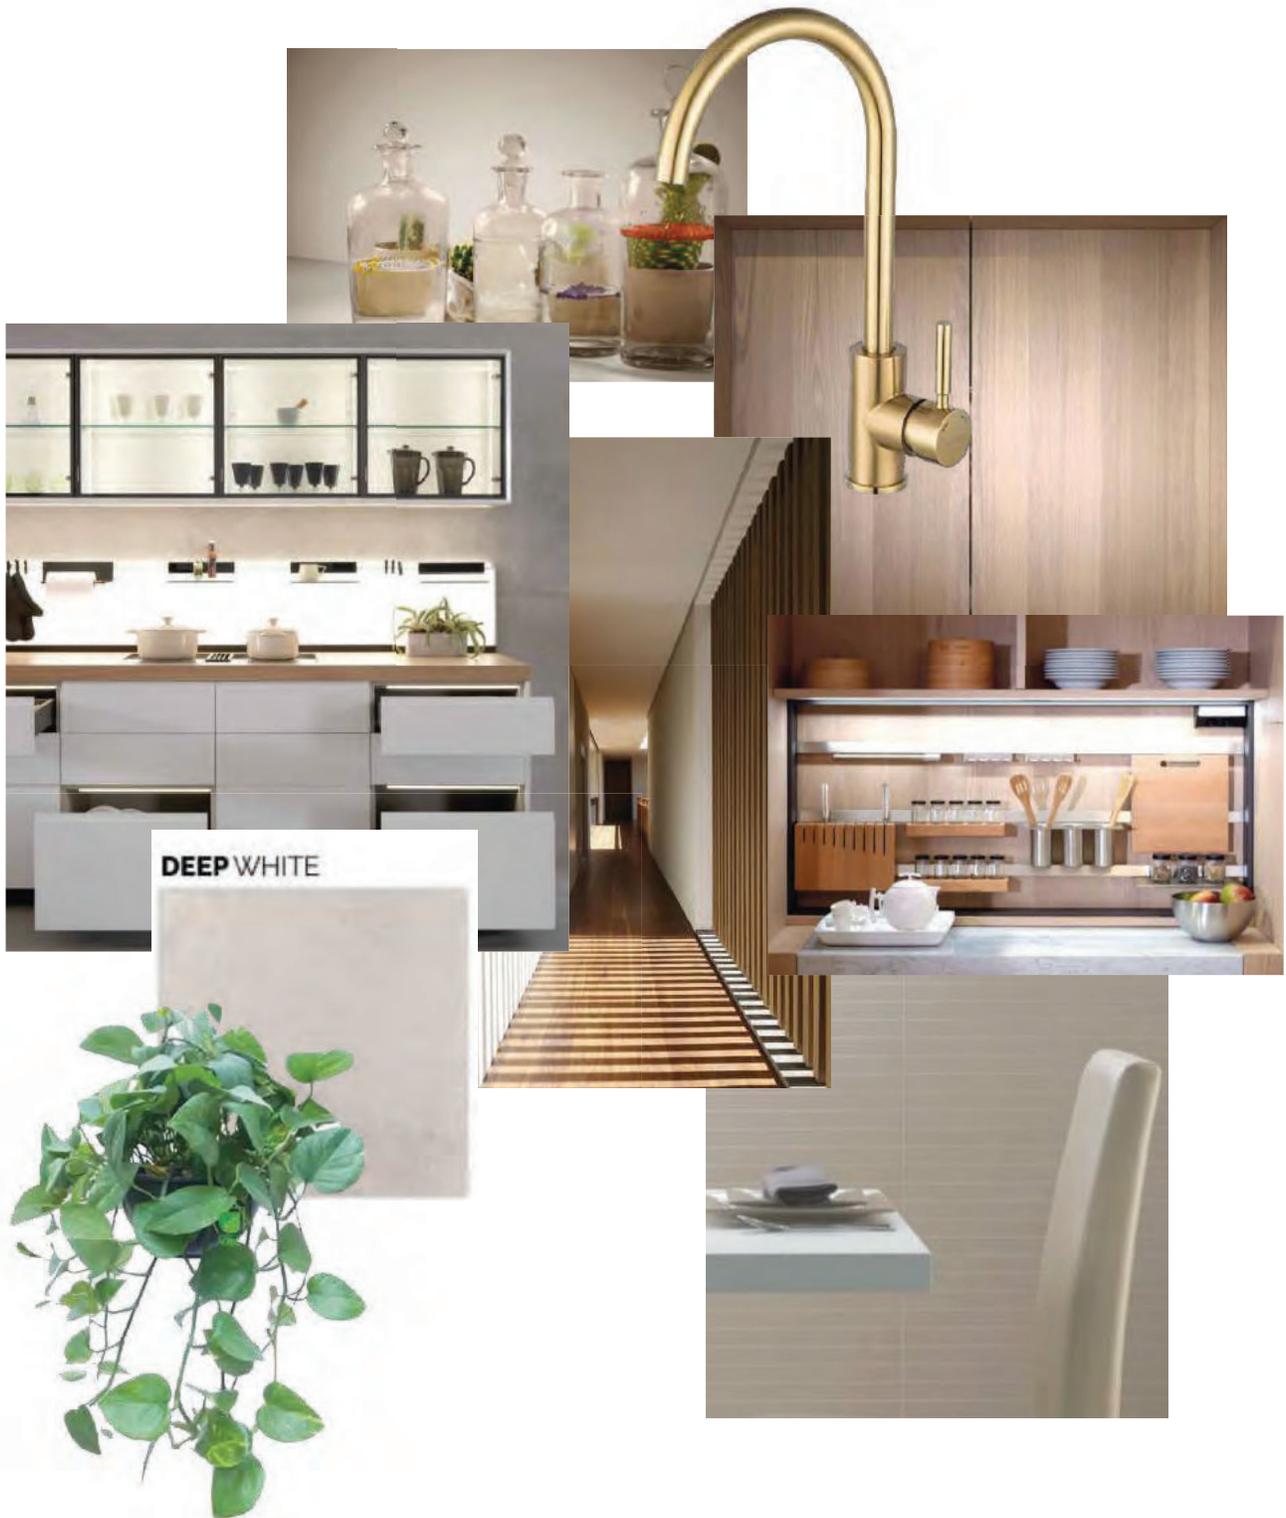
Fig. 8.3 moodboard de los acabados del vestíbulo. Imágenes de los catálogos de Comex, Placa centro, Porcelanosa y resultados de búsqueda a través de internet

Lista de acabados de la cocina de los departamentos (revisar planos de acabados):

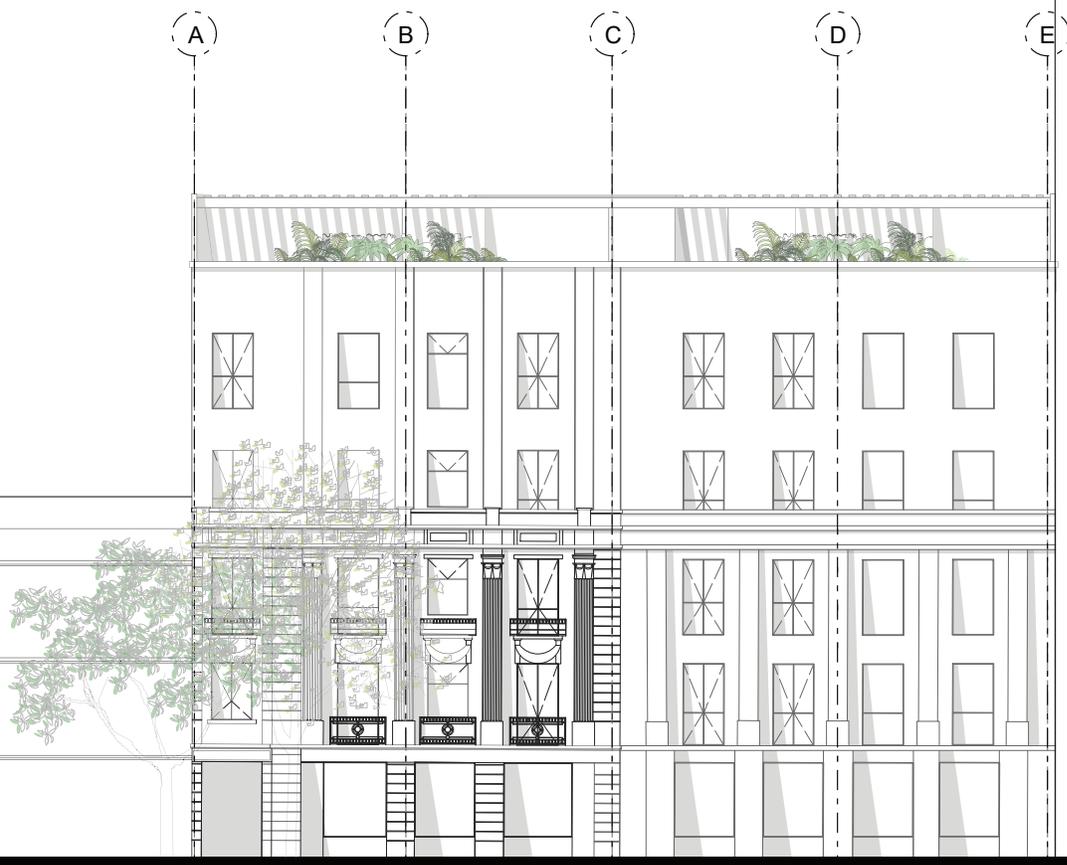
Fachada sur (Plaza Villa de la Madrid)

Las fachadas de la parte nueva del edificio toman elementos de las fachadas patrimoniales para integrarse en el contexto de edificios de principio del siglo XX en los alrededores de la cuadra y en general toda la colonia Roma.

Las fachadas catalogadas son de Chiluca, material dejado aparente. Se le dará limpieza y mantenimiento para dejar el material aparente. En la sección nueva el material será concreto, de la misma manera aparente.

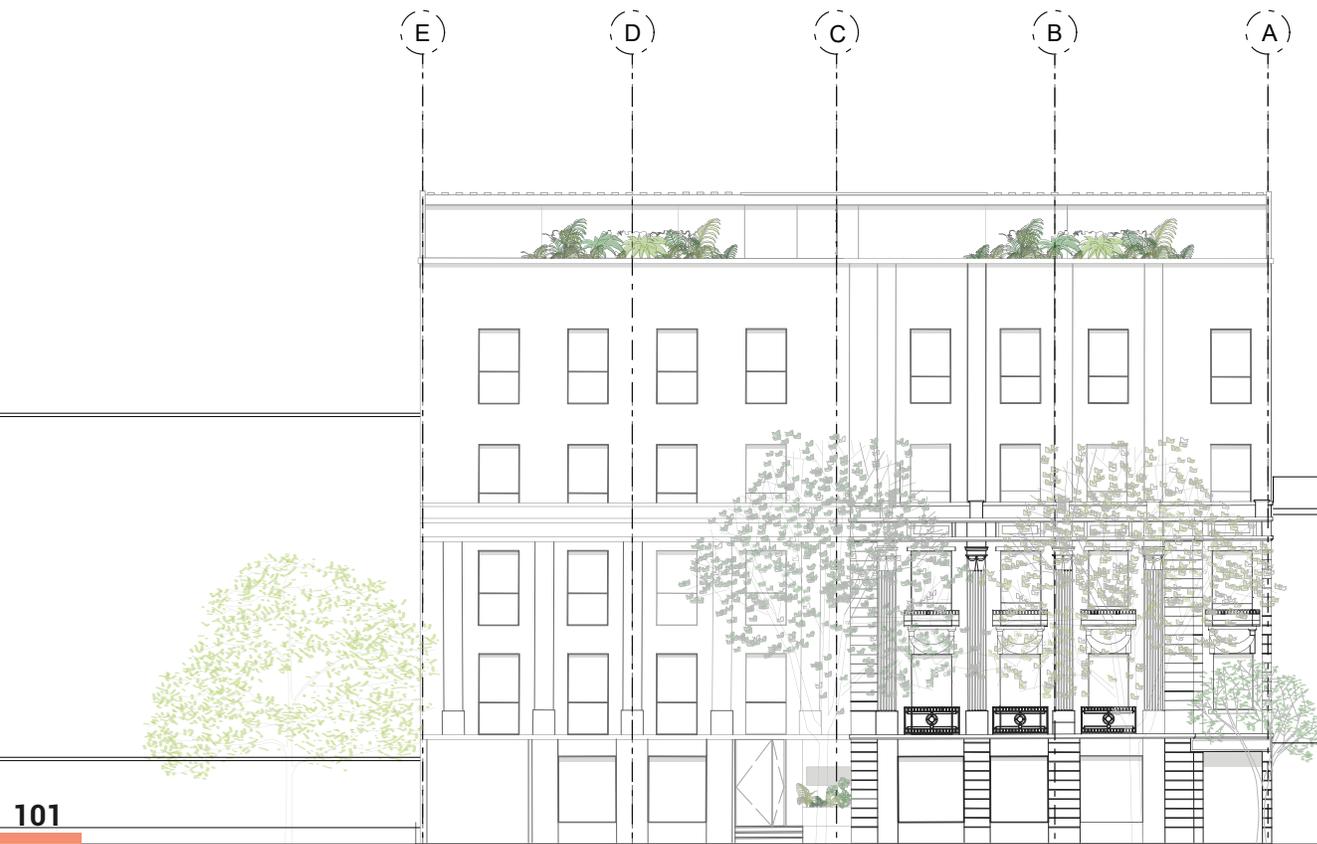
Fachada norte (Calle Sinaloa)
