Universidad Nacional Autónoma
de México
Facultad de Arquitectura
Taller Jorge González Reyna

Rehabilitación de un edificio patrimonial como edificio de usos mixtos en la Colonia Roma

Tesis que para obtener el título de
arquitecta presenta:

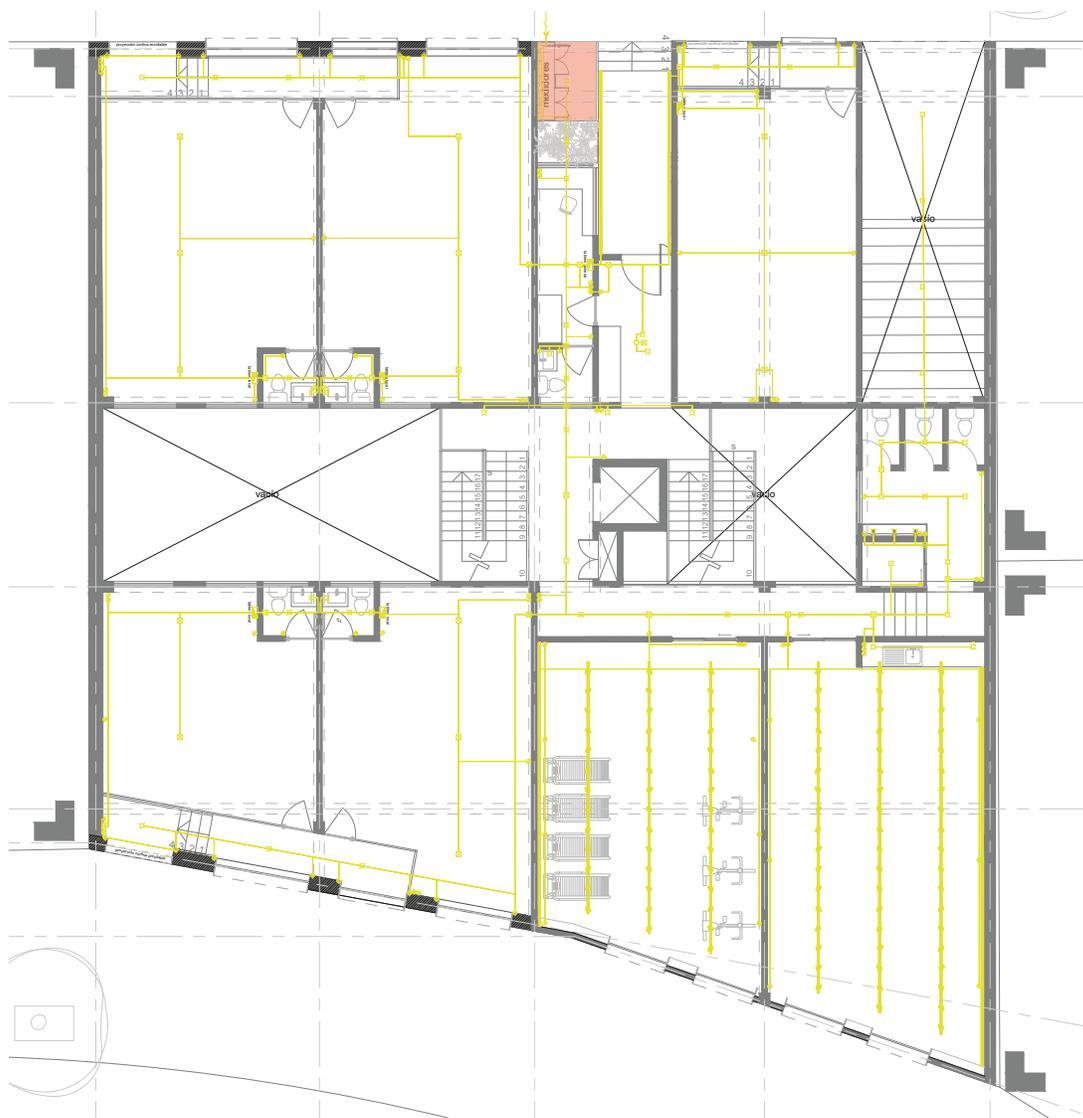
El conjunto recibe de CFE en media tensión y se usa un transformador para cambiarla a baja tensión. La red se divide según el uso, teniendo medidores para las viviendas, las áreas comunes y las áreas de comercio.

● Ubicación de la toma y los medidores

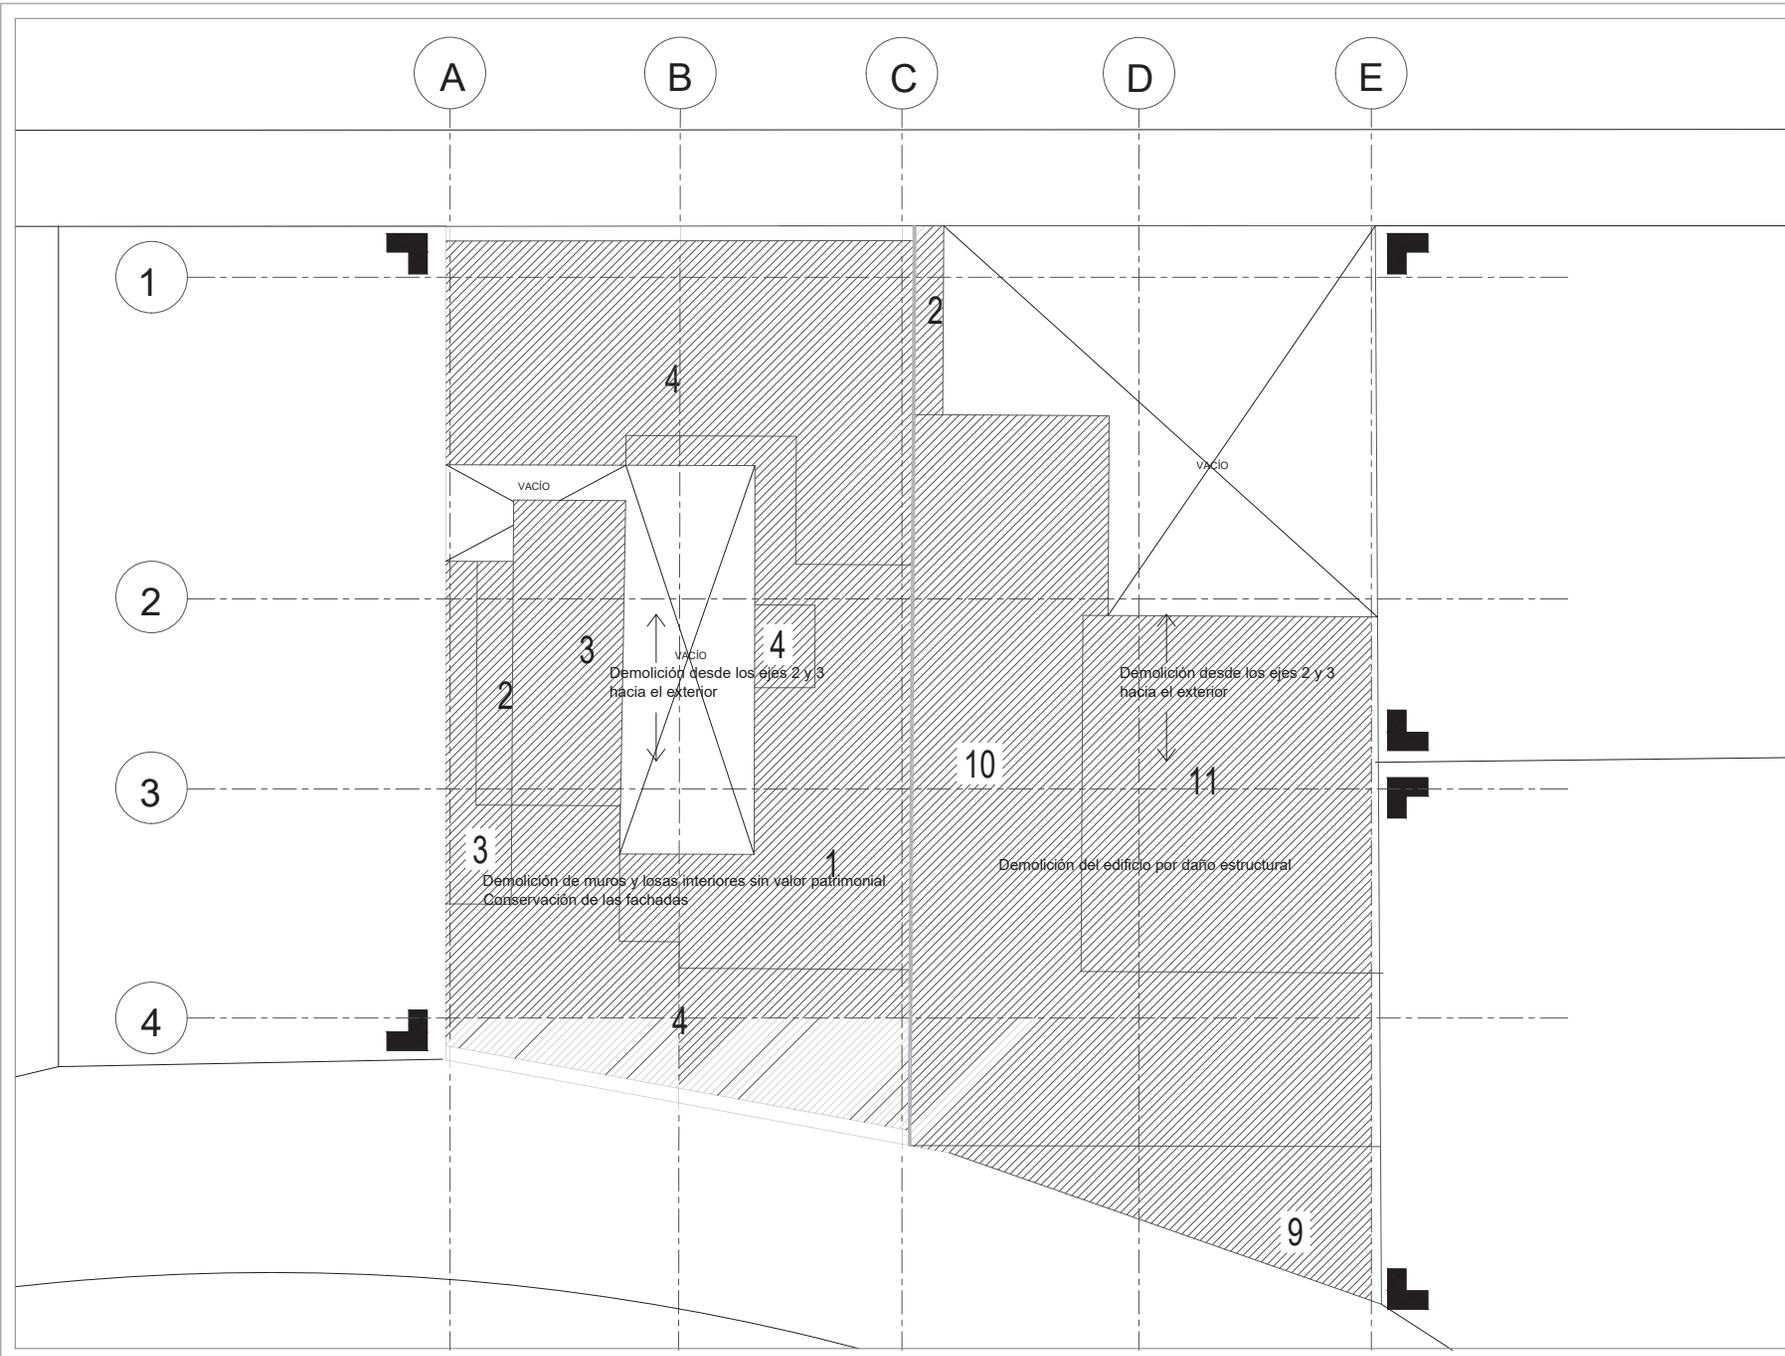
Dm 01

plano de demolición

se plantea la demolición por daño estructural ocasionado por el sismo de 2017

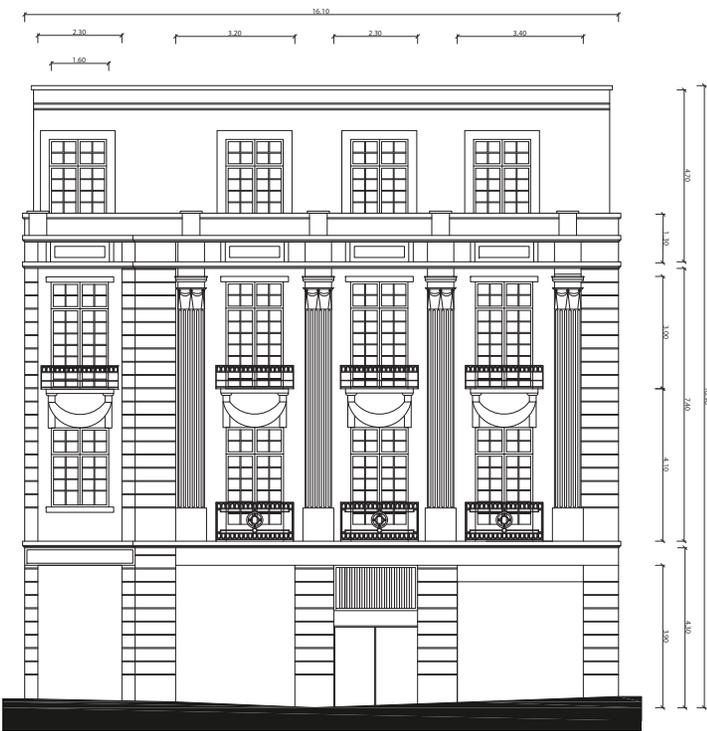
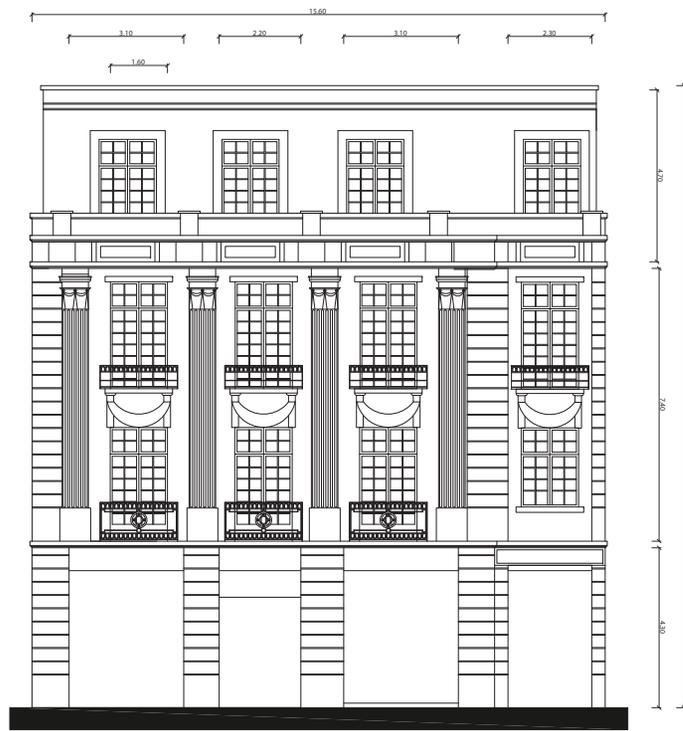
R 01

estado actual de las fachadas

Del inmueble patrimonial ubicado en Sinaloa 58 no se conserva mucho de su estado original, unos cuantos muros, pedazos de lozas y las fachadas. La falta de mantenimiento y el abandono del inmueble lo ha deteriorado gravemente. Ambas fachadas son los elementos que vale la pena recuperar, por lo cual es importante entender cómo puede ser el proceso. Cómo se mantienen en pie los muros perimetrales mientras se construye una estructura completamente nueva en su interior, desde la excavación para la cimentación, hasta la estructura y la futura unión de las fachadas con esta nueva estructura.

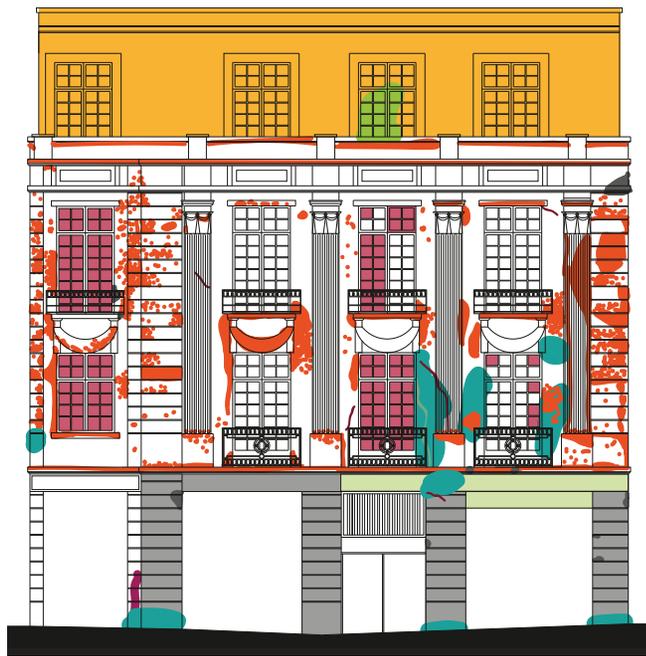
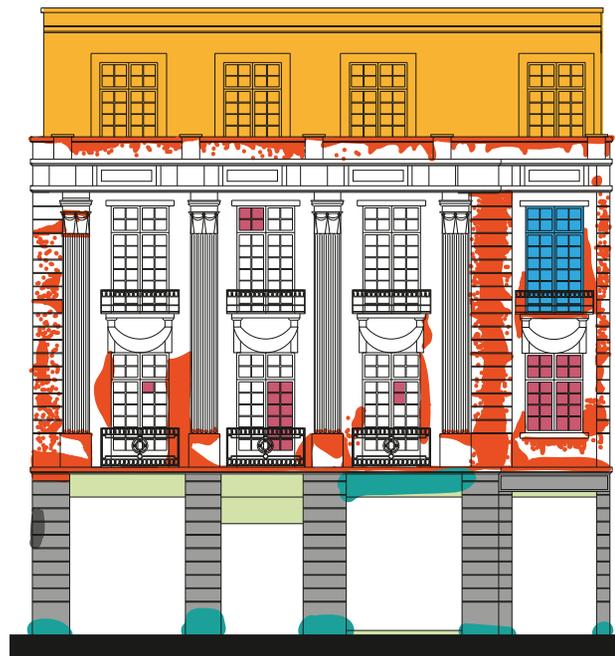
R 02

Fachada calle Villa de Madrid

Fachada calle Sinaloa

daños en las fachadas

Derivado del periodo de abandono el inmueble estudiado presentó un importante deterioro tanto a nivel exterior, así como que en su momento se permitió pintar la fachada.

- cristales rotos
- erosión
- manchas
- fracturas
- fracturas superficial
- construcción posterior
- vegetación
- pintura
- elementos de concreto
- daño por pintura
- pérdida
- ventana faltante

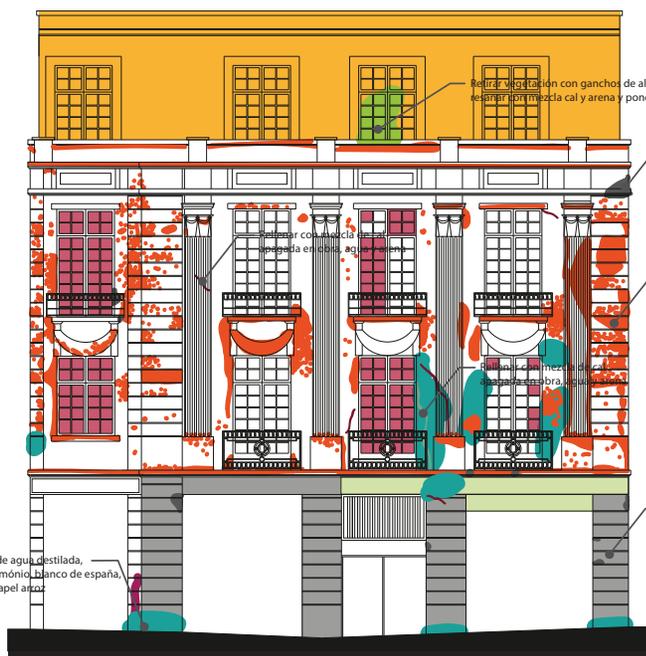
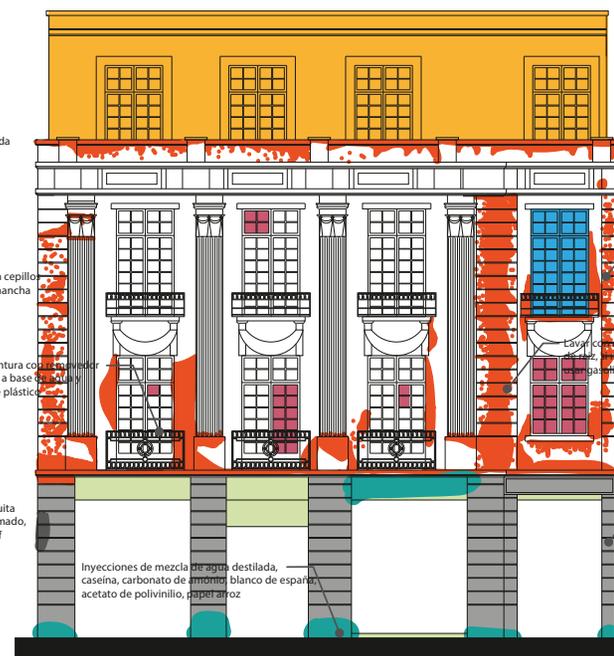
R 03

restauración de las fachadas

Fachada calle Villa de Madrid

Fachada calle Sinaloa

Retirar vegetación con ganchos de alambón con punta, resanar con mezcla cal y arena y poner ácido muriático

Rellenar con cal apagada

Lavar con agua, tallar con cepillo de raíz, si no se quita la mancha usar gasolina blanca

Retirar pintura con solvente industrial a base de acetato de polivinilo, cepillo de plástico

Lavar con agua, si no se quita la pintura usar aceite quemado, si no se quita usar Delgraff

Inyecciones de mezcla de agua destilada, caseína, carbonato de amonio, blanco de españa, acetato de polivinilo, papel arroz

Eliminar las sales con papel estraza

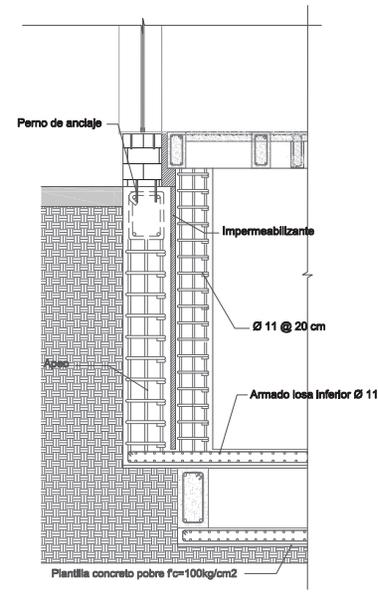
Detalle 01 apeo de cimentación existente

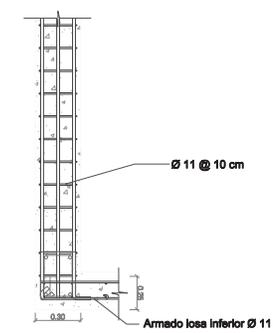
Detalle 02 unión muro de contención con losa inferior

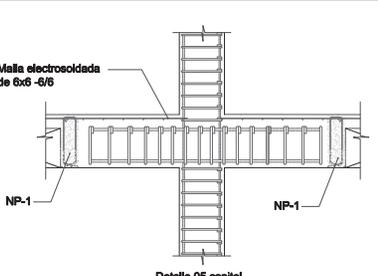
Detalle 05 capital

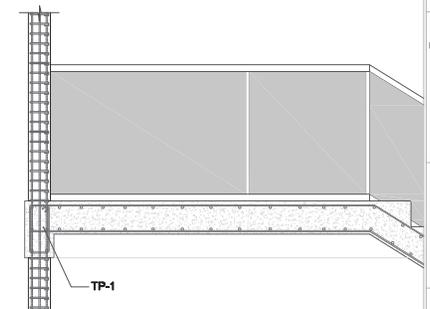
Detalle 07 unión de descanso de escalera con trabe

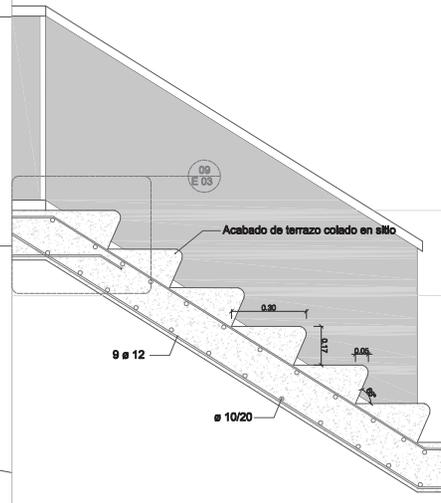
Detalle 08 escaleras

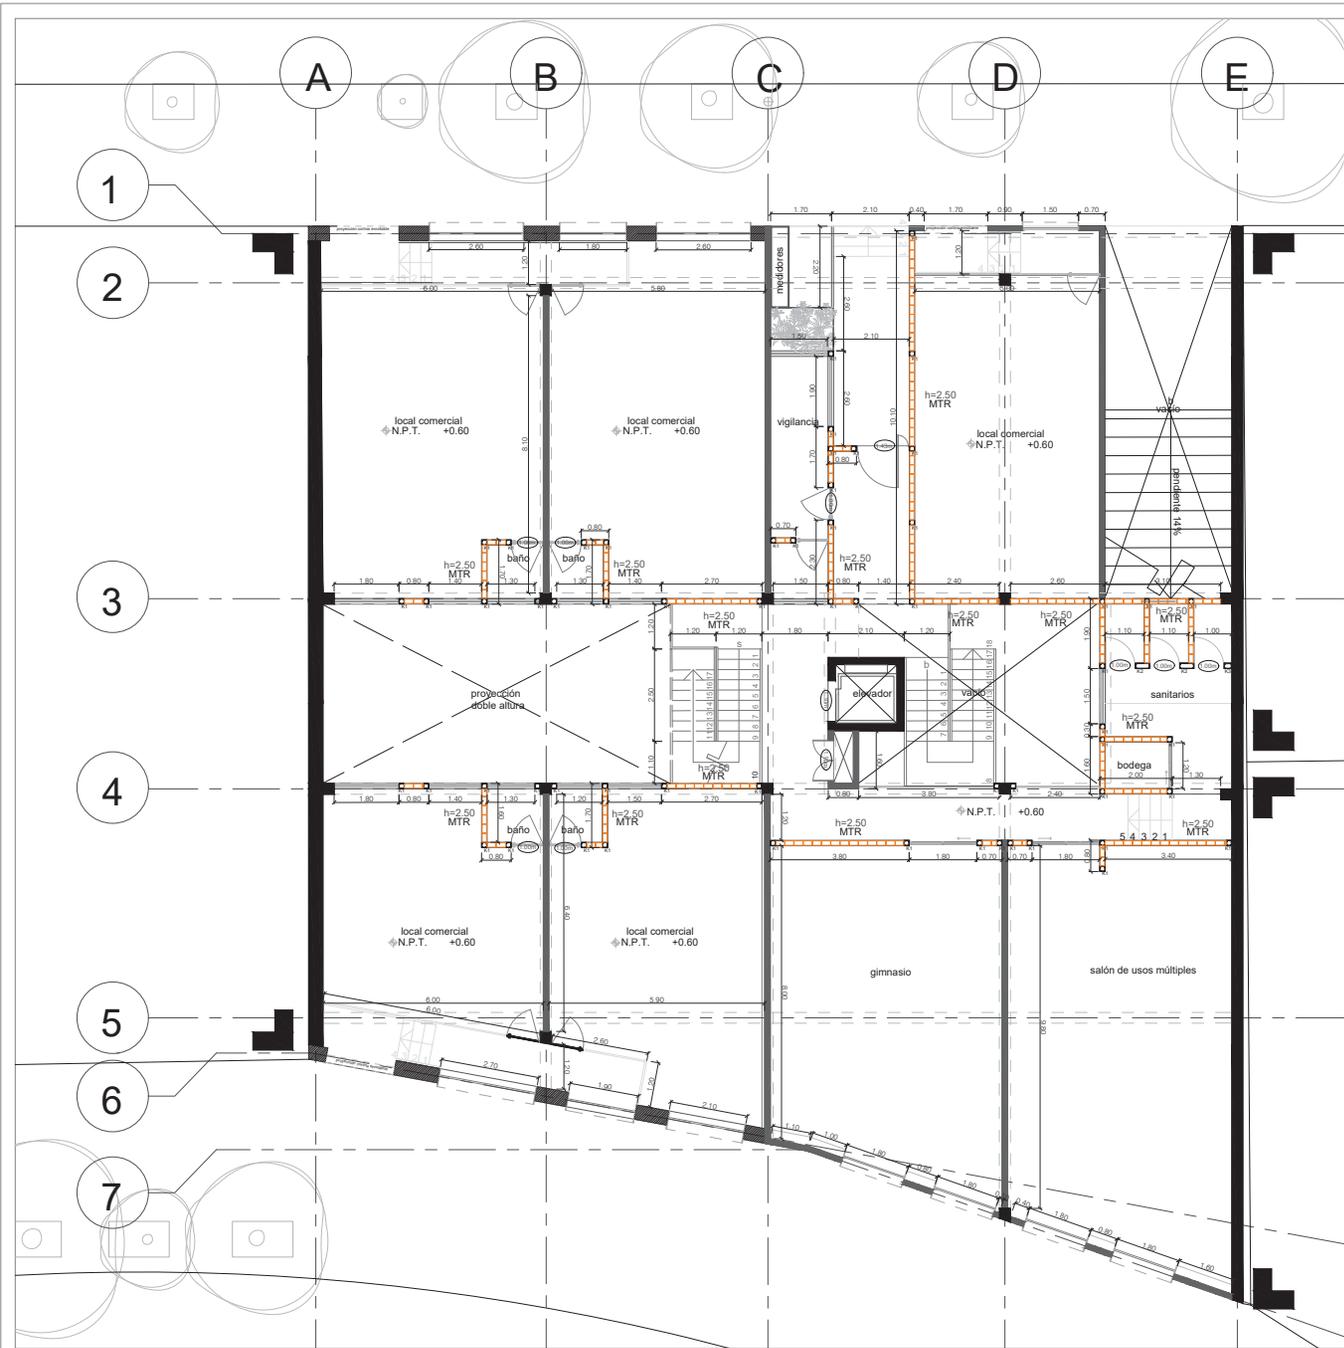
Alb 01

Fachadas patrimoniales
	Muro de tabique rojo recocido 6 x 12 x 24 cm; aplanado a dos caras ancho= 15cm
	Muro de concreto armado ancho= 20cm
	h=2.70
	Dimensión de vano

4N3 eN2 @15cm
	4N3 eN2 @10cm
	4N3 eN2 @10cm

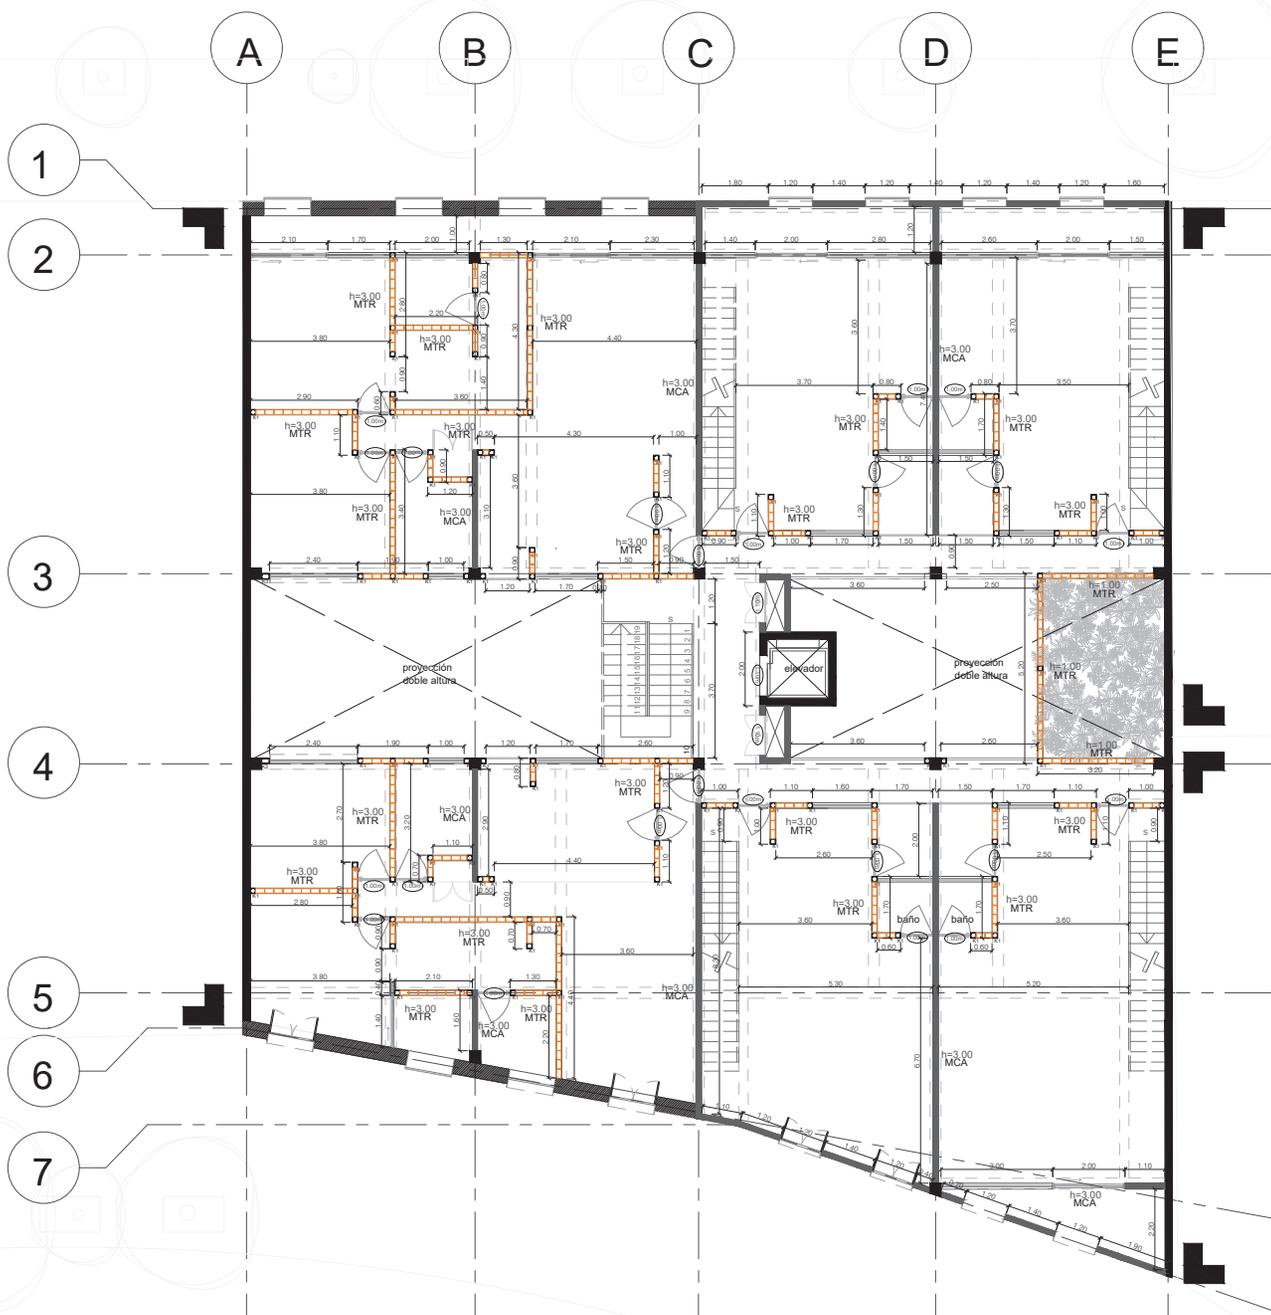
Alb 02

planta baja

Fachadas patrimoniales
	Muro de tabique rojo recocido 6 x 12 x 24 cm; aplanado a dos caras ancho= 15cm
	Muro de concreto armado ancho= 20cm
	Altura de muro
	Dimensión de vano

4N3 eN2 @15cm
	4N3 eN2 @10cm
	4N3 eN2 @10cm

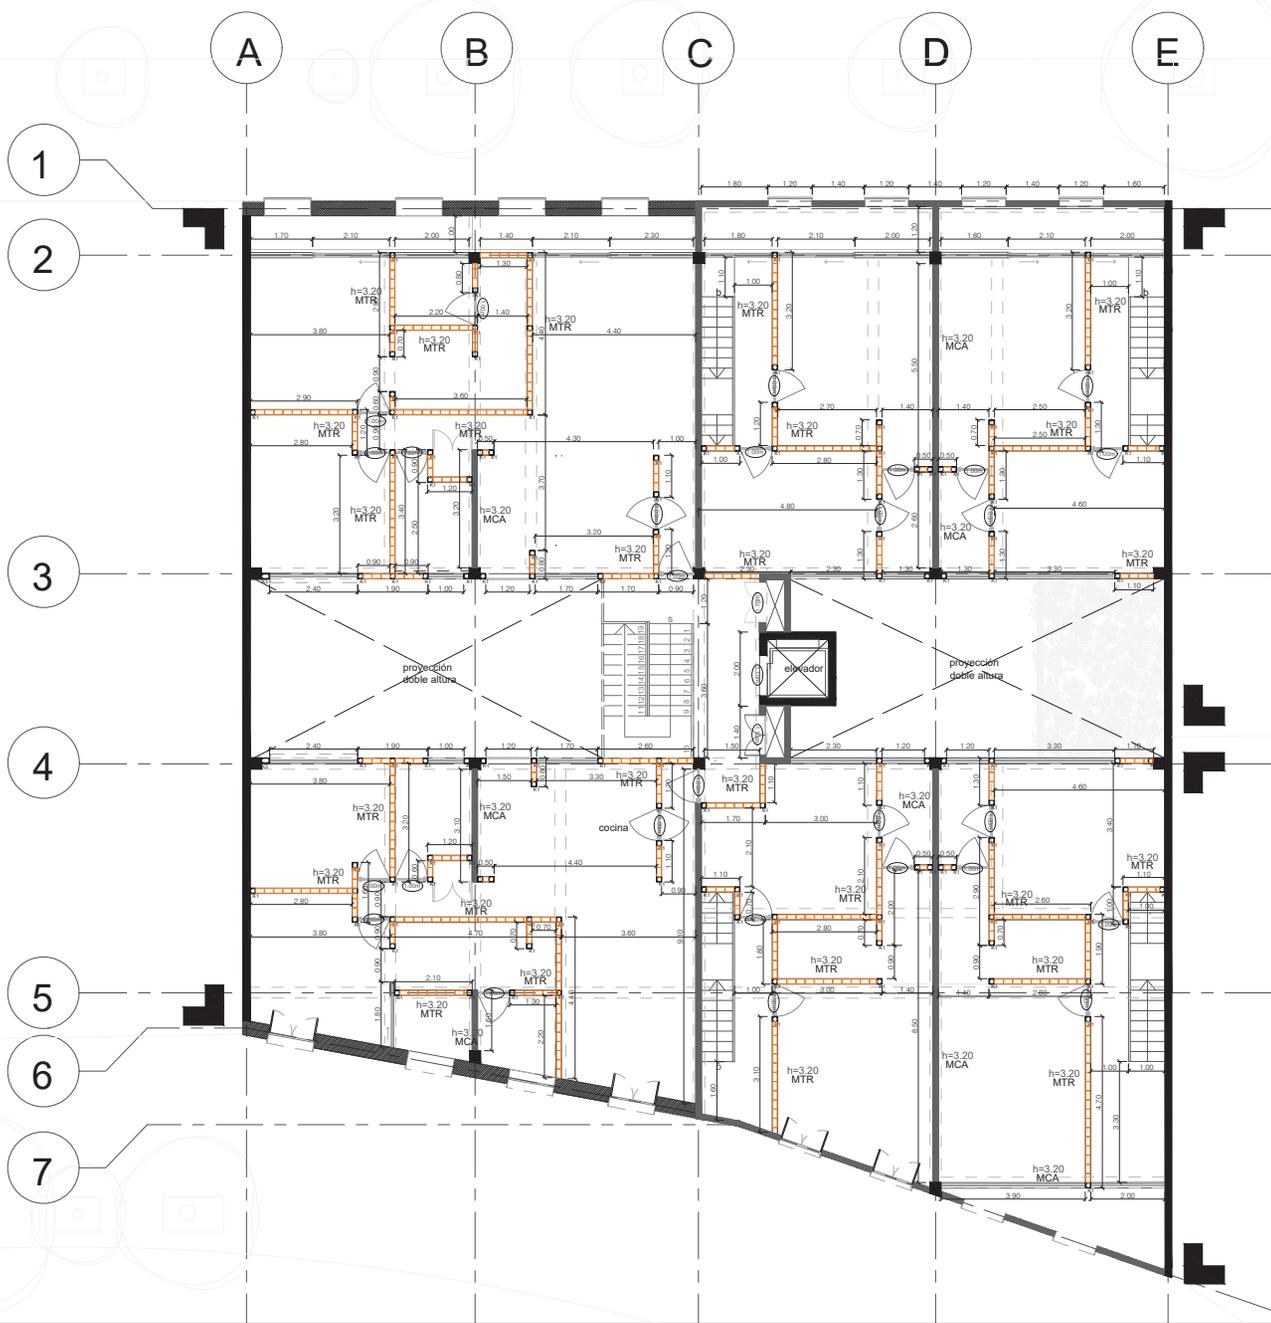
Alb 03

primer y tercer nivel

Fachadas patrimoniales
	Muro de tabique rojo reocido 6 x 12 x 24 cm; aplanado a dos caras ancho= 15cm
	Muro de concreto armado ancho= 20cm
	Altura de muro
	Dimensión de vano

4N3 eN2 @15cm
	4N3 eN2 @10cm
	4N3 eN2 @10cm

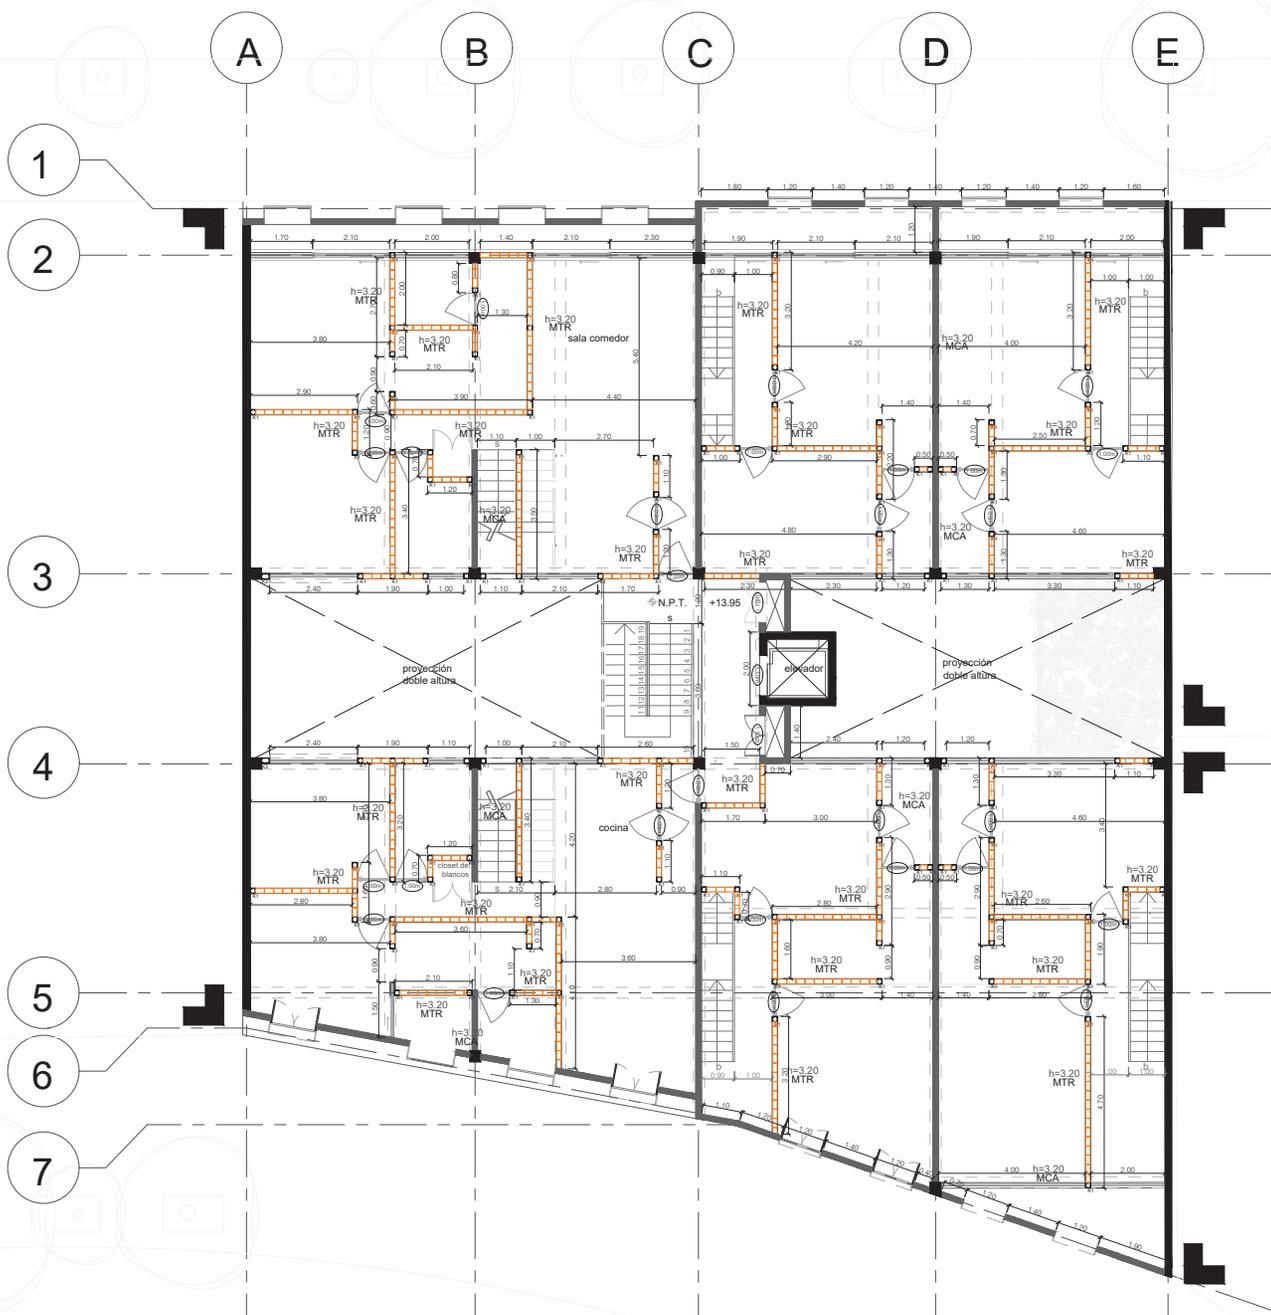
Alb 04

segundo nivel

Fachadas patrimoniales
	Muro de tabique rojo recocido 6 x 12 x 24 cm; aplanado a dos caras ancho= 15cm
	Muro de concreto armado ancho= 20cm
	Altura de muro
	Dimensión de vano

4N3 eN2 @15cm
	4N3 eN2 @10cm
	4N3 eN2 @10cm

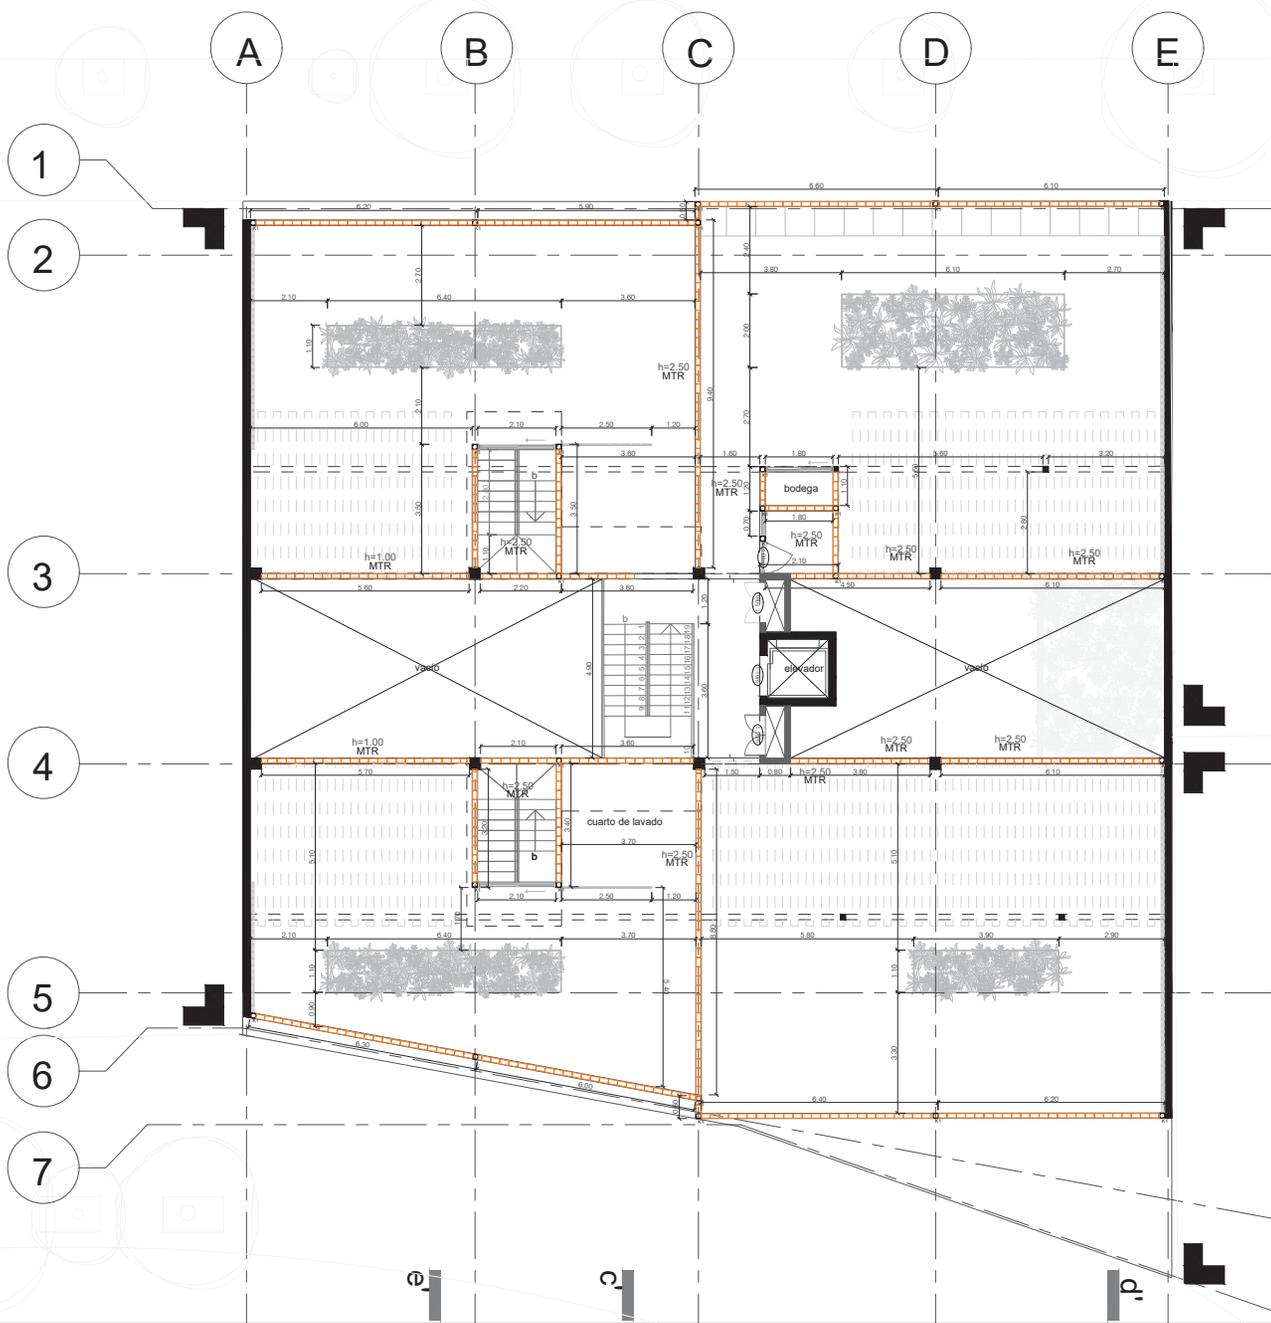
Alb 05

cuarto nivel

Fachadas patrimoniales
	Muro de tabique rojo recocido 6 x 12 x 24 cm; aplanado a dos caras ancho= 15cm
	Muro de concreto armado ancho= 20cm
	Altura de muro
	Dimensión de vano

4N3 eN2 @15cm
	4N3 eN2 @10cm
	4N3 eN2 @10cm

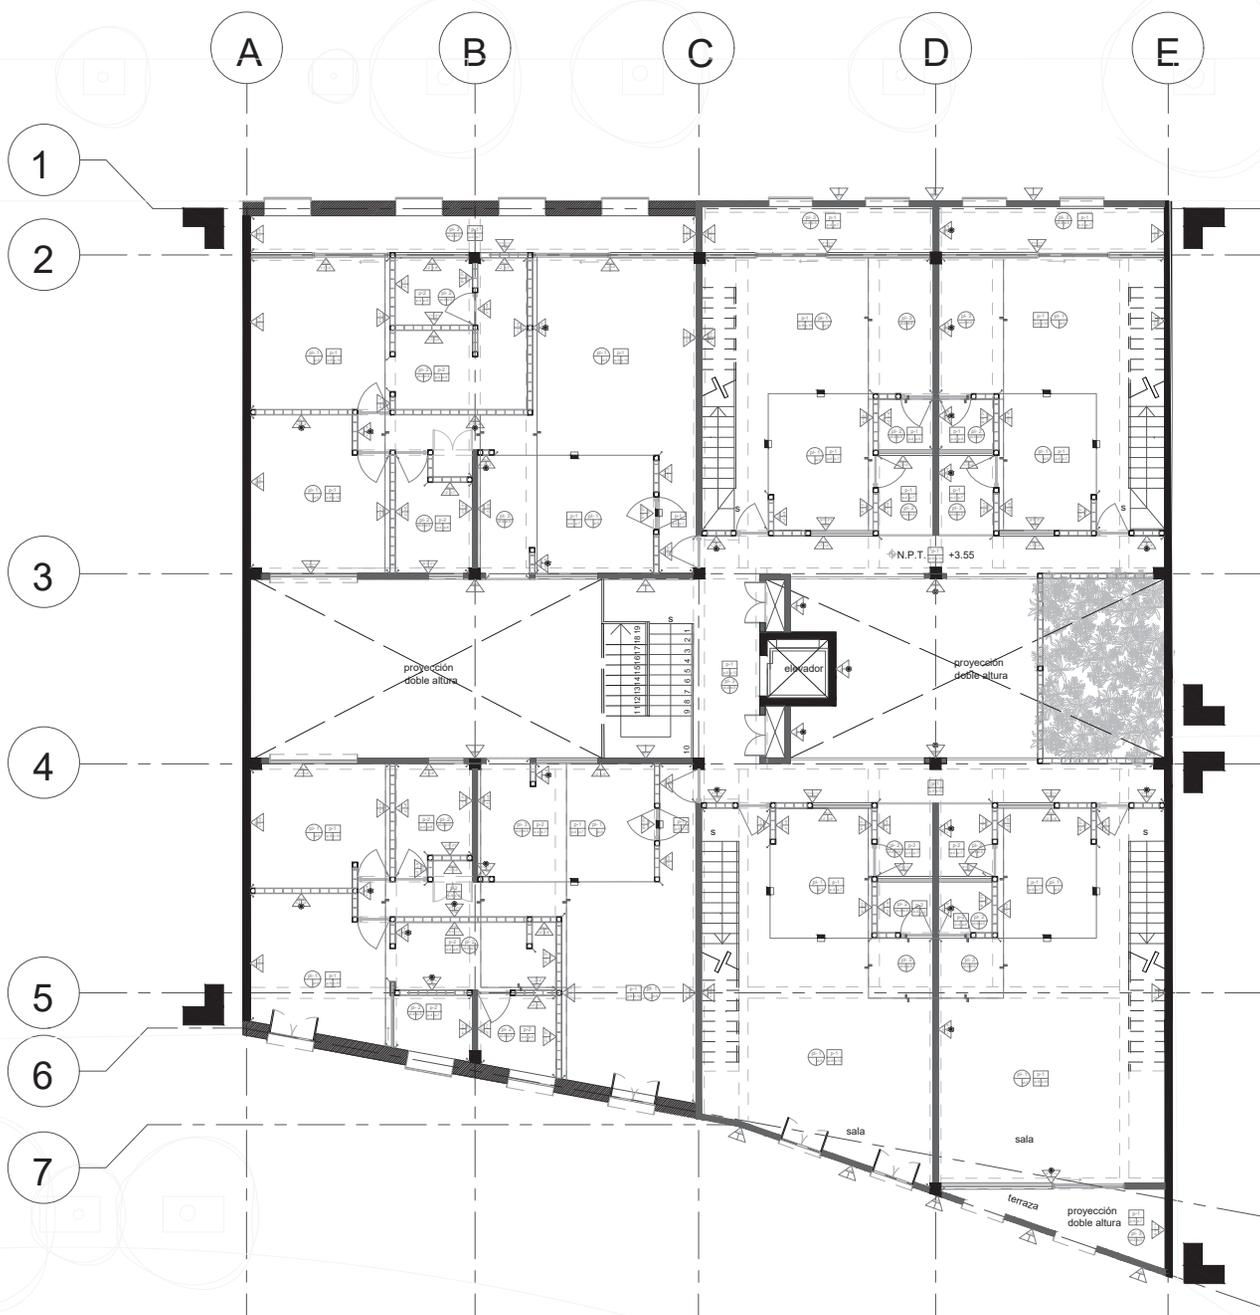
Ac 02

pisos	
acabado	p-1 capa de compresión de losa reticular de 35 cm. de espesor Fc: 200 kg/cm2 con cemento grava arena proporción 1:6:7 con malla electrosoldada 6"6 10/10
acabado	p-2 losa de 10 cm. de espesor de concreto Fc 200kg/cm2 proporción 1:6:7, armado con varillas #3@20 cm
acabado	p-3 concreto pulido con felpa en toda la superficie acabado mate
acabado	p-4 pegazulejos One-flex Premium marca Porcelanosa, capa de 2cm de espesor
acabado	p-5 terrazo colado en sitio mortero de cemento blanco proporción 50.80kg
acabado	p-6 porcelanato marca Lamosa, modelo Ixtla 59.3 x 89.3 cm, color blanco
acabado	p-7 porcelanato marca Porcelanosa, modelo Thassos 59.6 cm x 59.6 cm x 1.03 cm, color blanco
acabado	p-8 deck de madera natural modelo Camaru, marca Natura, ancho: 5", espesor: 20mm
acabado	p-9 madera de ingeniería marca Natura, modelo Oak Pacific de encino, 190 x 1900 x 15 mm.
acabado	p-10 barniz Behr transparente acabado mate

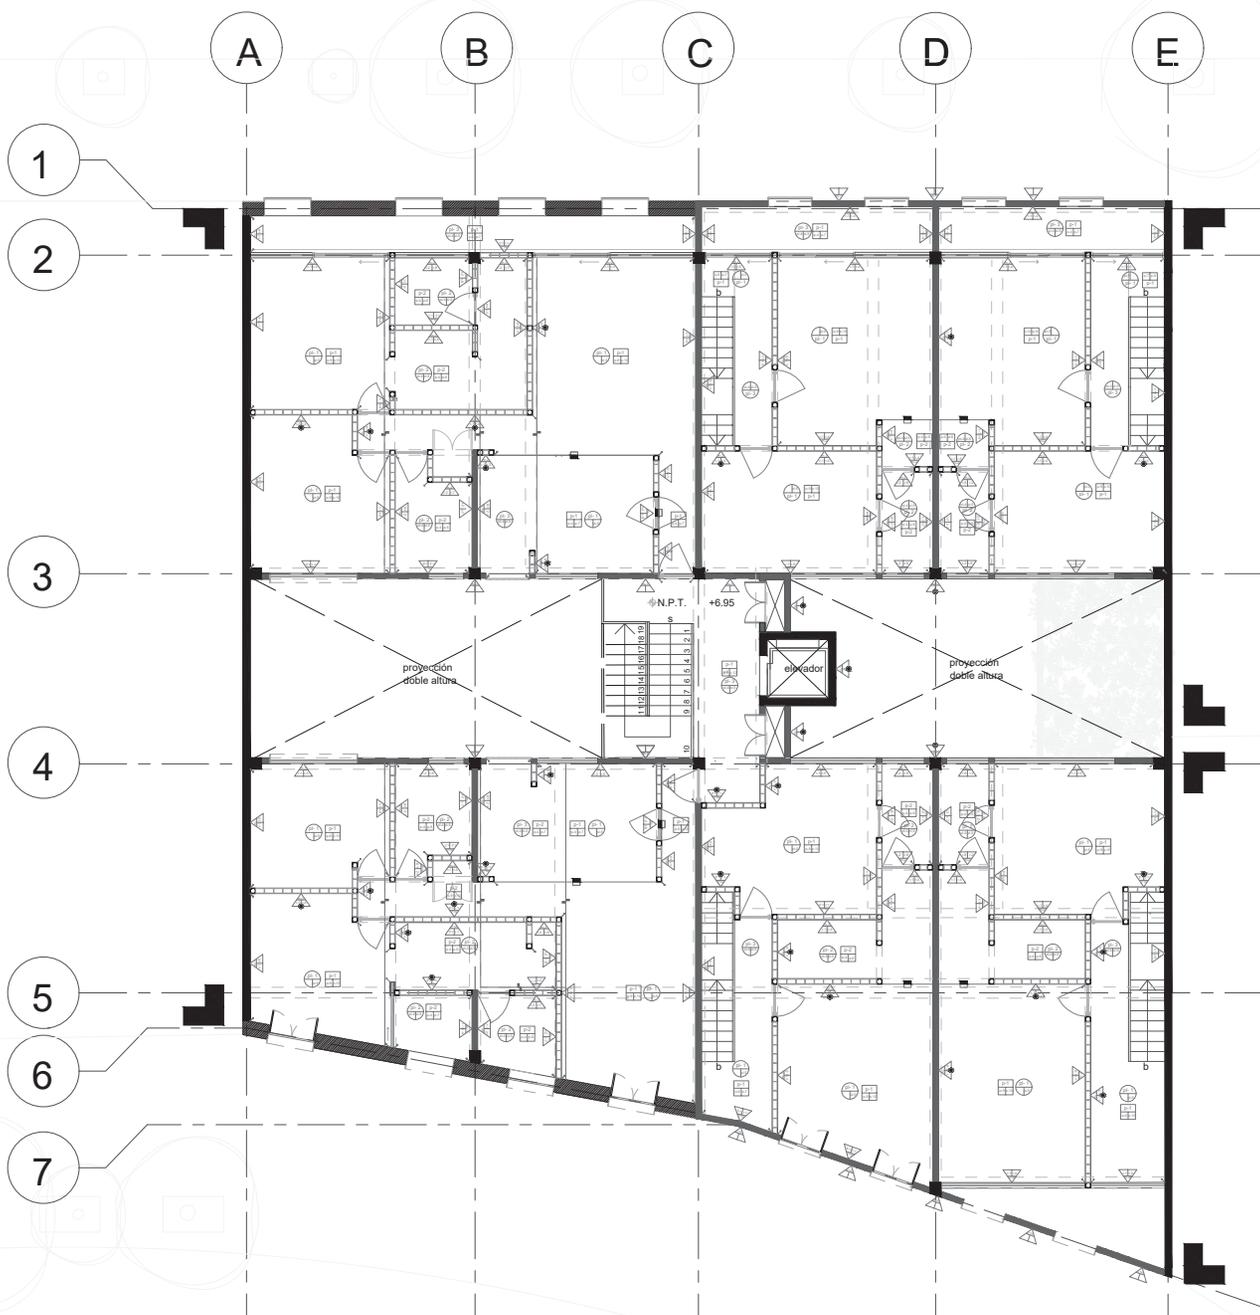
Ac 03

pisos	
acabado	p-1 capa de compresión de losa reticular de 35 cm. de espesor Fc: 200 kg/cm ² con cemento grava arena proporción 1:6:7 con malla electrosoldada 6"6 10/10
acabado	p-2 losa de 10 cm. de espesor de concreto Fc 200kg/cm ² proporción 1:6:7, armado con varillas #3@20 cm
acabado	p-3 concreto pulido con felpa en toda la superficie acabado mate
acabado	p-4 pegajuelos One-flex Premium marca Porcelanosa, capa de 2cm de espesor
acabado	p-5 terrazo colado en sitio mortero de cemento blanco proporción 50:80kg
acabado	p-6 porcelanato marca Lamosa, modelo Ixtla 59.3 x 89.3 cm, color blanco
acabado	p-7 porcelanato marca Porcelanosa, modelo Thassos 59.6 cm x 59.6 cm x 1.03 cm, color blanco
acabado	p-8 deck de madera natural modelo Camaru, marca Natura, ancho: 5", espesor: 20mm
acabado	p-9 madera de ingeniería marca Natura, modelo Oak Pacific de encino, 190 x 1900 x 15 mm.
acabado	p-10 barniz Behr transparente acabado mate

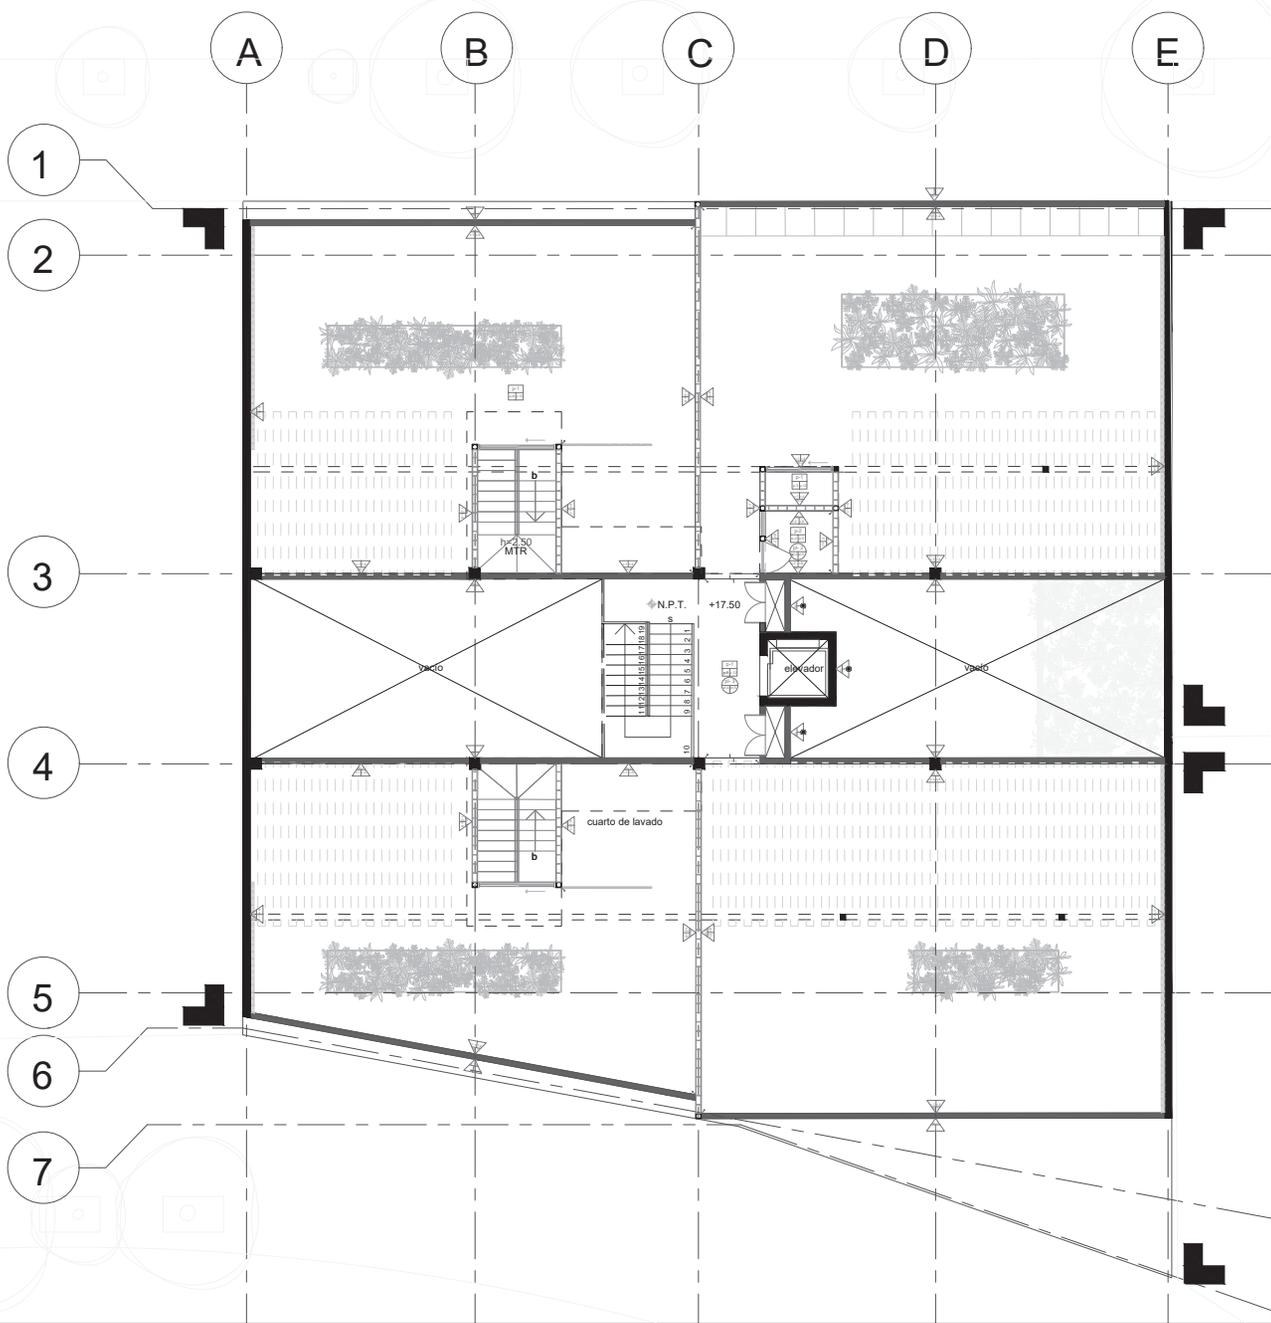
Ac 04

pisos	
acabado	p-1 capa de compresión de losa reticular de 35 cm. de espesor Fc: 200 kg/cm2 con cemento grava arena proporción 1:6:7 con malla electrosoldada E'6 10/10
acabado	p-2 losa de 10 cm. de espesor de concreto Fc 200kg/cm2 proporción 1:6:7, armado con varillas #3@20 cm
acabado	p-3 concreto pulido con felpa en toda la superficie acabado mate
acabado	p-4 pegazelejos One-flex Premium marca Porcelanosa, capa de 2cm de espesor
acabado	p-5 terrazo colado en sitio mortero de cemento blanco proporción 50:80kg
acabado	p-6 porcelanato marca Lamosa, modelo Ixtla 59.3 x 89.3 cm, color blanco
acabado	p-7 porcelanato marca Porcelanosa, modelo Thassos 59.6 cm x 59.6 cm x 1.03 cm, color blanco
acabado	p-8 deck de madera natural modelo Camaru, marca Natura, ancho: 5", espesor: 20mm
acabado	p-9 madera de ingeniería marca Natura, modelo Oak Pacific de encino, 190 x 1900 x 15 mm.
acabado	p-10 barniz Behr transparente acabado mate
