Universidad Nacional Autónoma
de México
Facultad de Arquitectura
Taller Jorge González Reyna

Rehabilitación de un edificio patrimonial como edificio de usos mixtos en la Colonia Roma

Tesis que para obtener el título de
arquitecta presenta:

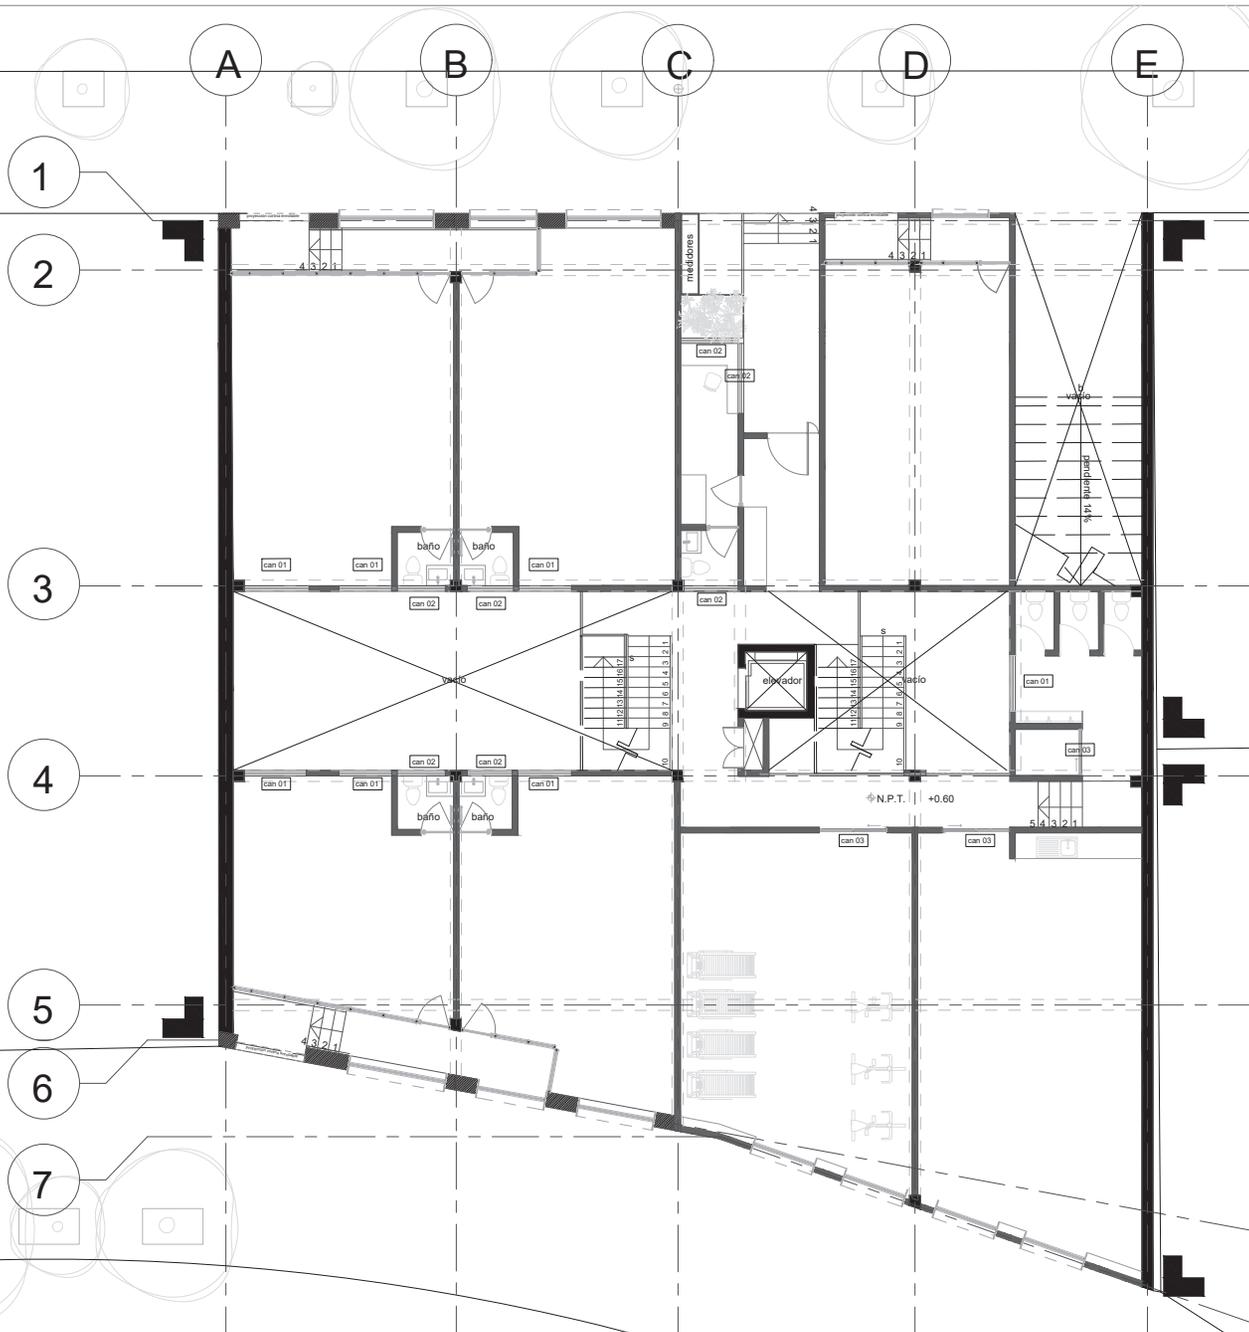
Ac 05

elemento	clave	dimensiones
ventana tipo 1	can 01	alto: 2.60 m, ancho: variable
ventana tipo 2	can 02	alto: 0.60 m, ancho: variable
puerta corrediza	can 03	alto: 2.60 m, ancho: variable
cancel con puerta corrediza	can 04	variable
cancel regadera tipo 1	can 05	1.20 x 2.60 m; 0.90 x 2.60 m
cancel regadera tipo 2	can 06	1.40 x 2.40 m
ventana tipo 3	can 07	alto: 2.60 m, ancho: variable

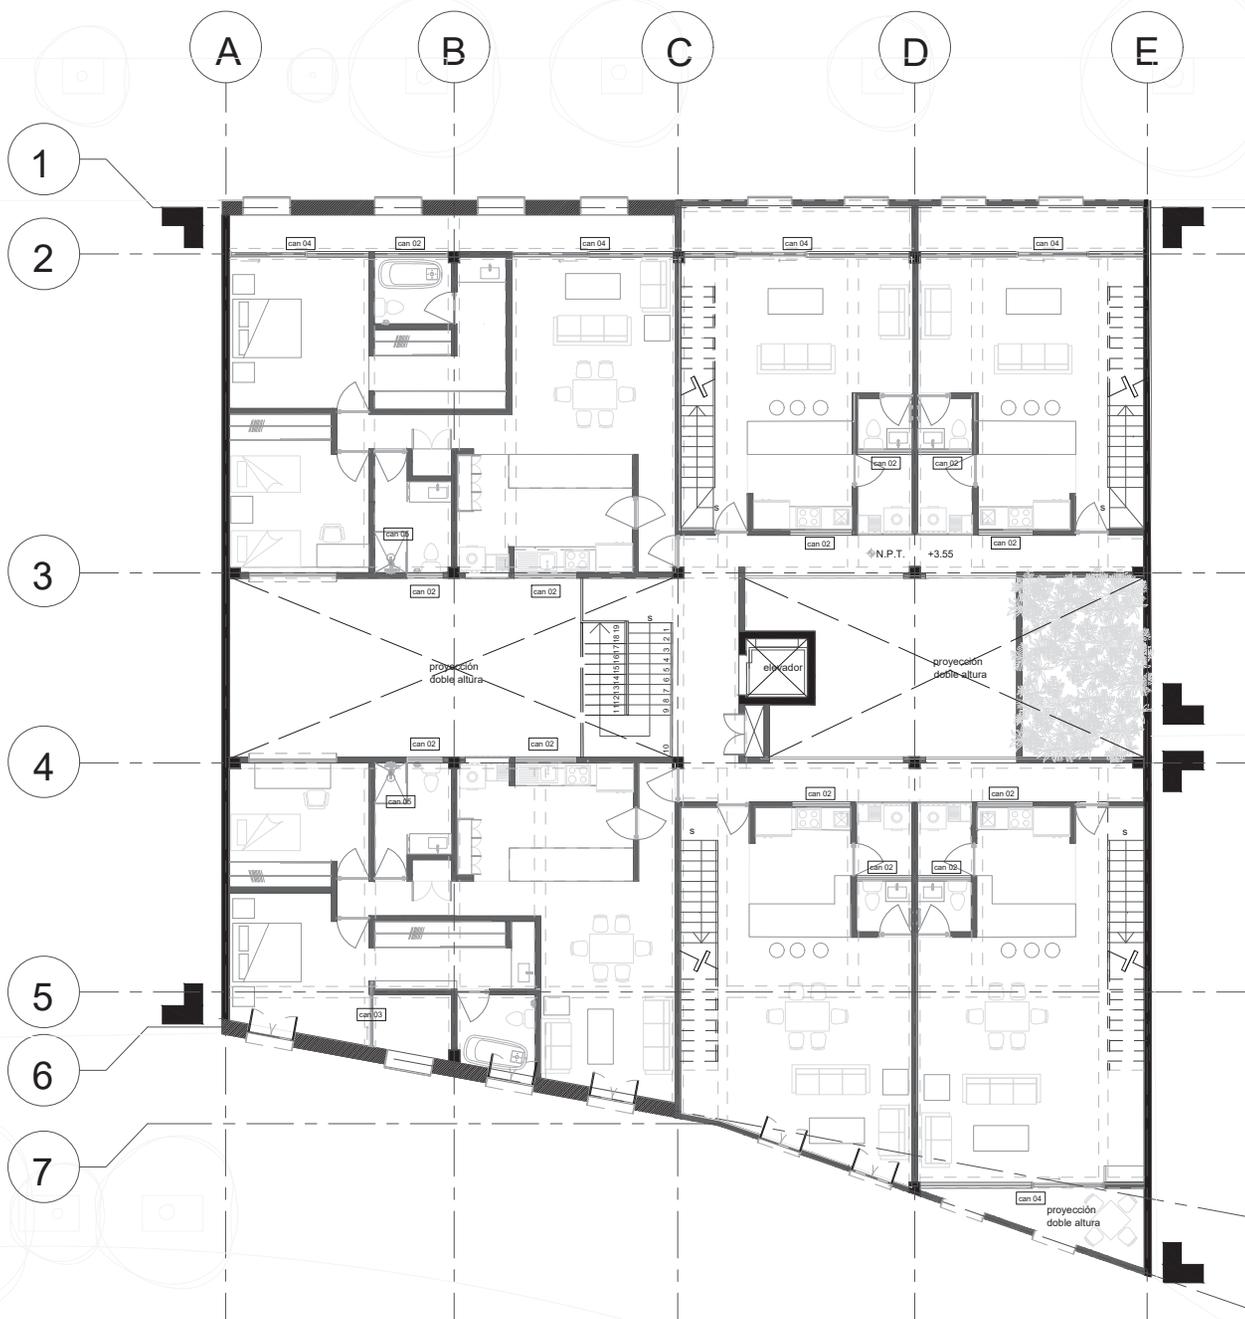
Can 01

elemento	clave	dimensiones
ventana tipo 1	can 01	variable
cancel locales comerciales	can 02	variable
ventana tipo 2	can 03	variable
ventana tipo 3	can 04	variable
puertas corredizas	can 05	variable
ventana tipo 4	can 06	1.20 x 2.40
cancel de regadera	can 07	variable

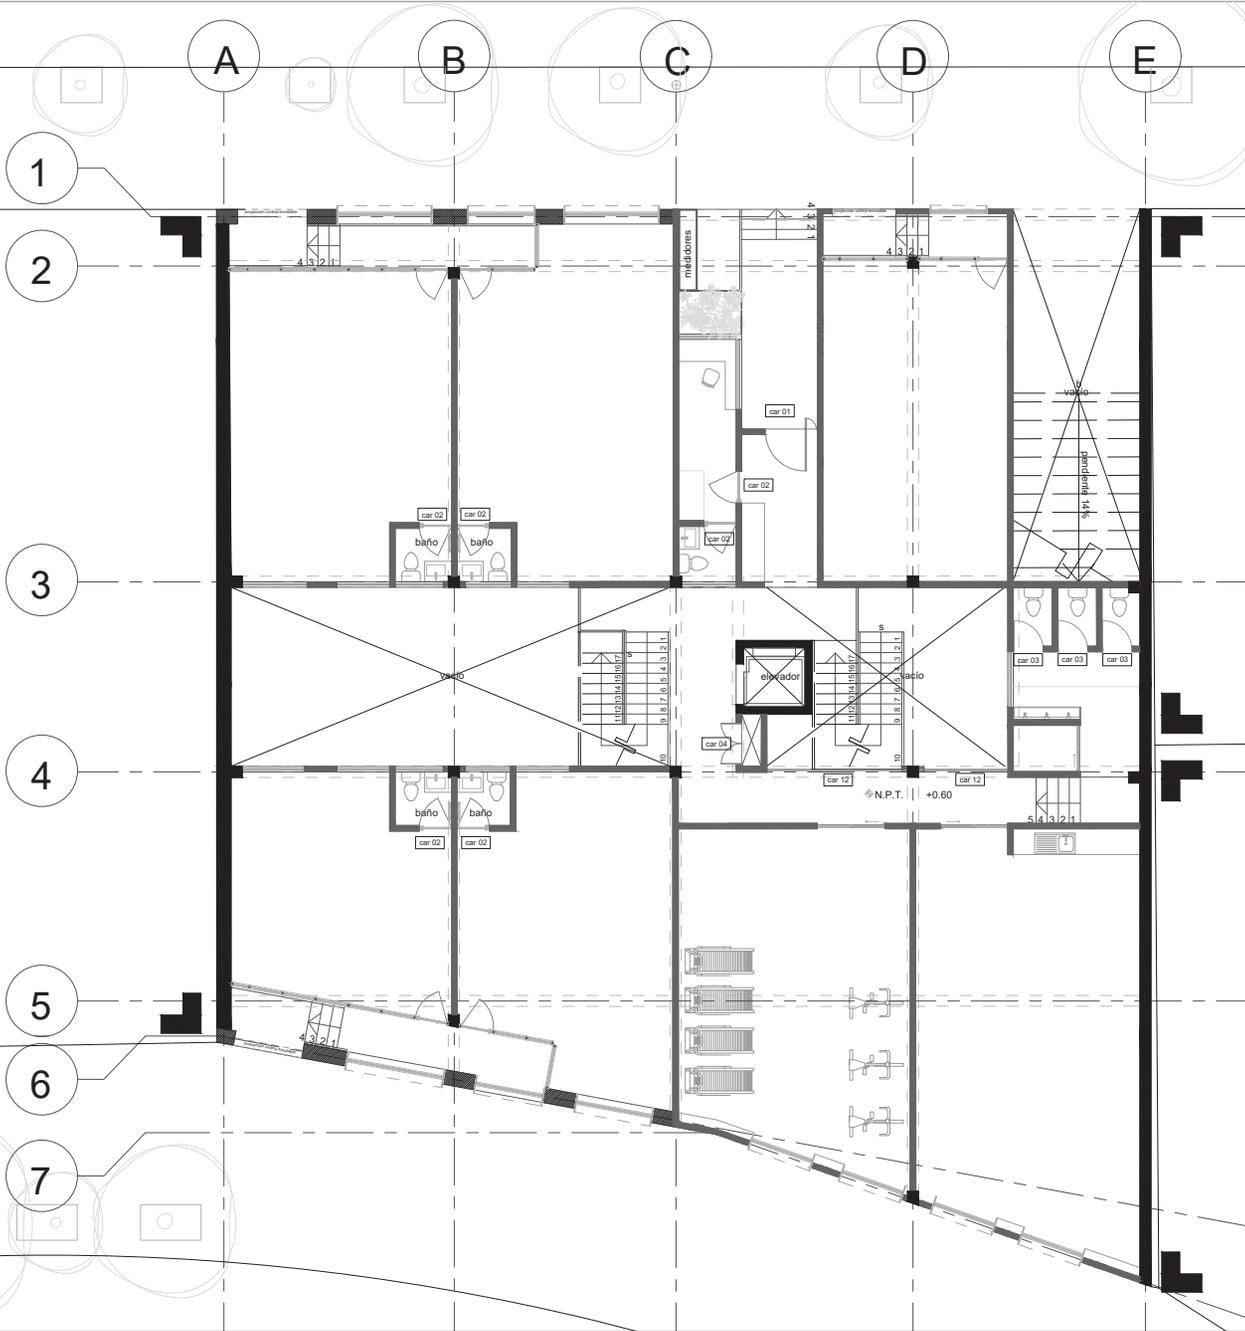
He 05

elemento	clave	dimensiones
puerta principal	car 01	1.48 x 2.20
puerta 1	car 02	0.90 x 2.40
puerta sanitarios	car 03	0.80 x 2.10
puertas ducto	car 04	1.11 x 1.50
cocina 1	car 05	
cocina 2	car 06	
closet tipo 1	car 07	
vestidor 1	car 08	
vestidor 2	car 09	
vestidor 3	car 10	
lavabo tipo 1	car 11	
celosía	car 12

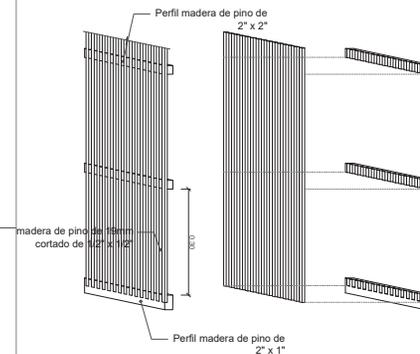
car 12 (celosías)

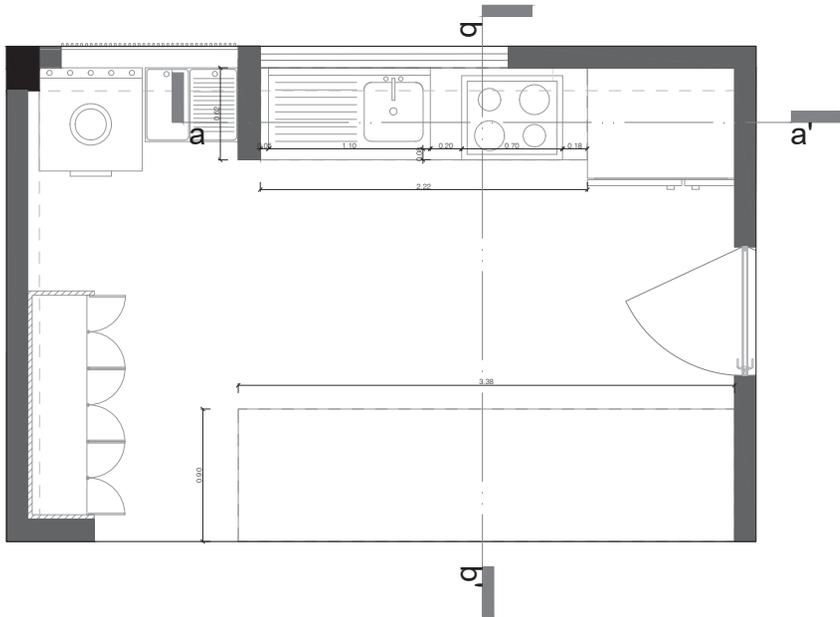
Planta cocina car 5

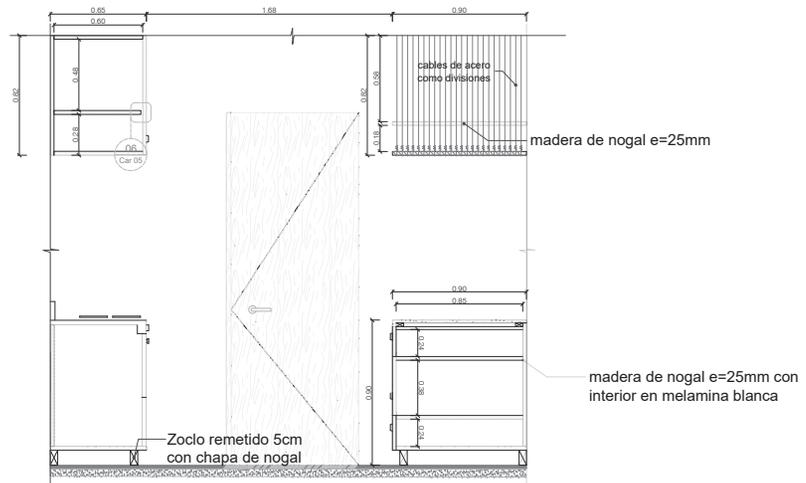
Corte b-b'

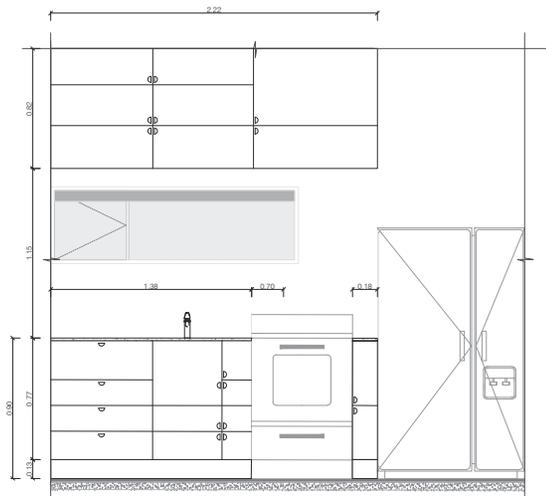
Corte a-a' (mueble con puertas)

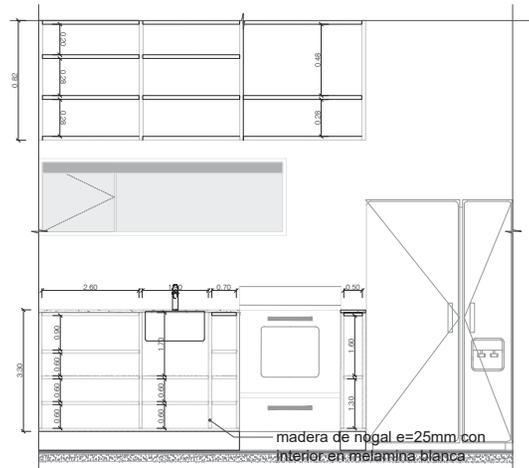
Corte a-a' (mueble sin puertas)
