UNIVERSIDAD NACIONAL AUTÓNOMA DE MÉXICO
FACULTAD DE ARQUITECTURA

CENTRO REFIN
REHABILITACIÓN FÍSICA
INTEGRAL en Tlalpan, CDMX

TESIS
que para obtener el título de
ARQUITECTA

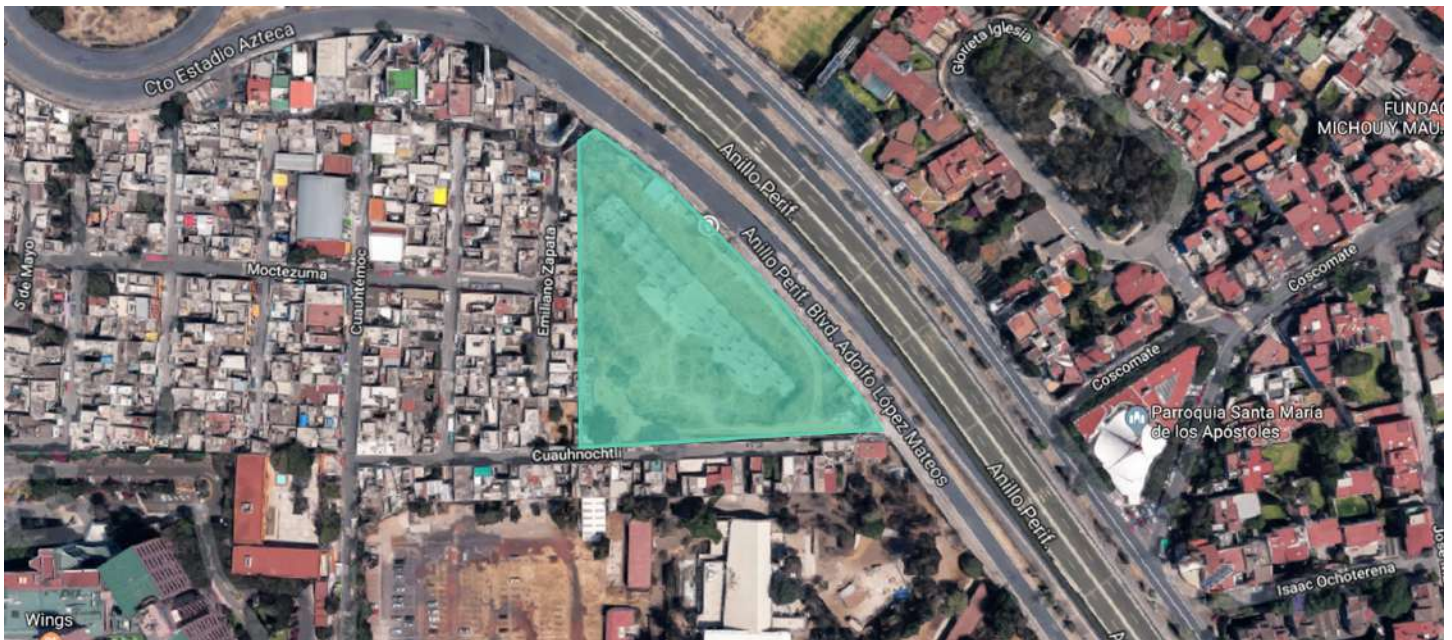
Imagen 1.1
Propuesta 1 de
predio, ubicado
en Anillo
Periférico.

La primera propuesta se localiza en Anillo Periférico Blvd. Adolfo López Mateos, Col. Pueblo Quieto, CP. 04730. Uso de suelo H/3/40. (Imagen 1.1)

Al realizar la investigación el predio fue descartado, ya que posee un desnivel de 10 metros de profundidad a partir de Periférico, lo cual dificultaba la disposición del Centro y la accesibilidad del mismo, el uso de suelo no era el adecuado y de igual forma era difícil su acceso ya que la zona no es muy transitada peatonalmente.

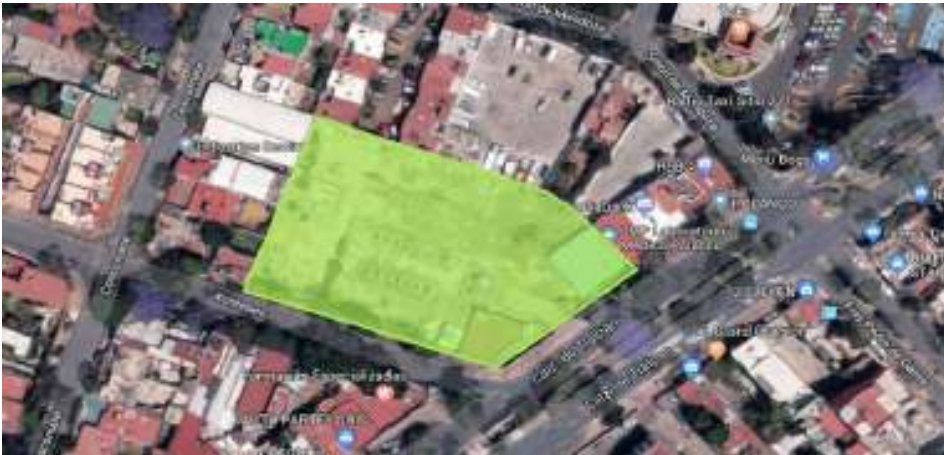
Imagen 1.2
Propuesta 2 de predio, ubicado en Calz. de Tlalpan.

La segunda propuesta está localizada en Calzada de Tlalpan 4663, Col. Toriello Guerra, CP. 14050. Uso de suelo H/3/40. (Imagen 1.2)

Aunque el predio tiene una excelente ubicación y no tiene pendientes, fue descartado porque el área era insuficiente para cumplir la demanda de necesidades y el programa arquitectónico, de igual forma el uso de suelo no permite el tipo de inmueble.

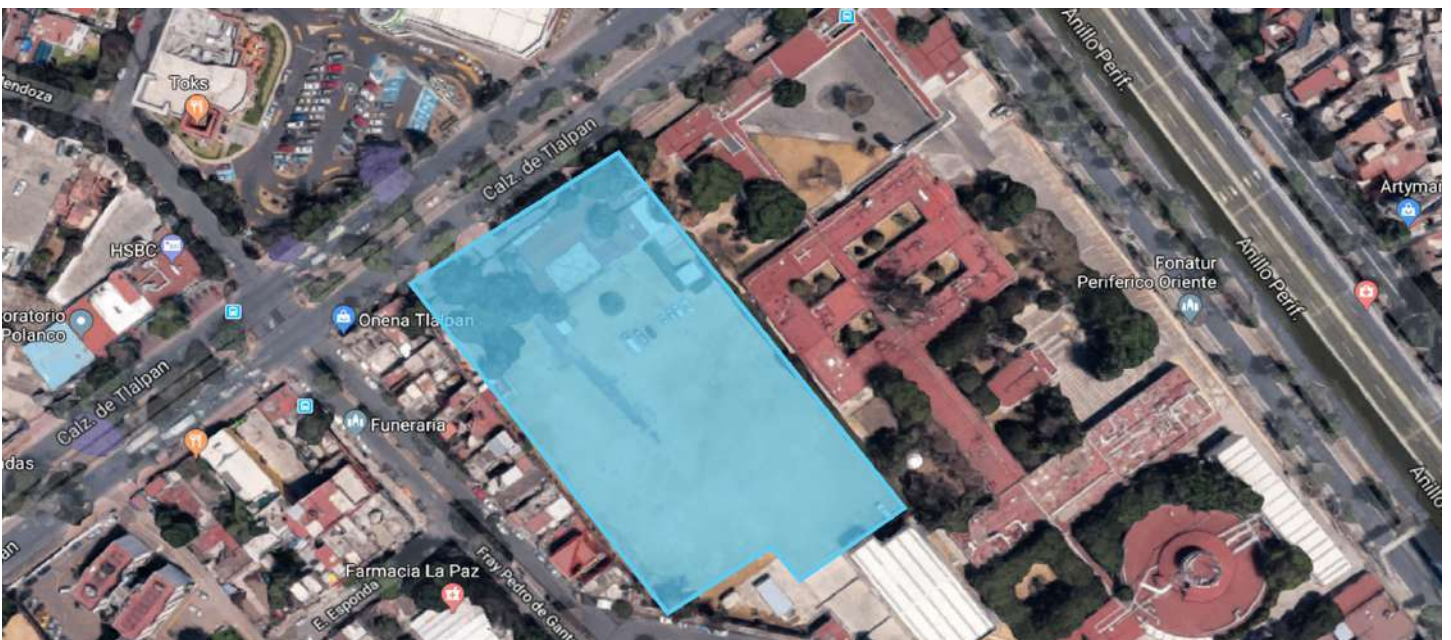
Imagen 1.3
Propuesta 3 de predio, ubicado en Calz. de Tlalpan.

La tercera propuesta se encuentra localizada en Calzada de Tlalpan 4492, Col. Belisario Domínguez Sección XVI, CP. 14080. Uso de suelo E/3/30. (Imagen 1.3)

Optamos por elegir este predio ya que el uso de suelo es adecuado para el Centro de Rehabilitación, tampoco tiene pendientes y el tamaño es suficiente para cubrir las necesidades. Asimismo, es de fácil acceso peatonal y vehicular, se encuentra en una avenida principal y queda cerca de Periférico.

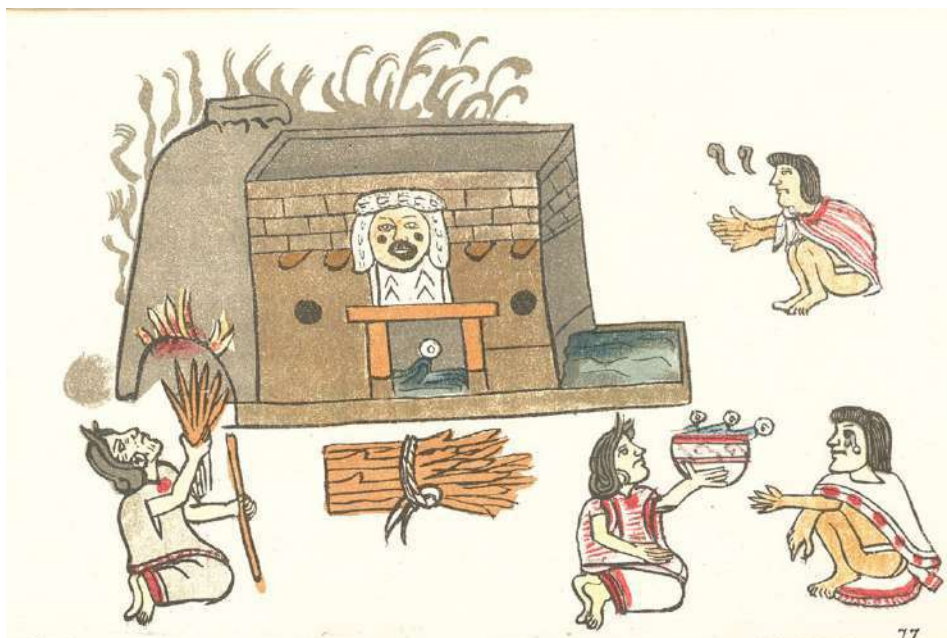
Imagen 2.2. Temazcalli.

Los aztecas utilizaban baños de vapor llamados temazcalli (Imagen 2.2), los cuales fueron utilizados para mantener el equilibrio físico, mental y espiritual; existían diversos tipos de temazcalli, el de calor húmedo, donde se calientan piedras al rojo vivo fuera del temazcalli y son introducidas a este, simbolizando los cuatro puntos cardinales, los cuatro elementos. El temazcalli de calor seco ya está caliente cuando los pacientes entran a él, las piedras calientes forman parte de la estructura de las paredes.

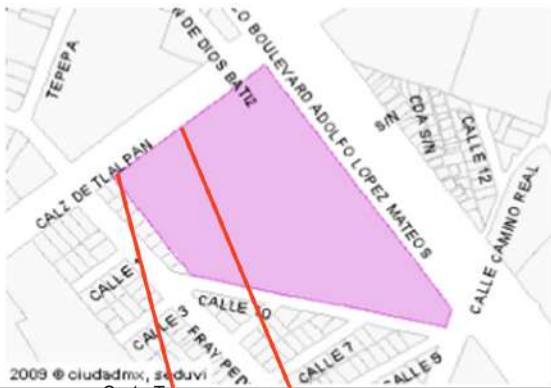
Imagen 3.4. Terreno.

Calle y Número: Calzada de Tlalpan 4492
Colonia: Belisario Domínguez Sección XVI
Código Postal: 14080
Superficie del Predio: 36409 m²
Uso de suelo: E/3/30
Coordenadas: 19°17'38.8"N 99°09'23.6"W
 El terreno no tiene pendientes.

La superficie del terreno es muy extensa (Imagen 3.4), por lo cual decidimos utilizar solo una parte, que corresponde a 10,394.75 m² (Imagen 3.5). Tiene 72.74 metros de frente y 146.39 metros de fondo en el lado más largo.

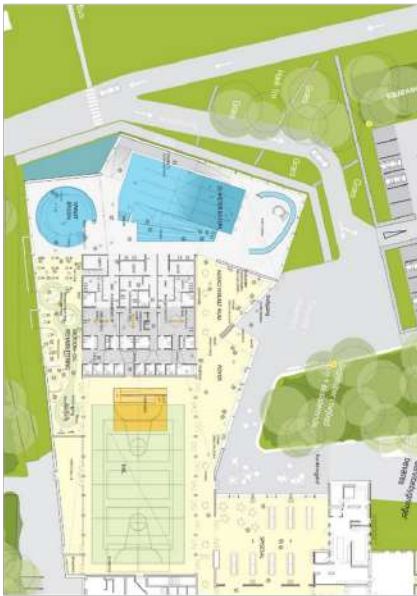
PLANTA ARQUITECTÓNICA

- Alberca
- Alberca de agua caliente
- Zona de ejercicios
- Zona de rehabilitación
- Spinning
- Fitness
- Sala multiusos

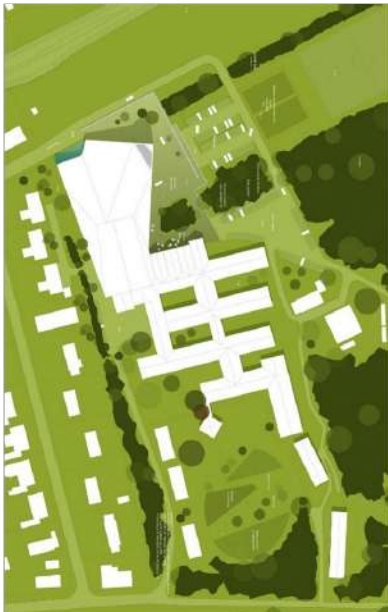
PLANTA CONJUNTO

El diseño del complejo se centra en el área de vestuarios que forma un eje funcional rodeado por las diferentes áreas de ocio. Su característica principal es un tobogán de agua accesible para las sillas de ruedas.

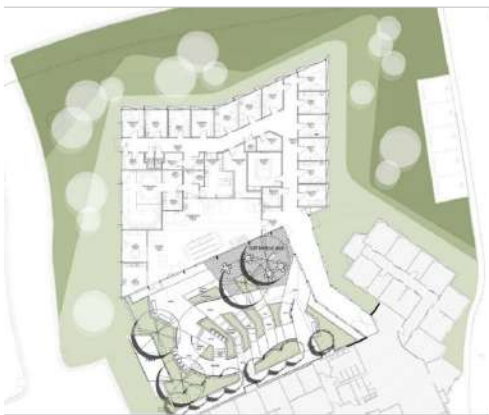
PLANTA CONJUNTO

Centro de Rehabilitación en Belmont, Australia

Billard Leece Partnership

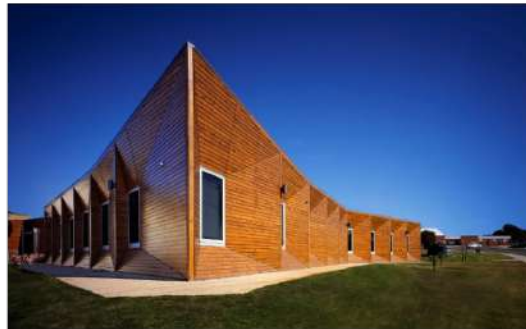
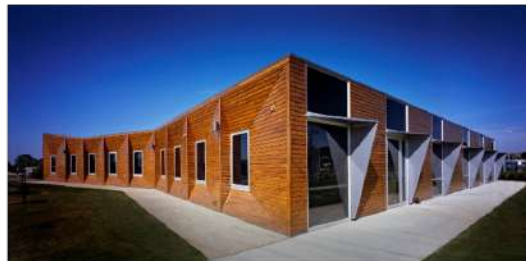
CORTES – RENDERS

La forma del edificio y la materialidad buscan relacionarse con el entorno por medio de materiales de brinden calidez sean atractivos naturales y sostenibles.

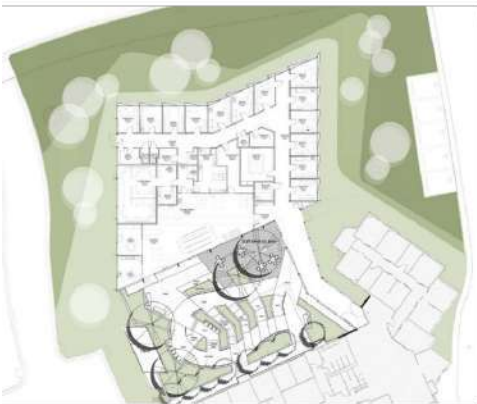
PLANTA ARQUITECTÓNICA

ESPACIOS FISONÓMICOS

- Mecanoterapia
- Oficinas
- Fisioterapia
- Terapias
- Consultorios

ESPACIOS COMPLEMENTARIOS

- Sanitarios
- Jardines

ESPACIOS DISTRIBUTIVOS

- Vestíbulo
- Pasillos
- Estacionamiento

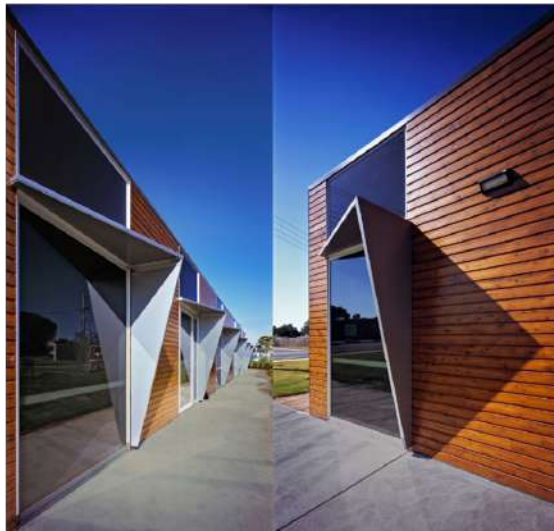
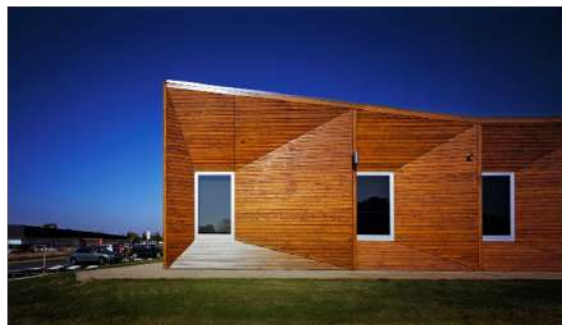
EXTERIORES

La fachada con ventanas retranqueadas para las elevaciones que dan a la calle, y expresivas celosías para las ventanas que dan al jardín. La presencia del vidrio y la madera presenta el grano y el color natural de la madera. La fachada nor-poniente se compone de paneles enmarcados de madera de barco que contrastan con grandes ventanas protegidas con celosías plegables. Los paneles de madera trazan un patrón quebradizo yuxtapuesto con las dinámicas sombras.

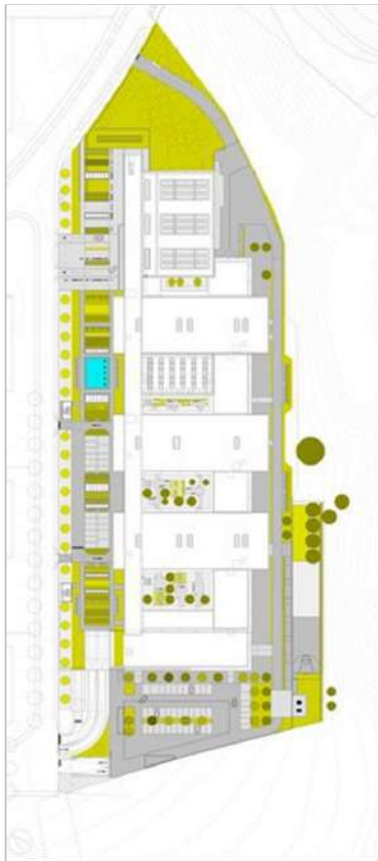
PLANTA CONJUNTO

Crear atmosferas serenas amplias llenas de luz natural que permiten desarrollar las funciones y poder disfrutar de la tranquilidad visual.

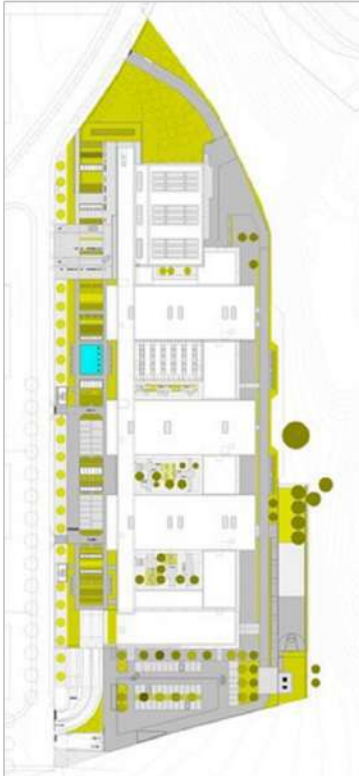
PLANTA CONJUNTO

ESPACIOS FISONÓMICOS

- Consultorio general
- Consultorio de terapia
- Sala de terapia
- Alberca
- Habitaciones de recuperación
- Gimnasio

ESPACIOS COMPLEMENTARIOS

- Audiovisual
- Sala multiusos
- Cafetería
- Canchas multiusos
- Sanitarios
- Regaderas
- Salas de espera

ESPACIOS DISTRIBUTIVOS

- Vestibulos
- Jardines
- Estacionamiento

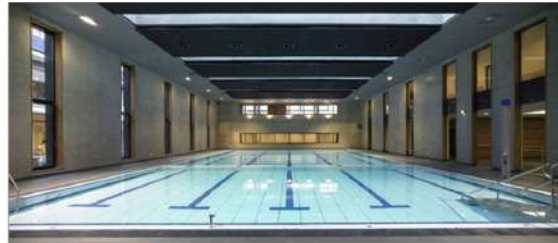
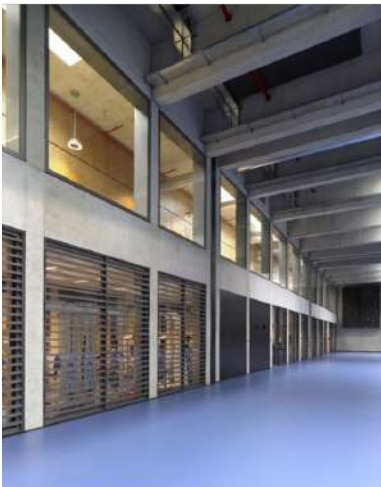
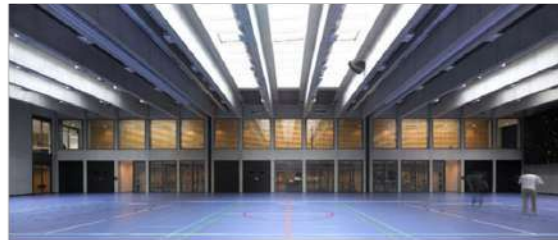
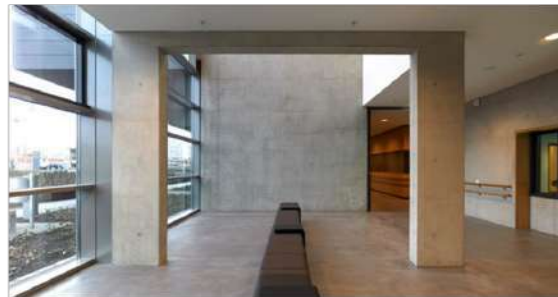
INTERIORES

Para la realización de este proyecto utilizó concreto armado, losas y muros prefabricados, cristales con perfiles de aluminio.

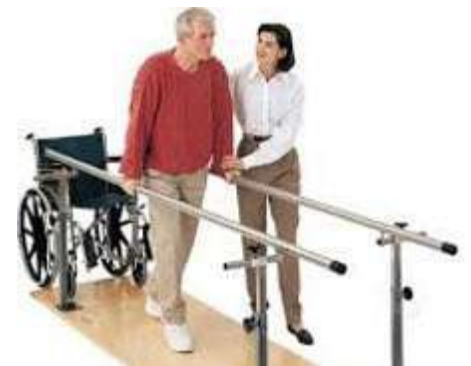
Imagen 5.1. Mecanoterapia

Mecanoterapia: “Es la disciplina definida como el arte y la ciencia del tratamiento de distintas enfermedades y lesiones mediante la utilización terapéutica de aparatos mecánicos y dispositivos destinados a provocar y dirigir movimientos corporales regulados en su fuerza, trayectoria y amplitud, sin riesgo de exceso por carga o rango de movimiento... su objetivo es aumentar las resistencias, disminuirlas e incluso realizar movilizaciones pasivas o autopasivas.” (Hedasa prosalud,2018). Algunos aparatos utilizados son: Barras paralelas de marcha, plataforma con escalera y rampa, espalderas, escalera de dedos, tracción cervical, tracción lumbar, banco de cuádriceps, artromotores, banco de colson, banco isocinético, bicicleta isocinética, tablas y discos de Böhler y Freeman, plano inclinado, entre otros. (Imagen 5.1)

- Imagen 5.1. Mecanoterapia. (Imagen). Recuperado el 20/06/2018 de, <https://mundodependencia.com/deporte-y-rehabilitacion/>
- Imagen 5.2. Magnetoterapia. Rehabilitación con magnetoterapia en Clínicas Beiman - Clínica Beiman - Jerez - Granada - Sevilla - Las Cabezas - Córdoba - Jaén. (Imagen). Recuperado el 20/06/2018 de, <https://www.clinicabeiman.es/que-es-la-magnetoterapia/>

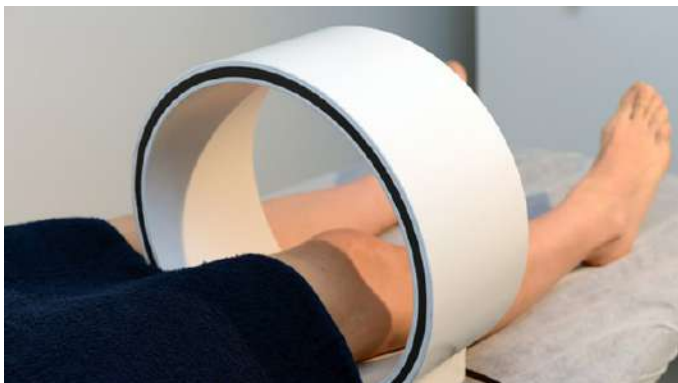
Imagen 5.2. Magnetoterapia

Magnetoterapia: “Es un método terapéutico mediante el cual actúan sobre el organismo campos magnéticos constantes o variables de baja frecuencia. La magnetoterapia puede aplicarse a través de imanes permanentes o electroimanes, estos pueden ser constantes o variables de acuerdo a la corriente que alimente al equipo.” (Figueroa D,2013, como se citó en Wong, 2017). (Imagen 5.2 y 5.3)

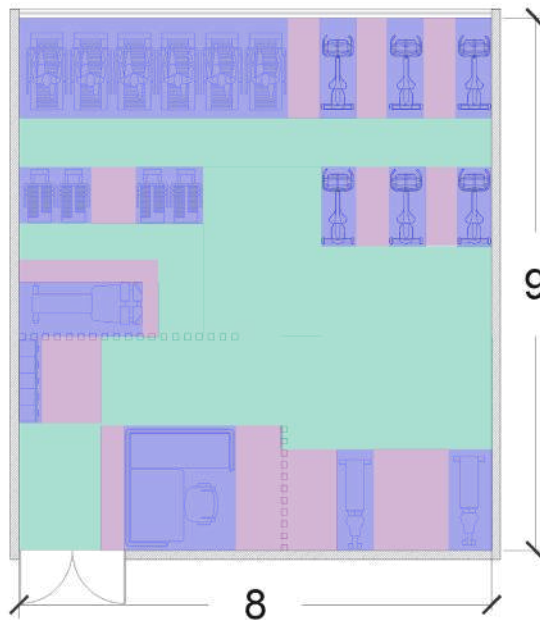
72.00 m²

Mueble	Ancho	Largo	Área
Caminadora	0.69 m	1.30 m	0.90 m ²
Bicicleta	0.55 m	1.25 m	0.70 m ²
Pesas	0.71 m	1.85 m	1.31 m ²
Elíptica	0.53 m	0.91 m	0.48 m ²
Banco	0.53 m	1.50 m	0.79 m ²
Escritorio	1.84 m	2.00 m	2.52 m ²
Silla	0.56 m	0.70 m	0.33 m ²
Casilleros	0.27 m	0.30 m	0.08 m ²

Área	Porcentaje
Total, área mobiliario	26.3 %
Total, área uso mobiliario	49.6 %
Total, área circulación	24.1 %
Total, área óptima	100.0 %

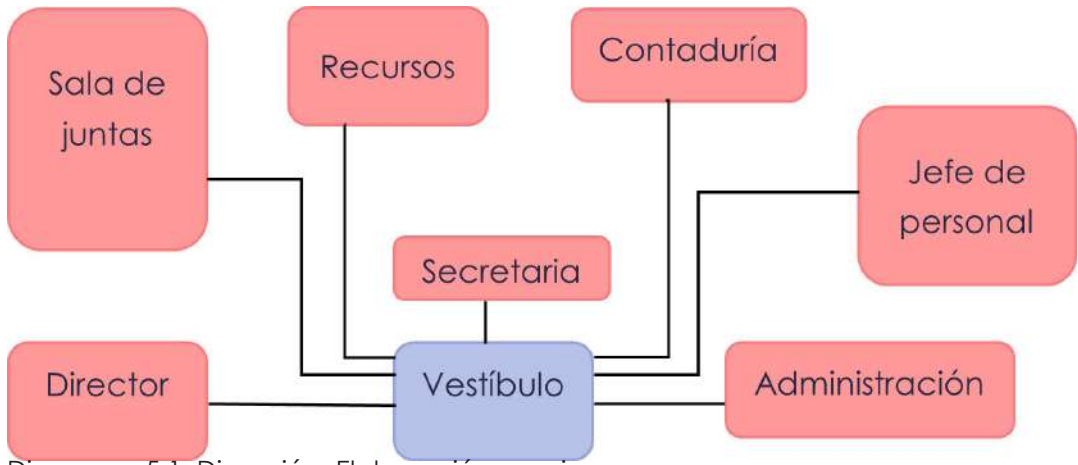
Diagrama 5.1. Dirección. Elaboración propia.

Diagrama de funcionamiento Dirección

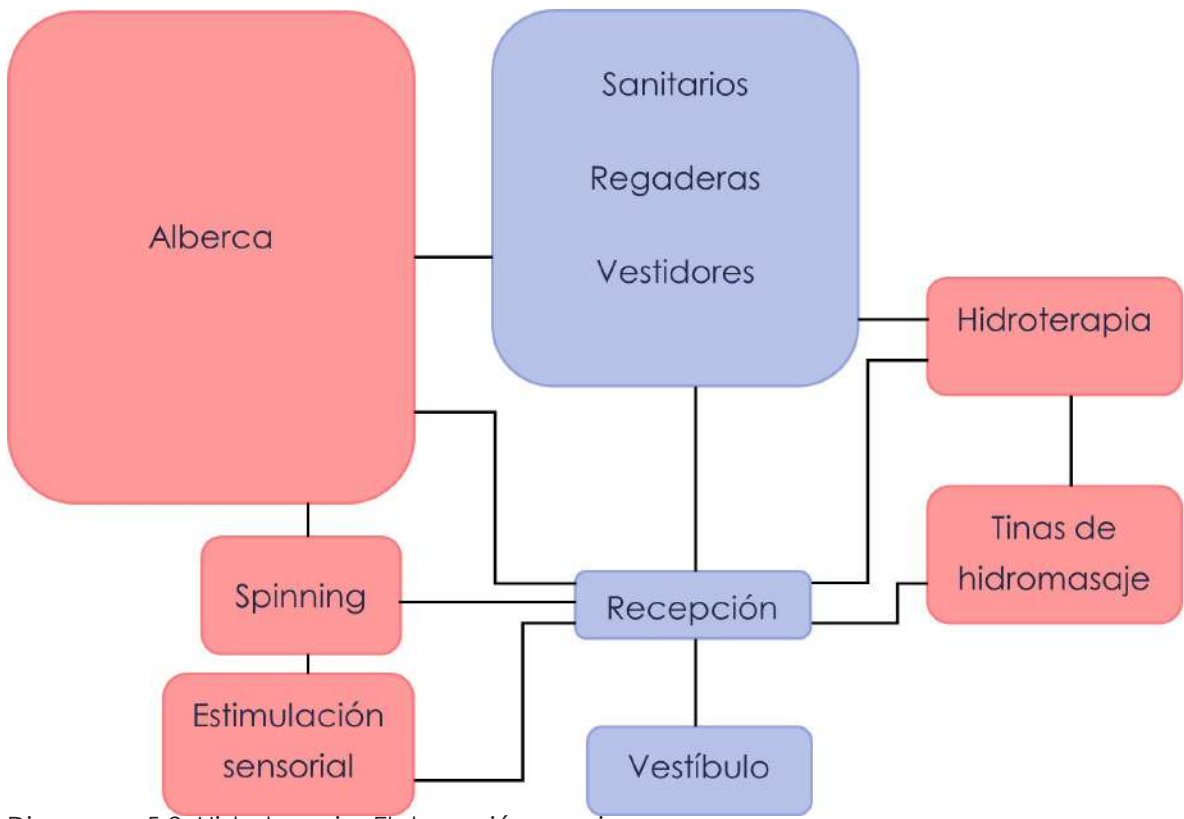
Diagrama 5.2. Hidroterapia. Elaboración propia.

Diagrama de funcionamiento Hidroterapia

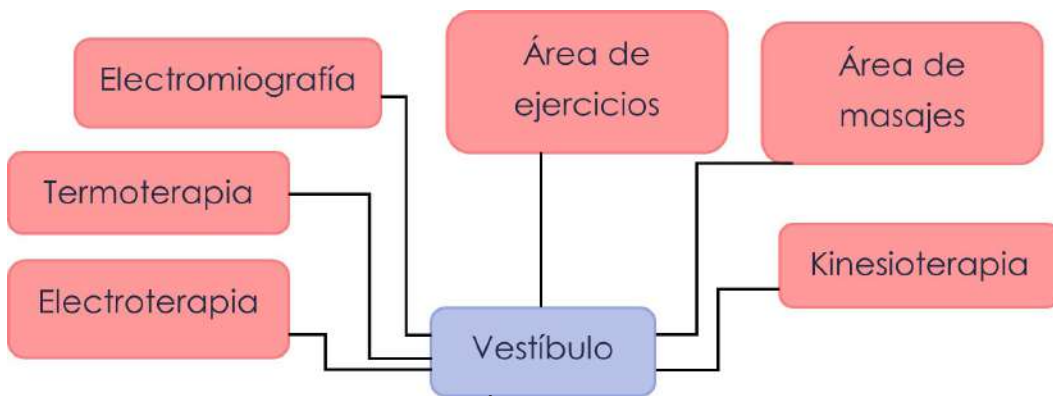
Diagrama 5.3. Fisioterapia. Elaboración propia.

Diagrama de funcionamiento Fisioterapia

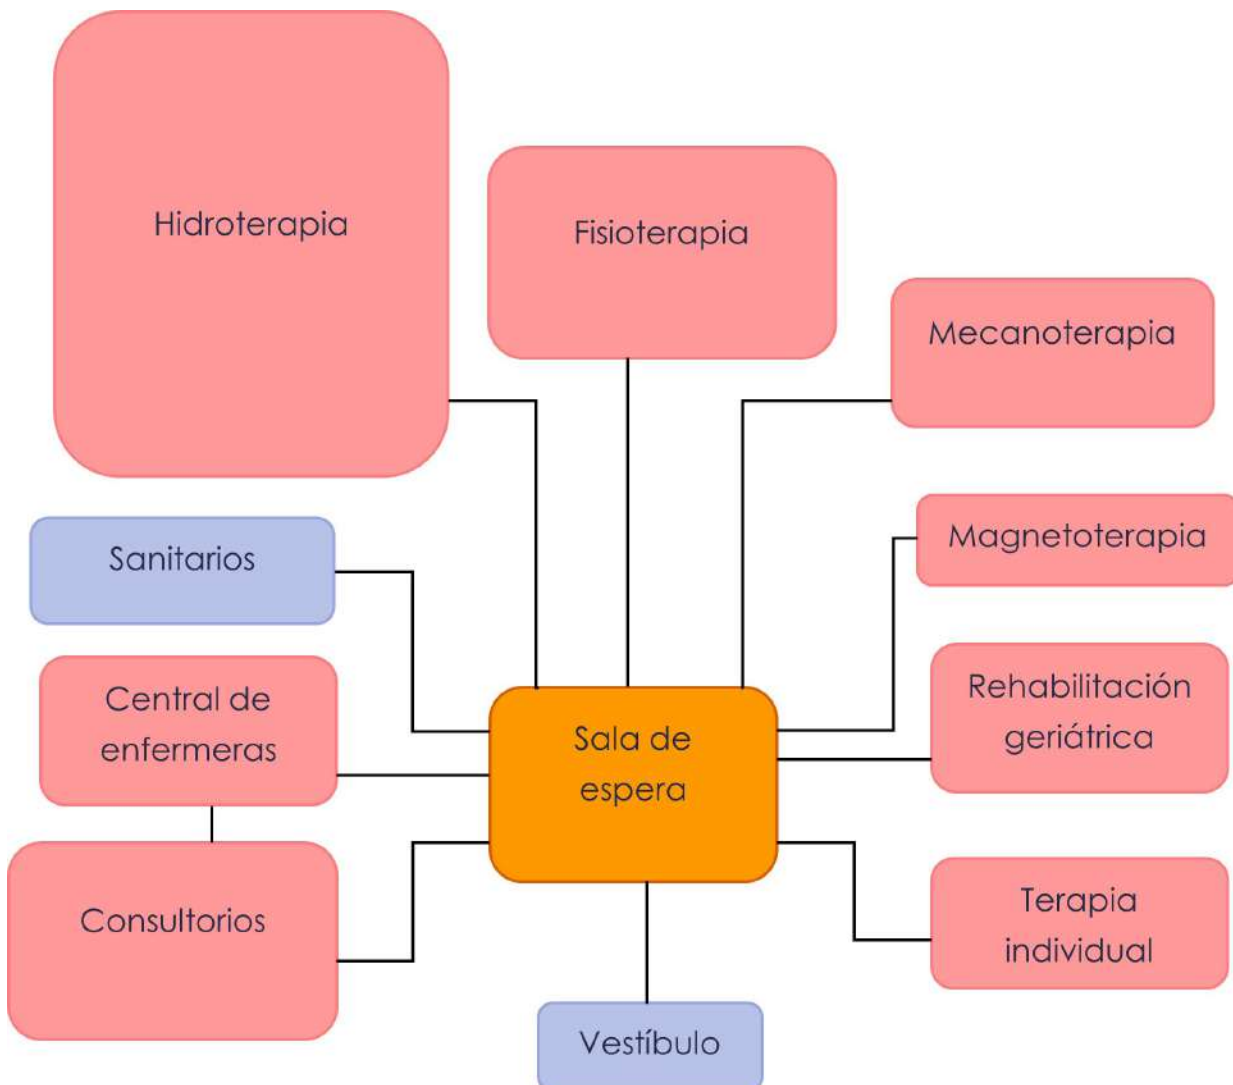
Diagrama 5.4. Área Médica General. Elaboración propia.

Diagrama de funcionamiento Área Médica General

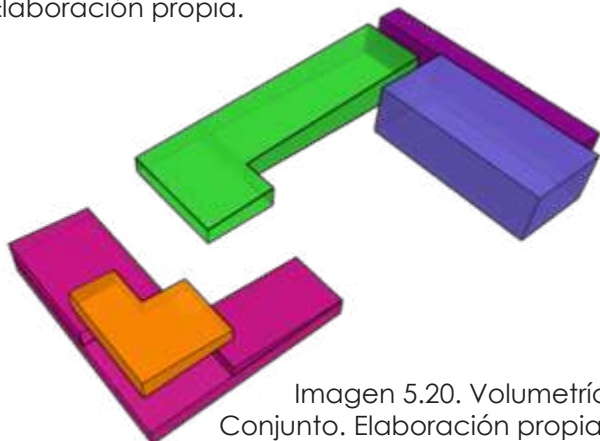
Imagen 5.20. Volumetría Conjunto. Elaboración propia.

El proyecto se divide en 5 principales áreas generales, que son (Imagen 5.18-5.20):

- ◆ Acceso y áreas de cafetería, consultas de valoración
- ◆ Oficinas administrativas
- ◆ Terapias y servicios
- ◆ Áreas de tinas
- ◆ Alberca y spinning acuático

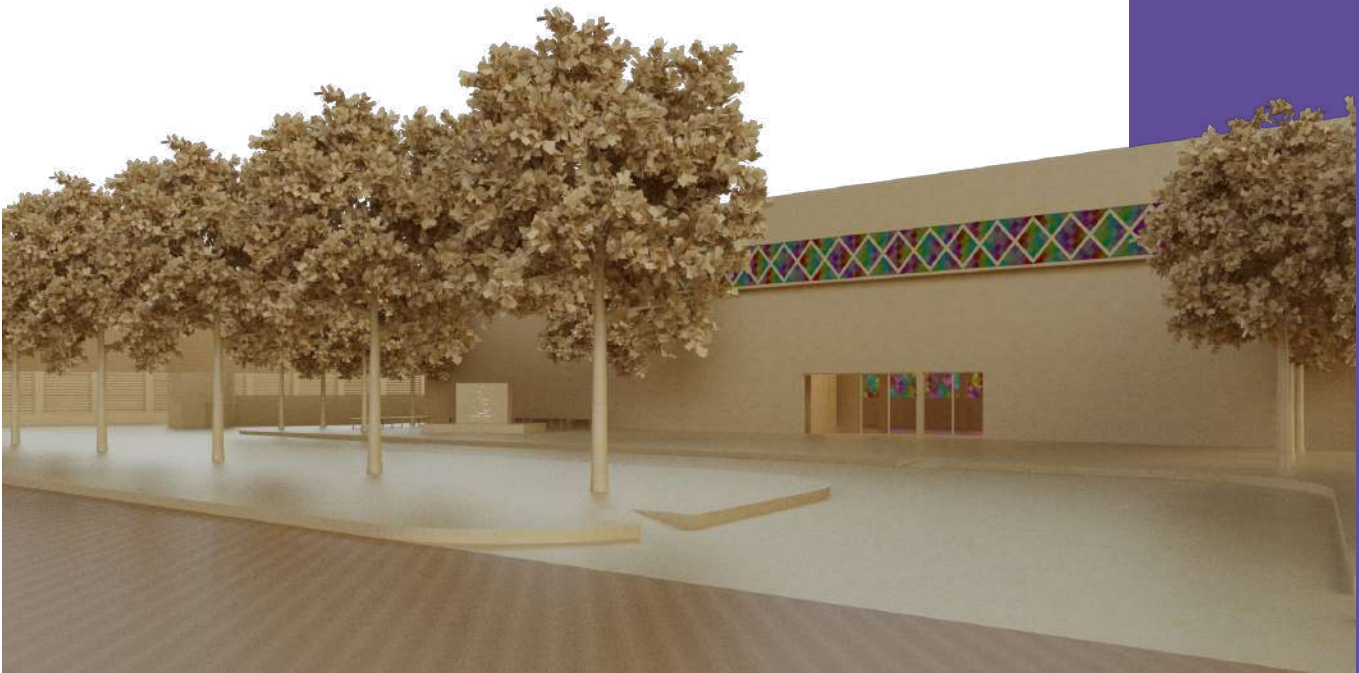
Render 1. Tipo maqueta, vista "A" del acceso principal al Centro REFIN.
Elaboración propia.

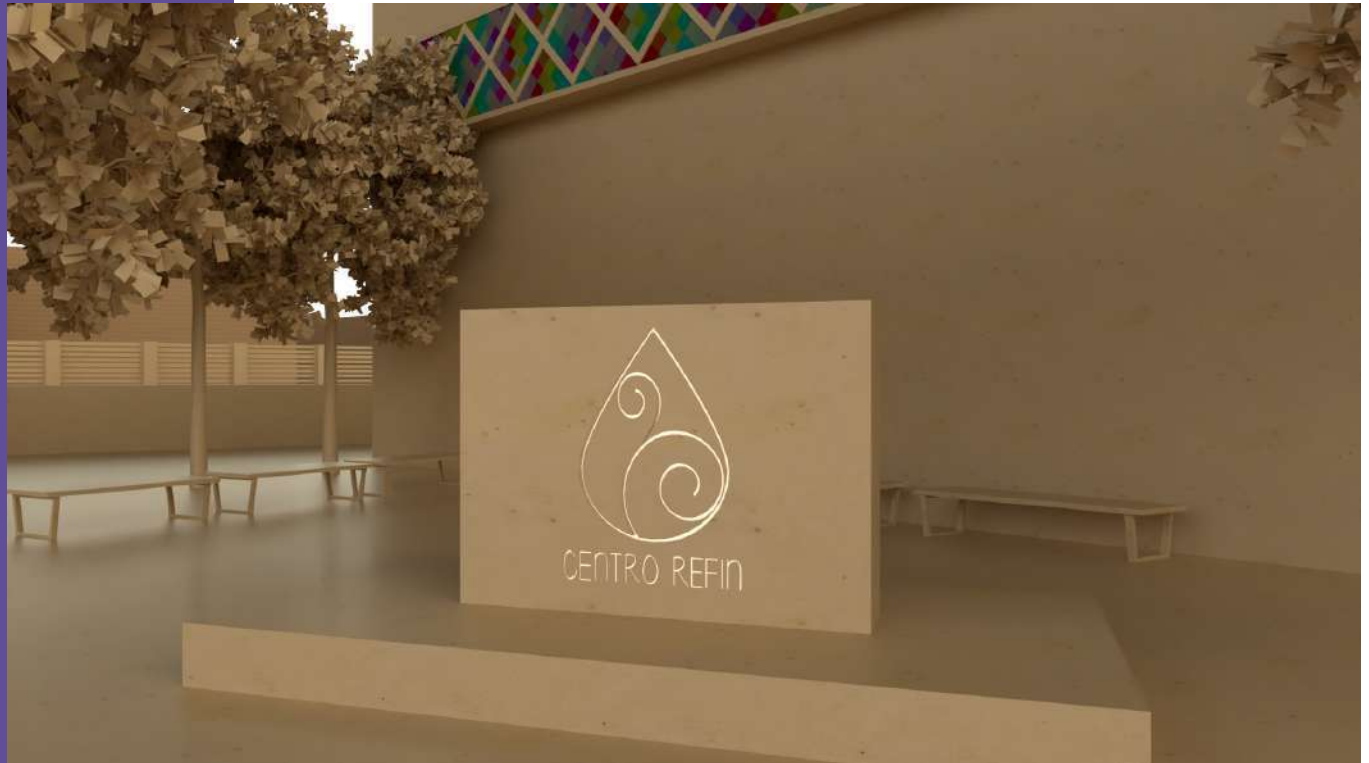
Render 2. Tipo maqueta, vista "B" del letrero Centro REFIN.
Elaboración propia.

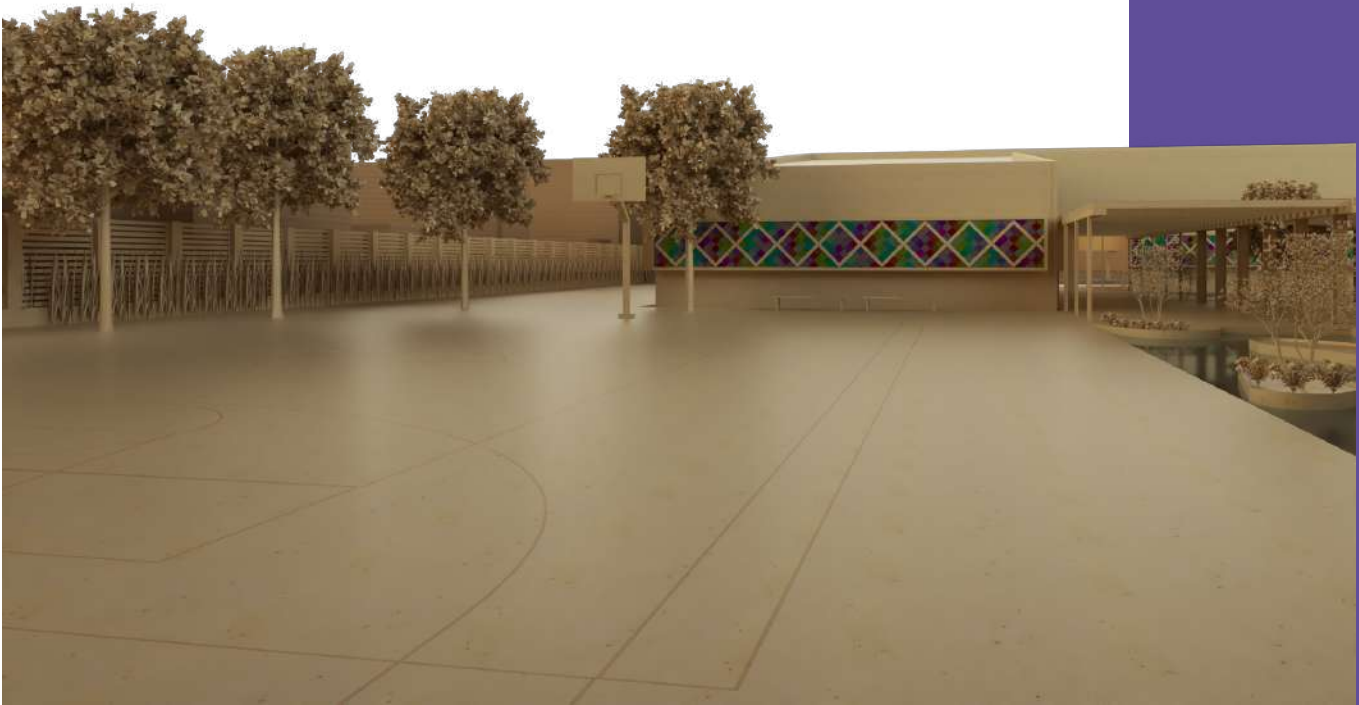
Render 3. Tipo maqueta, vista "C" de la cancha multiusos hacia el edificio de Acceso. Elaboración propia.

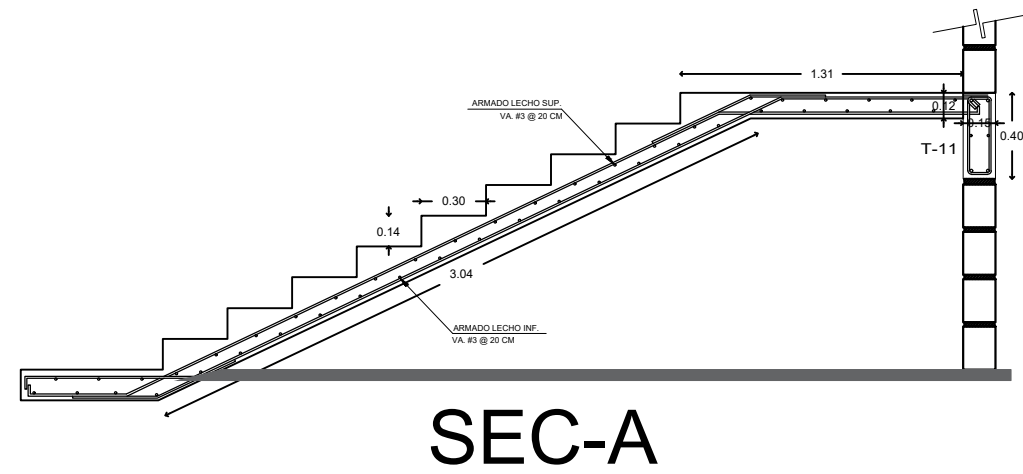
SEC-A

CONTENIDO: ESTRUCTURAL
DETALLES ESCALERAS Y RAMPA

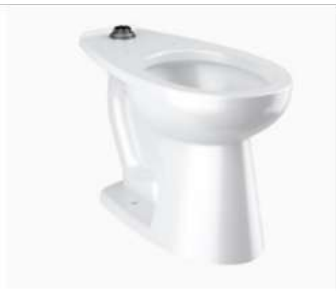
ST-2029

Cerámica Piso-Montado Apto para Discapacitados Sanitario

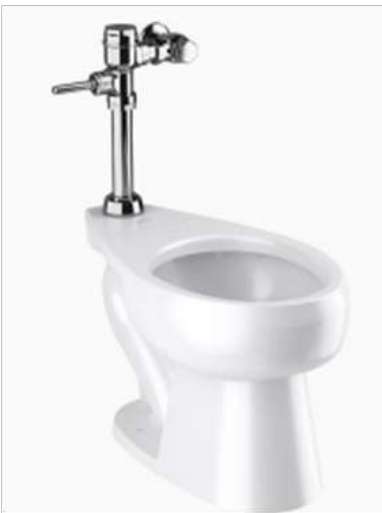
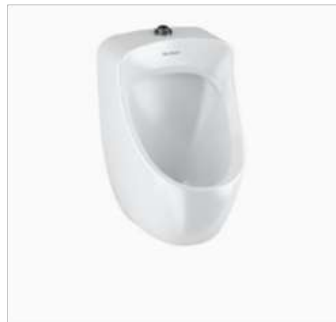
CROWN 111

Crown® Expuesta Manual Sanitario Fluxómetro

- Flush Volume: 1.6 gpf (6.0 Lpf)
- Nominal Dimensions: 26 ¾" x 14" x 17" (679 x 356 x 432mm) (ADA Compliant, cUPC Certified, BAA Compliant)

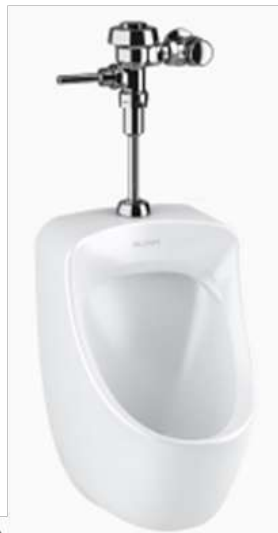
ROYAL 186

Royal® Expuesta Manual Mingitorio

- Flush Volume: 1.0 gpf (3.8 Lpf)
- Nominal Dimensions: 14 ¾" x 14 187/1000" x 23 ½" (375 x 360 x 597mm) (ADA Compliant, cUPC Green Certified, BAA Compliant)

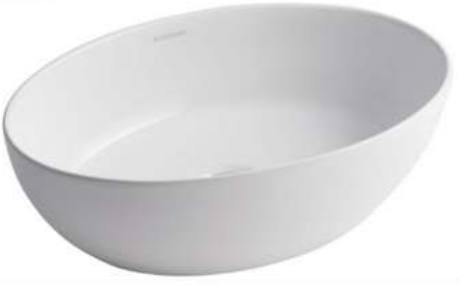
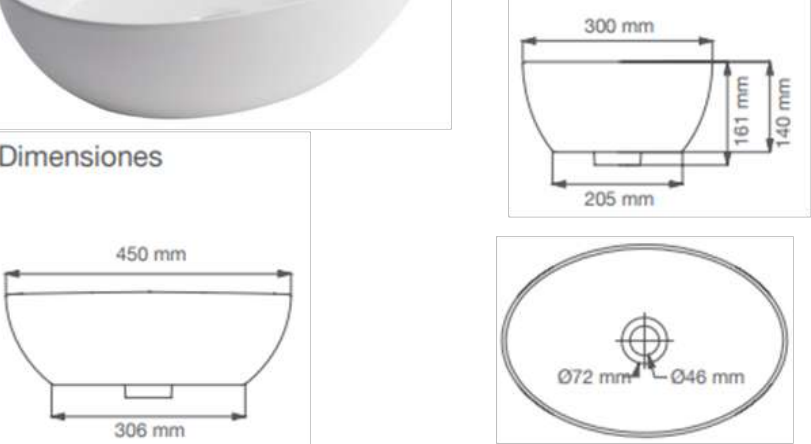
Lavamanos para sanitarios generales

Los lavabos son de 2 modelos y marcas diferentes, ya que necesitamos un lavabo para los sanitarios generales y otro que sea apto para los sanitarios de discapacitados ya que cuenta con distintas dimensiones, sus especificaciones son:

- Lavabo de sobre cubierta ovalado
- Cerámica vitrificada
- Acabado suave y brillante
- Color blanco

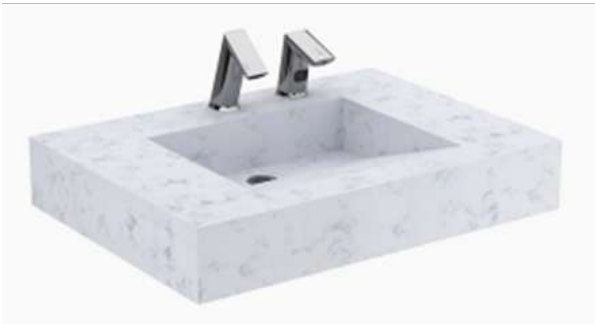
Lavamanos para sanitarios de discapacitados

DSG-81000
 Designer Series™ 1-Estación Muro-Montado
 Lavado de Manos Lavabo

- Material: Corian/Silestone
- Width: 30" (762mm)
- Dimensions: 30" x 22" x 5"

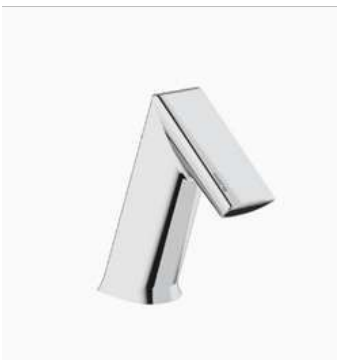
EFX-250
 BASYS® Battery-Powered Deck-Mounted Mid
 Body Faucet

Llave de Metal Troquelado para Lavado de Manos, Activada por Sensor, Electrónica, Apta para Discapacitados, Grado Comercial, con las siguientes características.

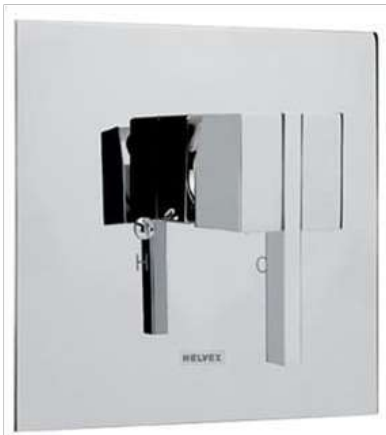
Monomando:

MODELO: E-48
MONOMANDO PARA REGADERA O TINA SIN DESVIADOR KUBICA

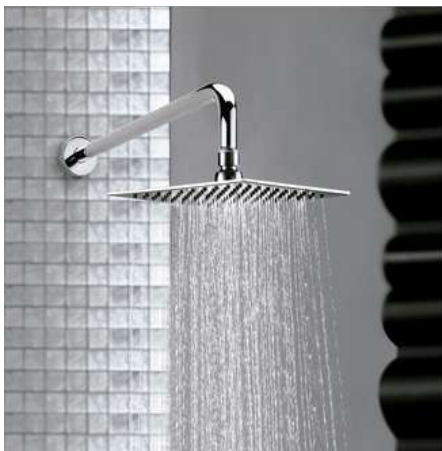
Regadera:

MODELO: H-3009
REGADERA DE CHORRO FIJO CUADRADA ULTRA PLANA CON SISTEMA ANTICALCAREO PLATO ANCHO DE 8"

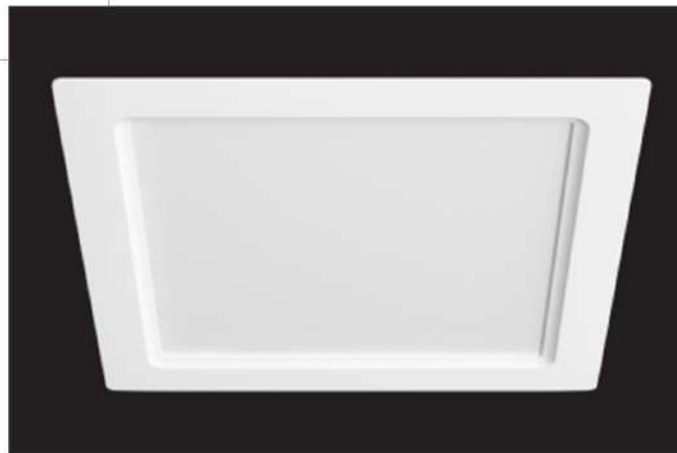
Luminaria marca MAGG LUNA SQ 25 FLAT

Potencia	25 W
Rango de Tensión	100 - 305 V~
Factor de Potencia	>0.9
Temperatura de Color	4000 K
Flujo Luminoso	2200 lm
IRC	≥82
Atenuable	NO

Ideal para espacios pequeños, la utilizamos en vestidores, sanitarios, cuartos de limpieza. Esta luminaria es resistente y su instalación es de

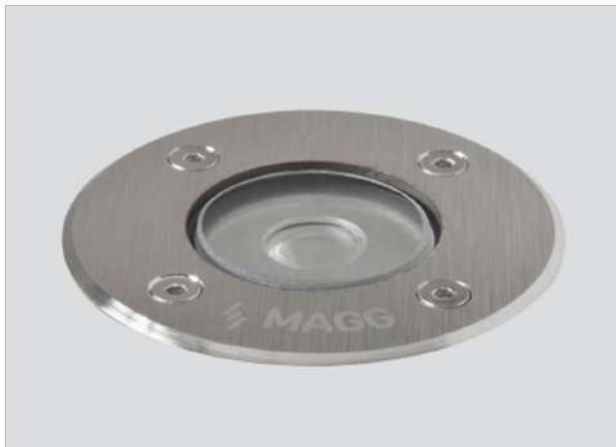
Luminaria marca MAGG EP 60 45°

TIPO	• LED
TEMPERATURA DE COLOR	• 2700 K
FLUJO LUMINOSO	• 74 lm
IRC	• ≥ 82
ÁNGULO DE APERTURA	• 45°
VIDA ÚTIL DEL LED	• 50,000 hrs.

Resistente al agua, ideal para colocarla en exteriores y resaltar la vegetación durante la noche.

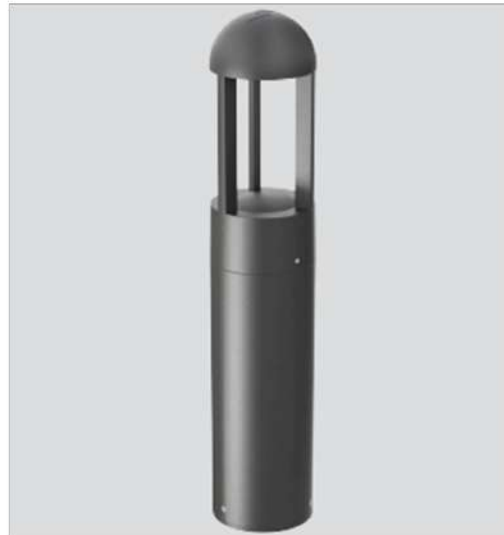
Luminaria marca MAGG VENECIA DOMO 450

TIPO	• LED
TEMPERATURA DE COLOR	• 3000 K • 5700 K
FLUJO LUMINOSO	• 120 lm @ 3000 K • 230 lm @ 5700 K
IRC	• ≥ 82 @ 3000 K • 70 @ 5700 K
VIDA ÚTIL DEL LED	• 50,000 HRS

Luminaria tipo Bollard, para resaltar el acceso y el motor lobby, así como la iluminación de las áreas verdes que rodean el conjunto.

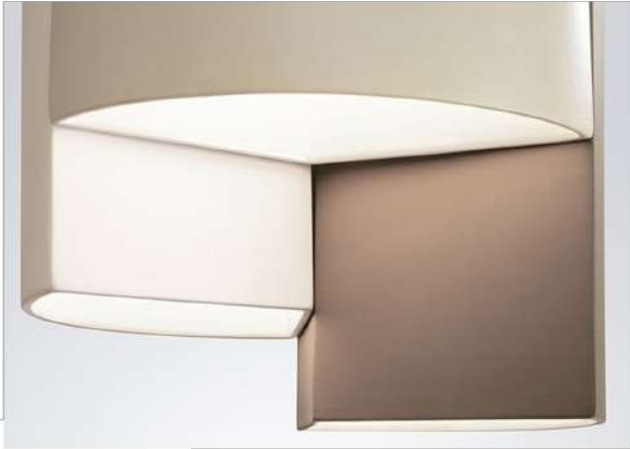
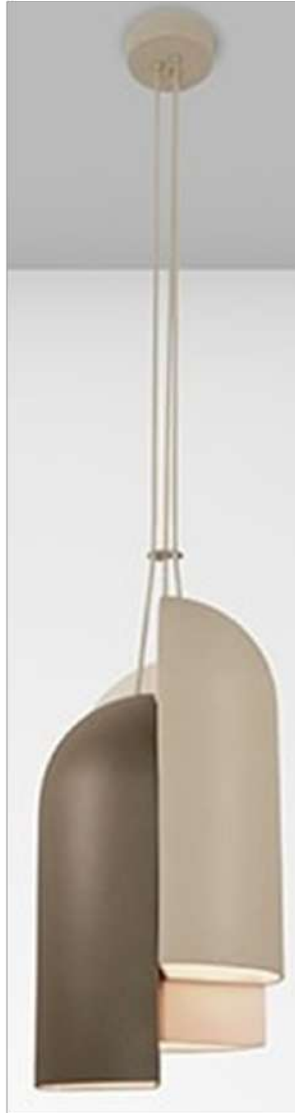
Luminaria marca B.lux IRELAND S30

Fuente de luz:
LED 3 x 15W (E27)

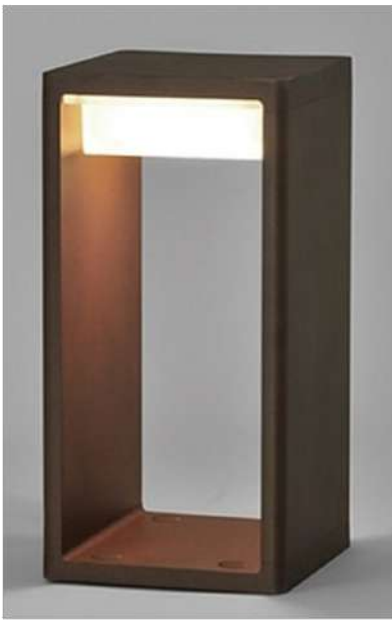
Luminaria marca B.lux FRAME S FLUO

Fuente de luz:
Fluo. 2 x 7W (2G7)

Al ser una luminaria para exteriores, la utilizamos en la terraza de la cafetería, para crear un ambiente un poco privado y cómodo. Lo

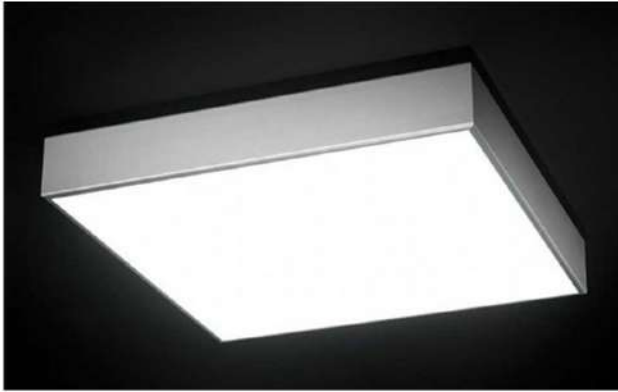
Luminaria marca B.lux L FLOW C

- Fuente de luz:**
LED 8 x 10,5W 13360lm 450mA 3000K CRI>80 230V
LED **A+**
- Fuente de luz:**
LED 8 x 15,7W 20080lm 450mA 3000K CRI>80 230V
LED **A+**
- Fuente de luz:**
LED 8 x 21W 26720lm 450mA 3000K CRI>80 230V
LED **A+**
- Fuente de luz:**
LED 8 x 26,2W 33440lm 450mA 3000K CRI>80 230V
LED **A+**

Utilizamos cuatro tamaños diferentes de esta luminaria para crear una sensación diferente, las utilizamos para el vestíbulo principal, pero también

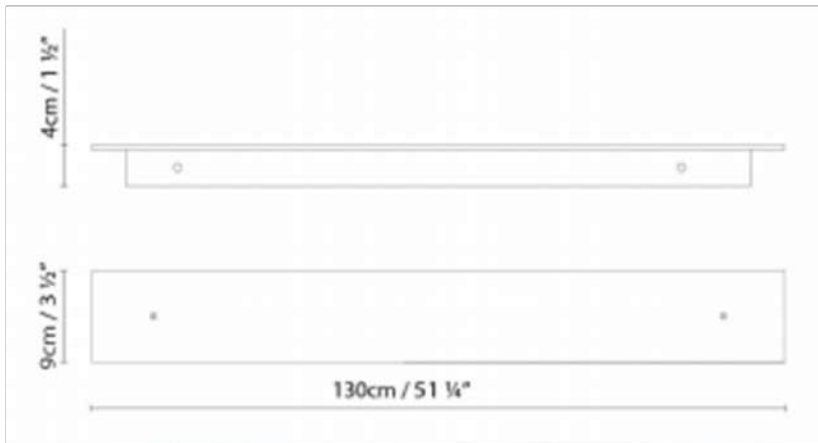
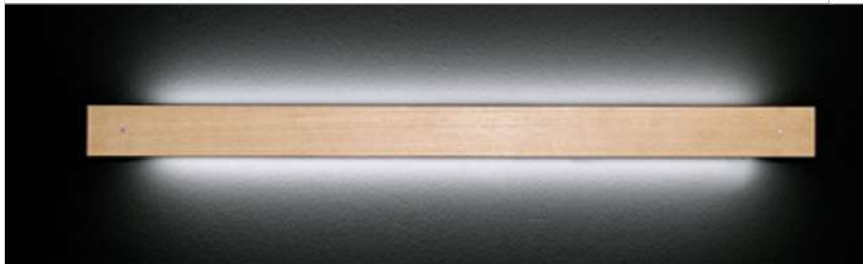
Luminaria marca B.lux MARC W130 (1L) LED

LED **A+** W130 (1L) LED: LED 21W 3340lm 450mA 3000K CRI>80 230V

La elegimos para espacios como las tinas de hidroterapia, por su sencillez y por su elegancia, con el fin de lograr una sensación de un espacio más

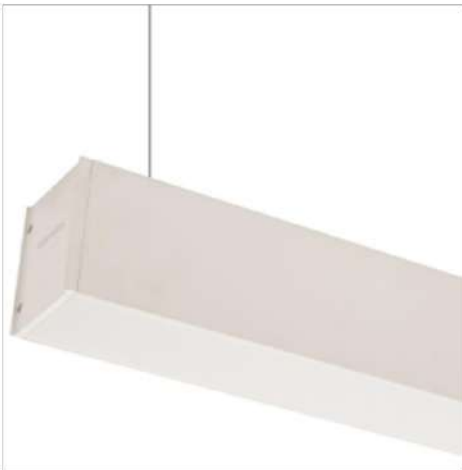
Luminaria marca CONSTRULITA OF8021 B 41 A 28W

Material cuerpo	Aluminio Extruido
Material reflector	Aluminio Especular
Material difusor	Acrilico Opalino
Instalación de producto	Suspender en Techo
IP	40
Color	Blanco
Consumo total	28W
Flujo de salida	1861lm
Tecnología	Fluorescente
Base	G5
Vida promedio	25,000 h
Tipo de vida	L70
IRC	80 Ra
Temperatura de color	4100 K
Ángulo de apertura	120 °

Esta luminaria es ideal para iluminar las salas de espera y diversas áreas como la alberca y el estacionamiento, su instalación es de suspender, es

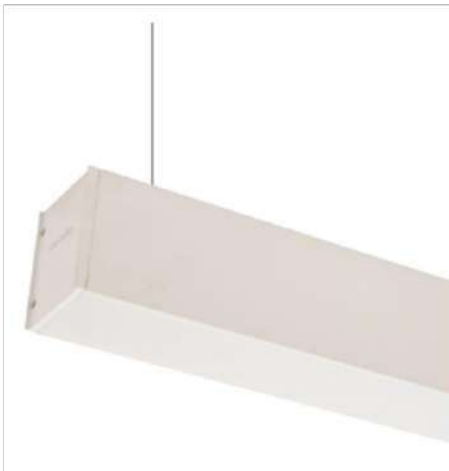
Luminaria marca CONSTRULITA OF8056 B BN A 45W

Material cuerpo	Aluminio Extruido
Material reflector	Aluminio Especular
Material difusor	Acrílico
Instalación de producto	Suspender en Techo
IP	40
Color	Blanco
Consumo total	45W
Flujo de salida	4496lm
Tecnología	LED
Vida promedio	50,000 h
Tipo de vida	L70
Temperatura de color	4000 K
Ángulo de apertura	110 °

Esta luminaria es ideal para iluminar las salas de espera y diversas áreas como la alberca y el estacionamiento, su instalación es de suspender, es

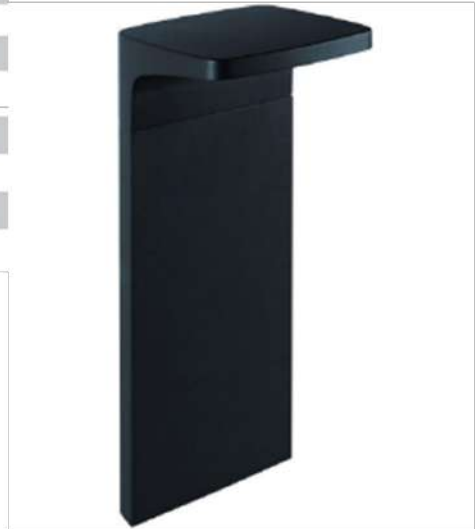
Luminaria marca CONSTRULITA OU9095 F BN B 11W - ANDAR

Material cuerpo	Aluminio
Material difusor	Policarbonato frosted
Instalación de producto	Sobreponer en Piso,
IP	54
Color	Gris Grafito
Garantía	5 años
Consumo total	11W
Flujo de salida	720lm
Tecnología	LED
Tipo de vida	L70
IRC	80 Ra
Temperatura de color	4000 K

Esta luminaria es utilizada para el pasillo exterior que conecta el edificio del acceso con el edificio de terapias, es una luz neutra, ideal para

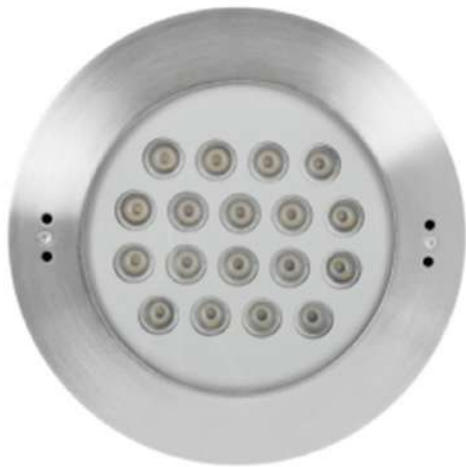
Luminaria sumergible marca BRILLIANT POOL 36W RGB

POTENCIA 18X2W

CONSUMO 54W

LÚMENES 990 LM

Para iluminar el interior de la alberca, elegimos esta luminaria ya que podemos elegir los colores de la luz y con ello dar diversas sensaciones en
