UNIVERSIDAD NACIONAL AUTÓNOMA DE MÉXICO
FACULTAD DE ARQUITECTURA

CENTRO REFIN
REHABILITACIÓN FÍSICA
INTEGRAL en Tlalpan, CDMX

TESIS
que para obtener el título de
ARQUITECTA

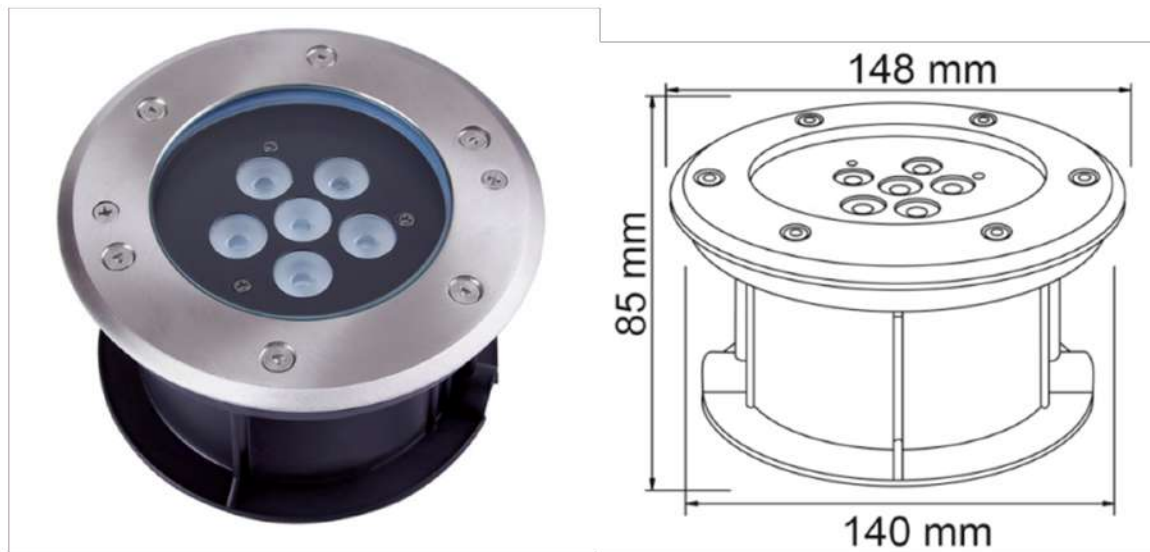
Luminaria sumergible TECNOLITE CHICAGO I HLED-530/7.5 W/30

Potencia	7.5 W
Sección	exterior
Familia	acento
Sub familia	sumergibles fuentes - albercas led
Voltaje	100 - 240 V ~
Corriente	0.08 - 0.03 A
Temperatura de operación	0 - 40 °C
Temperatura de Color	3 000 K

La luminaria sumergible en conjunto con la tira LED, nos servirá para tener distintos juegos de luz.

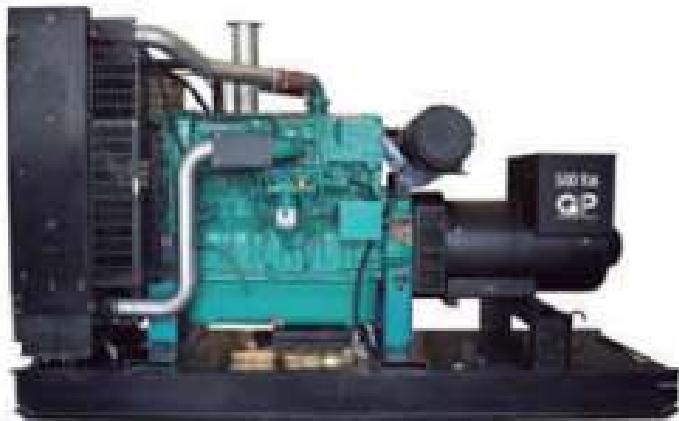
Para la planta de emergencia, calculamos los Watts necesarios con el total de Watts demandados. La planta de emergencia que elegimos es de la marca Grupo GP. Generación y Potencia, modelo GP-500.

MODELO GP-500						
POTENCIA	STAND-BY		PRIME POWER		CONTINUO	
	KW	KVA	KW	KVA	KW	KVA
1800 RPM	500	625	450	563	303	379
SHP	755		680		475	
CONSUMO Promedio LTS/HR	108		94		68	
DIMENSIONES PLANTA						
LARGO 3.50 M x ALTURA 2.11 M x FRENTE 1.47 M						
PESO 3574 kg						
TANQUE DE COMBUSTIBLE DIESEL						
INTEGRADO A LA BASE						
800 LTS

WATTS TOTALES		WATTS TOTALES
1. LUMINARIAS		45,844 W
2. CONTACTOS		403,550 W
	TOTAL=	449,394 W 449.394 kW

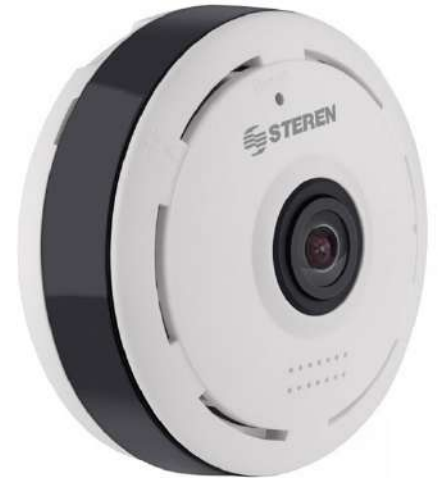
CÁMARA CCTV WI-FI 360° | CCTV-230

- Visión de 360°
- Fácil de instalar y configurar
- Wi-Fi inalámbrica
- Respaldo directo en memoria micro SD
- Entrada: 5 V--- 1,6 A
- Red inalámbrica: 802.11b/g/n
- Protocolo: TCP/IP
- Compresión de video: H.264 960p
- Iluminación mínima: 0.5 lux
- Capacidad máxima de tarjeta micro SD: 32 GB

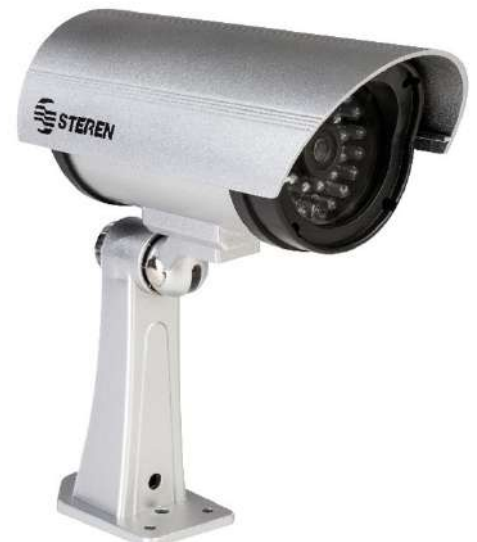
CÁMARA CCTV SIMULADA (DUMMY) TIPO BALA | CCTV-290

- Brazo ajustable de 12 cm
- Cable ficticio de 20 cm
- Dimensiones: 7,8 cm de frente x 21,5 cm de alto x 17 cm de fondo
- Fabricada en plástico color bronce
- Peso: 244 gr

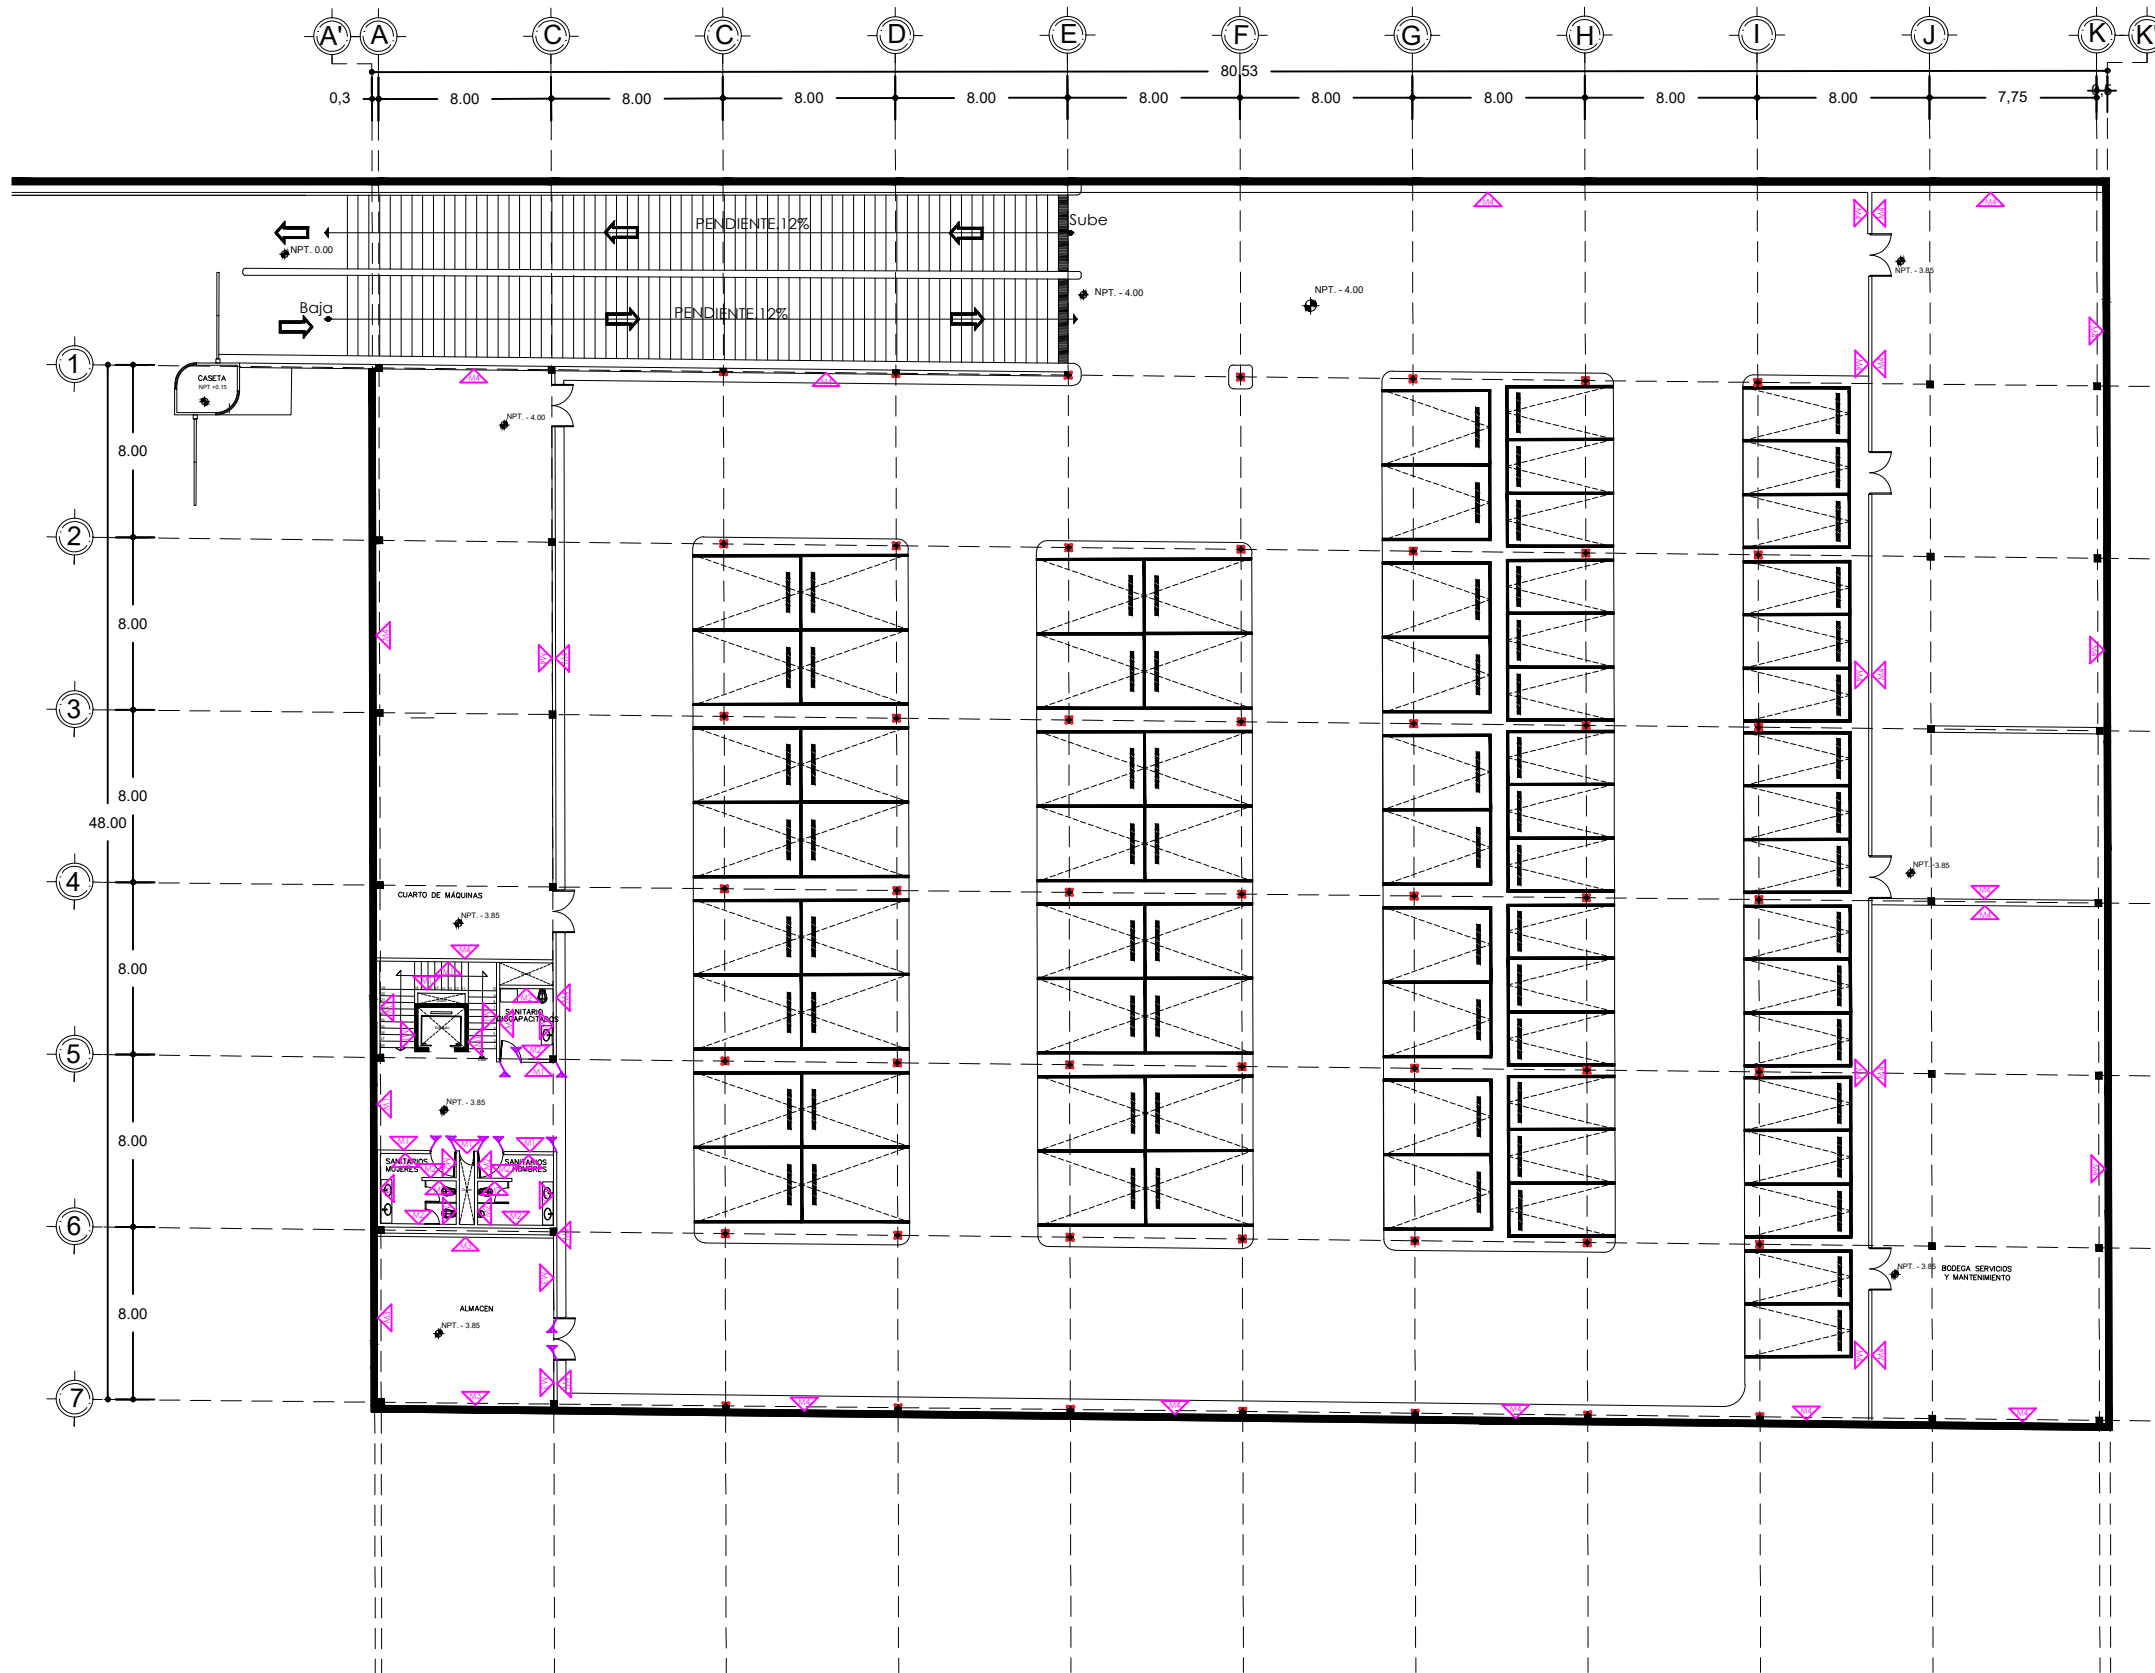
CONTENIDO: ACABADOS
ACABADOS MUROS
ESTACIONAMIENTO

Indica cambio de acabado en muro.
	Protección para columna mca. Unimat Traffic, mod. UNI-132, 80 cm. altura x 10 cm. ancho y 12 mm. grosor. / 175 piezas.
	BASE: Muro de block de cemento. ACABADO INICIAL: Aplanado fino cemento - arena. ACABADO FINAL: Pintura vinílica, mca. COMEX, Vinimex TOTAL Mate, color Luz de luna 035-01, a dos manos.
	BASE: Muro de block de cemento. ACABADO INICIAL: Aplanado fino cemento - arena. ACABADO FINAL: Pintura vinílica, mca. COMEX, Vinimex TOTAL Mate, color Poeta 012-03, a dos manos.
	BASE: Muro de block de cemento. ACABADO INICIAL: Aplanado fino cemento - arena. ACABADO FINAL: Pintura vinílica, mca. COMEX, Vinimex TOTAL Mate, color Blanco Bico-01, a dos manos.
	BASE: Muro de concreto armado f' c= 250 kg/ cm ² ACABADO FINAL: Acabado fino aparente.

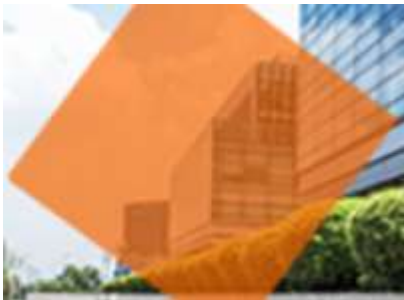
Cristal marca Vanceva
Color 0E5E

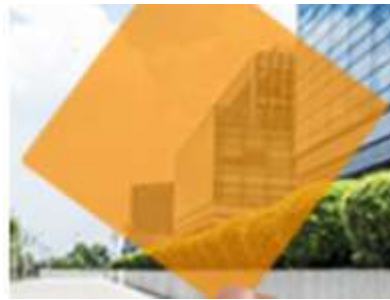
Cristal marca Vanceva
Color 0545
