UNIVERSIDAD NACIONAL AUTÓNOMA DE MÉXICO

FACULTAD DE ARQUITECTURA
TALLER HANNES MEYER

“EL IMPACTO QUE GENERA EL DESUSO DE LOS INMUEBLES EN LA COLONIA SANTA MARÍA LA RIBERA, CENTRO EDUCATIVO CULTURAL DÍAZ MIRON COMO DETONANTE EN LA REGENERACIÓN URBANA, 2022”

Tesis
Que para obtener el grado de:
Arquitecta

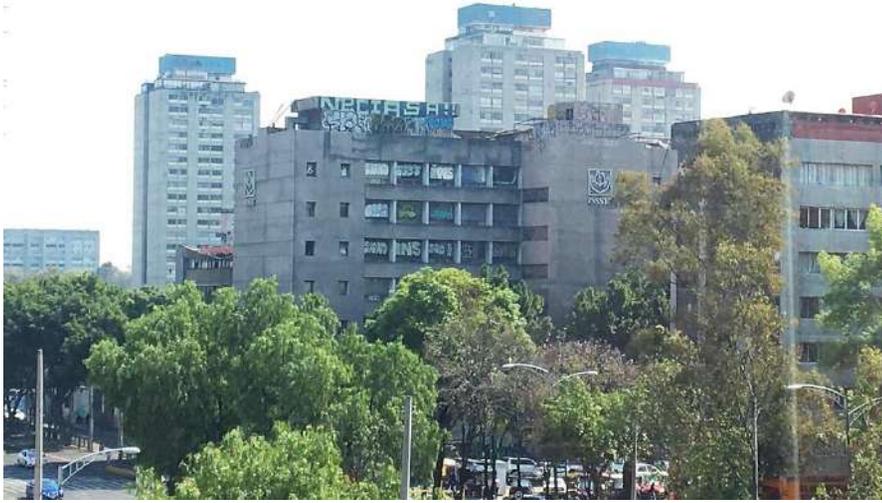
2. Patiño, M (2022). Edificio del ISSTE abandonado tras afectaciones por sismo, en Tlatelolco. [Fotografía].

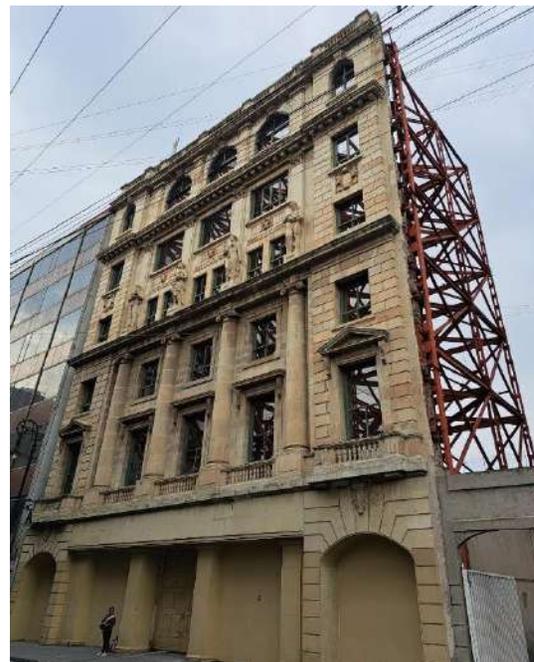
El reciclaje arquitectónico nos permite evitar caer en una falsa rehabilitación del espacio, donde por el simple hecho de querer conservar el patrimonio, que ya no genera un sentido de identidad en las nuevas generaciones, se deja la fachada como un cascarón y se construye toda una edificación nueva detrás.

3. Patiño. M (2022). Fachada cascarón de inmueble en el Centro Histórico de la Ciudad de México [Fotografía].

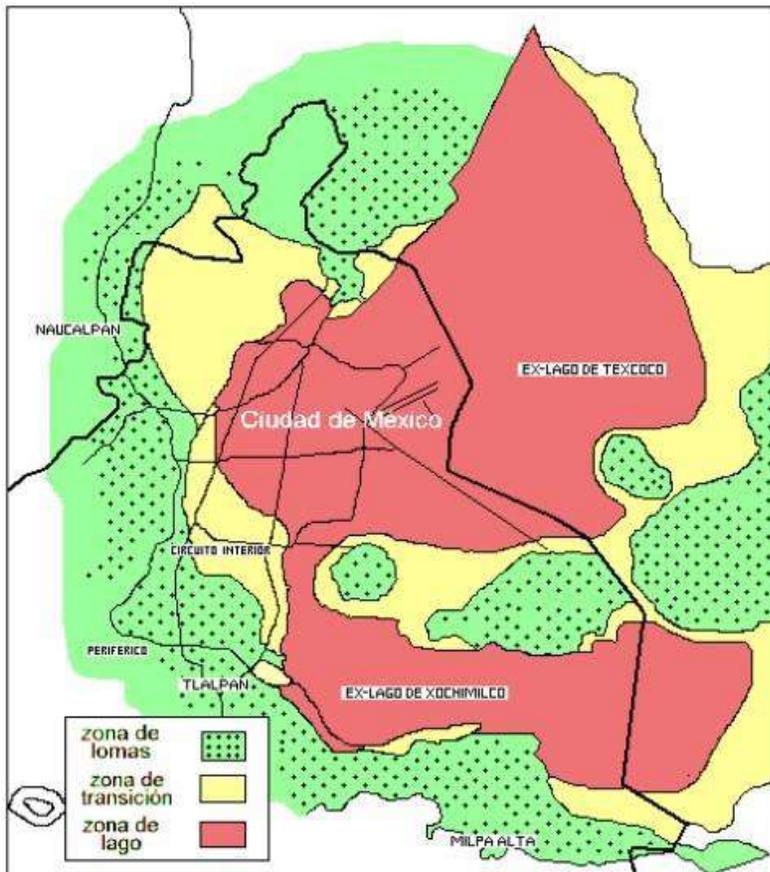
Predominan los suelos arcillosos, con un tipo de suelo lacustre (zona III). Existen dentro del territorio de la alcaldía tres fallas geológicas, la principal que pasa por la zona centro, que va de Surponiente a Nororiente, y otras dos paralelas hacia el Suroriente.

8. Mapa de tipos de suelo de la CDMX. [Mapa]. UNAM

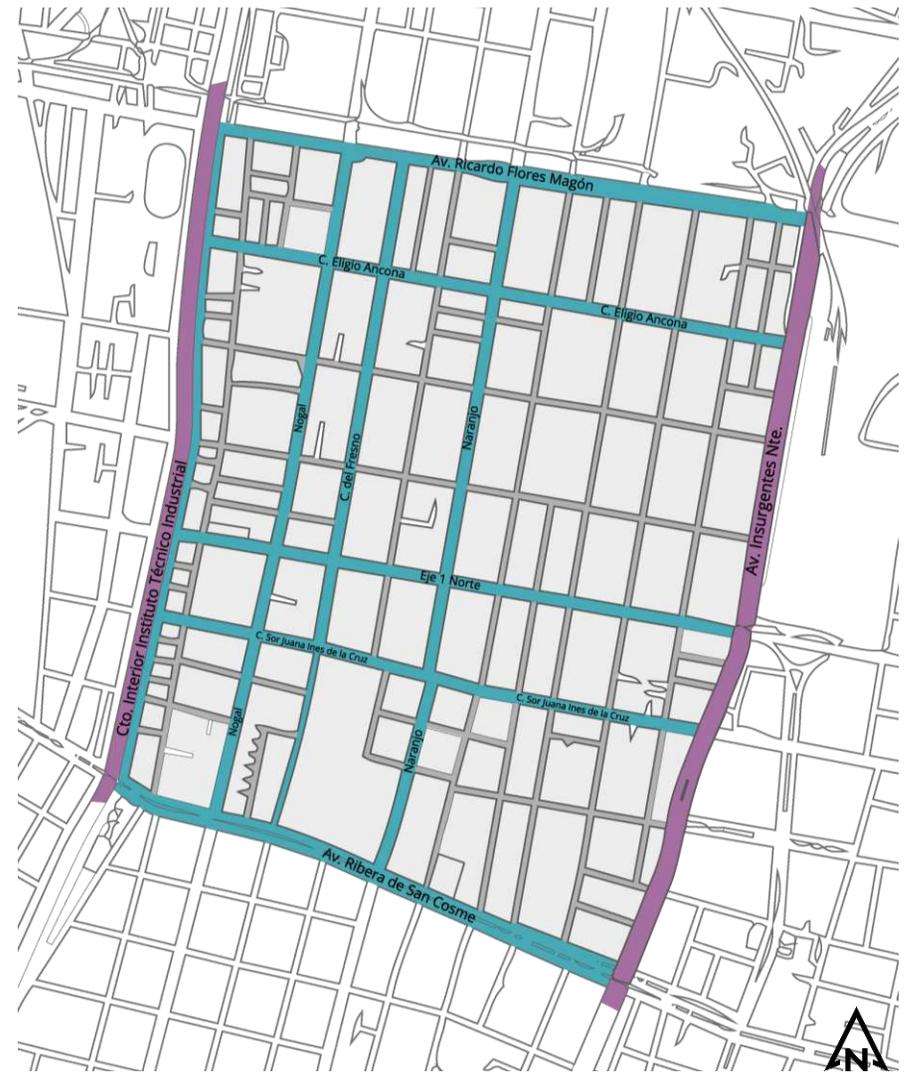
La colonia está compuesta por una traza urbana reticular, sin embargo, el tamaño de las manzanas no es regular. Está delimitada por dos avenidas principales, al oeste el circuito interior instituto técnico industrial y al este la avenida Insurgentes Norte; y por dos avenidas secundarias, al norte por la avenida Ricardo Flores Magón y al sur por la avenida Ribera de San Cosme.

11. Mapa de la estructura vial de la colonia Santa María la Ribera, Elaboración Propia.

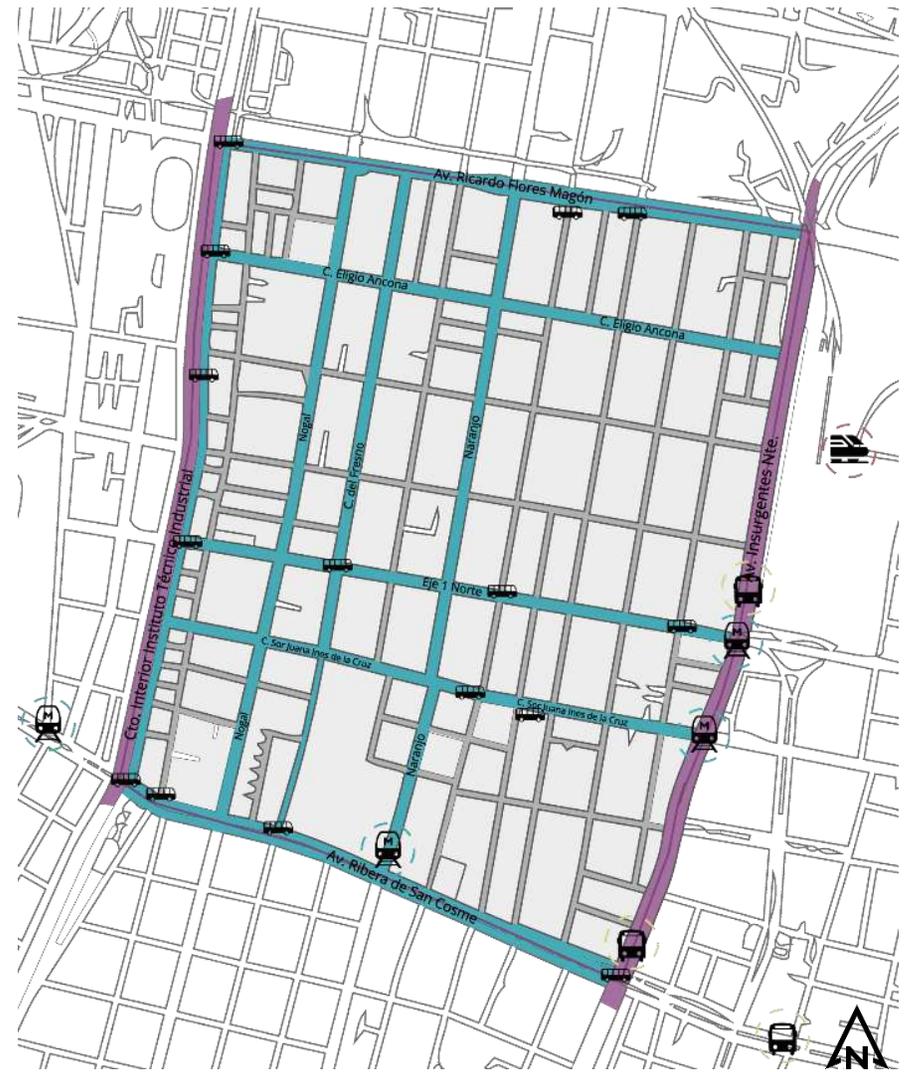
La red de transporte público central de la colonia es el sistema de transporte colectivo metro, el sistema de transporte colectivo Metrobús y el suburbano, aunque estos se encuentran ubicados en la periferia de la colonia.

12. Mapa del transporte en la colonia Santa María la Ribera, Elaboración Propia.

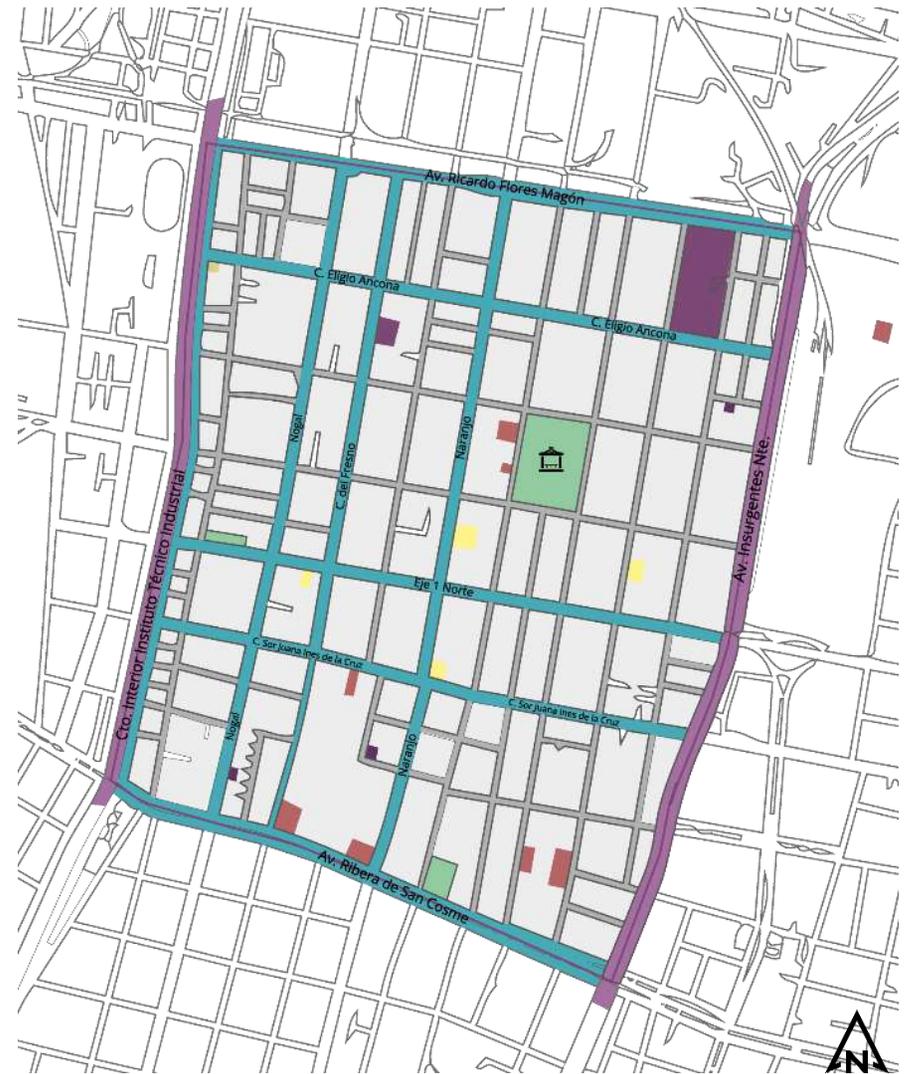
Comercio: Se ubica un total de 2 mercados dentro de la colonia siendo el Mercado público Dalia y el Mercado Público Bugambilia.

Recreación: La colonia cuenta con 3 parques y jardines, La Alameda Central donde se ubica el Kiosko Morisco, el Parque Santa María la Ribera y el Parque Camilo Cien Fuegos.²⁹

13. Mapa de equipamiento en la colonia Santa María la Ribera. Elaboración propia

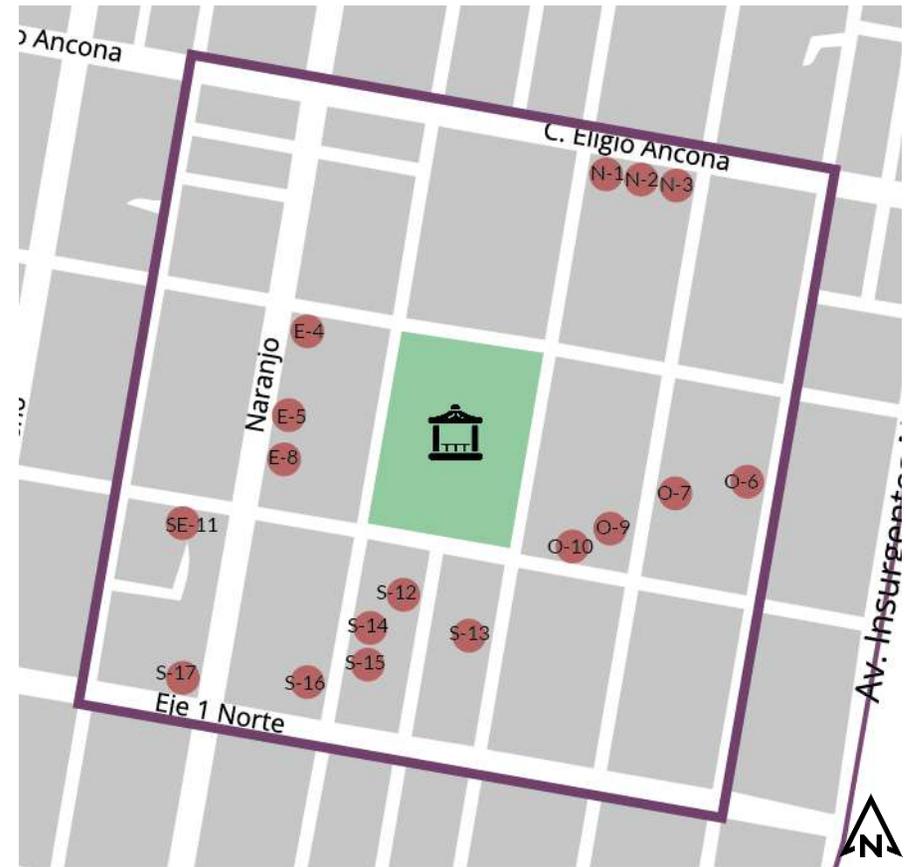
Para identificar de manera satisfactoria a cada inmueble se le asigno una clave, basados en su ubicación con respecto al punto cardinal donde se ubique y el número de inmueble dentro del polígono de estudio.

Posteriormente se identificaron los inmuebles con una fotografía de la fachada y los datos recopilados de la investigación, así como una serie de notas de cada edificio.

14. Mapa de ubicación de inmuebles en estado de abandono, en el polígono de acción en la colonia Santa María la Ribera. Elaboración propia (2022)

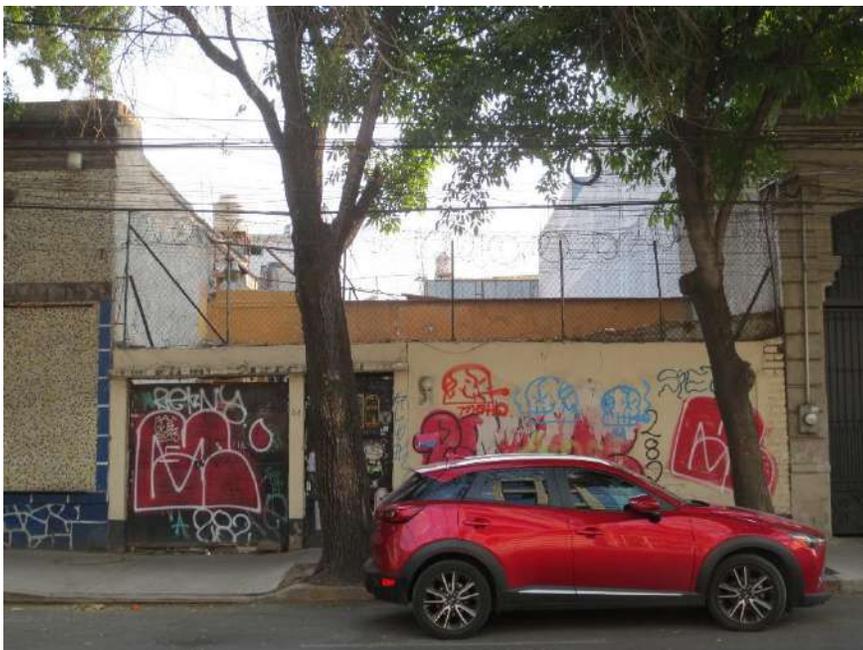
N-1

Ubicación: C. Eligio Ancona 84, Sta María la Ribera, Cuauhtémoc, 06400 Ciudad de México, CDMX

Superficie: 309.5 m²

Grado de deterioro: 2

Descripción: Inmueble colindante a inmueble(s) afecto(s) al patrimonio cultural urbano de valor histórico y/o valor artístico y/o valor patrimonial, dentro de los polígonos de Área de Conservación Patrimonial.

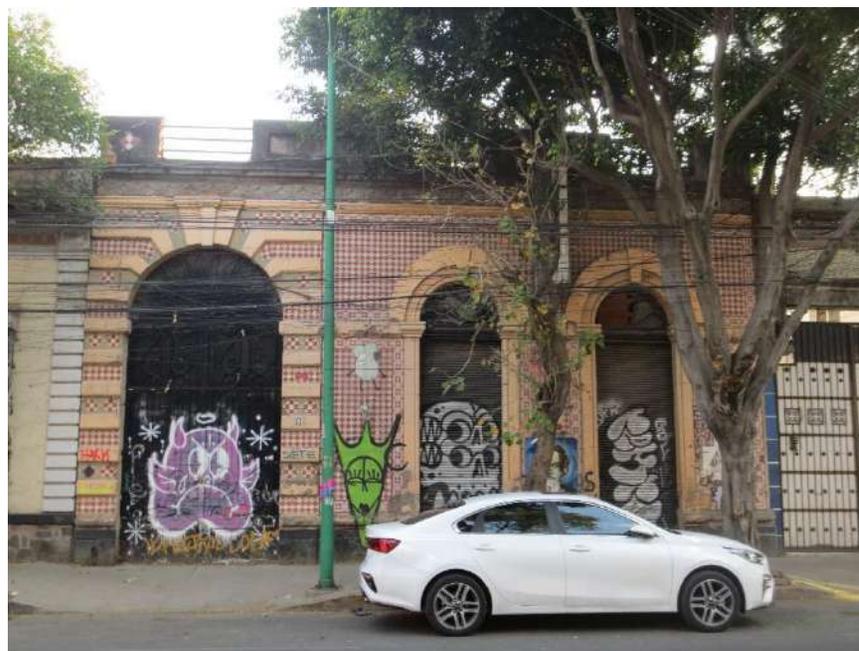
N-2

Ubicación: C. Eligio Ancona 80, Sta María la Ribera, Cuauhtémoc, 06400 Ciudad de México, CDMX

Superficie: 387.03 m²

Grado de deterioro: 2

Descripción: Inmueble afecto al patrimonio cultural urbano de valor artístico por el Instituto Nacional de Bellas Artes y de valor patrimonial por la Secretaría de Desarrollo Urbano y Vivienda dentro de los polígonos de Área de Conservación Patrimonial.

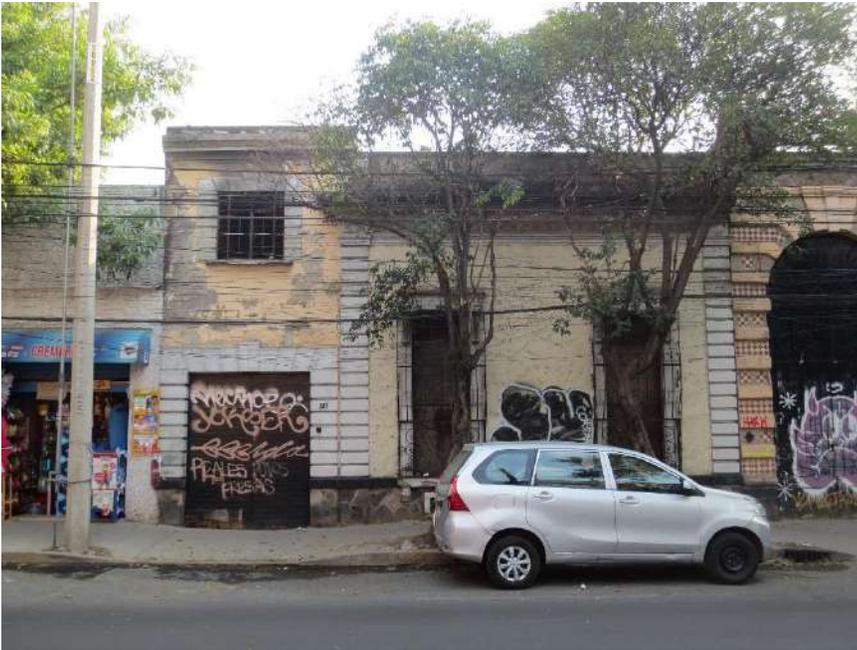
N-3

Ubicación: C. Eligio Ancona 78, Sta María la Ribera, Cuauhtémoc, 06400 Ciudad de México, CDMX

Superficie: 346.18 m²

Grado de deterioro: 3

Descripción: Inmueble afecto al patrimonio cultural urbano de valor artístico por el Instituto Nacional de Bellas Artes y de valor patrimonial por la Secretaría de Desarrollo Urbano y Vivienda dentro de los polígonos de Área de Conservación Patrimonial.

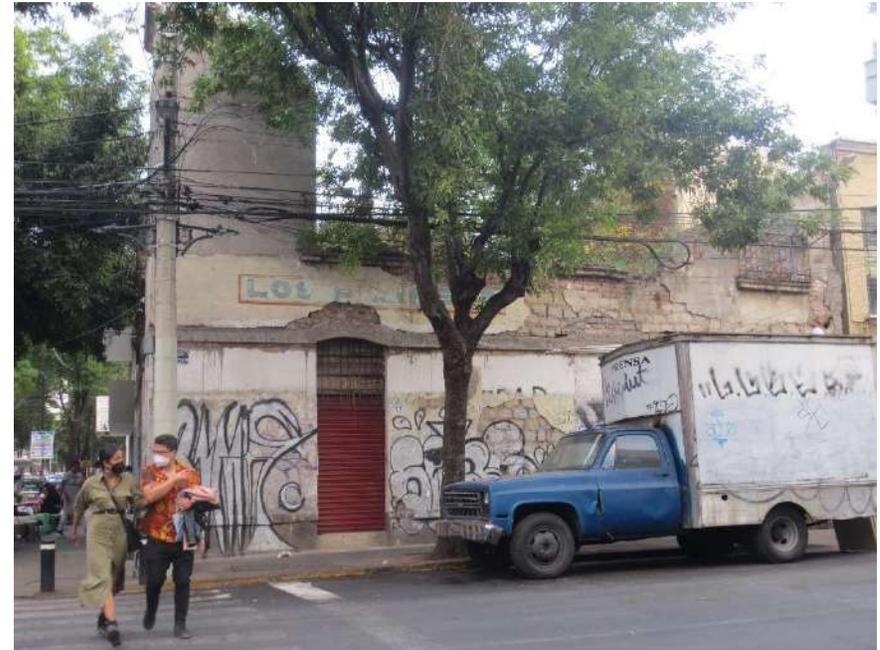
E-4

Ubicación: Naranjo 165, Sta María la Ribera, Cuauhtémoc, 06400 Ciudad de México, CDMX

Superficie: 165.54 m²

Grado de deterioro: 3

Descripción: Inmueble afecto al patrimonio cultural urbano de valor patrimonial por la Secretaría de Desarrollo Urbano y Vivienda dentro de los polígonos de Área de Conservación Patrimonial.

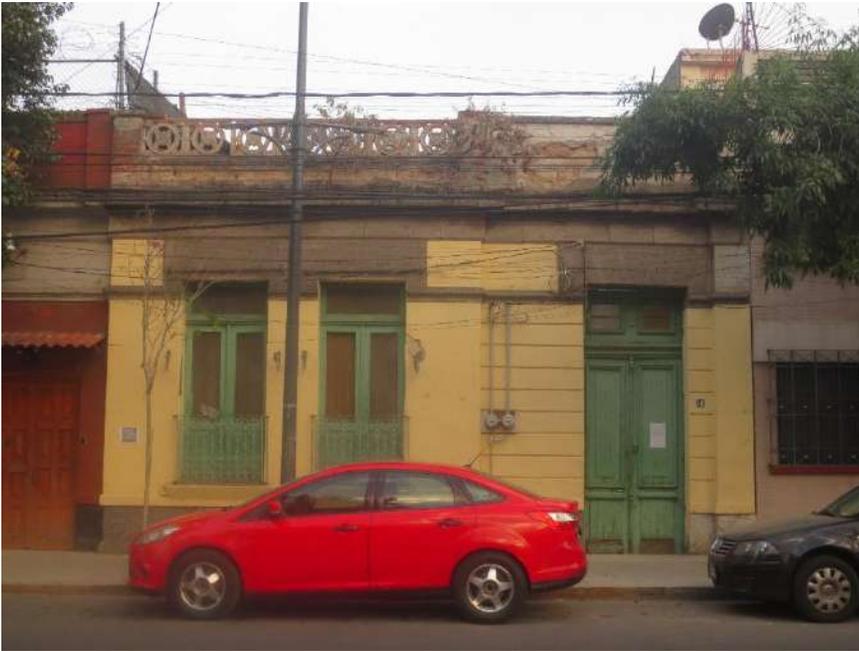
E-5

Ubicación: Naranjo 141, Sta María la Ribera, Cuauhtémoc, 06400 Ciudad de México, CDMX

Superficie: 335.41 m²

Grado de deterioro: 1

Descripción: Inmueble afecto al patrimonio cultural urbano de valor patrimonial por la Secretaría de Desarrollo Urbano y Vivienda dentro de los polígonos de Área de Conservación Patrimonial.

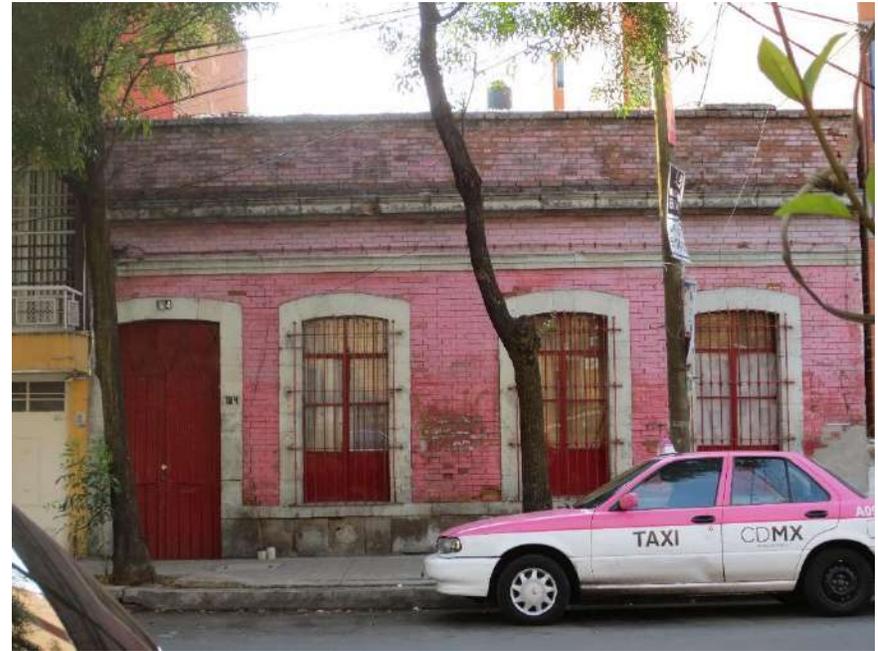
O-6

Ubicación: Dr. Mariano Azuela 176, Sta María la Ribera, Cuauhtémoc, 06400 Ciudad de México, CDMX

Superficie: 448.41 m²

Grado de deterioro: 1

Descripción: Inmueble inserto en colonia con valor patrimonial

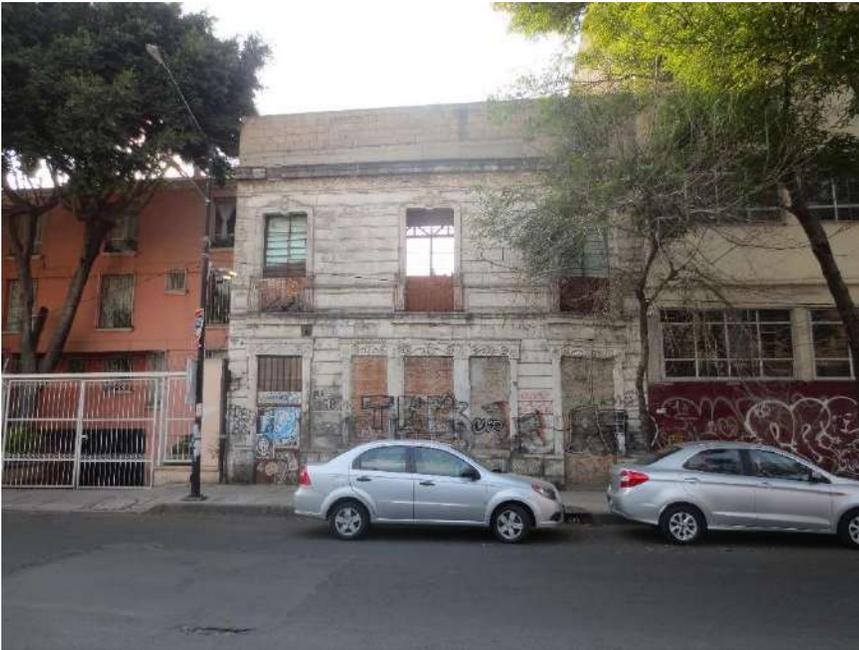
O-7

Ubicación: Dr. Enrique González Martínez 159, Sta María la Ribera, Cuauhtémoc, 06400 Ciudad de México, CDMX

Superficie: 242.34 m²

Grado de deterioro: 5

Descripción: Inmueble inserto en colonia con valor patrimonial

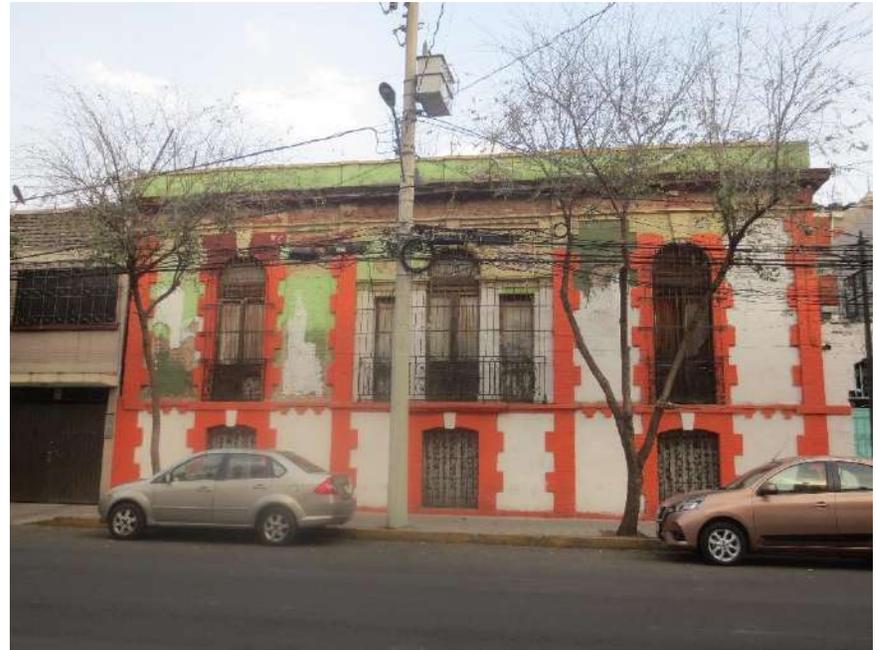
E-8

Ubicación: Naranjo 137, Sta María la Ribera, Cuauhtémoc, 06400 Ciudad de México, CDMX

Superficie: 323.91 m²

Grado de deterioro: 1

Descripción: Inmueble afecto al patrimonio cultural urbano de valor patrimonial por la Secretaría de Desarrollo Urbano y Vivienda dentro de los polígonos de Área de Conservación Patrimonial.

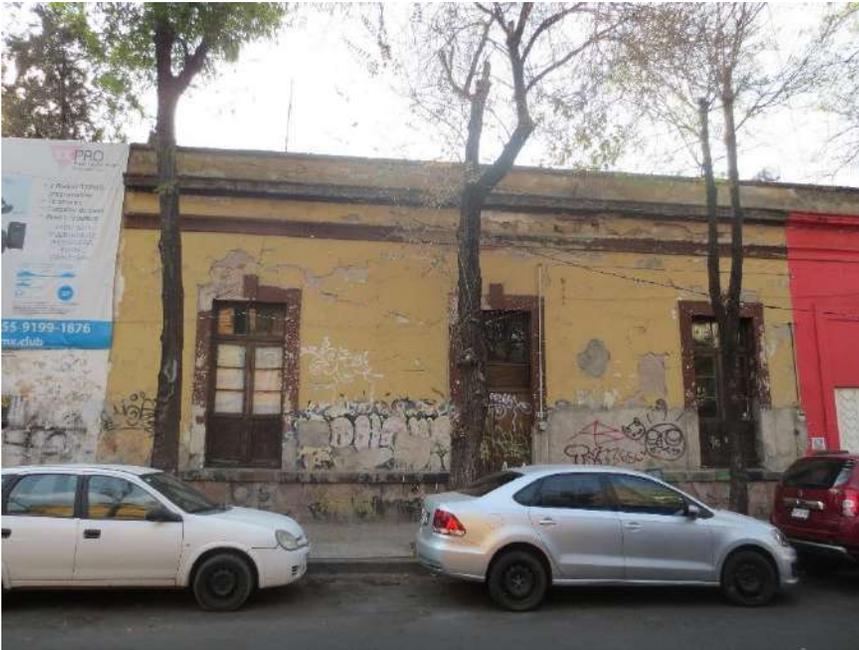
O-9

Ubicación: Dr. Enrique González Martínez 152A, Sta María la Ribera, Cuauhtémoc, 06400 Ciudad de México, CDMX

Superficie: 78 m²

Grado de deterioro: 3

Descripción: Inmueble inserto en colonia con valor patrimonial.

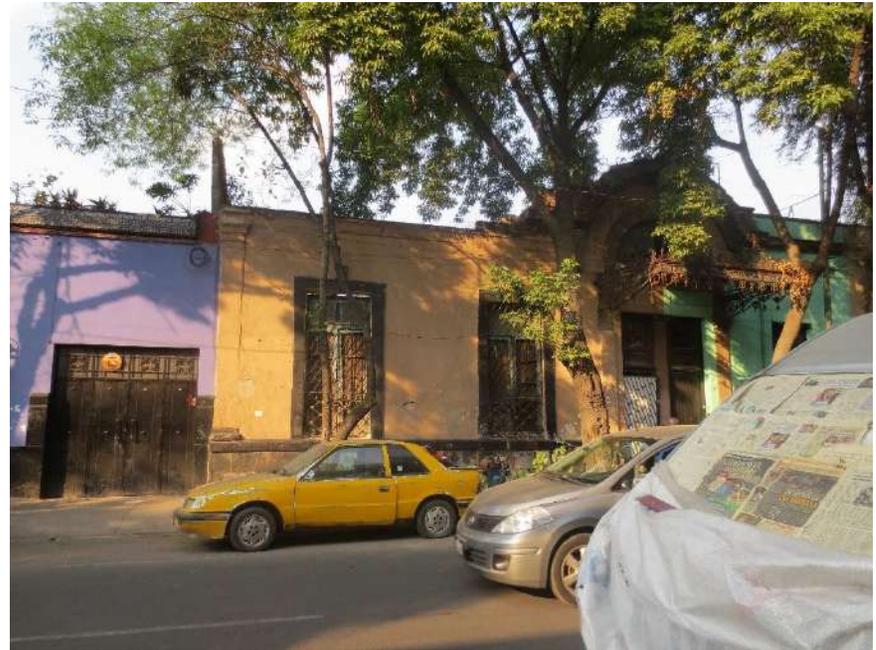
O-10

Ubicación: Salvador Díaz Mirón 69 A, Sta María la Ribera, Cuauhtémoc, 06400 Ciudad de México, CDMX

Superficie: 139.03 m²

Grado de deterioro: 5

Descripción: Inmueble inserto en colonia con valor patrimonial.

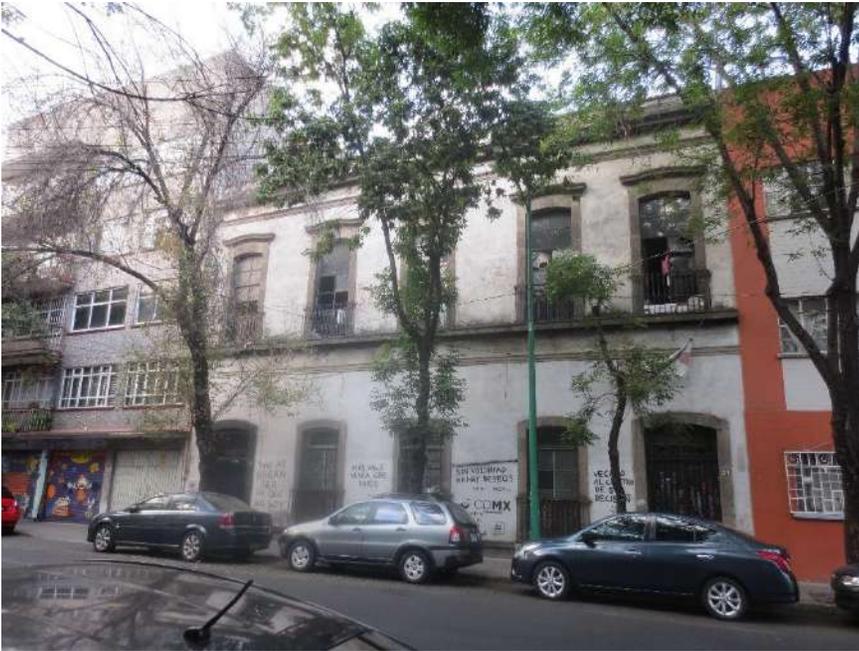
SE-11

Ubicación: Calle Salvador Díaz Mirón 137A, Sta María la Ribera, Cuauhtémoc, 06400 Ciudad de México, CDMX

Superficie: 596.45 m²

Grado de deterioro: 3

Descripción: Inmueble afecto al patrimonio cultural urbano de valor artístico por el Instituto Nacional de Bellas Artes y de valor patrimonial por la Secretaría de Desarrollo Urbano y Vivienda dentro de los polígonos de Área de Conservación Patrimonial.

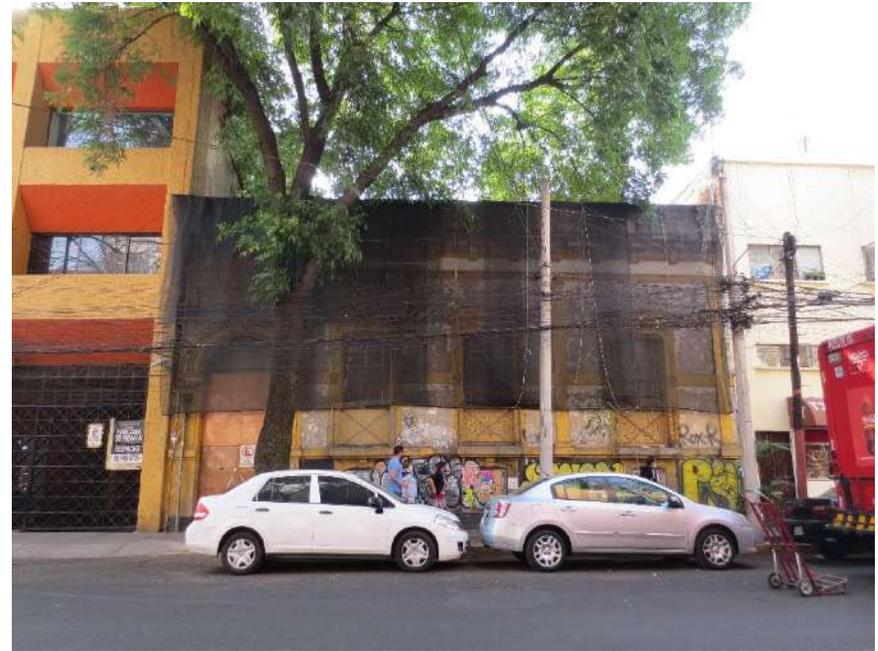
S-12

Ubicación: Santa María La Ribera 142, Sta María la Ribera, Cuauhtémoc, 06400 Ciudad de México, CDMX

Superficie: 428.78 m²

Grado de deterioro: 1

Descripción: Inmueble afecto al patrimonio cultural urbano de valor artístico por el Instituto Nacional de Bellas Artes y de valor patrimonial por la Secretaría de Desarrollo Urbano y Vivienda dentro de los polígonos de Área de Conservación Patrimonial.

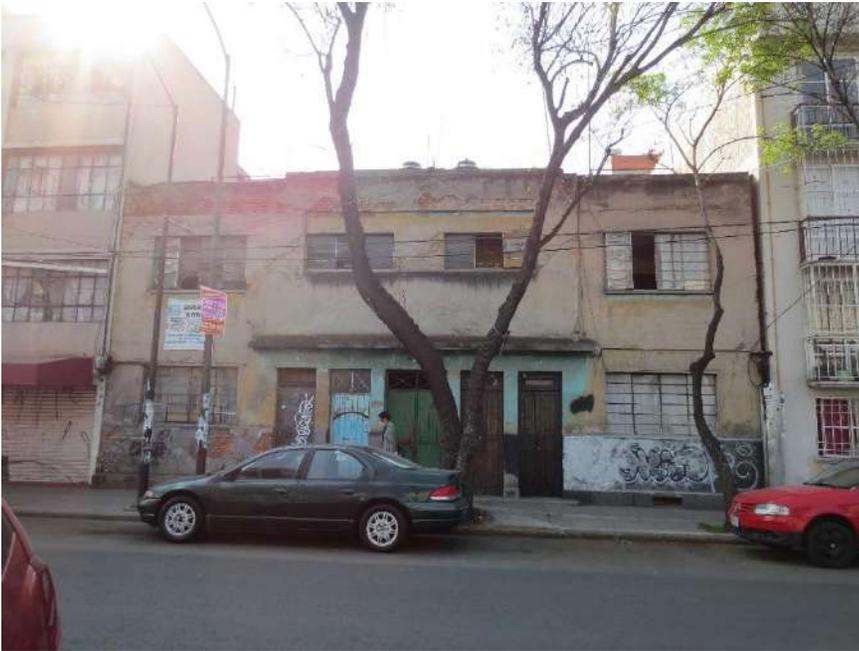
S-13

Ubicación: Dr. Atl 67, Sta María la Ribera, Cuauhtémoc, 06400 Ciudad de México, CDMX

Superficie: 428.78 m²

Grado de deterioro: 3

Descripción: Inmueble afecto al patrimonio cultural urbano de valor artístico por el Instituto Nacional de Bellas Artes y de valor patrimonial por la Secretaría de Desarrollo Urbano y Vivienda dentro de los polígonos de Área de Conservación Patrimonial.

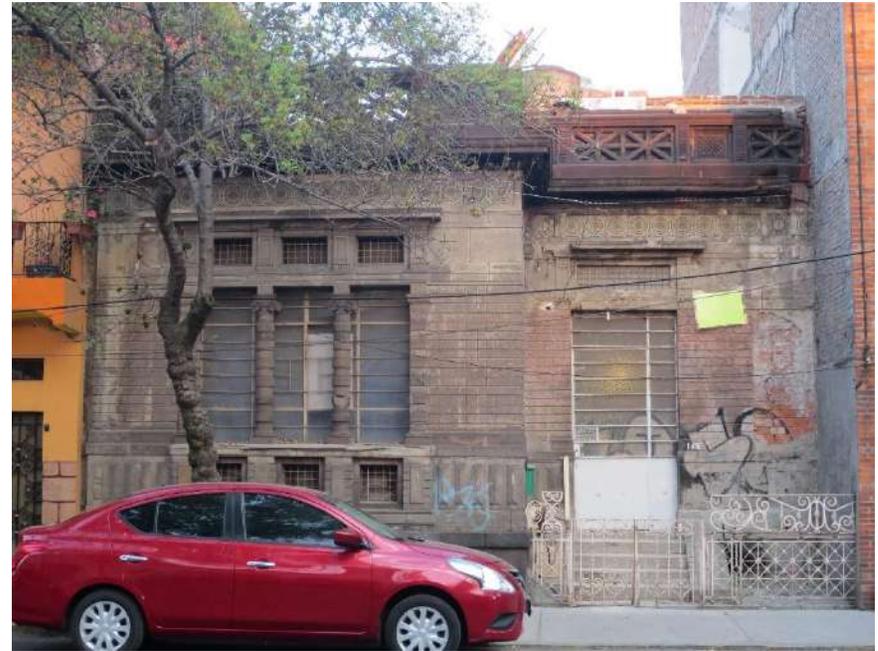
S-14

Ubicación: Jaime Torres Bodet 145, Sta María la Ribera, Cuauhtémoc, 06400 Ciudad de México, CDMX

Superficie: 214.33 m²

Grado de deterioro: 2

Descripción: Inmueble afecto al patrimonio cultural urbano de valor artístico por el Instituto Nacional de Bellas Artes y de valor patrimonial por la Secretaría de Desarrollo Urbano y Vivienda dentro de los polígonos de Área de Conservación Patrimonial.

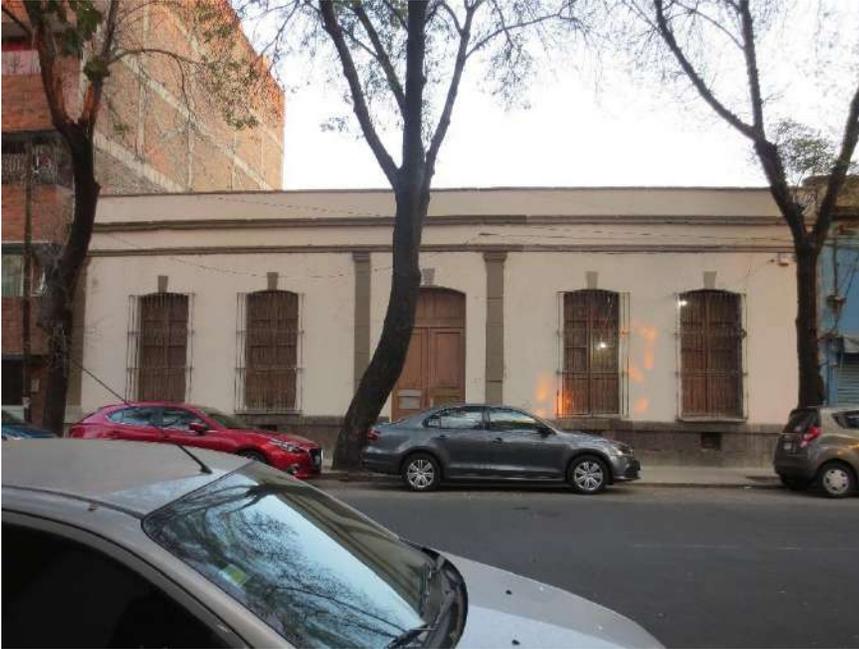
S-15

Ubicación: Jaime Torres Bodet 139, Sta María la Ribera, Cuauhtémoc, 06400 Ciudad de México, CDMX

Superficie: 416 m²

Grado de deterioro: 1

Descripción: Inmueble afecto al patrimonio cultural urbano de valor artístico por el Instituto Nacional de Bellas Artes y de valor patrimonial por la Secretaría de Desarrollo Urbano y Vivienda dentro de los polígonos de Área de Conservación Patrimonial.

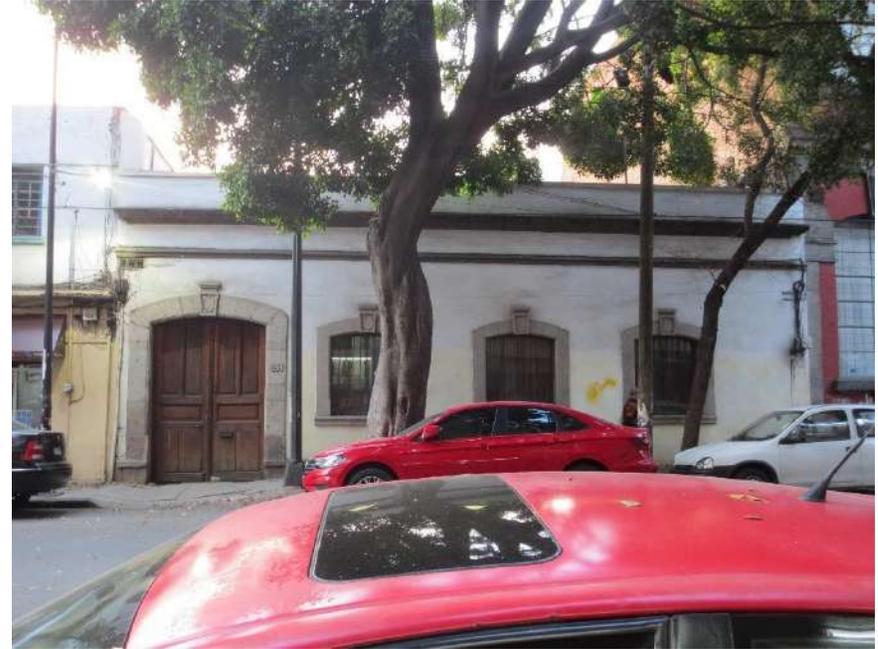
S-16

Ubicación: Jaime Torres Bodet 130, Sta María la Ribera, Cuauhtémoc, 06400 Ciudad de México, CDMX

Superficie: 503.59 m²

Grado de deterioro: 1

Descripción: Inmueble afecto al patrimonio cultural urbano de valor artístico por el Instituto Nacional de Bellas Artes y de valor patrimonial por la Secretaría de Desarrollo Urbano y Vivienda dentro de los polígonos de Área de Conservación Patrimonial.

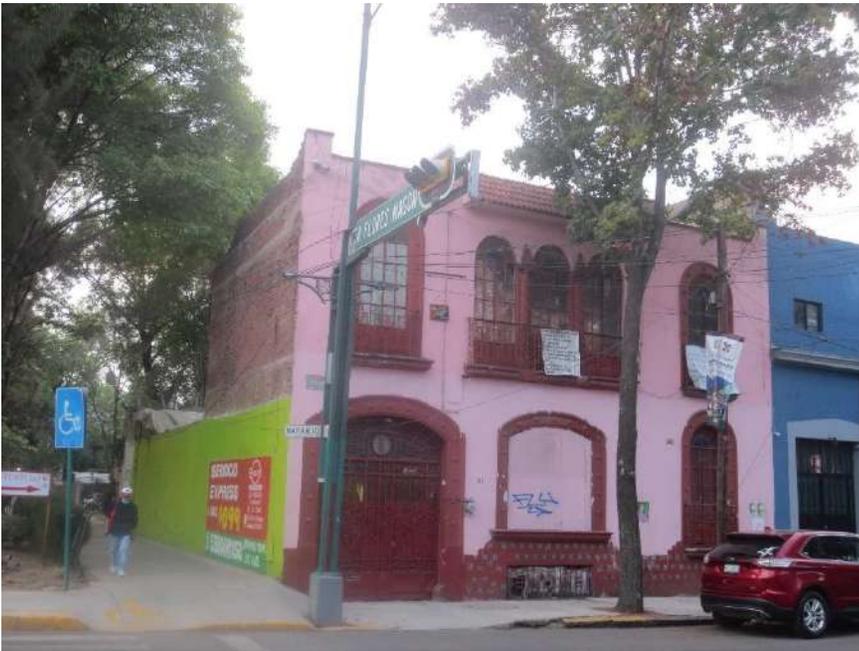
S-17

Ubicación: Naranjo 104, Sta María la Ribera, Cuauhtémoc, 06400 Ciudad de México, CDMX

Superficie: 223.98 m²

Grado de deterioro: 3

Presenta un grado de deterioro inicial de nivel "3", pero una vez a dentro se determinó el cambio de nivel de 3 a 4, ya que existe un derrumbe parcial en la edificación. Cuenta con una valuación patrimonial grado 3 de acuerdo a lo determinado en su cuenta catastral.

Gracias a la visita del sitio se pudo determinar el nivel de deterioro del inmueble, además del levantamiento del mismo. El lugar presenta un grado de deterioro 4, de acuerdo con la tabla del nivel de deterioro expuesta anteriormente, la fachada presenta rupturas en ventanas y puertas y la parte trasera del inmueble se encuentra derrumbada.

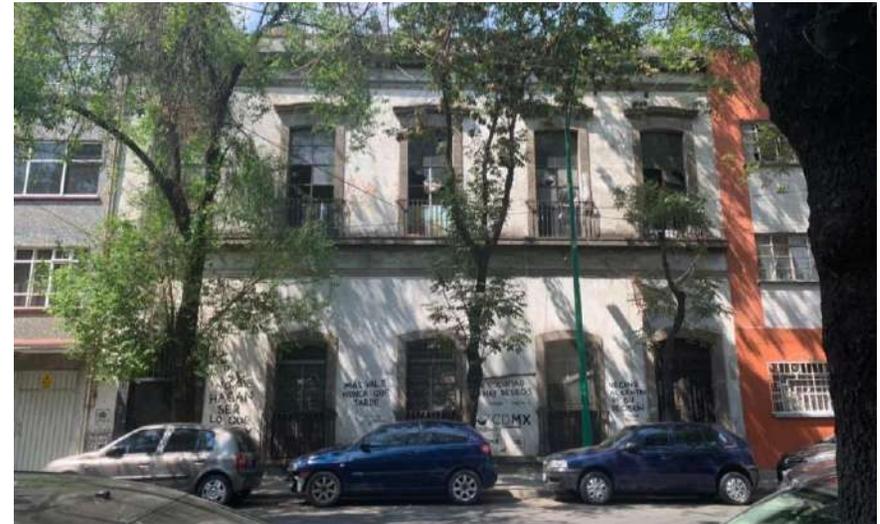
15. Fachada del estado actual del inmueble. Fotografía propia (2022)

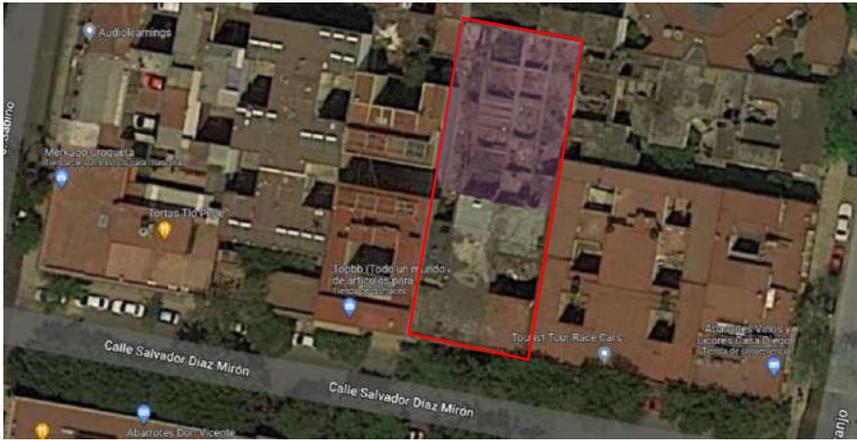
En la siguiente imagen satelital se puede observar el derrumbe existente en la parte posterior de la edificación.

15. Captura de imagen satelital del inmueble seleccionado. Google Maps (2022)

Sección derrumbada

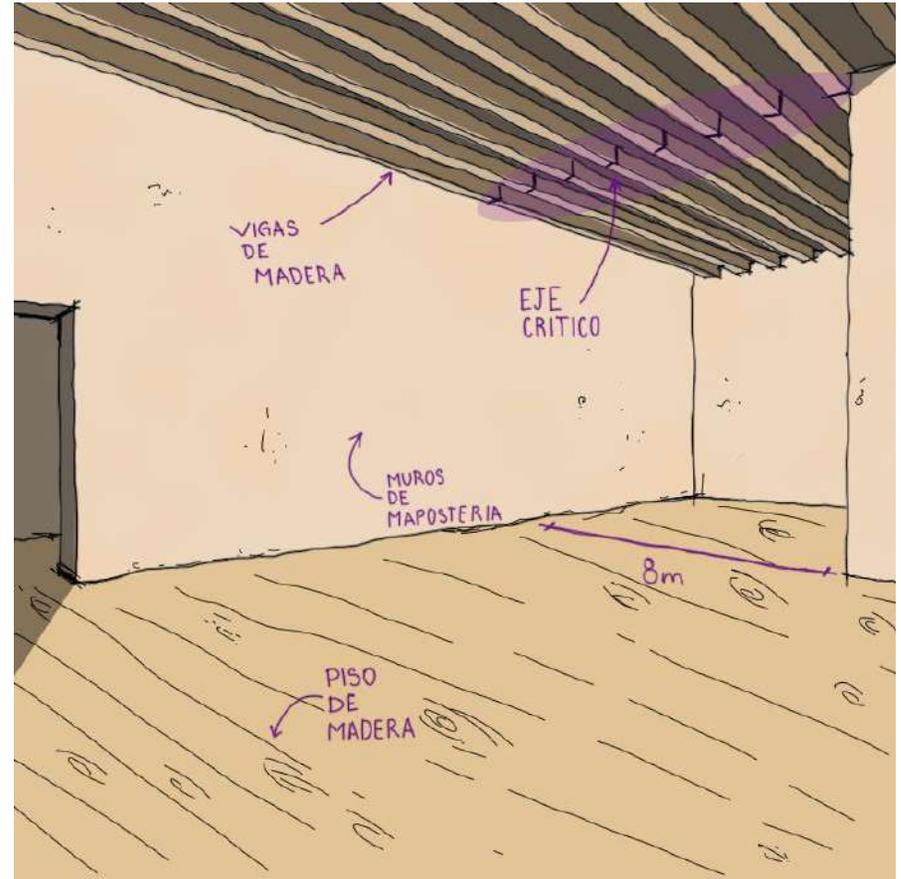
16. Croquis del interior del inmueble en planta baja. Elaboración propia (2022)

Como se puede observar en el croquis las vigas de madera carecen de un soporte vertical, ya que el muro de apoyo se encuentra demolido, lo que ocasiona debilidad estructural en uno de los ejes más críticos del edificio.

Debido a que no se permitió el registro fotográfico del interior del inmueble se realizaron los siguientes croquis con el fin de ejemplificar el estado del mismo.

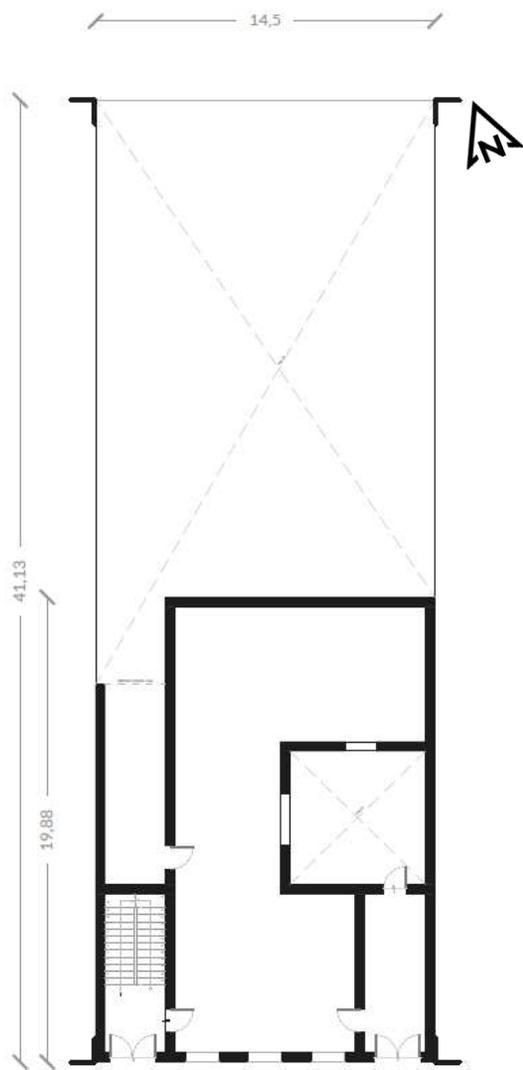
Planta baja del estado actual

En los siguientes planos se puede observar la distribución espacial actual del inmueble, así como la disposición de los muros.

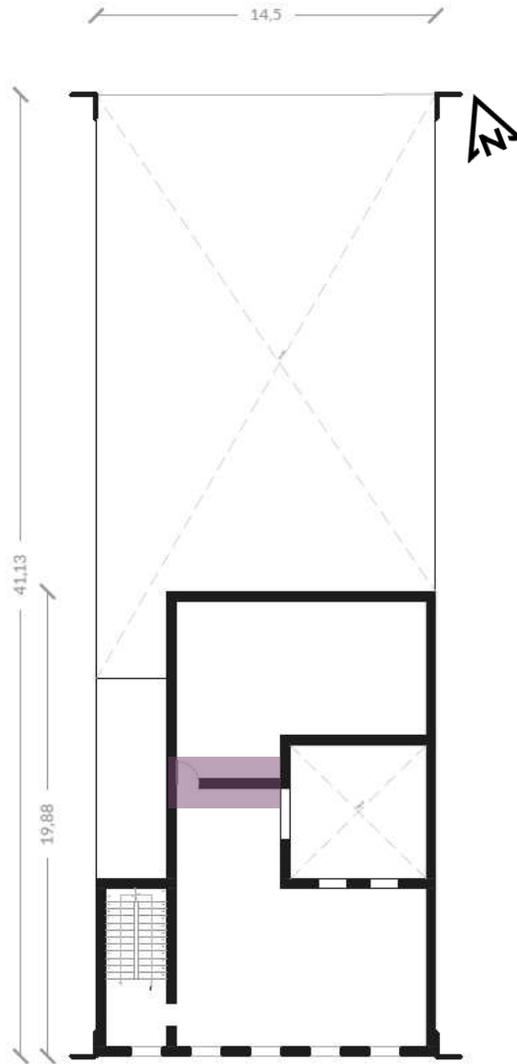
Primer nivel del estado actual

Como se puede observar en la planta del primer nivel existe un muro, que fue agregado posteriormente a la edificación, de igual manera carece del soporte estructural anteriormente mencionado.

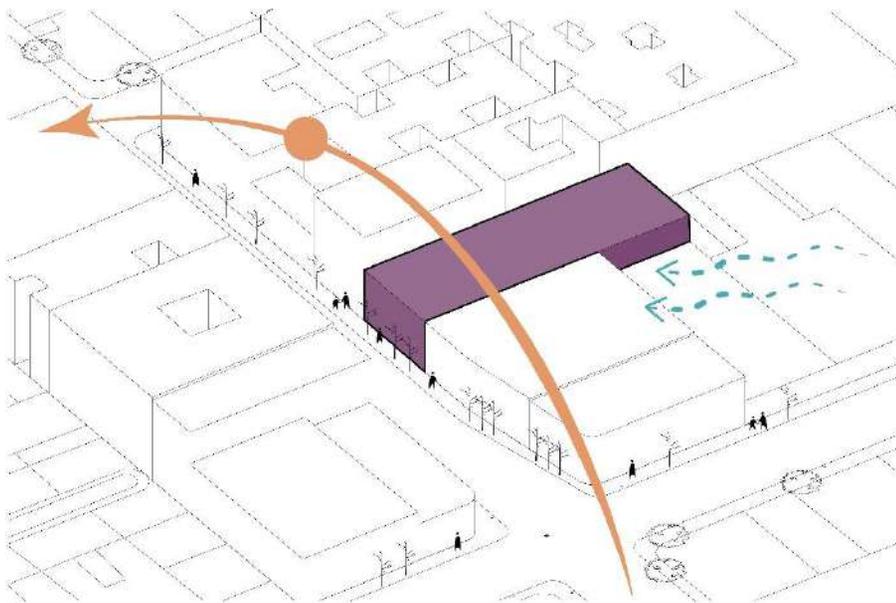
Define: área de uso y orientación

Para el correcto diseño de la distribución del centro educativo cultural se realizaron los siguientes diagramas, los cuales permitirán que las áreas del edificio tengan coherencia funcional y estética

- Inmueble
- Asoleamiento
- Vientos dominantes
- Colindancias

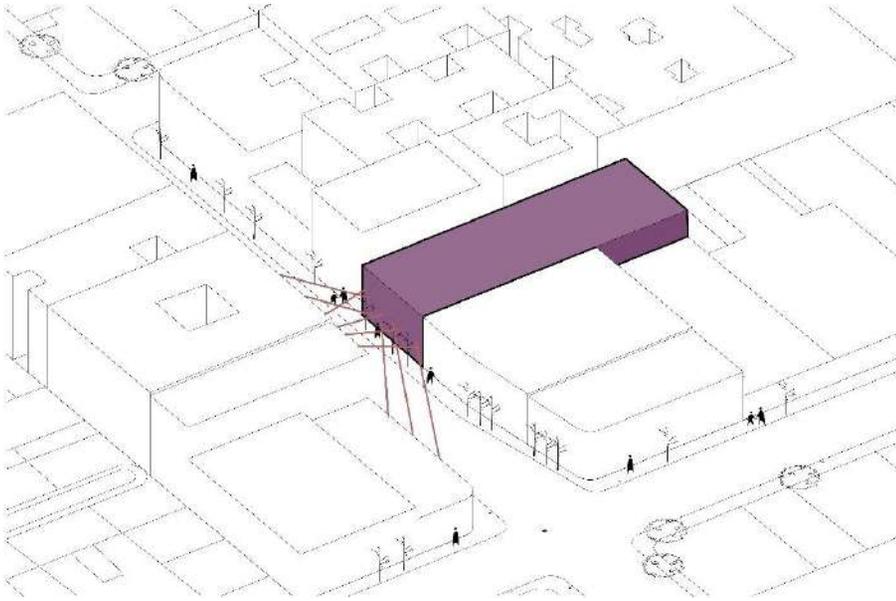
Define: orientación y la relación con el paisaje

19. Diagrama expresivo del inmueble SE-11. Elaboración propia (2022)

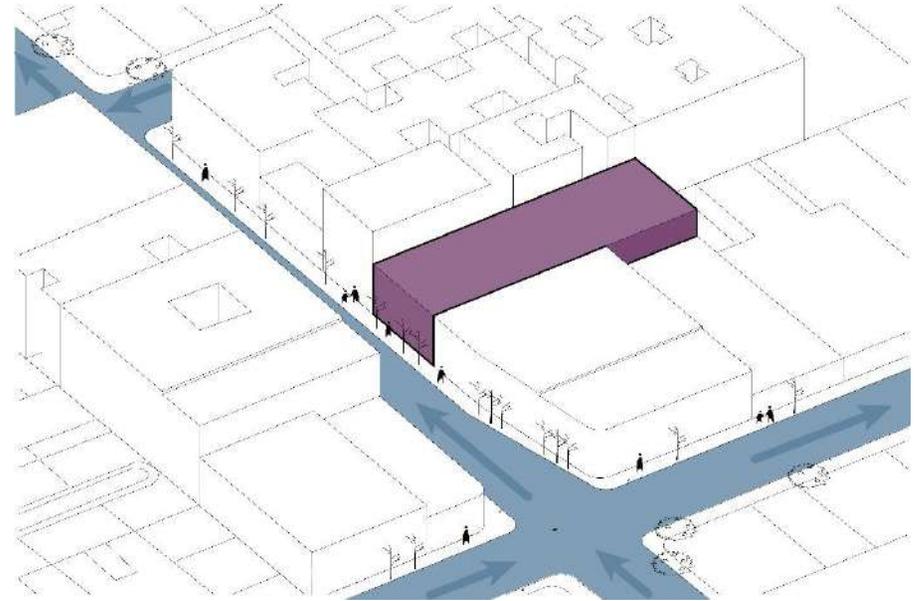
Define: accesos

20. Diagrama funcional del inmueble SE-1. Elaboración propia (2022)

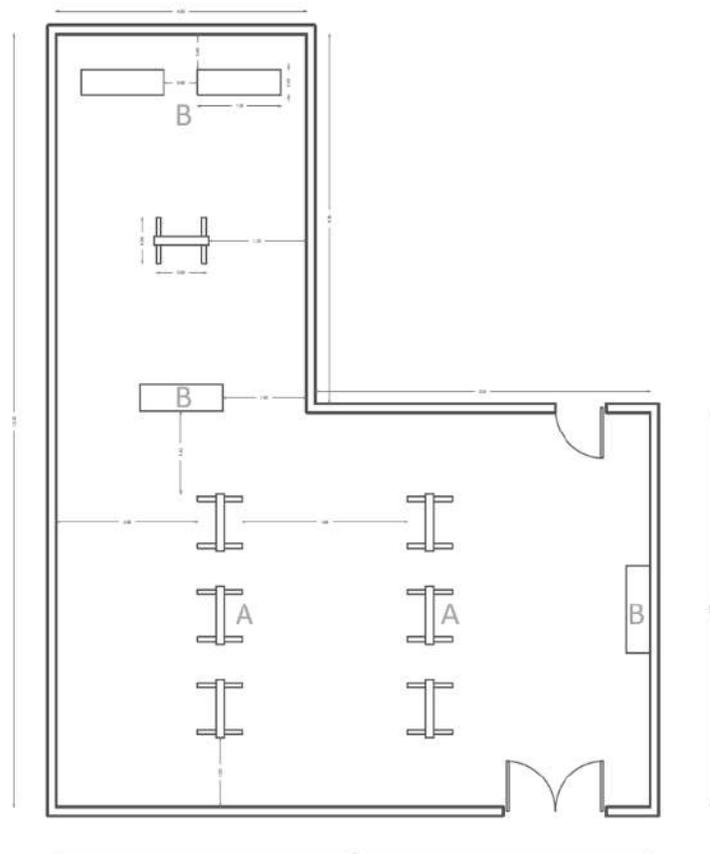
Galería de exposiciones

Superficie: 102.01 m² Usuarios: 30

Clave	Cantidad	Mueble	Dimensiones (m)
A	7	Mampara	1.00 x 0.80
B	4	Banca	1.50 x 0.45
