UNIVERSIDAD NACIONAL AUTÓNOMA DE MÉXICO

FACULTAD DE ARQUITECTURA
TALLER HANNES MEYER

“EL IMPACTO QUE GENERA EL DESUSO DE LOS INMUEBLES EN LA COLONIA SANTA MARÍA LA RIBERA, CENTRO EDUCATIVO CULTURAL DÍAZ MIRON COMO DETONANTE EN LA REGENERACIÓN URBANA, 2022”

Tesis
Que para obtener el grado de:
Arquitecta

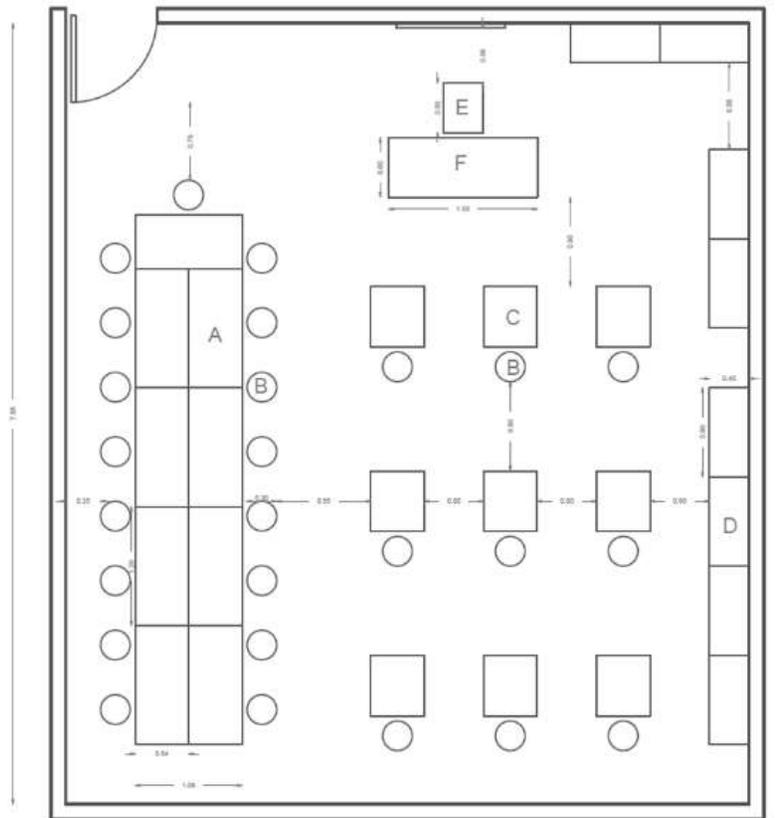
Salón de arte

Clave	Cantidad	Mueble	Dimensiones (m)
A	9	Restirador	0.54 x 1.20
B	26	Banco	0.30
C	9	Caballete	0.55 x 0.61
D	8	Estante	0.40 x 0.90
E	1	Silla	0.40 x 0.50
F	1	Mesa	0.60 x 1.50

Superficie: 54.33 m² Usuarios: 27

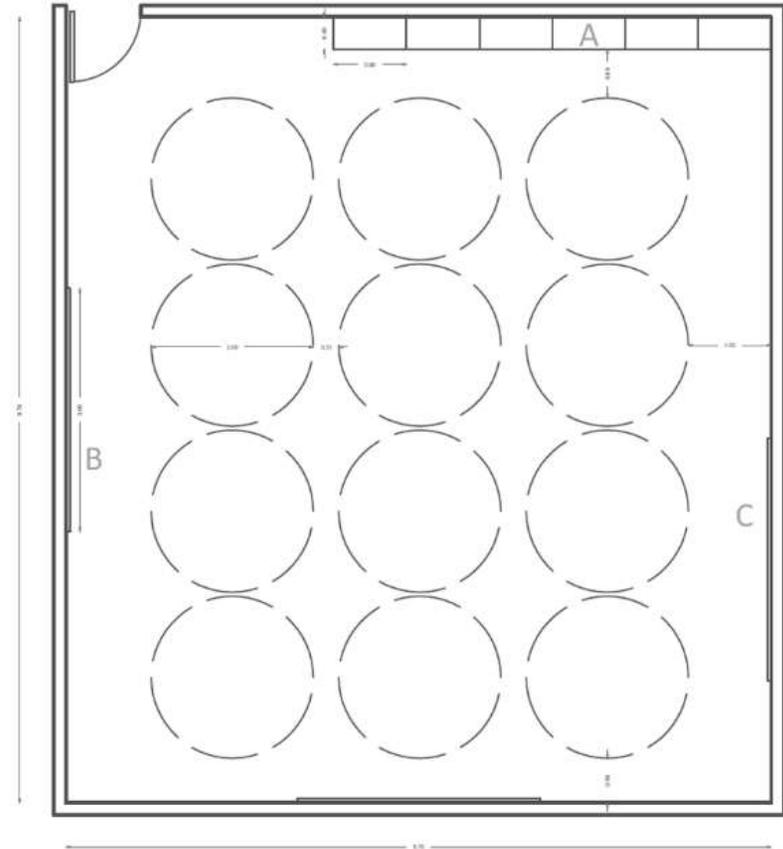
Salón de baile

Clave	Cantidad	Mueble	Dimensiones (m)
A	6	Estante	0.40 x 0.90
B	3	Espejo	2.50 x 3.00
C	3	Barandal	0.05

Superficie: 90.00 m² Usuarios: 12

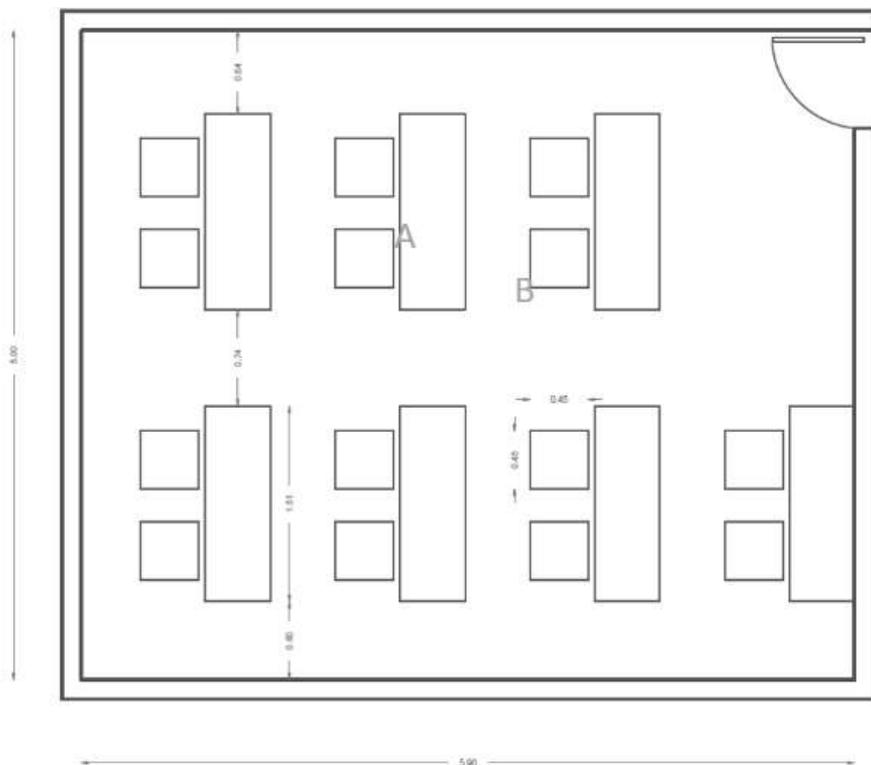
Salón de computo

Superficie: 30.00 m² Usuarios: 14

Clave	Cantidad	Mueble	Dimensiones (m)
A	7	Mesa	0.50 x 1.50
B	14	Silla	0.45 x 0.45

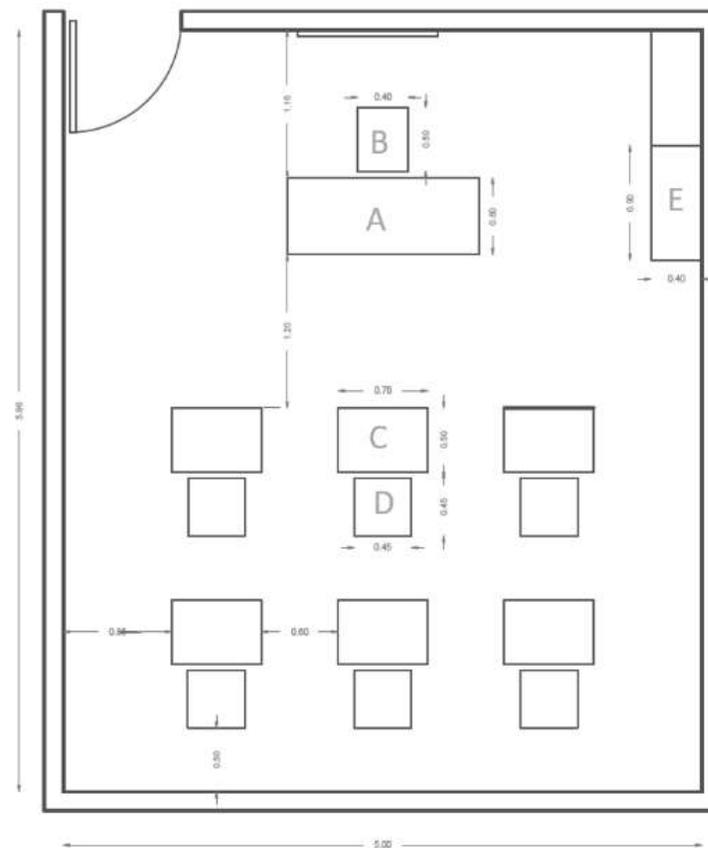
Aula

Clave	Cantidad	Mueble	Dimensiones (m)
A	1	Mesa	0.60 x 1.50
B	1	Silla	0.40 x 0.50
C	6	Pupitre	0.50 x 0.70
D	6	Silla	0.45 x 0.45
E	2	Estante	0.40 x 0.90

Superficie: 30.00 m² Usuarios: 14

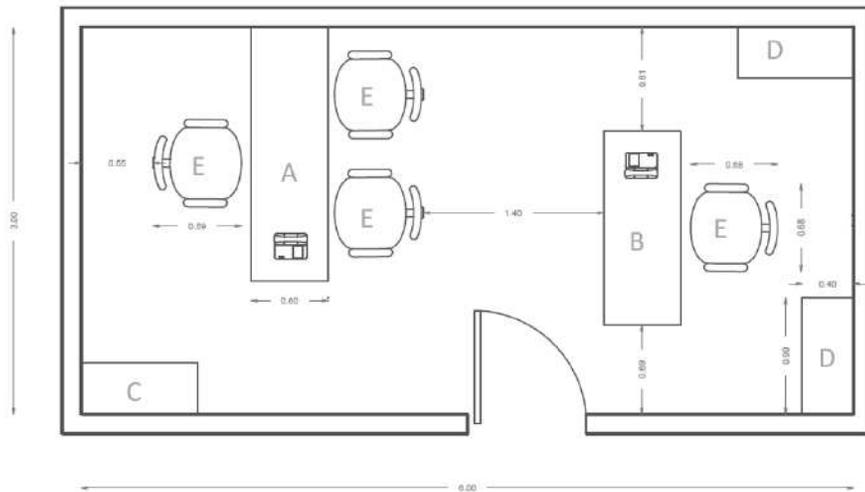
Administración

Superficie: 18.00 m² Usuarios: 4

Clave	Cantidad	Mueble	Dimensiones (m)
A	1	Escritorio	0.60 x 1.90
B	1	Escritorio	0.60 x 1.50
C	1	Estante	0.40 x 0.90
D	2	Archivero	0.45 x 0.90
E	3	Silla	0.68 x 0.68

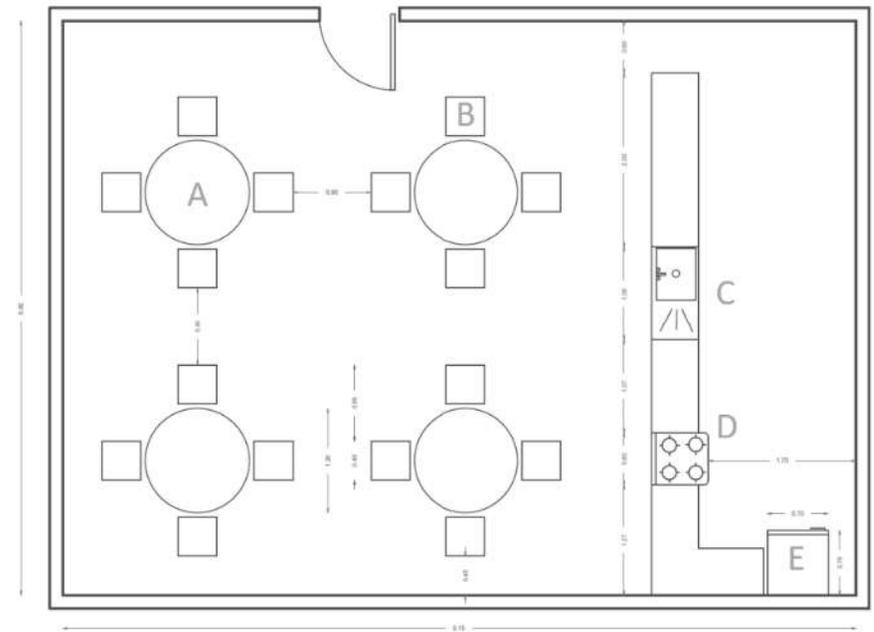
Cafetería

Superficie: 60.62 m² Usuarios: 20

Clave	Cantidad	Mueble	Dimensiones (m)
A	4	Mesa	1.20
B	16	Silla	0.45 x 0.45
C	1	Tarja	0.06 x 0.45
D	1	Estufa	0.60 x 0.65
E	1	Refrigerador	0.70 x 0.75

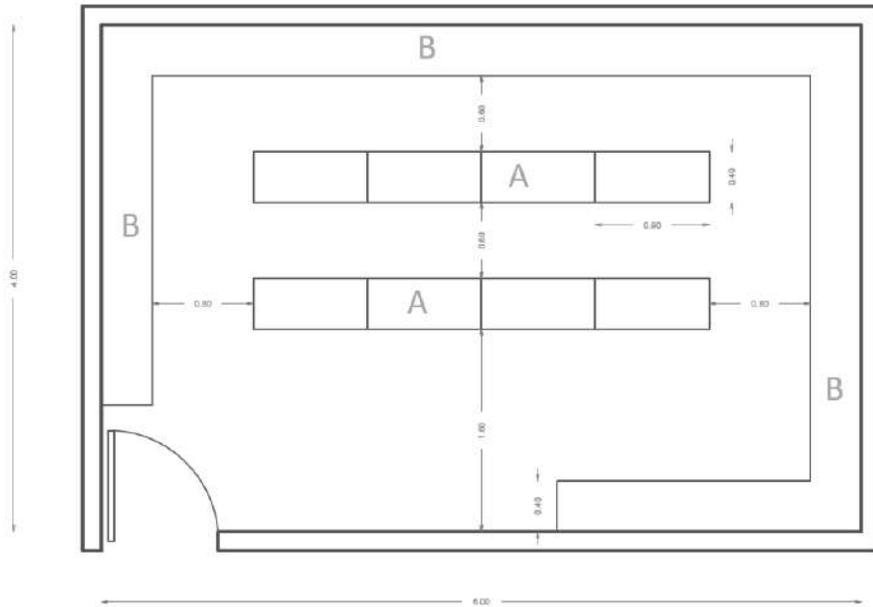
Bodega

Superficie: 20.00 m² Usuarios: 2

Clave	Cantidad	Mueble	Dimensiones (m)
A	8	Estante	0.40 x 0.90
B	1	Estante	0.40

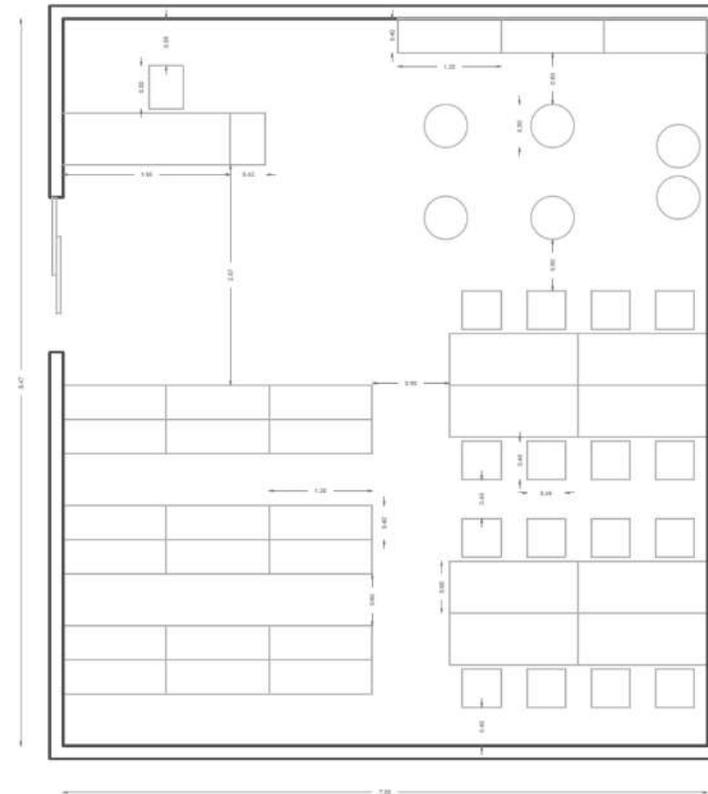
Biblioteca

Superficie: 63.50 m² Usuarios: 23

Clave	Cantidad	Mueble	Dimensiones (m)
A	21	Estante	0.40 x 1.20
B	16	Silla	0.45 x 0.45
C	6	Puff	0.50
D	1	Escritorio	1.95 x 0.60
E	1	Silla	0.45 x 0.50
F	8	Mesa	1.60 x 0.50
G	1	Carrito de servicio	0.42 x 0.60

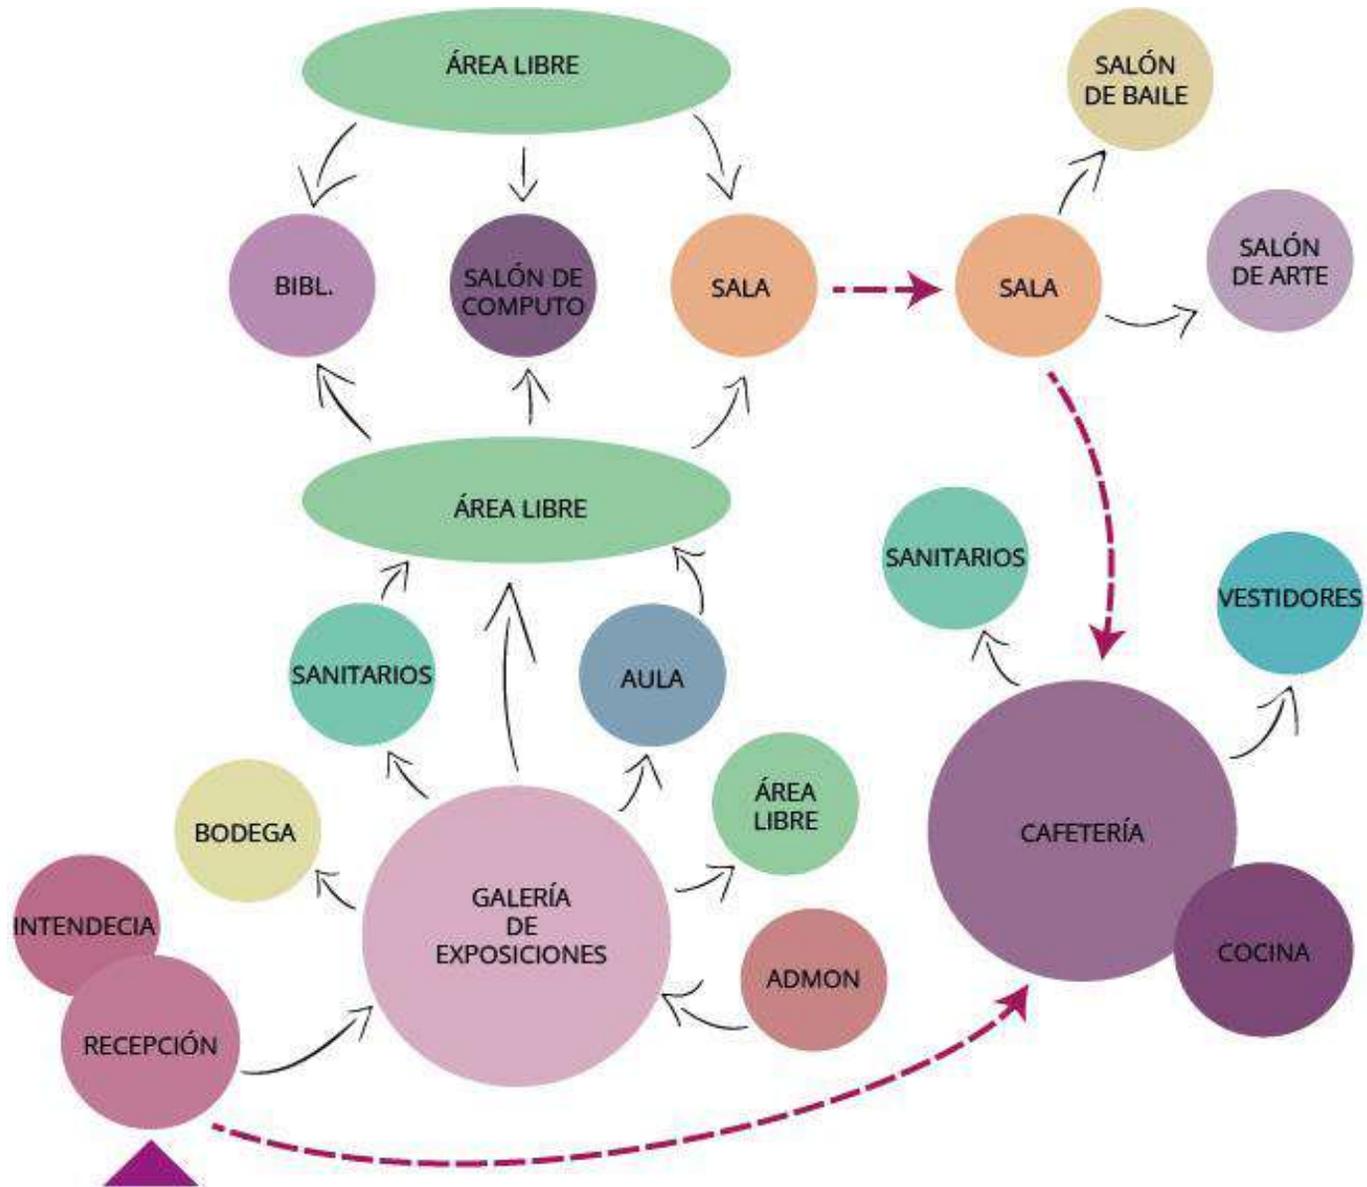
21. Diagrama de burbujas. Elaboración propia (2022)

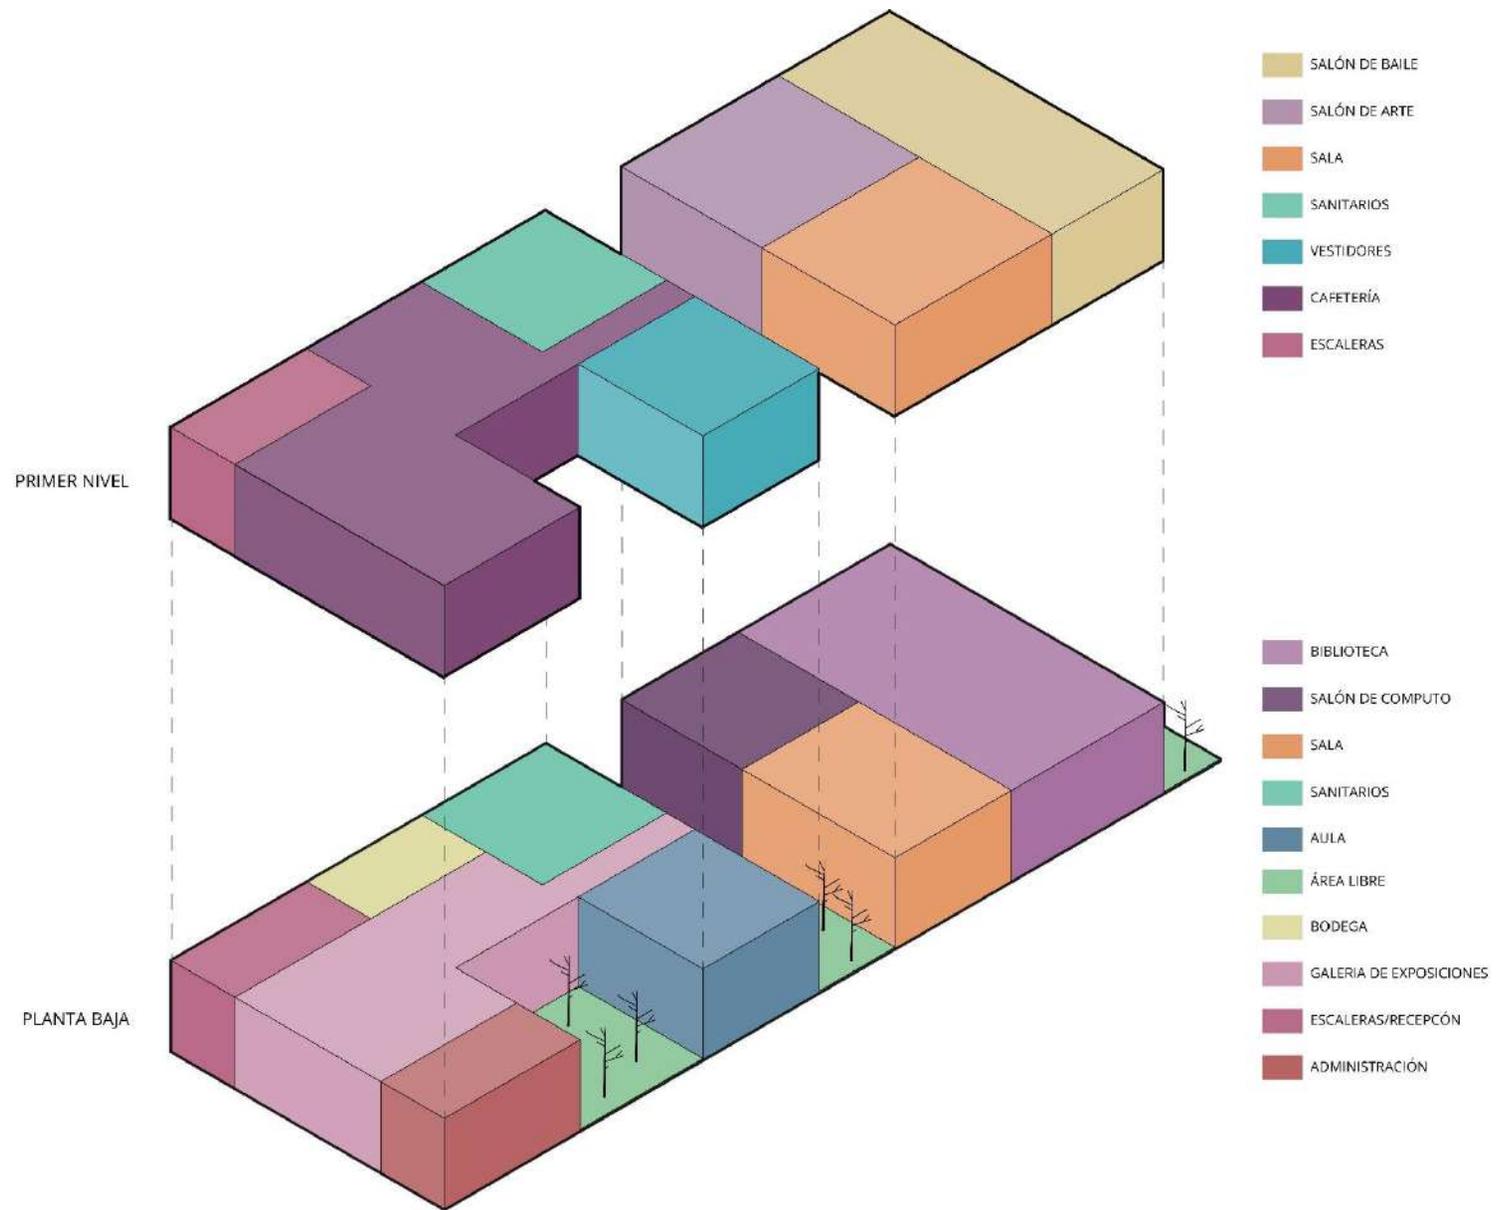
22. Zonificación. Elaboración propia (2022)

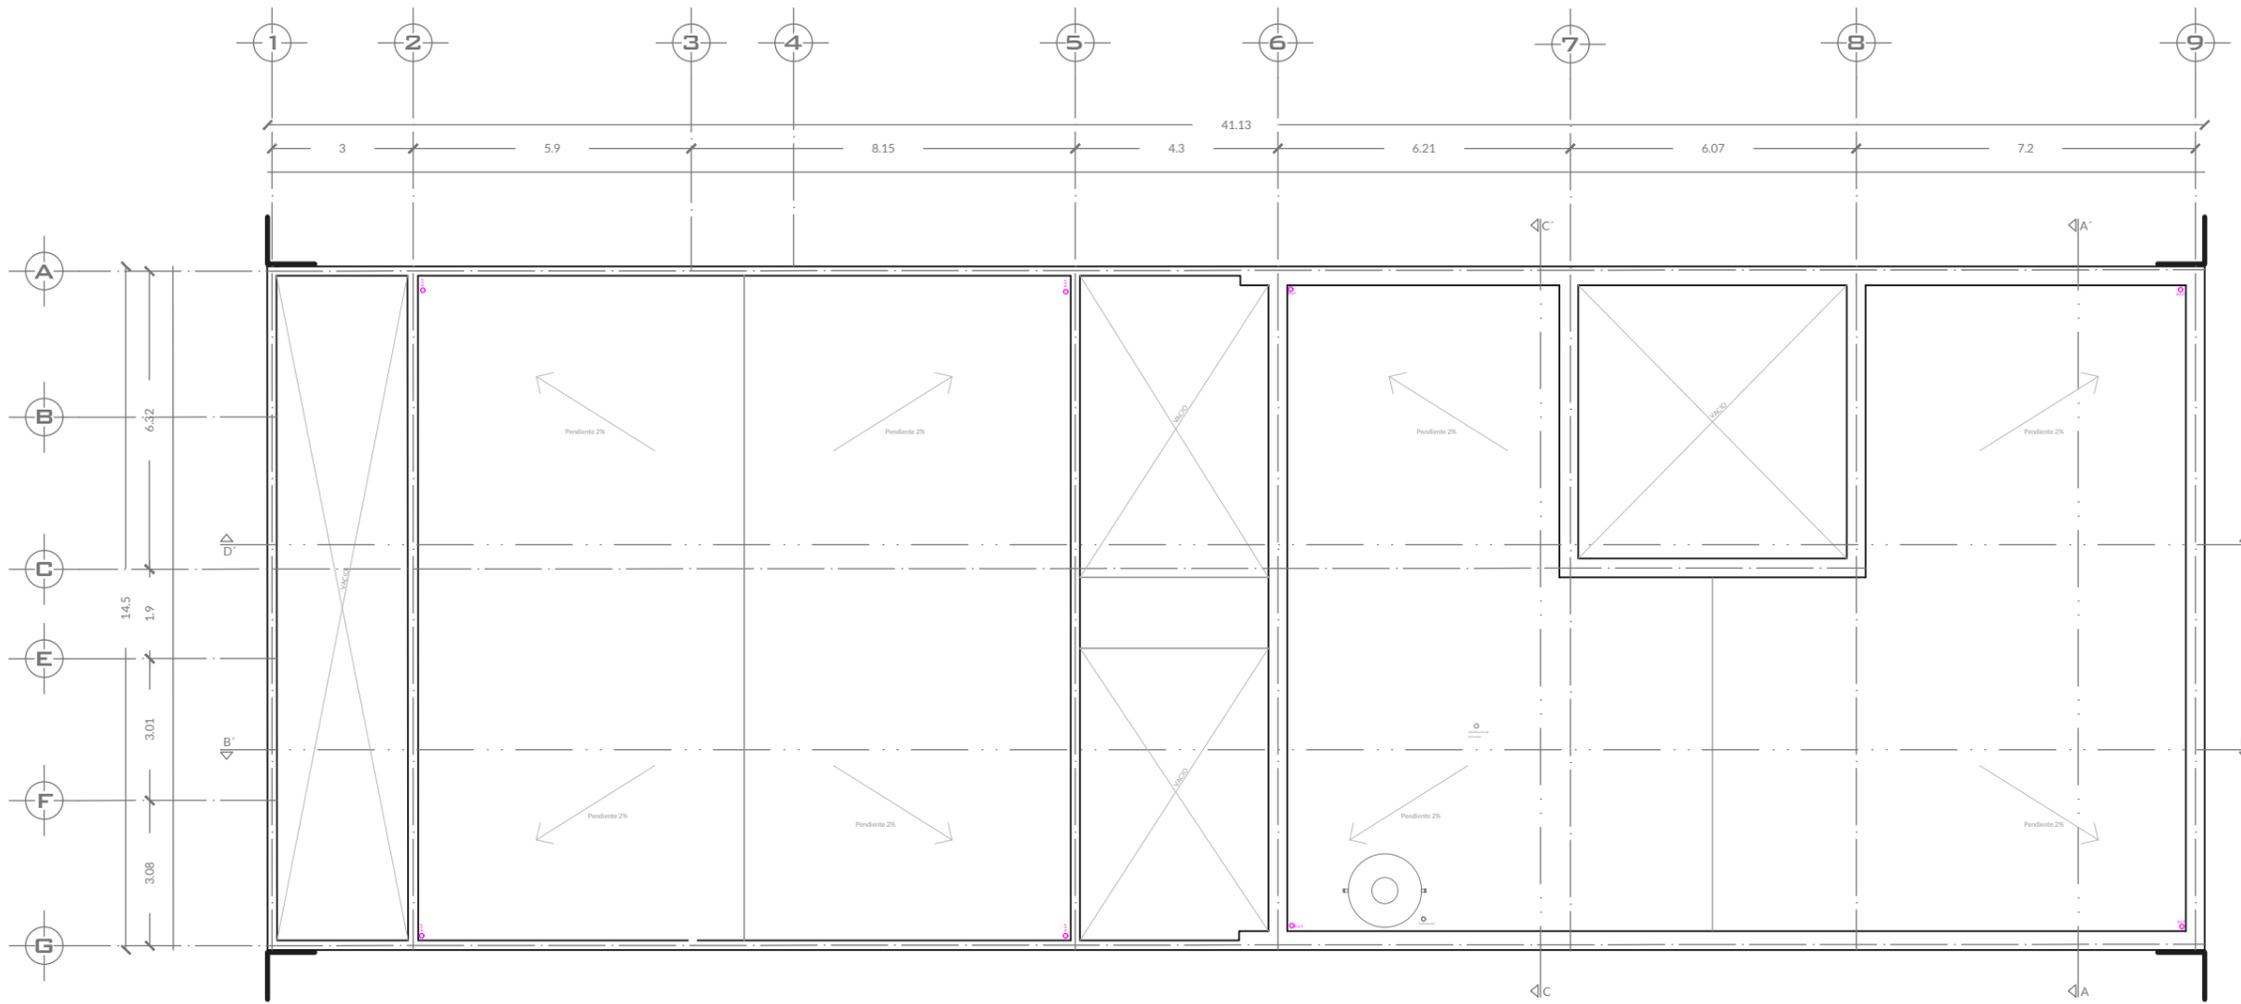
CLAVE:
1-6

PLANTA DE TECHO

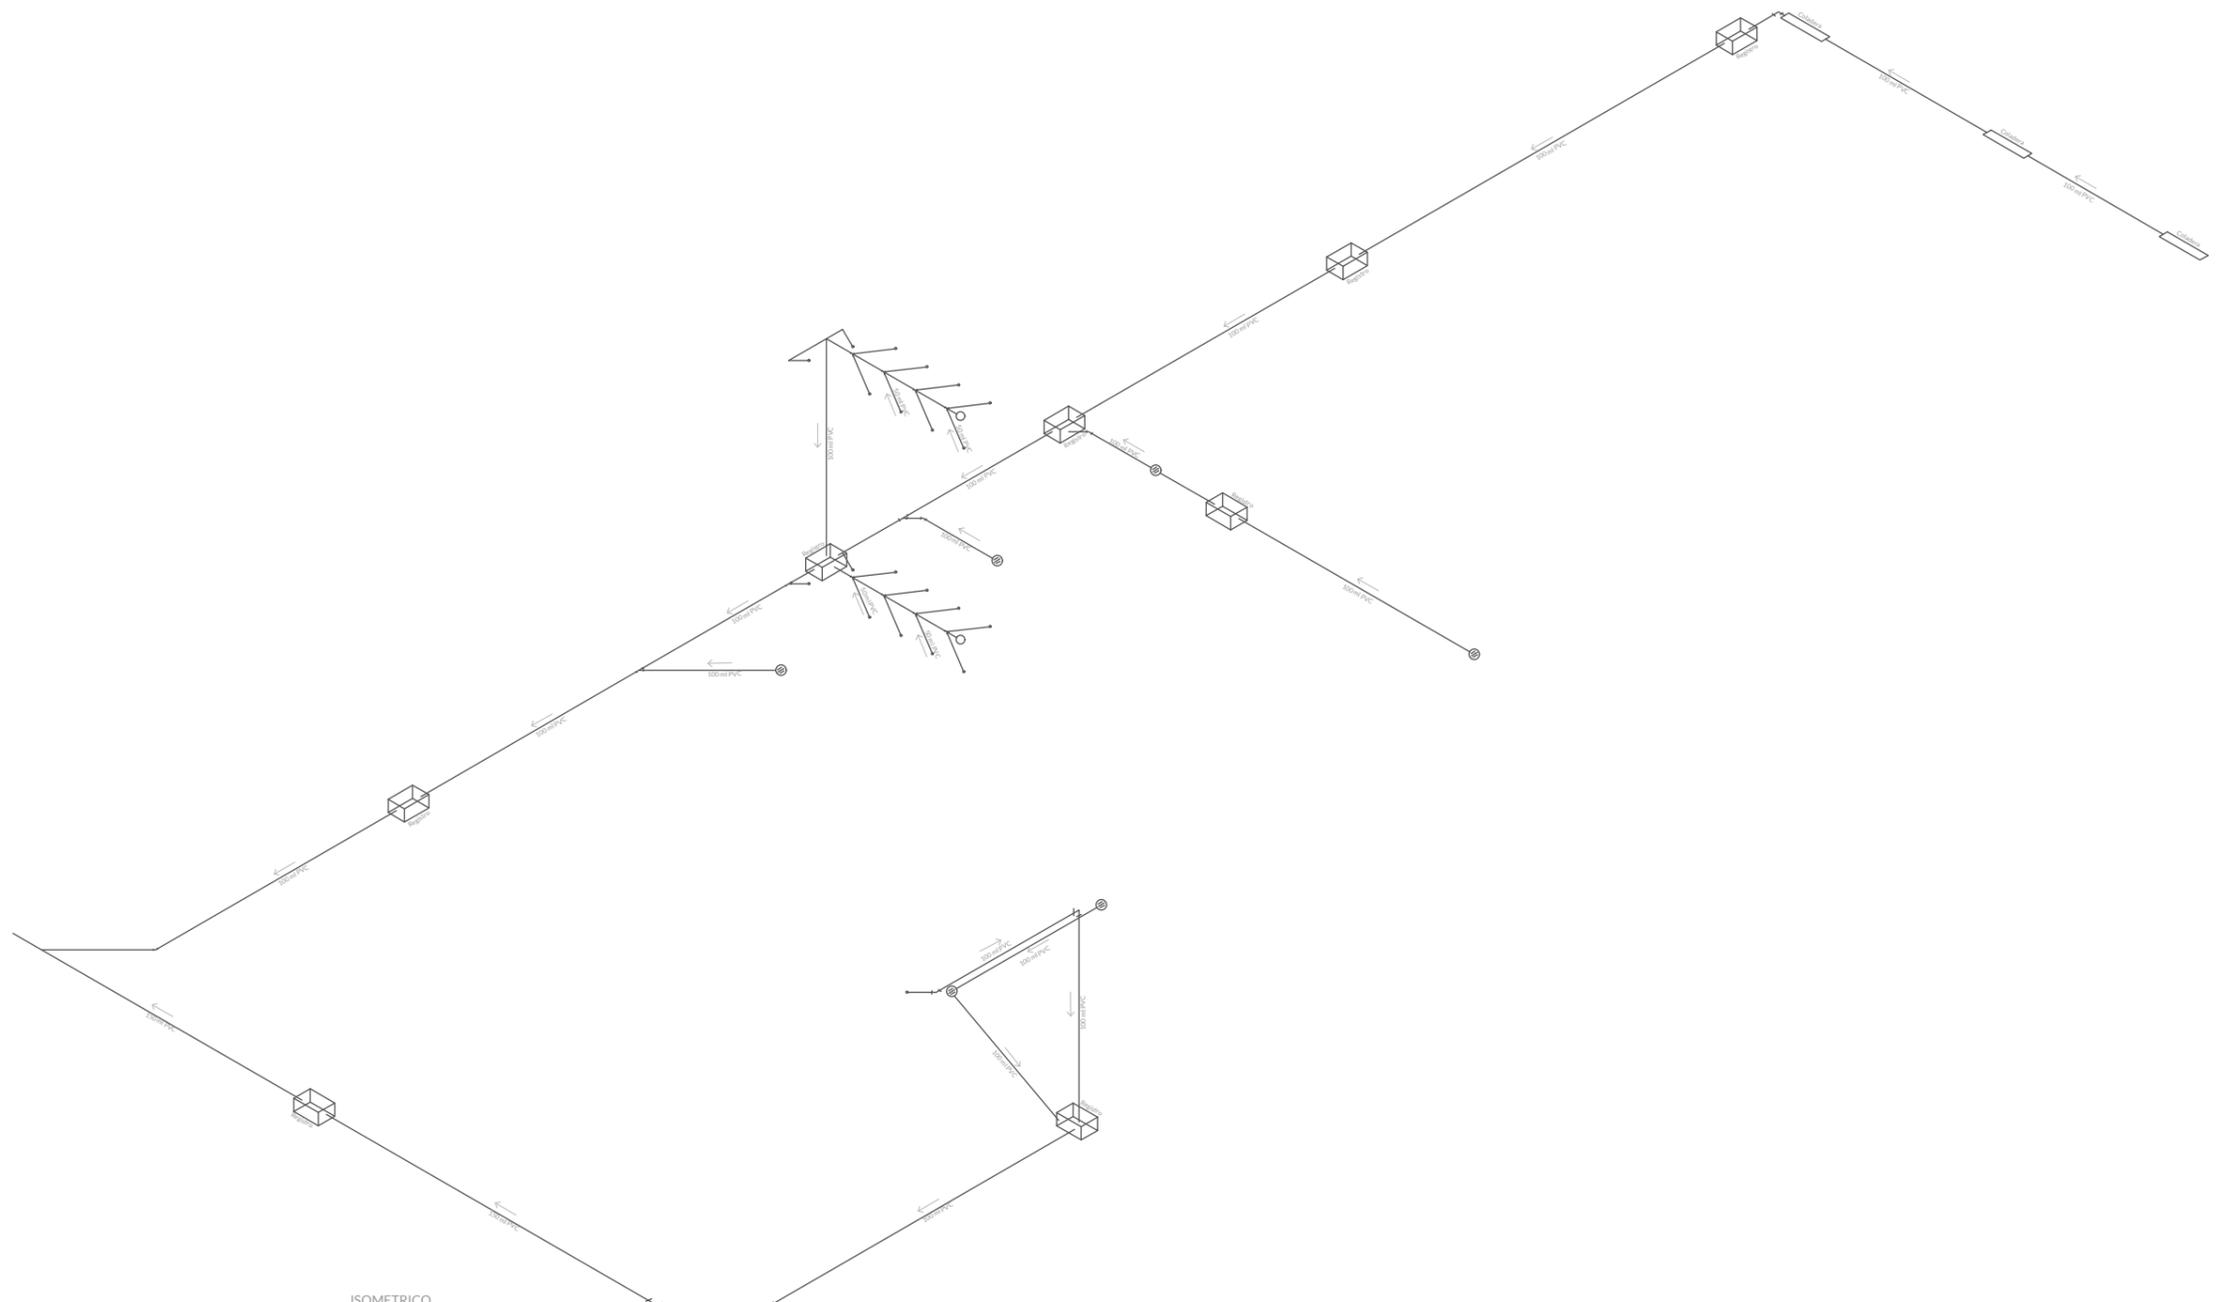
CLAVE:
1-7

ISOMETRICO

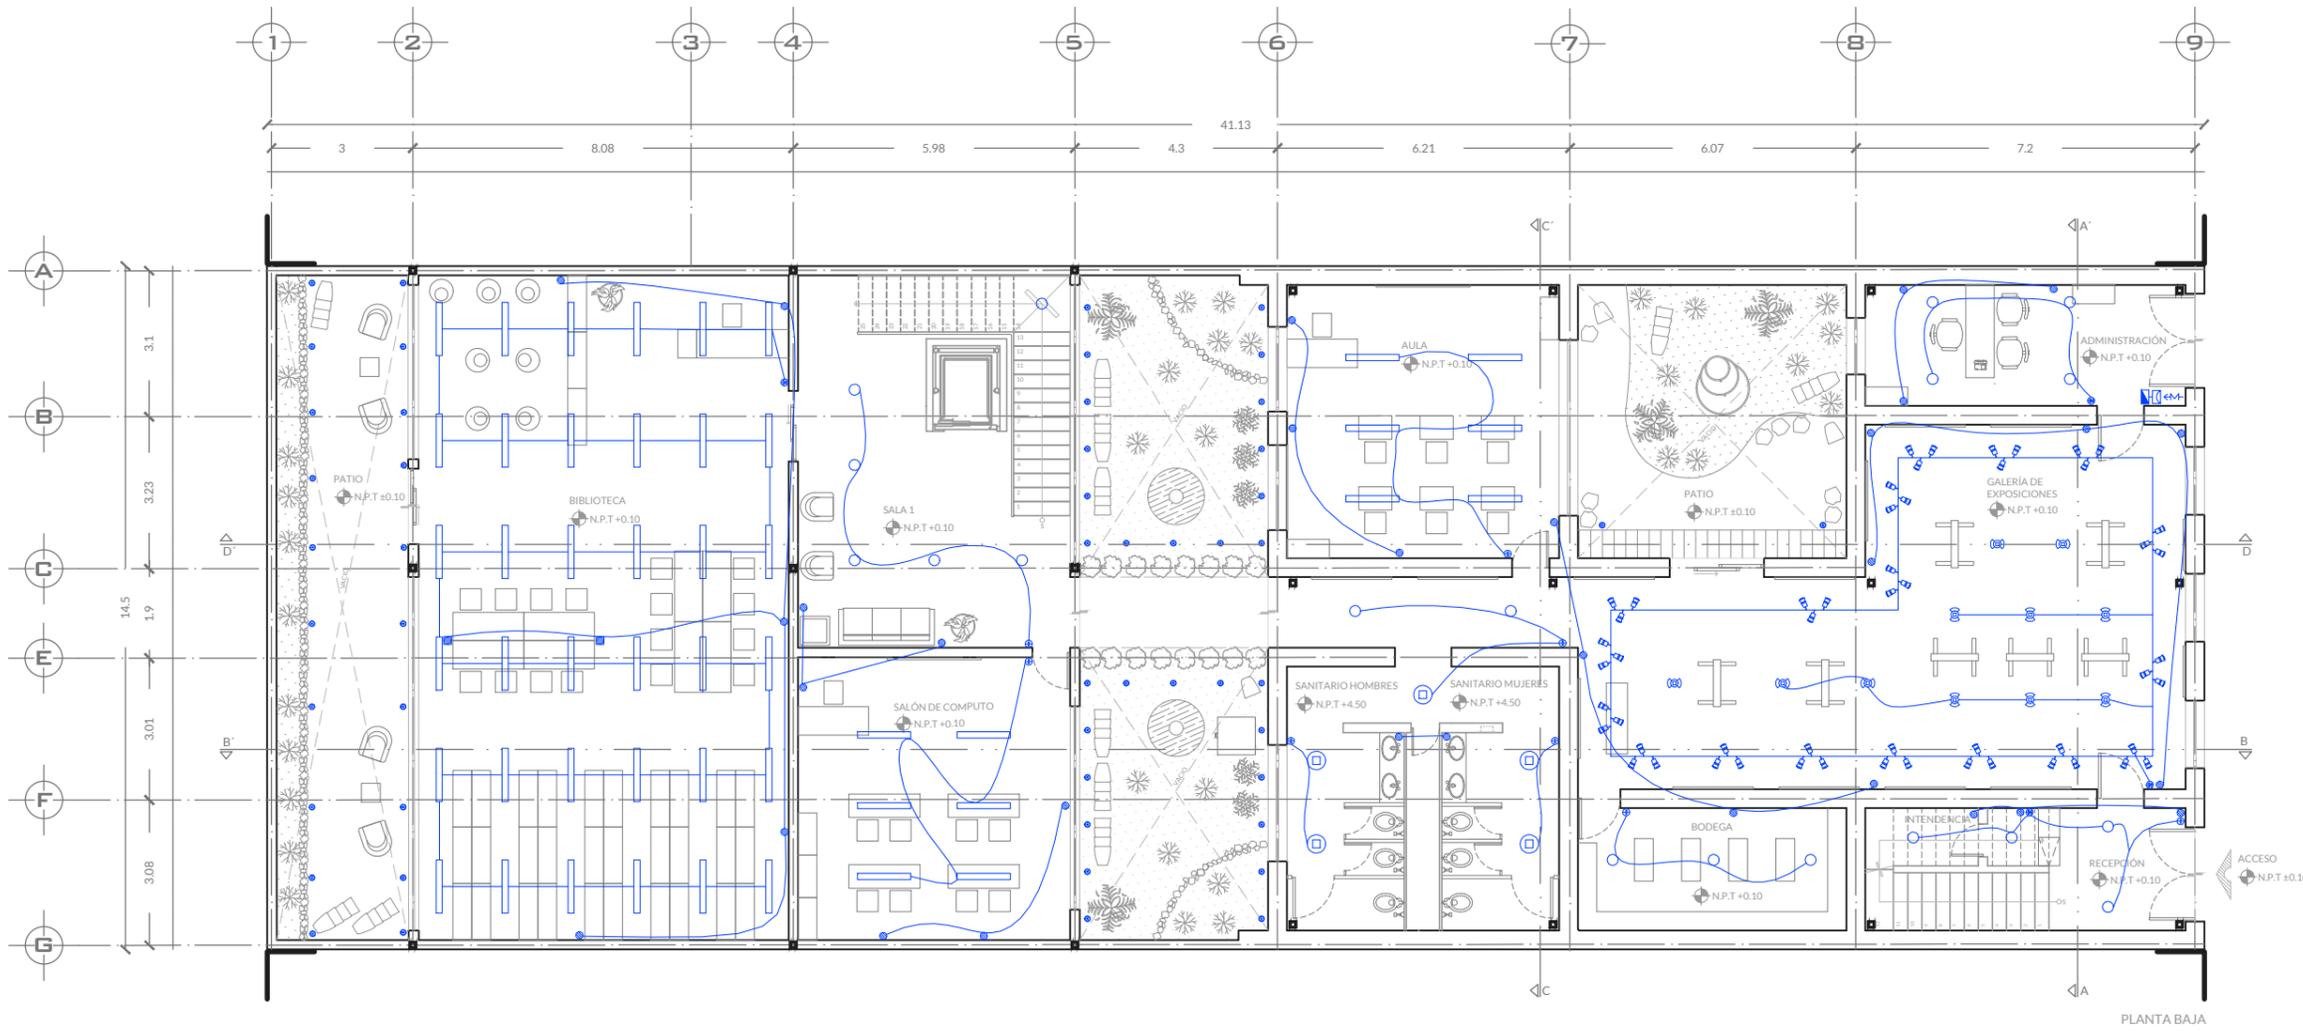
CLAVE:
1-8

PLANTA BAJA

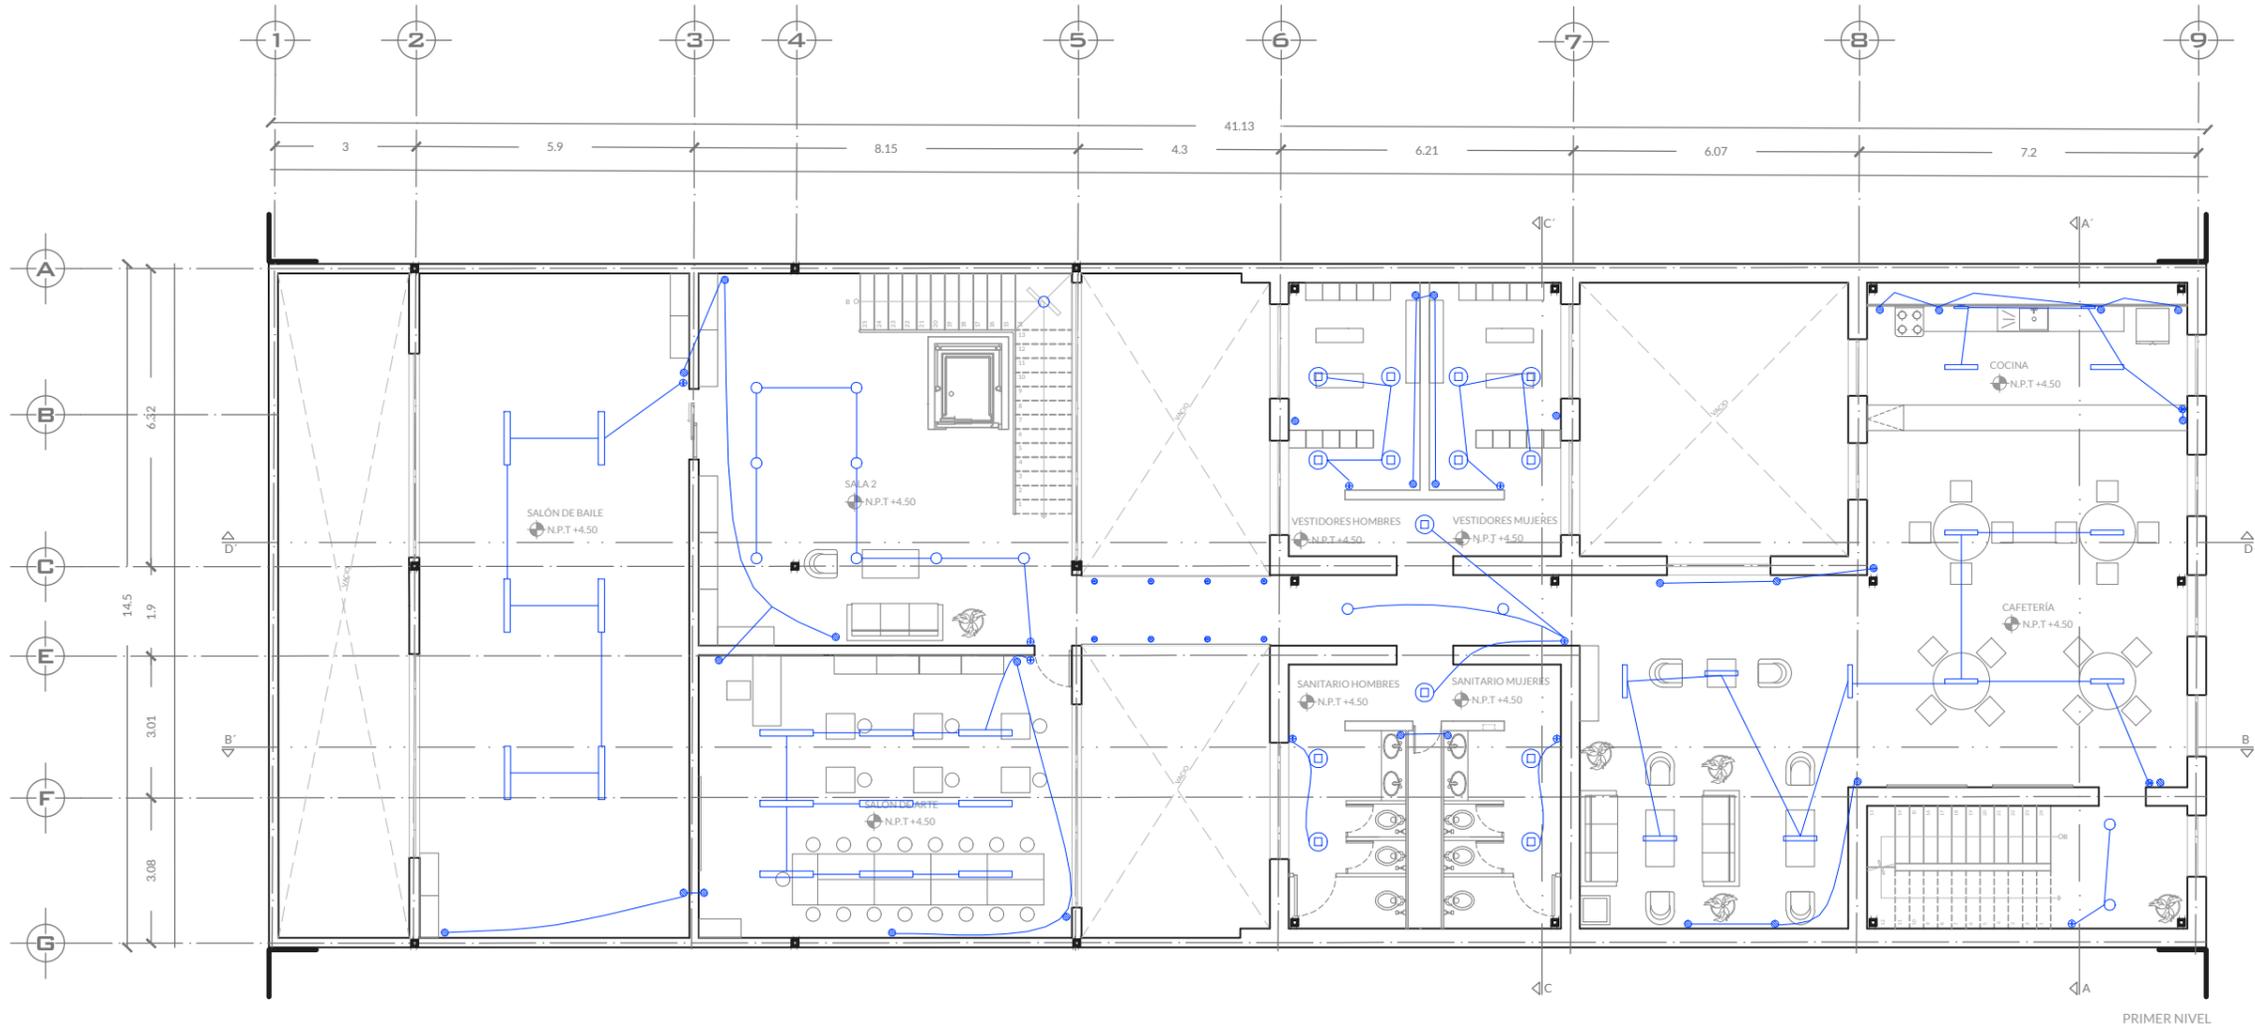
CLAVE:
I-10

Cuadro de cargas				
Circuito	Ubicación	Luminaria	Enchufes	WT
1	Administración, Galería de exposiciones	4 x 9 w 29 x 50w	-	1486
2	Administración, Galería de exposiciones	-	5 x 250 w	1250
3	Galería de exposiciones	-	5 x 250 w	1250
4	Recepción, Intendencia, Bodega, Sanitarios hombres y mujeres PB, Aula 1	5 x 8 w 9 x 9 w 6 x 24w	4 x 250 w	1265
5	Sanitario hombres y mujeres PB, Aula 1	-	5 x 250 w	1250
6	Biblioteca, Salón de computo, Sala 1	34 x 24w 6 x 24w 6 x 9 w	-	1014
7	Biblioteca, Sala 1	-	6 x 250w	1500
8	Biblioteca, Salón de computo	-	7 x 250w	1750
9	Cocina, Cafetería, Pasillo, Sanitarios hombres y mujeres 1N, Vestidores, Pasillo	2 x 30 w 37 x 9 w 14 x 8w	2 x 250 w	1005
10	Cocina	-	4 x 300w	1200
11	Cafetería	-	7	1750
12	Vestidores	-	6 x 250 w	1500
13	Salón de baile Salón de arte	15 x 24w 9 x 9w	3 x 250w	1191
14	Salón de baile, Salón de arte	-	6 x 250w	1500
Total				18911

Demanda Max: 18911 w x 0.65 = 12,292.12 w = Acometida trifasica

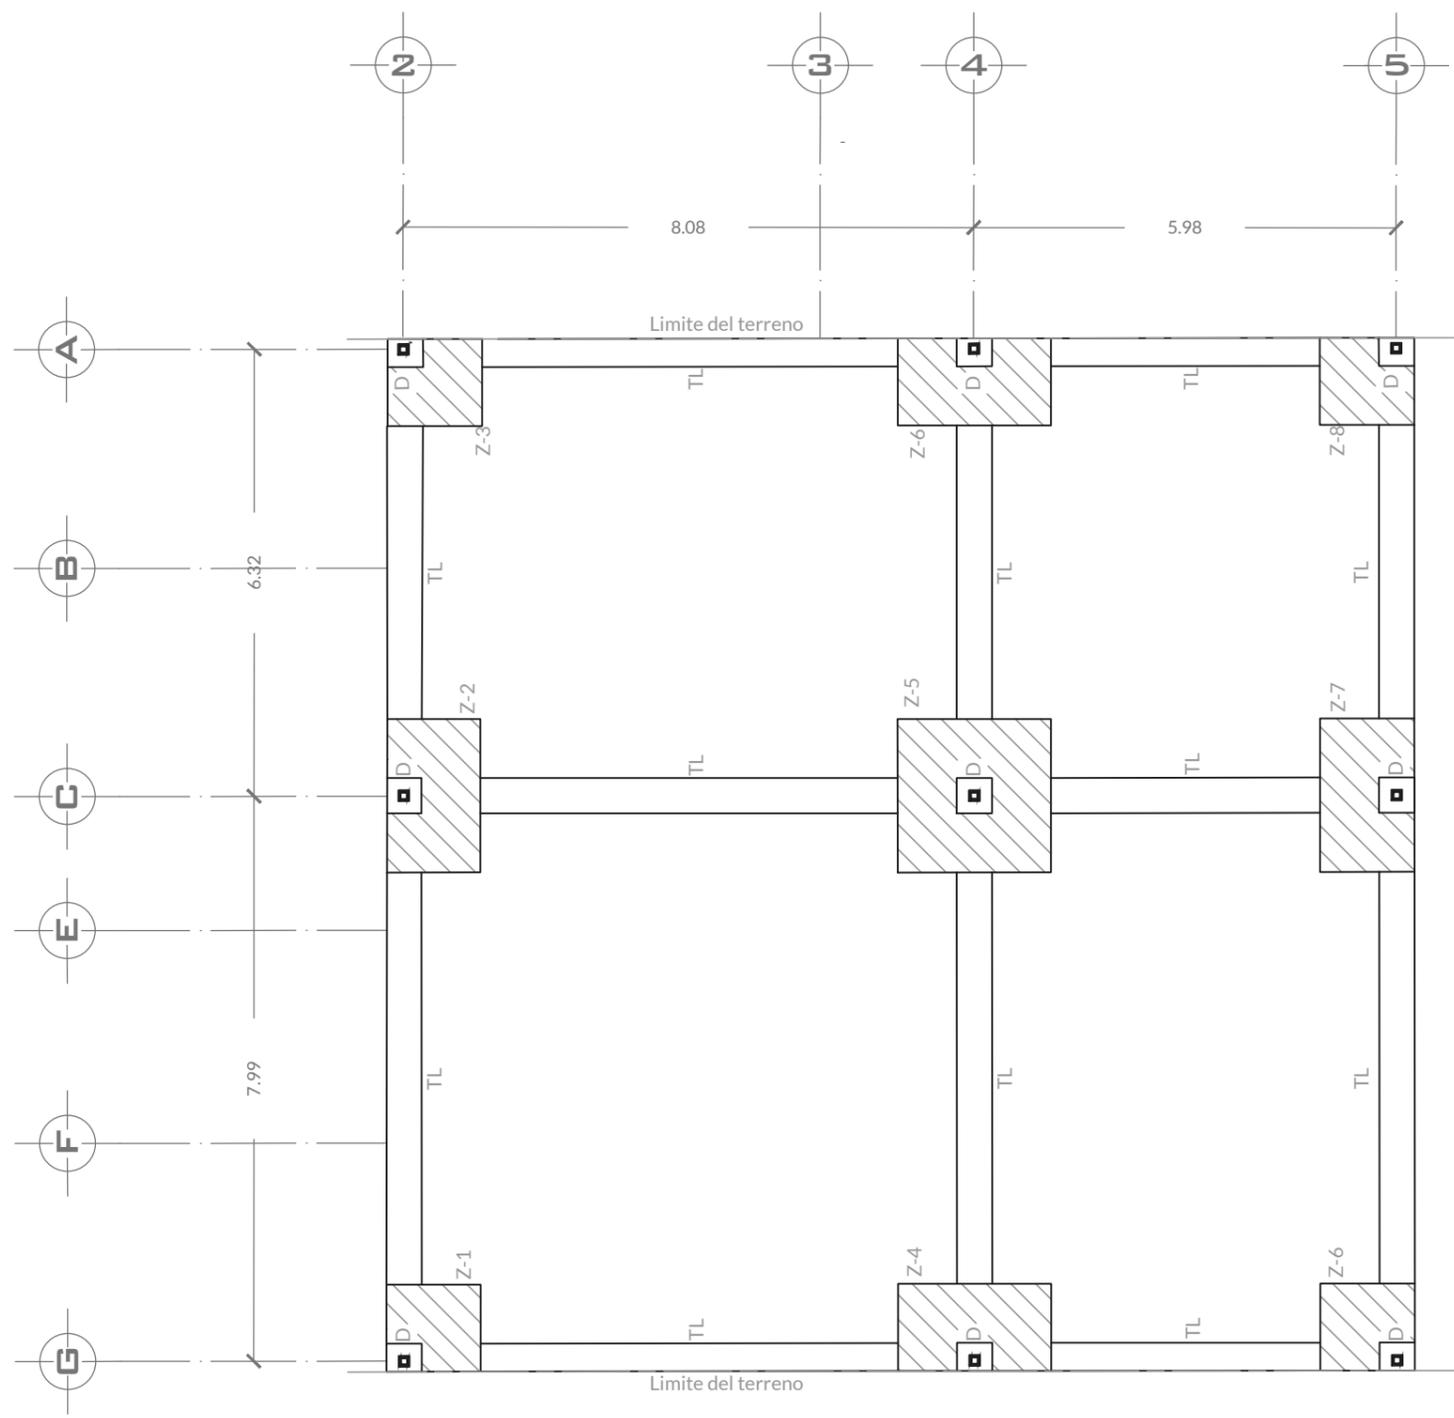
Cimentación de zapata aislada Edificio B

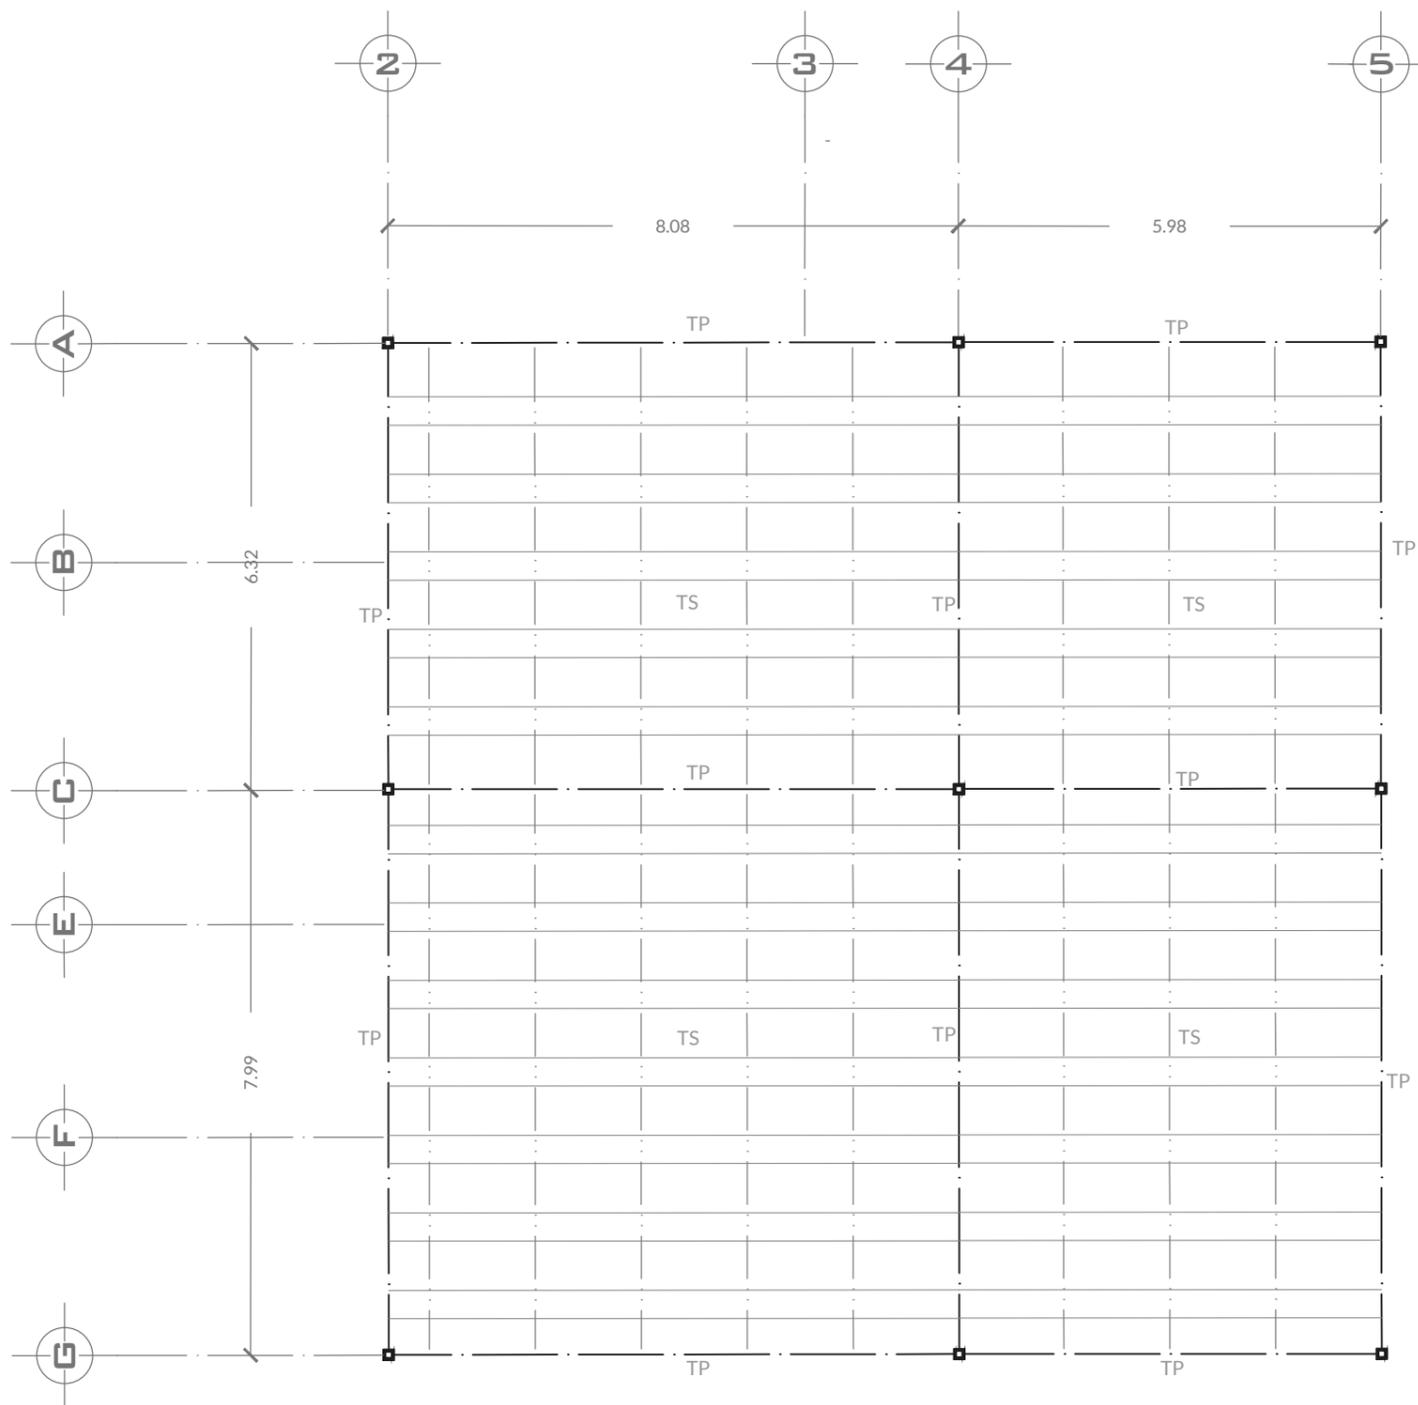
Losa de edificio B

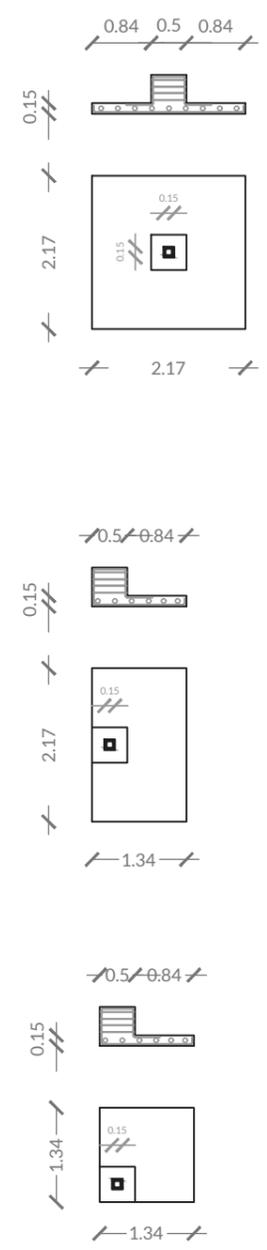
Detalle de zapatas aisladas Edificio B
