UNIVERSIDAD NACIONAL AUTÓNOMA DE MÉXICO

FACULTAD DE ARQUITECTURA
TALLER HANNES MEYER

“EL IMPACTO QUE GENERA EL DESUSO DE LOS INMUEBLES EN LA COLONIA SANTA MARÍA LA RIBERA, CENTRO EDUCATIVO CULTURAL DÍAZ MIRON COMO DETONANTE EN LA REGENERACIÓN URBANA, 2022”

Tesis
Que para obtener el grado de:
Arquitecta

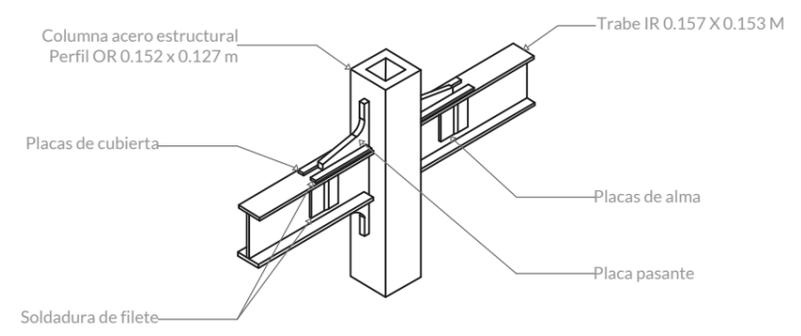
Detalle de unión de columna con trabe Edificio A y B

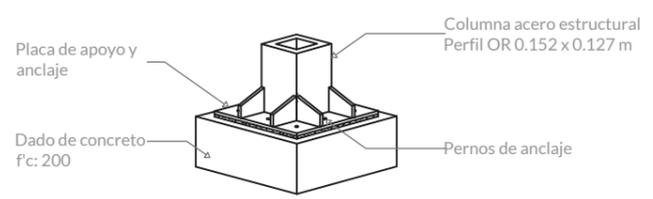
Detalle de unión de columna con dado Edificio A y B

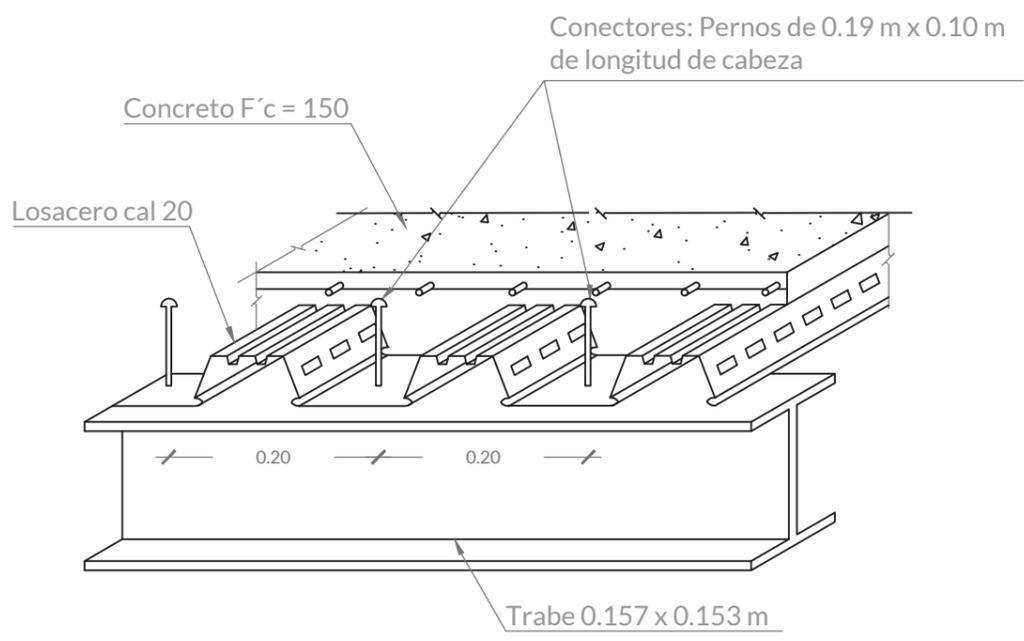
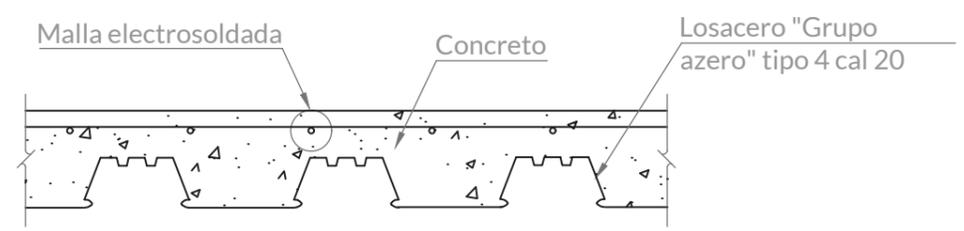
Detalle de losacero Edificio B

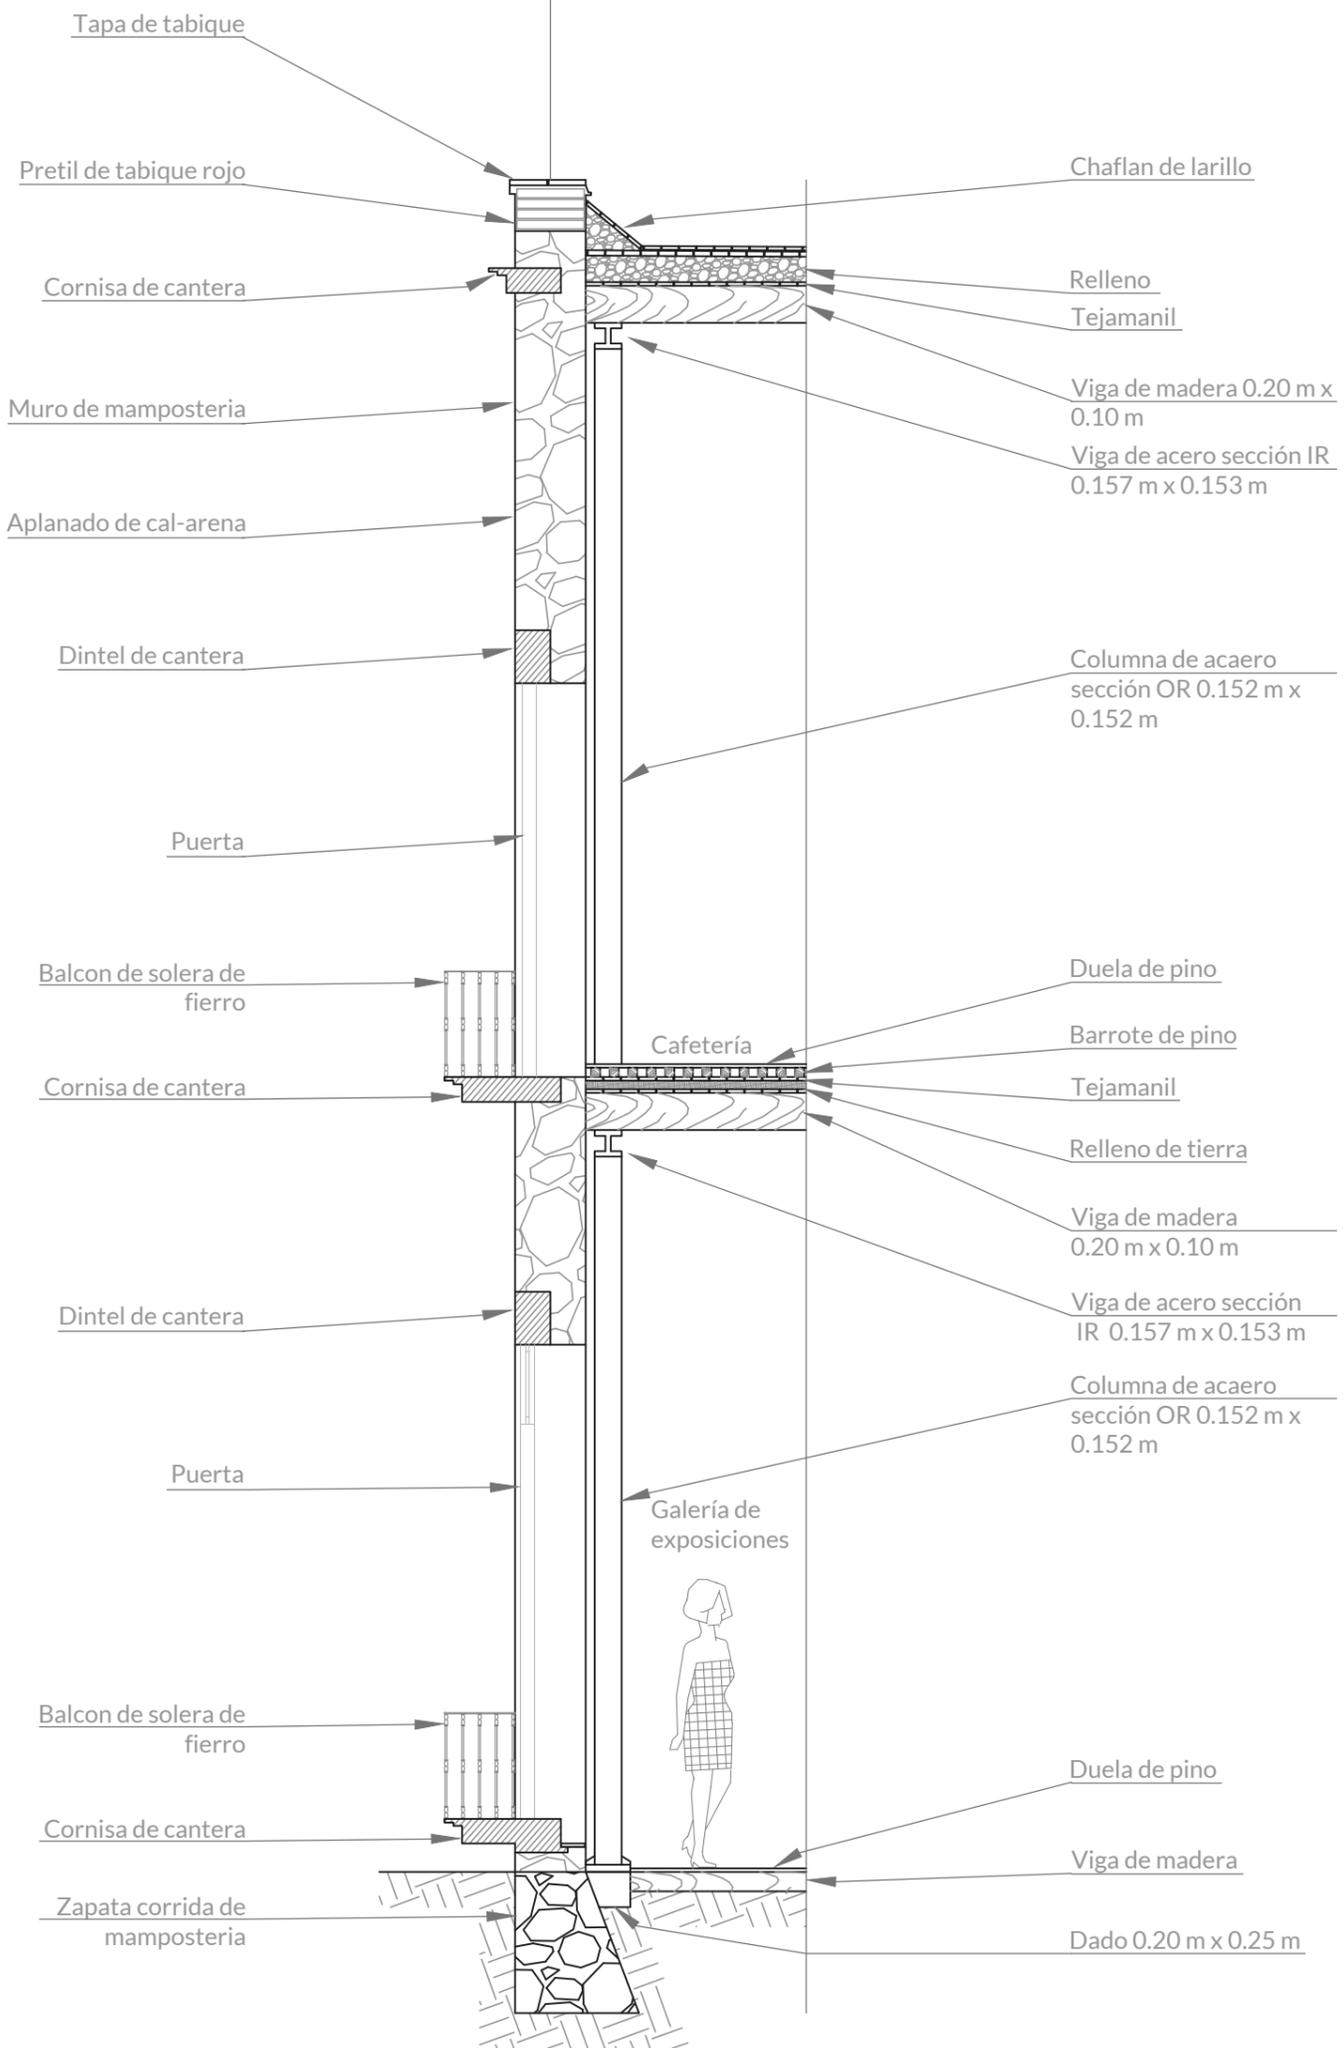
NOTAS:
Corte por fachada
de edificio A

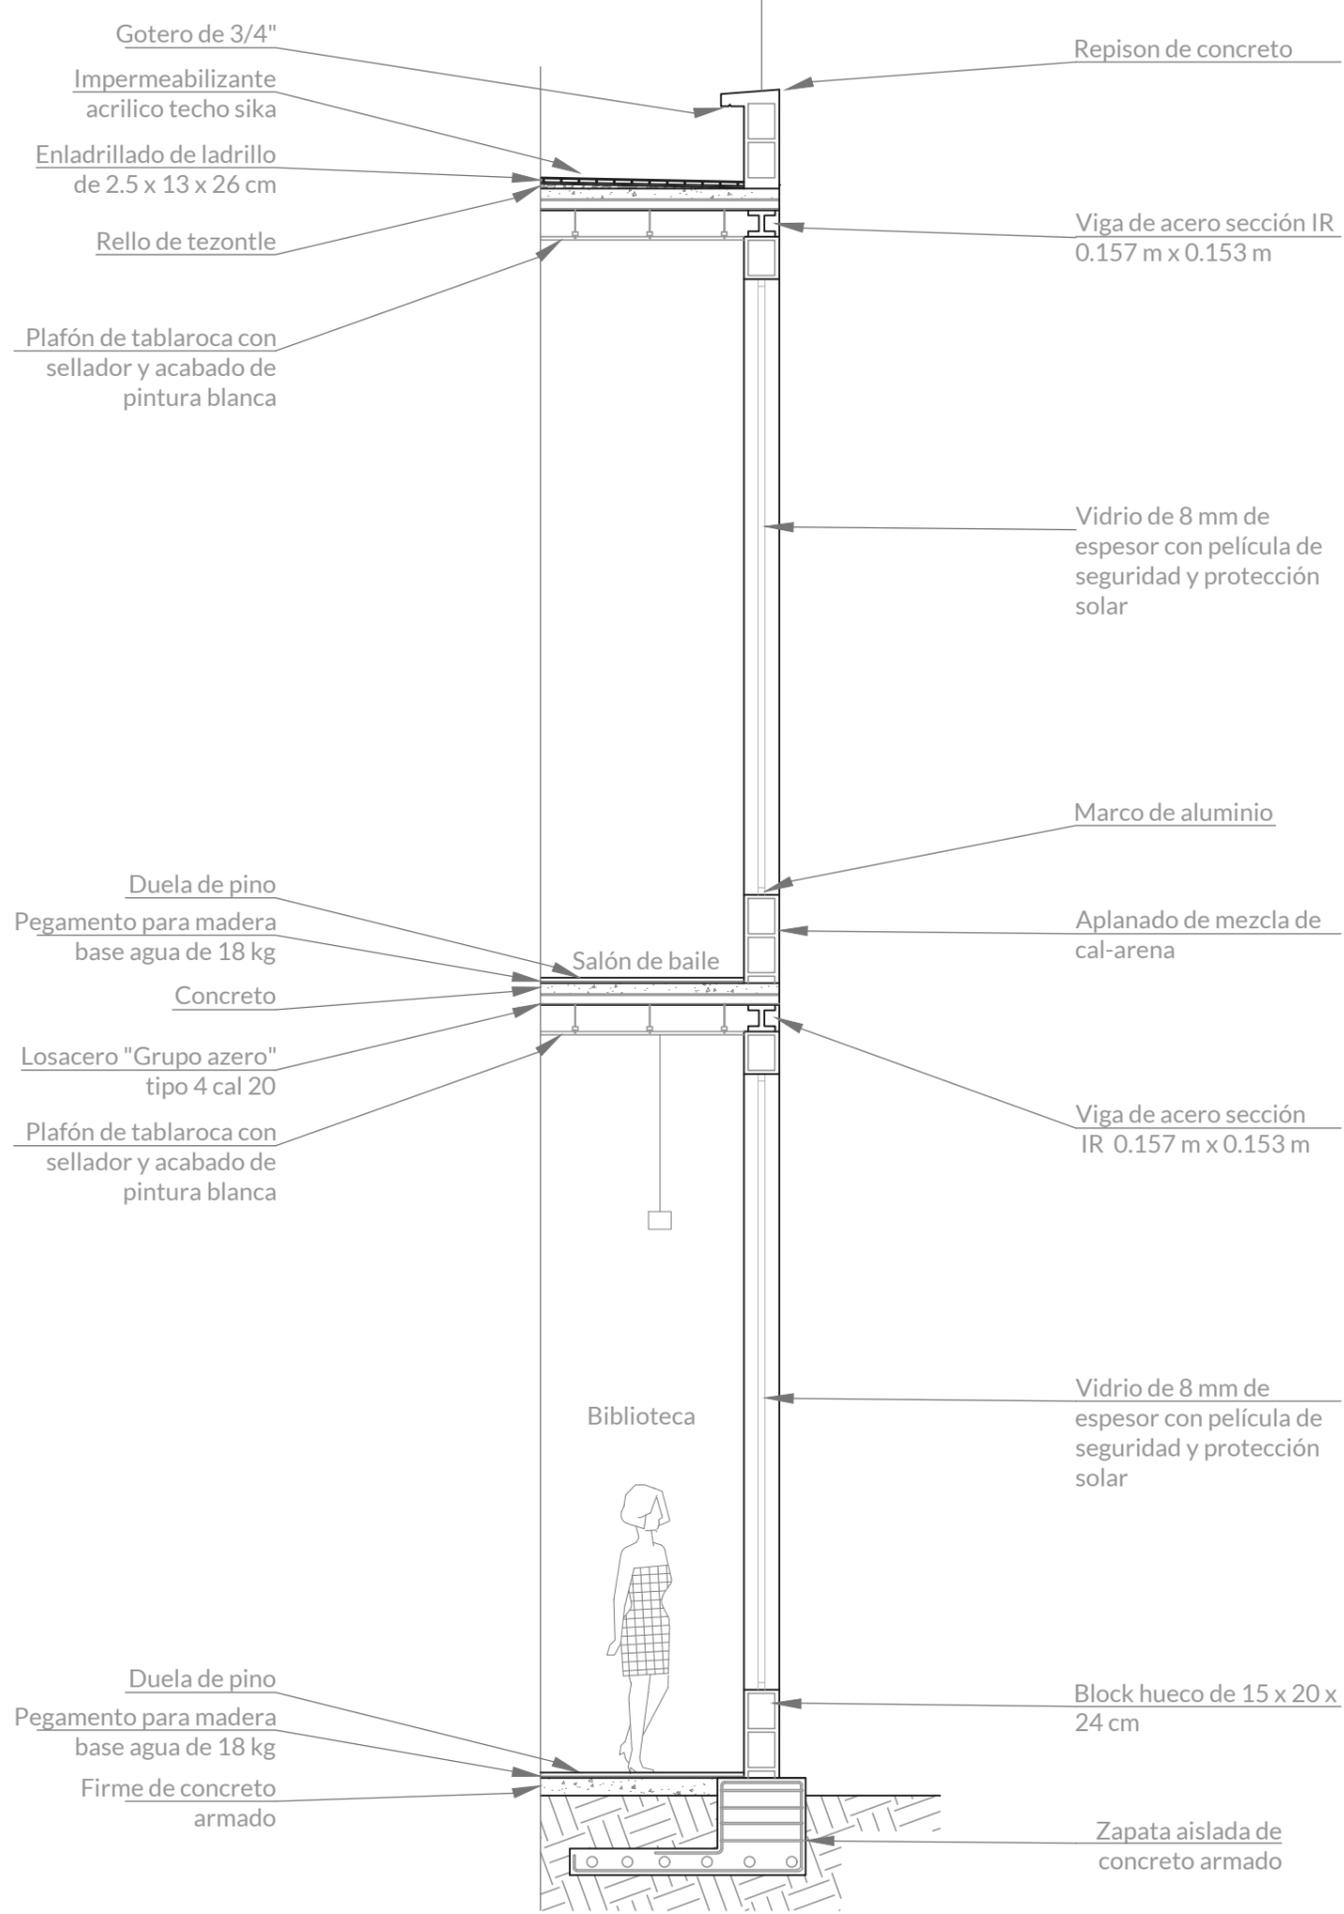
CLAVE:
C-4

NOTAS:
Corte por fachada de edificio B

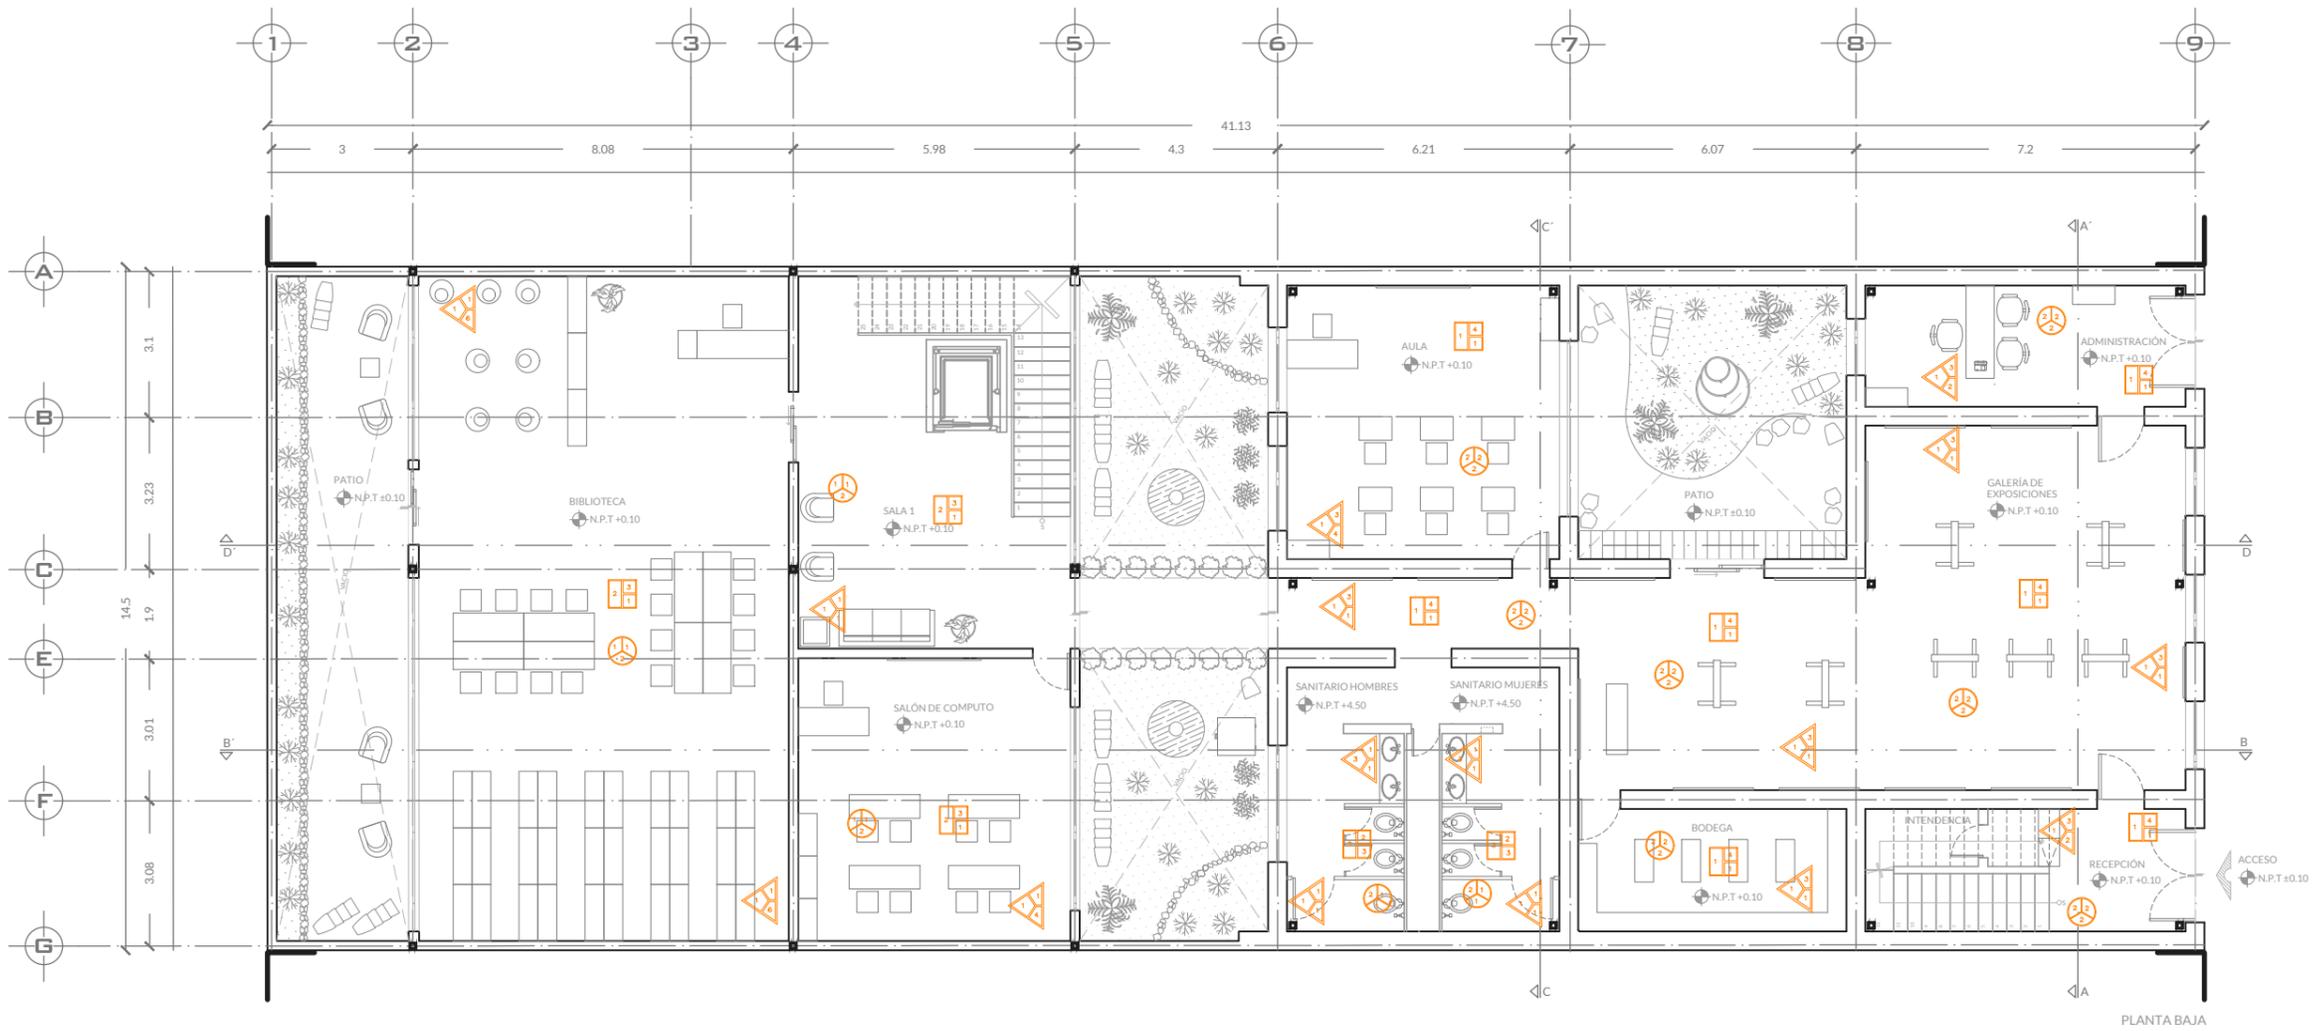
D-1

PLANTA BAJA

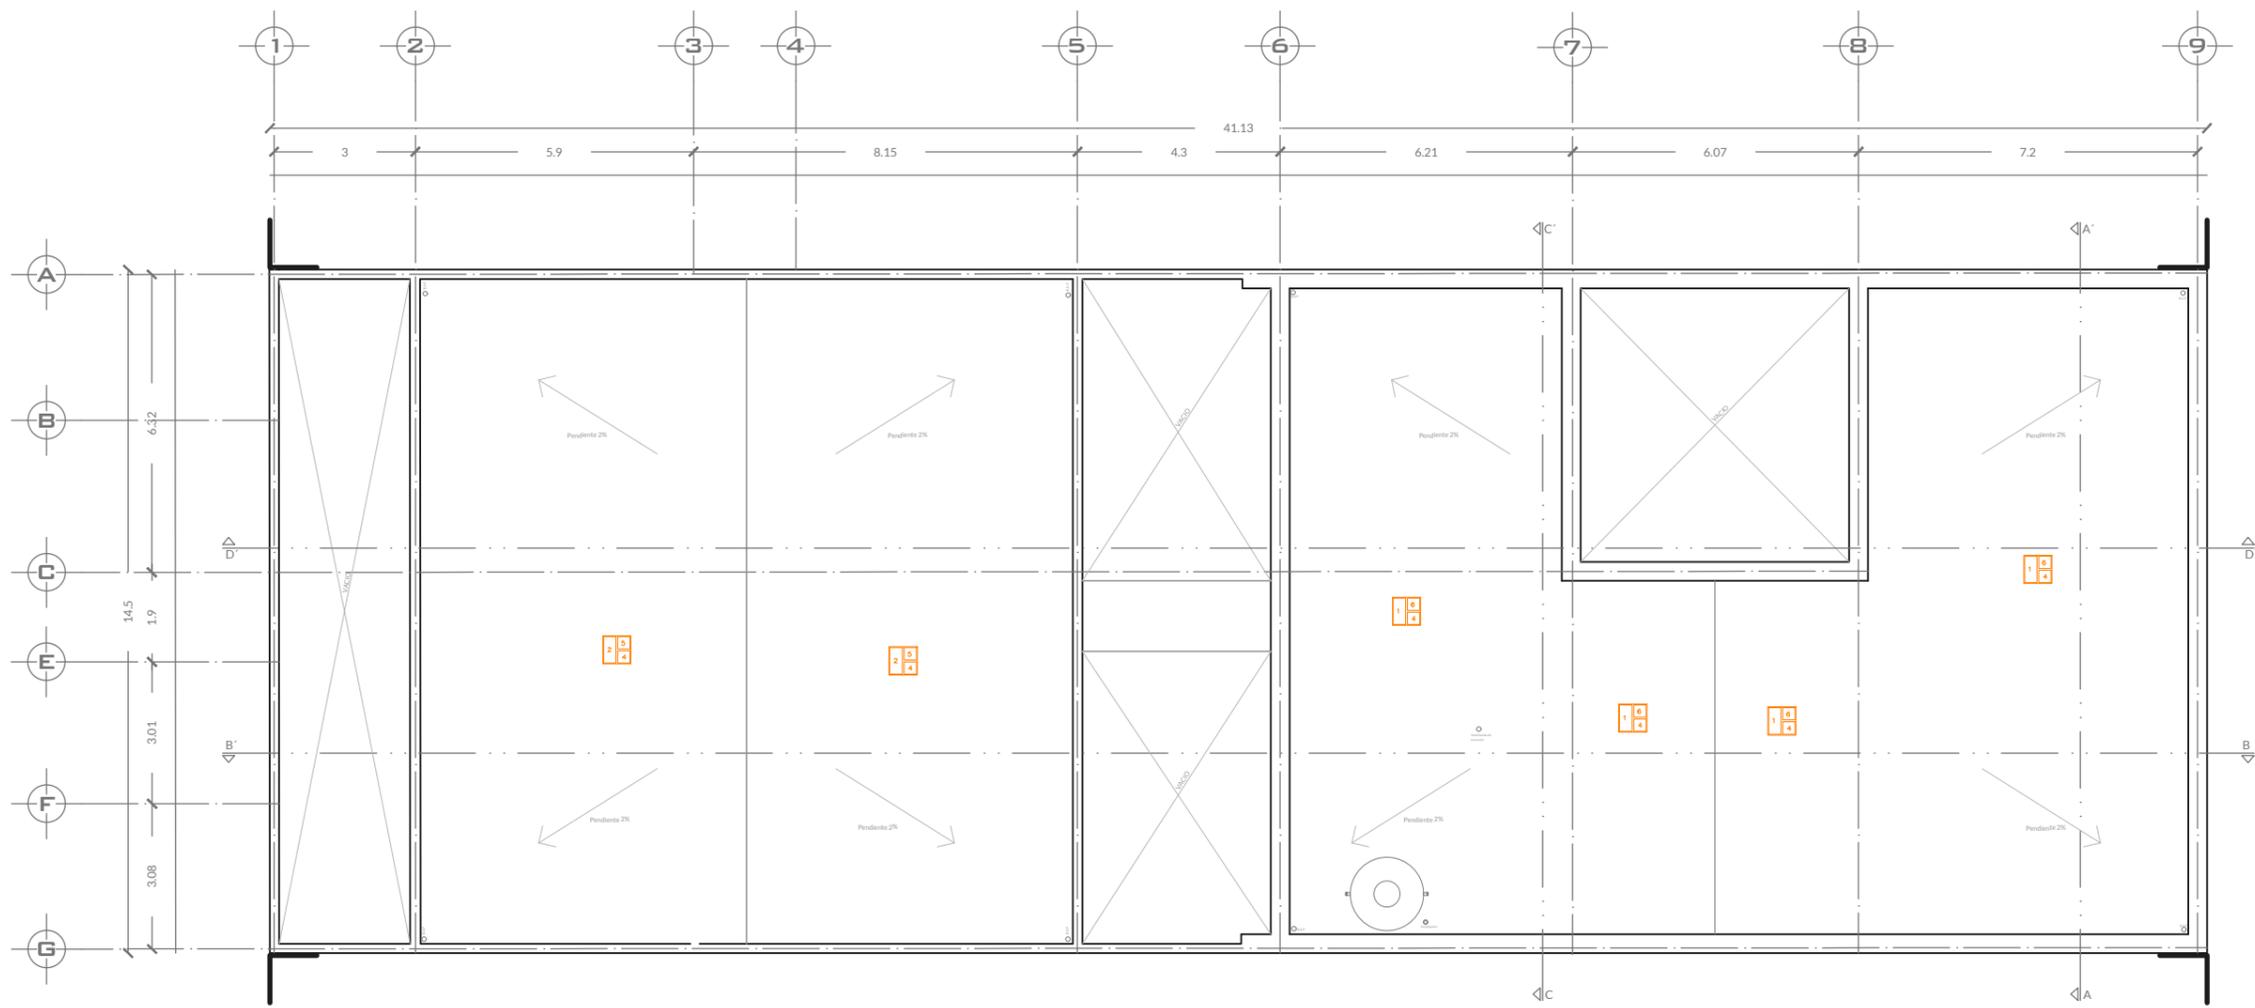
CLAVE:
D-3

PLANTA DE TECHO

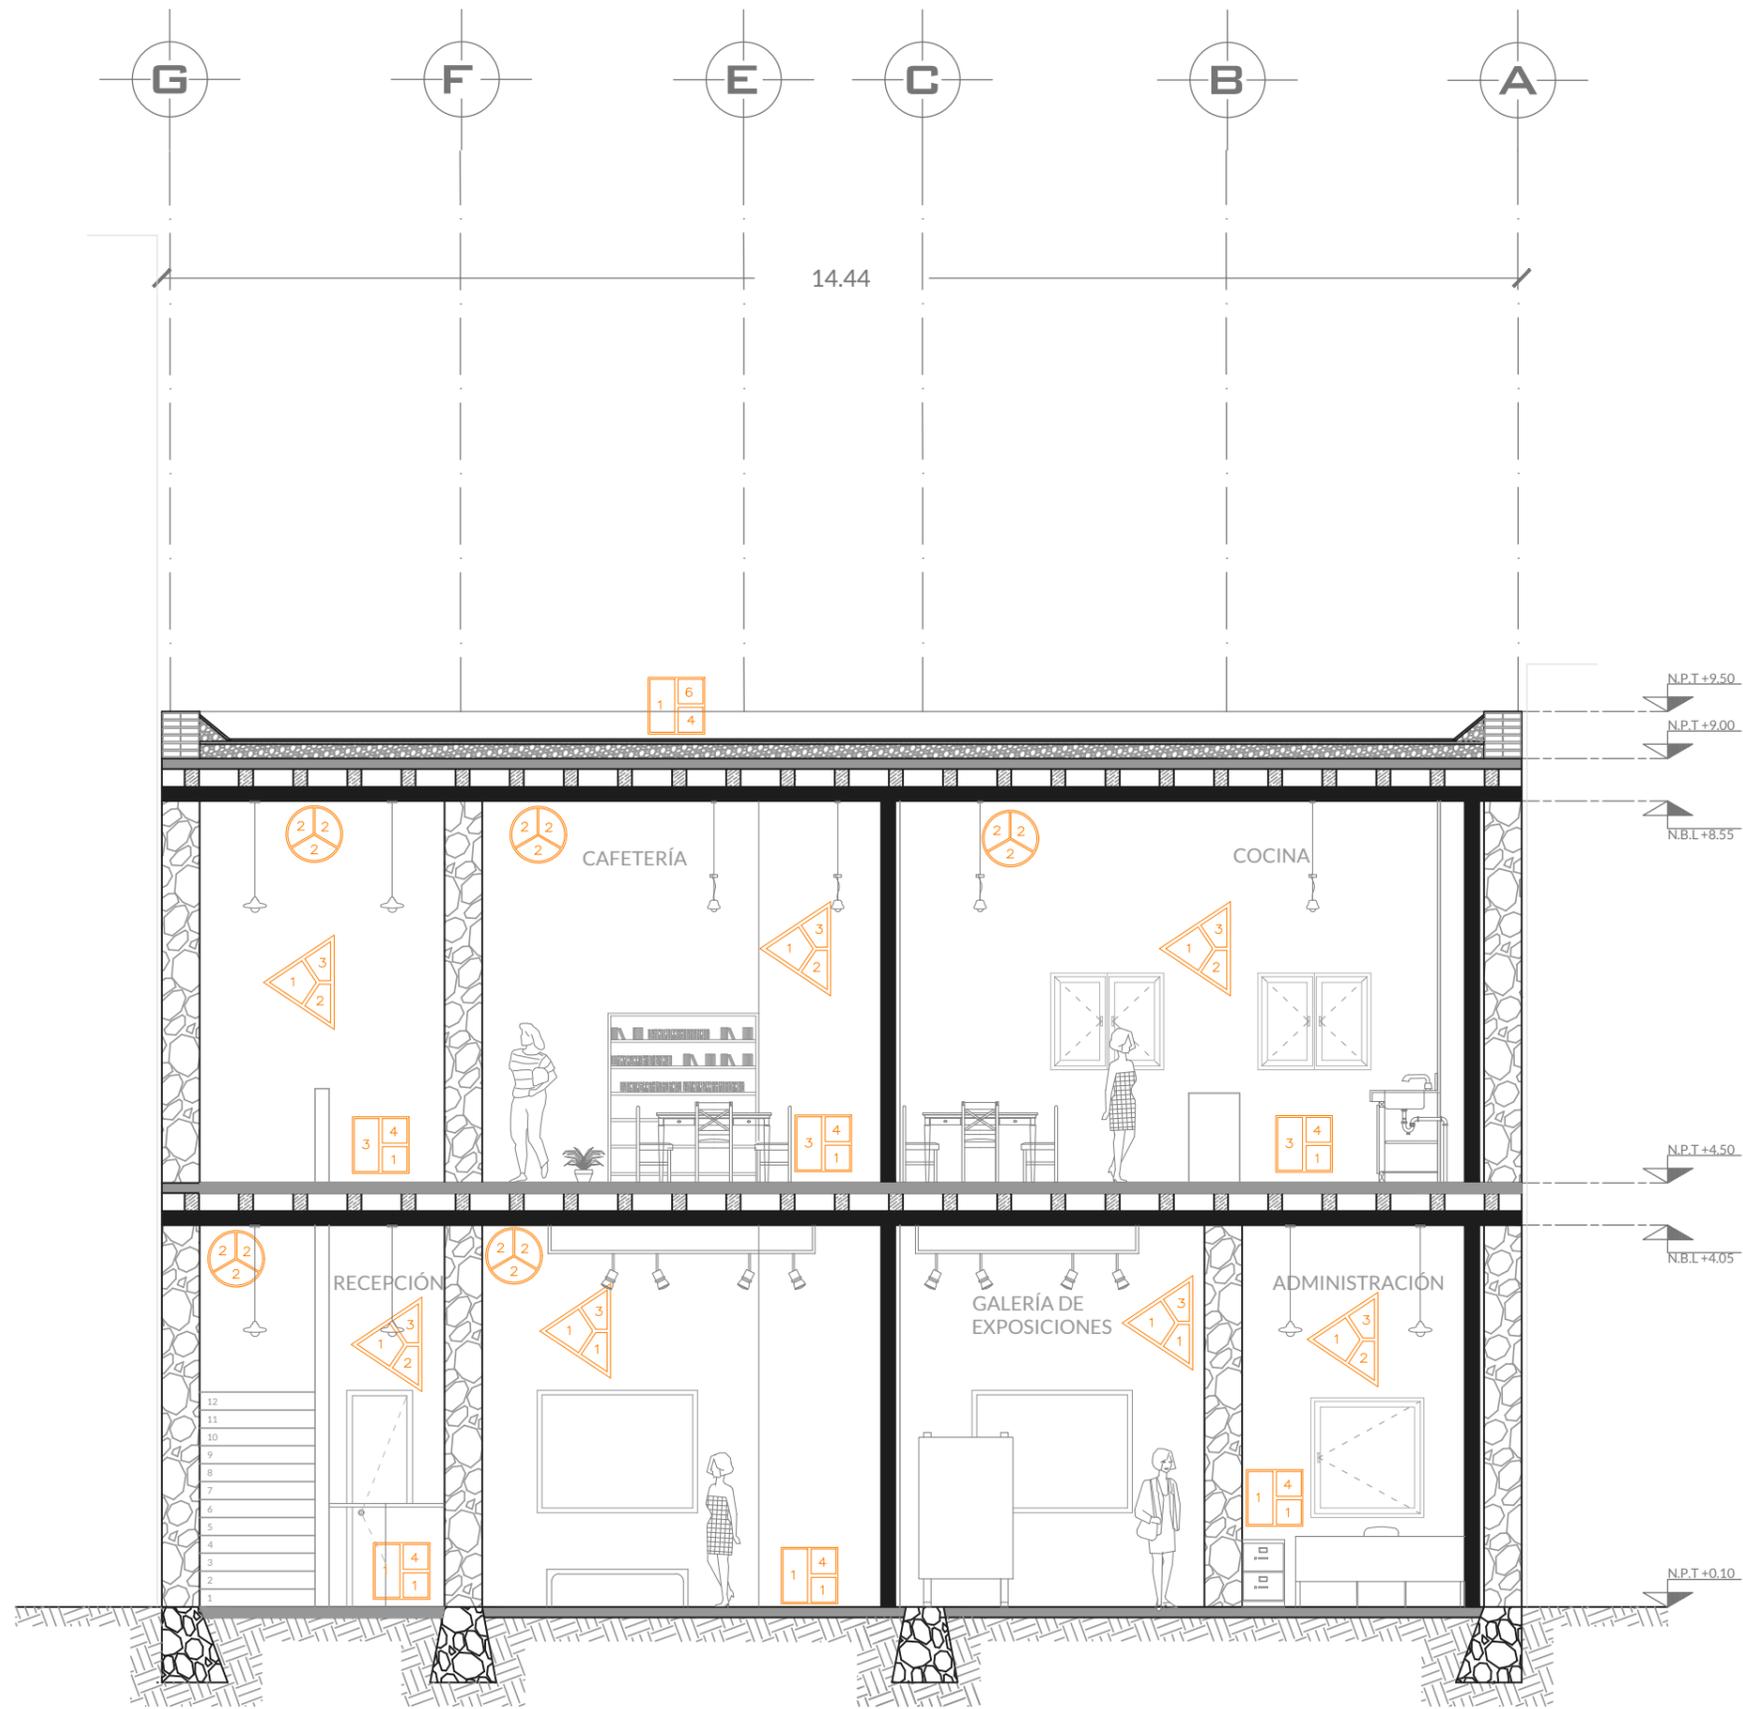
CLAVE:
D-4

Corte A-A'

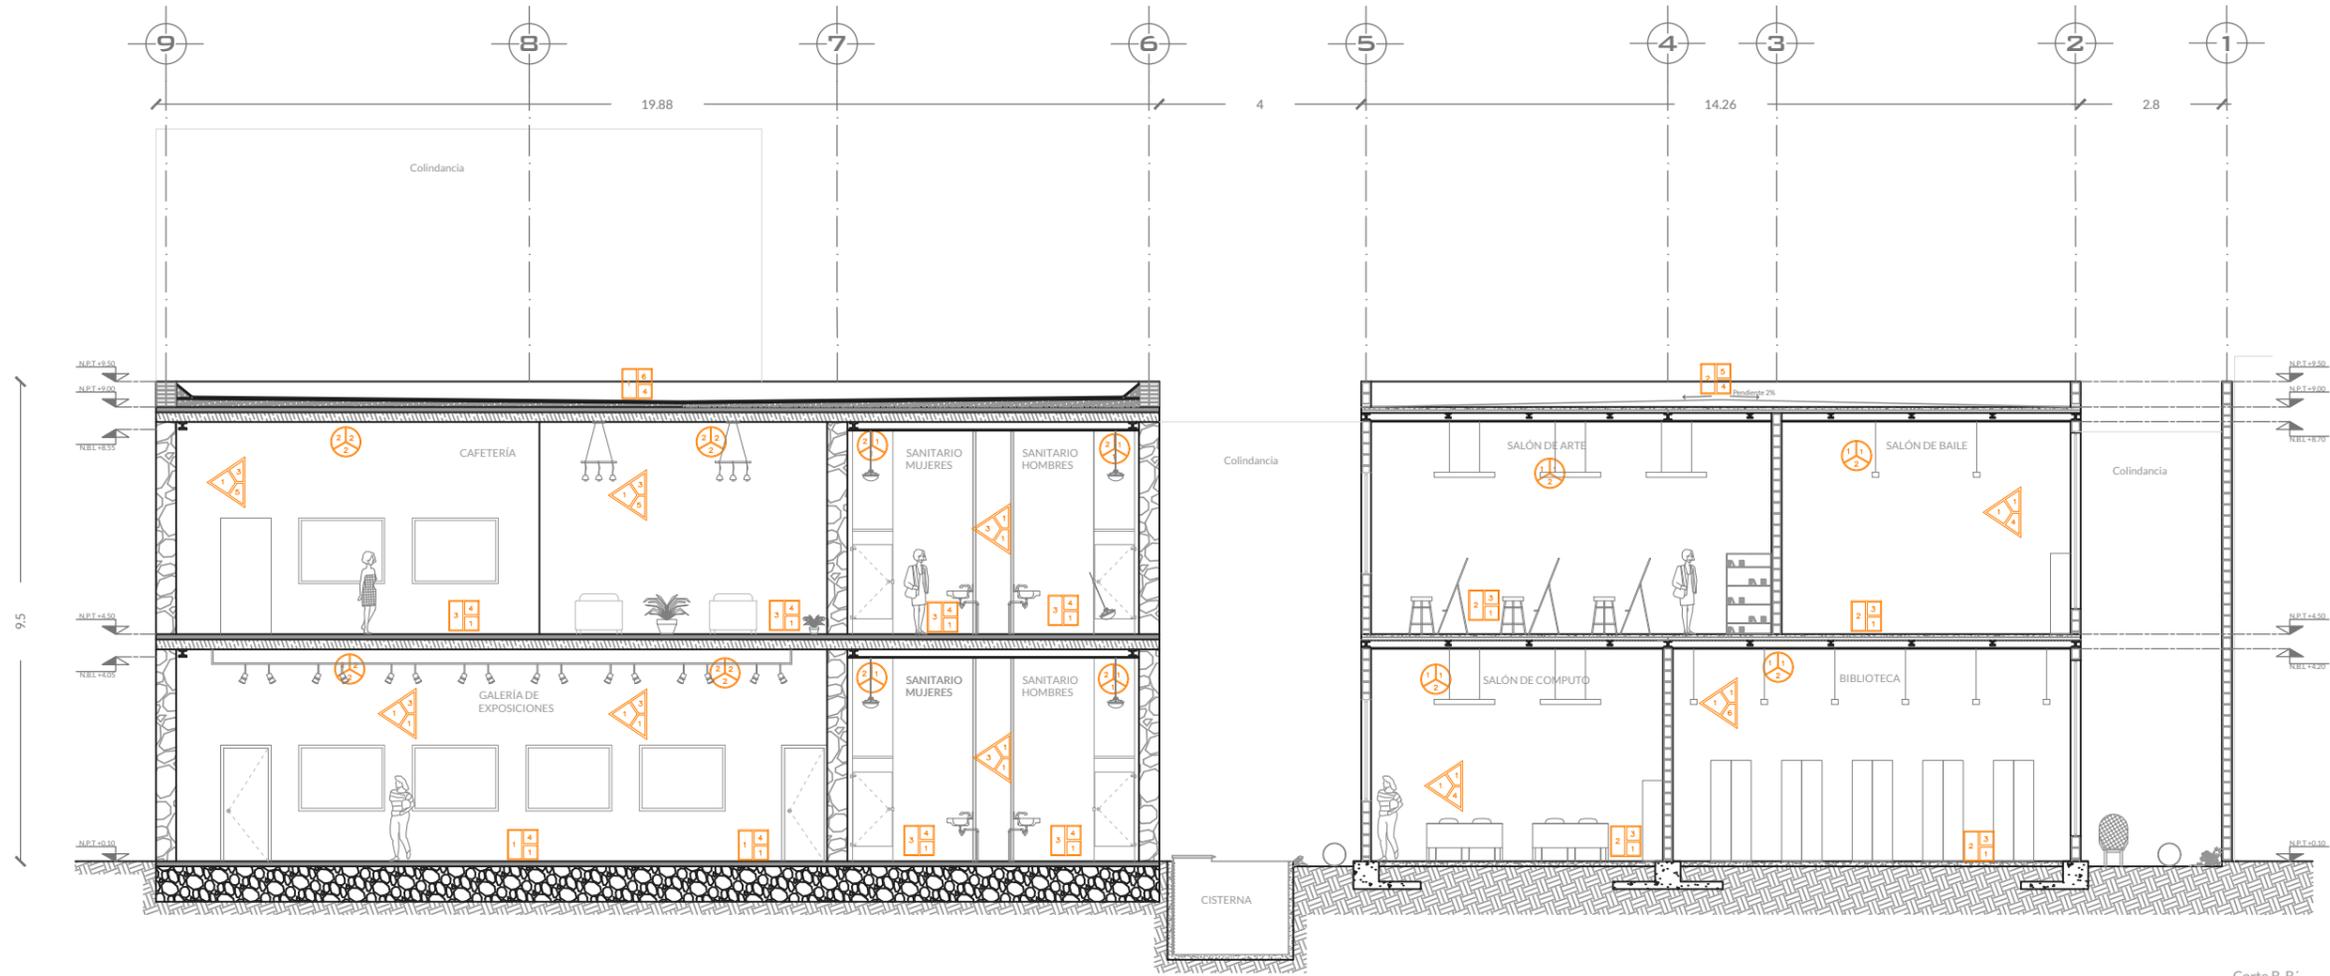
Corte B-B'

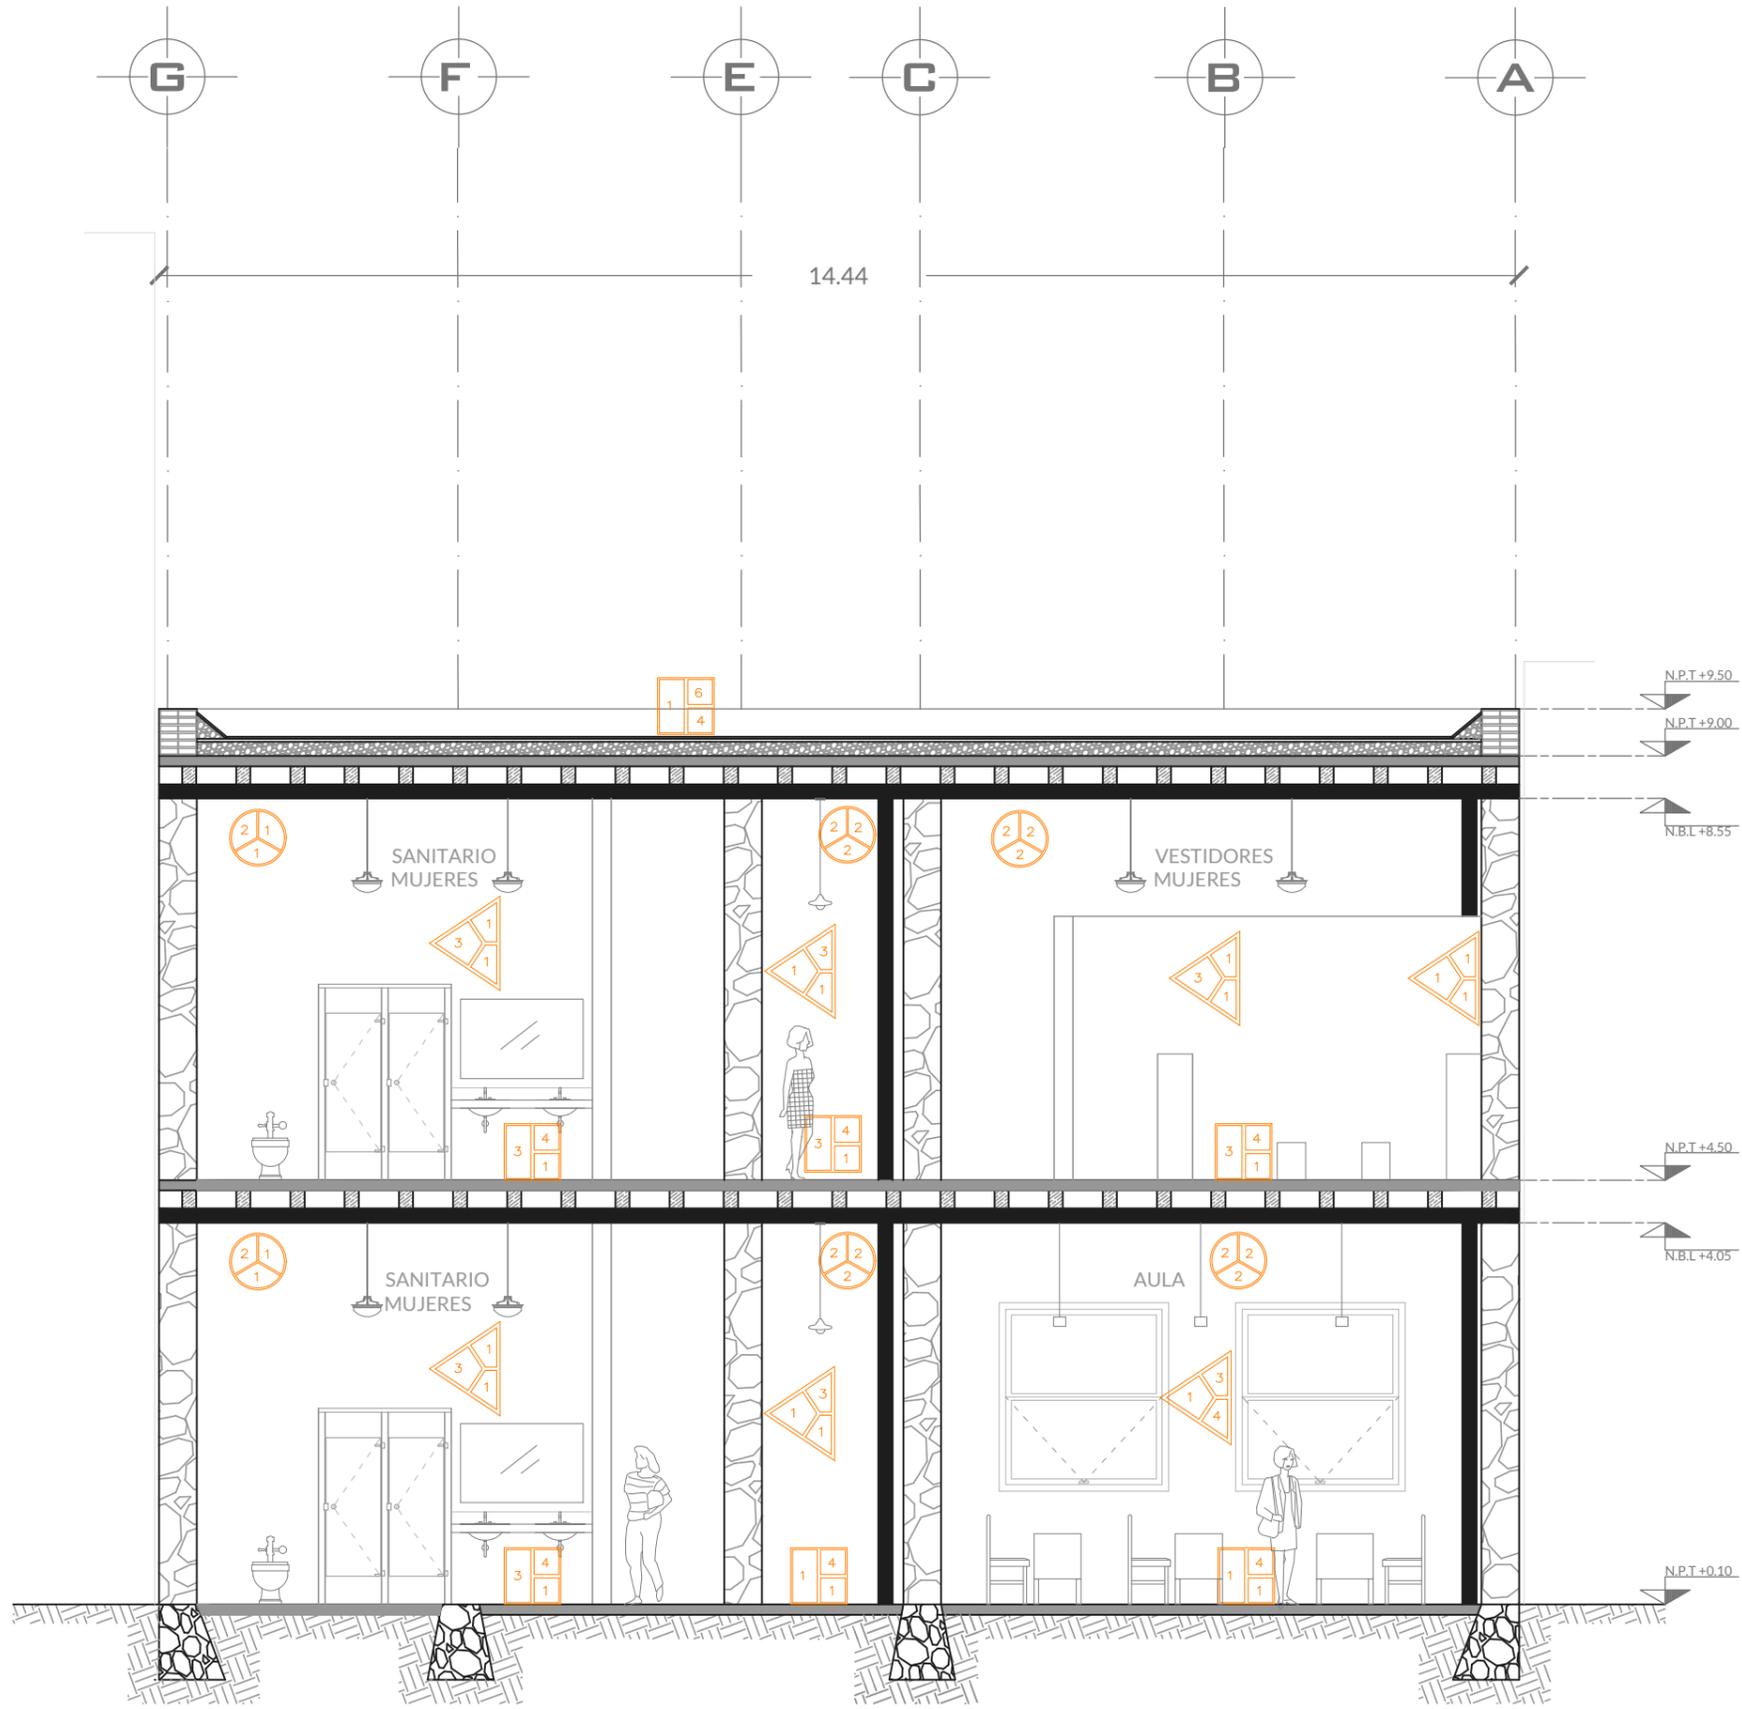
Corte C-C'

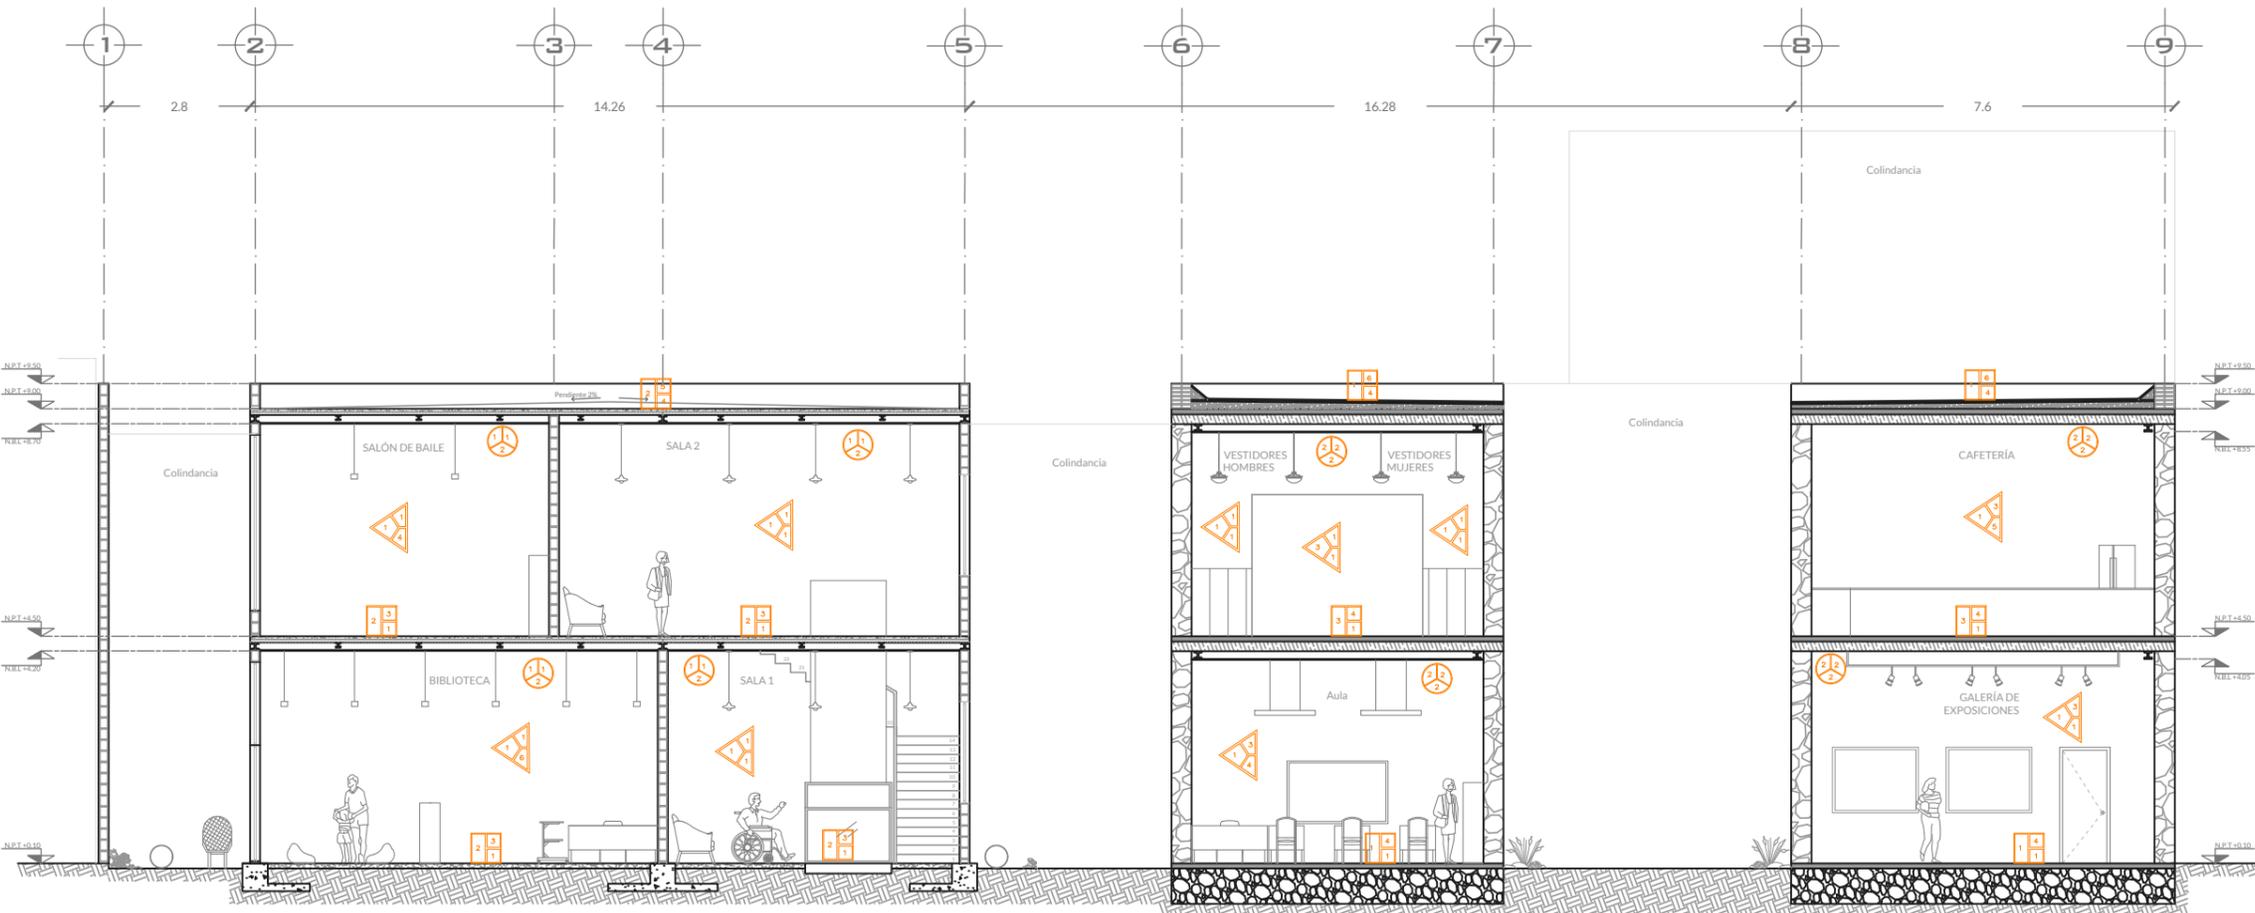
Corte D-D'
