**UNIVERSIDAD NACIONAL AUTÓNOMA DE MÉXICO.**

**ARQUITECTURA.**

**ARENA CIUDAD DE MÉXICO.**

TESINA POR “TRABAJO PROFESIONAL”  
PARA OBTENER EL TÍTULO DE  
**ARQUITECTO.**

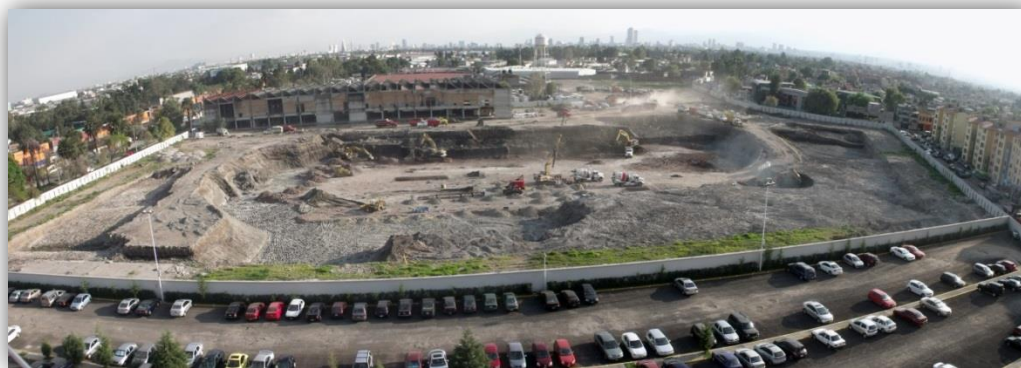
- CONFORMACIÓN DE LA PLATAFORMA DE PROYECTO A PARTIR DE DONDE SE REALIZÓ LA PERFORACIÓN DE LAS PILAS (VER ILUSTRACIÓN 9).

**Ilustración 9. Perspectiva general.**

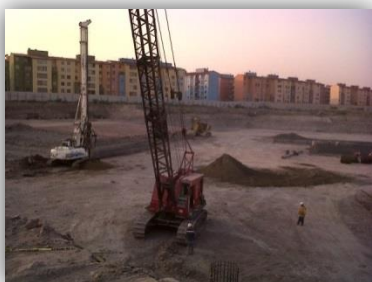
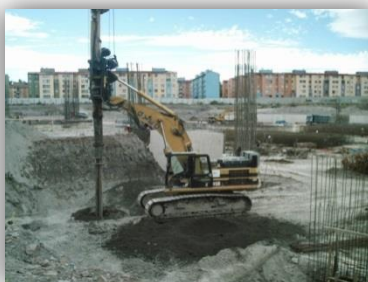
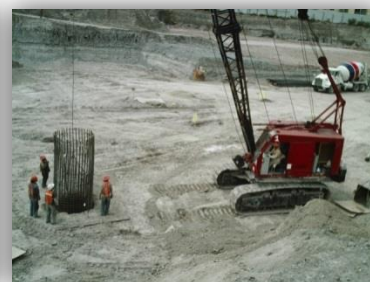
- TRAZO Y PERFORACIÓN PARA HUECO DE LAS PILAS.
- PERFORACIÓN CON PRESENCIA DE NIVEL FREÁTICO, UTILIZANDO PERFORADORA ROTATORIA, LODO ESPONTÁNEO O BENTONÍTICO Y (EN CASO NECESARIO), UN EMBOQUILLADO METÁLICO.
- CUANDO LOS MATERIALES PRESENTABAN UNA RESISTENCIA IMPORTANTE A SER PERFORADOS CON UN DIÁMETRO IGUAL AL FUSTE DE LA PILA, ENTONCES, SE INICIÓ LA PERFORACIÓN CON UN DIÁMETRO MENOR Y GRADUALMENTE SE EMPLIÓ LA PERFORACIÓN AL DIÁMETRO DEL PROYECTO.
- LA COLOCACIÓN DEL ARMADO EN LA PERFORACIÓN, EL CUAL SE DEJABA HOLGADO, PERFECTAMENTE VERTICAL Y CENTRADO A LA SECCIÓN DE LA PERFORACIÓN POR MEDIO DE "POYOS" (VER ILUSTRACIONES 10-12).

Ilustración 10. Perforación.

Ilustración 11. Perforación.

Ilustración 12. Colocación de pila.

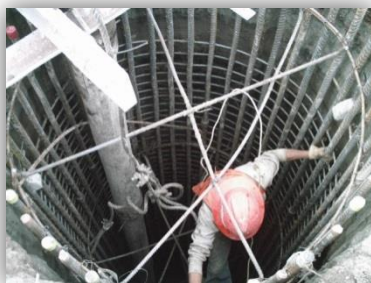
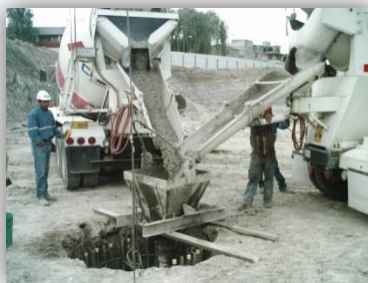
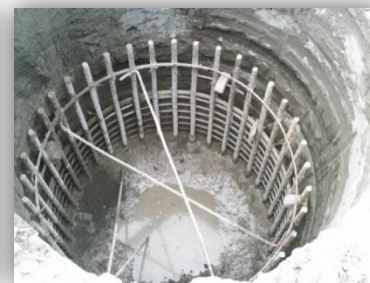
- PREVIO AL COLADO DE LAS PILAS, SE VERIFICÓ QUE EL FONDO DE LA PERFORACIÓN ESTUVERA LIBRE DE AZOLVE. EL COLADO SE REALIZABA MEDIANTE TUBERÍA “TREMIE” Y UNA VÁLVULA (DIABLO) QUE PERMITÍA QUE EL CONCRETO LLEGARA SANO AL FONDO DE LA PERFORACIÓN.
- LA EMPRESA CONSTRUCTORA LLEVABA UN REGISTRO DETALLADO DE LAS PILAS, QUE INCLUÍA LA FECHA DE CONSTRUCCIÓN Y EL VISTO BUENO DE LA SUPERVISIÓN, RESPECTO A LA CALIDAD DE LOS MATERIALES DE CONSTRUCCIÓN, ASÍ COMO DE LOS MATERIALES DE DESPLANTE DE LAS PILAS (VER ILUSTRACIONES 13-15).

Ilustración 13. Colado de pila.

Ilustración 14. Colado de pila.

Ilustración 15. Colado de pila.

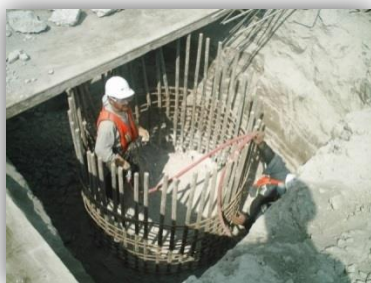
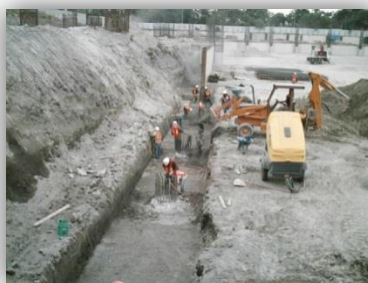
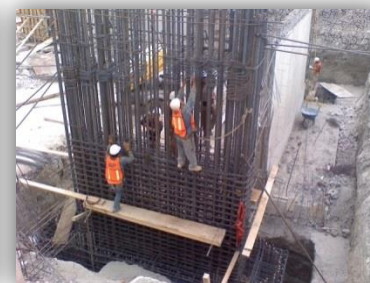
- ACTO SEGUIDO, SE PROCEDIÓ AL DESCABECE Y LIGA ESTRUCTURAL DE LAS PILAS A LAS TRABES Y COLADO DE LAS MISMAS.
- FINALMENTE, SE REALIZÓ LA CONSTRUCCIÓN DE LA SUPERESTRUCTURA Y LOS MUROS DE CONTENCIÓN (VER ILUSTRACIONES 16-18).

Ilustración 16. Descabece de pila.

Ilustración 17. Descabece de pila.

Ilustración 18. Armado de columna.

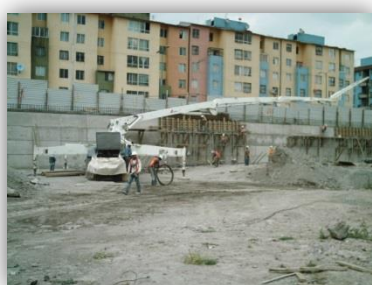
LA FORMA DE CONSTRUIR DENTRO DEL PREDIO, SIEMPRE FUE PARTIENDO DESDE EL NOR-ORIENTE (MATLACÓATL) PARA TERMINAR EN EL SUR-ORIENTE (AV. GRANJAS). LA CONSTRUCTORA **GARZA PONCE**, LA COORDINADORA **ADIPPSA** Y LA SUPERVISIÓN (**D.R.O.**) DIMOS LAS INDICACIONES NECESARIAS AL CUERPO DE TOPOGRAFÍA PARA QUE PUDIERAN MARCAR LAS HUELLAS PARA LAS EXCAVACIONES DE LAS TRABES DE LIGA Y LAS ZONAS DE PERFORACIÓN. CON RESPECTO A LOS CORTES DE TERRENO PARA LOS MUROS DE CONTENCIÓN, LA SECUENCIA FUE LA DE DEJAR 10 METROS LINEALES DE TERRENO EN TALUD DE 60° Y EN LOS SIGUIENTES 10 METROS LINEALES SE PODÍA HACER UN CORTE A 90°, YA QUE EL TERRENO NO COLAPSARÍA PORQUE EL ESTADO DE REPOSO DEL MATERIAL, SIGUIENDO ESTA SECUENCIA, NO FATIGABA LA TIERRA Y SE PODÍA COLOCAR EL ARMADO Y LA CIMBRA DE ESA SECCIÓN DE MURO, SIN HACER USO DE ADEMÉS O TROQUELES (VER ILUSTRACIÓN 19).

Ilustración 19. Cimbra.

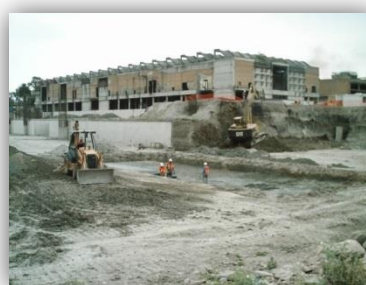
Ilustración 20. Seguridad (E.P.P.)

CUALES, VARIABAN EN SU MATERIAL DEPENDIENDO DE LA ACTIVIDAD QUE DESARROLLARAN; LENTES DE SEGURIDAD, PANTALÓN DE MEZCLILLA EN BUEN ESTADO, CALZADO DE SEGURIDAD DIELECTRICO Y CON PROTECCIÓN DE CASQUILLO EN SU PUNTA. YA QUE CADA ACTIVIDAD REQUIERE UN EQUIPO DE PROTECCIÓN PERSONAL ESPECÍFICO, TAMBIÉN ERA MI LABOR EL CERCORARME QUE LAS EMPRESAS PARTICIPANTES, CUMPLIERAN CON LAS NORMAS DE SEGURIDAD DE LA S.T.P.S. PARA ESTE RUBRO (VER ILUSTRACIÓN 20).

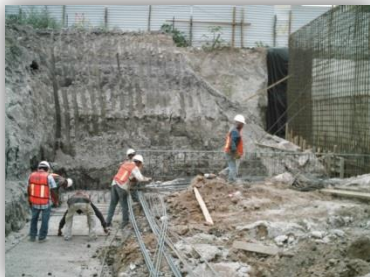
RECIÉN TERMINADA MI CARRERA E INGRESAR AL CAMPO LABORAL, COMPLETAMENTE INEXPERTO PARA LA OBRA Y SIENDO ÉSTA LA PRIMERA DE ENTRE MIS OBRAS GRANDES EN LAS QUE HE PARTICIPADO, PARA AMPLIAR MIS CONOCIMIENTOS Y APLICAR LO APRENDIDO EN LAS AULAS, ME APOYABA DE LA EXPERIENCIA DE MIS SUPERIORES. FUE ASÍ COMO APRENDÍ A OBSERVAR QUE DURANTE UN PROCESO CONSTRUCTIVO, TODO TIENE RELACIÓN CON EL ENTORNO, CON EL CLIMA, CON LOS HORARIOS Y TIEMPOS, CON EL MATERIAL A USAR, CON EL TIPO DE SUELO EN DONDE SE TRABAJA, LAS HERRAMIENTAS Y EQUIPOS ESPECÍFICOS Y EL PERSONAL CON EL CONOCIMIENTO SUFICIENTE O SOBADO PARA ESA ACTIVIDAD. POR LO QUE, PERIÓDICAMENTE Y EN COMPAÑÍA DE ALGÚN RESIDENTE DE LA EMPRESA COORDINADORA, REVISÁBAMOS LOS CORTES EN EL TERRENO, PORQUE, ESTANDO EN LA PLENA TEMPORADA DE PRIMAVERA, EL SOL INCREMENTÓ EL CALOR EN LOS MATERIALES Y EL TERRENO EN GENERAL. LOS CORTES CON LA TIERRA EXPUESTA A LA INTEMPERIE PRESENTABAN EROSIÓN NOTORIA A UNA PROFUNDIDAD PROMEDIO DE  $\frac{3}{4}$  DE LA PROFUNDIDAD TOTAL CON LO QUE SE COMPROMETÍA LA ESTABILIDAD DEL CORTE, CORRIENDO ASÍ,

UN RIESGO SERIO PARA LOS TRABAJADORES ANTE LA POSIBILIDAD DE QUEDAR ENTERRADOS POR DESGAJAMIENTO Y/O DERRUMBE. IGUALMENTE, DICHS CAÍDOS DE TERRENO PUDIERON HABER GENERADO DAÑOS EN LOS MUROS DE COLINDANCIA DE LOS PREDIOS CIRCUNDANTES Y EL PROYECTO PUDO HABERSE HECHO ACREEDOR A UNA DEMANDA POR DAÑOS EN PROPIEDAD AJENA (VER ILUSTRACIÓN 21).

Ilustración 21. Cortes de terreno.

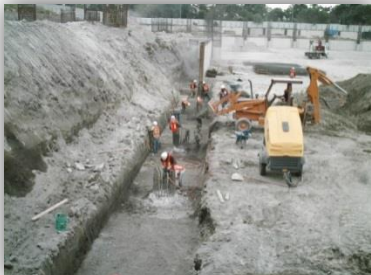
PARA ESTA SECCIÓN, SEGÚN LA INDICACIÓN DE LOS PLANOS ESTRUCTURALES Y DE OBRA CIVIL, LA EXCAVACIÓN DEBERÍA TENER UNA PROFUNDIDAD DE 1.60 M. Y UN ANCHO DE 2.50 M. DADO QUE LAS PUNTAS DE LAS VARILLAS DE LAS PILAS QUE YA HABÍAN SIDO COLADAS CON ANTELACIÓN, ASOMABAN LIGERAMENTE ANTES DE LA EXCAVACIÓN DE ESTA ZONA, LA LABOR INMEDIATA, AL TÉRMINO DE BAJAR A ESTA PROFUNDIDAD, FUE LA DE “DESCABEZAR” LAS PILAS PARA HACERLES EL ARMADO DEL DADO,

AL IGUAL QUE EL EMPARRILLADO PARA LA BASE DEL MURO QUE TENDRÍA UNA ALTURA APROXIMADA A LOS 10.00 M. DE FORMA PARALELA, UNA CUADRILLA DE OBRA CIVIL, SE ENCARGABA DE COMPACTAR LA TIERRA A LO LARGO DE TODA ESTA CEPA, CON ESPECIAL ÉNFASIS ALREDEDOR DE LAS PILAS, PARA EVITAR HUNDIMIENTOS DIFERENCIALES Y SE GENERARA UNA FALLA EN TODA LA ESTRUCTURA DEL COMPLEJO DE ESPECTÁCULOS.

Ilustración 23. Excavación.

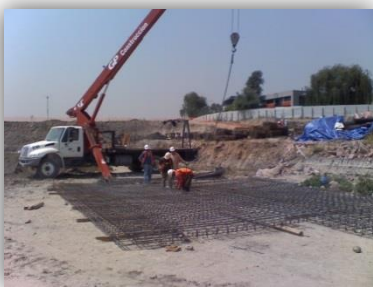
CABE MENCIONAR QUE LOS ARMADOS PARA LOS MUROS DE 7.00 Y 10.00 M. DE PROFUNDIDAD, SE HABILITARON A NIVEL DE PISO Y YA QUE SE TENÍA HECHO EL DOBLE EMPARRILLADO, UN CAMIÓN GRÚA CON BRAZO HIDRÁULICO INTEGRADO, SE ENCARGABA DE LEVANTAR LA PIEZA Y DE COLOCARLA EN SU SITIO, EN POSICIÓN VERTICAL, POR LO QUE AQUÍ SÍ ERA NECESARIO ACORDONAR LA ZONA PORQUE LA DINÁMICA DE ESTOS TRABAJOS DE HABILITADO DE ACERO, ARMADO E IZAJE, IMPLICABAN QUE EL VEHÍCULO SE MANTUVIERA ESTÁTICO, AL IGUAL QUE LOS TRABAJADORES, ASÍ QUE AQUÍ SÍ ERA VIABLE IMPLEMENTAR CINTAS DE PREVENCIÓN O MALLAS DE SEGURIDAD PARA QUE EL PERSONAL AJENO A ESTA ACTIVIDAD, NO INVADIERA EL ÁREA. POR ÚLTIMO, TAMBIÉN FUE NECESARIO REVISAR QUE LOS CABLES DE ACERO DE LA GRÚA, SE ENCONTRARAN EN BUENAS CONDICIONES, POR LO QUE, EN COLABORACIÓN CON EL OPERADOR, REVISABA LA BITÁCORA DE TRABAJO DE LA GRÚA (VER ILUSTRACIÓN 24).

Ilustración 24. Armado de muro.

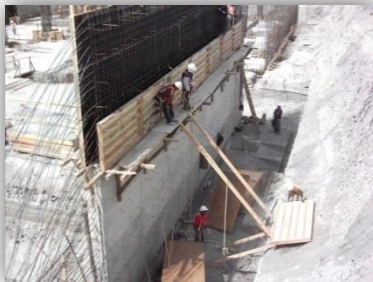
COMO SUPERVISOR REPRESENTANTE DEL DIRECTOR RESPONSABLE DE OBRA, SE ME EXIGÍA EL CONOCIMIENTO Y EL CUMPLIMIENTO DEL REGLAMENTO DE CONSTRUCCIONES PARA EL D.F. DURANTE LOS AVANCES DE LA OBRA Y LA APLICACIÓN DE LA NORMATIVIDAD VIGENTE PARA CADA UNA DE LAS ACTIVIDADES A REALIZARSE, POR LO QUE, PARA LABOR EN ALTURAS, ME ASEGURÉ DE SEGUIR LA **NOM-009-STPS-2011**, QUE TRATA, PRECISAMENTE, DE “**TRABAJOS EN ALTURAS**”. LA ACCIÓN QUE SUPERVISÉ EN INCONTABLES OCASIONES, CONSISTIÓ EN VERIFICAR, SEGÚN LOS PLANES DE LA EMPRESA CONSTRUCTORA, LA PUESTA A LO LARGO DE AMBAS CARAS DEL ELEMENTO DE CONCRETO EN TURNO, UN ANDAMIO FIJO HECHO DE MADERA Y CON EL ANCHO NECESARIO PARA MANIOBRAR LA TARIMAS DE CONTACTO PARA CIMBRA. EL ACCESO SE LOGRABA CON UN PAR DE ESCALERAS QUE TAMBIÉN SE FIJABAN EN EL PISO Y EN EL EXTREMO SUPERIOR PARA EVITAR GIROS O VOLTEOS; ÉSTAS DEBÍAN CONTAR CON LA ALTURA NECESARIA PARA ALCANZAR EL NIVEL

**Ilustración 25. Cimbra en muro.**

REQUERIDO Y SOBREPASARLO POR, MÍNIMO, 0.90 M. DEL PISO DE LA PLATAFORMA. LOS TRABAJADORES CONTABAN CON UN ARNÉS DE SEGURIDAD DE RESTRICCIÓN DE DOS PUNTOS DE ANCLAJE Y SE SUJETABAN DE UN CABLE DE VIDA HECHO DE MATERIAL DE ACERO CON UN DIÁMETRO DE 3/8 DE PULGADA, MISMO QUE ESTUVO FIJADO DE MANERA INDEPENDIENTE DEL ARMADO DEL ELEMENTO A TRABAJAR (VER ILUSTRACIÓN 25).

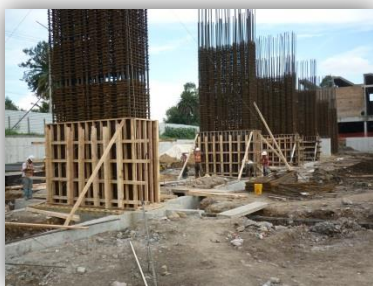
EN LA CIMENTACIÓN PARA EL EJE DE LA FACHADA DE AV. GRANJAS, LAS PROFUNDIDADES PARA ESTAS TRABES DE LIGA SE MARCARON EN 1.50 M CON VARILLAS DEL NÚMERO 8 Y ESTRIBOS CON VARILLAS DEL NÚMERO 3 A CADA 20 O 25 CM DE SEPARACIÓN.

**Ilustración 26. Armados.**

LA RAZÓN, OBVIAMENTE, RESPONDE AL CÁLCULO ELABORADO POR LA COMPAÑÍA CALCULISTA QUE DISPUSO DE UN ARMADO, RELATIVAMENTE, CERRADO PARA QUE RESISTIERA LOS MOMENTOS CORTANTES, FLEXIONANTES, DE TORSIÓN Y PARA QUE LA SUPERESTRUCTURA DE CONCRETO TRABAJARA DE MANERA UNIFORME, YA QUE ÉSTE FUE UNO DE LOS EJES IMPORTANTES EN DONDE LAS CARGAS SE ACENTUARON DE MAYOR MANERA, PORQUE LAS COLUMNAS Y TRABES DE ESTE EJE, SOPORTARÍAN EL VOLADO DE 24 M DE LONGITUD QUE CUBRE AL ACCESO PRINCIPAL Y QUE, A SU VEZ, SOSTENDRÍA LA PANTALLA DE LED CARACTERÍSTICA DE LA FACHADA. ADEMÁS DE QUE TAMBIÉN DESCANSARÍA PARTE DE LA ESTRUCTURA METÁLICA QUE CUBRE LA PISTA DEL **EDIFICIO ARENA** (VER ILUSTRACIÓN 26).

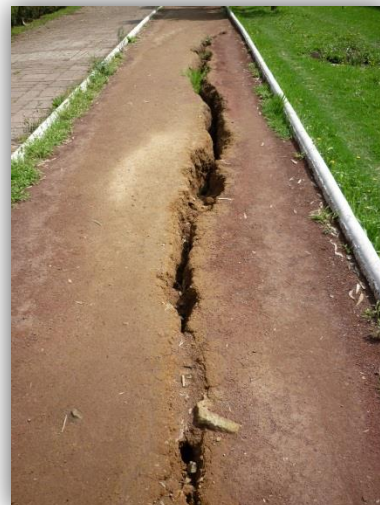
EXISTE UNA FALLA GEOLÓGICA REGISTRADA POR PARTE DE LA DELEGACIÓN AZCAPOTZALCO, LA CUAL SE HALLA DENTRO DE LA ALAMEDA NORTE, QUE ESTÁ A ESCASOS 100 M. DE DISTANCIA DE LA COLINDANCIA OESTE, DONDE SE UBICA LA CALLE DE MATLACÓATL Y LA UNIDAD HABITACIONAL DEL MISMO NOMBRE. ESTA FALLA DE 25 M. DE LONGITUD, 30 CM DE ABERTURA Y 2.10 M. DE PROFUNDIDAD, SE ESTUVO MONITOREANDO CON UN EQUIPO TOPOGRÁFICO CADA SEMANA POR PARTE DE LA EMPRESA COORDINADORA Y UN SERVIDOR, SÓLO PARA VERIFICAR SI ESTO REPRESENTARÍA UN RIESGO PARA LA OBRA O NO, SIN EMBARGO, AUNQUE SE DETECTABA QUE LA GRIETA EN EL PISO CRECÍA LIGERAMENTE, AL CABO DE DOS AÑOS DE REVISIÓN CONSTANTE, NO MOSTRÓ SIGNOS DE AGRAVAR EN SUS DIMENSIONES. INCLUSO, DURANTE UNA LABOR DE INVESTIGACIÓN EN LOS ARCHIVOS DE LA MISMA DELEGACIÓN Y POR TESTIMONIOS DE LOS NATIVOS DE LA ZONA, EN EL HISTORIAL DE ESTA FALLA, OBSERVÉ QUE, EN REPETIDAS OCASIONES SE INTENTÓ RELLENAR LA OQUEDAD, PERO, SE VOLVÍA A CONTESTAR LA GRIETA SIN AUMENTAR SU TAMAÑO Y LOS ÚNICOS DAÑOS QUE HA PROVOCADO, SON HUNDIMIENTOS DIFERENCIALES EN SECCIONES DEL MURO PERIMETRAL DEL MISMO PARQUE, POR LO QUE NI A LAS VIVIENDAS NI A LA OBRA LES CAUSÓ O CAUSARÁ DAÑO, PORQUE, LA DIRECCIÓN QUE SIGUE LA GRIETA, ES EN SENTIDO PARALELO A LA UNIDAD HABITACIONAL, LA CALLE DE MATLACÓATL Y, POR ENDE, AL PREDIO DE **LA ARENA CIUDAD DE MÉXICO**. LOS REGISTROS ELABORADOS POR NOSOTROS, FUERON DONADOS A LA DELEGACIÓN DE AZCAPOTZALCO PARA QUE SIRVIERAN COMO ARCHIVOS DOCUMENTALES Y COMPROBABLES CON RESPECTO A LOS AGENTES NATURALES EXTERNOS, POR LO QUE PUEDEN SER REVISADOS POR LA POBLACIÓN EN GENERAL (VER ILUSTRACIÓN 27).

Ilustración 27. Grieta de Alameda.

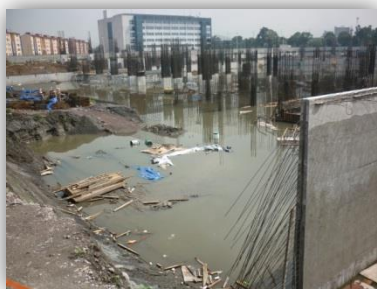
Ilustración 29. Inundación.

CIMBRAS METÁLICAS PARA INICIAR CON EL ARMADO DE LA PRIMER LOSA, AHORA DE ENTREPISO, CON SISTEMA POSTENSADO. SIN EMBARGO, LAS LLUVIAS TORRENCIALES QUE ASOLARON A LA CIUDAD EN ESE AÑO DE 2010, PROVOCARON QUE, PRÁCTICAMENTE, TODO EL NIVEL DE PISTA DEL **EDIFICIO ARENA** QUEDARA INUNDADO, DEJANDO TOTALMENTE INACCESIBLE LOS CUATRO CUADRANTES PARA LOS TRABAJOS DE ARMADO DE TRABES DE LIGA, DESCABECE DE PILAS (DE LOS CUADRANTES C-2 Y C-3, NOR-ORIENTE, VA DE LOS EJES “9-19 / A-J”; SUR-ORIENTE, VA DE LOS EJES “9-19 / J-T”), RESPECTIVAMENTE), COLADO RECIENTE EN LA LOSA DE PISO Y MUROS DE LAS CISTERNAS DEL CUADRANTE 4 Y LA ELABORACIÓN DE PREPARACIONES PARA CIMBRAR LA LOSA DE ENTREPISO ANTES MENCIONADA DEL CUADRANTE 1 (VER ILUSTRACIÓN 29).

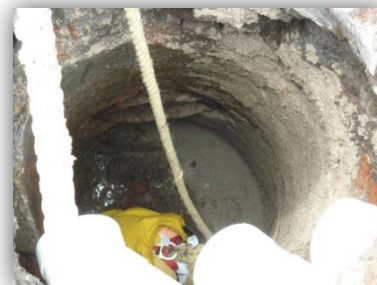
Ilustración 30. Drenaje Av. Granjas.

EN PRINCIPIO DE CUENTAS, TENÍA QUE DEMOSTRAR QUE DICHA TUBERÍA NO TENÍA NINGUNA UTILIDAD PARA LA POBLACIÓN Y QUE NO GENERARÍA NINGÚN DAÑO A TERCEROS O AL SISTEMA DE DRENAJE DELEGACIONAL EL CLAUSURARLA, PERO, QUE DE NO HACERLO, EL ÚNICO AFECTADO, SERÍA EL PROYECTO DE LA ARENA CIUDAD DE MÉXICO. ASÍ QUE, DESPUÉS DE INFORMAR A MI JEFE, EL DIRECTOR RESPONSABLE DE OBRA SOBRE LA PROBLEMÁTICA, ÉL Y YO NOS COORDINAMOS PARA DAR UNA PRONTA SOLUCIÓN. POR LO QUE ME DI A LA TAREA DE GENERAR LA NARRACIÓN DETALLADA DEL PROCESO PARA LA CLAUSURA DEL DRENAJE. EL TIEMPO DE EJECUCIÓN DEL ESCRITO, INGRESO DEL DOCUMENTO Y LA RESPUESTA POR PARTE DE LA DELEGACIÓN, TENÍA QUE SER INMEDIATA, PORQUE EL CLIMA NOS PODÍA HACER OTRA MALA PASADA Y UNA INUNDACIÓN MÁS PODRÍA ATRASAR MÁS LA REACTIVACIÓN DE LOS TRABAJOS QUE SE ESTABAN VOLVIENDO URGENTES. LO QUE SE TRADUCIRÍA EN PÉRDIDAS ECONÓMICAS FUERTES PARA EL PROYECTO ENTERO.

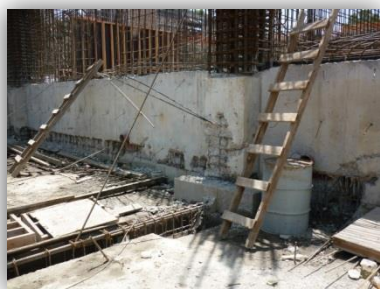
Ilustración 31. Cisternas dañadas.

UNA VEZ TERMINADO EL TRABAJO DE CLAUSURA DE DRENAJE Y LA EXTRACCIÓN DE AGUA PLUVIAL, TODOS LOS TRABAJOS EN LOS CUATRO CUADRANTES FUERON REACTIVADOS. MI FUNCIÓN INMEDIATA, FUE LA COORDINAR Y COMANDAR UN RECORRIDO DE OBRA JUNTO A LA EMPRESA COORDINADORA Y LA CONSTRUCTORA PARA REVISAR Y EVALUAR EL GRADO DE DAÑO QUE TENÍAN LOS ELEMENTOS RECIENTE COLADOS EN EL ÁREA DE LAS CISTERNAS. LOS DEMÁS CUADRANTES SÓLO TENÍAN ENCHARCAMIENTOS, PERO, NO SE REGISTRARON DAÑOS EN LAS PILAS, MUROS O TRABES DE LIGA, POR LO QUE NOS ENFOCAMOS EN EL CUADRANTE 4, PROCEDIMOS A RETIRAR LAS CIMBRAS DE LOS MUROS EN LAS CISTERNAS Y NOS ENCONTRAMOS CON LA MALA NOTICIA DE QUE LA INUNDACIÓN HABÍA PROVOCADO UN GRAN DAÑO EN LAS SECCIONES BAJAS DE MUROS DE TODO EL PERÍMETRO EN CADA CISTERNA. COMO LA IMAGEN SUPERIOR LO MUESTRA, EL NIVEL QUE EL AGUA ALCANZÓ, HIZO QUE EL MATERIAL FRESCO, ESTANDO EN CONTACTO POR TIEMPO PROLONGADO CON EL AGUA, EL CONCRETO Y EL AGREGADO NO SE ADHIRIERAN AL ARMADO Y SE ASENTARAN MÁS ALLÁ DE LO QUE DEBÍAN ESTAR. ASÍ QUE SE GENERARON GRANDES OQUEDADES IRREPARABLES QUE, POR NORMATIVIDAD, NO OFRECÍAN NINGUNA GARANTÍA DE CALIDAD PARA EL FUNCIONAMIENTO DE LAS MISMAS. FUE DECISIÓN UNÁNIME EL DEMOLER TODOS LOS MUROS Y VOLVER A HACER EL TRABAJO (VER ILUSTRACIONES 31-32). LA SIGUIENTE DECISIÓN QUE TOMAMOS EN CONJUNTO, FUE LA DE EVALUAR EL PROCEDIMIENTO PARA ELLO: USAR SÓLO EQUIPOS Y HERRAMIENTAS MANUALES O UTILIZAR MAQUINARIA. SE TOMÓ EN CUENTA QUE YA SE TENÍAN 12 DÍAS DE ATRASO EN ESAS ÁREAS Y QUE LAS MAQUINARIAS YA TENÍAN PLANES Y FECHAS ESPECÍFICAS DE TRABAJO. EN LA PRIMERA OPCIÓN, EL TIEMPO DE EJECUCIÓN SE PROYECTÓ DE 10 A 15 DÍAS COMO MÍNIMO Y SE DEBÍAN EMPLEAR DE 6 A 8 CUADRILLAS; MIENTRAS QUE LA SEGUNDA OPCIÓN, CON LA MAQUINARIA, TARDARÍA UN TERCIO DE TIEMPO Y CON UN SOLO EQUIPO ERA SUFICIENTE PARA DEMOLER. ASÍ, YA SÓLO EMPLEARÍAMOS CUADRILLAS PARA CORREGIR LOS ARMADOS. ENTONCES, OPTAMOS POR HACER AJUSTES EN EL PLAN DE TRABAJO DE LA MAQUINARIA. MOVIMOS DE SU SECTOR A LA QUE MENOR ACTIVIDAD TENÍA Y FUE REEMPLAZADA POR PERSONAL PARA REMOVER TIERRA.

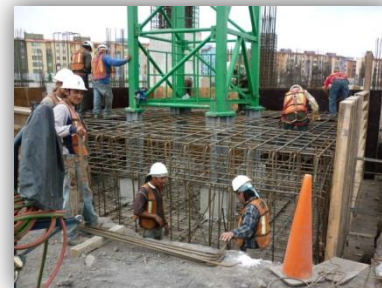
Ilustración 33. Cimiento de Grúa.

EN PRIMERA INSTANCIA, SE EXCAVÓ CON EQUIPO PESADO HASTA UNA PROFUNDIDAD DE 3.50 M; DE ANCHO Y DE LARGO TUVO 6.50 M. Y SE HIZO UN RELLENO DE 1.20 M CON TEPETATE, PARA DESPUÉS COMPACTARLO EN CAPAS HASTA UN 95-98% PROCTOR. DESPUÉS, SE COLÓ UNA PLANCHA DE CONCRETO POBRE DE 0.30 M. DE ESPESOR PARA QUE EL NIVEL FINAL QUEDARA EN 2.00 M. OBTIENIENDO, LA PLANCHA DEBEÍA QUEDAR APLANADA Y NIVELADA PARA NO AFECTAR LOS SIGUIENTES PASOS DEL PROCEDIMIENTO DE CONSTRUCCIÓN.

DESPUÉS DE QUE FRAGUÓ EL CONCRETO, SE TOMARON LAS MEDIDAS DE LAS BASES METÁLICAS (NIVELADORES Y PIES DE EMPOTRAMIENTO) QUE QUEDARÍAN AHOGADAS EN EL CONCRETO. CABE MENCIONAR QUE EL PROVEEDOR MARCA SUS PIEZAS CON UN CÓDIGO DE COLORES, EN DONDE LAS PIEZAS EN COLOR GRIS, SIMBOLIZAN LO QUE QUEDARÁ AHOGADO, MIENTRAS QUE LAS PIEZAS EN COLOR VERDE, SON LAS QUE QUEDARÁN VISIBLES, ADEMÁS, LOS PIES DE EMPOTRAMIENTO YA VENÍAN SOLDADOS CON EL MARCO SUPERIOR QUE CONFORMA EL PRIMER CUERPO VISIBLE DE LA GRÚA. CON ESTA INFORMACIÓN, SE VERIFICÓ QUE LA ALTURA DE LAS PIEZAS ENTERRADAS QUEDARAN A NIVEL. ANTES DE MÓVER A SU SITIO FINAL LA BASE DE LA GRÚA, SE COLOCÓ EL ARMADO DE LA PARRILA INFERIOR QUE CONSTÓ

DE VARILLAS DEL #6@30 CM. EN AMBOS SENTIDOS Y REFUERZOS CON VARILLAS DEL #5@30 CM. EN AMBOS SENTIDOS. PARA EL ARMADO EN EL EJE VERTICAL, POR LOS CUATRO LADOS, SE HABILITARON VARILLAS DEL #6@30 CM. ANTES DE ARMAR EL EMPARRILLADO SUPERIOR, AUXILIÁNDONOS DE UNA CUADRILLA DE TOPÓGRAFOS, SE MONITOREÓ LA COLOCACIÓN DE LA BASE METÁLICA EN SU POSICIÓN FINAL SOBRE CUATRO MOJONERAS COLADAS Y NIVELADAS PREVIAMENTE Y QUE HARÍAN TAMBIÉN LA FUNCIÓN DE “SEGUROS” PARA LOS NIVELADORES. UNA VEZ QUE LA BASE DE LA GRÚA DESCANSABA SOBRE LAS MOJONERAS, SE VOLVIERON A VERIFICAR LOS NIVELES Y VERTICALIDAD DE LAS PIEZAS CON INSTRUMENTOS PROPIOS DE TOPOGRAFÍA Y CON NIVEL DE MANGUERA, YA QUE UNOS ESCASOS MILÍMETROS DE DESPLOME AL INICIO, A 60 METROS DE ALTURA, SE VOLVERÍAN UN DESPLOME CONSIDERABLE Y LA GRÚA CORRERÍA EL ENORME RIESGO DE COLAPSARSE DURANTE SUS GIROS.

FINIQUITADA LA COMPROBACIÓN TOPOGRÁFICA, SE ARMÓ EL EMPARRILLADO SUPERIOR CON VARILLAS DEL #6@30 CM. EN AMBOS SENTIDOS Y REFUERZOS CON VARILLAS DEL #5@30 CM. EN AMBOS SENTIDOS Y SE SUSTENTÓ EN VARIOS PUNTOS CENTRALES, POR MEDIO DE SILLETAS DE VARILLA DEL #5. CUANDO TODO EL ARMADO ESTABA PERFECTAMENTE AMARRADO ENTRE SÍ, SE CERTIFICÓ, POR ÚLTIMA VEZ, QUE LOS NIVELES FUERAN LOS CORRECTOS ANTES DE PROCEDER AL COLADO DEL DADO DE CIMENTACIÓN. PARA DICHO COLADO, SE REQUIRIÓ UN CONCRETO DE RESISTENCIA  $f'c = 300 \text{ KG/CM}^2$  (VER ILUSTRACIÓN 33).

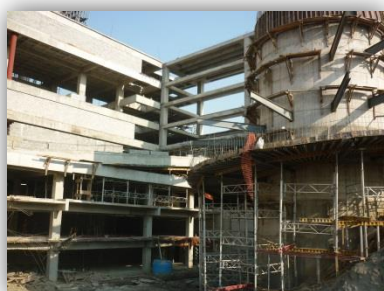
Ilustración 34. Albañilería.

EL PERIODO EN EL CUAL SE DESARROLLARON LAS ALBAÑILERÍAS, CULMINÓ PARCIALMENTE (NO OFICIALMENTE) EN AMBOS EDIFICIOS HASTA PRINCIPIOS DEL AÑO 2012; ÉSTAS CONSISTIERON EN LEVANTAR MUROS DIVISORIOS DE BLOCK DE CONCRETO PARA DELIMITAR LOS ESPACIOS DEDICADOS A LOS BAÑOS, LOS LOCALES DE COMIDA, CABINAS EN PISOS SUPERIORES, BARES, CAMERINOS, COCINAS, RAMPAS PEATONALES Y VEHICULARES, ESCALERAS, GRADAS, ETC (VER ILUSTRACIÓN 34). CON EL **EDIFICIO DE ESTACIONAMIENTO**, EN DONDE, UNA VEZ QUE SE TENÍA LA OBRA NEGRA AVANZADA, EN CUESTIÓN DE MUROS DE CARGA, MURETES PERIMETRALES, COLUMNAS, TRABES, LOSAS, ESCALERAS, HELIPUERTOS, PUENTES Y BODEGAS, FUE MI LABOR EL SUPERVISAR QUE

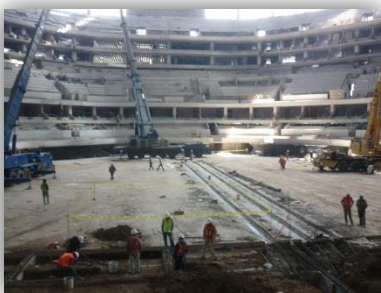
Ilustración 35. Pista Edif. Arena.

FUERON LAS PRIMERAS EN EJECUTAR PARA QUE SE VOLVIERA A OCUPAR EL ESPACIO YA CON LOSA Y CONTINUAR CON LOS TRABAJOS SUBSECUENTES DE ARMADO DE LA PANTALLA CENTRAL DEL PROYECTO Y DE LA QUE TAMBIÉN DETALLARÉ MÁS ADELANTE. DICHAS TRINCHERAS DEBÍAN ATRAVESAR LAS TRABES DE LIGA QUE SE HICIERON EN LA FASE DE CIMENTACIÓN, POR LO QUE

TUVE QUE CONSTATAR QUE LAS TRABES FUERAN REFORZADAS EN ESAS PARTES A MODIFICAR PARA EVITAR UNA EVIDENTE FALLA ESTRUCTURAL DE LA CIMENTACIÓN Y SE GENERARA UN HUNDIMIENTO QUE, AUNQUE NO PONÍA EN RIESGO LA ESTABILIDAD DE LA ESTRUCTURA DEL EDIFICIO PRINCIPAL, SÍ LO REPRESENTABA PARA LOS EQUIPOS QUE LLEGARAN A OCUPAR LA PISTA DURANTE ALGÚN EVENTO ESPECÍFICO (VER ILUSTRACIÓN 35). PARA UNA IDEA MÁS CLARA, LA PISTA FUE DISEÑADA PARA SER MULTI MODAL, LO QUE QUIERE DECIR QUE SE PUEDE ADAPTAR A 12 DISTINTOS TIPOS DE ACOMODOS, DEPENDIENDO EL TIPO DE EVENTO. LAS INSTALACIONES SERÁN DESCRITAS EN LOS ÚLTIMOS TEMAS DE ESTE ESCRITO.

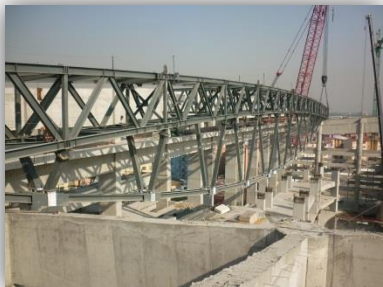
Ilustración 37. Trabe Brunel.

EL PROCESO DE INSTALACIÓN DE BRUNEL FUE EL SIGUIENTE: SE HABILITARON CUERPOS DE ANDAMIOS COMO OBRA FALSA EN TODO LO LARGO DE LA FACHADA ORIENTE Y PONIENTE (EJES “3” Y “16”), HASTA UNA ALTURA DE TRES NIVELES, APROXIMADAMENTE. ACTO SEGUIDO, CON GRÚAS DE

300 A 500 TONELADAS, FUERON IZANDO PARES DE SECCIONES DE 11.00 M DE LONGITUD HASTA FORMAR SEIS SECCIONES DE 22.00 M CADA UNA SOBRE LA PARTE SUPERIOR DE LOS ANDAMIOS PARA QUE LAS CUADRILLAS DE TRABAJADORES LAS FUERAN CONECTANDO Y FORMAR ASÍ, UN SÓLO ELEMENTO ESTRUCTURAL PARA LIBRAR UN CLARO ENTRE APOYOS A LOS EXTREMOS DE 136.00 M.

LAS ARMADURAS PRINCIPALES TIENEN UN PESO DE ALREDEDOR DE ENTRE 350 Y 550 TONELADAS. LAS ARMADURAS BRUNEL SE COMPONEN DE UNA CUERDA SUPERIOR, QUE SON UNA SERIE DE VIGAS “IPR” Y PLACAS DE ACERO FORMANDO UNA ESTRUCTURA CUADRANGULAR DE 3.00 X 3.00 X 3.00 M.; MIENTRAS QUE LA CUERDA INFERIOR SON UN PAR DE VIGAS “IPR” EN PARALELO, DE MENOR SECCIÓN QUE LAS ANTERIORES Y MANTIENEN UNA FLECHA POSITIVA, EN OPOSICIÓN A LA CONTRAFLECHA QUE TIENE LA CUERDA SUPERIOR. FINALMENTE, ÉSTAS SE CONECTAN ENTRE SÍ, POR MEDIO DE PARES DE VIGAS CUADRADAS EN DIAGONAL PUESTAS A CADA 11.00 M (VER ILUSTRACIÓN 37). CABE MENCIONAR QUE JUSTO ANTES DE SER INSTALADAS EN SU SITIO FINAL, LAS ARMADURAS RECIBIERON UN TRATAMIENTO DE PINTURA CONTRA FUEGO. PARA

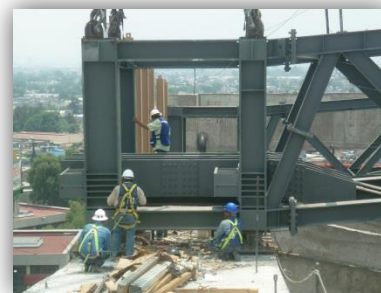
Ilustración 38. Conexión de Brunel.

EN EL AÑO 2011, DURANTE LOS MESES DE ABRIL A SEPTIEMBRE SE FUERON MONTANDO LAS SEIS VIGAS BRUNEL COMO DESCRIBIRÉ A CONTINUACIÓN: CUANDO LA ESTRUCTURA DE CONCRETO HABÍA ALCANZADO LA RESISTENCIA NECESARIA Y LAS GRÚAS ESTABAN PREPARADAS, AL IGUAL QUE EL TERRRENO MEJORADO, SE PUSO EN MARCHA EL PLAN PARA COORDINAR A TODO EL PERSONAL OPERATIVO DENTRO DEL **EDIFICIO ARENA**. DE MANERA MOMENTÁNEA, SE DESPLAZÓ A LOS TRABAJADORES HACIA OTRAS ÁREAS DE TRABAJO, ALEJADAS DE LA MANIOBRA PARA ANULAR EL RIESGO DE MUERTE, EN CASO DE QUE ALGO SALIERA MAL Y LA BRUNEL CAYERA. FUE PARTE DE ESTA COORDINACIÓN LA QUE ME TOCÓ ENCABEZAR, PERO, EN EL ÁMBITO DE LA PROTECCIÓN CIVIL, A TRAVÉS DEL CUERPO DE SEGURISTAS, CON QUIENES RESTRINGÍAMOS ÁREAS Y DÁBAMOS PAUTA A LOS OPERADORES DE GRÚA PARA IR HACIENDO SUS MOVIMIENTOS, PORQUE ÉSTOS SUJETARON LA VIGA EN SUS EXTREMOS Y DEBÍAN ELEVARLA DE MANERA TOTALMENTE COORDINADA HASTA UNA ALTURA DE 52.00 M, DESPUÉS, AVANZAR Y GIRAR LENTAMENTE EN SICRONÍA HASTA QUE LA BRUNEL DESCANSARA EN LOS ELEMENTOS DE CONCRETO DESTINADOS PARA ELLO. EN LAS ALTURAS, SOBRE LA TRABE DE CONCRETO DENOMINADA “U, INVERTIDA”, DOS CUADRILLAS DE SOLDADORES RECIBÍAN LA BRUNEL Y DABAN LAS INSTRUCCIONES PRECISAS PARA QUE ÉSTA FUERA DESPLAZÁNDOSE MILIMÉTRICAMENTE Y SE MANTUVIERA SUSPENDIDA, HASTA QUE LOS TRABAJADORES LA ASEGURABAN A LAS PREPARACIONES QUE YACÍAN AHOGADAS EN EL CONCRETO (VER ILUSTRACIÓN 38). UNA VEZ QUE LA TRABE ESTABA EN SU POSICIÓN, EN COMPAÑÍA DE INGENIEROS ESPECIALIZADOS, SUBÍAMOS O NOS MANTENÍAMOS EN EL LUGAR PARA SUPERVISAR DIRECTAMENTE QUE LA PRIMERA FIJACIÓN CON SOLDADURA Y TUERCAS FUERA LA CORRECTA Y SU VEZ, DEBÍA DAR YO LA AUTORIZACIÓN A LOS SEGURISTAS PARA QUE HICIERAN LA APERTURA DE ZONAS DE TRABAJO Y TODOS VOLVIERAN A SUS PUESTOS ORIGINALES.

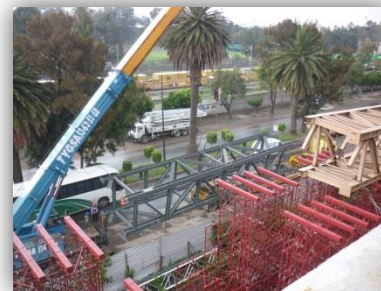
Ilustración 39. Armado de Brunel.

LAS CARACTERÍSTICAS DE CADA BRUNEL FUERON DIFERENTES UNA DE LA OTRA, POR EL PESO PRINCIPALMENTE, YA QUE LA TERCERA Y LA CUARTA ARMADURA FUERON LAS DE MÁS PESO, PORQUE EL ESPESOR DE SUS PLACAS FUE MAYOR, CON RESPECTO A LAS DEMÁS POR LA GRAN RESISTENCIA QUE DEBÍAN TENER AL MOMENTO DE QUE LA ESTRUCTURA EN SU CONJUNTO TRABAJARA. RECORDEMOS QUE TRES DE LAS SEIS ARMADURAS FUERON IZADAS DESDE LA PARTE PORTERIOR DE LA OBRA (CERCA DE LA CALLE MATLACOATL), ASÍ QUE, A PARTIR DEL TERCER MONTAJE, LA DINÁMICA TUVO QUE CAMBIAR PARA AHORA TENER QUE ENSAMBLAR LAS TRES RESTANTES, DESDE LA ZONA DE FACHADA PRINCIPAL, COLINDANTE CON AV. DE LAS GRANJAS (VER ILUSTRACIÓN 39).

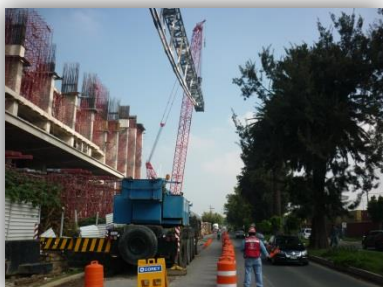
Ilustración 40. Izado de Brunel.

EL PROCESO POR EL CUAL SE ARMARON LAS BRUNEL DESDE LA PARTE DE LA FACHADA PRINCIPAL FUE PRÁCTICAMENTE EL MISMO QUE CON LAS TRES ANTERIORES, PERO, LA DIFERENCIA RADICÓ EN LA COMPLEJIDAD DE LA MANIOBRA DESDE EL MOMENTO EN QUE FUERON ARRIBANDO LAS PIEZAS DE 11.00 M, PORQUE EL CAMIÓN TRANSPORTADOR SE ESTACIONABA SOBRE LA AV. GRANJAS Y NO DESCARGABA, SINO QUE DESDE AHÍ ERAN IZADAS POR GRÚAS DE 300 TONELADAS; CUANDO OCURRÍA ESTO, SE DEBÍA IMPLEMENTAR RÁPIDAMENTE EL PLAN QUE EXPUSE EN EL PÁRRAFO ANTERIOR: SE CERRABAN PASOS Y SE HABILITABA EL DOBLE SENTIDO PARA LOS VEHÍCULOS. CON

RESPECTO A LOS PEATONES, SE DESVIABAN HACIA UN PASO ALEJADO Y SEGURO, AUNQUE PROVOCARA MOLESTIAS ENTRE LOS VECINOS Y SUS ACTIVIDADES, NADIE FUE PUESTO EN RIESGO. DESPUÉS DE TRES MESES, LA ÚLTIMA BRUNEL FUE COLOCADA EN SU SITIO, PERO, SE TUVO QUE ELEVAR HASTA UNA ALTURA DE 60.00 M, PARA PODER LIBRAR LA TRABE DE CONCRETO DENOMINADA “U” INVERTIDA, SIN EMBARGO, POR SER MAYOR ALTITUD, EL FACTOR VIENTO AUMENTABA CONSIDERABLEMENTE EL RIESGO DE ACCIDENTE, ADEMÁS DE QUE EL ESPACIO DE MANIOBRA PARA LAS DOS GRÚAS DE 1,000 TONELADAS ERA MÁS REDUCIDO, PORQUE SE ENCONTRABAN MÁS CERCA DE LAS TRES CRUJÍAS QUE QUEDARON DEL RECIÉN DEMOLIDO “EDIFICIO VILLAGRÁN”, A COMPARACIÓN DE LA PARTE POSTERIOR DEL TERRENO (VER ILUSTRACIÓN 40).

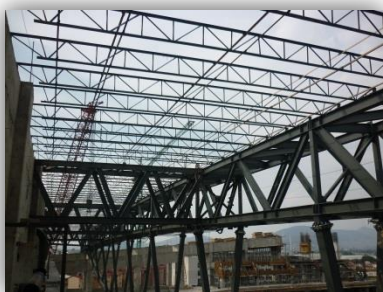
Ilustración 41. Armaduras Joist.

INICIARÉ DESCRIBIENDO LAS **TRABES RIGIDIZADORAS**, QUE MIDEN 3.00 X 3.00 X 3.00 M. LA FORMA DE ESTAS ARMADURAS DE SEGUNDO ORDEN FUE CUADRANGULAR Y SE ADAPTAN AL PERALTE DE LAS BRUNEL. POR SER ELEMENTOS INTERMEDIOS QUE TRABAJAN EN SENTIDO PERPENDICULAR A LAS TRABES PRINCIPALES, TAMBIÉN SE ENCARGARON DE OTORGAR MAYOR ESTABILIDAD Y RESISTENCIA CONTRA LOS ESFUERZOS QUE LA CUBIERTA EN SÍ EJERCE SOBRE LA ESTRUCTURA DEL **EDIFICIO ARENA**. SE EMPLEARON UN TOTAL DE 5 PIEZAS DIVIDIDAS EN SECCIONES CON LONGITUDES SEMEJANTES A LAS BRUNEL, CON 22.00 M CADA UNA PARA QUE, FINALMENTE, SE HICIERA UNA SOLA PIEZA CON UNA DISTANCIA DE APROXIMADAMENTE 180.00 M, DESDE EL EJE “3” (EN PROYECTO), HASTA EL FINAL DEL

VOLADO EN LA FACHADA PRINCIPAL, COLINDANTE CON LA AV. DE LAS GRANJAS. LA COMPOSICIÓN DE ESTA ESTRUCTURA ES POR MEDIO DE CUATRO VIGAS CORRIDAS TIPO “IPR”, DOS DE ELLAS FORMAN LA CUERDA ALTA Y LAS DOS RESTANTES FORMAN LA CUERDA BAJA. EN CADA UNA DE SUS CARAS TIENE UNA SERIE DE VIGAS DEL MISMO TIPO EN MENOR SECCIÓN FORMANDO CONTRAVENTEOS CON UNA SEPARACIÓN ENTRE CONEXIONES DE 3.17 M. (EN VISTA DE ALZADO). PARA LAS CARAS SUPERIOR E INFERIOR, LA SEPARACIÓN ENTRE CONEXIONES FUE MUCHO MÁS CERRADA, CON 1.62 M. EL TIPO DE ACERO UTILIZADO FUE DEL “A-50” (COMO EJEMPLO, SE PUEDE VER EL PLANO CON CLAVE “ES-C-402”, DE LA SERIE ESTRUCTURAL). ES IMPORTANTE SABER ESTOS DATOS PORQUE, SEGÚN EL DOCUMENTO DE LA MEMORIA DE CÁLCULO, MARCA QUE, DE HABER UTILIZADO UN ACERO “A-36”, LAS SECCIONES DE CADA ELEMENTO SE INCREMENTARÍAN POR SER ÉSTOS DE MENOR RESISTENCIA Y CABÍA LA POSIBILIDAD DE INCREMENTAR EL NÚMERO DE PIEZAS, LO QUE PROVOCARÍA UN CAMBIO EN EL DISEÑO DE LA CUBIERTA Y UN INCREMENTO EN EL PRESUPUESTO (VER ILUSTRACIÓN 41).

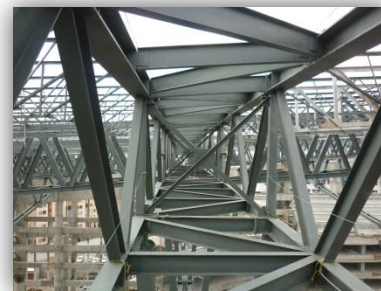
Ilustración 42. Armadura Brunel.

MI FUNCIÓN DURANTE EL ARRIBO, PREPARACIÓN, ARMADO, IZAJE Y MONTAJE DE CADA PIEZA, FUE EL DE SUPERVISAR EN COMPAÑÍA DE UN INGENIERO ESPECIALIZADO, QUE LAS CONEXIONES HACIA LOS “EMBEBIDOS” AHOGADOS EN LOS ELEMENTOS DE CONCRETO, FUERAN COMO LOS QUE SE ESPECIFICABAN EN LOS PLANOS CORRESPONDIENTES. EL INGENIERO EN TURNO REALIZABA DIFERENTES TIPOS DE PRUEBAS, ENTRE ELLAS, VISUALES, DE PENETRACIÓN DE LÍQUIDOS, TÁCTILES, SONORAS Y A TRAVÉS DE RAYOS ESPECIALES PARA DETECTAR QUE LA SOLDADURA EMPLEADA NO PRESENTARA AGRIETAMIENTOS INTERNOS Y SE CONVIRTIERA EN UNA FALLA FUTURA.

CUANDO SE ENCONTRABA ALGUNA FALLA EN DICHAS CONEXIONES, TENÍA QUE DAR AVISO AL SUPERINTENDENTE GENERAL DE OBRA Y ORGANIZAR UNA JUNTA IN SITU CON EL PERSONAL CONCERNIENTE PARA DISCUTIR LA MANERA EN QUE SE SOLUCIONARÍA DICHO PLANTEAMIENTO (VER ANEXOS EN ESTA CARPETA Y ANEXO 9 EN CARPETA 2, JUNTAS DE OBRA) Y AL FINAL, YA QUE SE TENÍA UNA CONCLUSIÓN APROBADA POR EL D.R.O., EL CORRESPONSABLE EN SEGURIDAD ESTRUCTURAL, EL CONSTRUCTOR Y LA EMPRESA COORDINADORA DE OBRA Y JUSTIFICADA POR EL ESTRUCTURISTA PRINCIPAL, CADA MANDO SE ENCARGABA DE GIRAR LAS INSTRUCCIONES PERTINENTES A SU PERSONAL PARA QUE SE LLEVARA A CABO LA SOLUCIÓN DISCUTIDA PREVIAMENTE (VER ILUSTRACIÓN 42).

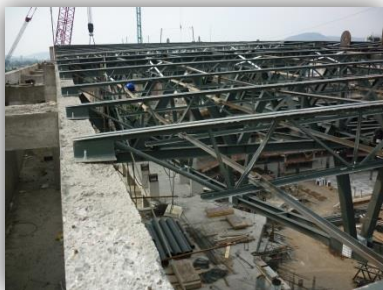
Ilustración 43. Conexión de Joist.

PARA LOS ELEMENTOS ESTRUCTURALES DE TERCER NIVEL DENOMINADAS **ARMADURAS JOIST**, EL PROCESO DE REVISIÓN PARA SU COLOCACIÓN FUE EL MISMO QUE EL LAS RIGIZADORAS Y TRABAJAN EN EL MISMO SENTIDO QUE ÉSTAS ÚLTIMAS. COMO LO DIJE ANTERIORMENTE, CADA VEZ QUE SE INSTALABA UNA BRUNEL, EL SIGUIENTE PASO ERA REFORZAR LA CRUJÍA CON RIGIDIZANTES, POR LO QUE SE EMPLEARON 5 SECCIONES DE ÉSTAS (DE SEGUNDO NIVEL), SOBRE LOS EJES “F”, “H”, “J”, “M” Y “O”, SEPARADAS DE MANERA EQUIDISTANTE A CADA 22.80 M A EJES PERPENDICULARES DE LAS BRUNEL PARA REDUCIR LOS CLAROS EN LA CUBIERTA QUE HABÍAN QUEDADO DESPUÉS DE LA COLOCACIÓN DE LAS TRABES DE PRIMER NIVEL. AHORA, SE OBSERVABAN CLAROS UNIFORMES DE 22.80 X

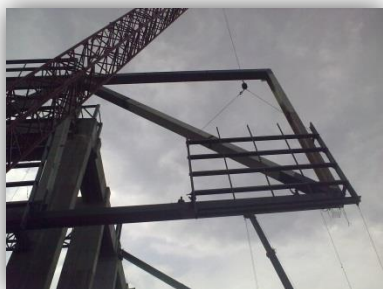
Ilustración 44. Volado en fachada.

ANTES DE COLOCAR LA PRIMER ESTRUCTURA RIGIDIZANTE DEL VOLADO, SE TUVIERON QUE ARMAR LAS PIEZAS QUE COMPOENEN LAS FACHADAS, ASÍ QUE EL ESQUELETO SE COMENZÓ A ANCLAR A LAS COLUMNAS DE CONCRETO Y SE TENDIERON VIGAS DIAGONALES DE ENORMES DIMENSIONES Y SE

SOSTENÍAN POR MEDIO DE LAS DIVERSAS GRÚAS QUE SE UBICARON SOBRE LA VIALIDAD DE LA AVENIDA DE LAS GRANJAS. CONFORME SE AVANZABA DESDE EL EJE “Q” HACIA EL EJE “D”, POR CADA MÓDULO DE FACHADA QUE SE HACÍA, SE MONTABA UNA ARMADURA RIGIDIZANTE Y SE INSTALABAN LAS JOIST PARA QUE TODO COMENZARA A TRABAJAR EN CONJUNTO Y NO SE CONCENTRARAN LAS CARGAS EN UN UNA SOLA COLUMNA (VER ILUSTRACIÓN 44).

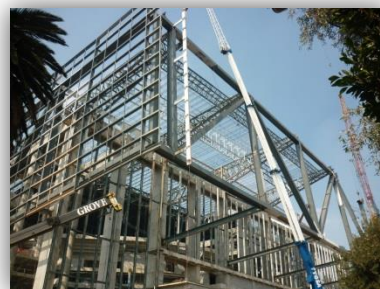
Ilustración 45. Volado en fachada.

TOMÓ ALREDEDOR DE DOS MESES TERMINAR EL ESQUELETO POR COMPLETO Y SE LLEVÓ UN MES MÁS EL PONER EL MATERIAL DE CUBIERTA FINAL. DURANTE ESTOS DOS MESES DE CONSTRUCCIÓN, SE DEBÍAN ADOPTAR MEDIDAS DE SEGURIDAD EXTREMAS, DE LAS QUE YO ME ENCARGABA, QUE GARANTIZARAN EL BIENESTAR DE LOS TRABAJADORES A ESAS ALTURAS Y PARA LOS QUE ESTABAN A NIVEL DE BANQUETA, POR EJEMPLO: UNO DE LOS REQUISITOS PARA INGRESAR A ESA ÁREA DE TRABAJO, ERA DE QUE TODO EL PERSONAL DE ALTURAS DEBÍA ACREDITAR EL EXAMEN MÉDICO QUE SE REALIZABA DE MANERA DIARIA, ASÍ COMO NO TENER HISTORIAL SOBRE HIPERTENSIÓN, VÉRTIGO, ETC. TAMBIÉN SE LLEVABA A CABO UNA REVISIÓN EXHAUSTIVA A LA HERRAMIENTA PARA VERIFICAR QUE FUNCIONARAN A LA PERFECCIÓN Y NO LES FUERAN ÉSTOS UN MOTIVO PARA DEJAR UN MAL TRABAJO EN UN ÁREA TAN CRÍTICA. FINALMENTE, SE LES ORDENABA A LOS TRABAJADORES QUE UTILIZARAN TODOS LOS SISTEMAS CONTRA CAIDAS QUE ESTABAN A SU DISPOSICIÓN Y QUE ERAN COLOCADOS POR LOS SEGURISTAS DE LA EMPRESA ENCARGADA DE LA CONSTRUCCIÓN DE LA FACHADA Y CUBIERTA, EN ESTE CASO, ESA EMPRESA REGIONMONTANA FUE GRUPO “COREY”. ÉSTA FUE LA ÚNICA ZONA EN LA YO NO INGRESABA FÍSICAMENTE, PORQUE ME CONVERTÍA EN UN RIESGO PARA LOS EJECUTANTES, DEBIDO A QUE EL ESPACIO DE CIRCULACIÓN SIEMPRE FUE MUY ESTRECHO Y LES COSTABA TRABAJO A ELLOS PODER REALIZAR SU LABOR. ASÍ QUE, ME VALÍA DE CANASTILLAS ELEVADAS POR GRÚAS O ASCENDÍA POR LOS NIVELES QUE COMPOÑÍAN LA FACHADA EN CONCRETO Y ME AUXILIABA CON BINOCULARES PARA SUPERVISAR LAS CONEXIONES QUE SE HACÍAN (VER ILUSTRACIÓN 45).

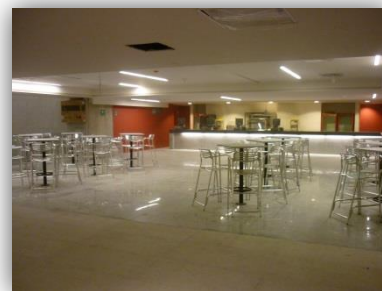
**Ilustración 46. Restaurante.**

TODOS LOS PASILLOS EXTERIORES PERIFÉRICOS SE TUVIERON TERMINADOS CON PIEZAS DE GRANITO PULIDO DE 1.20 POR 0.60 M., AFUERA DE LAS ÁREAS DE LOCALES DE COMIDA PARA PÚBLICO EN GENERAL Y PARA ÁREA DE COMENSALES. IGUALMENTE, SE COMBINÓ CON GRANITO MACHETEADO CON PIEZAS DE MENOR DIMENSIÓN PARA ENFATIZAR LAS CIRCULACIONES PEATONALES. DENTRO DE LOS RESTAURANTES, EN EL PISO SE EMPLEÓ LOSETA CERÁMICA EN COLOR GRIS Y LOS MUROS SÓLO TUVIERON UN APLANADO DE CEMENTO-ARENA CON PINTURA BLANCA Y/O MARRÓN; FINALMENTE, EL PLAFÓN CIEGO SE HIZO DE TABLAROCA EN COLOR BLANCO (VER ILUSTRACIÓN 46).

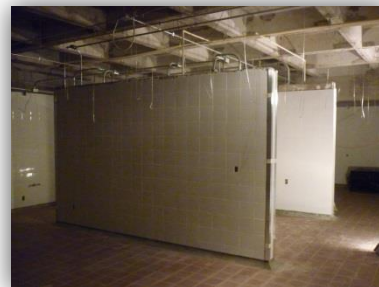
Ilustración 47. Cocinas.

TAMBIÉN EN ESTE PISO SE HALLAN LAS COCINAS GENERALES QUE FUERON RECUBIERTAS EN SUS MUROS POR AZULEJO SÓLIDO DE COLOR BLANCO CON DIMENSIONES POR PIEZA DE 0.20 POR 0.20 M. EN TODA LA PERIFERIA DE LOS MUROS SE EMPLEÓ UNA CURVA SANITARIA ELABORADA CON MATERIAL EPÓXICO DE COLOR MARRÓN, CASI AL TONO DEL PISO EN DONDE SE USÓ UNA LOSETA CERÁMICA, MODELO KRONOS TIPO ESTRUCTURADO DE 0.20 POR 0.20 M; POR ÚLTIMO, EL PLAFÓN SE COMPUSO DE UN BASTIDOR EN FORMA RETÍCULA PARA PONER GALLETAS PLÁSTICAS QUE FACILITARAN EL MANTENIMIENTO, PORQUE LAS GALLETAS A BASE DE YESO NO SON RECOMENDABLES EN ESPACIOS DE ESTE TIPO (VER ILUSTRACIÓN 47).

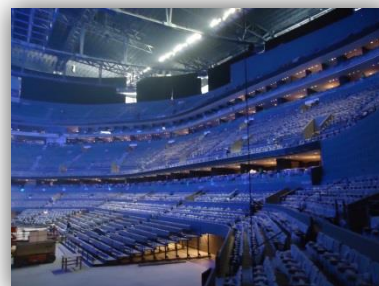
Ilustración 50. Gradass.

PARA ÚLTIMO DE LOS NIVELES DEL **EDIFICIO ARENA**, SE APRECIA EL TERCER TERCIO DE GRADAS FIJAS PREFABRICADAS QUE FUERON HECHAS DE CONCRETO HIDRÁULICO. LOS ACABADOS AQUÍ YA SON APARENTES Y LOS MURETES QUE ENMARCAN LAS ENTRADAS Y SALIDAS DE LOS PASILLOS, FUERON DE DUROCK CON ACABADO FINAL DE UN APLANADO FINO DE CEMENTO-ARENA Y PINTURA DE COLOR BLANCO. A ESTA ALTURA, ES POSIBLE OBSERVAR LA IMPONENTE ESTRUCTURA METÁLICA DE LA CUBIERTA Y EL GRID DE LUMINARIAS Y LOS ELEMENTOS QUE SOPORTAN LA PANTALLA CENTRAL. EN ESTE ÚLTIMO NIVEL YA NO SE CUENTAN CON BAÑOS, PORQUE LOS MÓDULOS DE ÉSTOS SON LOS DECRITOS EN EL PUNTO ANTERIOR, POR LO QUE TAMPOCO ES UN LUGAR DE FÁCIL ACCESO PARA PERSONAS CON SILLAS DE RUEDAS O CON ALGUNA DISCAPACIDAD MOTRIZ, PORQUE, PARA ELLOS SE DESTINÓ EL PRIMER Y SEGUNDO TERCIO DE GRADAS DE PLANTA BAJA Y EL TERCER NIVEL, RESPECTIVAMENTE. (VER ILUSTRACIÓN 50).

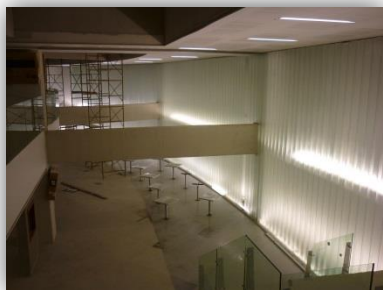
Ilustración 51. Muros-cristal.

EL ALUMINIO Y EL CRISTAL TAMBIÉN SON PROTAGONISTAS EN LOS DOS CUERPOS DE EDIFICIO QUE COMPONEN EL PROYECTO DE LA “ARENA CIUDAD DE MÉXICO” PORQUE TRES DE LAS FACHADAS DEL EDIFICIO PRINCIPAL LLEVAN ESTOS MATERIALES, EN DONDE SE CUBRE UN ÁREA APROXIMADA A LOS 14,000 M<sup>2</sup>. EN EL CAPÍTULO ANTERIOR, MENCIONÉ QUE, ORIGINALMENTE, LA CUBIERTA DEL **EDIFICIO ARENA** HABÍA SIDO PROYECTADA PARA QUE FUERA DE CRISTAL, PERO ESA OPCIÓN FUE SUSTITUIDA. ADEMÁS, LA EXHIBICIÓN DE MUROS LUMINOSOS, BARANDALES, PLAFONES DE ALUMINIO, RECUBRIMIENTOS, POSTES, PUERTAS, CAJAS LUMINOSAS Y LOUVERS, SON FÁCILMENTE APRECIADOS DENTRO DE LAS INSTALACIONES (VER ILUSTRACIÓN 51).

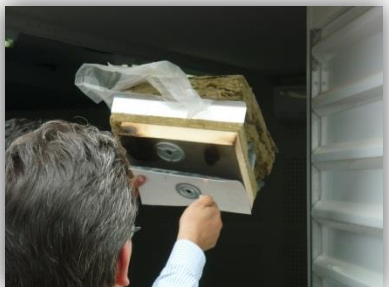
Ilustración 53. Sección de cubierta.

DESPUÉS DE VALORAR LAS DEMÁS OPCIONES, SE ACORDÓ QUEDARSE CON LA OPCIÓN QUE PRESENTA HOY EN DÍA EL **EDIFICIO ARENA**, EL CUAL SE COMPONE DE UN CONJUNTO DE CINCO MATERIALES ACUSTICOS E IMPERMEABLES Y CON GARANTÍA DE SER CONTRA INCENDIO Y QUE PUSIMOS A PRUEBA EN MUESTRAS QUE EL PROVEEDOR PROPONICÓ (VER ILUSTRACIÓN 53). COMO MUCHAS CONSTRUCCIONES CON CUBIERTAS PLÁSTICAS, LE ELECTRICIDAD ESTÁTICA EN GRANDES ÁREAS DE SUPERFICIE PLÁSTICA, NO SE PUEDE EVITAR Y PARA ELLO TAMBIÉN SE IMPLEMENTARON PARARAYOS QUE EXPLICARÉ MÁS ADELANTE.

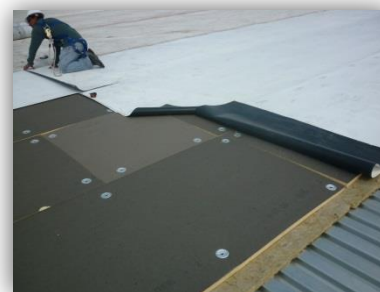
Ilustración 54. Colocación cubierta.

LA COLOCACIÓN DE ESTA CUBIERTA SE COMENZÓ EN EL MES DE SEPTIEMBRE DEL AÑO 2011, JUSTO AL TÉRMINO DE LA INSTALACIÓN DE LA ÚLTIMA TRABE BRUNEL. PARA ESE ENTONCES, SE AVANZÓ RÁPIDAMENTE EN LA PUESTA DE ARMADURAS RIGIDIZADORAS Y PIEZAS JOIST EN LOS PRIMEROS EJES DONDE SE PUSIERON ESTÁS ARMADURAS DE ACERO, ASÍ QUE CUANDO LA ESTRUCTURA METÁLICA YA FUNCIONABA EN CONJUNTO EN LOS PRIMEROS EJES, SE FUE SUBIENDO EL MATERIAL DE LA CUBIERTA QUE, COMO HABÍA INDICADO CON ANTERIORIDAD, SE COMPUSO DE CINCO MATERIALES DESTINTOS: COMO BASE, FUE TENDIDO EL AISLANTE TÉRMICO-ACÚSTICO EN COLOR NEGRO CON RESISTENCIA AL FUERO DE 2 HORAS, QUE TIENE 20 CM DE ESPESOR. LAS HOJAS DE MANERA ESTANDARIZADA, TIENEN UNA DIMENSIÓN DE 1.22 M POR 2.44 M. LA FORMA DE FIJARSE A LA ESTRUCTURA DE ACERO, FUE POR MEDIO DE PIJAS DE 1" Y LAS JUNTAS ENTRE ESTOS ELEMENTOS, FUE "A HUESO". INMEDIATAMENTE DESPUÉS DE ÉSTO, SE COLOCÓ EL SEGUNDO MATERIAL, QUE FUE LÁMINA ROMSA EN CALIBRE 22 FIJADO DE LA MISMA MANERA QUE EL PRIMERO Y CON EMPALMES DE 0.30 M POR LOS CUATRO COSTADOS. EL TERCERO Y CUARTO MATERIAL FUERON DOS CAPAS DE 0.10 M DE ESPESOR CADA UNA DE ACÚSTICO RÍGIDO Y FELPA Y SIN TRASLAPES, EN DONDE CADA HOJA TAMBIÉN LLEVABA LA MEDIDA ESTÁNDAR DE 1.22 M POR 2.44 M. ESTOS CUATRO MATERIALES SE FIJARON PARA FORMAR UNA SOLA PIEZA CON UN SISTEMA DE PRENSA POR MEDIO DE TORNILLOS Y PLACAS CIRCULARES DE ALUMINIO EN CADA EXTREMO. FINALMENTE, LA ÚLTIMA CAPA FUE EL "T.P.O." QUE FUE SUMINISTRADO EN ROLLOS Y EL CUAL, TIENE UN ESPESOR DE 2 MM. LA PRINCIPAL PROPIEDAD DE ÉSTE, ES LA DE VOLVER IMPERMEABLE TODA EL ÁREA Y NO GUARDAR CALOR DE LOS RAYOS DEL SOL, RAZÓN POR LA QUE SE SOLICITÓ EN COLOR BLANCO. EL TRASLAPE AQUÍ FUE DE 0.30 M POR LADO Y SELLADO CON UN ADHESIVO Y CALOR, AL ESTILO DE LOS ROLLOS PARA IMPERMEABILIZANTES EN LOSAS DE CONCRETO (VER ILUSTRACIÓN 54).

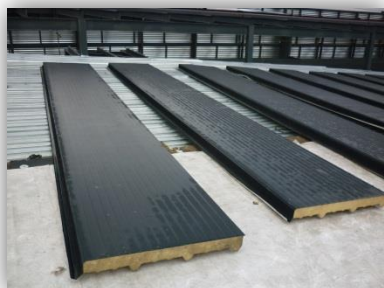
Ilustración 55. Sección de cubierta.

ÚNICAMENTE SE DEJARON DOS FRANJAS DE 6.00 M DE ANCHO POR TODO LO LARGO DE LOS EJES "D" Y "Q", DEBIDO A QUE EN ESAS ÁREAS SE HIZO UN CAMBIO DE MATERIAL DE CUBIERTA QUE CONSISTIÓ EN PANELES PREFABRICADOS DE POLIURETANO CON CARAS ACANALADAS. EL ARGUMENTO PARA ESTE CAMBIO FUE PORQUE ESTE SISTEMA RESISTIRÍA LA VARIACIÓN DE TEMPERATURA CONSTANTE QUE PROVOCARÍA EL FUNCIONAMIENTO DE LOS EQUIPOS DE AIRE ACONDICIONADO UBICADOS A 4.00 M. ABAJO, SOBRE LA TRABE DE CONCRETO "U INVERTIDA" (VER ILUSTRACIÓN 55).

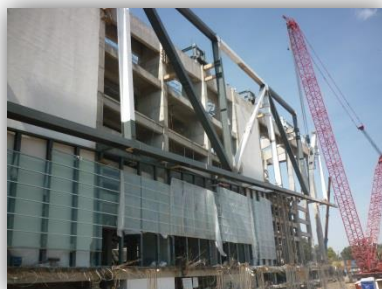
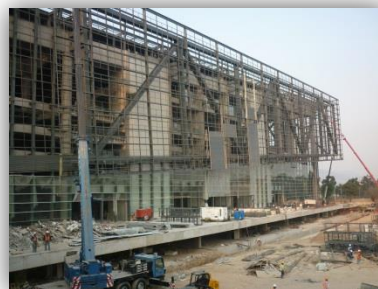
LA CANTIDAD DE EMPRESAS PARTICIPANTES PARA ESTE RUBRO, FUE NUMEROSO, PERO, SÓLO DOS OBTUVIERON LA MAYOR PARTICIPACIÓN EN SU CONSTRUCCIÓN: LA EMPRESA “COREY” Y LA EMPRESA “ARTE Y ESTRUCTURA”. LOS CUALES SE ENCARGARON DE LA ESTRUCTURA PRINCIPAL, LA SECUNDARIA (BASTIDOR) Y EL ACABADO FINAL. EL TIPO DE ACERO QUE SE UTILIZÓ, FUE EL “A-50” Y LAS PIEZAS SON VIGAS DE 1.20 M DE ANCHO, 0.75 M DE BASE Y CON ESPESORES EN PATINES Y ALMAS QUE VAN DESDE ½ PULGADA, HASTA LAS 2 PULGADAS; ESTAS VIGAS FORMAN MARCOS RÍGIDOS EN PENDIENTE ASCENDENTE CON UN CLARO DE 24.70 X 24.40 M DE ALTURA Y UNA TRABE EN DIAGONAL CON UNA LONGITUD DE 27.00 M, APROXIMADAMENTE; SOLDADOS, A SU VEZ, A CONECTORES TAMBIÉN DEL MISMO TIPO DE ACERO, DE FORMA CUADRADA CON PLACAS DE 0.60 X 2.50 M Y UN ESPESOR DE 0.04 M, HACIA LA PLACA AHOGADA EN LAS COLUMNAS DE CONCRETO DE LOS EJES “D” Y “Q”, REFERIDAS COMO FACHADAS NORTE Y SUR, RESPECTIVAMENTE (VER ILUSTRACIONES 56-57).

EN LAS IMÁGENES SE PUEDE OBSERVAR QUE LAS PIEZAS SON TRANSPORTADAS POR LAS GRÚAS DE 300 Y 500 TONELADAS HACIA SU POSICIÓN DEFINITIVA Y LAS NUMEROSAS CUADRILLAS DE TRABAJADORES ASEGURABAN TODO POR MEDIO DE TORNILLOS Y SOLDADURA COMO LO MARCAN LA SERIE DE PLANOS ESTRUCTURALES CON CLAVE “ES-C-600 AL 700”.

EL BASTIDOR PARA SOPORTAR LAS PLACAS DE PERFIL ONDULAR (SINUSOIDAL) A PARTIR DE ACERO REVESTIDO TERMUM ZINTRO ALUMINIO CAL. 22, SON HECHOS A BASE DE PERFILES PTR DE 2 A 3 PULGADAS QUE SON ATRONILLADAS Y SOLDADAS A LA ESTRUCTURA PRINCIPAL CON LARGUEROS Y TRAVESAÑOS QUE FORMAN UNA RETÍCULA MODULAR Y CADA UNO DE DICHO MÓDULOS ES DE 3.00 X 1.00 M PARA EL ÁREA DONDE VA LA LÁMINA DE ALUMINIO Y PARA EL ÁREA DE PANTALLA LED, LOS MÓDULOS QUEDAN MÁS CERRADOS, HASTA MEDIR 2.44 X 1.00 M. EL MOTIVO DE ESTA REDUCCIÓN DE ÁREAS, ES DEBIDO AL PESO DE LA PANTALLA LED Y LA SEPARACIÓN MÁXIMA QUE DEBE EXISTIR EN SUS SOPORTES POR CADA MÓDULO DE PANTALLA.

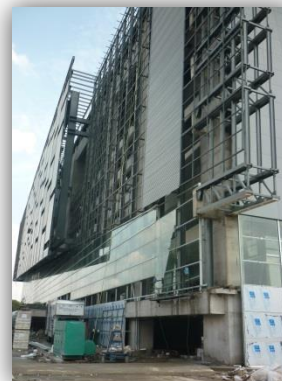
**Ilustración 58. Fachada 2.**

TENIENDO, PRÁCTICAMENTE, TODA LA ESTRUCTURA FUERTE DE CONCRETO TRABAJANDO, REFIRIÉNDOME DESDE LA CIMENTACIÓN, COLUMNAS, TRABES DE LIGA Y AL ANILLO DE LA TRABE PRINCIPAL (“U INVERTIDA”) EN EL ÚLTIMO NIVEL, Y YA DESPUÉS SUMÁNDOLE EL PESO DE CADA UNA DE LAS TRABES BRUNEL, LAS RIGIDIZADORAS Y LAS JOIST, SÓLO RESTABA ADICIONAR EL PESO DE LA ESTRUCTURA DE LAS 4 FACHADAS PARA QUE EL EDIFICIO TUVIERA SU MAYOR ASENTAMIENTO CON PESO MUERTO. EN ESTA FASE, ME CORRESPONDÍA DAR RECORRIDOS DE OBRA CON EL CORRESPONDIENTE EN SEGURIDAD ESTRUCTURAL PARA REVISAR CADA UNA DE LAS COLUMNAS, EN LAS CONEXIONES DE CONCRETO-ACERO. ERA EVIDENTE QUE SE PRESENTARÍAN ANOMALÍAS EN ESTOS PUNTOS, ASÍ QUE TOMAMOS REGISTRO DESDE EL SÓTANO HASTA EL ÚLTIMO NIVEL, EN LA CUBIERTA Y EN RESUMEN, LAS CONEXIONES SE COMPORTARON DENTRO DE LOS LÍMITES DE DEFORMACIÓN PERMITIDOS, SIN EMBARGO, DONDE SE REGISTRABA UN APARENTE DAÑO MAYOR EN EL CONCRETO, FUE EN EL QUINTO NIVEL DE LA FACHADA PRINCIPAL, EN DONDE ALGUNAS COLUMNAS PRESENTABAN GRIETAS QUE NOS HACÍAN PENSAR QUE EL ESFUERZO POR EL PESO DISPAREJO DE LAS FACHADAS, SE ESTABA CONCENTRANDO MÁS EN CIERTOS PUNTOS, POR LO QUE FUE NECESARIO QUE SE APRESURARAN LOS TRABAJOS DE ARMADO PARA QUE LA ESTRUCTURA PUDIERA DISTRIBUIR DE MANERA HOMOGÉNEA LAS FUERZAS. COMO SOLUCIÓN, ADEMÁS DEL RESANE QUE SE DABA AL CONCRETO, FUE DE QUE ENTRARAN GRÚAS Y “LEVANTARAN” UN POCO ALGUNA DETERMINADA SECCIÓN DE FACHADA PARA ALIGERAR EL ESFUERZO QUE REALIZABA LA ESTRUCTURA DE CONCRETO. AL FINAL DE LOS TRABAJOS, LAS GRÚAS IBAN SOLTANDO GRADUALMENTE EL PESO Y SE VOLVÍA A REALIZAR UNA INSPECCIÓN PARA VERIFICAR QUE TODO TRABAJARA EN CONJUNTO. EL RESULTADO FINAL PUEDE DISFRUTARSE A SIMPLE VISTA; LA ESTRUCTURA PRINCIPAL DE ACERO EN LAS FACHADAS NORTE Y SUR, SE DESPRENDE CON RESPECTO A LOS EJES “D” Y “Q” QUE SON DE CONCRETO, 3.00 M. LUEGO, EL BASTIDOR EN ESAS MISMAS FACHADAS SE DESPRENDE 2 METROS MÁS, PARA DAR UN TOTAL DE 5.00 M DE FACHADAS VOLADAS (VER ILUSTRACIÓN 58).

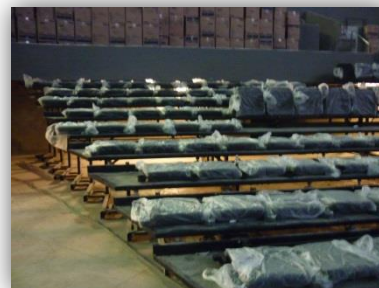
Ilustración 61. Butacas retráctiles.

INGRESANDO POR **SÓTANO 1**, SE PUEDEN OCUPAR LOS ASIENTOS QUE CORRESPONDEN A LAS GRADAS RETRÁCTILES. SE LES LLAMA DE ESTA MANERA PORQUE, AUNQUE ESTÁN FIJAS SOBRE UN SOPORTE DE ACERO Y MADERA, TODO ENSAMBLADO EN OBRA, ÉSTAS TIENEN LA BONDAD DE QUE PUEDEN PLEGARSE E IR OCULTANDO LAS NUEVE PLATAFORMAS DE ASIENTOS CON AYUDA DE UN MOTOR, UNA SOBRE OTRA Y QUEDAR RESGUARDADAS EN UN ESBELTO ESPACIO VERTICAL, BAJO EL PASILLO VOLADO DEL PRIMER TERCIO DE GRADAS GENERALES. LA CANTIDAD DE ASIENTOS, PARA POCO MÁS DE 1,600 PERSONAS, ES MENOR DEL MÁXIMO DE LAS DESCRITAS ANTERIORMENTE, POR TENER UN CARÁCTER DE EXCLUSIVIDAD. EL TIPO DE SILLA ES CONOCIDO COMO DE “FOLDER” Y FUERON INSTALADAS POR MÓDULOS SENCILLOS, DOBLES Y TRIPLES, SEGÚN SU UBICACIÓN. ESTÁN ELABORADAS DE LÁMINA DE ACERO Y UN MATERIAL DE POLIURETANO ACOJINADO RECUBIERTO CON TELA IGNÍFUGA SOBRE UNA ESTRUCTURA DE ALUMINIO CON TRATAMIENTO DE PINTURA ELECTROSTÁTICA Y PORTAVASOS DE POLIPROPILENO DE ALTA RESISTENCIA (VER ILUSTRACIÓN 61).

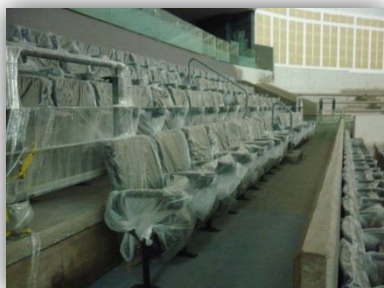
Ilustración 62. Butacas generales.

LOS TRES TERCIOS DE GRADAS GENERALES CUENTAN CON DOS TIPOS DE ASIENTOS MUY SIMILARES ENTRE ELLOS; EL PRIMERO DE ELLOS SE LLAMA “AUDI-SCALA” Y EL SEGUNDO ES EL MODELO “AUDI-ROMA”. AMBOS SON DE DISEÑO ESPECIAL PORQUE SON PENSADOS PARA LUGARES CON POCO ESPACIO DE CIRCULACIÓN, PERO, OFRECIENDO UN MÁXIMO CONFORT PARA EVENTOS DE LARGA DURACIÓN.

EN EL **PRIMER TERCIO**, QUE TIENE ALREDEDOR DE 2,800 BUTACAS Y EL **SEGUNDO TERCIO** DE GRADAS, QUE TIENE CERCA DE 7,000 LUGARES, SE HABILITARON LAS SILLAS MODELO “AUDI-SCALA”, PORQUE FUERON LAS IDEALES PARA PERMITIR UNA CIRCULACIÓN CÓMODA CUANDO TODA LA FILA SE ENCUENTRA LLENA Y HAY PERSONAS CAMINANDO EN EL PASILLO. RECORDEMOS QUE LA FORMA DE LOS ANILLOS QUE PRESENTA EL **EDIFICIO ARENA**, TIENE QUIEBRES EN DONDE EL NÚMERO DE ASIENTOS NO SIEMPRE ES EL MISMO EN CADA FILA, POR LO QUE ESTE MODELO DE ASIENTO VIENE EN DOS PRESENTACIONES CON MODIFICACIONES MÍNIMAS QUE SE AJUSTAN A ESOS QUIEBRES Y AYUDAN A MAXIMIZAR EL NÚMERO DE SILLAS EN ESPACIOS REDUCIDOS (VER ILUSTRACIÓN 62).

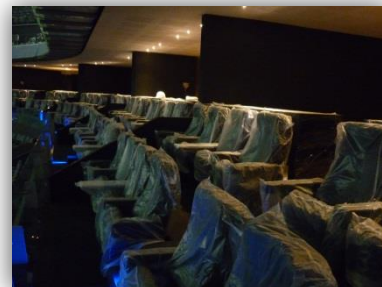
Ilustración 65. Asientos en suites.

POR ÚLTIMO, DESCRIBIRÉ LOS ASIENTOS DE LAS **SUITES DIAMANTE, PLATINO Y ORO**. EL DISEÑO DE MOBILIARIO PARA ESTOS ESPACIOS, FUE EL PREDOMINANTE PORQUE EL TIPO DE PÚBLICO PARA EL QUE FUE PENSADA CADA TIPO DE SUITE, ES DE UN ALTO PODER ADQUISITIVO. TODO EN SU INTERIOR MANTIENE UN FORMATO DE ELEGANCIA, PRIVACIDAD Y EXCLUSIVIDAD, YA QUE SE PUEDEN OBSERVAR MESAS DE MADERA TRABAJADAS AL ALTO BRILLO EN TONALIDAD NEGRA, PISOS ALFOMBRADOS TEXTURIZADOS DE COLOR GRIS OXFORD, MUROS ACUSTICOS Y PLAFONES CIEGOS CON ILUMINACIÓN CALIDA ATENUABLE, PROTECCIONES PARA BalcÓN CON CRISTAL Y ACERO INOXIDABLE, BAÑOS CON ACABADOS DE LUJO Y UNA CANTINA PERSONAL; POR ÚLTIMO, A TODO ESTE LUJO SE PUEDE SUMAR EL ESTILO DE ASIENTOS. UNA VEZ MÁS, EL TIPO “AUDI-SCALA” CON UNA VARIANTE RADICAL EN SU DISEÑO HACE APARICIÓN EN LA ESCENA Y SE EXHIBEN POCO MENOS DE 500 BUTACAS REPARTIDAS ENTRE LAS 30 **SUITES DIAMANTE**, ADEMÁS DE UNA CUARTA PARTE DE MILLAR EN BANCOS QUE HACEN JUEGO CON EL ENTORNO (VER ILUSTRACIÓN 65).

LAS CARACTERÍSTICAS DE FABRICACIÓN DE LAS BUTACAS PARA LAS TRES SUITES, SON SIMILARES A LOS ASIENTOS EN UN AVIÓN DE PRIMERA CLASE O AUTOBUSES DE LA MISMA LÍNEA, YA QUE SE TRATA DE BUTACAS ACOJINADAS CON SISTEMA RECLINABLE EN EL RESPALDO, AUNQUE, TAMBIEN PUEDE PERMANECER FIJA. LOS PORTAVASOS SON ABATIBLES Y LA BASE DE LA SILLA ES AUTOELEVABLE. CABE DESTACAR QUE LA FORMA ES ERGONÓMICA, POR LO QUE CUENTA CON CURVAS ANATÓMICAS QUE PROPORCIONAN UN GRAN CONFORT Y TAMBIÉN SE PUEDE DESPLEGAR UNA BARRA DE GRANITO NEGRO QUE FUNCIONA COMO CUBIERTA ENTRE UN PAR DE ASIENTOS.

EL RESPALDO ESTÁ FABRICADO POR UNA CARCAZA ANATÓMICA INYECTADA EN POLIPROPILENO DE ALTO IMPACTO Y TIENE UNA ESTRUCTURA INTERNA QUE AYUDA A FORMAR MÚLTIPLES NERVADURAS ADAPTADAS A LA FORMA DE LA CARCAZA Y, OBVIAMENTE, AL DEL CUERPO HUMANO. TODO ESTO SE ALOJA EN UN BASTIDOR TUBULAR DE CALIBRE 18 COMO UN REFUERZO INTERNO. PARA LA CABECERA SE INSTALARON DOS SOPORTES TROQUELADOS EN ACERO Y UN RECUBRIMIENTO ACOJINADO DE 3.80 CM DE ESPESOR QUE SE ADAPTA, SEGÚN LA POSICIÓN DE LA CABEZA DEL USUARIO. CADA ASIENTO LLEVA CINCO RESORTES QUE RECIBEN EL ACOJINADO DE 8.00 CM Y FUERON HECHOS CON CALIDAD AUTOMOTRIZ, PORQUE ES USUAL QUE EL ESPECTADOR SE MUEVA DE TAL MANERA QUE GENERE IMPACTOS FUERTES CON PEQUEÑOS BRINCOS EN SU LUGAR DURANTE EL DESARROLLO DE ALGÚN SHOW. PARA ELLO, EXISTEN DOS SOPORTES INTERNOS, DOS EXTERNOS Y UN EJE REDONDO DE ACERO CUBIERTOS POR UN CAJETE DE POLIPROPILENO DE ALTO IMPACTO Y CON TEXTURAS EN SU CARA EXPUESTA. LA TAPICERÍA ES DE PIEL EN UN COLOR NEGRO MATE.

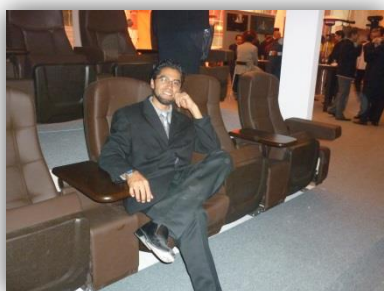
Ilustración 66. Asientos muestra.

EN EL PISO DE LAS **SUITES PLATINO Y EL BAR & GRILL**, LA CANTIDAD FUE DE CERCA DE 900 BUTACAS REPARTIDAS ENTRE LAS 32 SUITES Y EL BAR Y SE ADICIONA OTRO CUARTO DE MILLAR DE BANCOS, COMO EN LA SUITE DIAMANTE. MIENTRAS QUE EN LAS 62 **SUITES ORO Y BAR & GRILL**, SE REPARTIERON MAS DE 600 BUTACAS DE CARACTERÍSTICAS SIMILARES, MÁS OTRO CUARTO DE MILLAR DE BANCOS METÁLICOS Y ACOJINADOS AL ESTILO DE LOS ASIENTOS PRINCIPALES.

SIN DUDA, ES TODA UNA EXPERIENCIA DE CONFORT PARA TODOS LOS SENTIDOS, AL DISFRUTAR DEL EVENTO FAVORITO DE CADA QUIEN, Y MÁS CUANDO ES DENTRO DE UNA DE ESTAS COMPLETAS Y LUJOSAS SUITES (VER ILUSTRACIÓN 66).

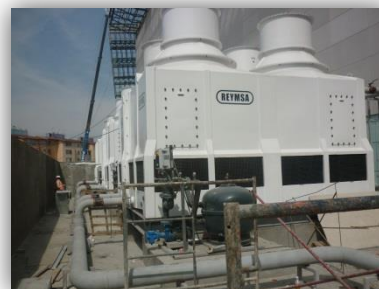
Ilustración 67. Equipos de A.A.

EN EL NIVEL DE **SÓTANO 1** SE ENCUENTRAN LOS CUARTOS DE MÁQUINAS DEDICADOS A LOS EQUIPOS DE LAS DIFERENTES INSTALACIONES, COMO LAS DE AIRE ACONDICIONADO. POR EJEMPLO, AQUÍ SE DISPUSIERON LAS BOMBAS QUE MANDAN EL AGUA HACIA EL CHILLER Y LAS TORRES DE ENFRIAMIENTO, PARA QUE DESPUÉS, UNA UNIDAD CENTRAL ENFRÍE EL AGUA POR MEDIO DE GAS Y, POSTERIORMENTE, LA HACE LLEGAR A CADA U.M.A. Y A LOS EQUIPOS COLOCADOS EN TODOS LOS NIVELES DEL EDIFICIO PARA PODER CLIMATIZAR LOS ESPACIOS (VER ILUSTRACIÓN 67). EN LAS OFICINAS, CAMERINOS, HABITACIONES, GIMNASIO, ENTRE OTROS, UBICADOS EN LOS SÓTANOS Y PLANTA BAJA, SE UTILIZARON FAN&COILS QUE, COMO DEBEMOS SABER, TRABAJAN A BASE DE AGUA-AIRE. PARA SU FUNCIONAMIENTO, SE REQUIERE DE UNA INSTALACIÓN HIDRÁULICA CON TUBERÍA DE COBRE O CPVC HIDRÁULICO DE 13 MM Y 19 MM DE DIÁMETRO, PARA QUE SE PUEDA ALIMENTAR DE AGUA FRÍA Y/O CALIENTE, PROVENIENTES DE LOS EQUIPOS ENFRIADORES Y DE UNA CALDERA O CALENTADOR, RESPECTIVAMENTE. UNA VEZ QUE ÉSTOS LLEGAN AL FAN&COIL, UN VENTILADOR HACE CIRCULAR AIRE A TRAVÉS DE UN SERPENTÍN PARA PODER CLIMATIZAR CON AIRE CALIENTE O FRÍO, SEGÚN EL USUARIO LO MARQUE DESDE EL TERMOSTATO.

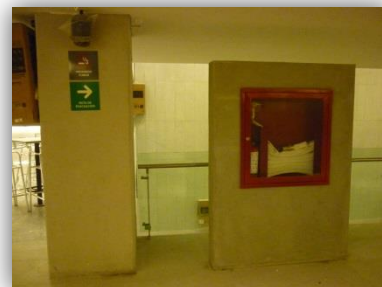
Ilustración 69. Hidrantes.

EL SISTEMA DE **PROTECCIÓN CONTRA INCENDIO** ES A BASE DE HIDRANTES CON MANGUERA PARA CUBRIR LA TOTALIDAD DEL ÁREA CONSTRUIDA, PARA AMBOS EDIFICIOS. SE CUENTA ADEMÁS, CON TOMAS SIAMESAS, RESERVAS EN CISTERNA, EQUIPOS DE BOMBEO ELÉCTRICO Y DE COMBUSTIÓN INTERNA Y REDES DE HIDRANTES CON MANGUERA DE 30 METROS DE LONGITUD Y 38 MM DE DIÁMETRO. DE MANERA ADICIONAL, SE INSTALARON EXTINGUIDORES DE POLVO QUÍMICO SECO TIPO “ABC” Y ARENEROS EN LOS DIFERENTES NIVELES DE ESTACIONAMIENTO DE LOS DOS EDIFICIOS. EN LAS CIRCULACIONES PEATONALES Y VEHICULARES SE CUENTA CON UN SISTEMA AUDIOVISUAL, COMO BOCINAS Y LUCES ESTROBOSCÓPICAS, PARA INDICAR SITUACIONES DE EVACUACIÓN, LOS CUALES PUEDEN SER ACTIVADOS DE MEDIANTE ESTACIONES MANUALES. POR ÚLTIMO, LAS PUERTAS DE EMERGENCIA SOBRE EL NIVEL DE PLANTA BAJA ESTÁN CONECTADAS AL SISTEMA DE ALARMA GENERAL DEL EDIFICIO. UN ASPECTO IMPORTANTE, ES DE QUE EL SISTEMA PERMITE QUE SE PUEDAN UTILIZAR SIMULTÁNEAMENTE HASTA 12 MANGUERAS EN DONDE SEA QUE ESTAS SE UBIQUEN. EN CASO DE SER NECESARIO, LOS EXTINTORES NO SÓLO SE HALLAN SOBRE PASILLOS, SINO, QUE EN CADA UNA DE LAS SUITES (DIAMANTE, PLATINO Y ORO), DENTRO DE UN COMPARTIMIENTO PERFECTAMENTE SEÑALIZADO, LOS USUARIOS PUEDEN TOMAR ESTE CONTENEDOR DE POLVO QUÍMICO PARA ATACAR ALGÚN CONATO DE INCENDIO QUE SE PUEDA GENERAR DENTRO O FUERA DE LOS ESPACIOS (VER ILUSTRACIÓN 69).

PARA LAS TUBERÍAS DE LOS HIDRANTES QUE RECORREN PERIMETRALMENTE AL EDIFICIO ARENA, MI LABOR FUE LA DE REVISAR, JUNTO A UNO DE LOS INGENIEROS ESPECIALISTAS, LAS UNIONES QUE HACÍAN LOS SOLDADORES Y LOS NIVELES DE LOS SOPORTES COLGANTEADOS QUE DEBÍAN MANTENER LOS TUBOS FIRMES E INMÓVILES, PERO, TOMANDO EN CUENTA UN LIGERO JUEGO PARA QUE NO SE FRACTURARAN CUANDO SE PRESENTARA UN SISMO. UNA DE LAS BONDADES DEL PROYECTO, ES DE QUE CADA UNO DE LOS ACABADOS QUE RECUBRE AL EDIFICIO PRINCIPAL, CUENTA CON CERTIFICACIÓN DE SER RESISTENTE A FUEGO, POR LO MENOS, OFRECEN HASTA UNA HORA DE AGUANTE, ANTES DE CONSUMIRSE Y LIBERAR GASES TÓXICOS. LAS PRUEBAS DE ESTOS ACABADOS FUERON LLEVADAS A CABO EN EL SITIO, EN DONDE LOS PROVEEDORES TRAJERON SUS HERRAMIENTAS Y EQUIPOS NECESARIOS PARA SOMETER AL FUEGO DICHAS MUESTRAS Y COMPROBAR FÍSICAMENTE LA CAPACIDAD DE RESISTENCIA DE ELLAS.

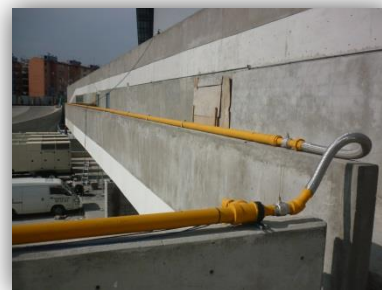
Ilustración 70. Tubería de gas.

LA **INSTALACIÓN DE GAS** TIPO LP Y NATURAL, SE COMPONE DE UN TANQUE ESTACIONARIO DE, APROXIMADAMENTE, 2200 LITROS, LO QUE EQUIVALE A UN EQUIPO CONTENEDOR DE CASI MEDIA TONELADA DE PESO Y DIMENSIONES DE 3.00 M. DE LONGITUD Y 1.00 M DE DIÁMETRO. ÉSTE FUE COLOCADO EN EL NIVEL DE SÓTANO 1, DEBIDO A QUE LA COCINA PRINCIPAL SE HALLA EN ESE PISO, SIN EMBARGO, EN LOS NIVELES DE SUITES PLATINO Y ORO, HAY DOS COCINAS MÁS, PERO, DE MENOR TAMAÑO. ADEMÁS, EN SÓTANO HAY UNA SERIE DE 10 CALENTADORES JUNTO A LA CALDERA QUE DAN SERVICIO A LOS FAN&COIL, A LOS LAVABOS Y LAVADEROS DE COCINAS, SUITES Y BARES A NIVEL DE CANCHA. LA TUBERÍA PARA LA ALIMENTACIÓN DEL TANQUE MANTIENE UN DIÁMETRO DE 3” Y SE VA REDUCIENDO CONFORME SE APROXIMA AL MOBILIARIO QUE LO REQUIERA. DADO QUE LA NORMATIVIDAD INDICA QUE LA INSTALACIÓN SE DEBE ENCUENTRAR A LA INTEMPERIE, FUE MI LABOR ASEGURAR QUE SE CUMPLIERAN LAS NORMAS 002, 020, 026, 029 Y 030 DE LA STPS Y LA 004 – SEDG-2004. LAS CUALES, EXPLICARÉ MI PARTICIPACIÓN EN CADA UNA DE ELLAS BREVEMENTE. LA NORMA 002 DE LA STPS ES MÁS APLICABLE PARA LA FASE DE FUNCIONAMIENTO DEL PROYECTO, YA QUE TRATA SOBRE LAS PREVENCIÓNES QUE SE DEBEN TENER Y LA PROTECCIÓN CONTRA INCENDIO, ADEMÁS DE LAS BRIGADAS, LOS SIMULACROS DE EMERGENCIA, IDENTIFICACIÓN DEL TIPO DE FUEGO Y EL PLAN DE ATENCIÓN A EMERGENCIAS QUE SE DEBE SEGUIR.

LA NORMA 004-SEDEG-2004 NOS HABLA DE LAS ESPECIFICACIONES DE LOS COMPONENTES Y LA UBICACIÓN RECOMENDABLE DE CADA UNO DE ELLOS. SITUACIÓN QUE EN EL PROYECTO SE CUMPLIÓ A CAVALIDAD, YA QUE LAS COCINAS ESTÁN ALEJADAS A MÁS DE 30.00 M DE LA FUENTE DE ALMACENAMIENTO. LA NORMA 029 TRATA SOBRE LAS PREVENCIÓNES QUE SE TIENEN QUE HACER CON RESPECTO A LOS RIESGOS DE INCENDIO POR ELECTRICIDAD EN LOS CENTROS DE TRABAJO DONDE TAMBIÉN EXISTA GAS; RECORDEMOS QUE LAS GRASAS DE LAS COCINAS O LAS SUSTANCIAS DE LOS BARES PUEDEN SER UN COMBUSTIBLE QUE INCREMENTE LA INTENSIDAD DEL FUEGO, Y SI EN ÉSTOS LUGARES HAY EQUIPO QUE UTILICEN ELECTRICIDAD, EL RIESGO SE CATALOGA COMO ALTO. MI PARTICIPACIÓN AQUÍ

FUE LA DE REVISAR QUE LA INSTALACIÓN ELÉCTRICA NO SALIERA DE LAS ORDENANZAS QUE SE ESTIPULABAN EN LOS PLANOS. LA NORMA 020 FUE DE LAS MÁS DELICADAS, YA QUE TUVE QUE PARTICIPAR EN LAS REVISIONES A LOS RECIPIENTES SUJETOS A PRESIÓN, GENERADORES DE VAPOR Y/O CALDERAS EN FUNCIONAMIENTO Y SUS CONDICIONES DE SEGURIDAD. AQUÍ ME APOYÉ DE LOS ESPECIALISTAS EN INSTALACIONES Y DE LOS SEGURISTAS QUE YA CONTABAN CON UN FORMATO DE REVISIÓN PARA DETERMINAR SI EL RECIPIENTE CUMPLÍA CON LA NORMATIVIDAD O ERA UN FOCO ROJO PARA LOS USUARIOS. CON LA NORMA 026, APRENDÍ EL CÓDIGO DE COLORES PARA CADA INSTALACIÓN Y LA SEÑALIZACIÓN, EN GENERAL, QUE SE DEBE UTILIZAR. INCLUSO, A LAS BRIGADAS DE SUPERVISIÓN QUE LLEGABAN POR PARTE DE LA DELEGACIÓN Y DEMÁS ENTIDADES, LES MOSTRABA EN RECORRIDO QUE TODA LA SEÑALIZACIÓN DENTRO DE LOS EDIFICIOS CUMPLIA CON LAS DIMENSIONES Y COLORES NECESARIOS Y RECOMENDADOS. FINALMENTE, CON LA NORMA 030 SE REALIZARON LAS INSPECCIONES DE SEGURIDAD PREVENTIVA PARA PODER DAR LUZ VERDE AL FUNCIONAMIENTO DE LOS ESPACIOS EN DONDE SE OCUPARA EL SERVICIO DE GAS (VER ILUSTRACIÓN 70).

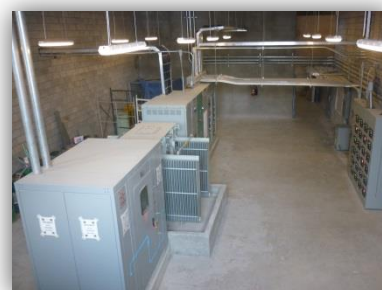
Ilustración 71. Cuarto eléctrico.

EN EL NIVEL DE SÓTANO 1 SE CONSTRUYERON LOS CUARTOS ELÉCTRICOS EN DONDE SE OBSERVAN LA SUBESTACIÓN Y LA PLANTA DE EMERGENCIA QUE CONSTA DE UN EQUIPO VOLUMINOSO QUE TRABAJA A BASE DE COMBUSTIBLE DIESEL ALMACENADO EN UN CONTENEDOR DE 200 LT. ESTA PLANTA DE EMERGENCIA FUNCIONA DE LA SIGUIENTE MANERA: LAS PLANTAS SE ENCUENTRAN EN MODALIDAD DE “STAND BY” Y LISTAS PARA ARRANCAR AUTOMÁTICAMENTE CUANDO SE GENERE UNA INTERRUPCIÓN DEL SERVICIO EN UN LAPSO NO MAYOR A 6 SEGUNDOS. AL OCURRIR ESTO, LA PRIMER PLANTA SE ENCIENDE Y SE SINCRONIZA AUTOMÁTICAMENTE, MIENTRAS QUE LAS RESTANTES SE SINCRONIZAN CON LA PRIMERA Y SE CIERRAN LOS INTERRUPTORES QUE ALIMENTAN LAS CARGAS DE BAJA TENSIÓN. TODO ESTE TRABAJO TOMA ALREDEDOR DE 10 SEGUNDOS. CUANDO LA DEMANDA DE ENERGÍA SUPERA UN PORCENTAJE DE 80, TODAS LAS PLANTAS FUNCIONAN, PERO, SI LA DEMANDA ES MENOR AL 80%, GRADUALMENTE VAN DEJANDO DE ESTAR ACTIVAS CADA UNA, HASTA AHUSTARSE AUTOMÁTICAMENTE. SI LA INTERRUPCIÓN DEL SERVICIO ES PROLONGADO, ENTRE LAS PLANTAS SE VAN TURNANDO EL FUNCIONAMIENTO PARA MAXIMIZAR EL TIEMPO, HASTA QUE TERMINE EL EVENTO. CUANDO EL SERVICIO ES RESTABLECIDO POR PARTE DE LA COMPAÑÍA SUMINISTRADORA, LAS PLANTAS VAN INHABILITÁNDOSE UNA A UNA HASTA QUE TODAS ENTRAN DE NUEVO EN LA MODALIDAD DE “STAND BY” (VER ILUSTRACIÓN 71).

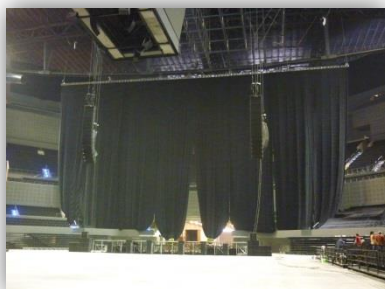
Ilustración 73. Telón.

OTRA DE LAS INSTALACIONES ESPECIALES, FUE LA DE LOS TELONARIOS, LA CUAL SE COMPONE DE UN MOTOR QUE HACE QUE EL SISTEMA CORRA PARA QUE EL ESCENARIO SE CIERRE O SE ABRA, DEPENDIENDO DE LAS NECESIDADES DEL EVENTO EN SÍ. EL TELÓN SE HALLA SUJETO A UNA ESTRUCTURA METÁLICA QUE, A SU VEZ, ESTÁ COLGANTEADA DE LA CUBIERTA DEL **EDIFICIO ARENA**. DADO QUE, BÁSICAMENTE ESTE MOTOR FUNCIONA CON ELECTRICIDAD Y UNA SERIE DE ENGRANES QUE PONE EN MARCHA EL MOVIMIENTO DE LOS TELONES, LO IMPORTANTE NO SÓLO ES ESTE EQUIPO, SINO EL MATERIAL DE LOS TELONES QUE, GENERALMENTE, AUNQUE SON LOS MÁS VISTOSOS, CARECEN DE IMPORTANCIA PARA LOS ESPECTADORES EN CUALQUIER CINE, TEATRO O CENTRO DE

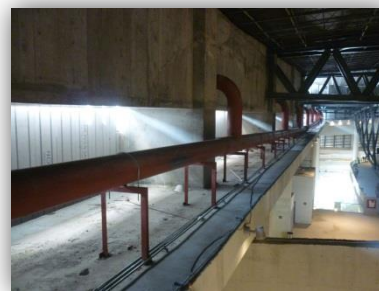
Ilustración 74. Tubería Pluvial.

CUANDO SUCEDE UN EVENTO DE LLUVIA, LA PENDIENTE DE LA CUBIERTA MANDA EL AGUA HACIA UN CANALÓN DE CONCRETO, EL CUAL TIENE VARIAS COLADERAS QUE CONDUCEN EL AGUA POR TUBOS DE ACERO DE CASI UN METRO DE DIÁMETRO Y QUE CONFLUYEN EN UN SOLO TUBO QUE BAJARÁ HASTA LLEGAR AL TANQUE DE TORMENTAS PARA SER FILTRADA Y DESPUÉS ALMACENADA EN ESPERA DE SER USADA (VER ILUSTRACIÓN 74). AL MISMO TIEMPO, EL SISTEMA DE DRENAJE PLUVIAL QUE TERMINA EN LA PLANTA DE TRATAMIENTO, AL SER TERMINADO ESTE TRABAJO, CONDUCE EL AGUA RESULTANTE HACIA LAS CISTERNAS DE ALMACENAJE. CUANDO SE REQUIERE, ENTRAN EN FUNCIONAMIENTO LAS BOMBAS QUE MUEVEN EL AGUA HACIA LOS PUNTOS MÁS FAVORABLES Y ÚTILES PARA EL PROYECTO, QUE SON: **EDIFICIO DE ESTACIONAMIENTO**, JARDINES, MÓDULOS DE BAÑOS EN EL **EDIFICIO ARENA**, TORRES DE EMFRIAMIENTO Y ESTACIONAMIENTOS DE SÓTANOS.

EN CASO DE QUE LA LLUVIA SEA CONSTANTE Y SE TENGAN LLENAS LAS CISTERNAS, EL SISTEMA CUENTA CON UN REBOSADERO, EN DONDE CON UNA VÁLVULA, SE PUEDE DESVIAR EL EXCEDENTE DE AGUA HACIA EL SISTEMA DE DRENAJE PROPIEDAD DEL GOBIERNO, QUE SE UBICA SOBRE LA CALLE DE “ROSARIO”, PARTE POSTERIOR DEL PREDIO. EN COMÚN ACUERDO CON SACMEX, SE TOMÓ LA DECISIÓN DE CONECTARSE A ESTA CALLE SECUNDARIA Y NO SOBRE LA AVENIDA DE LAS GRANJAS, PORQUE EL DIÁMETRO DE LA TUBERÍA ES LA NECESARIA PARA PODER DESFOGAR LOS EXCEDENTES. APARTE, ES LA MÁS CERCANA PARA PODER HACER USO DE UNA SUAVE PENDIENTE QUE, POR GRAVEDAD, DESALOJE EL AGUA DE LLUVIA; CASO CONTRARIO SI SE HUBIERA ELEGIDO LA AVENIDA PRINCIPAL (VER ANEXO 4, CARPETA 2, MEMORIA SISTEMA DE APROVECHAMIENTO DE AGUAS PLUVIALES).
