**UNIVERSIDAD NACIONAL AUTÓNOMA DE MÉXICO.**

**ARQUITECTURA.**

**ARENA CIUDAD DE MÉXICO.**

TESINA POR “TRABAJO PROFESIONAL”  
PARA OBTENER EL TÍTULO DE  
**ARQUITECTO.**

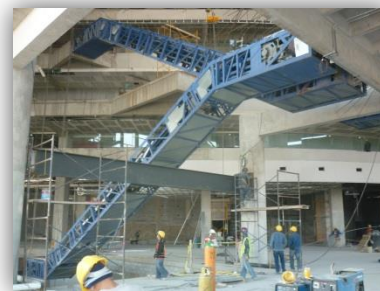
Ilustración 75. Escaleras.

LOS ELEVADORES DENTRO DEL **EDIFICIO ARENA** FUERON SUMINISTRADOS POR UNA PRESTIGIADA EMPRESA A NIVEL MUNDIAL. EXISTEN UN TOTAL DE 21 ELEVADORES Y 17 ESCALERAS MECÁNICAS QUE AYUDAN A DISTRIBUIR A LOS USUARIOS PARA LOS SIETE NIVELES DEL EDIFICIO PRINCIPAL. CONTRARIO A ÉSTO, EL **EDIFICIO DE ESTACIONAMIENTO** CARECE TOTALMENTE DE ESTOS SERVICIOS MECÁNICOS, DEBIDO A QUE TODOS LOS CAJONES DESTINADOS A PERSONAS CON DISCAPACIDAD FUERON UBICADOS EN LAS CONEXIONES ENTRE AMBOS EDIFICIOS, LO QUE AYUDA A QUE NO SE DESPLACEN POR LARGAS DISTANCIAS Y TENGAN CERCANOS LOS ASCENSORES DE ESTOS PASILLOS CONECTORES QUE HAY EN CADA NIVEL. YA QUE LOS HELIPUERTOS SE ENCUENTRAN EN ESTE EDIFICIO, NO HACE FALTA HACER USO DE ASCENSORES, PORQUE LOS USUARIOS QUE LLEGUEN POR ESTE MEDIO DE TRANSPORTE AEREO, TIENEN UN PASILLO EXCLUSIVO QUE LES CONDUCE A LOS ELEVADORES QUE LOS LLEVAN HACIA LAS SUITES DIAMANTE, PLATINO U ORO (VER ILUSTRACIÓN 75).

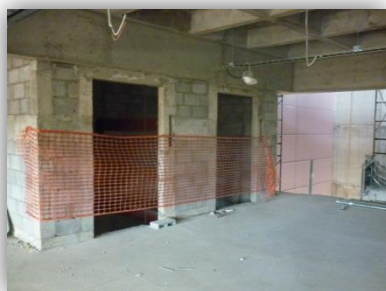
Ilustración 76. Cubos de ascensores.

CRONOLÓGICAMENTE, LOS ESPACIOS PARA LOS ELEVADORES SE COMENZARON A CONFINAR DESDE LA ETAPA DE SÚPER-ESTRUCTURA Y ALBAÑILERÍAS, EN DONDE LAS DIMENSIONES DE LOS FOSOS VARÍAN EN PROFUNDIDAD Y RONDAN ENTRE LOS 1.50 M Y 2.50 M. PERO, LOS CUBOS PROPIAMENTE SON DE 1.90 M POR 2.60 M Y DAN SERVICIO DESDE EL SÓTANO 2 HASTA EL PISO 7, AUNQUE NO TODOS LLEGAN HASTA ESE NIVEL. INCLUSO, UNO DE ELLOS SÓLO COMUNICA A LOS SÓTANOS CON LA PLANTA BAJA, PARA DESPUÉS HACER USO DE LOS QUE LLEGAN A LOS DEMÁS PISOS SUPERIORES. LOS MONTACARGAS TIENEN LA BONDAD DE QUE PUEDEN LLEGAR A TODOS LOS PISOS PORQUE SU FUNCIÓN ES FACILITAR EL ACCESO A CUALQUIER NIVEL PARA PODER INGRESAR O DESALOJAR EQUIPOS Y/O MATERIALES EN VOLÚMENES VARIABLES O PARA PODER TRANSPORTAR GENTE SOBRE CAMILLAS, EN CASO DE ALGUNA EMERGENCIA.

EL MATERIAL CON QUE FUERON HECHOS ESTOS CUBOS, FUE CON BLOCK Y TRABES DE CONCRETO INTERMEDIAS, CAMBIANDO EL TRADICIONAL SISTEMA DE MUROS PURAMENTE DE CONCRETO. LA DECISIÓN FUE TOMADA EN CONJUNTO POR LOS PROYECTISTAS, EL PROVEEDOR Y EL CALCULISTA, QUIENES ACORDARON QUE LAS FIJACIONES DE LAS GUÍAS VERTICALES SE UBICARÍAN SOBRE LAS TRABES DE CONCRETO QUE CONFINAN LOS CUBOS. ASÍ ENTONCES, ÉSTOS PODÍAN SER HECHOS DE CUALQUIER OTRO MATERIAL PORQUE DEJARÍAN DE SER PARTE DE LA ESTRUCTURA. MI LABOR EN ESTA INSTALACIÓN FUE MENOR, DEBIDO A QUE EL PROVEEDOR DEBÍA CUMPLIR UN CONTRATO EN EL QUE ELLOS NO DEPENDÍAN DE INSTRUCCIONES DE TERCEROS ESPECIALISTAS PARA REALIZAR SU TRABAJO, COMO OCURRÍA CON LA CONSTRUCTORA PRINCIPAL, ASÍ QUE SÓLO ME LIMITÉ A VERIFICAR QUE LA ESTRUCTURA Y LOS MUROS DE BLOCK CUMPLIERAN EN CALIDAD PARA EVITARLES RETRASOS. IGUALMENTE, ME HACÍA CARGO DE QUE CUMPLIERAN CON LOS CÓDIGOS DE SEGURIDAD, CON LA INTENCIÓN DE QUE LOS TRABAJADORES DE LAS DEMÁS EMPRESAS Y DEL PROVEEDOR MISMO NO SUFRIRAN ALGÚN ACCIDENTE, COMO LAS CAÍDAS A LOS VACIOS, POR DESCUIDO (VER ILUSTRACIÓN 76). LO CUAL PODÍA OCURRIR DEBIDO A QUE SE TRABAJÓ EN UN AMBIENTE DE PRESIÓN CONSTANTE POR LOGRAR LOS ALCANCES EN TODAS LAS PARTIDAS Y GANAR TIEMPO AL, DE POR SÍ, YA ATRASADO PROGRAMA DE OBRA QUE SE VIO AFECTADO DESDE LA TEMPORADA DE LLUVIAS DEL AÑO 2010.

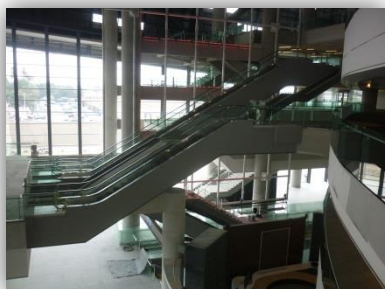
Ilustración 77. Escaleras.

LOS TRABAJOS DE MONTAJE SE REALIZARON DESDE MEDIADOS DEL AÑO 2011 EN DONDE LAS ESCALERAS MECÁNICAS FUERON RESGUARDADAS Y ARMADAS EN OBRA, MIENTRAS QUE LOS ELEVADORES FUERON SIENDO SUMINISTRADOS, CONFORME SE LIBERABAN LAS ÁREAS PARA ARMARLOS AL INSTANTE Y CERRAR CON PUERTAS IMPROVISADAS LOS ACCESOS A ÉSTOS EN CADA PISO. AL CORRER LOS MESES EN ESTE AÑO, GENERALMENTE, EL PROVEEDOR ENVIABA POCAS CUADRILLAS DE TRABAJADORES PORQUE LAS ESPECIFICACIONES DE QUE DEBÍA TENER LA OBRA NEGRA PARA COMENZAR LA INSTALACIÓN DE CUALQUIERA DE AMBOS SISTEMAS DE TRANSPORTACIÓN, AÚN NO ERA LA DESEADA, POR LO QUE SE TUVIERON QUE AGILIZAR LAS LABORES PARA QUE SE

PARA PODER IZAR ESTOS ELEMENTOS DE ESCALERA MECÁNICA QUE ARRIBARON A LA OBRA EN SECCIONES, SE TUVIERON QUE UTILIZAR MALACATES Y POLIPASTOS QUE AYUDABAN A SOSTENER LAS PIEZAS SUSPENDIDAS E INMÓVILES PARA SU CORRECTO ENSAMBLAJE. PARA ESTAS MANIOBRAS, MI PARTICIPACIÓN YA PODÍA SER MÁS ACTIVA, DADO QUE NO SE TRATABA DE PROGRAMACIONES A LOS DISPOSITIVOS O ALGUNA ACTIVIDAD DE CONOCIMIENTO ESPECIALIZADO, SINO QUE SE TRATABA DE COORDINACIÓN DE PERSONAL PARA QUE EL ARMADO NO IMPIDIERA EL AVANCE A LAS DEMÁS EMPRESAS CONTRATISTAS QUE SE MOVÍAN EN LAS MISMAS ÁREAS, POR EJEMPLO, LAS SALIDAS ELÉCTRICAS QUE CADA ESCALERA Y ELEVADOR NECESITABAN PARA SU FUNCIÓN, O LOS REFORZAMIENTOS ESTRUCTURALES A LAS CONEXIONES QUE RECIBÍAN LOS EXTREMOS DE CADA ESCALERA.

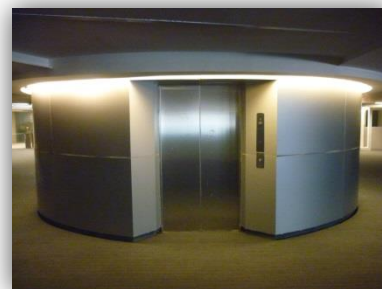
Ilustración 78. Ascensores.

DESPUÉS DE TENER LOS MECANISMOS EN SU SITIO, SE HICIERON LAS RESPECTIVAS PRUEBAS DE FUNCIONAMIENTO PARA IR DEPURANDO LOS DETALLES RESULTANTES DE LA ACTIVIDAD DE ARMADO. ESTO SE PROLONGÓ HASTA LOS PRIMEROS MESES DEL AÑO 2012, MUY CERCANOS A LA FECHA DE INAUGURACIÓN PARA QUE SE OFRECIERA EL PRIMER EVENTO MASIVO Y, OBTIVAMENTE, ABIERTO PARA TODO EL PÚBLICO. TENGO RECUERDOS CLAROS DE QUE, CASI EN LA FECHA DE APERTURA, LA OBRA ADOLECÍA MUCHO POR LOS ACABADOS Y EL CORRECTO FUNCIONAMIENTO DE CIERTOS ELEMENTOS ESENCIALES, SIN EMBARGO, LAS ÁREAS DE MENOR AVANCE EN ACABADOS, ERA EN DONDE EL PÚBLICO NO PODÍA INGRESAR, COMO EN LOS SÓTANOS. LAS ESCALERAS Y ELEVADORES LUCÍAN SUS ACABADOS FINALES, AUNQUE TUVIERAN DETALLES EN PINTURA EXTERIOR. COMO EN MUCHAS OBRAS NUEVAS, PREVIO Y DURANTE LA INAUGURACIÓN, REVISABA CONSTANTEMENTE EN COMPAÑÍA DE ALGÚN ENCARGADO DE LA EMPRESA PROVEEDORA, QUE TODO FUNCIONARA A LA PERFECCIÓN, DE LO CONTRARIO, TOMÁBAMOS ACCIONES INMEDIATAS PARA SOLUCIONAR EL PROBLEMA. COMO LA IMAGEN LO MUESTRA, EL RESULTADO FINAL FUE DEL AGRADO DE LOS USUARIOS (VER ILUSTRACIÓN 78).

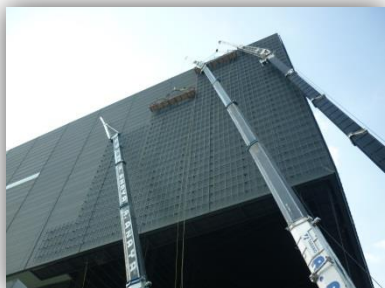
Ilustración 80. Pantalla exterior.

LA FACHADA DEL PROYECTO ES APRECIABLE DESDE GRAN DISTANCIA, NO SÓLO POR LA FORMA DEL EDIFICIO EN SI, MÁS BIEN, POR LA LUMINOSIDAD QUE OFRECEN LAS TRES PANTALLAS DE LED DE LAS FACHADAS (DOS LATERALES Y UNA FRONTAL). EL PROCESO CONSTRUCTIVO LO DESCRIBÍ DESDE EL TEMA DE “ESTRUCTURA METÁLICA”, AL IGUAL QUE EL MATERIAL QUE LO SUSTENTA.

EL FUNCIONAMIENTO DE ESTA PANTALLA ES POR MEDIO DE DOS EQUIPOS ELÉCTRICOS MONTADOS DENTRO DEL MISMO VOLADO, QUE ABASTECEN DE LA ENERGÍA NECESARIA; UNO DE ELLOS SURTE UNA DEMANDA TOTAL DE 52.61 KVA, MIENTRAS QUE EL SEGUNDO LO HACE CON 52.73 KVA. ESTOS DOS EQUIPOS ALIMENTAN A LOS NUMEROSOS PARES DE CAJAS DE PODER QUE HACEN FUNCIONAR LAS LARGAS

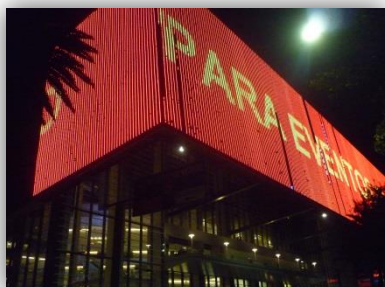
Ilustración 81. Pantalla Av. Granjas.

PANTALLA (ACTIVIDAD DE ALTURA, MANEJO DE MAQUINARIA PESADA, CORTE Y SOLDADURA, ELÉCTRICO, SEGURIDAD EN ÁREAS DE TRABAJO). LA SEGUNDA, LOS DEMÁS QUE SE DESARROLLABAN A NIVEL DE PISO (IMPLEMENTACIÓN DE INSTALACIONES ELÉCTRICAS EN SUBESTACIÓN, INSTALACIONES EN GENERAL, ALBAÑILERÍAS, ETC). DURANTE LA COLOCACIÓN DE LED, LOS PÁNELES DESPUÉS DE SER FIJADOS, SÓLO SE DEBÍAN CONECTAR LOS ENCHUFES DE CADA UNO EN LOS CONTACTOS QUE TAMBIÉN LLEVAN INTEGRADOS DE FÁBRICA, COMO UNA INSTALACIÓN EN SERIE. AL MOMENTO DE DOTARLOS DE ENERGÍA, SI ALGUNO DE ELLOS NO FUNCIONABA, SE NOTABA AL INSTANTE PORQUE LA TIRA COMPLETA ENCENDÍA, A EXCEPCIÓN DE QUE TUVIERA UN DESPERFECTO, POR LO QUE EL PERSONAL CALIFICADO DEBÍA SUBIR Y VERIFICAR QUE

LAS CONEXIONES NO TUVIERAN RUPTURAS Y/O TORCEDURAS EN CABLES, OBSTRUCCIONES EN ENCHUFES, ZAFADURAS EN LOS CONDUCTORES, ENTRE OTROS FACTORES PARA DESCUBRIR LA FALLA. AL DESCARTARSE TODAS LAS POSIBILIDADES, SI EL PROBLEMA PERSISTÍA, SE REEMPLAZABA EL PÁNEL Y SE VOLVÍAN A HACER LAS PRUEBAS DE FUNCIONAMIENTO Y SINCRONIZACIÓN (VER ILUSTRACIÓN 81).
