**INFORME DEL EJERCICIO PROFESIONAL
EN EL SECTOR CONSTRUCCIÓN**

**TRABAJO ESCRITO EN OPCION DE
INFORME DE EJERCICIO PROFESIONAL
QUE PARA OBTENER EL TITULO DE:
INGENIERO CIVIL
P R E S E N T A:
JOSÉ MANUEL TERCERO HERNÁNDEZ**

MÉXICO 2011

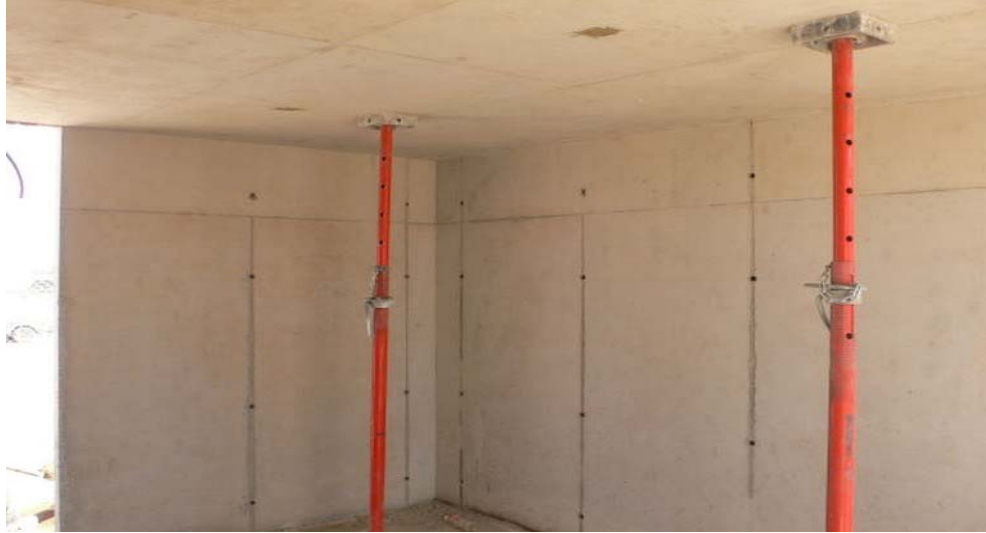
FIG. II.1.3 APUNTALAMIENTO DE LOSA

Ya terminadas de descimbrar las losas, estas son apuntaladas con soportes metálicos. Esto Para evitar cualquier problema de pandeo y así se quedan hasta transcurrido su tiempo de maduración del concreto.

Esto se hace de esta manera para todas y cada una de las losas coladas ya que sino cumple su tiempo de maduración no se puede entrar a trabajar con los muros, es aquí donde la supervisión juega un papel muy importante y debe de ser estricta en ese aspecto.

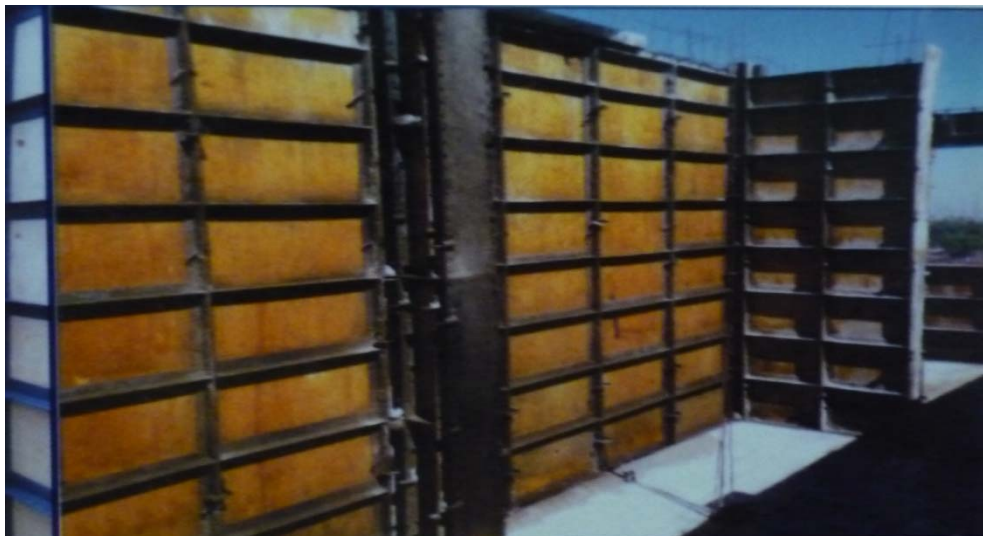
FIG. II.1.4 MOLDE CMBRAMEX

En comparación con los sistemas tradicionales, los sistemas de colado con molde llámese címbramex, mecano, forsa, western forms, etc. Estos requieren menos personal para la ejecución de las obras, ya que el 90 % de las operaciones de cimbrado puede ser ejecutado por mano de obra no calificada, proporcionando un ahorro considerable en el tiempo de ejecución y costo.

En este caso la que se uso fue la de címbramex, a este tipo de cimbra se le pueden dar un mínimo de 100 usos antes de cambiar o darle mantenimiento a la cimbra y los marcos pueden ser usados un mínimo de 1,500 veces.

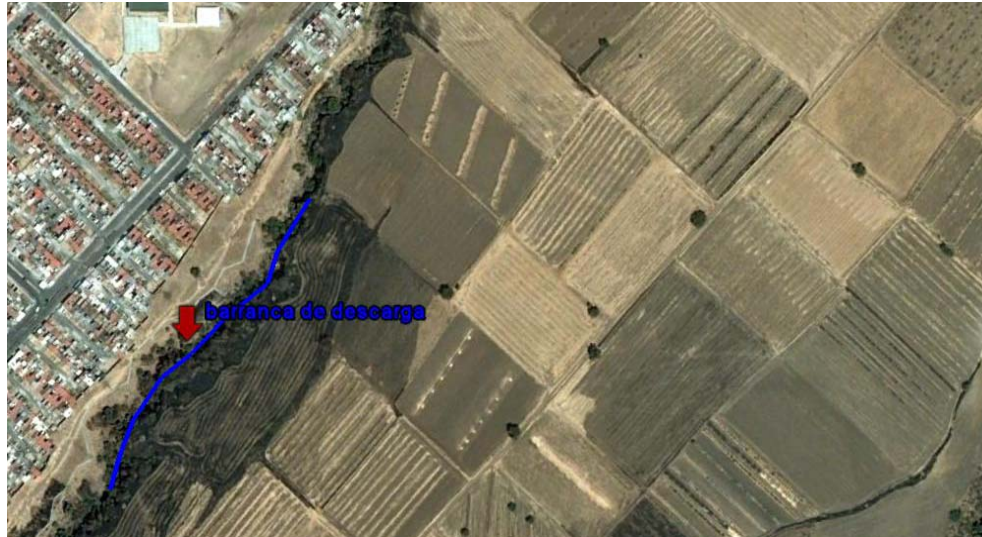
FIG.II.1.6 BARRANCA ALEDAÑA DE DESCARGA

La problemática técnica en esta obra fue que como había pendientes muy fuertes, el agua corría a gran velocidad, lo que iba a generar problemas a la postre en el pavimento y en la propia estructura de las casas. La solución de alguna manera fue simple, ¿cómo encausar esa agua?. En primer instancia se había sugerido la construcción de un pozo de aguas de tormenta (PAT), lo que no se hizo ya que no se tenía el espacio que se requería para su construcción, así como este o estos vendrían a encarecer la obra aun mas, la solución se dio haciendo gargantas de tormenta y encausando esta agua por gravedad hacia una barranca cercana. La barranca a la que hago mención no se encontraba a más de 30 mts. De la colindancia de las últimas manzanas. Cosa que de alguna manera facilitaba y no hacia tan costoso la generación de los trabajos de esta línea de conducción de agua pluvial. Por lo que se tuvo que hacer un proyecto especial para la línea de conducción de aguas de tormenta. Así se hizo, y como era de esperarse esta solución rápida y económica vino a minimizar la problemática que se esperaba generara problemas en la edificación así como en la urbanización y por ende la molestia en un futuro de los mismos condóminos.

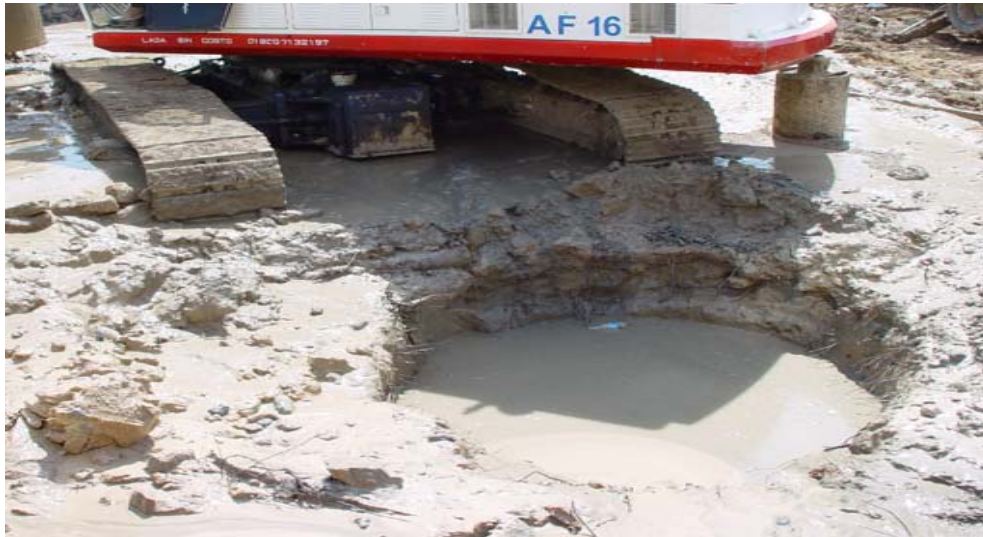
FIG. II.1.7 PERFORACIÓN PARA HINCADO DE PILAS

Para estas torres y de acuerdo al estudio de mecánica de suelos conjuntamente con los de estructura, se optó por que esta obra fuera cimentada sobre pilas de 60 cm de diámetro y 10 m de profundidad, con acero de refuerzo del n° 8 y del n° 3, debido a que estaba situada en pendiente se tenía el riesgo de que las construcciones arriba de esta tendieran a desplazarse, y también porque el proyecto iba a generar altas descargas a un terreno con

capacidades limitadas, algunas de las pilas se colocaron con una cierta inclinación para coadyuvar a que la estructura no tendiera a desplazarse.

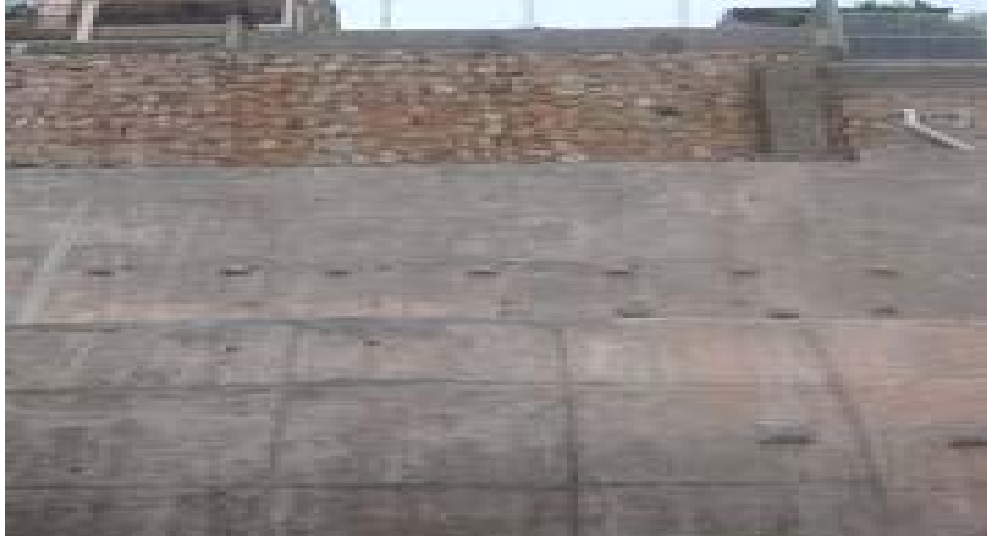
FIGURA II.1.8 MURO DE CONTENCIÓN

Por otro lado, el sangrado del subsuelo era muy prominente, para minimizar este efecto y para ayudar a contener el empuje generado por las casas situadas arriba se optó por hacer un muro de contención semejante al milan de 40 cm de espesor, con una profundidad de 8 mts y 16 de alto a partir del nivel de piso del sótano con contrafuertes de 60 cm de espesor a cada 4 m, así como con contra trabes longitudinales para rigidizar la estructura y con drenes dirigidos para encausar el sangrado del subsuelo. Todo esto repito, de acuerdo a los criterios de diseño de los especialistas.

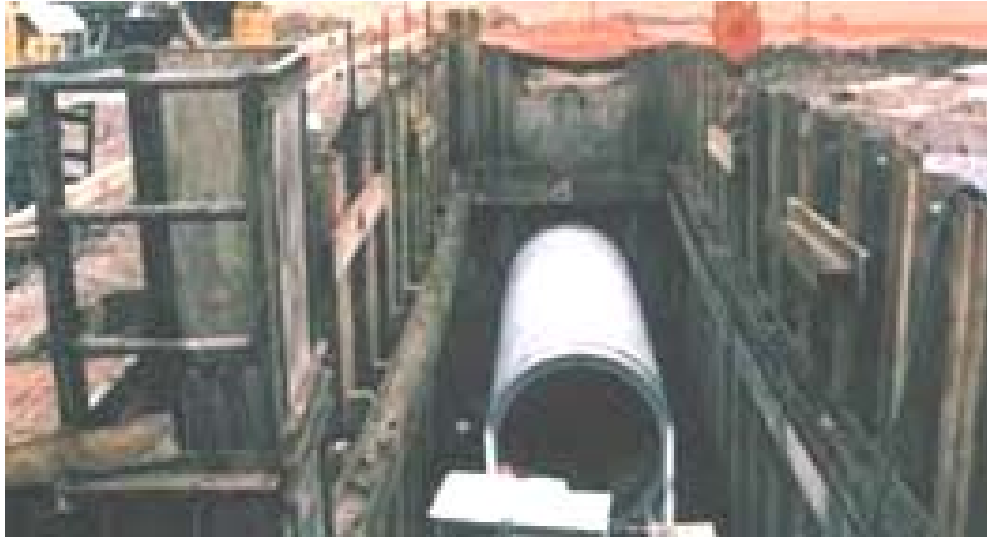
FIG. II.2.3 LUMBRERA A BASE DE TABLA ESTACA Y MARCO

Las lumbreras. Que es un punto más donde llegara el tubo y que de ahí se hace la nueva redirección o deflexión del tubo, para este proceso se hizo primero, un tablestacado metálico con marcos de acero para rigidizar y evitar caídos a donde estaría nuevamente el equipo hidromecánico.

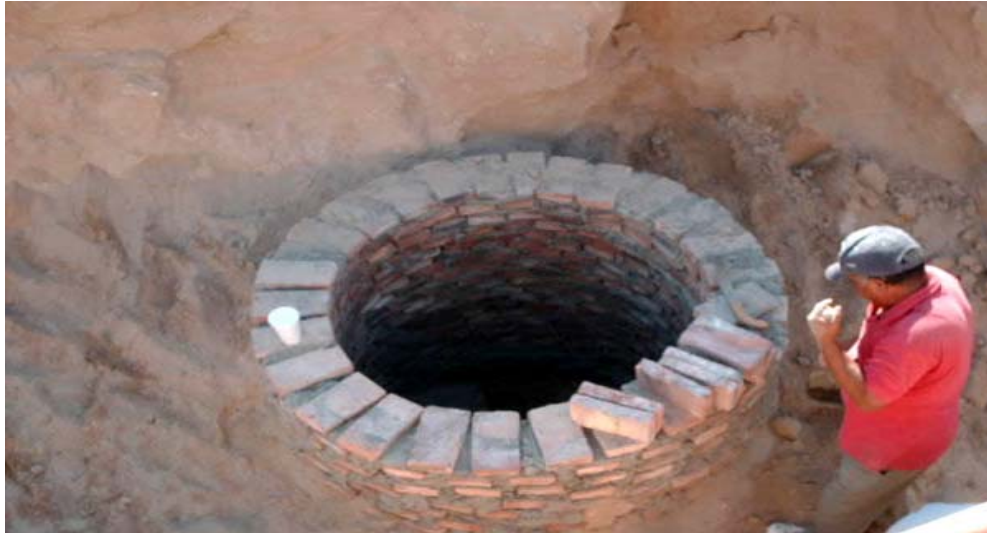
Fig. II.2.4 POZO DE VISITA

Todas las deflexiones se hicieron a base de concreto armado con acero de refuerzo de 5/8" con doble parrilla sus espesores en general fueron de 0.25 mts cuidando que las medias cañas fueran las adecuadas y con ello evitar una fricción mayor con el cauce del agua. Posteriormente se iban tapando conforme se iba avanzando dentro en la obra y donde se colocaban chimeneas a base de ladrillo recocido.

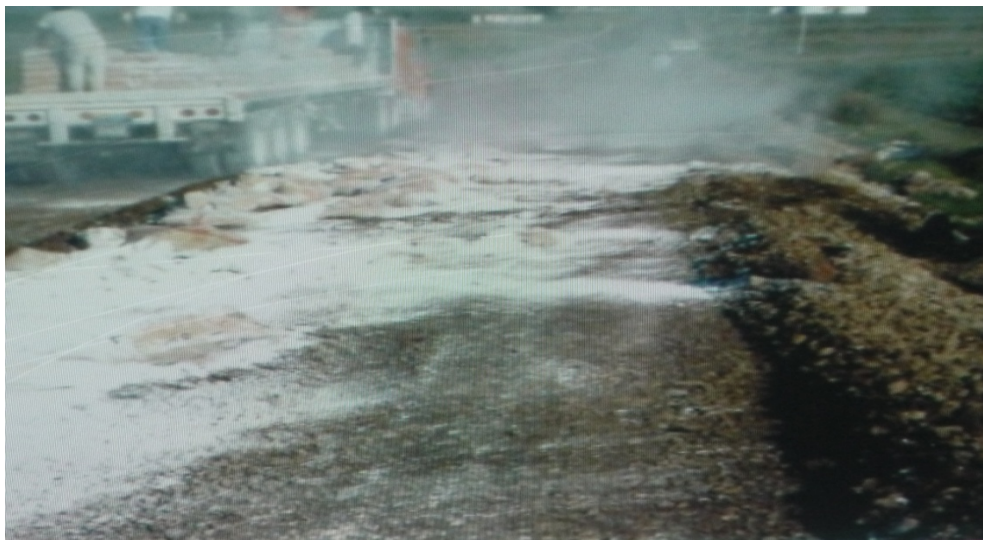
Fig. II.3.2 MEJORAMIENTO DE TERRACERIA CON CAL HIDRATADA

se les hacía a los contratistas la liberación de las mismas para que se les diera tramo en otra zona. Siempre y cuando las ya ejecutadas estuvieran al 100 % en todos los aspectos, es decir tanto en niveles como en compactación. En general. En el aspecto de la calidad de los trabajos por parte de los contratistas y de los proveedores de materiales, no se tuvo mayor problema después del inicio de obra, ya que todo esto se había hablado con cada uno de ellos, todos sus pagos iban a estar supeditados a la calidad de lo que hicieran, esto en el caso de los contratistas y en el caso específico de los proveedores, sus pagos estaban sujetos a la calidad de sus productos. La problemática que se generó en el trabajo de terracerías en general, fue en tiempo de lluvia, ya que esta es una zona donde la precipitación pluvial es demasiado alta, dando como consecuencia el inundamiento tanto de las plataformas y de las vialidades lo que vino a retrasar la obra un poco. Lo que se esperaba ya que esto sucede en cualquier obra. La solución que se dio fue simple. En las plataformas se abrieron venas para drenar el agua excedente, de la misma manera se hizo en las vialidades encausando estas hacia unos cárcamos que se hicieron provisionalmente. Ya una vez solucionado el problema se prosiguió a orear el material, bandeándolo con las moto conformadoras y en algunos de los casos se le aplicó cal al material para que perdiera más rápida humedad, es decir para estabilizarlo y poder seguir trabajando, esto se hizo así en todos los lugares donde se estaba trabajando las terracerías en su momento.

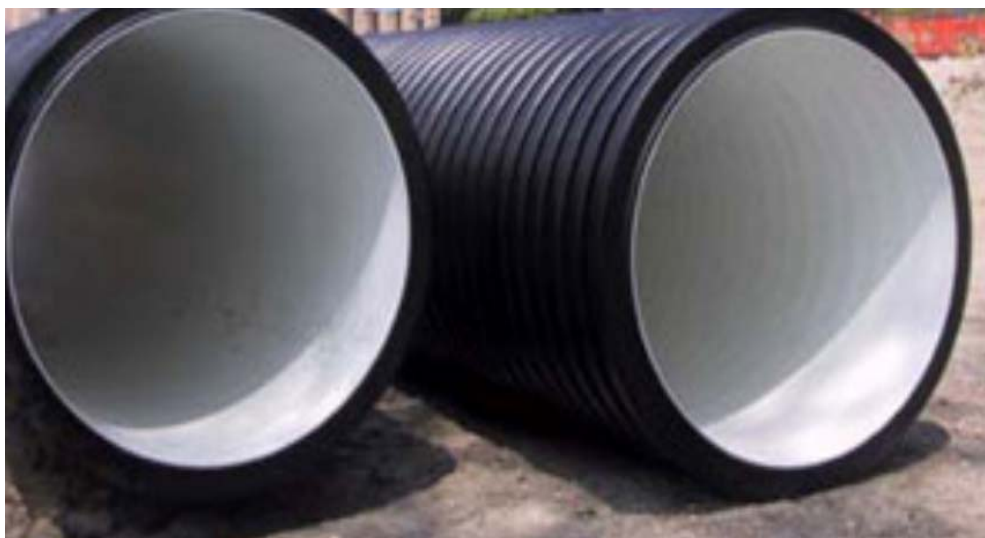
FIG. II.3.3 TUBERÍA PAD

tubos tradicionales de albañal o mortero, ofrecían para las condiciones de la obra un beneficio mayor, esto por lo siguiente:

- Campana integrada al cuerpo del tubo.
- Junta hermética.
- Resistencia máxima a la corrosión.
- Máxima resistencia a la abrasión.
- Mayor eficiencia hidráulica.
- Rapidez en su instalación y fácil manejo.
- Menor resistencia al fluido
- Alta resistencia al impacto y aplastamiento.
- Gran capacidad y resistencia estructural. Entre otras más.
-

Quedó comprobado que la velocidad en la colocación de la tubería, era por mucho mejor que la tradicional a base de tubo de concreto. Ya que se demostró que el tiempo de maniobrabilidad y colocación, así como también en las pruebas de carga que se les realizaron. Ya que no presentaron fuga alguna.

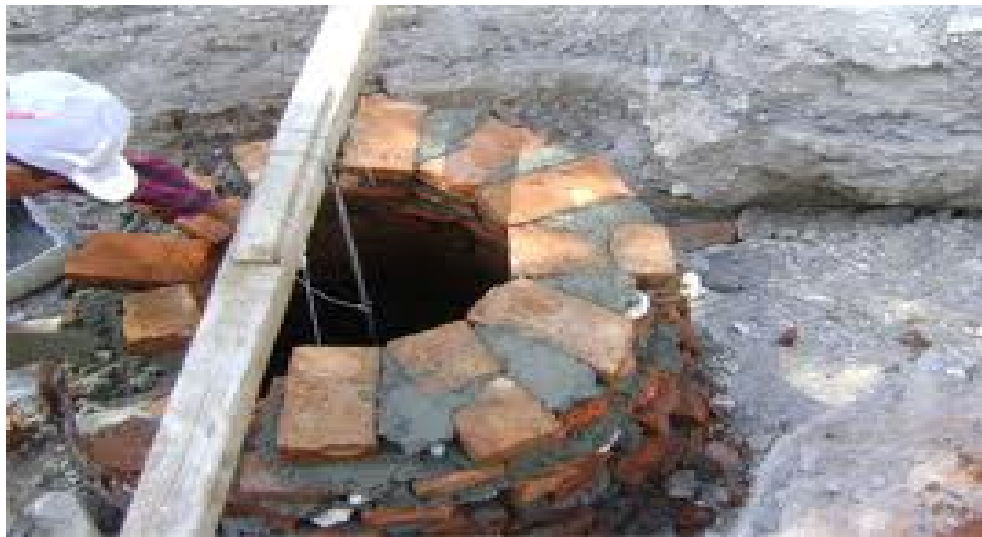
Fig. II.3.4 FABRICACION DE POZO DE VISITA

algunas con medias cañas de concreto armado según se diera el caso, ya que las prefabricadas y de polietileno no eran funcionales para las necesidades de la obra.

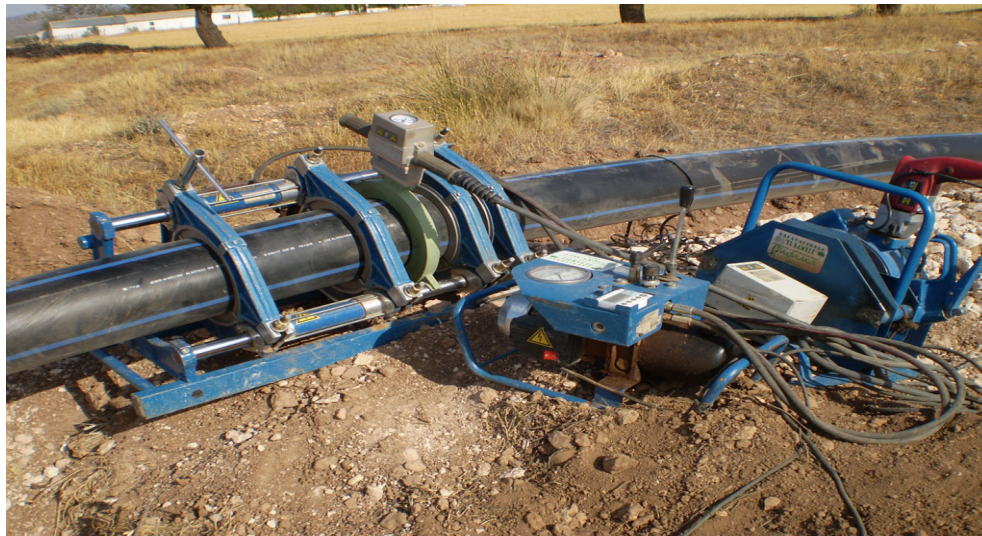
FIG. II.3.9 PROCESO DE TERMOFUSION DE TUBO PAD

Para la línea de conducción se empleo tubería de polietileno de alta densidad (P.A.D.) de $\varnothing = 18''$, el proceso por el cual se llevo a cabo fue el conocido como termo fusión, es decir, la tubería se va uniendo por medio de temperatura, lo que hace mucho más rápida su colocación y mucho más limpia.

Esta tubería fue colocada sobre uno de los hombros de la corona a una profundidad de -1.6 ms. Del nivel del terreno natural, el proceso fue simple, se excavo la cepa para la tubería por medios mecánicos por lo que se avanzo rápido en la excavación, posteriormente se coloco una cama de arena de 0.5 cm según el proyecto y se coloco la tubería ya termo

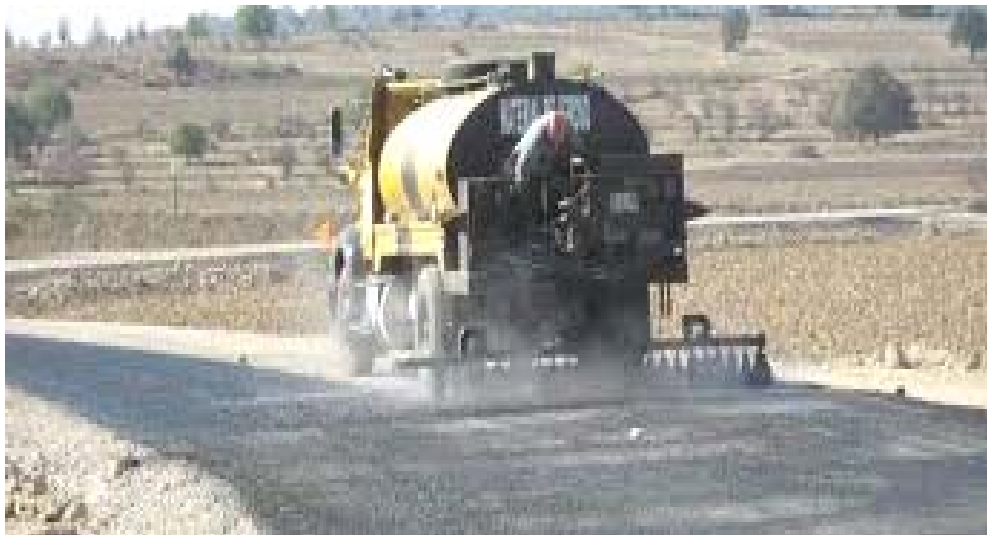
FIG. II.3.10 RIEGO DE IMPREGNACIÓN

El material proveniente del banco Santiago tlaxomulco se empleara en la capa de filtro de grava en greña en la zona del terraplén. De esta manera y ya con los diseños de la mezcla y bancos definidos, se comenzaron los trabajos de la construcción de la estructura de la carretera. Como se menciona la proporción para la subrasante, la sub base y la base se hicieron de acuerdo al proyecto. En capas de 30 para la sub base y de 20 para la base con grava controlada para ambos casos y con una compactación del 95 %. El pavimento a emplearse fue flexible esto de acuerdo al proyecto, la planta de asfalto se encontraba cercana al sitio a 2.6 km de la carretera por lo que no se tuvo con ello ningún contratiempo. El proceso es como ya sabemos, primero el riego de impregnación a razón de 1.2 lt/m², posteriormente el riego de liga y el manto, para ya al final culminar con la carpeta asfáltica que fue de 10 cm de espesor. Y por último el riego de sello. Para el riego de impregnación

y de liga se empleo la petrolizadora y para el tendido de la carpeta la finisher, el rodillo estático y vibratorio así como el rodillo neumático.

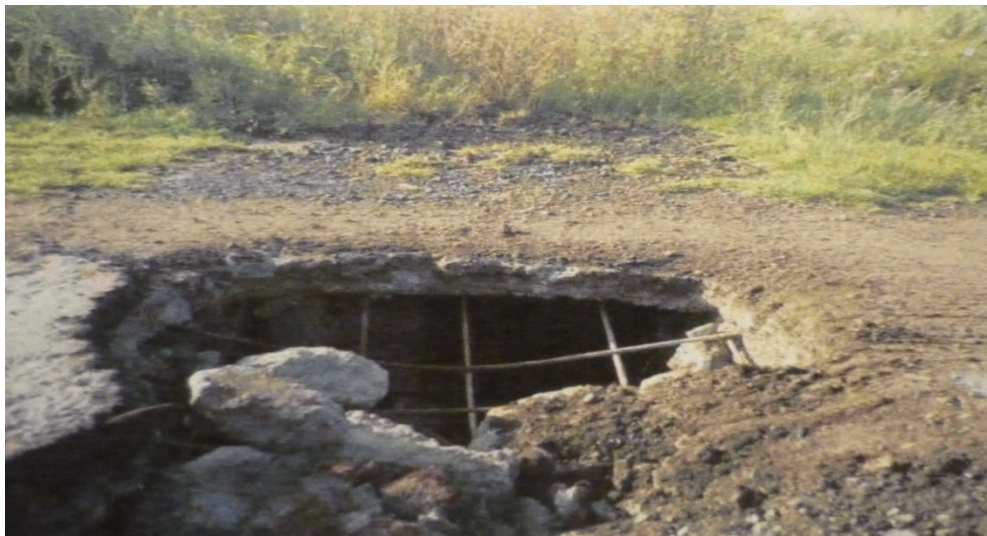
De acuerdo con las actividades de la zona y los distritos de riego que principalmente se utilizan para el cultivo de maíz. Con base en lo anterior se ubicaron las estructuras principales que cruzan de forma transversal por donde se construye la nueva vialidad. Por lo anterior, se considero conveniente revisar la seguridad estructural de los puentes actuales que dan paso al agua de riego. Dentro del mismo contexto se opto por reconstruir todos los puentes ya que la mayoría estaba ya muy malas condiciones.

FIG. II.3.11 CANALES DE RIEGO EXISTENTES

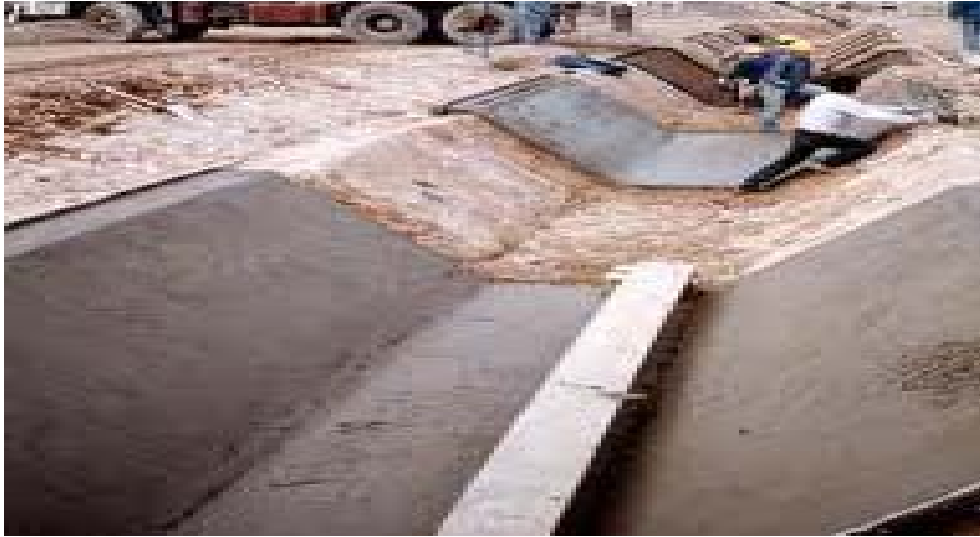
La reconstrucción se basaba en zapatas corridas desplantadas entre 1.5 mts y 2.00 mts de profundidad coronada por una losa tapa de concreto reforzado de 25 cm de espesor. En la construcción del canal abierto y los puentes de canales de riego, para el primero, se hizo en el lugar del ya existente, el proceso constructivo consistió en el mejoramiento del terreno a base de un filtro de tezontle en greña, para posteriormente poner un relleno de 0.40 mts. A base de tepetate, sobre el cual se desplanto un canal trapecial a cielo abierto. De 1.0 m en su base, taludes a 60° y ancho de boca de 2.20 mts. De acuerdo a los datos de proyecto. Este fue a base de concreto armado de 200 kg/cm² y con acero de refuerzo del n° 3, doble parrilla tanto en la losa fondo como en sus muros y de 15 cm de espesor.

FIG. II.3.12 CANAL TRAPEZIAL DE RIEGO

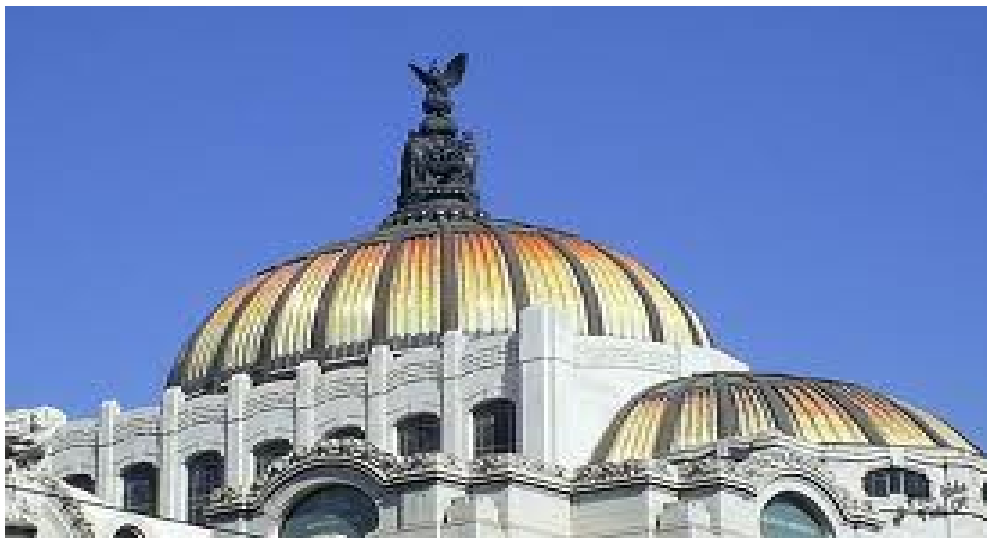
Para llevar a cabo este tipo de supervisión se tuvo que emplear un equipo multidisciplinario, ya que la importancia de los trabajos ameritaba el empleo de un grupo que contara con especialistas diversos. En el año del 2004 se le solicitó al instituto de ingeniería de la universidad nacional autónoma de México. Realizara una evaluación integral del estado que guardaba la estructura de la cúpula central. De tal suerte que los resultados que el dictamen arrojó en los estudios en cuestión, fue que aun la estructura metálica se encontraba en condiciones adecuadas así como la del sistema robling y el mortero que recubría este. Con la salvedad de que el recubrimiento exterior, es decir, la cerámica presentaba fracturas y resquebrajamiento por lo que era necesario solo cambiar el material en cuestión. El informe anterior estuvo avalado y quien aparecía como responsable fue el DR. Roberto Meli Piralla. Como se suponía toda la cerámica ya estaba en un estado bastante deteriorado. Ya que estaba fracturado en un 60 % de su totalidad y había perdido también las características físicas que este debía guardar, es decir, ya tenía perdida casi en su totalidad la capa de oro que lo caracterizaba. Por lo que los trabajos de la cúpula se hicieron prioritarios dentro de los que se tenían contemplados.

FIG. II.4.2 CÚPULA ANTES DE RESTAURACIÓN

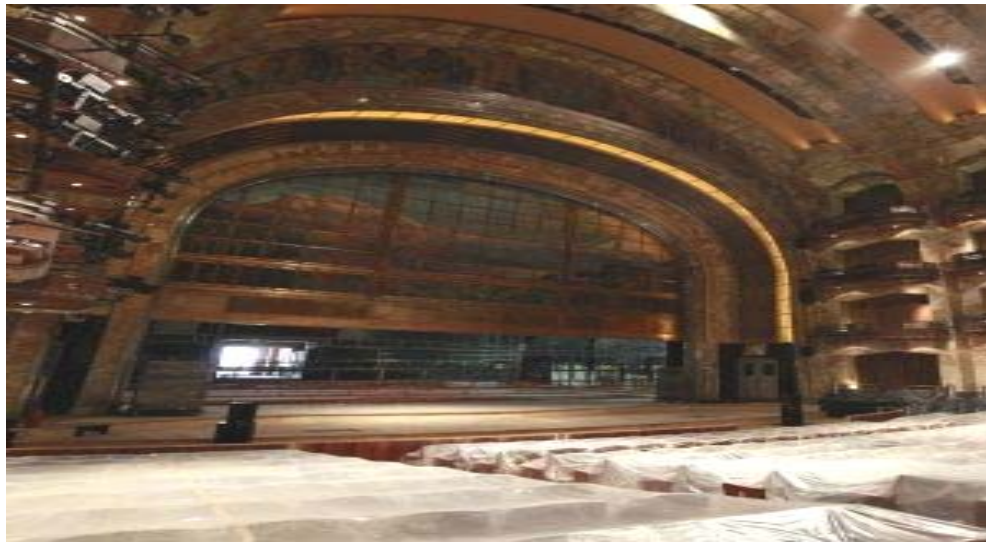
Los trabajos del foso de orquesta consistieron básicamente en el retiro de toda la madera existente tanto en pisos como en muros, así como también los de la concha acústica. Toda la madera se cambió por pino canadiense estufada y tratada contra incendios y polillas. Para la concha acústica se empleó otro tipo de madera y la forma también fue muy suigeneris. El tipo de madera y el diseño de la concha lo emitieron directamente los especialistas en acústica ya que sobre ellos recaía esta responsabilidad. De la misma forma que el demás tipo de madera, esta de la concha también fue tratada con productos químicos retardantes contra incendio y contra polillas u otros agentes nocivos. Los trabajos que se realizaron en el escenario y la sala principal fue el cambio de toda la duela existente por una nueva, así como la sustitución de las butacas viejas por nuevas, aumentando el espacio entre ellas. La duela empleada en el escenario y antepecho del mismo fue de una combinación de maderas, es decir, una de pino canadiense y la otra fue de encino, cuatropeada y a tresbolillo, de acuerdo a las especificaciones del proyecto y las de los especialistas. Esto debido a que el uso que se le da ahí a la duela es mucho más rudo que el que se da a la zona de la sala y foso de orquesta.

FIG. II.4.4 PROCESO DEL CAMBIO DE LA DUELA EXISTENTE EN ESCENARIO

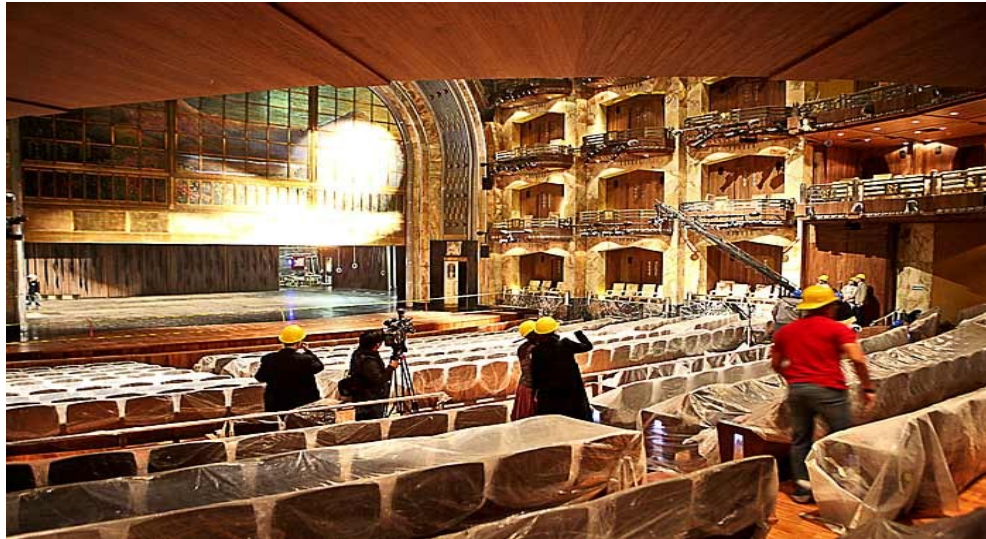
Se tuvo que hacer la adecuación isoptica de la sala que permitiera una mejor visual y de confort para los espectadores en todos los niveles, específicamente para la zona de lunetas. El proceso constructivo para la colocación de la duela fue como se indica a continuación:

- Relleno de los huecos de tornillería, esto se hace a base de un ferro cemento.
- Re nivelación e impermeabilización de la área.
- Colocación bastidor de maderas de coníferas tratado, colocación pulido de duela.

FIG. II.4.5 ESCENARIO Y SALA YA CON LA NUEVA DISPOSICIÓN ISOPTICA

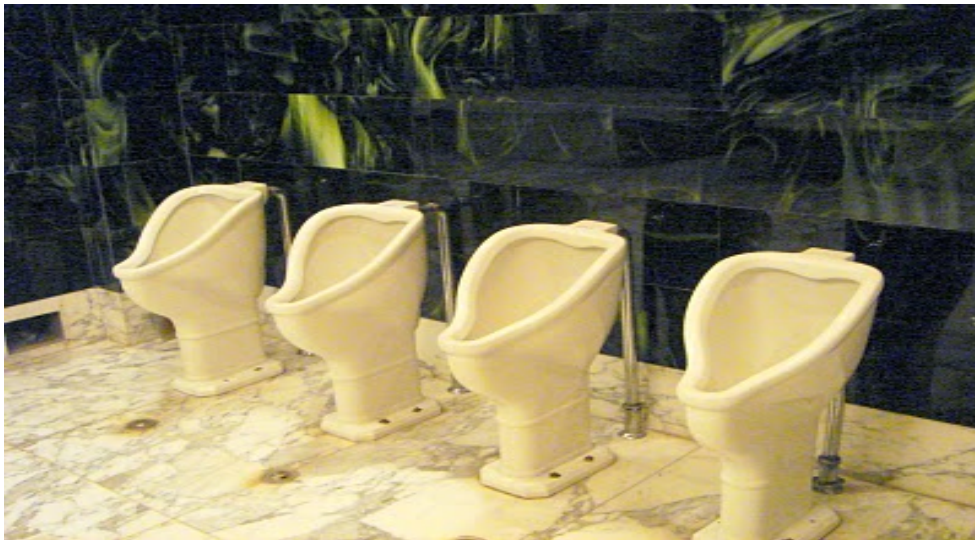
De tal forma que ya reconstruidas las redes se prosiguió a cambiar mamparas, mesetas, muros y pisos. Todo el mármol que se empleo en baños fue mármol de carrara, San Luis y Tepeaca. En este caso se empleo carrara para mesetas, ovalines y pisos. San Luis para muros y Tepeaca para mamparas. Debido al peso de las mamparas. Que tienen una altura de 2.5 mts. Estas se sujetaron de los muros con marcos de acero.

FIG. II.4.7 MARMOL CARRARA Y SAN LUIS EN BAÑOS HOMBRES

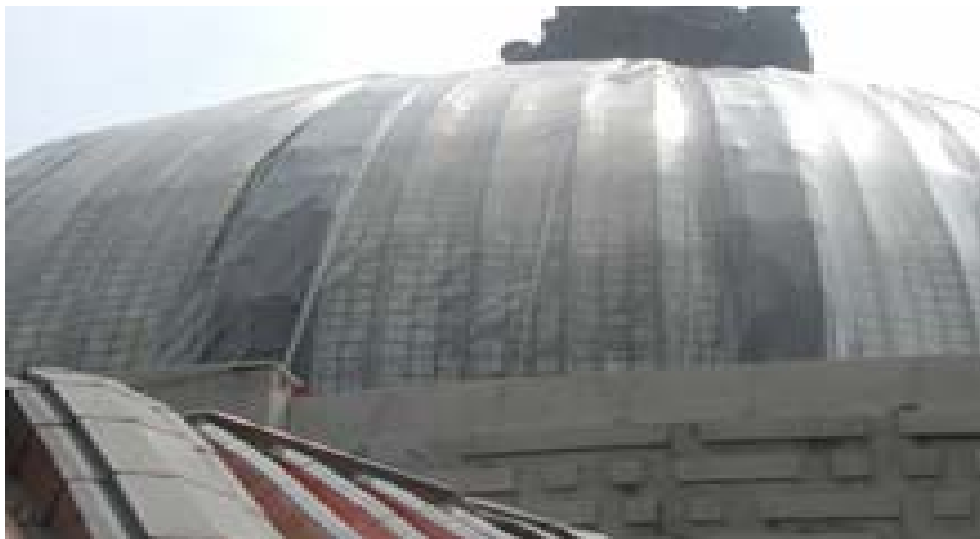
El retiro de la cerámica de la cúpula fue relativamente rápido. Ya que como no había ningún obstáculo para el desarrollo de esas actividades se terminaron sin contratiempos.

FIG. II.4.11 CÚPULA CENTRAL EN PROCESO DE RESTAURACIÓN

Posteriormente al material que recubría la cúpula , que era el mortero, se le dio una pi coleteada controlada, es decir, se hizo con un sistema que solo penetraba unos 3 mm aproximadamente y que prácticamente solo retiraba parte de la costra, esto con el fin de tuviera mejor adherencia el material que se iba a emplear para pegar la cerámica. Con esto terminado solo quedaba esperar a que se definiera donde y cuando se compraría el oro y plata que se necesitaba para la elaboración de la cerámica. Ya que por el cambio del

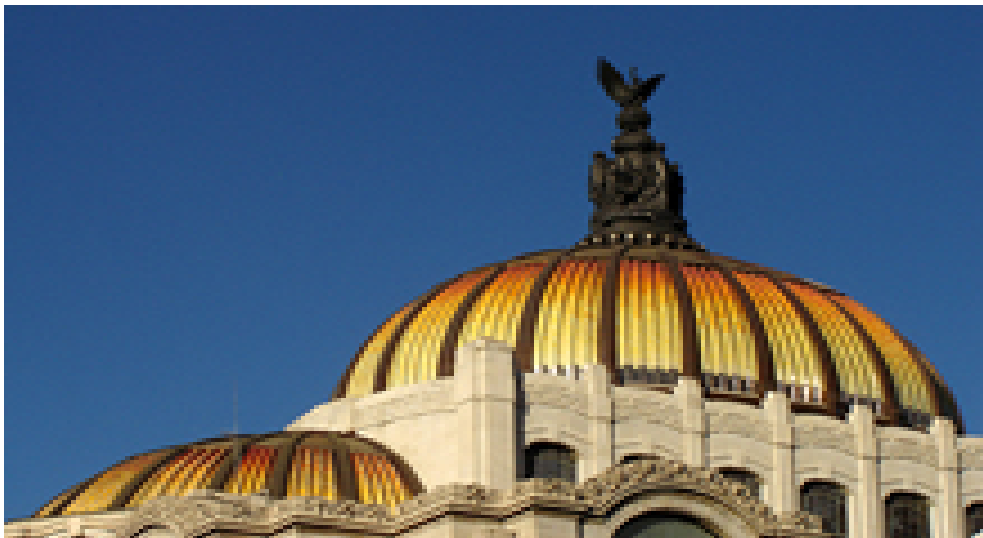
dólar –euro aun no se llegaba a un acuerdo con el proveedor de estos materiales en Europa, sin acuerdo alguno con la gente de Europa, se opta por comprar los materiales directamente en México y de esta forma queda solucionado este problema. Por lo que ya con esto se le otorgo la fabricación a gente de san miguel allende Guanajuato. De antemano la D.A.C.P.A.I y la gente del I.N.B.A ya tenían resuelto quien sería el fabricante de la cerámica, por lo que no se perdió más tiempo en buscarlo. Así fue, y ya con la muestra de cómo se requerían las piezas, el fabricante solo demoro 40 días en terminar la fabricación de las piezas. En este lapso se iba frecuentemente a supervisar la calidad de las mismas. La cúpula central y las semicúpulas cuentan con el recubrimiento de la cerámica vidriada de 6x6 en tonos degradados desde el naranja intenso en la parte superior hasta el amarillo claro en la parte inferior con el acabado iridiscente que le da el oro y la plata y que reflejan la luz del sol.

FIG. II.4.12 CUPULA CENTRAL RESTAURADA

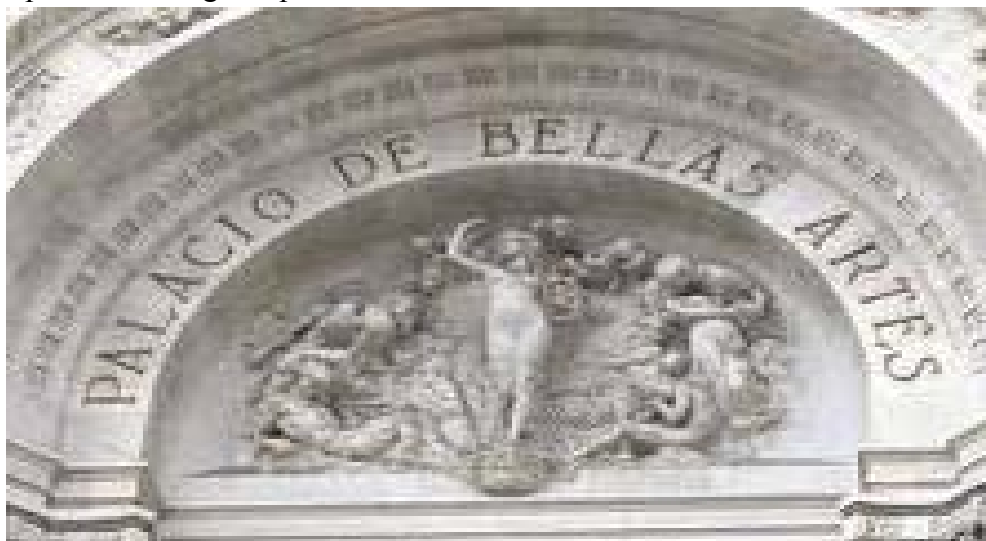
- Una pequeña capa de cera para impedir la absorción de líquidos.
- Limpieza a presión con aire caliente y agua oxigenada.
- Aplicación de agua a presión.

FIG. II.4.14 ESCULTURA DESPUÉS DEL TRATAMIENTO

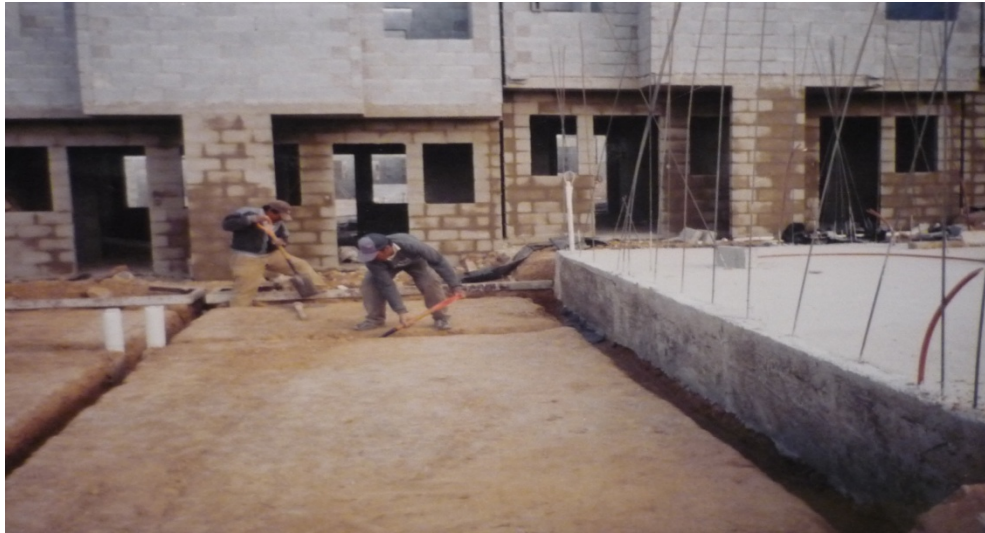
FIG. II.4.17 AFINE DE PLATAFORMAS

Para las losas de cimentación se empleó malla electro soldada 6-6-/10-10, acero de refuerzo del n° 3 y n° 4. Concreto de $f'c=200 \text{ kg/cm}^2$ con agregado máximo de $3/4''$.

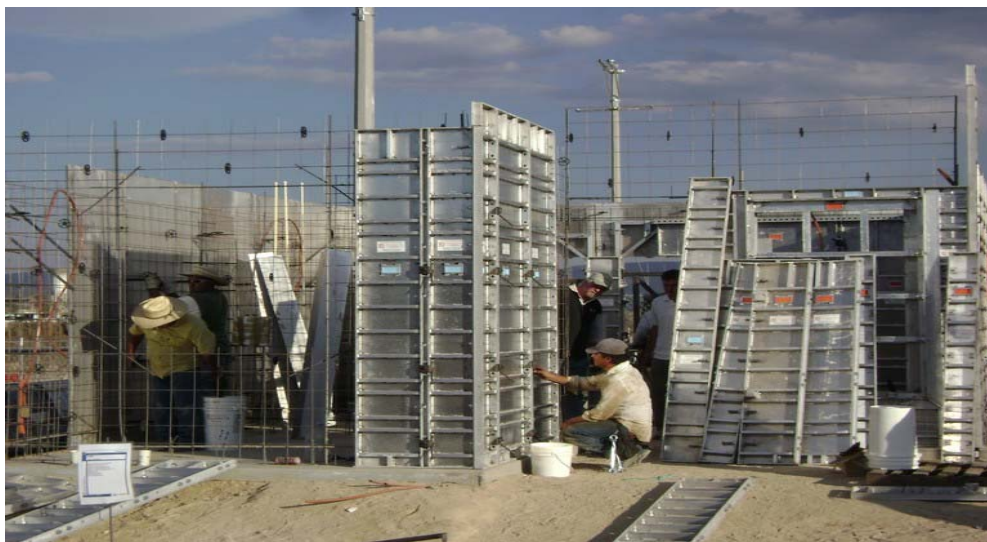
- Aumenta la productividad.
- Mejor manejo y maniobrabilidad.
- Es ligero.
- Su colocación no requiere mano especializada.
- Fácil para cimbrar y descimbrar.
- Rendimiento de 180 usos aproximadamente antes del cambio.
- Menor mano de obra para su colocación.

II.4.18 CIMBRADO DE MURO CON MOLDE WESTERN

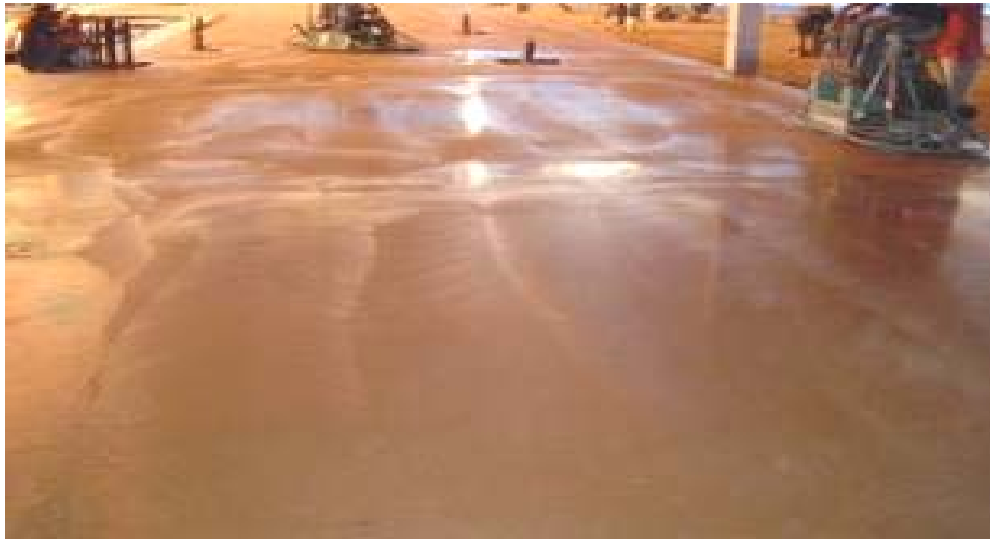
El piso de la plaza fue a base de concreto armado con malla electro soldada 8-8/10-10 con acero de refuerzo del n°3 longitudinalmente.

FIG. II.5.3 TERMINACIÓN DE PISO

El concreto para el piso fue también de $f'c=200 \text{ kg/ cm}^2$, este se hizo paulatinamente conforme se iba avanzando en la obra ya que no se puede fabricar antes de la colocación de la techumbre. Posterior a esto se empezó a colocar los muros divisorios internos, el proceso constructivo del block fue de la siguiente manera. Colocación de escalerilla a cada dos hiladas horizontalmente, verticalmente se coloco una varilla de refuerzo del n° 3 ahogada, se verificaba que todos los castillos ahogados estuvieran bien colados, esto se hizo por medio de calas al azar.

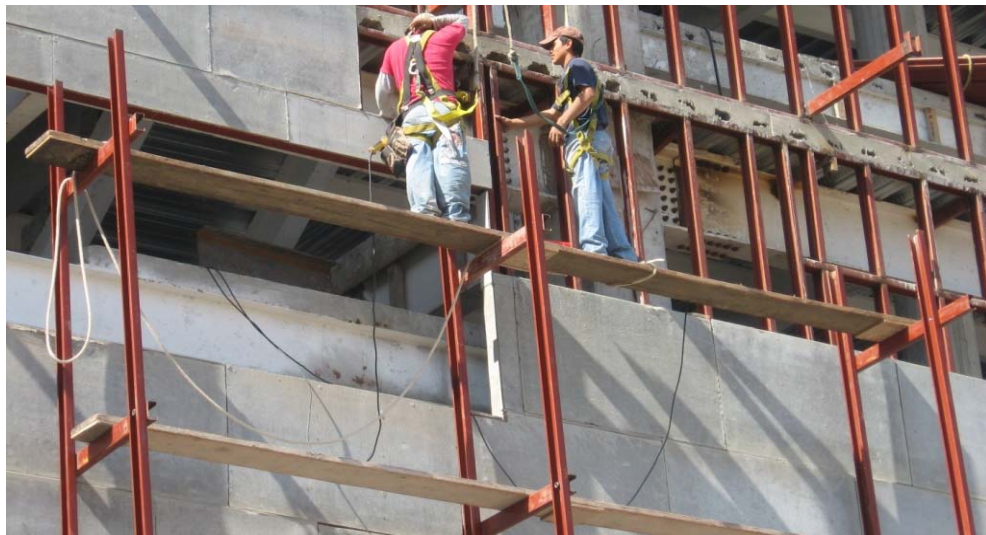
FIG. II.5.5 COLOCACION DE FALDONES

Para la construcción de la fachada, todos los faldones se hicieron con el sistema de tabla cemento (durock), esto por sus características de resistencia a la intemperie, todas las tablas fueron sujetadas por medio de tornillería y canaletas metálicas a la marimba de monten previamente fijada. Quedando listas para recibir el acabado final que fue a base pasta texturizada.

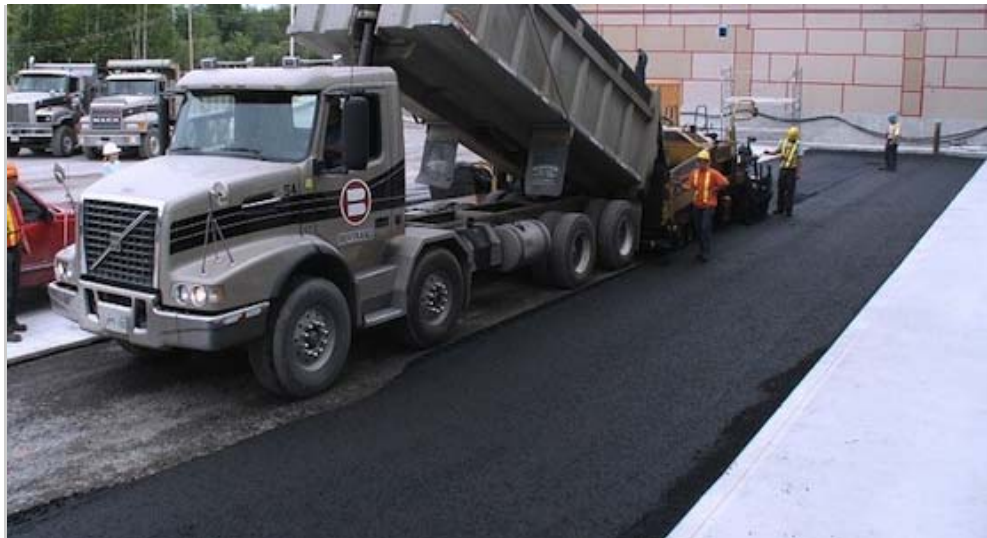
FIG. II.5.6 COLOCACIÓN DE ASFALTO

Los trabajos de pavimentación en el estacionamiento fueron rápidos ya que eran tramos largos y libres de obstáculos, este fue un pavimento flexible, y quien lo suministro fue la planta de asfalto azteca ubicada en venta de Carpio municipio de Ecatepec.

El proceso constructivo fue el siguiente:

- Riego de impregnación a razón de 1.2 lt/m².
- Riego de liga.
- Carpeta asfáltica de 0.08 cm.
- Riego de sello

Este último se puede efectuar a base de cemento-arena, Cemento solo u algún producto asfáltico, esto según las recomendaciones de los diseñadores de la carpeta asfáltica.

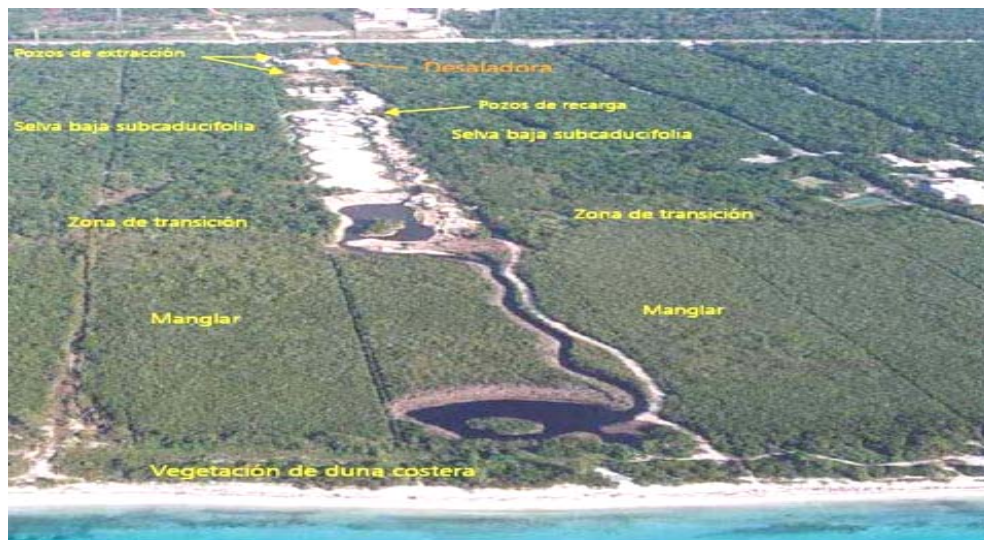
FIG. II.6.1 UBICACIÓN DE PLANTAS DESALADORA Y POZOS

Para la participación de esta obra fue necesario irme a radicar a la ciudad de Cancún Quintana Roo. Este trabajo de igual manera fue algo totalmente nuevo y diferente para mí, ya que se trataba de participar en el proyecto de la construcción de un hotel de gran turismo. El MANDARIN ORIENTAL. Este hotel se encuentra ubicado sobre la carretera federal Cancún - Tulum, entre Playa del Carmen y Cancún Quintana Roo. El proyecto se erigió sobre una área de 25 ha. donde se iban a construir 154 villas pero que al final solo se construyeron 128. Dentro de este hotel se instaló una planta desaladora la cual abastecería a las 128 villas del hotel.

Para la extracción del agua salobre se hizo a través de tres pozos ubicados dentro del mismo predio, la cual se sometía a un proceso de potabilización para abastecer al complejo turístico.

Adicionalmente a esto se construyeron tres pozos de 80 a 100 mts. De profundidad para la descarga del agua de rechazo de la planta desaladora, y de ahí corrían las venas hidráulicas que abastecerían a todo el hotel. Aparte de esta se construyó una planta de tratamiento de aguas residuales tal como se los solicito la semarnat.

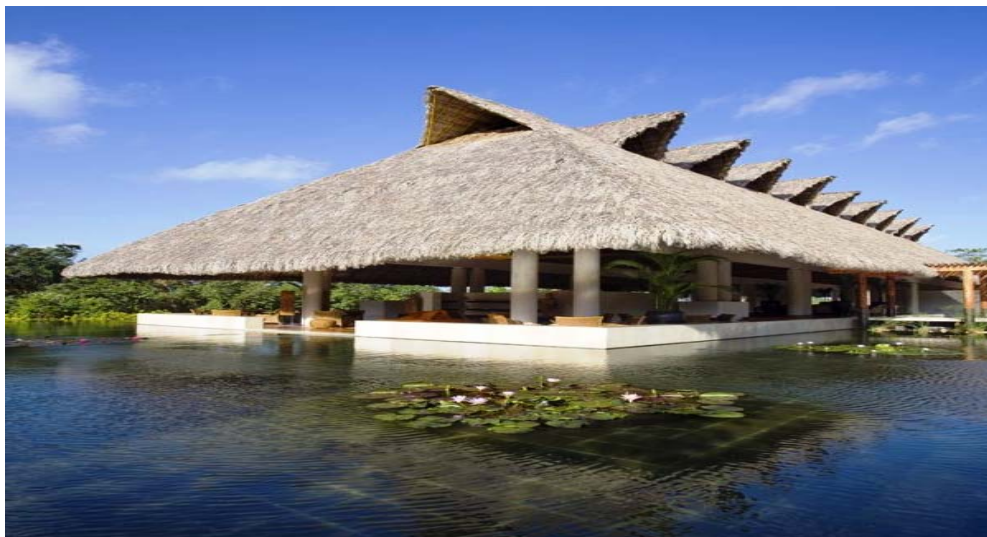
FIG II.6.2 PALAPA DE RECEPCIÓN

si se aceptaban o no, algunas de mis propuestas si se llevaron a cabo y otras tantas no. Lo importante aquí era contribuir, ser proactivo y que este proyecto se sacara en el menor tiempo posible, porque eso era para lo que nos habíamos contratado y es lo que esperaban de nosotros. El proceso constructivo del proyecto, aunque no me toco llevarlo a cabo voy a describirlo brevemente: Despalme del manglar y formación de terraplén a base de sascab y material de banco, la fabricación de las plataformas para las distintas estructuras fue a base de material de banco. Palapa central. Su cimentación se hizo a base de pilas de $\varnothing = 0.80$ mts a una profundidad de 15 mts. De donde se desplantaba una losa maciza de 0.30 mts de espesor de concreto armado a una doble altura, esto según pude observar en el proyecto. La superestructura de la palapa se centro sobre columnas y trabes de concreto armado con un acabado final de galarza rustico. La estructura de la palapa fue de madera y con la techumbre de palma, toda la madera fue tratada con químicos retardantes y contra la intemperie. Los acabados en general fueron de mármol de distintos colores, la mayoría de estos eran cálidos, el piso fue de duela de madera de pino. El piso en los exteriores se tuvo que cambiar varias veces ya que en algunos casos este se levantaba por efecto de la humedad. Así se opto por importar este tipo de madera de Canadá. El espejo de agua fue el que dio problemas, ya que este filtraba en la parte de los túneles de los sótanos. Lo que se hizo fue retirar todo el acabado que ya tenía, detectar las fisuras y trabajarlas, es decir, se abrió caja a 45° se le aplico una ferro cemento y se impermeabilizo, se lleno de agua y se puso a prueba así una semana para detectar cualquier fuga, esto no ocurrió y tras pasar el tiempo de prueba se le aplico el acabado correspondiente que fue a base de un mosaico de estuco negro.

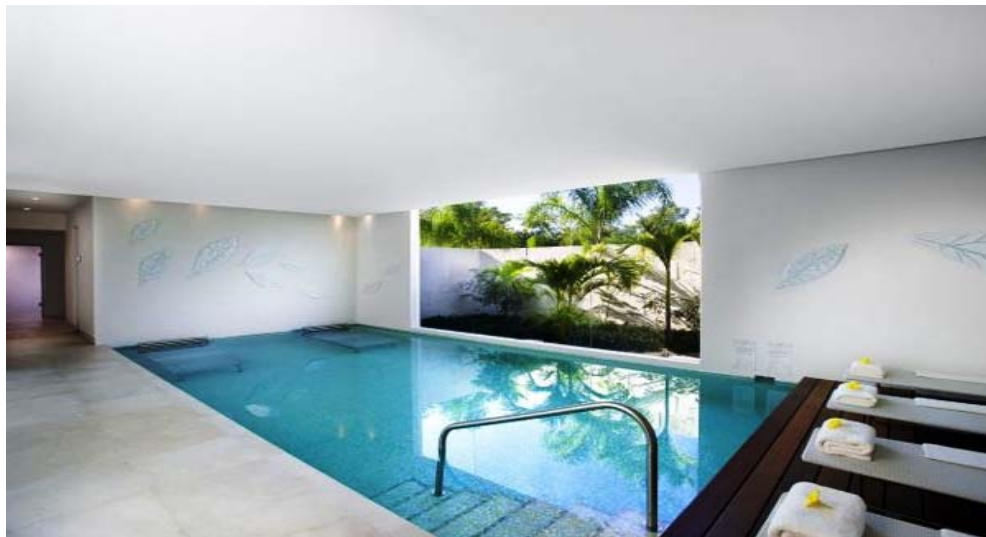
FIG. II.6.3 ALBERCA INTERIOR DE SPA

Para la zona del Spa La cimentación fue por medio de una zapata corrida con una sección de 0.20 x 0.40 mts. De la cual se levantaba la estructura metálica, todos los muros fueron de tabique macizo, el acabado se hizo en el interior a base de pasta, galarza y estuco y en techos con plafones falsos de tabla roca. Los saunas y las albercas interiores, estas llevaron un acabado de mosaico veneciano con remates de mármol. Para la elaboración de estos trabajos se trajeron colocadores de Alemania e Italia.

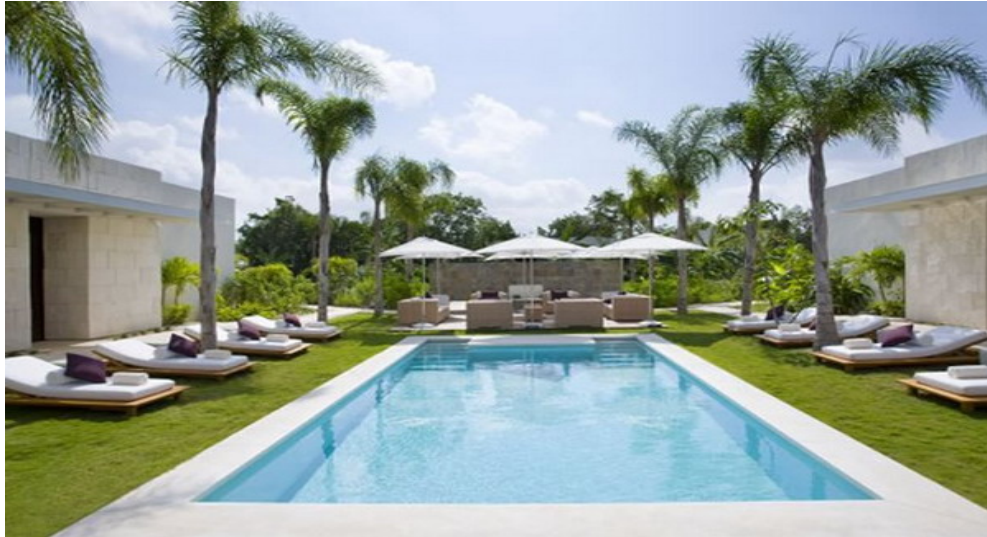
FIG. II .6.4 ALBERCA EXTERIOR DEL SPA

Las albercas del exterior. Estas tendrían un acabado diferente a la de los interiores, ete seria a base de un epoxico y una arenisca dando un acabado fino pero no liso, este acabado hace que cuando se le pone el agua a la alberca, esta se ve de una tonalidad azul.
