**INFORME DEL EJERCICIO PROFESIONAL
EN EL SECTOR CONSTRUCCIÓN**

**TRABAJO ESCRITO EN OPCION DE
INFORME DE EJERCICIO PROFESIONAL
QUE PARA OBTENER EL TITULO DE:
INGENIERO CIVIL
P R E S E N T A:
JOSÉ MANUEL TERCERO HERNÁNDEZ**

MÉXICO 2011

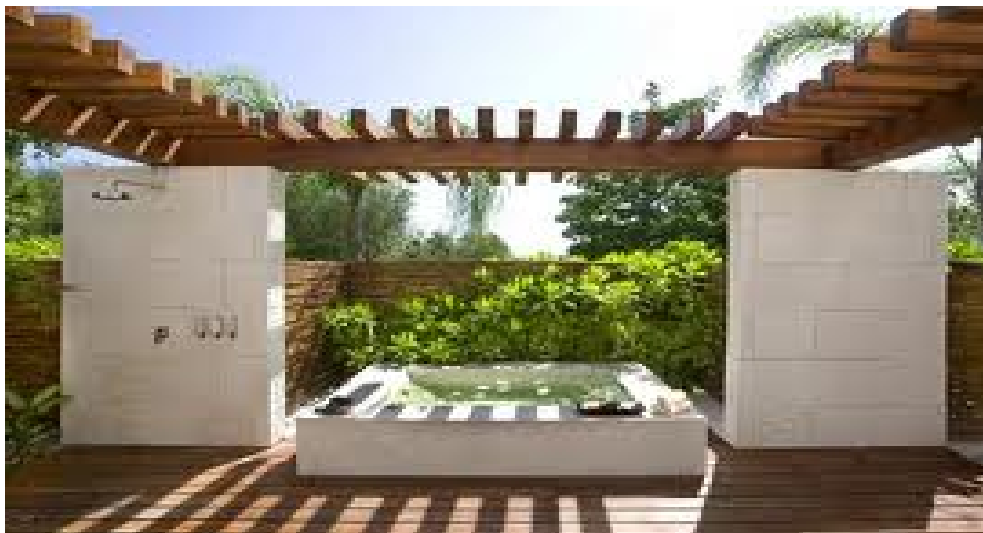
FIG. II.6.5 SALA DE SPA EXTERIOR

Toda la madera del exterior y todas las marimbas para los baños y aquellas que estaban en contacto con el agua, esta fue de cumarú, una madera que se trajo de peru debido a su gran resistencia a la intemperie.

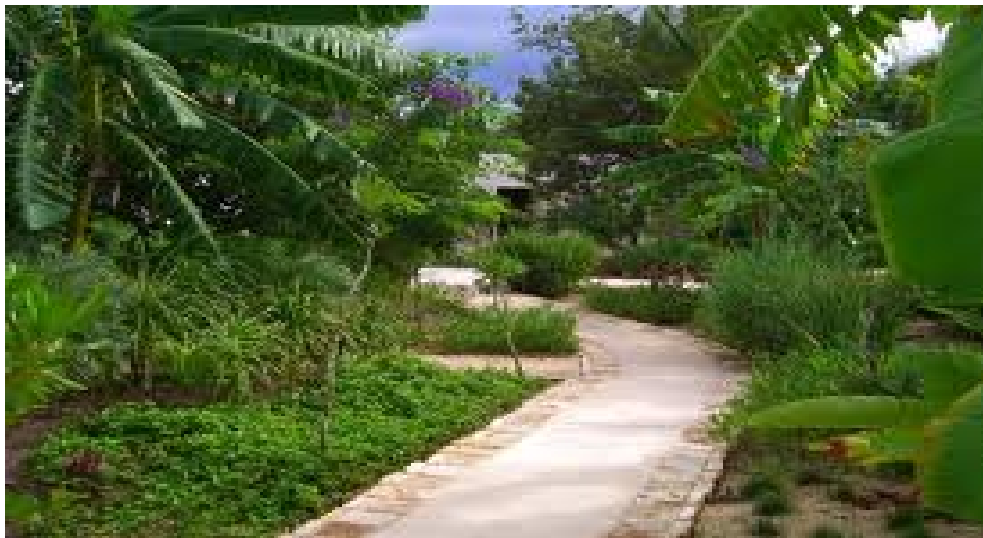
FIG. II.6.8 CAMINO INTERIOR DE VILLAS

Para el camino de acceso hacia todas las villas el cual tuvo una sección de 4.00 mts. Para el exterior, ya para el interior de las villas su ancho se redujo a 1.6 mts

El proceso constructivo fue como se indica a continuación:

- Subrasante.
- Carpeta.
- Guarnición o deflector.

La sub rasante fue fabricada con sascab y material de banco, en una proporción de 70-30, es decir, un 70 % de material de banco y el 30 % de sascab. Esta en una capa de 0.40 mts. Con una compactación del 90 al 95 %, esto según proyecto, para mí estaba perfecta ya que la estructura no iba a soportar demasiada carga. Para lo que vendría a ser la carpeta de rodamiento, esta fue a base de concreto hidráulico, en este caso con material triturado de sascab, arenisca y cemento blanco, con una malla electro soldada de refuerzo y con un peralte de 12 cm de espesor. Para sobre esta poner la piedra para el acabado final que iba a actuar como carpeta de rodamiento. corona. Esto en el exterior, ya que en el interior no llevaba guarnición, solo la delimitaba la galarza.

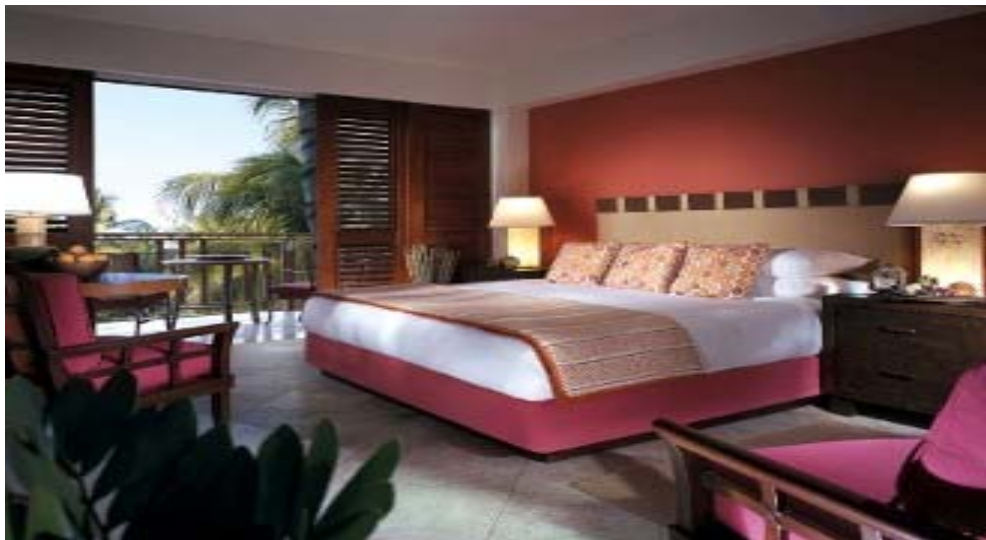
FIG. II.7.2 ACABADOS INTERIORES DE LA VILLA

Para los pisos se empleo cerámica vidriada de 30 x 30 cm, para muros se metió pasta con acabado rustico con remates de madera de pino de primera, y para los techos, estos fueron falsos plafones de tabla roca. Dentro de los cuales estaban todas las instalaciones tanto eléctricas como especiales.

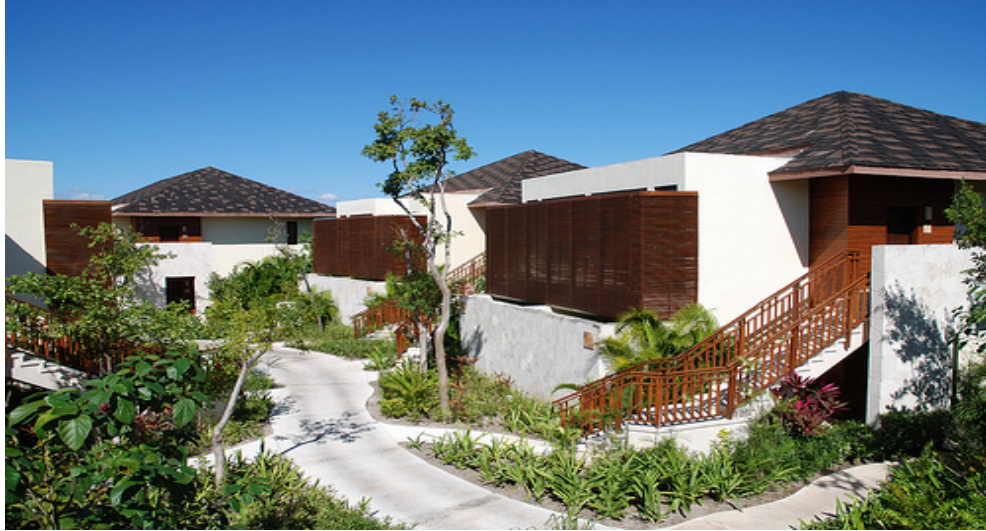
FIG. II.7.3 ACABADOS DE VILLA EN EXTERIOR

Para el exterior fue una aplicación de pasta blanca con remates de madera de pino tanto para la escalera como para todas las empalizadas.
