UNIVERSIDAD NACIONAL AUTÓNOMA DE MÉXICO
FACULTAD DE ARQUITECTURA
TALLER EHÉCATL 21

Estudio de caso **“Supervisor de acabados interiores tipo B, en la dirección arquitectónica edificio corporativo Torre BBVA”**

Reporte profesional que para obtener el título
de arquitecto presenta:

2.4 Estudio de caso “Supervisor de acabados interiores tipo B, en la dirección arquitectónica edificio corporativo Torre BBVA”

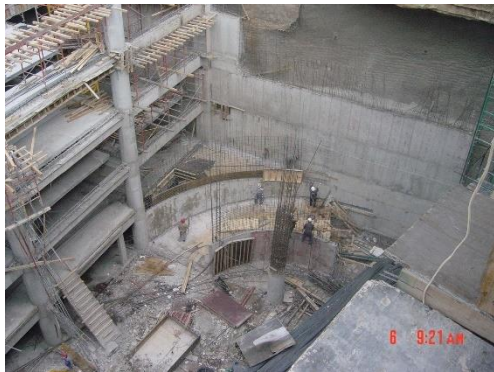
Imagen 2.2.1.2 Desplante de tornillos de rampas, Foto tomada por Sergio Mendoza, Santa Fe 2007

En los cimientos, el edificio cuenta con rampas helicoidales de acceso vial a los estacionamientos (Ver imágenes 2.2.1.2; 2.2.1.3 y 2.2.1.4), cuya construcción consistió en primer lugar colocar los muros perimetrales circulares, para sobre estos cimbrar y colar. Este fue uno de los primeros aprendizajes del nuevo supervisor que imaginaba que los muros circulares se colaban hasta el paño inferior del trazo de la rampa, para que posteriormente la rampa se colara hasta el paño exterior del muro circular colado.

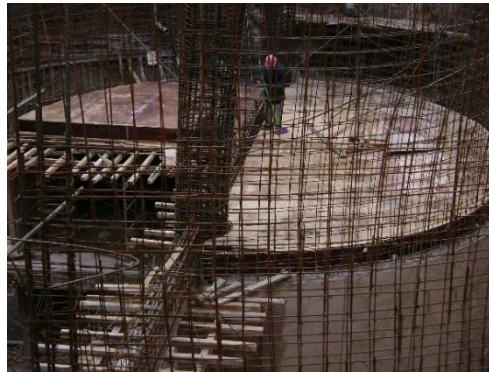
Imagen 2.2.1.3 Cimbrado de Tornillos de rampas, Foto tomada por Sergio Mendoza, Santa Fe 2007

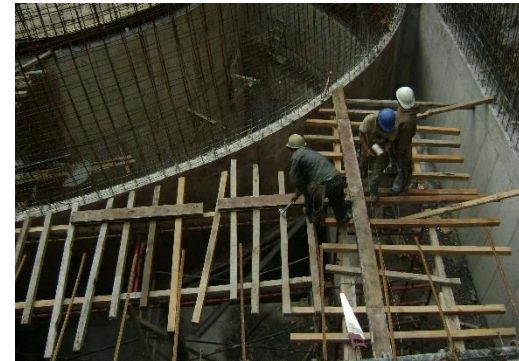
Imagen 2.2.1.4 Cimbrado de losa plana en la parte tangente de Tornillo de las rampas, Foto tomada por Sergio Mendoza, Santa Fe 2007

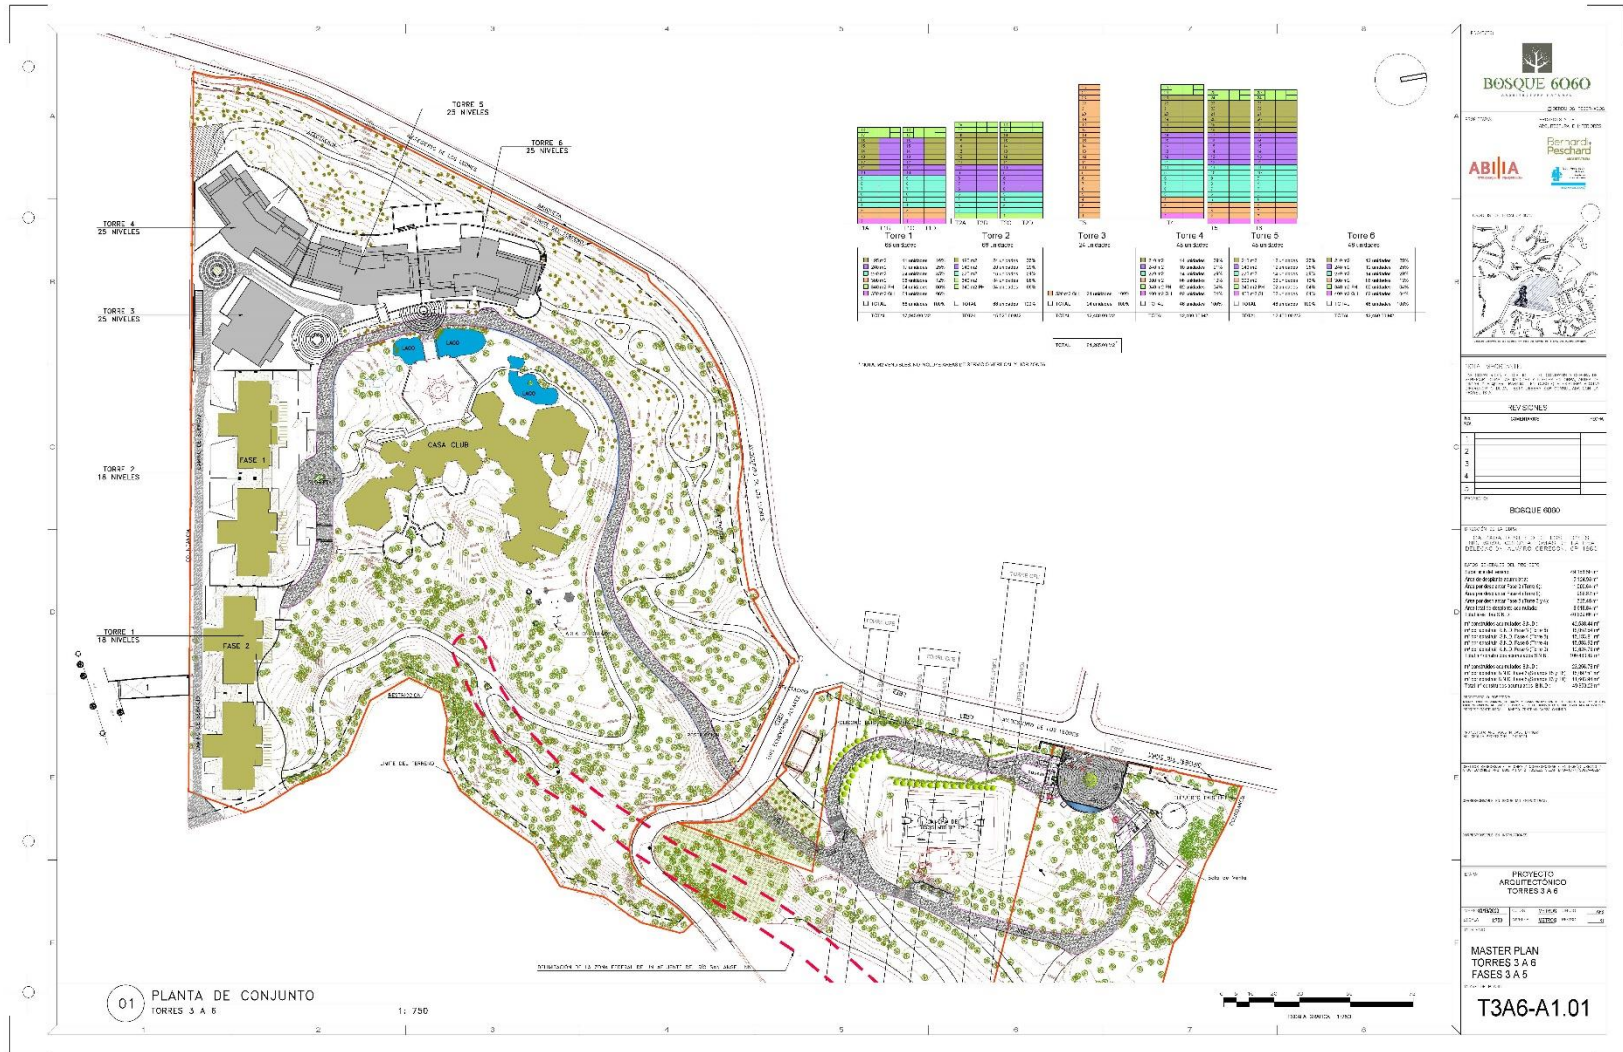
Imagen 2.2.1.6 Plano Master plan de conjunto, proyecto "Bosque 6060", Archivo interno de Idea Asociados de México, CDMX, 2016.

Este es un conjunto de 2 torres, con 18 a 25 niveles con departamentos entre 195 m² y 520m², con un total de 304 (Ver imagen 2.2.1.5). El cual era parte del plan maestro (Ver imagen 2.2.1.6) en donde las amenidades con las que cuenta son una casa club con infinidad de espacios y una cancha de usos múltiples al exterior y todo esto rodeado de un bosque protegido. Así como otras 6 torres de departamentos.

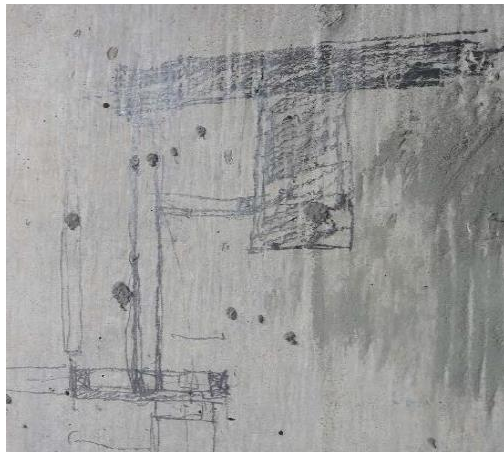
Imagen 2.2.1.7 Detalle de sujeción metálica para cancelas, Archivo propio, septiembre 2016, CDMX.

El listado de RFI'S (solicitud de información) se le fue dando respuesta con la premisa de priorizar los que podrían generar retrasos en obra, de estos mismos surgieron boletines. Al tener libertad, en algunos casos algunas dudas de obra no se ingresan de manera formal (RFI) ya que la respuesta se daba en sitio al momento de los recorridos y esto no originaban un boletín de obra. (Ver imagen 2.2.1.7)

El bosquejo anterior se realizó sobre una columna, en el recorrido con los contratistas de cancelería y de herrería, al tener la fachada prefabricada con precolados no existía un elemento para anclar los ventanales ya que estos iban remetidos. (Ver imagen 2.2.1.8) Este problema no fue contemplado por el diseño ni por la modulación de las piezas prefabricadas.

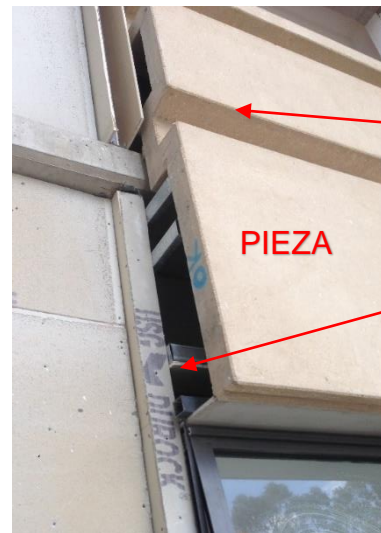
Imagen 2.2.1.9 Fachada posterior, Foto tomada por Sergio Mendoza, CDMX, 2016

Este dilema ocurrió en todas las piezas que generaban el vano de las ventanas, de ahí la solución que planteó el supervisor de colocar un soporte metálico con sujeción a la trabe (Ver imagen 2.2.1.9)

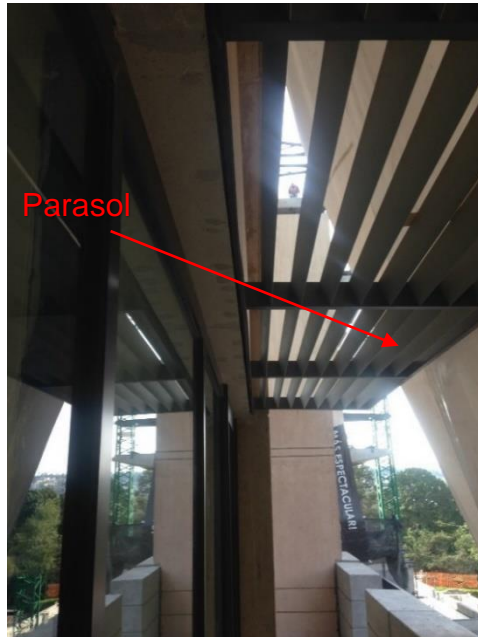
Imagen 2.2.1.14 Ventana y parasol en fachada posterior, Foto inferior izquierda, tomada por Sergio Mendoza, CDMX, 2016

Para otro caso se generó la opción plasmada en el boletín 27C (Ver imágenes 2.2.1.13) en donde se colocó un larguero metálico para la sujeción del cancel corredizo. (Ver imagen 2.2.1.14 y 2.2.1.15) En donde se aprecia la solución ejecutada.

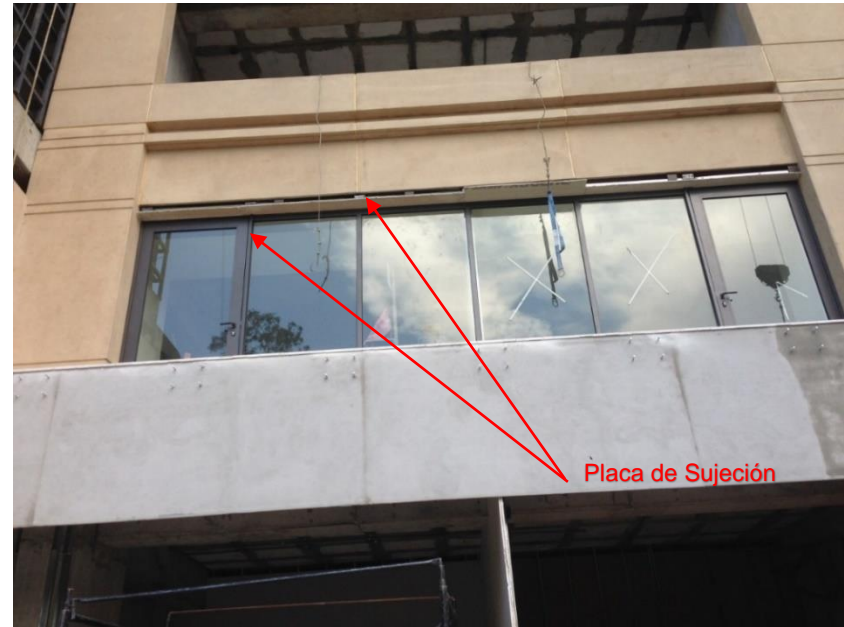
Imagen 2.2.1.15 Cancel y parasol en fachada principal, Foto tomada por Sergio Mendoza, CDMX, 2016

También se agregó una placa para el soporte del parasol (Ver imagen 2.2.1.19) que a diferencia del caso explicado (Imagen 2.2.1.15) se logró tener más limpieza y resolvió el problema.

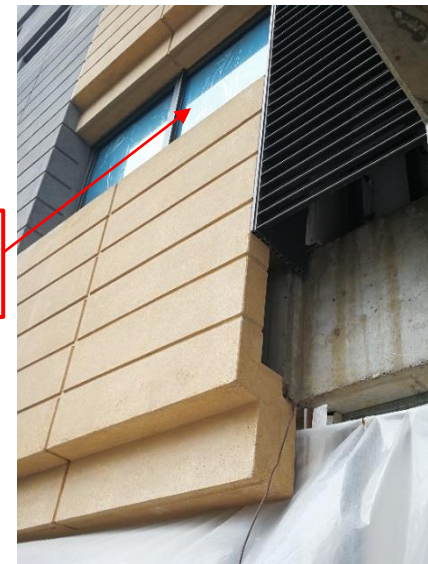
Imagen 2.2.1.17 Ventana en fachada posterior, Foto tomada por Sergio Mendoza, CDMX, 2016

Del planteamiento del problema que se explico en el apartado de supervisión, en relación a los soportes para los cancelos, en la parte superior, se trabajó con el personal de precolados y de esto se agrego en la parte inferior el remetimiento así como el refuerzo para fijar los cancelos. (Ver imágenes 2.2.1.16 y 2.2.1.17).

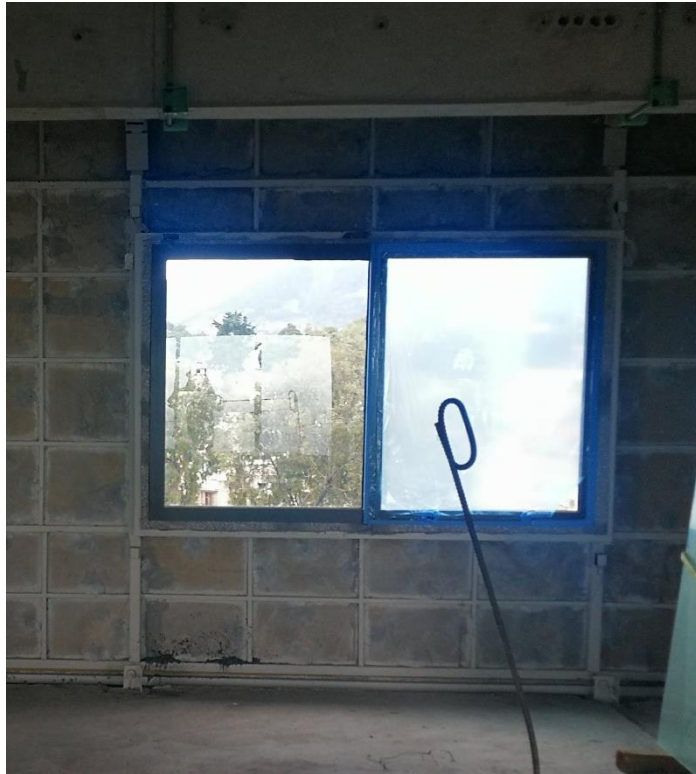
Imagen 2.2.1.18 Pieza de precolado facha posterior, Foto tomada por Sergio Mendoza, CDMX, 2016

Todos los precolados se hicieron con el marco para poder fijar y lograr un mejor sellado de los componentes de la fachada (Ver imagen 2.2.1.18).

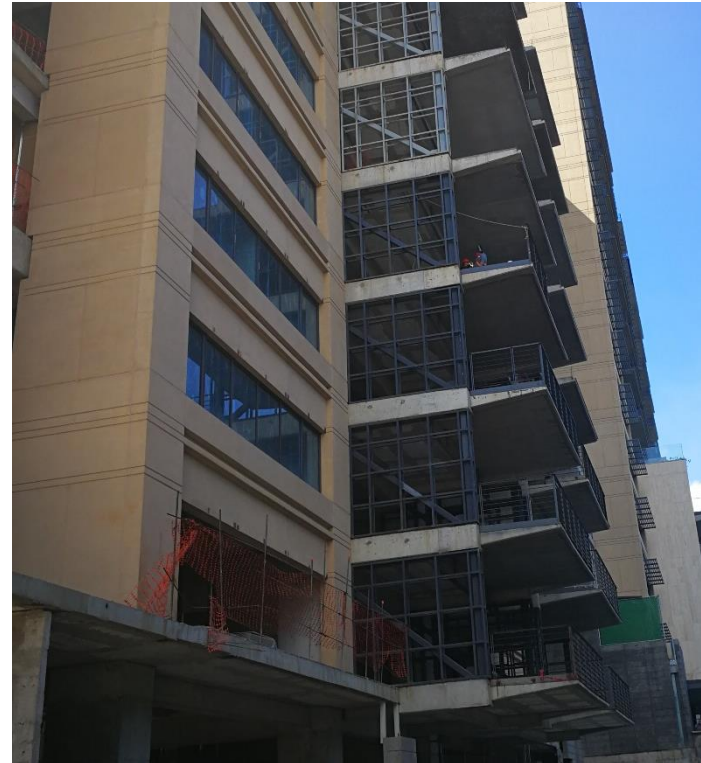
Imagen 2.2.1.19 Pieza de precolado facha posterior, Foto tomada por Sergio Mendoza, CDMX, 2016

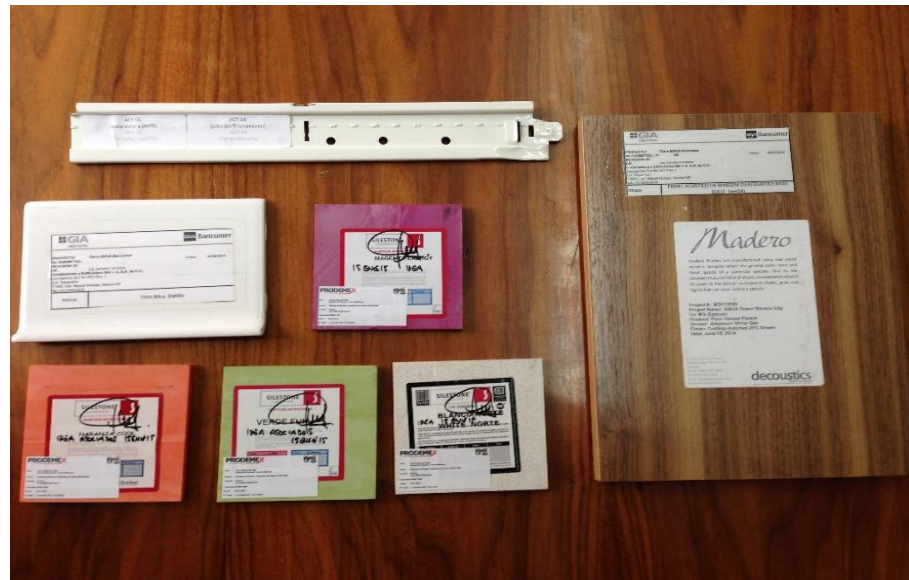
Imagen 2.4.3.2.1.10. Imagen de ejemplos de ingreso de muestras físicas de madera, zoclo, cuarzo y suspensión metálica de plafones.

En el caso de un acabado físico el supervisor revisó la ficha técnica, manual de aplicación y muestra física. (Ver imagen 2.4.2.2.1.10)

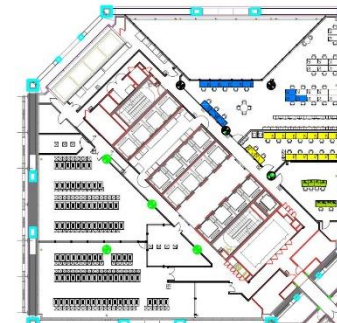
NIVEL 14

Se elimina la bodega de TI que en fachada a Reforma y se amplía el área de ATA.

TIPO	TOTAL
Bench	-8
1 Contacto Emergencia	-8
1 Contacto Regulado	-8
1 Salida Voz y Datos	-8
Directivos	
2 Contacto Emergencia	
2 Contacto Regulado	
2 Salida Voz y Datos	
D. Corporativo	
2 Contacto Emergencia	
2 Contacto Regulado	
2 Salida Voz y Datos	
Plafón	Se conserva
Detección Humo "FD"	Se conserva
Panador	Se reubica
Luminaria	Se conserva

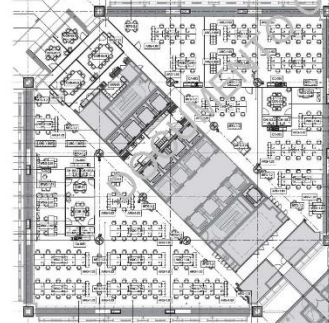
NIVEL 29

En el ala Noreste se eliminan las áreas confinadas y en el ala Suroeste se quita una sala de juntas (COR-01) y un Touch Down. Y se remueve la división de Touch Down de esta zona. Se suprimen las salas voladas COR-9H agregándose COR-01H y COR-10H. Se añaden o se eliminan puestos de trabajo y sus componentes, ver siguiente tabla. En una sala se requiere salida de TV, en espera de definición.

TIPO	TOTAL
Bench	26
1 Contacto Emergencia	26
1 Contacto Regulado	26
1 Salida Voz y Datos	26
Directivos	-2
2 Contacto Emergencia	-4
2 Contacto Regulado	-4
2 Salida Voz y Datos	-4
Corporativo	
2 Contacto emergencia	
2 Contacto Regulado	
2 Salida Voz y Datos	
Plafón	Se conserva
Detector Humo "FD"	Se conserva
Roctador	Se reubica
Luminaria	Se conserva

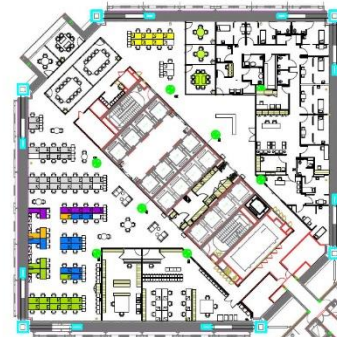
NIVEL 34

En ala Noreste se elimina el área confinada y una sala de juntas (COR-01) y añadiéndose 3 salas de juntas (Dos COR-01 y COR-10) estas sólo requerirán línea telefónica. En el ala Suroeste se quitan 3 áreas confinadas. Se suprimen las salas voladas COR-9H agregándose COR-01H y COR-10H. Se reubica el kiosko de souvenirs y cambiándose a vitrinas. Se asocian más salas de reunión informal MTG-3.1, MTG-3.2, MTG-3.3. Se añaden o se eliminan puestos de trabajo y sus componentes, ver siguiente tabla.

TIPO	TOTAL
Bench	13
1 Contacto Emergencia	13
1 Contacto Regulado	13
1 Salida Voz y Datos	13
Directivos	5
2 Contacto Emergencia	10
2 Contacto Regulado	10
2 Salida Voz y Datos	10
D. Corporativo	
2 Contacto emergencia	
2 Contacto Regulado	
2 Salida Voz y Datos	
Piafón	Se conserva
Detector Humo "FD"	Se conserva
Rociador	Se reubica
Luminaria	Se conserva

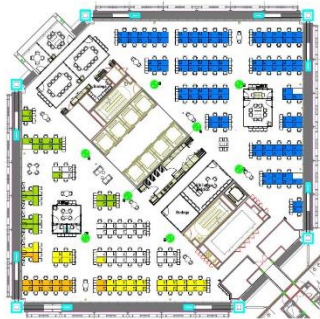
NIVEL 46

En el ala Noreste se elimina una sala de juntas (COR-10) y en el ala Suroeste se quita una sala (COR-01) y un Touch Down. Se remueve la división de Touch Down de esta zona. Se suprimen las salas voladas COR-9H agregándose COR-01H y COR-10H. Se anula la sala de juntas COR-10H y se añade la biblioteca de jurídico. Se añaden o se eliminan puestos de trabajo y sus componentes, ver siguiente tabla.

TIPO	TOTAL
Bench	
1 Contacto Emergencia	
1 Contacto Regulado	
1 Salida Voz y Datos	
Directivos	4
2 Contacto Emergencia	8
2 Contacto Regulado	8
2 Salida Voz y Datos	8
D. Corporativo	
2 Contacto emergencia	
2 Contacto Regulado	
2 Salida Voz y Datos	
Plafón	Se conserva
Detector Humo "FD"	Se conserva
Rociador	Se reubica
Luminaria	Se conserva

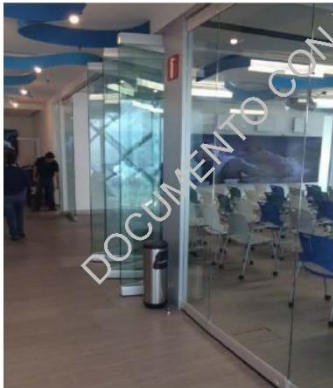
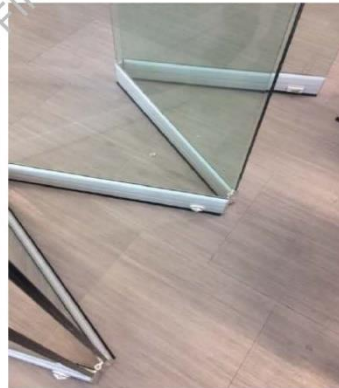
Al proceder a colocar el muro operable de cristal con paneles continuamente embisagrados en posición de paneles guardados, tanto carretillas como bisagras no permitieron el correcto funcionamiento (ver fotografía 1 y 2).

En la visita realizada por el especialista ModernFold by Dorma, se realizó una revisión minuciosa respecto al sistema instalado para el muro plegadizo en el Centro de Innovación del nivel 33, debido a los constantes conflictos que ha venido presentando este muro desde que fue instalado por la contratista Arpada, se comenta lo siguiente:

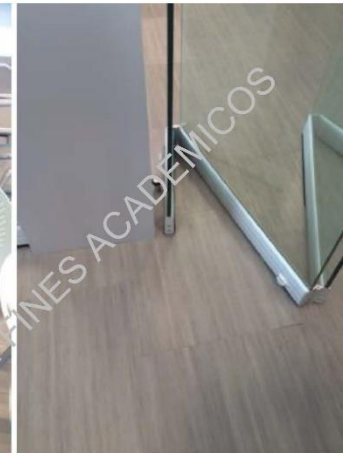
Los paneles de Cristal arrastran contra el piso, las carretillas (que no son de un Sistema ModernFold by Dorma) se estrangulan con el riel y no permiten el deslizamiento y apilamiento del Sistema (ver fotografía 3 y 4).

Los paneles de Cristal arrastran contra el piso, las carretillas (que no son de un Sistema Modernfold by Dorma) se estrangulan con el riel y no permiten el deslizamiento y apilamiento del Sistema Las bisagras empiezan a mostrar fatiga, se están deformando, es claro cómo se están separando de las molduras, lo que provoca deficiencia en el movimiento de los paneles.

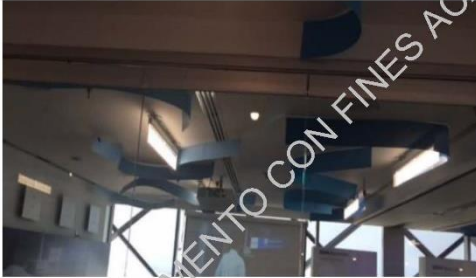
Fotografía 8

El Riel además de no ser de Dorma o de ModernFold by Dorma, a simple vista es demasiado ligero para aguantar el peso de los paneles de aprox. 127 Kg c/u., además muestra severas deflexiones no constantes, es decir el riel sube y baja lo que no debe suceder en un muro operable que requiere un solo nivel y 0% de deflexión para funcionar en óptimas condiciones. El único elemento Dorma es el cilindro de cierre, pero este se puede conseguir en cualquier ferretería (ver fotografía 8 y 9).

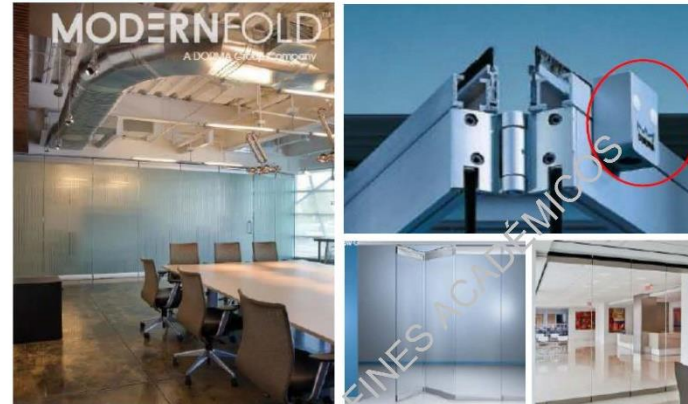
Fotografía 10

De acuerdo con ModernFold el muro operable de Cristal del piso 33 en la Torre BBVA Bancomer, no son de la Marca ModernFold By Dorma, el producto similar instalado carece de muchos detalles de ingeniería, principalmente en riel, carretillas, bisagras y modulación, además se observa que el cristal de los paneles no es templado (ver fotografía 10).
