Universidad Nacional Autónoma de México
Facultad de Arquitectura
Taller Domingo García Ramos

Reporte profesional de supervisión de obra, residencia y
contratación en CDMX, de febrero de 2020 a abril de 2021

La segunda etapa del proyecto consistió en remodelar la terraza ubicada en el segundo nivel, para convertirla en una habitación, con un closet y un baño. El sistema constructivo se hizo a base de marcos de acero, hechos con estructura PTR de 2" x 4" Cal. 12, cubierto por paneles de tablaroca en el interior y paneles de durok en el exterior, para aligerar la carga y no comprometer la estructura existente.

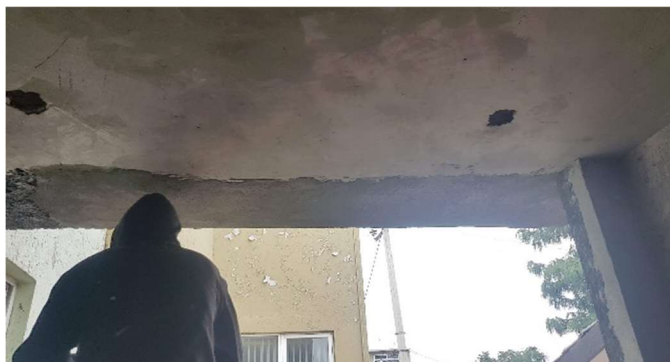
IMAGEN 003. LOSA DE SEGUNDO NIVEL CON PREPARACIÓN PARA LUMINARIAS CASA AJUSCO. HOPELCHÉN 254
AUTOR: MANUEL CAMARILLO L JULIO -2020

En el segundo nivel se repitió el proceso de ampliación, colocando nueva cimbra y se aumentó la cantidad de varillas en el armado para soportar una losa de 20cm. de espesor. En dicha losa se dejaron ahogadas las instalaciones hidrosanitarias, con un tubo de PVC de 4" y la eléctrica, con manguera polyflex de ½" y 2 botes integrales para luminarias. Durante el colado, se tapó por un descuido el ducto hidrosanitario de 4", por lo que se tuvo que ranurar posterior al secado.

En esta sección supervisé que se montara la cimbra y el armado adecuadamente, al igual que en el nivel inferior. Pedí a los trabajadores especial cuidado en soportar la cimbra para el colado de la losa, por medio de escuadras empotradas de paño a paño en los muros laterales del 1er. nivel. La diferencia de esta losa ubicada en el 2do. nivel fue el grosor de 20cm. En este aspecto estuve pendiente de que se dejara preparada y bien ensamblada, la instalación hidrosanitaria del baño, ubicado en el 2do. nivel y la instalación de manguera poliflex naranja, de la instalación eléctrica con salidas para los botes integrales.

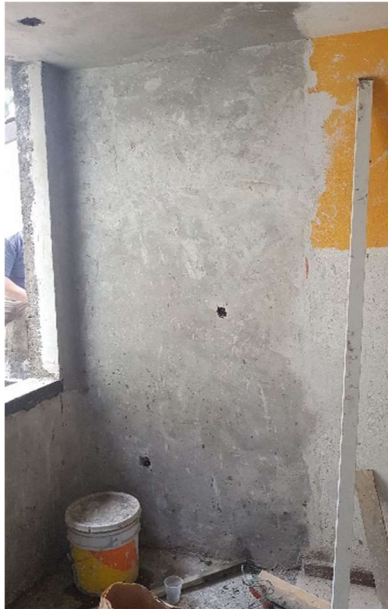
IMAGEN 005. CONSTRUCCIÓN DE MURO
EN HABITACIÓN DE HIJA MENOR
CASA AJUSCO. HOPELCHÉN 254
AUTOR: MANUEL CAMARILLO L
JULIO -2020

Con la estructura terminada, se inició el desplante de un muro a base de tabique rojo recocido en la ampliación de la recámara (MUR-2).

El borde del muro se cubrió con un emboquillado de cemento – arena formando la medida exacta, para colocar el cancel retirado y almacenado anteriormente (CAN-1). El acabado del muro se hizo con un aplanado de mortero – arena con un acabado fino de hasta 3cm. de espesor en el interior y en el exterior. El aplanado se cubrió con una capa de pintura vinílica del mismo color que el existente.

En esta sección revise qué el nuevo muro desplantado se construyera a plomo y que no afectara la estabilidad estructural de la recién construida losa de 1er. nivel, agregando soportes adicionales en el área del muro.

Por otro lado, rectifique que el aplanado se hiciera derecho y que el emboquillado quedará a escuadra y a medida. De esta forma aseguramos que el cancel retirado embone perfectamente en el vano del muro.

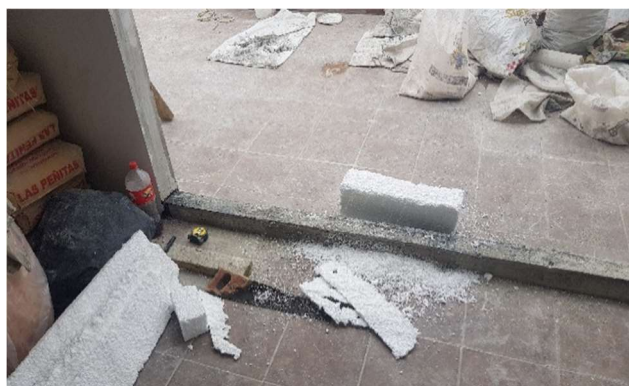
IMAGEN 010. CONSTRUCCIÓN DE SARDINEL EN HABITACIÓN DE 3er. NIVEL. CASA AJUSCO. HOPELCHÉN 254 AUTOR: MANUEL CAMARILLO L. / JULIO -2020

Uno de los problemas de tablaroca, es su poca resistencia a la humedad, por este motivo, se inició con la construcción inmediata de sardinel (SAR-1), construido entre la ampliación y el resto de la terraza (no techado), para evitar el encharcamiento y la humedad provocada por las lluvias.

Este paso fue muy sencillo, aun así, verifiqué con los trabajadores que se hicieran 4 barrenos de 5cm. de profundidad en la losa, para ser colados junto con el sardinel y de esta manera evitar que se desprenda con el movimiento o con el paso del tiempo. Pedí a los trabajadores poner atención en el curado del concreto cada 3 horas durante 2 a 3 días.

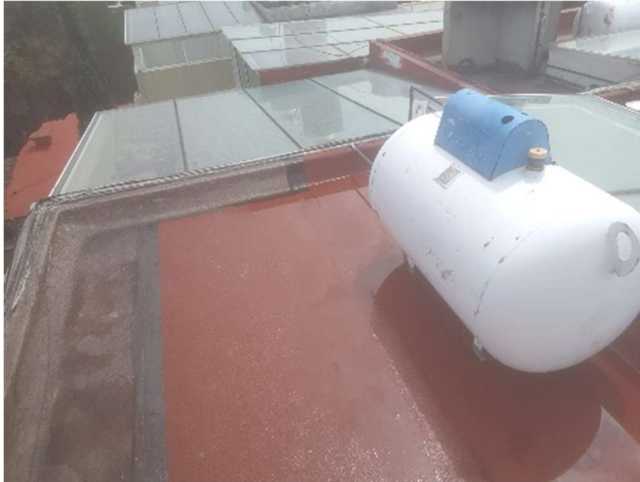
IMAGEN 011. CUBIERTA EXISTENTE CON NUEVA CARPETA ASFÁLTICA
CASA AJUSCO. HOPELCHÉN 254
AUTOR: MANUEL CAMARILLO L
JULIO -2020

Terminada la construcción y el sellado de la cubierta, procedimos a suministrar y colocar impermeabilizante a base de carpeta asfáltica de poliéster con un tiempo de vida de 10 años.

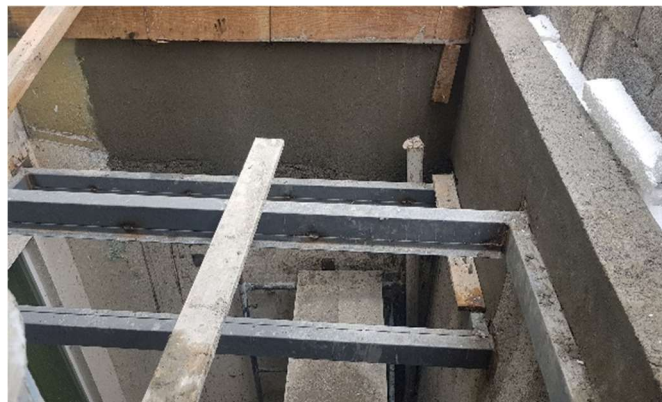
IMAGEN 012.
CONSTRUCCIÓN DE PÉRGOLA A BASE DE PTR DE ACERO
CASA AJUSCO. HOPELCHÉN 254
AUTOR: MANUEL CAMARILLO L. / JULIO -2020

Al concluir con los trabajos de albañilería, se procedió con la construcción y montaje de cubierta a base de estructura de acero, con perfiles PTR de 4" x 2" Cal. 12 para soportar pérgola de madera y cristales (CAN-2). La cubierta se ubicó sobre lo que antiguamente fue el patio trasero, para convertirse en una estancia de comedor o desayunador.

La herrería se diseñó en dos secciones, cada una cumpliendo la función de bastidor de PTR para recibir el cristal. Se colocaron escalonados y se unieron verticalmente por un cancel de aluminio de 2" x 2". A cada bastidor se la soldó en dos de sus lados en paralelo, ángulo de 1x1" para soportar la pérgola de madera. Se soldaron placas base de 10cm. x 10cm. y de 3/8" de espesor, a cada lado del bastidor, para soportar la estructura.

Cuando se inició con el montaje de los marcos prefabricados de acero, revisé que la estructura se soldara correctamente, verificando que la soldadura no quedara porosa y que no quedaran residuos de escoria. Revisé que los anclajes por medio de taquetes tipo arpón, tuvieran un barreno hecho a medida y al momento de ser apretado con la solera, no tuvieran movimiento

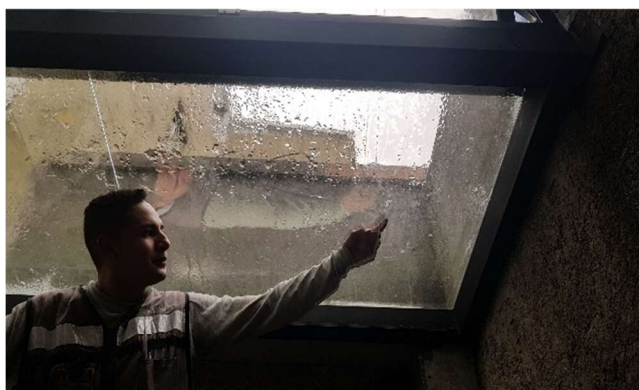
IMAGEN 013.
PÉRGOLA CON CRISTAL CLARO Y PELÍCULA DE CONTROL
SOLAR
CASA AJUSCO. HOPELCHÉN 254
AUTOR: MANUEL CAMARILLO L.

En la zona superior de la cubierta se colocó cristal claro de 6 mm, con película de control solar reflectiva y con protección UV, diseñado para ser colocado con una pendiente del 2% e impulsar la caída de agua pluvial en un canalón de lámina galvanizada de 2", suministrado e instalado para recibirla y conducirla a una salida sanitaria, conectada al registro previamente construido.

Ya instalada la cubierta con cristal rectificué la pendiente, vaciando agua con manguera y cubetas para verificar que el agua no se metiera a través de la ventila. Posteriormente se instaló un cancel de aluminio con una ventana plegable entre los dos marcos de acero. Esa noche llovió con mucha fuerza y pudimos notar que habían 3 fugas entre el cancel y el marco de acero. El cancelero aplicó una nueva capa de sellador de poliuretano en todo el perímetro, lo revisé nuevamente y ahora las fugas ya estaban cubiertas.

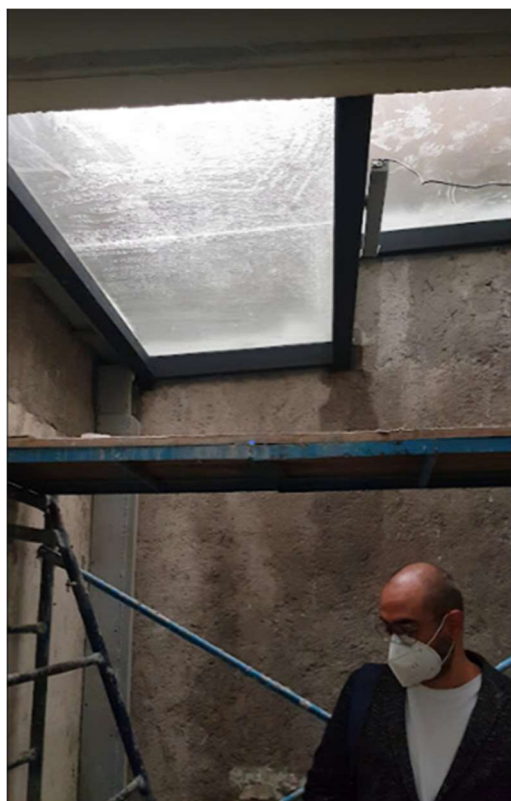
IMAGEN 014.
CONTROL DE LLUVIAS EN PÉRGOLA.
CASA AJUSCO. HOPELCHÉN 254.
AUTOR: MANUEL CAMARILLO L
JULIO -2020

En PB, la nueva cubierta de PTR (CAN-2), se diseñó con una pendiente del 2% y así arrojar el agua pluvial sobre un canalón de lámina galvanizada, ubicada por debajo del borde del cristal templado, con una propia pendiente del 5%, arrojando el agua a una conexión con tubo de PVC de 4", conectado al registro previamente construido y ubicado en la esquina colindante con el predio lateral y trasero.

La tubería se recubrió con un cajillo (CAJ-1), hecho con estructura de ángulo galvanizado, panel de durok, cinta de fibra de vidrio y aplanado y sellado a base de basecoat.

En esta sección, pedí al cancelero sellar nuevamente con poliuretano el canalón por todo el perímetro, entre los muros y a la nueva cubierta. Revisé que las tuberías de PVC que bajan el agua pluvial de la cubierta al registro, no tuvieran fugas y al momento de instalar el cajillo de durok para ocultar la tubería de PVC, pedí que vaciaran un par de cubetas de agua en la cubierta, para revisar que el cajillo no absorbiera nada de humedad.

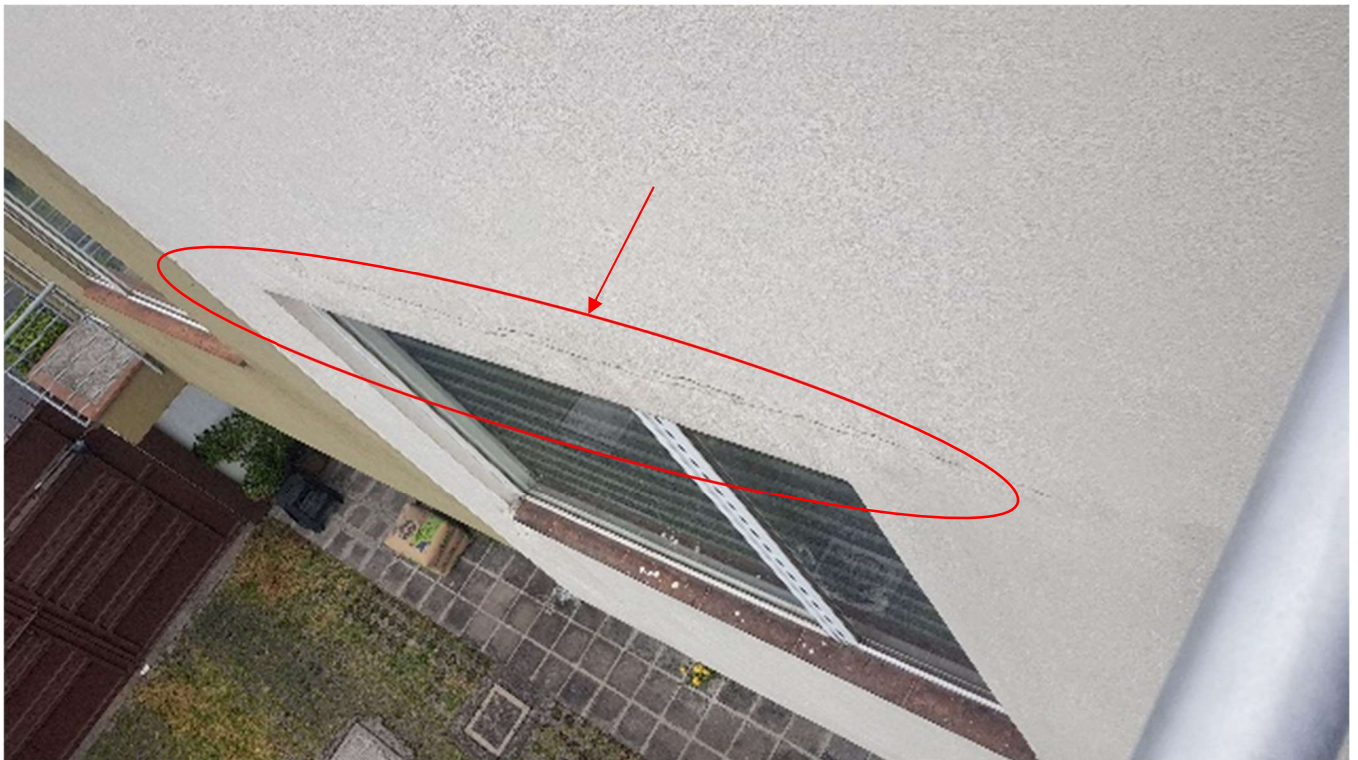
IMAGEN 016. FACHADA CON GRIETA APARENTE.
CASA AJUSCO. HOPELCHÉN 254.
AUTOR: MANUEL CAMARILLO L.
JULIO -2020

Debido a los movimientos telúricos en la ciudad de México y en especial con el sismo registrado el año 2017, la fachada sufrió daños por fisuras (MUR-5). Los cambios de temperatura que sufre todos los días en el exterior también influyeron para que la grieta se expandiera.

Con ayuda de una escalera, se demolió el acabado a 5cm. de cada lado del borde de la grieta. En los extremos se engrapó malla cielo para plafón, clavada en los extremos de la grieta y con la cabeza del clavo doblada hacia el exterior.

Se aplanó con una mezcla de cemento, arena y agua y se le dio el acabado fino con una flota de esponja. Al secar se pintó del mismo color que la fachada, en esta ocasión el cliente tenía una poco de pintura de la misma que aplicaron originalmente.

Como paso final revisé en la fachada de la casa que se ranurara el acabado a mínimo 5cm.. de ambos extremos de la grieta, que se empotraran clavos suficientes para sostener la malla-cielo y que el resané de mortero quedara con el mismo acabado y del mismo color.

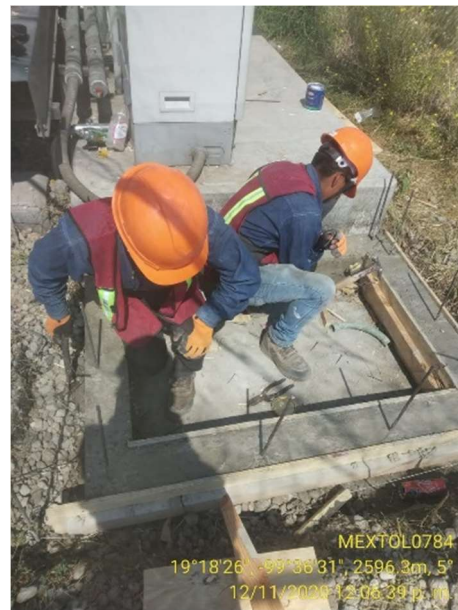
IMAGEN 025
EVIDENCIA DE CONSTRUCCIÓN DE BASE
DE CONCRETO PARA GABINETE.
INSTALCIÓN DE ANTENAS HUAWEI.
AUTOR: LÍDER DE CUADRILLA -2020

Para esta sección tuve la responsabilidad de revisar que estuviera correcta la información redactada por los líderes de cuadrilla, en la que se describieron los trabajos efectuados con características específicas, como el calibre de la varilla, su cantidad y su distribución. Si la información proporcionada era incorrecta, estaba mal redactada o tenía faltas de ortografía, el sitio no se tomaba como terminado y los contratantes congelaban el pago. Por estas circunstancias era de suma importancia subir al sistema la información adecuada, por muy básica que pudiera parecer.

- ❖ Imagen 025 / Líder de cuadrilla / Octubre – 2020 / Evidencia de construcción de base de concreto para gabinete / JPG / Pag. 56 / Ubicación desconocida.

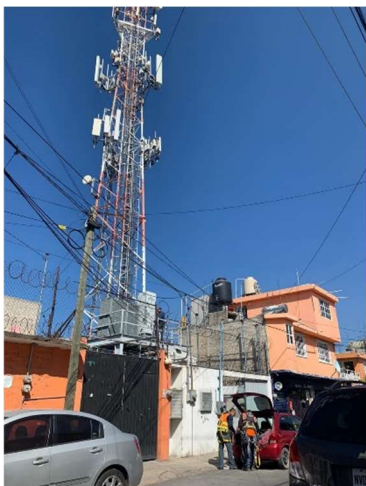
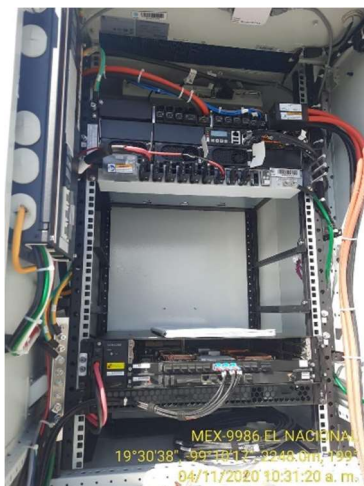
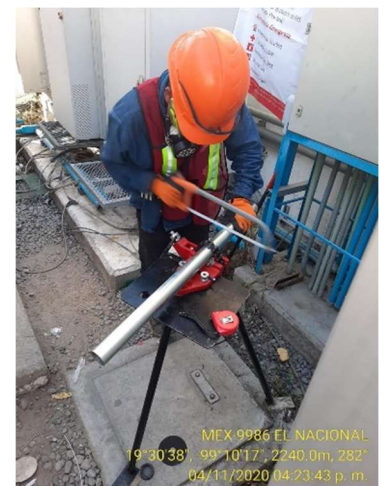
IMAGEN 026 / 027 / 028 / 029

FOTO DE OBRA. ANTENA DE TELECOMUNICACIONES / CENTRO DE CARGA PARA GABINETE / INSTALACIÓN DE TUBERÍA GALVANIZADA CONDUIT / INSTALACIÓN DE TUBERÍA GALVANIZADA CONDUIT. INSTALACIÓN DE ANTENAS HUAWEI. AUTOR: LÍDER DE CUADRILLA -2020

- ❖ Imagen 026 - Imagen 027 - Imagen 028 - Imagen 029 / Líder de cuadrilla / Octubre – 2020 / Foto de obra. Antena de telecomunicaciones / Centro de carga para gabinete / Instalación de tubería galvanizada conduit / Instalación de tubería galvanizada Conduit / JPG / Pag. 60 / Ubicación desconocida.

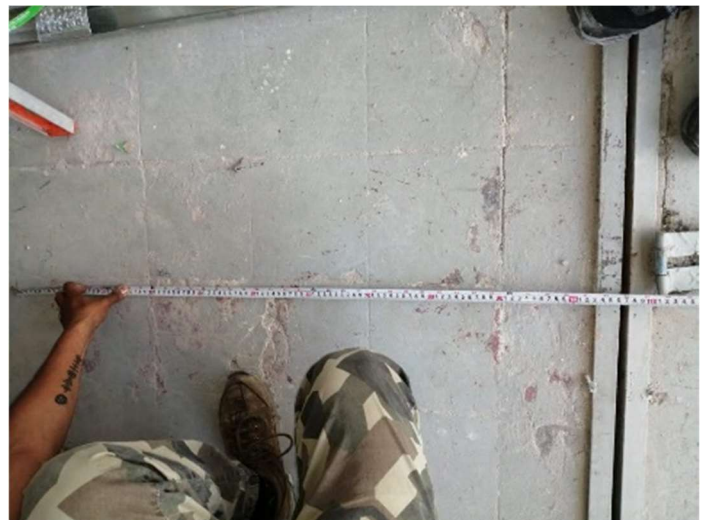
IMAGEN 034
LOSA DE CONCRETO ARMADO ORIGINAL.
FARMACIA ADEXIA.
AUTOR: MANUEL CAMARILLO L.
ENERO -2021

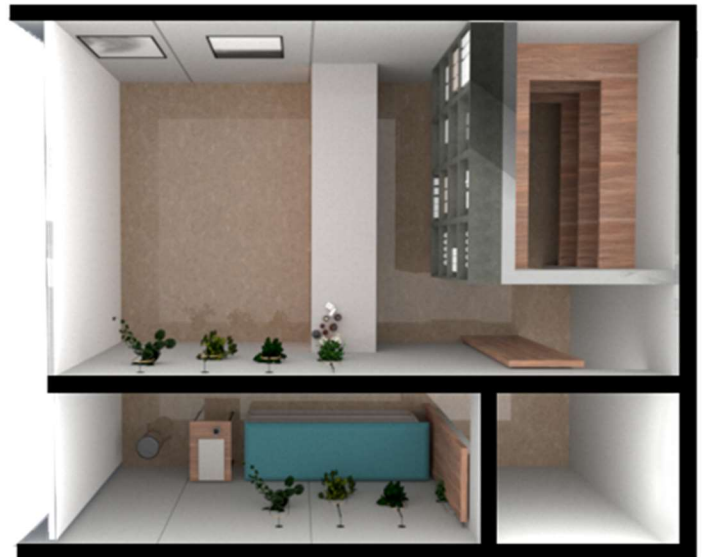
**IMAGEN 035. RENDER PLANTA ARQUITECTÓNICA.
FARMACIA ADEXIA.
AUTOR: HÉCTOR DANIEL BARRALES RAMÍREZ.
ENERO -2021**

- ❖ Imagen 035 / Héctor Daniel Barrales Ramírez / Enero – 2021 / Render planta arquitectónica / JPG / Pag. 70 / Retorno 505, Av. Unidad Modelo Local #3, Iztapalapa, 09089 Ciudad de México, CDMX.

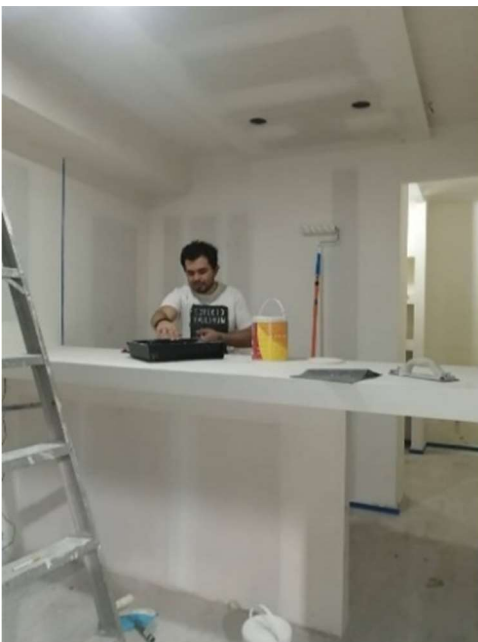
**IMAGEN 036
MUROS, FALSO PLAFÓN Y RECEPCIÓN DE
TABLA-ROCA.
FARMACIA ADEXIA.
AUTOR: MANUEL CAMARILLO L
ENERO -2021**

de yeso. Dichos paneles, se colocaron sobre una estructura de canal listón previamente anclada a los muros perimetrales y se le dio el mismo acabado que a los muros divisorios. Por otro lado, se construyó un falso plafón de tablaroca en el centro de la recepción, con luminarias de sobre poner y con un cajillo perimetral con iluminación indirecta de LED, ambas conectadas a un apagador ubicado debajo de la barra de recepción.

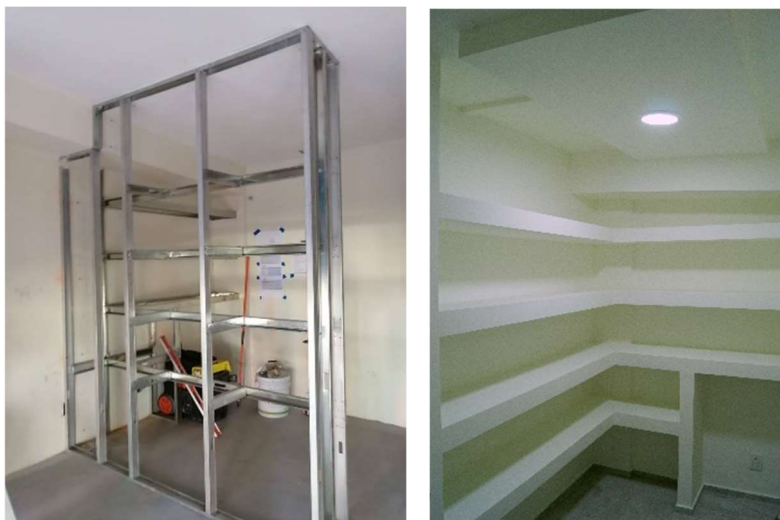
IMAGEN 038 / 039
CONSTRUCCIÓN DE BODEGA A BASE DE TABLA-ROCA
FOTO IZQUIERDA ESTRUCTURA / FOTO DERECHA ACABADO.
FARMACIA ADEXIA.
AUTOR: MANUEL CAMARILLO L. / ENERO -2021

de piso a techo, las centrales se hicieron de 50cm. de paño a paño y los extremos verticales serían de aproximadamente 80cm., para ubicar objetos de uso poco frecuente en la parte superior y de mucho peso en el inferior. Contemplamos un espacio exclusivo para medicinas controladas y con puertas de seguridad, además de un espacio para un frigo bar, destinado para los medicamentos refrigerados.

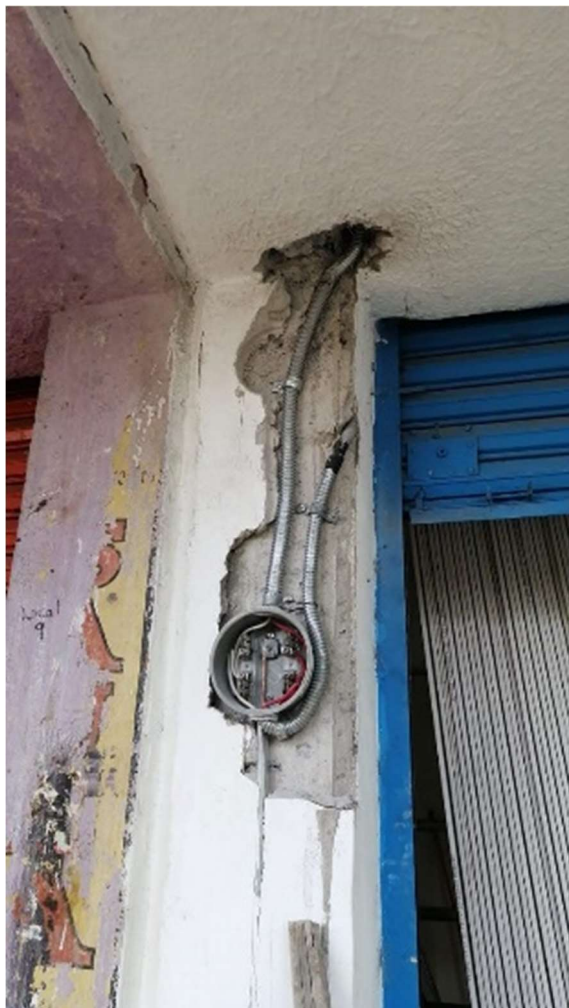
IMAGEN 040
INSTALACIÓN DE LUZ ELÉCTRICA CFE SIN
MEDIDOR.
FARMACIA ADEXIA.
AUTOR: MANUEL CAMARILLO L
ENERO -2021

Originalmente la instalación eléctrica en el local, tenía una salida hacia un centro de carga para 1 breaker o pastilla, el cual alimentaba una luminaria en el baño y otra en la cubierta exterior.

En dicho breaker se conectaron apagadores, luminarias y contactos adicionales en la zona del consultorio y se agregó una segunda pastilla a un nuevo centro de carga en donde se conectaron las zonas de recepción y bodega.

- Breaker 1: Luminaria de baño, consultorio y cubierta exterior; apagador en baño y consultorio; contacto en baño y consultorio.
- Breaker 2: Luminaria de falso plafón de Tablaroca, luminaria de bodega, luminaria de cajillo en plafón y luminaria de cajillo en barra de recepción; apagador en barra de recepción y bodega; contacto en barra de recepción y contacto aislado para frigobar en bodega.

La instalación eléctrica se conectó por medio de tubo poliflex naranja de 1/2". Previo a la colocación de losetas, se ranuró el firme para introducir el conducto poliflex, con salidas ubicadas al reverso de la tablaroca.

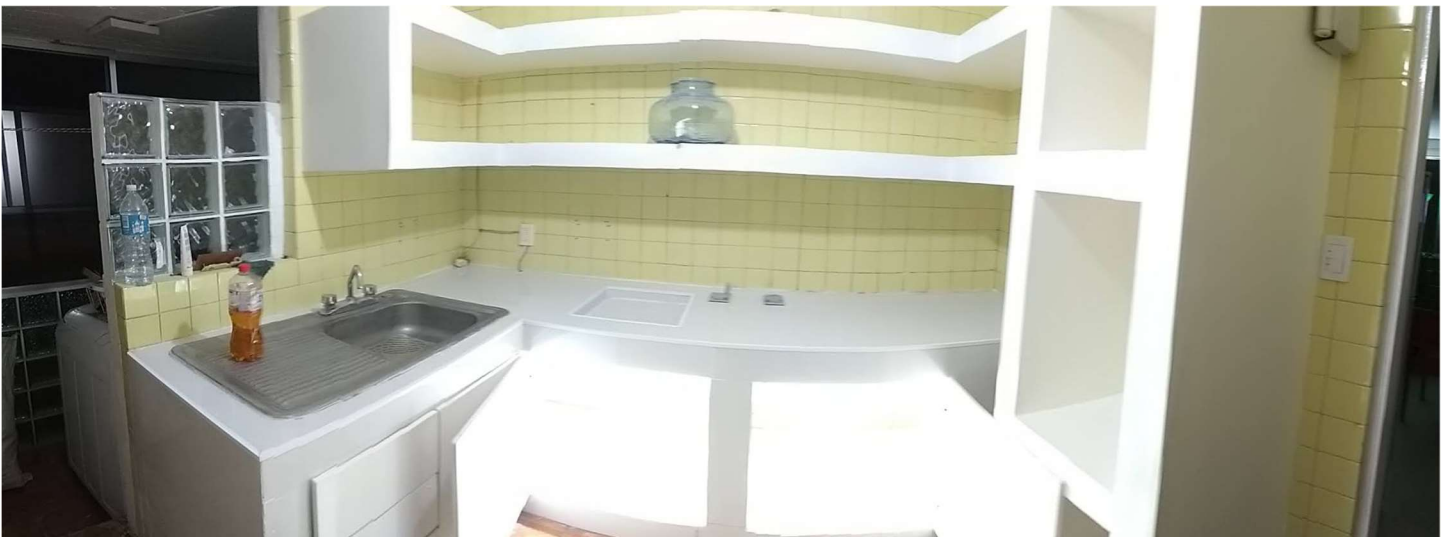
**IMAGEN 050. VISTA PANORÁMICA COCINA TERMINADA.
COCINA BELLAS ARTES.
AUTOR: MANUEL CAMARILLO L. / MAYO 2021**

En el diseño, contemplé un par de luminarias para la zona inferior de la barra (ver foto 050), conectadas a dos apagadores de fácil acceso, en la parte superior.

Plantee el diseño de la tablaroca con una repisa superior perimetral que se convierte en un anaquel vertical (ver foto 050), pensado para soportar todos los utensilios y mantenerlos visibles.

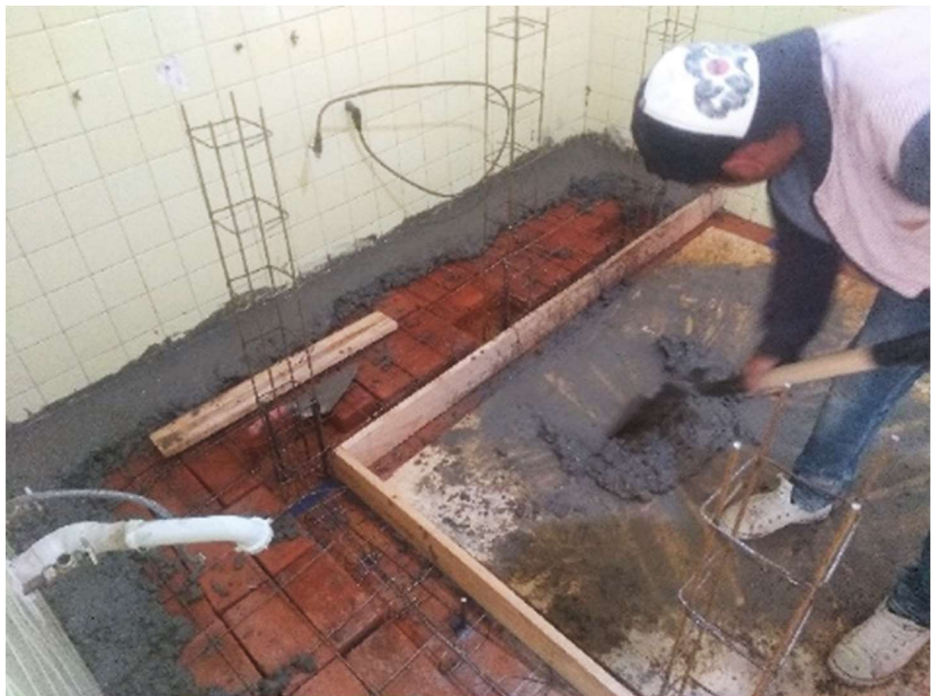
**IMAGEN 051. COLADO DE LOSA INFERIOR.
COCINA BELLAS ARTES.
AUTOR: MANUEL CAMARILLO L. / MAYO 2021**

En el centro se aplicó una cama de tabique rojo recocido, para aligerar la carga y por encima, se colocó una malla electro soldada 6x6-10/10, amarrada a las varillas armex con alambre recocido.

La cimbra se fabricó con tabloncillos de madera de pino a medida, cubiertos con aceite de motor de carro, unidos con clavos para madera de 4".

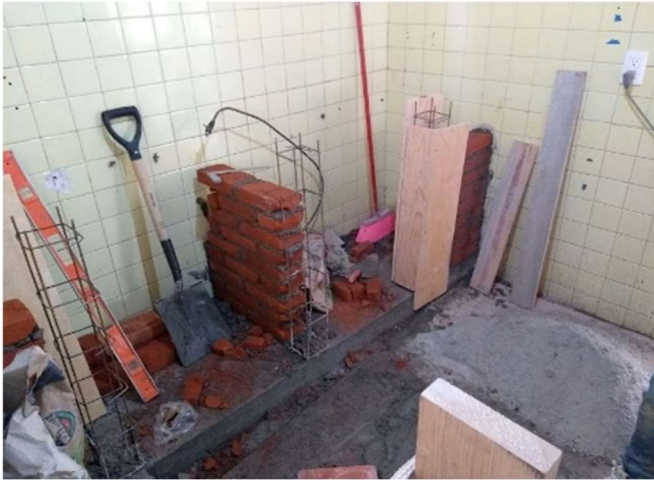
**IMAGEN 052. CONSTRUCCIÓN DE DIVISIÓN A BASE DE MAMPOSTERÍA.
COCINA BELLAS ARTES.
AUTOR: MANUEL CAMARILLO L. / MAYO 2021**

Se ubicaron los castillos armex según los planos, en las 3 esquinas y en la división central, en total fueron 4. Procedimos a colar el concreto y dejamos reposar hasta el día siguiente.

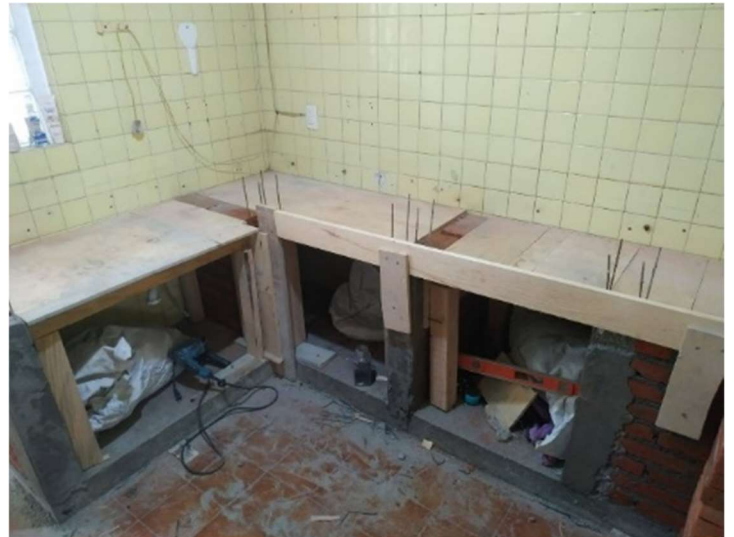
**IMAGEN 053. COLADO DE LOSA SUPERIOR.
COCINA BELLAS ARTES.
AUTOR: MANUEL CAMARILLO L. / MAYO 2021**

La segunda losa de concreto armado, se coló con 10cm. de peralte. Dentro, se dejaron ahogadas las preparaciones de tubo poliflex para la instalación de luminarias y de contactos. En una sección de la cimbra, se armó el vano en donde iría la tarja y en otra sección, el espacio en donde iría colocada la nueva máquina de cocción eléctrica. El concreto se dejó secar durante varios días para iniciar con la colocación del porcelanato, durante este periodo se inició con los trabajos de montaje de tablaroca.

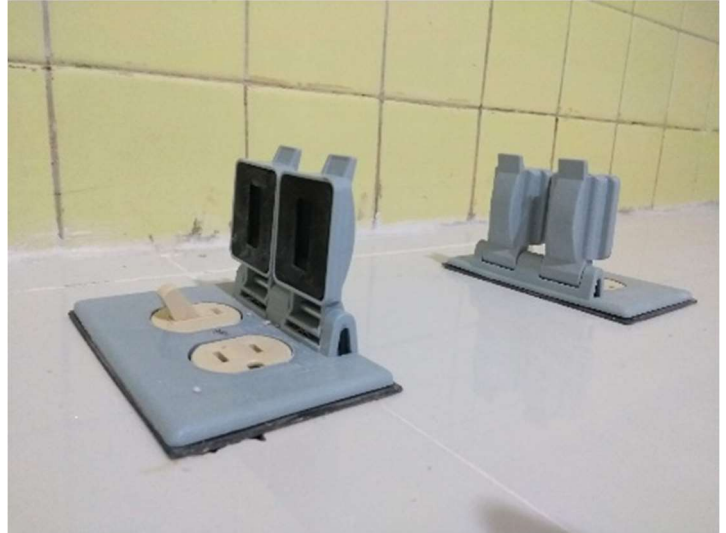
**IMAGEN 054. SALIDA DE APAGADORES EN LOSA SUPERIOR.
COCINA BELLAS ARTES.
AUTOR: MANUEL CAMARILLO L. / MAYO 2021**

Dentro de la losa superior, se colaron los conductos necesarios para las instalaciones eléctricas. Se partió de una salida eléctrica existente, ubicada en el muro frontal MUR-01. Se colocaron dos tubos poliflex de 1/2", ambos dirigidos a dos cajas eléctricas con apagador, enchufe y tapa de seguridad. Los interruptores encendían las luminarias inferiores de la derecha o izquierda.

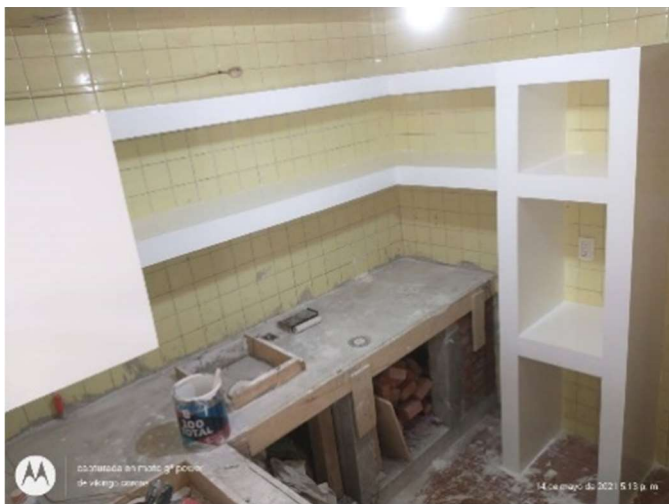
**IMAGEN 055. ALACENA VERTICAL DE TABLA ROCA.
COCINA BELLAS ARTES.
AUTOR: MANUEL CAMARILLO L. / MAYO 2021**

El cliente nos solicitó diseñar las repisas a una altura adecuada para las características físicas de los integrantes de la tercera edad de la familia y dividir la zona vertical para poder ubicar licuadora y extractor al nivel de tarja, así que se ubicó el nivel de lecho superior de repisa a 1.50m y las divisiones verticales a 0.70m y 1.50m.

Para la construcción de la tablaroca, contratamos a un oficial tabla-roquero por destajo y su ayudante. La estructura, se hizo a base de poste y canal galvanizado Cal. 20 unidos con pijas punta de broca de 6x ½ galvanizadas. Sobre la estructura se atornilló la tabla roca, empastada, lijada y pintada. El oficial tabla-roquero, termino el mueble en tiempo y forma en 5 días.

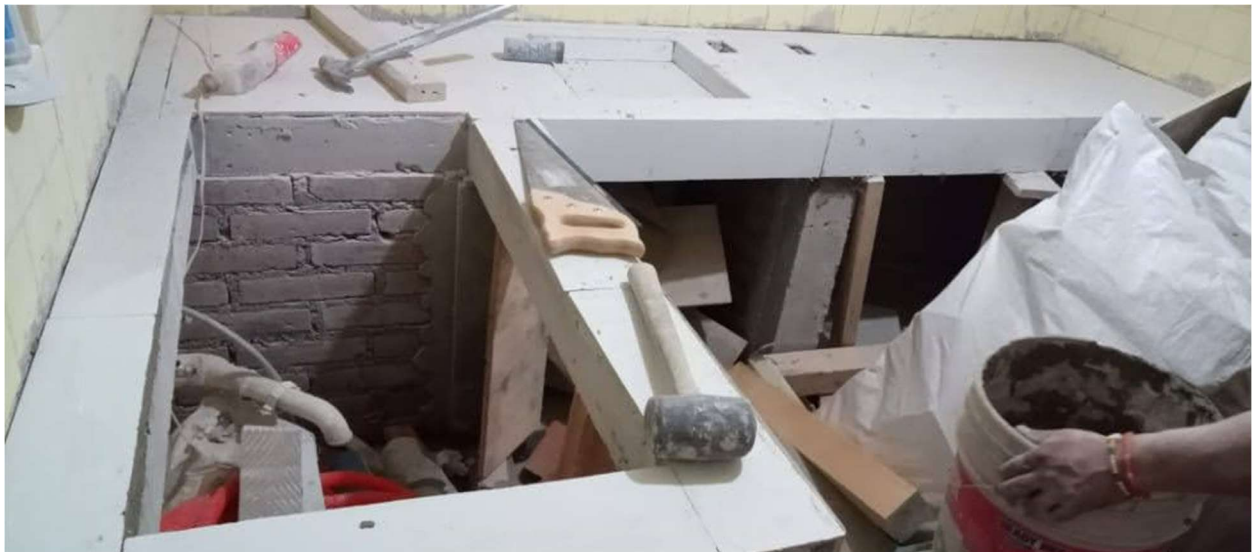
**IMAGEN 057. COLOCACIÓN DE PORCELANATO EN BARRA DE CONCRETO.
COCINA BELLAS ARTES.
AUTOR: MANUEL CAMARILLO L. / MAYO 2021**

Terminando el proceso de construcción de tablaroca, comenzamos a colocar el acabado de la barra. Antes de iniciar la obra, en el presupuesto contemplamos utilizar loseta cerámica de máximo \$250 x m2, así que salimos en busca de dichas piezas.

Para la colocación de porcelanato revisé que no quedaran descuadras, topes, además de las despostilladuras ya mencionadas en cualquiera de sus piezas, sobre todo por su formato de gran tamaño de 50cm. x 50cm.
