**Estudio Geotécnico para el Tratamiento de
la Boquilla del Proyecto Hidroeléctrico "El
Caracol", Gro.**

T E S I S

Que para obtener el título de:
**INGENIERO GEOLOGO
INGENIERO CIVIL**

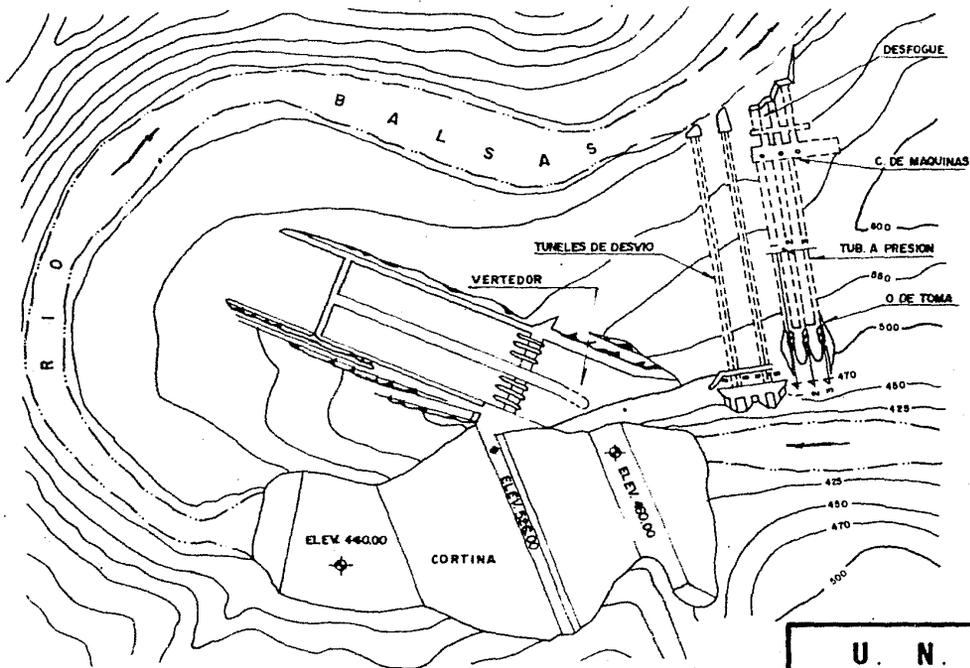
U. N. A. M.	
FACULTAD DE INGENIERIA	
CROQUIS DE LOCALIZACION	
AGOSTO/82	FIG No. 3
TESIS PROFESIONAL

LOCALIZACION DE OBRAS CIVILES
TOMADO DE PLANO "P.H. EL CARACOL" C.F.E.

Las obras civiles que integran el proyecto son las que se ilustran en la figura 3 y que se describen en seguida.

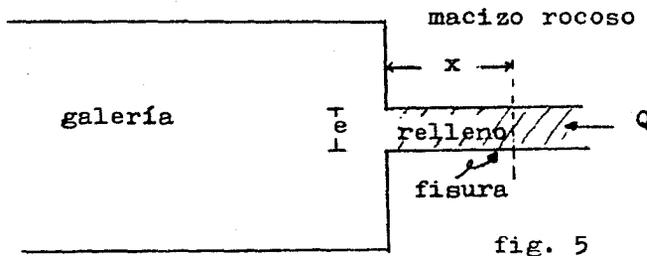
El sentido de las literales en las expresiones anteriores se ve en el esquema siguiente:

Para ejemplificar supongamos los siguientes datos: cohesión, $C = 0.1 \text{ Kg/cm}^2$; longitud, $x = 100 \text{ cm}$; abertura de la fisura, $e = 1 \text{ cm}$. Se tendrá que para el primer caso la resistencia al

destaponamiento (q) será igual a 20 Kg/cm^2 . Si se considera que el material de relleno tiene un ángulo de fricción interna $\phi = 1^\circ$, entonces, la resistencia al destaponamiento es aproximadamente $q = 200 \text{ Kg/cm}^2$.

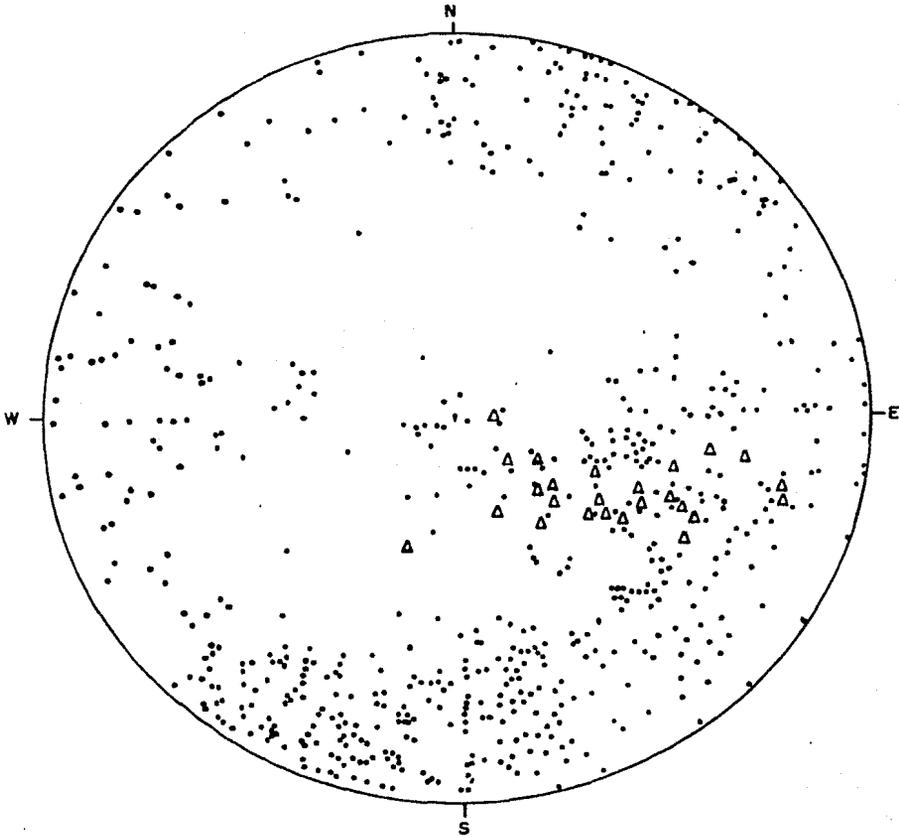
DIAGRAMA DE FRACTURAMIENTO DEL SITIO DE LA OBRA
POR EL METODO DE POLOS.

641 DATOS

FRACTURAS •
ESTRATIFICACION △

Estos datos tienen como objetivo, el obtener las direcciones principales de fracturamiento por medio de diagramas estereográficos como se puede ver en las figuras 7 y 8.

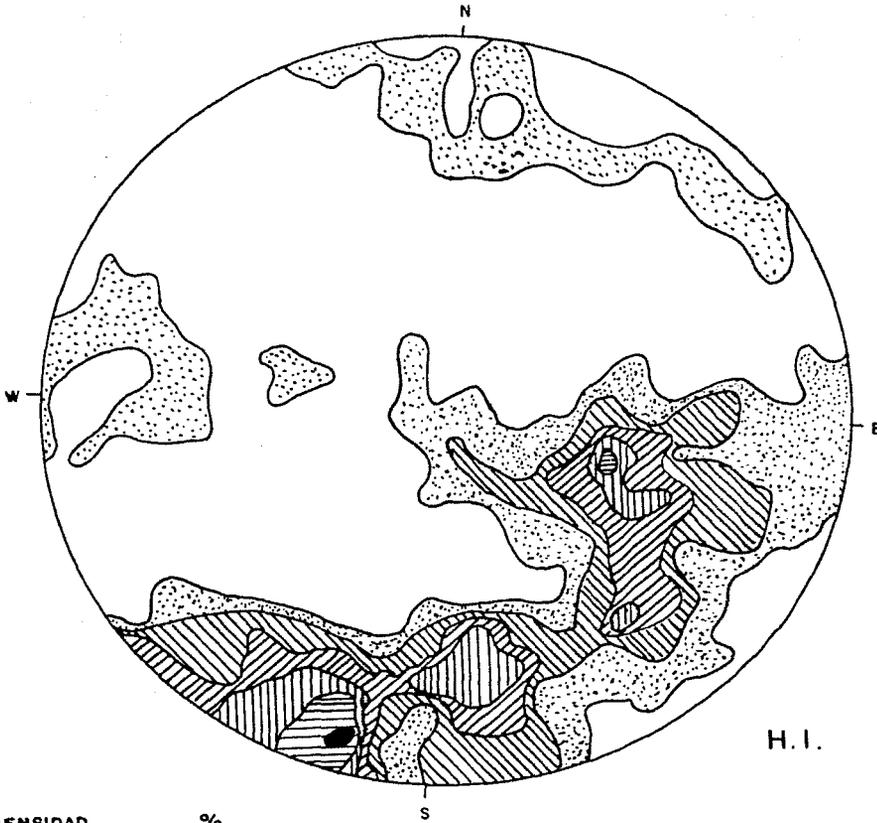
DENSIDAD	%	
MAYOR DE 30	4.68 %

DIAGRAMA DE DENSIDAD DE FRACTURAMIENTO.

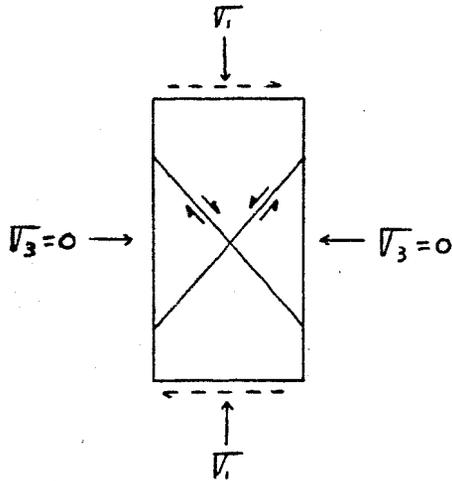
Fig 9

Caso a) Compresión simple. En las pruebas de compresión simple de este caso, se indujo una fricción entre la placa transmisor de carga y el espécimen de roca dando lugar a un soporte lateral con lo que se produjo el sistema de fracturamiento

mostrado en la figura 9.

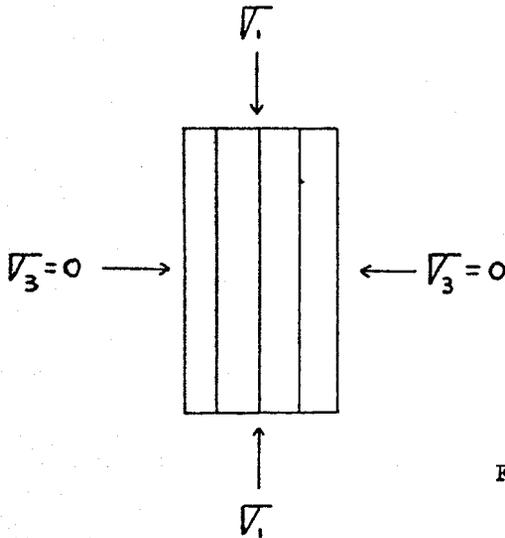
Fig 10

Caso b) Compresión simple. En este caso no se produjo ninguna fricción y se obtuvieron fracturas de tensión paralelas al es fuerzo de compresión.

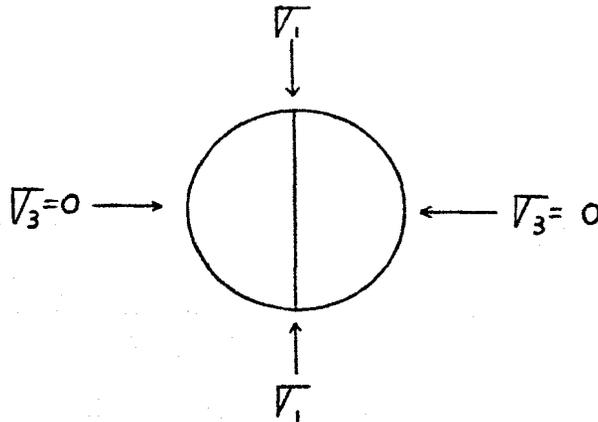
Fig 11

Caso c) Tensión indirecta (prueba brasileña). En este caso se produce una sola fractura perpendicular al esfuerzo principal menor.

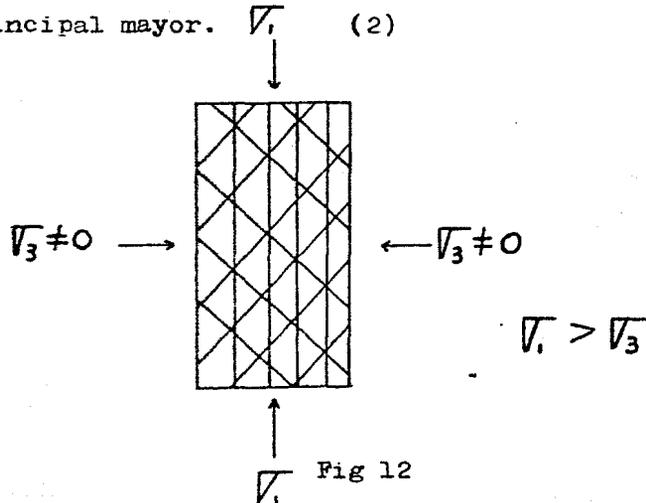
Fig 12

Caso d) Compresión triaxial. En este caso se produce un sistema múltiple de fracturas conjugadas de cortante formando un cono y un sistema secundario de tensión en dirección paralela al esfuerzo principal mayor.

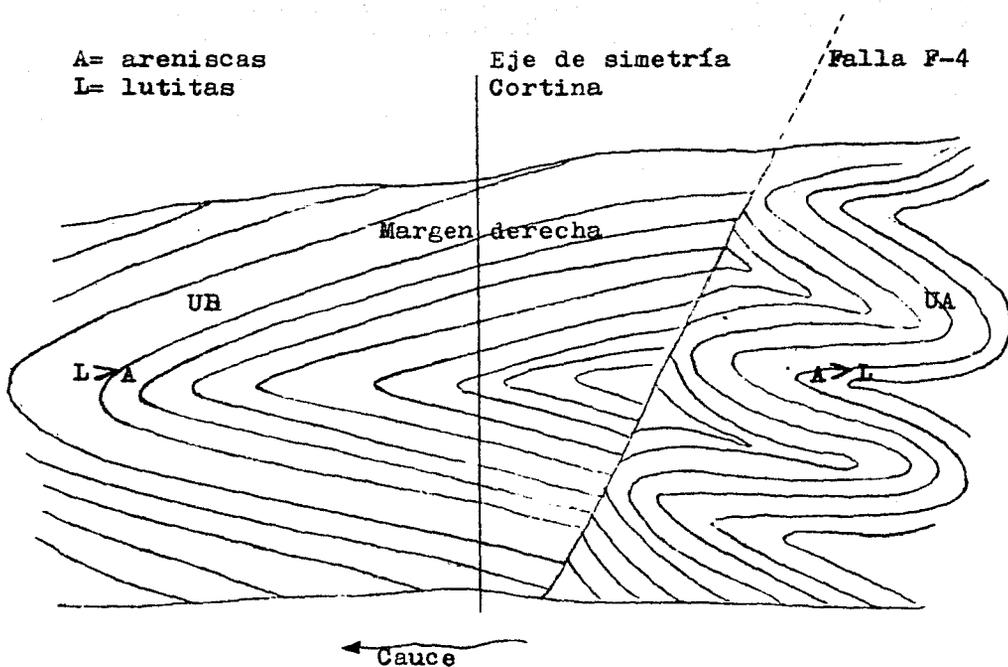
Fig. 13

Intensidad de plegamiento de la unidad UA y la unidad UB con respecto a la falla F-4

Según la descripción anterior y como se puede ver en la figura 13, la unidad UB es un paquete que se pudo encontrar en una

zona estratigráfica más alta que la unidad UA. Se puede concluir que la falla tuvo un movimiento del tipo normal compuesto, ya que el bloque de la unidad UB al parecer fué el que se desplazó.

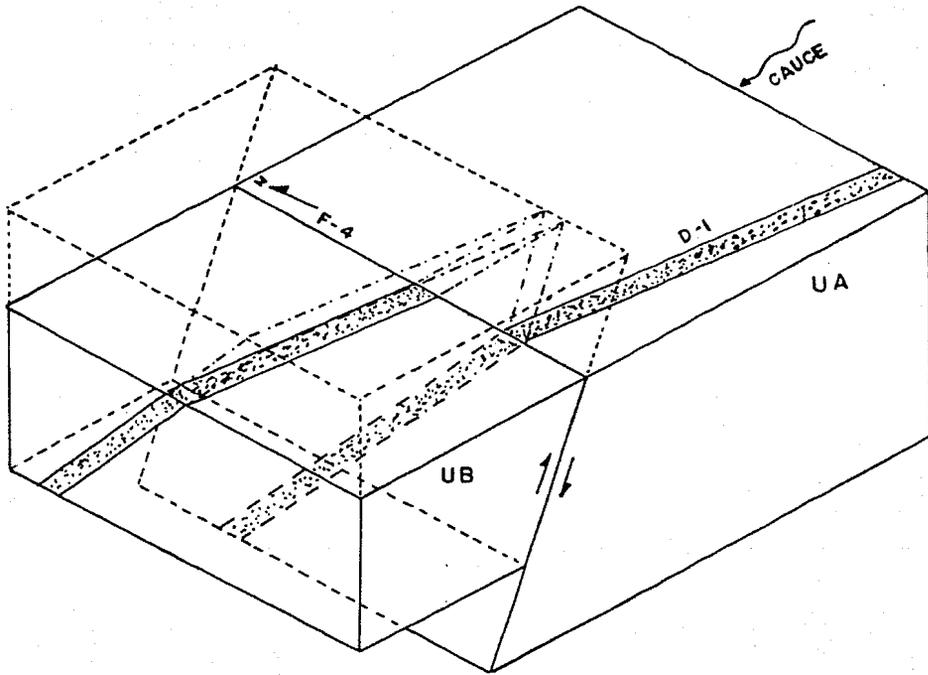
FIG.14

BLOQUE DIAGRAMA PARA FALLA INVERSA

En los afloramientos de los espejos de falla de la margen izquierda, las estrías están presentando un movimiento preferencial en dirección aproximada N-S y casi horizontal evidenciando el movimiento de desplazamiento del dique D-1 con dirección a la margen derecha lo cual corresponde a un desplazamiento normal compuesto (oblicuo) que pondría en claro que la falla no corresponde al tipo inverso como se piensa actualmente en función de la posición del dique. Figuras 14 y 15.

En las figuras 14 y 15 se puede ver que la falla F-4 también desplazó al dique, siendo este desplazamiento un indicio para la determinación del tipo de movimiento de la falla F-4.

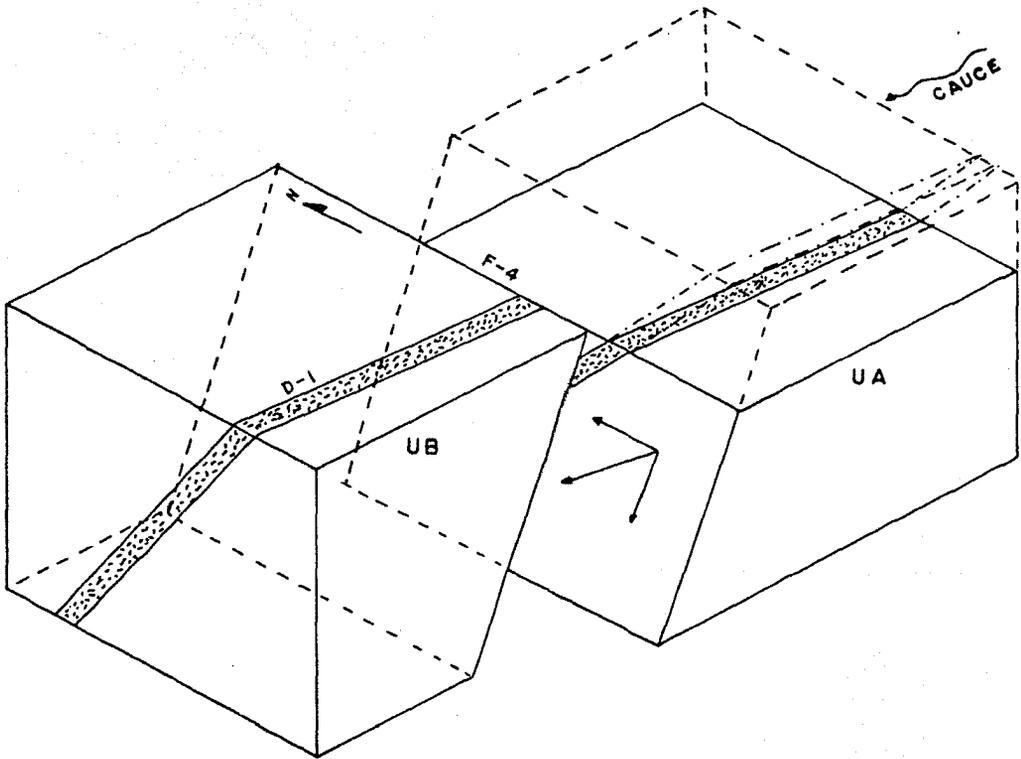
FIG. 15

BLOQUE DIAGRAMA PARA FALLA NORMAL COMPUESTA

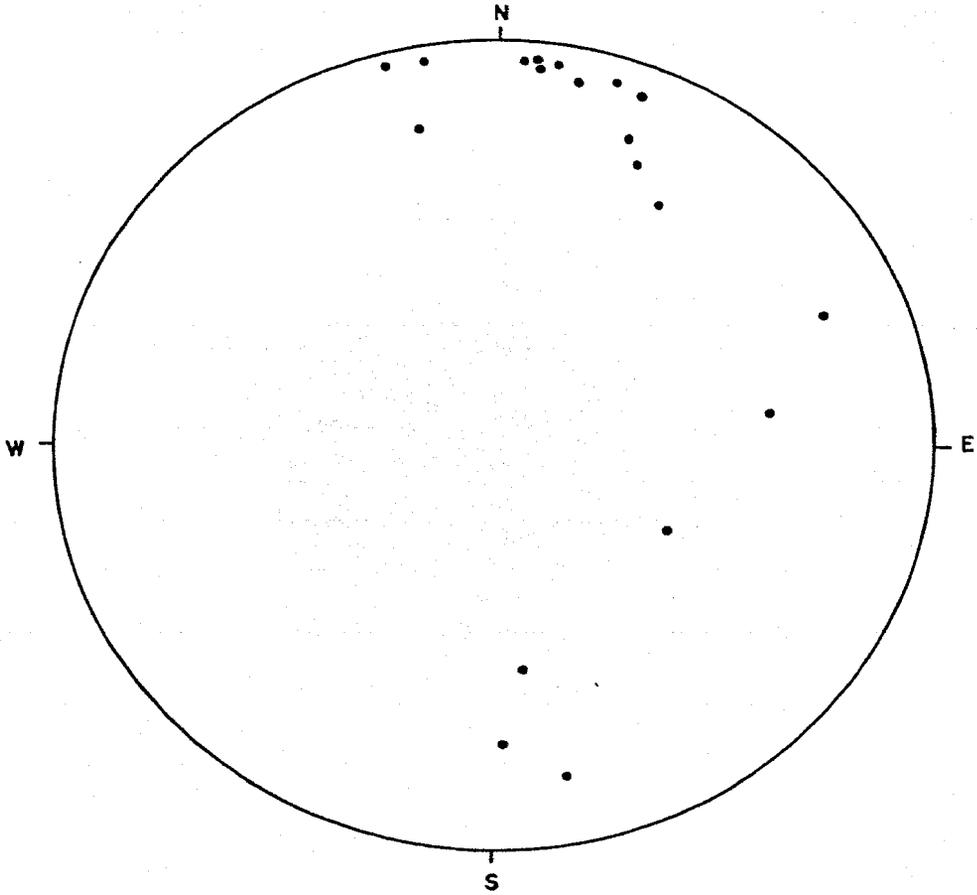
FIG. 16

19 DATOS DE ESTRIAS TOMADAS EN LA FALLA 4

Con el fin de aclarar un poco lo concerniente al tipo de movimiento de esta falla, se presenta en este trabajo, un estudio somero consistente en la toma de datos de las direcciones e inclinación de las estrías de la falla en todos los planos que se han podido encontrar, depositando esta información en una falsilla estereográfica ecuatorial de igual área, con el fin estadístico de detectar la mayor concentración de datos de direcciones y poder sacar una conclusión acerca de los movimientos preferenciales. Figuras 16 y 17.

Por la distribución de los puntos en el diagrama, se puede decir que no existió un movimiento totalmente vertical, pues las distribuciones mayores se encuentran en las partes laterales que son indicativas de movimientos con inclinaciones no muy pronunciadas, como se puede captar en la parte noreste de la falsilla, en donde se concentra el mayor puntaje.

Las estrías que se encuentran representadas en la parte central derecha y en la parte sur, demostrarían la existencia de un movimiento en otra dirección, sin embargo algunas de estas estrías se encuentran en bloques que al parecer fueron reacomodados dentro del área de fracturamiento durante la etapa de movimiento.

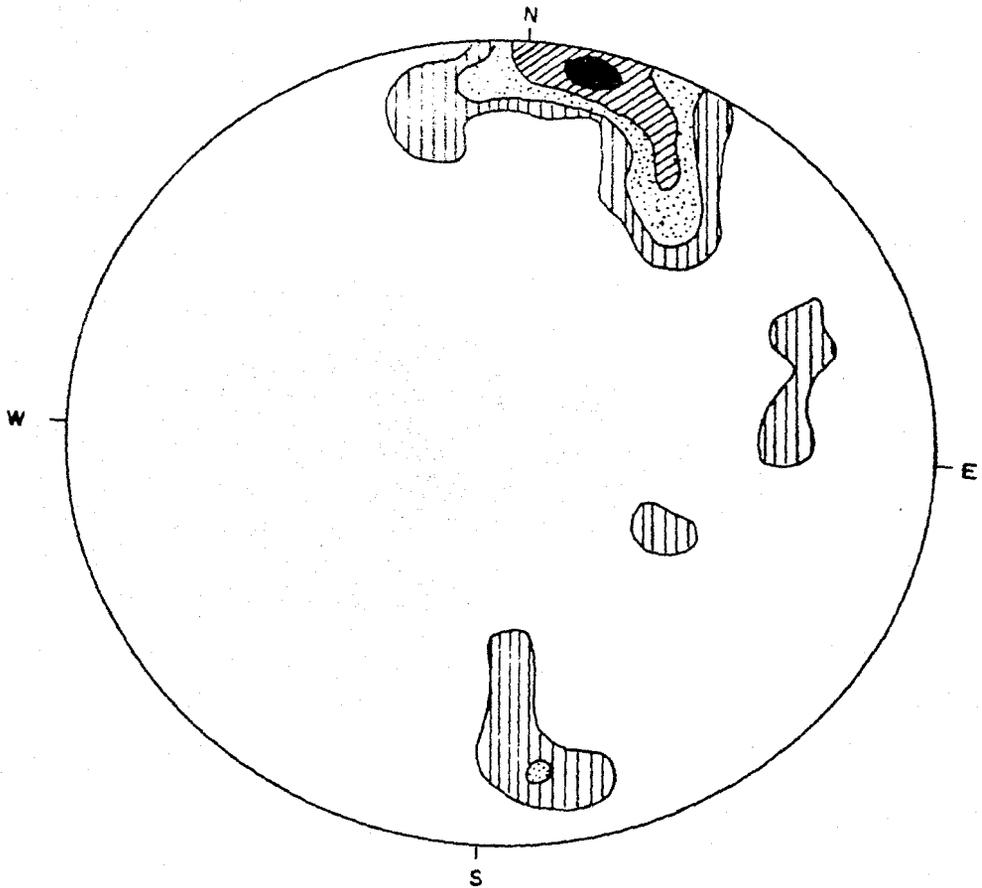
19 = 100 %

DIAGRAMA DE DENSIDADES CORRESPONDIENTE A LA FIG. 16

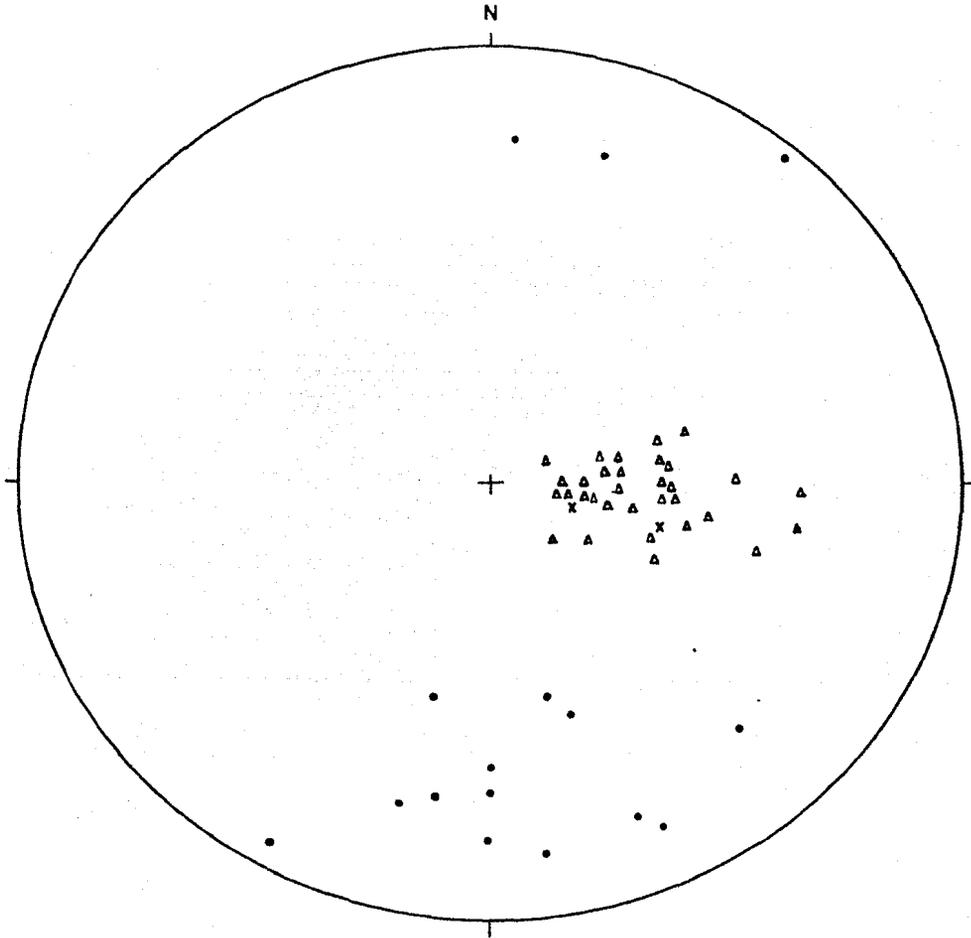
FIG. 19

DIAGRAMA DE POLOS PARA LA ELEV.500

- ▲ Planos de estratificación
- Fallas y fracturas
- x Diques

El análisis estereográfico, figuras 19, 19.a, 20, 20.a, 21 y 21.a, consistió en realizar un diagrama de polos para cada una de las galerías, en el cual se ubican fracturas, estratificación y diques con simbología apropiada, observándose que el número de discontinuidades mayor se inclina hacia el NW. De este diagrama se obtuvo el diagrama de densidades, observándose que la mayor concentración de 17.2 por ciento de las discontinuidades corresponde al sistema E-W con inclinación

La zona 1 y 2 representan la concentración de polos de los planos de estratificación. La zona 1 tiene una tendencia de $N 4^{\circ} W$ con inclinación de 18° hacia el NE siendo básicamente estratos de arenisca predominando sobre las lutitas (Galería 5). La zona 2 tiene una tendencia de $N 20^{\circ} E$ y una inclinación de 30° al NW (Galería 5).

Las zonas 3 y 4 son las concentraciones de polos de fracturamiento. La zona 3 tiene una tendencia de $N 64^{\circ} W$ con una inclinación de 80° al SW (Galería 5). La zona 4 tiene una tendencia de $N 64^{\circ} E$ con 55° de inclinación hacia el NW (Galería 5).

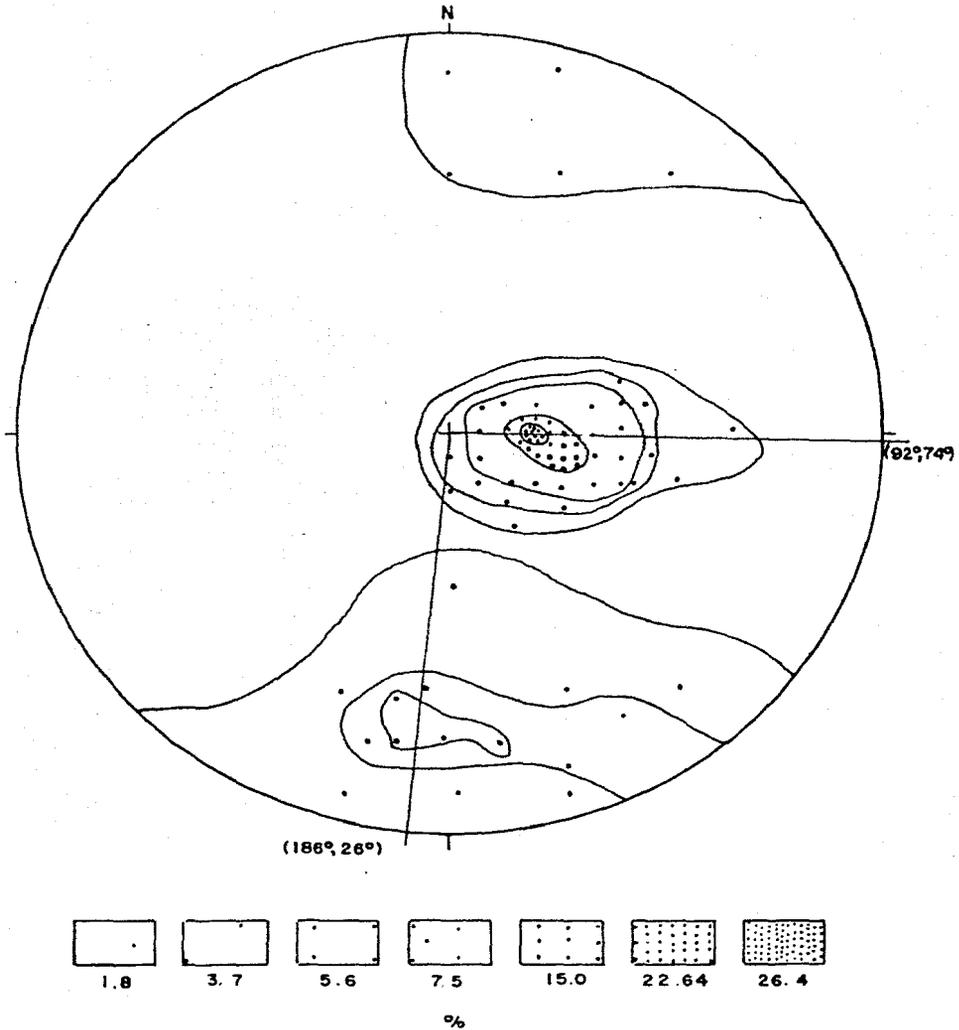
DIAGRAMA DE DENSIDADES PARA G-1

ELEV. 500

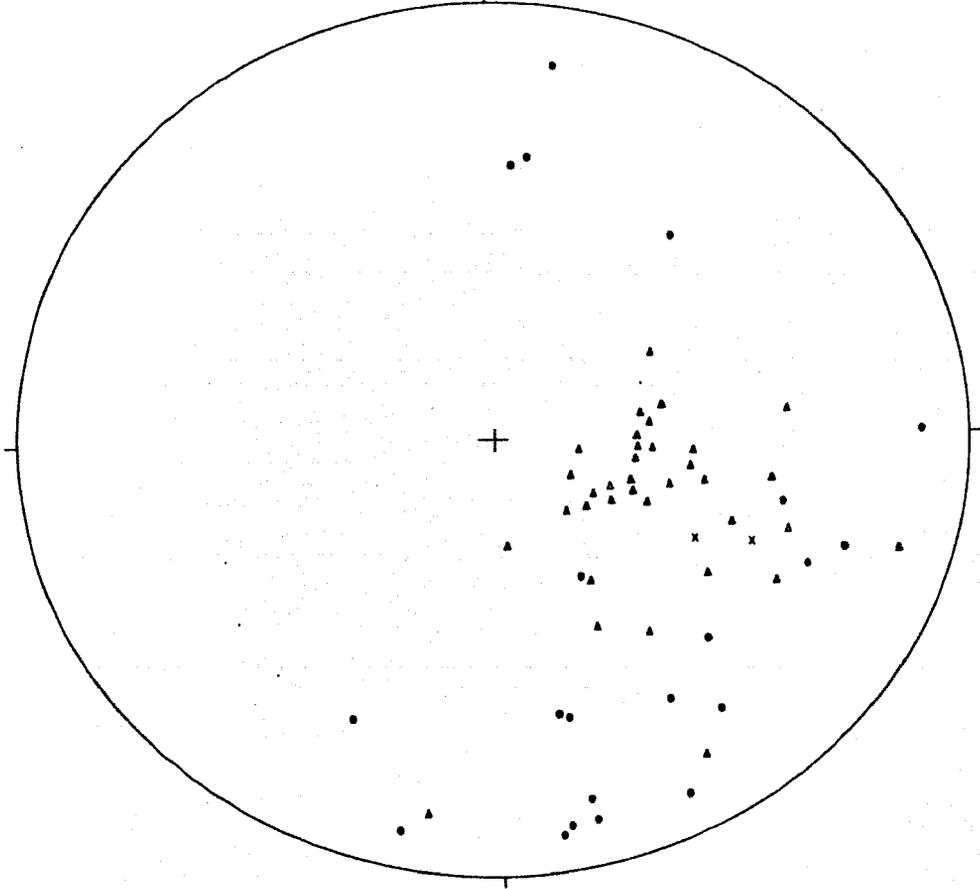
DIAGRAMA DE POLOS PARA LA ELEV. 460

- Δ Planos de estratificación
- Fallas y fracturas
- x Diques

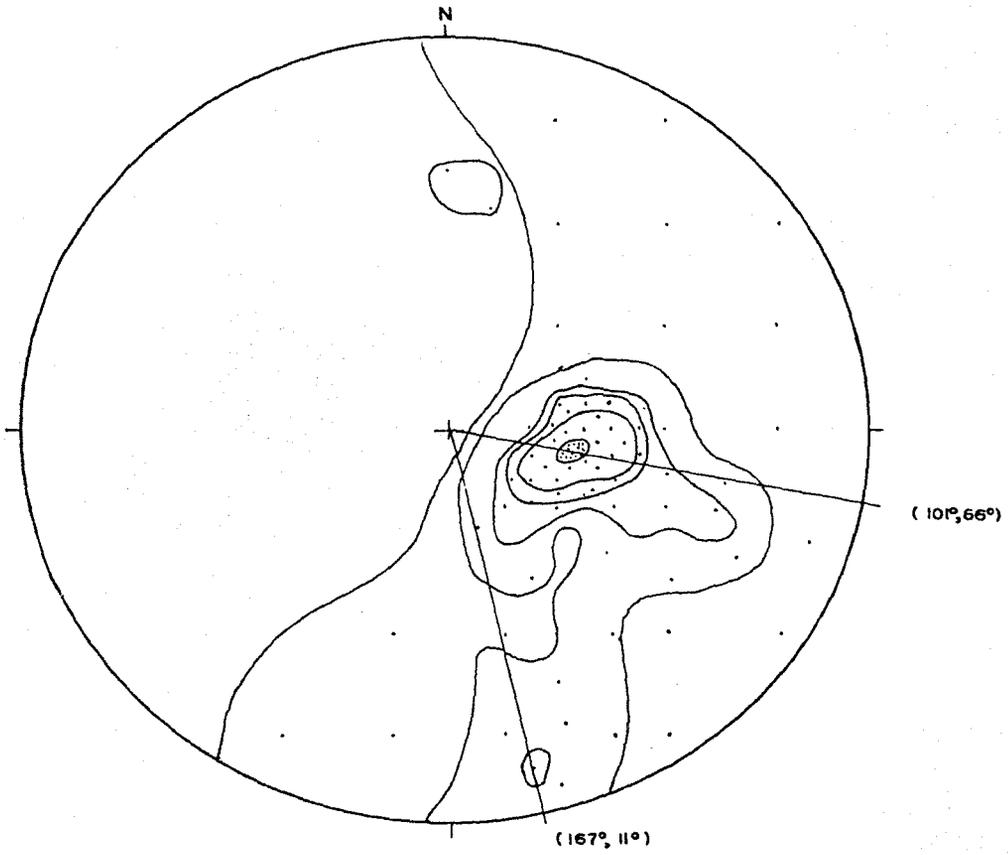
FIG. 20 A

DIAGRAMA DE DENSIDADES PARA G-2

ELEV. 460

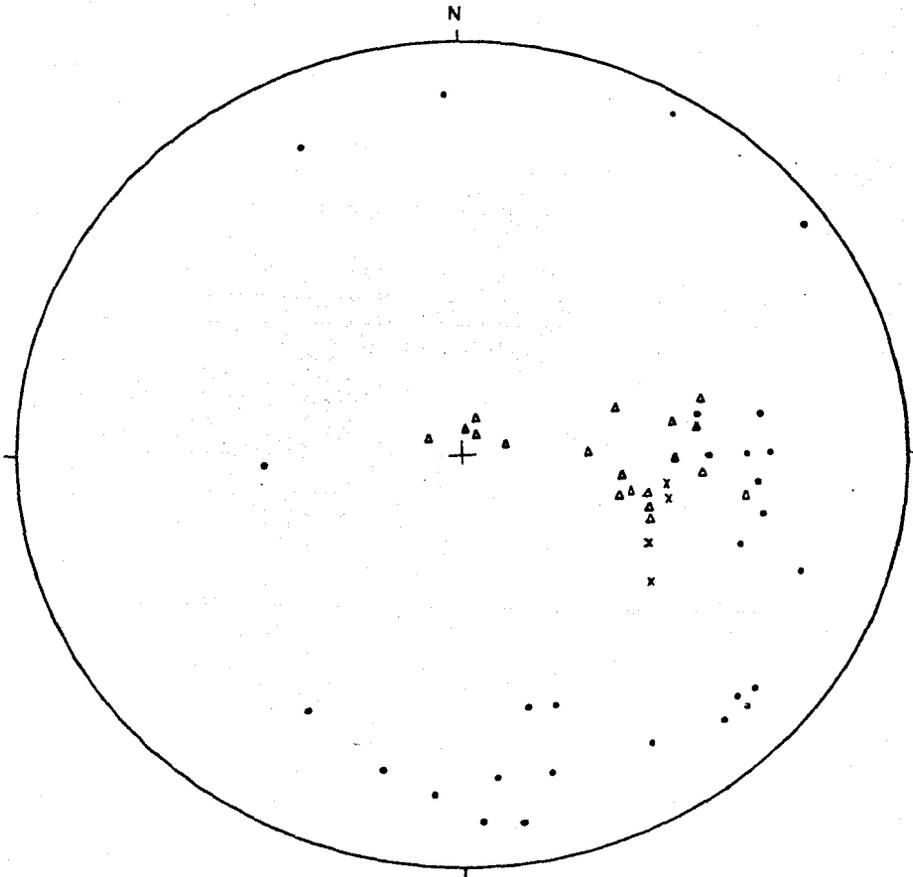
DIAGRAMA DE POLOS PARA LA ELEV. 430

- Δ Planos de estratificación
- Fallas y fracturas
- X Diques

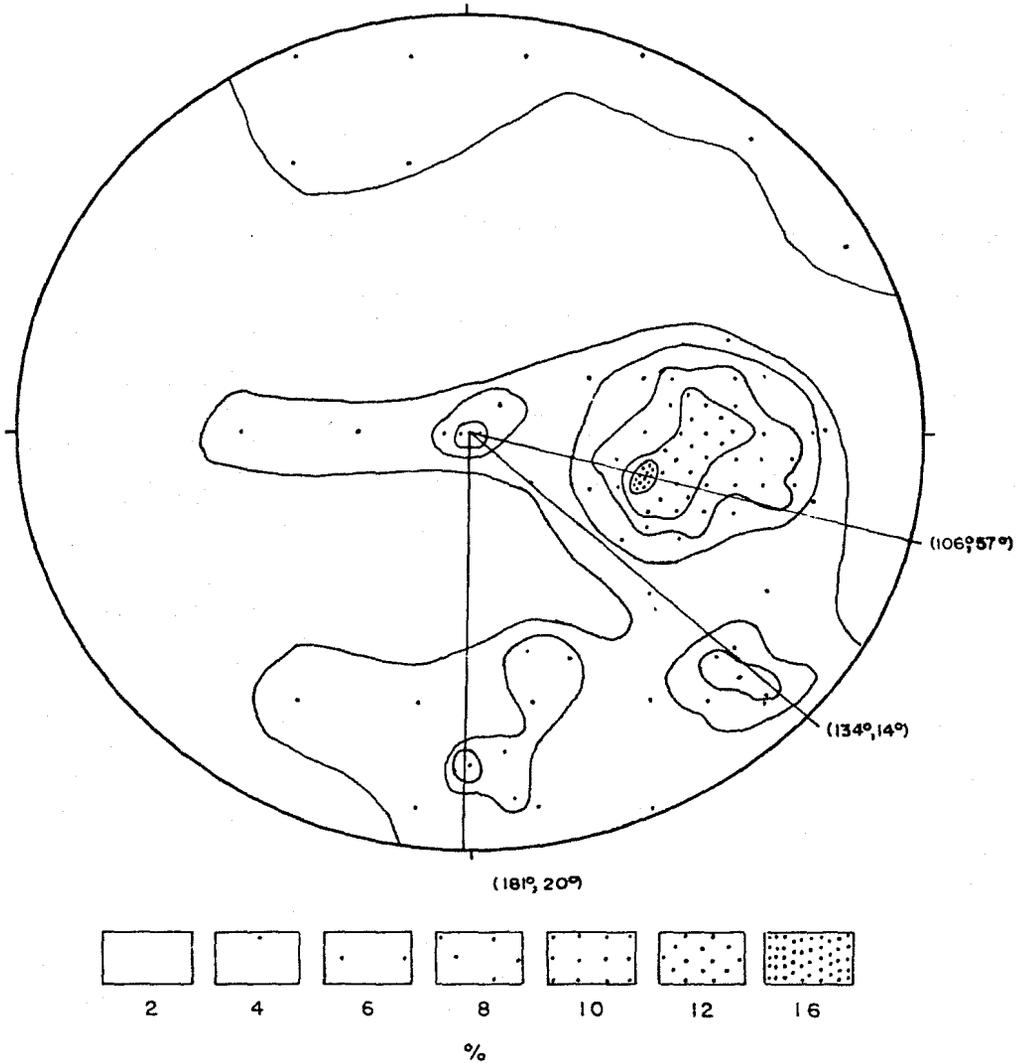
FIG. 21 A

DIAGRAMA DE DENSIDADES PARA G-3

ELEV 430

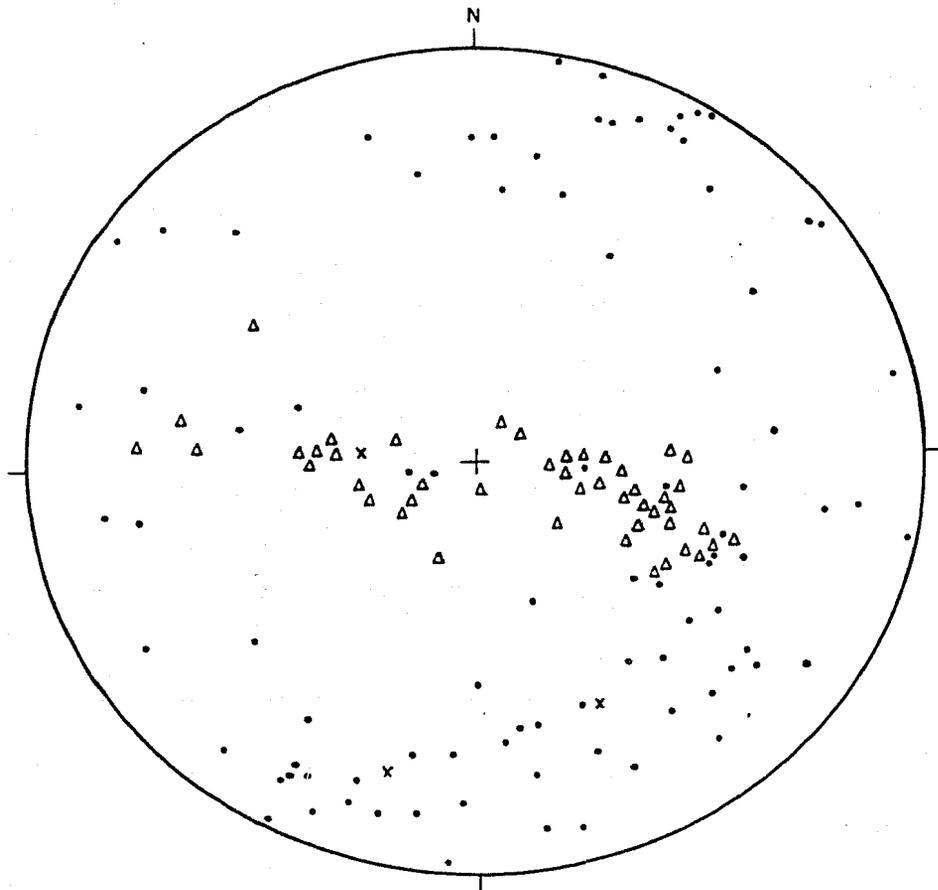
DIAGRAMA DE POLOS DE DISCONTINUIDADES PARA CALCULO DE ORIENTACION DE BARRENOS EN LA PANTALLA PRINCIPAL DE M. D.

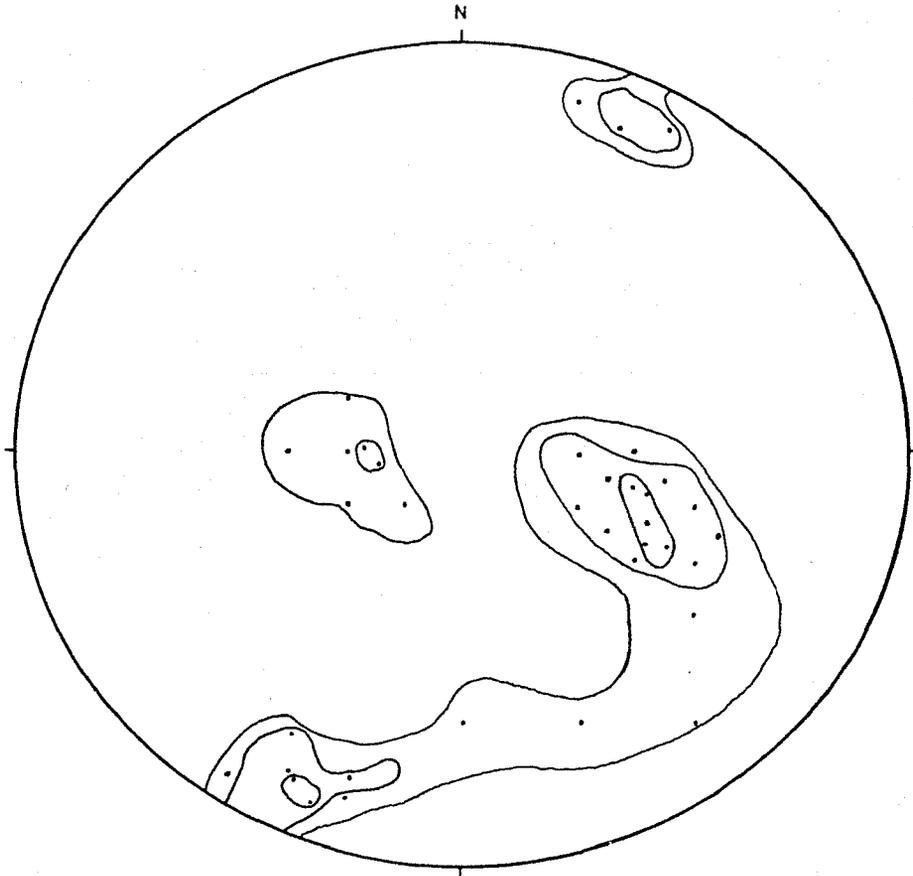
DIAGRAMA DE DENSIDADES PARA M. D.
TOMADO DE PLANO "P.H. EL CARACOL" C. F. E.

131 DATOS

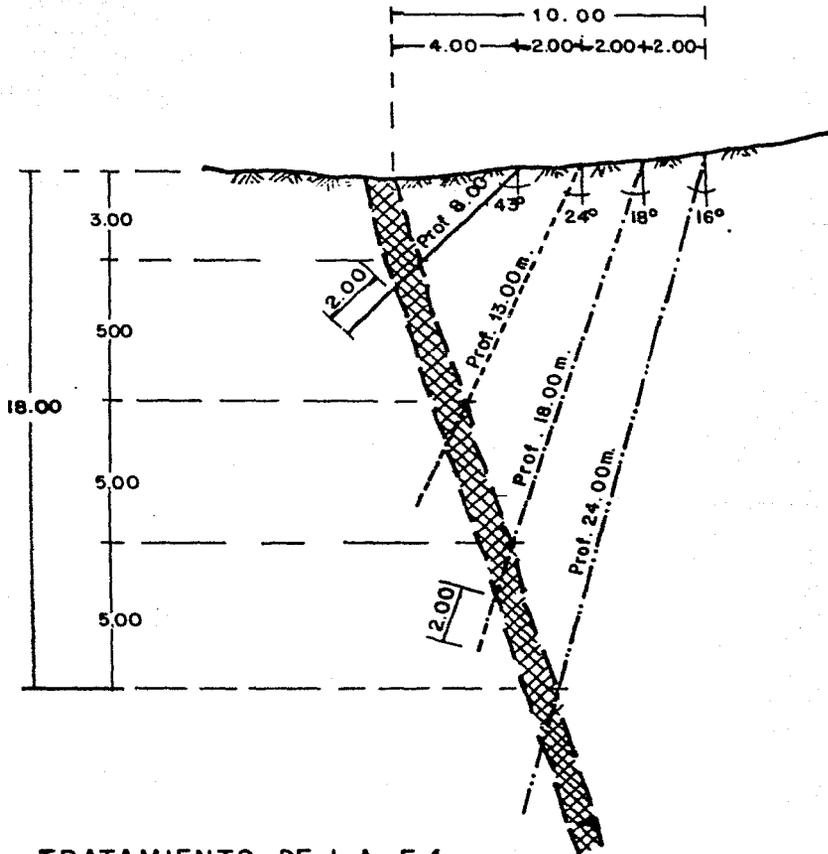
Fig. 23

TRATAMIENTO DE LA F-4

El diseño de la impermeabilización que se adoptó aprovecha el echado de la falla, interceptándola con los barrenos de inyección en forma de abanico distribuidos como se muestra en la figura 23.

En el plano 6 se ve la distribución de los barrenos diseñados para efectuar el tratamiento de la falla F-4. Con esta distribución en forma escalonada, conjuntamente con la perforación en forma de abanico de los barrenos, se forman grupos de barrenos que interceptan al plano de falla a las profundidades de 3, 8, 13, y 18 m. obteniéndose así tres tramos de inyección de cinco metros y uno, el superficial, de tres metros.

Se puede notar que los barrenos están separados 1.50 m centro a centro en sentido longitudinal a la traza de la falla y 2 m en sentido perpendicular a la misma traza. Con las perforaciones de los barrenos de inyección hechas con el ángulo de inclinación con respecto a la vertical diseñado se logra que los barrenos con la misma separación perpendicular a la falla intercepten su primer contacto a una misma elevación aproximada-

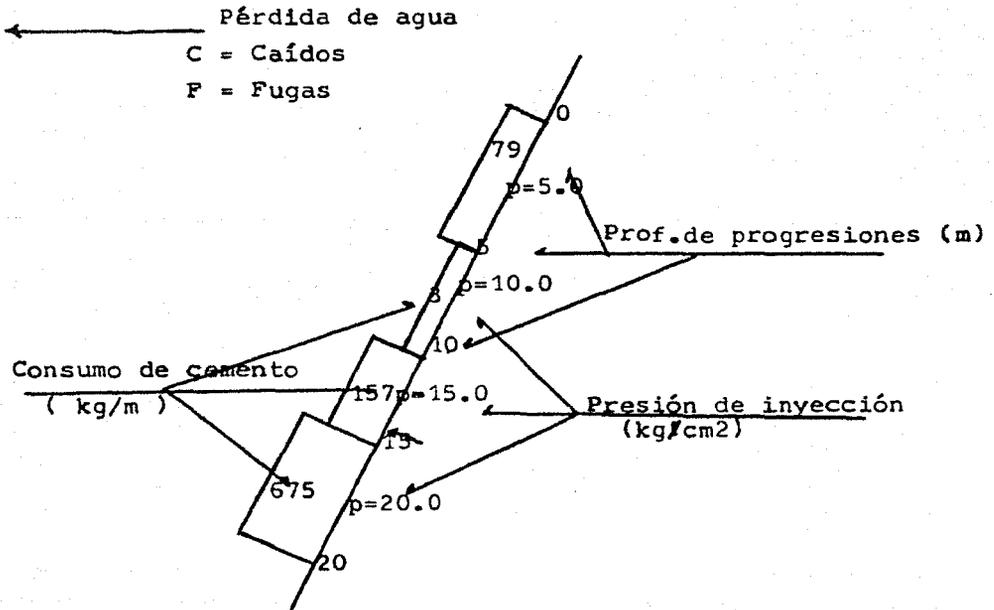
Fig. 24 Control gráfico de barrenos de inyección

Para tener un control del tratamiento se llevó un registro gráfico del comportamiento de cada barreno inyectado, en donde se muestra el consumo de cemento en kg/m, la profundidad de las progresiones, la presión de inyección en kg/cm² y tres leyendas correspondientes a pérdidas de agua, caídos y fugas.

Estas gráficas mostraron en primer lugar que la parte de la falla que queda sobre la margen derecha tiene consumos menores, en general, que en la margen izquierda. Esto se explica ya que como se ha visto con anterioridad, la roca en la margen izquierda se encuentra más fisurada y fracturada que en la margen derecha en donde el fracturamiento no es tan intenso. Esto también lo revelan las gráficas de los barrenos de margen izquierda.

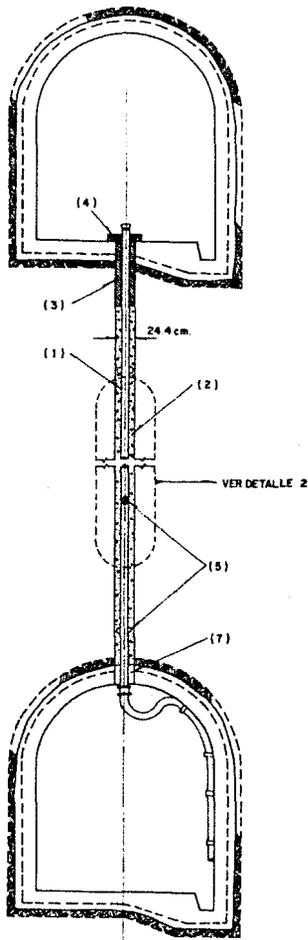
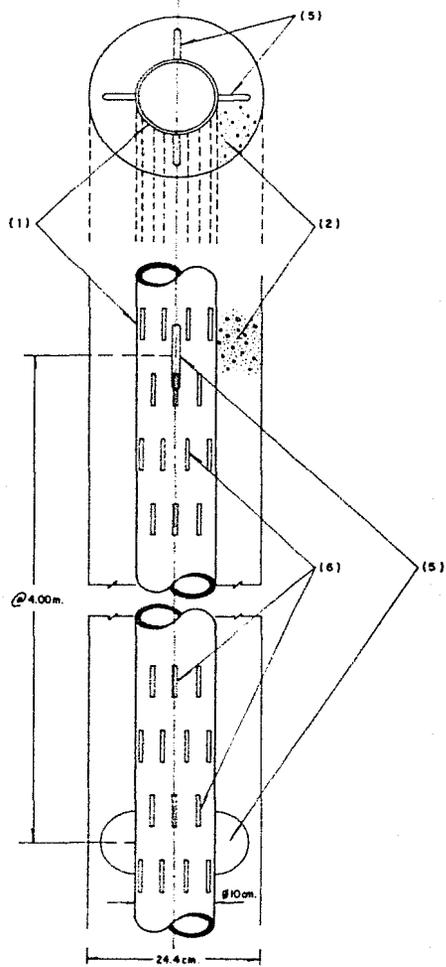
Fig 26 Sistema de Drenaje en zonas delezables
Diques de M. Izquierda.

DETALLE 1 ESC. 1:50

DETALLE 2 ESC. 1:5
(TUBO RANURADO)

El sistema consiste en hacer una barrenación de 10 pulgadas de diámetro desde el piso de una galería superior hasta el techo de una galería inferior. Se mete un tubo ranurado de 4 pulgadas de diámetro con cuatro guías de plástico estando dispuestas perpendicularmente. Este tubo se adema con un filtro de grava triturada, cribada y lavada con un contenido del 15 por ciento de partículas entre 1 y 2 mm y 85 por ciento de partículas entre 2.5 y 6 mm. El barreno se tapona en la parte superior con un tapón de arcilla y un bloque de concreto y en la parte inferior con un tapón de concreto. La descarga de las filtraciones captadas se hace a través de un sifón dispuesto en la parte inferior de la tubería. Figura 26.

En este sistema de drenaje, el filtro de grava triturada evita el arrastre hacia las galerías del material y el sifón no permite que entre aire que inicie procesos de alteración.
