Estudio Geotécnico para el Tratamiento de
la Boquilla del Proyecto Hidroeléctrico "El
Caracol", Gro.

T E S I S

Que para obtener el título de:
INGENIERO GEOLOGO
INGENIERO CIVIL

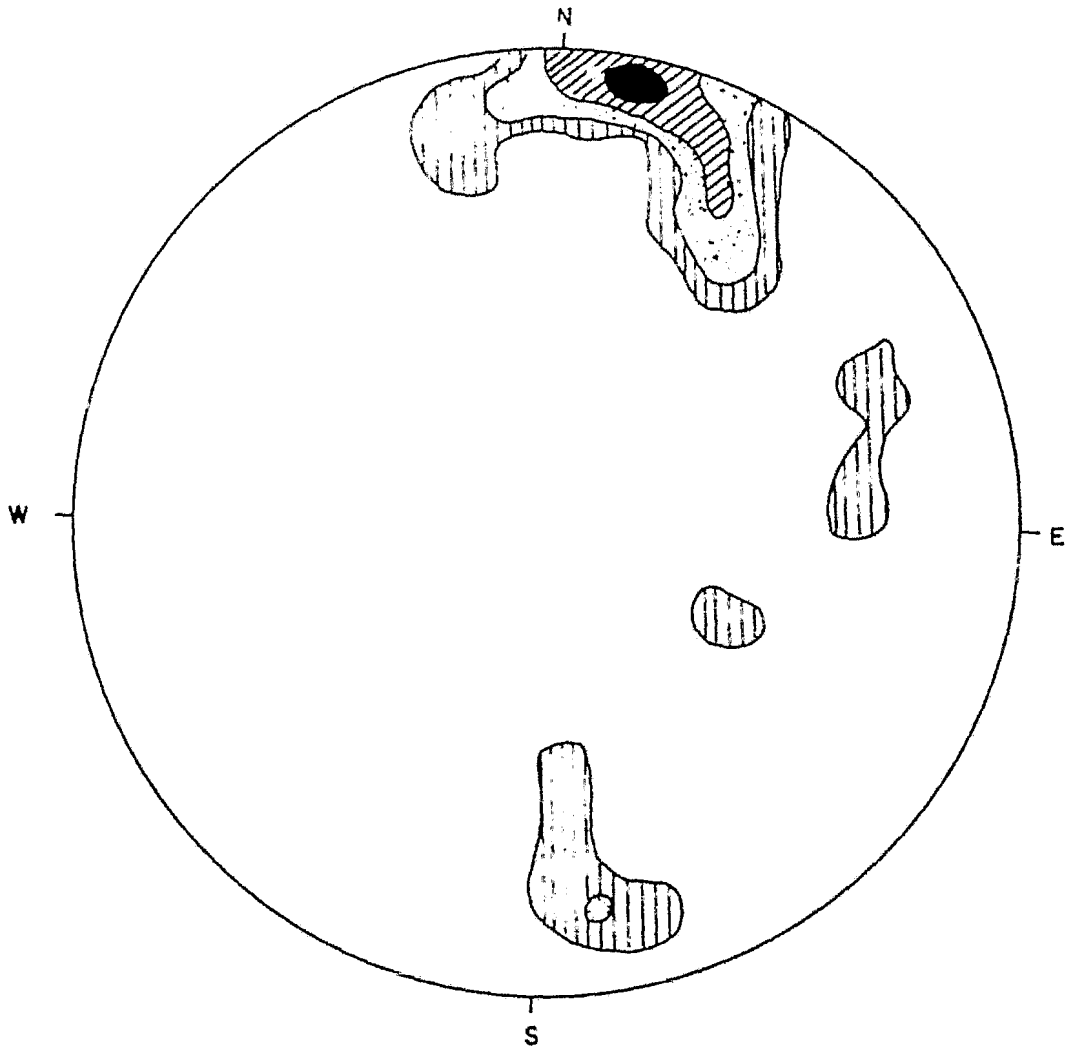
DIAGRAMA DE DENSIDADES CORRESPONDIENTE A LA FIG 16

Con el fin de aclarar un poco lo concerniente al tipo de movimiento de esta falla, se presenta en este trabajo, un estudio somero consistente en la toma de datos de las direcciones e inclinación de las estrías de la falla en todos los planos que se han podido encontrar, depositando esta información en una falsilla estereográfica ecuatorial de igual área, con el fin estadístico de detectar la mayor concentración de datos de direcciones y poder sacar una conclusión acerca de los movimientos preferenciales. Figuras 16 y 17.

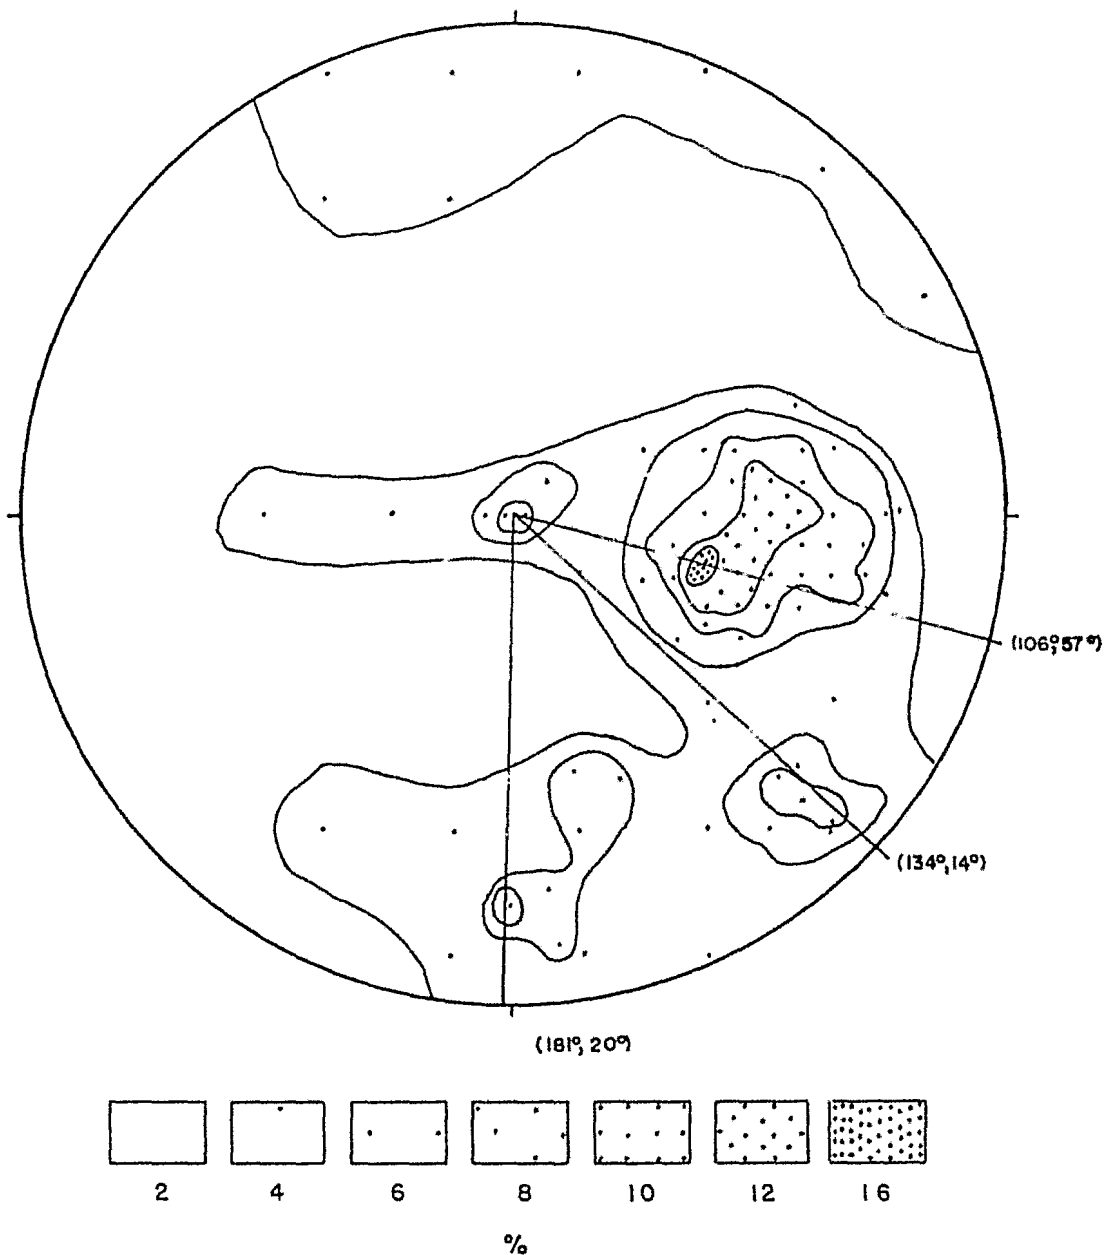
FIG. 21 A

DIAGRAMA DE DENSIDADES PARA G-3

ELEV 430

El análisis estereográfico, figuras 19, 19.a, 20, 20.a, 21 y 21.a, consistió en realizar un diagrama de polos para cada una de las galerías, en el cual se ubican fracturas, estratificación y diques con simbología apropiada, observándose que el número de discontinuidades mayor se inclina hacia el NW. De este diagrama se obtuvo el diagrama de densidades, observándose que la mayor concentración de 17.2 por ciento de las discontinuidades corresponde al sistema E-W con inclinación
