PRESA CAJON DE PEÑA  
ESTUDIOS GEOTECNICOS

TESIS PROFESIONAL

INGENIERO CIVIL

# PROYECTO TOMATLAN, JAL. PRESA CAJON DE PENAS

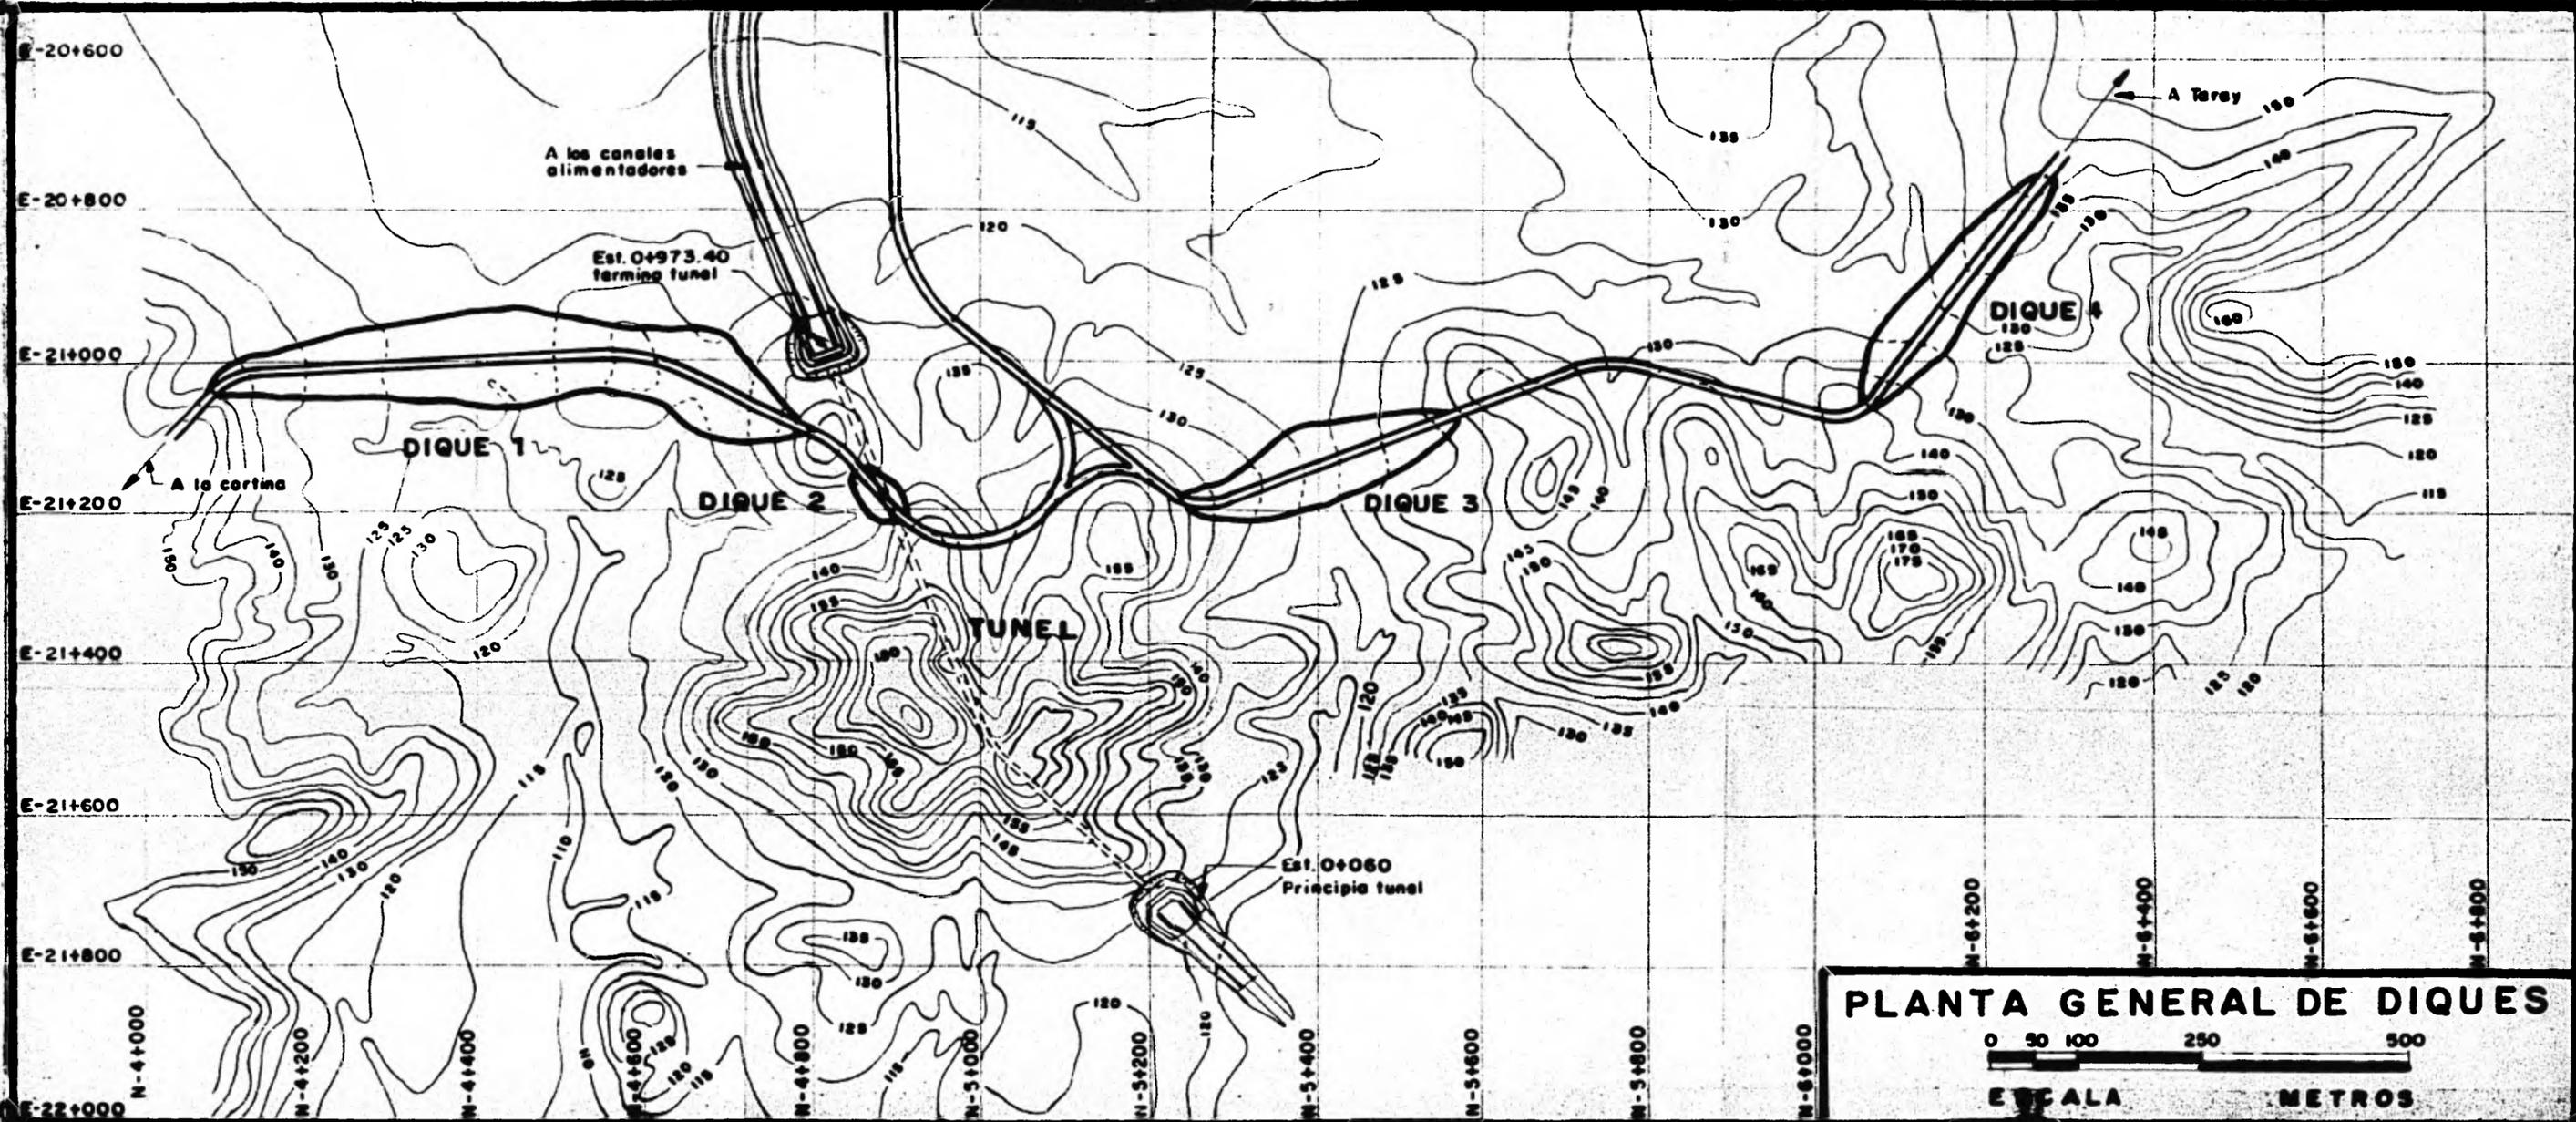
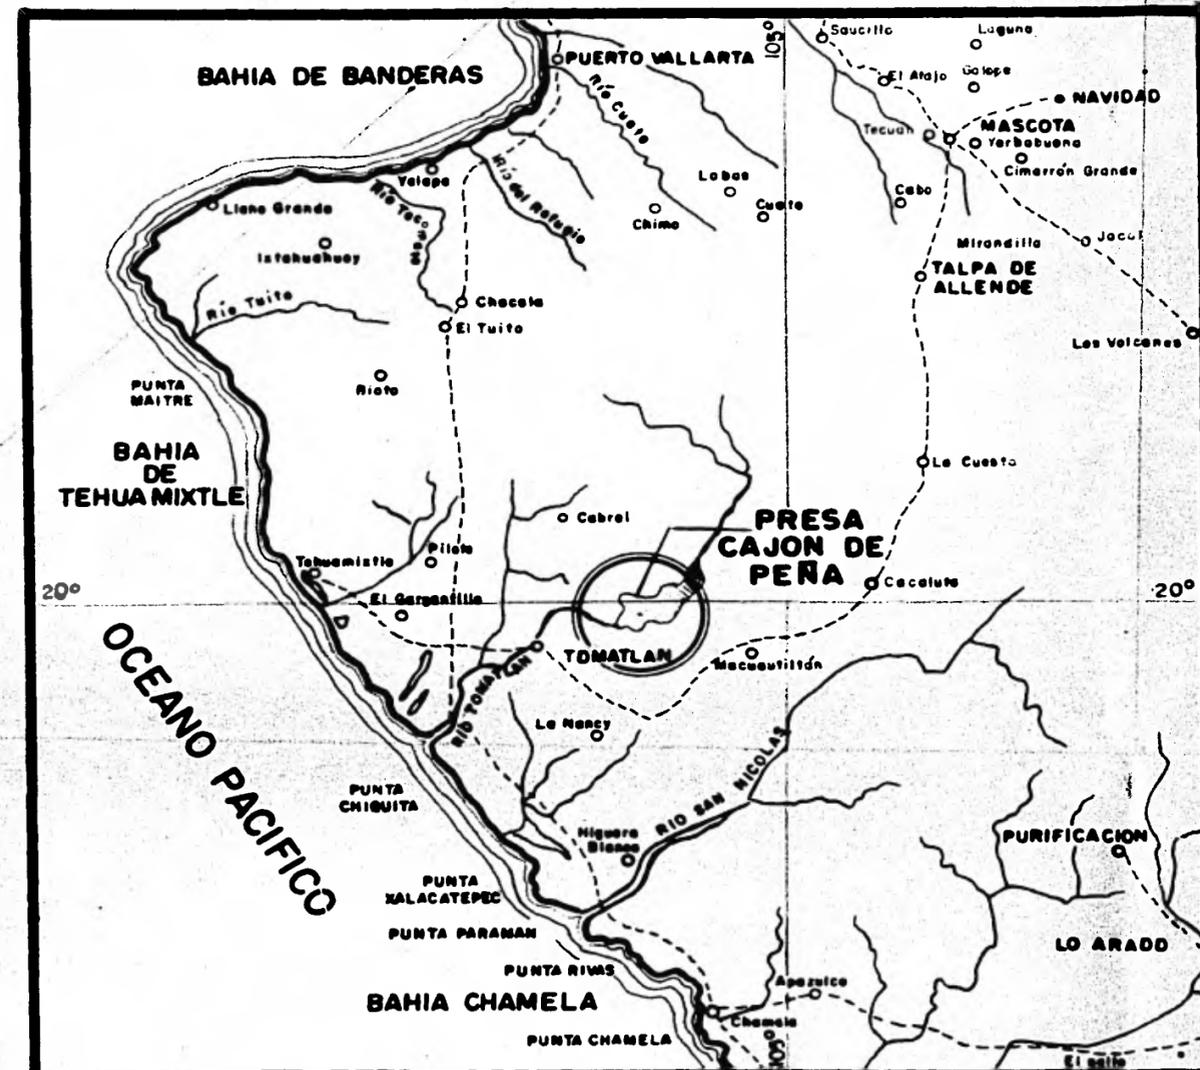
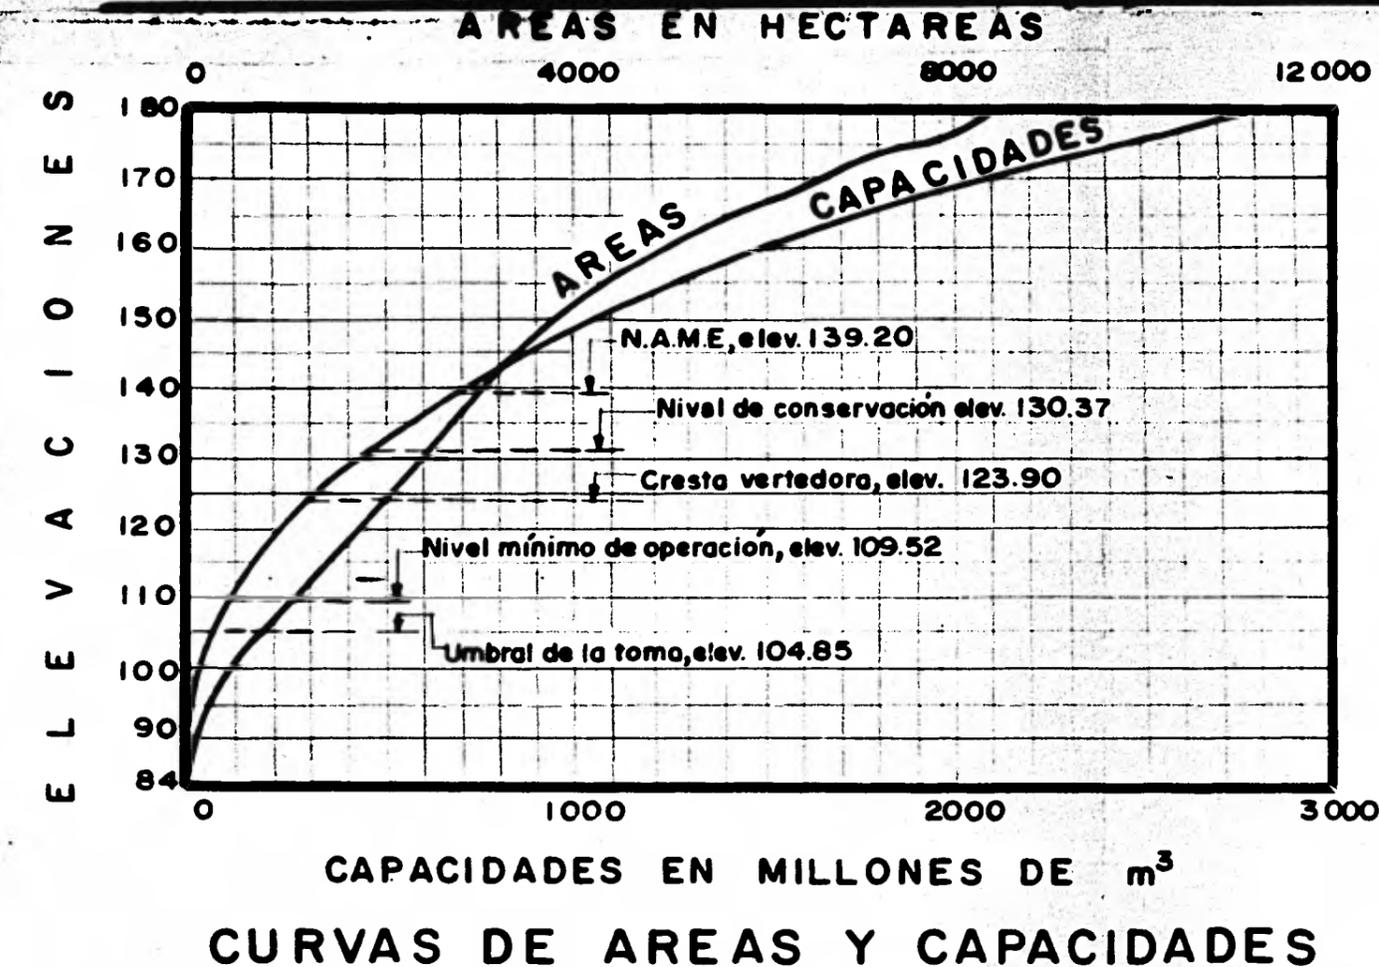
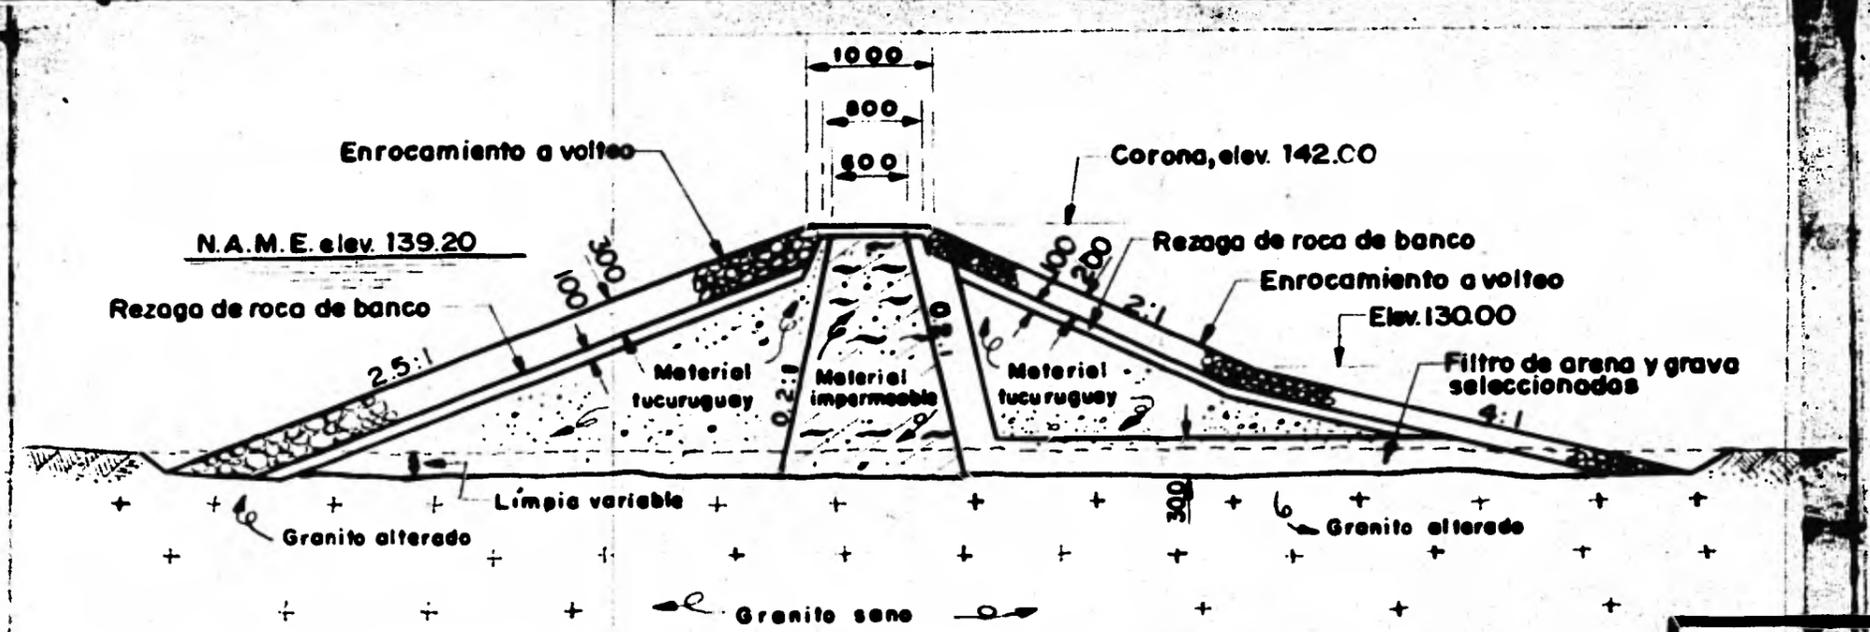
U N A M	FACULTAD DE INGENIERIA
	PRESA CAJON DE PEÑA TOMATLAN, JALISCO
	PLANO GENERAL DE DIQUES Y LOCALIZACION FIGURA No. 1.2
	T E S I S   P R O F E S I O N A L TEODORO VENTURA VARGAS
MEXICO, D.F. _____ 1981

CURVAS DE AREAS Y CAPACIDADES

SECCION MAXIMA DE LOS DIQUES

Para cerrar el vaso, se construyeron 4 diques de tierra, del  
lado de la margen derecha (fig 1.2) con una longitud de 1740  
m en conjunto y un volumen total de material colocado de - -  
1'166,594 m<sup>3</sup>. El mayor tiene una altura de 24 m.

te un camino de terracería de 18 Km de longitud hasta llegar a la presa, (fig 1.2).

Para cerrar el vaso se construyeron 4 diques de materiales - graduados, del lado de la margen derecha (fig 1.2), el mayor de ellos tiene una altura de 24 m sobre la cota del puerto - topográfico y presentan un desarrollo aproximado en conjunto, de 1,740 m. El volumen total de terracerías es de 1'166,594 m<sup>3</sup>.

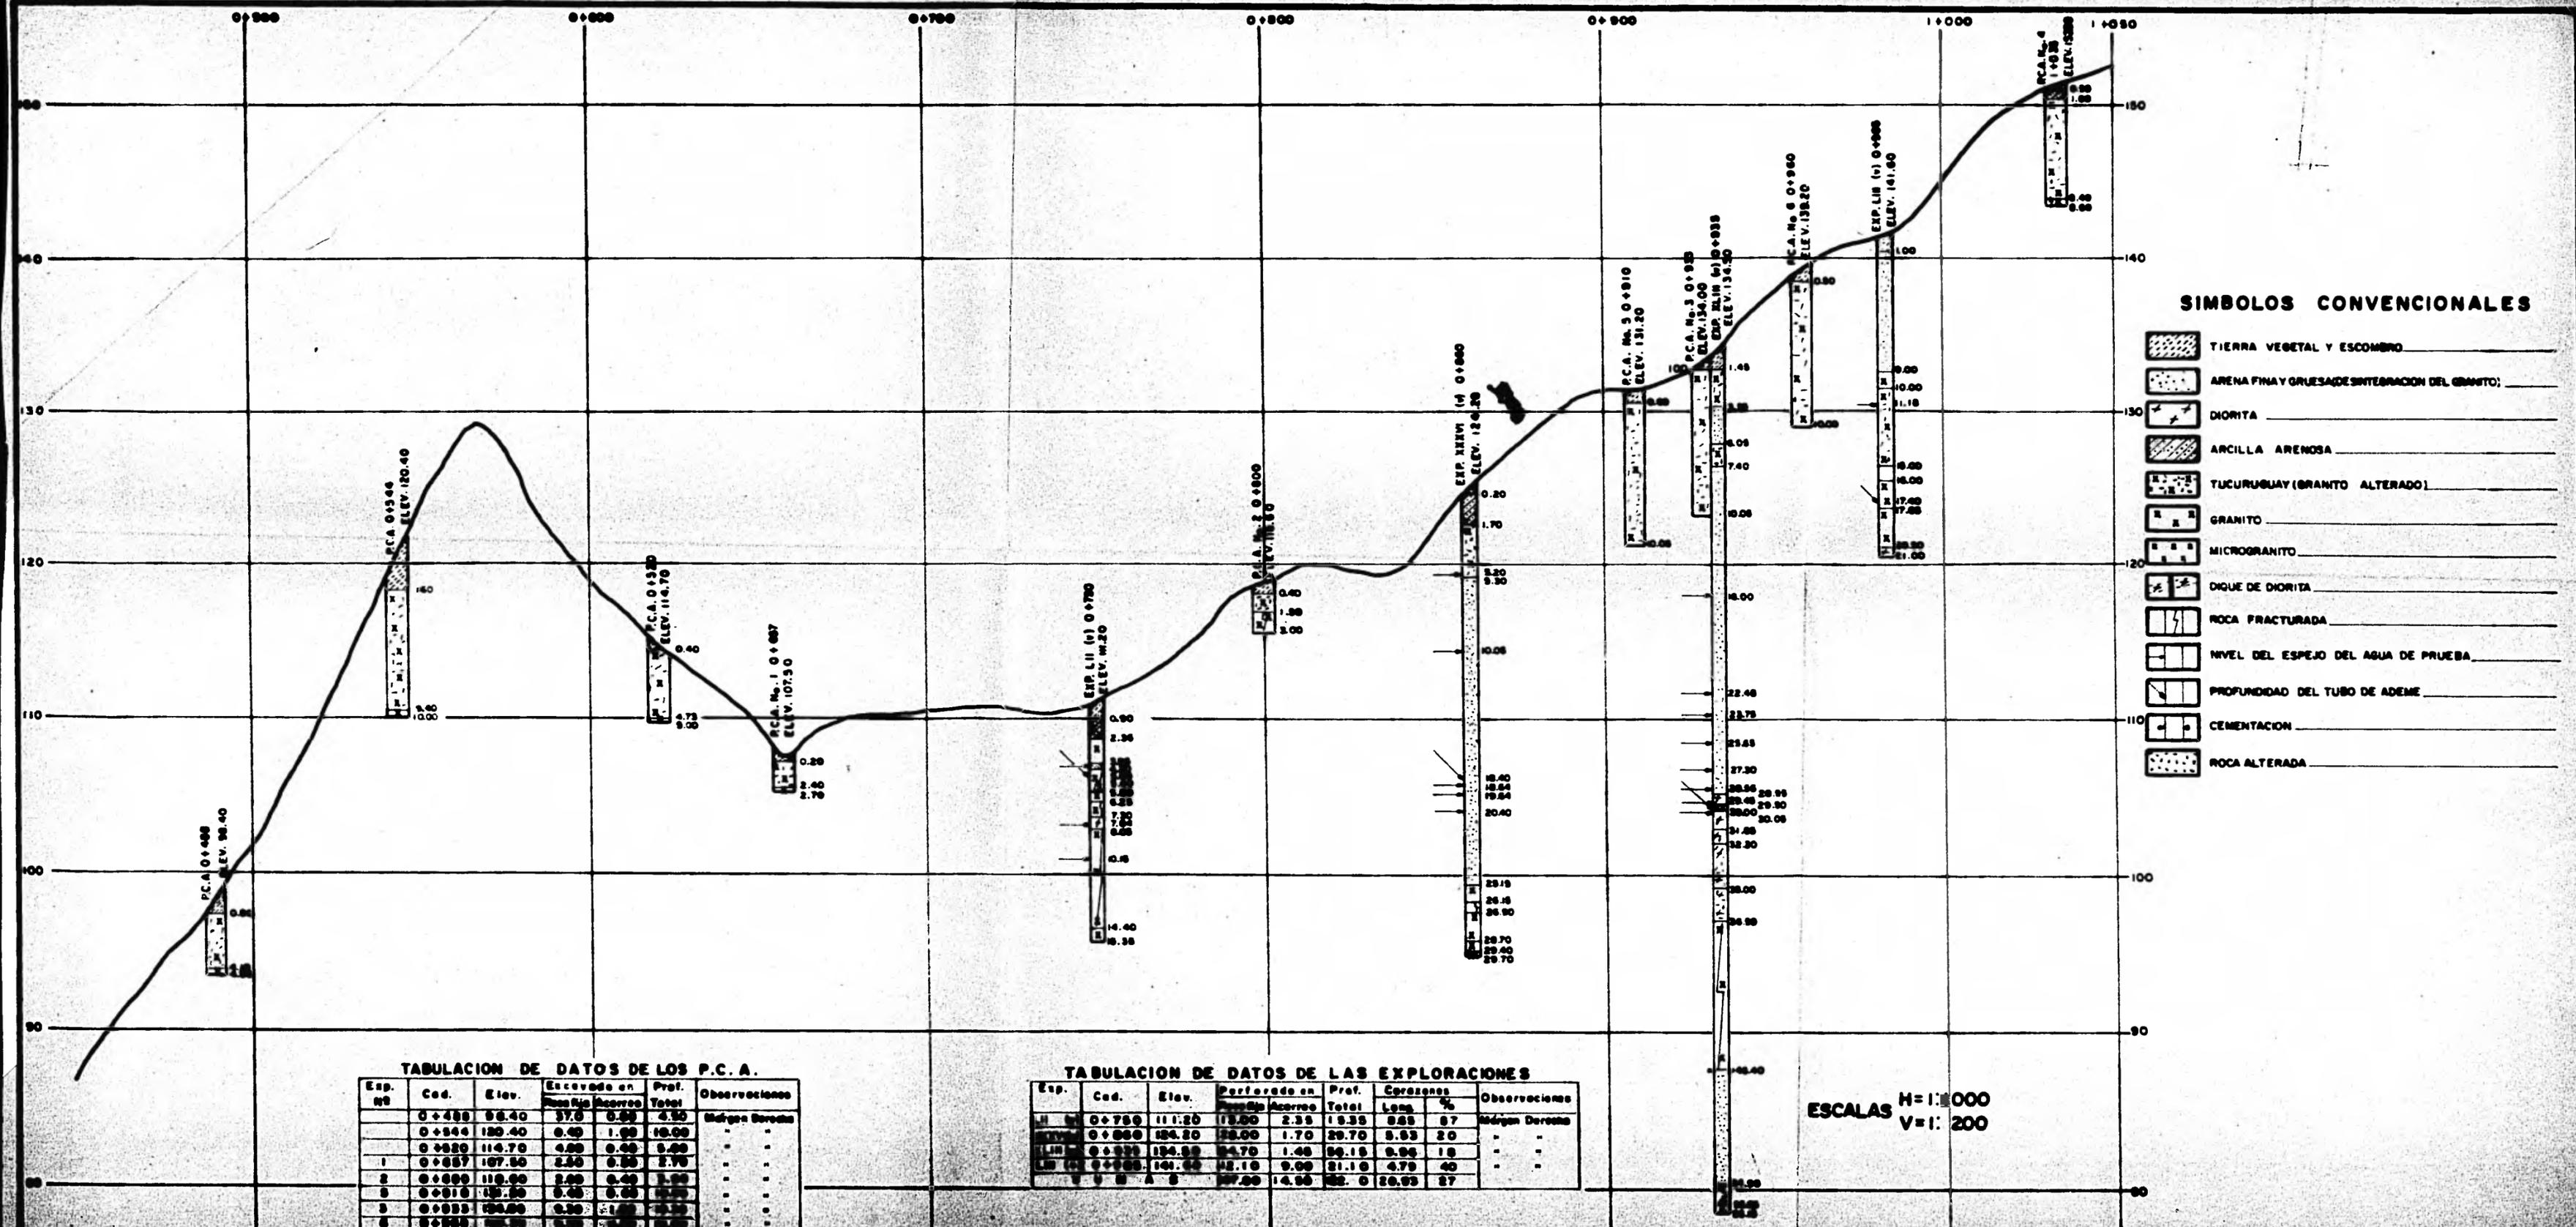
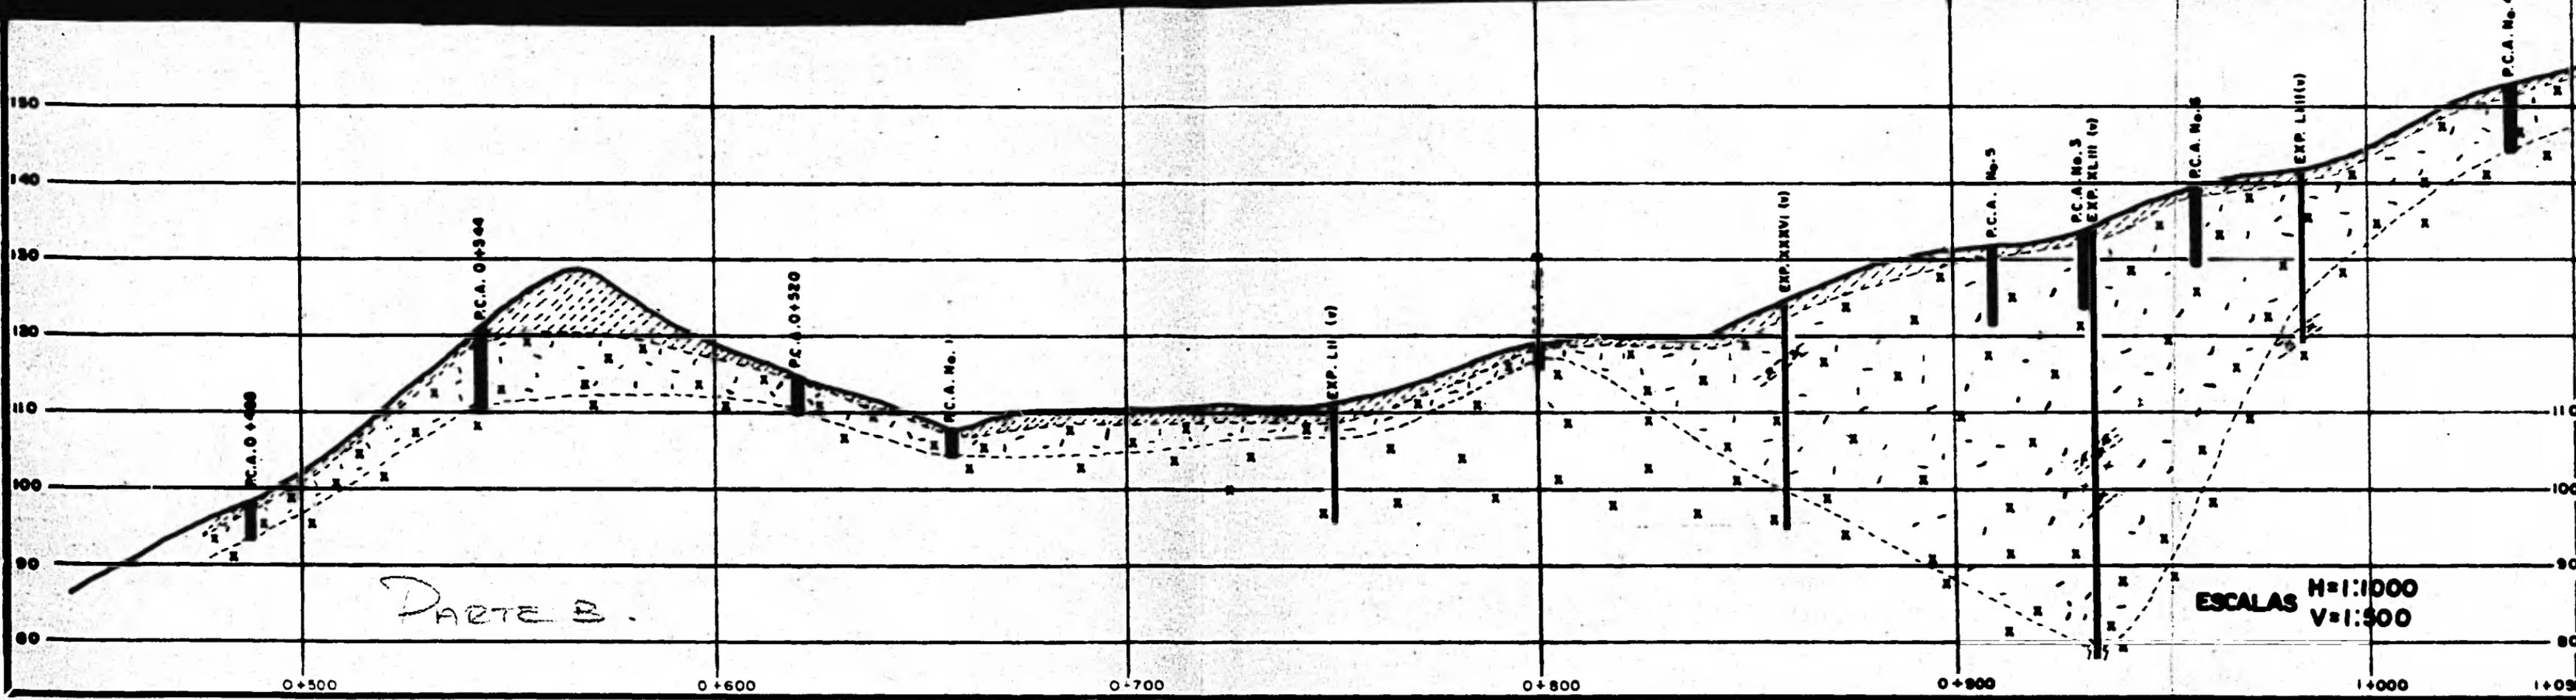
U N A M	<b>FACULTAD DE INGENIERIA</b>
	<b>BOQUILLA "CAJON DE PEÑA"</b>
	SEGUNDA ALTERNATIVA
	PERFIL DE EXPLORACIONES Y CORTE GEOLOGICO
	FIG. 3.3
	TESIS PROFESIONAL
	TEODORO VENTURA VARGAS
	MEXICO D. F. _____ 1981

- 1.- El número colocado a continuación del nombre del pozo se refiere su distancia al origen del cadeneramiento situado en la margen izquierda.
- 2.- Los números colocados a lo largo de los pozos indican la profundidad de los mismos, la situación de los contactos y demás accidentes geológicos.

b) Segunda alternativa (fig 3.3)

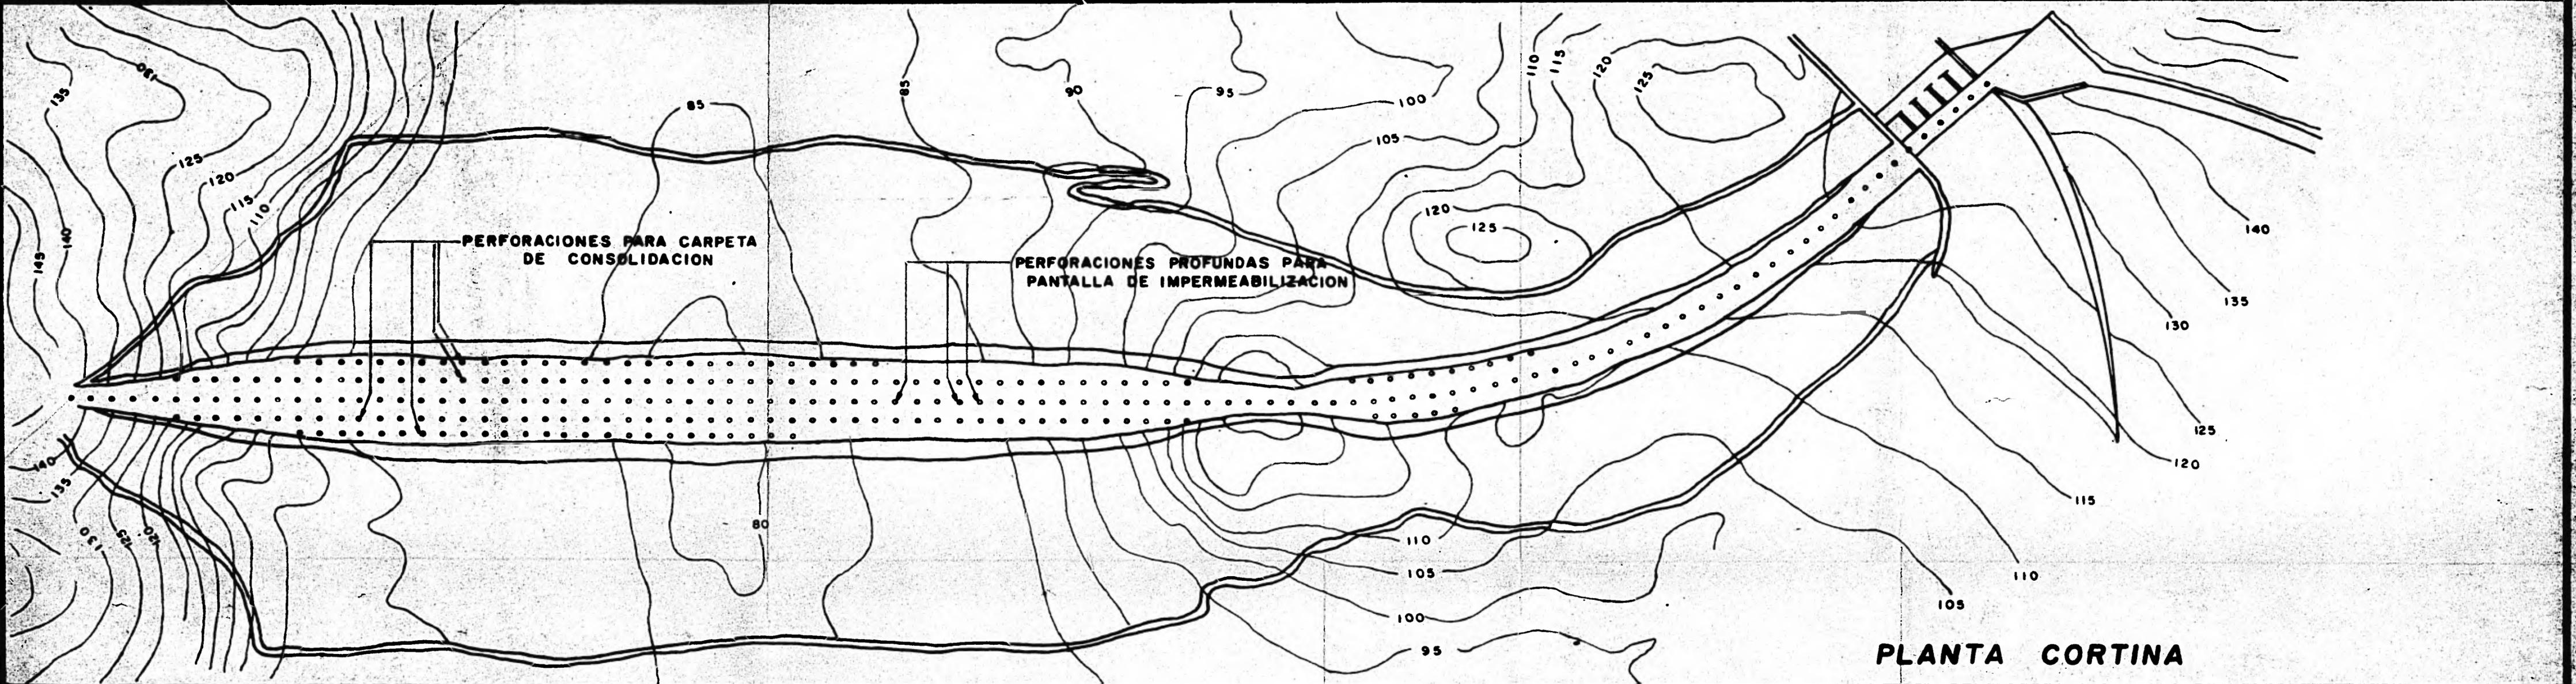
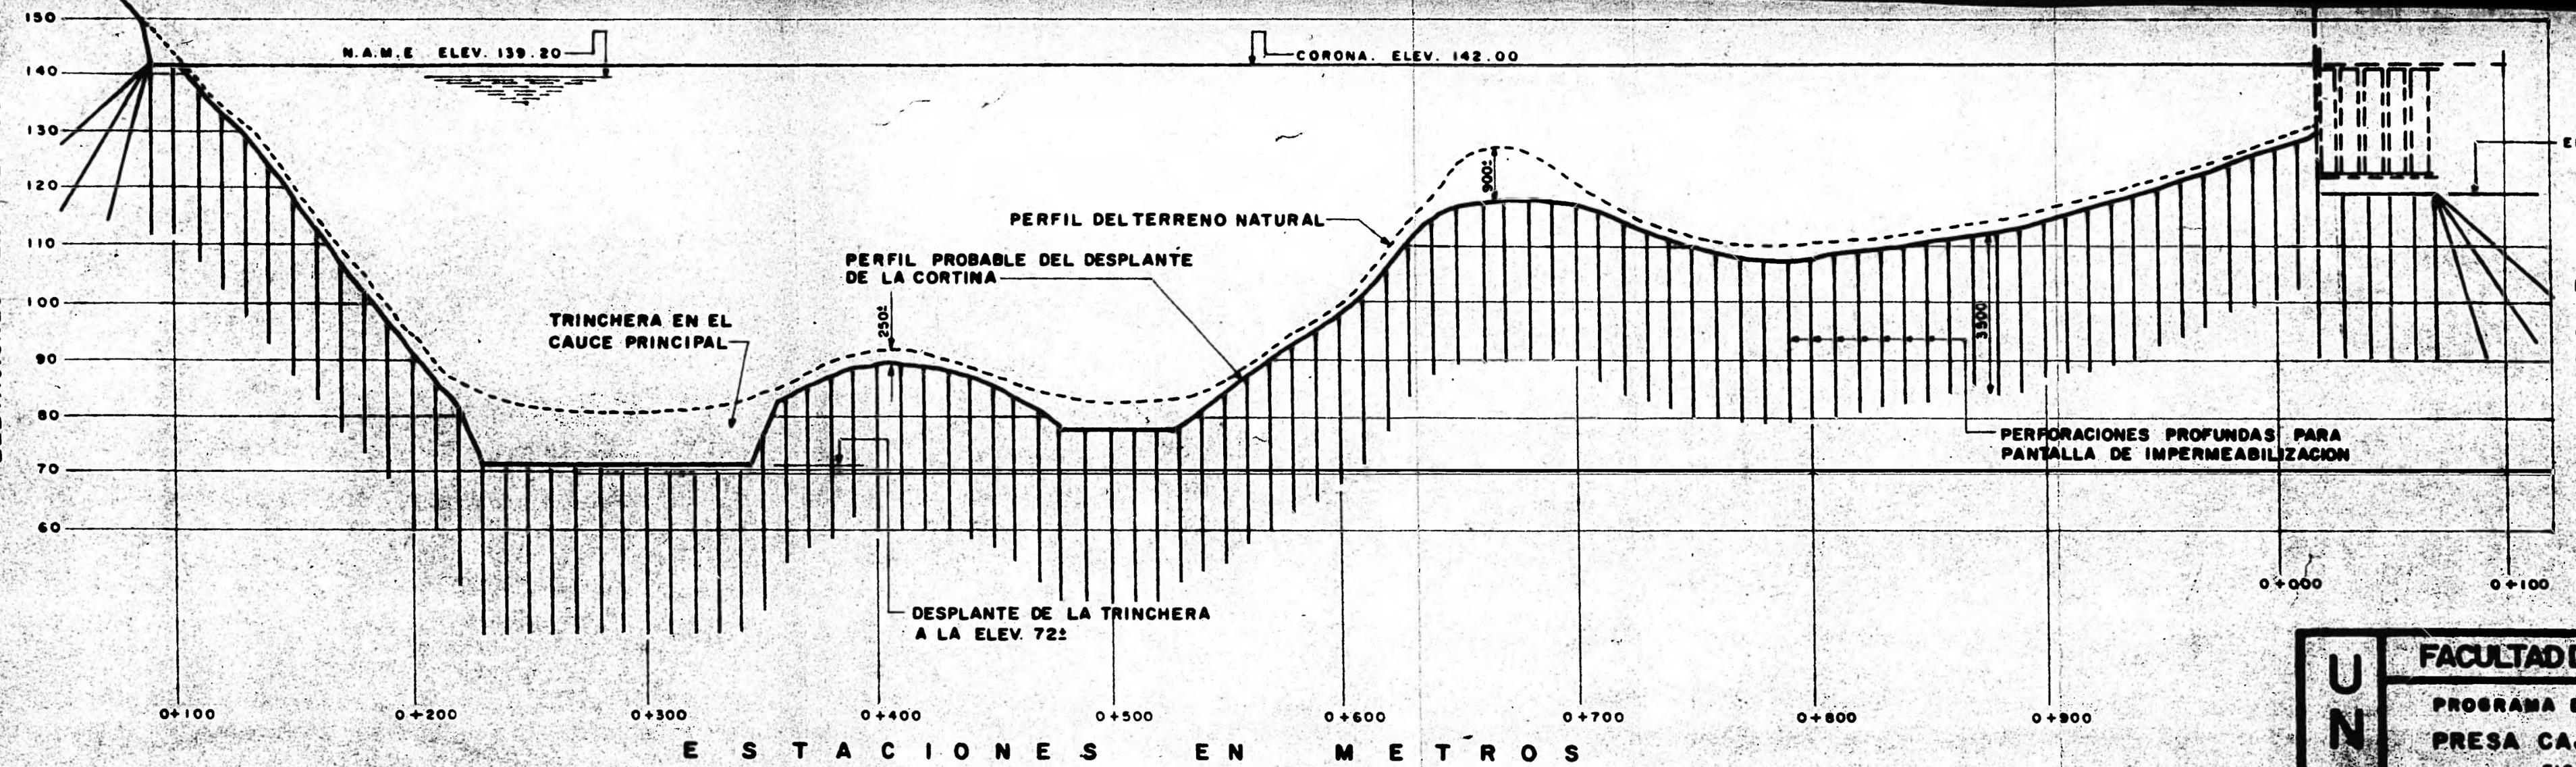
PERFORACIONES PARA CARPETA DE CONSOLIDACION

PERFORACIONES PROFUNDAS PARA PANTALLA DE IMPERMEABILIZACION

PLANTA CORTINA

CORTE DESARROLLADO POR EL EJE DE LA CORONA DE LA CORTINA

El tratamiento se efectuaría para consolidar las zonas fracturadas, utilizando para esto el sistema de carpeta o tapete de perforaciones poco profundas inyectadas por etapas.

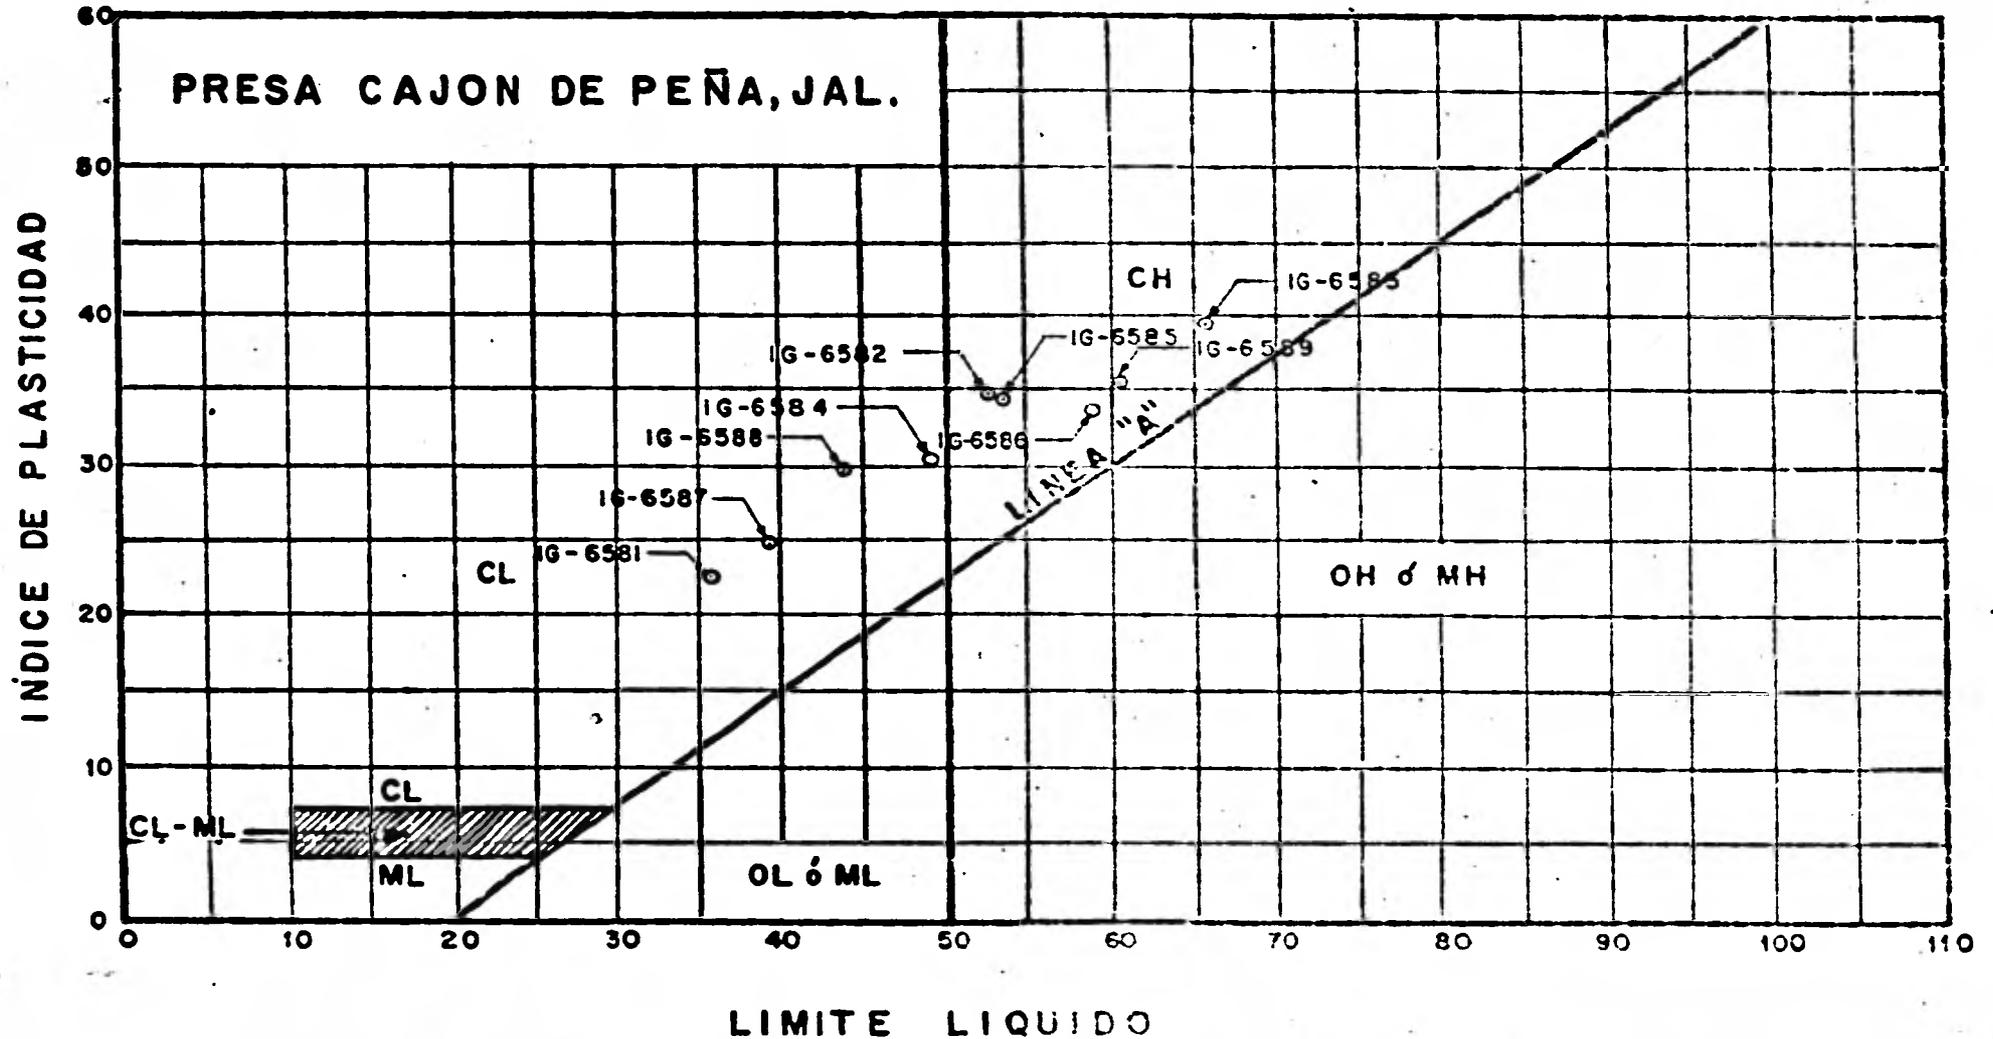
Fig. 3.12

GRAFICA DE PLASTICIDAD

Los límites de consistencia variaron como sigue: El límite líquido osciló entre 36.1 y 65.5 por ciento, siendo su valor promedio de 50.7 por ciento; el límite plástico fluctuó entre 14.0 y 26.4 por ciento, siendo en este caso el valor promedio de 19.1 por ciento. Los resultados se muestran en forma gráfica en la carta de plasticidad (fig 3.12). Se puede apreciar un alineamiento en forma paralela a la línea "A".

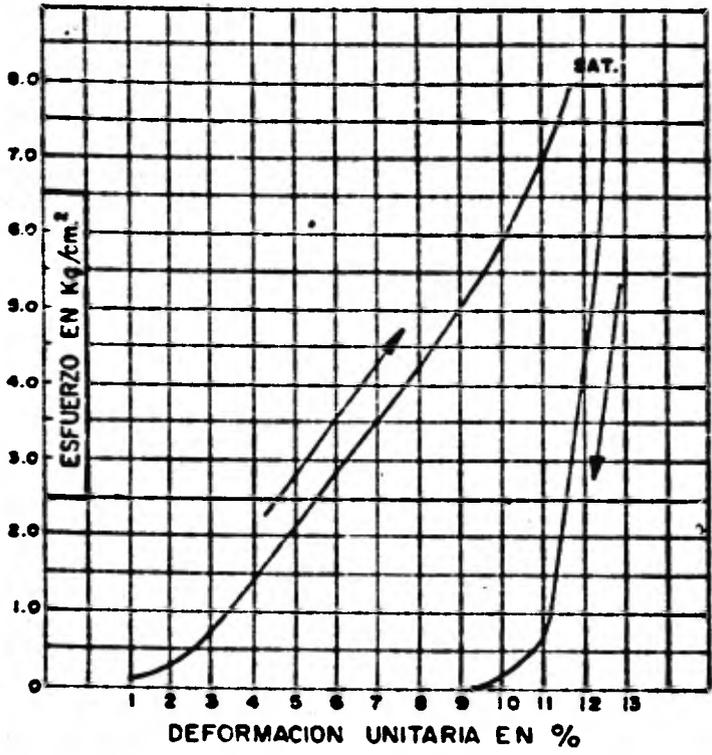
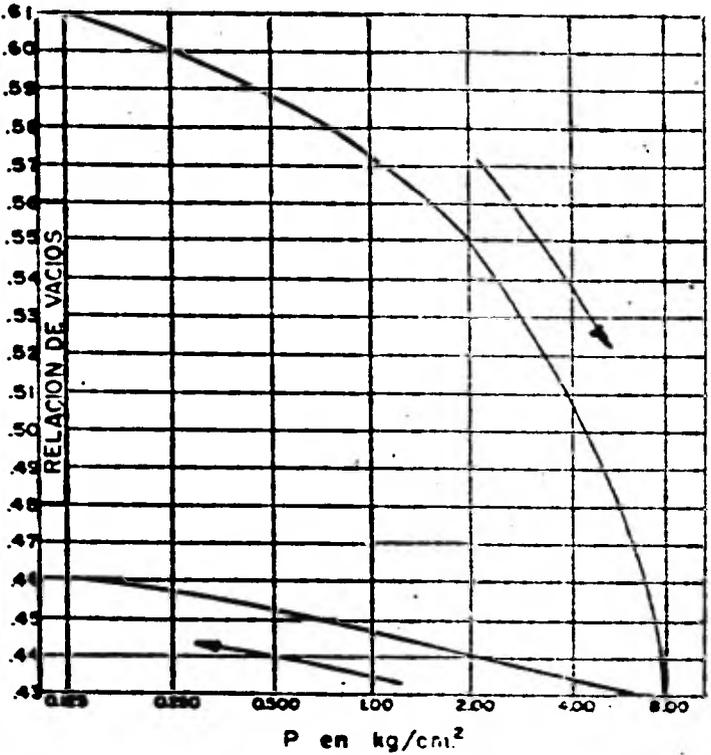
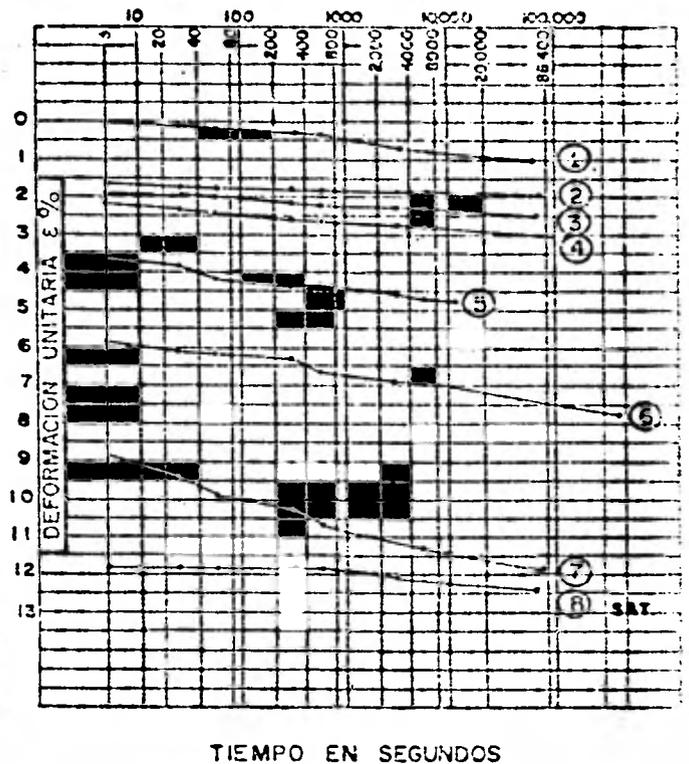
GRAFICAS DE CONSOLIDACION UNIDIMENSIONAL

Procedencia ..... Tomatlán Jalisco ..... Identificación de Laboratorio IG-6585 ..... Proceso ..... Seco  
 Muestra ..... Remoldeada ..... Pozo N - 1-4 ..... Banco ..... Estación ..... Profundidad 1.10-3.00 m  
 Prueba No. 1250 ..... Aparato No. 12 ..... Cálculo ..... Operó .....  
 $\omega$  inicial = 17.725 % .....  $e$  inicial = 0.63 ..... Sat. inicial = 76.00 % ..... Compactación = ..... %  
 $\omega$  final = 21.094 % .....  $e$  final = 0.48 ..... Sat. final = 100.00 % .....  $\delta_s =$  ..... kg/cm<sup>2</sup>  
 $S_s = 2.695$

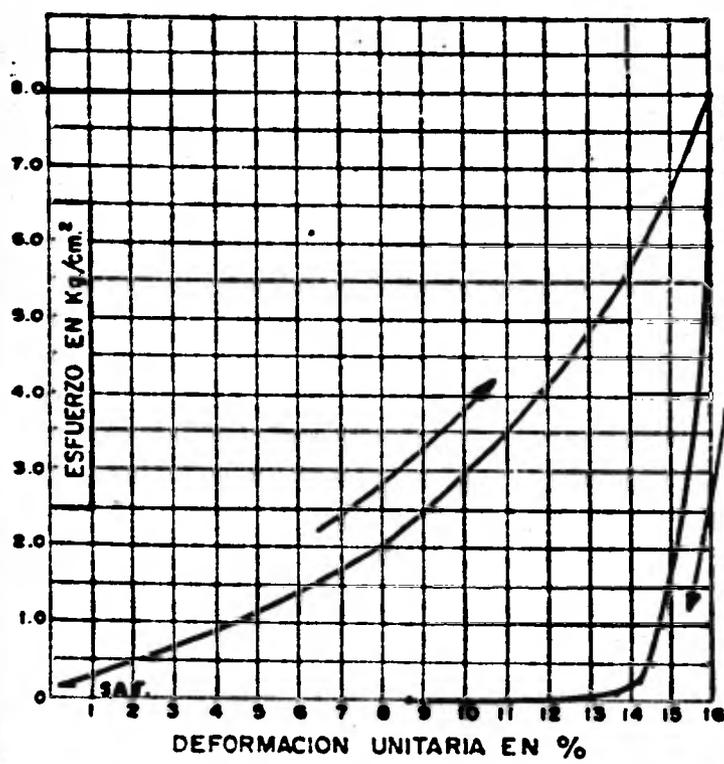
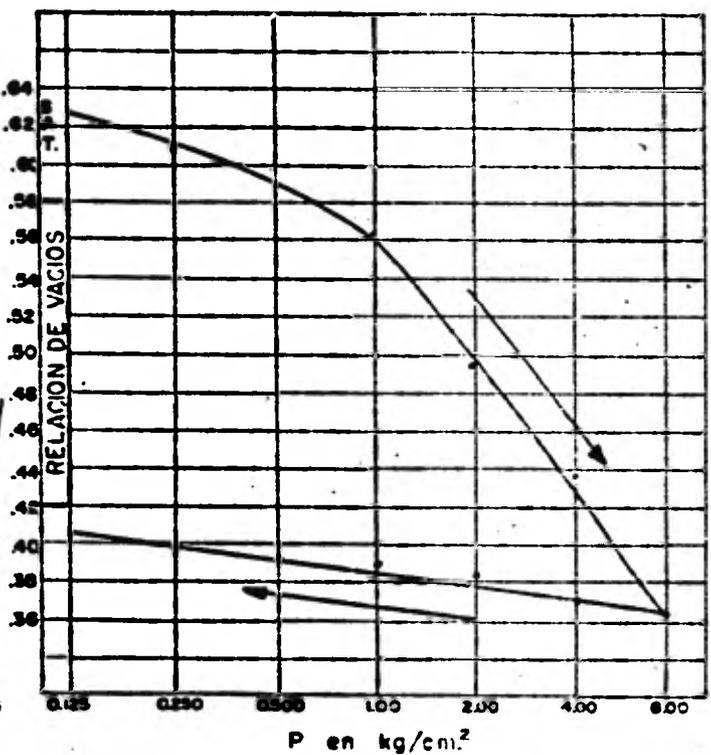
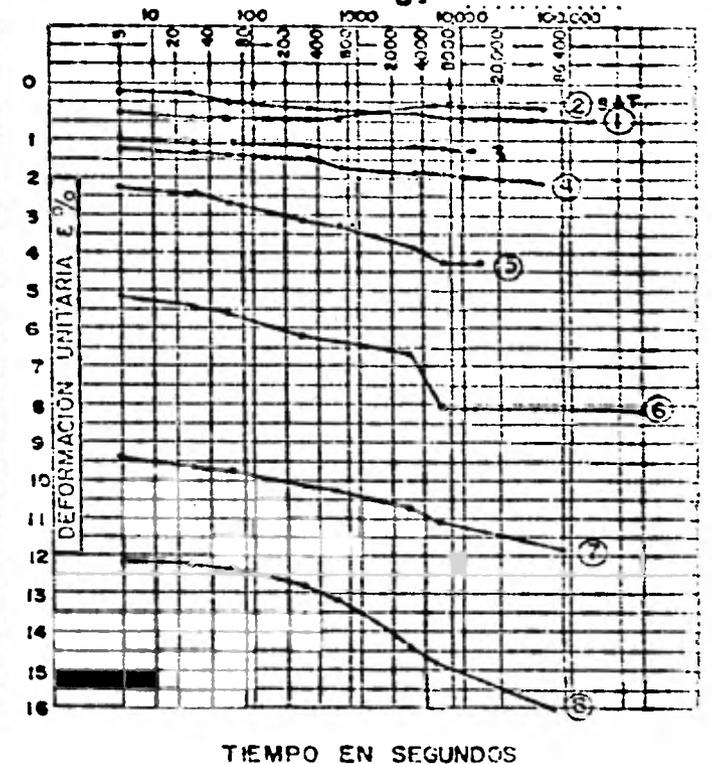
### GRAFICAS DE CONSOLIDACION UNIDIMENSIONAL

Procedencia **TOMATLAN JALISCO** ..... Identificación de Laboratorio **IG - 6585** ..... Proceso **HUMEDO**  
 Muestra **REMOLDEADA - 59** ..... Pozo ..... Banco **Nº 2** ..... Estación **1-4** ..... Profundidad **110 - 3.00** m.  
 Prueba No. **1249** ..... Aparato **Nº 4** ..... Cálculo ..... Opero .....  
 $w$  inicial = **17.856** % .....  $e$  inicial = **0.63** ..... Sat. inicial = **76.34** % ..... Compactación = ..... %  
 $w$  final = **21.867** % .....  $e$  final = **0.48** ..... Sat. final = **100.0** % .....  $\gamma_s =$  .....  $\text{kg/m}^3$   
 $S_s = 2.635$

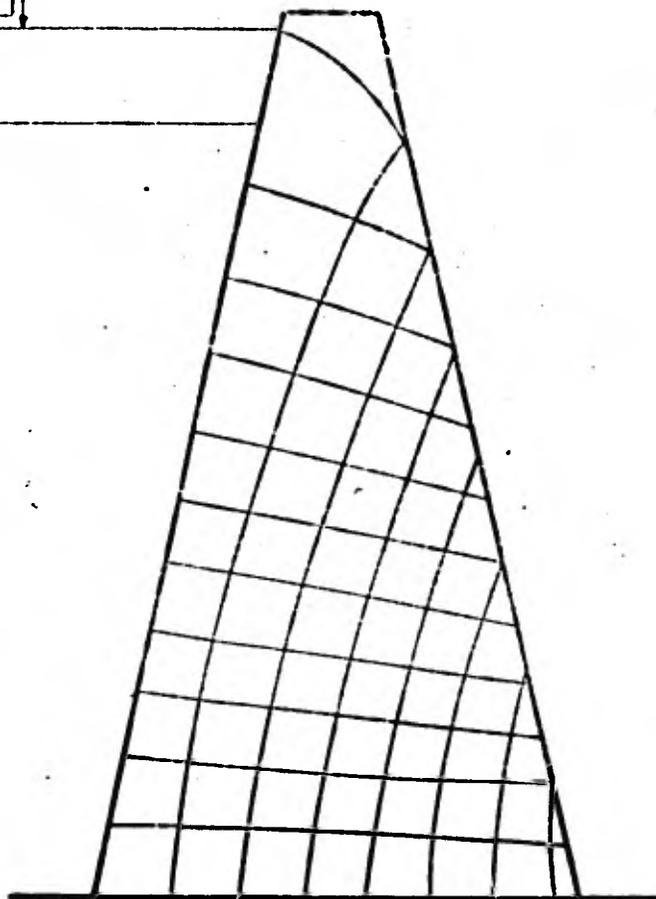
**PRESA LLENA  
ESTACION 0+214**

En ambas secciones se puede observar que el círculo de falla más crítico, corresponde a un desconchamiento; arrojando FS más altos los que pasan a través del cuerpo de la cortina, - sin pasar ninguno de ellos por la cimentación.

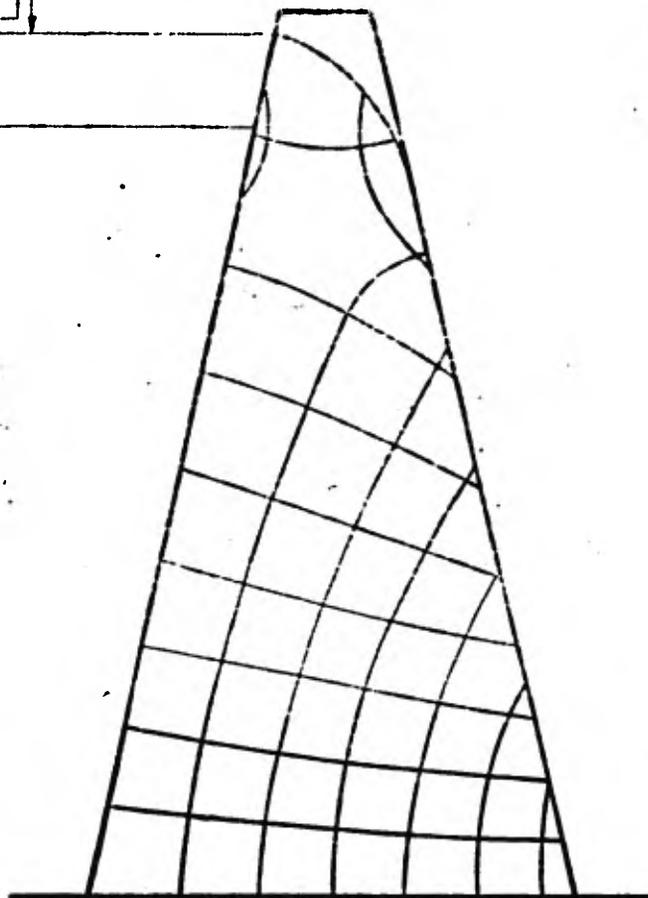
**VACIADO RAPIDO  
ESTACION 0 + 214**
