PRESA CAJON DE PEÑA  
ESTUDIOS GEOTECNICOS

TESIS PROFESIONAL

INGENIERO CIVIL

# PROYECTO TOMATLAN, JAL. PRESA CAJON DE PENAS

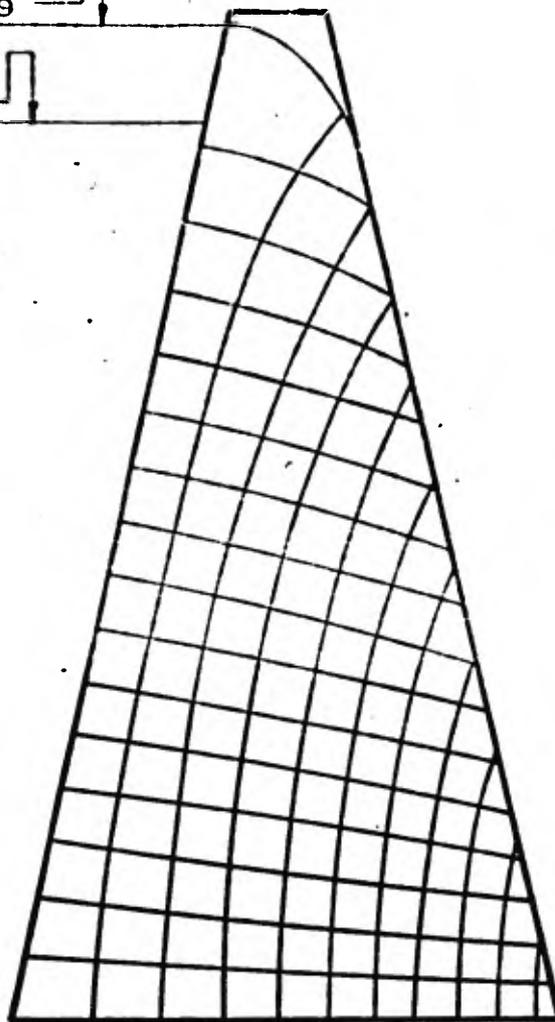
**PRESA LLENA  
ESTACION 0 +400**

En ambas secciones se puede observar que el círculo de falla más crítico, corresponde a un desconchamiento; arrojando FS más altos los que pasan a través del cuerpo de la cortina, - sin pasar ninguno de ellos por la cimentación.

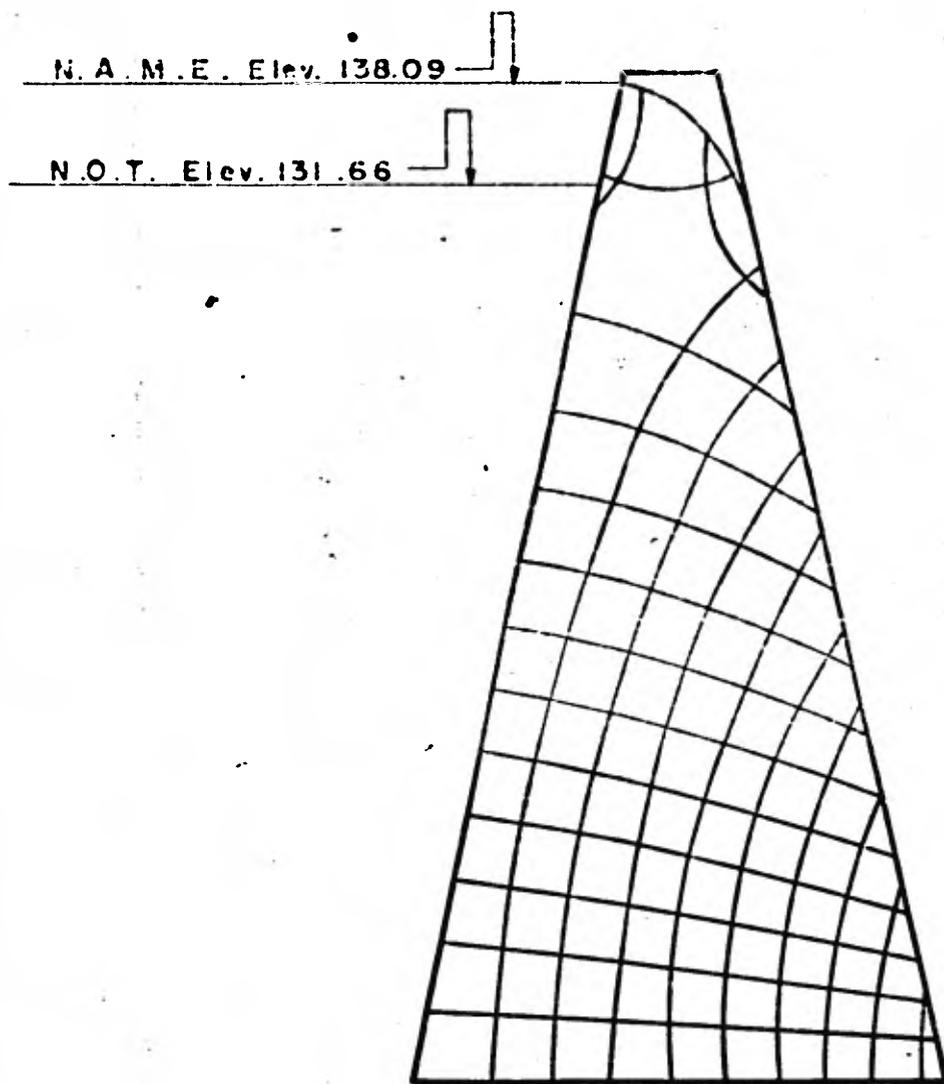
**VACIADO RAPIDO  
ESTACION 0+400**

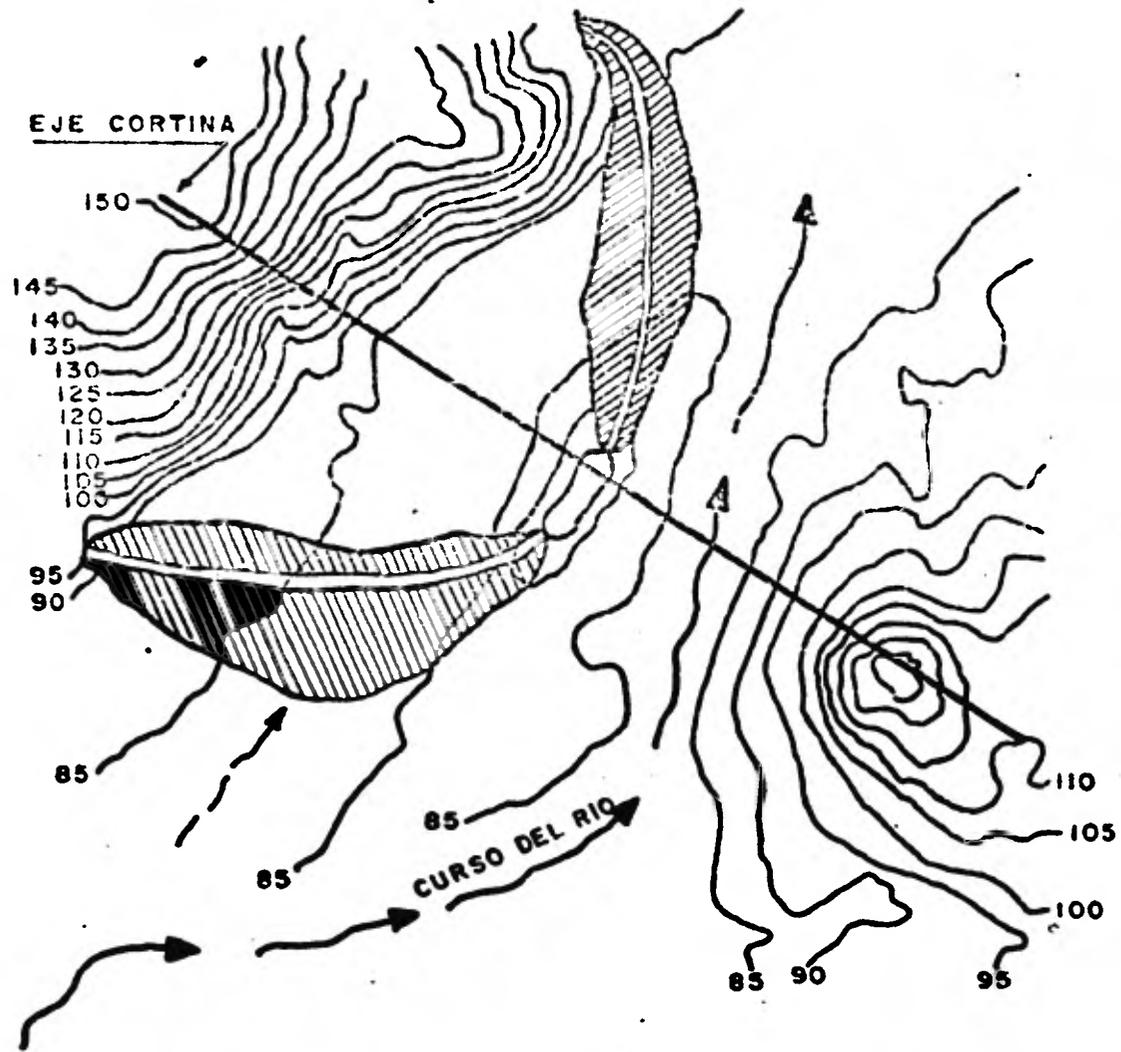
FIG. 4.2

ATAGUIAS A

Se construyeron las ataguías "A" (fig 4.2) para desviar el río hacia la margen derecha y poder excavar el tajo - de desvío localizado en la margen izquierda (fig 4.3). - Al mismo tiempo se inició la excavación (a la elev. - -- 82.24, est. 0+160) de un túnel revestido de concreto de 415 m de longitud y de 4.0 m de diámetro interior (fig - 4.4), que sirvió para desviar el río durante el cierre - de la cortina.

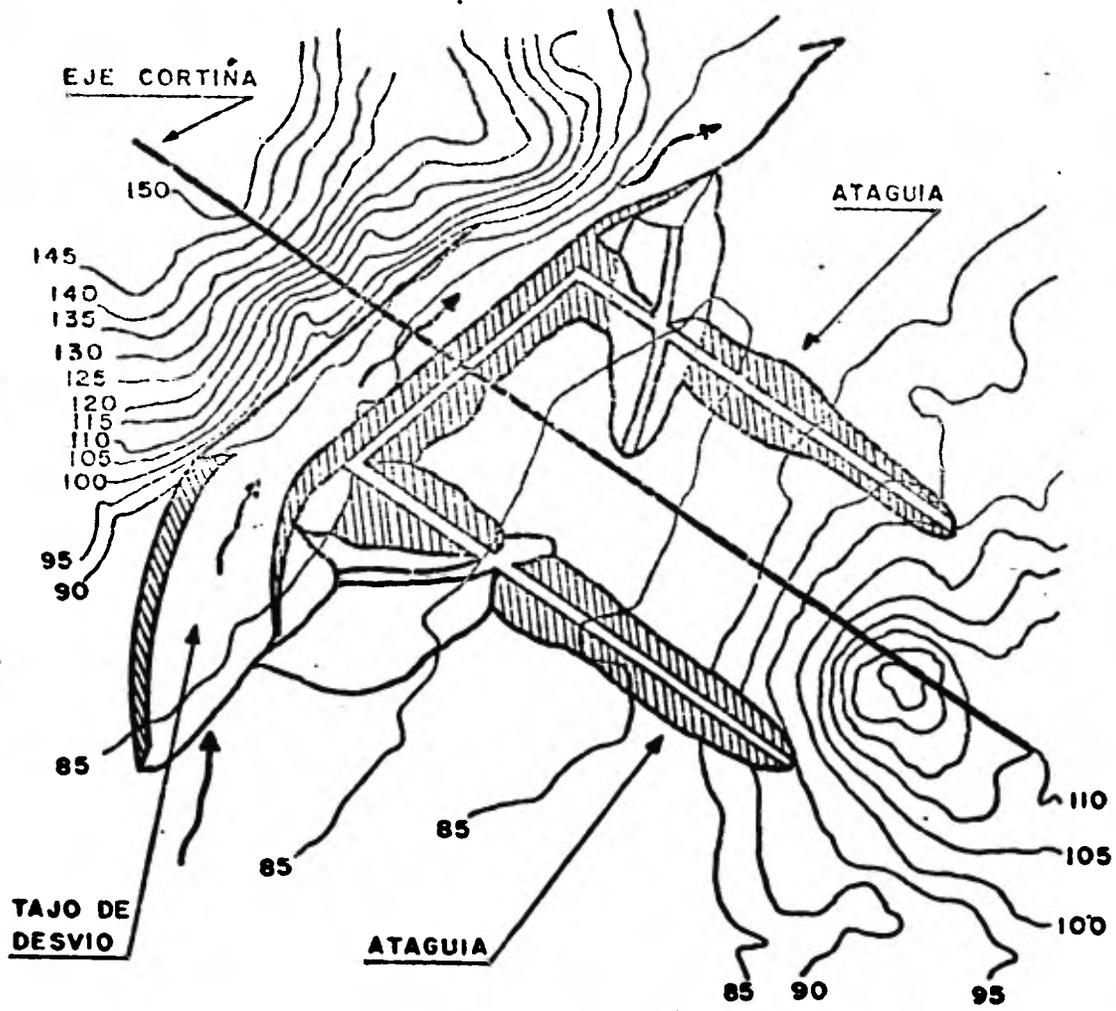
FIG. 4.3

ATAGUIAS B

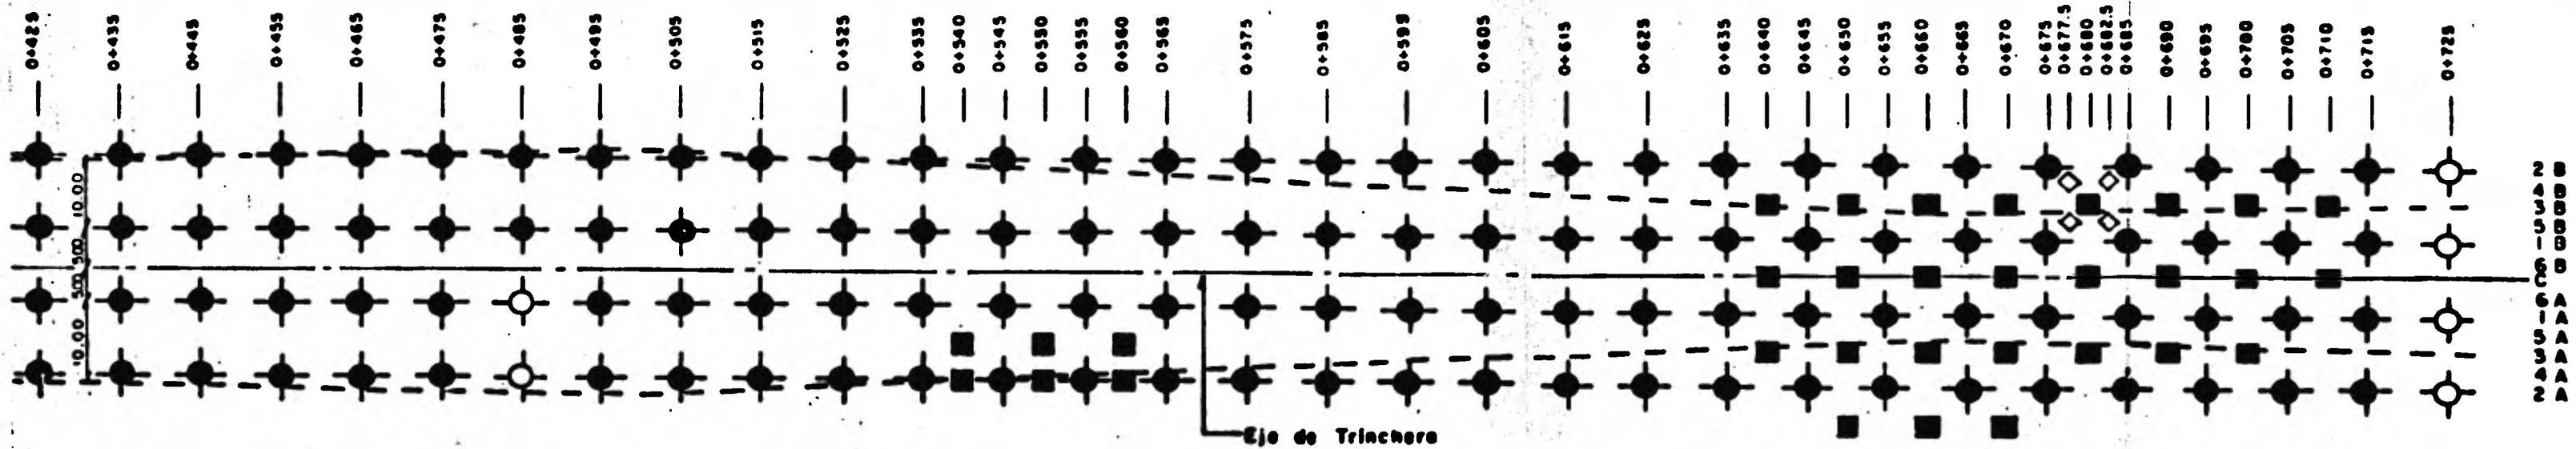
UNAM	<b>FACULTAD DE INGENIERIA</b>
	<b>PRESA CAJON DE PEÑA TAPETE DE INYECCIONES</b>
	FIG. 4.5
	<b>TESIS PROFESIONAL TEODORO VENTURA VARGAS</b>
	MEXICO, D.F. _____ 1981

Debido a las condiciones geológicas de la boquilla mencionadas en el inciso 3.1.1, fué necesario efectuar el tratamiento de impermeabilización y consolidación en el desplante de la cimentación de la cortina, por medio de una carpeta o tapete de inyección a base de perforaciones poco profundas (fig 4.5).

La longitud total tratada fué de 490 m, efectuándose perforaciones verticales de 3" de diámetro y 15 m de profundidad, localizadas en planos verticales paralelos al eje de la cortina. El espaciamiento entre perforaciones fué inicialmente de 10 m en la primera etapa; en algunas zonas, de acuerdo con los consumos de lechada, se perforaron pozos intermedios de segunda y tercera etapas (fig 4.5).
