INGENIERIA CIVIL

**GEOLOGIA Y GEOTECNIA PARA EL DISEÑO DE LA
CORTINA DE LA PRESA CHICOASEN Y SU
COMPORTAMIENTO DURANTE LA
CONSTRUCCION.**

TESIS PROFESIONAL

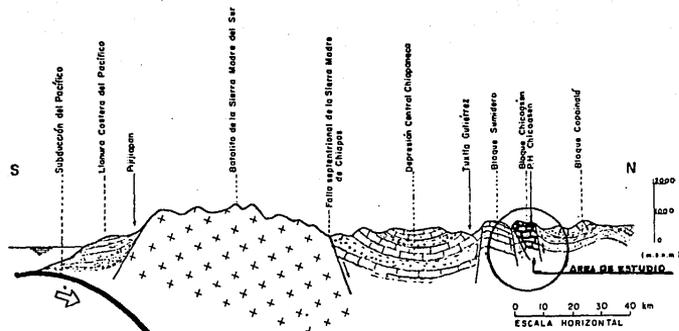
Figura 2—Sección estructural esquemática a través de la mitad meridional del Estado de Chiapas.

ques adyacentes de Copainalá y del Sumidero, (fig 2).

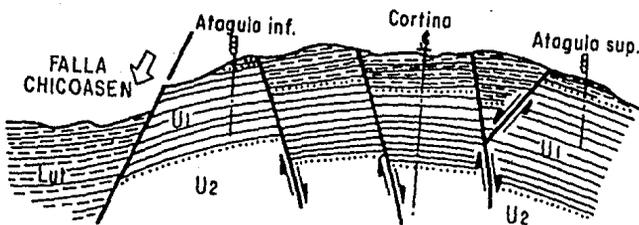
FIG. A. -Arqueamiento desarrollado en la margen de recha provocado por el arrastre de la Fa-
lla de Chicocásen-Malpaso, acompañado por -
el desarrollo de fallas escalonadas.

El Cañón de Chicoasén se formó por la erosión pluvial del río Grijalva sobre el flanco nororiental del anticlinal de Chicoasén. Este anticlinal tiene dirección NE-SO y está cortado al norte por la Falla de Tijera de Chicoasén-Malpaso, la cual produce un bloque hundido hacia el noroeste con un salto de varios cientos de metros y un bloque también hundido hacia el sureste como puede verse en la fig A.

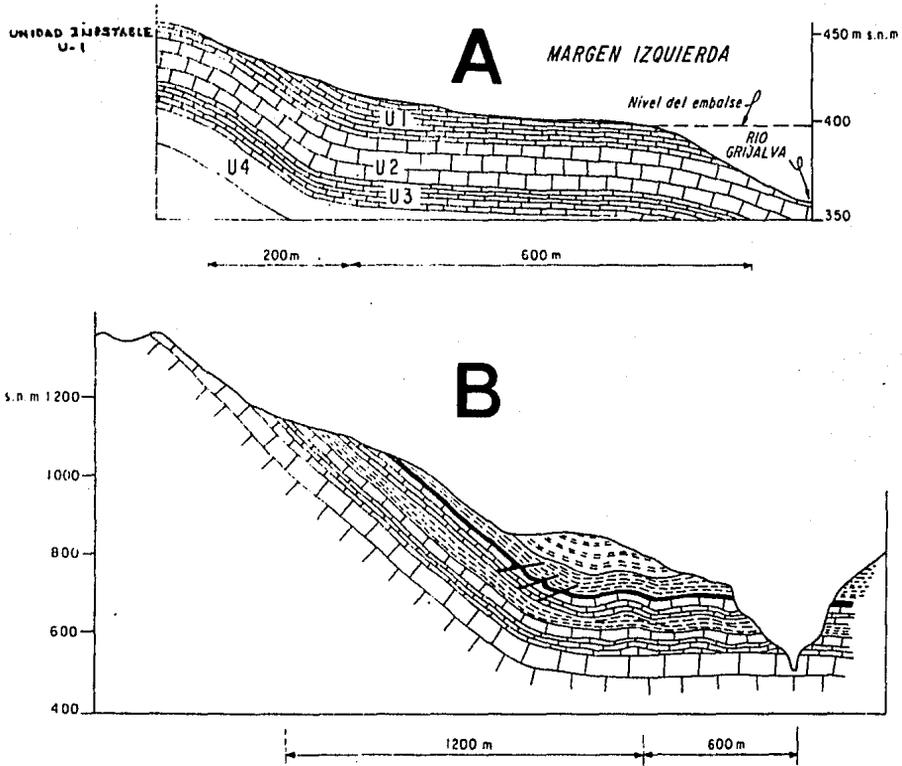
Figura 4 —Secciones geológicas a través de Chilcoasén (A) (con base en datos obtenidos mediante levantamiento geológico superficial), y de Valont, Italia (B) (adoptado de Broili, 1967, in Muller, 1968, fig. 2).

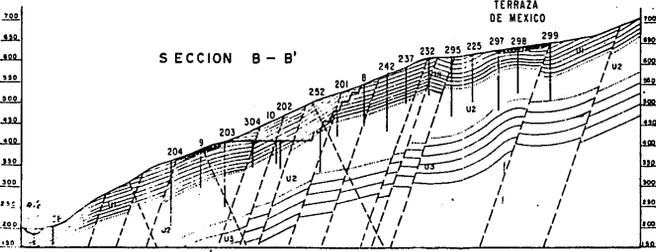
FIG. 5

Nota: Para la localización de las secciones véase lo Lámina 1

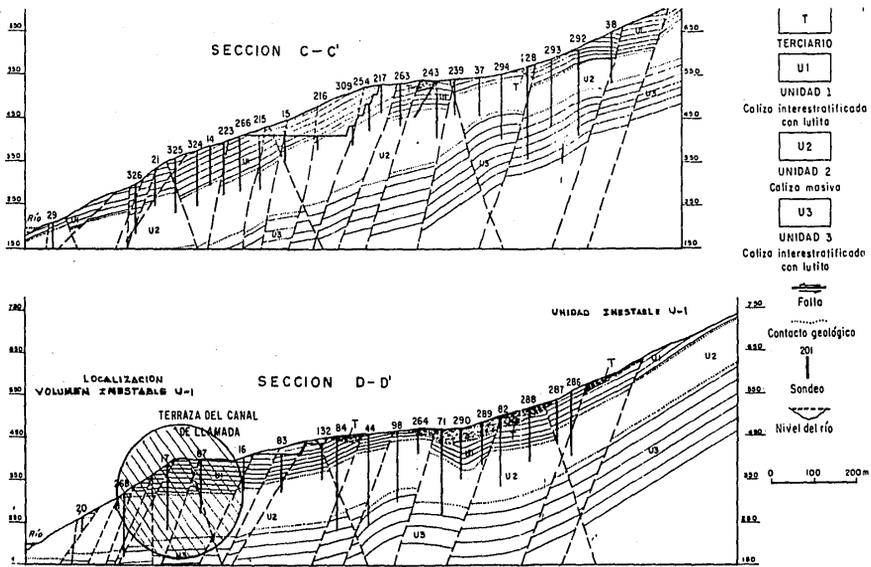
FIG. 6

Nota: Para la localización de las secciones véase la Lámina 1

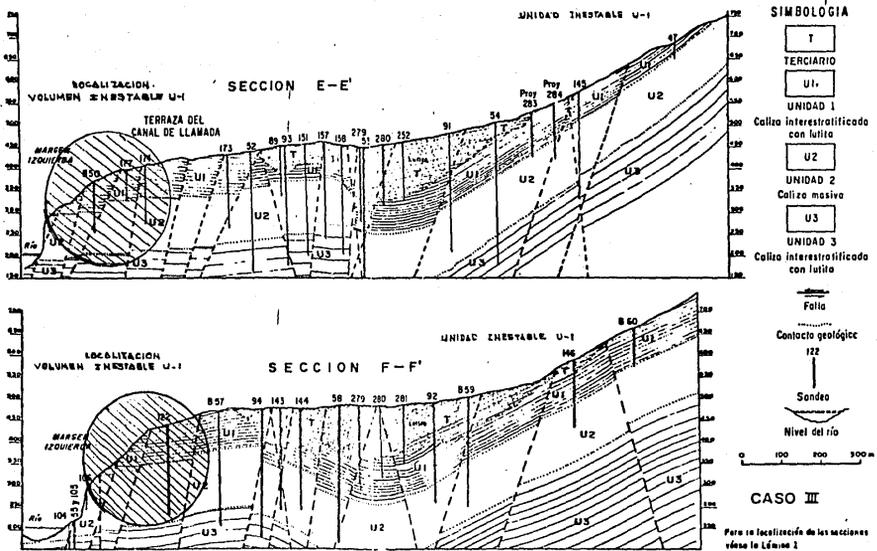
FIG. 7

Secciones estructurales E-E' y F-F' a través del Cañón de Chicocán.

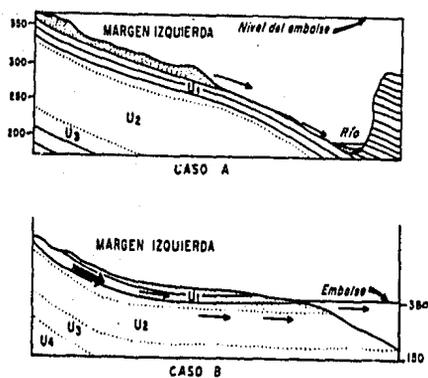
FIG. 8.-Zonas potenciales de deslizamiento en la margen izquierda del Cañón de Chicoasén. Caso A: Zona formada por la Unidad 1, inclinada hacia el río con un ángulo mayor a 12° y carente de apoyo (punteada). Caso B: Zona formada por la Unidad 1, con una inclinación menor a 12° que deslizará por el empuje del material inestable detrás.

En esta condiciones solamente se encontraron dos casos potenciales de deslizamiento, fig 8.

Estudios realizados en el Instituto de Ingeniería de la UNAM, después de concluidas las exploraciones, en los que mediante un modelo se simuló el deslizamiento a una velocidad de caída de 100 km/hora, permitieron concluir que el deslizamiento únicamente originaría una ola de 7 m de altura.

Como consecuencia de este resultado, se decidió excavar el material inestable sobre el nivel del embalse y dejar la parte sumergida por considerar que su deslizamiento sería lento, así como proyectar una sobre-elevación

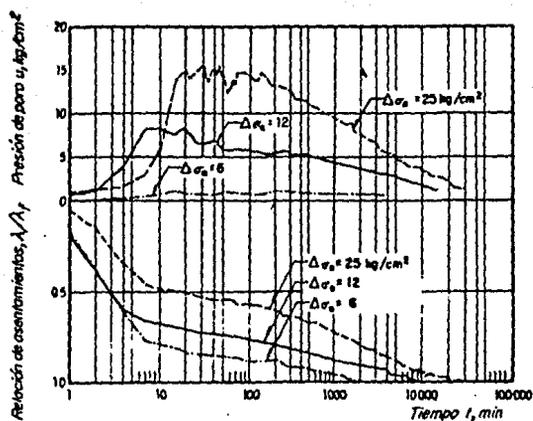
Fig 1.3 Presiones de poro y asentamientos en pruebas de compresión unidimensional con el material de La Castilla

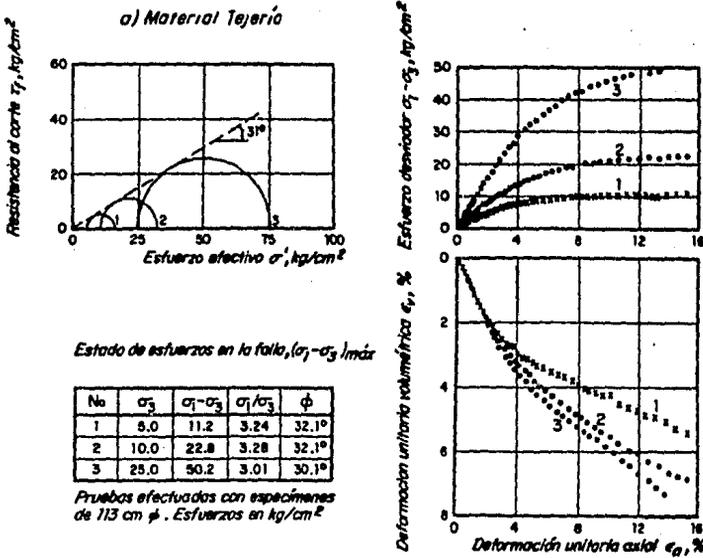
Fig 14. Resultados de pruebas de compresión triaxial no drenadas en especímenes compactados con ma teriales de Tejería.

Al ensayar el material de Tejería después de haber sometido a los especímenes a tres presiones confinantes ($\sigma_3 = 5, 10$ y 25 kg/cm²), se observó una disminución de volumen en la segunda etapa según se infiere de la fig 14 (ϵ_v vs ϵ_a) al aplicar el esfuerzo desviador axial en las muestras. Esto quiere decir que el material sufrió consolidación durante el periodo de falla para esfuerzos axiales de hasta 30 kg/cm², en especímenes con un grado de saturación del 67%.

rial de Tejería mediante la prueba de consolidación-rápida, fue una envolvente de falla, a partir de los círculos de Mohr, ligeramente curva como se observa en la fig 14, la cual se interpoló dibujando una línea recta que pasa por el origen formando un ángulo de 31° con la horizontal.

El círculo de Mohr de falla, en la prueba de consolidación-rápida puede ser trazada en función de los esfuerzos totales o de los esfuerzos efectivos. En la fig 14 se observa que los círculos de Mohr fueron graficados en función de los esfuerzos efectivos. También se mencionó anteriormente que en el ensaye de los especímenes de este banco no se tuvo presión neutral apreciable, por lo que en este caso particular se puede considerar que $\sigma_1 = \bar{\sigma}_1$, y por lo tanto graficar con el esfuerzo total (σ_1) o con el esfuerzo efectivo ($\bar{\sigma}_1$) resulta lo mismo. En caso contrario la presión de poro ocasiona que el círculo de Mohr se traslade a la izquierda una distancia que tendrá el valor de esa presión. Es decir, la línea de falla a partir de los esfuerzos efectivos (σ_1 y σ_3) que a su vez son función de los esfuerzos totales menos la presión neutral, también es una línea tangente; pues, al disminuir en una misma cantidad σ_1 y σ_3 los círculos de Mohr tienen el mismo diámetro.

La deformación unitaria axial máxima como se observa en la fig 14, a diferentes esfuerzos confinantes la curva tendió a ser asintótica para valores del esfuerzo desviador ($\sigma_1 - \sigma_3$) máximos. Este esfuerzo desviador máximo se alcanzó para valores del esfuerzo confinante de 5, 10 y 25 kg/cm², observándose en los especímenes del material de Tejería una deformación axial que crece al aumentar la presión confinante. También se observa que el material al ser sometido a una mayor presión confinante, la resistencia se incrementa hasta un valor del esfuerzo desviador máximo en que la deformación axial prácticamente es constante, presentándose una falla de tipo plástico.

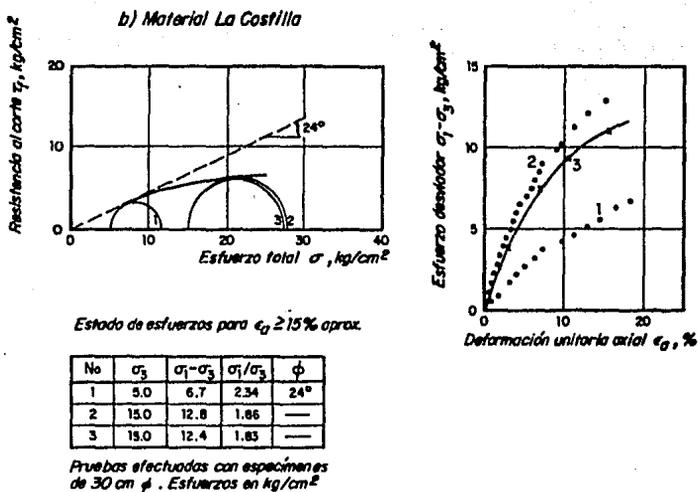
Fig 15.—Resultados de pruebas de compresión triaxial no drenadas en especímenes compactados con materiales de La Castilla.

El material de La Costilla al ser ensayado, los especímenes de 30 x 30 a presiones confinantes de 5.0, 15.0 y 15.0 kg/cm² siguiendo el procedimiento de la prueba triaxial concolidada-rápida (fig 15), se observó que para presiones confinantes mayores el esfuerzo desviador en la falla resultó menor. Esto quiere decir que el material de La Costilla no sufrió consolidación en la segunda etapa, puesto que el espécimen falló al aplicarle un esfuerzo principal mayor de (11.7, 27.8 y 27.4 kg/cm²) que es menor al esfuerzo axial aplicado a los especímenes del material de Tejería de (16.2, 32.8 y 75.2 kg/cm²), en el cual si hubo disminución volumétrica y no presión de poro; mientras que en el material de La Costilla si se desarrolló la presión neutral en el agua. La presión neutral desarrollada en la prueba de compresión unidimensional (fig 15), se observa en la gráfica que para presiones axiales

(σ_1) mayores de 12 kg/cm² la presión de poro aumenta en la siguiente forma: para incrementos de carga axial ($\Delta\sigma_a$) de 12 y 25 kg/cm², la presión neutral máxima fue de 7.94 y 25 kg/cm² respectivamente disipada con el tiempo y con una relación de $U_{\max}/\Delta\sigma_a = 0.67$ y 0.60. Sin embargo en la prueba de compresión triaxial no se pudo medir la presión por falla del dispositivo por lo que la envolvente de falla al corte se dibujó en función de los esfuerzos totales. Estos esfuerzos se disminuyeron en un 15% porque el estado de falla no se alcanzó para deformaciones unitarias axiales (ϵ_a) mayores a 15%, como puede observarse en la fig No. 15.

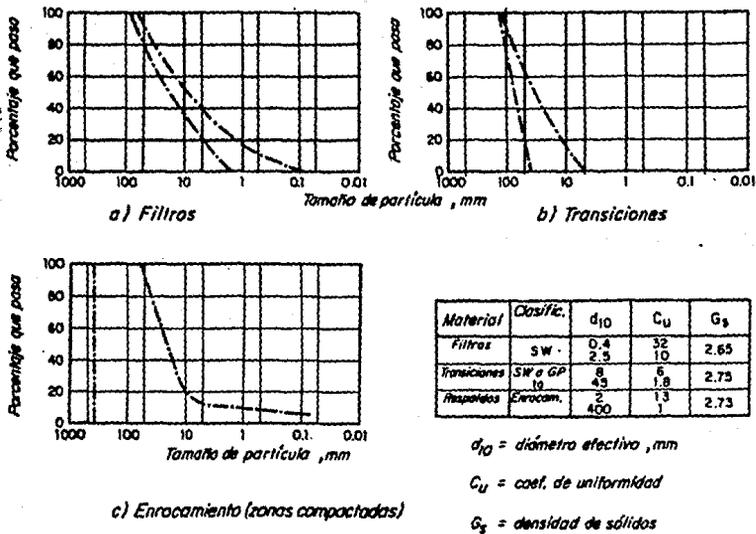
Fig. 16-Granulometría especificada para filtros, transiciones y enrocamientos (zonas compactadas).

El material especificado correspondió a una arena bien graduada (SW) con tamaño máximo de partículas de hasta 76 mm, fig 16. Este material fue el resultado de procezar los materiales de los bancos granulares encontrados y de la trituración, cribado y lavado de la roca del corte realizado para la construcción de las obras. El primero se utilizó en la cortina hacia aguas arriba y el segundo hacia aguas abajo del núcleo impermeable, porque la arena artificial contenía finos plásticos que variaban entre 2 y 5% no aceptables en un material en contacto permanente con el agua.

Los materiales para las zonas de transición quedaron delimitadas por las curvas granulométricas de la fig 16, las cuales se construyeron con gravas naturales o del produc

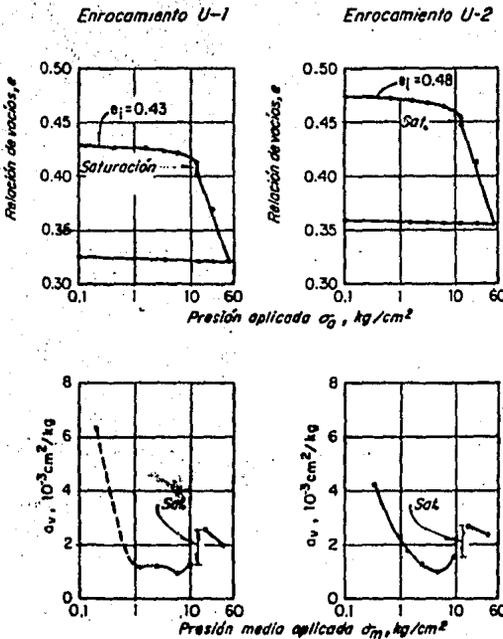
Fig 18.-Pruebas de compresión unidimensional en especímenes de los enrocamientos U-1 y U-2.

Los especímenes ensayados de 113 cm de diámetro se prepararon con la granulometría de la fig 18, con un tamaño máximo de 20 cm previamente compactados por medio de la placa vibratoria de 160 kg mediante impactos de 60 cps, y en capas de 25 cm de espesor.

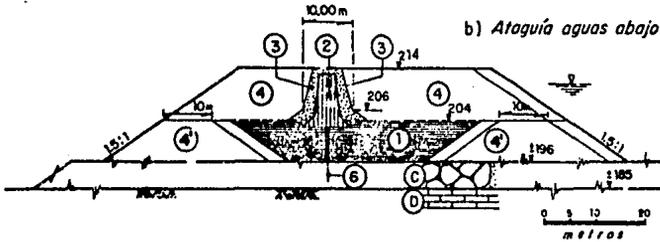
Fig 20 Sección transversal de las atagüas aguas arriba y aguas abajo. Obras de desvío del Proyecto Chicoasén

Estas ataguías se diseñaron y construyeron con el criterio de una cortina de tierra y enrocamiento, es decir con un corazón impermeable, zonas de filtros y enrocamientos. Ataguías que posteriormente quedaron integradas a la cortina.

Estas estructuras no cumplieron satisfactoriamente con el control de filtraciones, ya que se tuvieron fugas importantes en el contacto con las laderas que afectaron los trabajos en la construcción de la cortina. Estas filtraciones se debieron a que no se trataron adecuadamente las laderas en contacto con los materiales, por las limitaciones en el programa de trabajo.

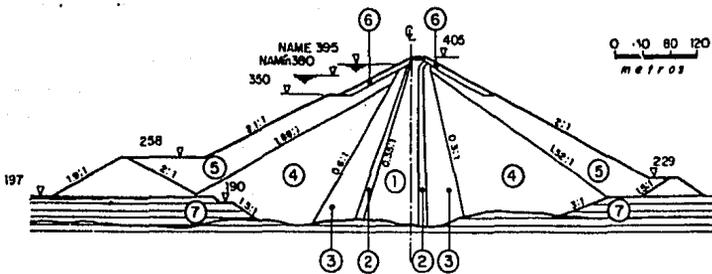
Sección transversal máxima de la presa

Fig 21.-Primera sección transversal de la presa.

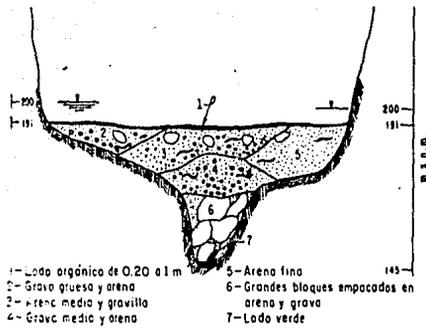
Figura 22—Sección esquemática, mostrando los materiales del relleno del cauce del río.

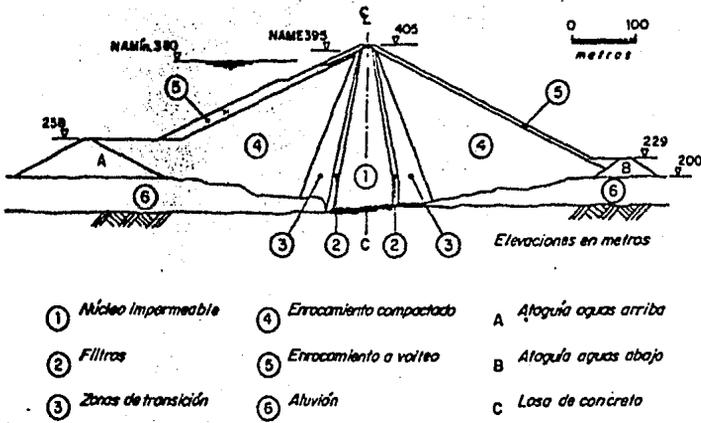
Fig 23. Primera modificación a la sección transversal de la presa. Núcleo central vertical

---un núcleo impermeable vertical con un ancho casi igual al primero (100 m de ancho en la base). Fig 23.

- Se modificó el núcleo central inclinado a uno vertical.
- Se proyectó una franja de 4 a 6 m de ancho en el contacto del núcleo impermeable y las paredes del cañón, con el fin de provocar el desplazamiento, y
- la colocación de materiales más compresibles, con el fin de disminuir el colgamiento entre el contacto del núcleo impermeable y los respaldos, tanto aguas abajo como aguas arriba. Fig 23.

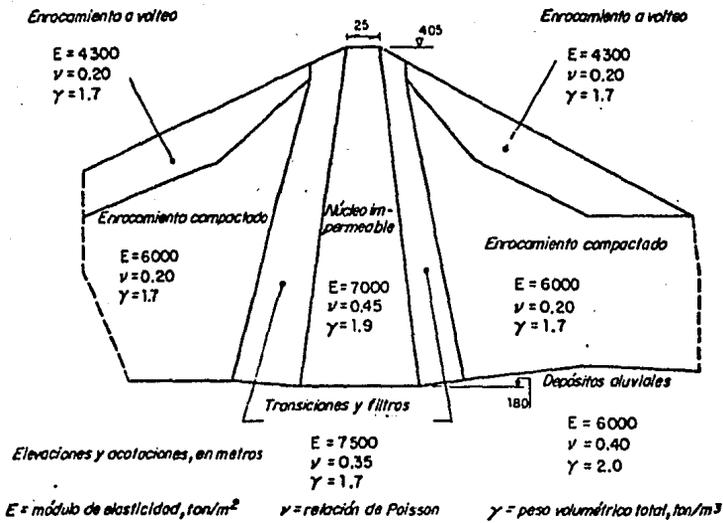
Fig.2.4. Zonificación de materiales y propiedades mecánicas; análisis tridimensional.

En la fig 24 se muestran las propiedades mecánicas de los materiales y la zonificación transversal que se usó en los cálculos.

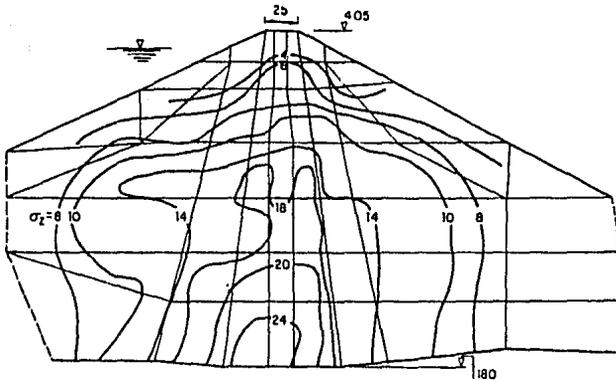
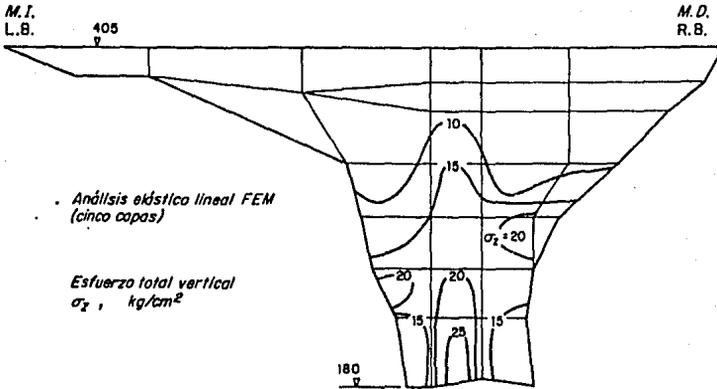
Esfuerzo total vertical
 σ_z , kg/cm^2

Fig 25.-Distribución de los esfuerzos totales, análisis tridimensional.

En la fig No. 25 se muestra la distribución de los -

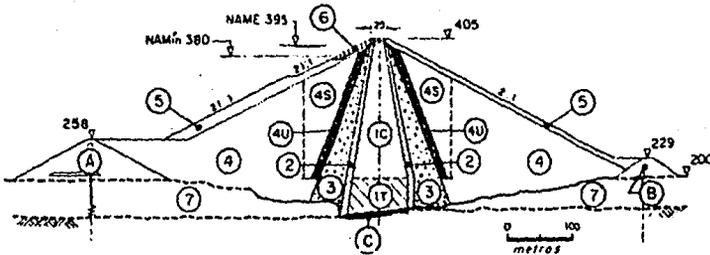
- A) Ataguía aguas arriba, B Ataguía aguas abajo
 C Losa de concreto
1. Núcleo impermeable (1T, material Tejería; 1C, material La Costilla).
 - 2 Filtros.
 - 3 Transiciones
 - 4 Enrocamiento compactado (bien graduado)
 - 4S Enrocamiento compactado (graduación más uniforme)
 - 4U Enrocamiento Uniforme (15 d_n 25 cm).
 - 5 Enrocamiento a volteo
 - 6 Enrocamiento seleccionado (protección contra el oleaje).
 - 7 Aluvión.
- NAME Nivel de aguas máximas extraordinarias
 NAMÍN Nivel mínimo de operación.

Fig 26.-Sección máxima modificada de la presa.

En base a estos resultados se modificó la zonificación de los materiales de la cortina (Fig 26), en lo siguiente:

Y la zona 4 es un enrocamiento compacto bien - graduado. Fig 26.

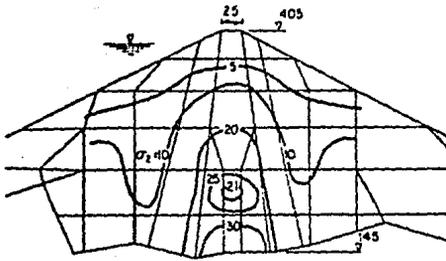
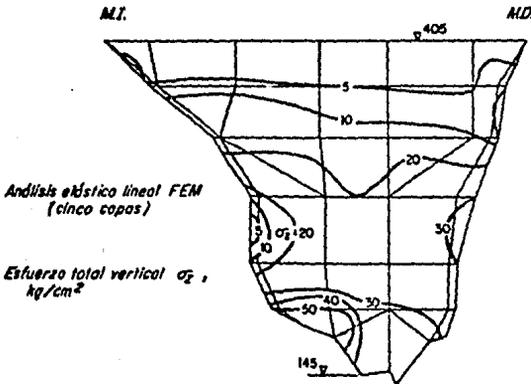
b) Sección transversal a lo largo del eje de la presa

Fig 27 Distribución de esfuerzos totales verticales, análisis tridimensional.

En la fig 27 se puede apreciar que la diferencia entre una consideración y otra no es importante (ver fig 25), los esfuerzos totales verticales casi son iguales.

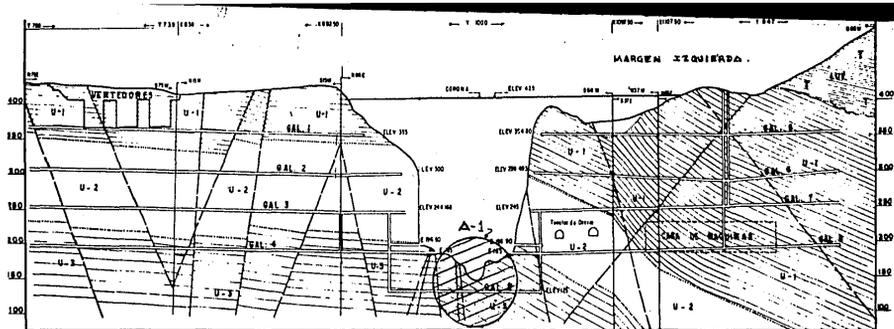
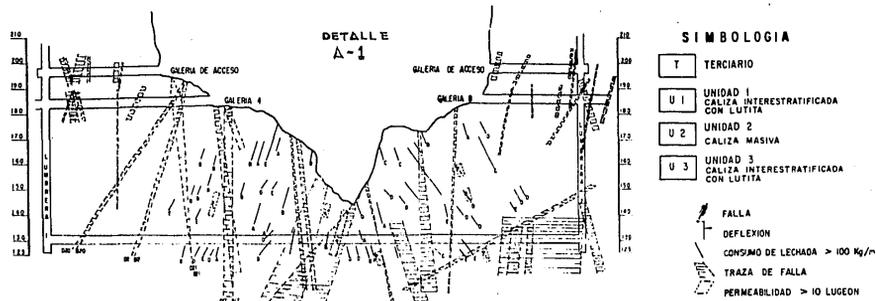
LAMINA 3.

Secciones que muestran la geología y las permeabilidades a lo largo del eje de la cortina.

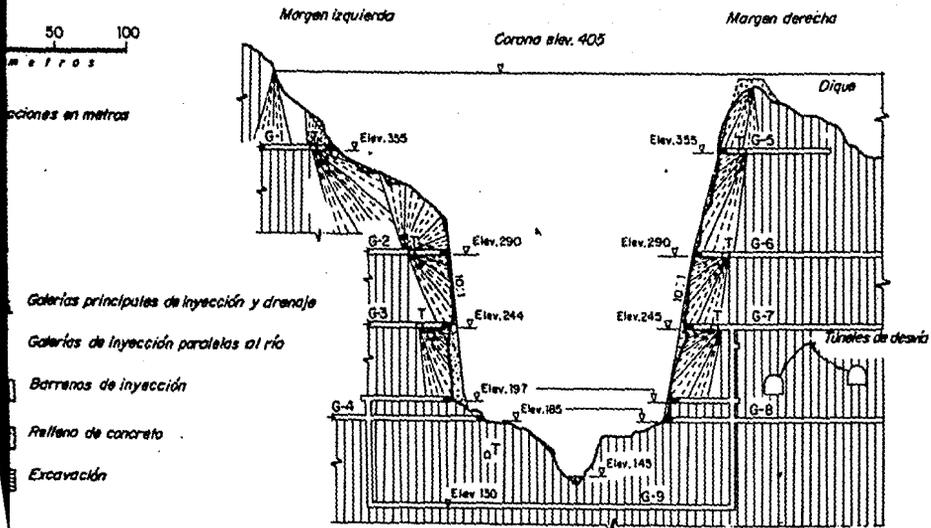
Fig 28 .- Tratamiento de las laderas.
(corte transversal).

A partir de la elev 180 hasta el nivel de la corona, se trataron las superficies de las laderas de ambos márgenes mediante excavaciones y rellenos de concreto (fig 28). Esto se hizo con la finalidad de proporcionar un contacto adecuado al material del núcleo impermeable. También se llevó a cabo en las laderas un inyectado a una profundidad de -

de 10 m, a partir de la superficie a través de barrenos.

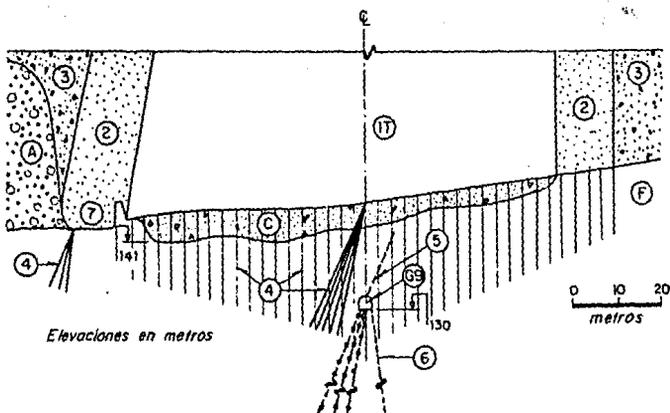
**Fig 28A.-Tratamiento de la cimentación.
(corte transversal de la cortina)**

En el desplante del corazón impermeable se coló - una losa de concreto de un espesor promedio de 5.0 m a todo lo largo, y a través de ella se llevó a cabo el inyectado - con el fin de mejorar las condiciones de la roca de cimentación hasta una profundidad de 15 m (fig 28A).

En la fig No. 28 también se muestra la galería G-9 con una elev 130, por la cual se efectuó el tratamiento profundo (tapete de consolidación) sin interferir en la construcción.

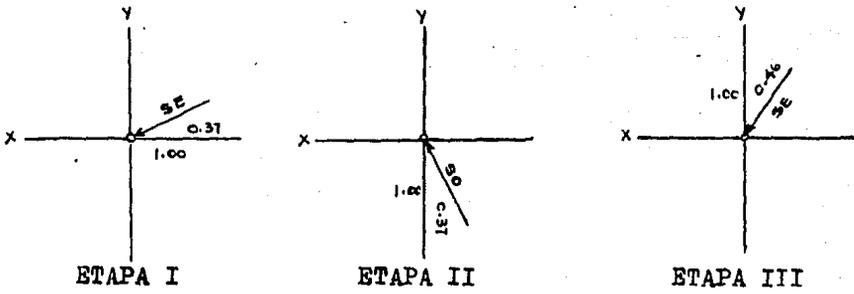
Fig. 29.-Dirección de los barrenos de inyección.

Este inyectado se localiza en la parte más profunda del río en toda la base del núcleo impermeable, formando parte de la cimentación y por lo tanto el más delicado de todos. Esto requirió se proyectara adecuadamente una trama de barrenación, para lo cual se apoyó en los estudios efectuados en la clasificación de los macizos rocosos-figurados. En base a esto se definió una trama de barrenación inclinada - con el fin de atravesar el mayor número de fracturas. El tratamiento se efectuó en cuatro etapas y en una cuadrícula de 3 x 3 m. Las primeras tres etapas se caracterizaron por tener diferentes rumbos los barrenos a partir de un plano coordenado (fig 29). En cuanto a la cuarta etapa los barrenos tu

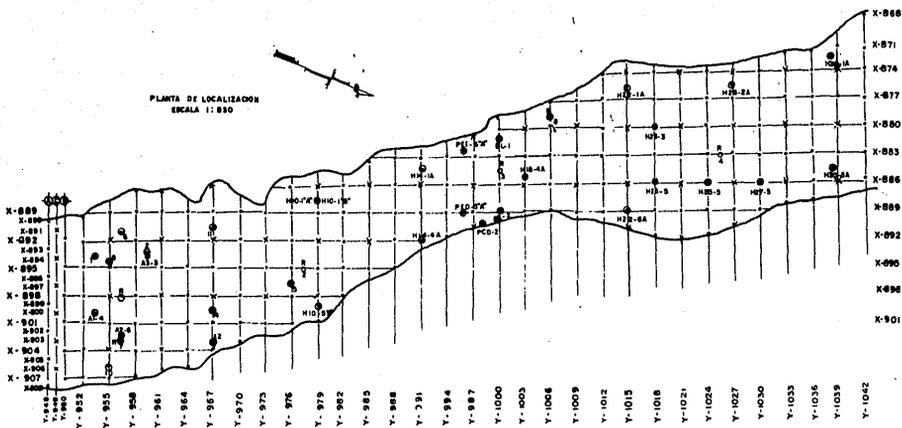
Figura 30—Localización de los barrenos del lapete de consolidación.

vieron la misma orientación que los de la etapa No. 3, pero localizados en la parte intermedia de la cuadrícula. En la - fig No. 30 se encuentra la distribución de los barrenos en - el desplante de la cortina.

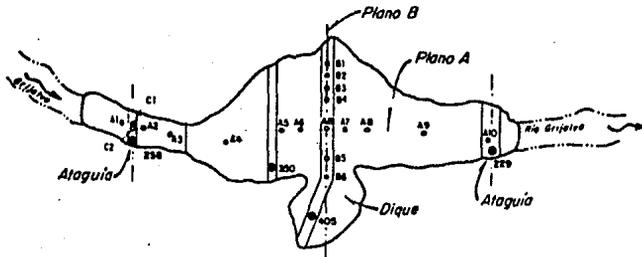
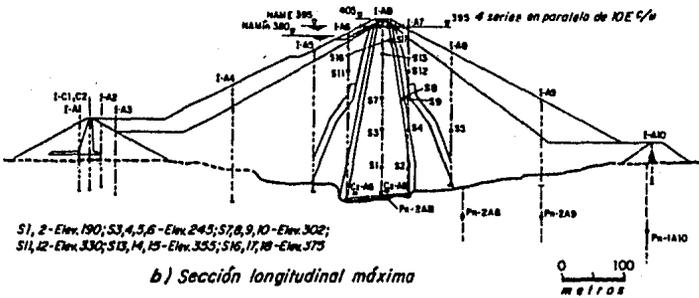
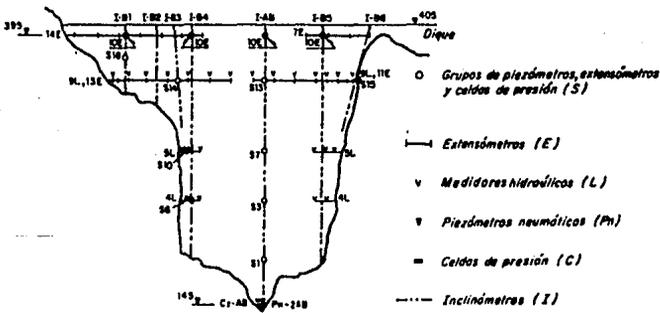
Fig 31 Localización de la instrumentación en la presa Chicoasén

- La elección fue en base a los estudios esfuerzo -deformación, y
- la localización en base a un plano A y B locali zado en eje transversal y longitudinal de la -- cortina (fig 31).

a) Vista en planta

S1, 2 - Elev. 190; S3, 4, 5, 6 - Elev. 245; S7, 8, 9, 10 - Elev. 302;
 S11, 12 - Elev. 330; S13, 14, 15 - Elev. 355; S16, 17, 18 - Elev. 375

b) Sección longitudinal máxima

c) Sección transversal a lo largo del eje de la presa

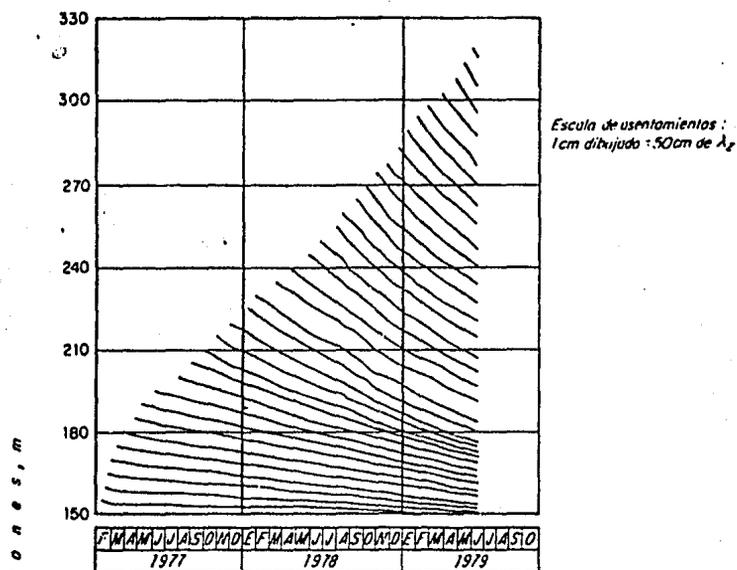
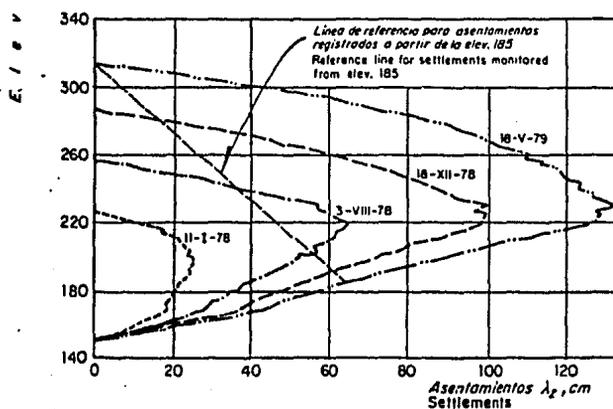
Fig 32 Asentamientos medidos en el inclinómetro I-AB (núcleo impermeable, parte central)

En la parte central, el núcleo impermeable tuvo asentamientos regulares como se muestra en la fig 32; de mayor a menor, debido a la presión de sobrecarga que disminuye con la altura. En la fig anterior se dibujaron los asentamientos en función de la elevación inicial de cada uno de los tramos de ademe. Las curvas dibujadas muestran cambios en el material del núcleo impermeable (granulometría, contenido de agua y energía de compactación), ya que se observa en las curvas cierta distorsión con respecto a la parábola. La experiencia ha demostrado que la parábola es una curva representativa de un suelo homogéneo, no así en suelo heterogéneos. El asentamiento (λ_z) máximo alcanzado fue de 132 cm en la elevación 230 (curva del 18-V-79).

a) Inclínómetro I-AB, curvas tiempo-asentamiento a distintas elevaciones

b) Inclínómetro I-AB, curvas elevación-asentamiento

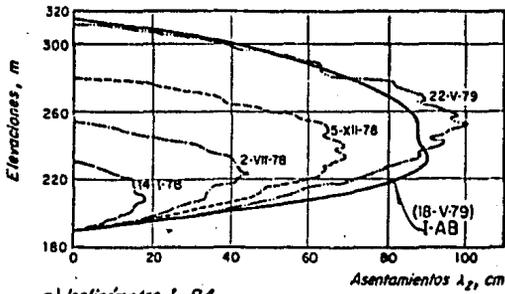
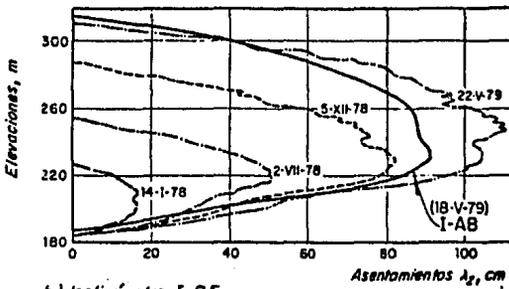
Fig 33 curvas asentamientos-elevaciones para los inclinómetros I-B4 e I-B5.
(núcleo impermeable, cerca de las laderas)

mientos registrados en el material arcilloso del núcleo impermeable (inclinómetros I-B4 e I-B5), fueron mayores que en la parte central (fig 33). El inclinómetro I-B4 se instaló cerca de la margen izquierda y el I-B5 cerca de la margen derecha. Los asentamientos máximo fueron de 100 cm en la margen izquierda y de 110 cm en la margen derecha (curva 22-V-79) a la elevación 320. La diferencia de asentamiento en esa elevación del núcleo impermeable y las laderas fue de 10 cm en los inclinómetros I-AB e I-B4, y de 20 cm en los inclinómetros I-AB e I-B5. Se hace notar que ninguno de los ademes se colocó en la arcilla blanda, sino cerca de ella.

a) Inclinómetro I-B4

b) Inclinómetro I-B5

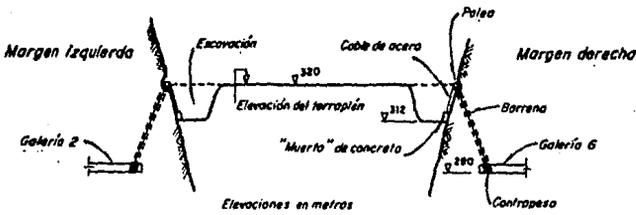
Fig 34.

Con la finalidad de detectar si el desplazamiento ocurría en el contacto del material del núcleo impermeable y las laderas, se instalaron "muertos" de concreto (uno en cada ladera) de 20 cm por lado y un cable de acero guiado por una polea (fig 34). Se tomó como medida de desplazamiento o deslizamiento del núcleo arcilloso con respecto a las laderas, el deslizamiento del cable, igualando ambos movimientos, es decir que cualquier movimiento de cable equivalía a igual medida de deslizamiento de la arcilla.

Instalación para medir el deslizamiento del núcleo orciloso con respecto a las laderas

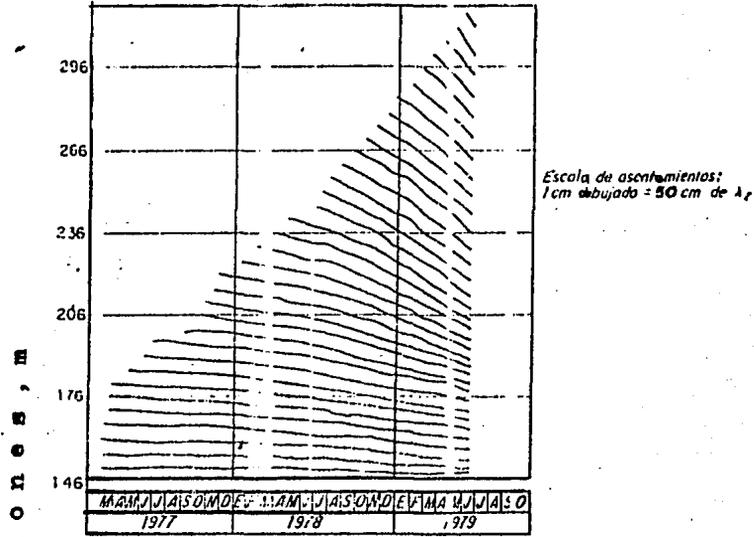
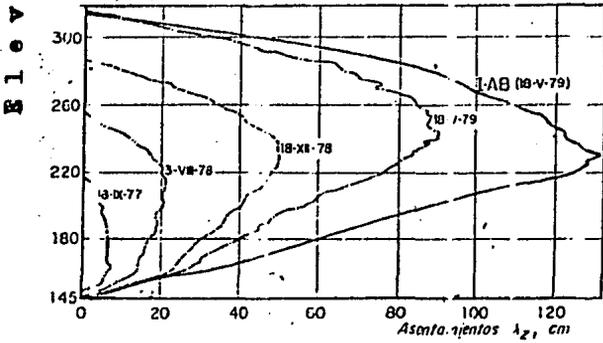
Fig 35. Asentamientos medidos en el inclinómetro I-A6 (filtro aguas arriba y zona de transición).

En la medición de asentamientos se utilizó el inclinómetro I-A6 (filtros aguas arriba y zona de transición). En la fig No. 35 se observa un asentamiento decreciente a medida que se avanzó en la construcción. Los asentamientos di-

a) Inclinómetro I-A6, curvas tiempo-asentamiento a distintas elevaciones

b) Inclinómetro I-A6, curvas elevación-asentamiento

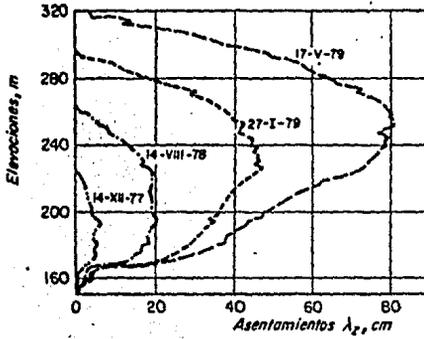
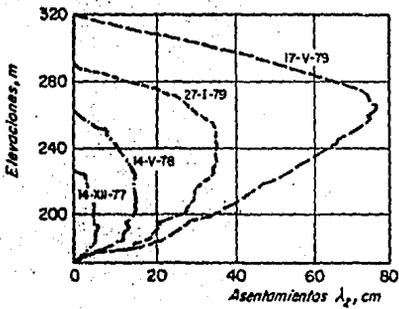
Fig 36. Curvas asentamientos-elevaciones para los inclinómetros I-A5 e I-A8 (enrocamiento compactado)

Los asentamientos se midieron en los inclinómetros I-A5 e I-A8, instalados en los respaldos aguas arriba y hacia aguas abajo respectivamente. En la fig 36, las curvas asentamiento-elevaciones de los enrocamientos compactos, tienen un desarrollo más parabólico que las zonas de transición. Esto se debe a que el material es más uniforme, con menos variabilidad. El asentamiento máximo que se midió fue de 75 cm en la elev 260.

a) Inclinómetro I-A5

b) Inclinómetro I-A8

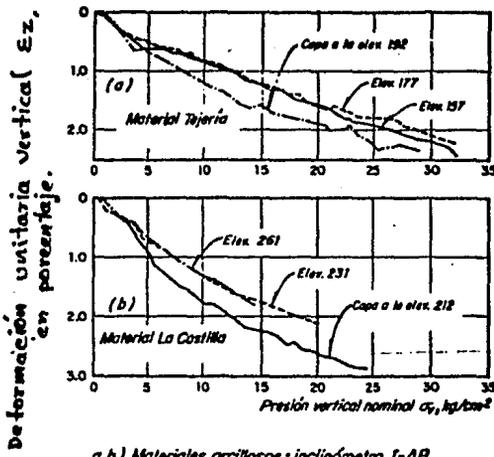
Fig 37.-Curvas deformación unitaria vertical-presión vertical ($\sigma_v = \gamma_m z$).

Las deformaciones unitarias verticales (ϵ_z) están en función de la presión vertical nominal $\sigma_v = \gamma_m z$ (γ_m = peso volumétrico total del suelo y la profundidad de la capa), fig 37.

En la fig 37a y b se observa que los materiales de Tejería y La Costilla tienen deformaciones ligeramente diferentes, siendo un poco mayor en el material de La Costilla; de lo cual se infiere que la deformabilidad en este material es mayor una vez compactado. En cuanto a la deformabilidad de los respaldos de enrocamientos, se aprecia una similitud tanto aguas arriba como aguas abajo, variando únicamente con el nivel de esfuerzos.

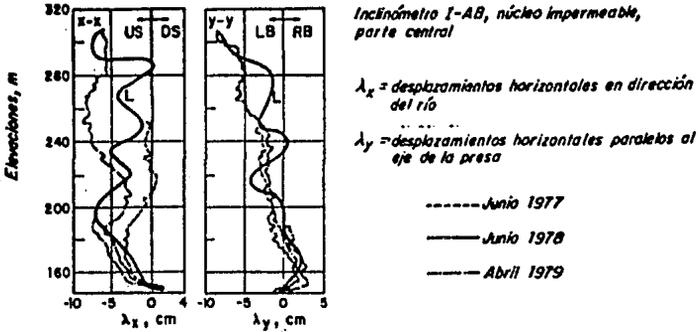
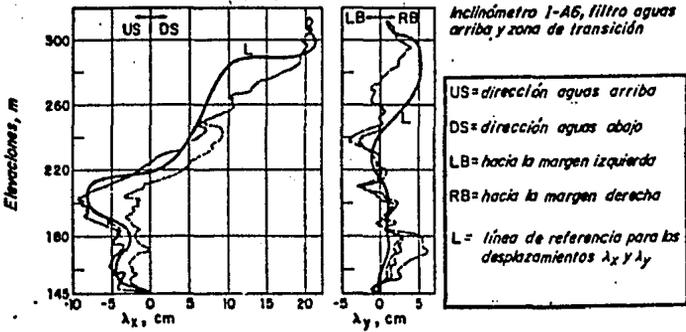
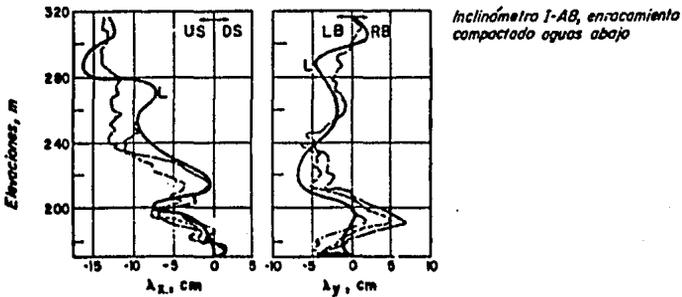
Fig 38. Desplazamientos horizontales medidos en los inclinómetros I-AB, I-A6 e I-AB

Las deformaciones horizontales máximas fueron entre 2 y 6 cm, no significativas; debido posiblemente a que en la fecha de medición, la deformación aún correspondía a los asentamientos unidimensionales, fig 28.

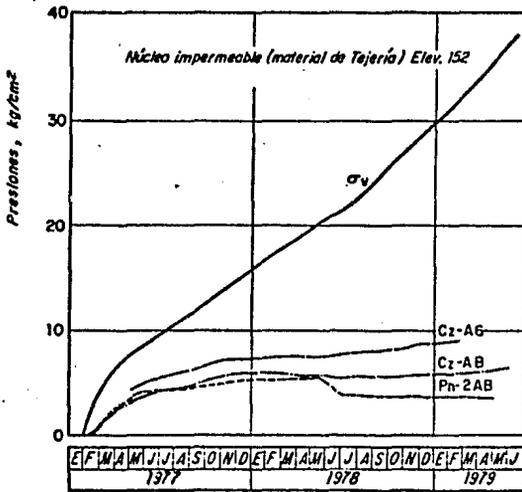
Fig 39. Presiones verticales nominales σ_v , esfuerzos totales (σ_z) y presiones de poro (p) medidas a la elev. 152 en el núcleo impermeable

En la fig 39, los esfuerzos (σ_z) registrados por las celdas Cz-AB y Cz-A6 tienden a ser asintóticos para valores de 6.4 y 9.5 kg/cm² respectivamente. También se observa que la variación es prácticamente lineal en el periodo de abril de 1977 a diciembre de 1978. La forma de la curva σ_z vs t sugiere el desarrollo del arqueo entre las paredes del cañón. En cuanto a la curva de presiones de poro, el piezómetro Pn-2AB sigue una tendencia similar a las otras curvas; alcanzando un valor asintótico de $u=4.0$ kg/cm², en el periodo de febrero de 1977 a abril de 1979. En función de lo anterior se obtuvo una relación u/σ_z mayor a 0.5, que es un va-

Cz (CELDA DE PRESION) MEDICION DE ESFUERZOS TOTALES.
 Pn (PIEZOMETRO) MEDICION DE PRESION DE PORO.

Las mediciones se realizaron en el núcleo impermeable, por obvias razones. Al colocar las primeras capas del material de Tejería sobre la losa de concreto se instalaron las celdas Cz-AB y Cz-A6 (z es la dirección en ese eje) y el piezómetro neumático Pn-2AB, en dos sitios cercanos a los inclinómetros I-A6 e I-AB.

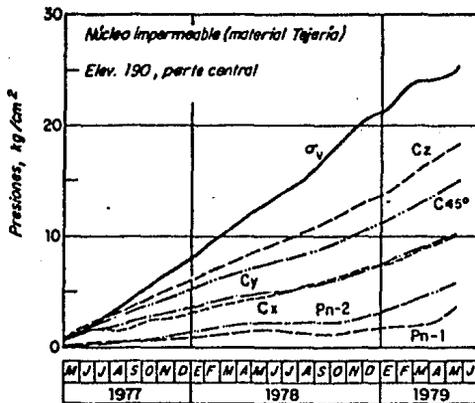
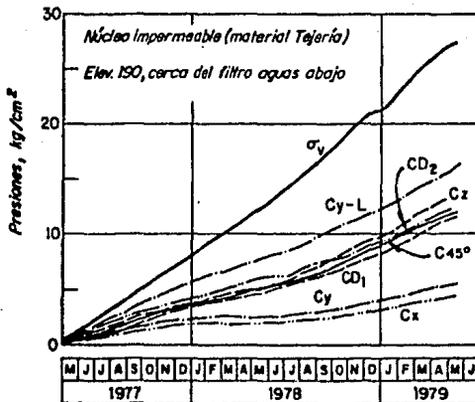
Fig 40. Presiones verticales nominales σ_v , y esfuerzos totales (σ_z) y presiones de poro (u) medidas en la elev. 190 del núcleo impermeable

a) Grupo S-1

b) Grupo S-2

C_y-L colocada en la franja blanda, cerca de la ladera derecha

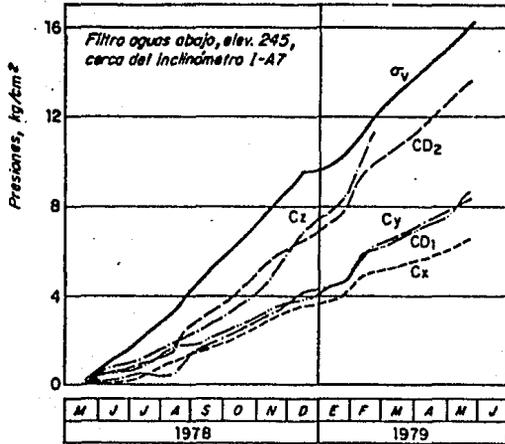
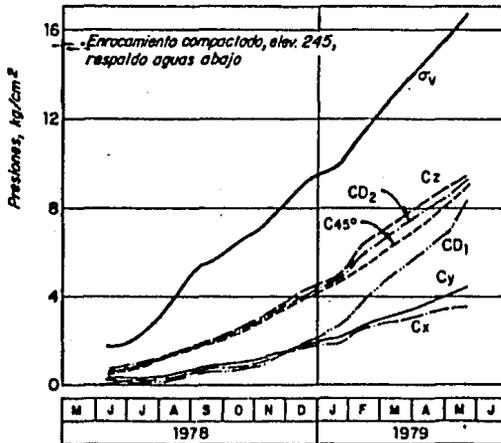
Fig 42. Presiones verticales nominales σ_v y esfuerzos totales (σ_x), medidos a la elev. 245 dentro del filtro aguas abajo y del enrocamiento compactado.

a) Grupo S-4

b) Grupo S-5

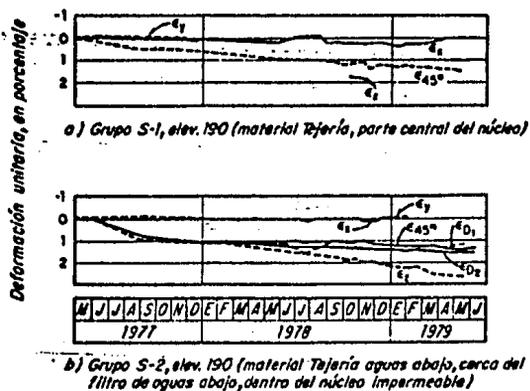
Fig 43. Curvas tiempo-deformación unitaria para los grupos S-1 y S-2

En la fig No. 43 se observa que el material de Tejería sufre una ligera deformación en la dirección paralela al eje de la cortina (E_y), mientras que en el plano x-y a 45° la deformación fue mayor con el tiempo, alcanzando un valor de $\epsilon_{45} = 1.50$ en mayo de 1979. Mientras que en la dirección de z la deformación vertical fue de $\epsilon_z = 2.20$ en noviembre de 1978, con tendencia al incremento.

En el grupo S-2, según fig 43, el material de Tejería colocado aguas abajo cerca del filtro, en el núcleo impermeable se registraron deformaciones en el plano x-y; es decir en la dirección paralela al río y al eje de la cortina, mientras que en la dirección vertical (z) los valores de la deformación siguen una tendencia lineal con el tiempo llegando a un valor máximo de 2.6% en mayo de 1979. Las deformaciones en el plano a 45° se incrementaron en el origen y posteriormente se mantuvieron constantes con el tiempo.

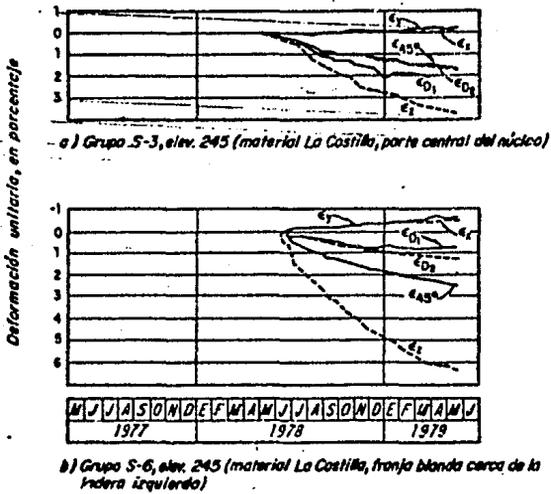
Fig.44. Curvas tiempo-deformación unitaria para los grupos S-3 y S-6

En la fig No. 44 se observa una ligera tendencia a la extensión menor de -0.2% en la dirección x e y (grupo S-3). Mientras que las deformaciones verticales ϵ_z aumentan linealmente con el tiempo, registrándose en mayo de 1979 una deformación de $\epsilon_z = 3.78$.

En el grupo S-6, fig 44, también se registran deformaciones unitarias verticales negativas en la dirección x e y de -0.5%, mientras que en la dirección del eje vertical (z) se registran deformaciones de $\epsilon_z = 6.4$ en mayo de 1979 siendo mayores a las registradas en la parte central. Esto quiere decir que el material de La Costilla es más comprensible a medida que se incrementa el contenido de agua.

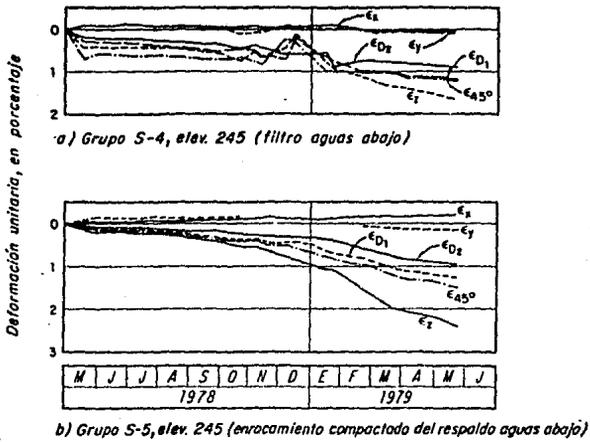
Fig 45.-Curvas tiempo-deformación unitaria para los grupos S-4 y S-5

En la fig No. 45 se observa que las curvas de deformación unitaria-tiempo muestran una ligera deformación en la dirección x e y, y no así en el eje vertical y el plano a 45 grados. En el eje vertical ϵ_z fue de 1.6% (zona de filtros) y de 2.4 en el enrocamiento compacto (mayo de 1979), deformación menor en 2.3 a 1.3 veces a la correspondiente al material arcilloso del núcleo. Esta medida se hizo en el grupo S-3.

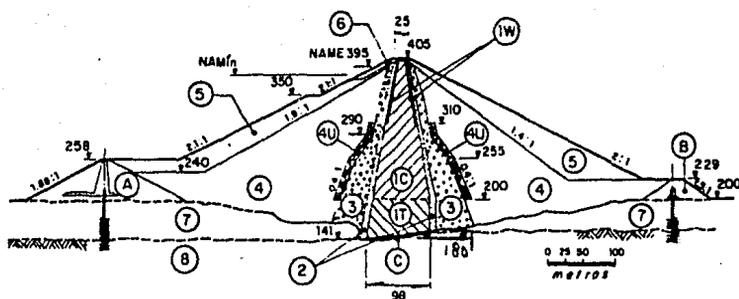
Fig 46.-Sección transversal final de la presa.

En la fig 46 se muestra la sección transversal definitiva de la cortina.

Elevaciones y dimensiones, en metros

A Ataguá aguas arriba, B Ataguá aguas abajo, C Losa de concreto

Como resultado de la instrumentación, al llegar la construcción a la elev 310 se decidió no continuar la colocación del enrocamiento 4U y sustituirlo por dos franjas de 3 m de ancho de arcilla, compactada con un 2 y 3 % de humedad arriba de la óptima. Estas franjas se localizan en los taludes de aguas arriba y aguas abajo del núcleo impermeable. También se hicieron cambios en la posición de los enrocamientos uniformes 4U, a partir de las elevs 255 y 310, así como el ancho de la zona de transición se limitó a una medida mínima de 10 m a partir de la elev 290.
