UNIVERSIDAD NACIONAL AUTONOMA DE MEXICO

FACULTAD DE ARQUITECTURA

REGENERACION URBANA DEL BARRIO DE LA ROMITA

T E S I S

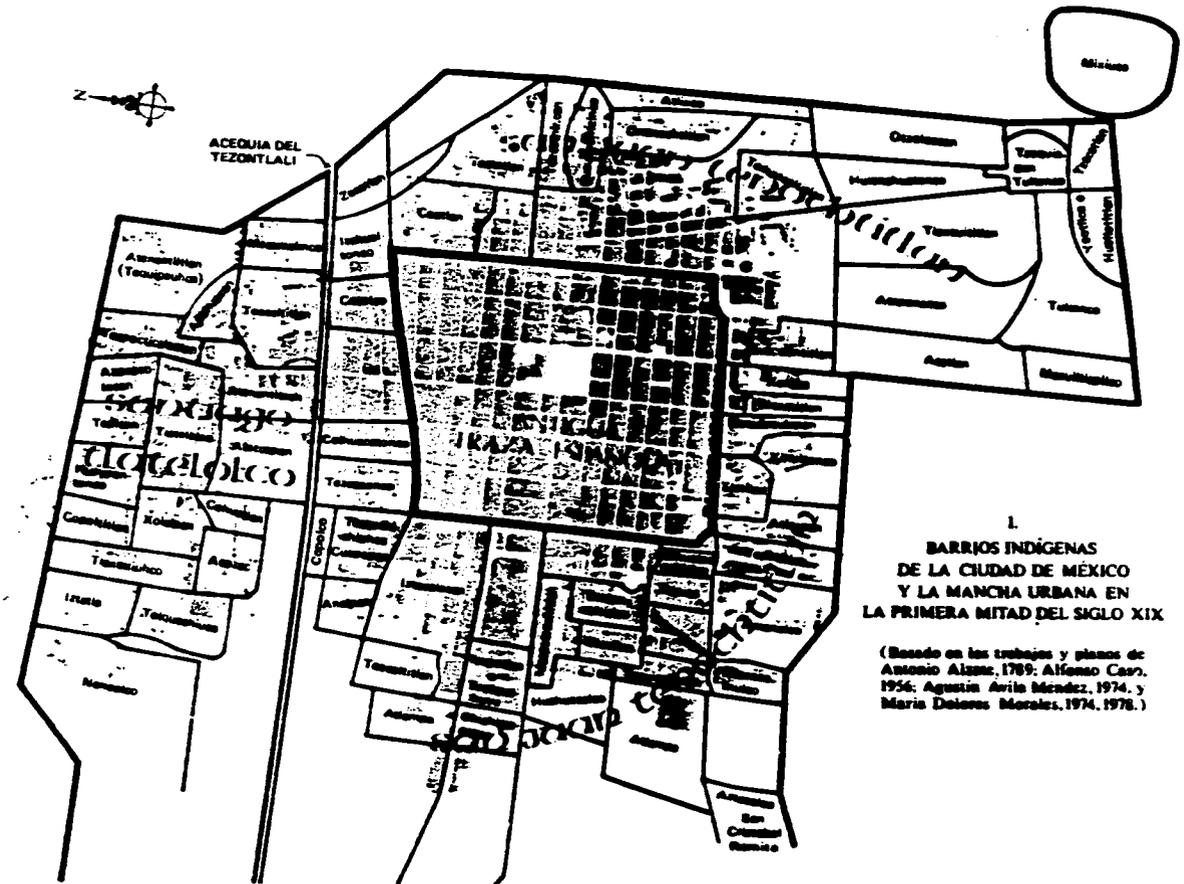
I.  
BARRIOS INDÍGENAS  
DE LA CIUDAD DE MÉXICO  
Y LA MANCHA URBANA EN  
LA PRIMERA MITAD DEL SIGLO XIX

(Basado en los trabajos y planos de  
Antonio Alzate, 1789; Alfonso Caso,  
1954; Agustín Avila Méndez, 1974, y  
María Dolores Morales, 1974, 1978.)

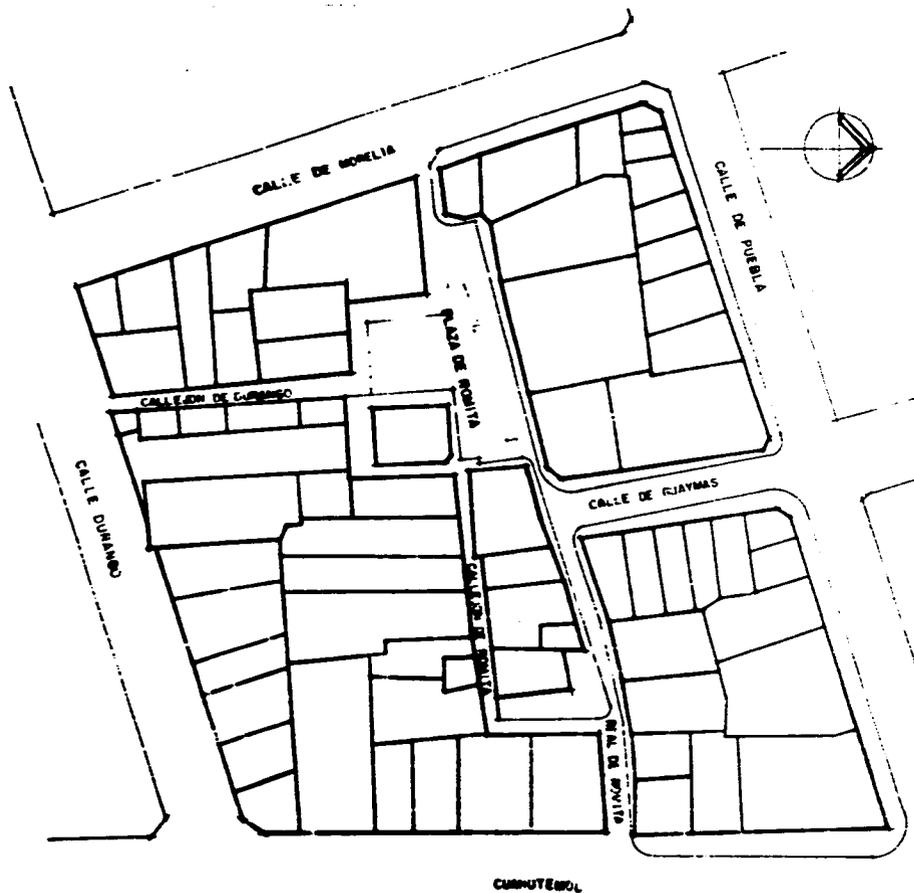
El barrio de la Romita se integra por seis manzanas, cada una de ellas de forma irregular, dando como resultado una traza que va paralela a los asentamientos humanos y se van formando alrededor del templo de la Romita, que es el nucleo del barrio.

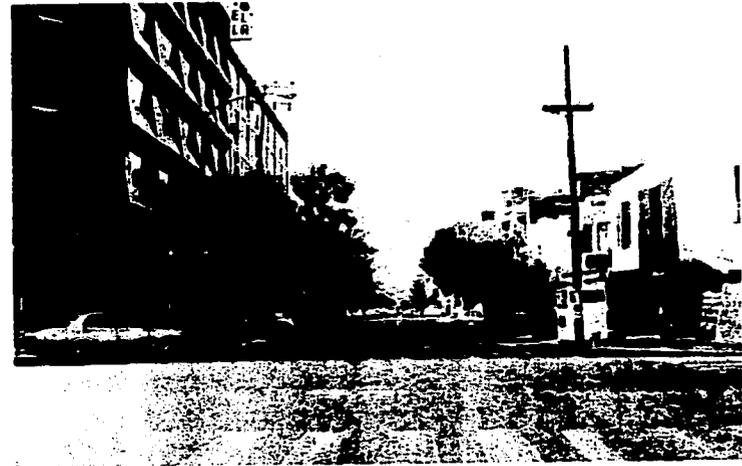
### **AVENIDA CUAUHEMOC:**

Posee una vialidad primaria, conformada por seis carriles con alto tráfico vehicular. Esto hace que la comunicación al interior del barrio, a través del callejón Real de Romita (estrecho y encajonado), casi se nulifique.

Esta avenida cuenta con edificaciones de carácter comercial (en su mayoría) y habitacional ordenadas en base a su paramento, con elementos de equipamiento urbano alumbrado, teléfono, semáforos, áreas verdes, anchas banquetas, etc.), observándose una densa circulación peatonal; además es un flujo importante hacia la estación del metro Cuauhtémoc.

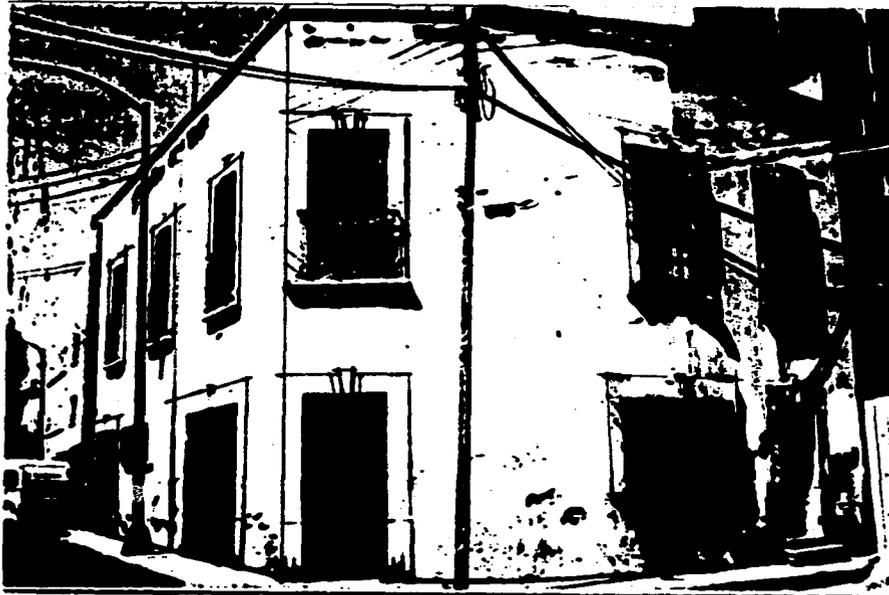
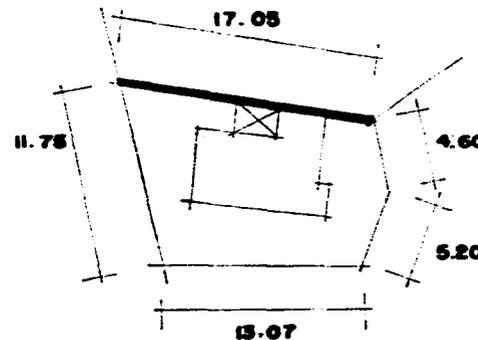
Calle y numero.- CALLEJON SN. CRISTOBAL No. 42  
ESQ. MORELIA

Nombre del edificio.-	Sin nombre
No. del predio.-	10-015-16
Superficie del predio.-	160 mts. cuadrados
Superficie construida.-	450 mts. cuadrados
Niveles construidos.-	tres

Desprendimiento de aplanados  
Herreria oxidada

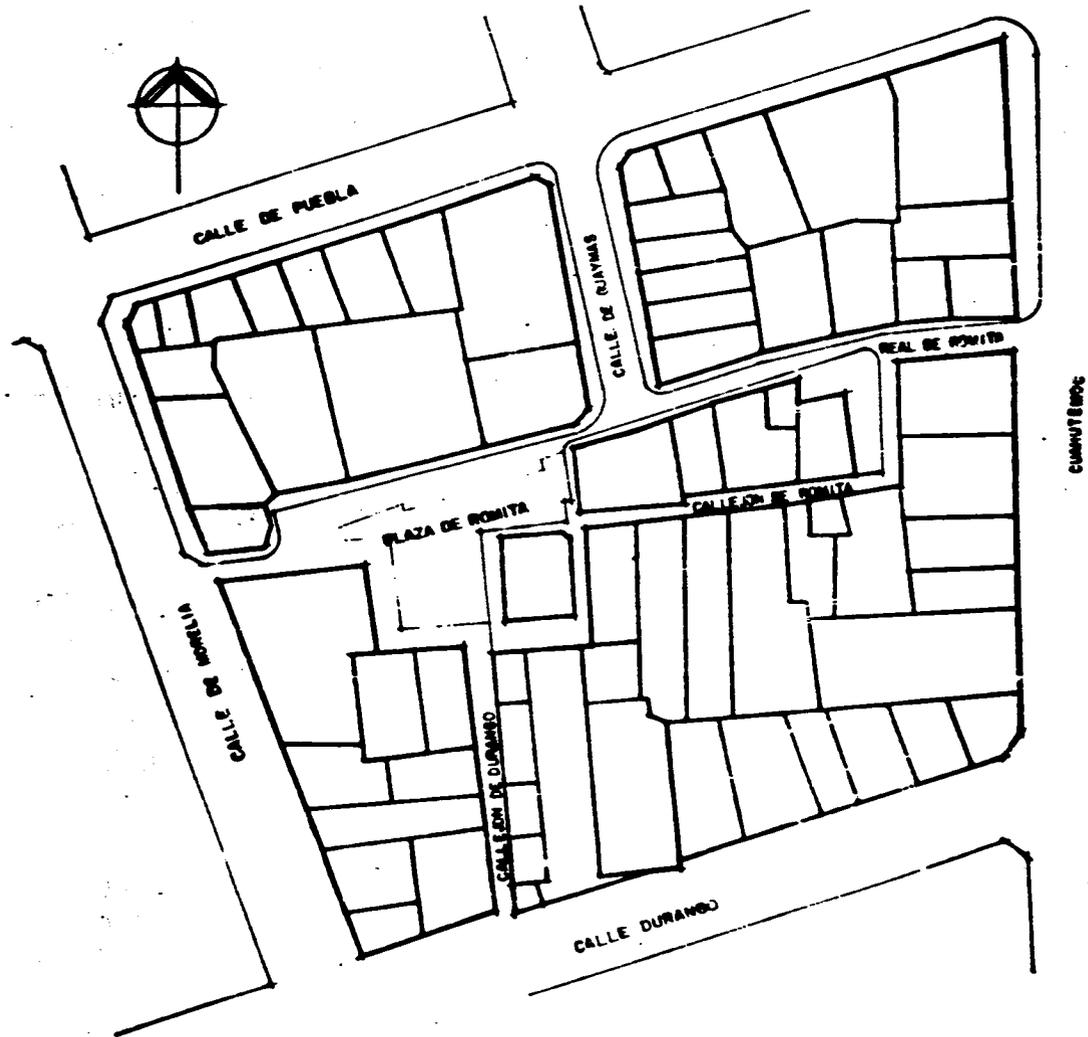
Se llevaron a cabo la elaboración de cédulas de identificación de cada uno de los predios, en las cuales se contiene toda la información relacionada con el mismo: Ubicación, nombre del edificio, número oficial, superficie construida, niveles, uso original, uso actual, época constructiva, estado de conservación, materiales, sistema constructivo, imagen de la fachada y planta arquitectónica

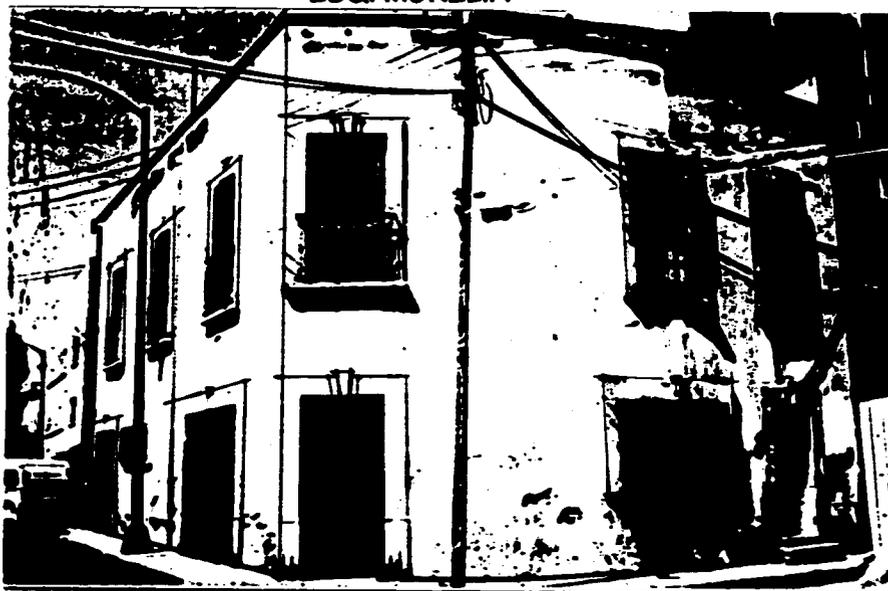
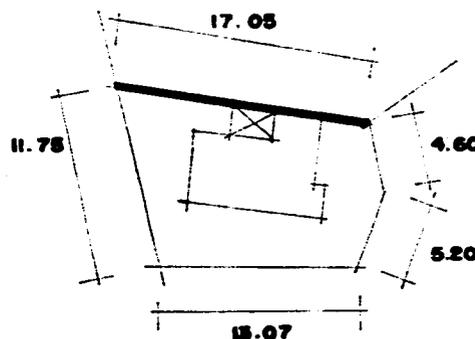
CALLEJON SN. CRISTOBAL No. 42  
ESQ. MORELIA

Nombre del edificio.-	Sin nombre
No. del predio.-	10-015-16
Superficie del predio.-	160 mts. cuadrados
Superficie construida.-	450 mts. cuadrados
Niveles construidos.-	tres

Desprendimiento de aplanados  
Herreria oxidada

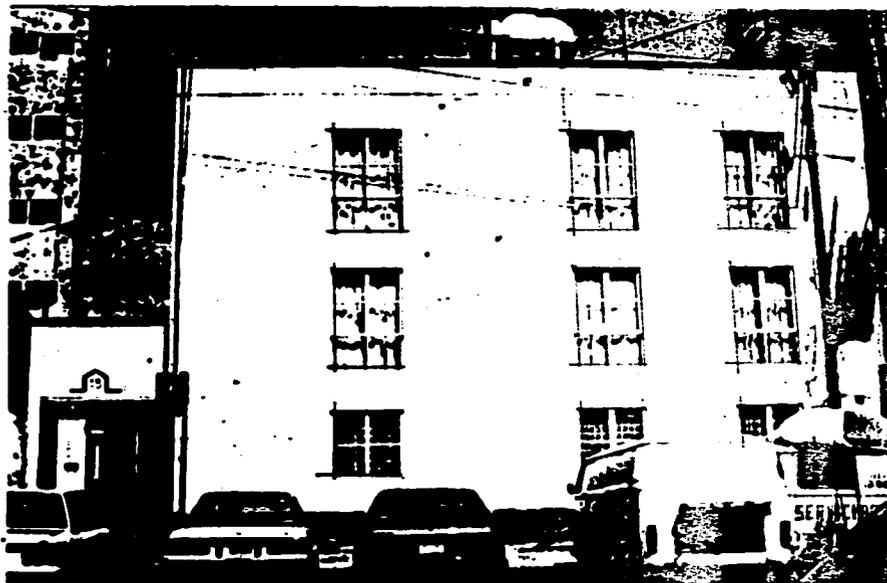
REAL DE ROMITA No.15

Nombre del edificio.-	Sin nombre
No. del predio.-	10-0150-5
Superficie del predio.-	814mts. cuadrados
Superficie construida.-	2100mts. cuadrados
Niveles construidos.-	tres

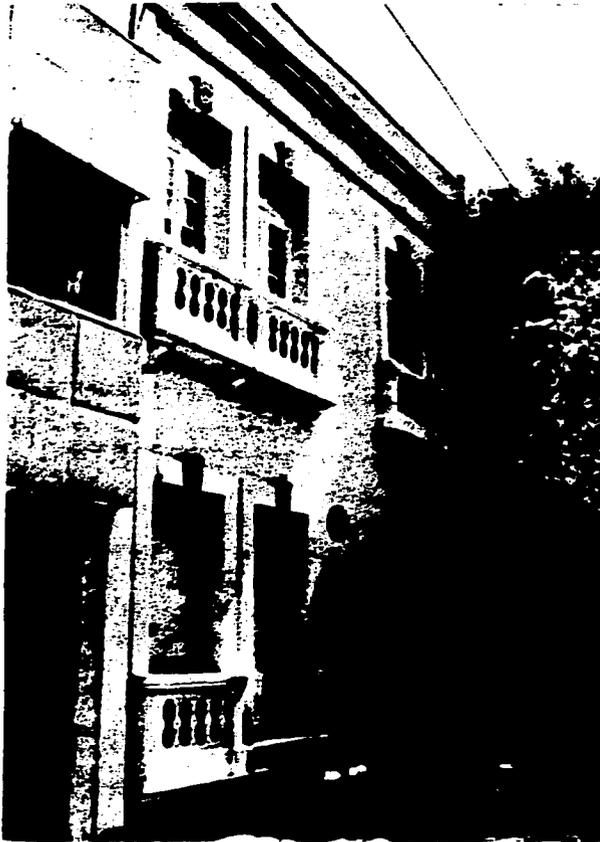
Calle y número.- GUAYMAS No.34

Nombre del edificio.-	Sin nombre
No. del predio.-	10-011-10
Superficie del predio.-	175mts. cuadrados
Superficie construida.-	260mts. cuadrados
Niveles construidos.-	dos

Tendencia vertical  
Predomina vano sobre macizo

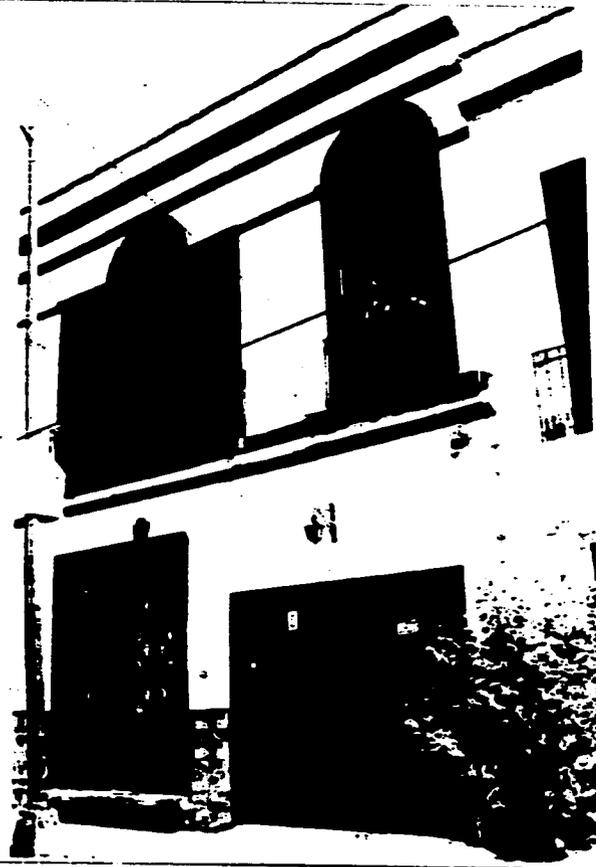
Calle y numero.- **GUAYMAS No.40**

Nombre del edificio.-	Sin nombre
No. del predio.-	10-011-B
Superficie del predio.-	211mts. cuadrados
Superficie construida.-	320mts. cuadrados
Niveles construidos.-	dos

Tendencia horizontal  
Predomina vano sobre macizo

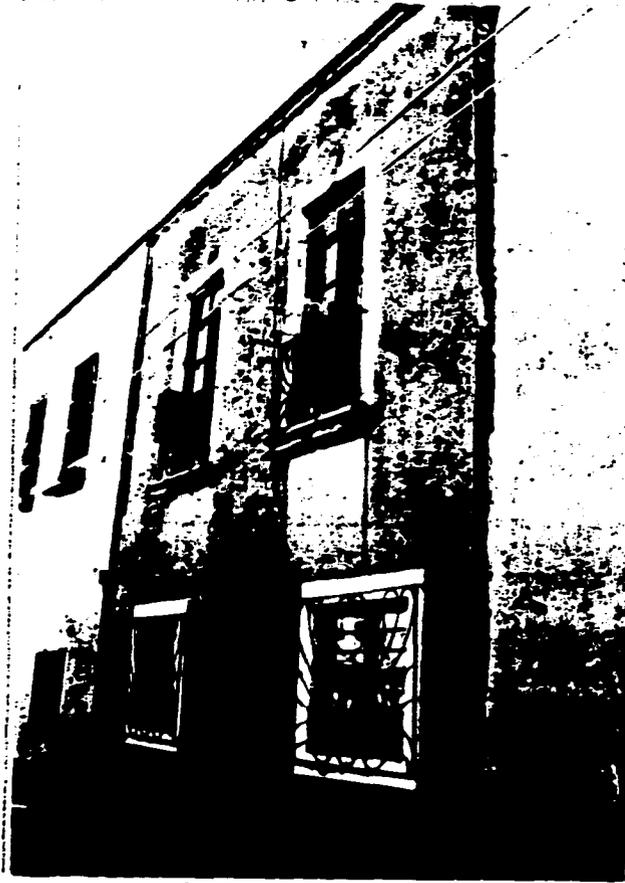
Calle y numero.- CALLEJON REAL DE ROMITA No: 14

Nombre del edificio.-	Sin numero
No. del predio.-	10-013-55
Superficie del predio.-	454mts. cuadrados
Superficie construida.-	500mts. cuadrados
Niveles construidos.-	dos

Tendencia vertical  
Desprendimiento del aplanado

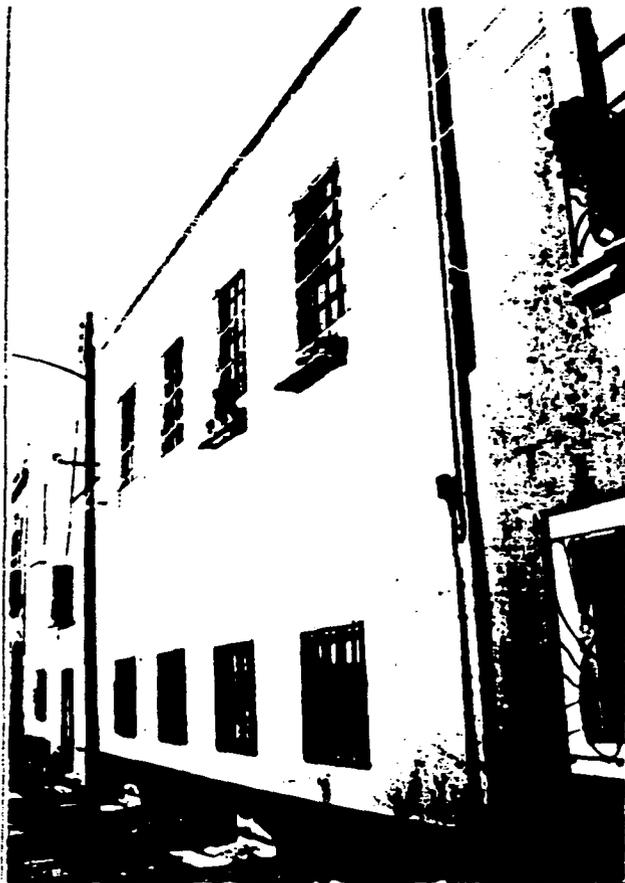
CALLEJON REAL DE ROMITA No. 12

Nombre del edificio.-	Sin nombre
No. del predio.-	10-013-56
Superficie del predio.-	465mts. cuadrados
Superficie construida.-	670mts. cuadrados
Niveles construidos.-	dos

Tendencia horizontal  
Predomina vano sobre macizo

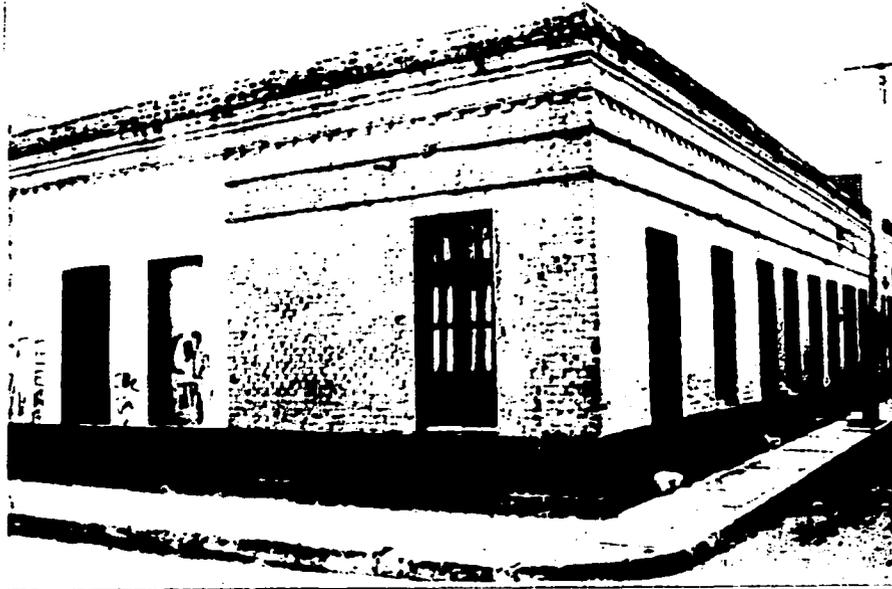
CALLEJON DE SAN CRISTOBAL No. 26

Nombre del edificio.-	Sin nombre
No. del predio.-	10-270-41
Superficie del predio. -	1042mts. cuadrados
Superficie construida.-	92.0mts. cuadrados
Niveles construidos.-	uno

En fachada pintura y tabique deteriorado  
Ventaneria de madera desgastada  
Area interior rehabilitada a raíz del sismo de 1985

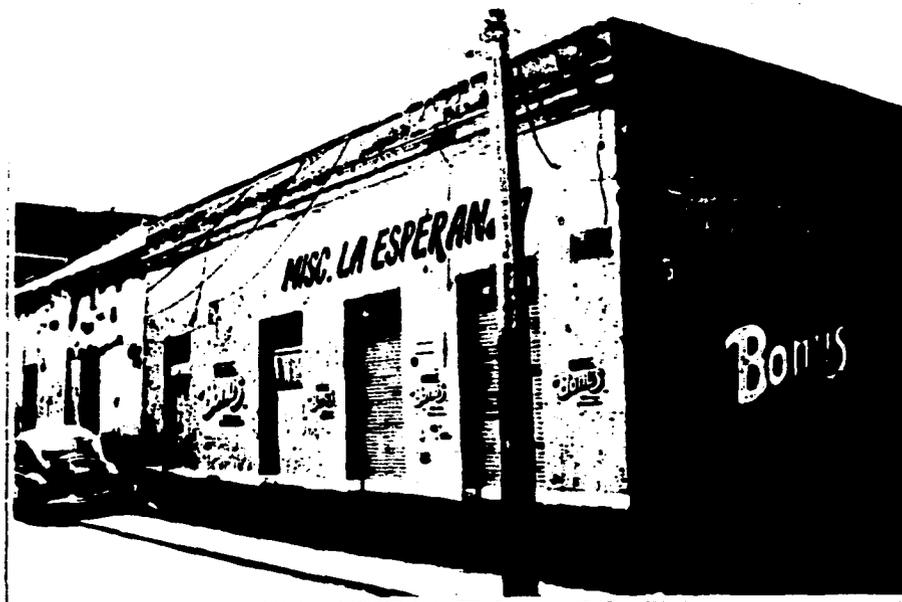
Calle y número.- PLAZA ROMITA esq. CALLEJON DGO.  
No.3a,4a,5a

Nombre del edificio.-	Sin nombre
No. del predio.-	10-270-43 y 44
Superficie del predio.-	275mts. cuadrados
Superficie construida.-	263mts. cuadrados
Niveles construidos.-	uno

Crietas y fisuras en fachada  
Aplanado deteriorado  
Existente, solo fachada, el resto en proceso de demolición

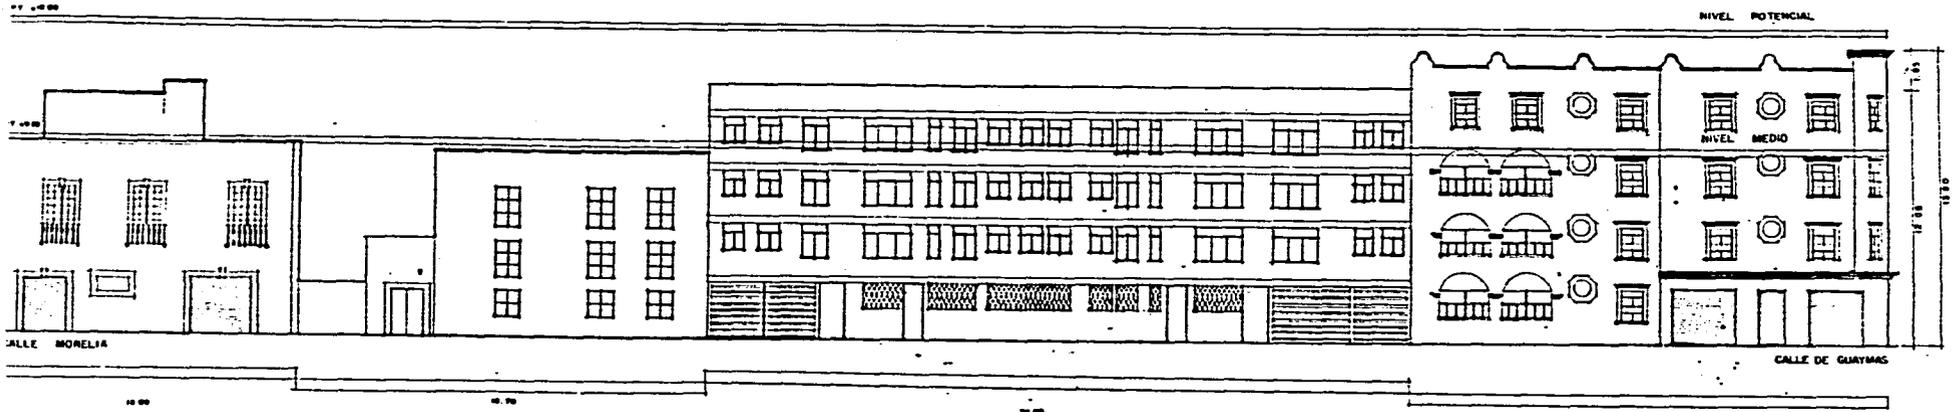
CALLE REAL DE ROMITA (SUR)

En el barrio de la Romita se localizan edificaciones muy variadas en cuanto a su altura, estilo y época constructiva: hecho que ha generado cambios radicales en su contexto urbano. Se hace un estudio de fachadas de cada una de las calles que conforman el barrio, mediante un levantamiento físico de los perfiles y conocer los diferentes aspectos urbanos de los edificios: nivel medio, nivel potencial, época constructiva a través de sus materiales y elementos arquitectónicos. Con este análisis se proponen alternativas para la unificación de la imagen urbana del barrio.

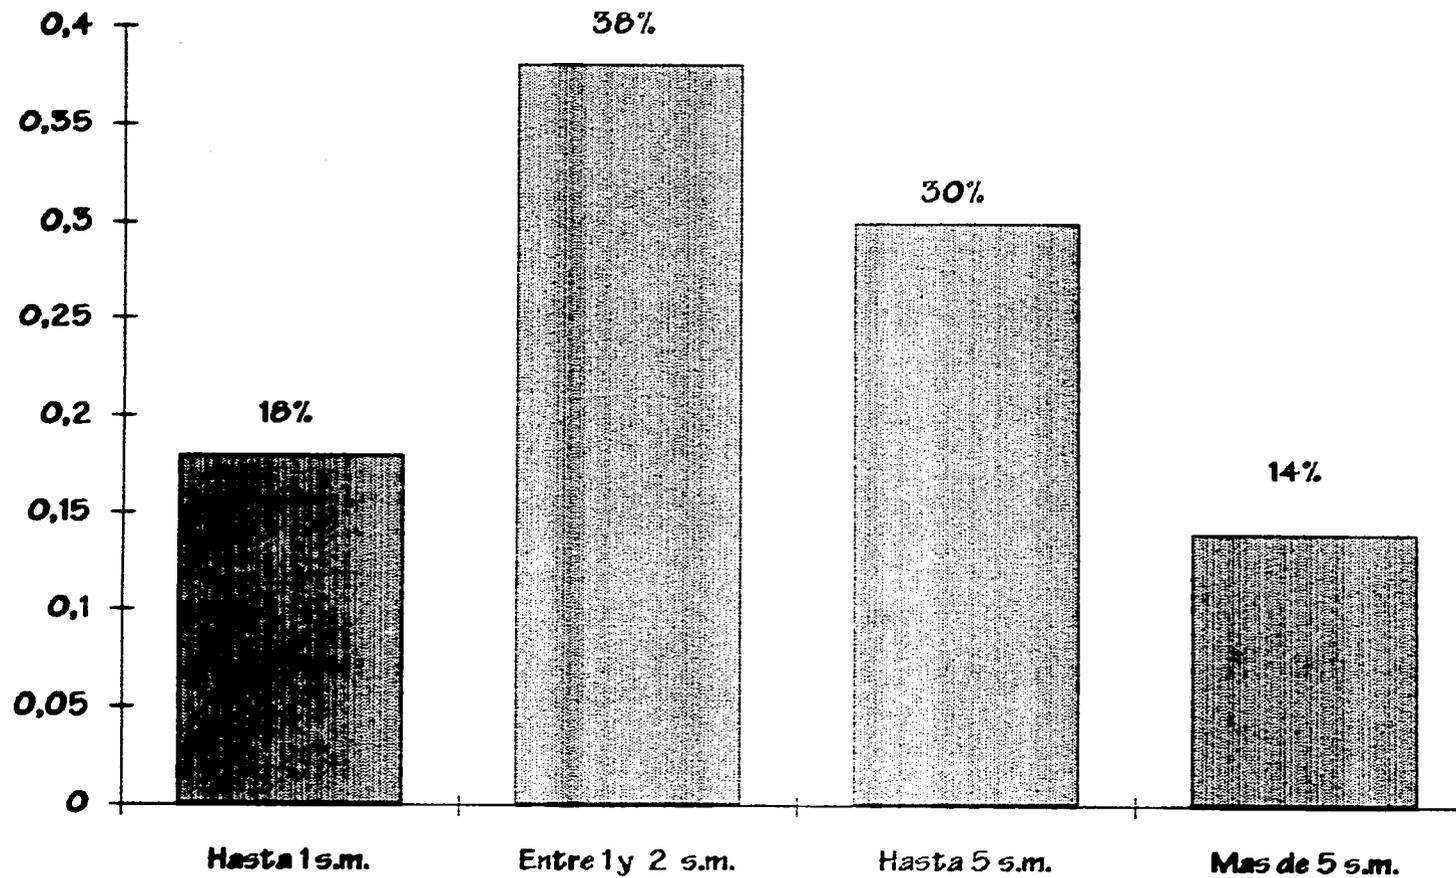
Gráfica # 6

## Población actual según ingresos económicos

El 17.1 % de la población económicamente activa, cuenta con ingresos económicos de un salario mínimo mensual; el 38.5 % con ingresos que fluctúan entre uno y dos salarios mínimo mensual; un 31.09 %, hasta cinco salarios mínimos mensual; el 13.31% con mas de cinco salarios mínimos. (gráfica G-6).

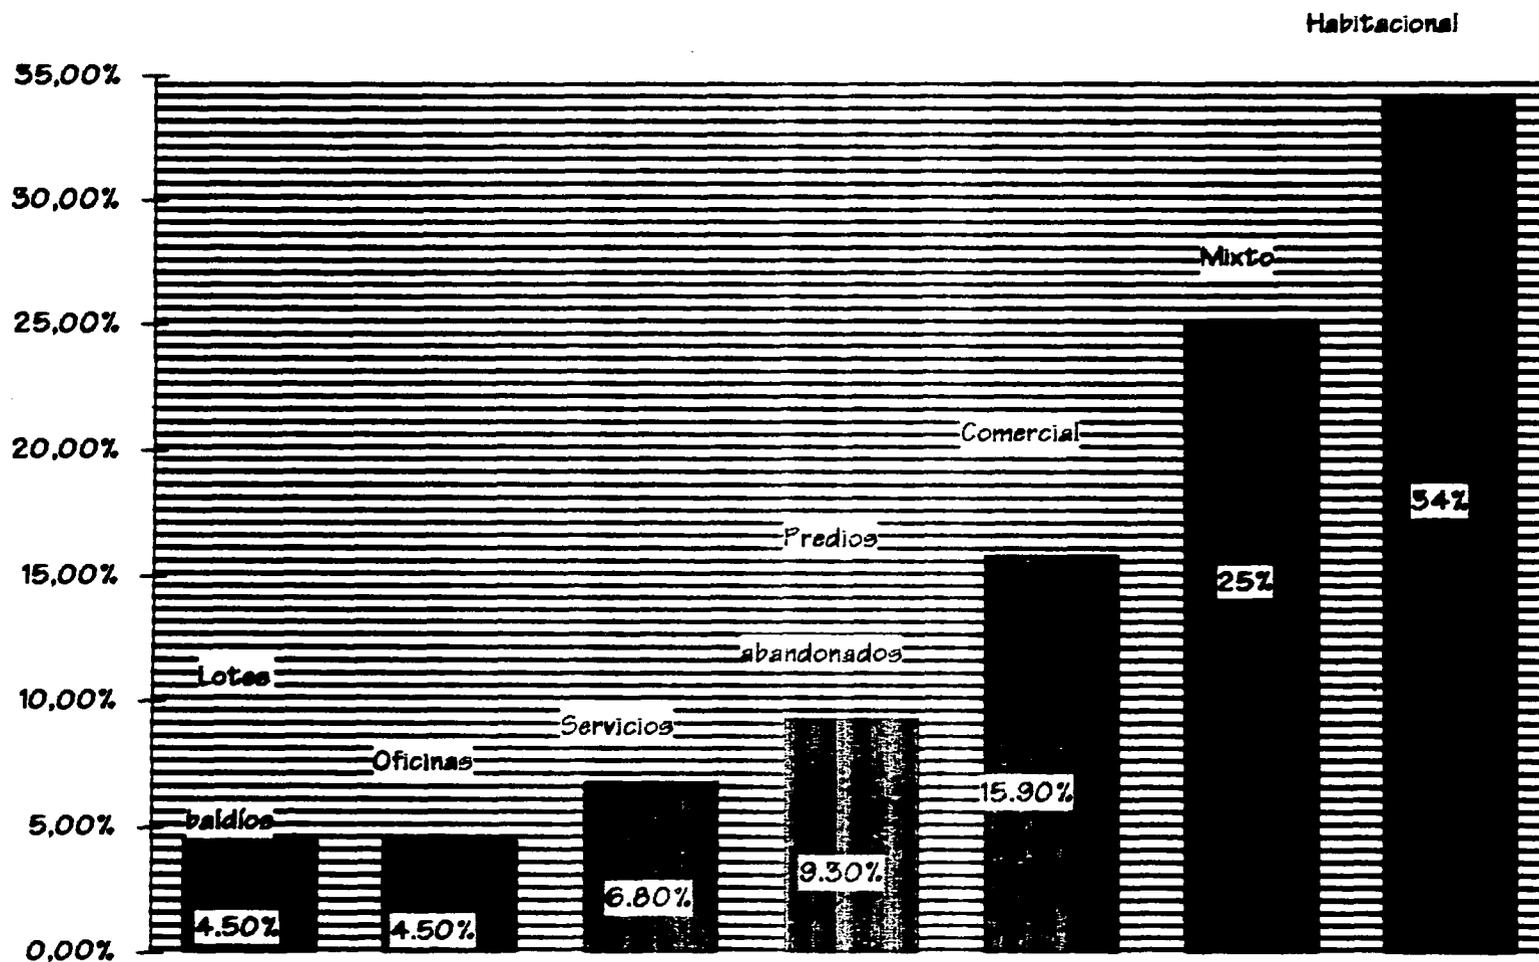
Gráfica # 7

## Uso del suelo

Se analizaron cuarenta y cuatro predios que integran el barrio, de los cuales el porcentaje mas alto (34.0%), es para uso habitacional; el 25 %, comparten uso habitacional y comercial en la planta baja del edificio, mientras que el 6.8 %, pertenece a servicios tales como: casa de la cultura, el templo, estacionamiento y la plaza pública.

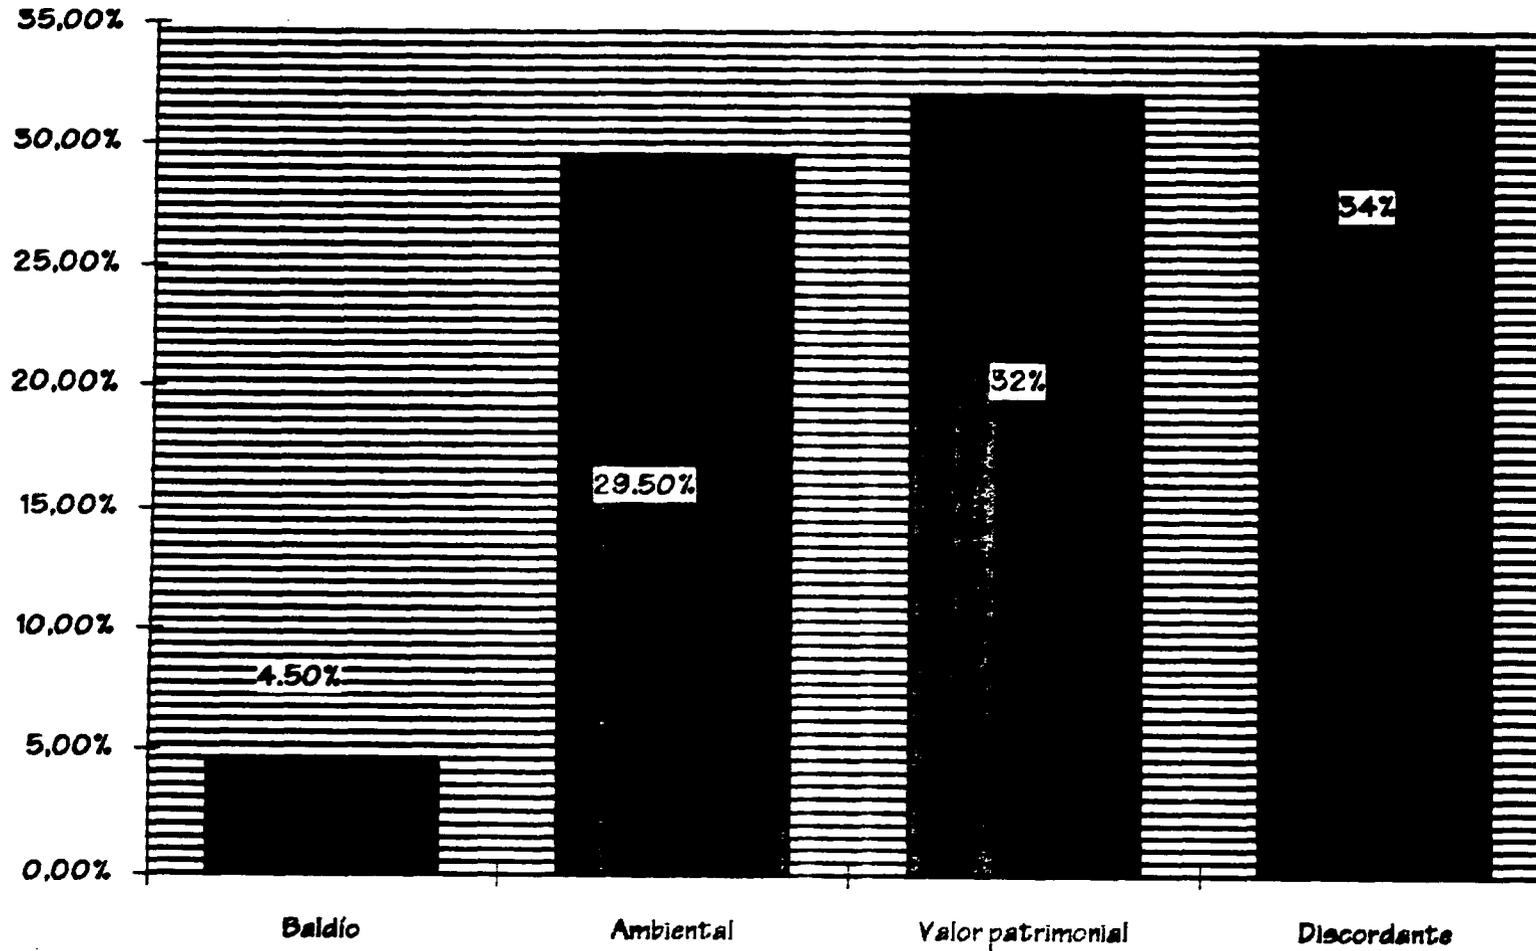
Gráfica # B

## Clasificación de inmuebles

El "Barrio de la Romita" cuenta con importantes características arquitectónicas de los edificios. El 29.5%, tiene valor patrimonial, catalogados por el INBA; un porcentaje corresponden a edificios ambientales (sin catalogación), que presentan importantes características arquitectónicas y el 34% corresponde a edificios discordantes. (gráfica G-8 y plano PD-2).

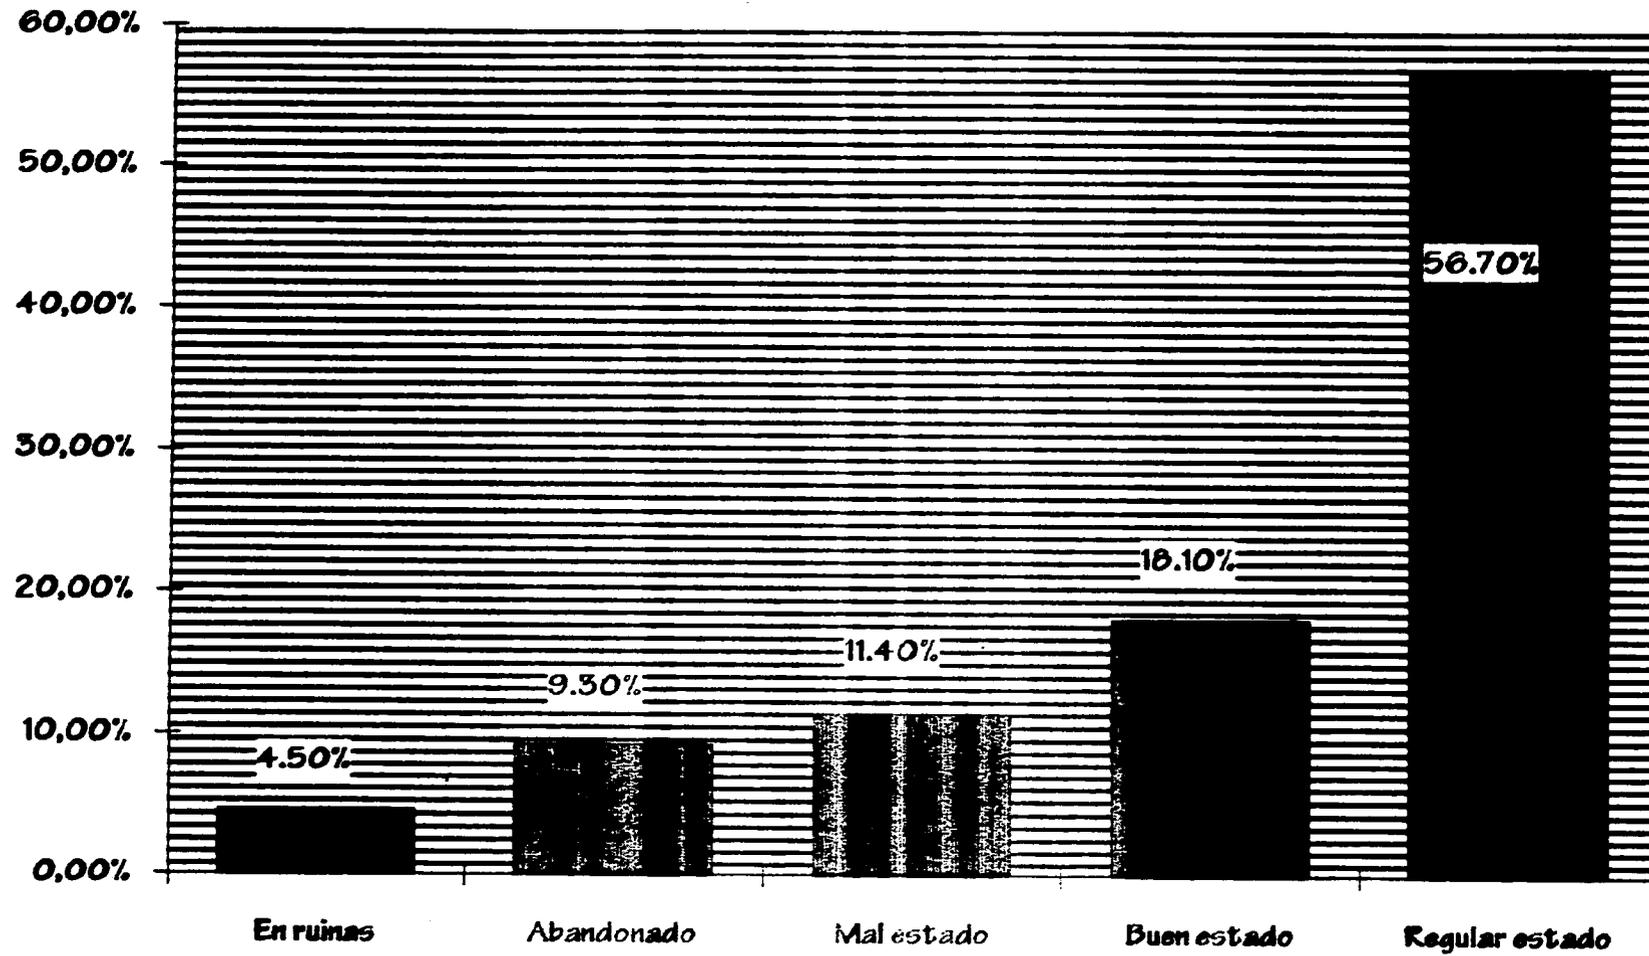
Gráfica # 9

## Estado de conservación de inmuebles

Es importante considerar que la gran mayoría de los edificios, sufrieron serios daños a raíz del sismo del '85, algunos se han rehabilitado; sin embargo, un gran porcentaje son habitados a pesar de estado de deterioro en que se encuentran; provocando esto un serio problema de seguridad para sus ocupantes.

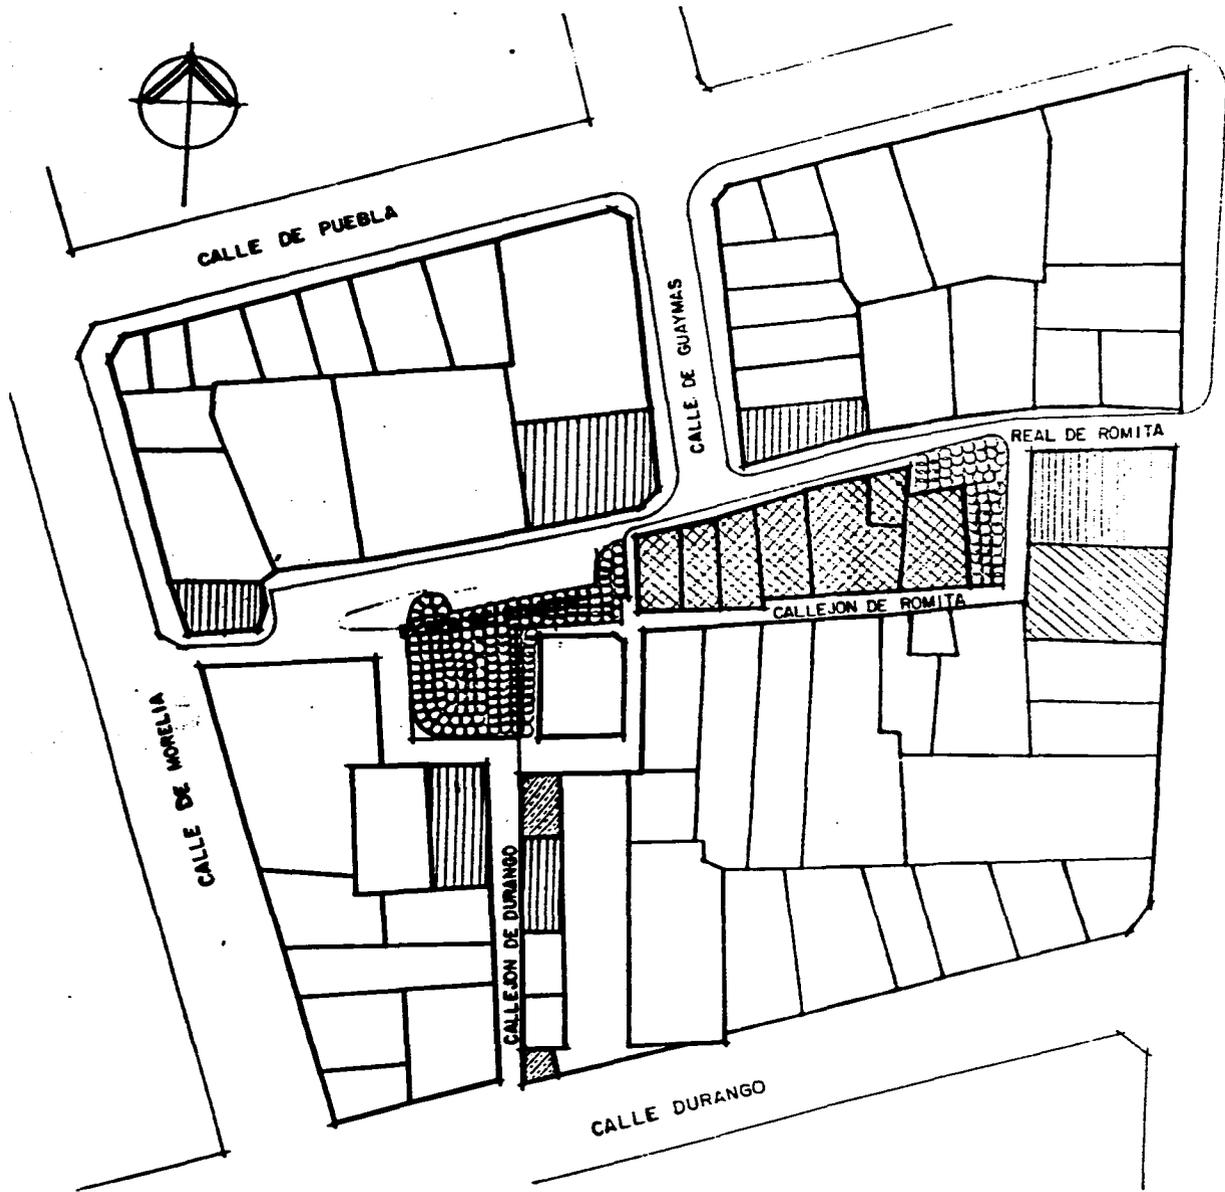
PP-3

ACCIONES PRIORITARIAS PROPUESTAS

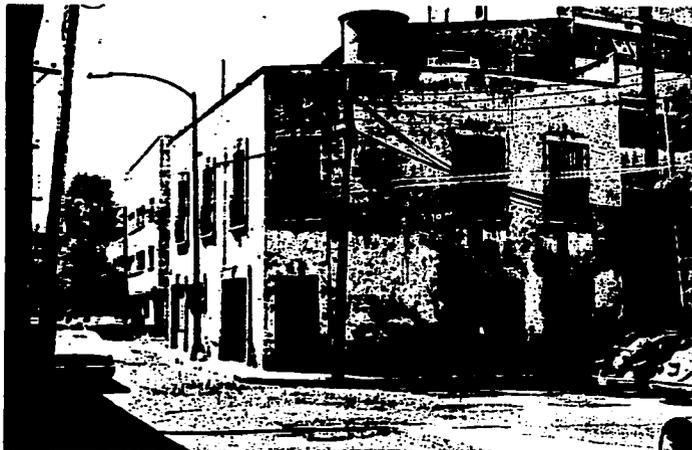
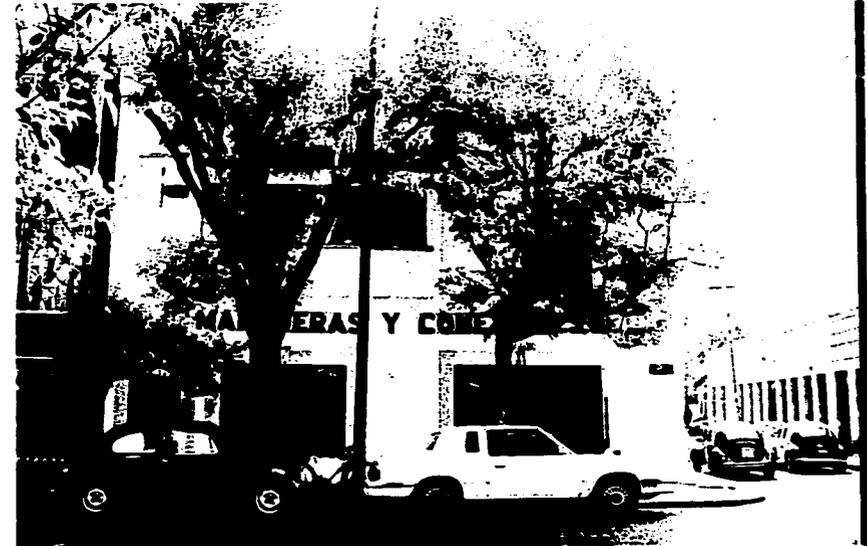
**FACHADA ORIENTE:** Se compone en planta baja, de rodapié de mortero aparente, ventana central con enmarcamiento de vano de concreto armado y en cuyos extremos laterales se localiza una puerta de acceso al inmueble con proporciones verticales. En la planta alta se localizan tres ventanas con enmarcamiento de vanos, manguetería de ángulo estructural y balcones con barandales de fierro forjado. En la parte superior se localiza una cornisa simple de tabique cubierta de mezcla y pintura vinílica.

**FACHADA PONIENTE:** En planta baja se localiza un rodapié de mortero aparente, dos vanos con proporciones 1:1 y cortinas de acero, a través de los cuales se acceden al local comercial, en el extremo izquierdo se localiza una puerta con herrería de fierro forjado, que comunica a la escalera de la vivienda. En la planta alta se localiza un ventanal con proporciones horizontales 1:4, antepecho de concreto, manguetería de ángulo estructural y cubierta de teja sobre losa macisa de concreto armado. A diferencia de los demás vanos, éste no se encuentra enmarcado; en el extremo derecho de la fachada, se encuentra una ventana con manguetería de ángulo estructural y balcón con barandales de fierro forjado; en la parte superior se localiza una cornisa de tabique cubierta de mezcla y pintura vinílica.

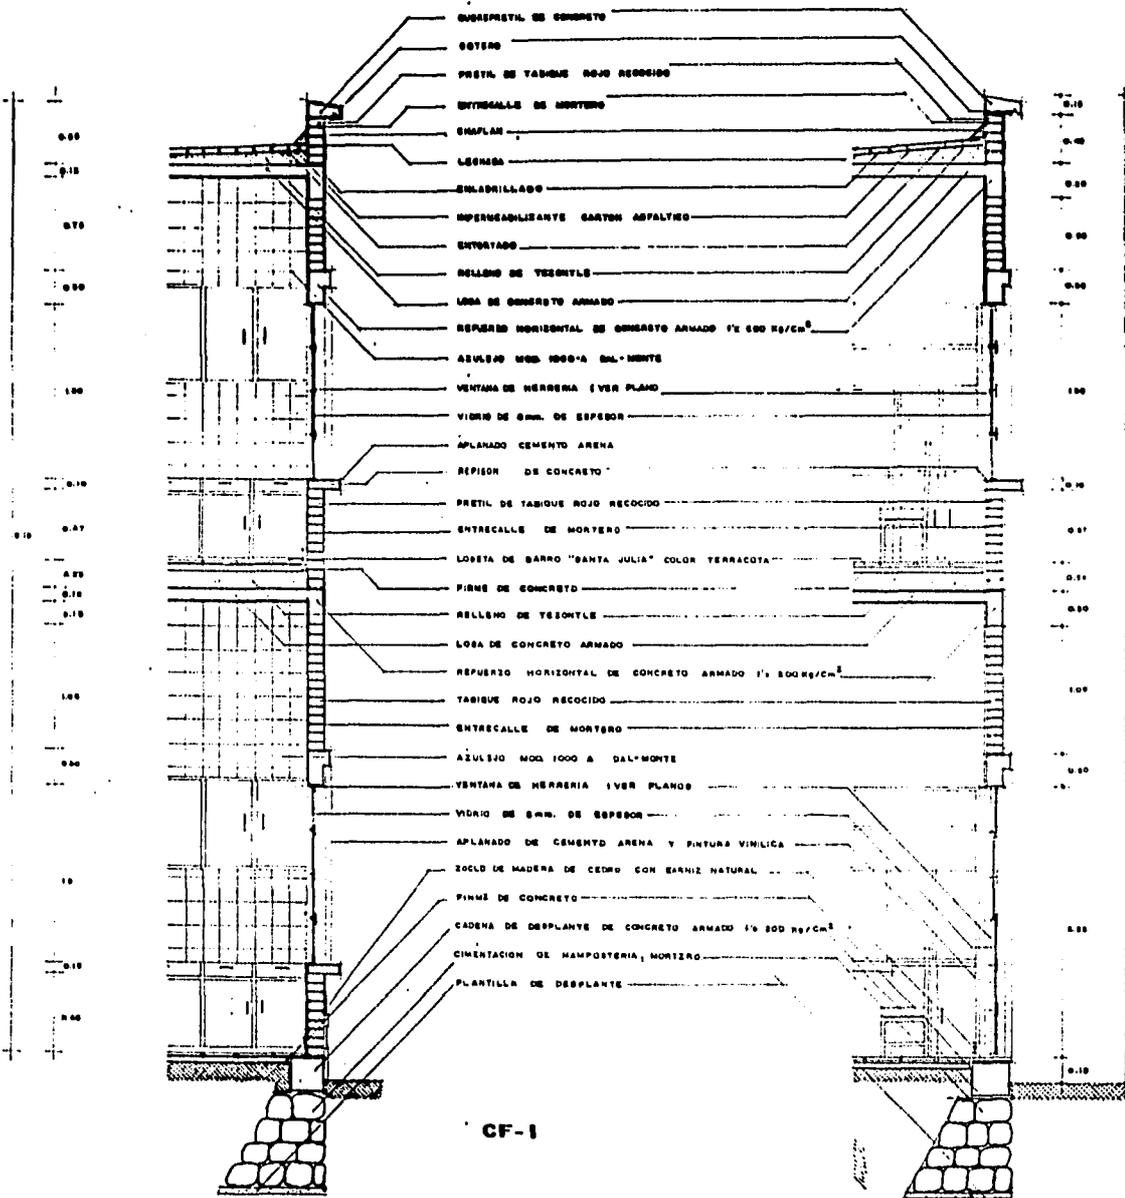
CF-1

CUBREPIEDRA DE CONCRETO  
 COTERO  
 PRETA DE TABIQUE ROJO RECOCIDO  
 ENTRECALLE DE MORTERO  
 CHAPLAN  
 LEONISA  
 ENLADRILLADO  
 IMPERMEABILIZANTE CARTON ASFALTICO  
 ENTORTADO  
 RELLENO DE YESO  
 LOSA DE CONCRETO ARMADO  
 REFUEZO HORIZONTAL DE CONCRETO ARMADO 1'x 500 Kg/Cm<sup>2</sup>  
 AZULEJO MOD. 1000-A DAL-MONTE  
 VENTANA DE HERRERIA (VER PLANO)  
 VIDRIO DE 6mm. DE ESPESOR  
 APLANADO CEMENTO ARENA  
 REFINO DE CONCRETO  
 PRETA DE TABIQUE ROJO RECOCIDO  
 ENTRECALLE DE MORTERO  
 LOSETA DE BARRO "SANTA JULIA" COLOR TERRACOTA  
 FIRME DE CONCRETO  
 RELLENO DE YESO  
 LOSA DE CONCRETO ARMADO  
 REFUEZO HORIZONTAL DE CONCRETO ARMADO 1'x 500 Kg/Cm<sup>2</sup>  
 TABIQUE ROJO RECOCIDO  
 ENTRECALLE DE MORTERO  
 AZULEJO MOD. 1000-A DAL-MONTE  
 VENTANA DE HERRERIA (VER PLANO)  
 VIDRIO DE 6mm. DE ESPESOR  
 APLANADO DE CEMENTO ARENA Y PINTURA VINILICA  
 SUELO DE MADERA DE CEDRO CON BARNIZ NATURAL  
 FIRME DE CONCRETO

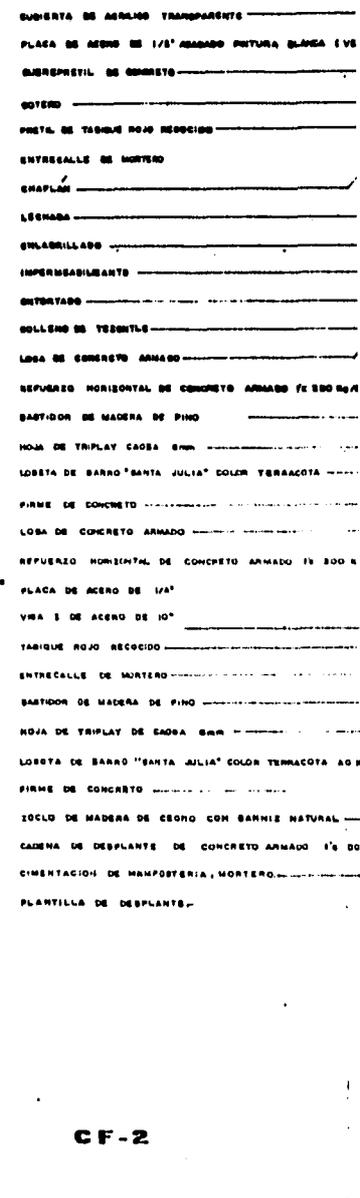
CF-2

CUBIERTA DE ACEROS TRANSPARENTES  
 PLACA DE ACERO DE 1/8" ABASTADO PINTURA BLANCA (VER  
 CUBREPIEDRA DE CONCRETO  
 COTERO  
 PRETA DE TABIQUE ROJO RECOCIDO  
 ENTRECALLE DE MORTERO  
 CHAPLAN  
 LEONISA  
 ENLADRILLADO  
 IMPERMEABILIZANTE  
 ENTORTADO  
 RELLENO DE YESO  
 LOSA DE CONCRETO ARMADO  
 REFUEZO HORIZONTAL DE CONCRETO ARMADO 1'x 500 Kg/Cm<sup>2</sup>  
 BASTIDOR DE MADERA DE PINO  
 HOJA DE TRIPLAY CASA 6mm  
 LOSETA DE BARRO "SANTA JULIA" COLOR TERRACOTA  
 FIRME DE CONCRETO  
 LOSA DE CONCRETO ARMADO  
 REFUEZO HORIZONTAL DE CONCRETO ARMADO 1'x 500 Kg/Cm<sup>2</sup>  
 PLACA DE ACERO DE 1/8"  
 VIGA L DE ACERO DE 10"  
 TABIQUE ROJO RECOCIDO  
 ENTRECALLE DE MORTERO  
 BASTIDOR DE MADERA DE PINO  
 HOJA DE TRIPLAY DE CASA 6mm  
 LOSETA DE BARRO "SANTA JULIA" COLOR TERRACOTA AD  
 FIRME DE CONCRETO  
 SUELO DE MADERA DE CEDRO CON BARNIZ NATURAL  
 CADENA DE DESPLANTE DE CONCRETO ARMADO 1'x 500 Kg/Cm<sup>2</sup>

CIMENTACION DE MAMPOSTERIA, MORTERO  
 PLANTILLA DE DESPLANTE
