UNIVERSIDAD NACIONAL AUTONOMA DE  
MEXICO

FACULTAD DE INGENIERÍA

**COMPORTAMIENTO AL IMPACTO  
DE LAS ALEACIONES CADMIO -  
ZINC Y CADMIO - ZINC - COBRE.**

T E S I S

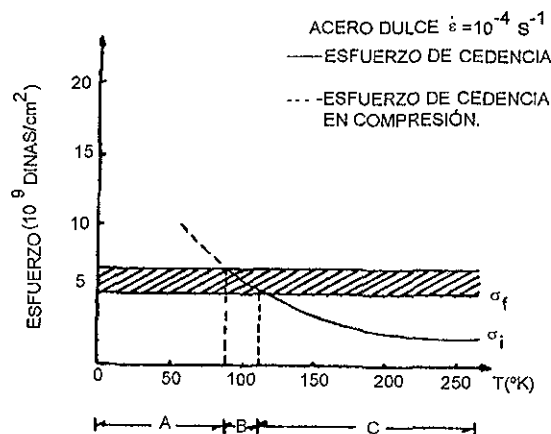
Figura 2.3 El esfuerzo de cedencia y el de fractura en función de la temperatura para un acero dulce. A- Región de fragilidad, B- Región de transición y C- Región de ductilidad.

A altas temperaturas el esfuerzo necesario para producir cedencia es menor y el material se deforma antes de fracturarse. En la **figura 2.3**, se muestra cómo varían estos esfuerzos uniaxiales con la temperatura en un acero dulce; la región de transición se presenta en el intervalo de temperaturas donde la curva del esfuerzo de cedencia se traslapa con la franja de valores que puede tomar el esfuerzo de fractura.

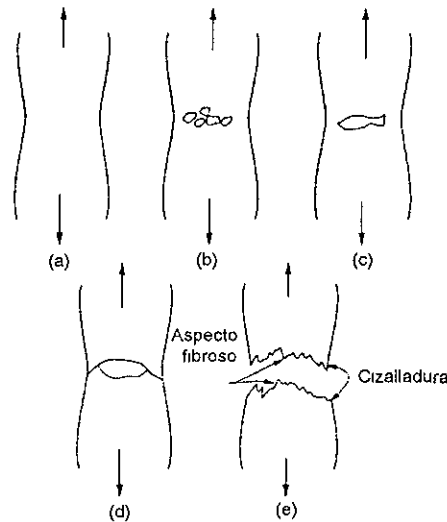
*Fractura 2.5 Proceso de la fractura dúctil a) Microcavidades, b) Coalescencia, c) Copa - Cono.*

En primer lugar al iniciarse el esfuerzo, se forman pequeñas cavidades o microcavidades en el interior de la sección tal como se indica en la **figura 2.5(b)** a continuación; a medida que la deformación aumenta estas microcavidades se hacen mayores, se juntan y coalescen para formar una grieta continua creciendo en una dirección paralela a su eje mayor mediante este proceso de coalescencia para formar una grieta elíptica, la cual tiene su eje mayor perpendicular a la dirección de la fuerza aplicada.

Entonces, la grieta continua creciendo en una dirección paralela a su eje mayor, mediante este proceso de coalescencia de microcavidades **figura 2.5 (c)**.

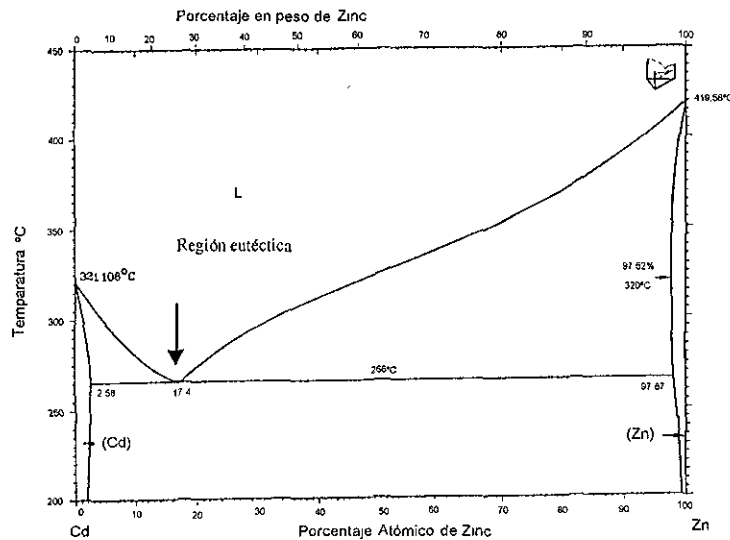
Figura 3.1 Diagrama de fase binario de Cadmio – Zinc.

Una vez terminando el procedimiento de limpieza superficial los elementos fueron cortados de tal manera que se facilite su manejo, para ser pesado en cantidades requeridas en la formación de dos aleaciones basadas en Cadmio. La composición se realiza partiendo de la región eutéctica del diagrama de fases Cadmio - Zinc **figura 3.1**, y del hipoeutéctica en el mismo diagrama de fases con la finalidad de tomar una segunda aleación agregando 1% de Cobre.

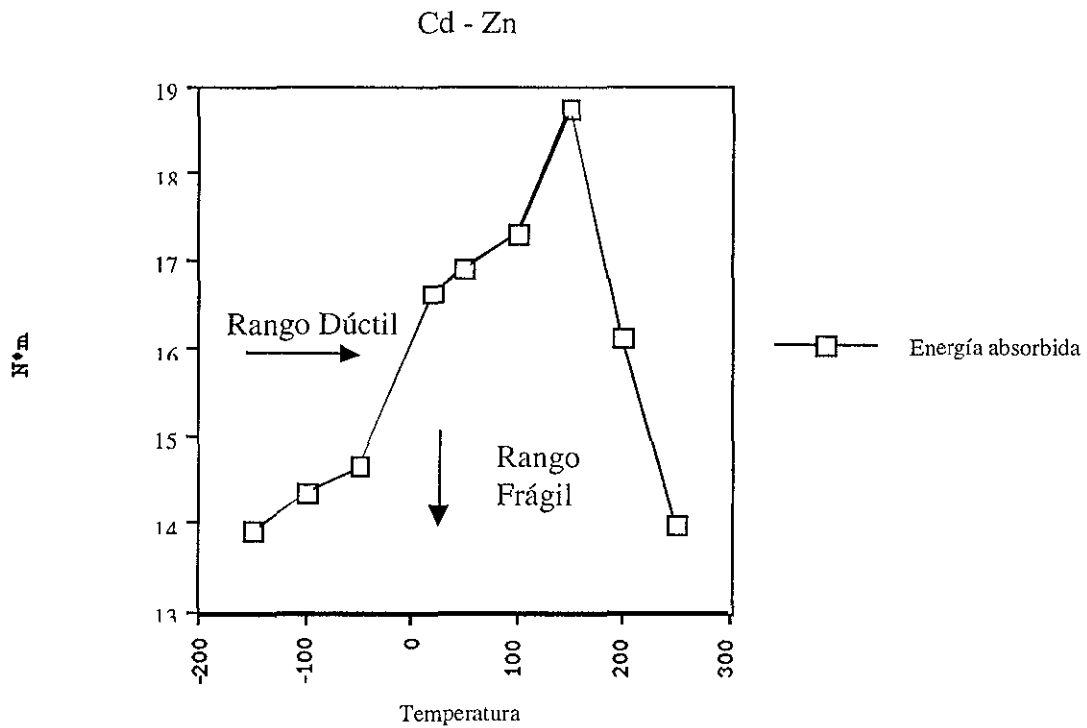
Gráfica 4.1 Energía Absorbida Vs. Temperatura de la aleación Cd - Zn.

CADMIO -ZINC	
Temperatura (°C)	Energía Absorbida (N·m)
-150	13.93
-100	14.34
-50	14.63
20	16.63
50	16.91
100	17.31
150	18.75
200	16.12
250	13.99

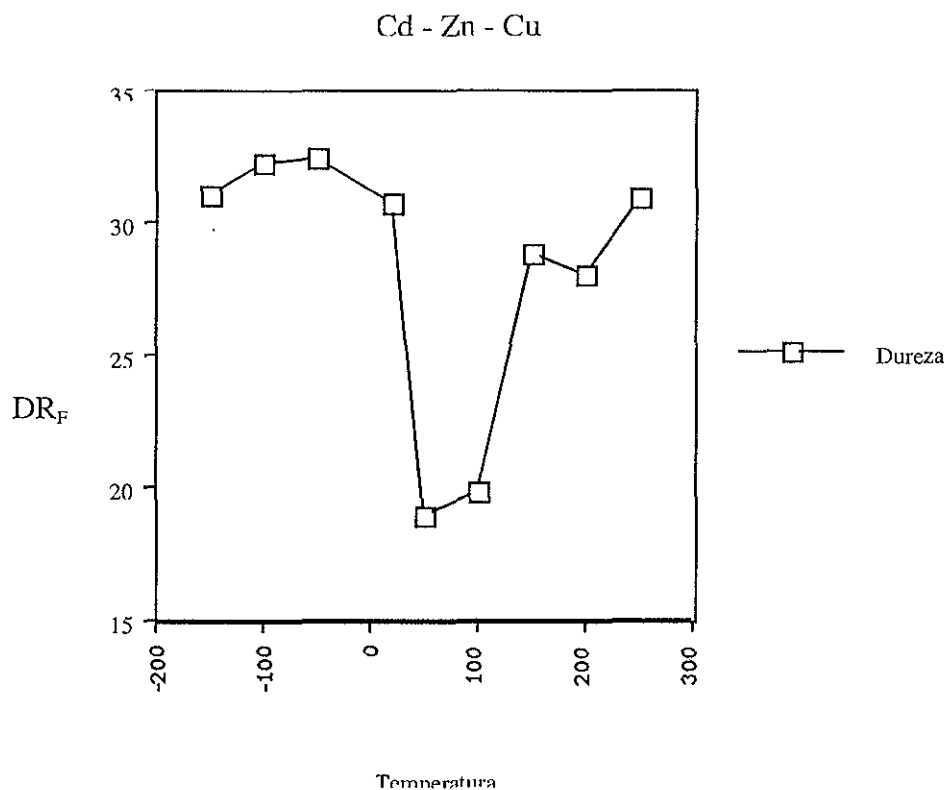
Gráfica 4.4 Dureza Vs. Temperatura de ensayo medidas a temperatura ambiente de la aleación Cd – Zn – Cu.

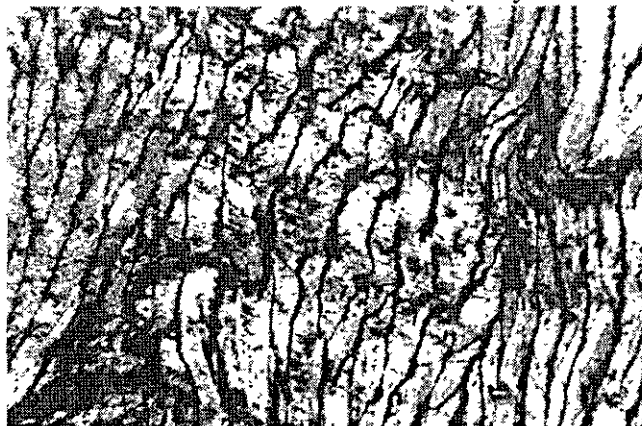
Foto 9

Microestructura de la aleación Cd – Zn (ensayada a  $-50^{\circ}\text{C}$ ).

Por otra parte la orientación preferencial, es también observada en las **fotografías 8 y 9**, la cual, se debe al texturizado de la aleación por efecto de la laminación llevada a cabo en ella. El efecto que ejerce la temperatura sobre la composición microestructural se hace presente en la elongación de los granos lo que se observa en la microestructura de las fotografías antes mencionadas.

Esto se distingue en las fotografías 7, 8, y 9 ya que a temperaturas menores de la ambiente se observa un alargamiento en la microestructura como resultado de este fenómeno. Por esto no hay buenas propiedades mecánicas y de endurecimiento, por otra parte a temperatura ambiente el comportamiento es mas estable y relacionandose con lo esperado en la prueba de impacto.

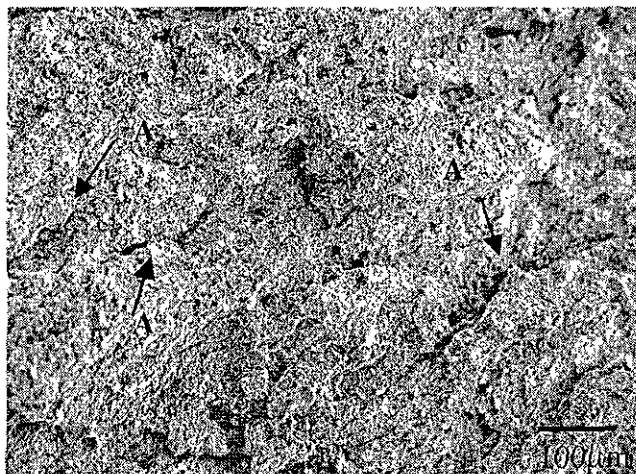
Foto 42

Fractografía de la aleación Cadmio - Zinc a temperatura de ensayo de 250 °C, tomada a 1000X. Tipo de fractura: Ruptura intergranular, la formación de los poros son lineales y alargados por coalescencia. Se observa de tal forma el inicio de la propagación de la ruptura, siguiendo una geometría radial.

Del estudio fractográfico de la aleación Cd-Zn, fotografías 25 a la 42, el mecanismo predominante de fractura es por exfoliación a temperaturas menores al ambiente, esto es que el material es frágil, al aumentar la temperatura hasta 100°C las zonas de exfoliación son menos notorias. El mecanismo presente a esta temperatura es por coalescencia de microcavidades.

A la temperatura de 100°C y hasta llegar a 250°C, aparece un tercer mecanismo en el cual la fractura es por desgajamiento entre los granos, es decir, el tipo de fractura es intergranular y en algunos casos transgranular (a través de los granos), generalizando los tres mecanismos presentes: exfoliación, coalescencia y fractura transgranular.

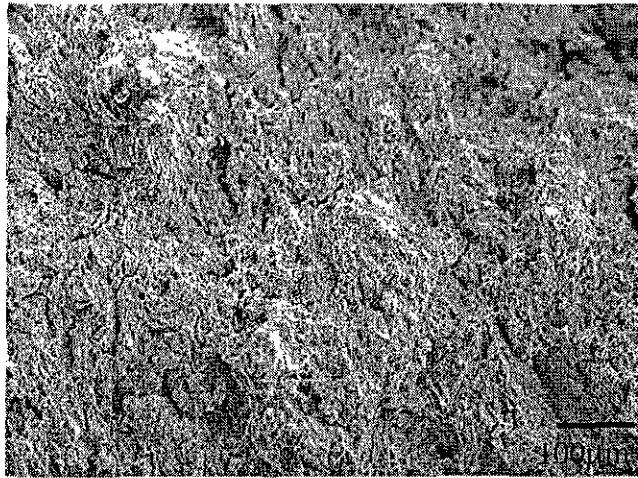
**Foto 56**

Fractografía de la aleación Cadmio - Zinc - Cobre a temperatura de ensayo de 150°C, tomada a 1000X. Tipo de fractura: Microcavidades por coalescencia. A- Se observan hoyuelos moderados que contienen pequeñas inclusiones, la mayoría de las cuales están dentro de una red de hoyuelos, en la pared de los hoyuelos contienen muchas porosidades extremadamente finas. B- Representa una deformación formando una unión entre hoyuelos. C- Transcomponente por corte.

Si analizamos la fractografía de la segunda aleación con el agregado de Cobre (fotografías de la 43 a la 61). Los mecanismos de fractura predominante son: transgranular y de coalescencia. Como se mencionó en la sección 4.4. el aspecto superficial de la fractura es de tipo granular si se compara con las fractografías a una magnificación de 150X.
