RESCATE "CASA REQUENA"

Barrio Sta. Veracruz

T E S I S

A R Q U I T E C T O

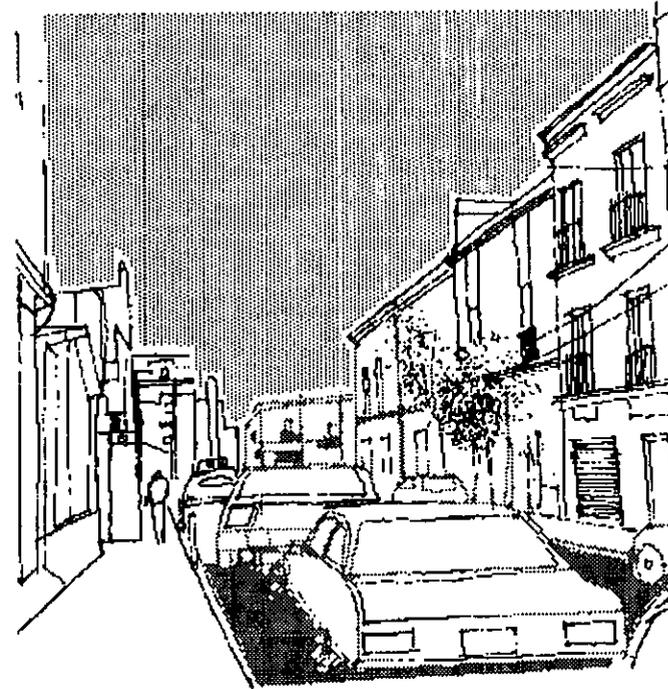
fig. 13. Perspectiva calle Pensador Mexicano (Entre Eje Central y Plazuela 2 de Abril, hacia el interior del barrio).

El perfil sur, tiene características más variadas, tanto en funciones como en materiales, proporciones y alturas. Analizándolo de Eje Central hasta 2 de Abril, encontramos un edificio reciente, el mercado de exambulantes, que pretende integrarse a la arquitectura del sitio, pero resulta ser un remedo de ésta.

Hacia el corazón del barrio se mantienen las alturas y la época de las construcciones, pero a la mitad del tramo entre 2 de Abril y San Juan de Dios, se altera el perfil, pues se encuentran bardas sin la menor importancia; llegando a la esquina de San Juan de Dios y Pensador Mexicano encontramos el Salón México, que a pesar de ser una construcción muy distinta del resto, no desarmoniza; desgraciadamente no sucede lo mismo con el edificio que se encuentra entre las calles de San Juan de Dios y Valerio Trujano, el cual rompe con mucho las alturas manejadas en

el resto del barrio, además de no adaptarse en estilo ni elementos arquitectónicos.

Fig. 13 "Perspectiva de la calle Pensador Mexicano".

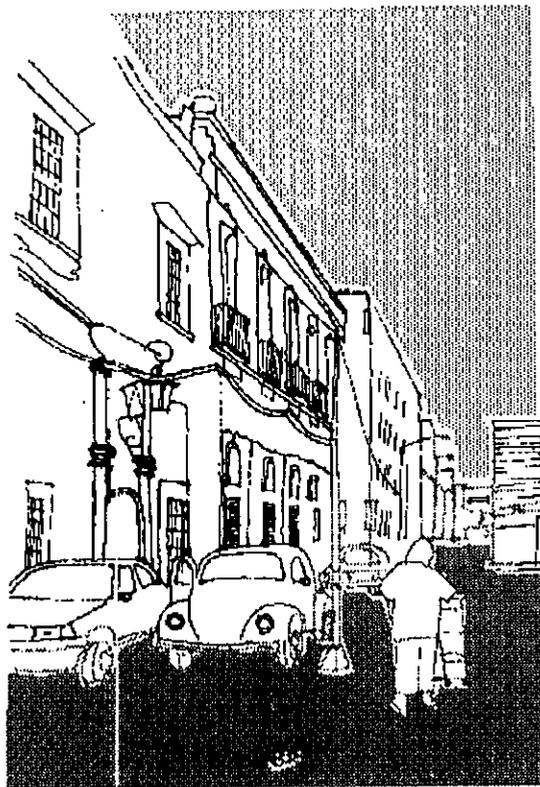
fig. 14. 1º Cjón. 2 de Abril (vista hacia el interior del barrio desde la salida del metro sobre Av. Hidalgo).

Fig. 14 "Perspectiva Primer callejón 2 de Abril".

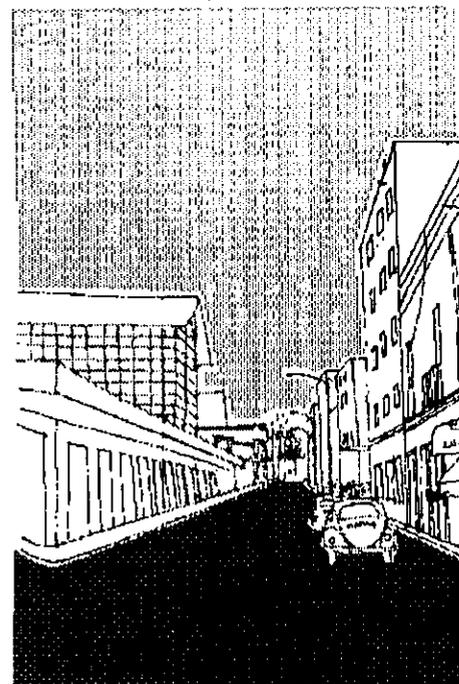
fig. 15. 3º Cjón. 2 de Abril (vista hacia el interior del barrio desde la calle de Mina).

Fig. 15 "Perspectiva Tercer callejón 2 de Abril".

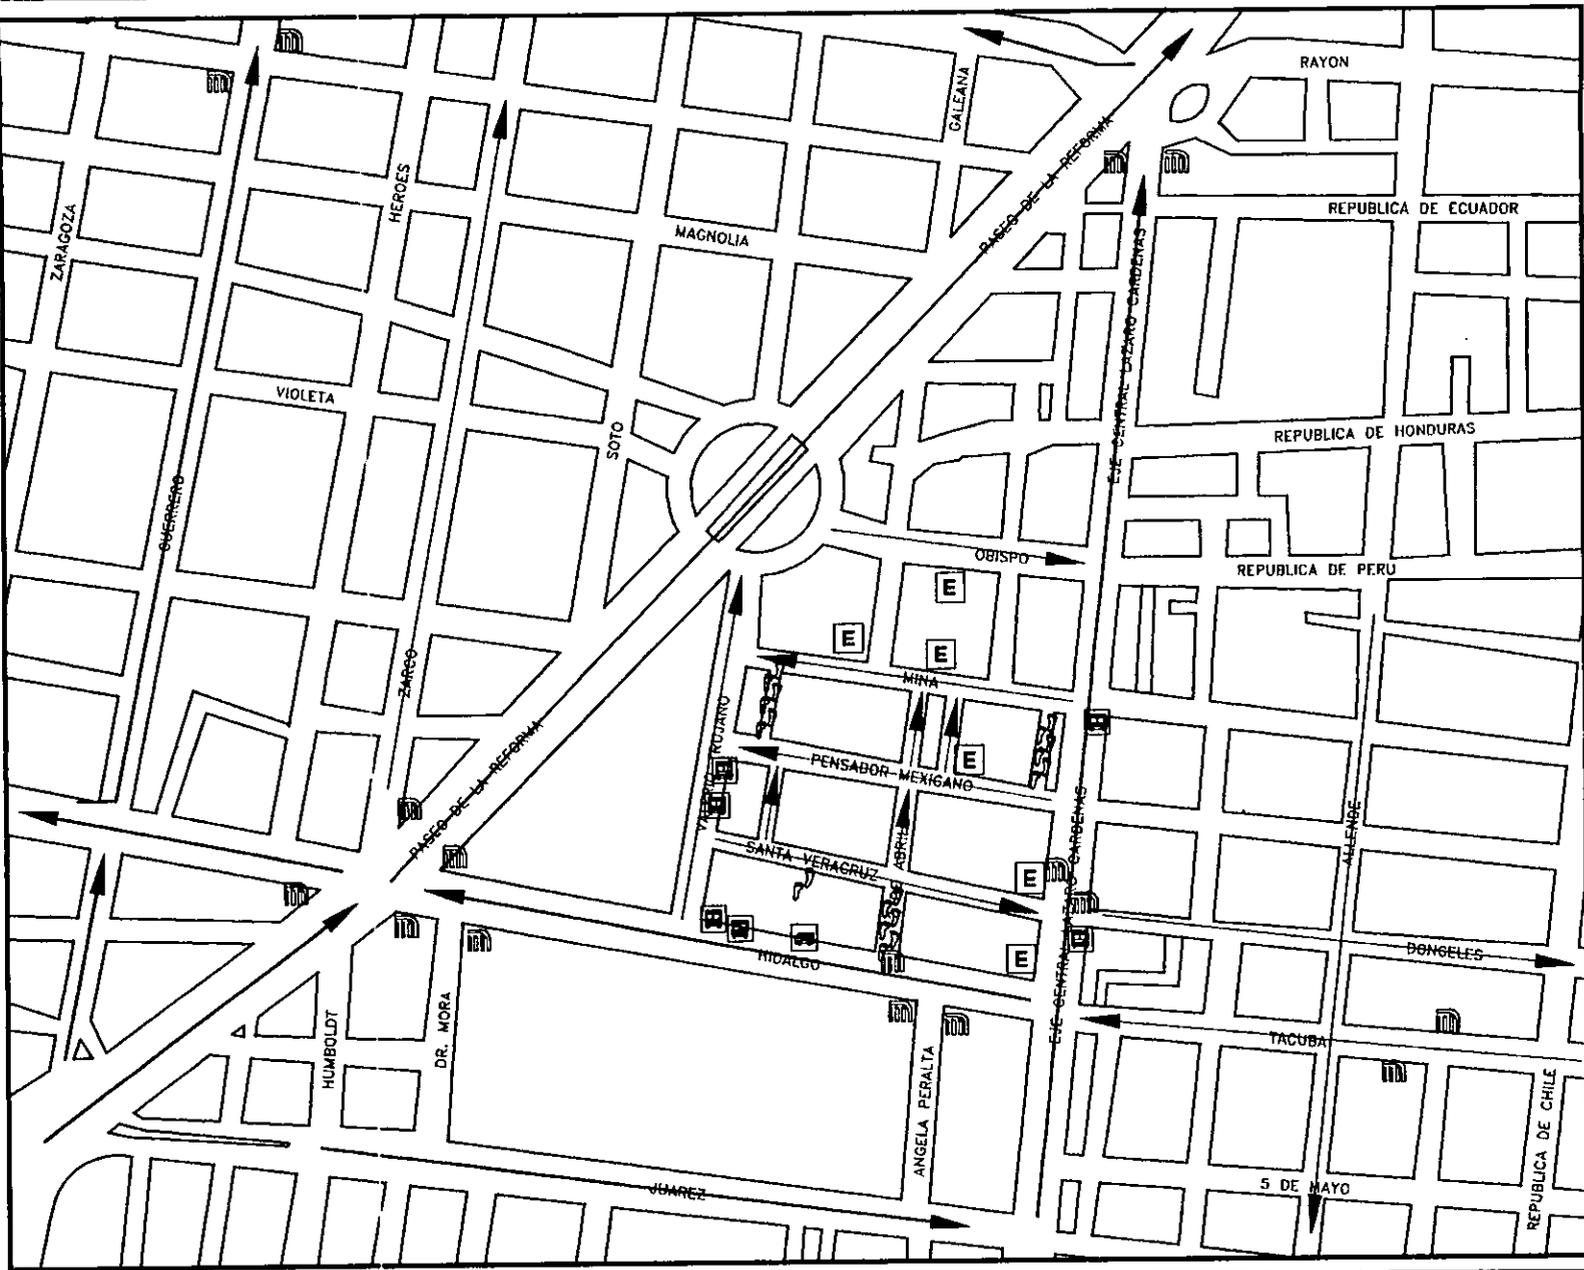
VIALIDADES

- ← Vialidades primarias existentes
- Vialidades secundarias
- ↗ Vialidades locales
- 👤 Calles peatonales
- 🅔 Estacionamientos
- 🚏 Paraderos R-100
- 🚌 Paraderos peseros
- 🚇 Salidas de metro

BARRIO SANTA VERACRUZ

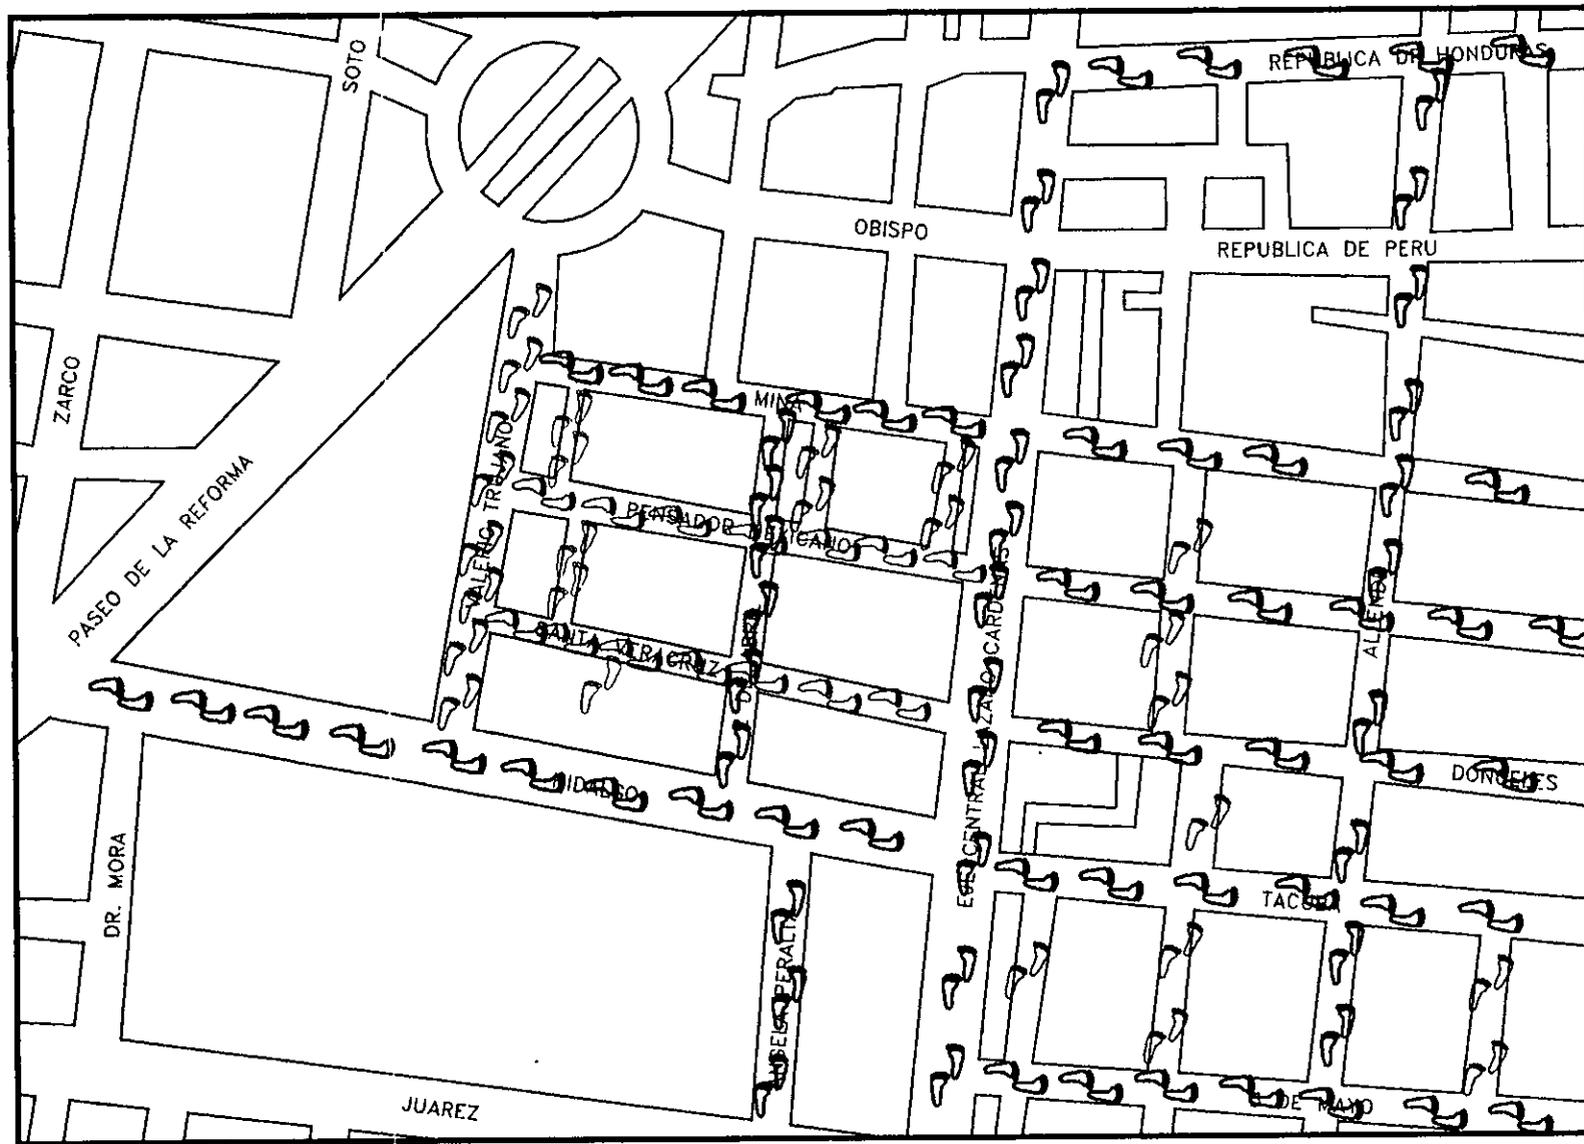
SENDAS PEATONALES

Minima afluencia peatonal

BARRIO SANTA VERACRUZ

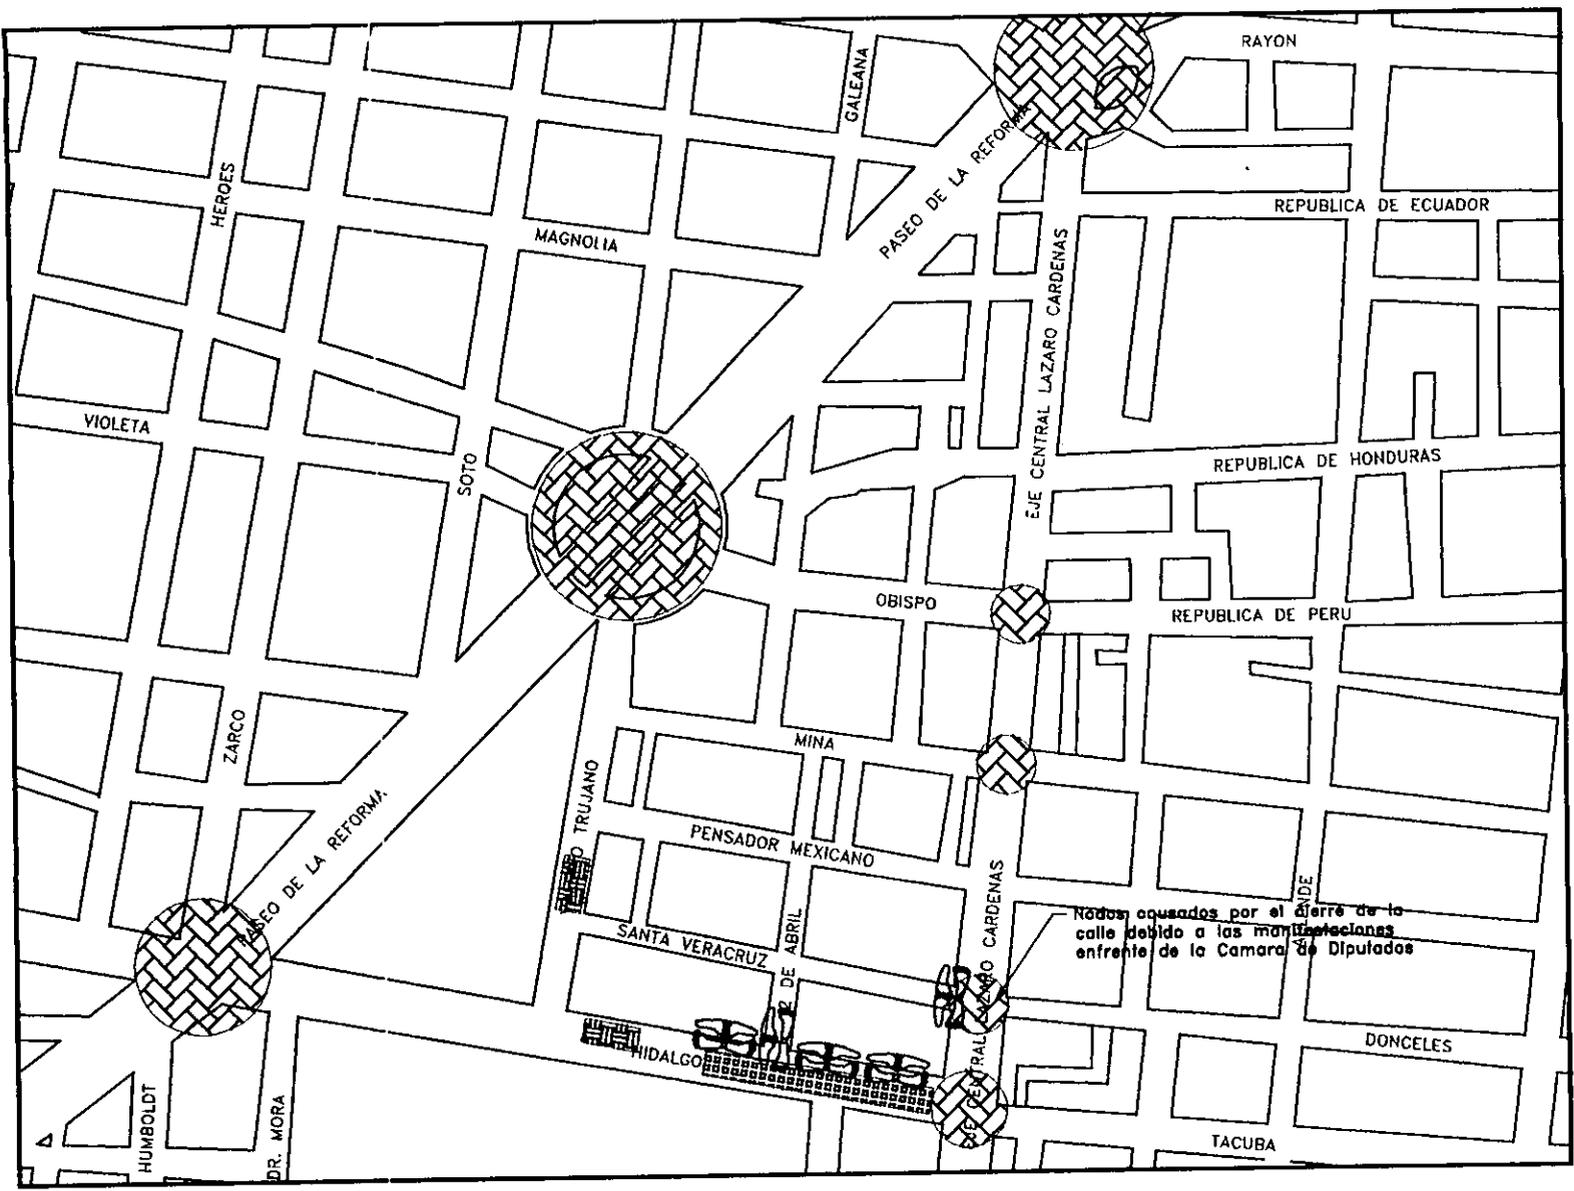
NODOS

Nodos de transporte

BARRIO SANTA VERACRUZ

Los nodos han sido elementos muy importantes para el barrio, porque de alguna manera han contribuido a formar parte de la actividad que se vive dentro de él, aún a pesar del deterioro visual que ya presentaba el barrio; son nodos negativos, por conflictos vehiculares, avenidas principales como el Eje Central y su intersección con la calle secundaria de Pensador Mexicano o el mismo Eje Central con la calle secundaria de la Santa Veracruz. (plano 7).

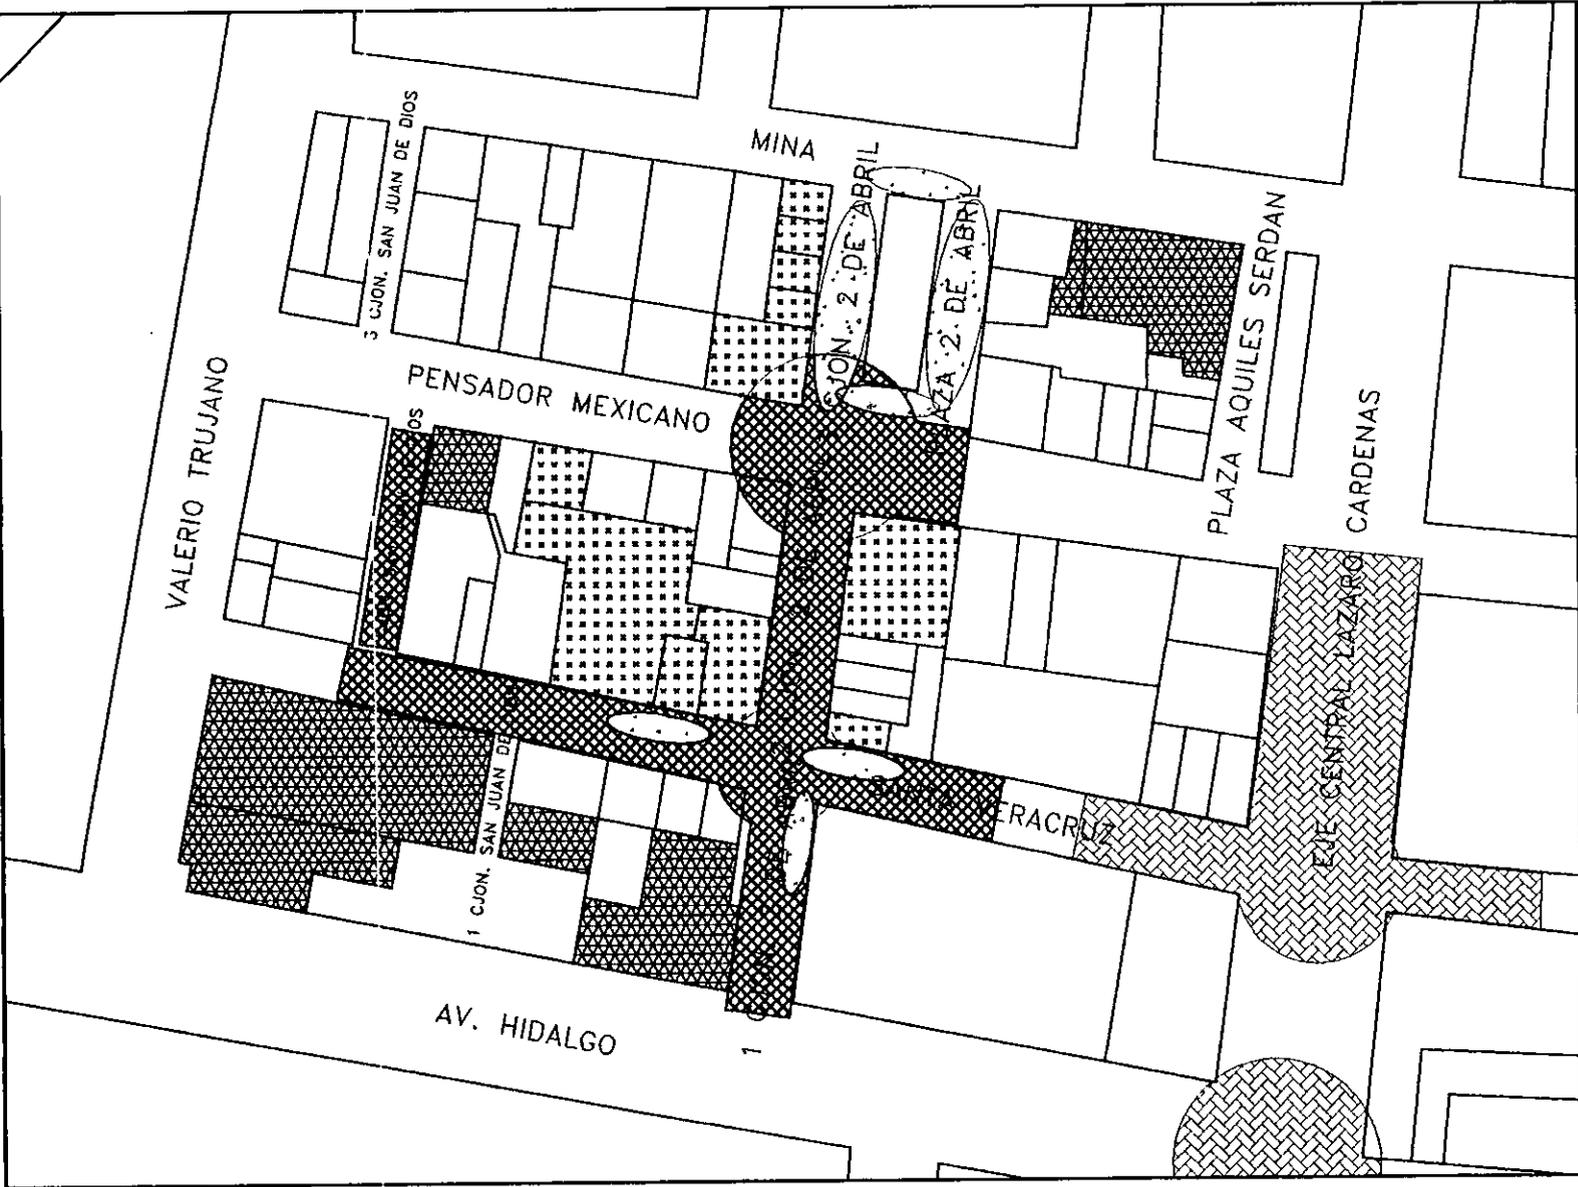
DIAGNOSTICO

Basura

BARRIO SANTA VERACRUZ

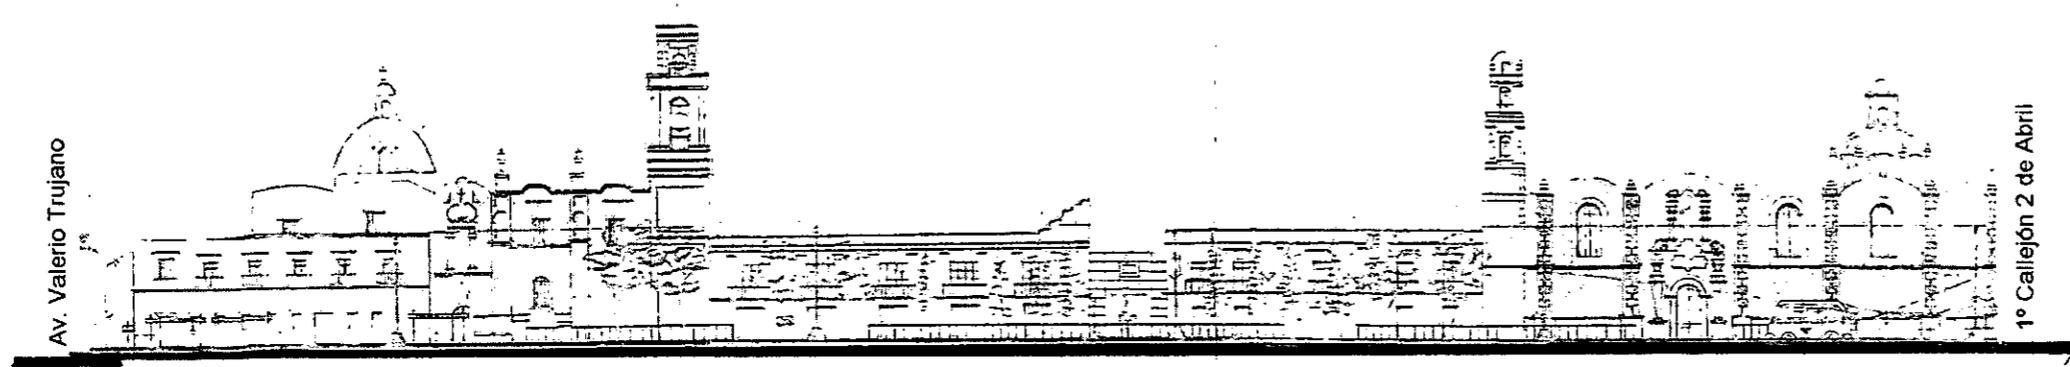
Av. Hidalgo, perfil norte.

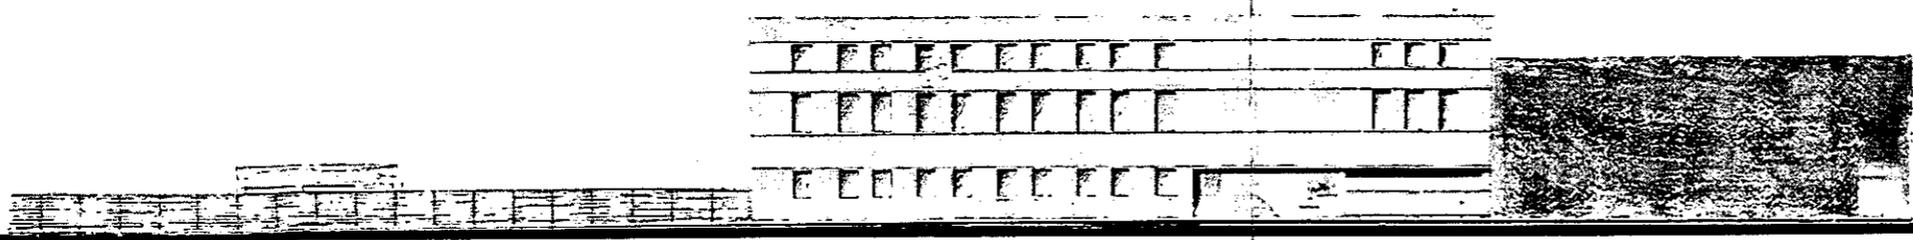
Calle Santa Veracruz, perfil sur.

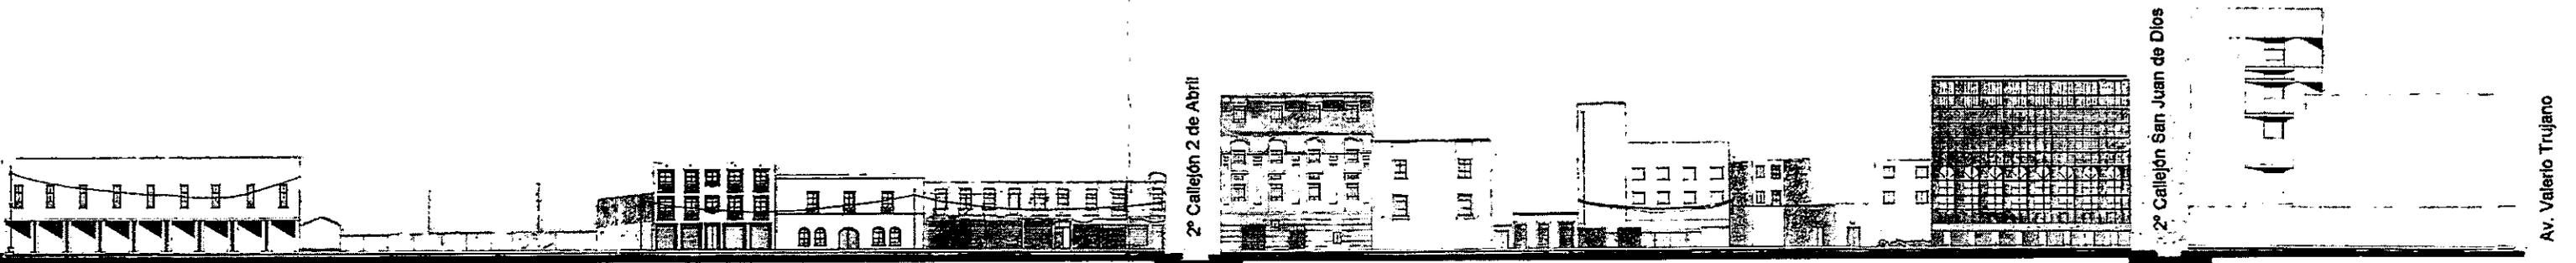
Calle Pensador Mexicano, perfil sur.

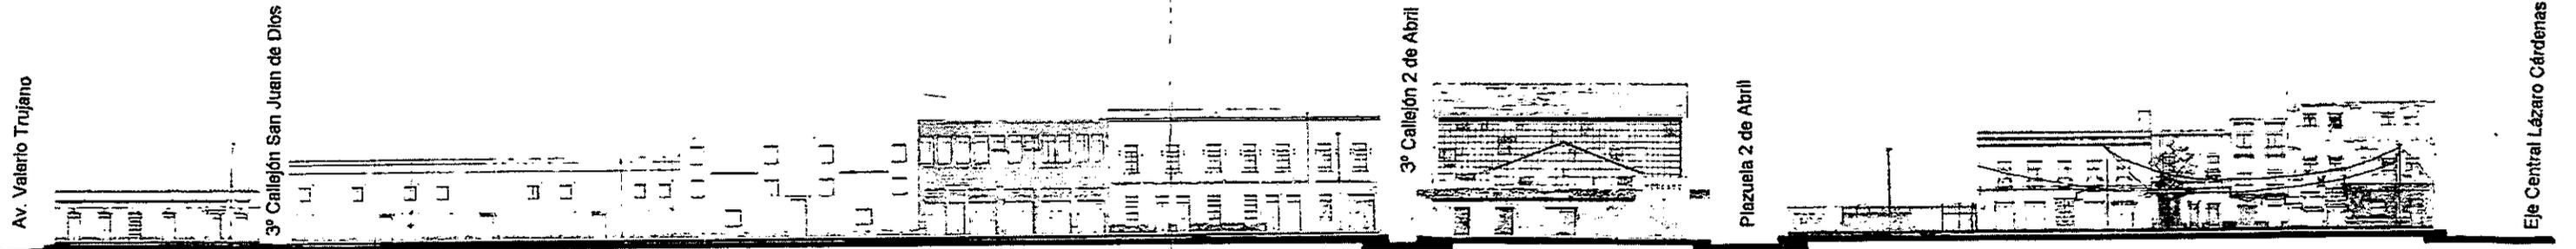
Calle Pensador Mexicano, perfil norte.

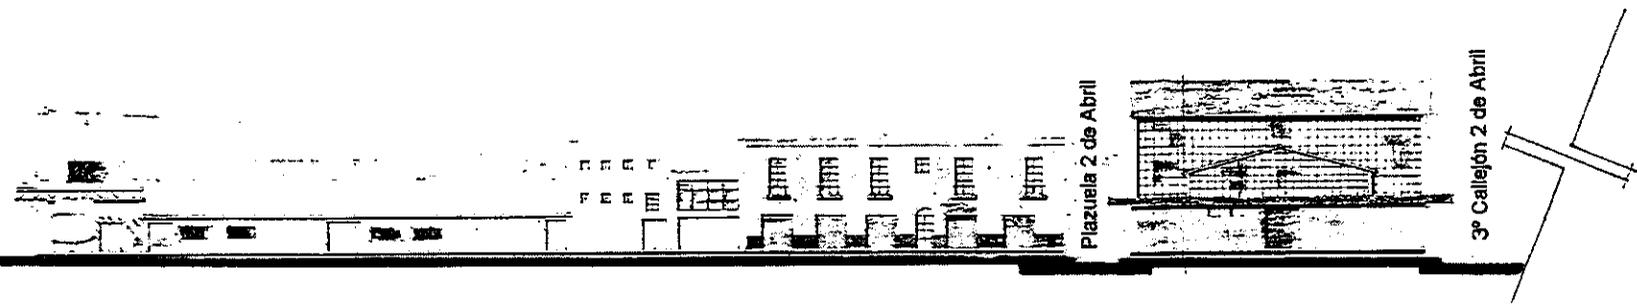
Calle Mina, perfil sur.

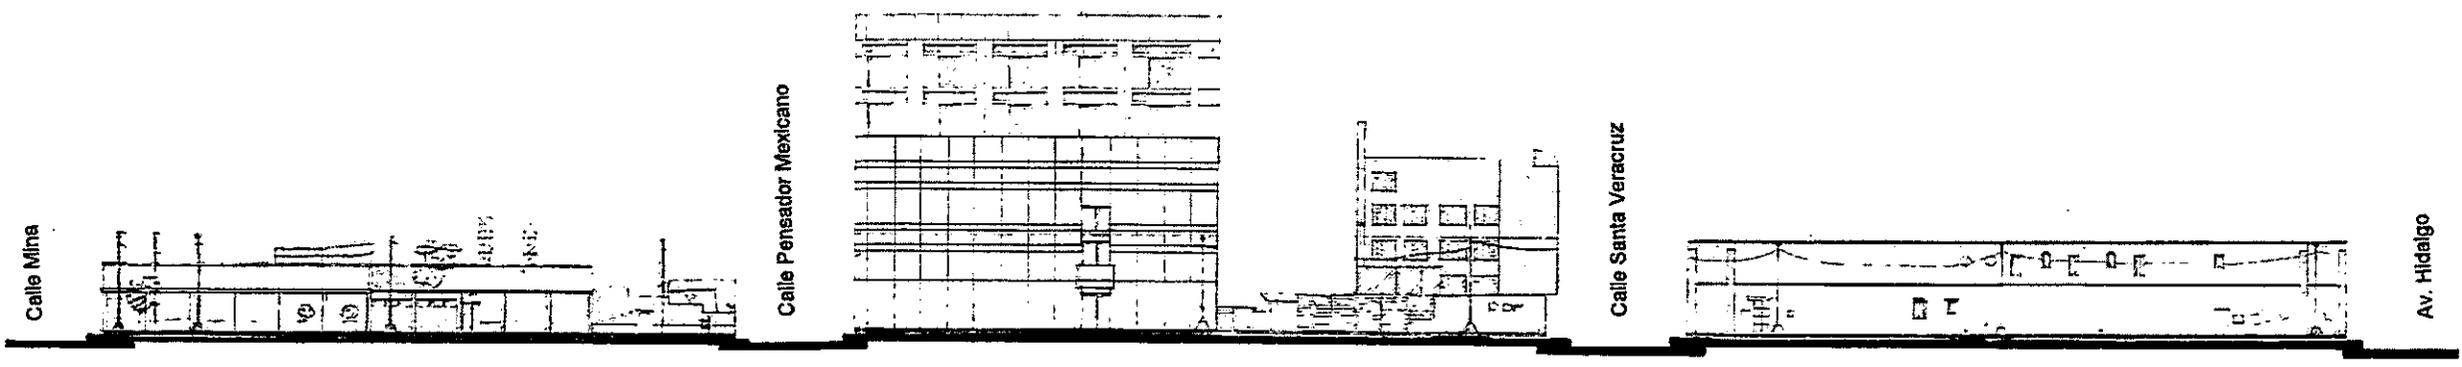
Av. Valerio Trujano, perfil oriente.

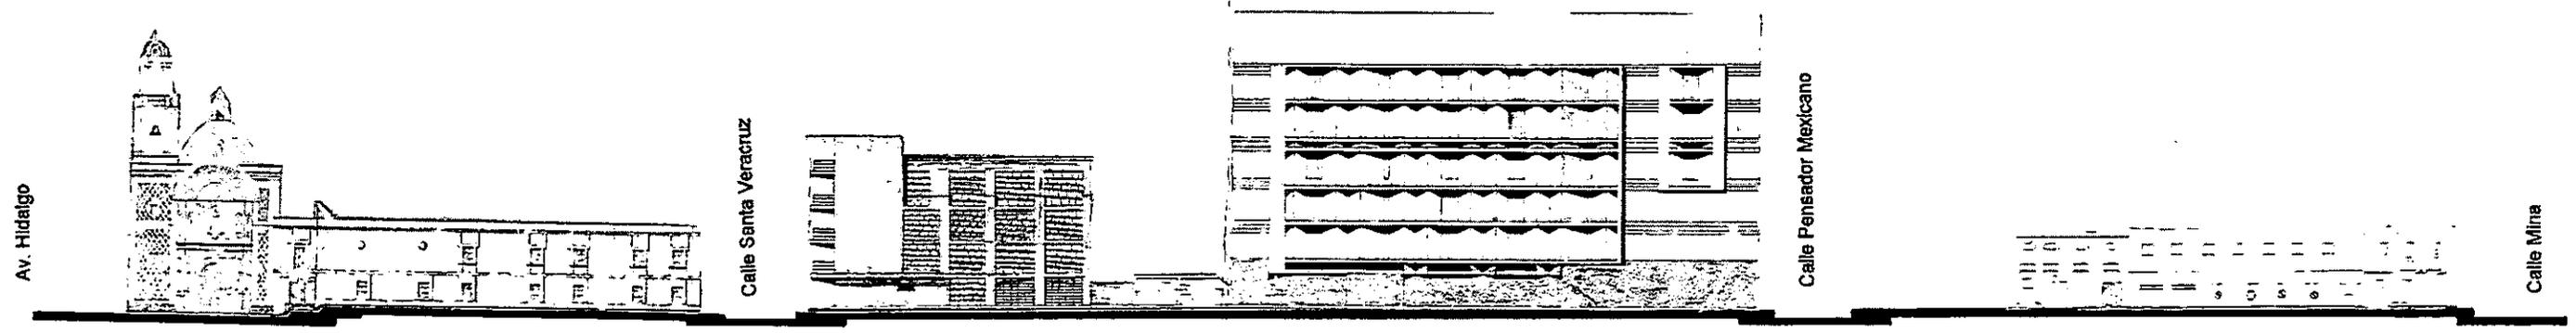
Callejón San Juan de Dios, perfil poniente.

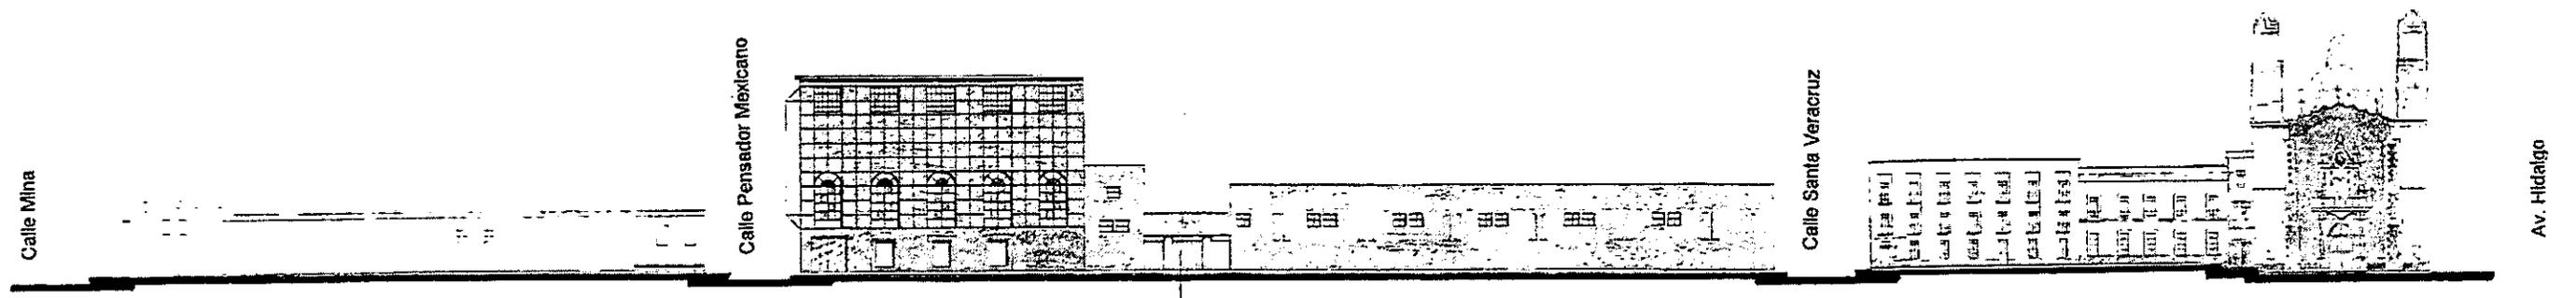
Callejón San Juan de Dios, perfil oriente.

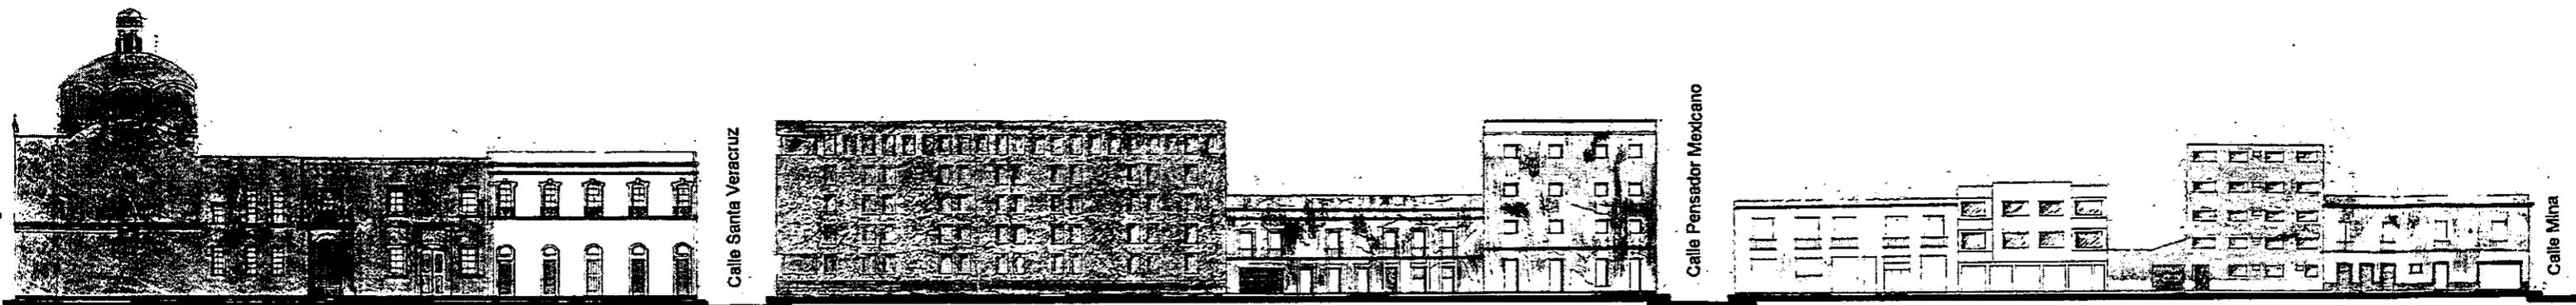
Callejón 2 de Abril, perfil poniente.

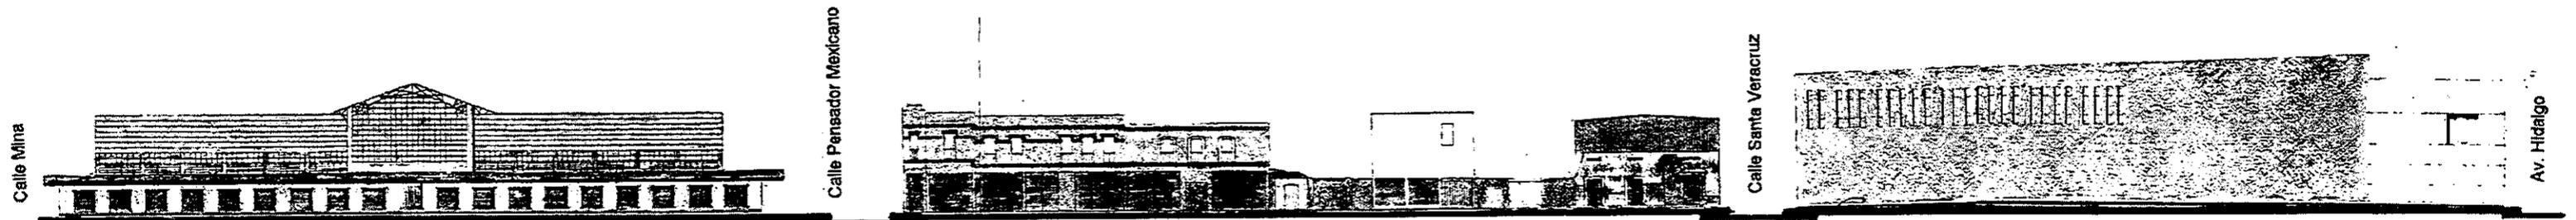
Callejón 2 de Abril, perfil oriente.

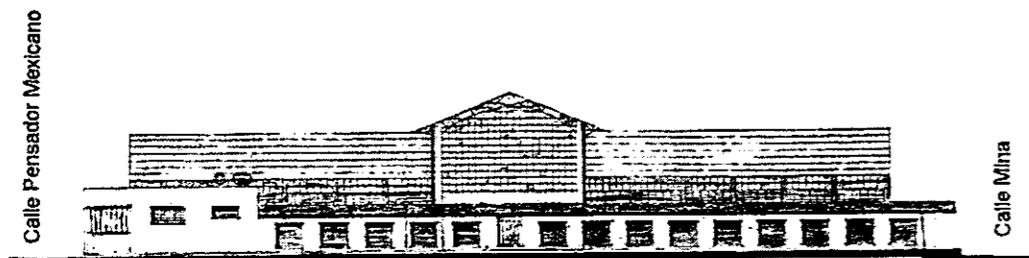
Plazuela 2 de Abril, perfil poniente.

Este perfil esta compuesto por la fachada del mercado y prácticamente tiene las mismas características que el lado oriente del mismo, a excepción del área de basura ubicada casi en la esquina de Pensador Mexicano, provocando un mal aspecto.

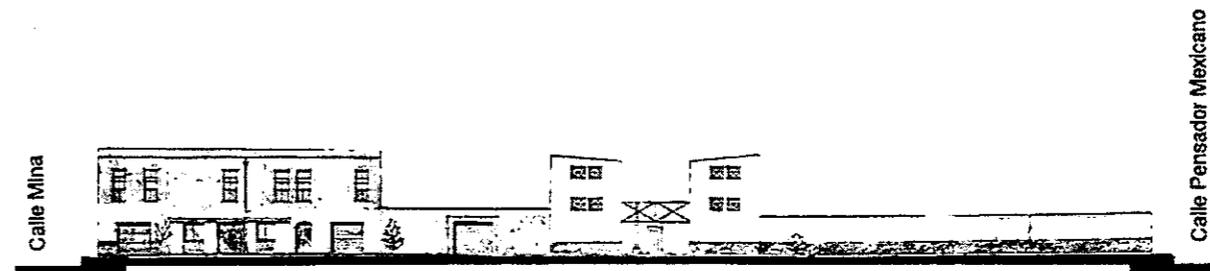
Plazuela 2 de Abril, perfil oriente.

Perfil oriente de la Plazuela 2 de Abril.

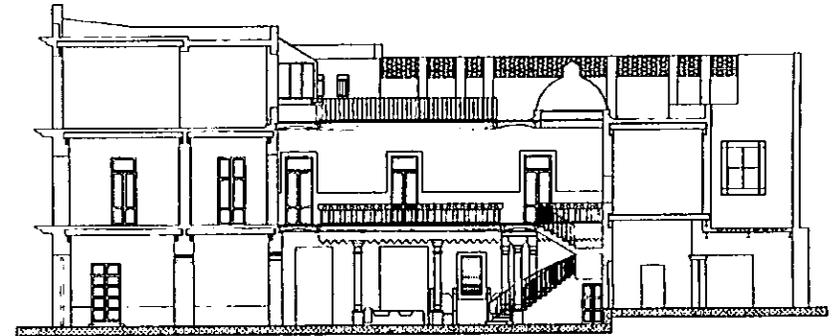
fig. 20 Corte longitudinal de la "Casa Requena"

Fig. 20 "Corte longitudinal Casa Requena".

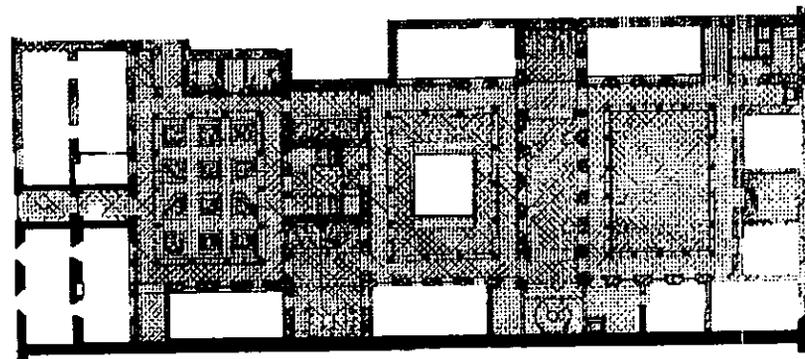
fig. 21 Planta baja Colegio Nacional.

Fig. 21 "Planta baja del Colegio Nacional" *Centro Histórico de la Cd. de México, Restauración de edificios*.

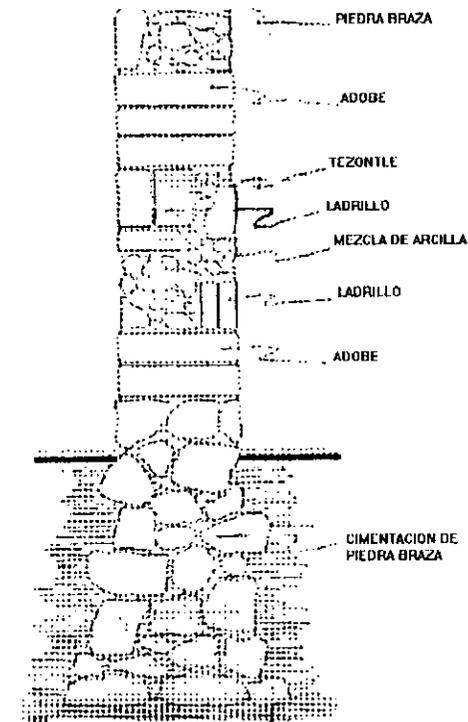
Fig. 23 muros de mampostería

Fig. 23 "Muros de mampostería" *Manual de técnicas y procedimientos para la rehabilitación de monumentos históricos*.

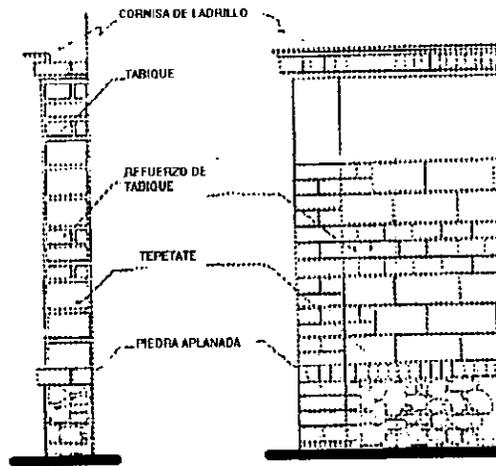
fig. 24 Muros de tepetate

Fig. 24 "Muros de tepetate" *Manual de técnicas y procedimientos para la rehabilitación de monumentos históricos*.

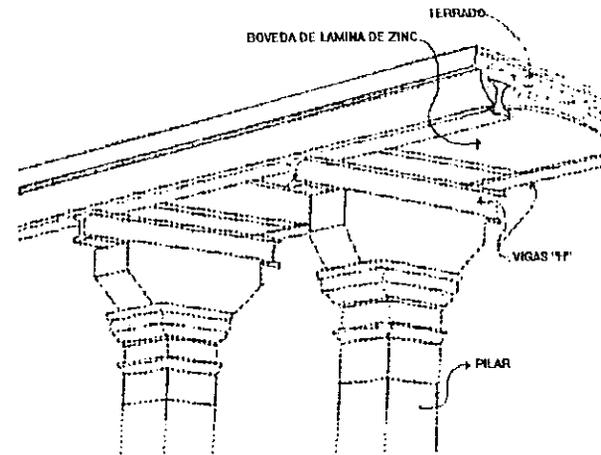
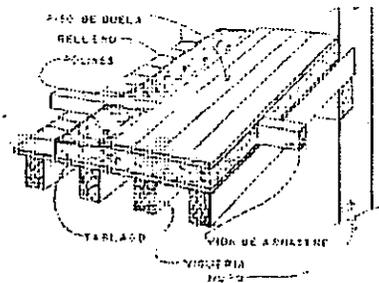
fig. 25 entrepiso del siglo XVIII.

Fig. 25 "Entrepiso siglo XVIII" *Manual de técnicas y procedimientos para la rehabilitación de monumentos históricos*.

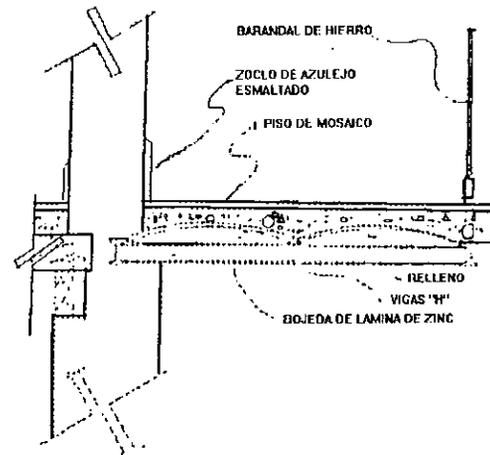
figs. 26 Y 27. Detalles del corredor en patio central.

Fig.26, 27"Detalles del corredor en patio central". *Tesis Proyecto de Restauración Casa Requena, Escuela Nacional de Conservación, Restauración y Museografía.*

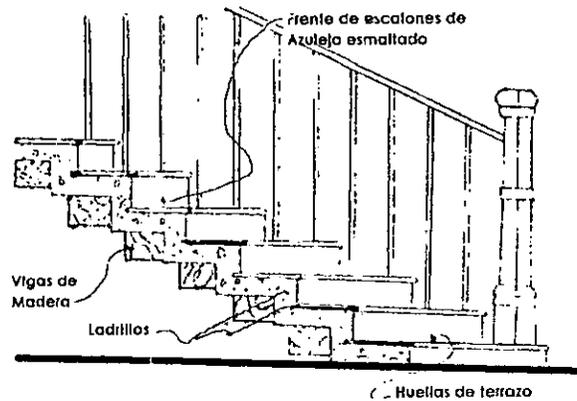
fig. 28 , Detalle de escalera.

Fig.28"Detalle de escalera" *Tesis Proyecto de Restauración Casa Requena, Escuela Nacional de Conservación, Restauración y Museografía.*

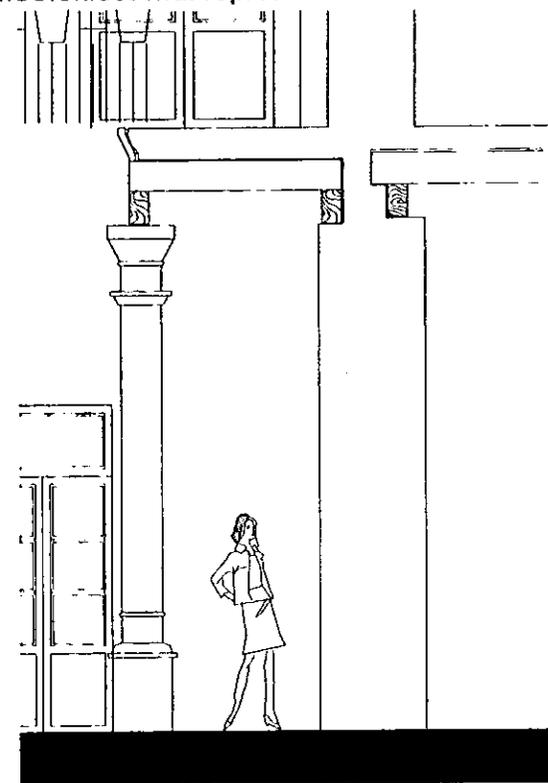
fig. 29 , Columna y entepiso del corredor en patio central

Fig.29"Columna y entrepiso del corredor en patio central".

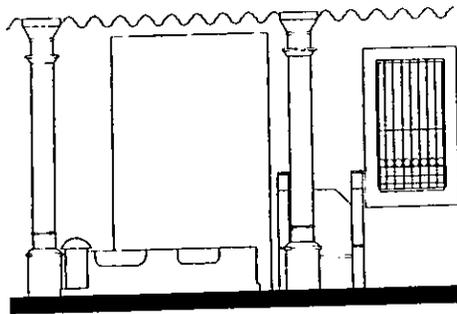
fig. 30 , Detalle de fuente

Fig.30"Detalle de fuente".

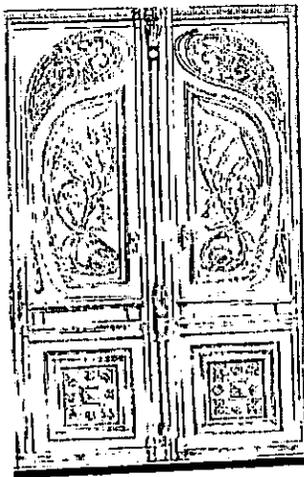
fig. 31 , Puerta principal

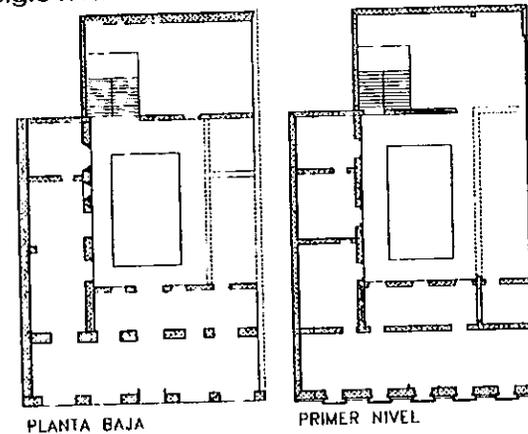
Siglo XVII

Este momento corresponde a la construcción original del edificio. Originalmente de dos niveles, con el partido de patio central y las crujiás distribuidas en "U" al rededor de él, en la parte posterior se cree que aún no había construcción y servía como área de almacenaje. La crujía del lado oriente (que en el esquema aparece punteado) actualmente se puede ver que sus muros corresponden a otra época, siglo XIX, pero estos debieron sustituir a los que alguna vez fueron del siglo XVII, esta crujía si debió formar parte de la construcción inicial para completar el esquema de patio central. En cuanto a la escalera principal esta debió estar en la parte posterior del inmueble aunque con una forma de escalera recta y encajonada en una esquina, como normalmente presentaban los esquemas de esa época, a diferencia de la escalera de rampas curvas que actualmente se puede ver. También, en base a los muros que lo conforman, podemos ver que el corredor de acceso sufrió modificaciones y que tal vez en esta primera etapa era mas ancho.

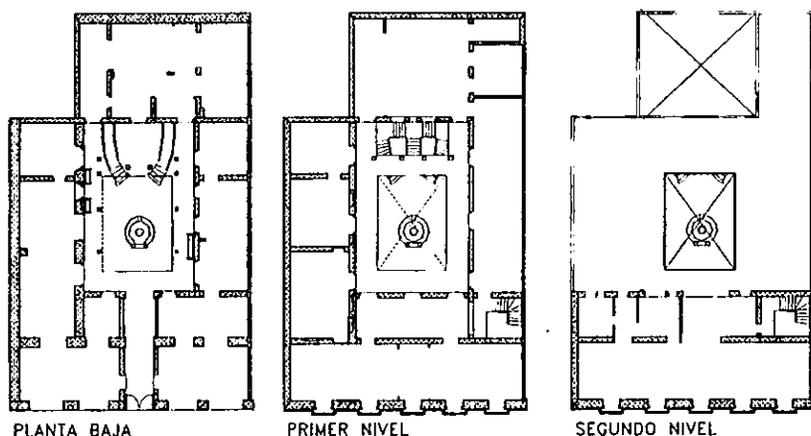
Siglo XIX

Es esta la etapa en que el edificio sufre los cambios mas drásticos, de los cuales en el presente queda mayor evidencia. Se conserva el mismo esquema de patio central, aunque algunos de los muros son sustituidos o cambiados de lugar por las nuevas necesidades. Se agrega un tercer nivel, el cual es ocupado solo en la parte del frente, para llegar a este nuevo nivel se construye una escalera en la crujía frontal. El patio es ambientado al estilo modernista, la escalera principal es sustituida por una de dos rampas curvas, la parte posterior del inmueble es utilizada para construir una zona de servicios. Como ya se mencionó es posible que la crujía oriente se haya sustituido en este momento. Los entresijos del corredor perimetral del patio son sustituidos totalmente. En planta baja la crujía frontal también tuvo varias modificaciones, sobre todo en los vanos que dan a la calle, y en el corredor de acceso.

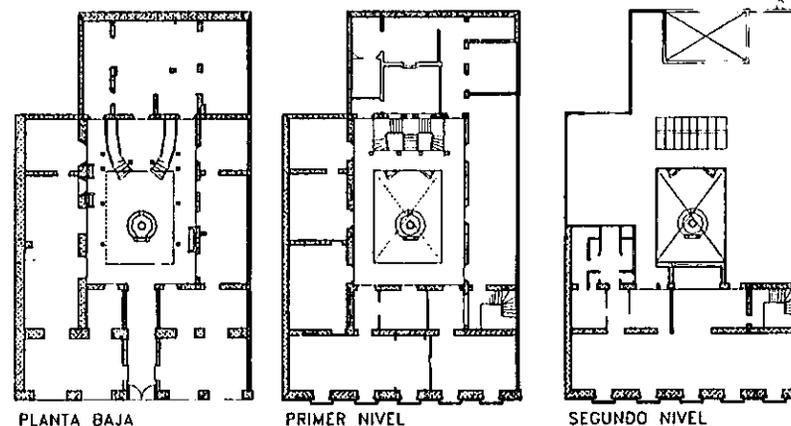
Hacia la primera parte del Siglo XX el inmueble continúa su vida con las modificaciones que tuvo al final del siglo pasado, solo se integran algunos elementos que en base a sus materiales podemos identificar como de este siglo. Se cubre la escalera principal con un tragaluz de herrería y vidrio. En la parte posterior algunas losas son sustituidas por losas de concreto con blocs de vidrio incrustados. En el segundo nivel se agrega un solarium adosado a la crujía y que da hacia el patio. En este mismo nivel se construye un cuarto que funciona como baños y laboratorio de fotografía. También se dan otros agregados como los muros de colindancia en segundo nivel.
