RESCATE "CASA REQUENA"

Barrio Sta. Veracruz

T E S I S

A R Q U I T E C T O

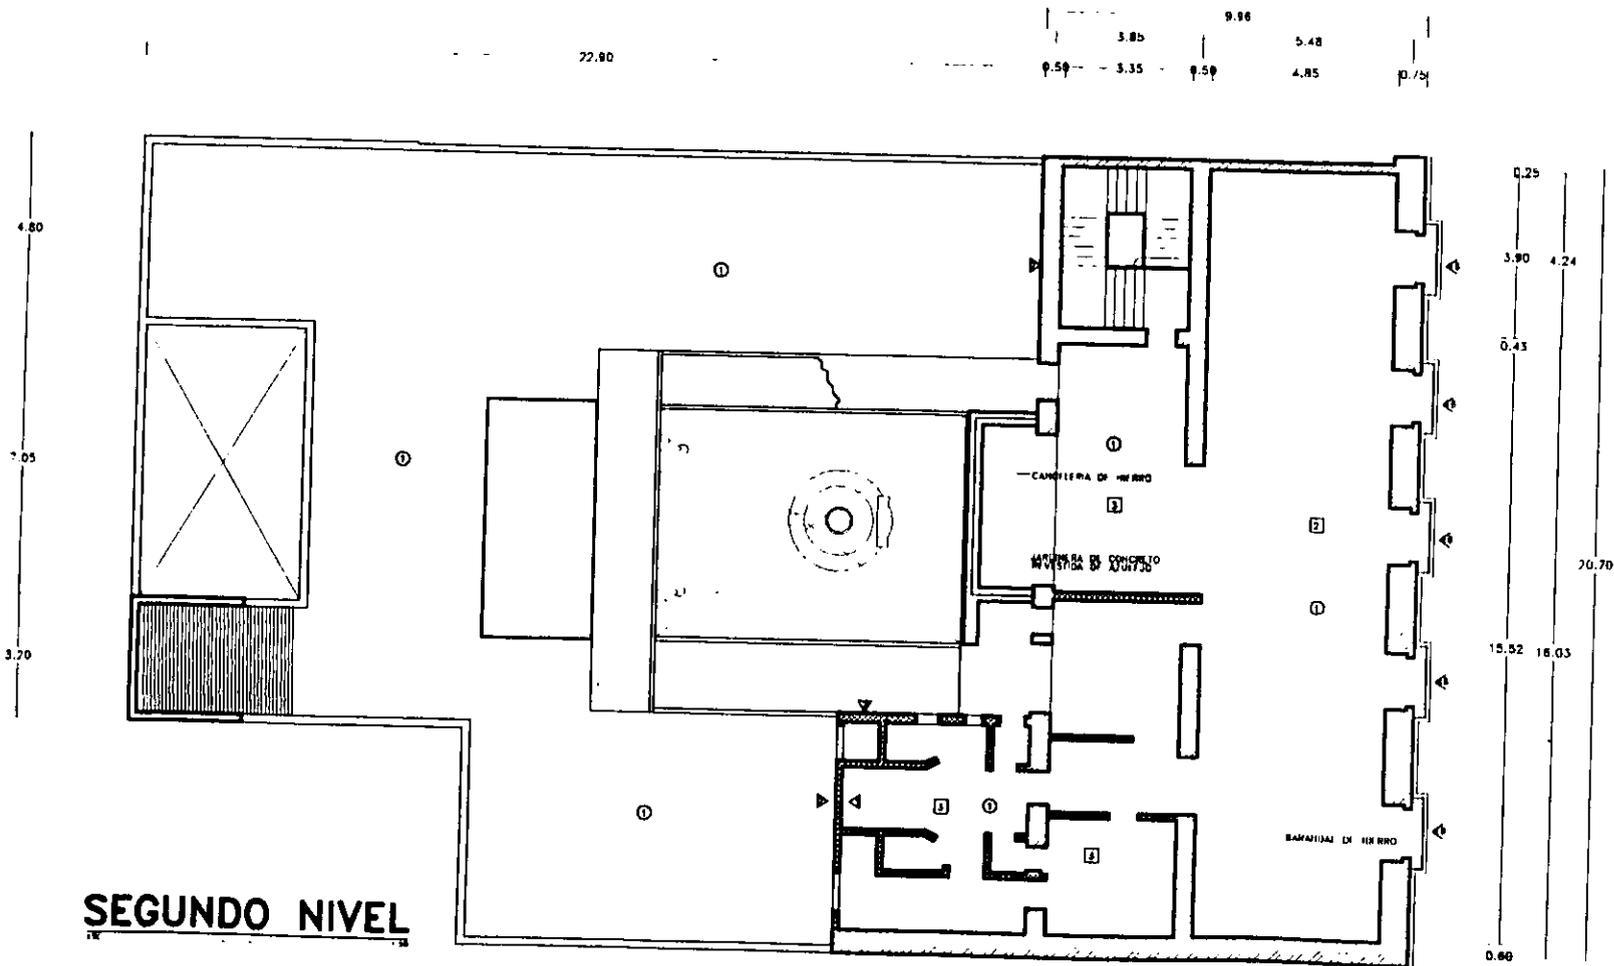
SEGUNDO NIVEL

- MURO DE MAMPOSTRIA PIEDRA BRAZA CON TADRINOS Y MZCIA DE ARCILLA
- MURO DE TEPELATE CON REFUERZO DE TABIQUE
- MURO DE TABIQUE ROJO
- ENTREPISO SUPERIOR
 - 1 VIGUERIA CON TABLADO, ISOPADO Y DOBELA
 - 2 LOSA DE CONCRETO CON VIGUERIA Y TABLADO A MANEJA DE CIMBRA
 - 3 LOSA DE CONCRETO, TABIQUE Y VIDRIO
 - 4 PROVIDA DE LAMINA DE ZINC Y RELLENO
 - 5 LAMINA SOBREPUESTA
- ACABADO EN PISO
 - 1 CEMENTO
 - 2 MOSAICO
- RECUBRIMIENTO EN MUROS
 - 1 AZULEJO
 - 2 APLANADO CAL ARENA
 - 3 RODAPIE DE CANTERA
- CARPINTERIA ORIGINAL
 - 1 VEP CROQUIS DE CARPINTERIA

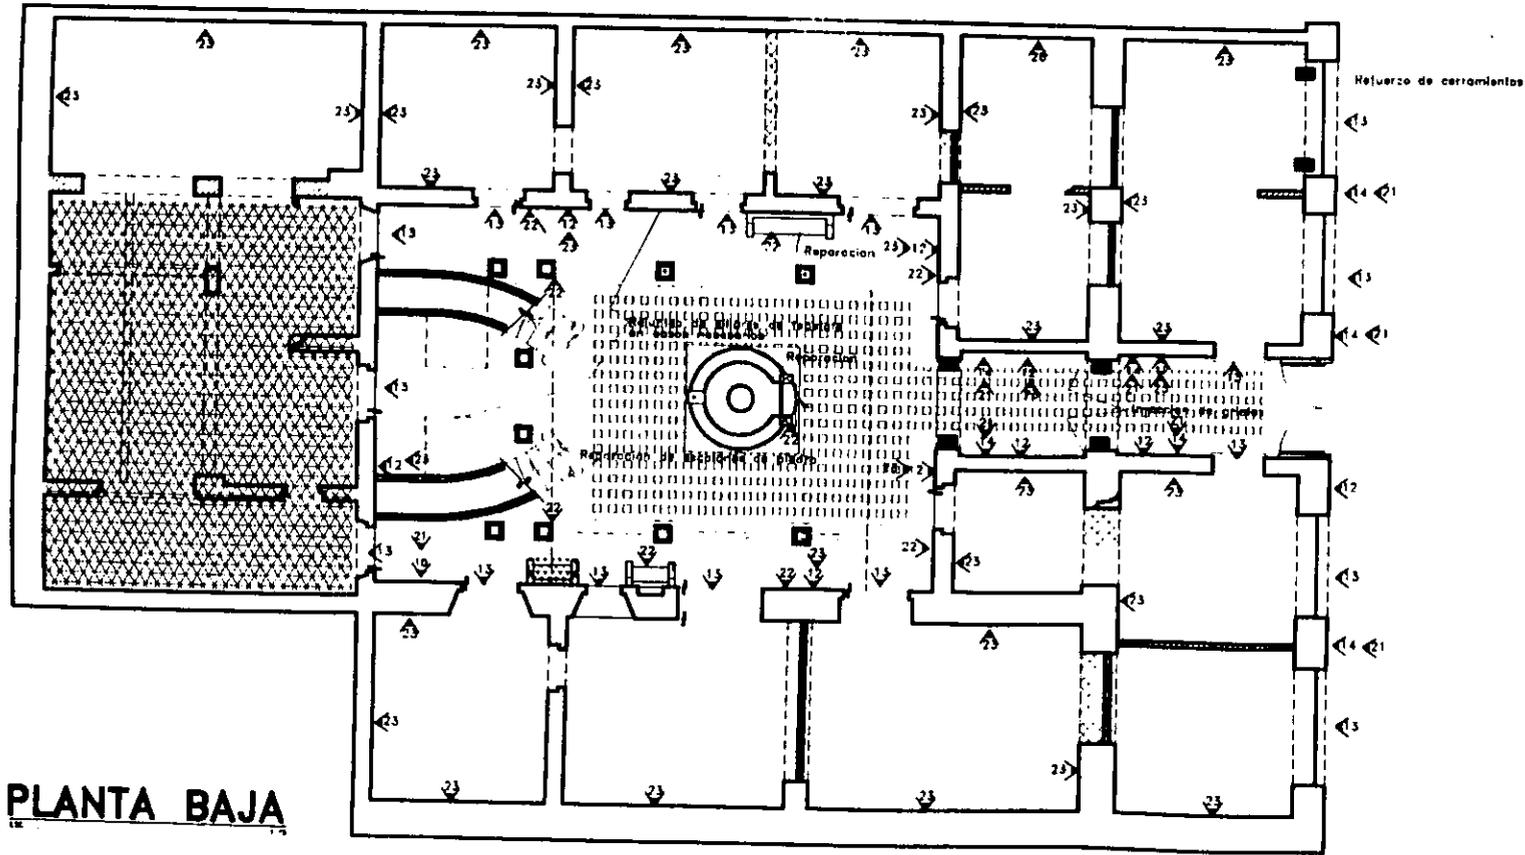
PLANTA BAJA

- 13 Liberacion de puertas y ventanas
- 14 Limpieza de rodapie de cantera
- 15 Inyeccion de grietas
- 16 Rejuntes de sillares
- 17 Refuerzo de cerramientos (ins necesarios) con vigueras de acero

-Inyección de grietas en muros de mampostería, ubicados

en (ver tabla de deterioros) planta baja y 1er nivel hacia el patio central, fachada y el pasillo de acceso.

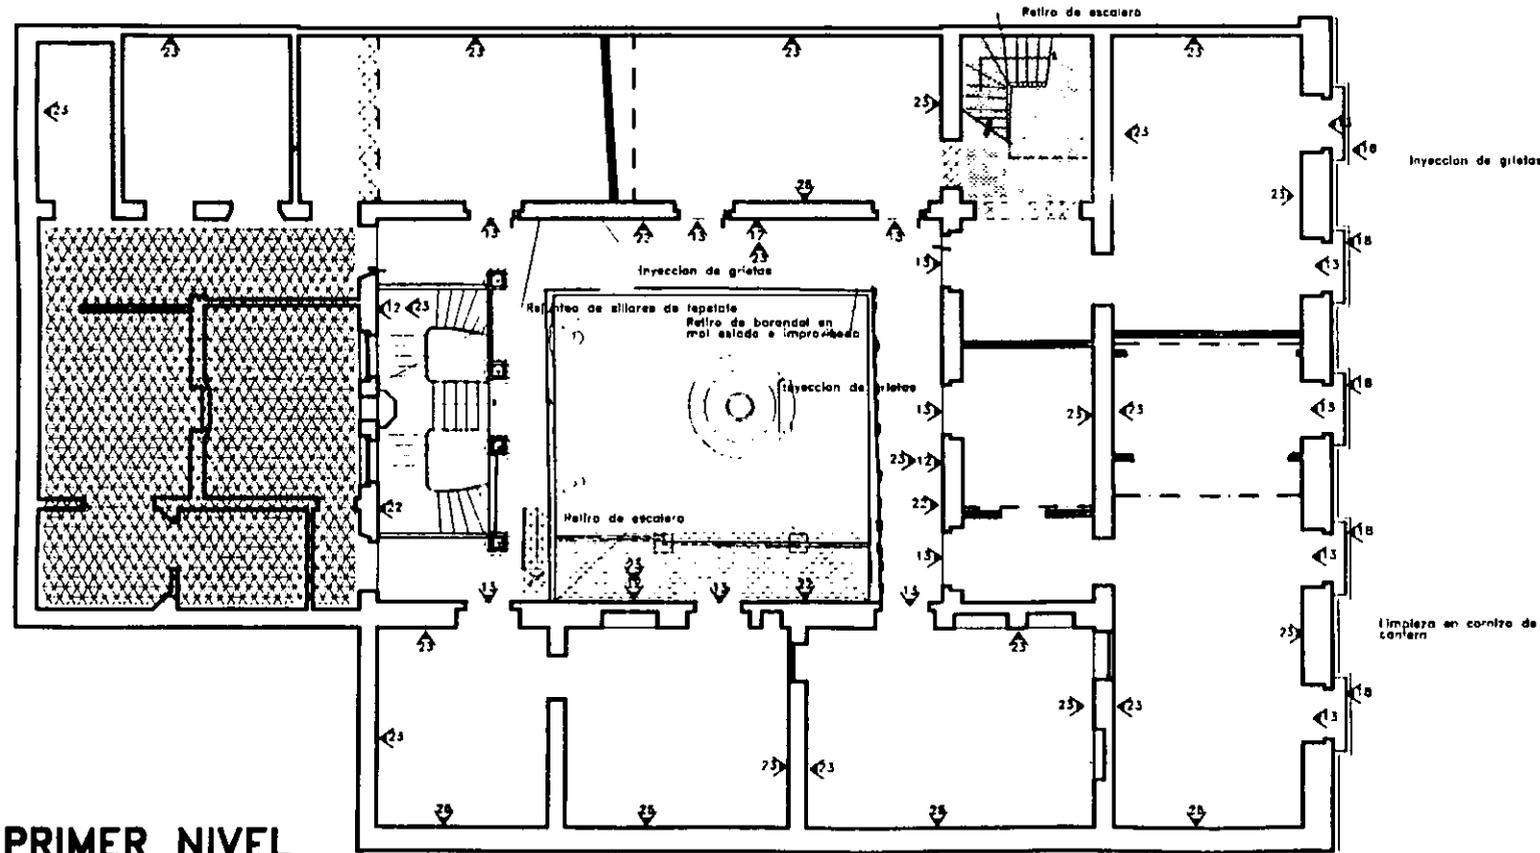
PRIMER NIVEL

- 12 > Eliminacion de aplacados en mal estado
- 13 > Liberacion de puertas y ventanas
- 14 > Limpieza de rodapie de cantera
- 15 > Inyeccion de grietas
- 16 > Rejuntes de sillares

- 17 > Refuerzo de cerramientos (los necesarios) con viguetas de acero
- 18 > Limpieza y pintura anticorrosiva en elementos de hierro
- 19 > Limpieza y tratamiento en vigueta de madera

- 20 > Eliminacion de materia vegetal
- 21 > Restitucion de piezas de cantera en rodapie
- 22 > Restitucion de azulejos faltantes en muros
- 23 > Restitucion de aplacado cemento-arena

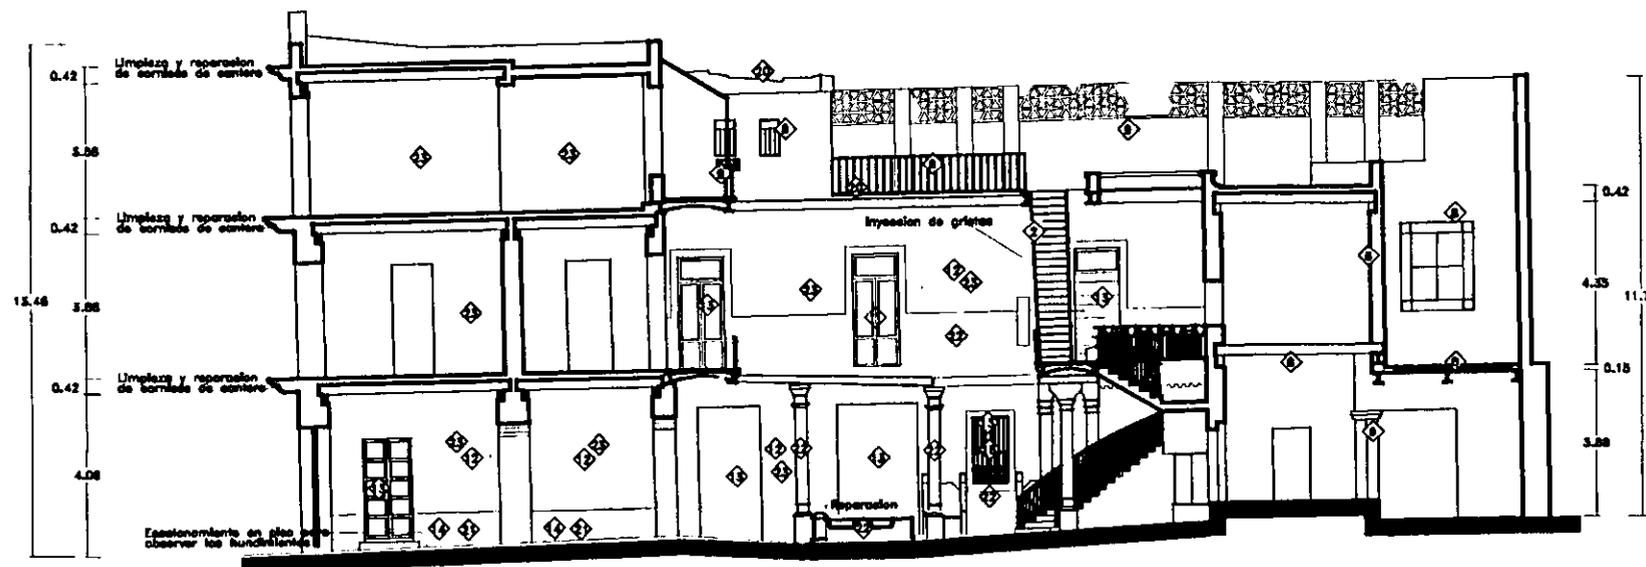
CORTE LONGITUDINAL

- ◆ Limpieza y tratamiento en vigueta de madera
- ◆ Eliminacion de materia vegetal
- ◆ Restitucion de piezas de canchales en rodapiés
- ◆ Restitucion de azulejos faltantes en muros

- ◆ Restitucion de opionados cemento-arena

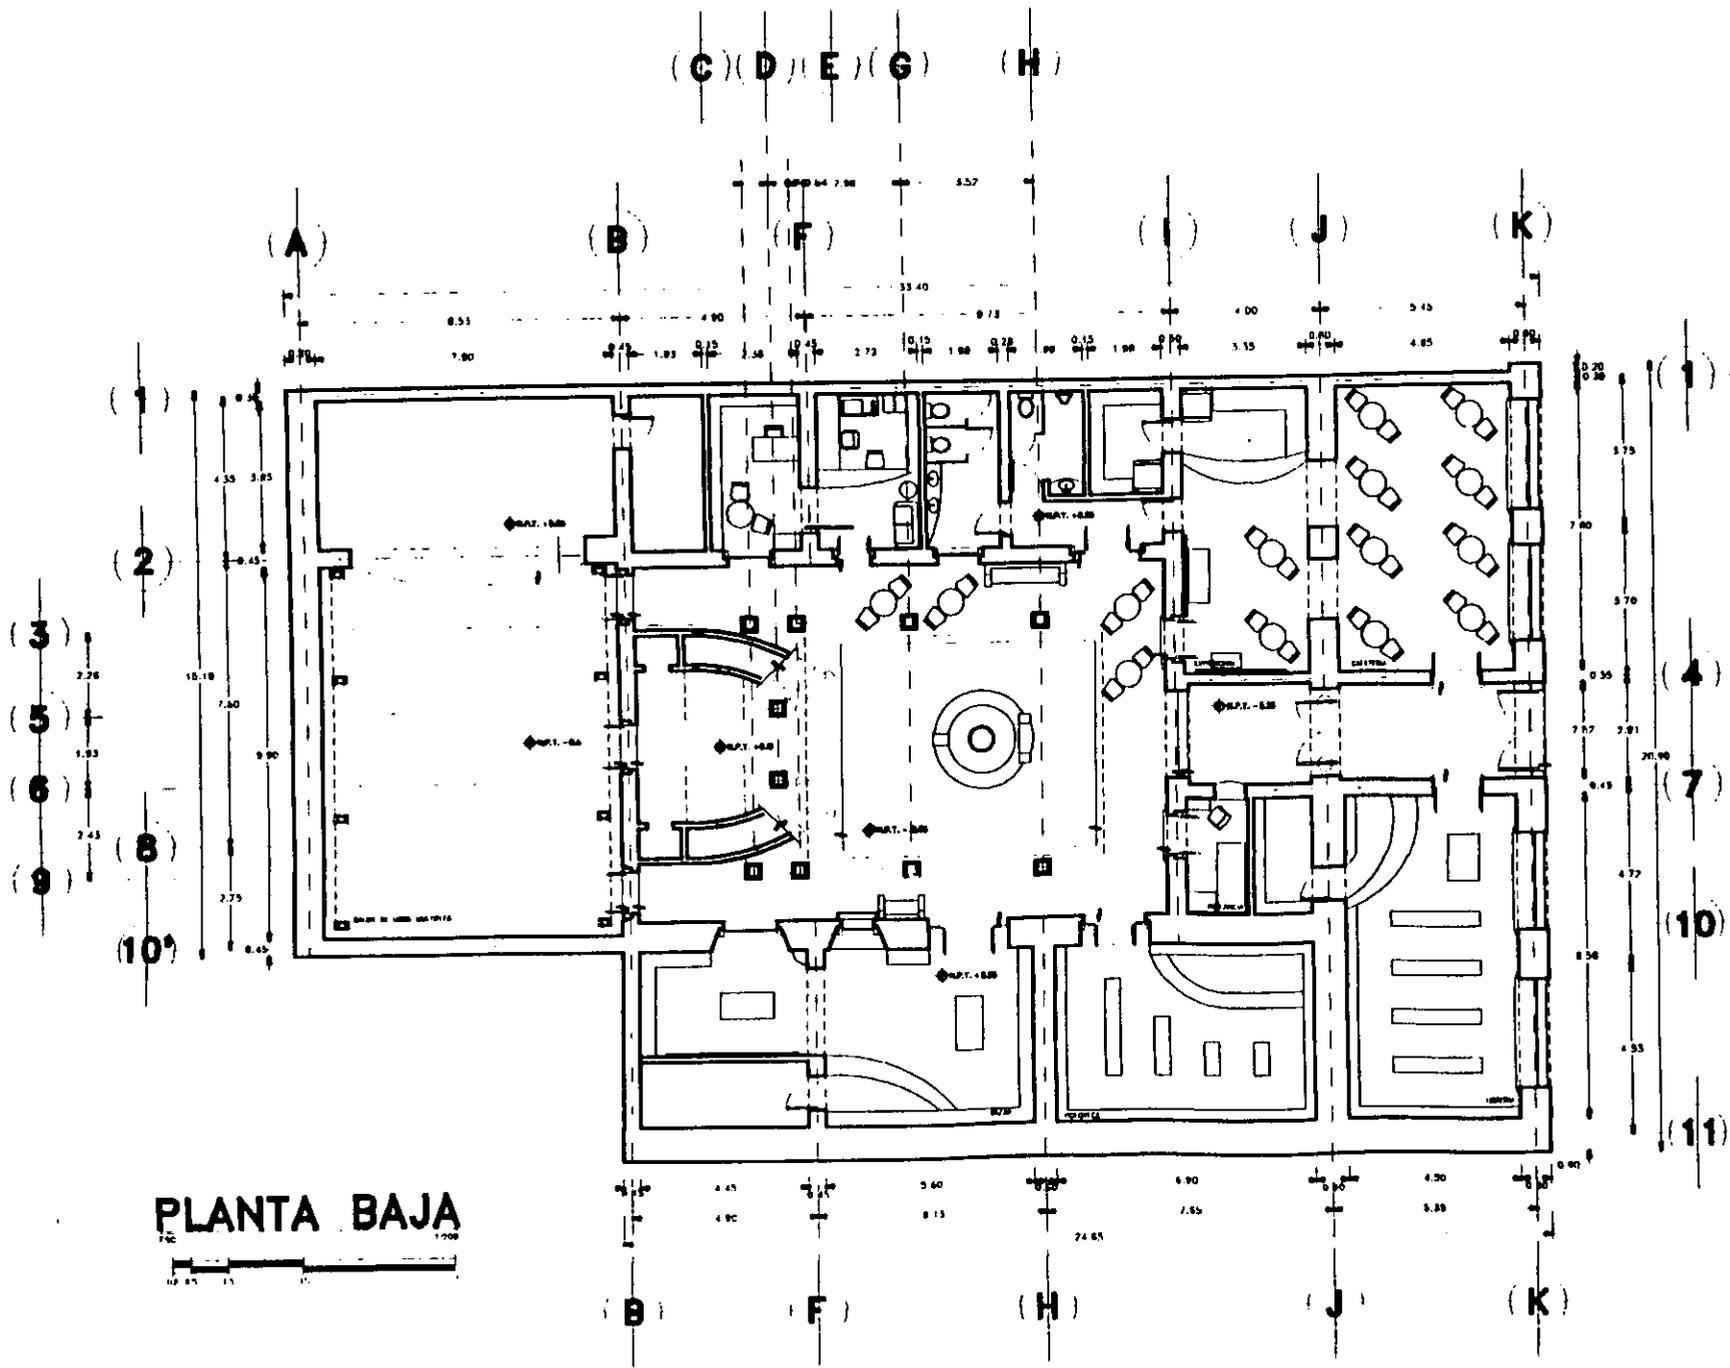
UNIVERSIDAD NACIONAL AUTÓNOMA DE MÉXICO		
	FACULTAD DE ARQUITECTURA		
TALLER DE DISEÑO		PLANTA BAJA	
ALUMNO: JOSE ALBERTO GARCIA MIZ.		PROYECTO ARQUITECTÓNICO	
AÑO: 1975		ESCALA: 1:75	
ARO. ADA AVEVARO ARO. HUMBERTO RECALDE ARO. ARMANDO PELCASTRU		DISEÑADO POR: MTE.

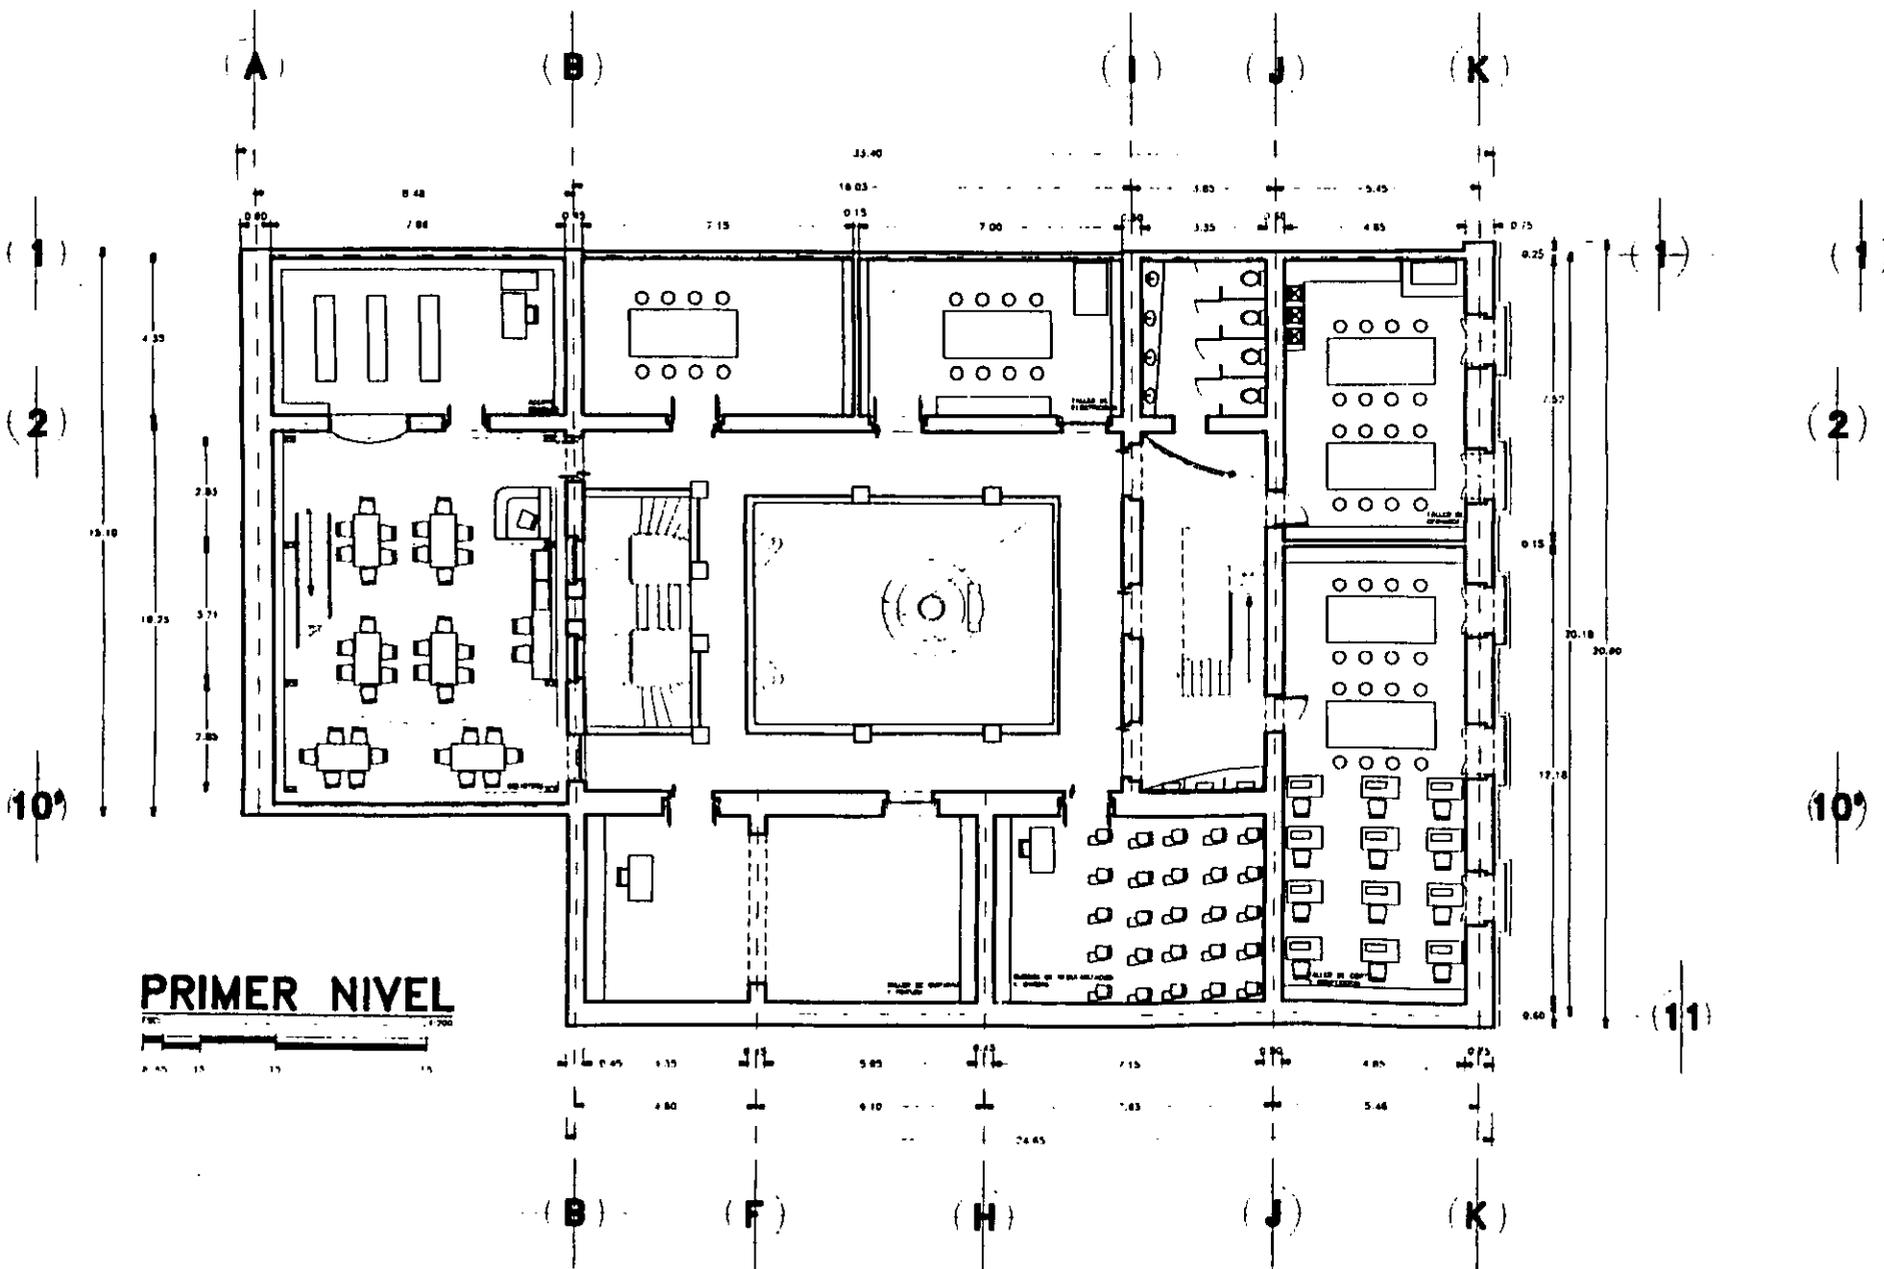
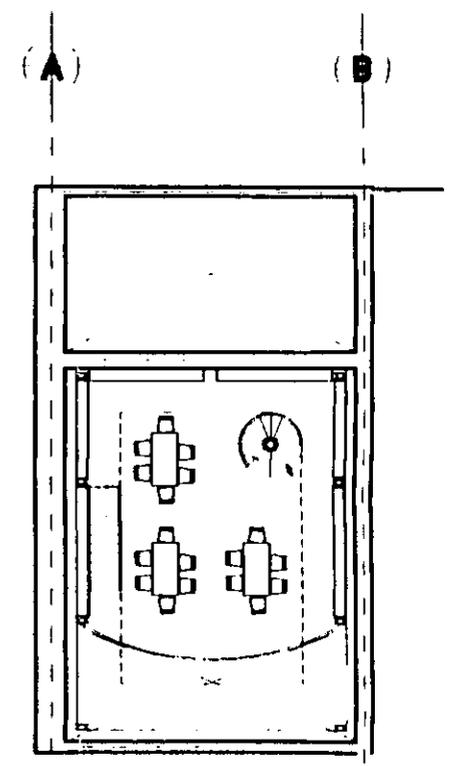
UNIVERSIDAD NACIONAL AUTÓNOMA DE MÉXICO	FACULTAD DE ARQUITECTURA VALLEJO SUR ORIENTE	PRIMER NIVEL Y MEZANINA
"BARRIOTE OMBRA FUGAZ"		
ALUMNO: JOSE ALBERTO GARCIA M77	PROYECTO ARQUITECTÓNICO	
ASISTENTE: ARQ. ADA AVENDAÑO ARQ. HUMBERTO RICALDE ARQ. ARMANDO PULCASTRE	ESCALA: 1:75 M.T.	A-1

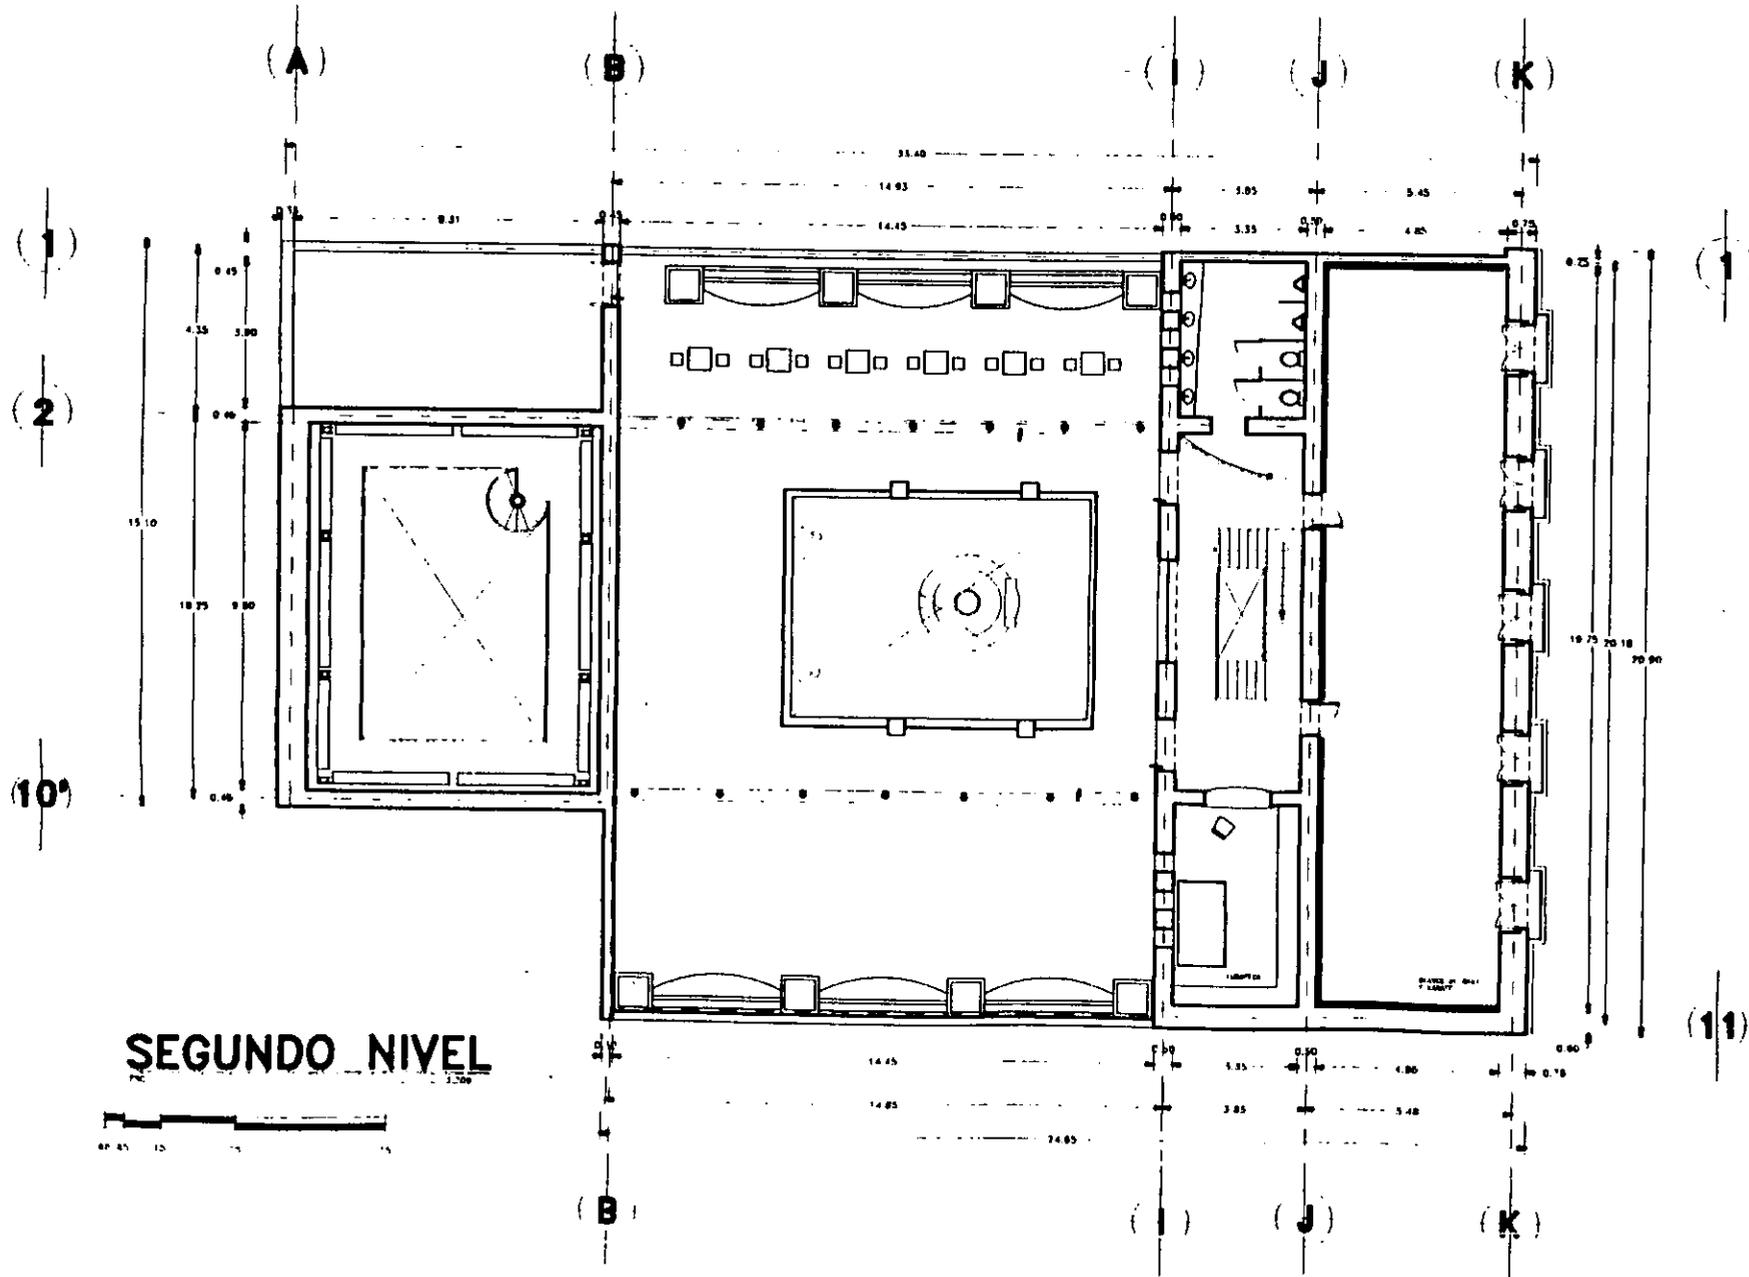
GOBIERNO FEDERAL, AUTORIDAD DE MEXICO OFICINA DE ARQUITECTURA CALLE DE LA UNIDAD	
	17.95 TIBORTE OMA FLORES	SEGUNDO NIVEL
ALUMNO JOSE ALBERTO GARCIA MTZ.	PROYECTO ARQUITECTONICO	
DISEÑOS ARQ. ADA AYENDANO ARQ. HUBERTO ESCALDE ARQ. ARMANDO PECASTER	1175 MTE.	A-3

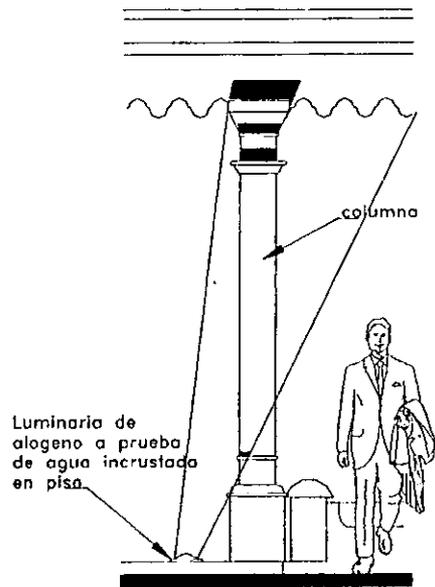
fig 33 Criterio de iluminación de columnas en patio central.

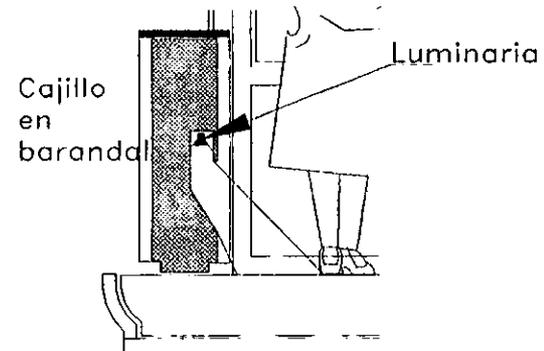
fig 32 Criterio de iluminación en corredor perimetral del patio.

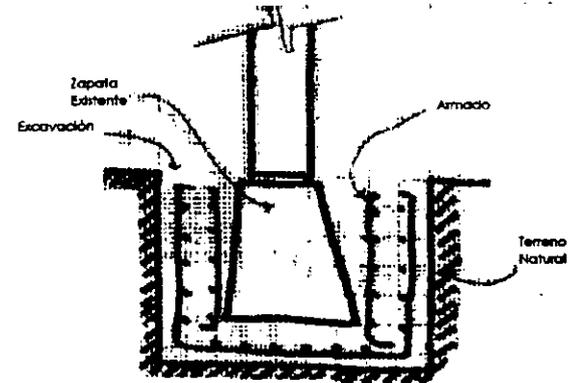
-Cimentación: Se reforzará, para evitar que continúe el hundimiento diferencial, la parte frontal de la casa. Esto se hará excavando por tramos al rededor de la zapata ya existente, apuntalando con polines las zonas que se van trabajando, metiendo un armado de acero y con la inyección de concreto.

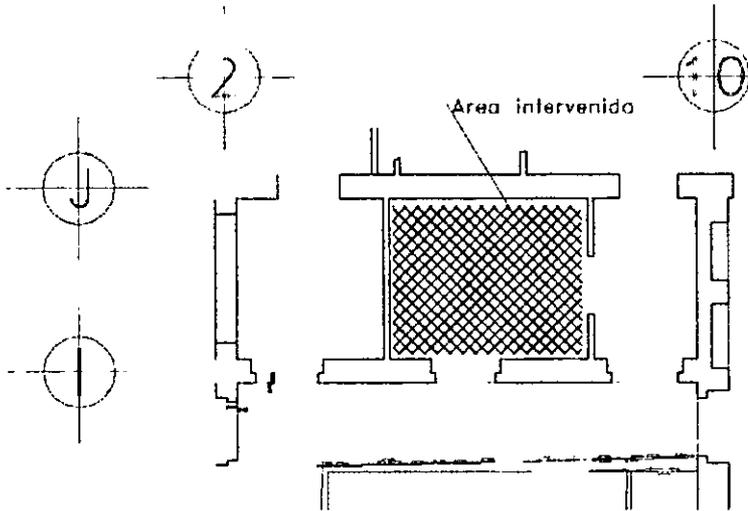
A) -En el primer nivel entre los ejes (2-10) e (i-j) se hará la demolición de un segmento de losa, por lo que será necesario reforzar con dos traveses la colindancia del vacío:

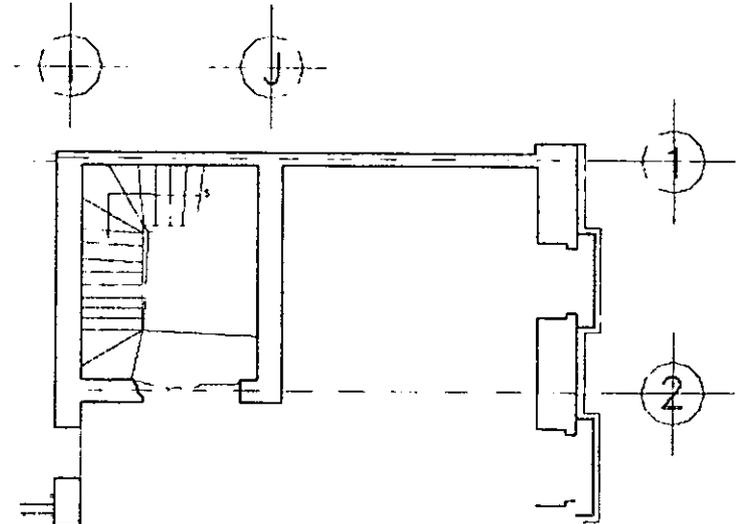
B) -En el segundo nivel entre los ejes (1-2) e (i-j) en lo que anteriormente era el cubo de escaleras y ahora albergará los sanitarios se tiene que restituir la losa, la cual se hará de concreto y para efectos de cálculo se considerará como losa liberada.

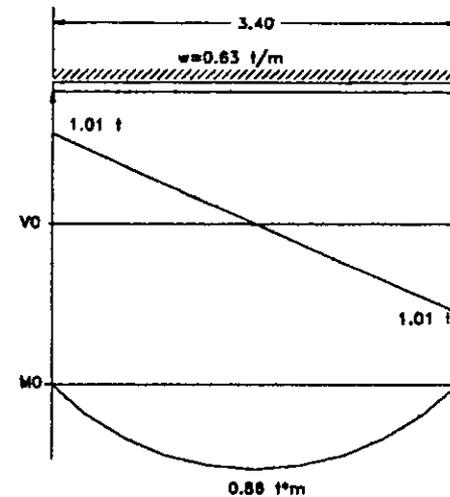
Cálculo de trabe 3
 T-3

$$RA = -(2.10 \cdot 1.70) + (RB \cdot 3.40)$$

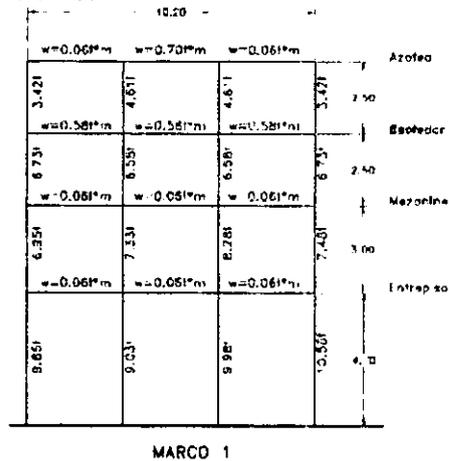
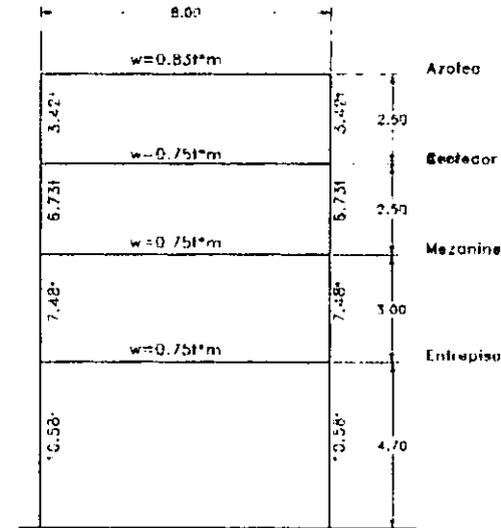
MARCO 2

Para el resto de los elementos estructurales los analizaremos como marcos:

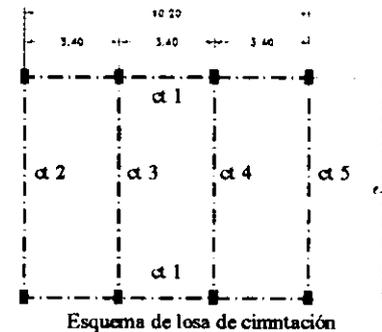
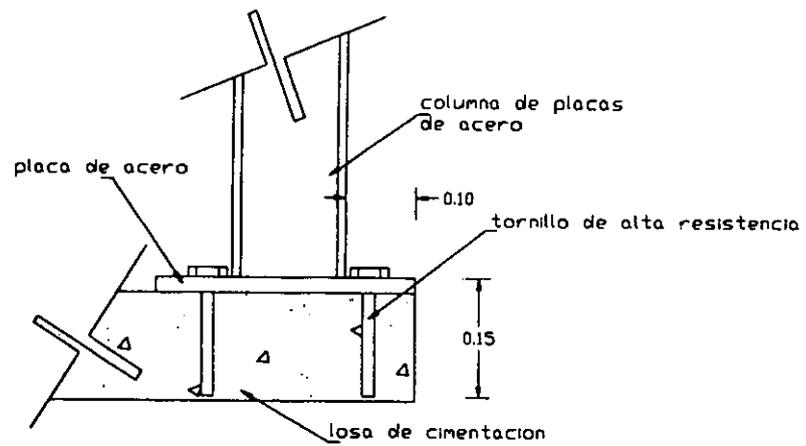
En esta misma zona debemos considerar la cimentación de esta nueva estructura para lo cual se empleará una losa de cimentación de concreto armado con contratraves también de concreto y con anclaje de los elementos de acero como se indica en el esquema de anclaje y de la misma manera se presenta un esquema que presenta el conflicto entre la cimentación existente y la nueva.

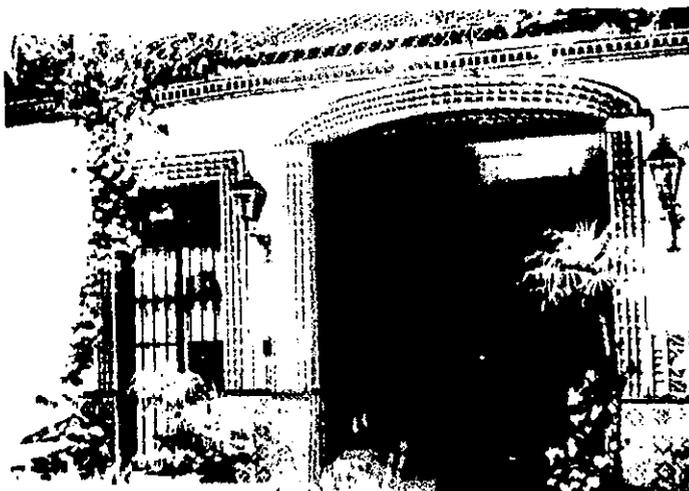
Vista desde el patio hacia el acceso. Se aprecian los trabajos de carpintería en los enmarcamientos y plafond.

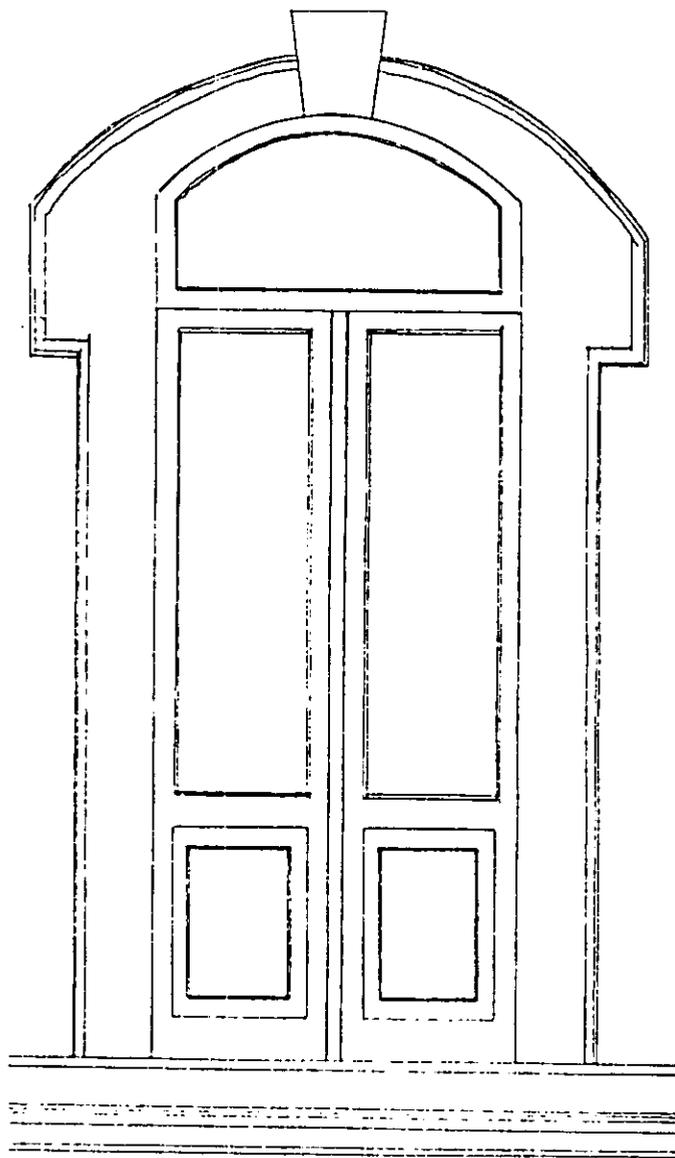
Balcones en fachada, primer nivel.

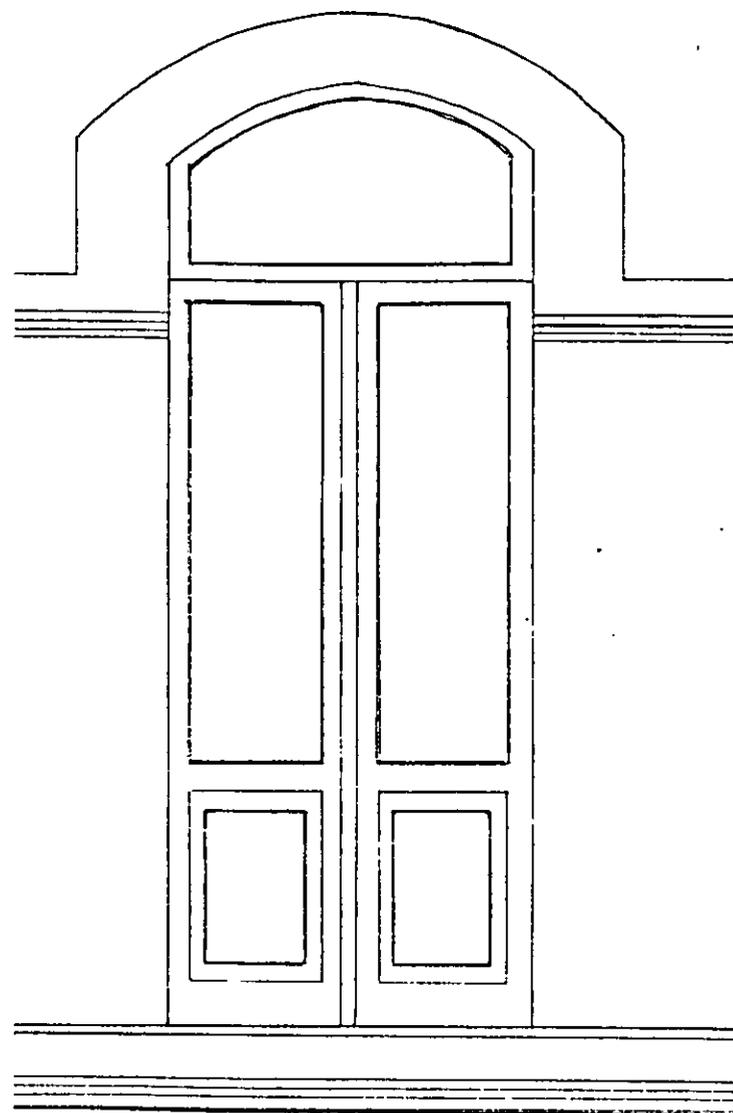
Balcones en fachada, segundo nivel.

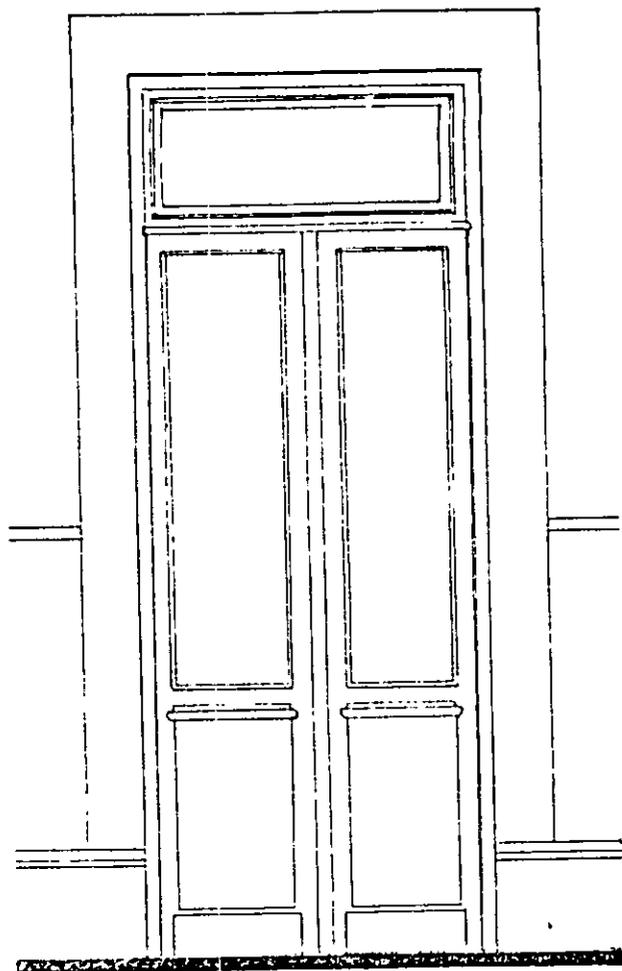
Puertas exteriores en primer nivel.

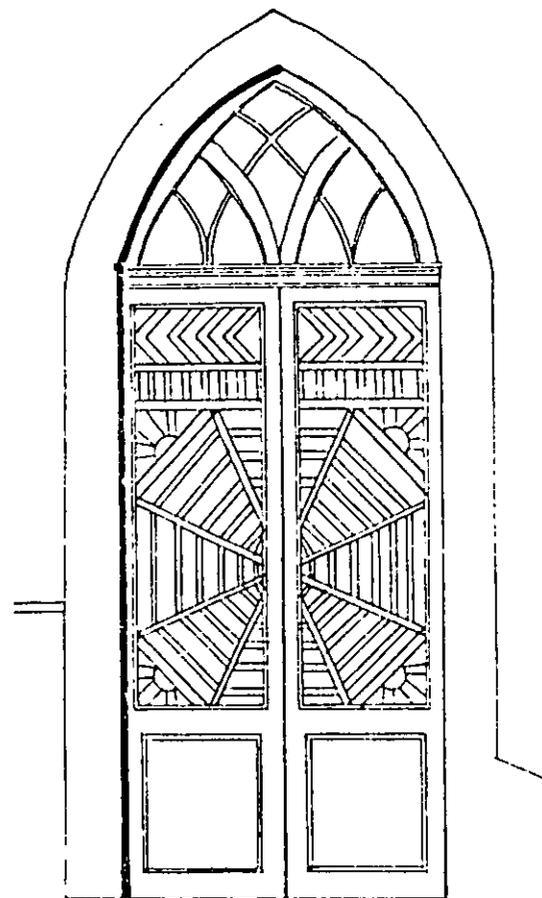
Ventanas en escalera principal.

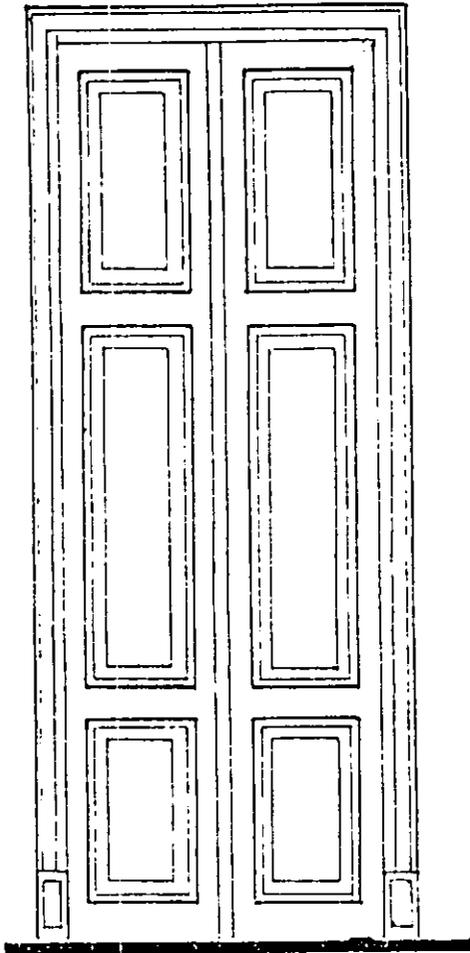
Puertas interiores.

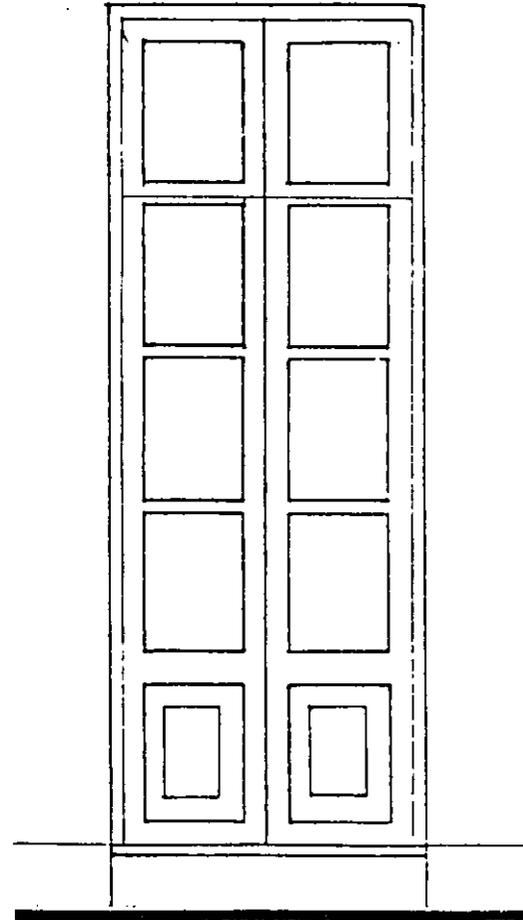
Puertas exteriores en planta baja.

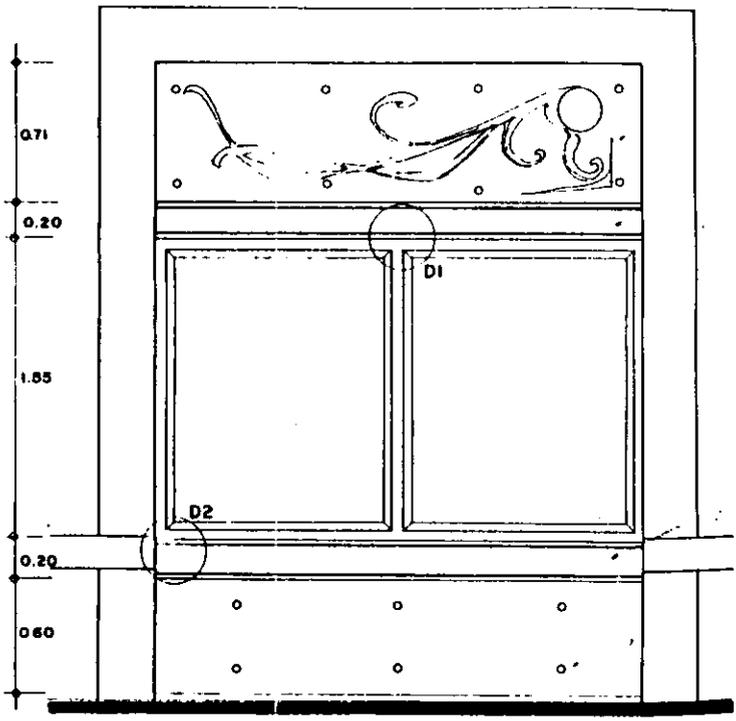
CORTINA METALICA
 PLACA DE ACERO - CALADA
 VIGUETA "1"
 VIGUETA "1"
 PLACA DE ACERO

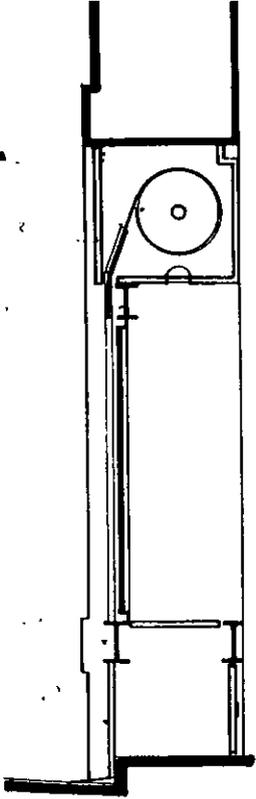
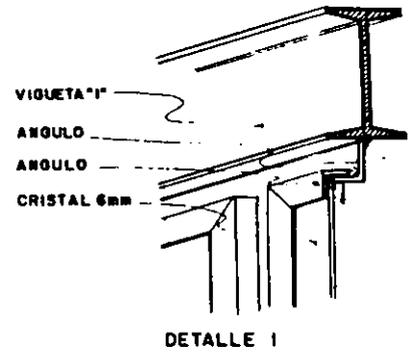
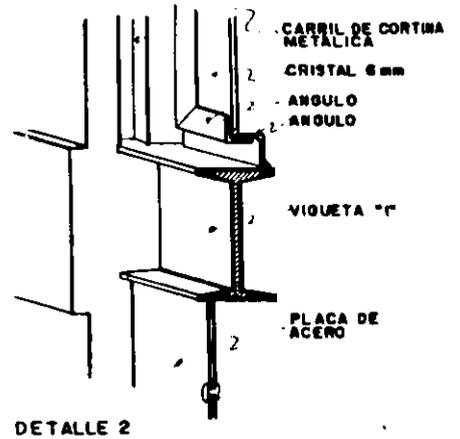
Diseño ventanas de accesorias.

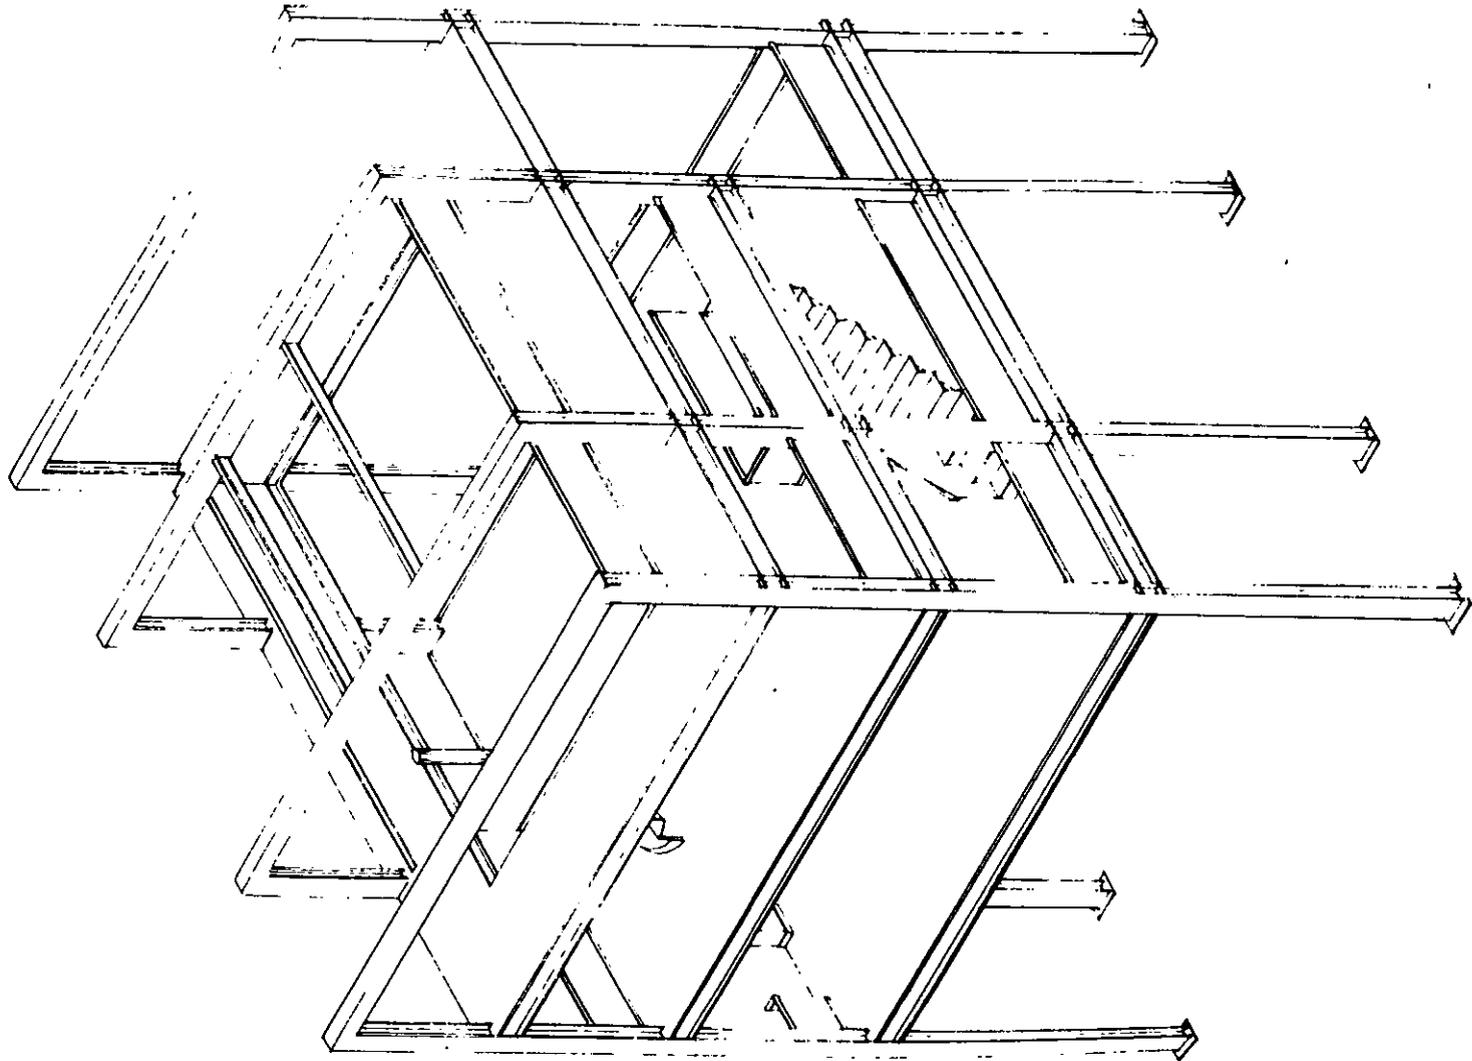
ISOMETRICO
ESTRUCTURA DE BIBLIOTECA

Isométrico de estructura biblioteca.
