RESCATE "CASA REQUENA"

Barrio Sta. Veracruz

T E S I S

A R Q U I T E C T O

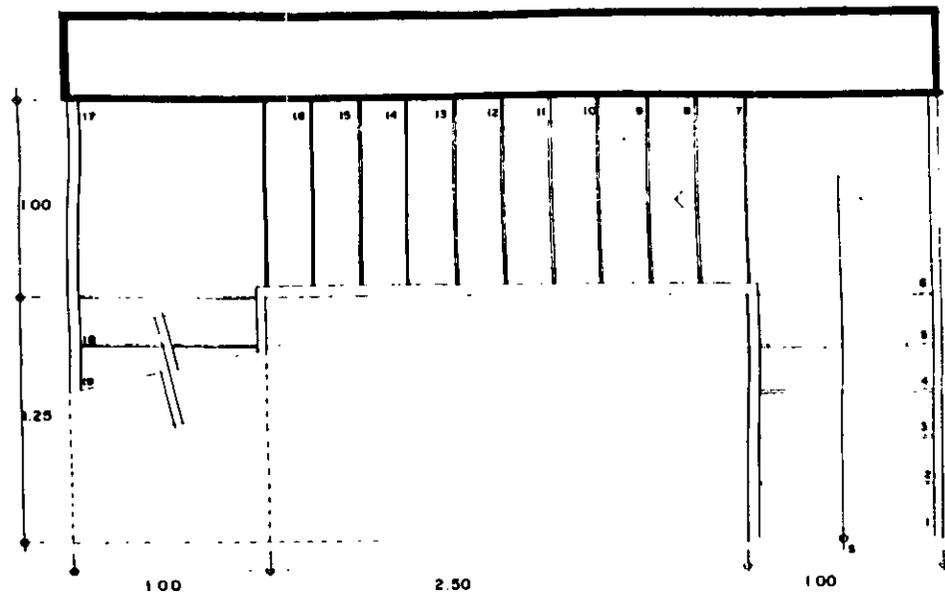
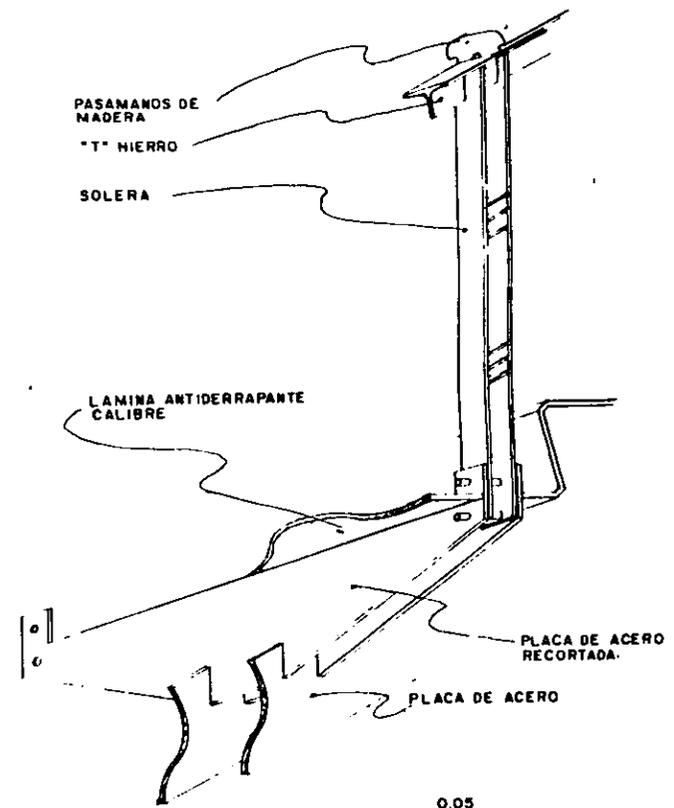
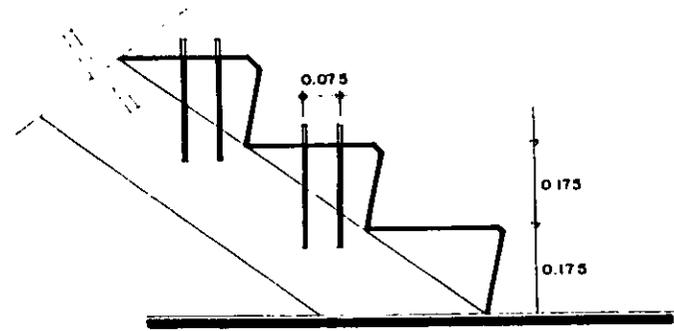
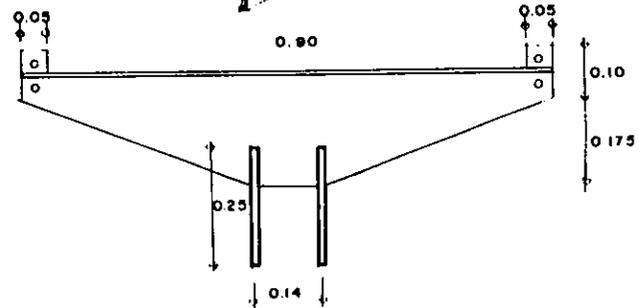
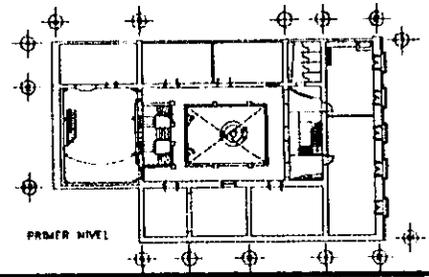
Diseño de escalera.

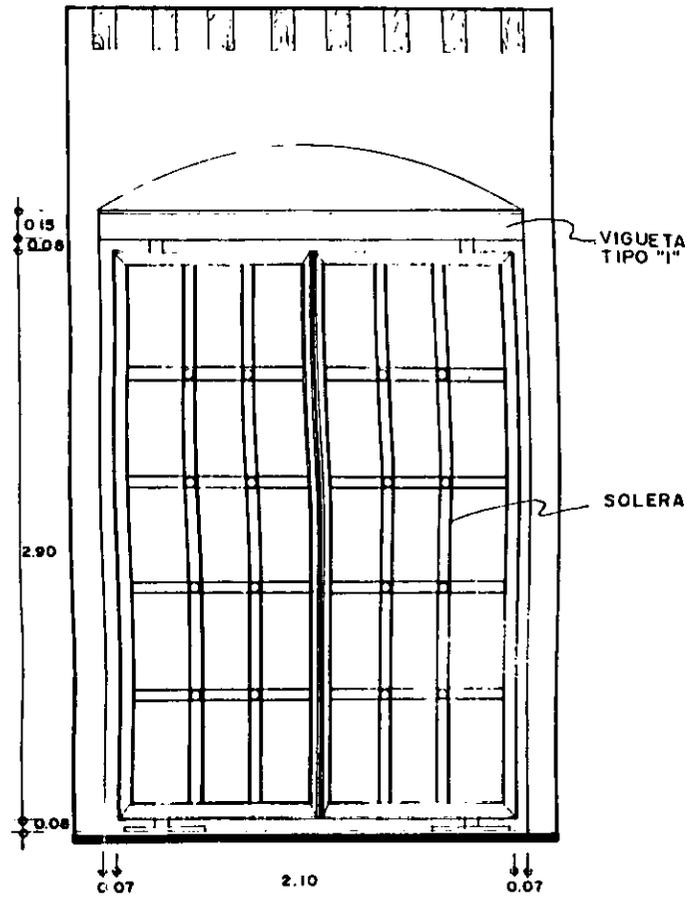
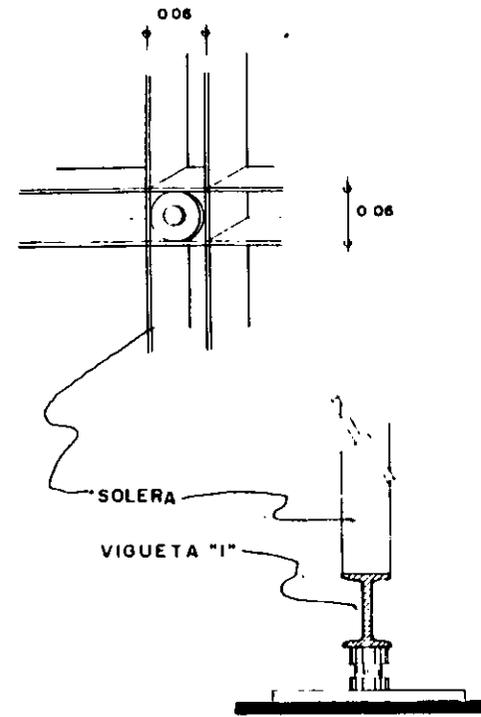
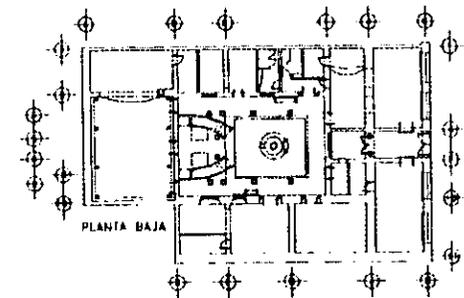
Diseño de puerta al patio central.

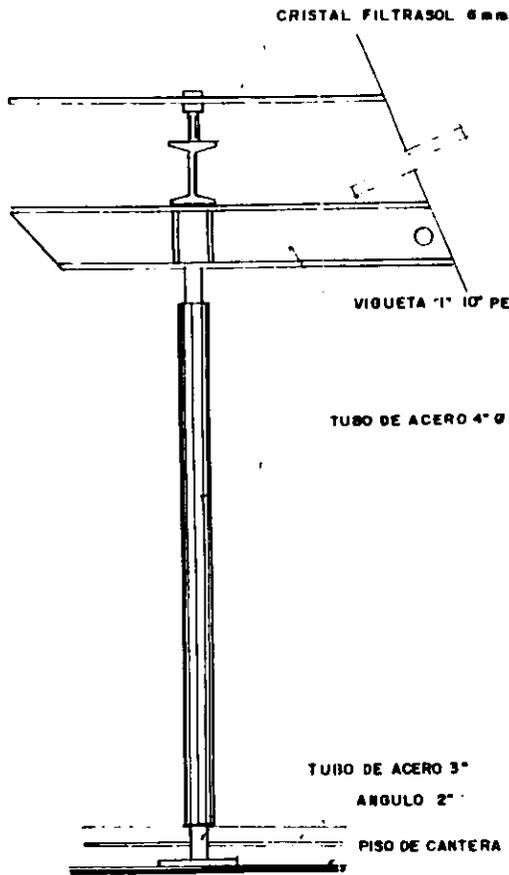
VISTA FRONTAL

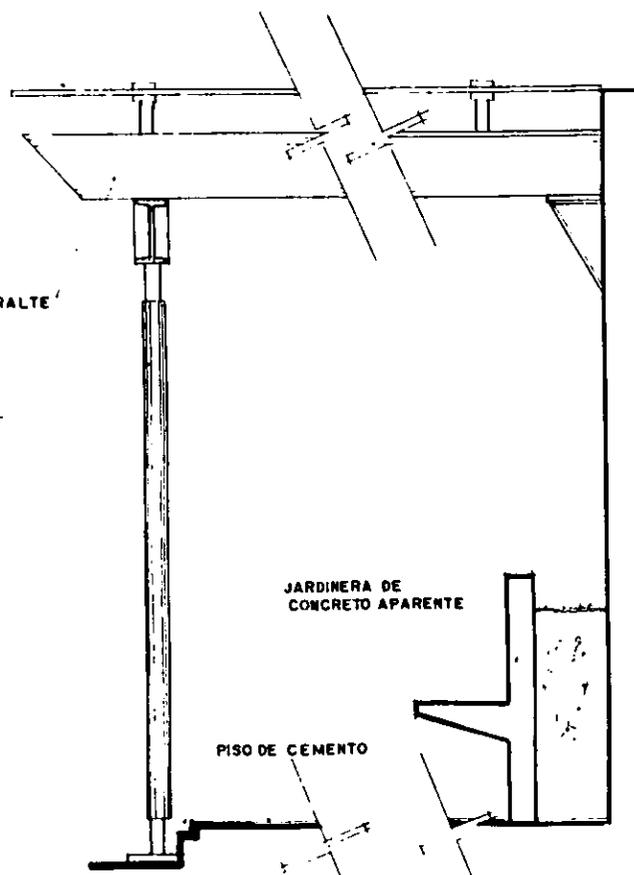
VISTA LATERAL

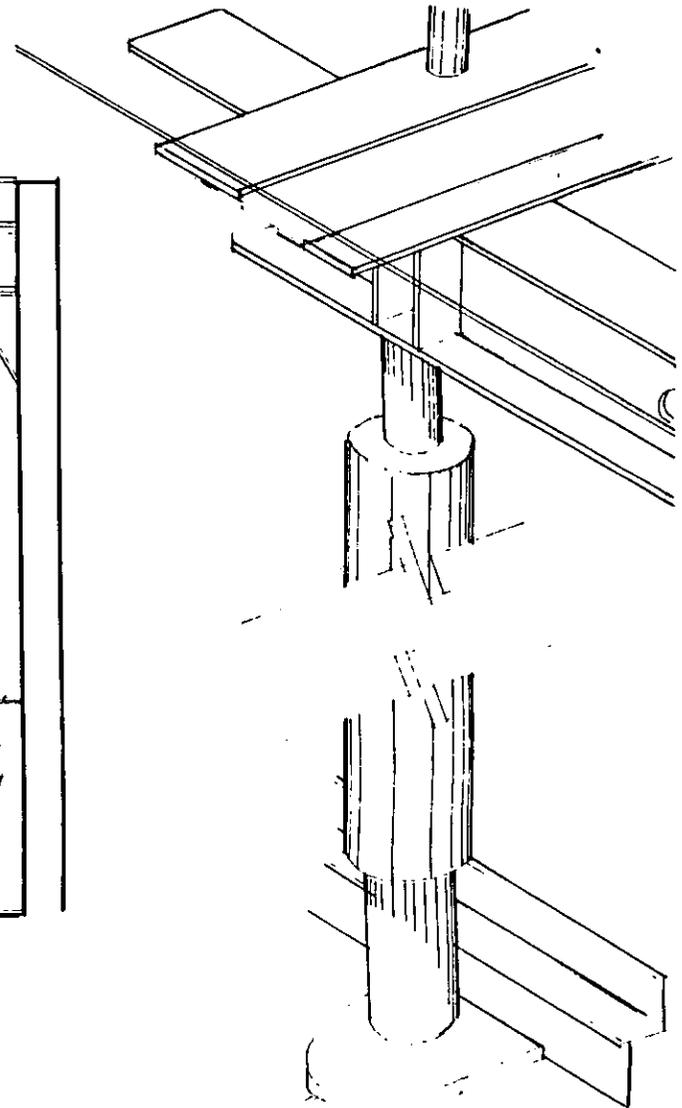
DETALLE DE CUBIERTA TERRAZA

Diseño de cubierta terraza.
