**rehabilitación urbano - arquitectónica  
del malecón de la habana, cuba  
manzana 12**

TESIS PROFESIONAL PARA OBTENER EL TÍTULO DE ARQUITECTAS

UNIVERSIDAD NACIONAL AUTÓNOMA DE MÉXICO

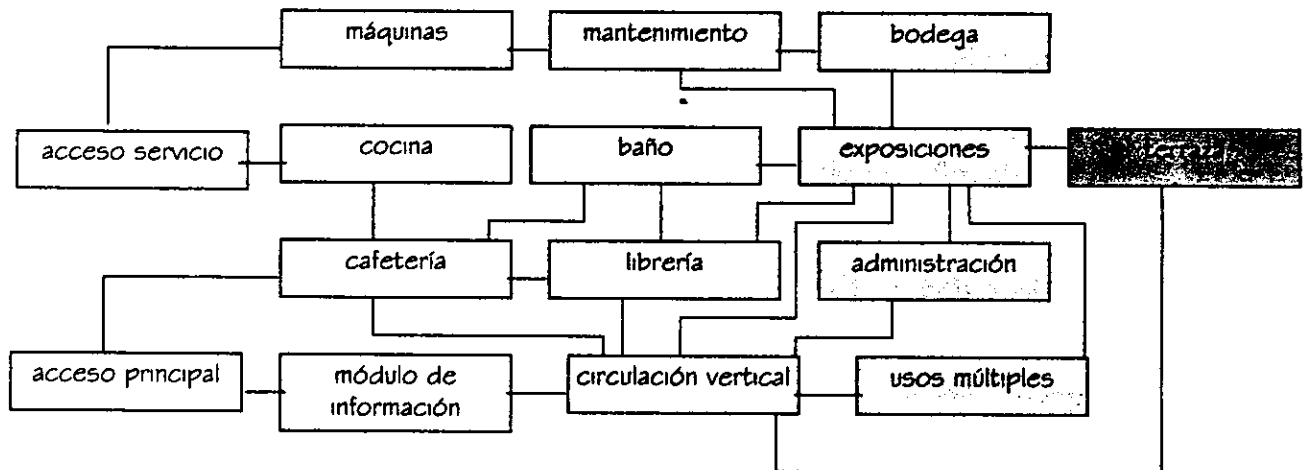
diagrama de funcionamiento

- convivencia
- exposición .....espacios amplios, flexibles, bien iluminados y ventilados.

- cafetería .....102 m<sup>2</sup>- capacidad para 12 mesas de 4 personas.
- librería .....54 m<sup>2</sup>- capacidad para 12 mesas de 4 personas.
- sala de usos múltiples.....178 m<sup>2</sup>- capacidad para 80 personas sentadas en diferentes formas, incluyendo la posibilidad de ser sala de cine al aire libre.

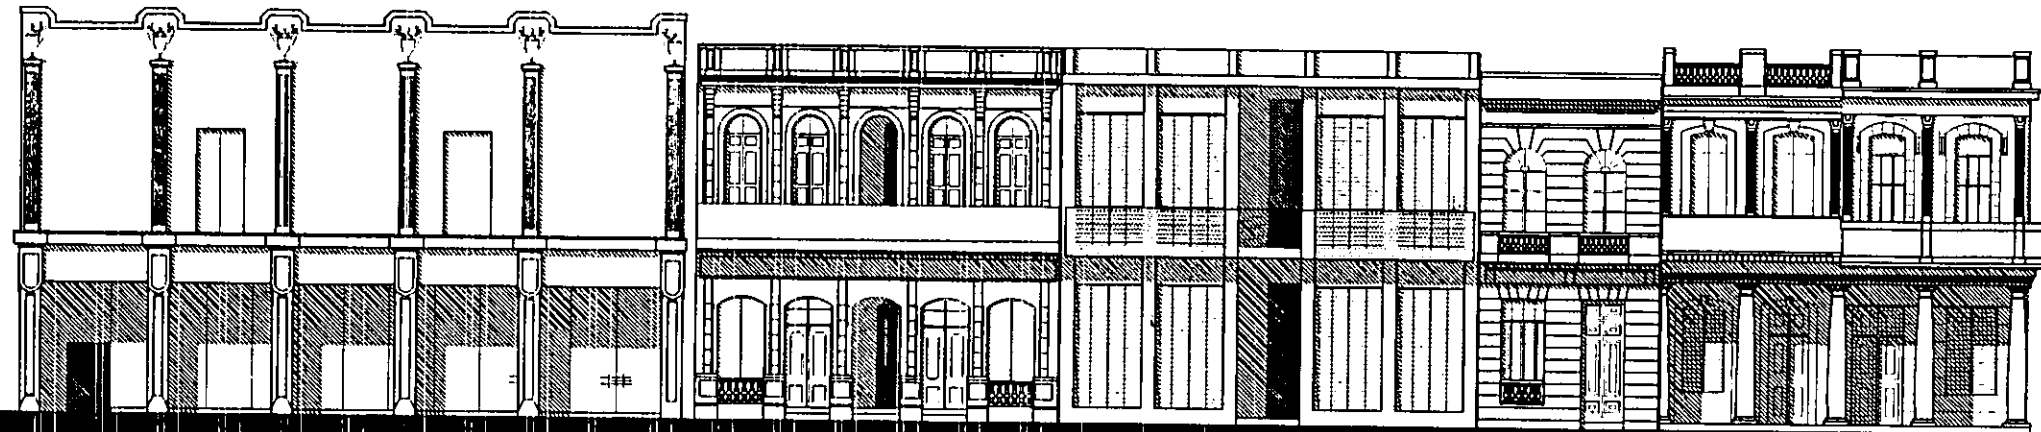
FACHADA San Lázaro

fachada SUR-sanlázaro y poniente-escobar  
 rehabilitación del malecón habanero o escala 1:200 o manzana número 12  
 gallegos ferrer guieshuba o facultad de arquitectura u.n.a.m. o jimena rodríguez cid

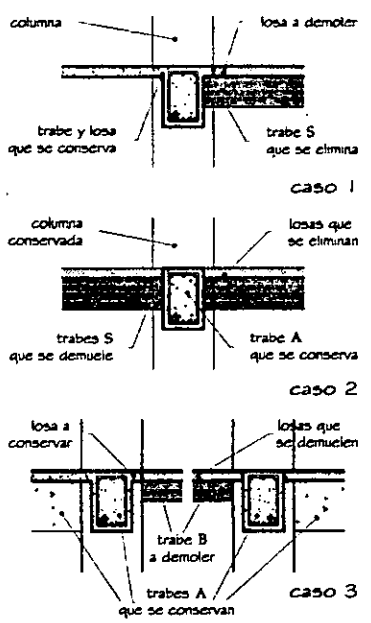
- antes de llevar a cabo alguna demolición deberá apuntalarse todo el edificio mediante una estructura metálica, -que posteriormente se utilizará como cimbra-.
- en la obra deberán colocarse plomos y marcar los niveles en diferentes sitios para llevar un control sobre posibles hundimientos del edificio durante la demolición.
- antes de la demolición de traves se deberán colocar las vigas de acero de acuerdo al proyecto de intervención.
- todas las columnas y muros penitenciales se conservan.
- acotaciones en metros.

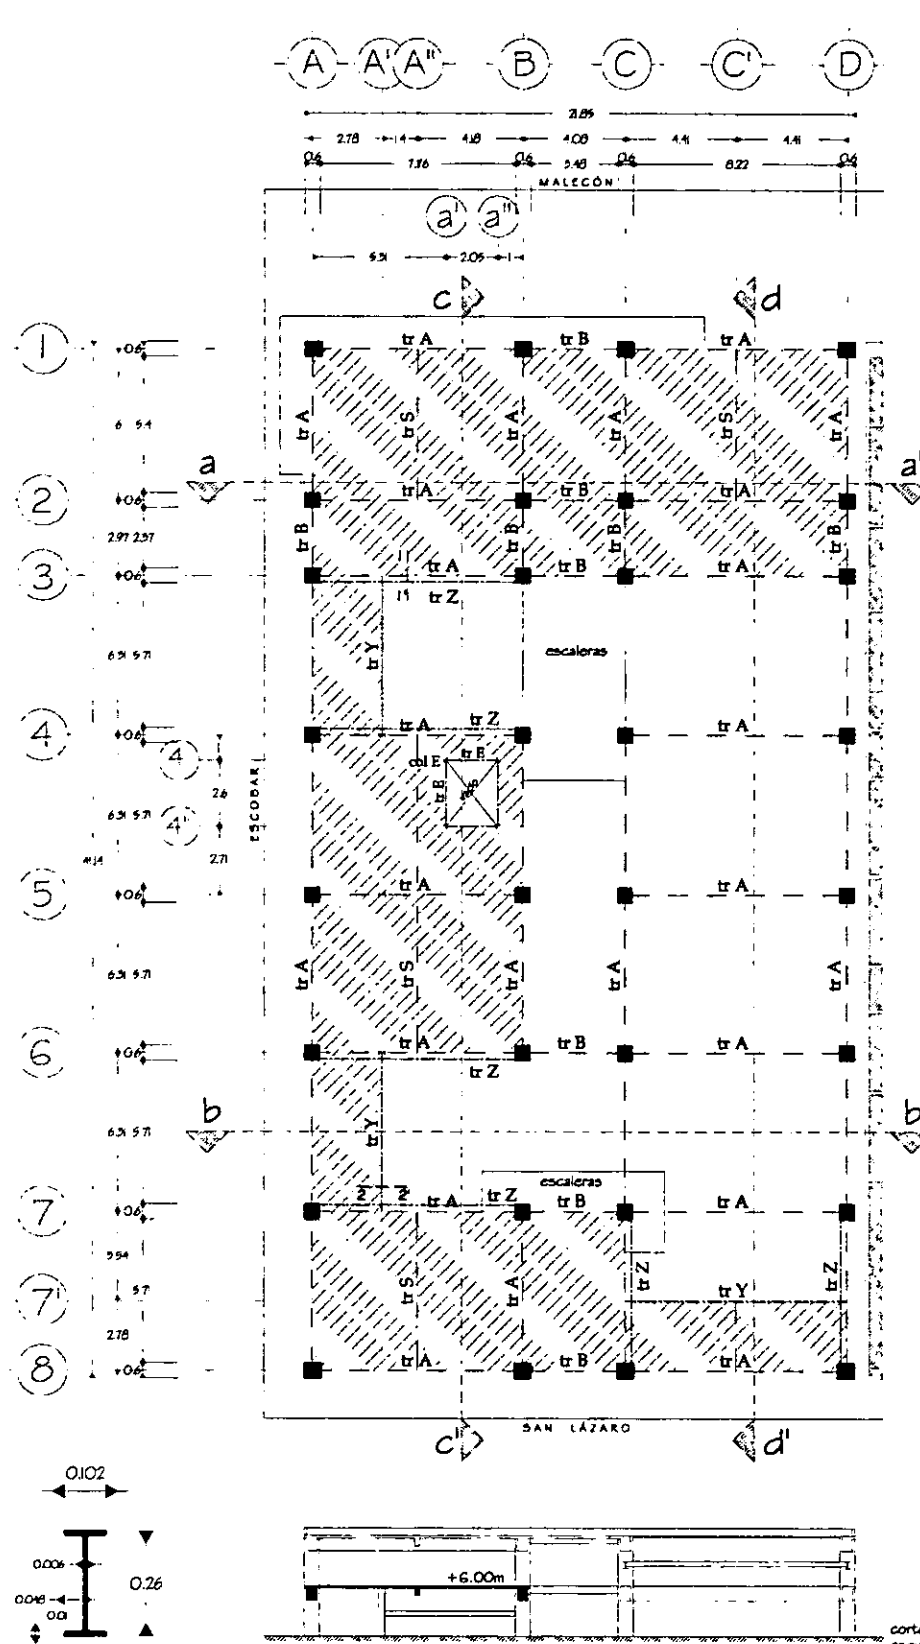
detalles estructurales 1er nivel  
 rehabilitación del malecón habanero o sin escala o centro cubano de expresión  
 rodríguez cid jimena o facultad de arquitectura o u.n.a.m. o guieshuba gallegos ferrer

- croquis esquemáticos
- losa maciza de concreto armado.
  - traves E, Y y columna E, véase planta y detalles estructurales primer nivel.
  - el armado de la estructura original (traves, columnas y losas de concreto) es supuesto y esquemático; deberán hacerse las calas necesarias en obra para saber el refuerzo y las condiciones del mismo en la estructura.
  - acotaciones en metros. detalles sin escala.

trabe Z  
viga I 10" x 4" x 28.3 kg/m
