UNIVERSIDAD NACIONAL AUTONOMA DE MEXICO

ESCUELA NACIONAL DE ESTUDIOS PROFESIONALES
CAMPUS ACATLAN

CORTINA DEL PROYECTO HIDROELECTRICO
ZIMAPAN, PROCESOS CONSTRUCTIVOS

T E S I S
QUE PARA OBTENER EL TITULO DE:
I N G E N I E R O C I V I L
P R E S E N T A :
JOSE ALEJANDRO CORONA SALAZAR

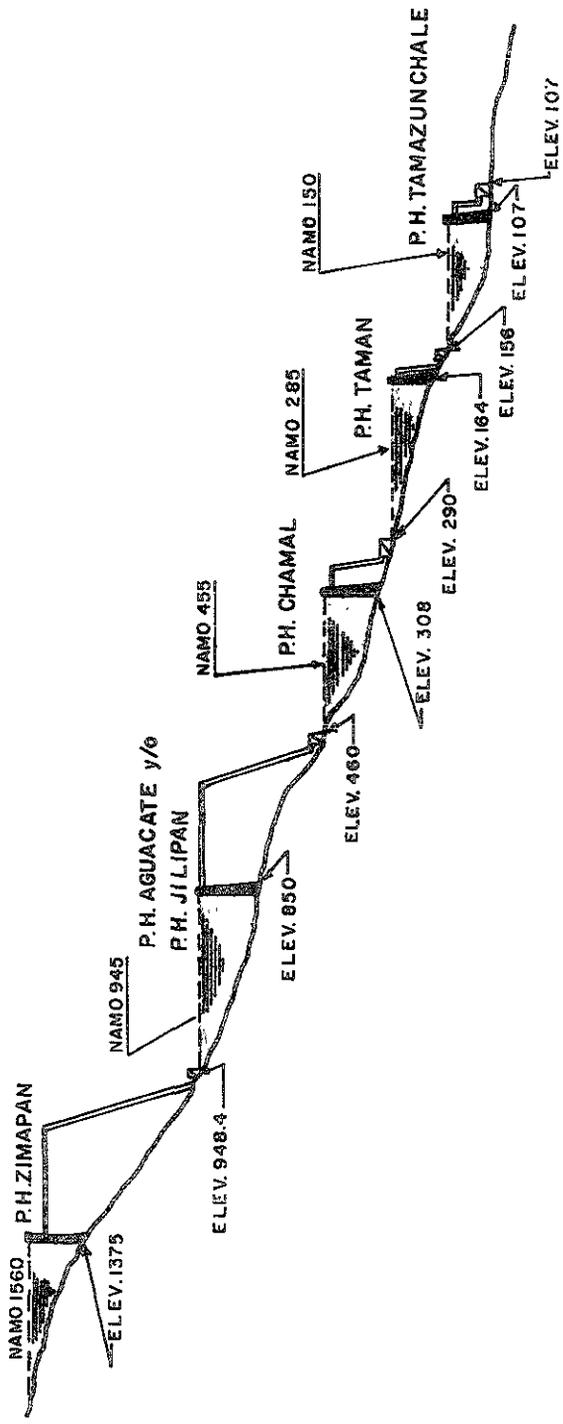
FIGURA I.I. PROYECTOS HIDROELECTRICOS SOBRE EL RIO MOCTEZUMA

PERFIL LONGITUDINAL POR EL RIO MOCTEZUMA

ELEVACIONES EN m. s. n. m.

El Proyecto Hidroeléctrico Zimapán ocupará el 9° lugar en potencia instalada y 7° en generación media anual y en almacenamiento a nivel nacional. (ver tablas comparativas)

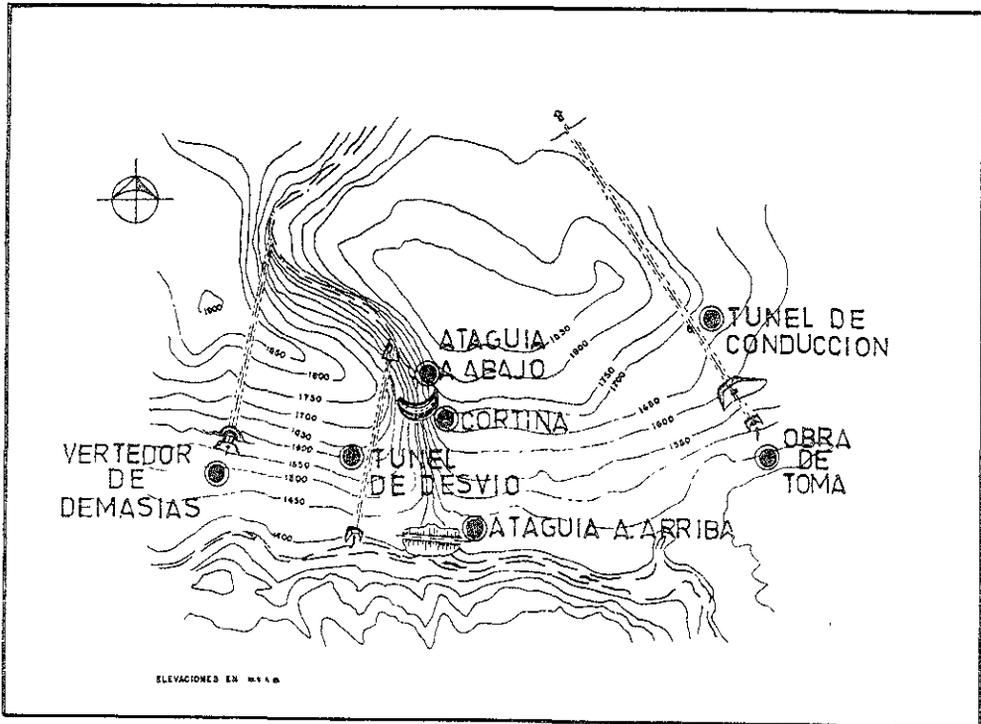
FIGURA 1.3. OBRAS EN ZONA DE LA BOQUILLA

Las obras que componen a esta zona son:

- Obras de Desvío
- Obras de Contención
- Obras de Excedencias
- Parte de las Obras de Generación (Obra de toma y túnel de Conducción).

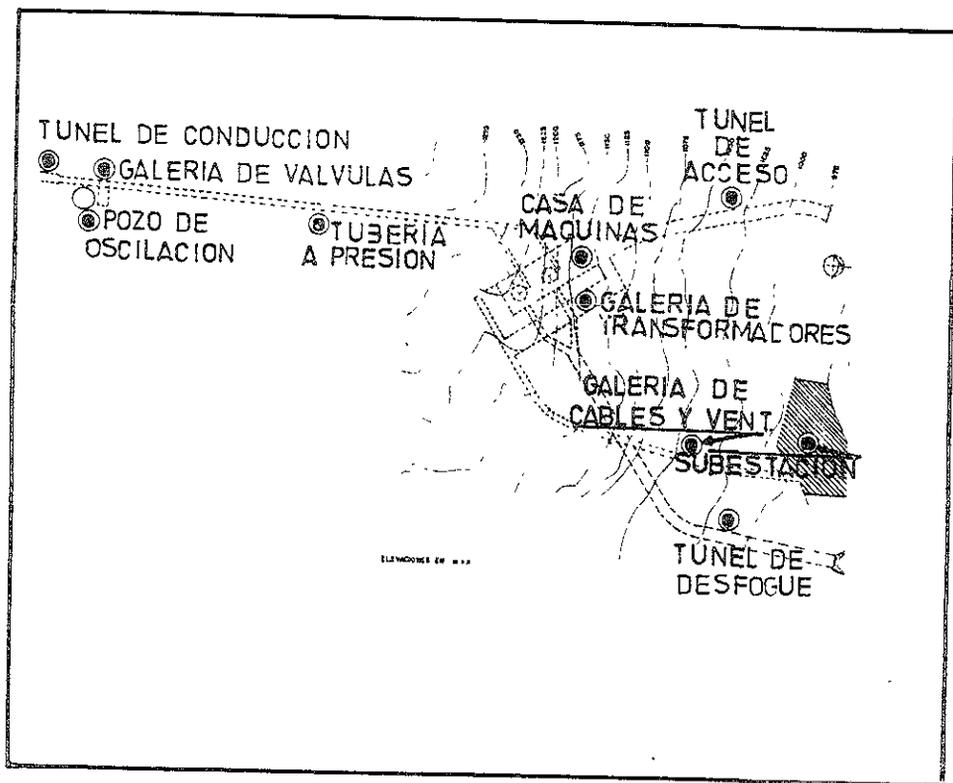
FIGURA 1.4. OBRAS EN ZONA DE CASA DE MÁQUINAS

En la zona de la Casa de Máquinas se localizó el campamento de los Ruzzios, que también contaron con oficinas, comedores, almacenes, clínicas del IMSS y viviendas con todos los servicios. Las obras que componen a esta zona son:

- Obras de generación (túnel de conducción, pozo de oscilación, galería de válvulas, tubería a presión, casa de máquinas, galería de transformadores, túnel de desfogue y túnel de acceso).
- Subestación

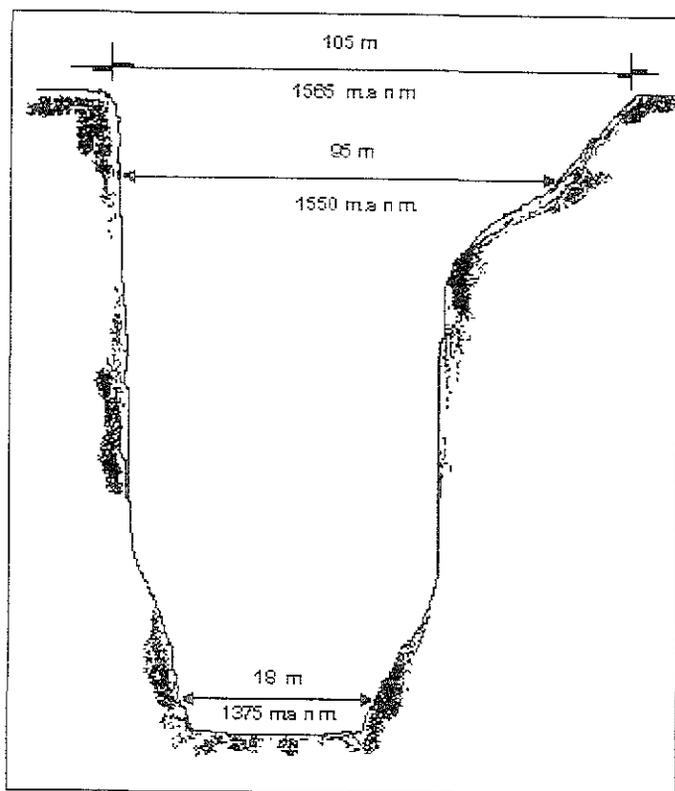
FIGURA 1.6. VISTA FRONTAL DEL CAÑÓN

Compuesta por una cortina de concreto de tipo arco-bóveda con una altura de 207 m y 220 000 m³ de concreto, se localiza en el cañón " El Infiernillo " en un ancho aproximado de estrechamiento de 18 m a la elevación 1375 msnm, 95 m a la elevación 1550 msnm y 105 m a la elevación 1565 msnm (figura 1.6).

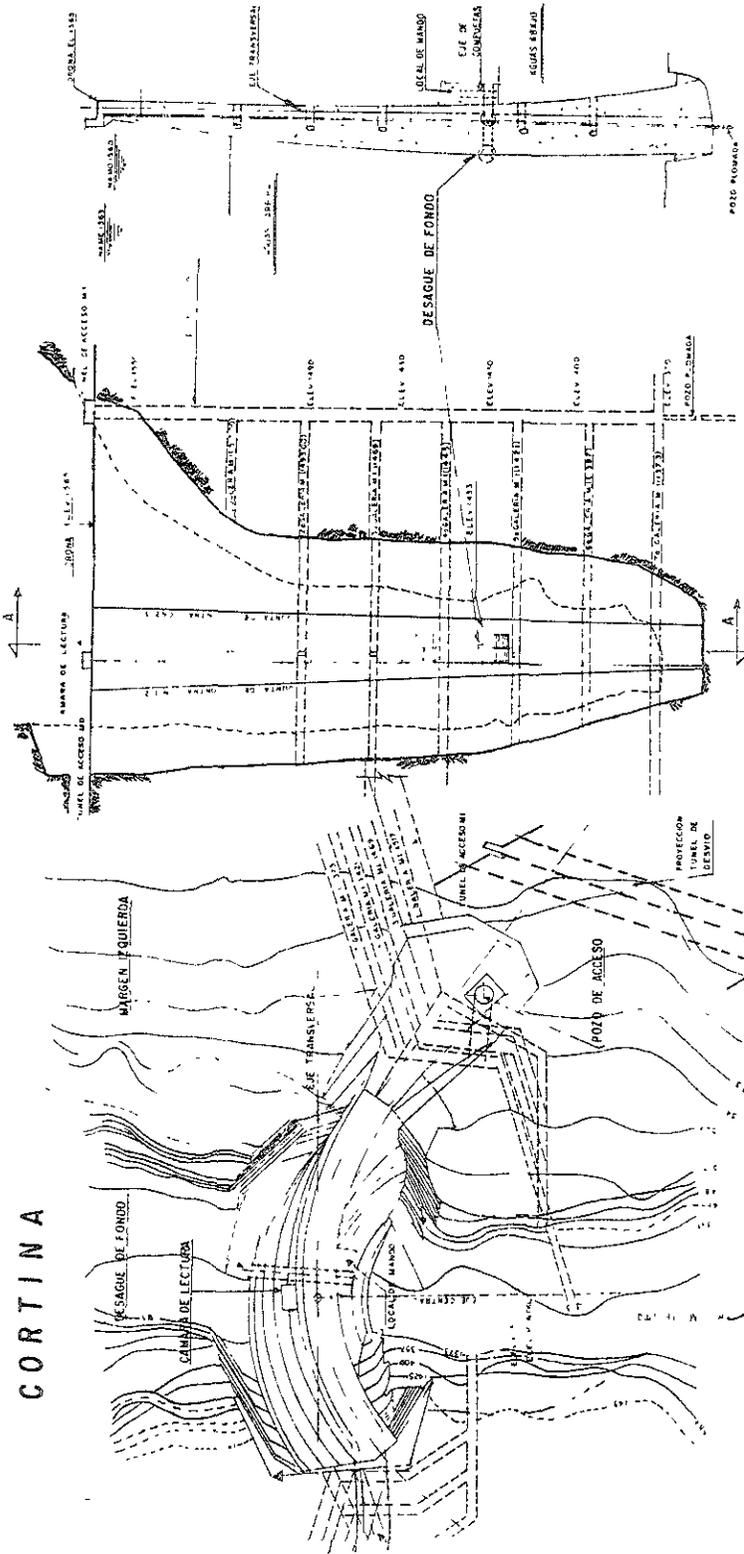
Figura 1.7. Obra de Contención

La cortina tiene un espesor de 20 m en su base y 4 m en la corona, llegando por dos túneles, uno a cada margen con una longitud de 1260 m en la corona. En la figura 1.7 vemos las características que componen a la cortina del proyecto.

CORTINA

PLANTA

VISTA AGUAS ABAJO

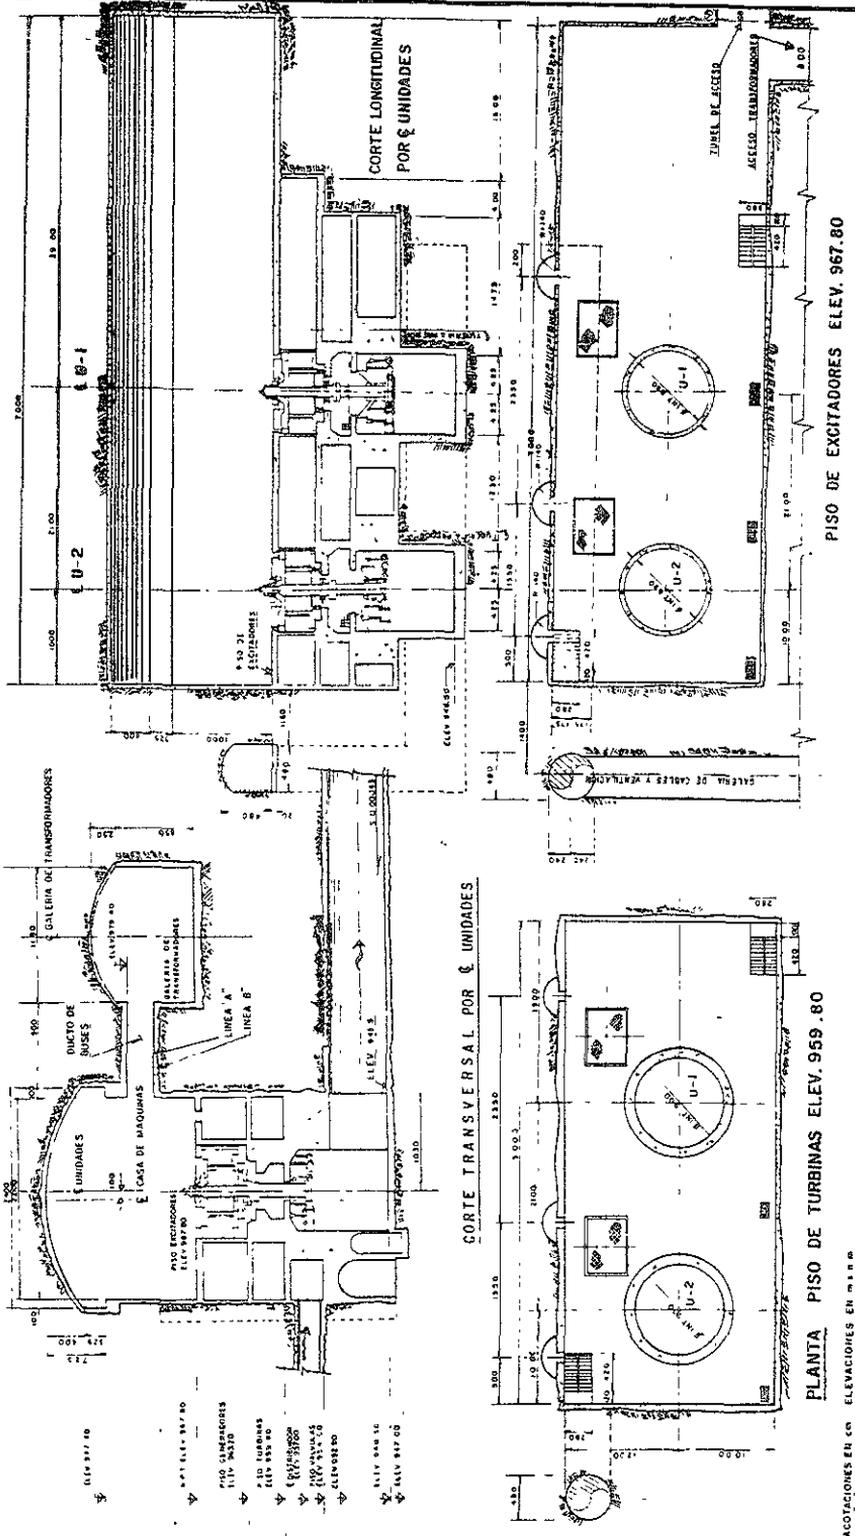
Figura 1.10. Casa de Máquinas

La casa de máquinas es del tipo caverna. Aloja dos turbinas tipo Pelton para una carga bruta de 589.8 m, girando a una velocidad de 360 r.p.m. y acoplada a rotores-generadores de 146 MW de potencia cada una y origina una generación media de 1300 GWH al año (figura 1.10).

La energía producida en los generadores es conducida por medio de buses de fase aislada a los transformadores trifásicos, que se encuentran en la galería tipo caverna, excavada a un lado de la casa de máquinas. La caverna mide 70 m de largo, 11 m de altura y 11.5 m de ancho (figura 1.10).

NOTACIONES EN CM ELEVACIONES EN M.S.N.M

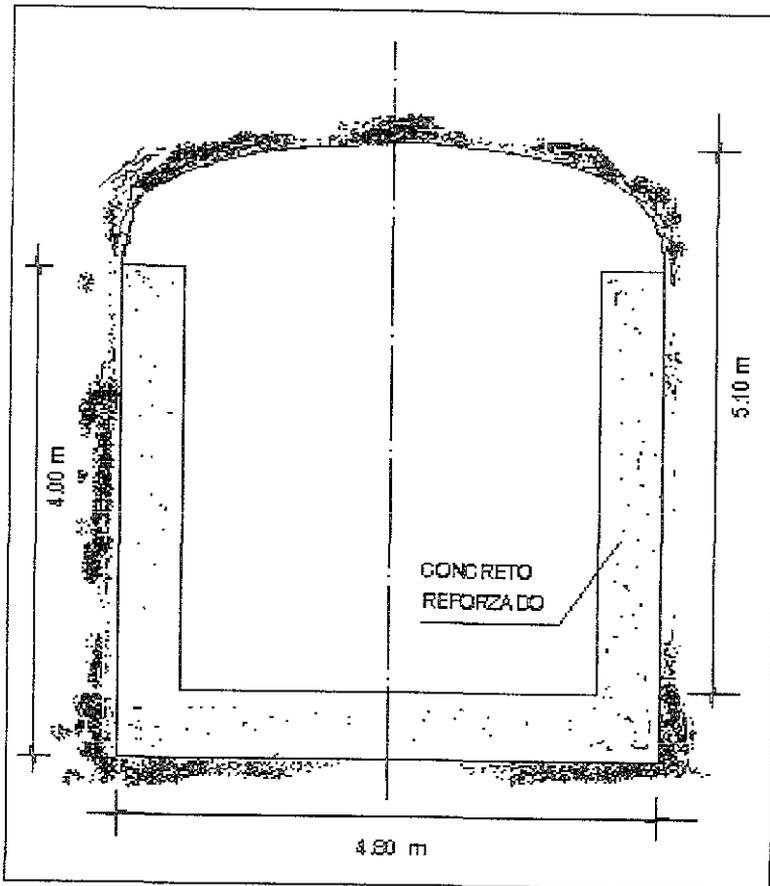
FIGURA 1.11. SECCIÓN DE DESFOGUE.

Una vez utilizada el agua en las turbinas, ésta es restituida al cauce del río Moctezuma a través de un túnel de desfogue que fue excavado en sección portal de 4.8 m de ancho y 5.1 m de altura con una longitud de 3.35 (figura 1.11).

El piso y los muros del túnel fueron revestidos de concreto reforzado y su pendiente es de 0.00043.

El nivel de salida del desfogue se localiza a la elevación 948.49 msnm.

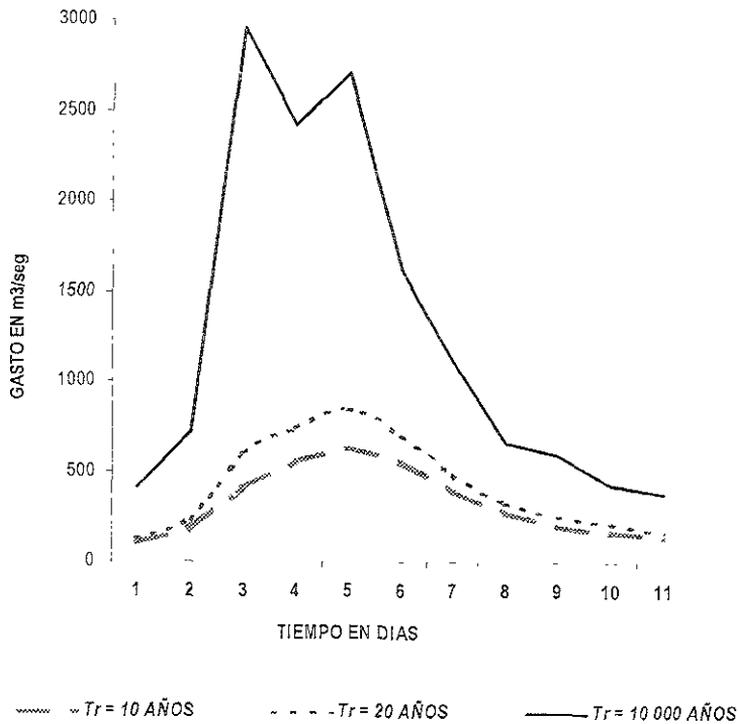
AVENIDA MAXIMA PROBABLE P.H. ZIMAPÁN, HGO.

En todos los casos la duración de la avenida se consideró de 11 días. A continuación se muestra el hidrograma creado de los resultados anteriores y el resumen de los datos de la avenida a 11 días.

..... - Tr = 10 AÑOS - - - - Tr = 20 AÑOS ——— Tr = 10 000 AÑOS

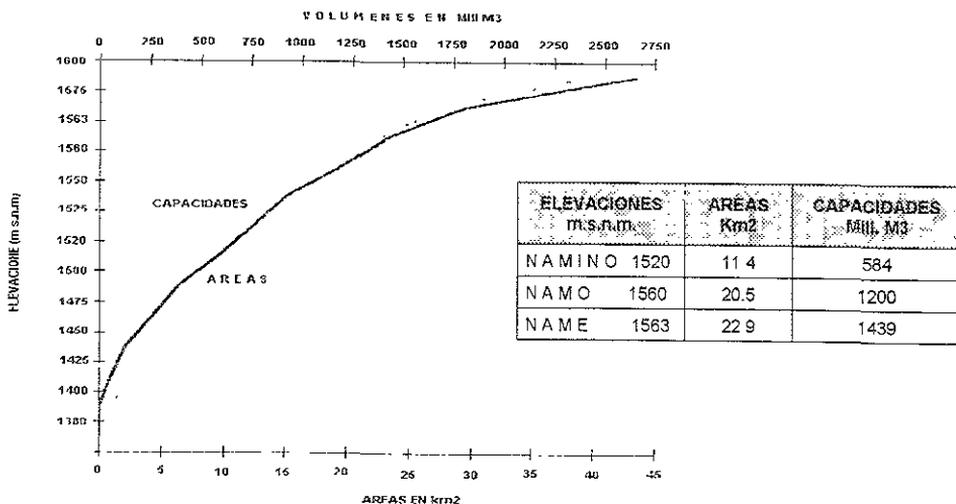
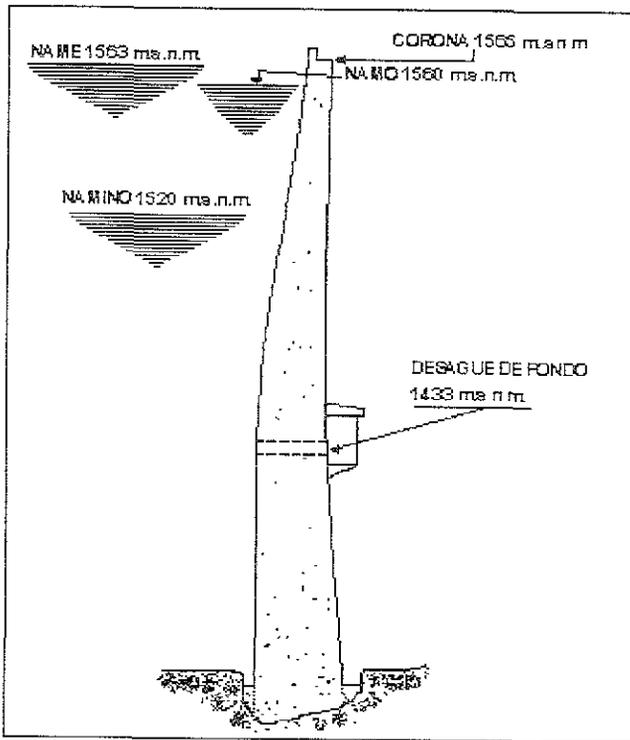
FIGURA 2.2. CARACTERÍSTICAS HIDROLÓGICAS EN LA CORTINA.

De acuerdo con los estudios de aportación de sedimentos, basados en los registros de las estaciones Tula y San Juan, se obtuvo un volumen de sedimentos del orden de 250 mill. m³ para un periodo de 100 años. Correspondiéndole a este una elevación aproximada de 1470 msnm y un área de 8 Km².

En la siguiente gráfica elevaciones-áreas-capacidades se observan los datos anteriores. En la figura 2.2. se muestran en forma representativa en la cortina.

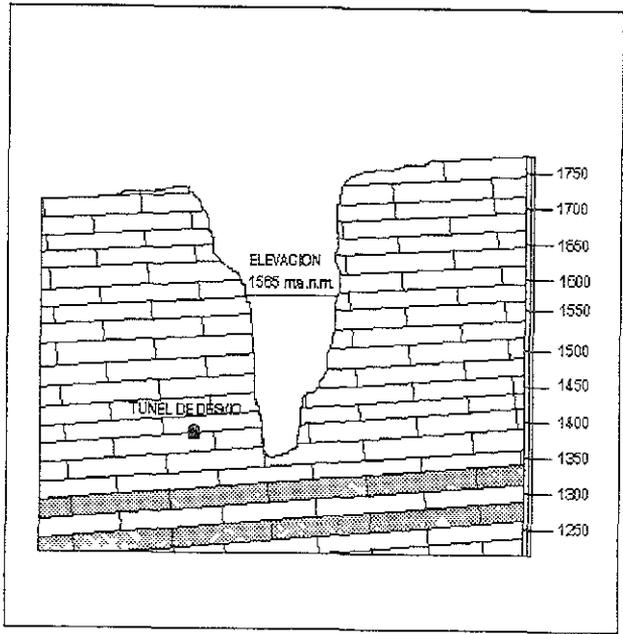
FIGURA 2.3. PERFIL ESTRUCTURAL DE LA BOQUILLA

El cañón de "El Infiernillo" tiene una estructura homoclinal de 10° de inclinación, la cual buza de margen derecho a margen izquierdo y hacia aguas abajo del río Moctezuma. Con la conformación del cañón se aprecia su estratigrafía, compuesta por calizas, dolomías y dolomías-brechoides de la formación El Doctor, las que por efectos de tectónismo regional sobreyacen a una alternancia de lutitas calcáreas, areniscas y algunos estratos de calizas arcillosas de la formación Soyatal Méndez (tabla 2.2).

Morfológicamente el cañón, en la zona de la boquilla, tiene un perfil asimétrico, con altura en margen izquierda menor que en la derecha, con ambas paredes casi verticales y en ambas partes con pendiente contraria, el cañón tiene una amplitud de 9 m en el cauce y 270 m de separación en su parte más alta; por estas características del cañón se hizo posible la construcción de una cortina tipo arco-bóveda, ya que, las fuerzas que inciden en este tipo de presas son transmitidas a las laderas del cañón y aún más que los estudios realizados arrojaron resultados que el macizo rocoso está conformado por una roca de buena competencia, alta resistencia y baja permeabilidad (figura 2.3).

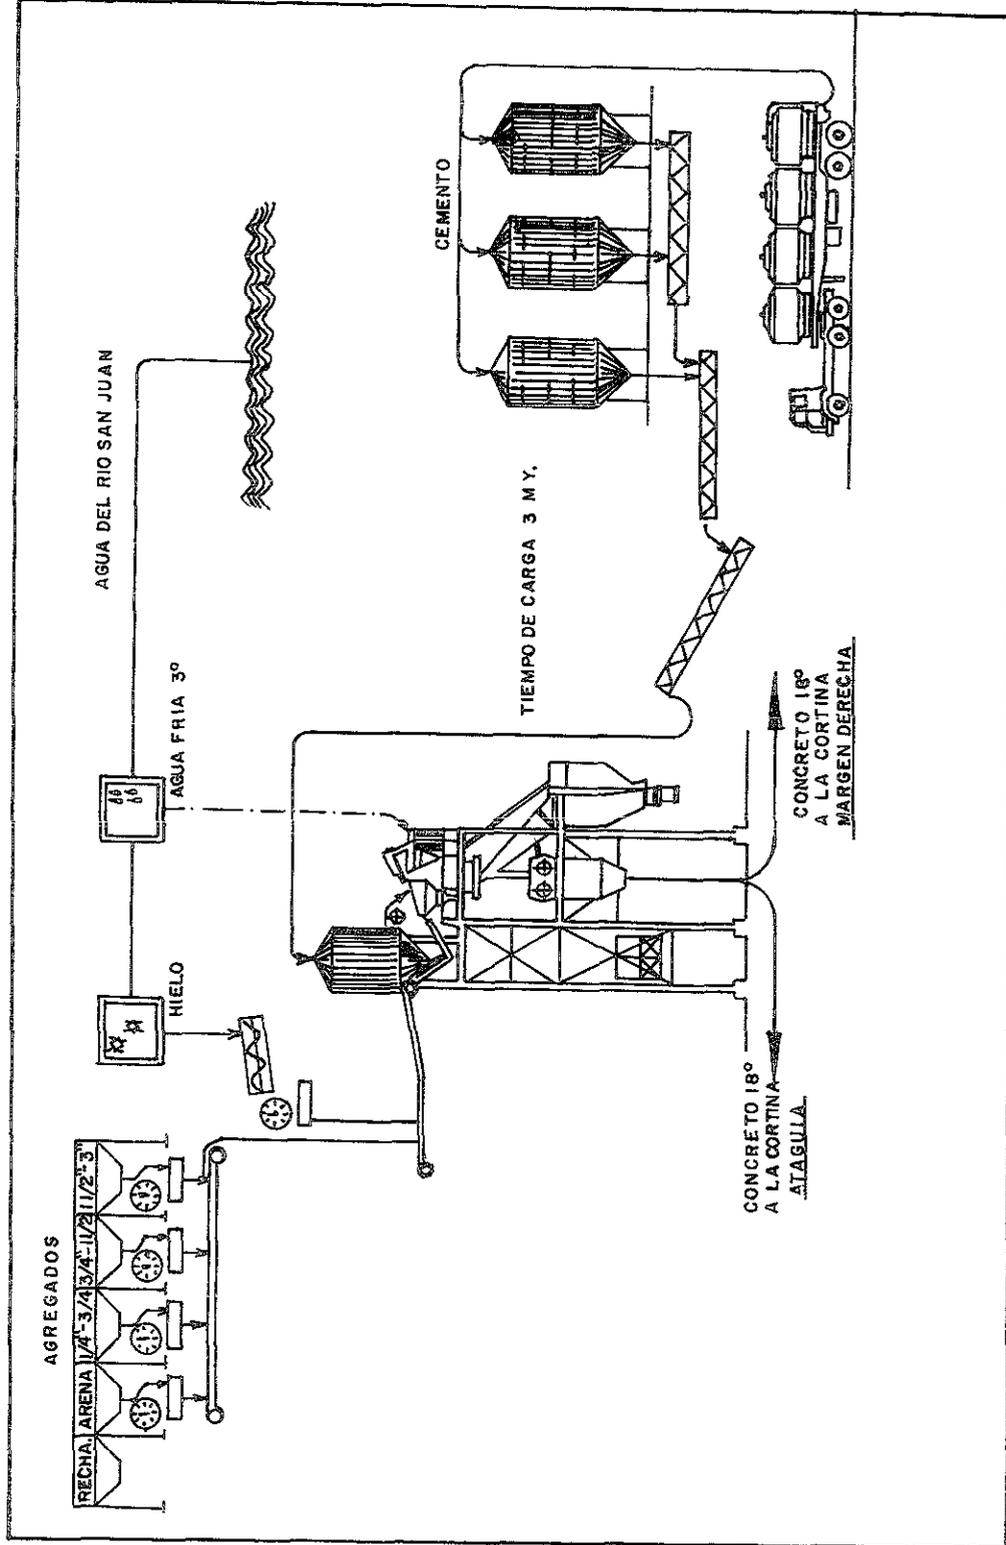
FIG. 3.1. Planta de Producción de Concreto.

Todos los agregados clasificados fueron almacenados en silos metálicos con capacidad de 800 m³ cada uno. Esta planta suministró una producción de 180 ton/hr de agregados seleccionados y lavados (figura 3.1).

El mezclado se realizó por dos turbomezcladoras de doble eje horizontal, de 2.5 m³ de capacidad de concreto vibrado cada una. Todas las operaciones fueron realizadas automáticamente por una cabina de controles, donde se instaló un registrador de todos los datos requeridos por las especificaciones técnicas.

La planta tuvo una capacidad teórica de 120 m³/hr. Además se tuvo una planta para el almacenamiento de la arena que contó con tres silos de 800 m³ cada uno, por lo tanto se contó con un almacenamiento de 2400 m³; para el cemento se contó con tres silos de 1500 toneladas, por lo que se tuvo un almacenamiento total de 4500 toneladas (figura 3.1); para el agua se contó con un tanque de 600 m³; para los agregados se contó con tres silos, uno para el agregado de 3" a 1(1/2)", otro para tamaños de 1(1/2)" a (3/4)" y el último para tamaños de (3/4)" a número 4. Se tuvo un

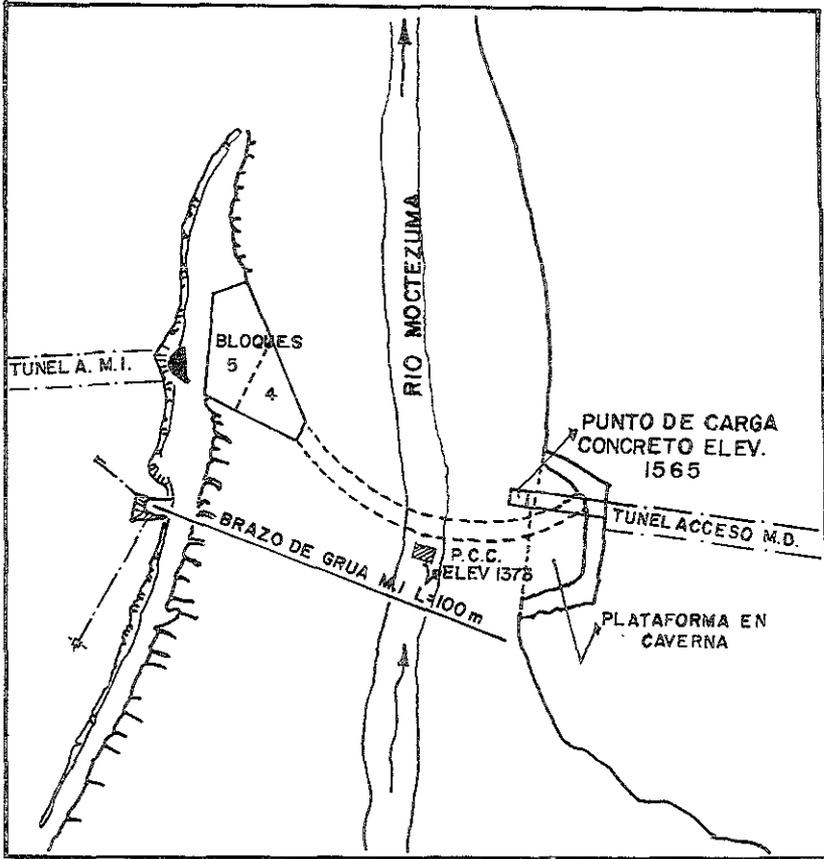
FIGURA 3.2. LOCALIZACIÓN DE LA GRUA-TORRE.

El modelo MD 1400 del fabricante POTLAIN tiene un alcance de vía de 100 m y una capacidad de carga de 54 ton. a una distancia de 40 m sobre la vía; la capacidad máxima es de 20 ton. Con estas características de la grúa hicieron factible la posibilidad de utilizar tres o más grúas las cuales se deslizaron sobre los rieles paralelos al eje de la cortina situados a cierta distancia de la misma, y combinando dichas grúas con una estructura de apoyo ubicada aguas abajo de la cortina se obtuvieron marcos de carga, de esta forma el bote operó con carga máxima (figura 3.2).

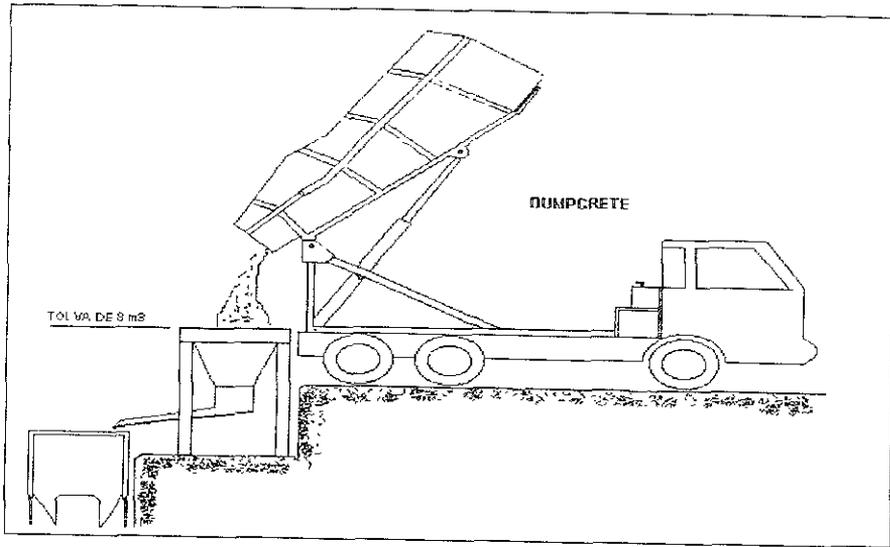
FIGURA 3.3. DUMPCRETE.

El transporte del concreto se realizó en camiones abiertos llamados "Dumpcrete" los cuales tienen una capacidad de 8.0 m³ para transportar 6 m³ sin pérdidas en el trayecto (figura 3.3).

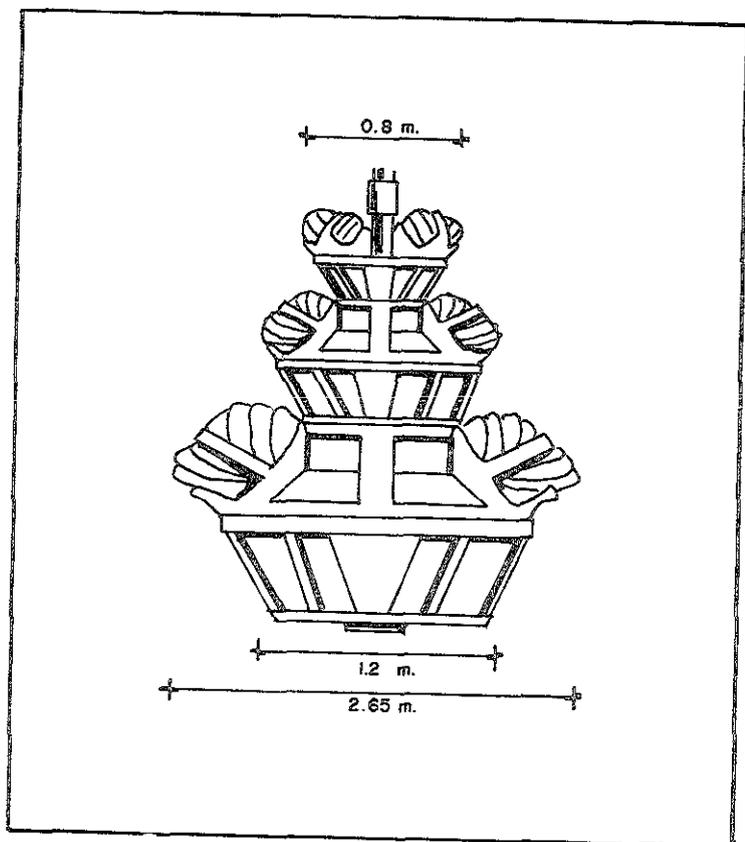
FIGURA 3.4. MÁQUINA CONTRAPOCERA.

Esta máquina se utilizó para la excavación de las lumbreras para el acceso a las galerías. Esta máquina es un equipo eléctrico montado sobre orugas, cuenta con un émbolo rotatorio conectado a un sistema computarizado a través del cual se controla la presión y la velocidad de rotación tomando en cuenta las características de la roca a excavar, en este émbolo se acopla una tubería de perforación de 8" de diámetro en cuyo extremo se coloca una broca formada por tres pequeñas cabezas escariadas. En complemento se coloca una rima que agrupa tres elementos de excavación que horadan el terreno en etapas a 0.8 m, 1.2 m y 2.65 m siendo ésta última el diámetro final del pozo. Su rendimiento fue de 8 m/día (figura 3.4).

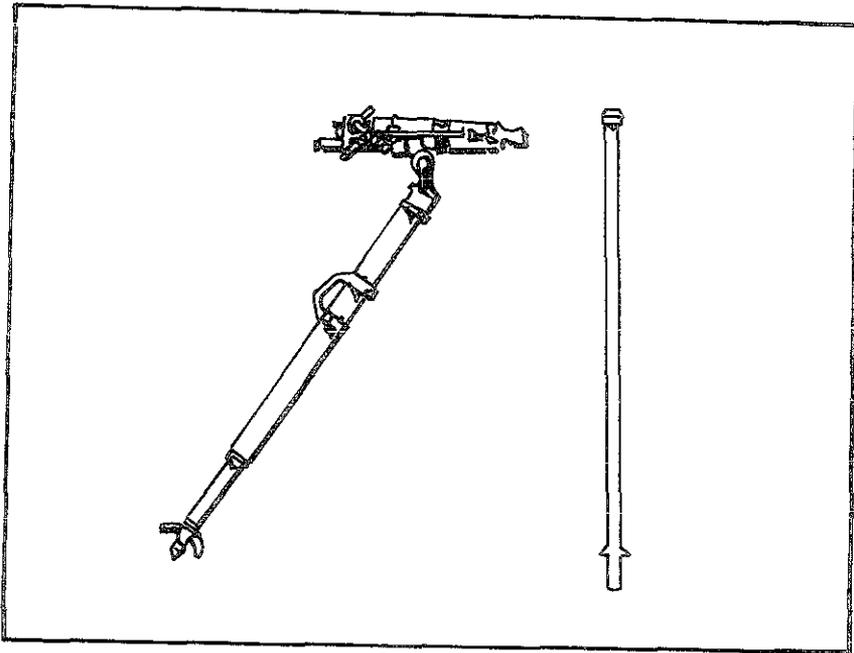
FIGURA 3.5. EQUIPO DE BARRENACIÓN.

En algunas barrenaciones se utilizaron máquinas perforadoras neumáticas BBC-35 marca Atlas Copco, acopladas a una pierna empujadora tipo telescópica; y complementada con una compresora marca Ingersoll Rand de 750 pcm y una presión de trabajo de 8 kg/cm², y tiene una capacidad de abastecer a dos máquinas perforadoras trabajando a una distancia de 400 m (figuras 3.5 y 3.6).

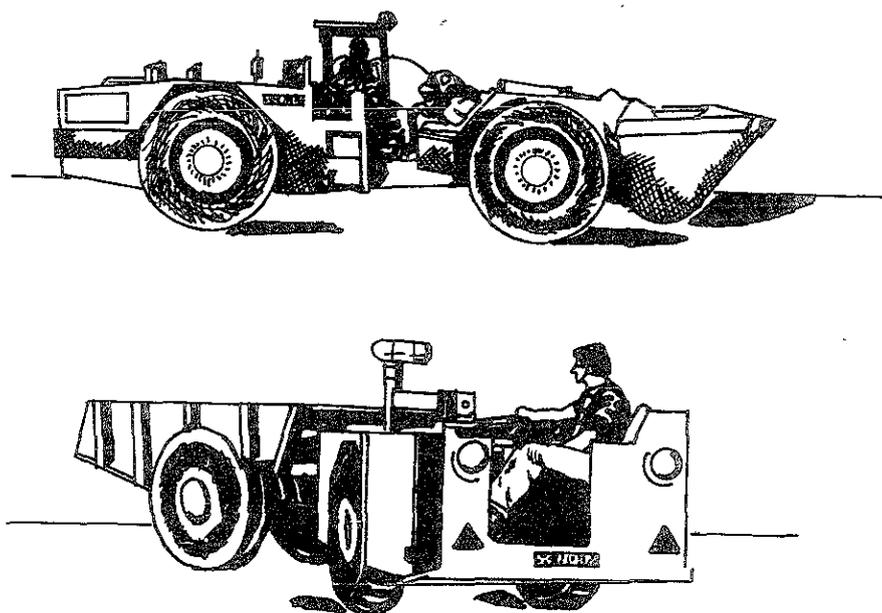
FIGURA 3.7. VAGONETAS, CARROS MINEROS.

Se utilizaron además en otros sitios para transportar la rezaga vagonetas de 5 yd³; carros mineros de bajo perfil marca Schopf (figura 3.7); un cavo 310 marca Atlas Copco de capacidad de 1 m³, equipado con un sistema autorecargable que lo convirtió en un equipo autónomo, su eficiencia fue buena en distancias de hasta 25 m, su característica principal es que la descarga la realiza por la parte trasera, lo que implica que no requiere hacer maniobras de giro para descargar.

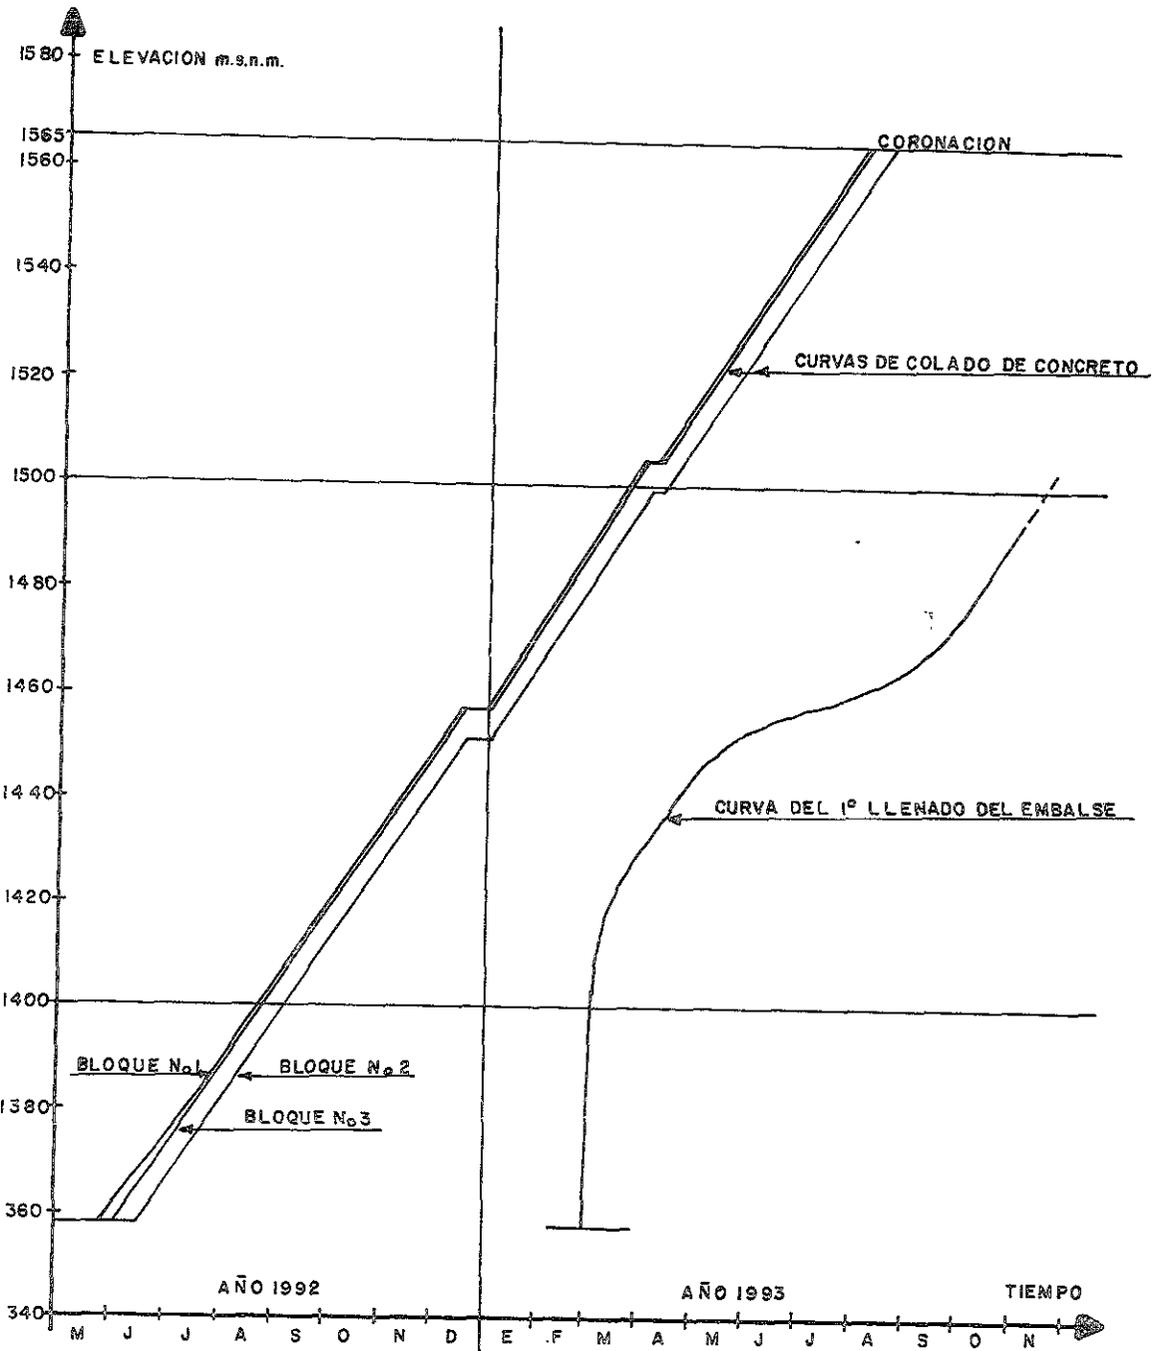
FIGURA 3.9. Enfriamiento Bloque No 1

Para las etapas de post-enfriamiento se tiene lo siguiente: para los bloques 1,2 y 3 respectivamente, se observa junto a el tiempo que se necesitó para el enfriamiento de cada tongada para cada uno de los bloques los programas de colado y de llenado del embalse, para mostrar el inicio de cada uno de estos trabajos (figuras 3.9, 3.10 y 3.11); con el fin de observar si los trabajos de colados de los bloques interferían en el llenado del embalse y del propio sistema de enfriamiento. Se observan además los tiempos de los colados de cada tongada, de los inicios y del termino del enfriamiento, así como la duración del enfriamiento mismo. Se recalca que el enfriamiento se inicia una vez que se termina de colar cada tongada y de ahí hasta el enfriamiento total.

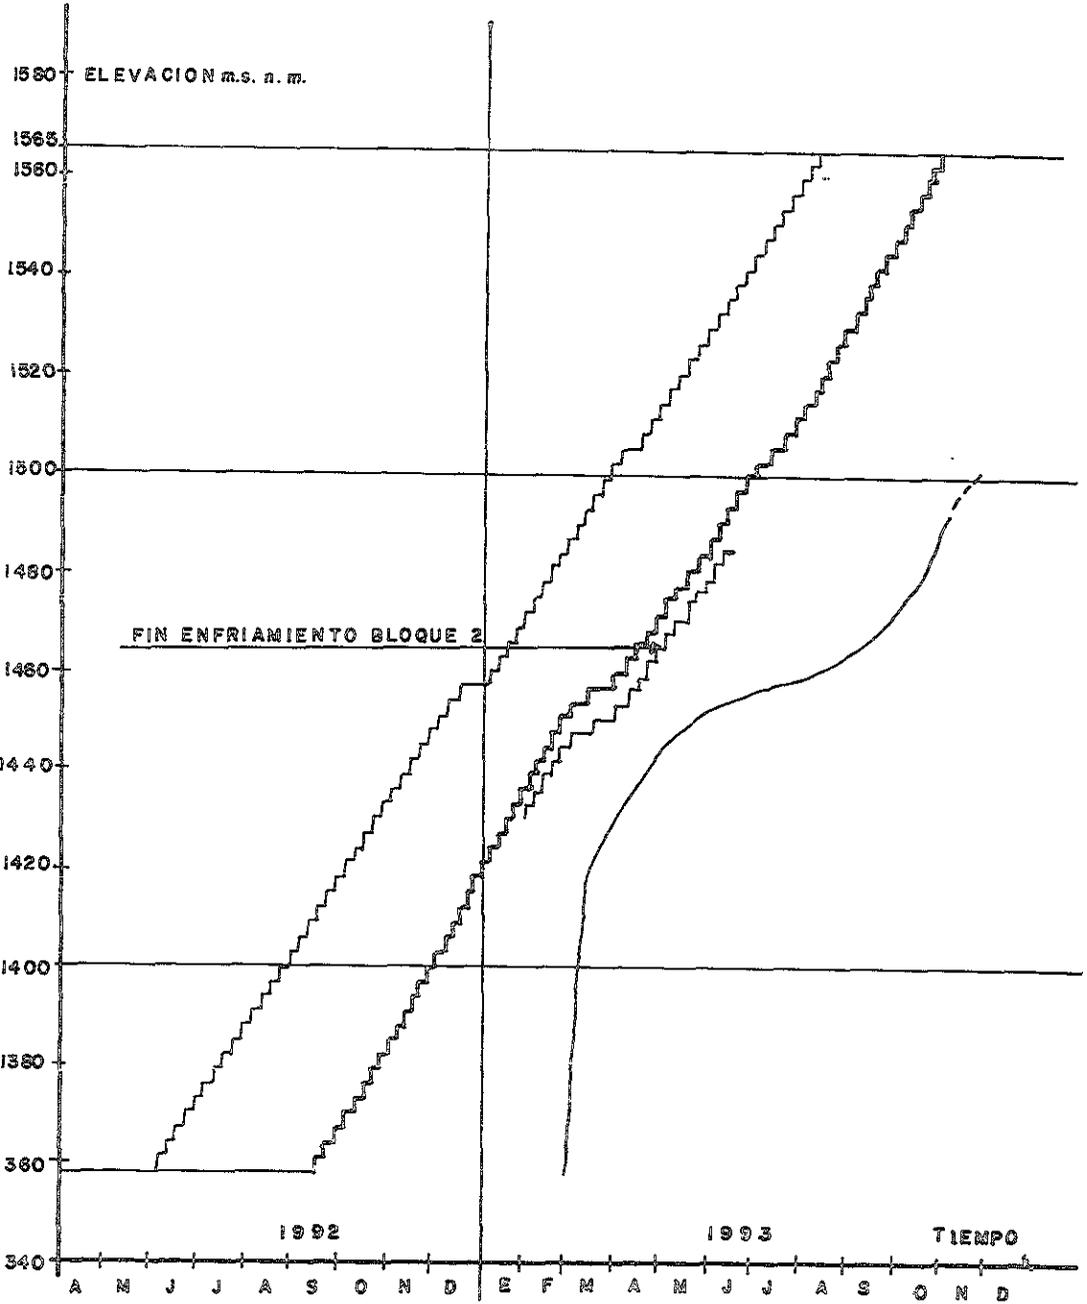
FIGURA 3.12. Programa Sellado Juntas

En otro programa aparte (figura 3.12), se presentan juntos los tres bloques, donde se observa que la curva de fin de enfriamiento del bloque 2 fue la más atrasada, además de la curva de llenado del embalse, aparecen las varias fases de inyección de los campos de las juntas de contracción de los bloques. Se hace notar el tiempo límite dentro del cual los varios campos de inyección de las juntas de contracción entre bloques debieron ser inyectados con anterioridad para poder respetar el programa de llenado del embalse. Se nota también que imponiendo 60 días el funcionamiento del sistema 1 antes de pasar al sistema 2, el inconveniente fue el sello del campo No.5; este problema se resolvió con reducir unos 15 días el tiempo del enfriamiento de dos tongadas del bloque 2, con respecto al sistema 1, antes de pasar al sistema 2. Con esto, toda la curva de fin de enfriamiento del bloque 2 en la parte superior se desplazó unos 10 días antes, respetando así la curva de llenado.

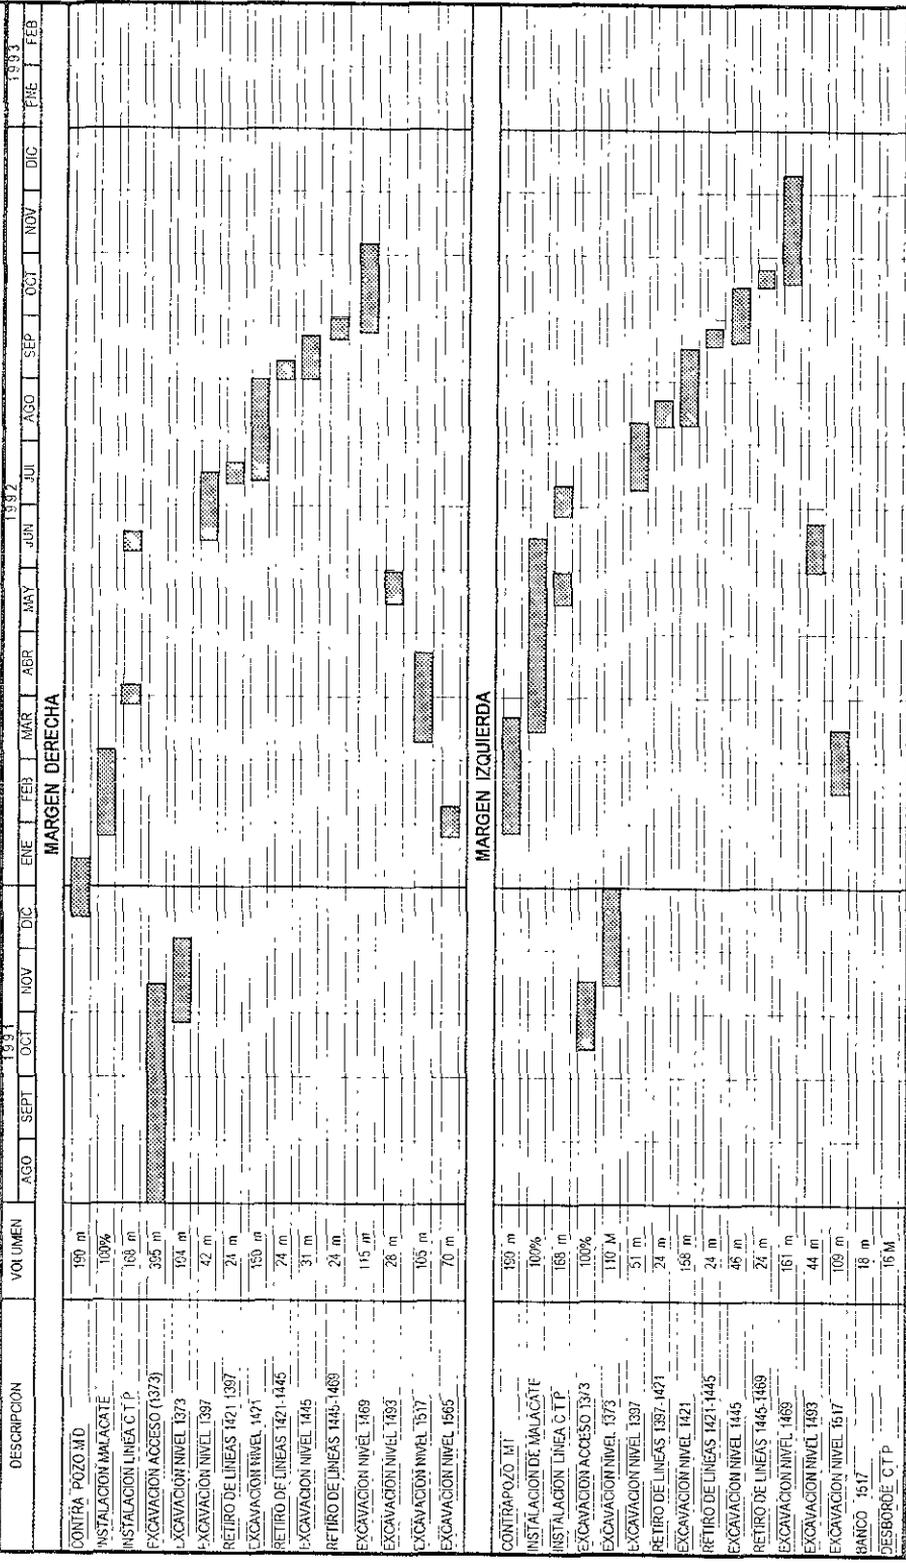
FIGURA 3.13. PROGRAMA DE EXCAVACION DE GALERIAS

Para el programa de excavación de las galerías, se definió previamente la estrategia de excavación, posteriormente basándose en un promedio del avance diario esperado y los volúmenes de obra se determinó la programación y duración de la excavación de cada galería. En la figura 3.13 se presenta en forma particular el programa de cada margen.

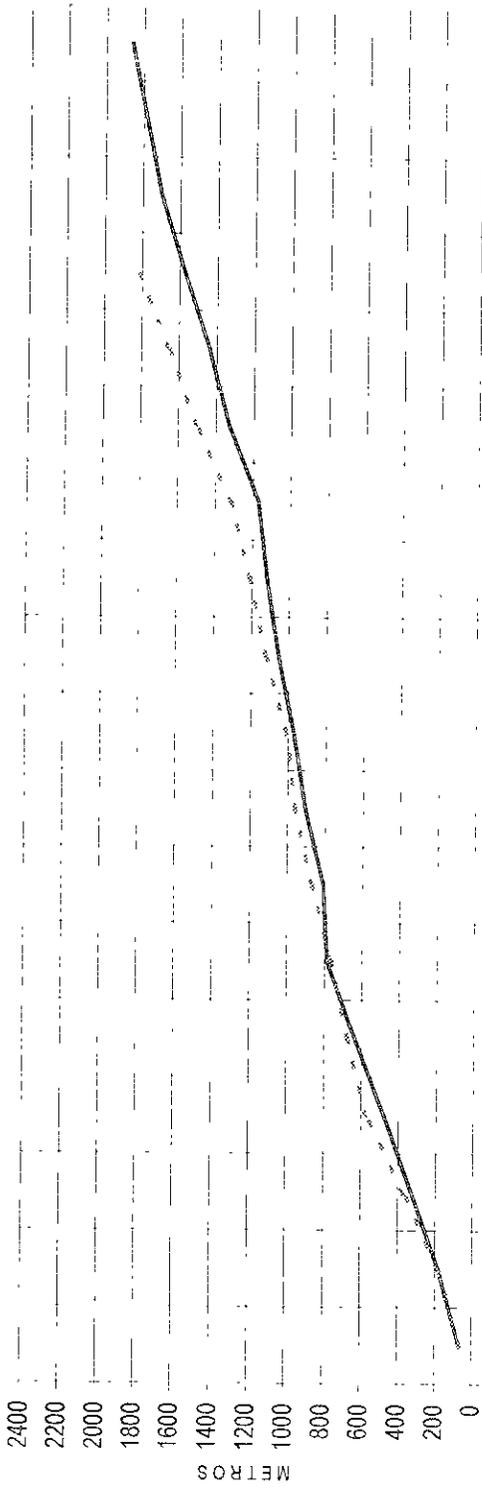
FIG. 3.14. AVANCE DE ACUMULADOS DE EXCAVACIONES

En segunda instancia se presenta un programa general del total de la excavación de las galerías (figura 3.14). Observándose que los avances reales obtenidos en la excavación de las galerías son muy parecidos a los programados; en la primera curva se observa una tendencia muy similar a la curva de volúmenes acumulados reales, pero en los últimos meses se remonta el volumen programado en la real logrando una importante reducción en el tiempo de ejecución de la obra.

PROGR.	REAL	AGO	SEP	CCT	NOV	DIC	ENE	FEB	MAR	ABR	MAY	JUN	JUL	AGO	SEP	CCT	NOV	DIC	ENE
62.40	62.40	67.25	181.10	368.45	572.32	634.50	765.04	869.83	965.54	972.54	1121.21	1211.96	1316.83	1503.61	1634.94	1673.74	1701.64	1780.94	1861.54

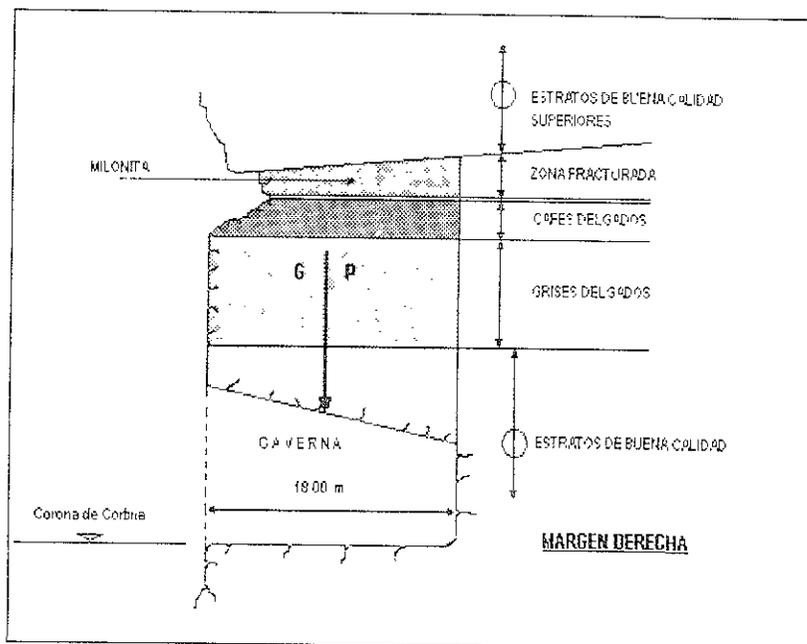
El esquema siguiente hace ver un corte de la zona interesada por la caverna.

Esta caverna de estabilización es un medio círculo de 45 metros de ancho, 18 metros de profundidad y altura variable, esta reforzada por 5 galerías de concreto armado para absorber los esfuerzos provocados al quedar la bóveda en cantiliver; cada galería es de 2.8 por 2.8 metros de sección y 36 metros de profundidad, para soportar una carga de tracción de 10 000 toneladas.

- a) Evitar lo más posible la decompresión de la ladera por encima de la caverna.
- b) Transferir la carga de la bóveda detrás de la caverna, al interior del macizo rocoso.
- c) Reducir en lo posible el tiempo de ejecución de la caverna, iniciando los trabajos de estabilización en forma independiente con pocas instalaciones.

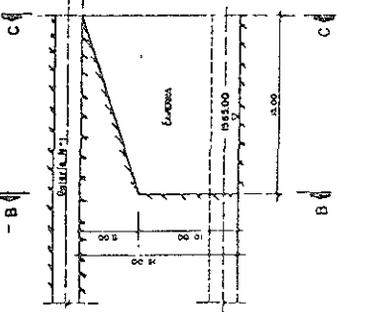
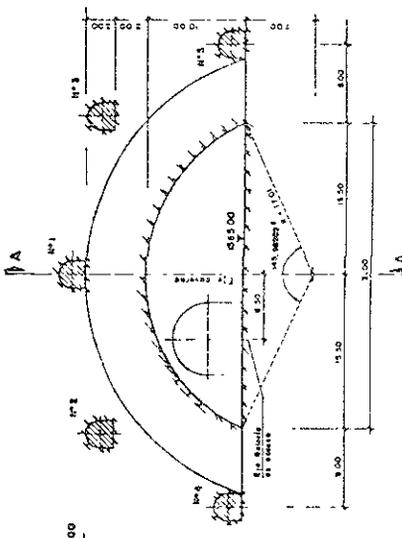
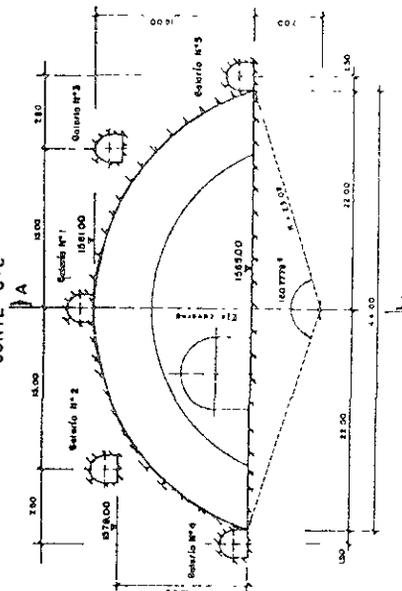
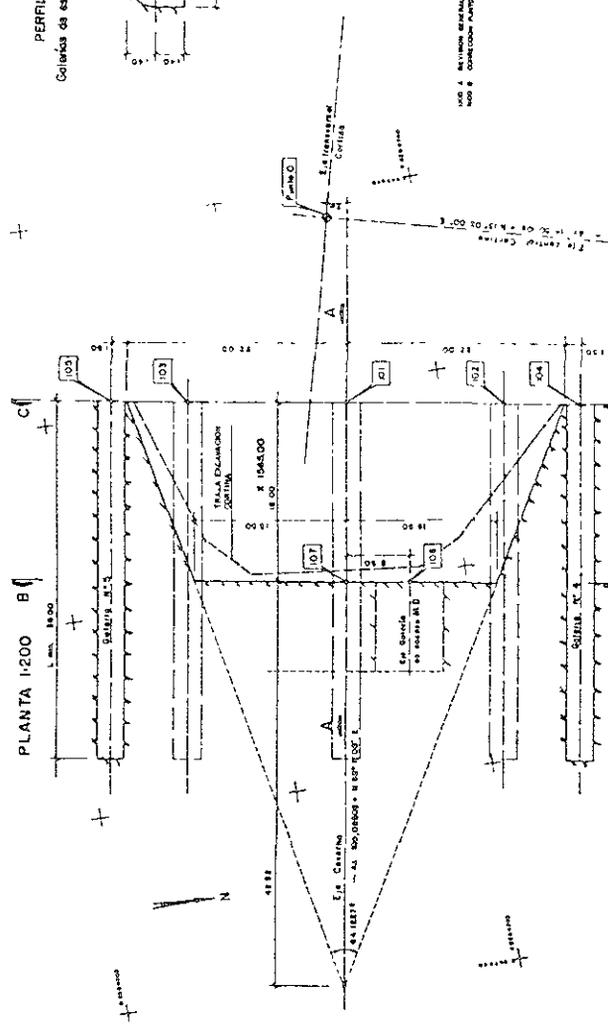
En los planos siguientes se muestran estos procedimientos, así como las características estructurales de la caverna margen derecha.
