UNIVERSIDAD NACIONAL AUTONOMA DE MEXICO

ESCUELA NACIONAL DE ESTUDIOS PROFESIONALES
CAMPUS ACATLAN

CORTINA DEL PROYECTO HIDROELECTRICO
ZIMAPAN, PROCESOS CONSTRUCTIVOS

T E S I S
QUE PARA OBTENER EL TITULO DE:
I N G E N I E R O C I V I L
P R E S E N T A :
JOSE ALEJANDRO CORONA SALAZAR

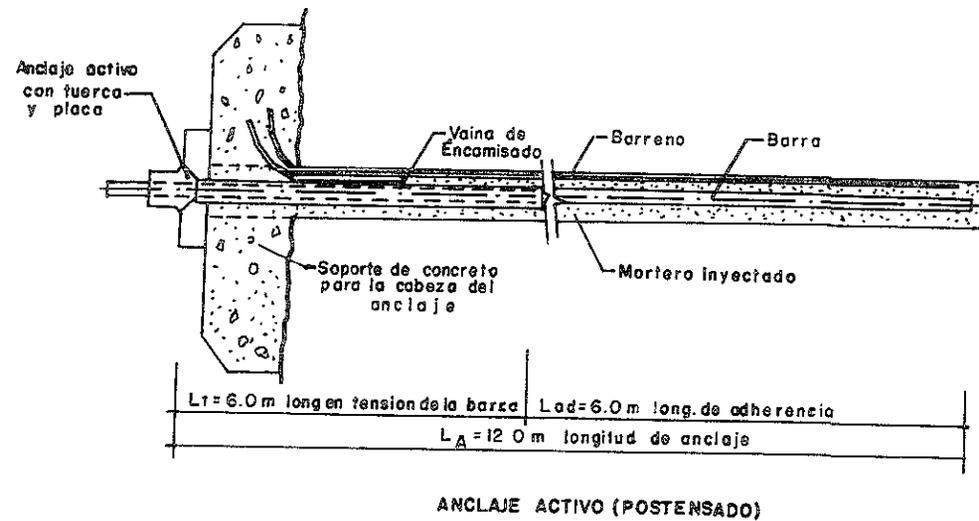
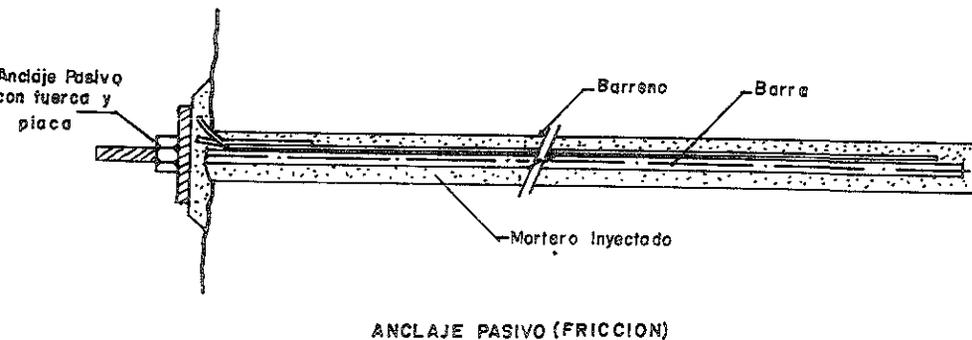
FIGURA 4.2. CARACTERÍSTICAS DE LOS ANCLAJES

Concluidas las primeras barrenaciones una cuadrilla se dedicaba a preparar las anclas, es decir, a colocar la tubería de inyección y de purga: $\frac{3}{4}$ y $\frac{1}{4}$ pulgadas de diámetro respectivamente pegadas con cinta adhesiva en el ancla, para después trasladarla hasta las cotas donde se colocaron. A las anclas Dywidag además de las tuberías anteriores se les encamiso la parte del ancla que se iba a tensar posteriormente a la inyección (figura 4.2).

Posteriormente se realizaron los trabajos de cimbrado a lo ancho del muro con una altura de 2.4 m, dentro de la cual se colocó una caja piramidal con el fin de dejar la ubicación exacta del anclaje, para que después de los primeros colados se diera inicio a los trabajos de perforación y anclaje.

Después se realizó el armado con acero de refuerzo de $\frac{1}{2}$ pulgada de diámetro, con separación de 20 cm en ambos sentidos, dejando las preparaciones para el siguiente colado o rematando si dicho colado era el último.

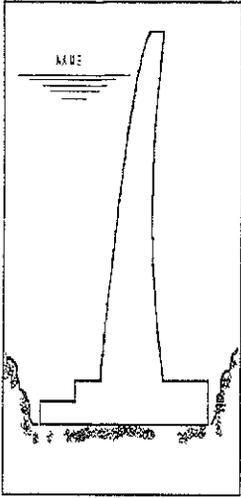
FIGURA 4.3. CONCRETO EN LA CORTINA.

En la primera fase, la posición, apoyo y alimentación de las grúas fue prácticamente a nivel del lecho del río y el acceso a esta zona se realizó desde la ataguía aguas arriba por medio de una rampa de acceso. En esta fase se colaron aproximadamente 250 000 m³ de concreto en la cortina que representa el 83 % del volumen total, el cual considera de los 300 000 m³ de concreto al tapón, placa y púlvinos. En esta fase de colado fue del nivel 1365 msnm al nivel 1500 msnm (figura 4.3).

La segunda fase fue del nivel 1500 al nivel 1565 msnm. En esta fase la posición, apoyo y alimentación de las grúas estuvo a la elevación 1565 en ambas márgenes y la posición del sistema con relación a la primera fase estuvo a 90°. En esta fase se colocaron alrededor de 50 000 m³ de concreto representando el 17% del total (figura 4.3).

ELEVAC. msnm	ALTURA m	ESPESOR m	ANCHO m	VOL. P+T m ³	VOL. P+T+PI m ³	%	ETAPA
1565	5	6	113	3 503	4 447	15	2a
1560	20	5.4	111	16 205	20 712	6.9	ETAPA
1540	20	8.2	103	18 540	23 695	7.9	50 000
1520	20	9.8	102	21 726	27 767	9.3	m ³
1500	20	11.5	87	21 439	27 464	9.2	
1490	20	13.2	76	21 356	27 294	9.0	
1460	20	14.9	75	23 625	30 194	10.0	1a
1440	20	16.5	69	24 081	30 777	10.2	ETAPA
1420	20	18.3	64	24 512	31 328	10.5	250 000
1400	20	20	44	18 348	23 450	7.8	m ³
1380	15	21.7	32	10 728	13 711	4.7	
1375	0	23	24	30 677	39 130	13.0	
1365							
T O T A L				234731	300 000	100.0

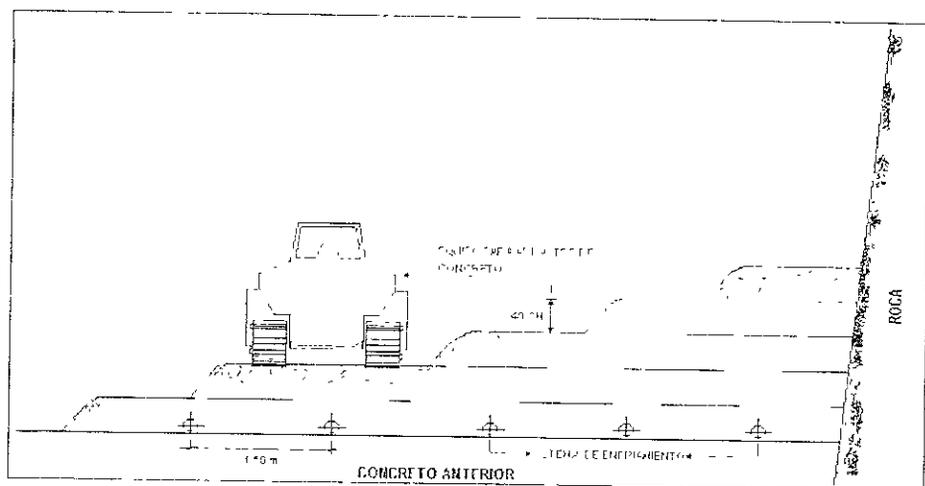
FIGURA 4.4. COLOCACIÓN DEL CONCRETO(Detalle).

Cada bacha distribuyó el concreto lo más uniformemente posible para que después un tractor de orugas Caterpillar D5, realizara el acomodo, y la distribución del concreto en capas de 40 cm en forma escalonada, para evitar juntas frías; esto fue posible por el bajo revenimiento del concreto, a lo cual se le trato como terracería (figura 4.4).

Durante el colado se utilizaron vibradores de inmersión accionados neumáticamente, para consolidar el concreto. Los vibradores utilizados tuvieron un diámetro de 8" para el cuerpo de la cortina y para las fronteras con la cimbra, es decir, cerca de los paramentos y las juntas con los demás bloques fue de 4" de diámetro, los vibradores para el cuerpo de la cortina se acoplaron a un cargador sobre orugas, lo que facilitó el trabajo.

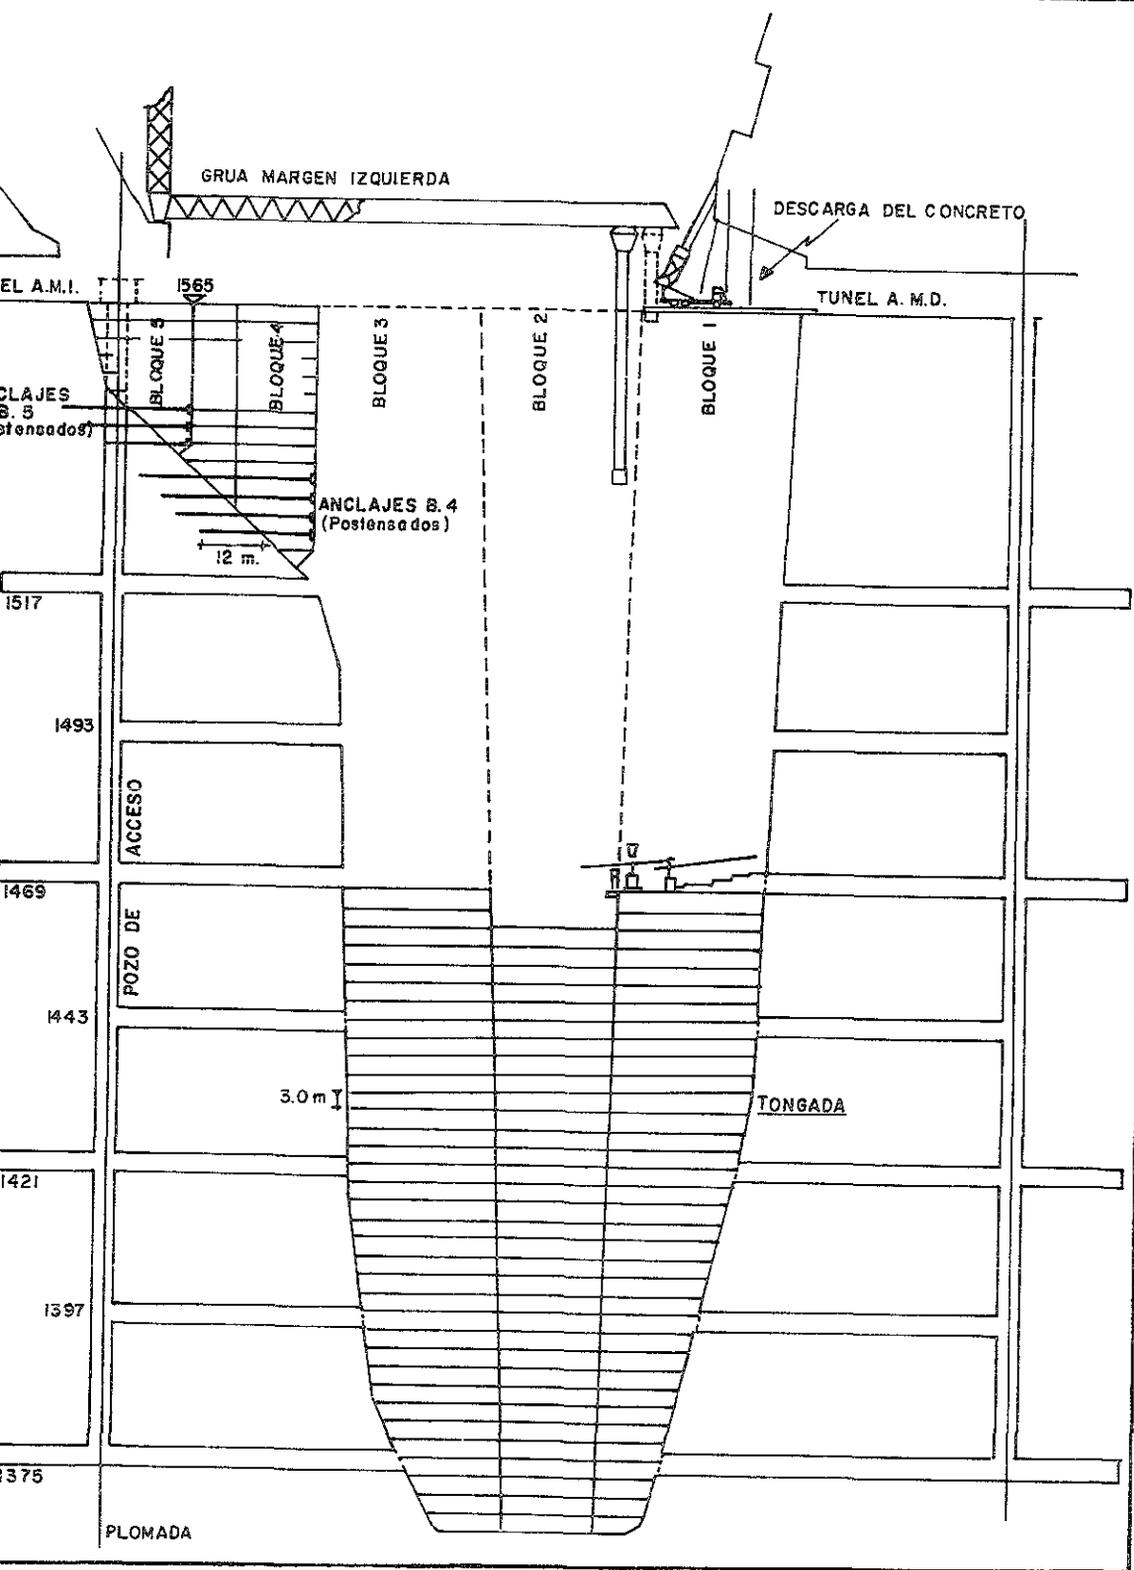
FIGURA 4.6. PROCEDIMIENTO DE COLADO

En la figura 4.6 se observan los detalles de los colados, así como del sistema en general.

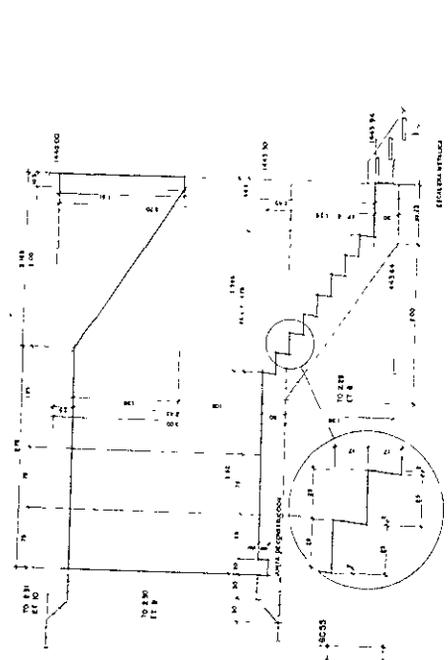
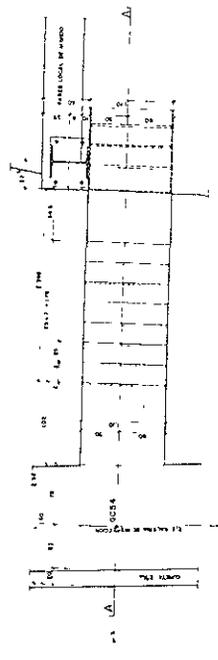
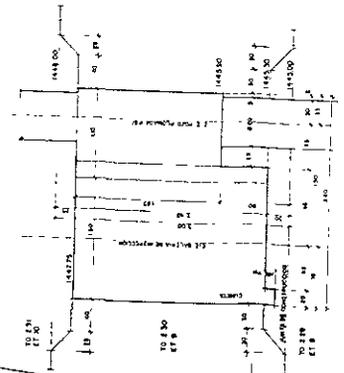
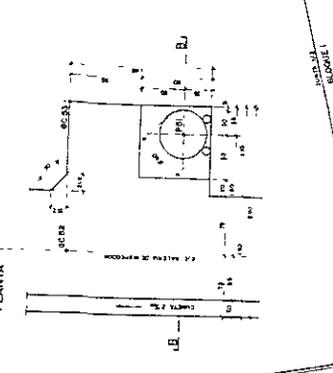
La colocación del blindaje se realizó cuando se colocó el concreto del bloque 2 en las alzadas del I a la VII, que le corresponden los niveles 1430 al 1448 msnm (ver planos). Aunque el blindaje en sí fue embebido en el concreto directamente con la colocación de la alzada II, mediante pedestales ya construidos en la alzada anterior, con el fin de soportar y acoplar el blindaje del desagüe. En las alzadas del I al VII llevaron armaduras de refuerzo para soportar las cargas de la presión hidrostática del embalse del concreto y por supuesto de la cámara de maniobras.

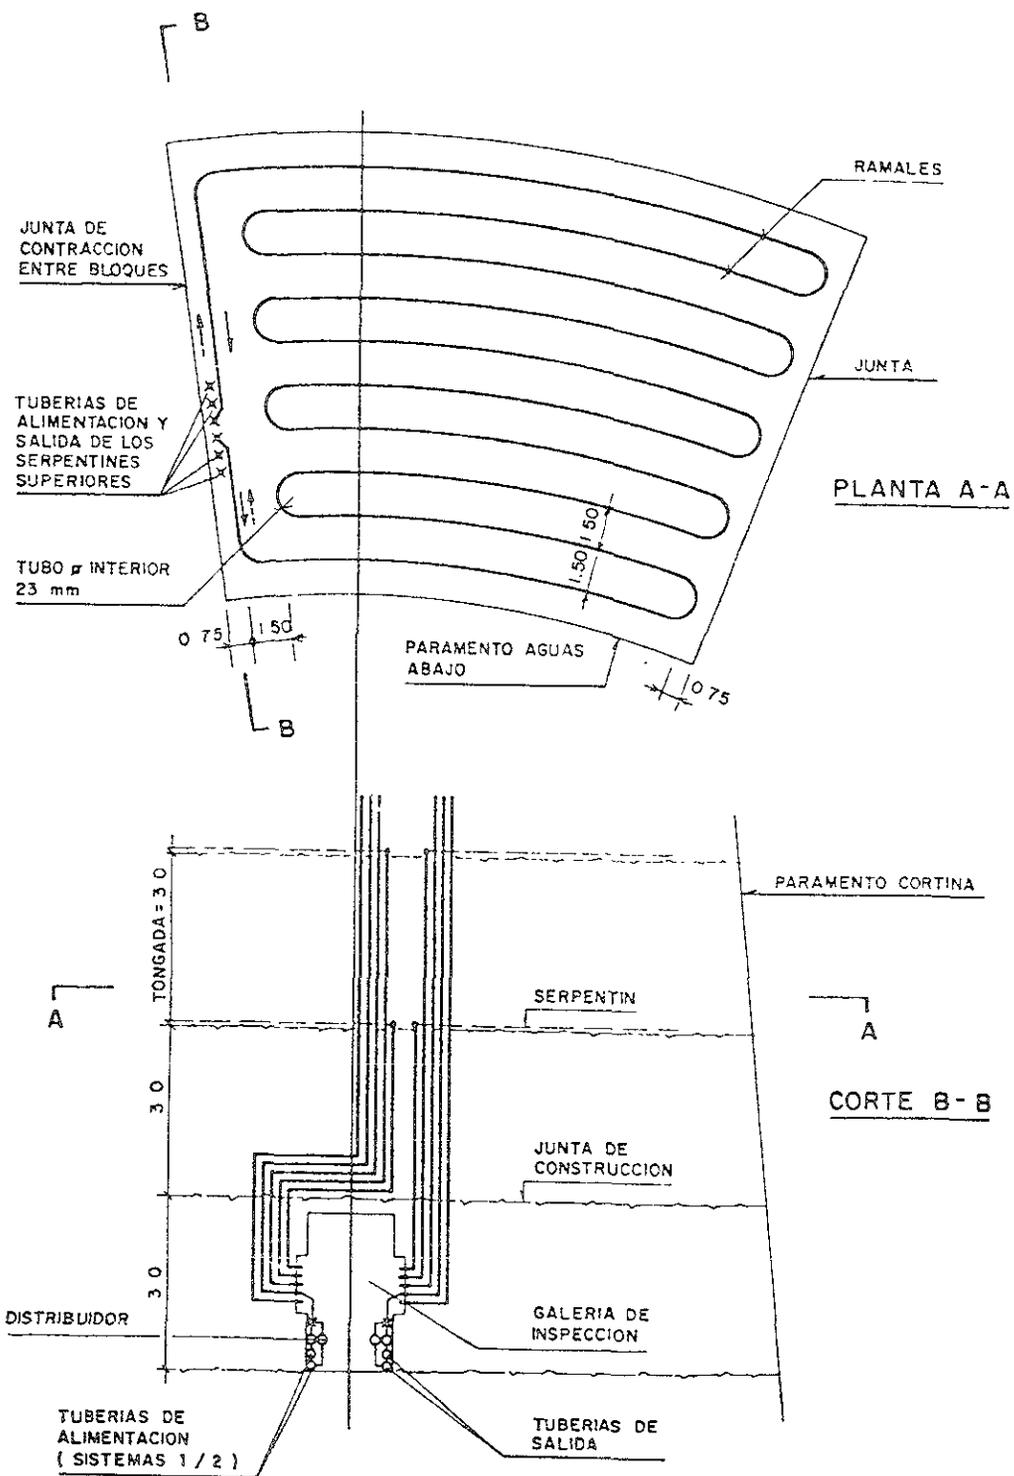
FIG. 4.8. CONFIGURACIÓN DE SERPENTINES

Los serpentines estuvieron formados por tubos colocados a una distancia de 1.5 m y cuyo diámetro interior es de 23 mm. El sistema de conexión previsto para las tuberías de alimentación y de salida permitieron invertir el flujo del agua de enfriamiento dentro del serpentín. Fue así posible hacer circular el agua desde el paramento aguas abajo hacia el paramento aguas arriba por un cierto tiempo y luego invertir el flujo; el agua circuló entonces desde el paramento aguas arriba hacia el paramento aguas abajo (figura 4.8).

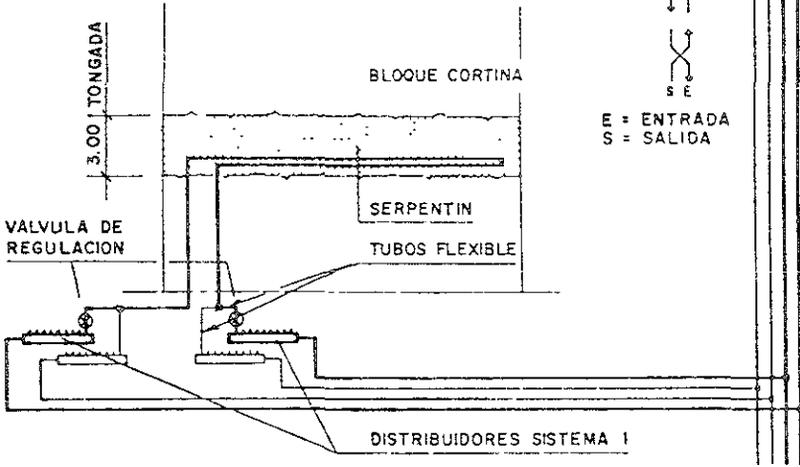
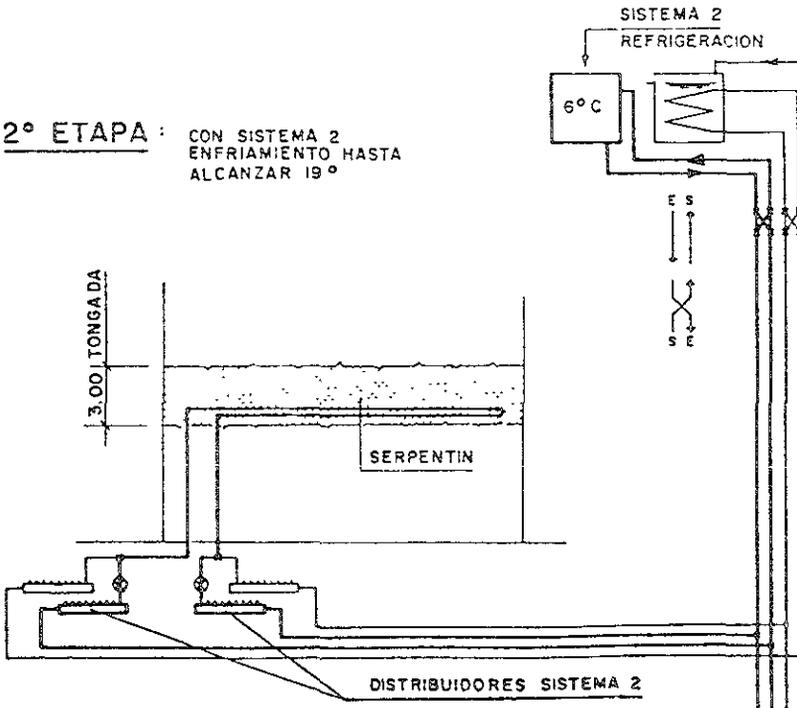
FIG. 4.9. ETAPAS DE ENFRIAMIENTO

1. La primera etapa de enfriamiento se inició el mismo día del colado con la conexión del serpentín al sistema 1 y duró en forma continua por 59 días.
2. La segunda etapa de enfriamiento se inició el día siguiente, el sexagésimo, cuando se paso al sistema 2 y durando hasta cuando la temperatura promedio del concreto de la tongada alcanzó los 19°C (figura 4.9).

1º ETAPA : POR 59 DIAS ENFRIAMIENTO CON SISTEMA 1

2º ETAPA : CON SISTEMA 2 ENFRIAMIENTO HASTA ALCANZAR 19º

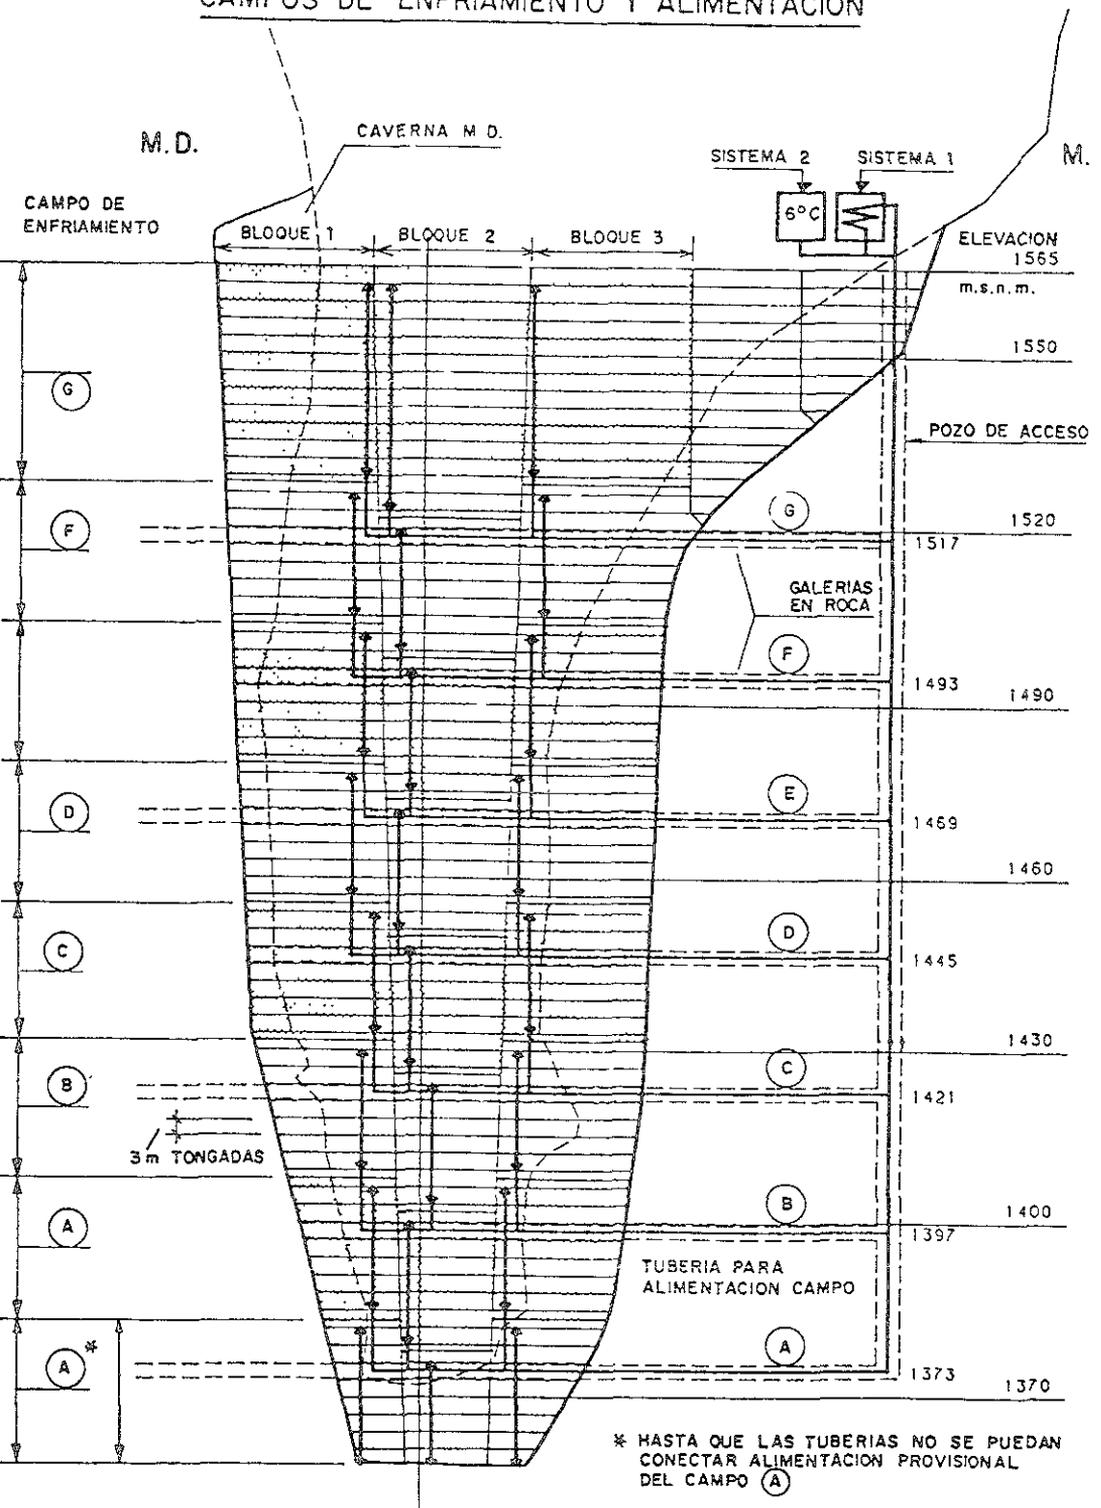
Figura 4.10

En la figura 4.10 se presentan los campos de enfriamiento de los tres bloques centrales de la cortina y en la cual por las galerías horizontales llegaron las tuberías de alimentación de los dos sistemas de enfriamiento de cada campo. Las tuberías horizontales solamente pudieron explotarse después de haber desencofrado la galería en el tramo correspondiente al bloque más bajo (bloque 2). La parte más baja se enfrió por un sistema provisional hasta que se pudo alimentar el sistema por la galería a la cota 1373.

CAMPOS DE ENFRIAMIENTO Y ALIMENTACION

Para los bloques 4 y 5 el enfriamiento también se realizó por medio de serpentines. Encontrándose el desplante del más alto (bloque 4) en correspondencia del 8o. campo de inyección, se tuvo todo el tiempo que enfriarlos con sólo el sistema 1. Solamente se necesitó, poco antes de la inyección de las juntas, hacer circular por algún tiempo agua refrigerada del sistema 2.

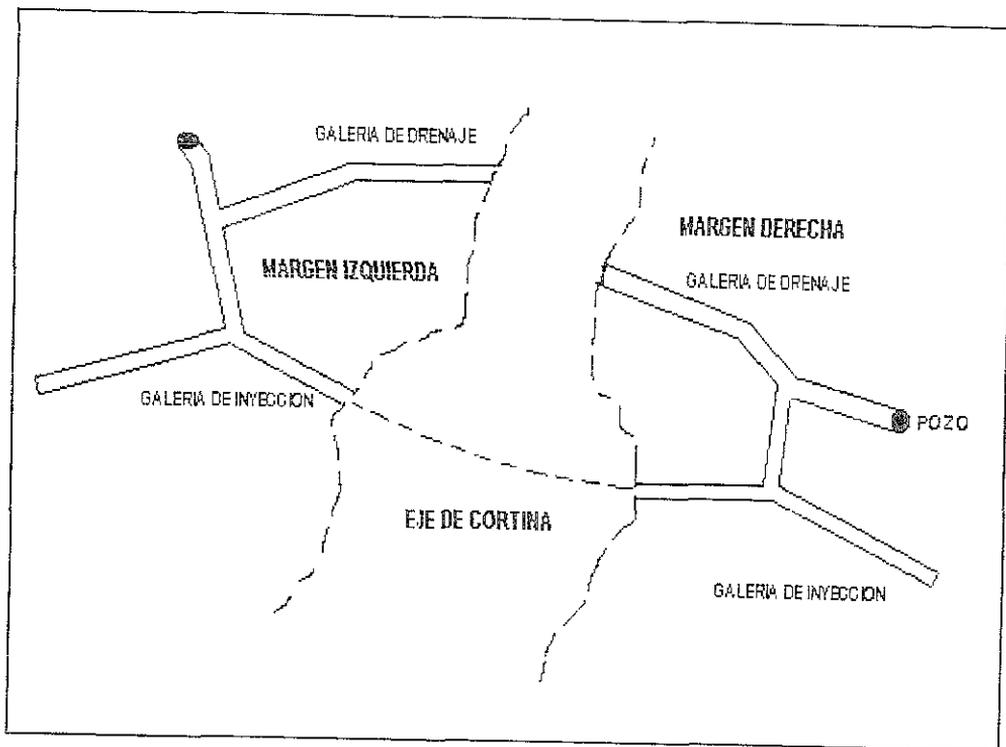
FIGURA 4.11. PLANTA TÍPICA DE LAS GALERÍAS.

El proyecto consideró la excavación de las galerías de inyección en ambos márgenes del cañón distribuidos en todo lo largo y alto de la cortina con una separación de 48 m entre sí, en las elevaciones 1373, 1421, 1469 y 1517 msnm, las galerías de drenaje son una rama que parte de las galerías de inyección hacia aguas abajo, por lo tanto se localizan en los mismos niveles descritos; la forma típica de estas galerías se muestra en la figura 4.11.

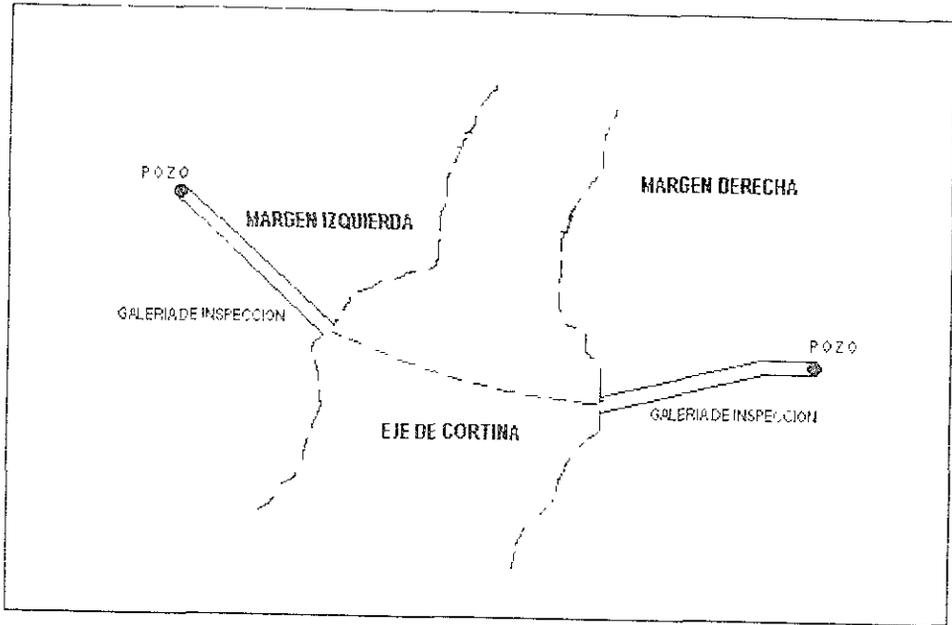
FIGURA 4.12. PLANTA DE UNA GALERÍA DE INSPECCIÓN.

Las galerías de inspección se localizan en las elevaciones 1397, 1445 y 1493 msnm, siendo su forma sencilla la de fungir como acceso al interior de la cortina. En la figura 4.12 se observa la forma de este tipo de galerías.

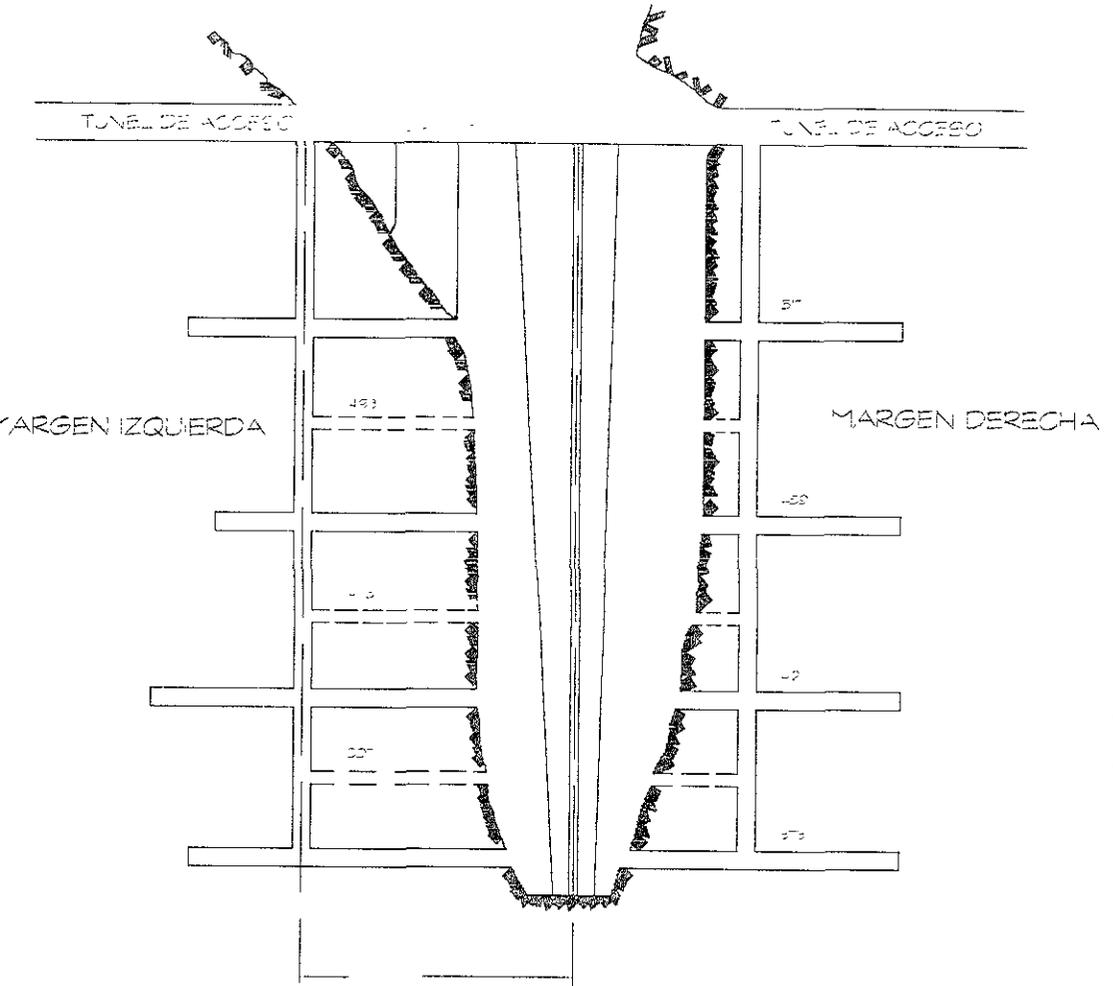
FIGURA 4 13 CORTE DE GALERÍAS

Para ejecutar los trabajos de excavación de las galerías fue necesario la realización de un par de lumbreras, una en cada margen, cuya finalidad fue permitir el acceso de personal y equipo a los diferentes niveles por excavar, las dimensiones de ambos pozos fueron de 2.65 m de diámetro y una profundidad de 189 metros (figura 4.13).

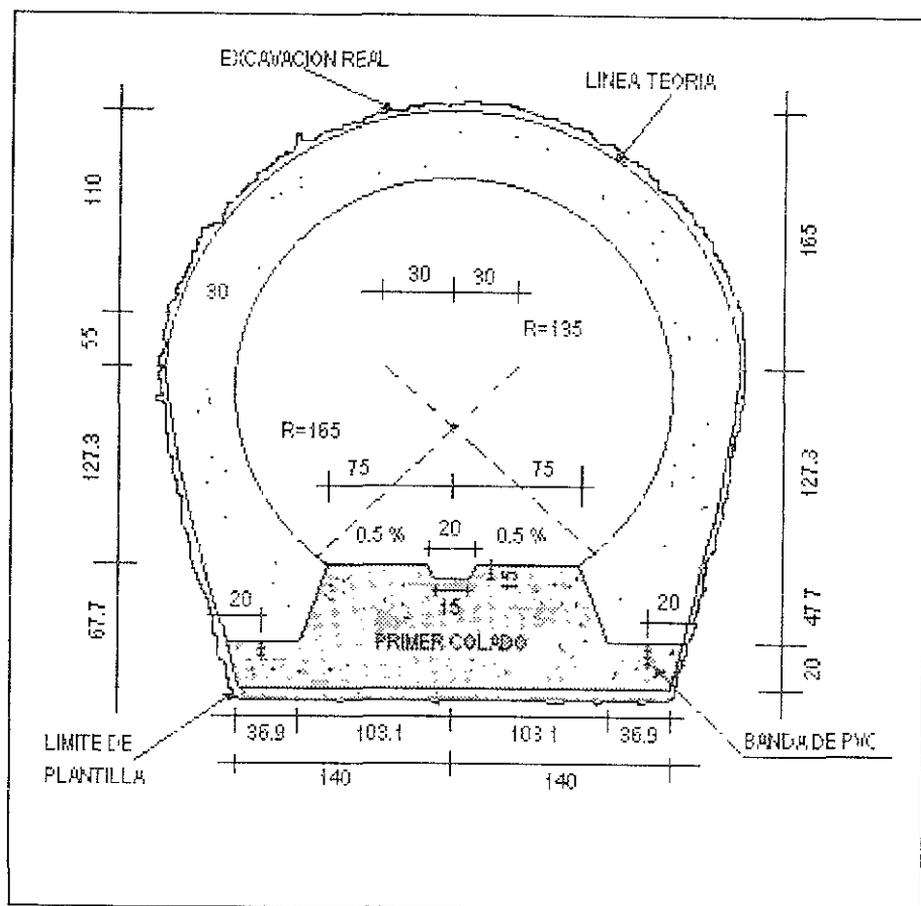
FIGURA 4.14. SECCIÓN DEFINITIVA DE LA GALERÍA.

Una vez concluida la excavación de las galerías, el programa general del proyecto contempló la colocación del revestimiento de concreto en las galerías de inyección e inspección, quedando exentas de este requerimiento las galerías de drenaje y los pozos de acceso ya que al dejarse sin revestimientos se pudieron utilizar como drenes adicionales. Para que el contacto entre el concreto y la roca fuera efectivo se debió realizar antes del colado una limpieza severa de la galería eliminando totalmente los residuos de roca fracturada que resultaron de la excavación, principalmente en el piso ya que en esta parte no se llevó a cabo el proceso de amacise. En la figura 4.14 se observa la sección definitiva de las galerías.

Para los tres tipos de galerías el proyecto marcó una sección transversal única que es del tipo herradura de 2.8 m de base, 3.6 m de altura y un radio de 1.65 m, siendo éstas las dimensiones mínimas de excavación, es decir, hasta la línea "A" de proyecto, contando con una tolerancia de 20 cm hasta la línea "B" que representó el límite superior de la excavación.

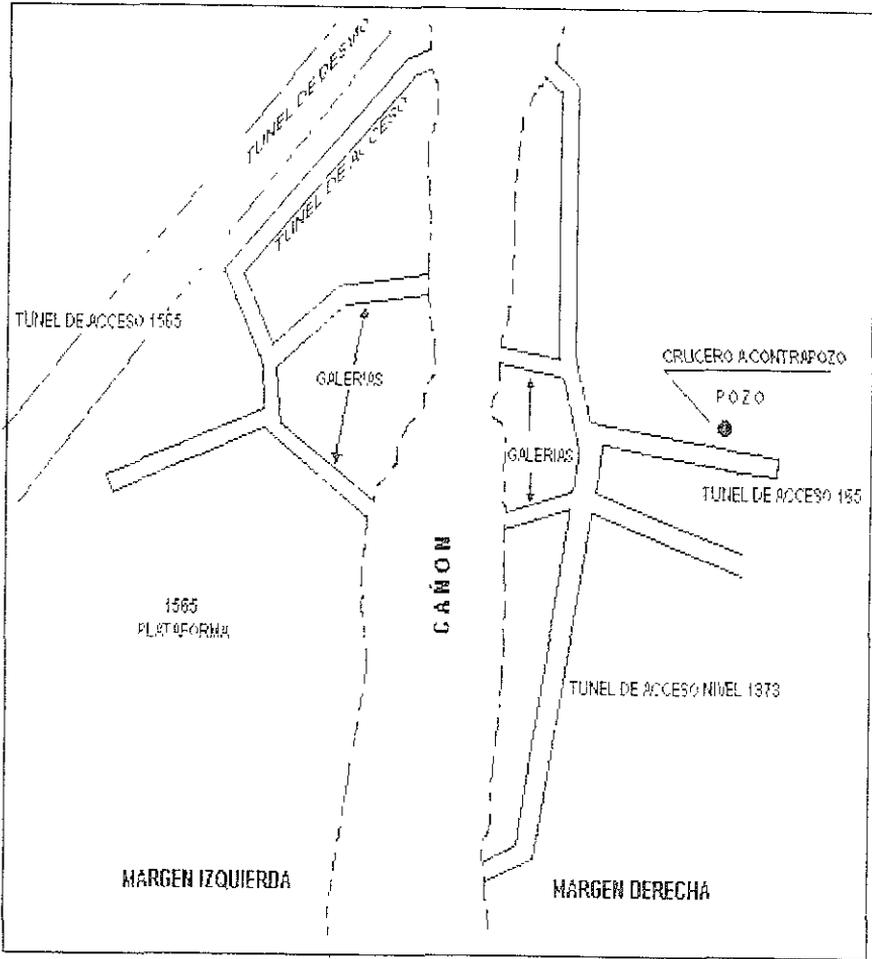
FIGURA 4.15. EXCAVACIÓN TUNELES DE ACCESO.

La primera etapa del túnel de acceso de la margen derecha se inició a 180 m aguas arriba del eje de la cortina en el nivel 1373, creándose un corredor semiparalelo al eje del cañón, hasta llegar a la zona de las galerías, a partir de este acceso se abrió un crucero para que se alcanzara el nivel inferior de la lumbrera de esta margen y posteriormente se excavara la segunda etapa del túnel cuya finalidad fue rodear la zona perimetral de la cortina y comunicarse con el cañón fuera del área de influencia, aproximadamente a 40 m aguas arriba de la salida del túnel de desvío; ambas etapas constituyeron un túnel de 330 m (figura 4.15).

Una vez concluida la excavación de los pozos se ejecutaron las galerías de los niveles superiores en orden ascendente iniciándose con el nivel 1397, excepto en la margen izquierda en donde, en primera instancia, se iniciaron las excavaciones de los niveles 1517 y 1493 por localizarse en la zona donde se colocarían los bloques 4 y 5 de la cortina, evitando con esta medida que las vibraciones provocadas por las detonaciones de las excavaciones alteraran el buen funcionamiento de dichos bloques.

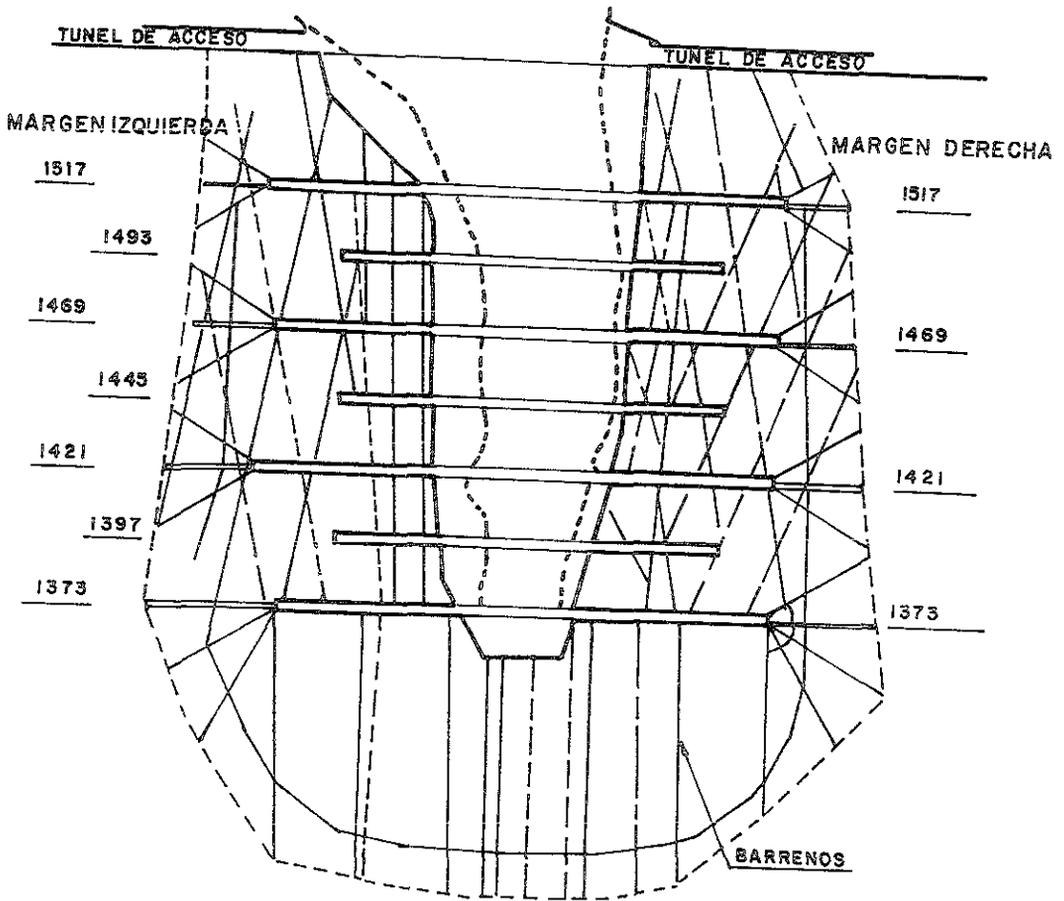
FIGURA 4.16. Pantalla de Inyección

Un macizo rocoso es un medio no homogéneo cuya característica principal es la discontinuidad, ya que siempre se ve afectado por diversos factores como son fallas, fracturas, carsticidad, etc. Estos factores pueden provocar un determinado grado de permeabilidad en el macizo rocoso, lo cual es indeseable en el área aledaña a la cortina porque un posible flujo de agua en esta zona acarrearía problemas diversos, por ejemplo, la acumulación de agua en la región inmediata aguas abajo de la cortina, surgiendo con ello presiones intersticiales que pondrían en riesgo la estabilidad de los bloques de roca potencialmente definidos en la zona de apoyo de la cortina. Para resolver este problema, fue necesaria la creación de una pantalla impermeable en la zona del macizo rocoso contigua a la cortina cuyo objetivo es limitar al máximo la presencia de agua en el sitio (figura 4.16 y 4.16.1).

Debido a las características geológicas del macizo rocoso donde se creó la pantalla de inyección, esta se realizó conforme al método más factible, el de la subdivisión de "Tramos de regreso" (Space Splitting method), que consistió en realizar la perforación completa del barreno que se inyectó posteriormente, comenzando por el fondo del barreno, realizándose la inyección por tramos en secciones de 5 m; la parte superior del tramo en inyección quedó aislada por medio de un obturador, el cual se fue desplazando hacia la boca del barreno una vez inyectada cada sección (figura 4.16).

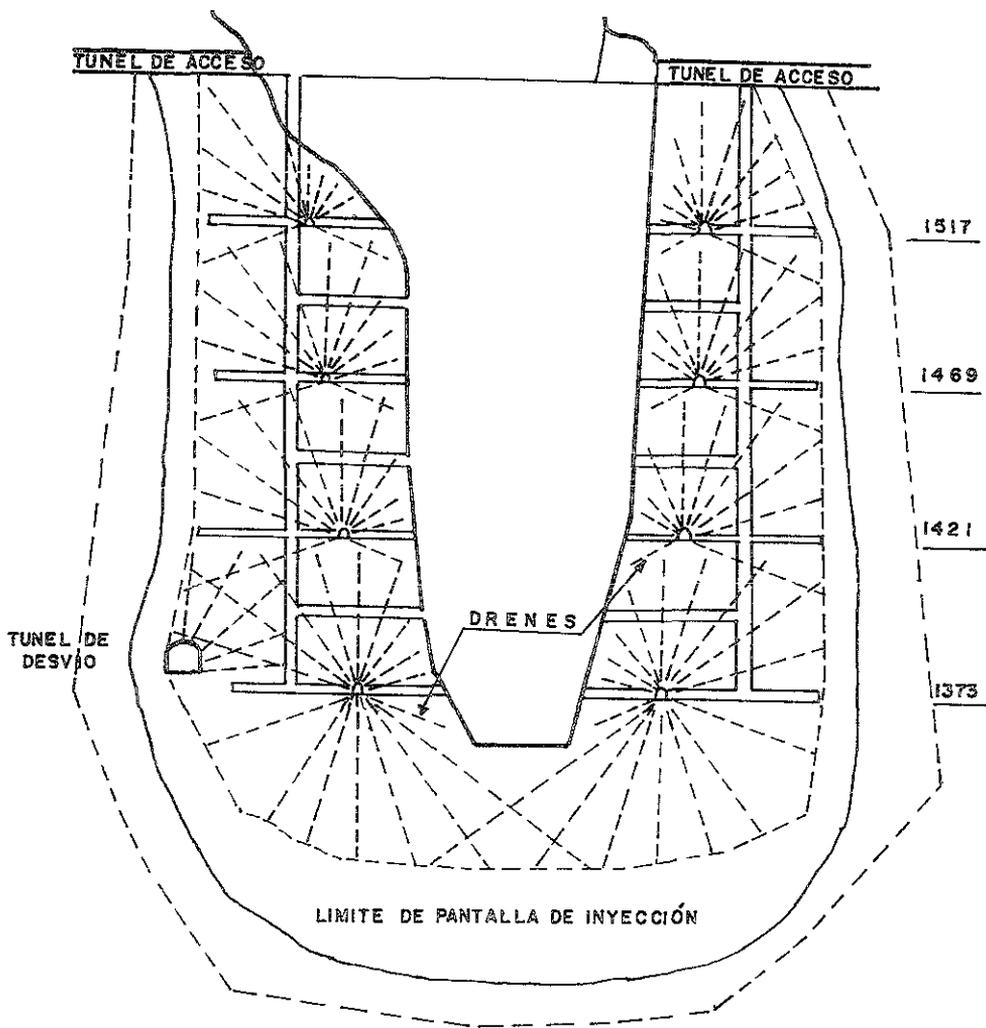
FIGURA 4.17. Pantalla de Drenaje

Debido a la imposibilidad de asegurar que la pantalla de impermeabilización haya logrado su sellado en todas las grietas y huecos existentes en la zona de influencia, fue necesario conceder una vía de desalojo que permitiera dar salida al agua que haya logrado infiltrarse a través de la pantalla de inyección, esto se logró mediante una plantilla de drenaje, los cuales fueron barrenos que fungieron como drenes (figura 4.17), estos tienen la función de captar la mayor cantidad de agua posible y conducirla a las galerías de drenaje.

Los drenes se perforaron en forma de abanico, con el fin de captar el mayor volumen de agua, cubriendo la mayor parte de la pantalla de inyección (ver figura 4.17).

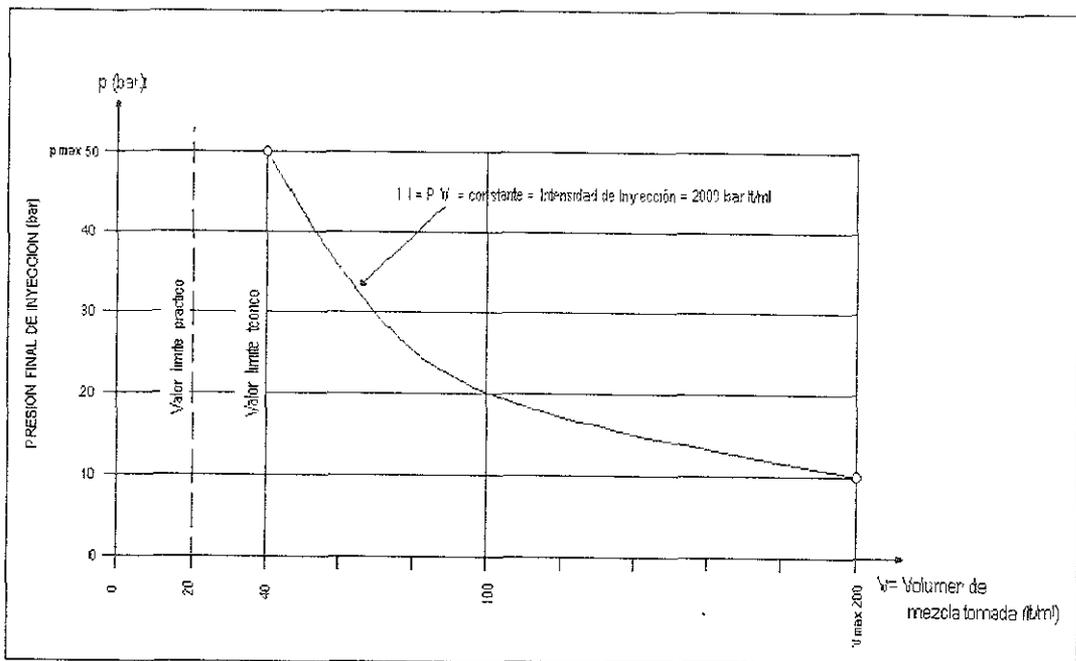
FIG. 4.18. APLICACIÓN DE INTENSIDAD DE INYECCIÓN

Aplicando el principio de Intensidad de Inyección se consiguió que los barrenos primarios sellaran las fisuras más abiertas hasta grandes distancias con presiones bajas; que los barrenos secundarios sellaran solamente las fisuras más importantes que quedaron después de la inyección primaria; y que los barrenos terciarios sellaran en primer lugar solamente las fisuras más importantes que siguieron existiendo después de las inyecciones primarias y secundarias. Con este criterio la presión final de inyección quedó automáticamente regulada, es decir, que las presiones de inyección se rigieron con la Intensidad de inyección cada vez que se hubo llegado a la presión máxima de inyección en cada tramo de la serie anterior, por lo que se perforaron los barrenos de la serie siguiente solamente en las zonas y tramos donde la toma de mezcla se sobrepasó el valor límite práctico que fue de 2000 bar lt/m (figura 4.8).

El valor de II óptimo dependió de la Intensidad de fracturación, de las superficies de discontinuidad y de la naturaleza de las mismas. La intensidad de la inyección óptima se determinó con los resultados de las primeras inyecciones.

El volumen máximo indicado tiene el sentido de evitar desperdicios inútiles de cemento que puedan llegar a distancias exageradas o puedan salir al exterior o en cualquier galería ya excavada. Este valor dependió entre otras cosas de la longitud del tramo de inyección, en general se fijó a 10 ó 20 veces el volumen límite práctico (en nuestro caso se fijó a 10 veces).

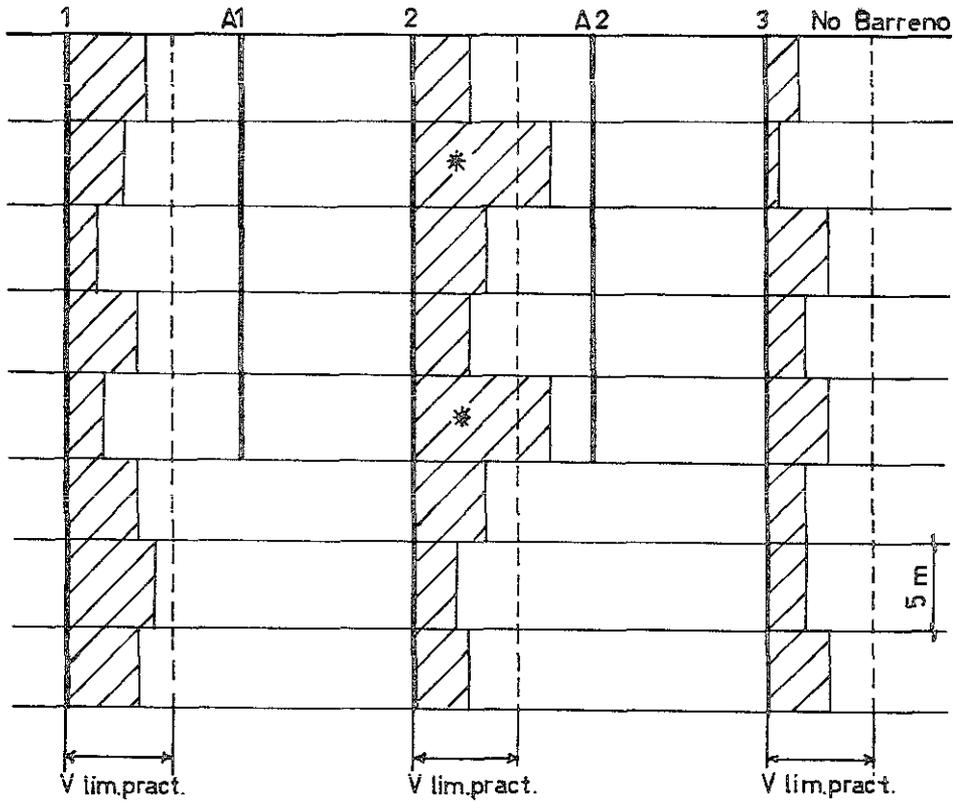
Figura 4.19. Tomas de La Pantalla de Inyección.

Las primeras inyecciones que se realizaron fueron de la serie primaria que tienen una distancia entre sí de 12 m. Una vez inyectada esta serie, se pasó a la serie secundaria con intercalación de taladros a media distancia; de igual modo se realizó la serie terciaria. Los barrenos intermedios cuaternarios se hicieron solamente en las zonas donde se sobrepasó el volumen límite práctico de inyección, perforándose un barreno cuaternario a cada lado del barreno terciario con toma excesiva (figura 4.19).

- Barreno 1 primario, 2 secundario, 3 terciario
- Barrenos adicionales A1 y A2 debido a que las tomas en perforación 2 sobrepasan el volumen limite práctico*

Prácticamente, se consideró que el esquema de inyección fue bien escogido si la toma promedio de cada serie de taladros, intercalados entre los de la serie anterior, corresponde aproximadamente al 50 % de la toma de la serie anterior (entre 33 y el 67 %) con esto se demostró que existió un cierre progresivo y regular de la zona inyectada.

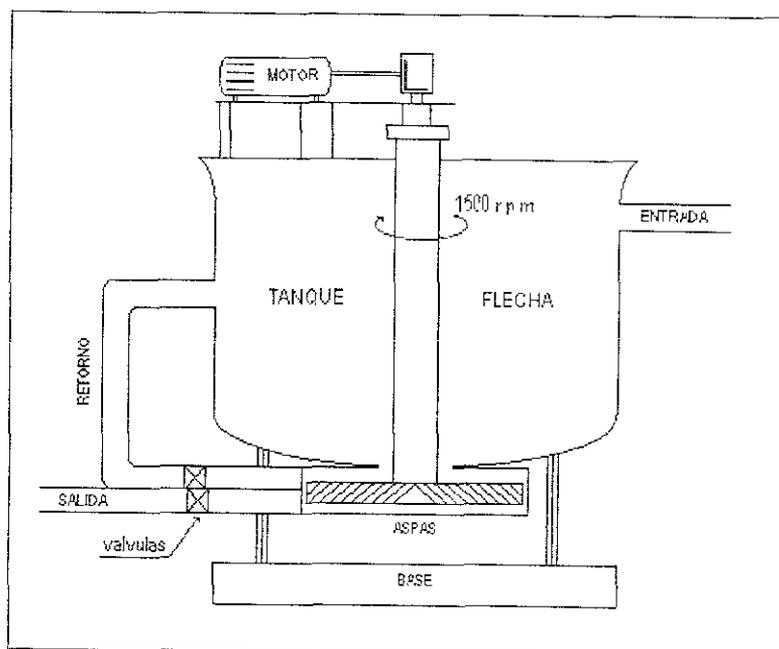
FIGURA 4.20. TURBOMEZCLADOR.

Para la perforación del barreno se utilizó una máquina perforadora a base de rotopercusión, en este tipo de máquinas, se pueden distinguir dos clases, aquellas en que la acción del martillo se comunica a la broca a través de la tubería de barrenación, otras, cuentan con un martillo de fondo cuya acción se transmite directamente a la broca, en este caso se utilizó la segunda. Para la inyección, dada la importancia de la obra, se utilizaron dosificadores automáticos con el objeto de ahorrar tiempo y elevar la precisión de la dosificación de los materiales y mantener una alimentación eficiente de las mezcladoras, el cual permitió la elaboración correcta de las mezclas que se condujeron hasta las bombas de inyección (figura 4.20).

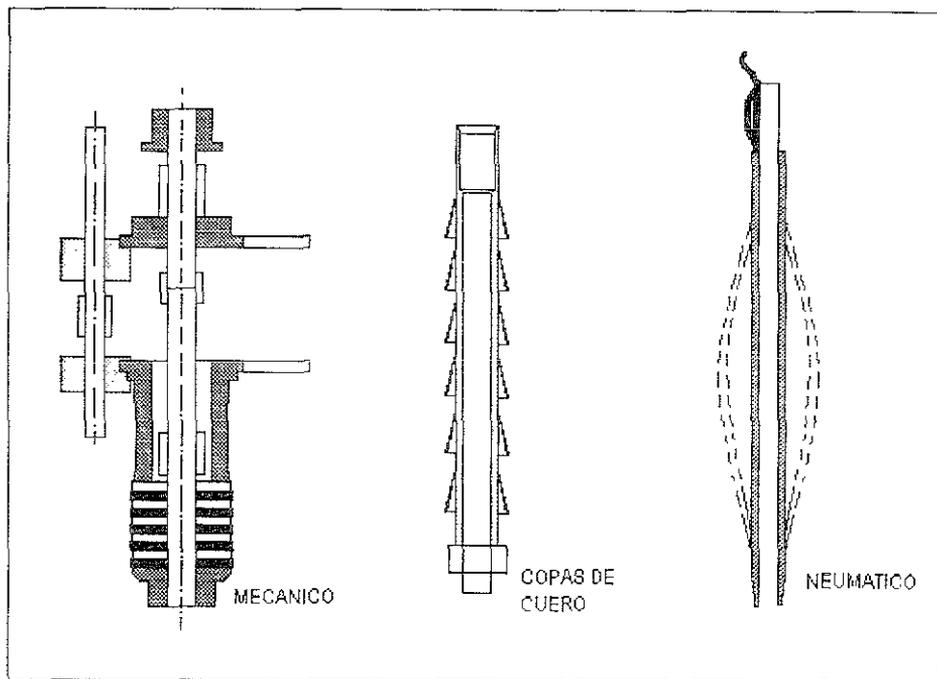
FIGURA 4.21. TIPOS DE OBTURADORES UTILIZADOS.

Las bombas de inyección utilizadas fueron las que funcionan a base de dos émbolos que se contraponen, los pistones son movidos por un gato hidráulico; la presión y el flujo del aceite que accionan el gato hidráulico pueden ser regulados para ajustar la precisión del pistón sobre la bomba; con lo que se consiguió la posibilidad de regular con precisión de inyección y el flujo de la mezcla. Otros equipos utilizados fueron los manómetros registradores, los cuales permitieron obtener reportes gráficos de las presiones aplicadas durante la inyección, y así poder verificar el comportamiento de las operaciones de inyección. Por último, el tipo de obturadores utilizados se basó en las pruebas realizadas en el campo, ya que los tres tipos de obturadores comúnmente utilizados presentan diferentes características que los hicieron adecuarse a un tipo de superficie determinada (figura 4.21).

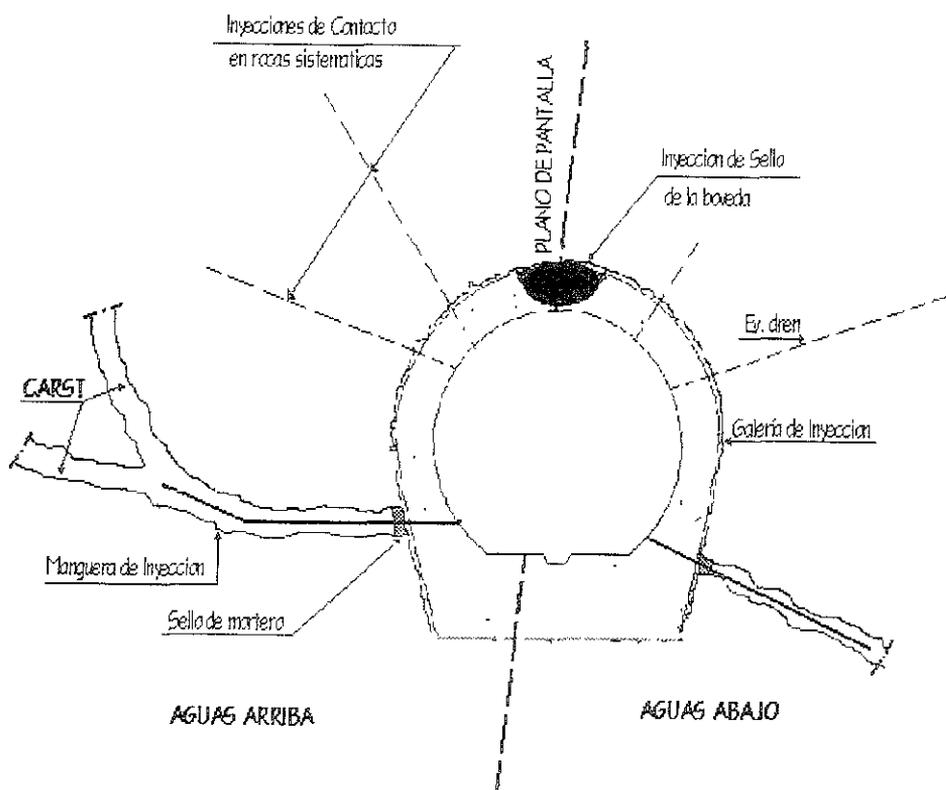
FIG. 4.22. TRATAMIENTO PRELIMINAR DE CARST

requiriéndose para estas un tratamiento especial a base de inyección de mortero, ya que a pesar de ser de sección reducida, estos huecos posibilitaban la circulación de grandes volúmenes de agua a través del macizo rocoso (figura 4.22). Para el tratamiento de los carst se realizó el procedimiento siguiente:
