UNIVERSIDAD NACIONAL AUTONOMA DE MEXICO

ESCUELA NACIONAL DE ESTUDIOS PROFESIONALES
CAMPUS ACATLAN

CORTINA DEL PROYECTO HIDROELECTRICO
ZIMAPAN, PROCESOS CONSTRUCTIVOS

T E S I S
QUE PARA OBTENER EL TITULO DE:
I N G E N I E R O C I V I L
P R E S E N T A :
JOSE ALEJANDRO CORONA SALAZAR

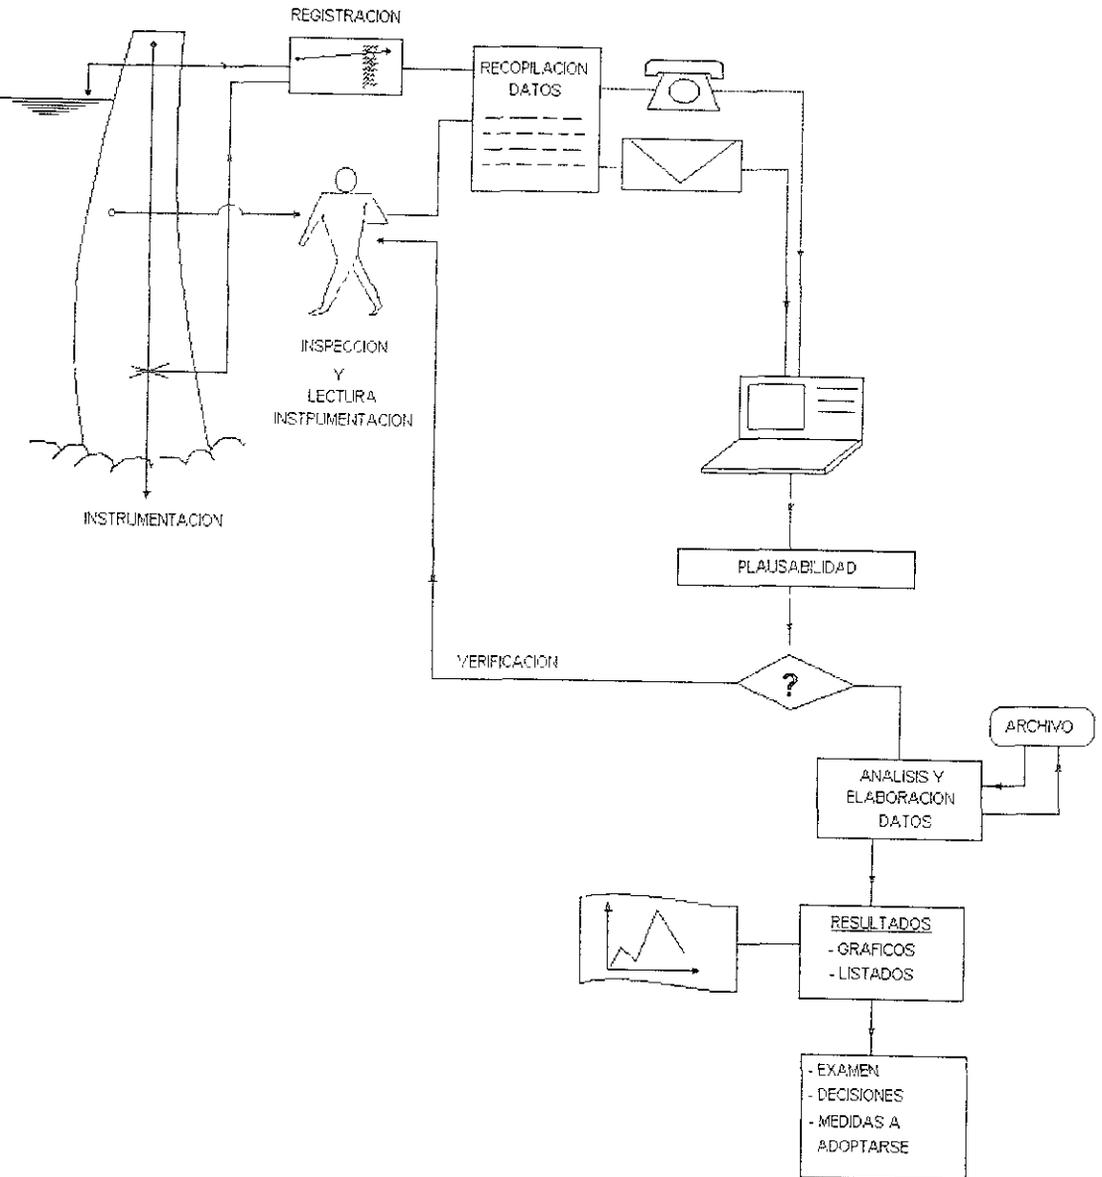
CORTINA ZIMAPÁN AUSCULTACIÓN

FIG. 4.23. ESQUEMA BÁSICO DE CONTROL

Este esquema aprovecha la elaboración de datos para mantener bajo control continuo los instrumentos principales para facilitar el manejo del archivo y el análisis e interpretación de los resultados sin automatizar completamente el sistema. En la figura 4.23 se muestra el esquema anterior.

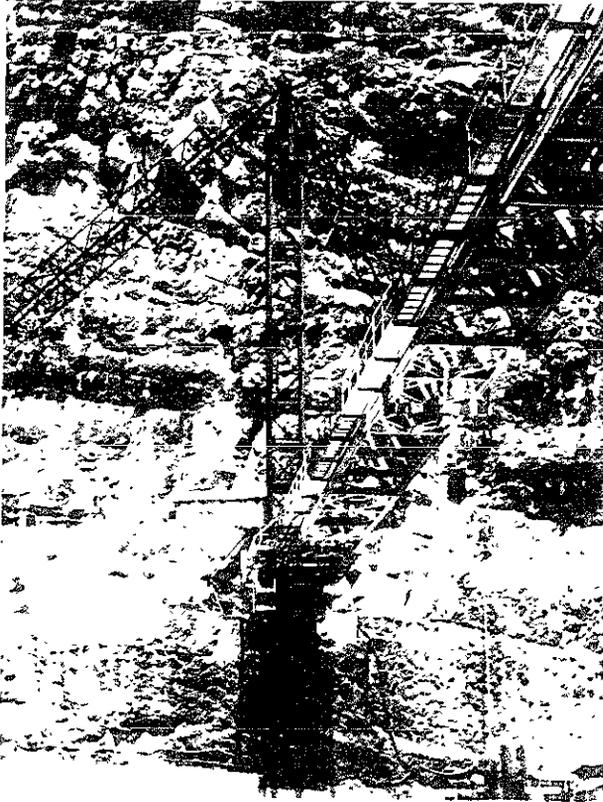
FOTOGRAFIA No. 8. GRÚA EN LA MARGEN IZQUIERDA
