**UNIVERSIDAD NACIONAL AUTÓNOMA DE MÉXICO**  
FACULTAD DE ARQUITECTURA

TESIS PROFESIONAL  
*REHABILITACIÓN DE LA CASA DE LA COVADONGA*

JOSE ALFREDO VALLEJO RAMOS

OCTUBRE 2003

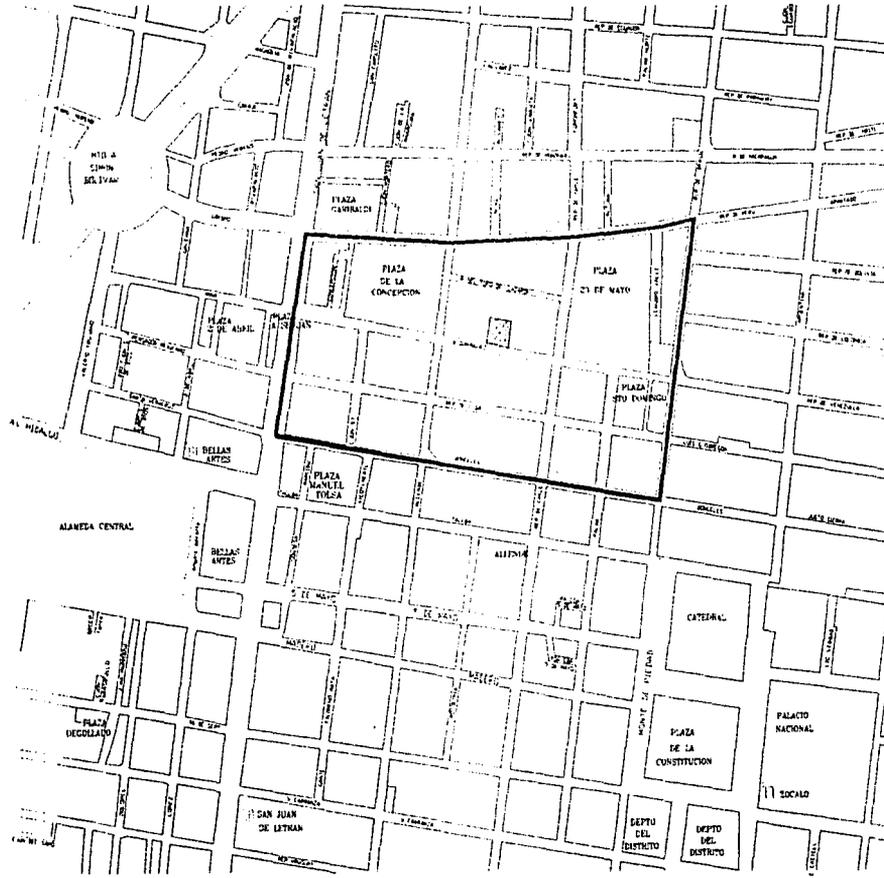
LÁMINA No. 3  
Zona de estudio

Con la finalidad de hacer un estudio mas preciso de la zona, en cuanto a características formales y funcionales, he marcado una zona de estudio dentro de la cual se encuentra la Casa de la Covadonga.

Esta zona esta delimitada al norte por la calle de Republica de Perú, al sur por Donceles, al oriente por Republica de Brasil y al poniente por el Eje Central Lázaro Cárdenas.

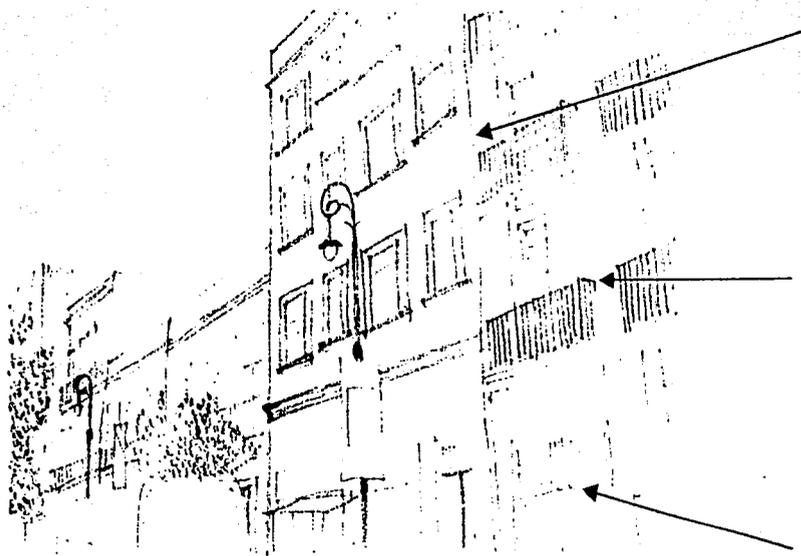
No coinciden las alturas en edificios colindantes.

Entrepisos de 3.00 a 3.50 metros aproximadamente.

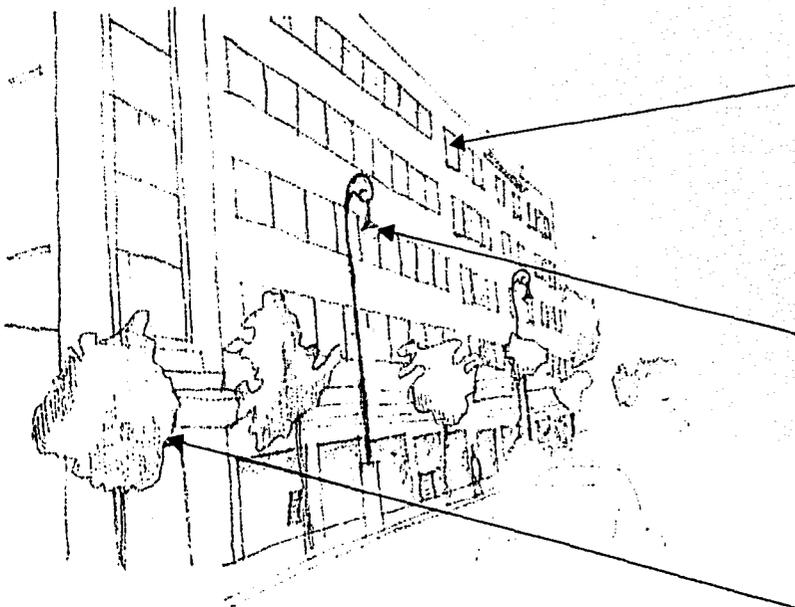
Edificios que conservan alturas y de tipología similar, siglo XX.

Luminarias que tratan de conservar una imagen en la zona.

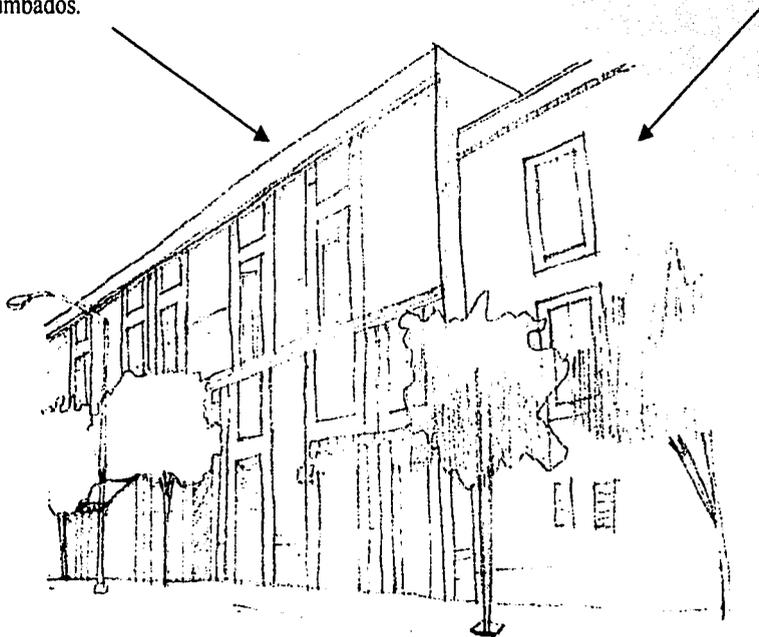
### 5.- BELISARIO DOMÍNGUEZ

CASA DE LA COVADONGA

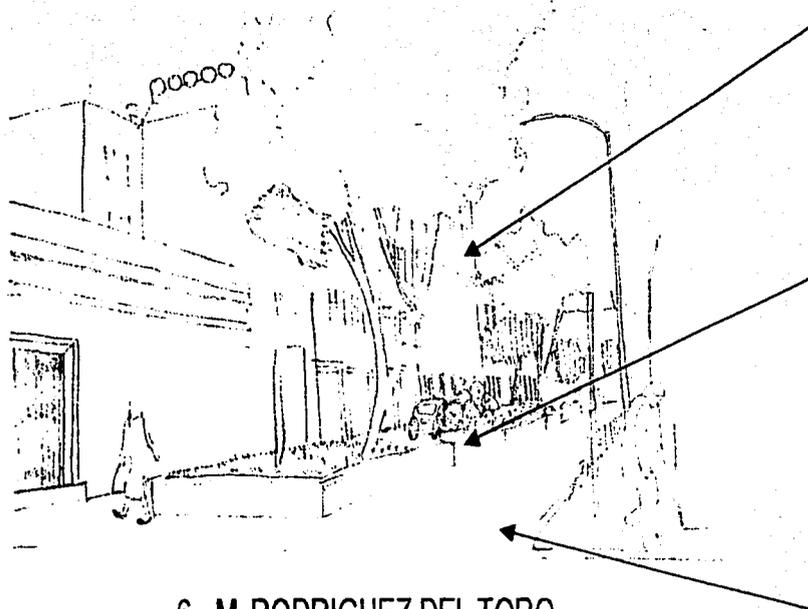
En esta parte encontramos principalmente edificios del siglo XX.

Al centro de la calle hay arriates que impiden el paso de automóviles, la circulación vehicular es estrictamente local.

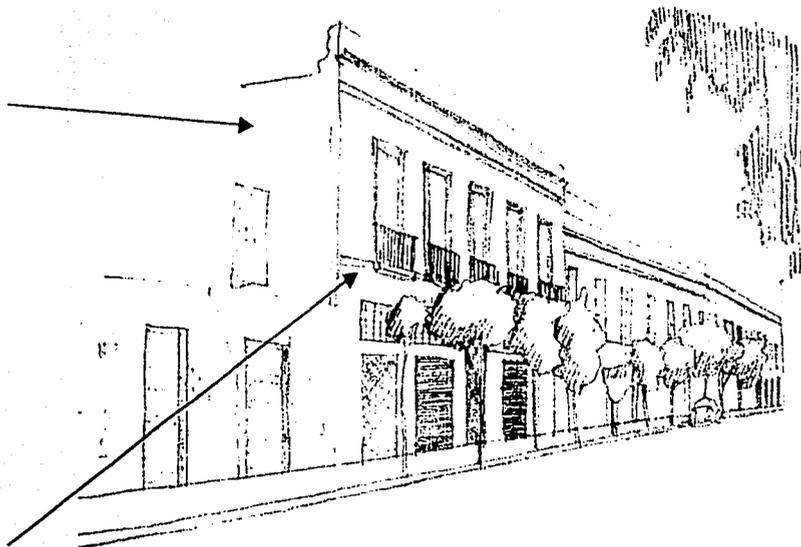
En esta calle encontramos edificios mas antiguos (siglos XVIII y XIX) aunque no en muy buen estado, solo algunos de ellos han sido remodelados, conservando su uso mixto de vivienda y comercio en planta baja.

Conservan elementos que dan continuidad a la calle como alturas, balcones, cornisas y pretilos.

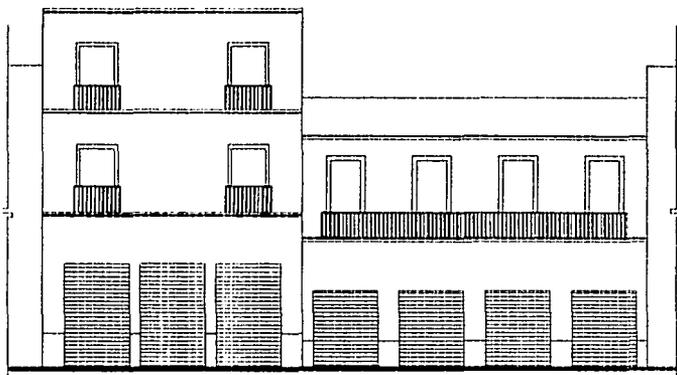
- La gran mayoría de los edificios tienen rodapié, aunque con diferentes alturas y materiales, en algunos casos solo con pintura.
- Los materiales más comunes en fachada son el tezontle rojo, cantera y pintura sobre aplanados de mortero.
- Los balcones de hierro forjado, pueden estar separados o formar uno solo para varios vanos.
- Todos los edificios de los siglos XVII, XVIII y XIX rematan con cornisas y pretilos rectos, que no siempre conservan la misma altura. Estas cornisas además denotan los entresijos.

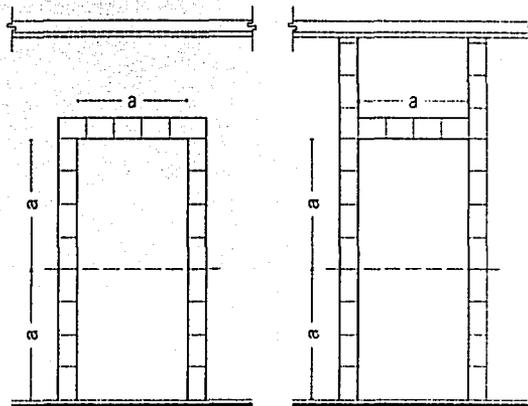
Los vanos:

- Generalmente tienen una proporción de 1:2 en el sentido vertical (en los edificios del siglo XX, no se

conserva ninguna proporción, aunque ahora se acentúa su horizontalidad).

- Son enmarcados por una diferencia de material con respecto a toda la fachada, lo que más se utiliza es la cantera, en algunos casos las jambas se prolongan hasta la cornisa.

- En las plantas superiores son utilizados como balcones.
- La cancelaría es de madera y en algunas ocasiones de metal, en la planta baja y por su uso comercial, predominan las cortinas metálicas.
- Tienen un ritmo constante con respecto al macizo, aunque varía de una construcción a otra.

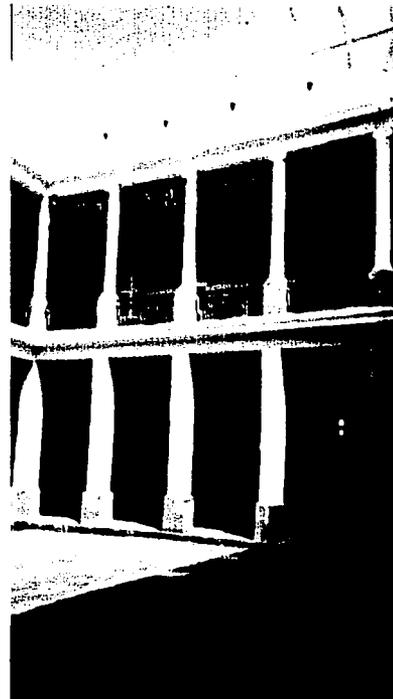
ANTIGUA ESCUELA DE JURISPRUDENCIA  
San Ildefonso esq. República de Argentina, Centro Histórico.

La parte más afectada de este edificio, se eliminó dejando solo los muros perimetrales, en su lugar se levantó una estructura metálica independiente. Los objetivos fundamentales de su recuperación fueron : rescatar las características formales y espaciales básicas, así como introducir nuevos elementos con un carácter acorde a la arquitectura actual.

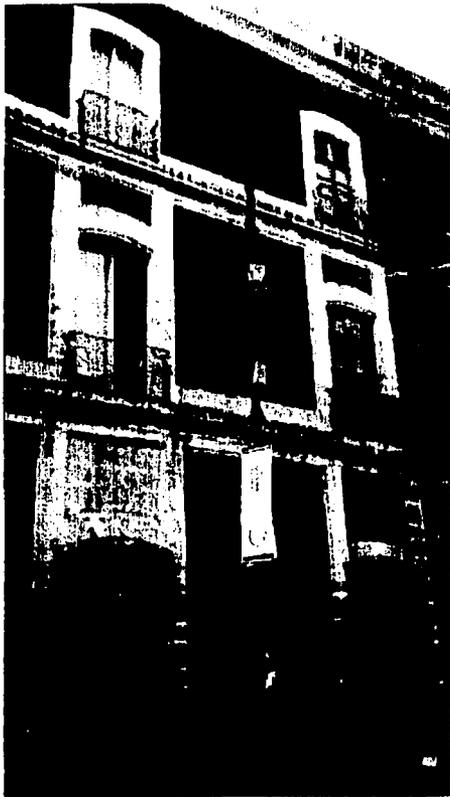
COLEGIO NACIONAL  
San Ildefonso, Centro Histórico.

En este edificio se aprecia la restauración de la fachada a través de la limpieza de los materiales, así como de la sustitución de la cancelería en los casos que fue necesario.

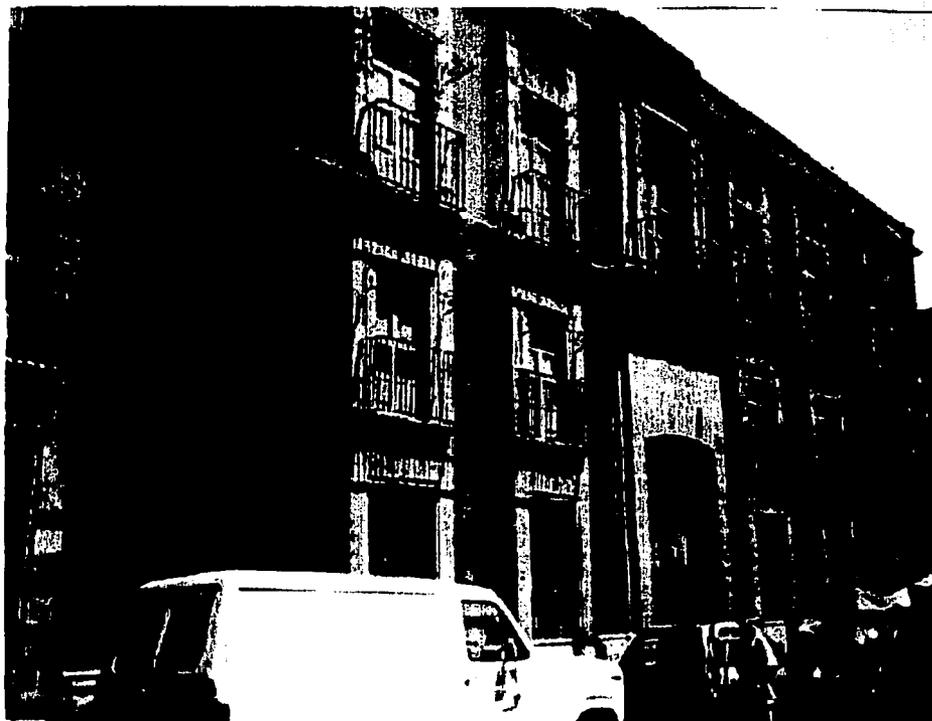
SOCIEDAD DE EXALUMNOS DE LA FACULTAD DE  
INGENIERIA

Se puede observar la limpieza de los materiales en la fachada, como el tezontle rojo y la cantera de los marcos. El segundo nivel, posiblemente corresponde a otra época con respecto a la planta baja, pues aunque conserva algunos elementos formales, es visiblemente diferente.

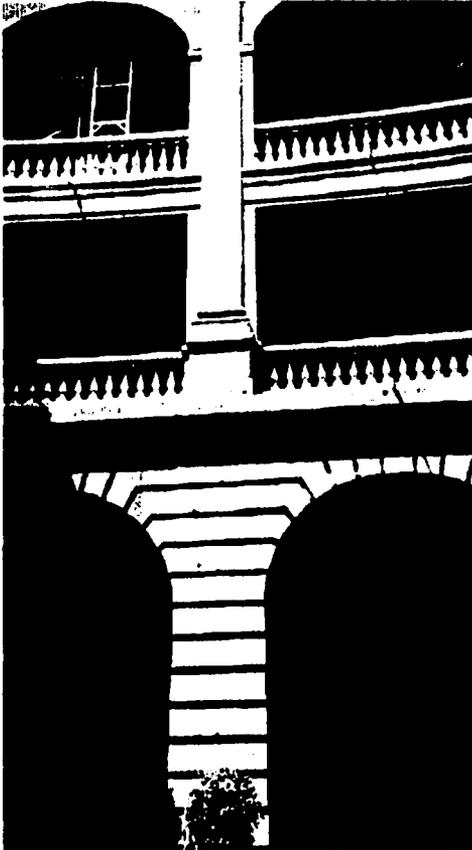
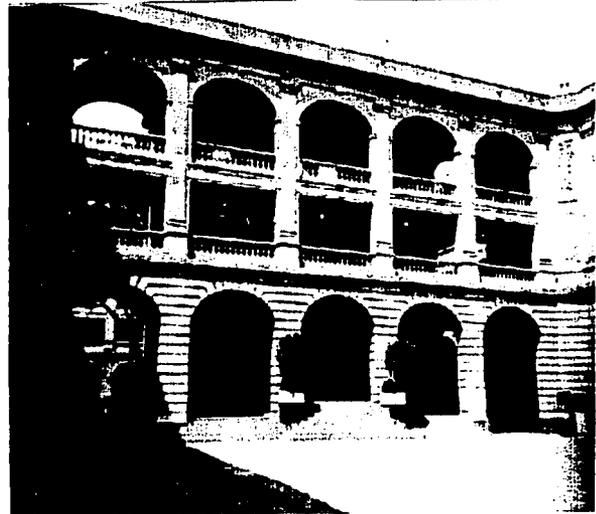
SECRETARIA DE EDUCACIÓN PÚBLICA  
República de Brasil, Centro Histórico.

Las acciones para la recuperación de este edificio, fueron las de restauración y reestructuración, demoliendo las construcciones inadecuadas o elementos adosados, como mezanines. Se restituyeron vanos originales, trabajos de piedra, carpintería, herrería y acabados de albañilería.

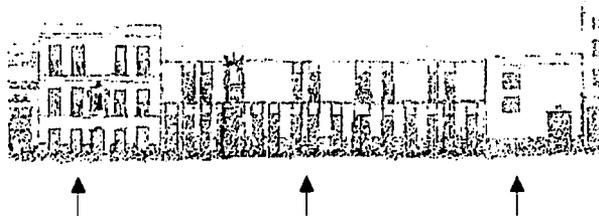
Nivel de protección 1  
Casa de la Covadonga

Tomando en cuenta que la Casa de la Covadonga tiene un Nivel de Protección 1, queda prohibido la demolición de elementos originales, la sustitución de elementos estructurales, modificaciones a la forma y distribución de la planta, de la fachada y las instalaciones con vista a la calle; se permite la sustitución de acabados, herrería, carpintería y color de pintura; y se permite solo previa autorización la adición de niveles superiores, herrería nueva en fachada, balcones y volados fuera del paramento y los acabados contemporáneos.

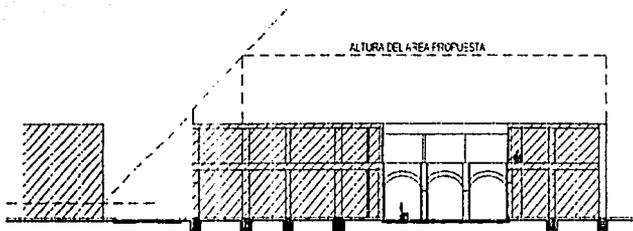
Las crujiás ubicadas al interior del predio, podrán tener una altura mayor a la de la fachada principal, conforme a lo siguiente: la altura se determinará a partir del paramento opuesto de la calle, a 1.50 m de altura del nivel de banqueteta, a partir de donde se traza una línea imaginaria que pase tangente a la altura resultante de la primera crujiá.

Considerando un ancho de la calle en Belisario Domínguez de 10.5 m y una altura de fachada de la Casa de la Covadonga de 10.95 m, la altura del nivel propuesto podrá ser como máximo de 6.60 m a una distancia de 6.00 m a partir del alineamiento de la calle.

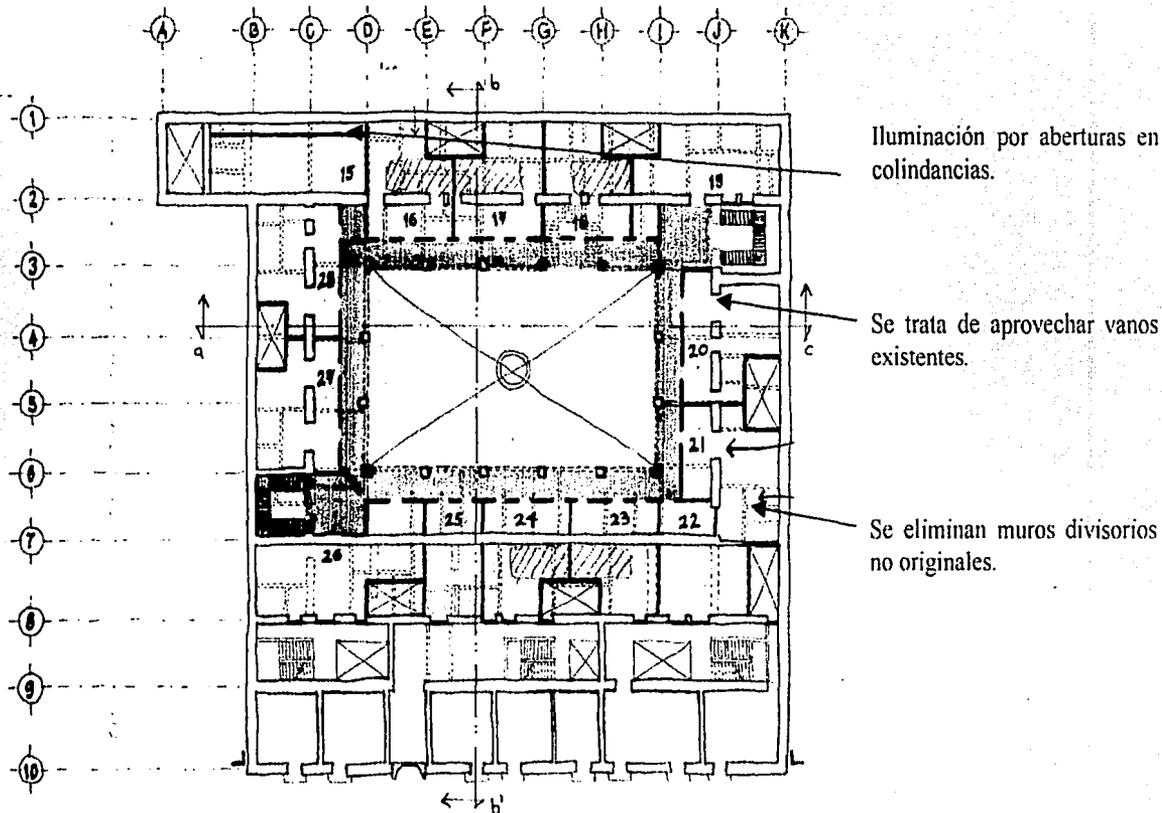
**PRIMER NIVEL**

Iluminación por aberturas en colindancias.

Se trata de aprovechar vanos existentes.

Se eliminan muros divisorios no originales.

Se conserva el sistema estructural, los muros nuevos nos son de carga (tablaroca o similar).

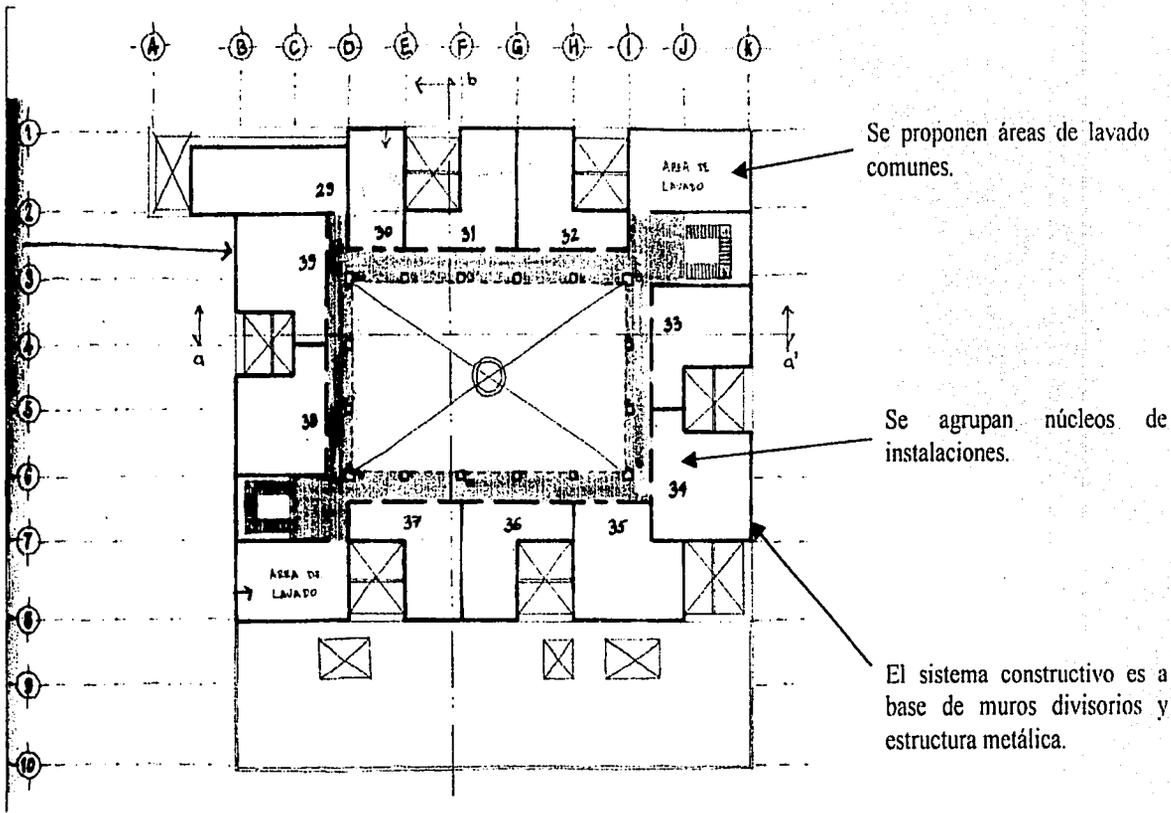
**SEGUNDO NIVEL**

Conservando el esquema de la planta baja y primer nivel, se proponen nueve viviendas nuevas en el segundo nivel. Las viviendas de los números 44, 48 y 50 conservan únicamente dos niveles, para no afectar las alturas en fachada.

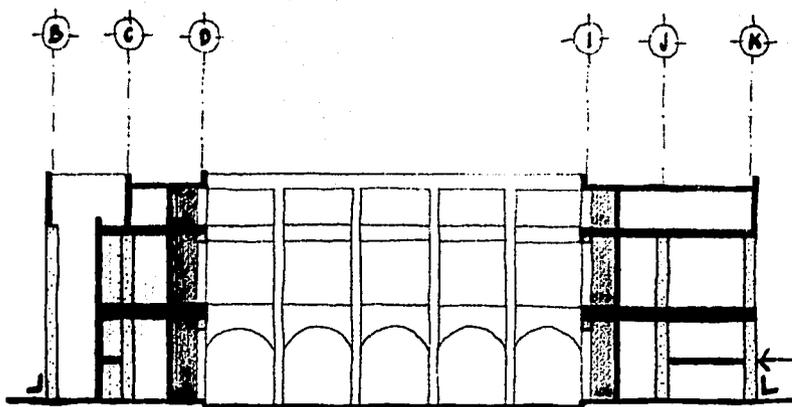
Corte a - a'

Tapanco en planta baja con estructura independiente, a base de columnas y vigas de acero.

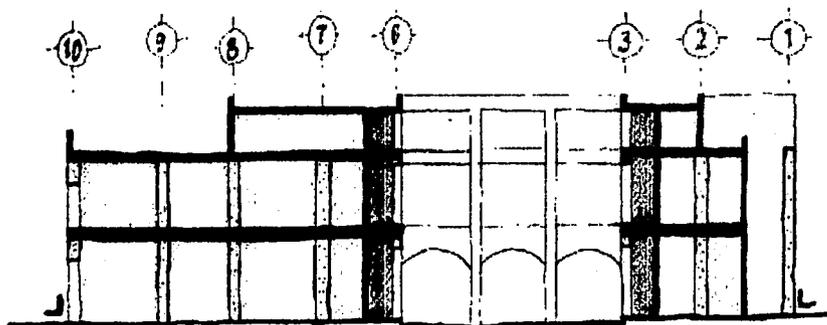
Corte b - b'

Se propone el rescate de materiales y acabados de la época, los materiales actuales se utilizan en elementos nuevos: escaleras, tapancos y muros divisorios.

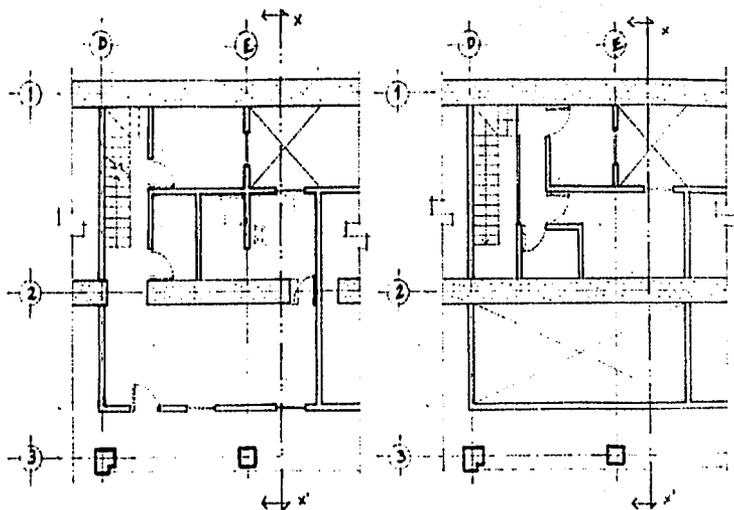
Casa No. 2  
Planta baja

Se propone hacer viviendas tipo para facilitar el núcleo de instalaciones. Los patios de iluminación daran servicio a dos viviendas ubicadas a manera de espejo. Se aprovecha la altura de la planta baja para la utilización de tapancos y doble altura.

Casa No. 2  
Planta alta

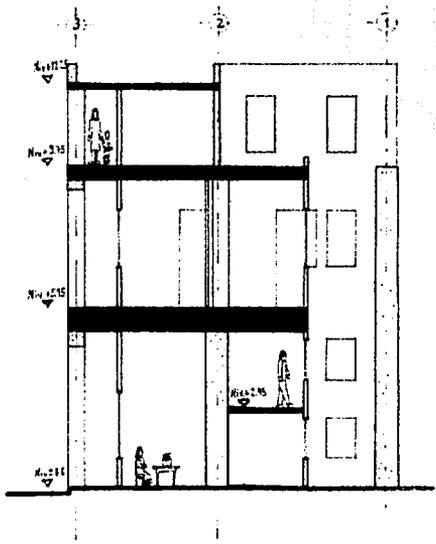
Corte x - x'

CASA NO. 2

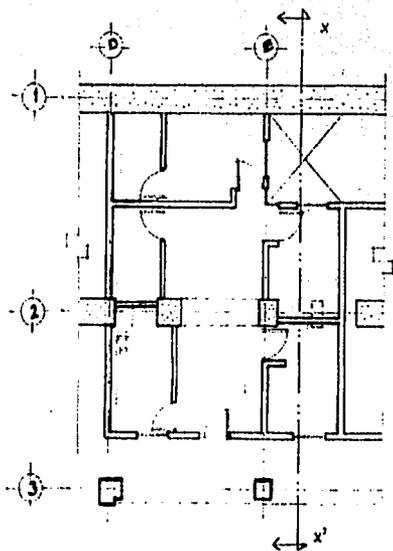
Casa No 16

Las viviendas del primer nivel son mas reducidas, se desarrollan en una sola planta. En el segundo nivel (propuesto) el espacio es mas flexible, pudiendo haber viviendas mas pequeñas, de hasta un entre-eje. Se continua con el núcleo de instalaciones y el aprovechamiento de patios de iluminación para dos viviendas.

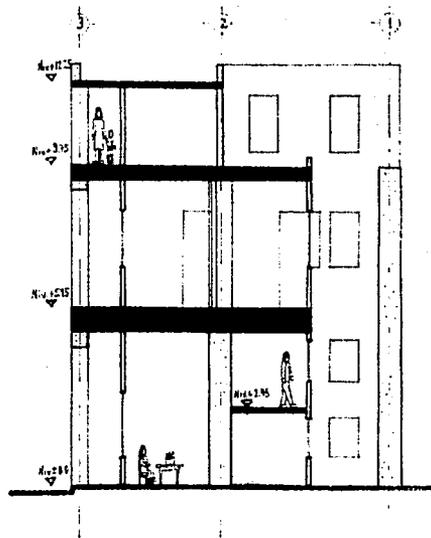
Corte x - x'

CASA NO. 16 Y NO. 30

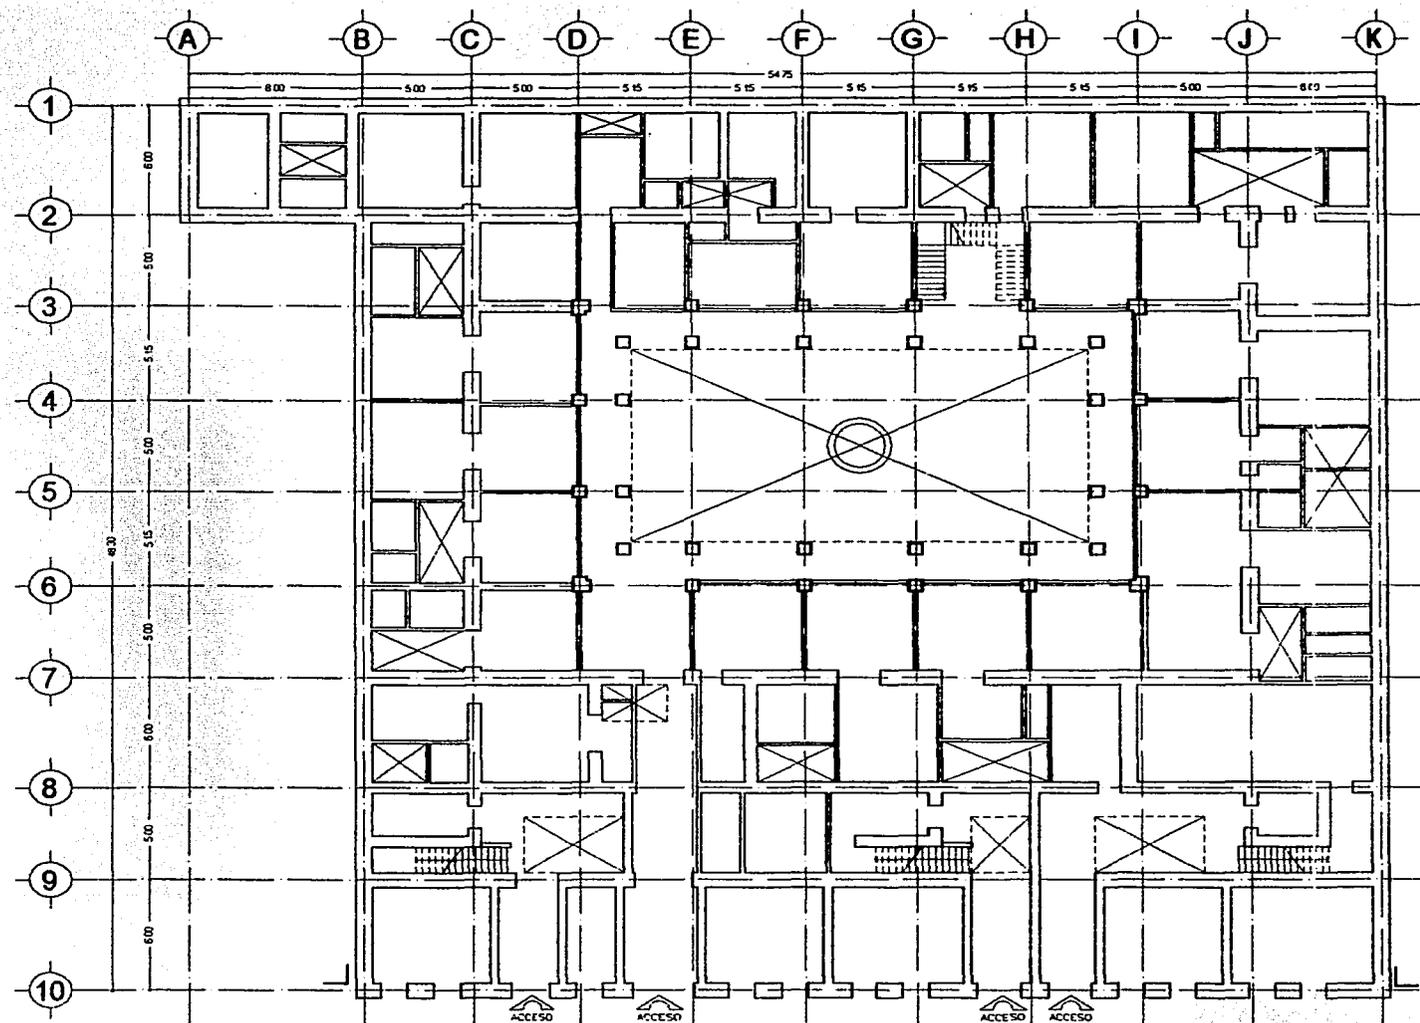
**63**  
**Planta Baja**

**PLANO** Estado Actual

- 1.- EA01 Estado actual planta baja.
- 2.- EA02 Estado actual primer nivel.
- 3.- EA03 Estado actual fachada principal.
- 4.- EA04 Estado actual fachada de la calle.

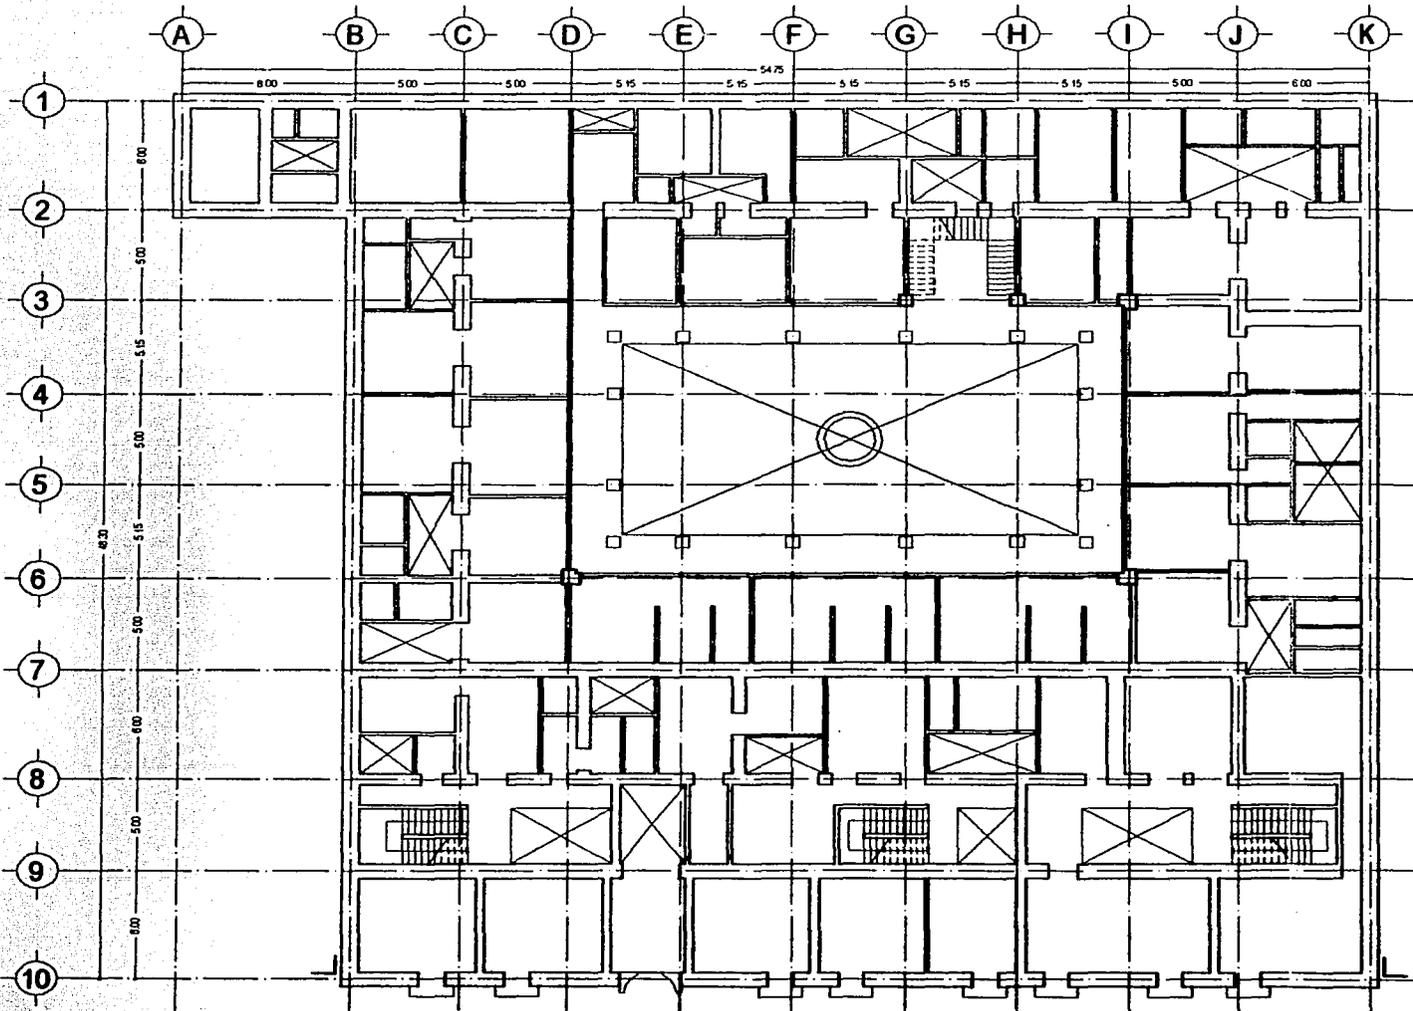
Primer Nivel

**PLANO** Estado Actual

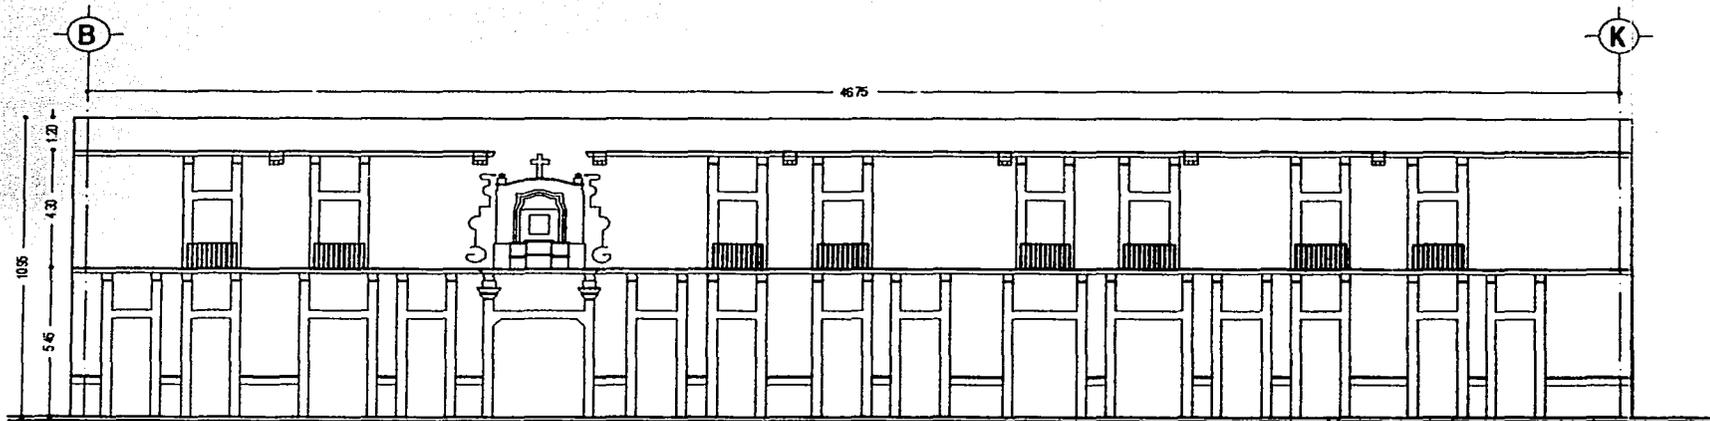
Fachada Principal

**PLANO** Fachada Estado actual

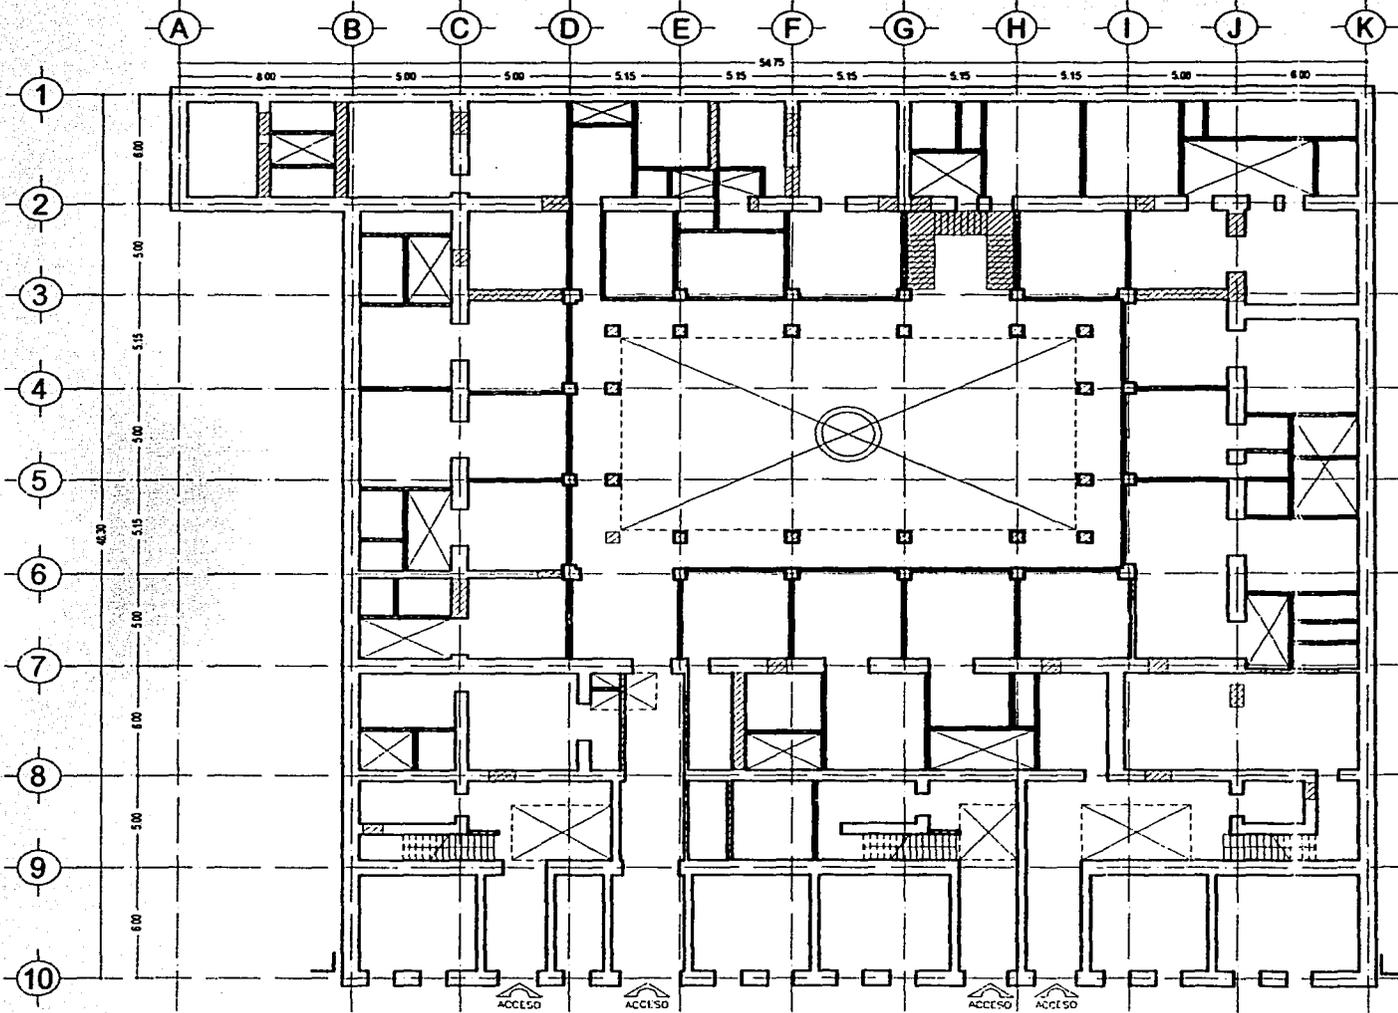
Planta Baja

**PLANO** Demoliciones

- 5.- DE01 Demoliciones planta baja.
- 6.- DE02 Demoliciones planta alta.

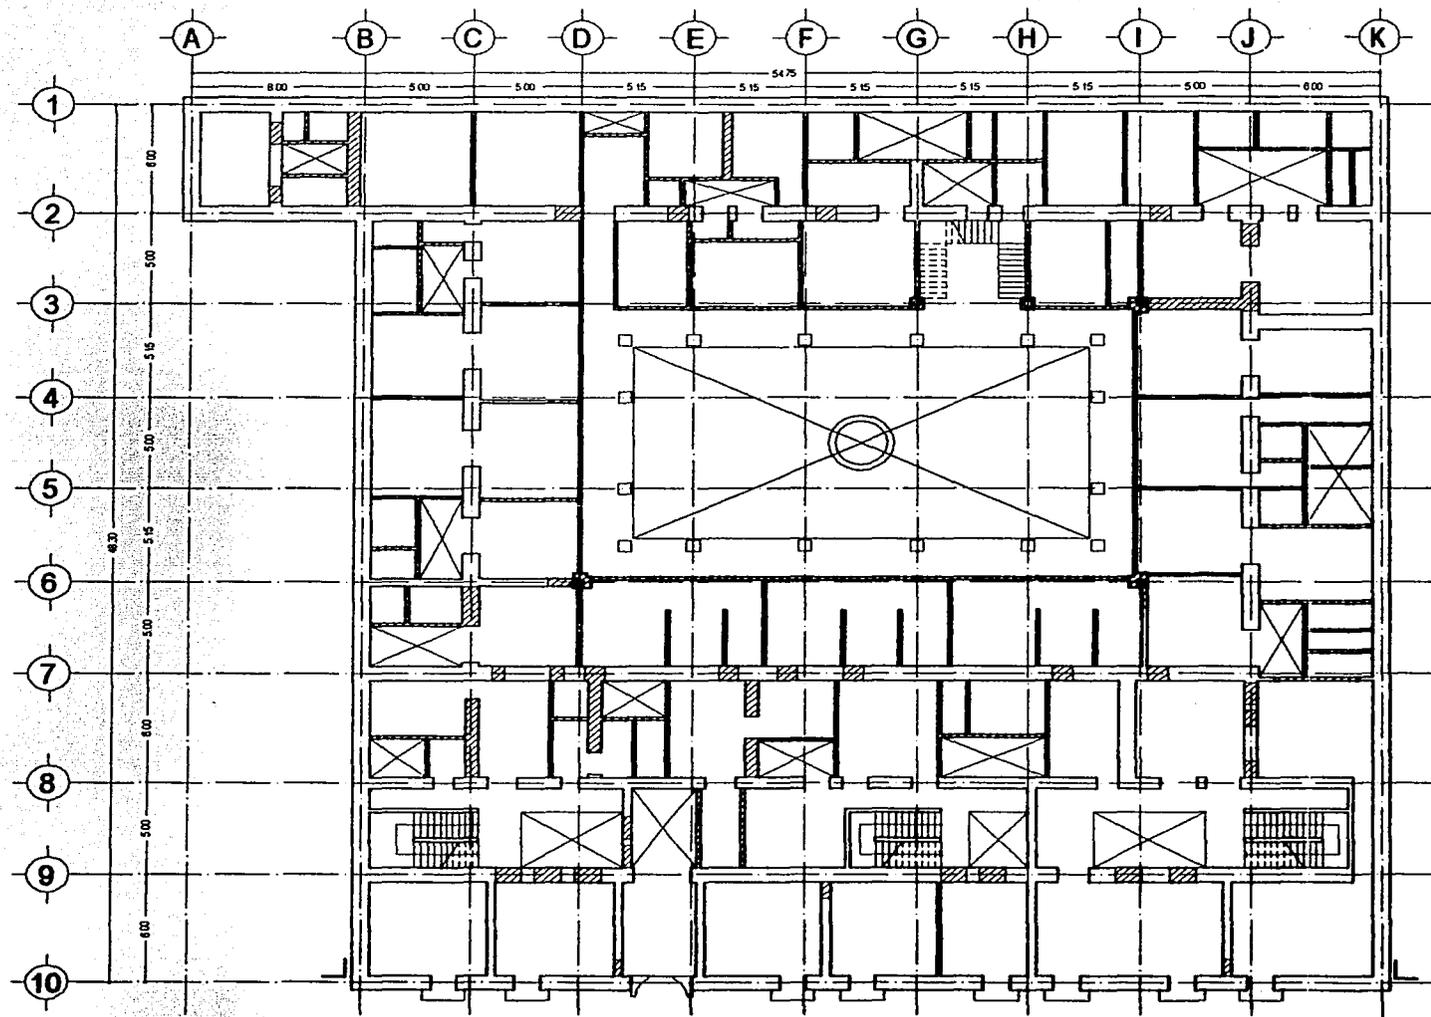
Primer Nivel

SECCION DE MURO POR DEMOLER

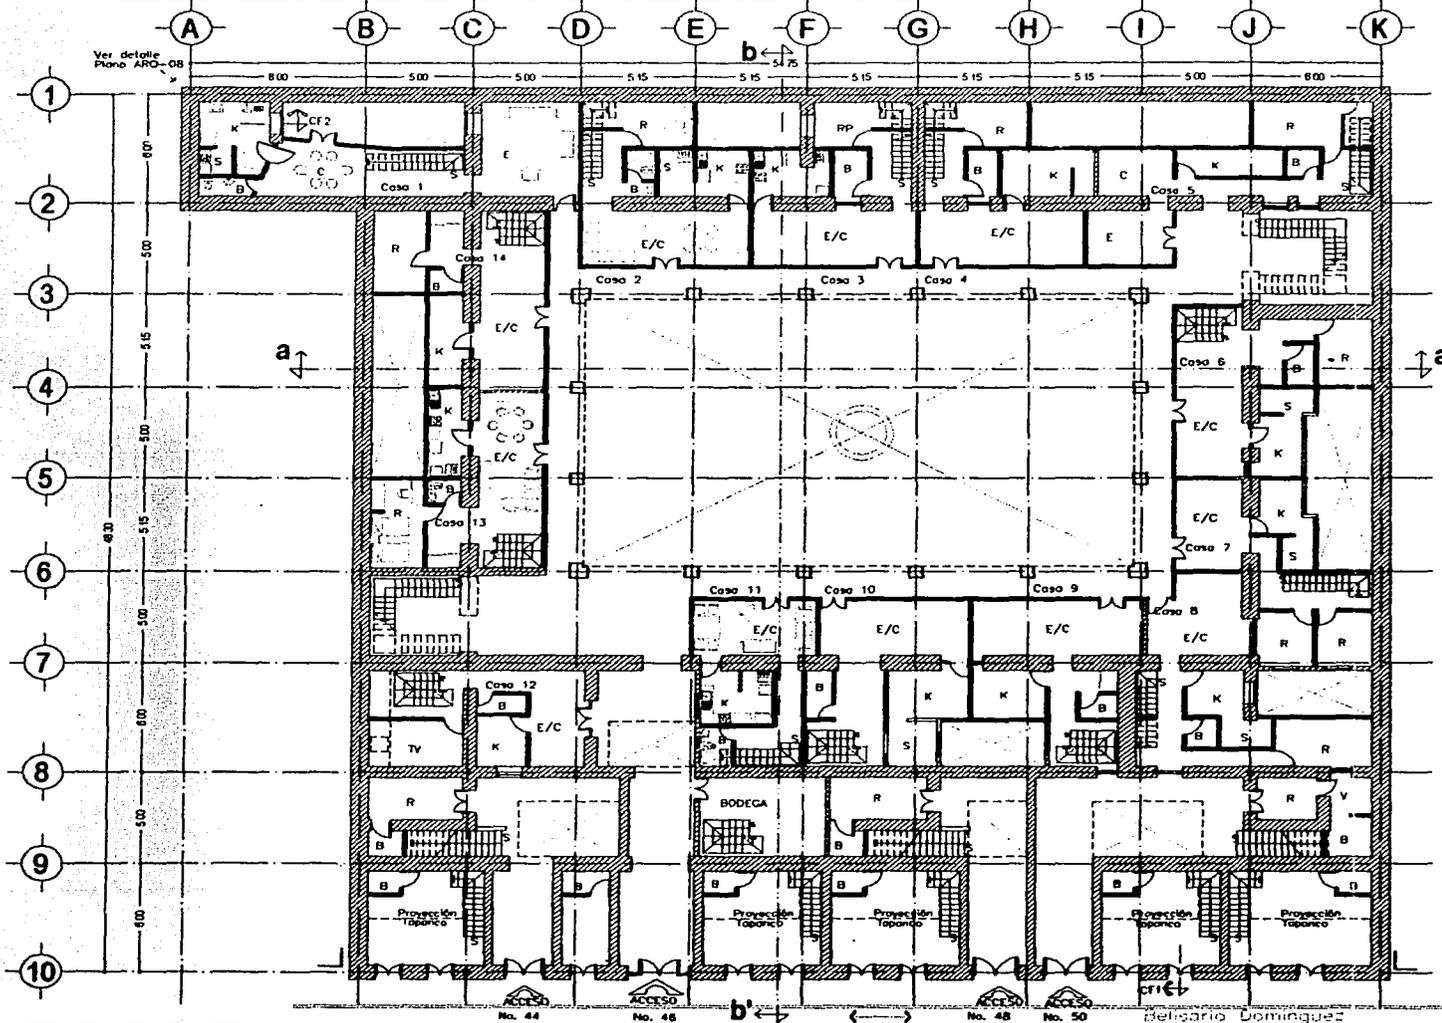
**Planta Baja**

Area de terreno 2389.10 m2  
 PLANTA BAJA (Remodelación)  
 Area de construcción 2019.40 m2  
 14 viviendas en el No. 44  
 Locales comerciales y acceso a planta alta en los números 44, 48 y 50

**PLANO** Planta Arquitectónica P.B.

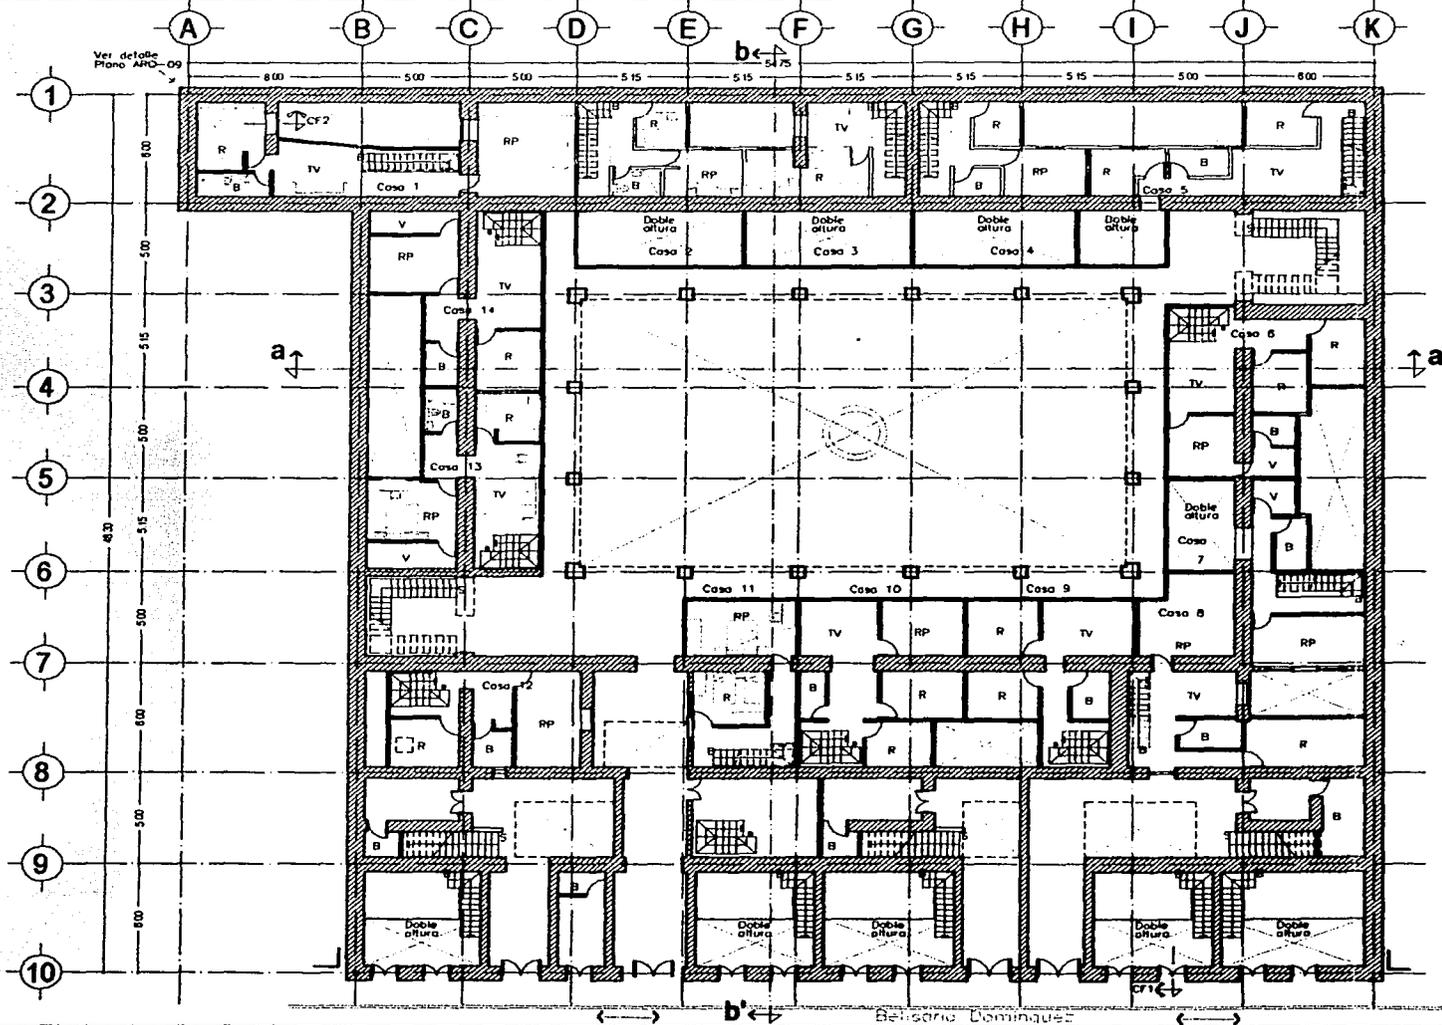
PLANO Planta Arquitectónica Mezzanine

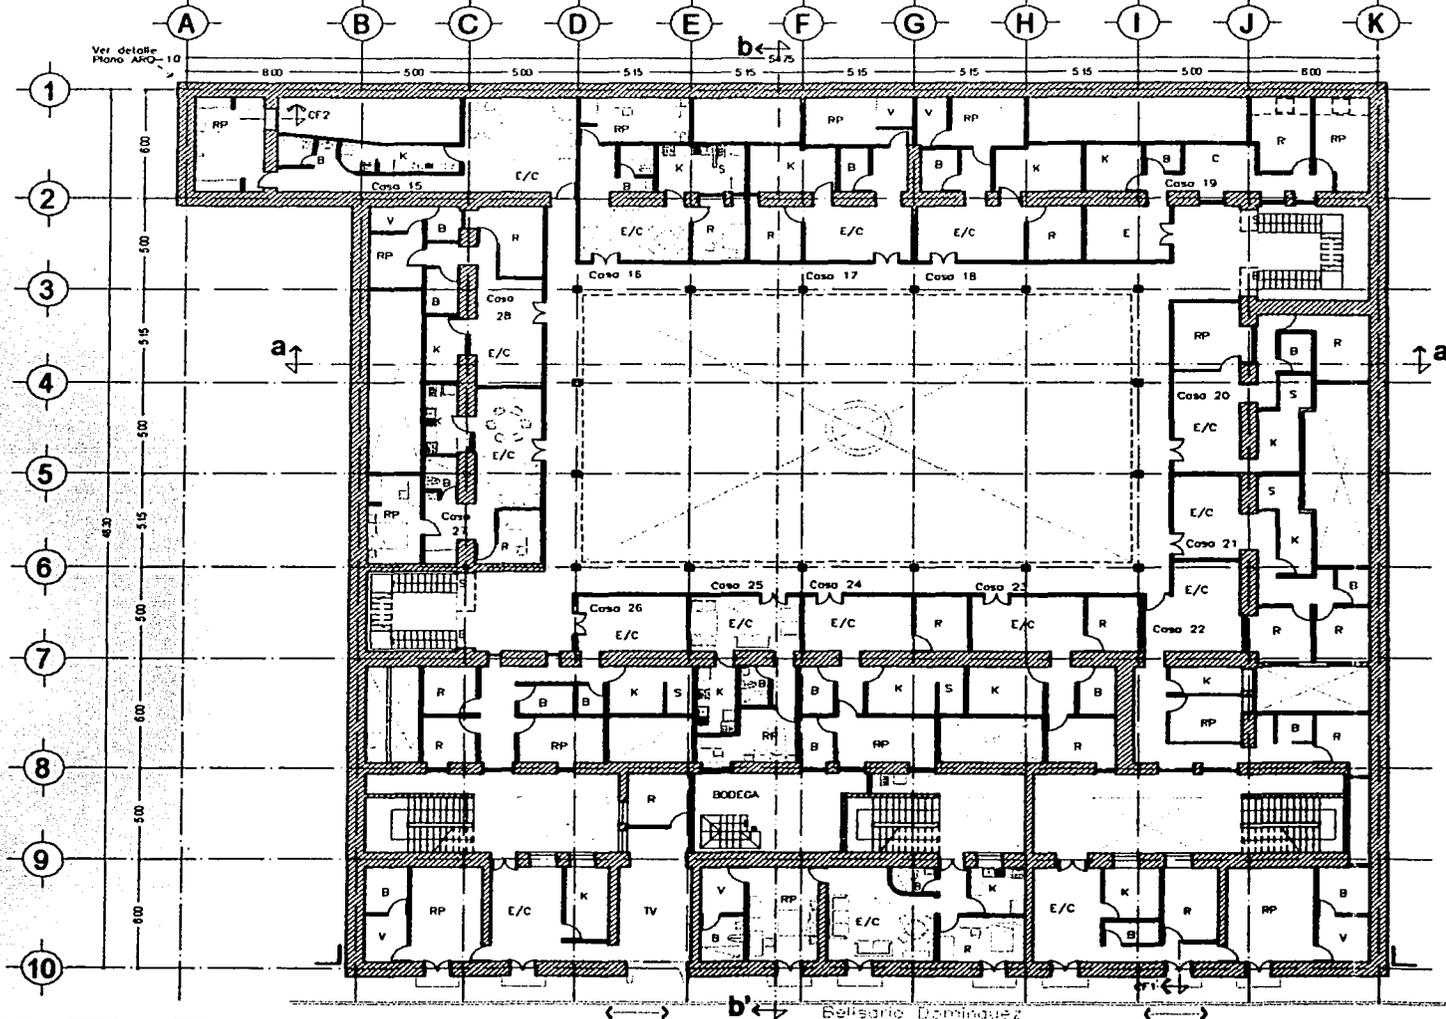
Primer Nivel

Area de terreno 2389,10 m<sup>2</sup>  
 PRIMER NIVEL (Remodelación)  
 Area de construcción 1036,40 m<sup>2</sup>  
 14 viviendas en el No. 44  
 3 viviendas en los números 44, 48 y 50

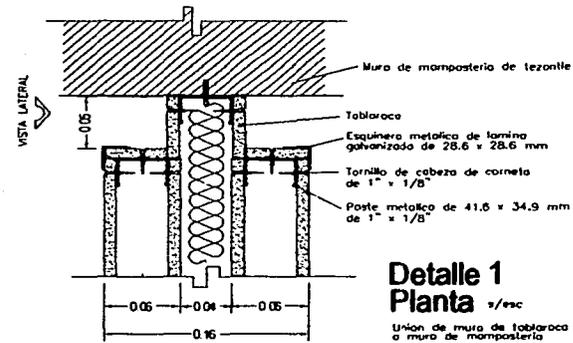
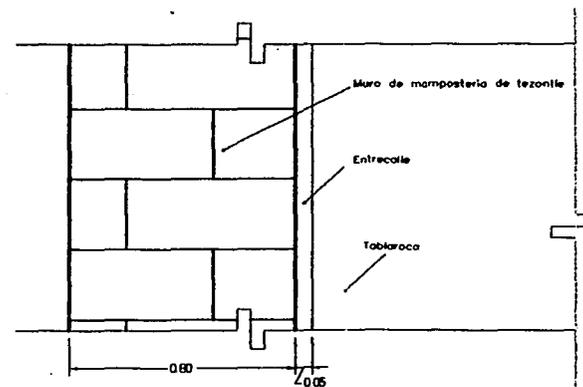
**Detalle 1**  
**Planta** 1/esc

Union de muro de tablaroca a muro de mamposteria

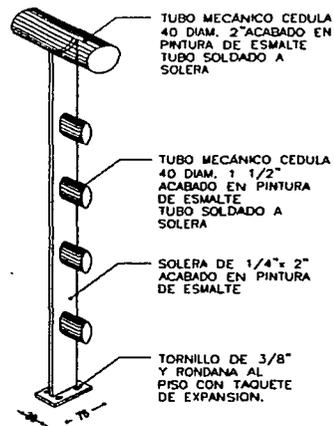
Isometrico de barandal  
Barrote intermedio  
S/Esc

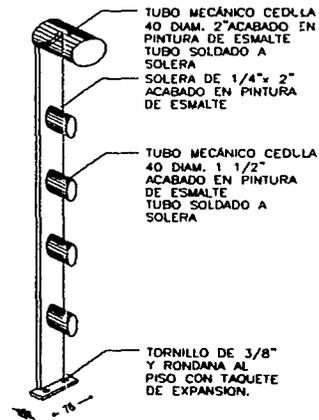
Isometrico de barandal  
Barrote lateral  
S/Esc
