**UNIVERSIDAD NACIONAL AUTÓNOMA DE MÉXICO**  
FACULTAD DE ARQUITECTURA

TESIS PROFESIONAL  
*REHABILITACIÓN DE LA CASA DE LA COVADONGA*

JOSE ALFREDO VALLEJO RAMOS

OCTUBRE 2003

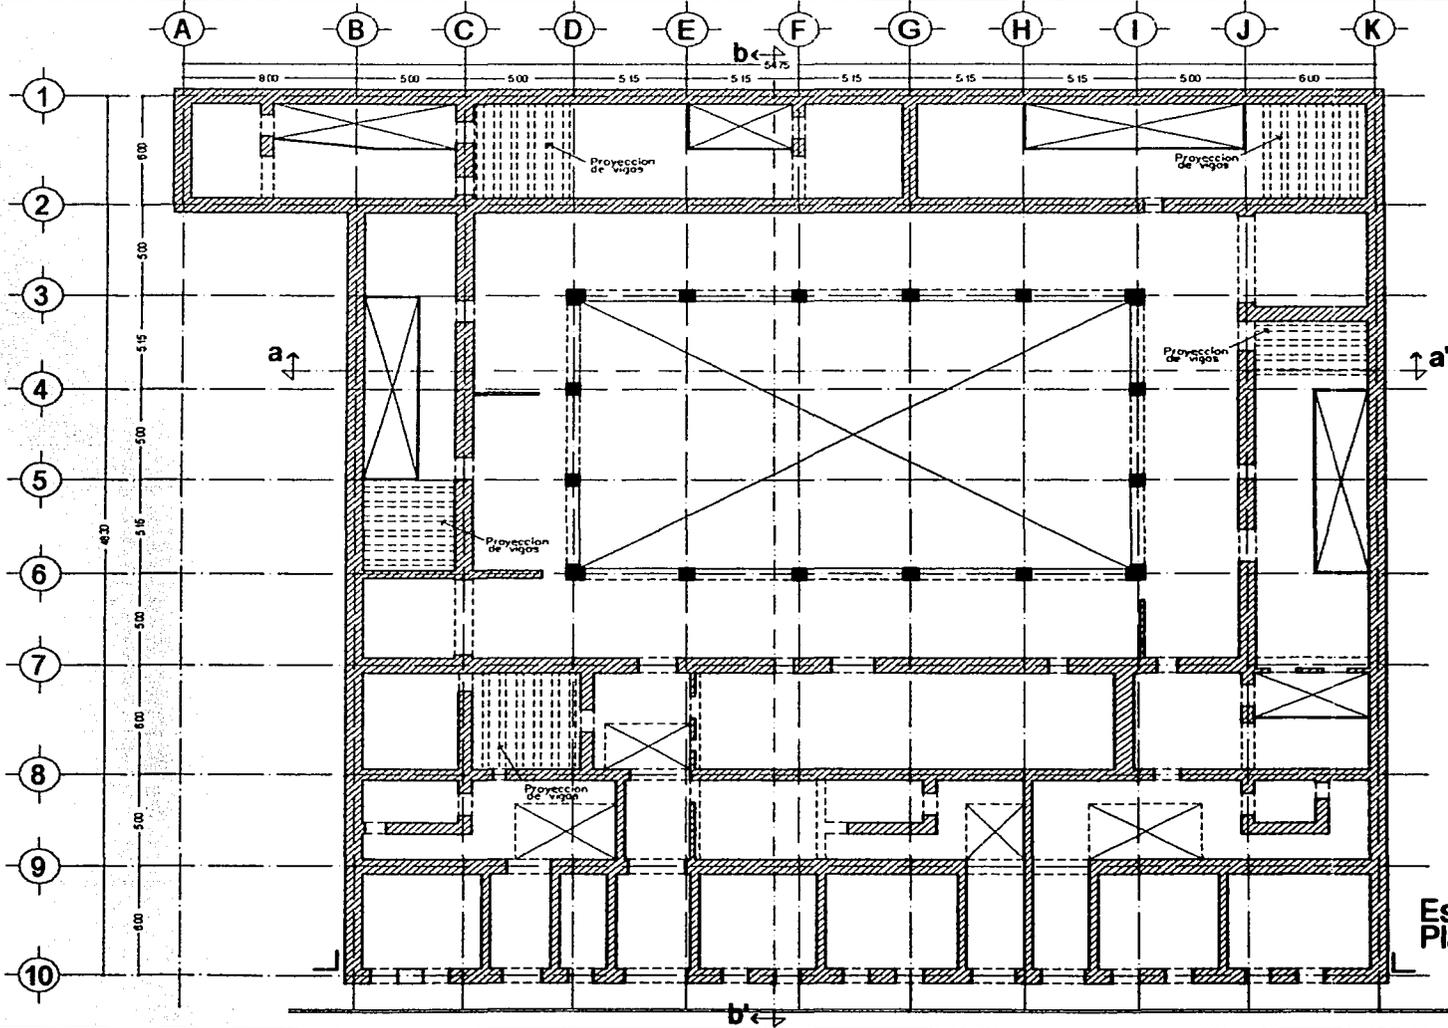
**Estructura  
Planta Baja**

Se conserva la estructura a base de muros de carga (mampostería de tezonite) y vigas de maderas.

Los nuevos muros serán divisorios de material ligero (panel a o similar)

- Proyeccion vigas de madera
- Columna de cantera
- ▨ Muro de carga (mampostería de tezonite)
- Viga de refuerzo

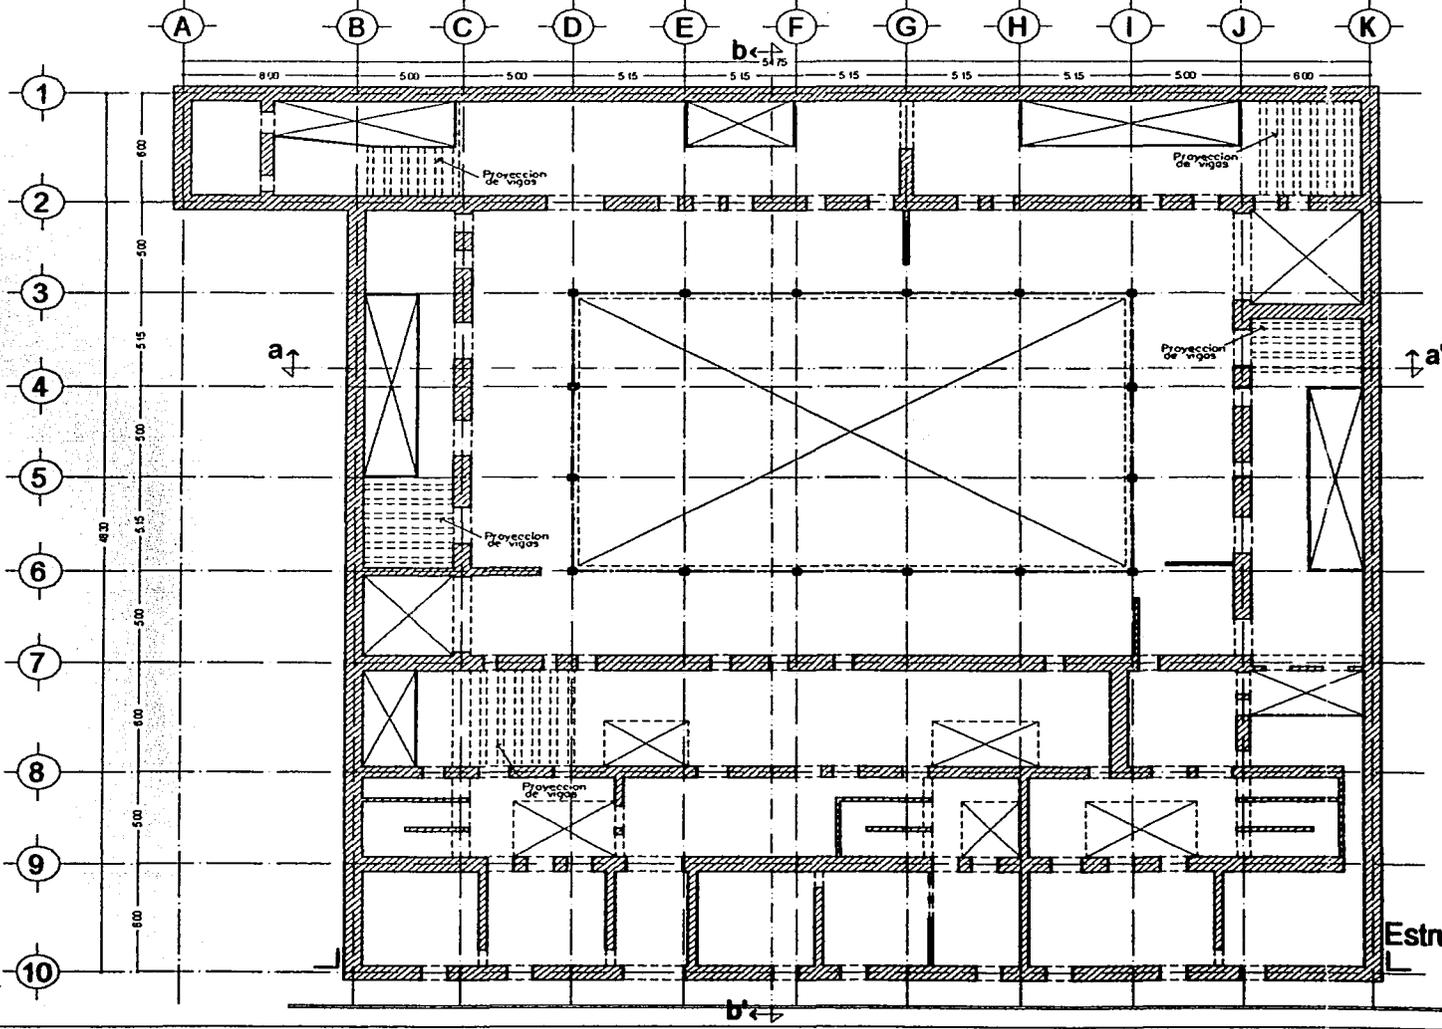
Estructura 1er. Nivel

Aunque no pertenecen a la estructura original, se conservan las muros de carga (mampostería de tezontle) y vigas de madera.

Los nuevos muros serán divisorios de material ligero (panel u o similar)

- Proyección de vigas de madera
- Vigo de acero
- Columna de acero
- ▨ Muro de carga (mampostería de tezontle)
- Vigo de refuerzo

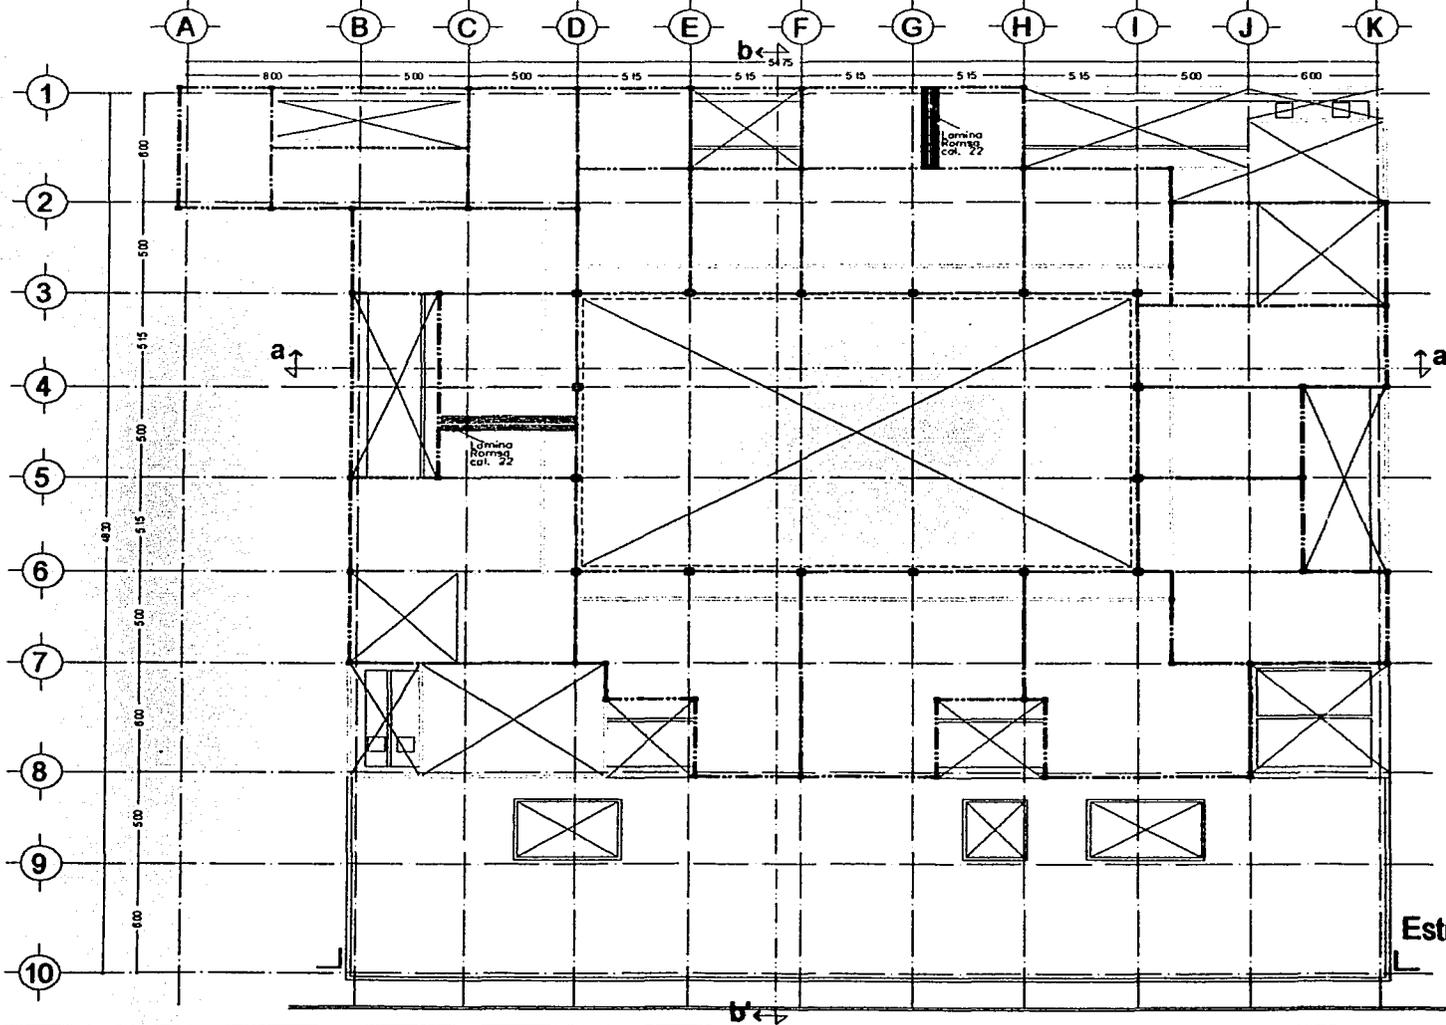
**Estructura 2o. Nivel**

La estructura de este nivel (obra nueva) es a base de columnas y vigas de acero apoyadas sobre los muros de carga del edificio original.

Todos los muros son divisorios a base de un material ligero (panel w o similar).

Techumbre a través del sistema losacero.

- Viga de acero
- Columna de acero
- Muro divisorio

En el nuevo nivel, se proponen las mismas especificaciones en los elementos estructurales (perfiles PTR de 4" x 4" cal. 10 y lámina acanalada cal. 26), solo que estos elementos si se apoyan en los muros de carga existentes.

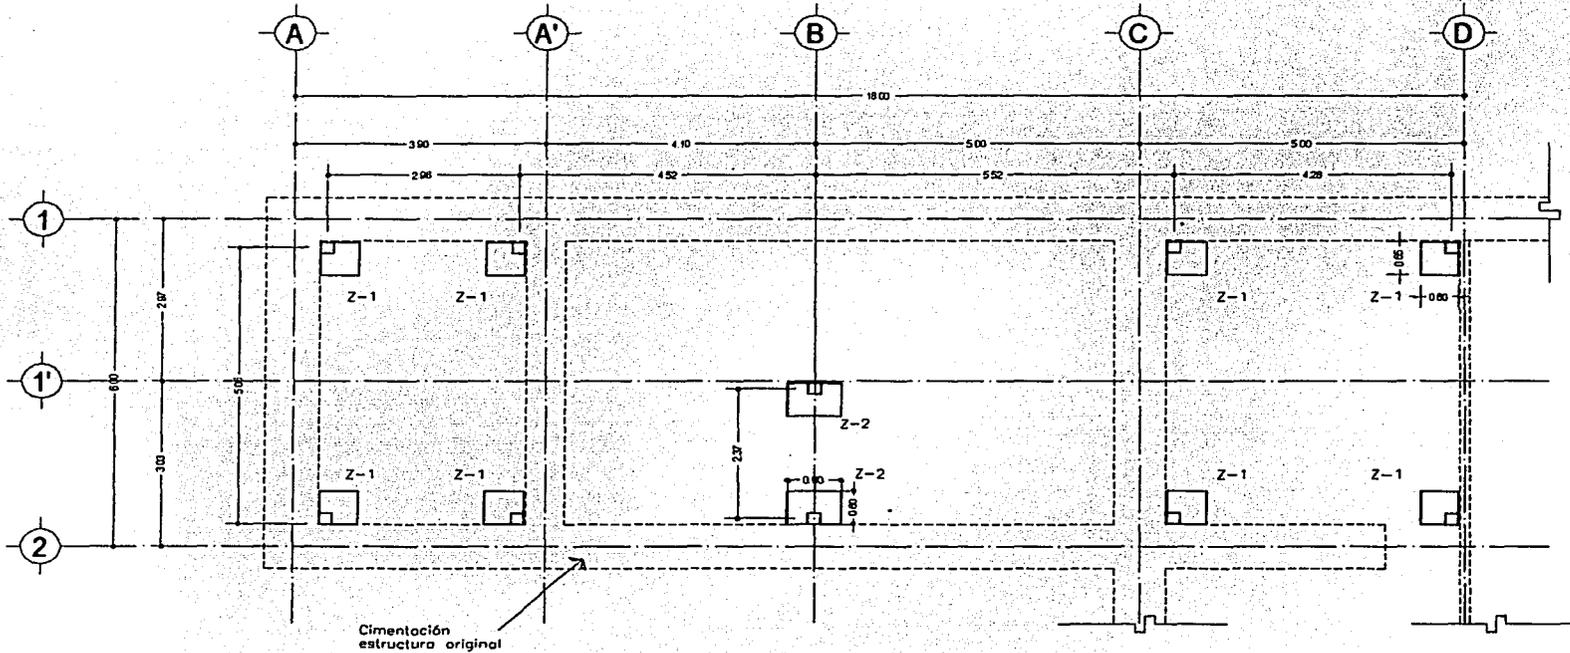
Casa 1  
Cimentación

La estructura del mezanine trabaja de manera independiente al resto de la estructura, por lo que tiene cimentación independiente a través de zapatas aisladas de concreto armado.

El entrepiso es a base del sistema losacera (laminia ranura col. 22)

### DIMENSIONAMIENTO DE CIMENTACIÓN DE TAPANCO, CASA 1.

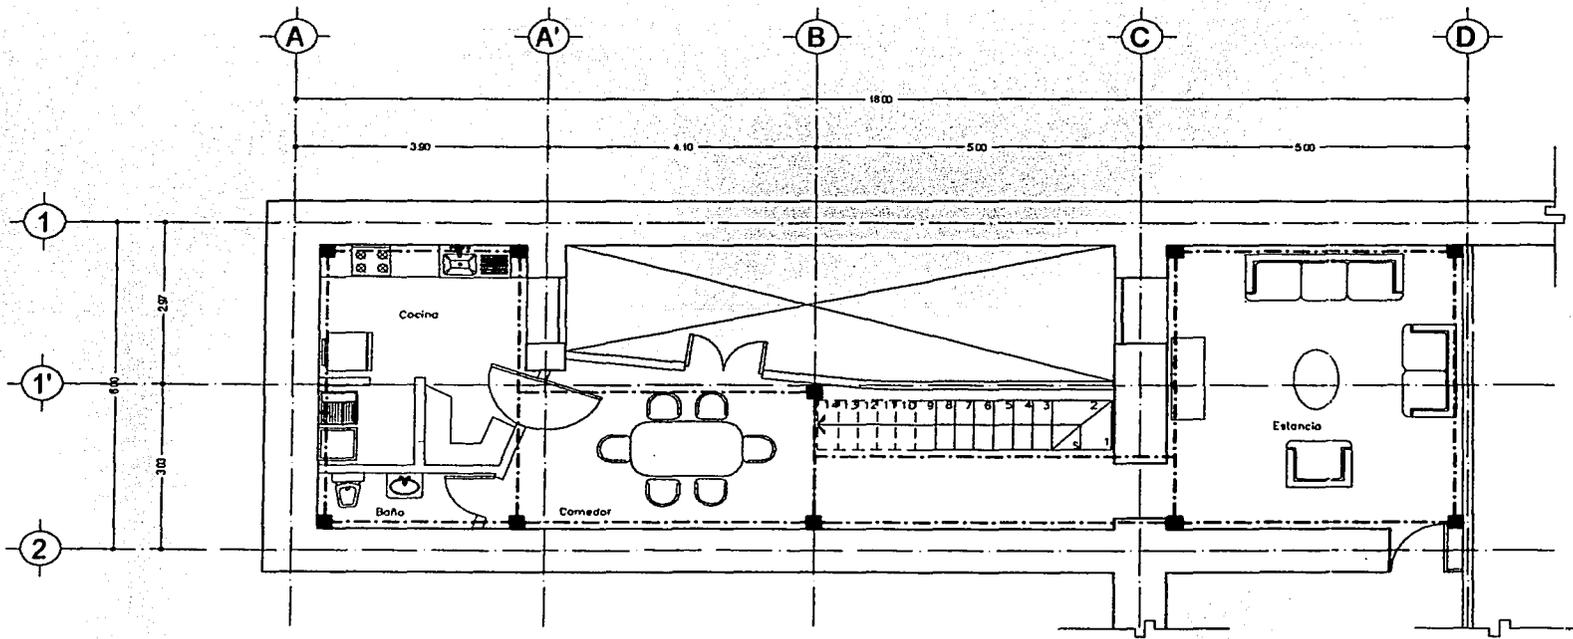
Casa 1  
Planta Baja (Estructura de Mezanine)

La estructura del mezanine trabaja de manera independiente al resto de la estructura, por lo que tiene cimentación independiente a través de zapatas aisladas de concreto armado.

El entrapado es a base del sistema losacera (tamaño como col. 22)

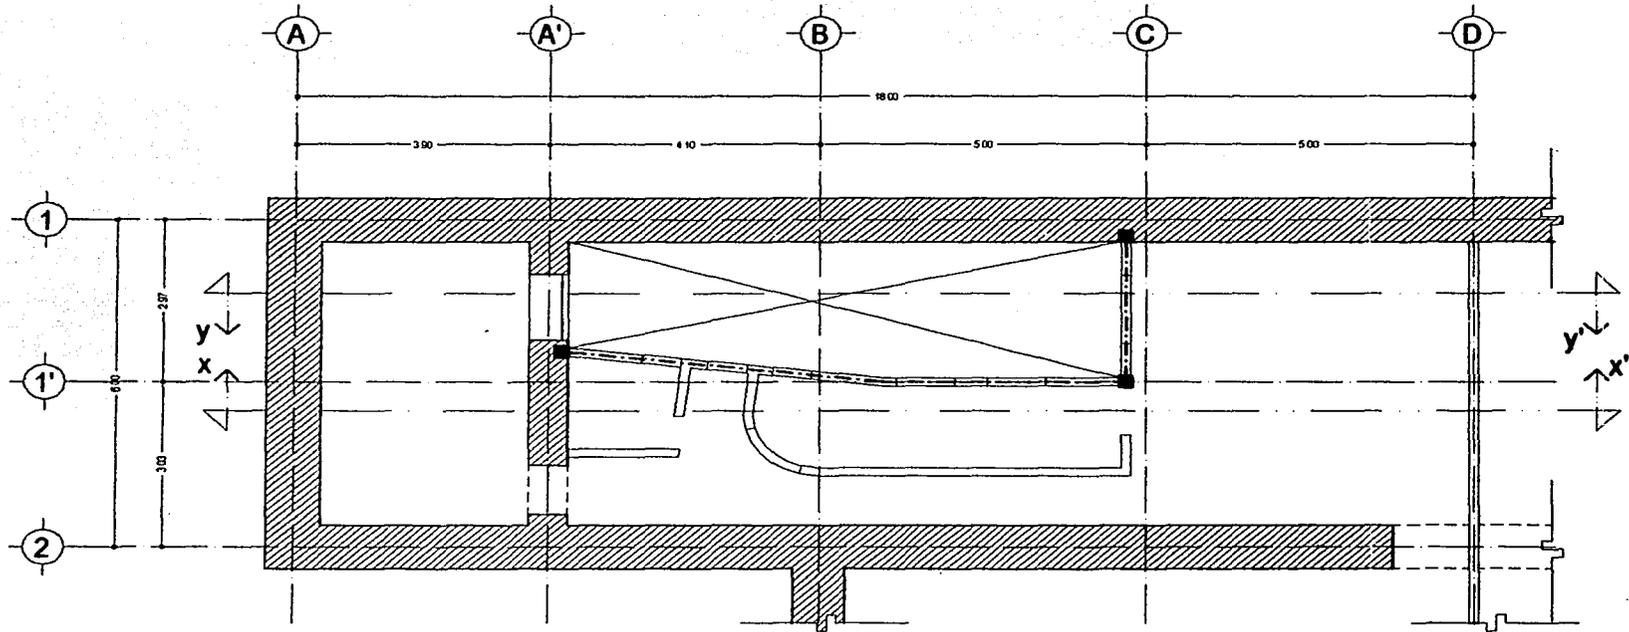
Casa 15  
Primer Nivel

- Columna de acero
- Viga de acero
- ▨ Muro original
- ▬ Muro propuesto

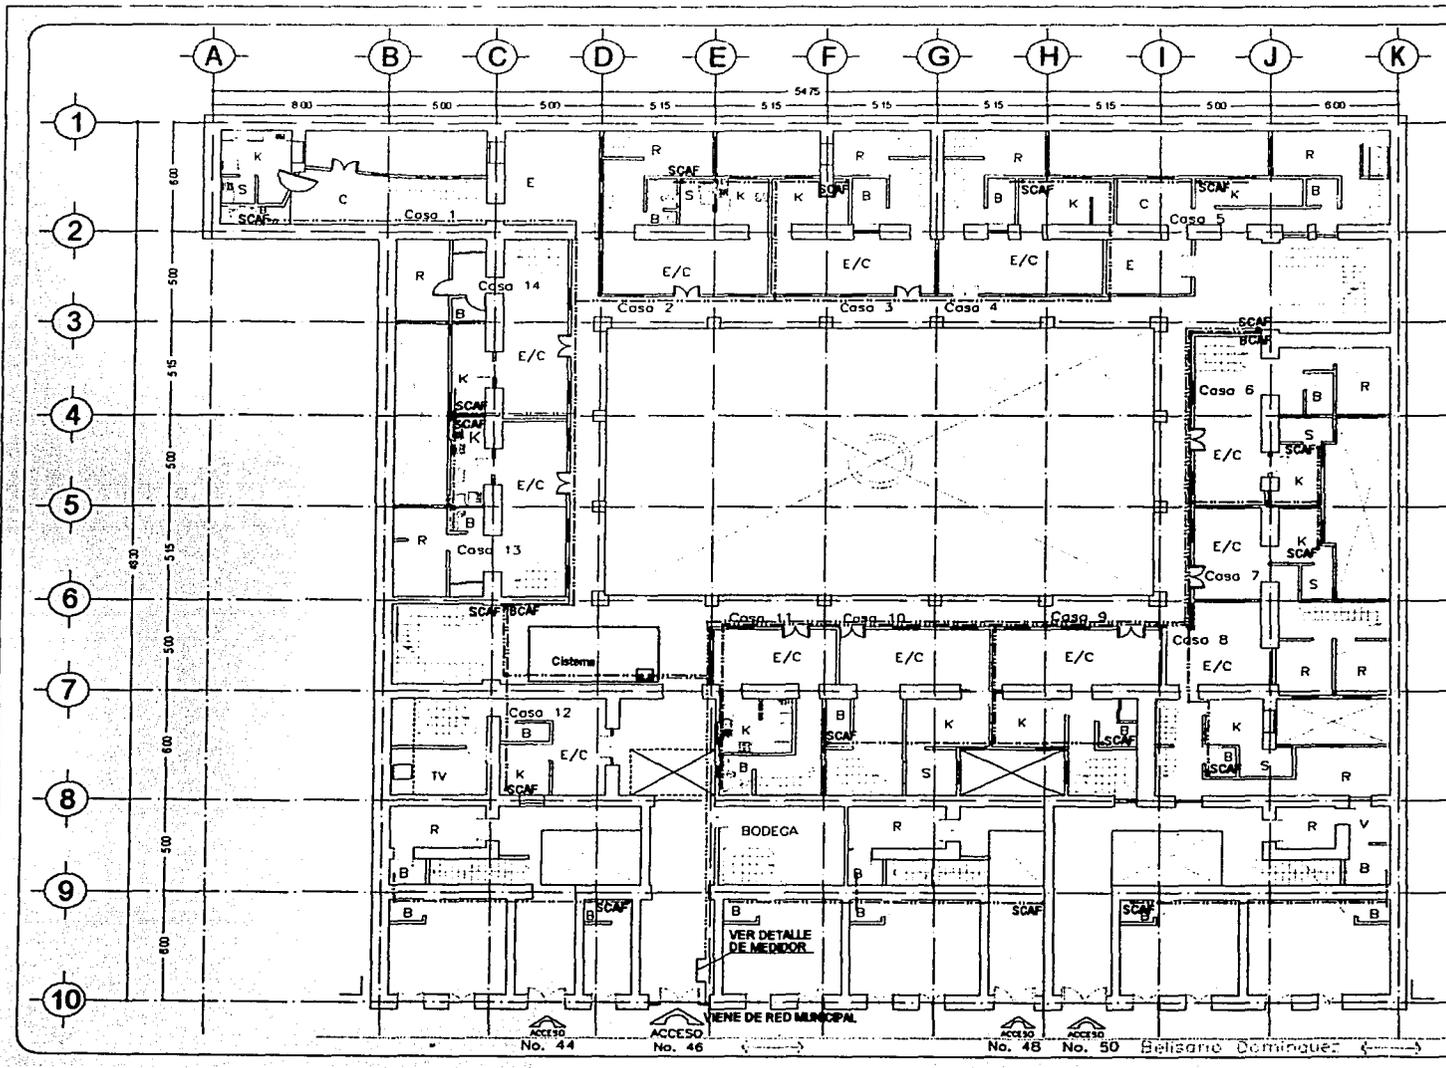
**CALCULO DE AGUA POTABLE**  
 No. de habitantes en el edificio 172 hab  
 No. de m<sup>2</sup> de comercio 165 m<sup>2</sup>  
 Con una demanda de agua de:  
 150 l/hab/día  
 6 l/m<sup>2</sup>/día  
 Demanda total de agua potable:  
 172 hab x 150 l/hab/día = 25 800 l/día  
 165 m<sup>2</sup> x 6 l/m<sup>2</sup>/día = 990 l/día  
**TOTAL = 26 790 l/día**

El sistema de abastecimiento de agua potable, será mixto, es decir, a través de cisterna, equipo de bombeo, y linacos, por lo que solo se tendrán 6 linacos en planta y a través de un sistema de electronevules, la cisterna llenará los linacos.

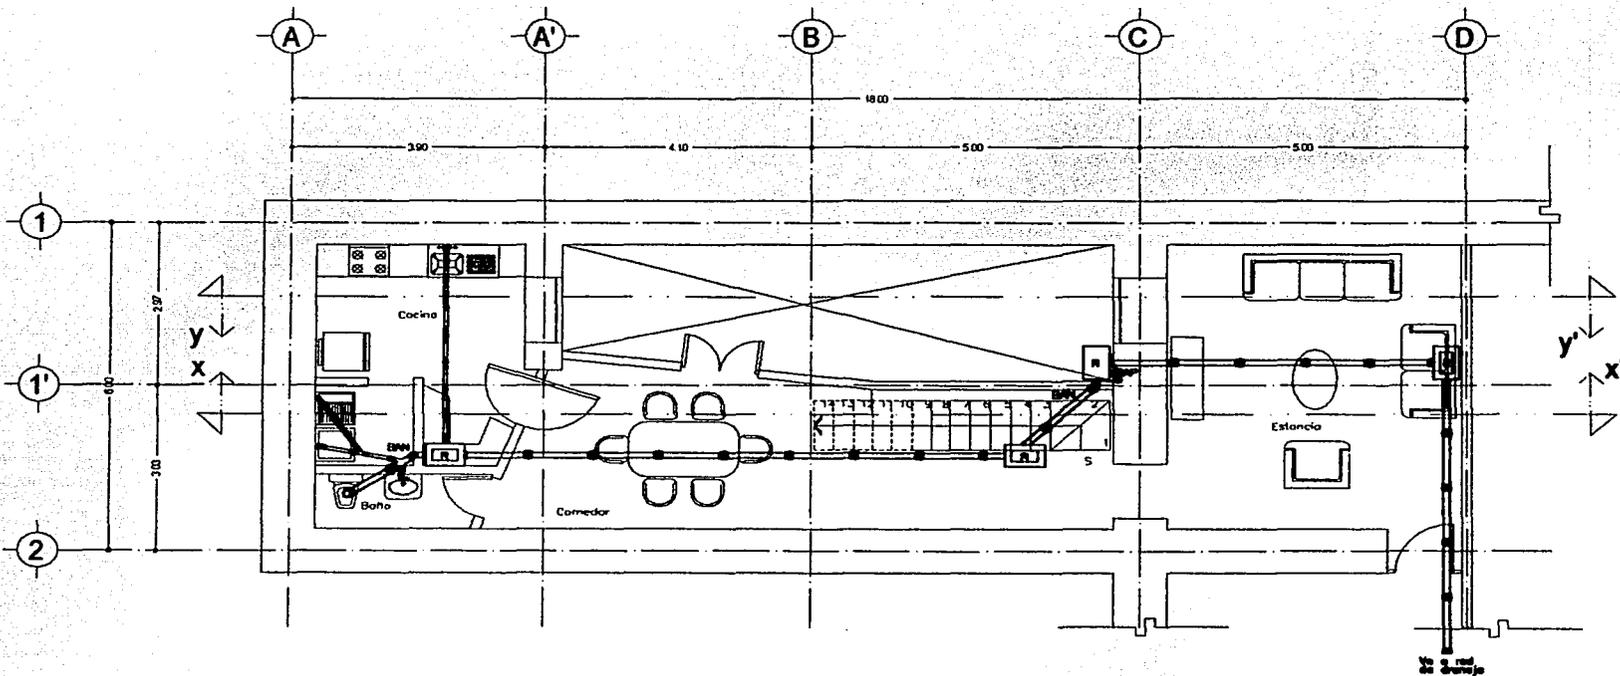
Casa 1  
Planta Baja

DIAMETROS DE TUBERIAS	
Fregadera	38 mm
Lavabo	38 mm
Lavadero	38 mm
Regadera	51 mm
Inodoro	100 mm
B.A.P.	100 mm

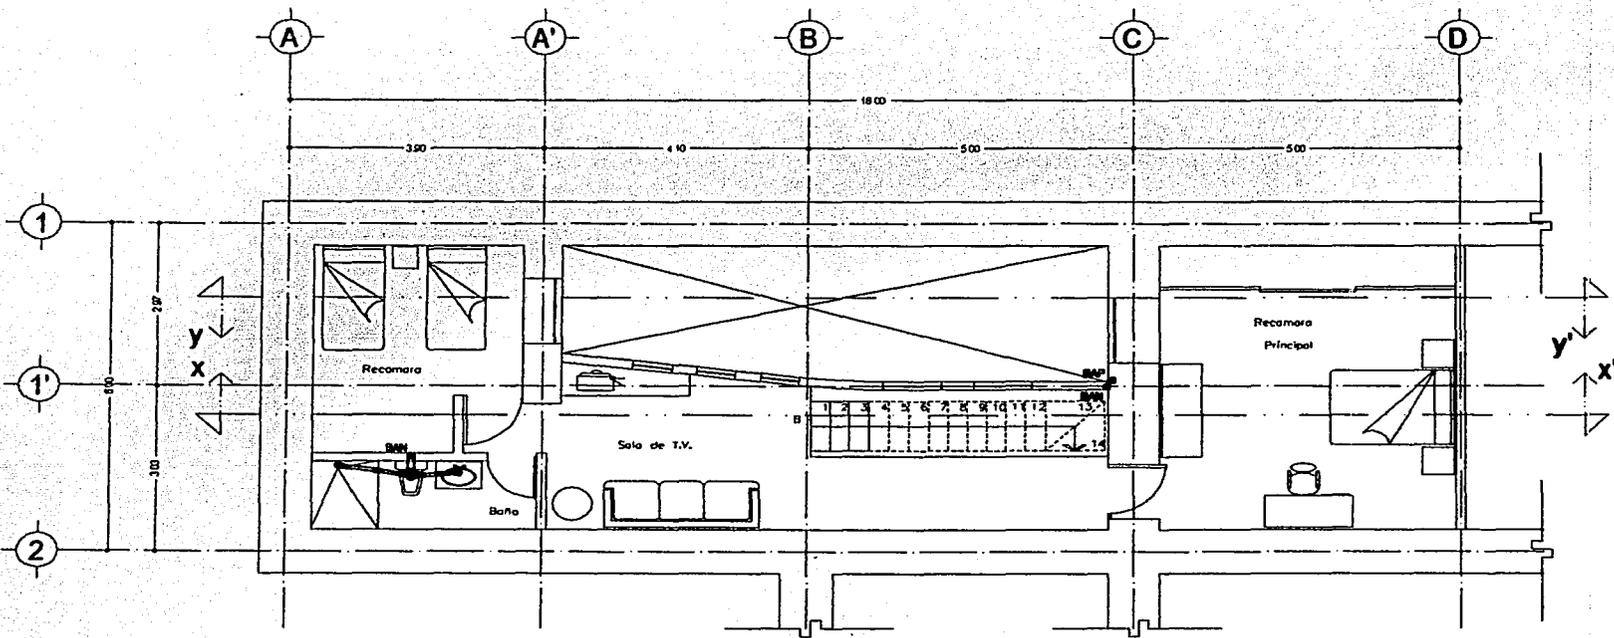
**Casa 1  
Mezanine**

DIAMETROS DE TUBERIAS	
Fregadero	38 mm
Lavabo	38 mm
Lavadero	38 mm
Regadera	51 mm
Inodoro	100 mm
B.A.P.	100 mm

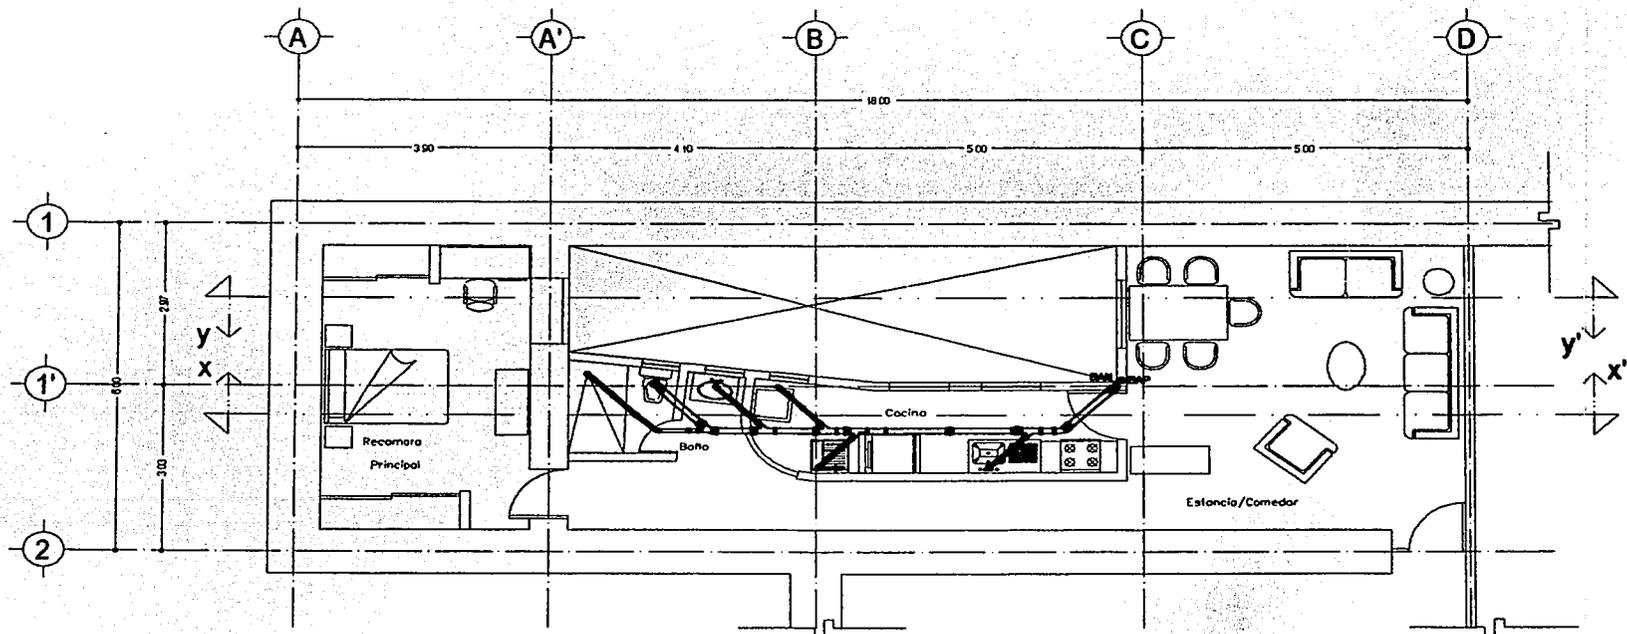
Casa 15  
Primer Nivel

DIAMETROS DE TUBERIAS	
Fregadero	38 mm
Lavabo	38 mm
Lavadera	38 mm
Regadera	51 mm
Inodora	100 mm
B.A.P.	100 mm

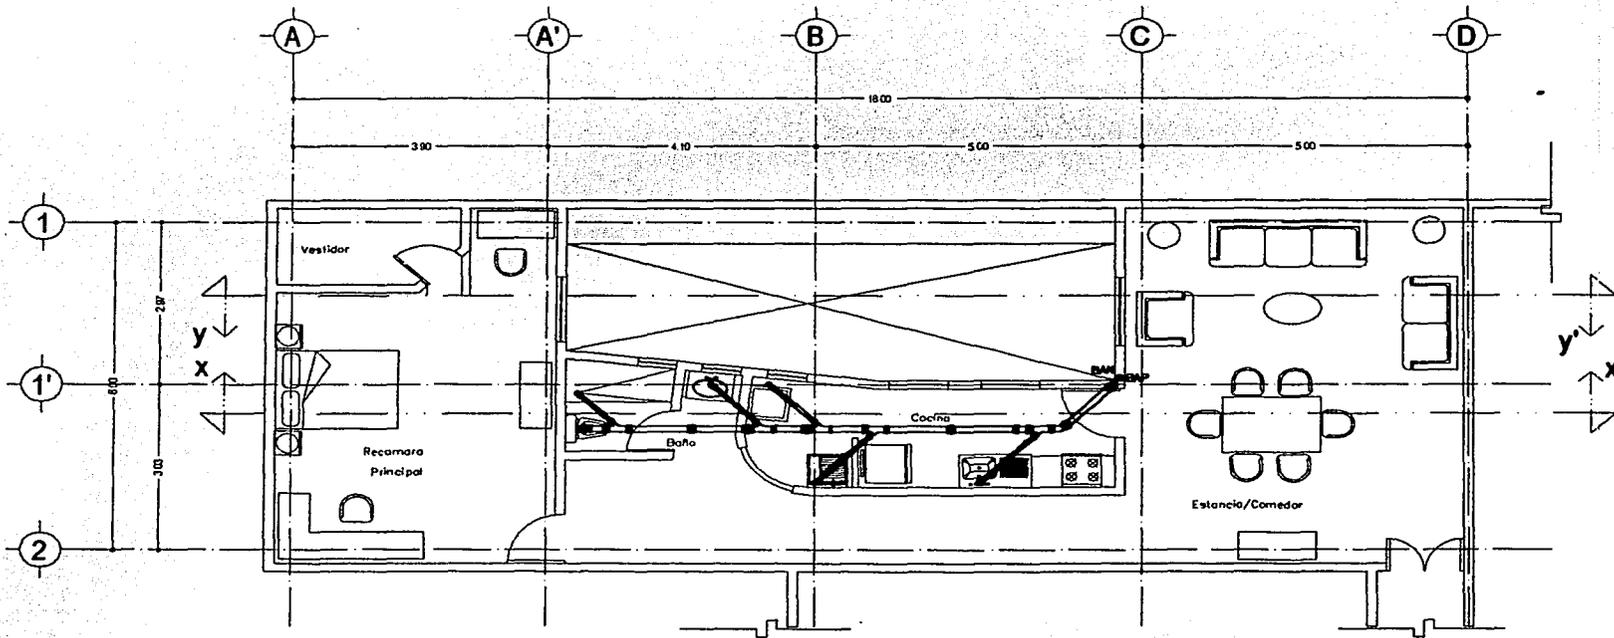
Casa 29  
Segundo Nivel

DIAMETROS DE TUBERIAS	
Fregadero	38 mm
Lavabo	38 mm
Lavadero	38 mm
Regadero	51 mm
Inodoro	100 mm
B.A.P.	100 mm
