UNIVERSIDAD NACIONAL AUTÓNOMA DE MÉXICO
FACULTAD DE ARQUITECTURA

TESIS QUE PRESENTA:
FRIDA IVETH ALONSO RAHENA
PARA OBTENER EL TÍTULO DE ARQUITECTO

EX-CONVENTO DE SANTO DOMINGO
RESCATE DEL CENTRO HISTÓRICO

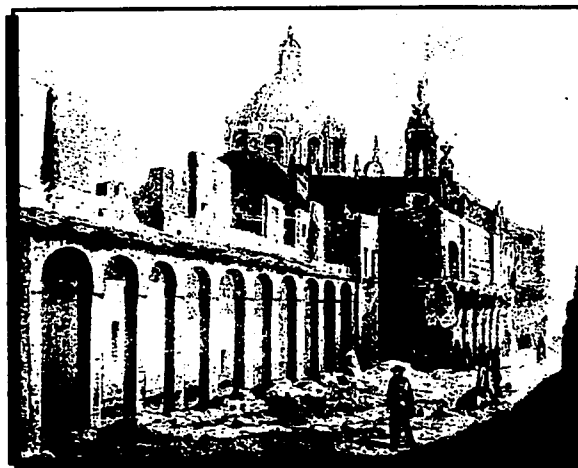
El atrio sin barda y los escombros de las demoliciones, se utilizaron para que los franceses fusilaran a varios mexicanos en 1867.

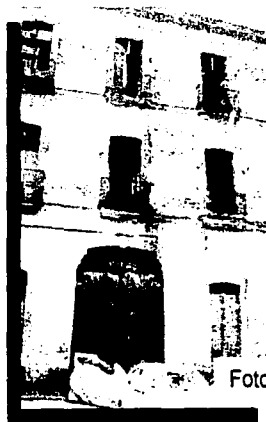
Foto 2

La fachada era muy sobria en sus elementos formales, dada la categoría de los arrendamientos (clase de escasos ingresos). Las ventanas en la planta baja, en un principio, tenían todas balcón recto poco saliente y en los dos pisos superiores, los balcones más salientes para darle amplitud. Estas ventanas todas iguales, estaban dispuestas con elementos de fierro para colgar una cortina exterior, cuya utilidad sería de dar privacidad a los interiores teniendo la vidriería abierta en el día y tamizar la luz solar, por estar al este.

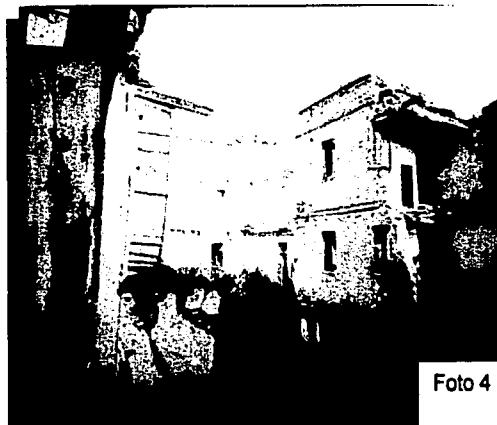
Foto 4

Los arcos dominicos del interior de lo que fue el Patio Tinajas, quedaron ocultos en el interior de los grandes almacenes y solo se les dio un aspecto diferente aplanándolos y pintándolos de blanco.

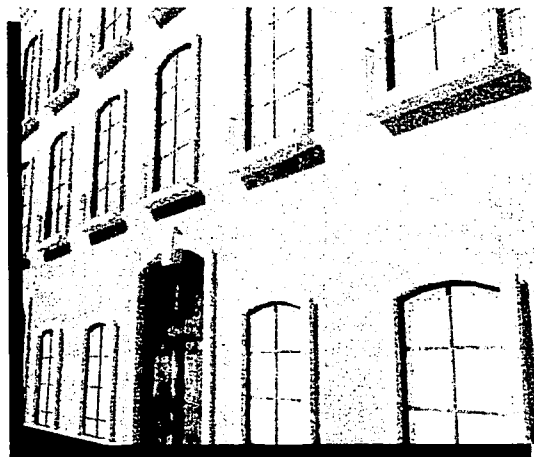
En el predio se encuentran actualmente restos de construcciones dañadas que serán retiradas, respetando únicamente la arquería del Siglo XVII en el interior y la fachada principal (exterior).

El proyecto en cuestión está compuesto por un patio central como espacio abierto y de convivencia de los habitantes y paseantes, con ello se tiene una continuidad espacial y visual de espacios abrazados por diferentes funciones, principalmente la de habitación.

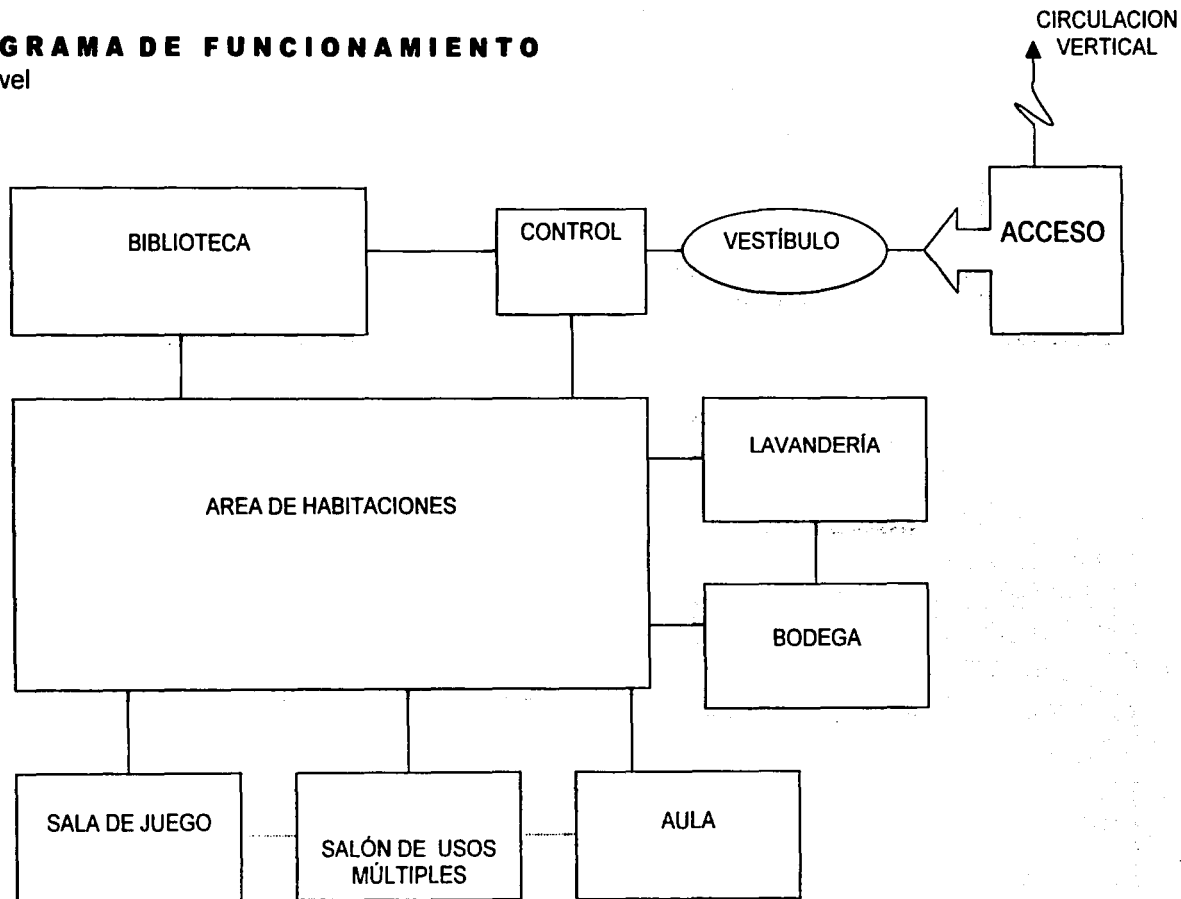
1er Nivel

DIAGRAMA DE FUNCIONAMIENTO

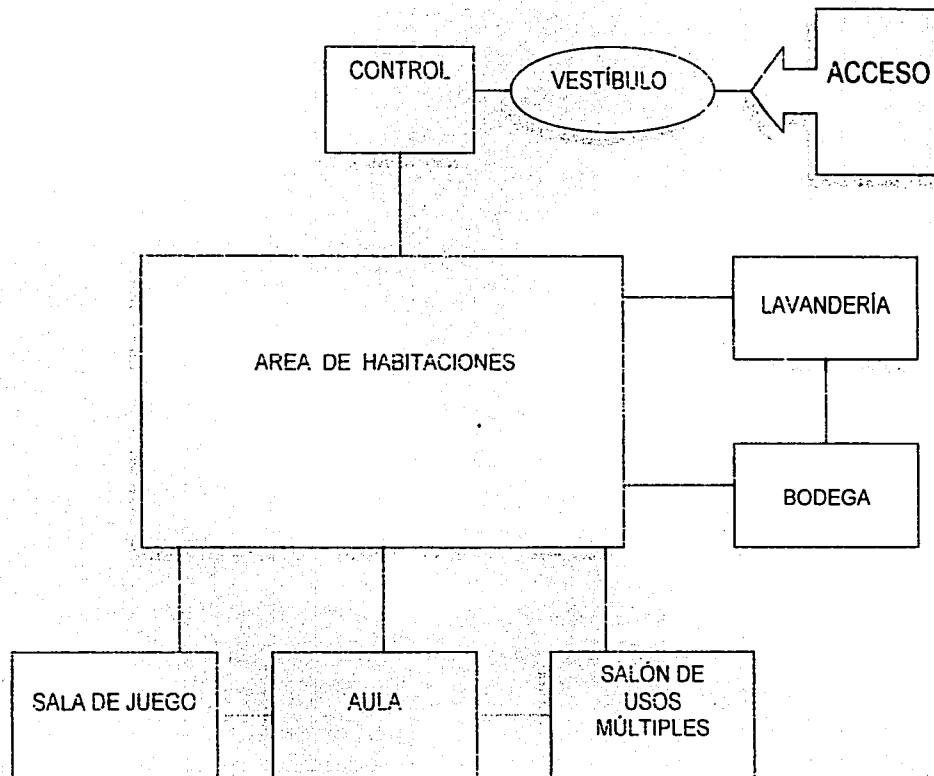
2º Nivel

DIAGRAMA DE FUNCIONAMIENTO

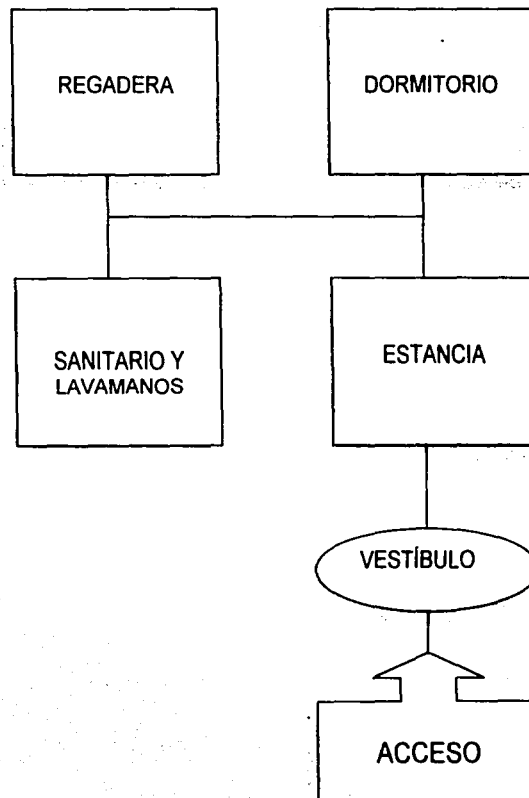
Habitación Tipo

DIAGRAMA DE FUNCIONAMIENTO

En relación a las habitaciones, están resueltas de la siguiente manera: en un primer nivel se encuentra con una doble altura la zona de estudio o esparcimiento. En la parte cubierta por el tapanco, se localiza el baño con posibilidad de uso simultáneo y en la parte superior está una zona de dormitorio con capacidad para tres personas.
