UNIVERSIDAD NACIONAL AUTONOMA DE MEXICO
ESCUELA NACIONAL DE ESTUDIOS PROFESIONALES CAMPUS ARAGON

ARQUITECTURA TESIS PROFESIONAL

**“READECUACION ARQUITECTONICA Y
REESTRUCTURACION DE HOSPITAL, DESPUES
DEL SISMO DE 1999 EN PUEBLA, PUEBLA”**

**REESTRUCTURACION Y REMODELACION DE UN HOSPITAL DESPUES DE UN SISMO
HOSPITAL GENERAL REGIONAL, PUEBLA, PUE.
UNIVERSIDAD NACIONAL AUTONOMA DE MEXICO CAMPUS ARAGON**

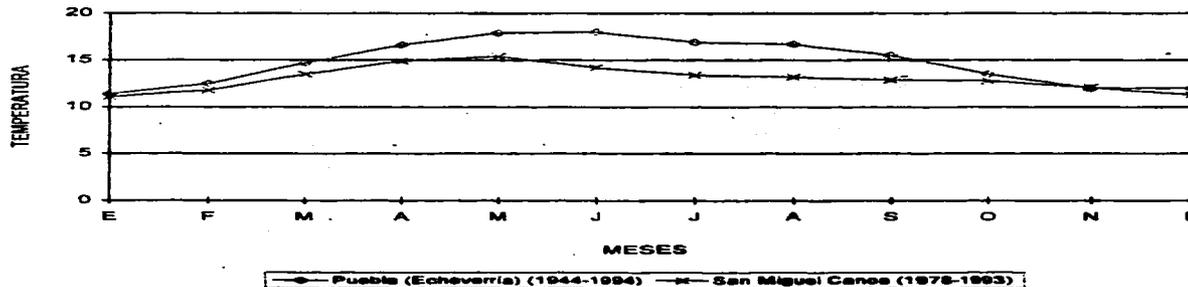
TEMPERATURA PROMEDIO
(Grados centígrados)

El nuevo sistema de aire acondicionado que se instalara cumplirá con las normas del Instituto tomando en cuenta los datos anteriores.

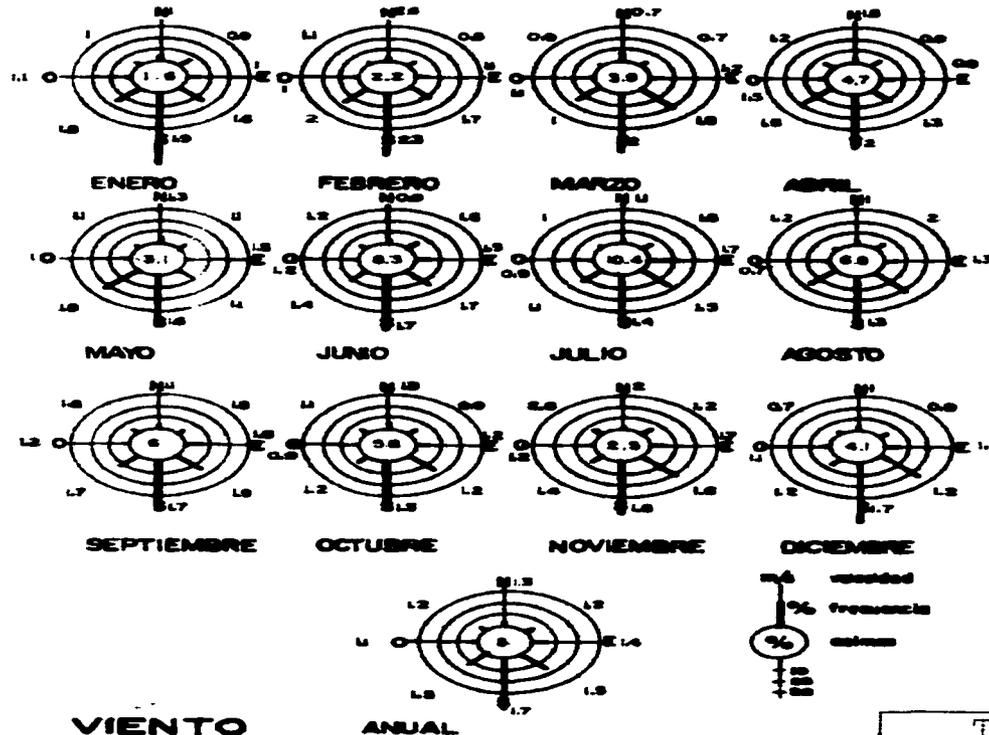
Direcciones predominantes: Primarios de Este a Noreste con velocidad promedio de 1.13m/seg. Secundarios de sur-suroeste con velocidad promedio de 1.85 m/s, terciarios: de sur-sureste con velocidad promedio de 1.27 m/s. Velocidad promedio 1.33 m/s.

Los vientos dominantes son moderados de baja velocidad por tal motivo no es necesario tomar mayor prevención en el diseño estructural mas que el marcado por el reglamento

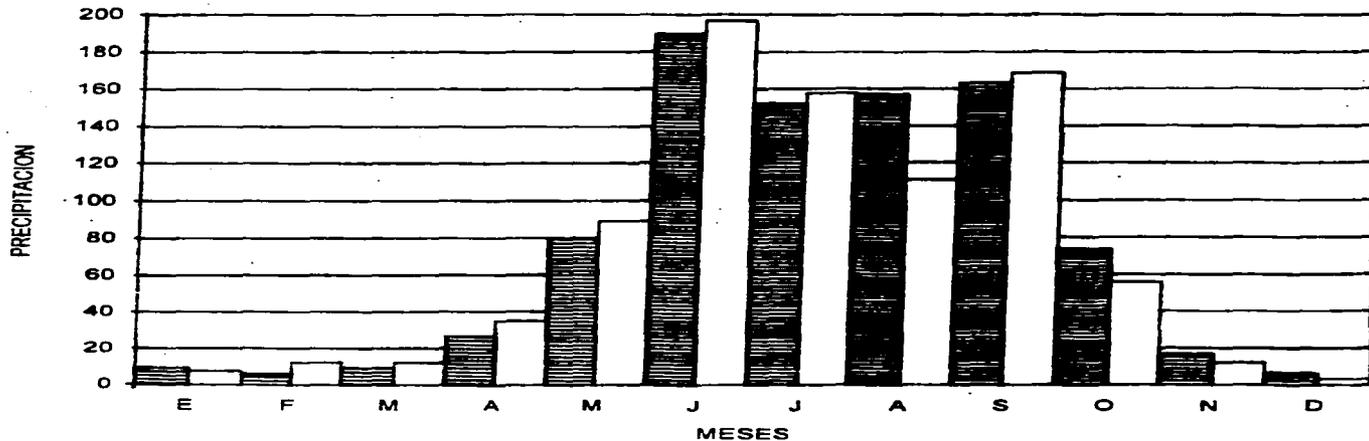
PRECIPITACION TOTAL PROMEDIO
(Milímetros)

Precipitación pluvial de Mayo y mediados de Octubre, y máxima precipitación pluvial en los meses de Julio a Agosto. El promedio de precipitación total anual del periodo de 1944 a 1994 es de 888.5 mm. °; siendo los meses de mayo y junio en donde se registran las mayores precipitaciones pluviales en el periodo de 1994, por lo cual es de nivel medio, requiriendo pendientes en techos y pavimentos del 2% como mínimo.

▨ Puebla (Echeverría) (1944-1994) □ San Miguel Canoa (1978-1993)

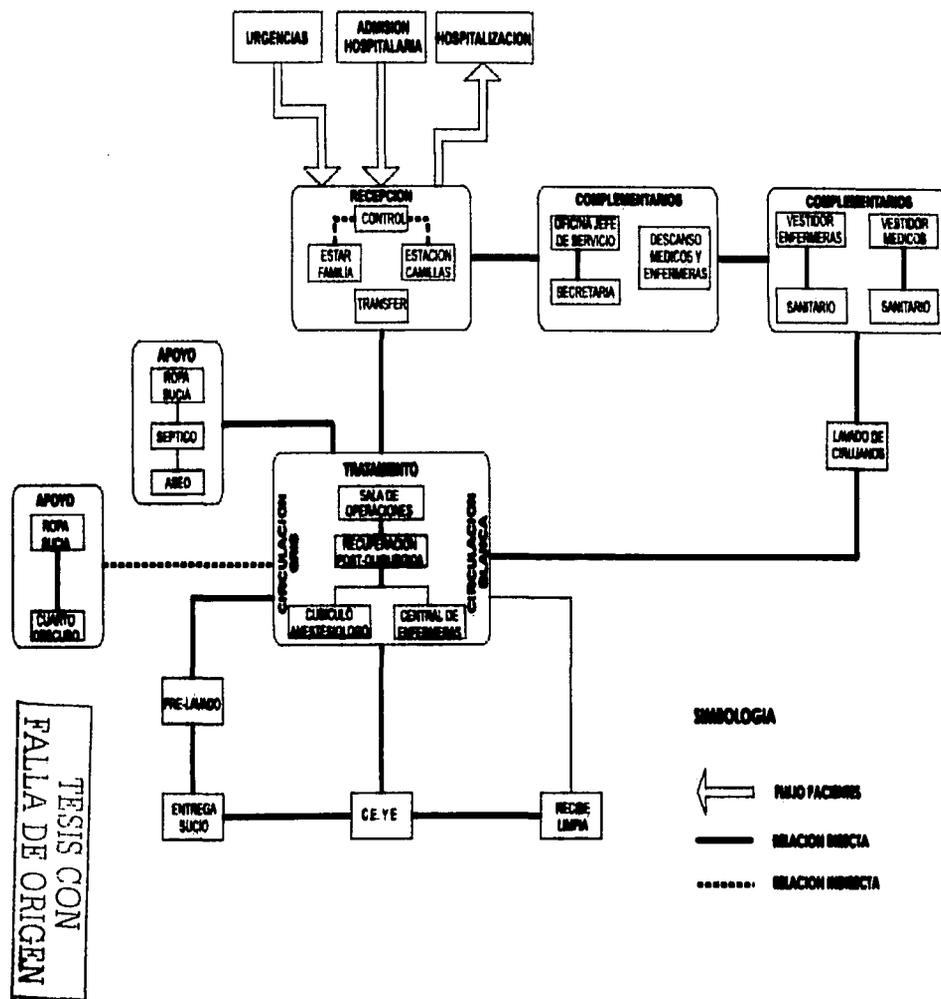
CIRUGIA

INTERRELACION INTERNA

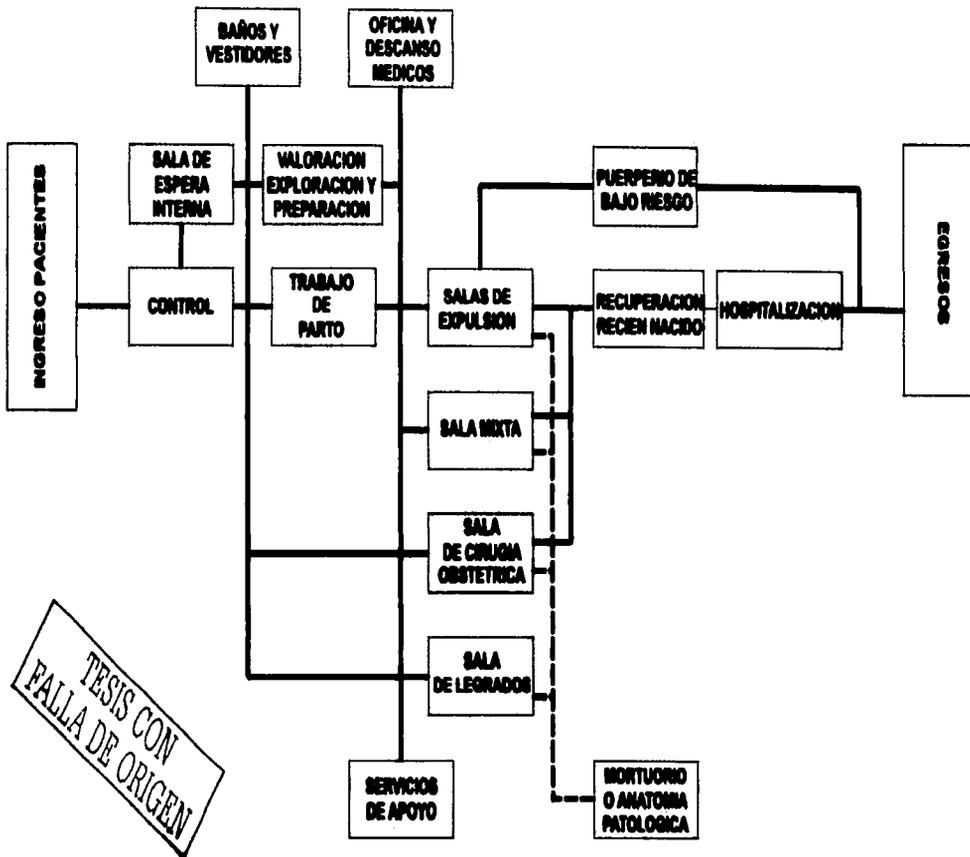
TOCOCIRUGIA

INTERRELACION INTERNA

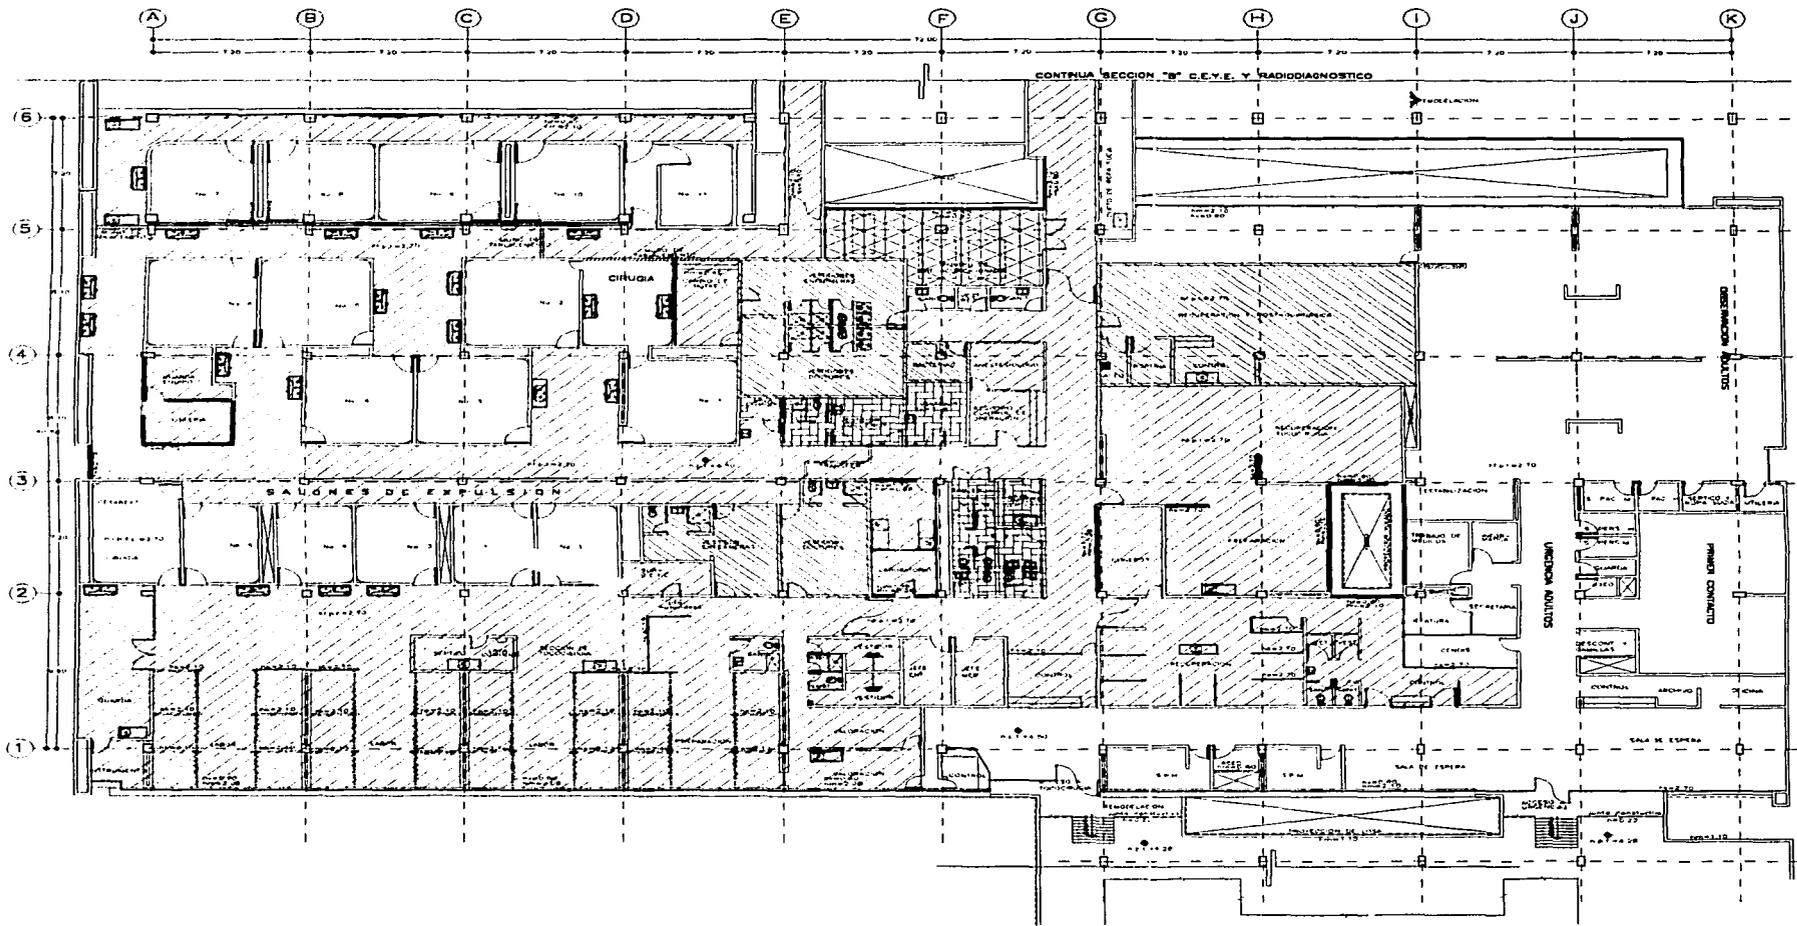
PROYECTO PLAN DE RESTAURACION Y REESTRUCTURACION DEL HOSPITAL GENERAL REGIONAL "SAN ALEJANDRO"	ESCALA 1:500		PLAN 1:500
AUTOR DR. JOSE ANTONIO GARCIA	FECHA 1974		
ARQUITECTOS EDD. ACTUAL CUERPO "A"		PLAN EA-AZ-01

- SIMBOLOGIA**
- INDICA DEMOLICION DE PISO VITRALITO
 - INDICA DEMOLICION DE PISO DE TERAZO
 - INDICA DEMOLICION DE PISO DE LOSETA DE BAÑO
 - INDICA DEMOLICION DE PASE DE CONCRETO

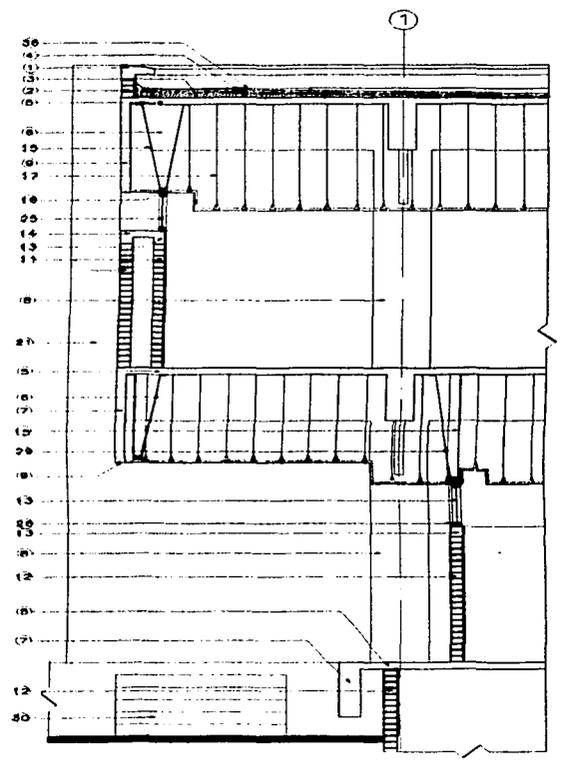
CORTE POR FACHADA " Y "

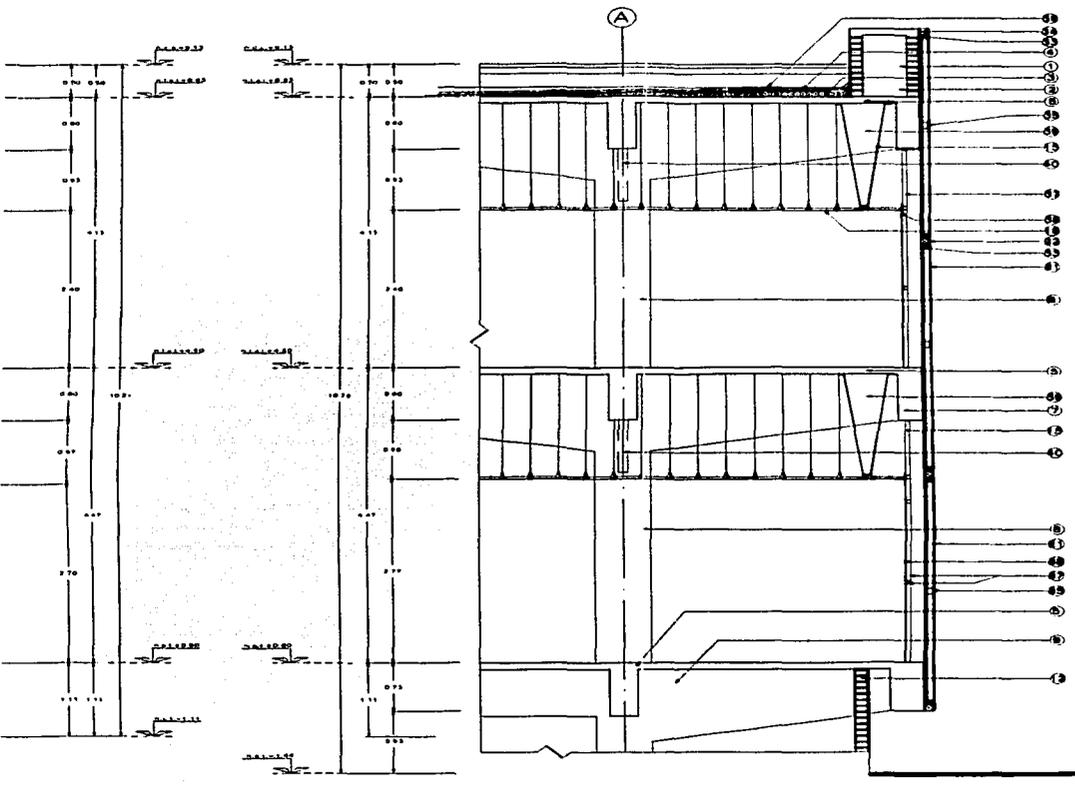
**CORTE POR FACHADA " X "
CUERPO A**

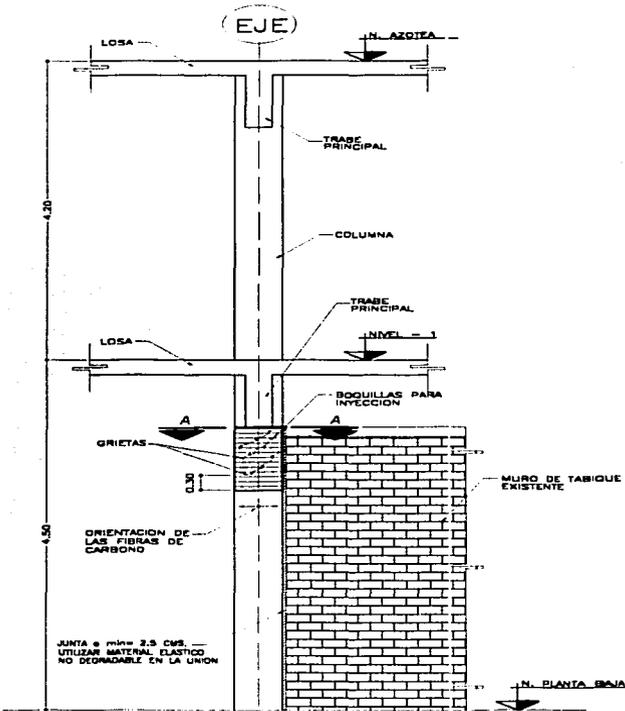
ELEVACION

COLUMNA A RESTAURAR CON INYECCION DE RESINA EPOXICA Y ENCAMISADO CON FIBRAS DE CARBONO

1. Limpiar la superficie a base de aire comprimido
2. Sellar las grietas en la superficie de la columna con yeso, para evitar el escurrimiento de la resina.
3. Realizar perforaciones de 3 cms de profundidad sobre las grietas principales a no más de 30 cms entre cada una y se coloca un pivote de plástico para la inyección de resina, en el área dañada.
4. Inyectar la resina en los pivotes, empezando de abajo hacia arriba, esto para asegurar que la resina llene todos los huecos entre las grietas.
5. Aplicar una capa de pegamento tipo BBT-20 (azul) y posteriormente se aplica la tela a base de fibra de carbono marca BBT-C2, cubriendo desde 30 cms debajo de la última grieta inferior y 30 cms arriba de la última grieta superior. Se repite el procedimiento en tres capas.
6. Aplicar un sellador tipo BBT-D sobre la última capa de la fibra de carbono.

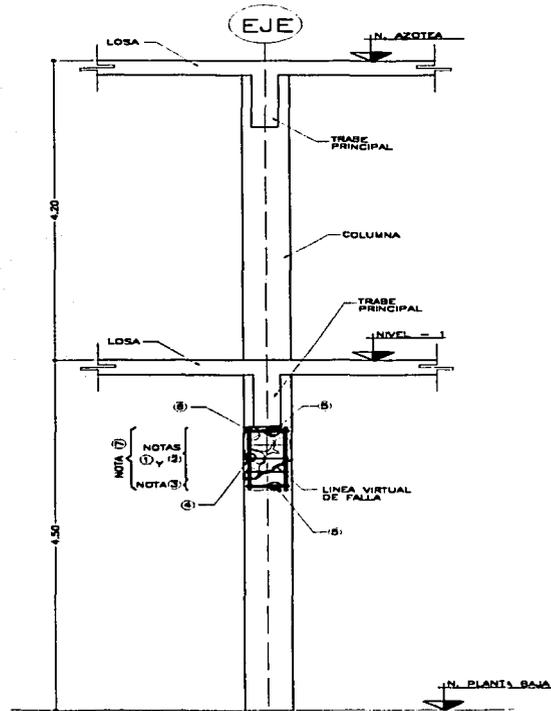
ELEVACION

DETALLE PARA RESTAURAR COLUMNAS CON DEMOLICION PARCIAL

Las 4 columnas restantes, debido a que el daño fue mayor, y hubo desprendimientos de concreto, quedando el acero expuesto, seguirán el siguiente procedimiento de reestructuración:

1. Apuntalar a 1m sobre cada una de las cuatro traveses que se apoyan en la columna a reestructurar, a base de columnas provisionales de tipo "I", asentadas y enrasadas con concreto estabilizante tipo GROUT.
2. Demoler el concreto dañado de forma horizontal a partir de 25 cms debajo de la última grieta, hasta el nivel del lecho bajo de las traveses.
3. Se colocan anillos de refuerzo al inicio de lo demolido y al final, con varilla de $\frac{1}{2}$ ".
4. Limpiar la superficie demolida, a base de aire comprimido.
5. Cimbrar la columna, con la misma sección original.
6. Colocar en la parte demolida adhesivo para unir concreto nuevo con viejo.
7. Colocar con concreto $f'c=250\text{kg/cm}^2$ con agregados para estabilizar.
8. En el enrase con la crucería de las traveses se colocara concreto tipo GROUT.

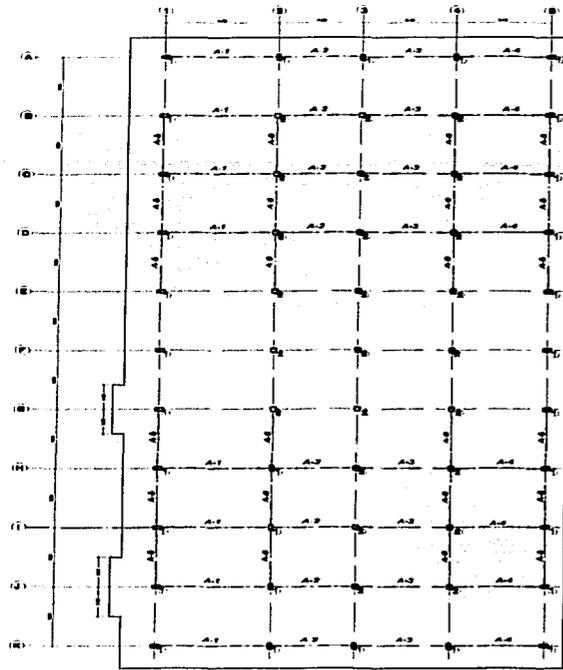
REESTRUCTURACION AZOTEA

Los marcos con los cuales se trabajaría serian los cuatro extremos al norte y sur del edificio por medio de marcos rígidos de acero, esto para disminuir los periodos de la estructura del edificio dentro de los parámetros actuales permisibles en reglamento, y evitar la torsión del edificio, causas principales del daño sufrido.

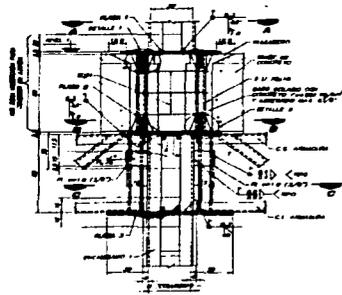
1) CONEXION ARMADURA COLUMNA 30x40

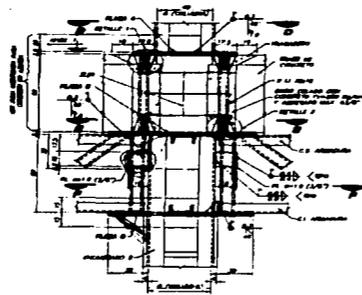
2) CONEXION ARMADURA COLUMNA 40x48
