TESIS PARA OBTENER EL TÍTULO DE ARQUITECTO

**RE-ARQUITECTURA DE LA CASONA MADRID-CORTINA**

**"BIBLIOTECA MULTITECNOLÓGICA"**

**CENTRO HISTÓRICO DE LA CIUDAD DE MÉXICO**

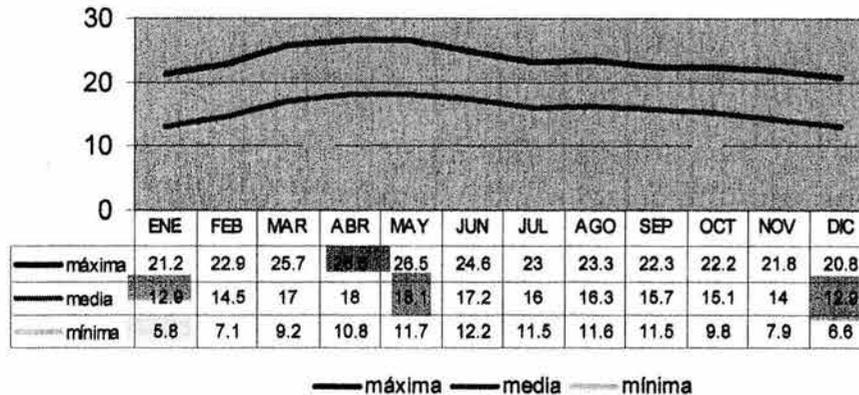
## Temperatura

La temperatura máxima se presenta en el mes de Abril con 26.6 °C y la temperatura mínima se observa en el mes de Enero con 5.8 °C. Como promedio tenemos que la temperatura de la región es de 18.1 °C en el mes de Mayo y de 12.9 °C en los meses más fríos que son Diciembre y Enero.

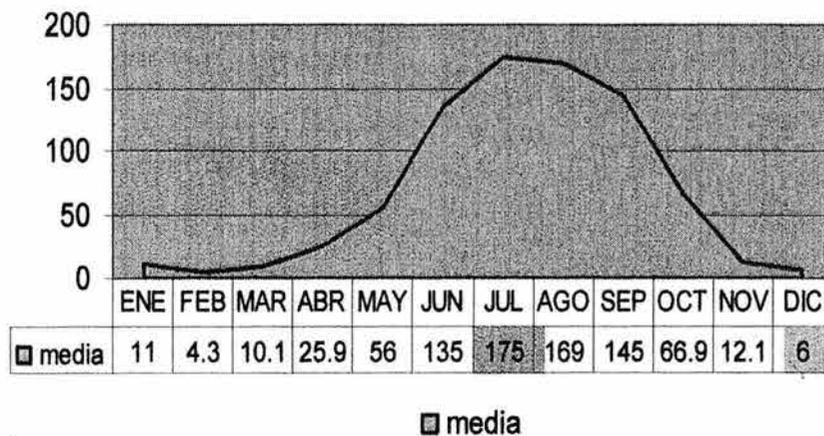
## Precipitación

Sobre la precipitación, el mayor volumen registrado (175.1 mm) se presenta en el mes de Julio y el mes de Diciembre tiene el menor volumen (6 mm). Como promedio, la precipitación anual es de 816.2 mm.

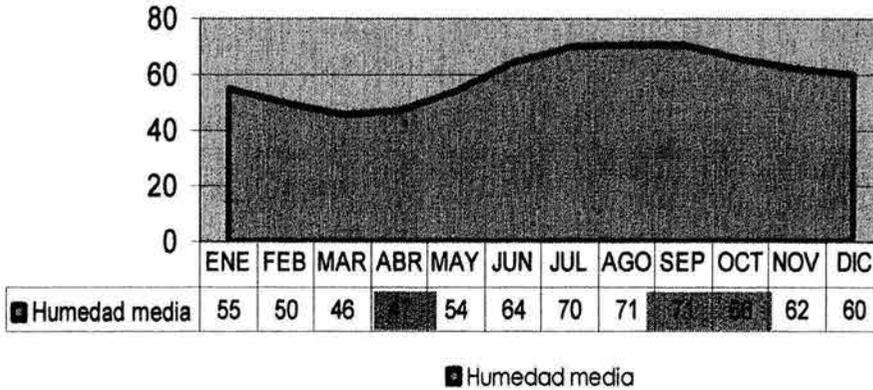
### Humedad

La humedad que se registra en el aire anual es del 60%; presentándose la máxima en el mes de Agosto y Septiembre con el 71% debido a que el mes anterior se registra la mayor cantidad de precipitación. La mínima humedad es en el mes de Marzo con el 47%, coincidiendo con el incremento de temperatura.

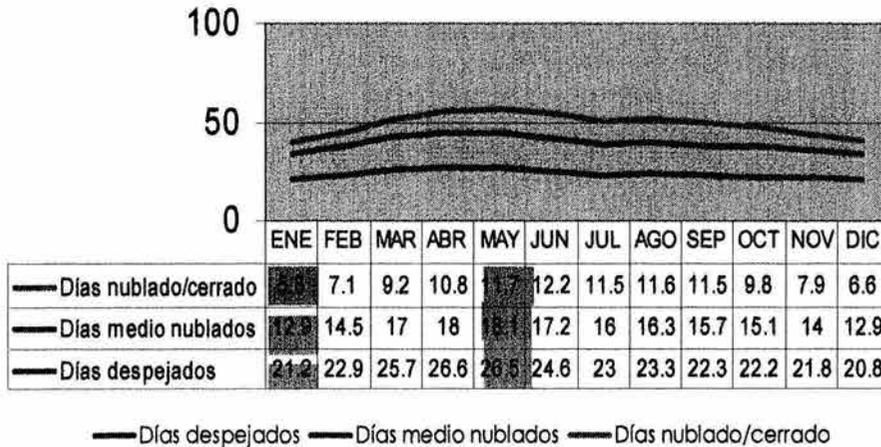
### Nubosidad

Los días nublados en total son 144.28 donde en Mayo hay 18.1 (representa el valor máximo) y en Enero hay 12.9 (representa el valor mínimo).

Los números de días despejados en total son 84.28 donde en Mayo hay 26.5 (representa el valor máximo) y en Enero hay 21.2 (representa el valor mínimo).

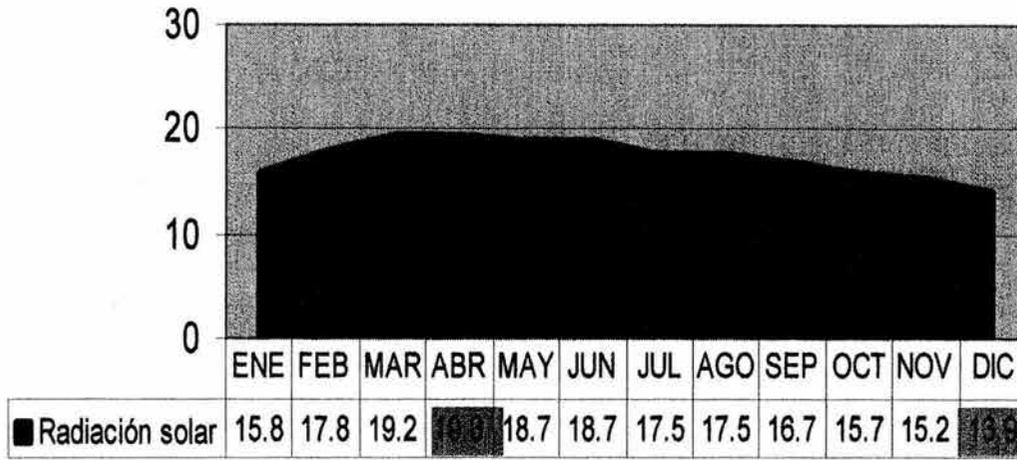
■ Radiación solar

El máximo valor de radiación solar sobre la región es de 19.3 MJ/m<sup>2</sup> en el mes de Abril y el mínimo valor es de 13.9 MJ/m<sup>2</sup> en el mes de Diciembre. El promedio de radiación solar es de 17.1 MJ/m<sup>2</sup>.

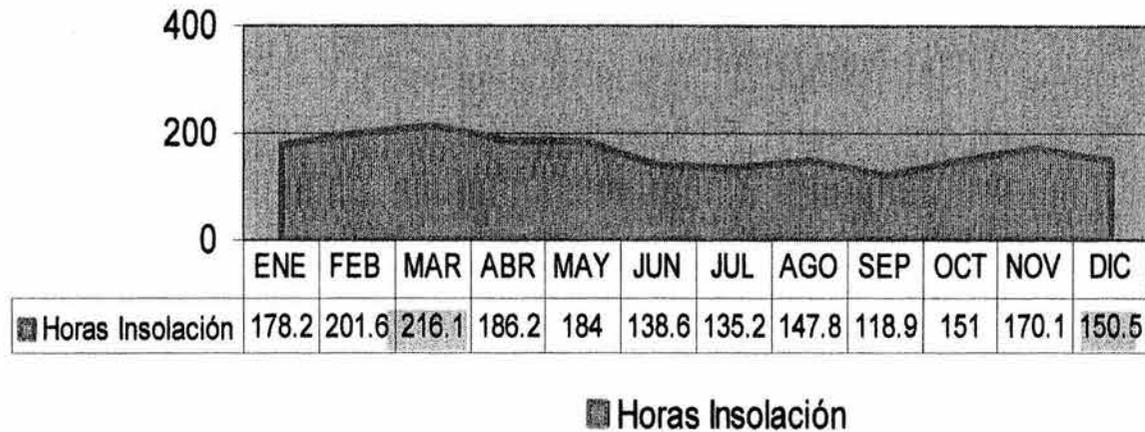
Insolación

La cantidad de radiación solar que cae directamente sobre el suelo, se le denomina insolación; y la unidad de medición es el tiempo, específicamente en horas. En base a los datos proporcionados por la estación climatológica, en el sitio la insolación anual es de 1978.2 hrs; de las cuales 216 hrs se presentan en Marzo (lo que representa que este mes es el que presenta la mayor cantidad de horas de insolación; mientras que Diciembre presenta la menor cantidad, 150 hrs.

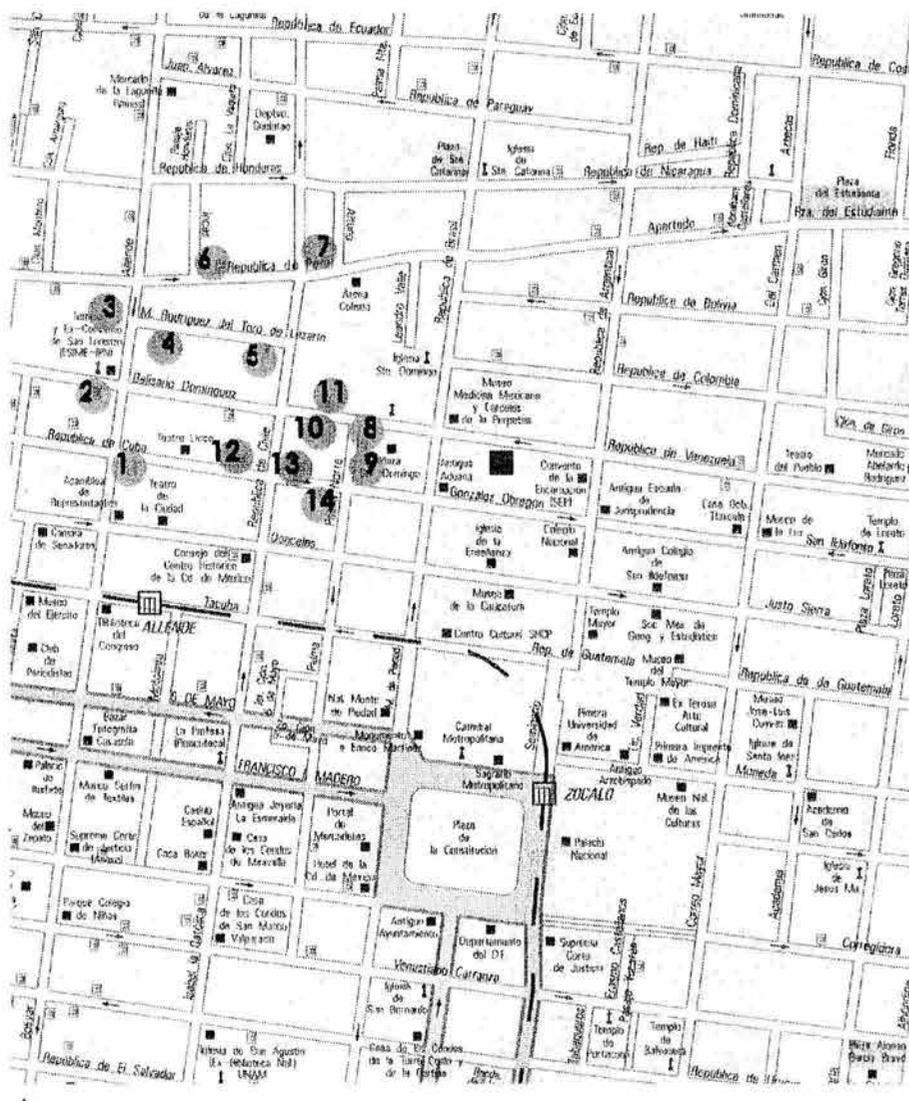
Con el objetivo de ofrecer al usuario de la Biblioteca Multitecnológica opciones de estacionamiento se realizó un levantamiento de la ubicación de los estacionamientos públicos más cercanos al inmueble, además de hacer una propuesta en uno de ellos al utilizar mecanismos para aumentar la cantidad de cajones.

#	Ubicación	Niveles	Autos
1	República de Cuba	2	200
2	Belisario Domínguez	1	35
3	3° calle de Allende	libre	15
4	M. Rodríguez del Toro (del sindicato)	-	-
5	M. Rodríguez del Toro (del sindicato)	-	-
6	República de Perú	libre	45
7	República de Perú	libre	35
8	Belisario Domínguez	libre	30
9	Palma Norte	2	60
10	Belisario Domínguez	2	65
11	Belisario Domínguez	3	200
12	República de Cuba	1	36
13	República de Cuba	1	30
14	República de Cuba # 83	4	100

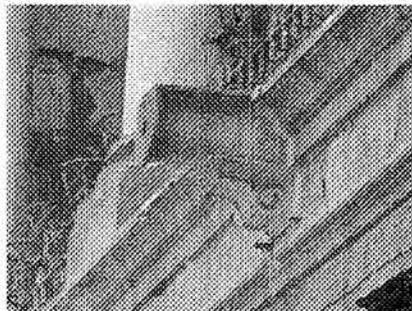
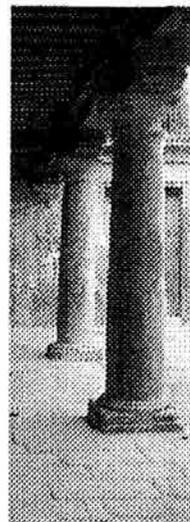
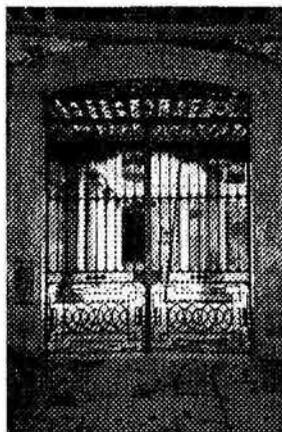
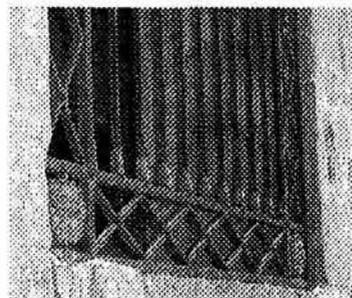
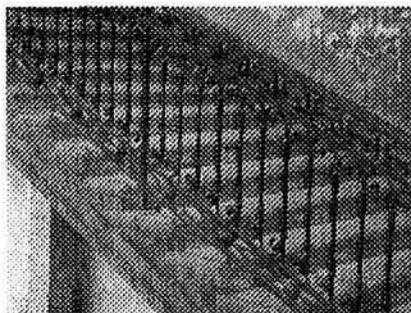
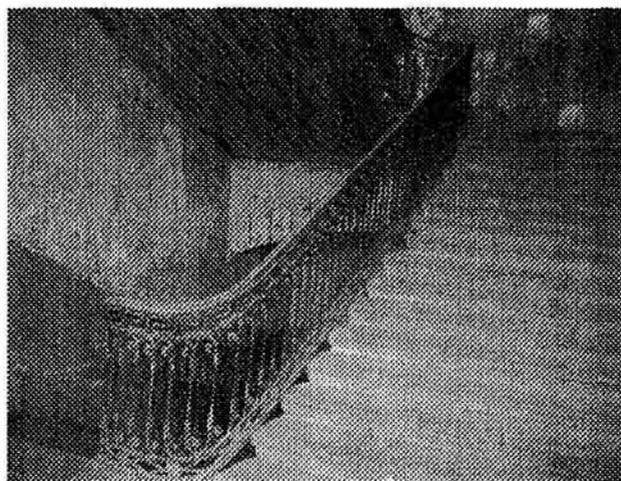
## Elementos compositivos

- **Elementos Compositivos:** Fachada, crujía de calle, crujía poniente, patio principal, crujía cubo escaleras y traspatio.
- **Estructura:** Muros de carga, columnas y vigas; entrepiso de viguería y terrado; cubiertas de bóveda catalana, bóveda capuchina, viguetas metálicas y bovedillas de lámina, vigueta y bovedilla de cemento y losa de concreto armado.
- **Fábrica de Muros:** Mampostería de piedra, mampostería mixta de piedra y tabique, mampostería de tabique y mampostería de cuarterones de tepetate.
- **Elementos Ornamentales:** Enmarcamientos de cantera en vanos, rodapiés de recinto, cornisamientos, balcones, columnas patio, zapatas y gualdras de madera, repisas, ménsulas y gárgolas de cantera, portón de madera y herrería artística.
- **Instalaciones:** Hidráulica, sanitaria y eléctrica, telefónica.

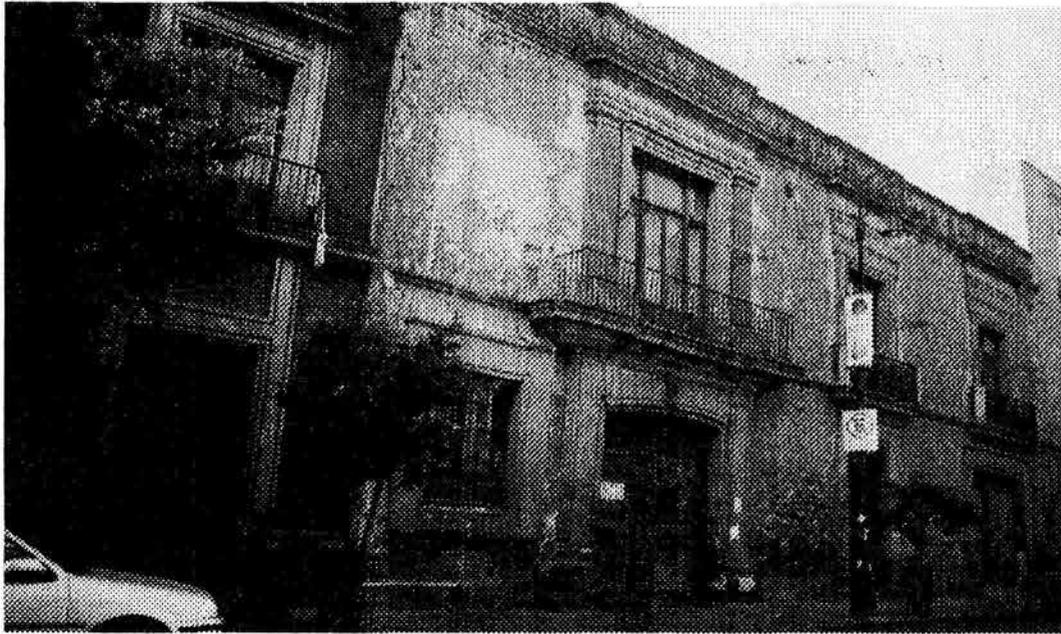
## Descripción arquitectónica

La fachada está formada por dos cuerpos. En el primer cuerpo correspondiente a la planta baja se encuentran cuatro vanos de diferentes dimensiones con enmarcamientos sencillos en cantera labrada.

El vano del acceso al inmueble es el más ancho y no tiene el cerramiento recto como los demás sino un arco rebajado que ostenta un escudo en relieve en la clave.

La balconería es de hierro forjado, conservándose la original a base de barrotes verticales en el principal, mientras que en los otros dos es a base de roleos imitando un diseño caligráfico. Estos dos balcones posiblemente sustituyeron a los originales a finales del siglo XIX. El segundo cuerpo también está rematado por una cornisa corrida que sirve de base al pretil. Este último se encuentra articulado por unas pilastras a eje con las jambas de los vanos del segundo cuerpo y lo remata una cornisa de cantera de chiluca.

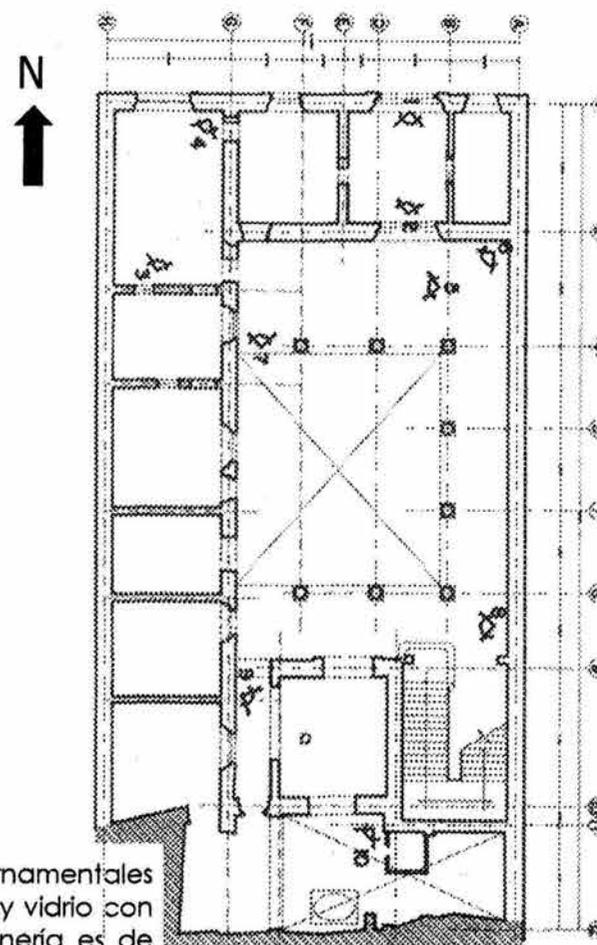
PB-2

El portón del acceso principal es de madera entablada con clavos ornamentales mientras que el resto de los vanos tienen puertas entabladas de madera y vidrio con excepción del vano modificado del primer cuerpo cuya moderna ventanería es de fierro. Aunque originalmente la fachada del inmueble se encontraba recubierta por un aplanado a base de mortero de cal y arena, éste ya fue suprimido quedando aparente la mampostería a base de tezontle del muro.

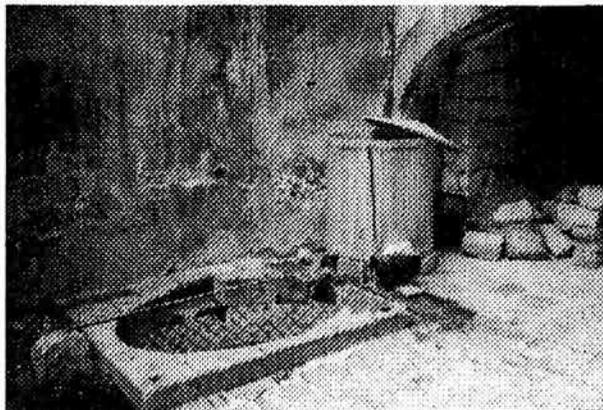
PB-10

Todas las habitaciones de la planta baja conservan sus techos a base de viguerías de madera así como la mayor parte de sus pisos pavimentados con lajas de cantera, exceptuando las habitaciones de la crujía de calle y las dos primeras habitaciones de la crujía poniente.

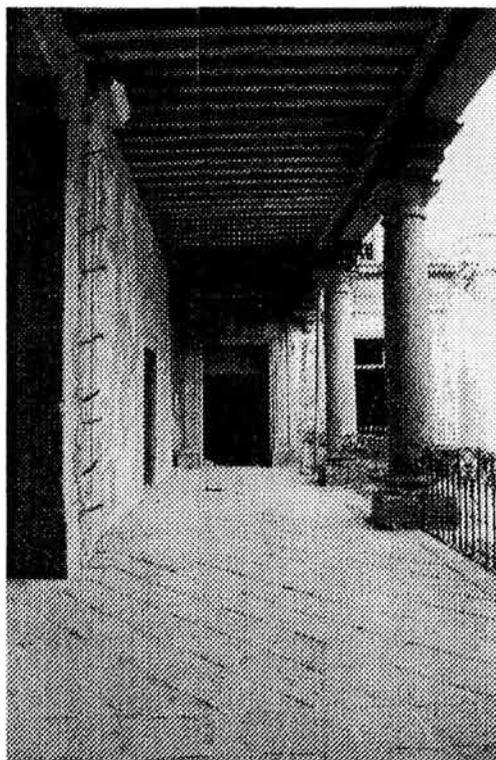
En la crujía norte se encontraban las tres habitaciones que servían de dormitorio con sus balcones hacia la calle. La crujía poniente aloja las habitaciones de aparato de la casa consistiendo estas de sur a norte en: la cocina al fondo con su fogón recubierto de azulejos y ventanas hacia el traspatio, el comedor con sus dos grandes alacenas empotradas en la pared y un nicho con arco de medio punto, el salón recibidor con acceso por el corredor sur y balcón hacia el patio, la amplia sala de estar también con balcón hacia el patio y finalmente un saloncito familiar con acceso por el corredor norte que servía de vestíbulo a los dormitorios.

Los balcones que dan hacia el patio acusan enmarcamientos de cantera semejantes a los de la fachada y barandales de hierro forjado con barrotes verticales y adornos de plomo troquelado. Hacia el patio se destacan las columnas de los corredores similares a las de la planta baja; los repisones, marcos y cornisamientos de los balcones y las gárgolas y cornisas del entrepiso y del pretil.

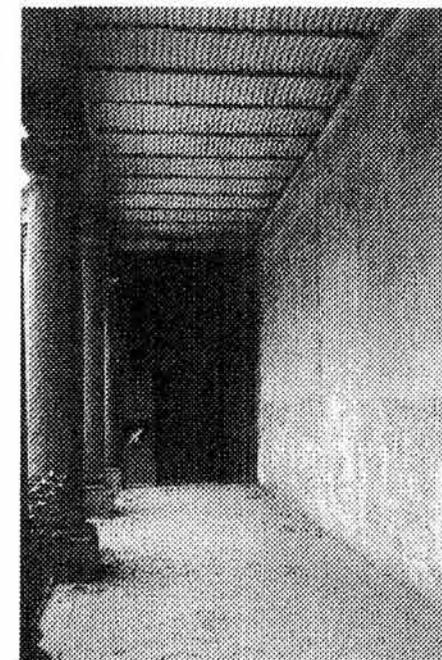
Los corredores oriente y sur del patio conservan sus pisos de loseta de barro colocada a cartabón pero en el norte ya desapareció todo el entrepiso. De igual manera se mantienen los techos de viguerías de los corredores norte y sur mientras que en el oriente fue sustituido por otro a base de viguetas metálicas y bovedillas de lámina acanalada.

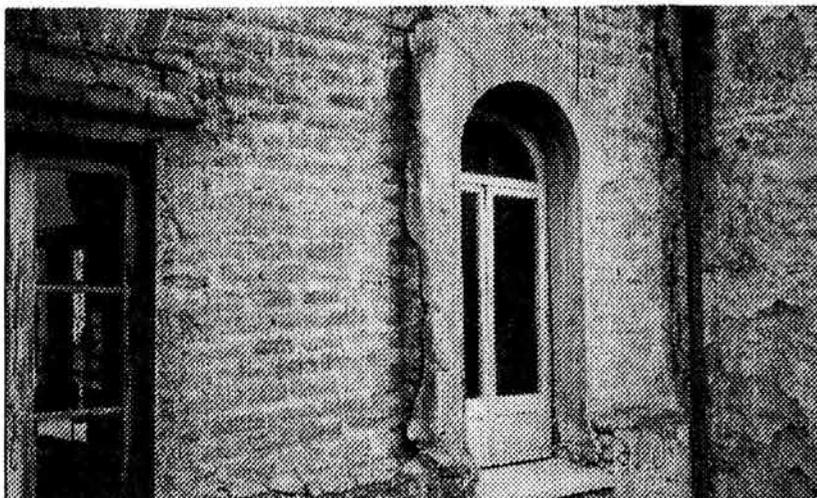
Dentro de las modificaciones que sufrió el inmueble a finales del siglo XIX también se le construyó un segundo nivel tanto a la crujía intermedia como parte de la crujía poniente desde la esquina suroeste del patio hasta la parte posterior del predio. Esta ampliación comprendió al cubo de las escaleras, un nuevo corredor sur hacia el patio y cuatro habitaciones de regular tamaño.

El cubo de las escaleras repite la misma disposición y elementos que en los dos pisos anteriores. El corredor tiene hacia el patio tres pilares de cantera de sección rectangular que soportan las gualdras de madera de la cubierta, las cuales se encuentran protegidas por una guardamalleta de lámina.

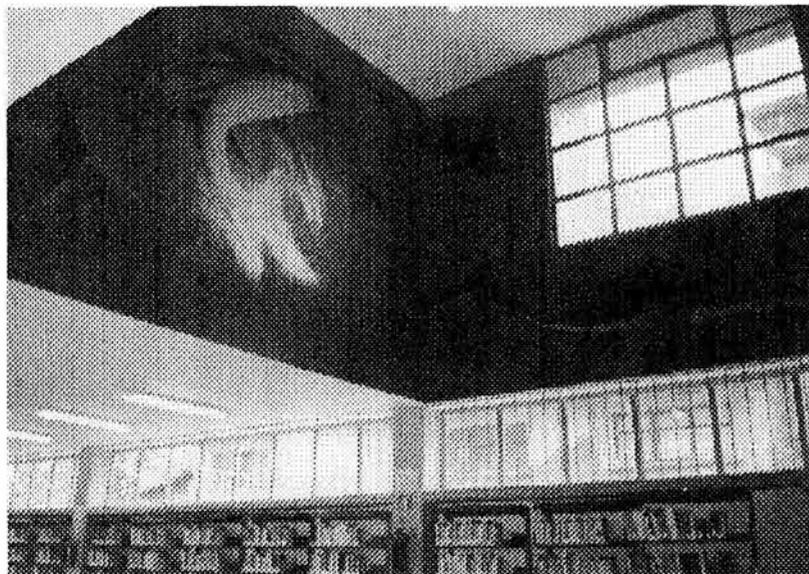
El sistema constructivo es a base de perfiles de acero.

Cancelería a base de perfiles de aluminio acabado natural con cristal claro. Además de contar con protección exterior a base de perfiles tubulares.

Área de biblioteca con doble altura

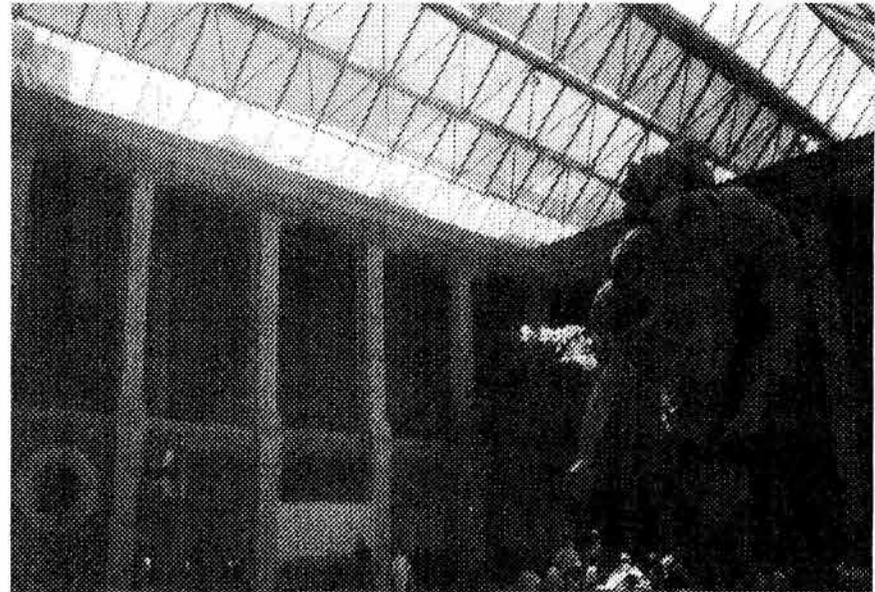
El patio central de la época virreinal tiene como punto focal la escultura en bronce de "La Giganta" y está cubierto con una estructura aligerada de acero y láminas de policarbonato, apoyada perimetralmente y con esfuerzos en un solo sentido, tiene una pendiente del 15% y un sistema de canaletas para conectarse a las bajadas de agua pluvial sin afectar al edificio. Dicha cubierta es muy transparente y brinda al patio central una buena iluminación, que mantienen las áreas verdes en óptimo estado.

Patio central con cubierta de estructura ligera.

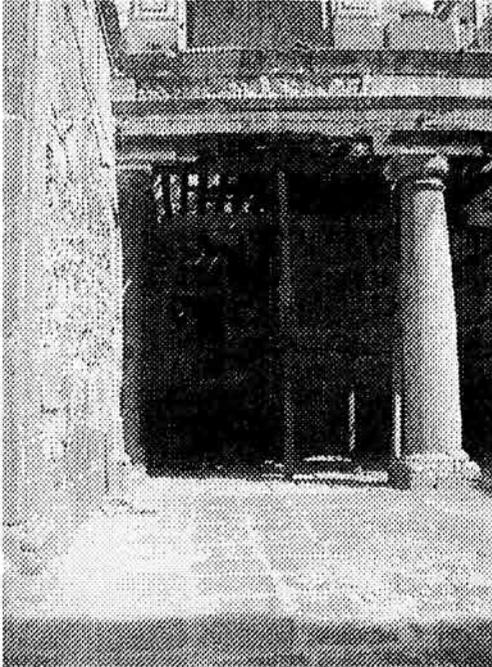
1. El inmueble presenta un desplome derivado de hundimientos diferenciales y algunas partes requieren de reforzamiento o reestructuración.

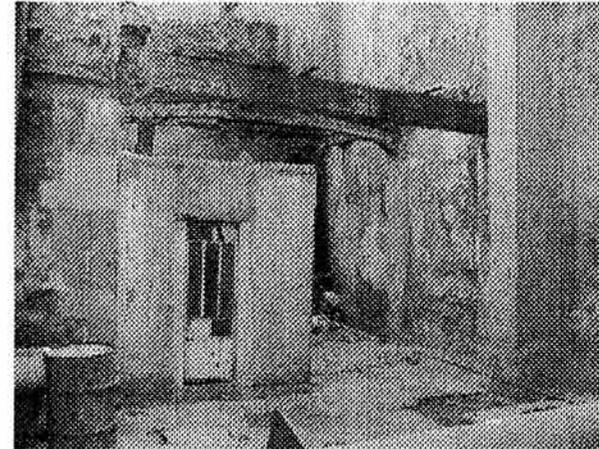
2. Las obras de reestructuración quedaron inconclusas, quedando el corredor norte del patio sin entrepiso y el traspatio sin servicios hidrosanitarios.

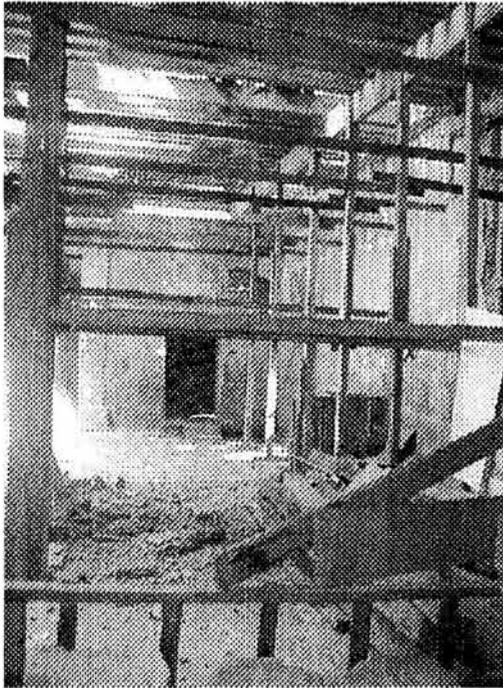
3. El inmueble presenta un desplome derivado de hundimientos diferenciales y algunas partes requieren de reforzamiento o reestructuración.

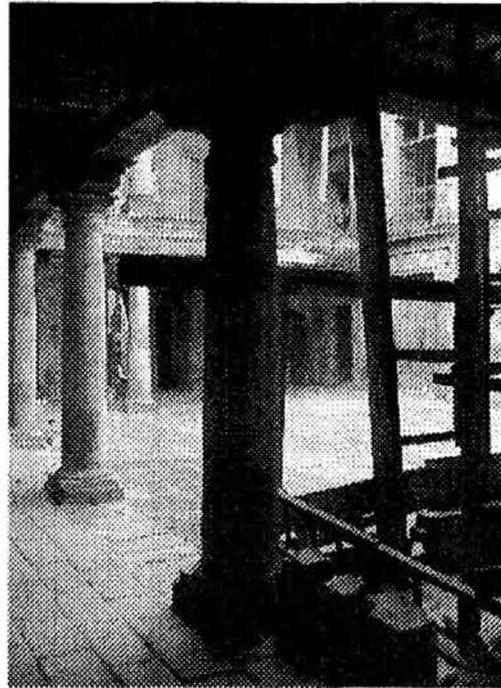
4. En la década de 1980 se realizaron obras en la crujía de calle y en el traspatio, cambiaron los entrepisos existentes de vigería y terrado por un sistema de vigueta y bovedilla.

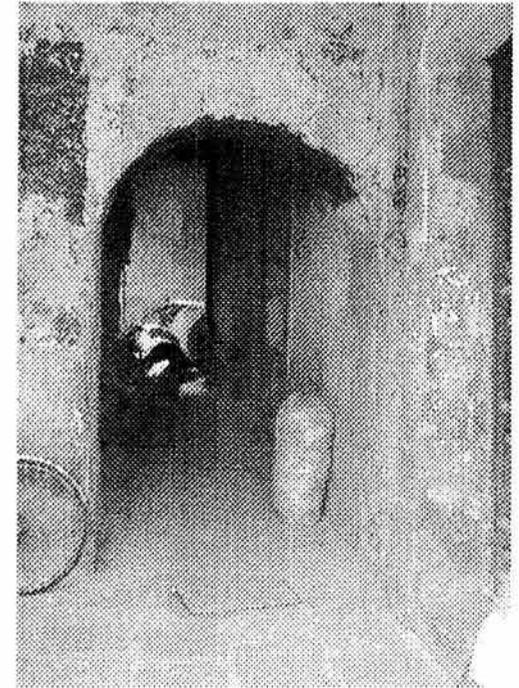
5. La mayoría de los muros no presentan aplanado, los arcos se encuentran en muy buenas condiciones.

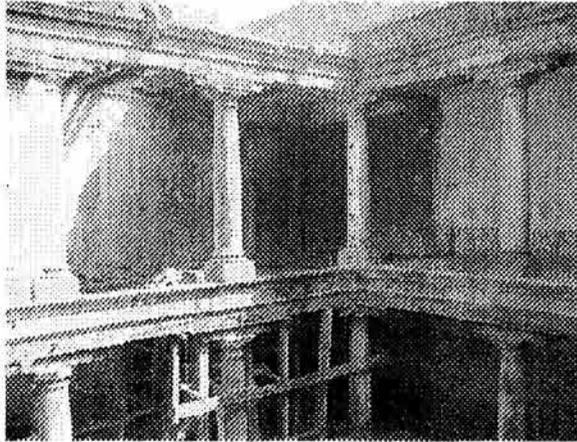
6. Crujía oriente del patio principal, no tiene entrepiso del primer nivel, ni de la azotea. También falta una columna.

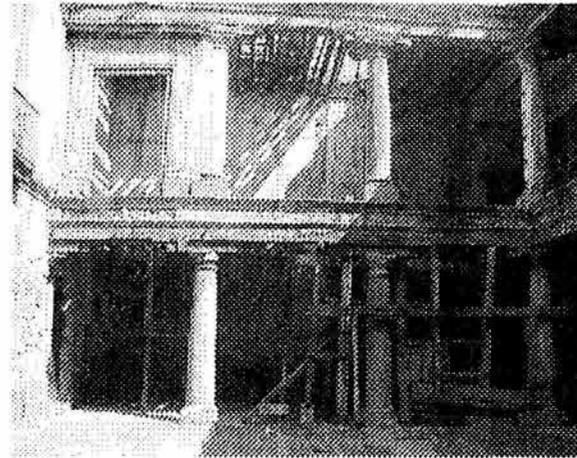
7. Crujía norte del patio principal, no tiene la techumbre de la azotea, y el entrepiso del primer nivel está incompleto.

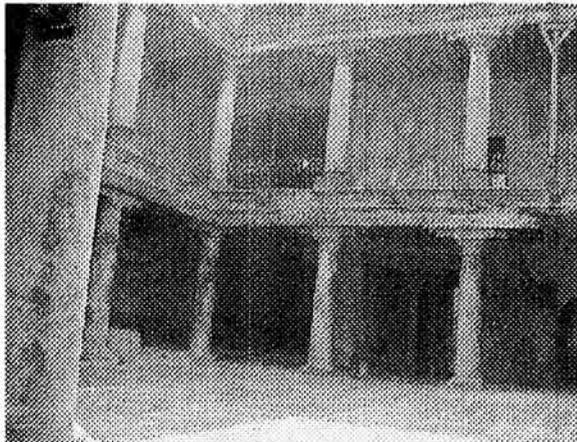
8. Crujía sur del patio principal, está en buenas condiciones.

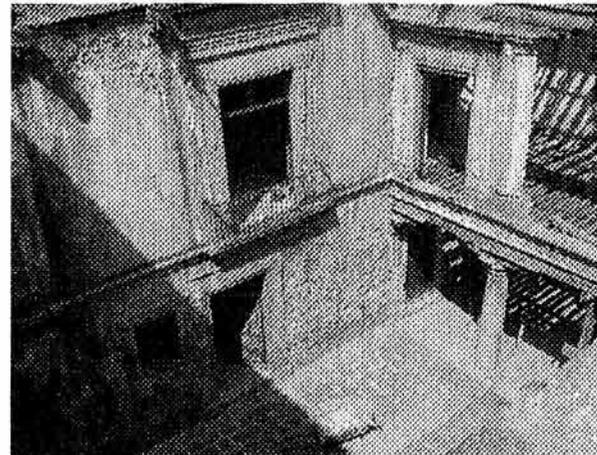
9. Crujía poniente del patio principal, tiene restos de aplanados y cuenta con las puertas de madera.

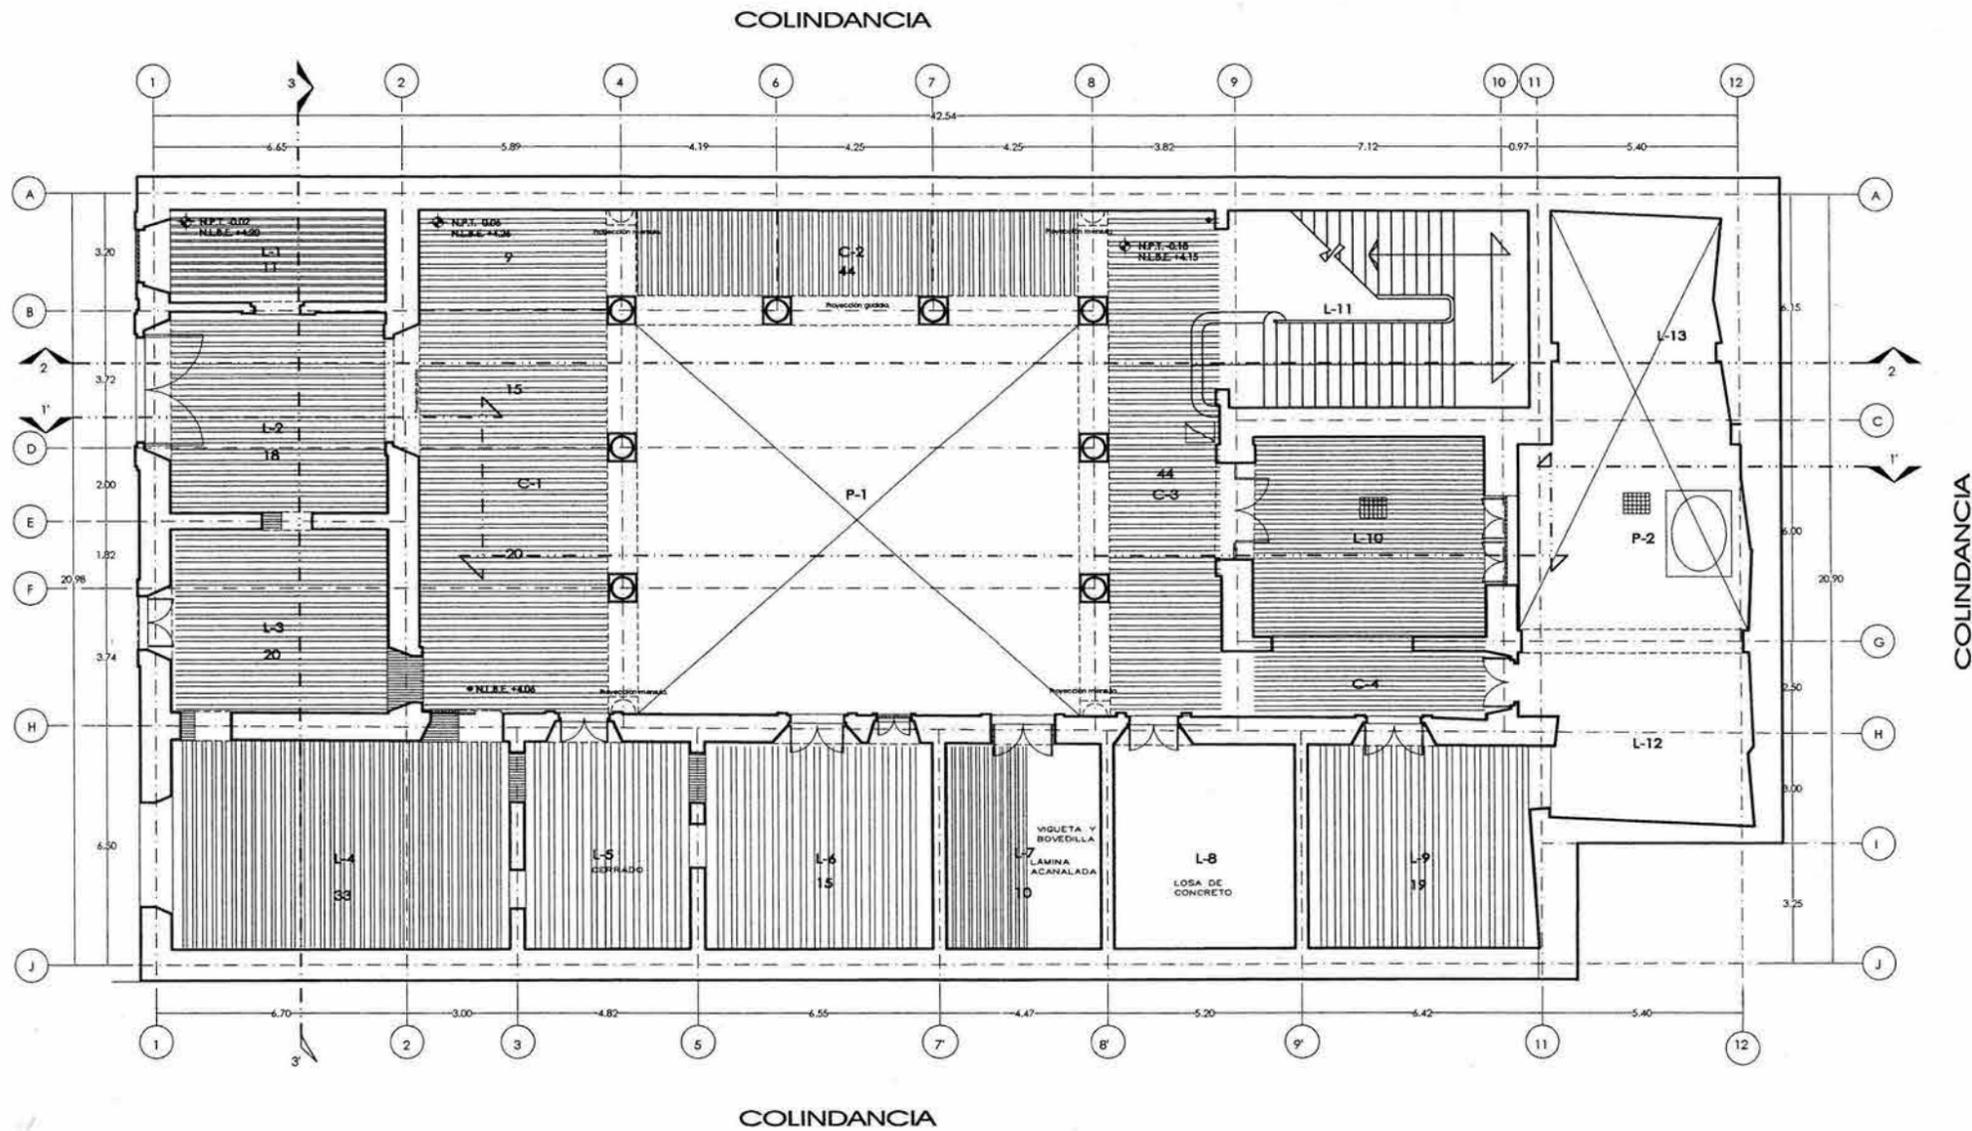
PLANTA BAJA

PISOS	MUROS	TECHOS	CANTERA
L-1	●	●	●	
L-2	●	●	●	
L-3	●	●	●	
L-4	●	●	●	
L-5	●	●	●	
L-6	●	●	●	
L-7	●	●	●	
L-8	●	●	●	
L-9	●	●	●	
L-10	●	●	●	
L-11	●	●	●	●
L-12	●	●	●	
L-13	●	●	●	
C-1	●	●	●	●
C-2	●	●	●	●
C-3	●	●	●	●
C-4	●	●	●	●
P-1	●	●	●	●
P-2	●	●	●	●

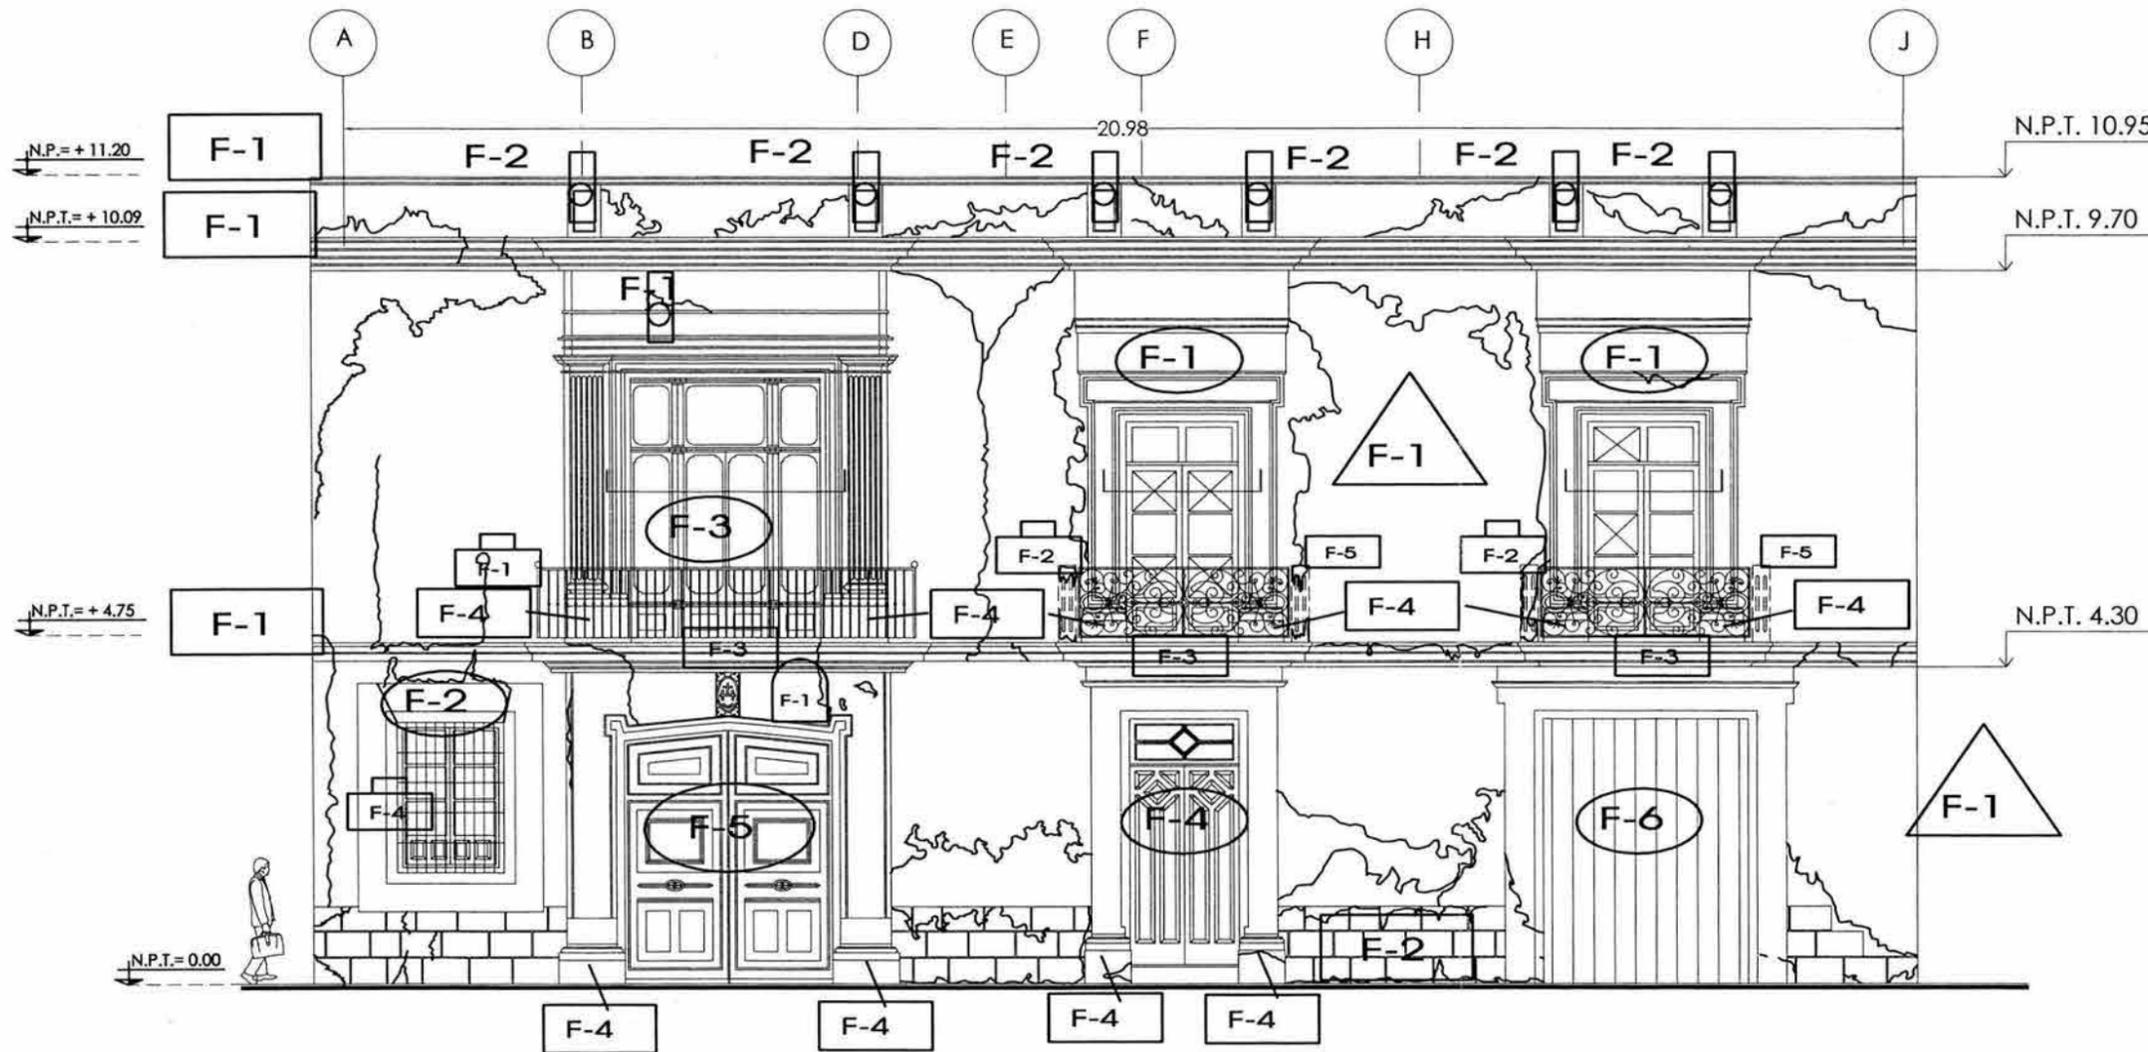
DETERIOROS EN FACHADA PRINCIPAL

MURO DE MAPOSTERÍA DE TEZONTLE AGRIETADO
  -

APLANADO Y PINTURA DETERIORADOS POR MALTRATO AL 100% DE SUPERFICIE
- ARCOS
-

ARCO REBAJADO DE CANTERA CON PROBLEMÁTICA DE AGRIETAMIENTO

- VENTANAS Y PUERTAS  
CARPINTERÍA DE MADERA Y ACABADOS CON DETERIORO PARCIAL
-

CORNISA CORRIDA DE CANTERA GRIETAS, ENVEJECIMIENTO Y PÉRDIDA DE MOLDURACIÓN
  -

REPISÓN DE CANTERA CON AGRIETAMIENTO Y PÉRDIDA PARCIAL
  -

BASA DE CANTERA DETERIORADA POR ENVEJECIMIENTO
  -

BASA DE CANTERA AGRIETAMIENTO

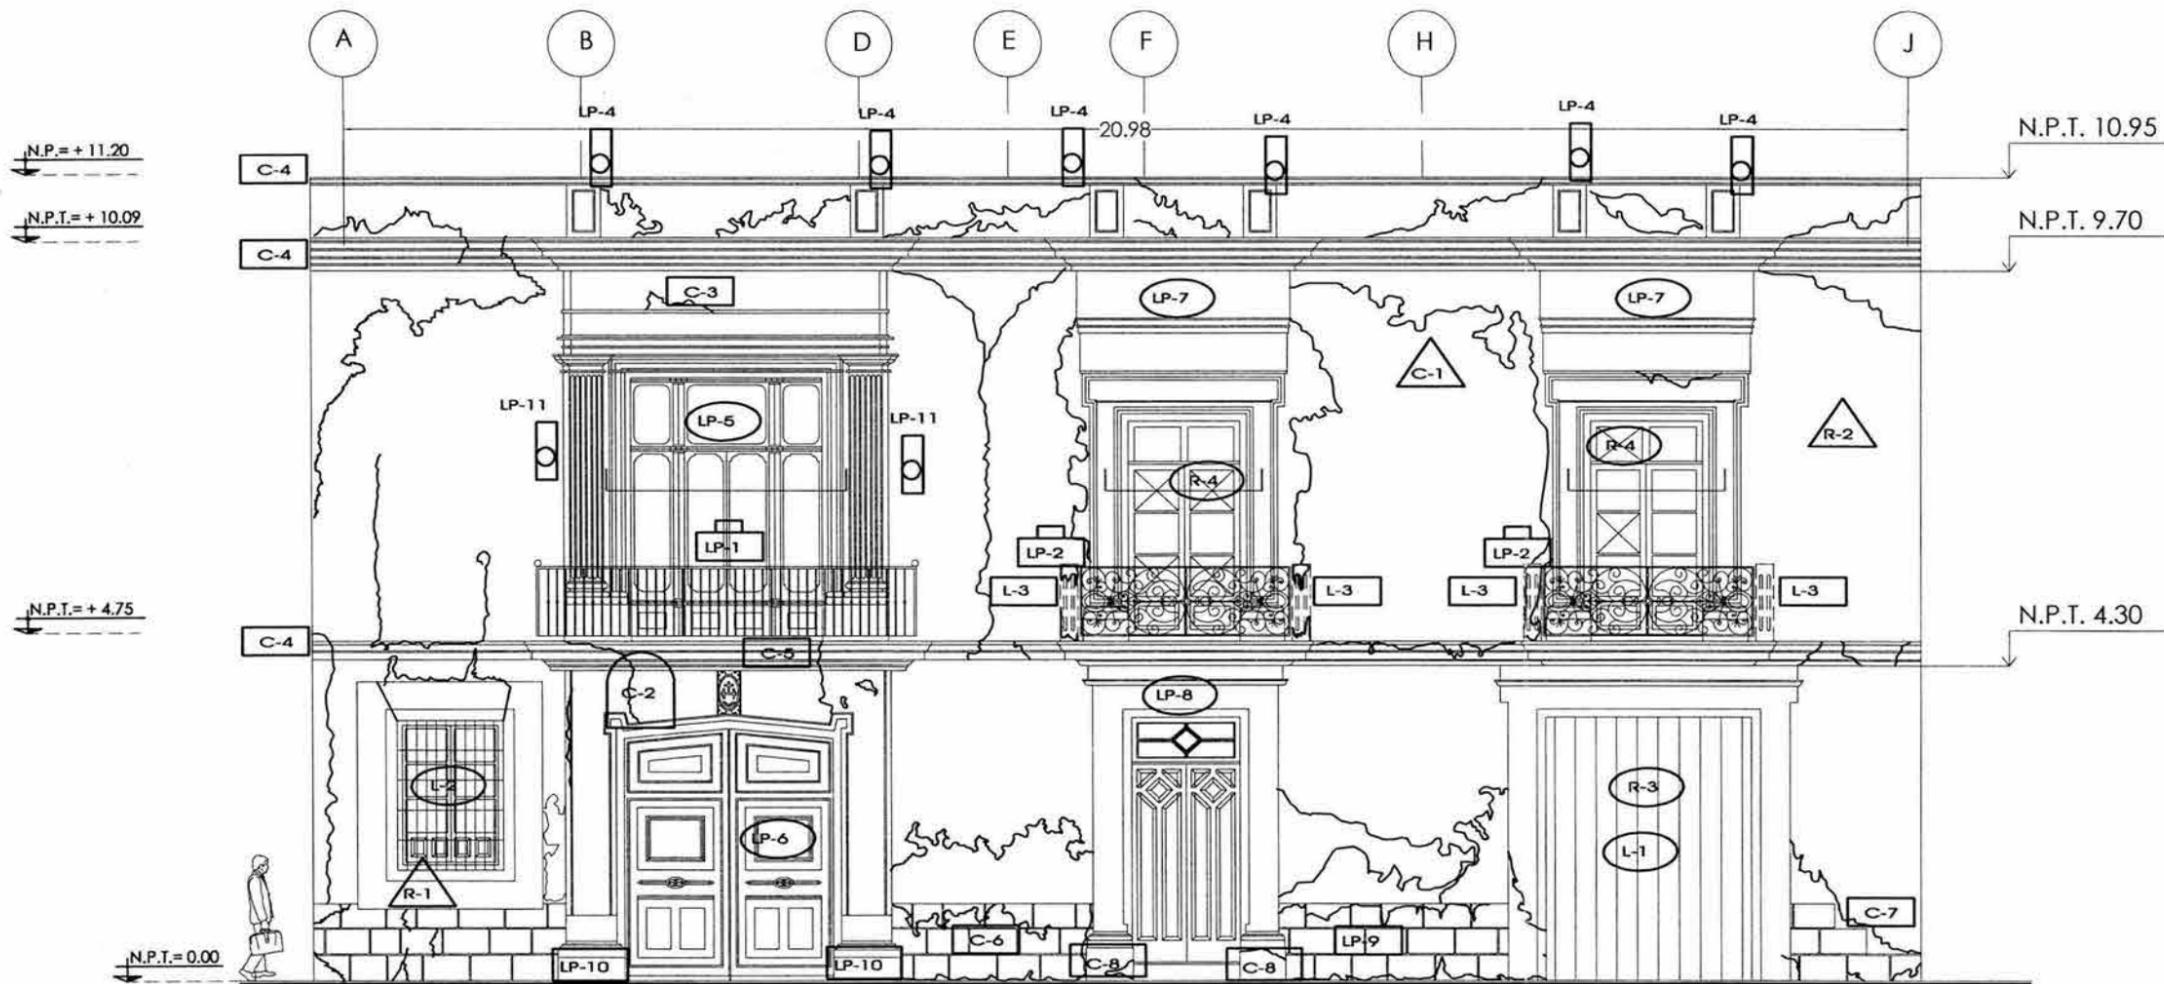
ACCIONES EN FACHADA PRINCIPAL

- LIBERACIONES**
- L-1 PORTÓN DE MADERA LAMINADA CON MARCO DE CANTERA
  - L-2 VENTANA DE MADERA CON VIDRIO Y MARCO DE CANTERA
  - L-3 POSTES DE CONCRETO
  - LP-3 BARROTES
- REINTEGRACIONES**
- R-1 MURO DE MAPOSTERÍA VANO LIBERADO
  - R-2 APLANADO DE CAL Y ARENA
  - R-3 PUERTA DE MADERA CON MARCO DE CANTERA
  - R-4 VIDRIOS DE LA PUERTA ENTABLERADA
- CONSOLIDACIONES**
- C-1 MURO DE MAPOSTERÍA INYECCIÓN GRIETAS
  - C-2 ARCO REBAJADO DE CANTERA CON ESCUDO EN RELIEVE EN LA CLAVE INYECCIÓN GRIETAS
  - C-3 ENTABLAMIENTO DE CANTERA INYECCIÓN GRIETAS
  - C-4 CORNISA CORRIDA DE CANTERA CHILUCA INYECCIÓN GRIETAS, MOLDEO, INJERTOS
  - C-5 REPISÓN DE CANTERA INYECCIÓN GRIETAS INJERTOS
  - C-6 RODAPIÉ DE LAJAS DE RECINTO INYECCIÓN GRIETAS
  - C-7 RODAPIÉ DE LAJAS DE RECINTO CHAPEOS
  - C-8 BASA DE CANTERA INYECCIÓN GRIETAS

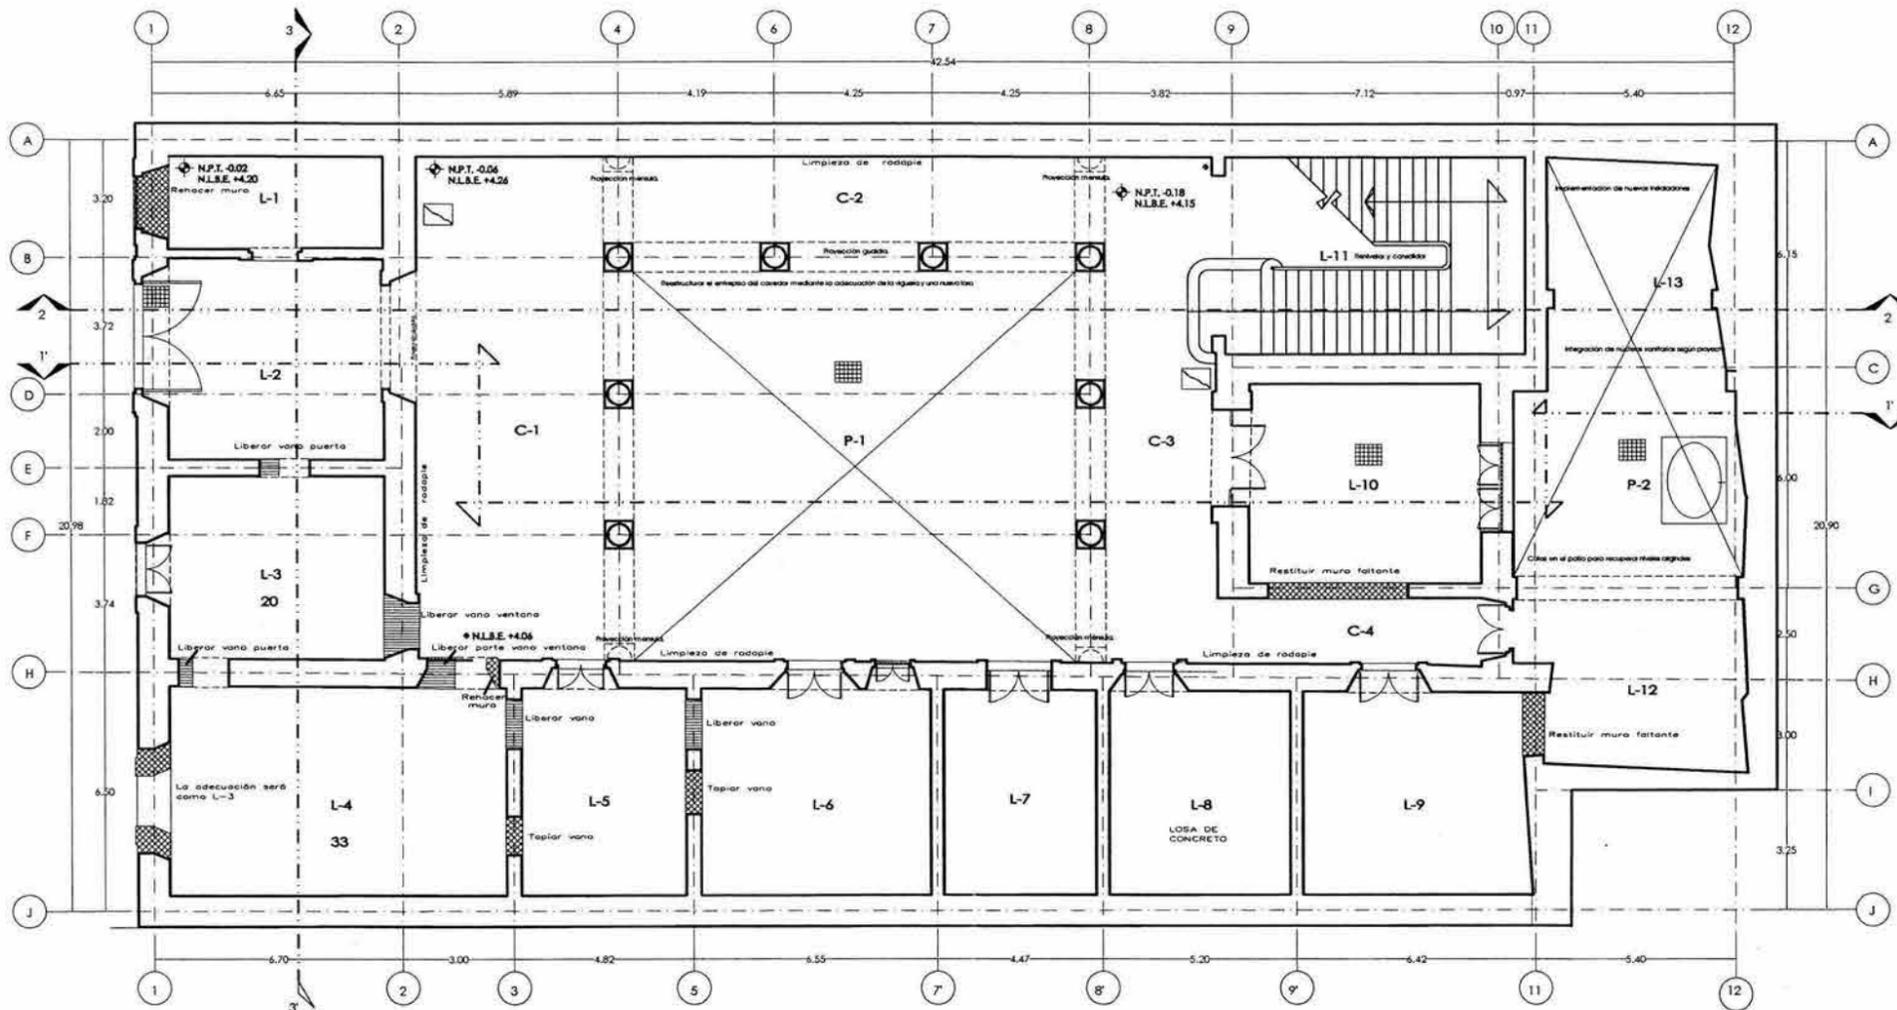
**Obras Preliminares:**  
Se limpiará el edificio, desalojando escombros y basura de patios, locales y pasillos.  
Los elementos constructivos, decorativos y de protección que sean originales y se encuentren sueltos dentro del edificio, se registrarán para su posterior tratamiento y recuperación o restitución.  
Antes de proceder a la intervención del inmueble, se protegerán mamparas, cornisas, enmarcamientos, puertas, ventanas, columnas y pisos. La protección será con plástico, empujando o entusacando. Se apuntalarán todos los elementos que presenten riesgo de colapso, o que puedan ser afectados durante la obra.  
En el caso de los arcos se habilitará un cercho siguiendo el trazo del arco para recibir los dovelas. Esto estará apoyado sobre una viga metálica, apoyada en pies derechos.  
En los vanos de puertas y ventanas, se colocarán arrostres horizontales y pies derechos o travesaños en el interior del marco, acufándose para que la carga se transmita uniformemente.

En los muros se colocarán arrostres que distribuyan uniformemente la carga del muro, apoyados en puntales que transmitan los esfuerzos al suelo, a través de cojines y cuños.  
En el entablado y cubiertas se colocarán a todo lo largo del arco vigas metálicas, perpendicularmente a la viga, apoyadas sobre pies derechos contraventados, debidamente cojineados y acufados.  
Obras de Liberación:  
Previo análisis de la función estructural que desempeñen estos muros, se adecuaron los vanos a los miedos marcados en el plano.  
Los vanos de puertas y ventanas se liberarán, a base de cincel y mazo, con algunas casacas evitando precauciones, que dañen, las piezas de contera, madera o materiales que formen parte del vano, que se encuentra tapado.  
Los entablados se apuntalarán y se realizarán cortes en los muros para determinar su liberación.  
Para la liberación de retanos, se retirará el acabado superior introduciendo un cincel fino por los juntas golpeando suavemente. Se colocarán puentes de madera perpendicularmente al sentido de la viga, iniciando posteriormente el despiece de los retanos.

La madera se limpiará. (ver plano de carpintería y capítulo 11 procedimientos de restauración).  
Retirar instalaciones eléctricas de muros, columnas y vigas.  
Retirar instalaciones sanitarias (traspata).  
Retirar instalaciones hidráulicas, líneas, y B.A.P. (traspata).  
Todos los aplomados, previa comparación de la ausencia de pintura muro o decoración significativa, se retirarán a base de cincel y mazo, dando golpes resonantes.  
Obras de Consolidación:  
Los grietas en muros se inyectarán, retirando el material suelto para resacaar la trayectoria y dimensiones de la misma.  
El procedimiento de inyección en los muros, se determinará de acuerdo a sus características, materiales y sistemas constructivos. Se retirará todo tipo de material suelto en la parte exterior de la grieta, como en el interior de la misma. Se usará y realizará la grieta respetando la cara del paramento con cimbrado de mortero de cal-arena para lo cual se trabajará con material semejante al original.
