TESIS PARA OBTENER EL TÍTULO DE ARQUITECTO

**RE-ARQUITECTURA DE LA CASONA MADRID-CORTINA**

**"BIBLIOTECA MULTITECNOLÓGICA"**

**CENTRO HISTÓRICO DE LA CIUDAD DE MÉXICO**

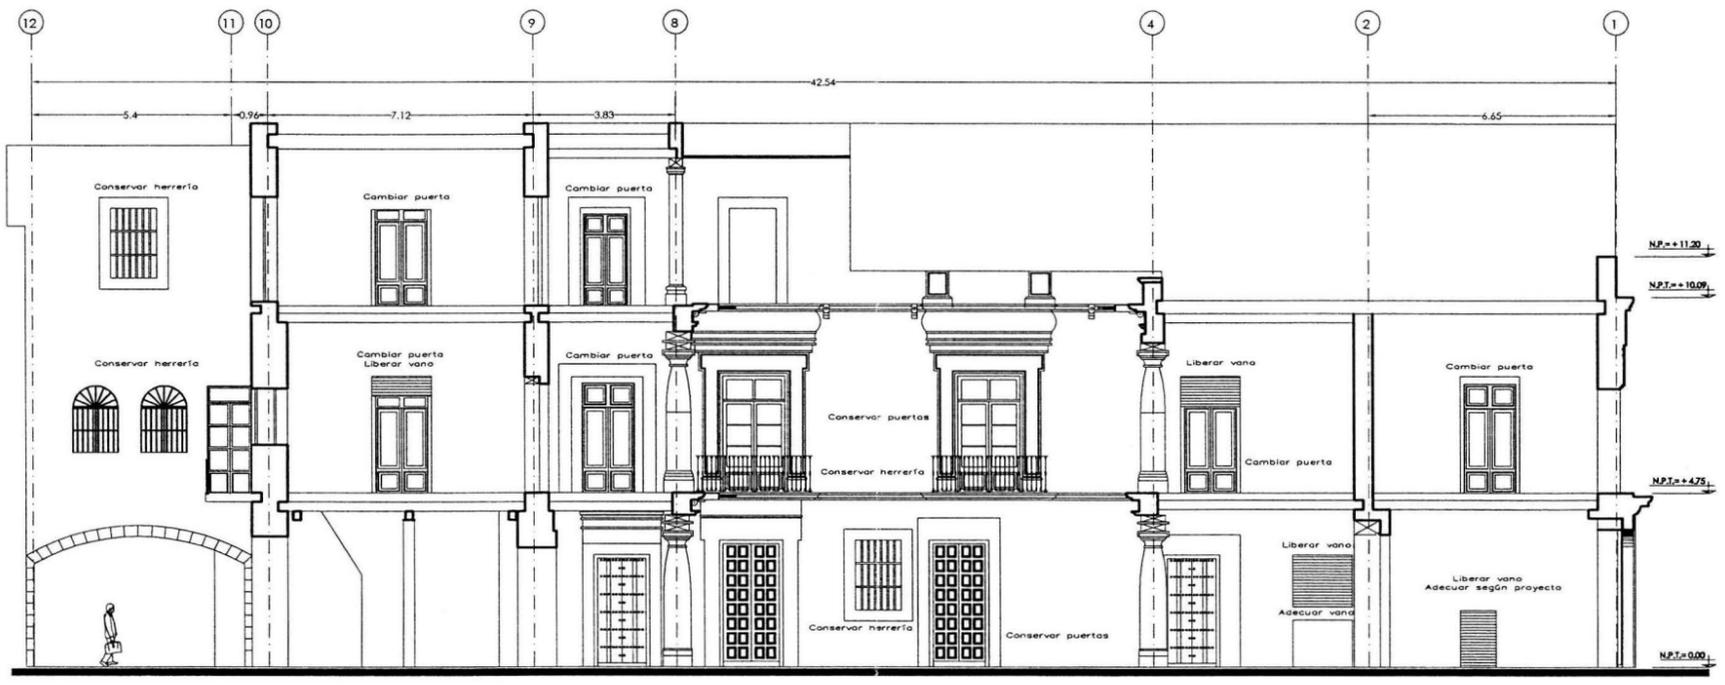
CORTE 1-1'

**Obras Preliminares:**  
 Se limpiará el edificio, desolajando escombros y basura de patios, locales y pasillos.  
 Los elementos constructivos, decorativos y de protección que sean originales y se encuentren sueltos dentro del edificio, se registrarán para su posterior tratamiento y recuperación o restitución.  
 Antes de proceder a la intervención del inmueble, se protegerán ménsulas, cornisas, enmarcamientos, puertas, ventanas, columnas y pisos. La protección será con plástico, empalmando o enhuacalando. Se apuntalarán todos los elementos que presenten riesgo de colapso, o que puedan ser afectados durante la obra.  
 En el caso de los arcos se habilitará una cercha siguiendo el trazo del arco para recibir los dovelos. Esto estará apoyado sobre una viga metálica, apoyada en pies derechos.  
 En los vanos de puertas y ventanas, se colocarán arrostres horizontales y pies derechos o travesaños en el interior del marco, acufandolos para que la carga se transmita uniformemente.

En los muros se colocarán arrostres que distribuyan uniformemente la carga del muro, apoyados en puntales que transmitan los esfuerzos al suelo, o travesaños y columnas.  
 En el entrepiso y cubiertas se colocarán a toda la larga del giro, vigas maestras, perpendiculares a la viga, apoyadas sobre pies derechos contraventeados, debidamente calzados y acufados.

**Obras de Consolidación:**  
 Los grietas en muros se inyectarán, retirando el material suelto para descubrir la trayectoria y dimensiones de la misma.  
 El procedimiento de inyección en los muros, se determinará de acuerdo a sus características, materiales y sistemas constructivos. Se retirará todo tipo de material suelto en la parte exterior de la grieta, como en el interior de la misma. Se lavará y recolorará la grieta reponiendo la cara del paramento con mortero de cemento de color-arena para la cual se trabajará con material semejante al original.  
 Simultáneamente se irán dejando incrustadas baquillas de tubos de plástico, cada 30 cms. y con diámetro de 12 mm., dejando la longitud necesaria para igualar el ancho, del alor del paramento. Una vez fraguada la cimbra se inyectará la lechada por los baquillas, empezando por la que se encuentre en el nivel más bajo, manteniendo esta inyección hasta la saturación de la misma, procediendo a taponear esta, y continuando la inyección en la siguiente baquilla.

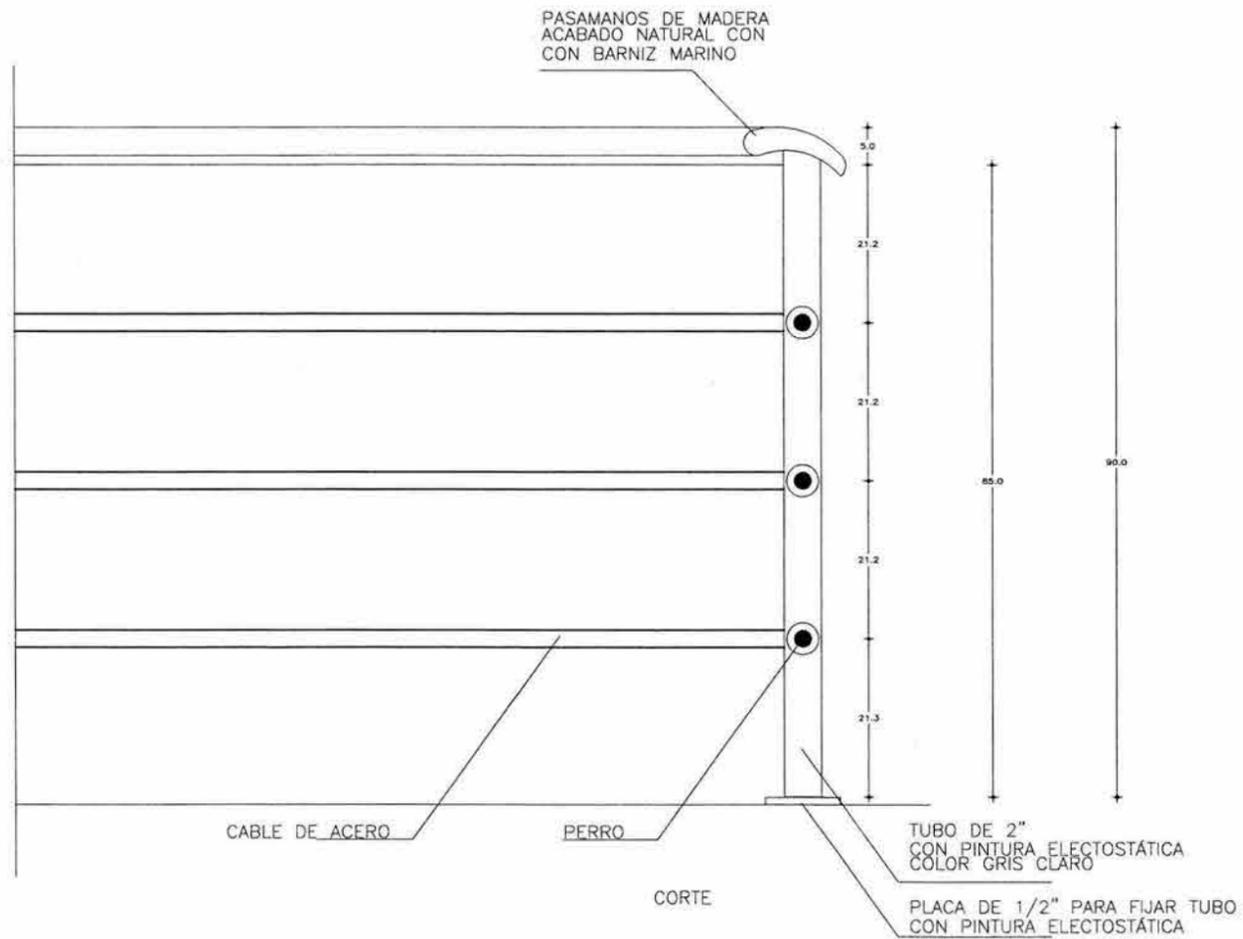
**DETALLE 4**  
BARANDAL A BASE DE TENSORES DE ACERO

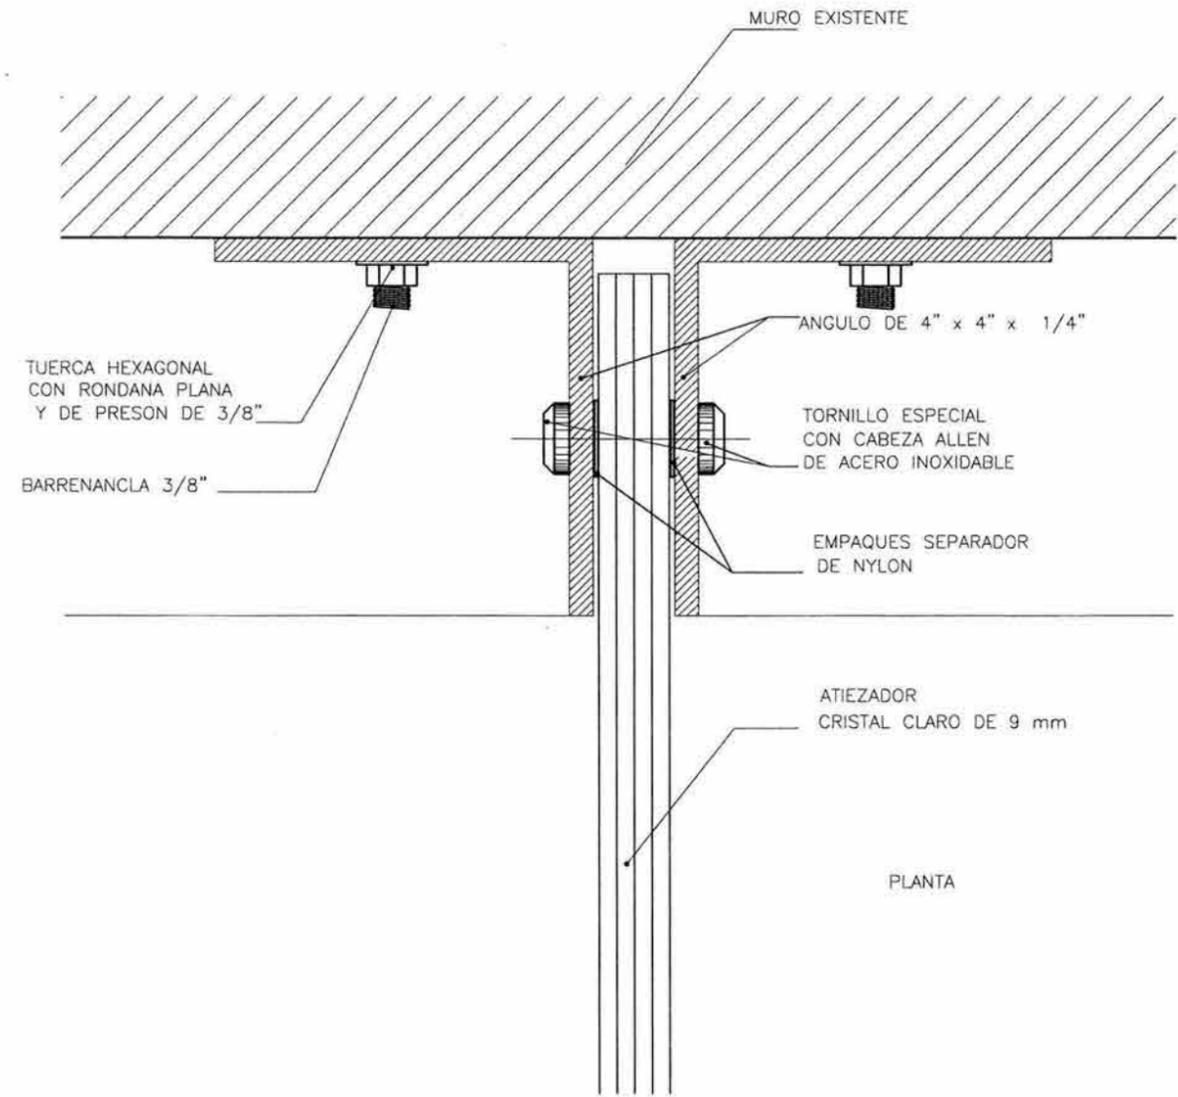
**DETALLE 6**  
FIJACIÓN DEL CANCEL DE LA SALA DE JUNTAS Y ACERVO DIGITAL

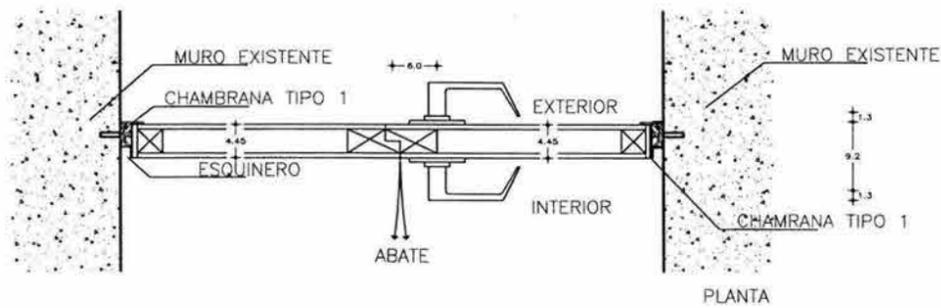
**DETALLE 5**  
PUERTA ABAATIBLE DE MADERA CON CRISTAL

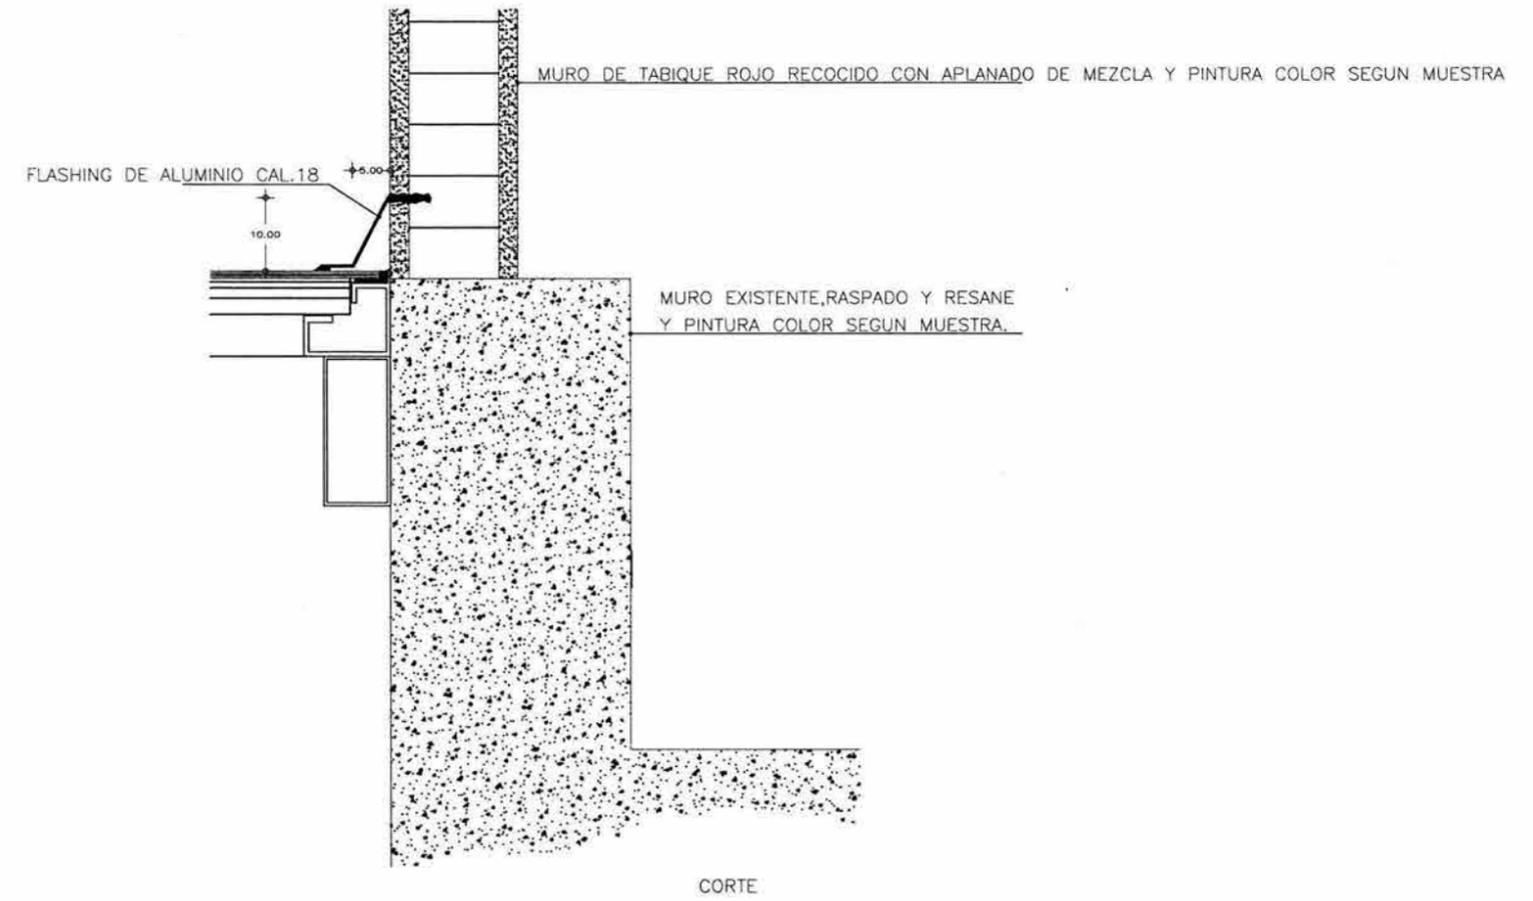
**DETALLE 3**  
AZOTEA ZONA DE CONSULTA DIGITAL

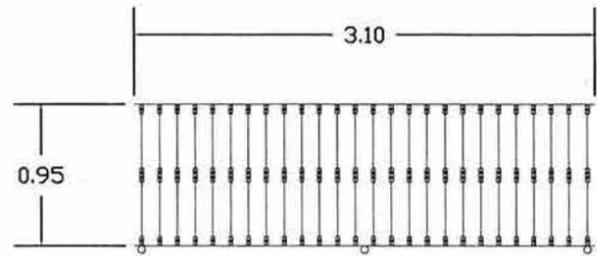
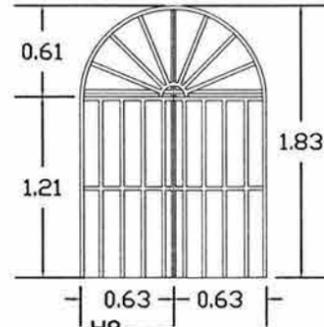
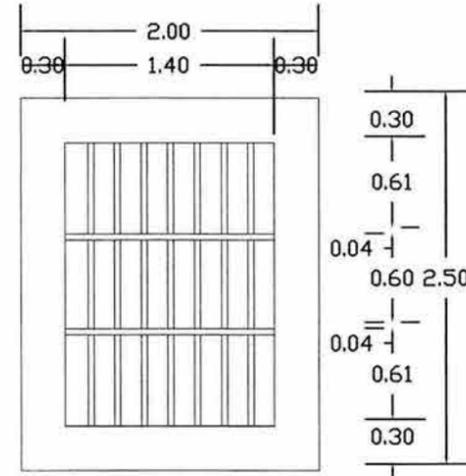
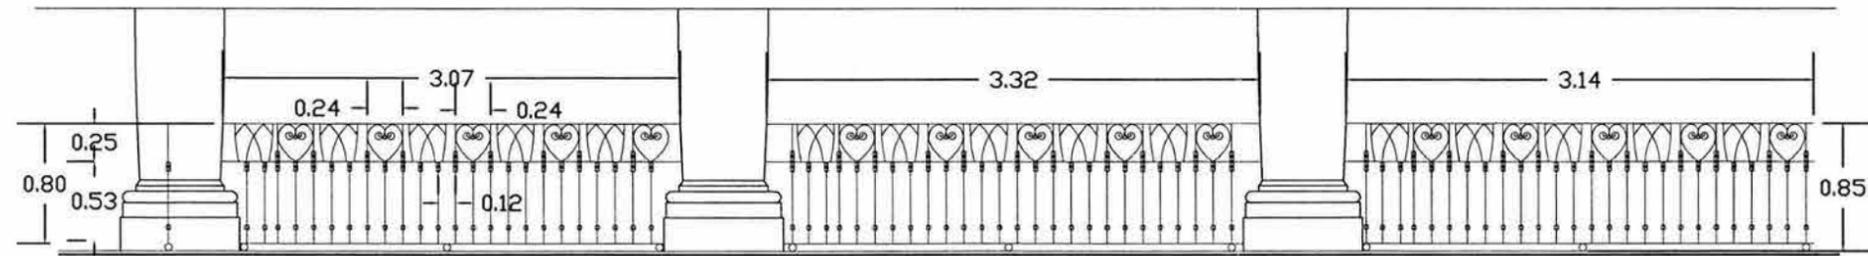
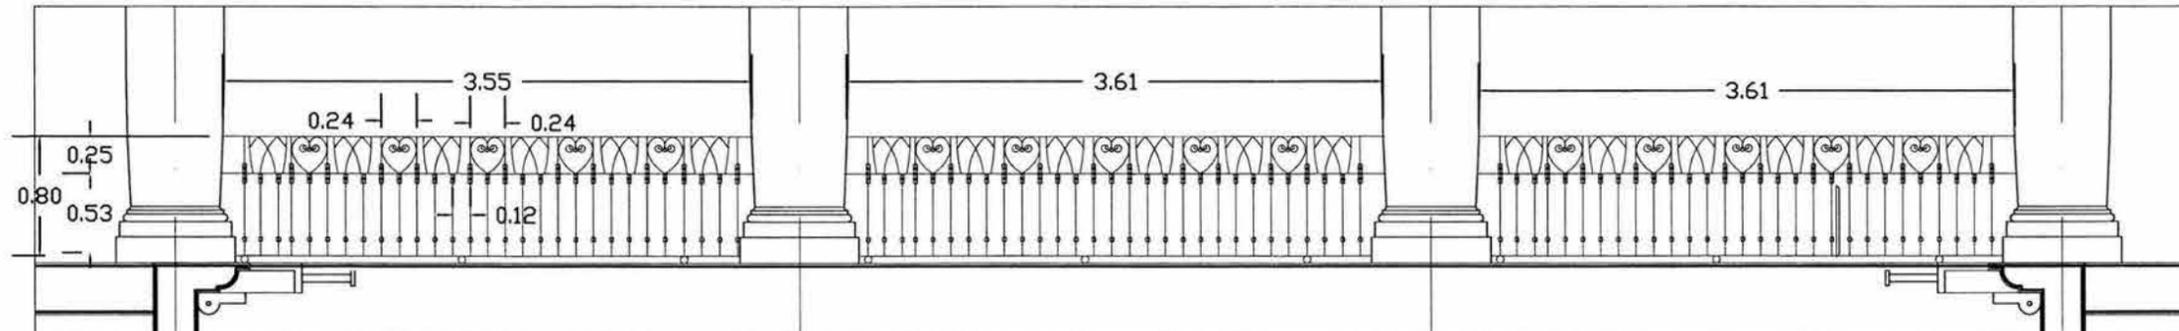
H8 - BALCÓN DE PATIO PRINCIPAL  
BARANDAL DE HIERRO FORJADO

H9 - TRASPATIO  
VENTANA DE HIERRO FORJADO

H12 - TRASPATIO  
VENTANA DE HIERRO FORJADO

H10 - PATIO PRINCIPAL CRUZÁ SUR Y NORTE  
BARANDAL DE HIERRO FORJADO

H11 - PATIO PRINCIPAL CRUZÁ ORIENTE  
BARANDAL DE HIERRO FORJADO

PROCEDIMIENTO DE RESTAURACIÓN PARA ELEMENTOS DE HERRERÍA:  
 A) LIMPIEZA POR MEDIO DE AGUA DESTILADA CALIENTE Y ALGÚN DETERGENTE SUAVE, TALLANDO CON UN CEPILLO DE RAZ Y PROCTAR CON UNA FRANELA, SECANDO LA SUPERFICIE DE INMEDIATO.  
 B) QUITAR LA PINTURA EXISTENTE CON REMOVEDOR Y UTILIZAR CUÑA SI ES NECESARIO.  
 C) SI SE REQUIERE ESTABILIZAR EL MATERIAL, SE APLICARÁ ÁCIDO TÁNICO ENTRE 4 Y 6% EN AGUA DESTILADA PARA DETENER LA OXIDACIÓN.  
 D) PARA PROTEGER EL METAL SE APLICARÁ UNA LACA BICAPA TRANSPARENTE DEL TIPO AUTOMOTIVO.

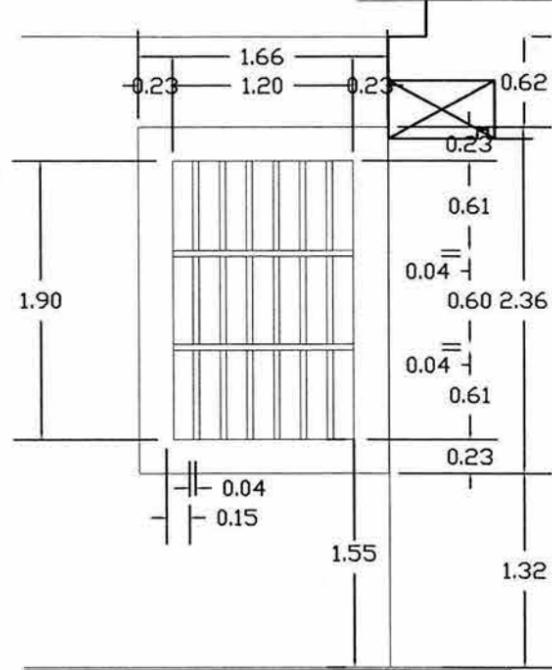
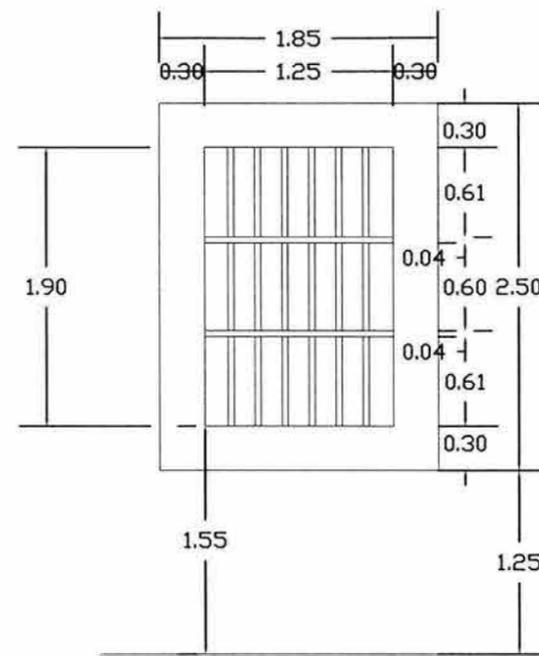
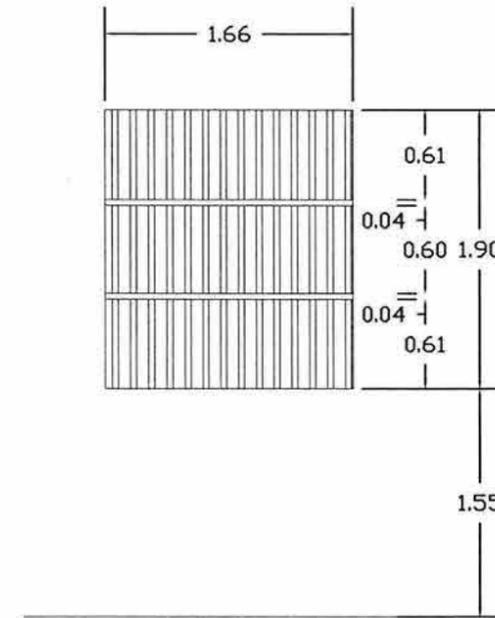
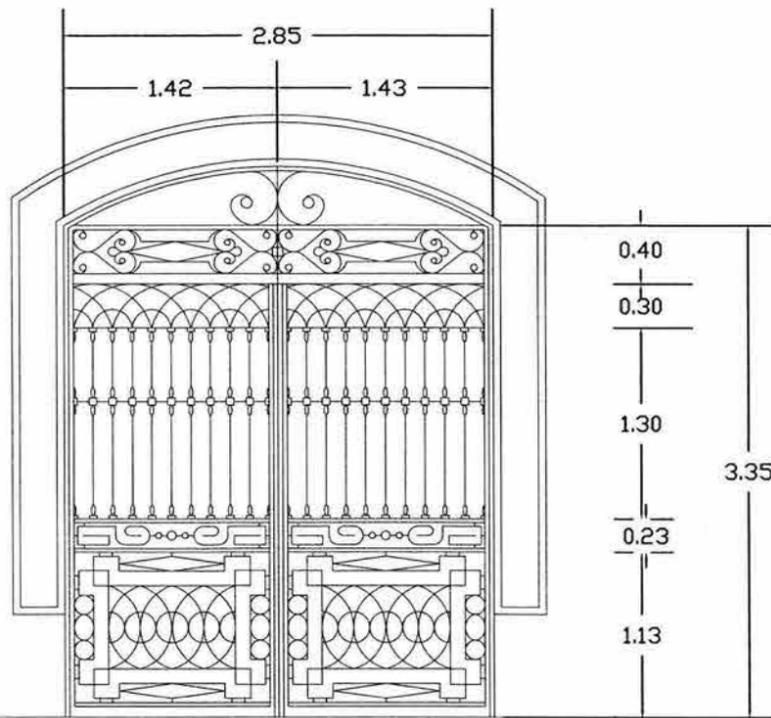
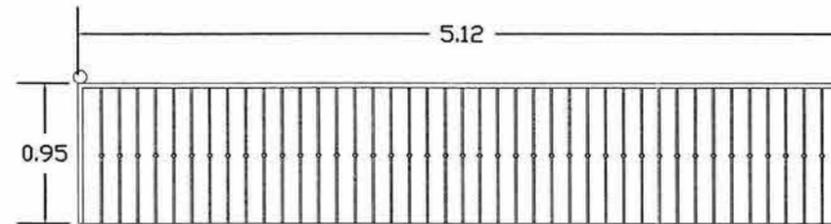
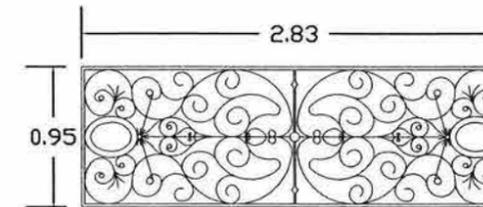
H1 - LIBRERÍA  
VENTANA DE HIERRO FORJADO CON MARCO DE CANTERA

H2 - COORDINADORES  
VENTANA DE HIERRO FORJADO CON MARCO DE CANTERA

H3 - BODEGA  
VENTANA DE HIERRO FORJADO

PROCEDIMIENTO DE RESTAURACIÓN PARA ELEMENTOS DE HERRERÍA:  
 A) LIMPIEZA POR MEDIO DE AGUA DESTILADA CALIENTE Y ALGÚN DETERGENTE SUAVE, TALLANDO CON UN CEPILLO DE RAÍZ Y FROTAR CON UNA FRANELA, SECAHO LA SUPERFICIE DE INMEDIATO.  
 B) RETIRAR LA PINTURA EXISTENTE CON REMOVEDOR Y UTILIZAR CURA SI ES NECESARIO.  
 C) SI SE REQUIERE ESTABILIZAR EL MATERIAL SE APLICARÁ ÁCIDO TÁNNICO ENTRE 4 Y 8% EN AGUA DESTILADA PARA DETENER LA OXIDACIÓN.  
 D) PARA PROTEGER EL METAL SE APLICARÁ UNA LACA BICAPA TRANSPARENTE DEL TIPO AUTOMOTIVO.  
 HS VER PLANO DE ESCALERAS

H4 - ZONA DE EXPOSICIÓN TEMPORAL  
PUERTA DE HIERRO FORJADO CON DOBLE HOJA ABATIBLE

H6 - BALCÓN DE FACHADA PRINCIPAL  
BARANDAL DE HIERRO FORJADO A BASE DE BARRIONES VERTICALES Y ADORNOS DE PLOMO TROQUELADO

H7 - BALCÓN DE FACHADA PRINCIPAL  
BARANDAL DE HIERRO FORJADO A BASE DE BOLECS

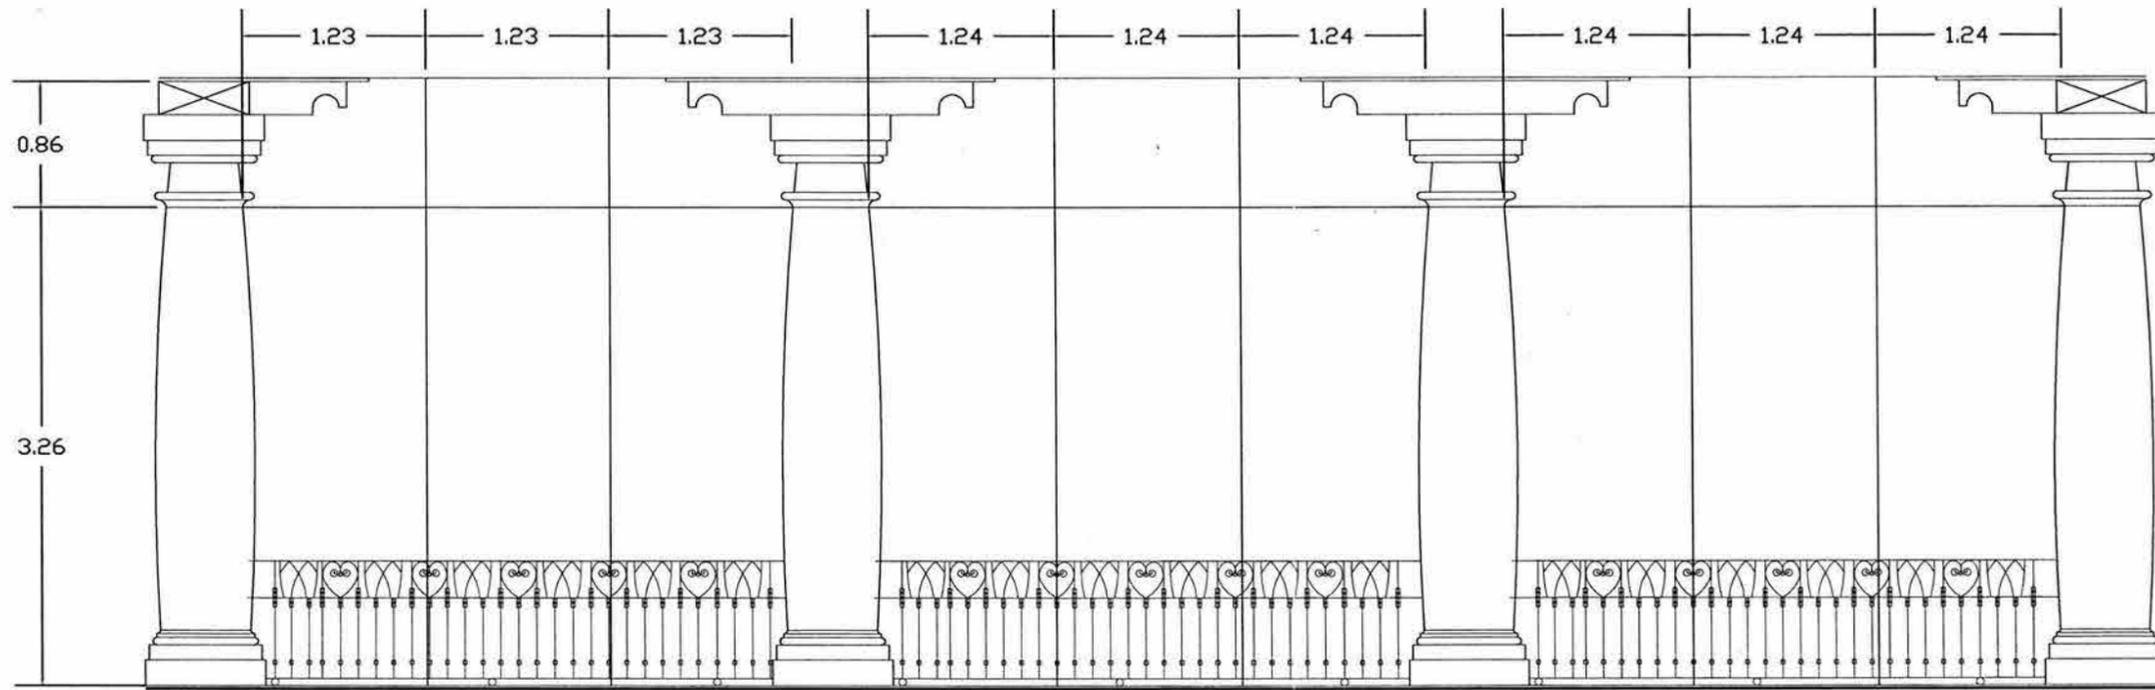
**C9**-PATIO CRUJÍA ORIENTE  
CRISTAL CLARO TEMPLADO DE 9 mm DE  
ESPESOR.

**C10**-PATIO CRUJÍA ORIENTE  
CRISTAL CLARO TEMPLADO DE 9 mm DE  
ESPESOR.

**C11**-PATIO CRUJÍA ORIENTE  
CRISTAL CLARO TEMPLADO DE 9 mm DE  
ESPESOR.

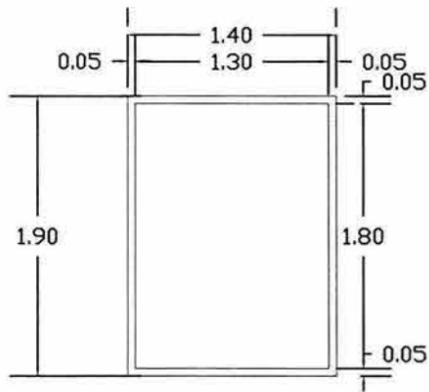
**C12**-CONSULTA DIGITAL  
MARCO DE MADERA DE 2" CON CRISTAL  
CLARO DE 6 mm DE ESPESOR, FLOJO.

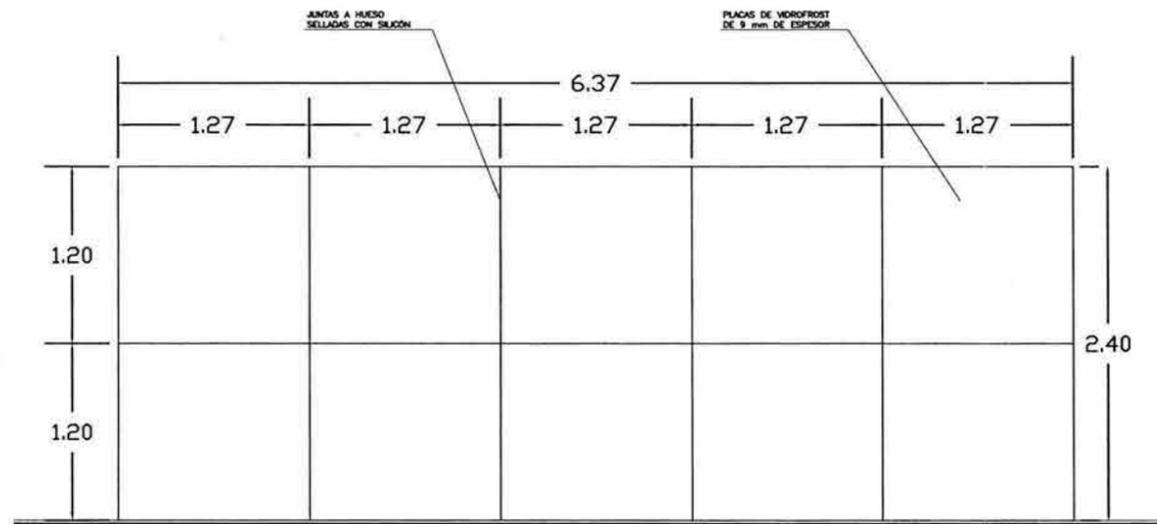
**C13**-REVISTAS  
VIDROFROST DE 9 mm DE ESPESOR

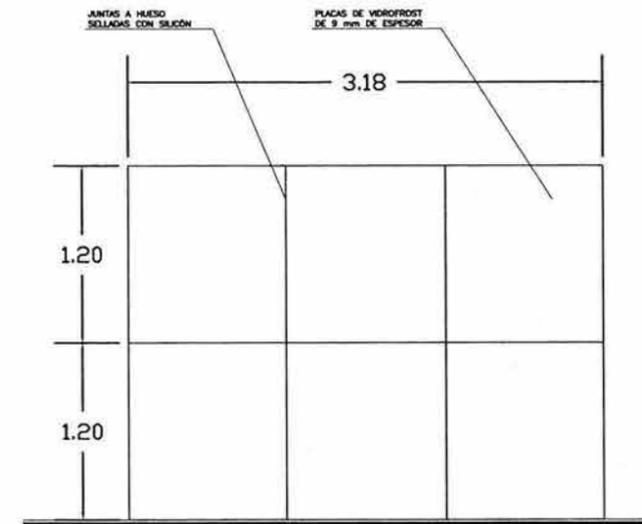
**C14**-SALA DE CÓMPUTO  
VIDROFROST DE 9 mm DE ESPESOR

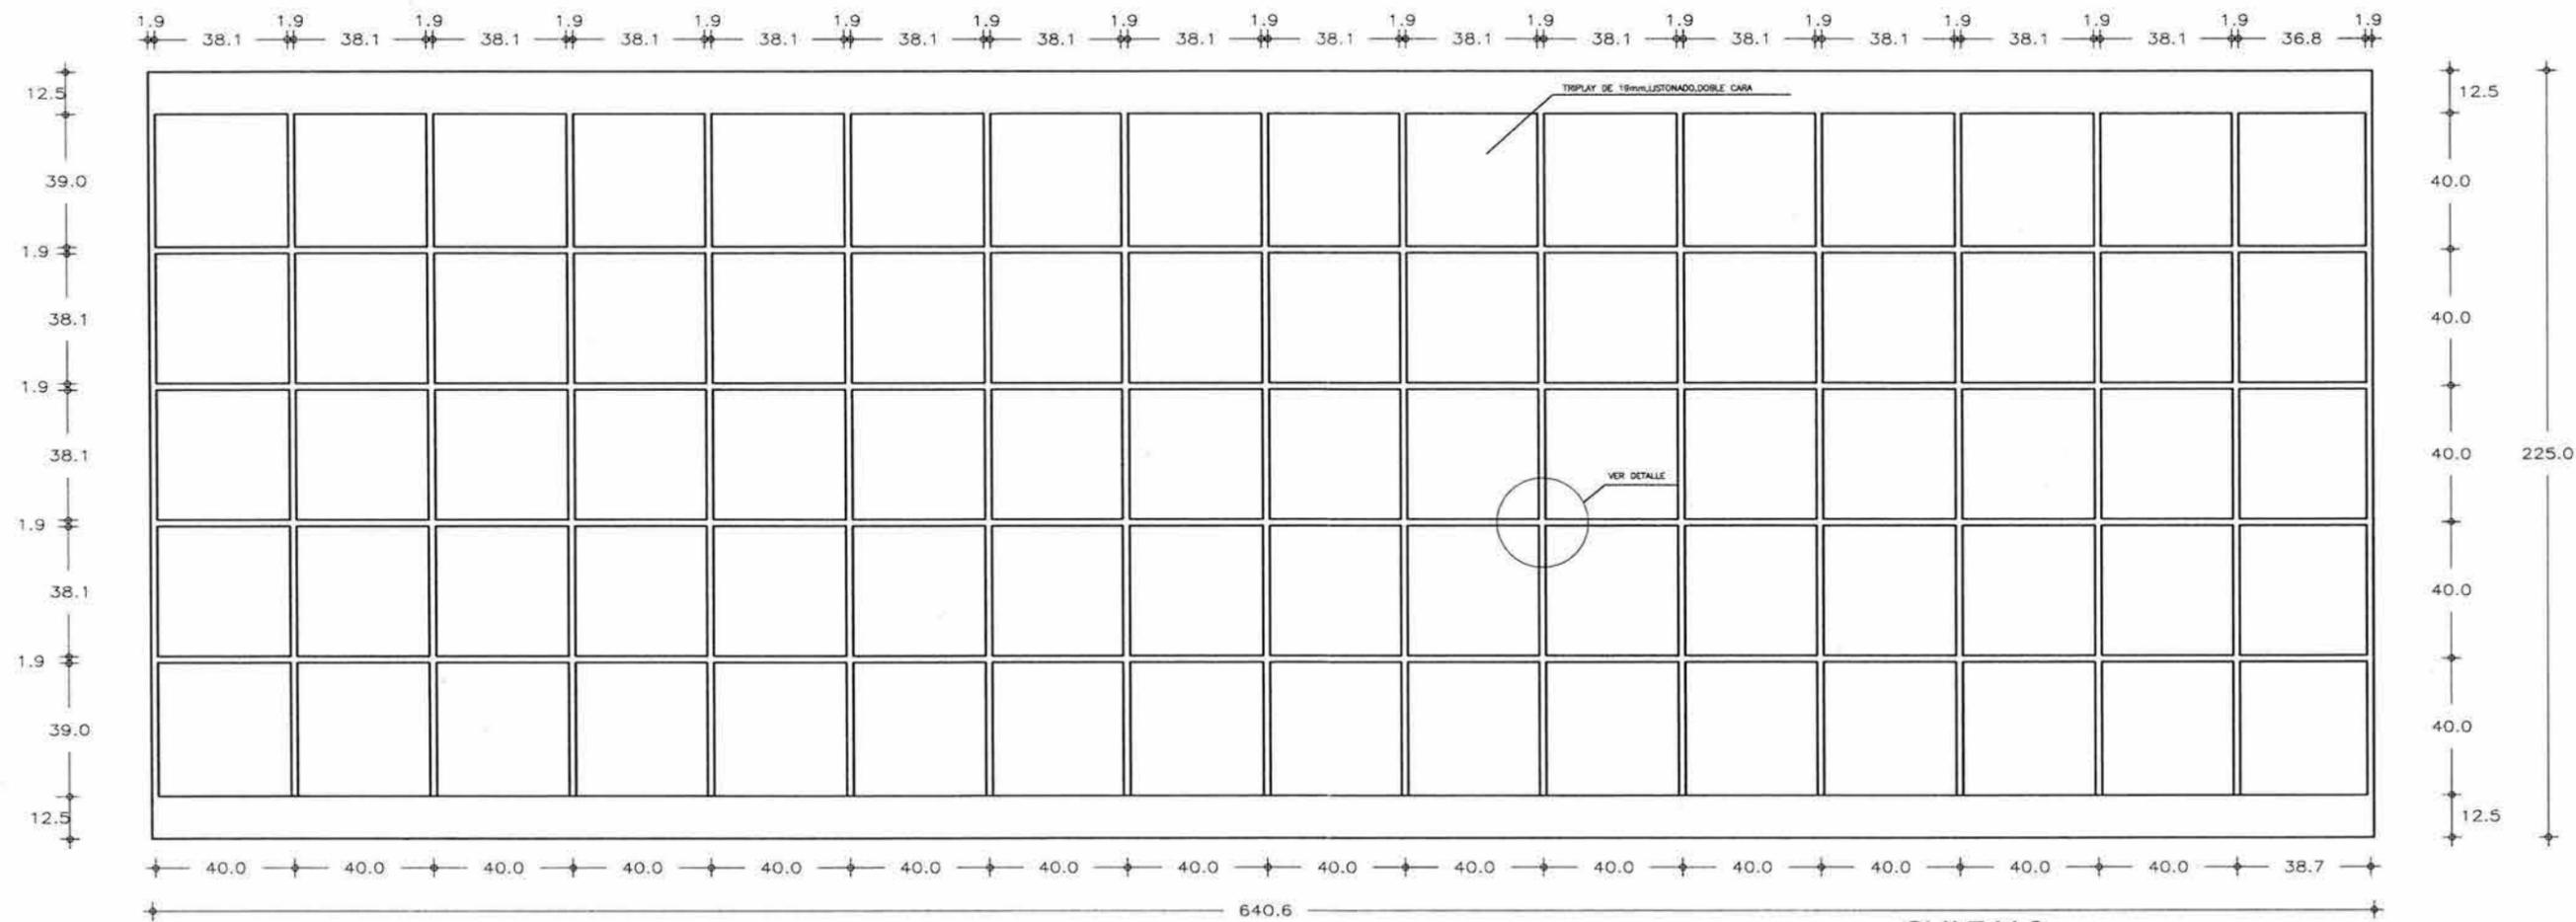
**CLAVE M-8**  
**ALZADO MUEBLE DE PAQUETERÍA**  
 NOTA: SE PROPONE UNA ESCALERA CORREDIZA, ADECUANDO PREVIAMENTE EL RIEL.

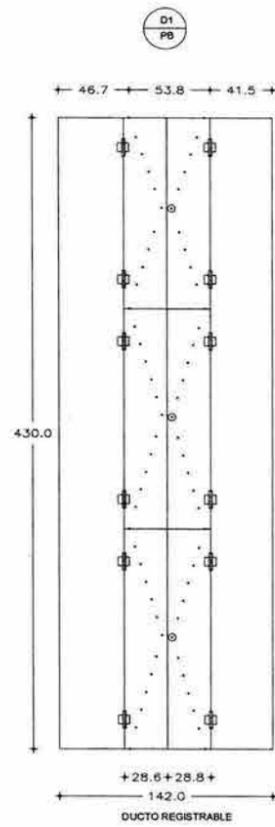
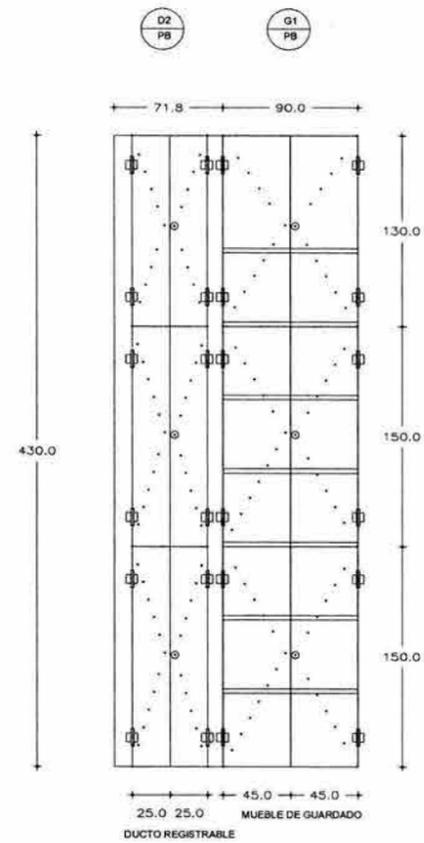
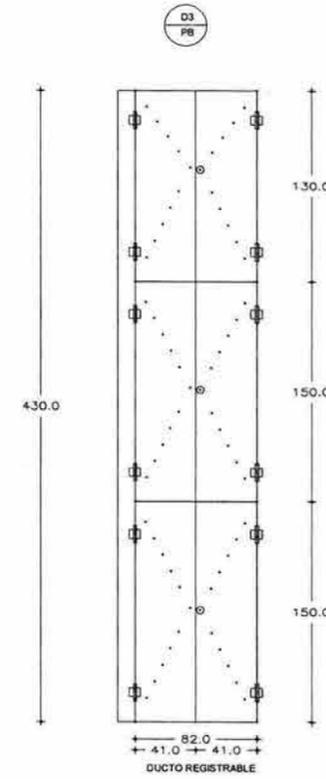
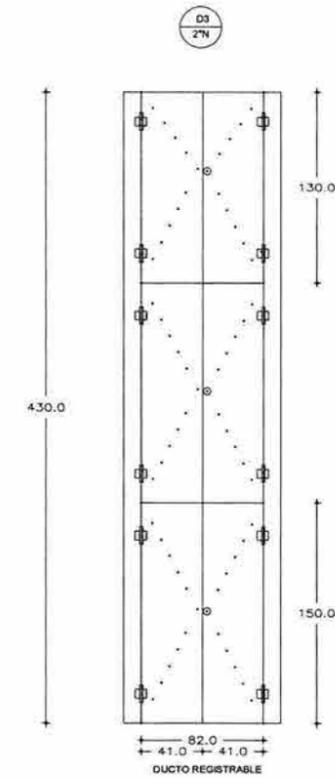
NOTA:  
LOS DUCTOS SON CON PUERTAS  
ABATIBLES TIPO PERSIANA  
DE MADERA

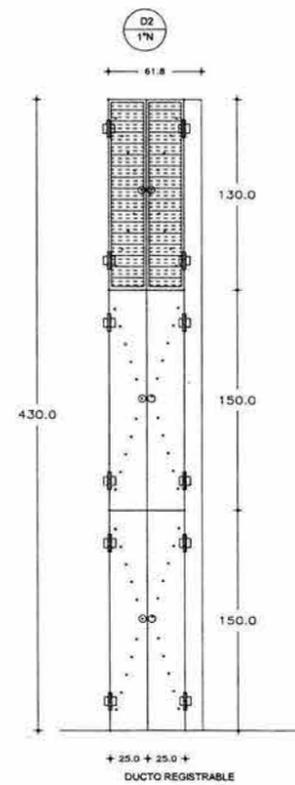
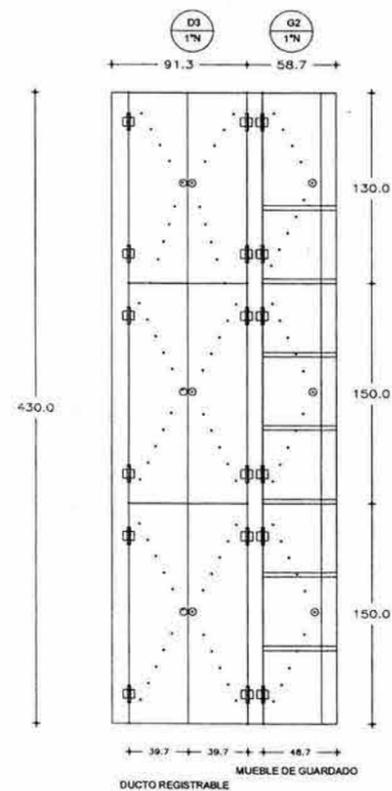
UNIVERSIDAD NACIONAL AUTÓNOMA DE MÉXICO FACULTAD DE ARQUITECTURA	
TALLER JORGE GONZÁLEZ REYNA SEMINARIO DE TITULACIÓN	
BIBLIOTECA MULTITECNOLÓGICA Claudia Ivonne Mena Arellano	
INDICIALES   DR. EN ARO. ÁLVARO SÁNCHEZ GONZÁLEZ M. EN ARO. JORGE QUIJANO VALDEZ ARO. EDUARDO NAVARRO GUERRERO	
OBRA   CARPINTERÍA	Escala   1:50
UBICACIÓN   LUIS GONZÁLEZ OBREGÓN NO. 15 CENTRO HISTÓRICO, MÉXICO, D.F.	SEÑALADORES Fecha   FEBRERO 2004 No. de Plano   61
PLANO   DUCTOS Y MUEBLES DE GUARDADO	OTRO   C-07
TIPO   PLANTAS Y ALZADOS

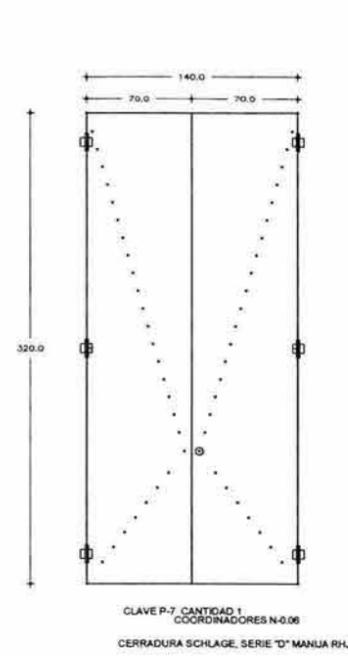
CLAVE P-7 CANTIDAD 1  
COORDINADORES N-0.06  
CERRADURA SCHLAGE, SERIE "D" MANILIA RHJ

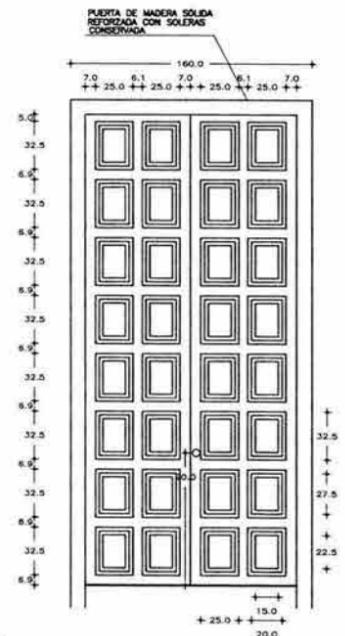
PUERTA DE MADERA SÓLIDA REFORZADA CON SOLERAS CONSERVADA

CLAVE P-8 CANTIDAD 1  
ADMINISTRADOR N-0.06  
CERRADURA SCHLAGE, SERIE "D" MANILIA RHJ

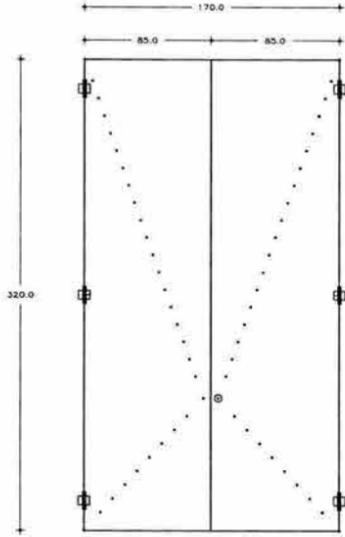
CLAVE P-9 CANTIDAD 3  
BODEGA N-0.06  
CUARTO DE MÁQUINAS N-0.06  
COPIAS N-1.30  
CERRADURA SCHLAGE, SERIE "D" MANILIA RHJ

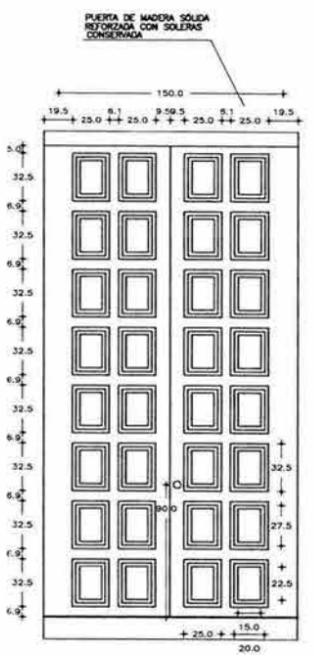
PUERTA DE MADERA SÓLIDA REFORZADA CON SOLERAS CONSERVADA

CLAVE P-10 CANTIDAD 1  
PATIO N-0.18  
DETALLE 6  
Ver plano AD-1

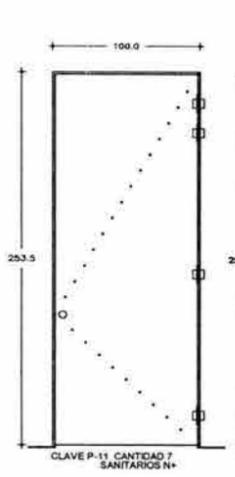
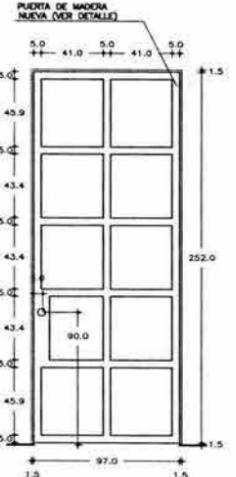
PUERTA DE MADERA NUEVA (VER DETALLE)

CLAVE P-15 CANTIDAD 7  
SANITARIOS N+  
CLAVE P-16 CANTIDAD 1  
PATIO N-0.18

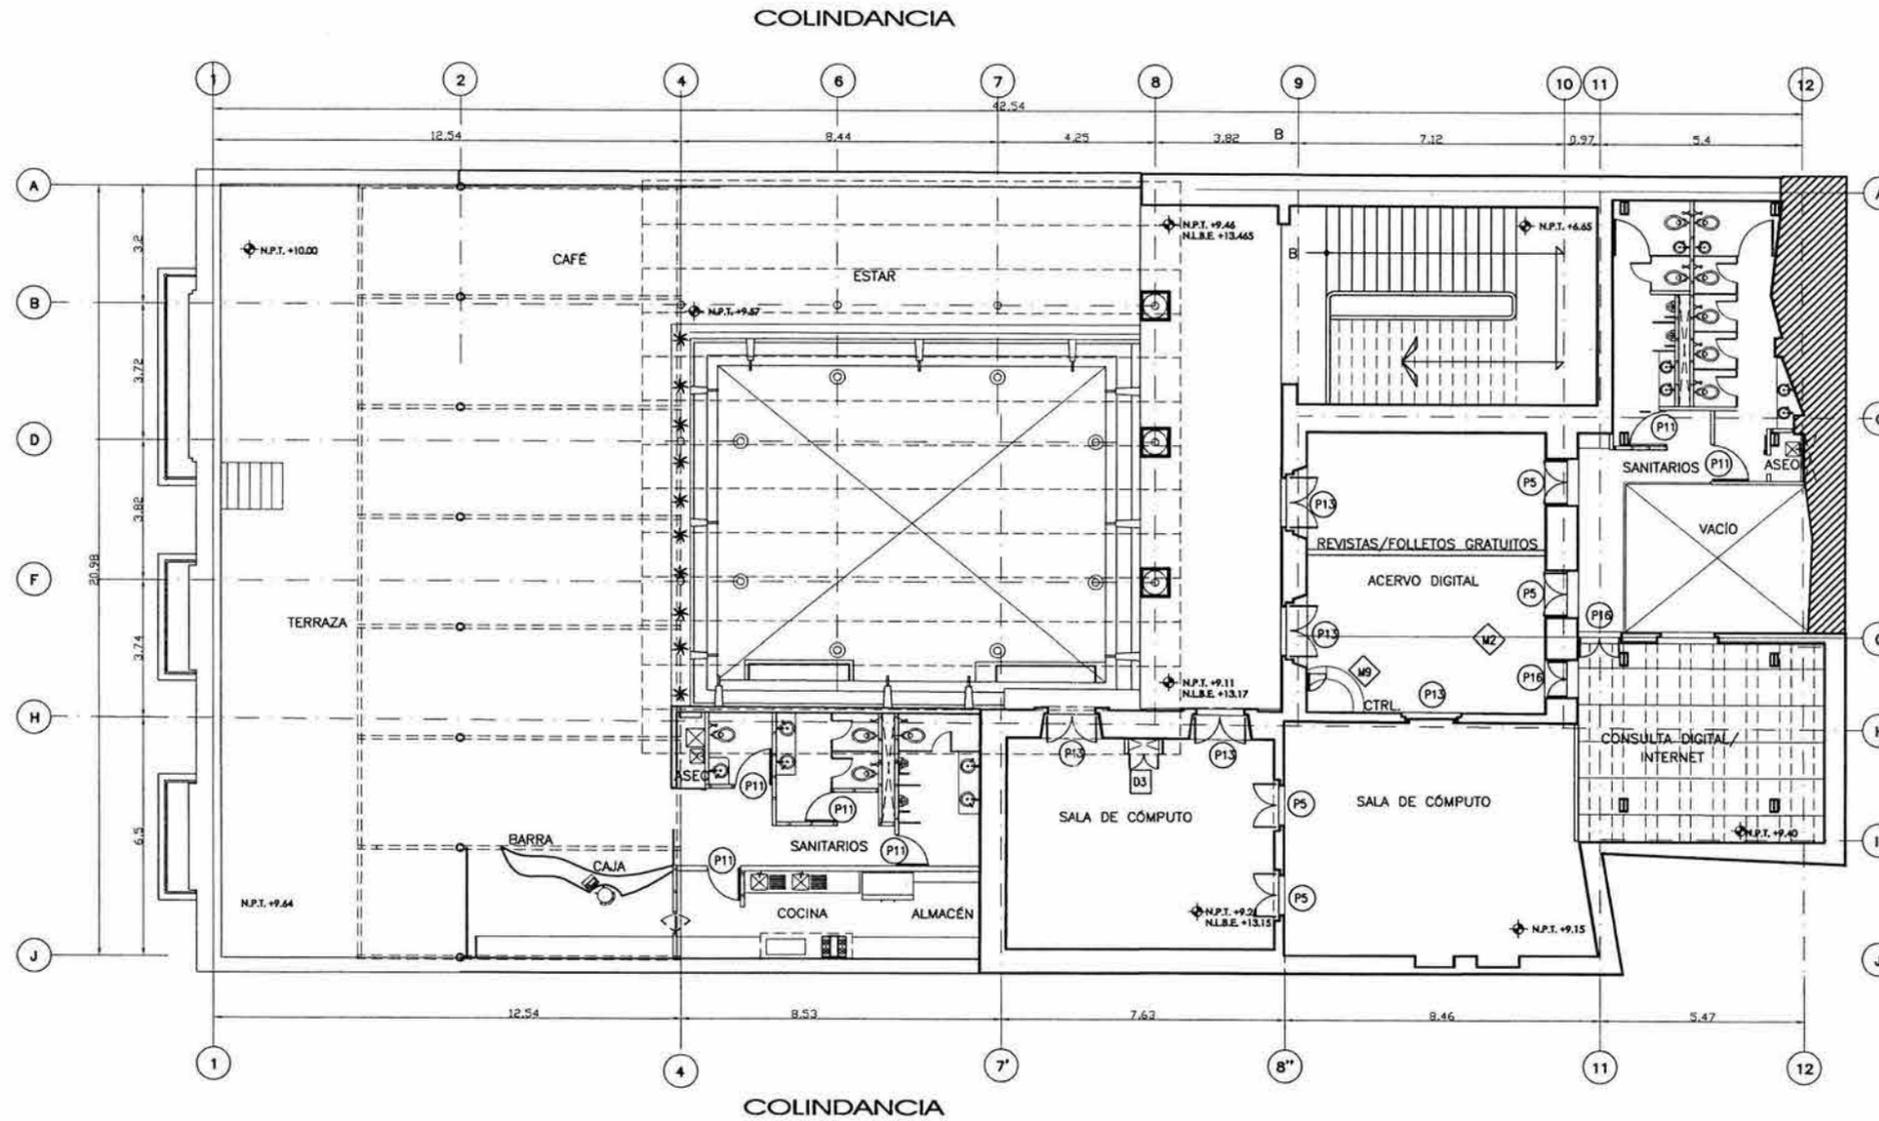
OBRA:	CARPINTERÍA	Escala:	1:300
UBICACIÓN:	LUIS GONZÁLEZ OBREGÓN NO. 15 CENTRO HISTÓRICO, MÉXICO, D.F.	Fecha:	ENERO 2004
PLANO:	CARPINTERÍA Y MOBILIARIO ESPECIAL	No. de Plano:	07
TIPO:	PLANTA SEGUNDO NIVEL	Hoja:	C-03

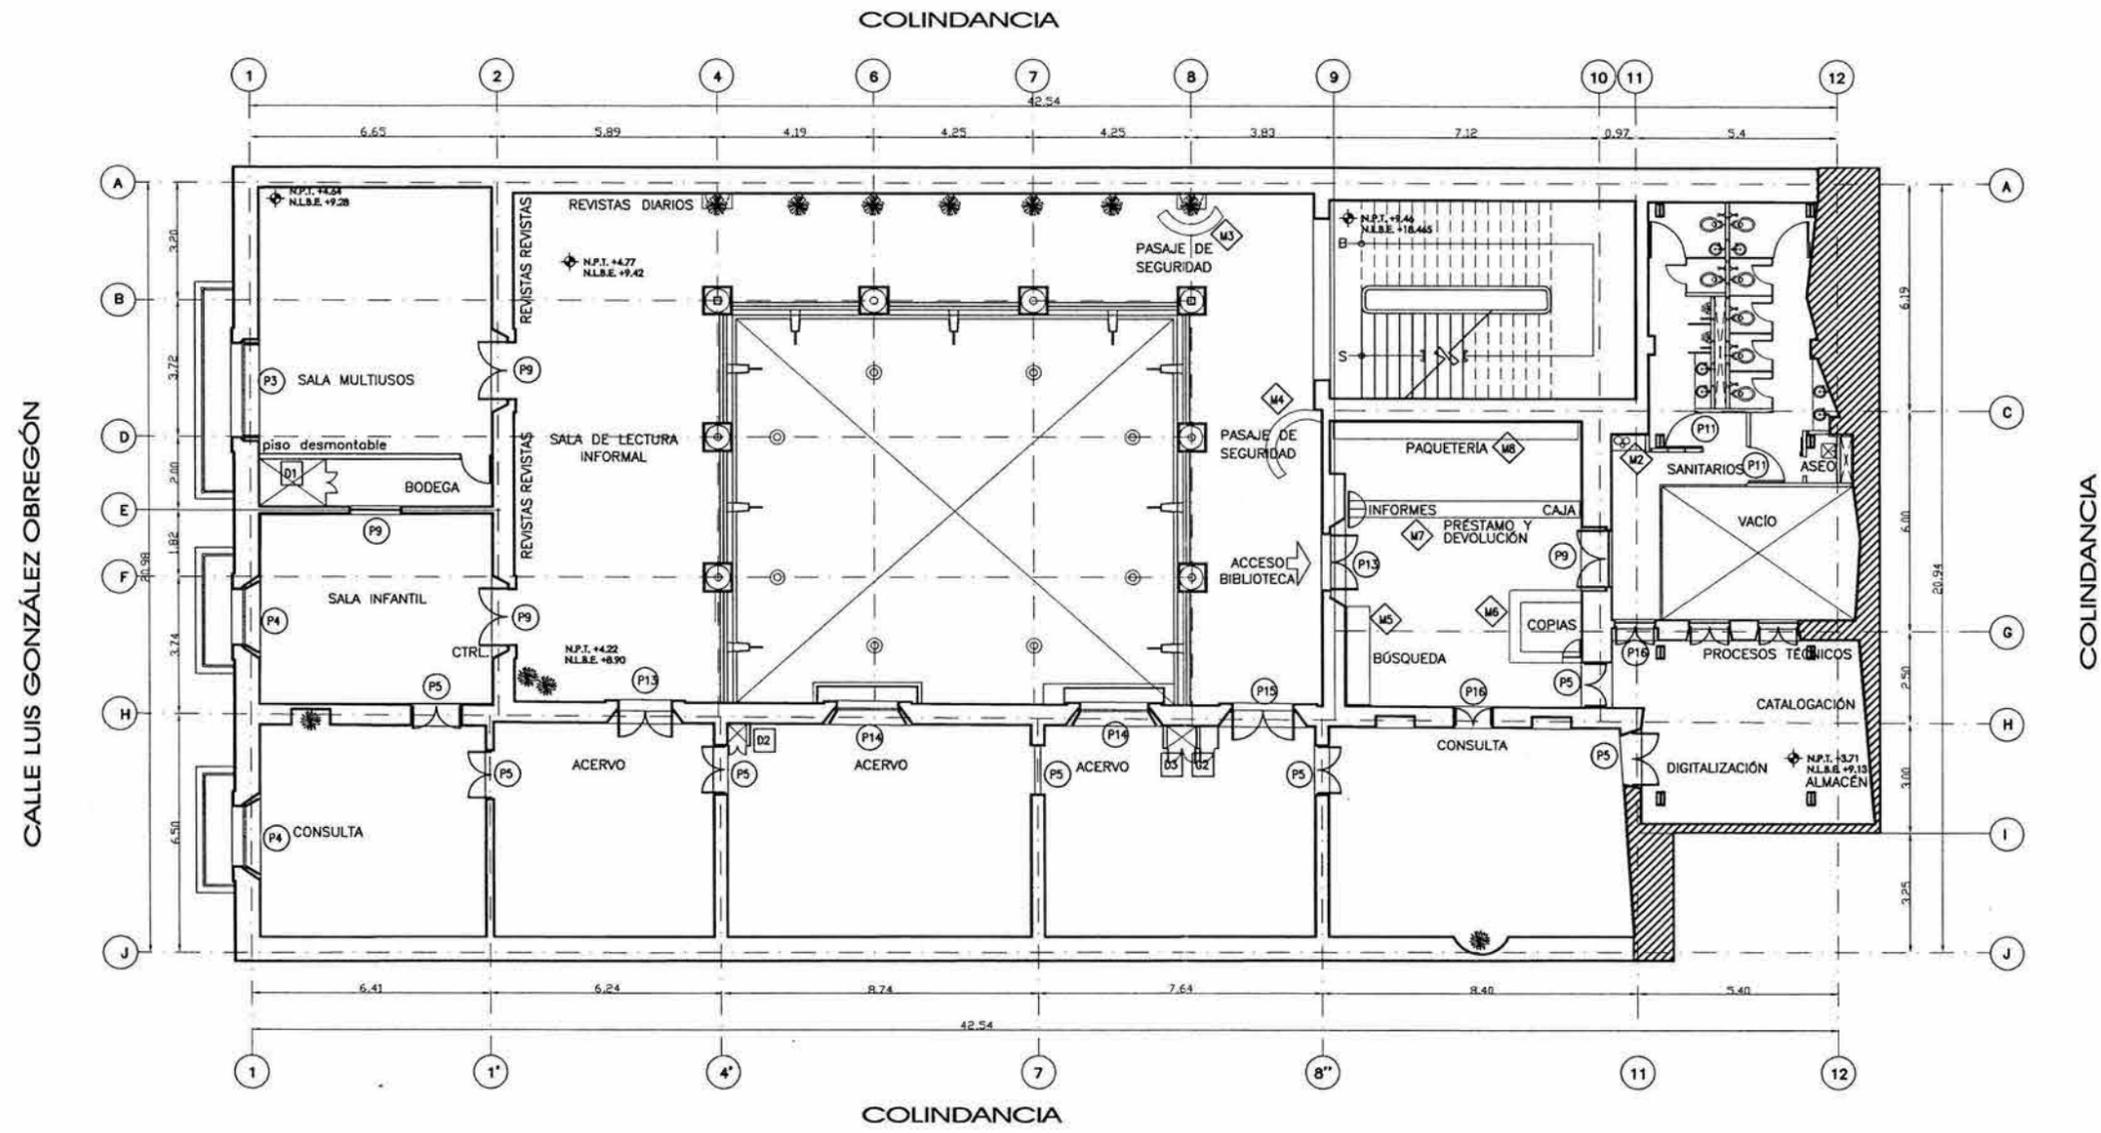
PLANTA PRIMER NIVEL

- SIMBOLOGIA**
- (P1) TIPO DE PUERTA
  - (G1) TIPO DE MUEBLE DE GUARDADO
  - (D1) TIPO DE DUCTO
  - (M1) MOBILIARIO ESPECIAL

OBRA: CARPINTERIA	Escala: 1:500
UBICACIÓN: LUIS GONZÁLEZ OBREGÓN NO. 15 CENTRO HISTÓRICO, MÉXICO, D.F.	Costa: METROS
PLANO: CARPINTERÍA Y MOBILIARIO ESPECIAL	Fecha: ENERO 2004
	No. de Plano: 58
