TESIS PARA OBTENER EL TÍTULO DE ARQUITECTO

**RE-ARQUITECTURA DE LA CASONA MADRID-CORTINA**

**"BIBLIOTECA MULTITECNOLÓGICA"**

**CENTRO HISTÓRICO DE LA CIUDAD DE MÉXICO**

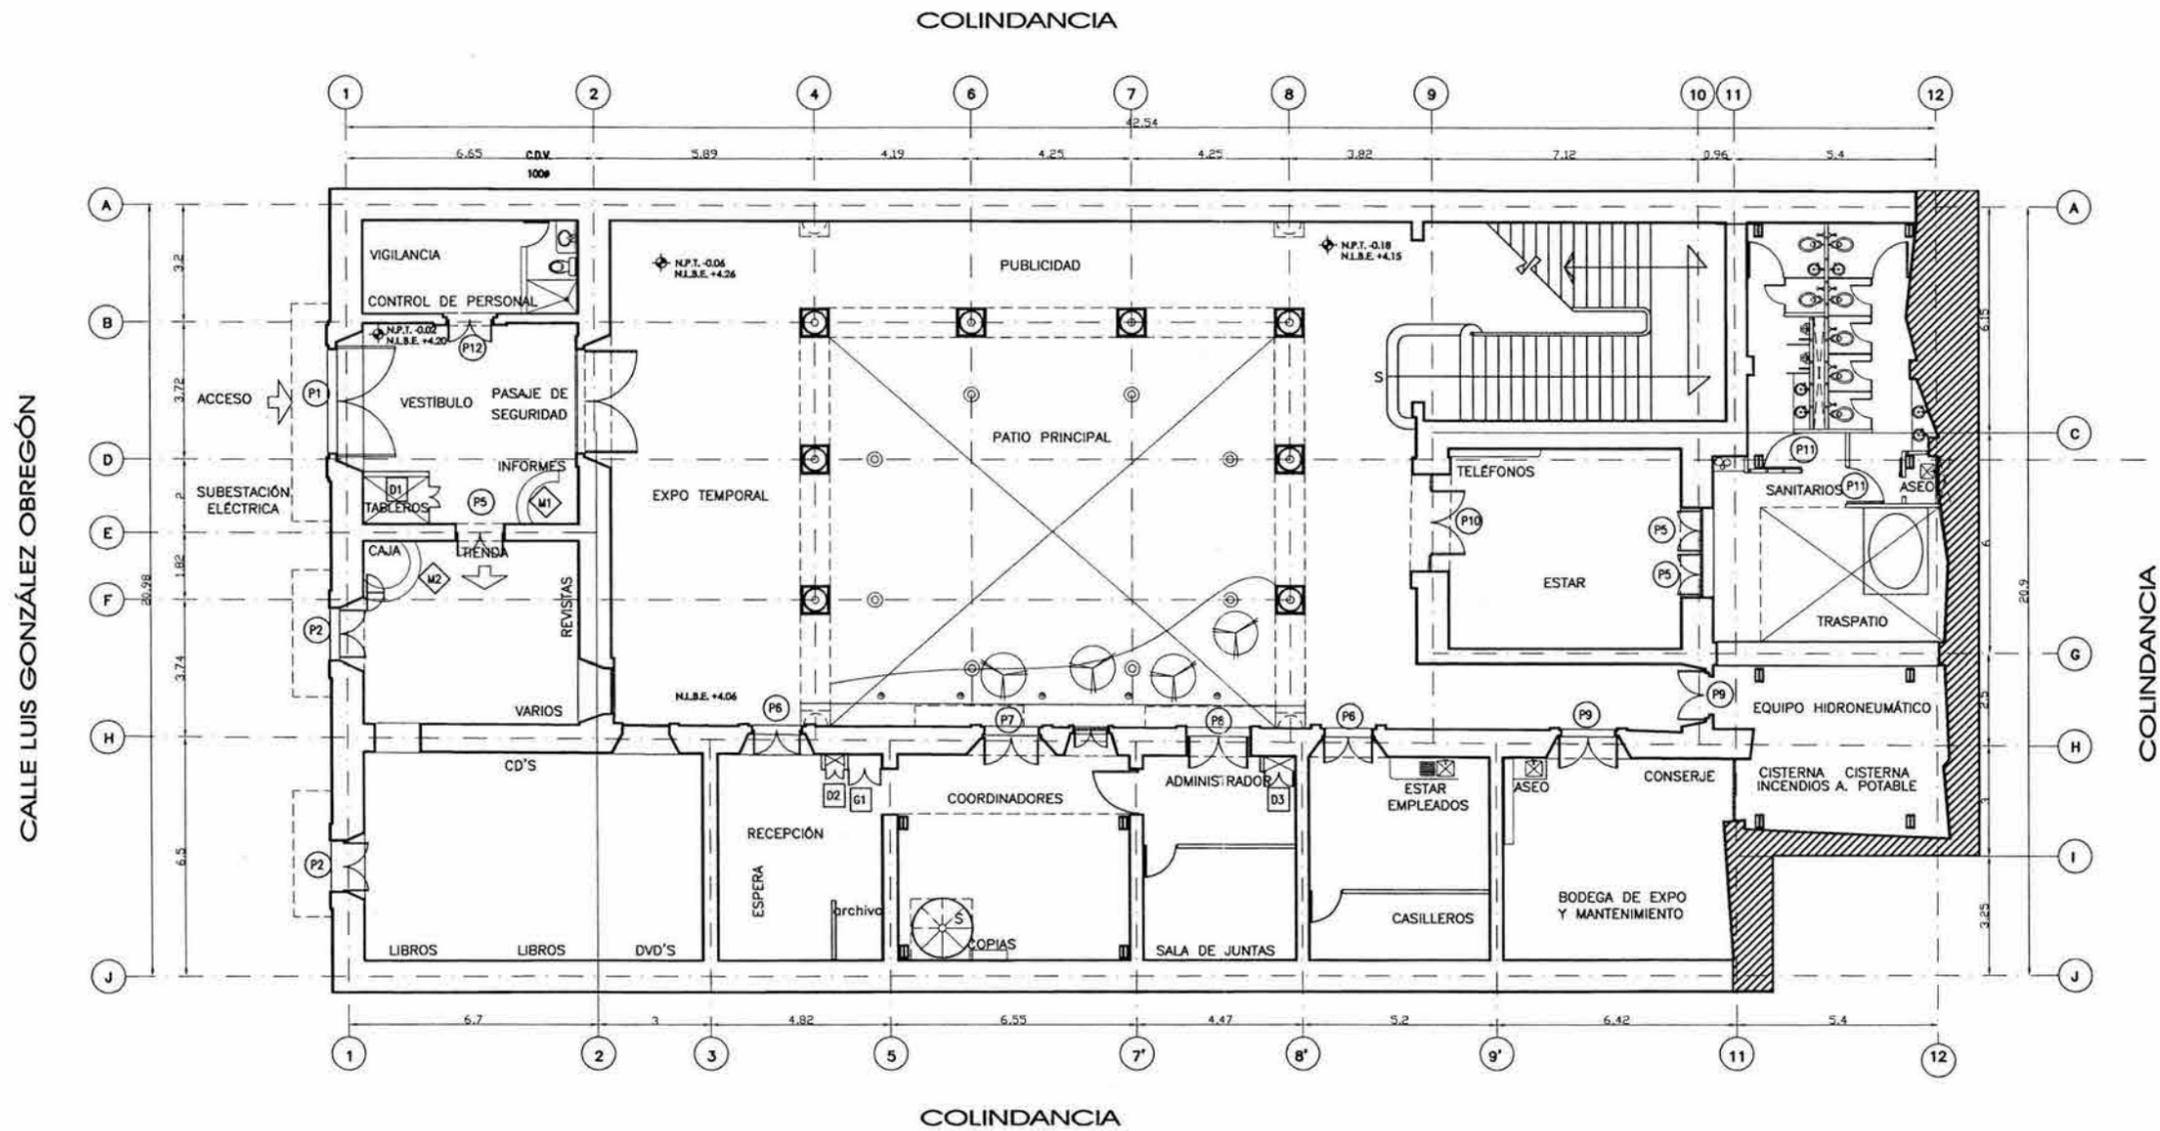
- SIMBOLOGIA
- (P1) TIPO DE PUERTA
  - (G1) TIPO DE MUEBLE DE GUARDADO
  - (D1) TIPO DE DUCTO
  - (M1) MOBILIARIO ESPECIAL

OBRA:	CARPINTERÍA	Escala:	1:200
UBICACIÓN:	LUIS GONZÁLEZ OBREGÓN NO. 15 CENTRO HISTÓRICO, MÉXICO, D.F.	Fecha:	14/03/2004
PLANO:	CARPINTERÍA Y MOBILIARIO ESPECIAL	Nº. DE PLANOS:	55
TPO:	PLANTA BAJA	Hoja:	C-01

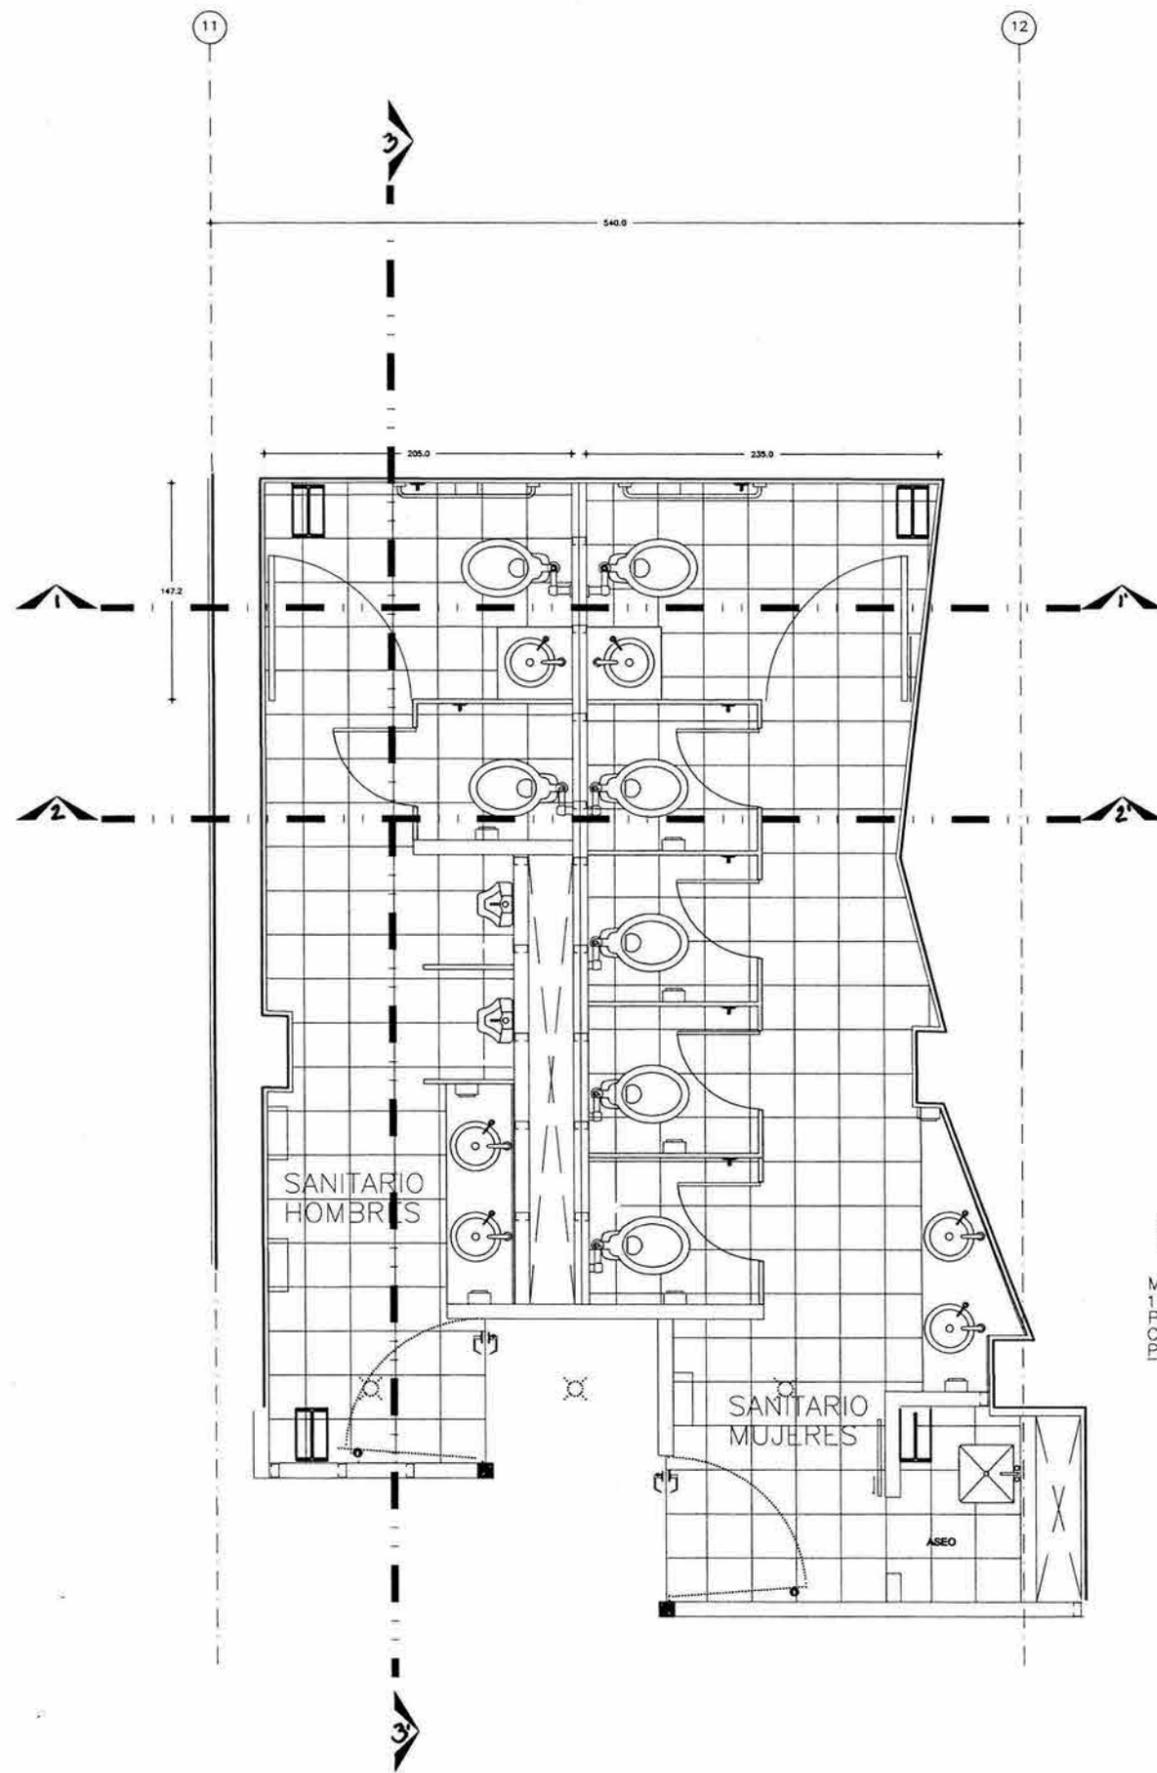
PLANTA SANITARIOS

CROQUIS DE LOCALIZACION S/E	
UNIVERSIDAD NACIONAL AUTONOMA DE MEXICO FACULTAD DE ARQUITECTURA	
TALLER JORGE GONZALEZ REYNA SEMINARIO DE TITULACION	
BIBLIOTECA MULTITECNOLÓGICA Claudia Ivonne Mena Aréllano	
DISEÑADOR: DR. EN ARQ. ALVARO SANCHEZ GONZALEZ M. EN ARQ. JORGE QUIJANO VALDEZ ARQ. EDUARDO NAVARRO QUERRERO	
OBRA: ACABADOS	Escala: 1:50
UBICACION: LUIS GONZALEZ OBREGON NO. 15 CENTRO HISTORICO, MEXICO, D.F.	Fecha: ENERO 2004
PLANO: CEDULA DE SANITARIOS GENERALES	No. de Plano: 54
TIPO: PLANTAS Y ALZADOS	Clave: AC-08

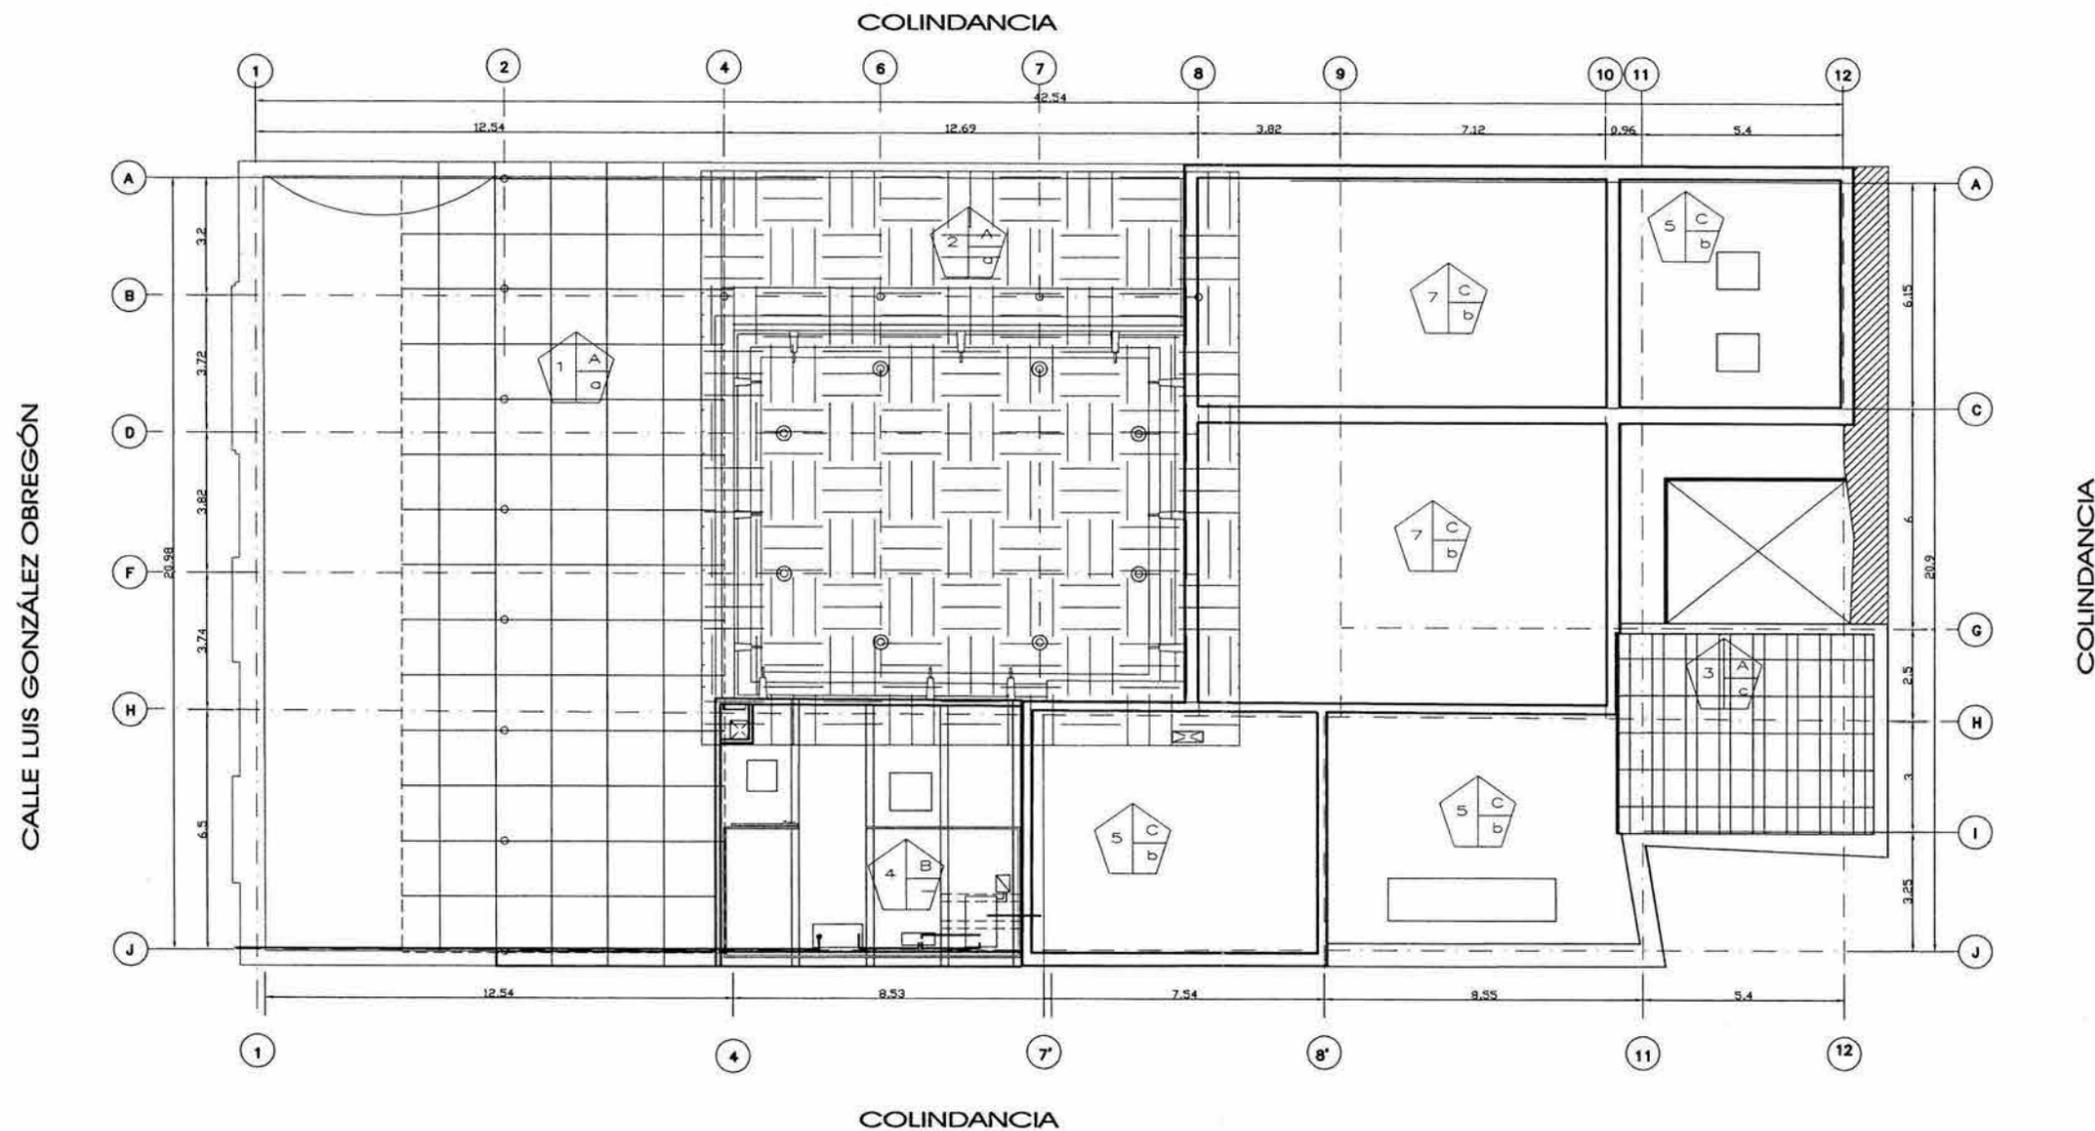
PLANTA AZOTEA

INICIAL:  
A. PRIMER ANTICORROSIVO PARA RECIBIR PINTURA ANTIFLAMA AFA MCA. SHERWIN WILLIAMS COLOR GRIS CLARO  
B. PRIMER ANTICORROSIVO ACABADO APARENTE  
C. RELLENO PARA PENDIENTE DE POLIURETANO

FINAL:  
a. CRISTAL DUOVENT DE E= 19 mm  
b. IMPERMEABILIZACIÓN SISTEMA FESTER COLOR TERRACOTA  
c. CRISTAL FLOTADO TEMPLADO PARA CUBIERTAS E= 19 mm

OBRA:	ACABADOS	Escala:	1:100
UBICACIÓN:	LUIS GONZÁLEZ OBREGÓN NO. 15 CENTRO HISTÓRICO, MÉXICO, D.F.	Fecha:	ENERO 2004
PLANO:	ACABADOS	No. de Plano:	52
TPO:	PLANTA DE AZOTEAS	Clave:	AC-04

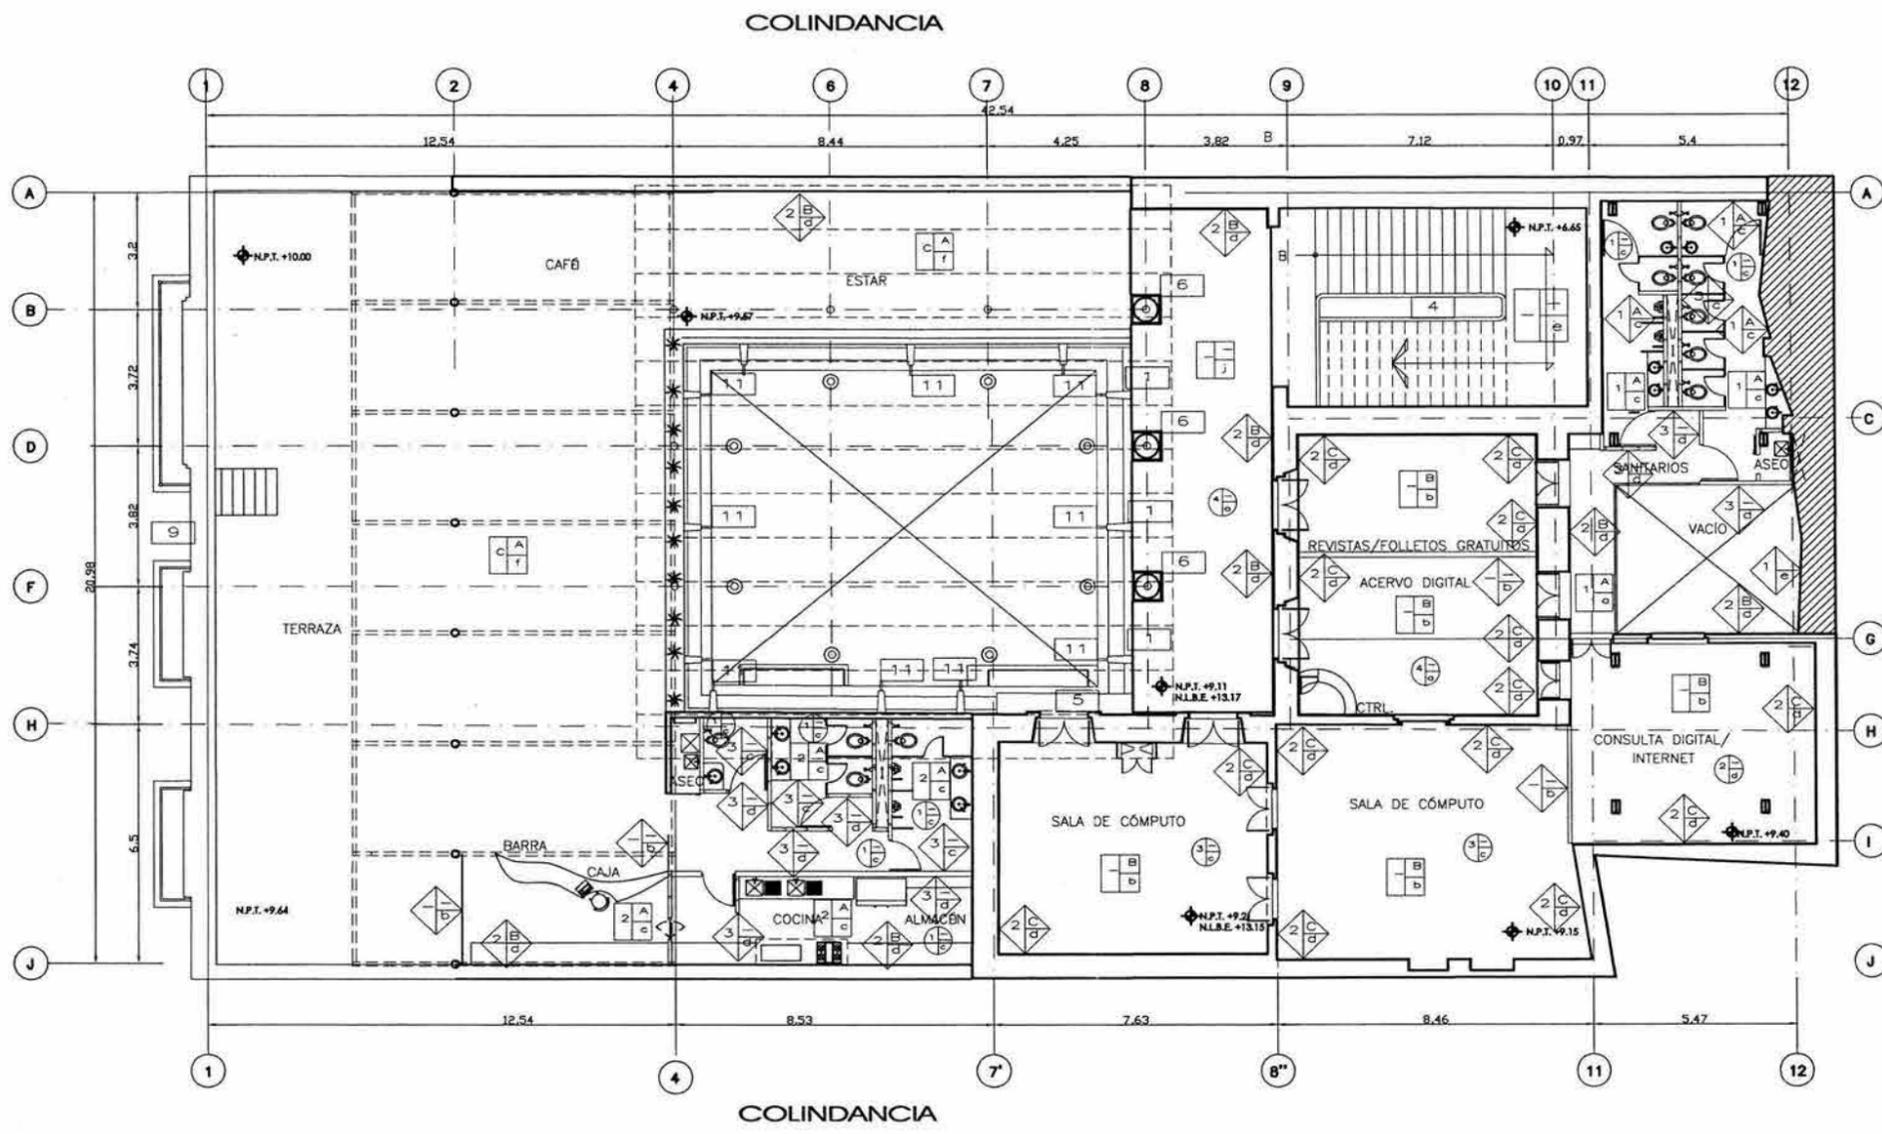
**MURO**  
BASE:  
1. MAESTRÍA DE PIEDRA  
ASENTADA CON MEZCLA CAL-ARENA  
2. TABIQUE ROJO RECOCIDO  
3. PLACA DE TABLAMIENTO\*  
(DUROCK)  
INICIAL:  
A. AFLANADO DE CAL-ARENA  
B. AFLANADO DE MORTERO DE  
CEMENTO-ARENA PROP. 1:4E=2CM  
C. AFLANADO DE YESO  
FINAL:  
a. PINTURA A LA CAL  
b. PLACA DE VIDROFROST  
c. LAMBRÍN DE LOSETA CERÁMICA  
PORCELANATO COLOR GRIS CON  
PEGATULEJO GRIS  
d. PINTURA VINIL ACRÍLICA COLOR  
SEGÚN MUESTRA  
e. APARENTE

OBRA:	ACABADOS	Escala:	1:200
UBICACIÓN:	LUIS GONZÁLEZ OBREGÓN NO. 15 CENTRO HISTÓRICO, MÉXICO, D.F.	Fecha:	ENERO 2004
PLANO:	ACABADOS	No. de Plano:	51
TIPO:	PLANTA SEGUNDO NIVEL	Clave:	AC-05

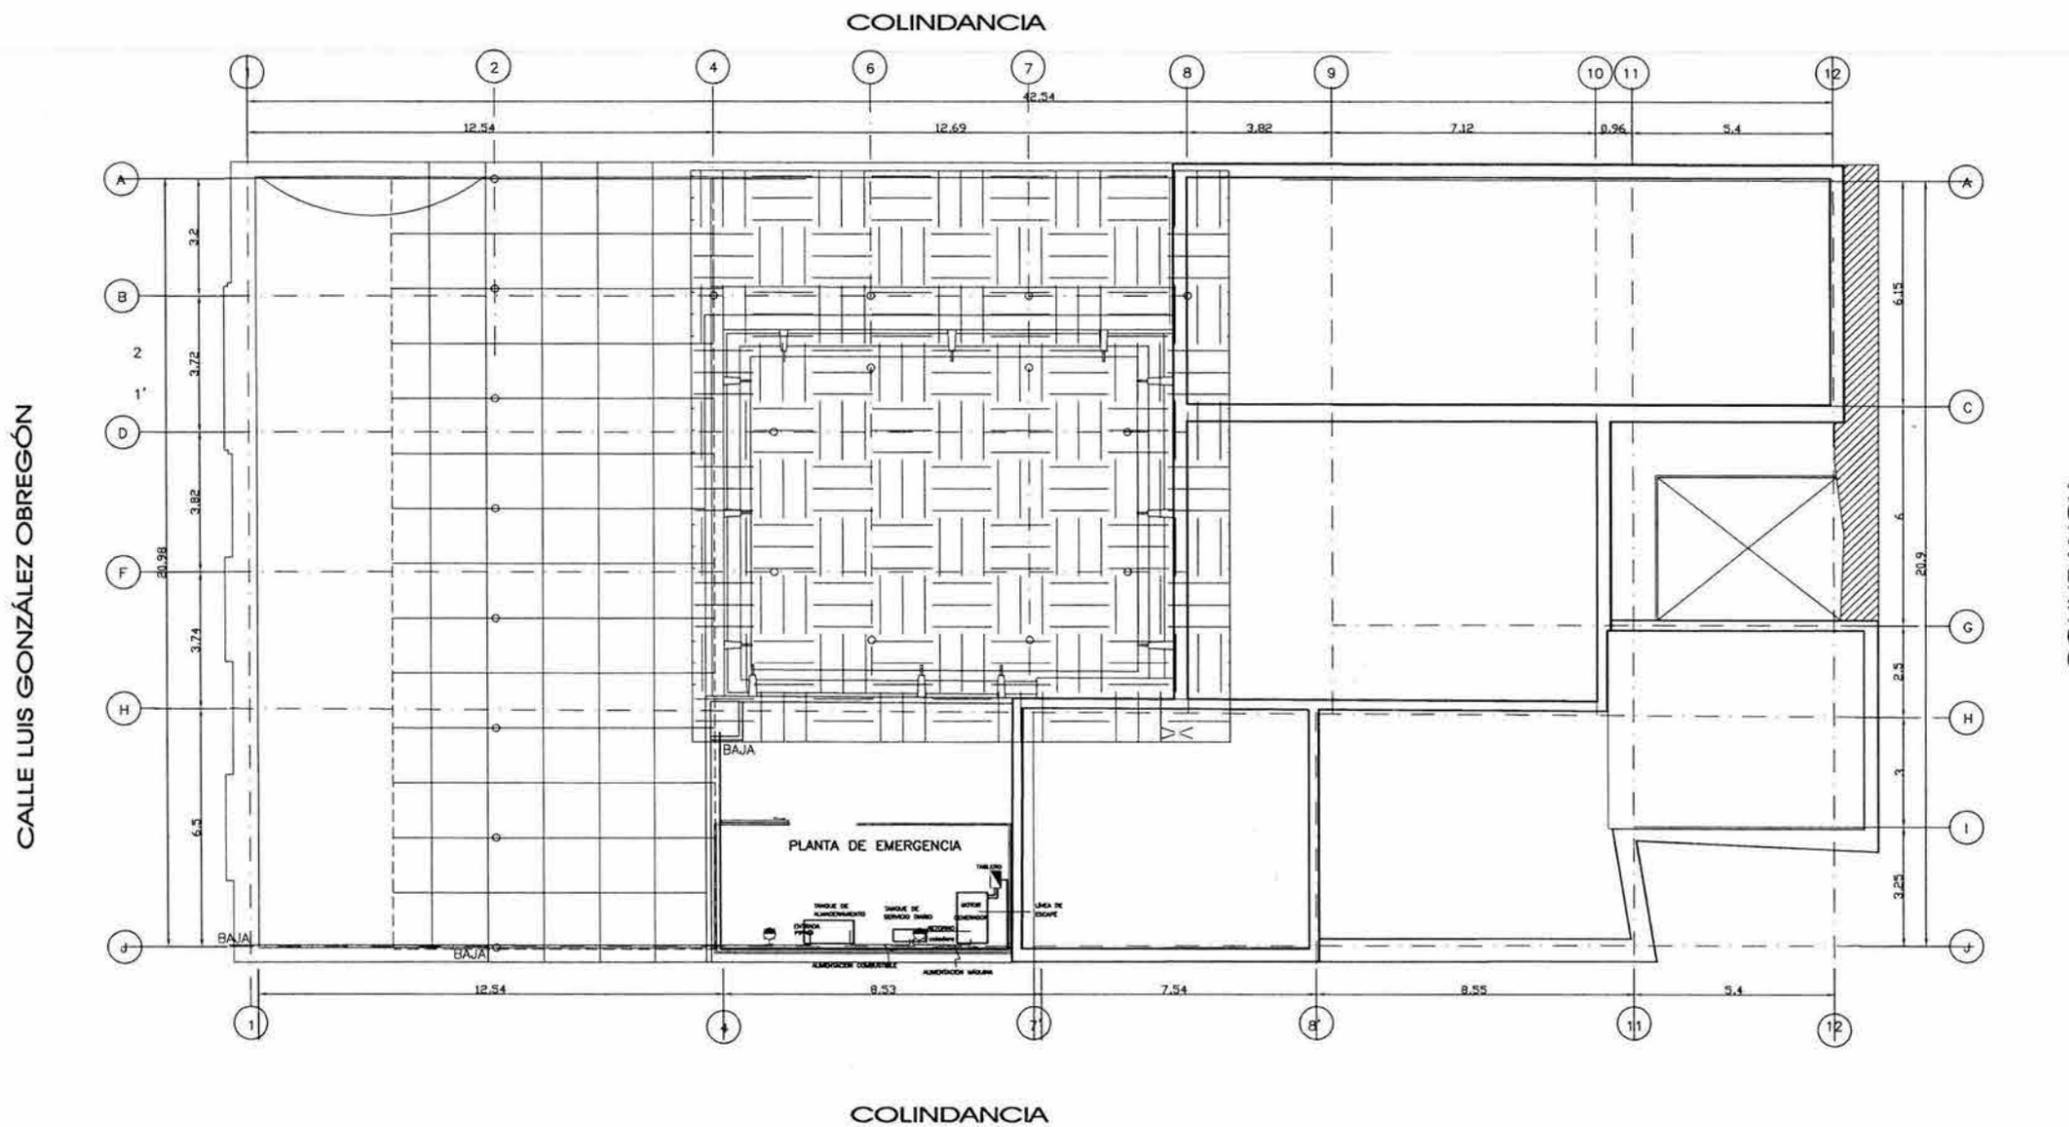
PLANTA AZOTEA

OBRA: INSTALACIONES	Escala: 1:200
UBICACIÓN: LUIS GONZÁLEZ OBREGÓN NO. 15 CENTRO HISTÓRICO, MÉXICO, D.F.	Fecha: ENERO 2004
PLANO: INSTALACIÓN ELÉCTRICA	No. de Plano: 48
TIPO: PLANTA DE AZOTEAS	Código: IE-04

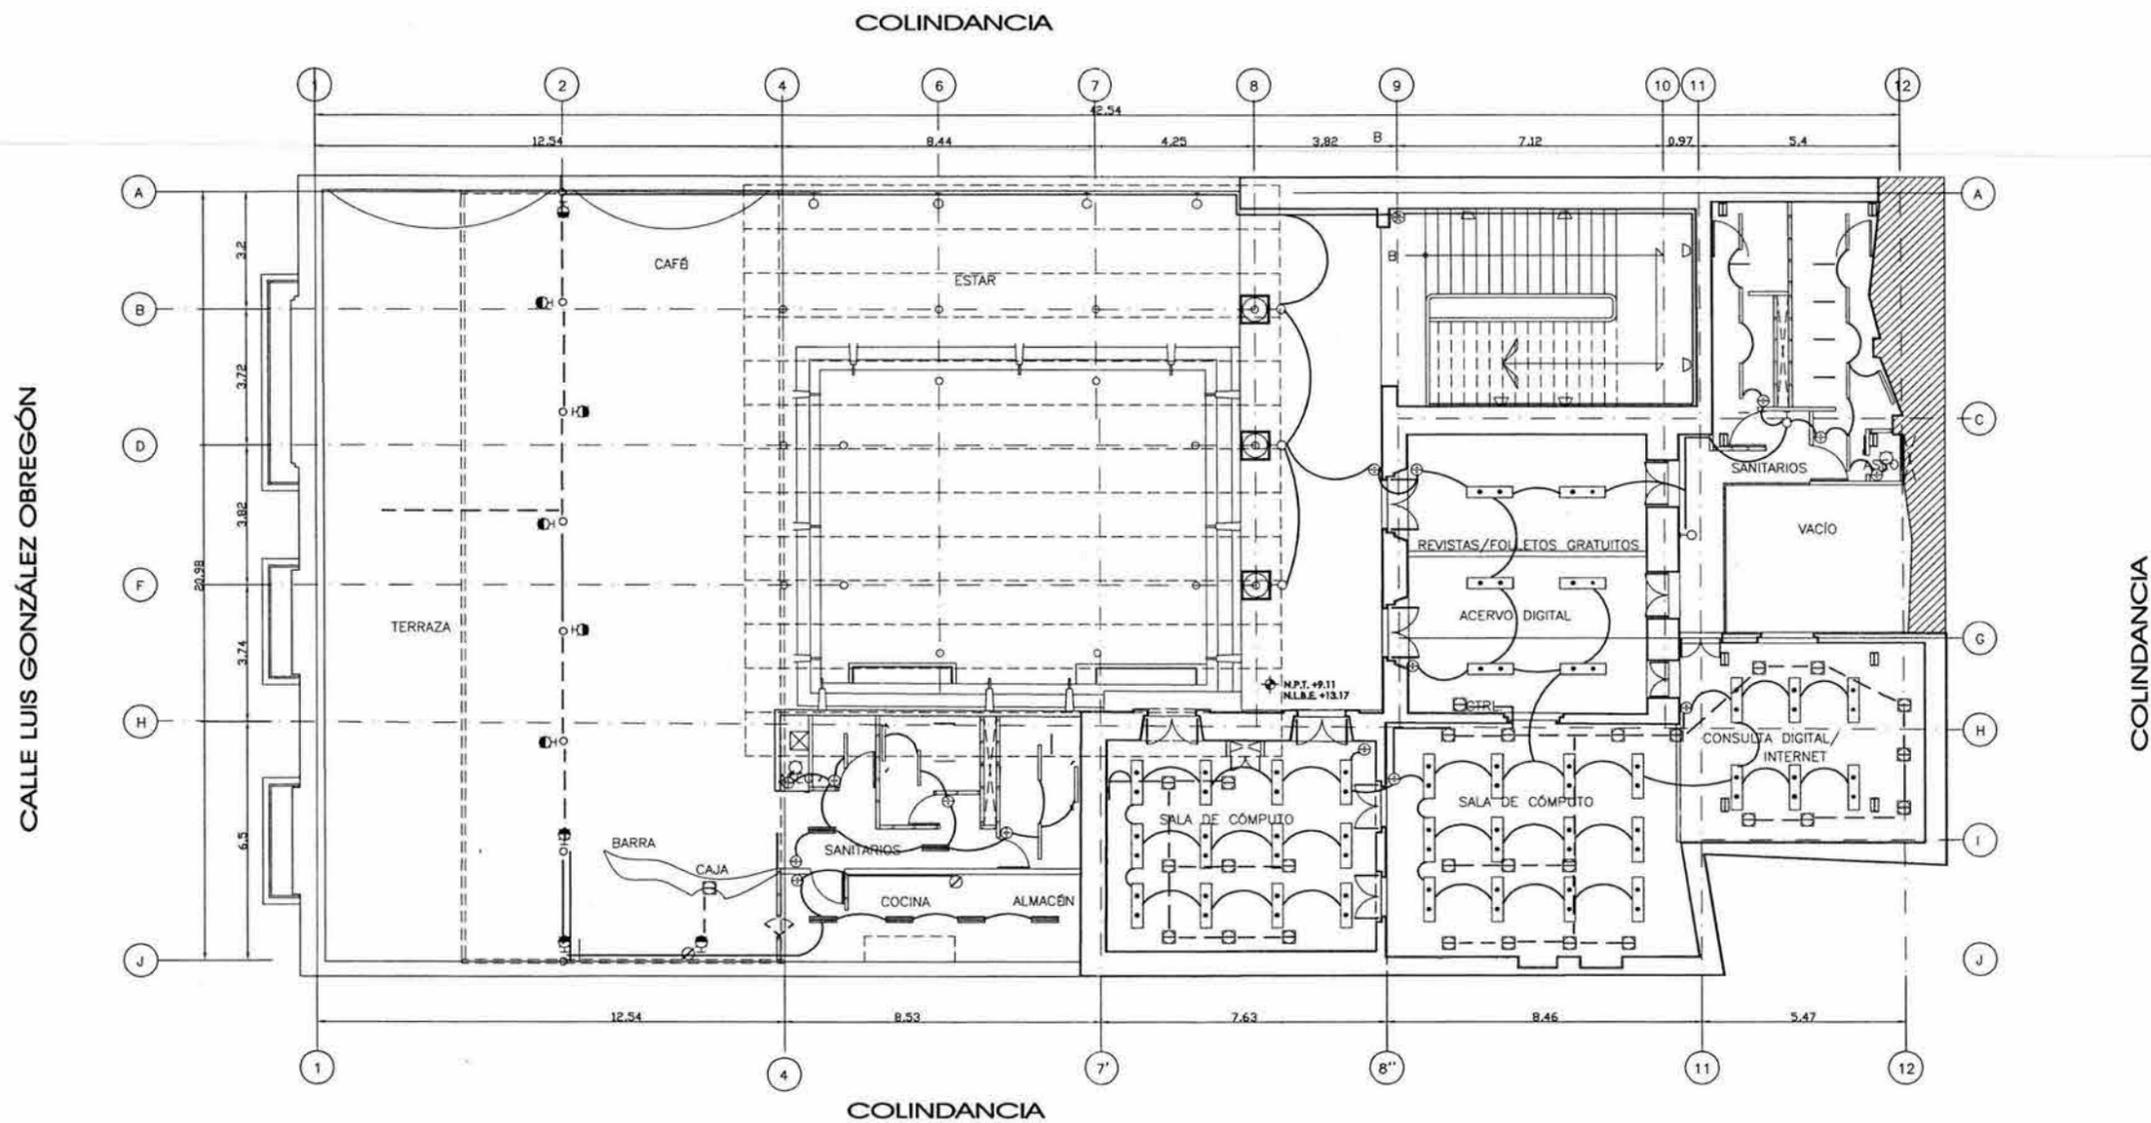
OBRA:	INSTALACIONES	ESCALA:	1:500
UBICACIÓN:	LUIS GONZÁLEZ OBREGÓN NO. 15 CENTRO HISTÓRICO, MÉXICO, D.F.	ESCALA:	METROS
PLANO:	INSTALACIÓN ELÉCTRICA	ESCALA:	ENERO 2004
PROYECTO:	PLANTA SEGUNDO NIVEL	ESCALA:	4.7
		ESCALA:	IE-03

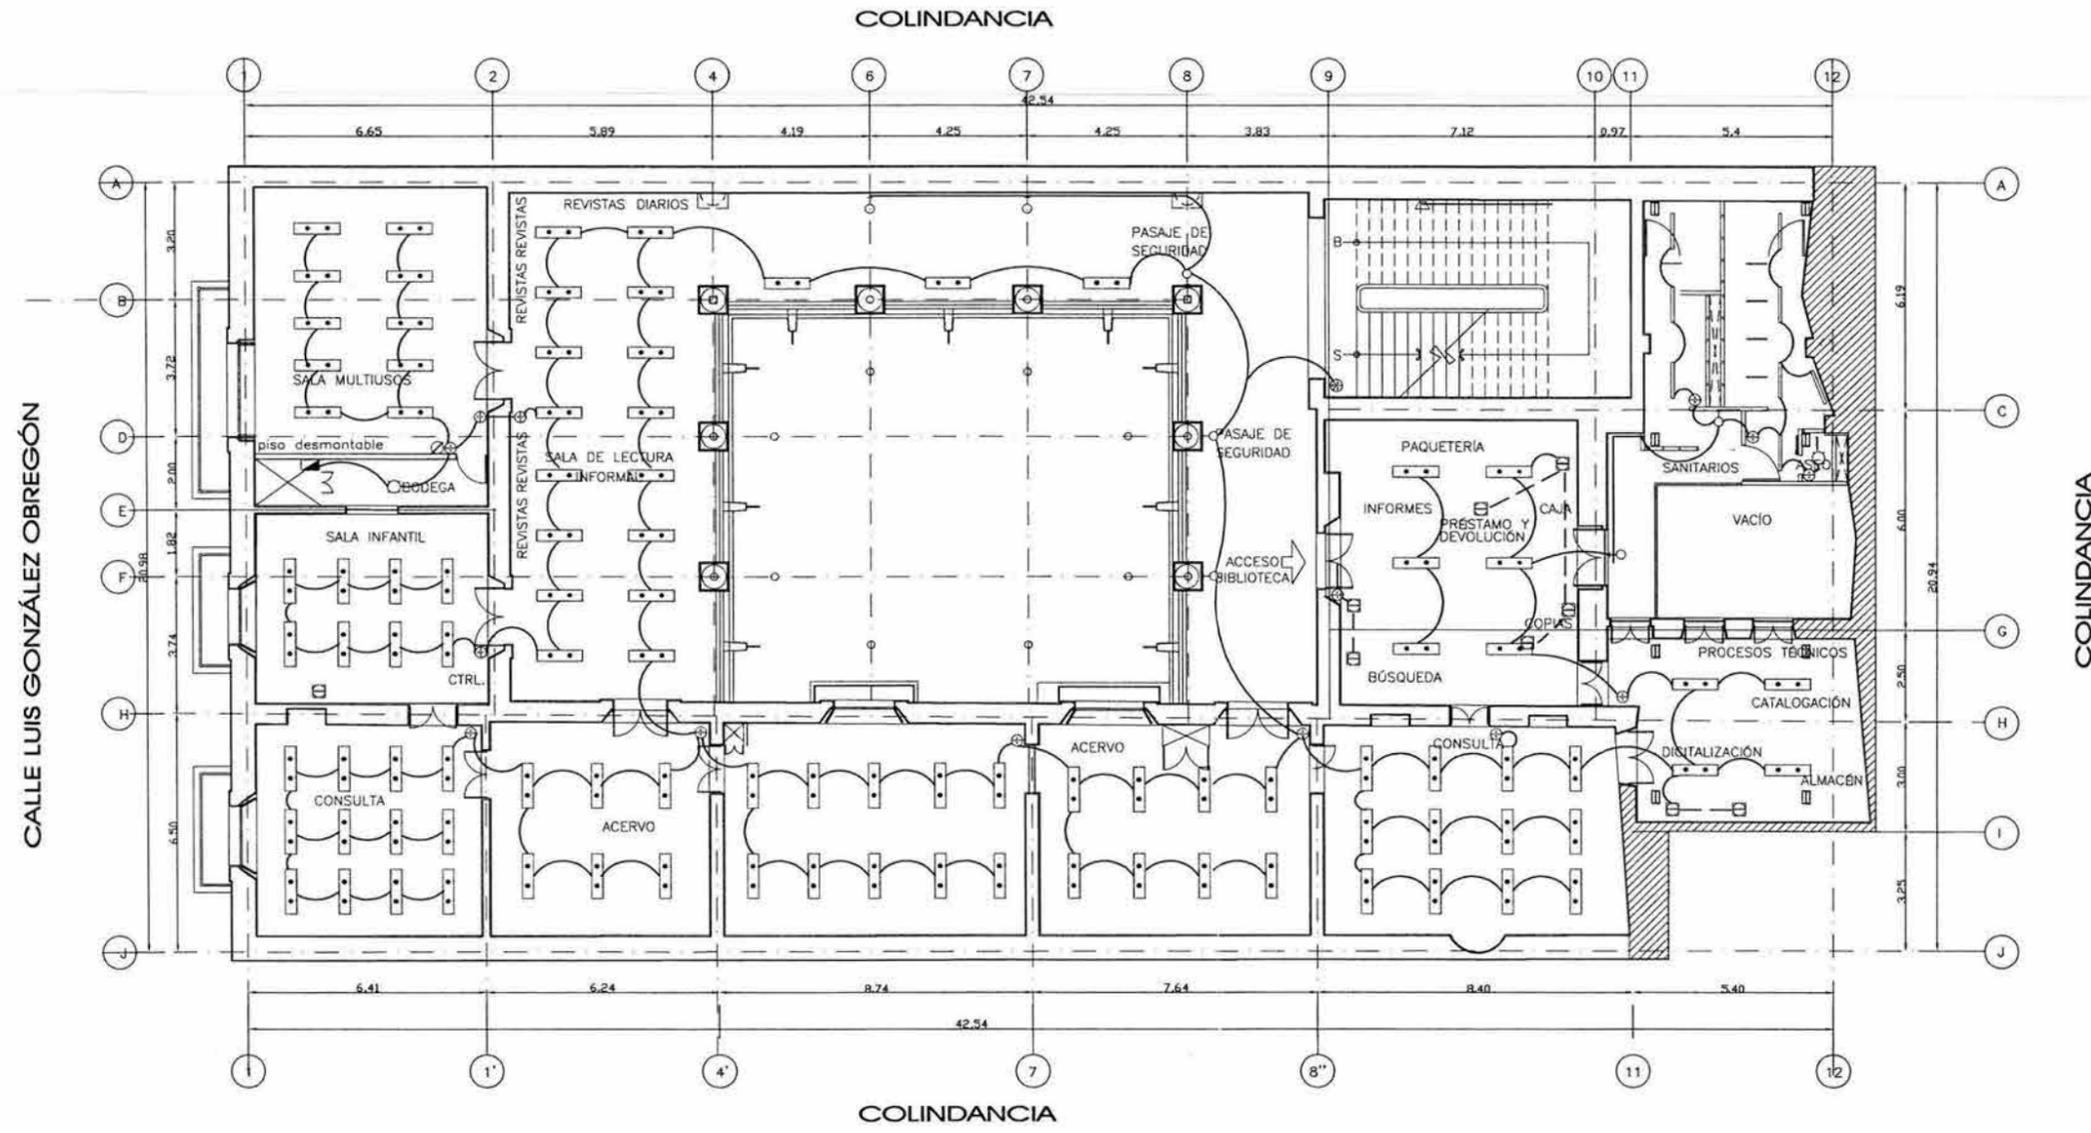
OBRA: INSTALACIONES	Escala: 1:100
UBICACIÓN: LUIS GONZÁLEZ OBREGÓN NO. 15 CENTRO HISTÓRICO, MÉXICO, D.F.	Fecha: ENERO 2004
PLANO: INSTALACIÓN ELÉCTRICA	No. de Plano: 46
TIPO: PLANTA PRIMER NIVEL	Hoja: IE-02

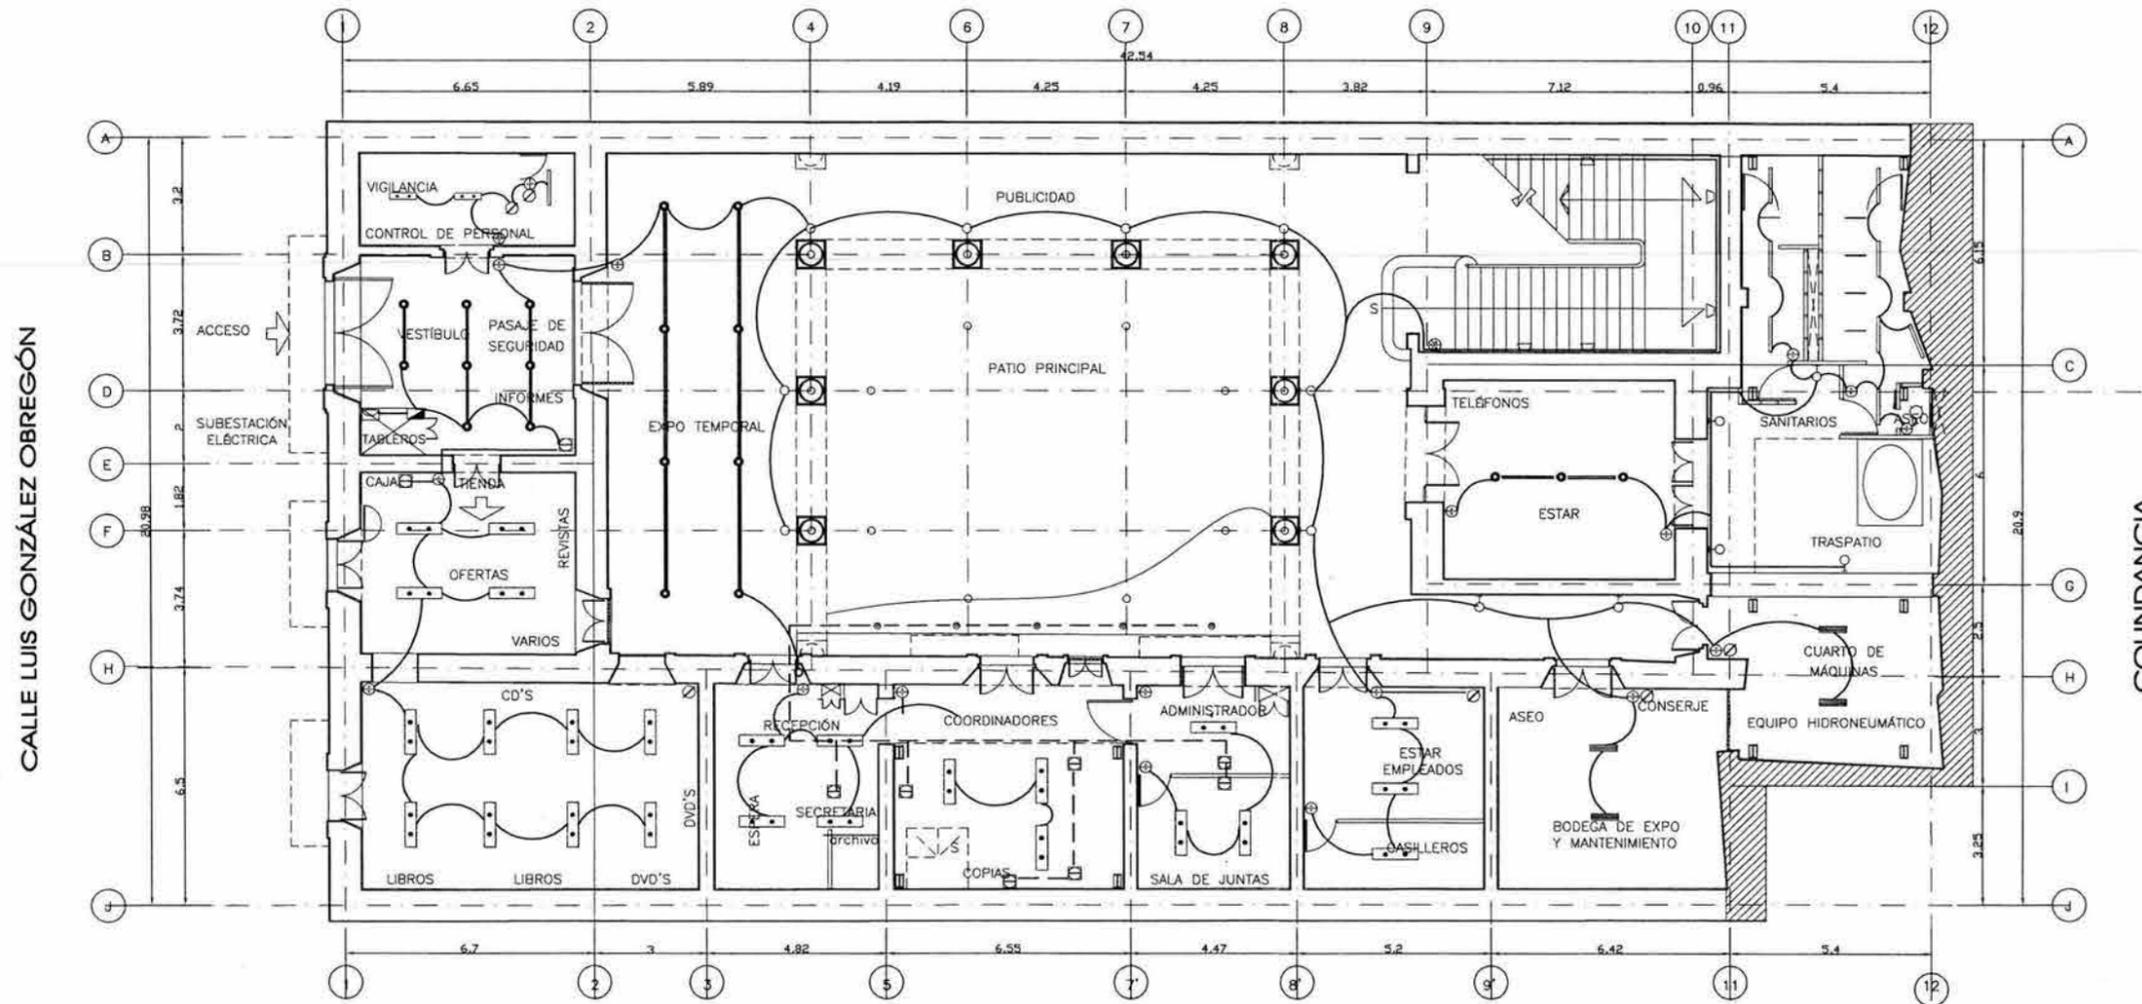
OBRA:	INSTALACIONES	Escala:	1:200
UBICACIÓN:	LUIS GONZÁLEZ OBREGÓN NO. 15 CENTRO HISTÓRICO, MÉXICO, D.F.	Fecha:	ENERO 2004
PLANO:	INSTALACIÓN ELÉCTRICA	No. de Plano:	45
TIPO:	PLANTA BAJA	Clave:	IE-01

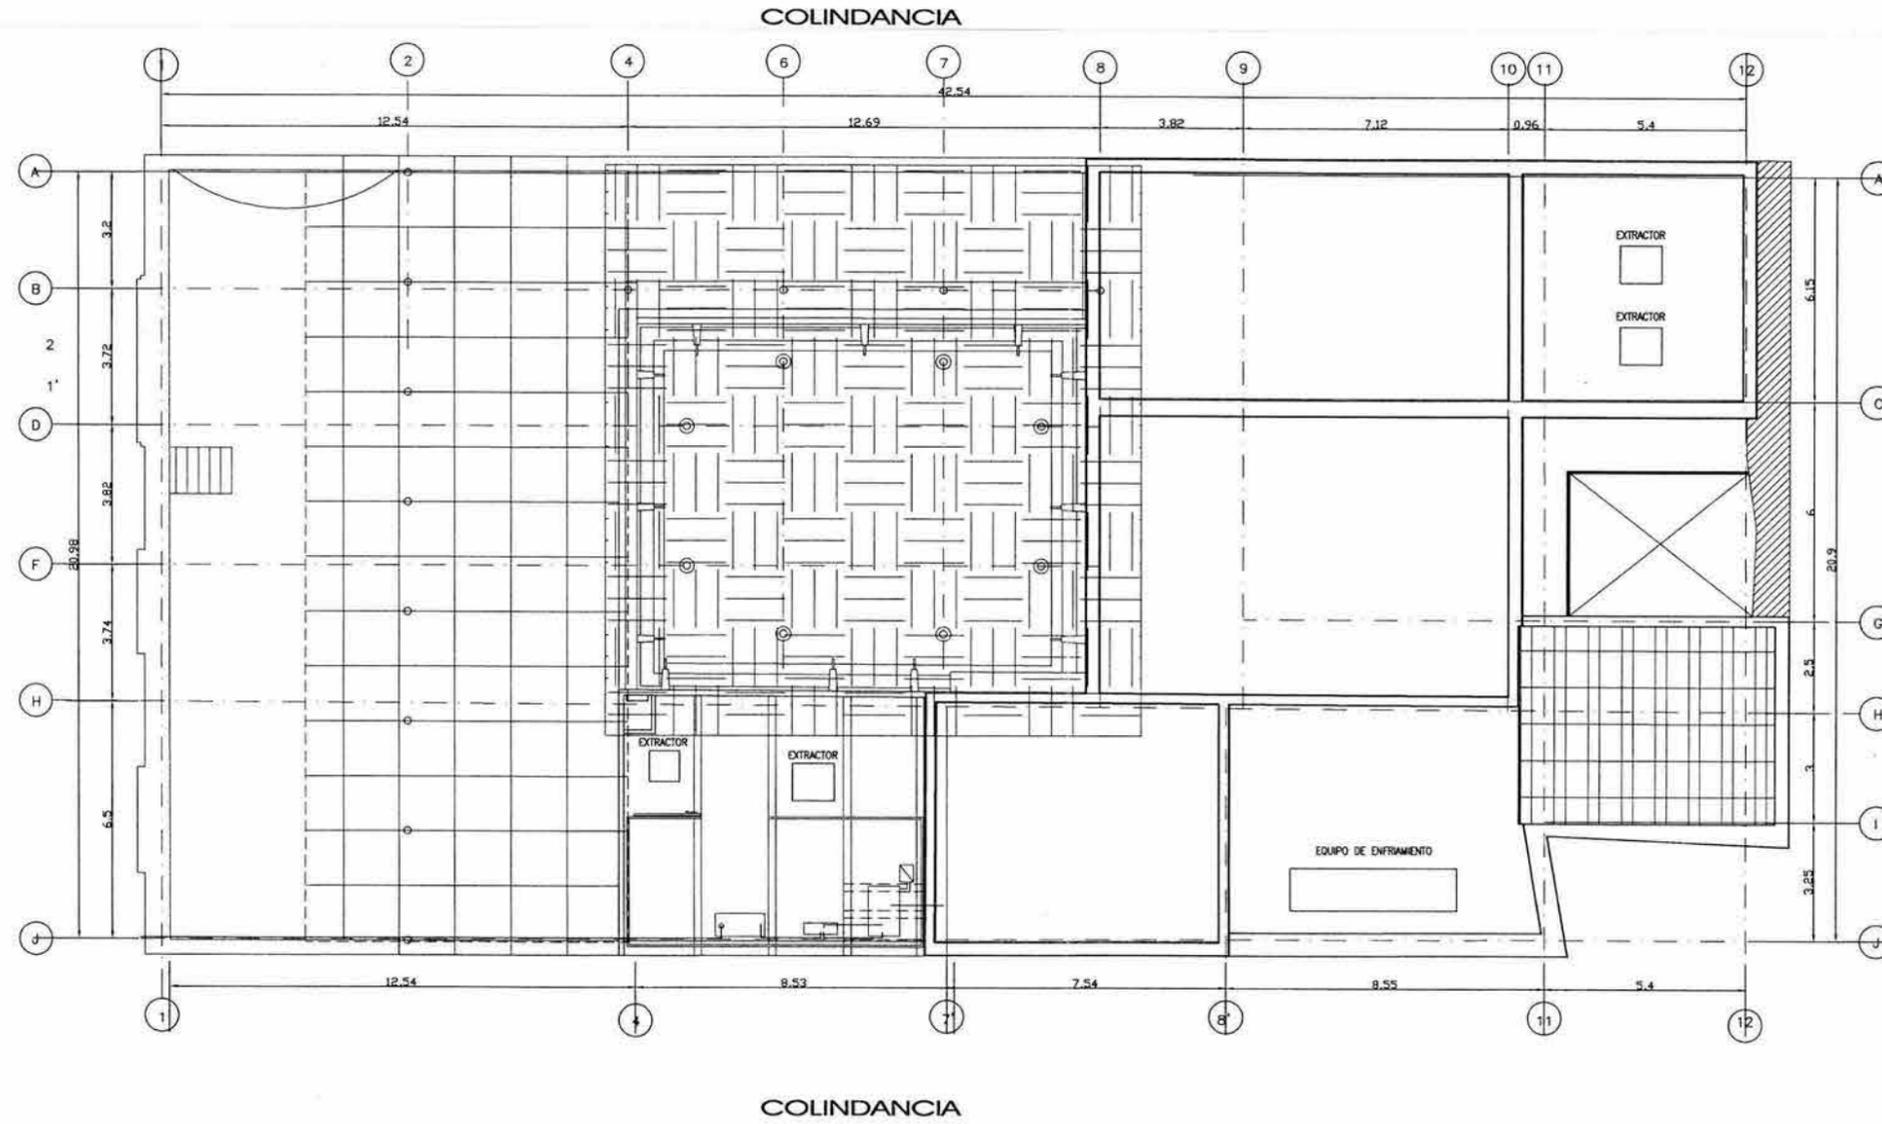
OBRA:	INSTALACIONES	Escala:	1:200
UBICACION:	LUIS GONZÁLEZ OBREGÓN NO. 15 CENTRO HISTÓRICO, MÉXICO, D.F.	Fecha:	ENERO 2008
PLANO:	SISTEMA DE VENTILACION	No. de Plano:	44
TIPO:	PLANTA DE AZOTEA	Clave:	V-03
