TESIS PARA OBTENER EL TÍTULO DE ARQUITECTO

**RE-ARQUITECTURA DE LA CASONA MADRID-CORTINA**

**"BIBLIOTECA MULTITECNOLÓGICA"**

**CENTRO HISTÓRICO DE LA CIUDAD DE MÉXICO**

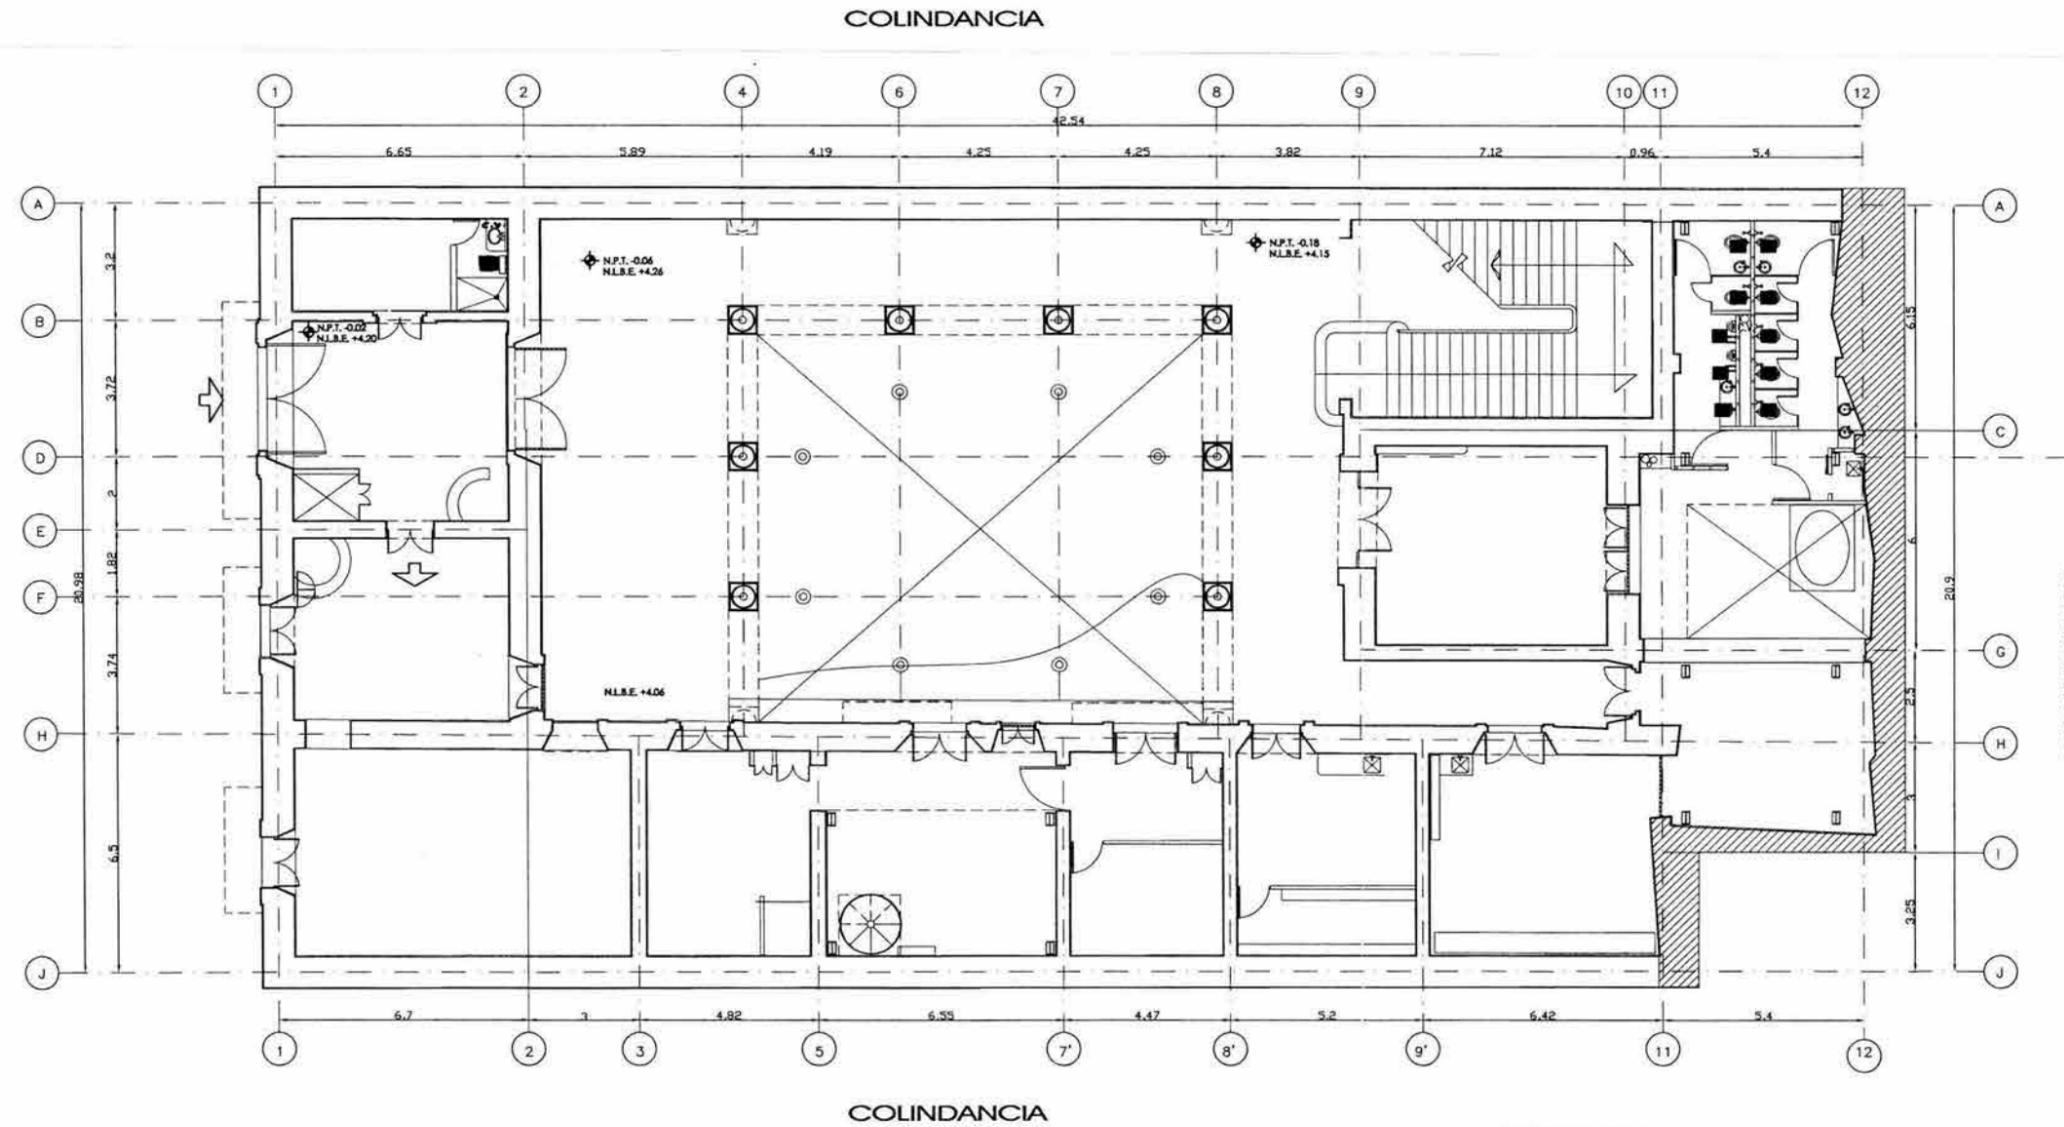
OBRA:	INSTALACIONES	Escala:	1:200
UBICACIÓN:	LUIS GONZÁLEZ OBREGÓN NO. 15 CENTRO HISTÓRICO, MÉXICO, D.F.	Escala:	1:200
PLANO:	SISTEMA DE VENTILACIÓN	Fecha:	ENERO 2006
TIPO:	VENTILACIÓN COCINA Y SANITARIOS	No. de Planos:	43
		Auto:	V-02

EXTRACTOR MODELO CB-140-7

FIJACIÓN DE EXTRACTOR A ROOF-DURS A BASE DE PUNAS

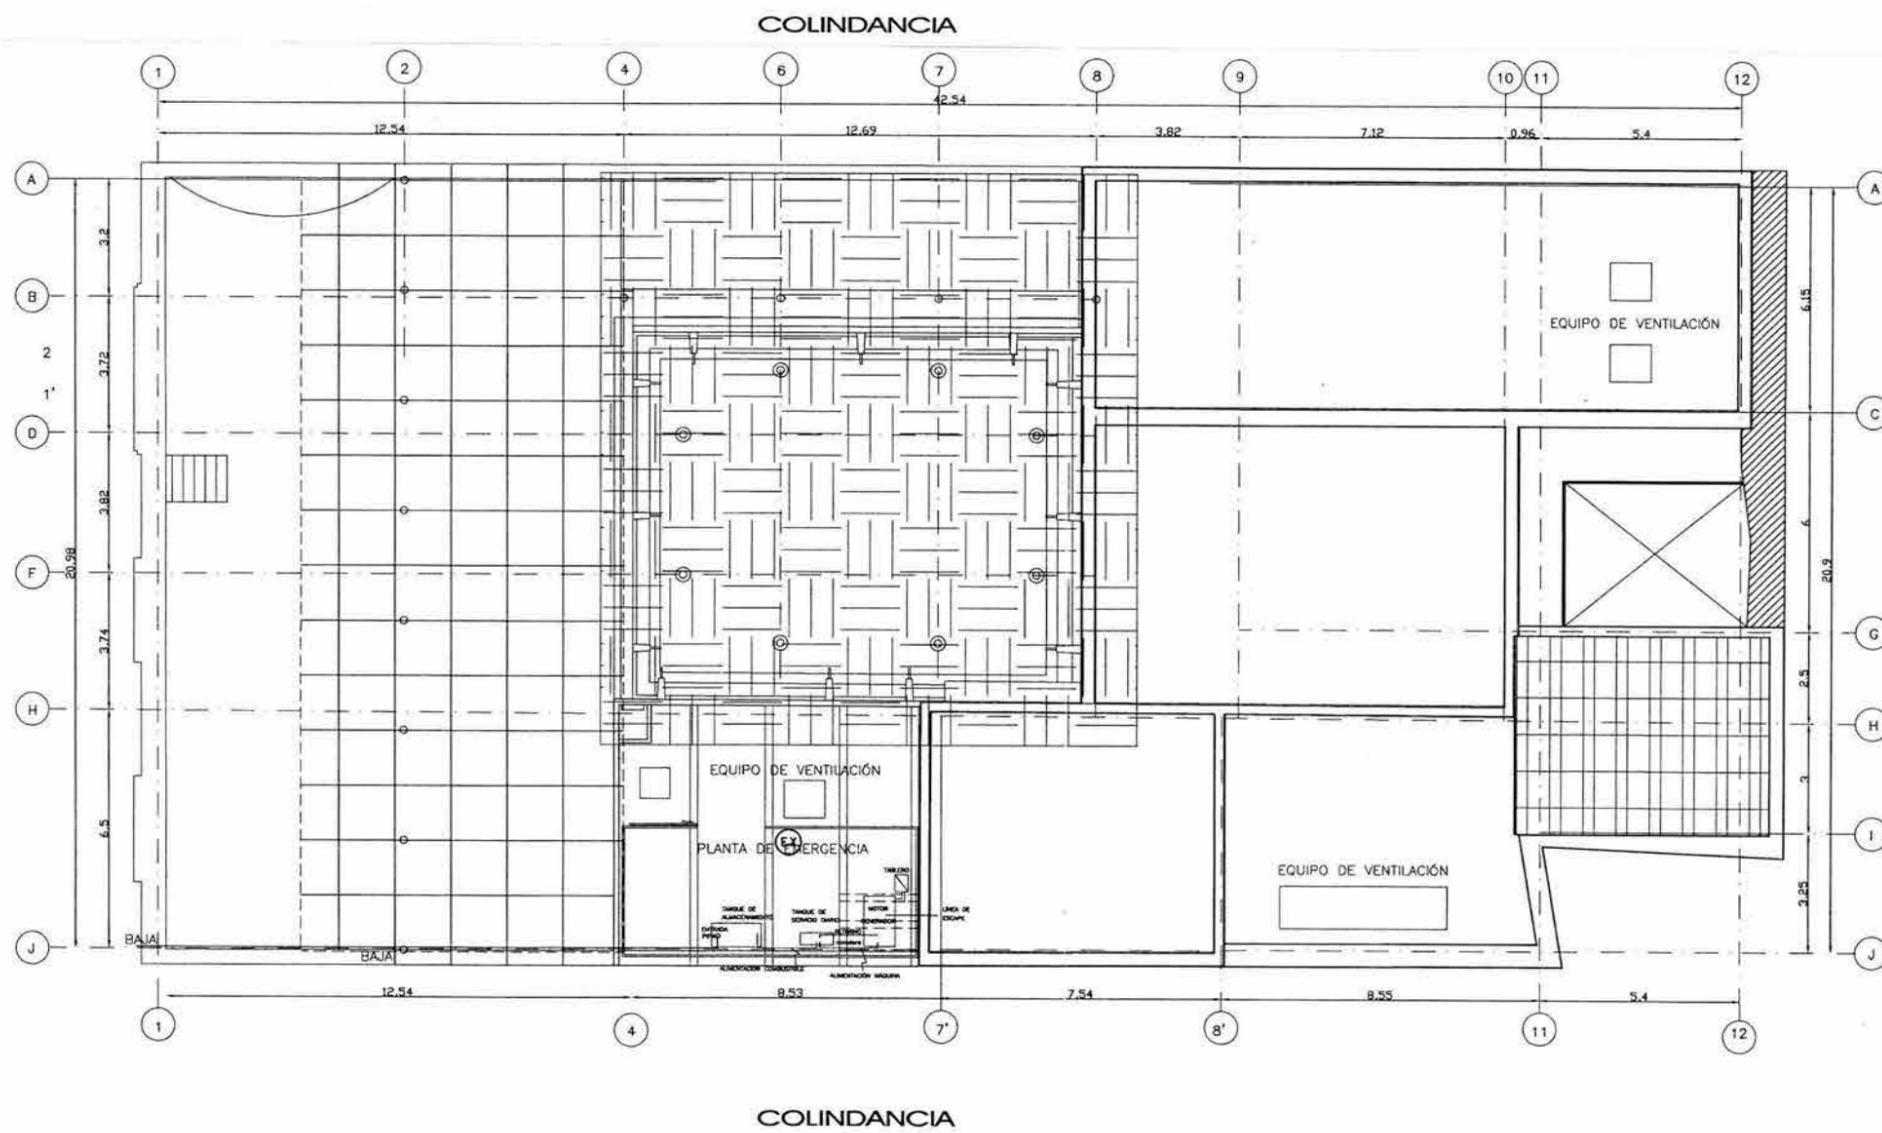
OBRA:	INSTALACIONES	Escala:	1:200
UBICACIÓN:	LUIS GONZÁLEZ OBREGÓN NO. 15 CENTRO HISTÓRICO, MÉXICO, D.F.	Cotas:	METROS
PLANO:	SISTEMA DE VENTILACIÓN	Fecha:	ENERO 2004
TIPO:	VENTILACIÓN SANITARIOS GENERALES	No. de Plano:	42
		Código:	V-01

PLANTA AZOTEA

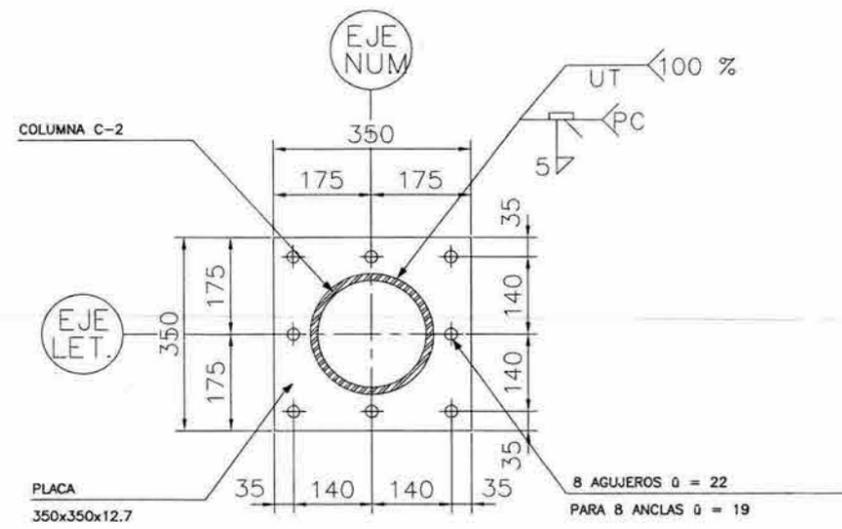
PLACA BASE PB-2

COTAS EN MILÍMETROS

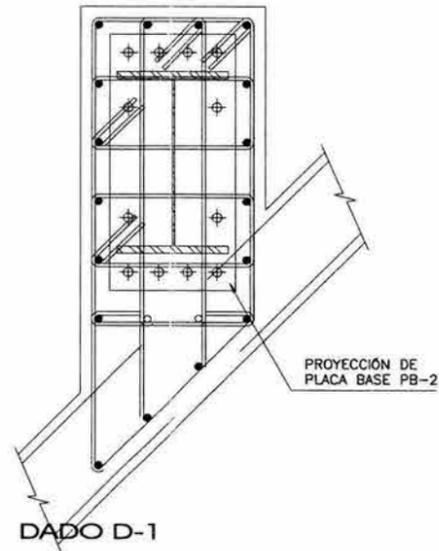
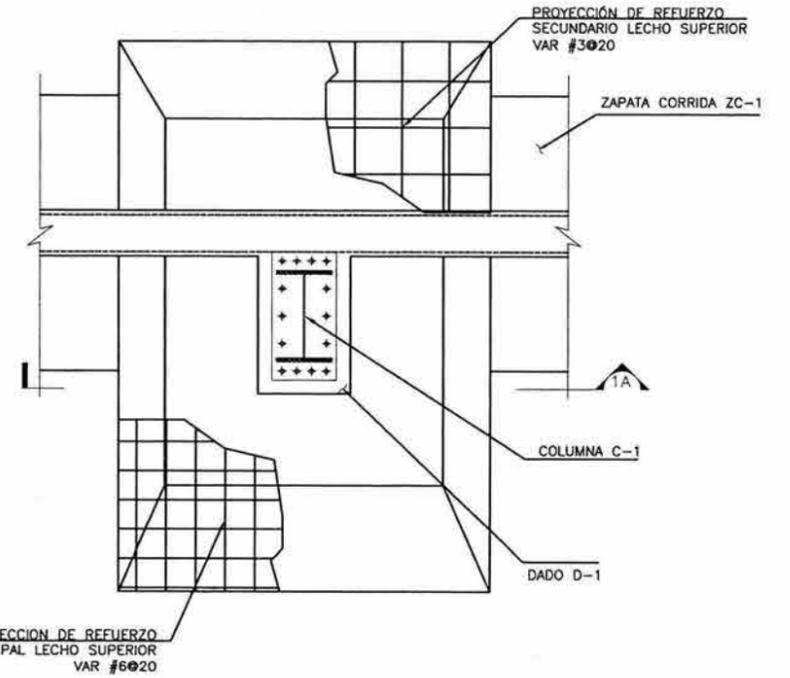
ZAPATA Z-1

(•) 17 VARS # 6  
4 E # 3 @ 20 +  
1 G # 3 @ 20

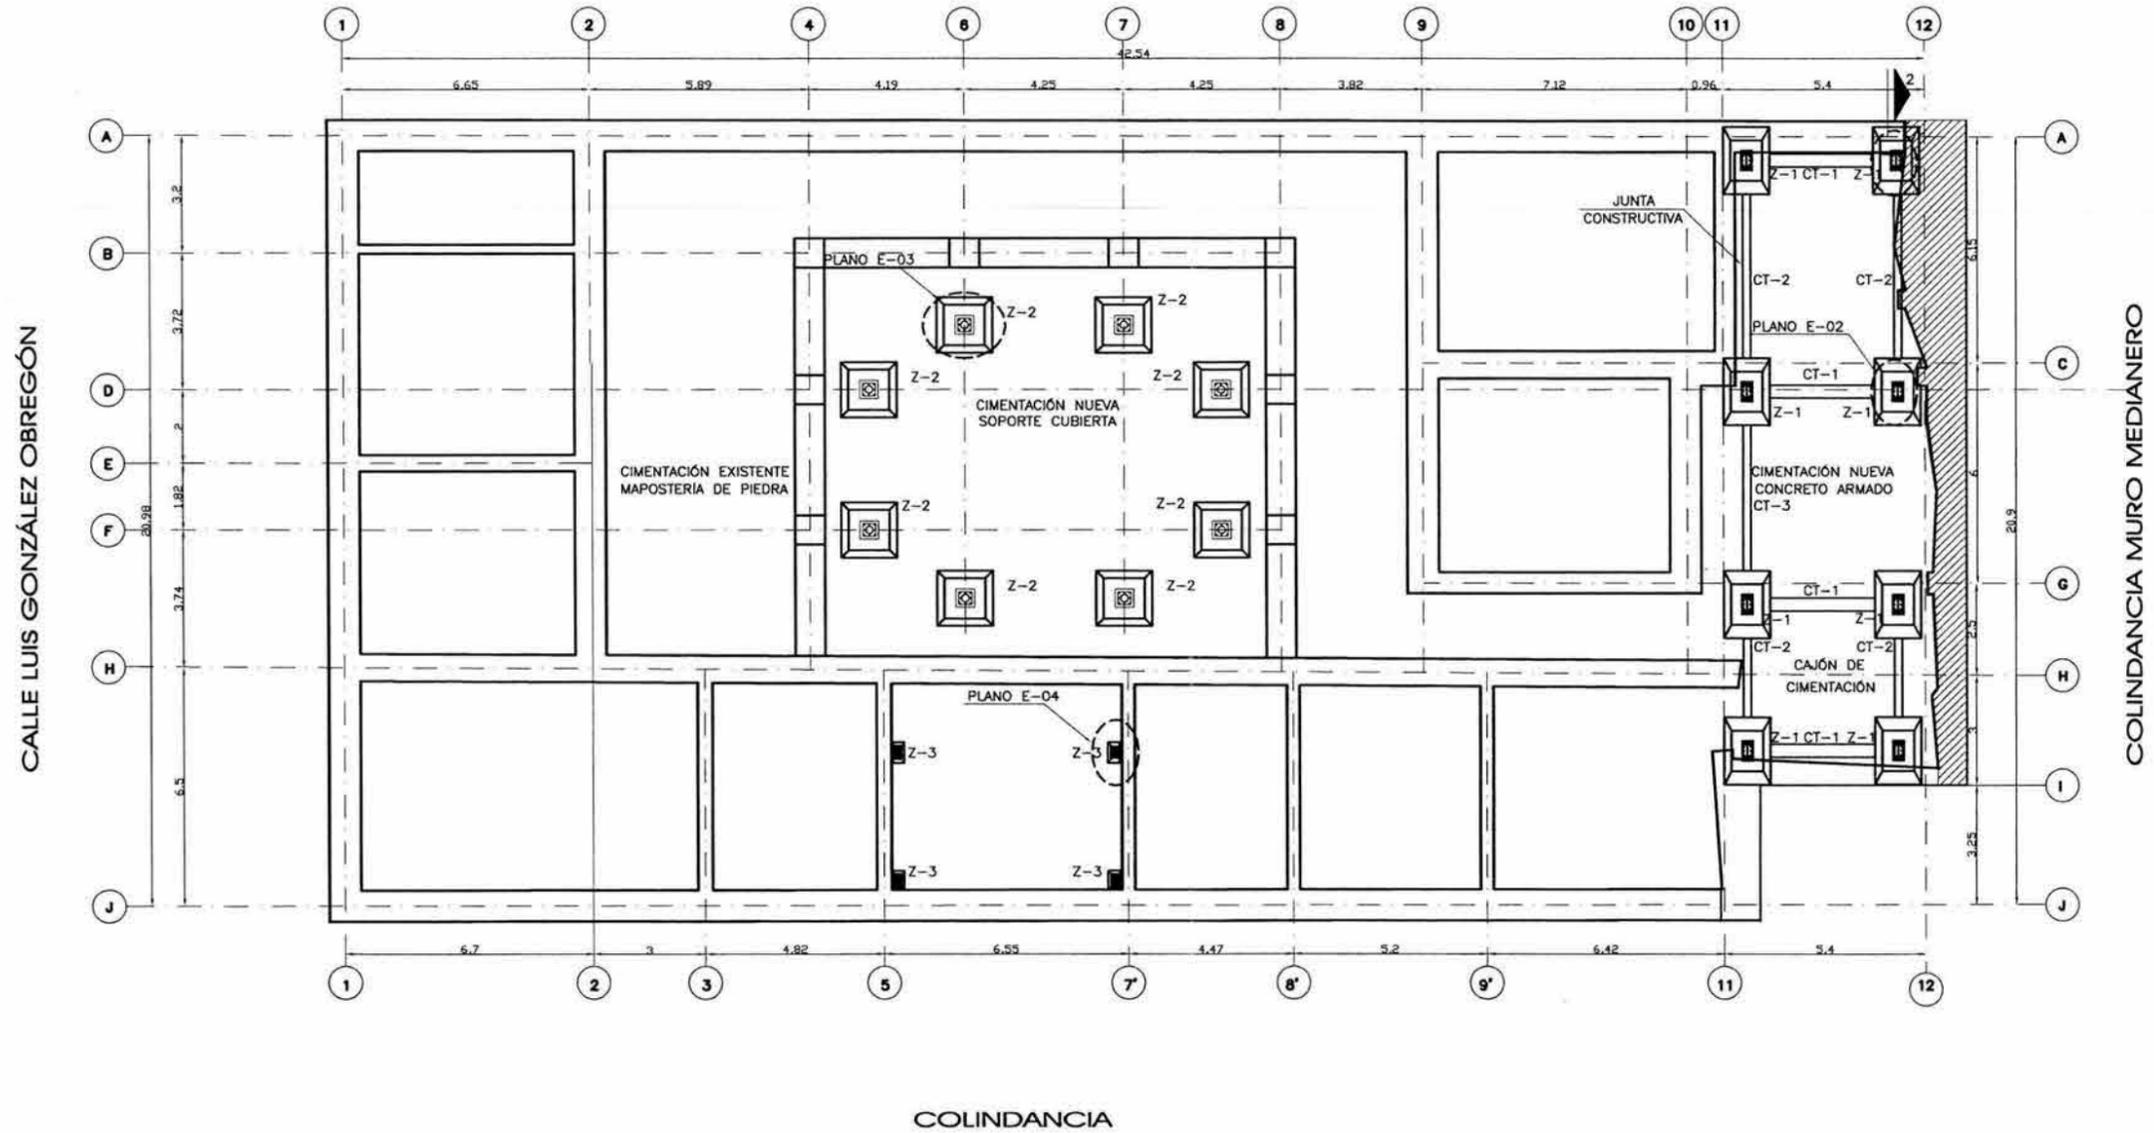
OBRA: PROPUESTA ESTRUCTURAL	Escala: 1/50
UBICACIÓN: LUIS GONZÁLEZ OBREGÓN NO. 15 CENTRO HISTÓRICO, MÉXICO, D.F.	Cotas en METROS
PLANO: ESTRUCTURAL	FECHA: ENERO 2004
TPO: DETALLES DE CIMENTACIÓN	No. de Plano: 29
	Obra: E-02

NOTA IMPORTANTE :  
 EN ESTA PRIMERA ETAPA SOLO SE REALIZARA LA CIMENTACION Y LOS ANCLAJES NECESARIOS PARA APOYO DE LAS COLUMNAS DEL MEZZANINE.  
 ES MUY IMPORTANTE TOMAR EN CUENTA LOS HUNDIMIENTOS DIFERENCIALES QUE PRESENTA EL EDIFICIO ACTUALMENTE, EN EL MOMENTO DE REALIZAR LA CIMENTACION Y LA COLOCACION DE LAS ANCLAS.

YA QUE SI NO SE CONSIDERAN, PUEDEN PRESENTARSE PROBLEMAS A LA HORA DEL MONTAJE DE LAS COLUMNAS, Y DE TODA LA ESTRUCTURA DEL MEZZANINE.

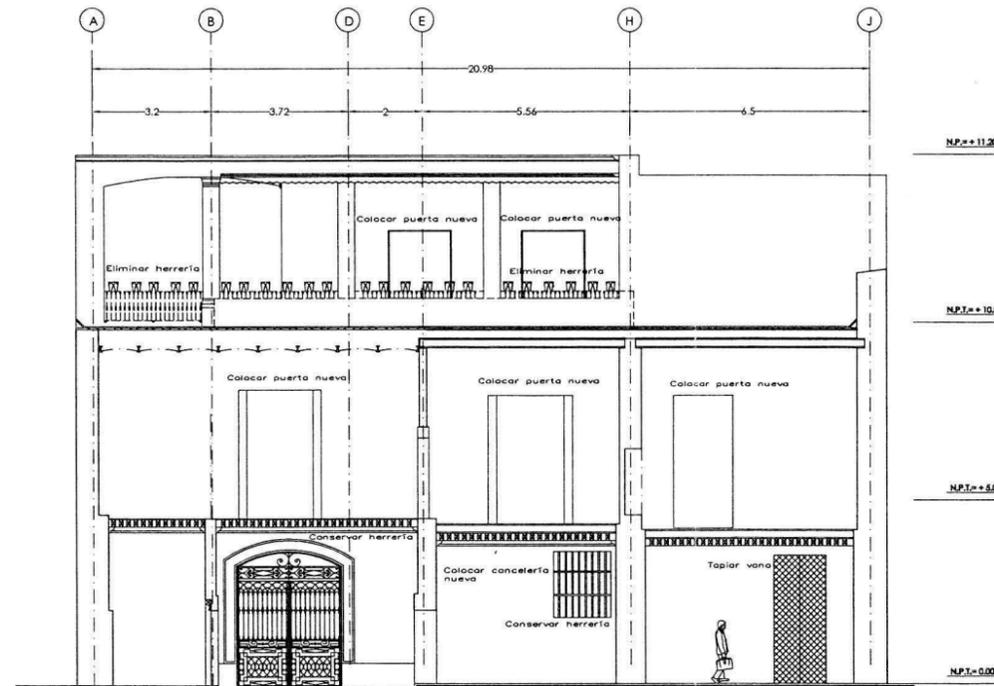
CORTE 3-3'

**Obras Preliminares:**  
Se limpiará el edificio, desalojando escombros y basura de patios, locales y pasillos.  
Los elementos constructivos, decorativos y de protección que sean originales y se encuentren sueltos dentro del edificio, se registrarán para su posterior tratamiento y recuperación o restitución.  
Antes de proceder a la intervención del inmueble, se protegerán muros, cornisas, empujamientos, puertas, ventanas, columnas y pisos. La protección será con plásticos, empalmeando o empalmeando. Se apuntalarán todos los elementos que presenten riesgo de colapso, o que puedan ser afectados durante la obra.  
En el caso de los arcos se habilitará una cercha siguiendo el trazo del arco para recibir los dovelos. Esta estará apoyada sobre una viga madrina, apoyada en pies derechos.  
En los vanos de puertas y ventanas, se colocarán arcastreras horizontales y pies derechos o troqueles en el interior del marco, acordonados para que la carga se transmita uniformemente.

En los muros se colocarán arcastreras que distribuyan uniformemente la carga del muro, apoyados en puentes que transmitan los esfuerzos al suelo, a través de calzas y cuños.  
En el entrapado y cubiertas se colocarán a todo lo largo del muro, vigas madrinas, perpendiculares a la vigería, apoyadas sobre pies derechos contraventados, cuidadosamente calzados y acordonados.

**Obras de Consolidación:**  
Las grietas en muros se inyectarán, rellenando el material suelto para descubrir la trayectoria y dimensiones de la misma.  
El procedimiento de inyección en los muros, se determinará de acuerdo a sus características, materiales y sistemas constructivos. Se retirará todo tipo de material suelto en la parte exterior de la grieta, como en el interior de la misma. Se lavará y realizará la grieta rellenando la cara de sustrato con cimera de mortero de cal-arena para la cual se trabajará con material semejante al original.  
Simultáneamente se irán dejando incrustados baquillas de tubos de plástico, cada 30 cms. y 50 cms. y con diámetros de 12 mm. dejando la longitud necesaria para igualar el ancho, del sillar del paramento. Una vez tropezada la cimera se inyectará la lechada por los baquillas, empezando por la que se encuentra en el nivel más bajo, manteniendo esta inyección hasta la saturación de la misma, procediendo a taponear esto, y continuando la inyección en la siguiente baquilla.

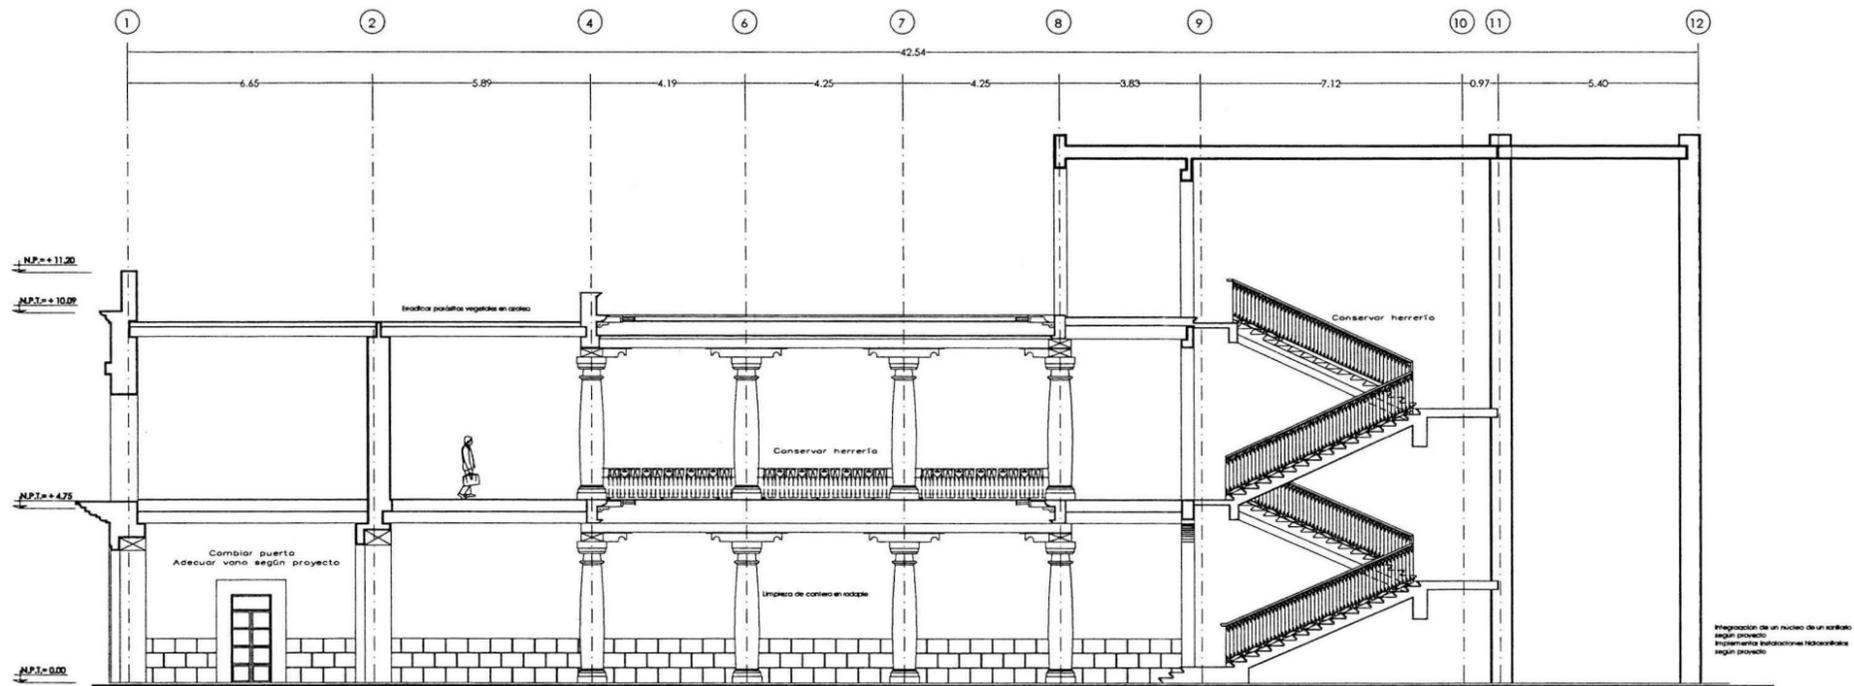
CORTE 2-2'

**Obras Preliminares:**  
 Se limpiará el edificio, desalojando escombros y basura de patios, locales y pasillos.  
 Los elementos constructivos, decorativos y de protección que sean originales y se encuentren sueltos dentro del edificio, se registrarán para su posterior tratamiento y recuperación o restitución.  
 Antes de proceder a la intervención del inmueble, se protegerán ménsulas, cornisas, enmarcamientos, puertas, ventanas, columnas y pisos. La protección será con plásticos, empalmado o entubado.  
 Se apuntalarán todos los elementos que presenten riesgo de colapso, o que puedan ser afectados durante la obra.  
 En el caso de los arcos se habilitará una cerca siguiendo el trazo del arco para recibir los dovelos. Esta estará apoyada sobre una viga moderna, apoyada en pies derechos.  
 En los vanos de puertas y ventanas, se colocarán arrastras horizontales y pies derechos o traqueles en el interior del marco, acufándolos para que la carga se transmita uniformemente.

**Obras de Consolidación:**  
 Los grietas en muros se inyectarán, retirando el material suelto para descubrir la trayectoria y dimensiones de la misma.  
 El procedimiento de inyección en los muros, se determinará de acuerdo a sus características, materiales y sistemas constructivos. Se retirará todo tipo de material suelto en la parte exterior de la grieta, como en el interior de la misma. Se lavará y recargará la grieta reponiendo la cara del paramento con cimbrado de mortero de cal-arena para la cual se trabajará con material semejante al original.  
 Simultáneamente se irán dejando incrustados boquillos de tubos de plástico, cada 30 cms. y 50 cms. y con diámetros de 12 mm. dejando la longitud necesaria para igualar el ancho, del sillar de paramento.  
 Una vez fraguada la cimbra se inyectará la lechada por los boquillos, empezando por lo que se encuentre en el nivel más bajo, manteniendo esta inyección hasta la saturación de la misma, procediendo a tapar esta, y continuando la inyección en la siguiente boquilla.
