**REESTRUCTURACIÓN INTEGRAL**

**DEL ANTIGUO COLEGIO DE SAN PABLO, ANTIGUO HOSPITAL DE SAN PABLO,**

**HOY HOSPITAL JUÁREZ DEL CENTRO**

**TESIS PARA OBTENER EL TÍTULO DE:**

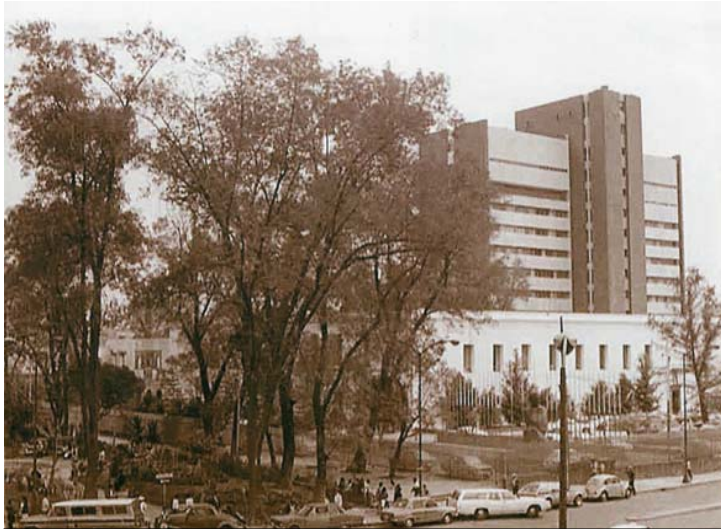
**38.- El nuevo Hospital Juárez, 1871 – 1985.**  
"Reseña Histórica del Hospital Juárez. de México." Pág. 29.

"En el lugar ocupado por el antiguo edificio, se levanta una torre hospitalaria de 11 pisos (figs. 38, 39, Pág. 26) y corresponde al Dr. Jacinto Sánchez, en 1971, ocupar la dirección del hospital. La reciente instalación abre sus puertas en el mes de julio de 1971. Se instalaron equipos nuevos (fig. 40 Pág. 26), se adecuaron las oficinas y se acondicionaron en el claustro (fig. 41 Pág. 27) tres aulas para la enseñanza, la biblioteca, la hemeroteca y las oficinas del departamento. Se construyeron 5 aulas para enseñanza en los 5 pisos del hospital y en la planta baja del claustro se instaló el Departamento y la Escuela de Técnicas en Enfermería" <sup>6</sup>.

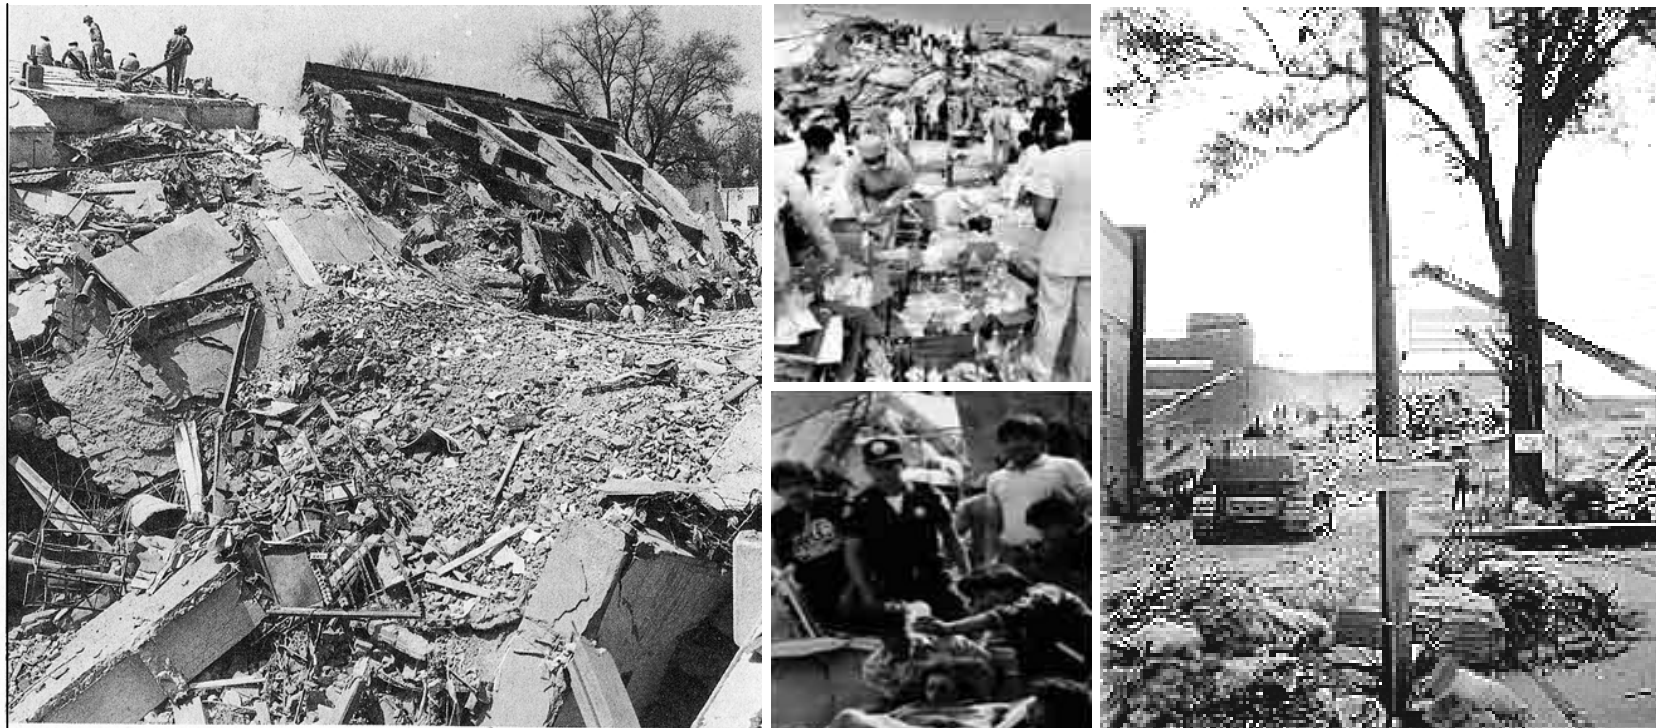
**42.- Trabajos de rescate en la colapsada torre de hospitalización, septiembre de 1985.**

El primero de los dos sismos derrumbó en su totalidad la torre de hospitalización, en ese sitio se perdieron más de 500 vidas humanas, pacientes, médicos, personal administrativo, enfermeras e investigadores (fig. 42).

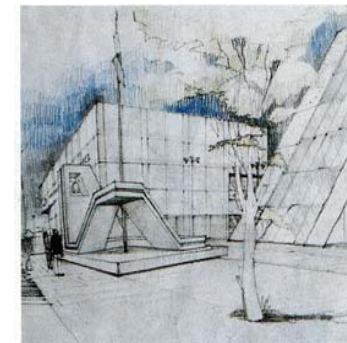
44.- Maqueta y Croquis del nuevo Hospital Juárez de México. Proyecto y Construcción a cargo del Centro para el Desarrollo de la Infraestructura en Salud de la S.S.A. "Tres épocas en la vida del H. J.". Pág. 73 México D.F., GAM, 1986-1989.

### EDIFICIOS

- A.- Farmacia, Archivo Clínico, Consulta Externa.
- B.- Central de Imagenología, Gobierno.
- B1.- Banco de Sangre, Inhaloterapia.
- C.- Medicina Física, CEYE, Radioterapia, Terapia Intensiva, Urgencias, etc.
- D.- Admisión, Trabajo Social, Hospital Médico.
- E.- Aulas, Investigación, Biblio.
- F.- Mantenimiento, Almacén, Cto. de Maquinas.

Dicho inmueble, el Hospital Juárez de México, abre sus puertas el 19 de septiembre de 1989, como una respuesta a la solidaridad del pueblo mexicano en los lamentables acontecimientos de la misma fecha en el año de 1985 (figs. 43, 44 Pág. 30).

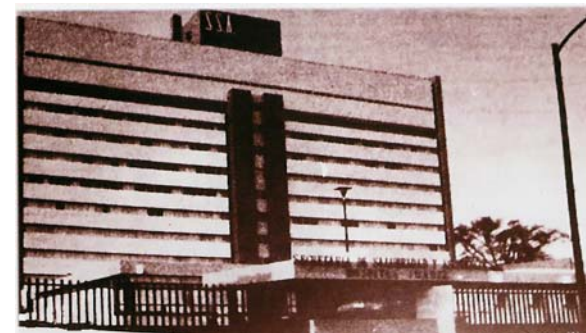
**45.- Torre de Hospitalización, colapsada en el sismo de 1985.**

Con esta misión su personal ha dado atención a cientos de miles a lo largo de un servicio hospitalario que sólo pudo interrumpirse temporalmente por los sismos de septiembre de 1985 (fig. 45, ver plano P2 Pág. 34).

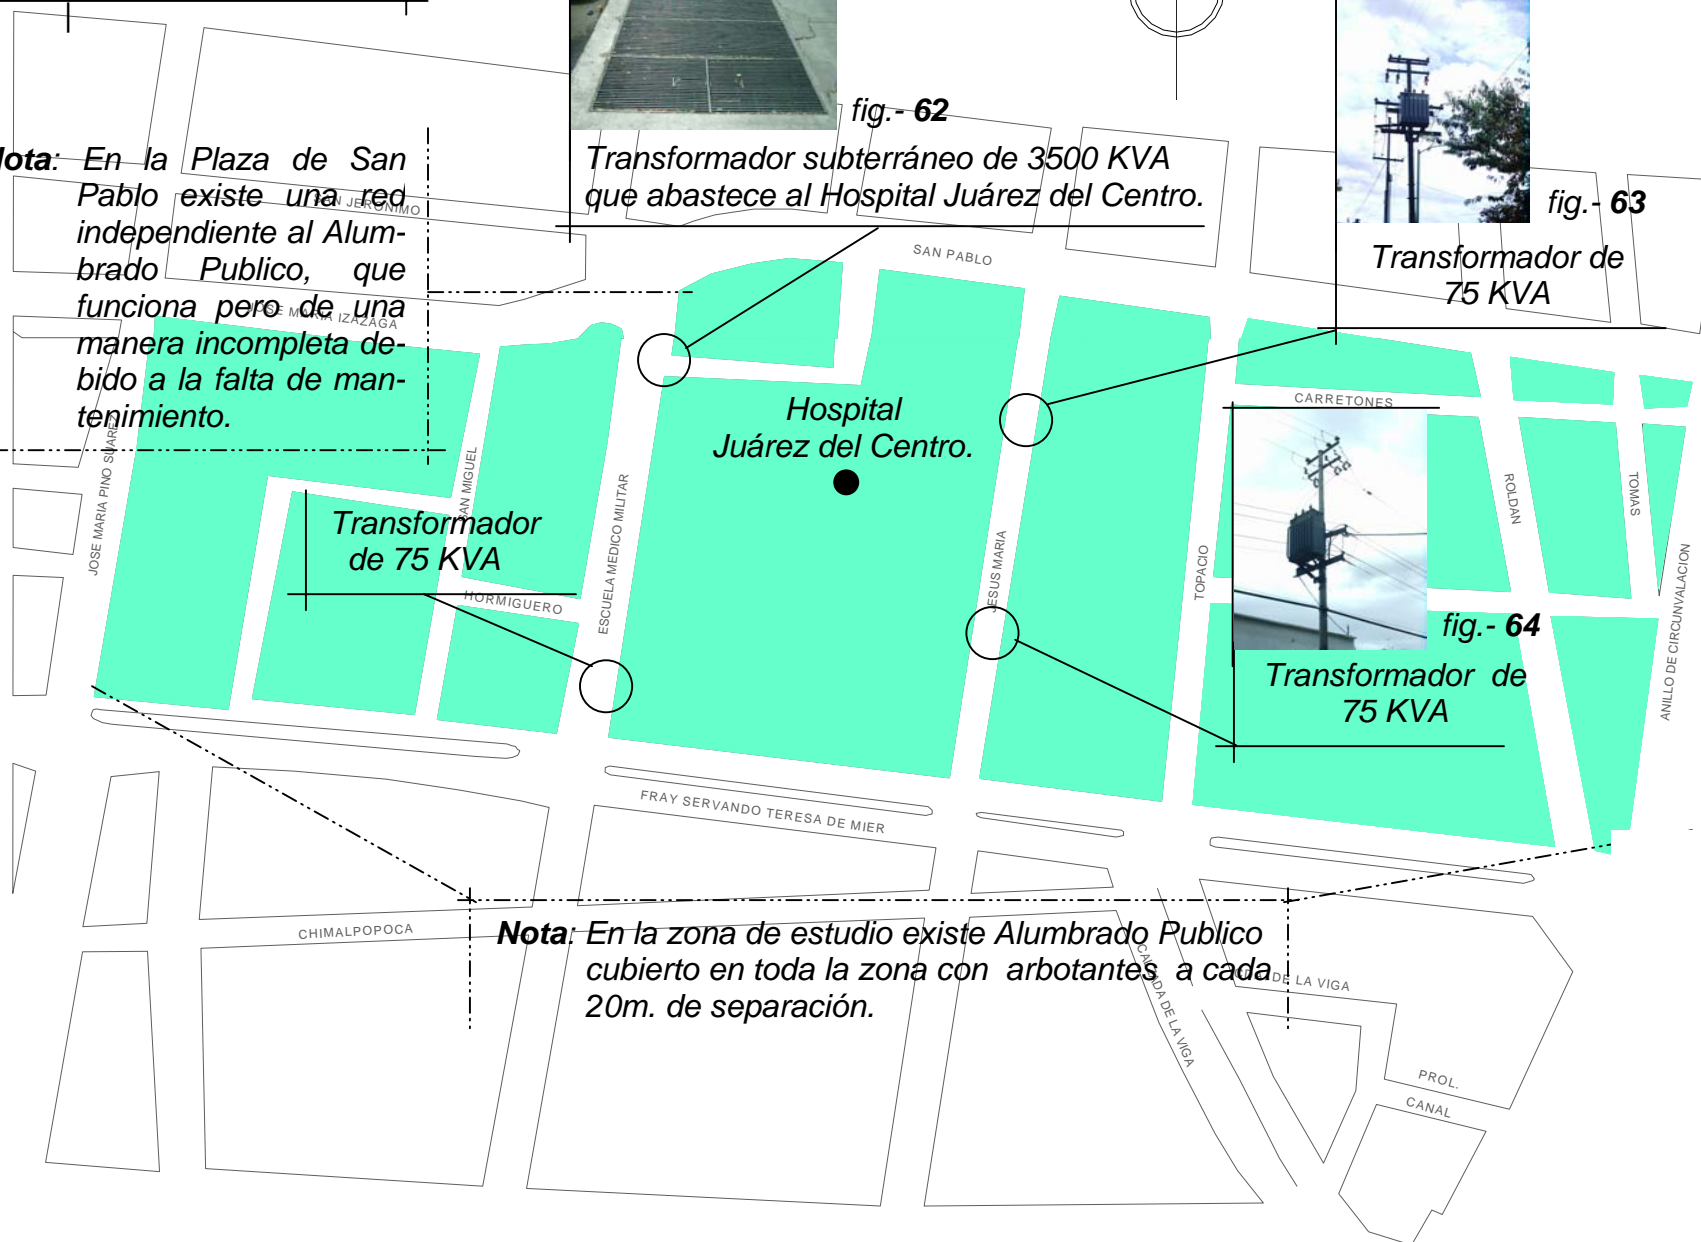
**P13.- Electricidad y Alumbrado Publico.**

Transformador de 75 KVA

**Nota:** En la zona de estudio existe Alumbrado Publico cubierto en toda la zona con arbotantes a cada 20m. de separación.

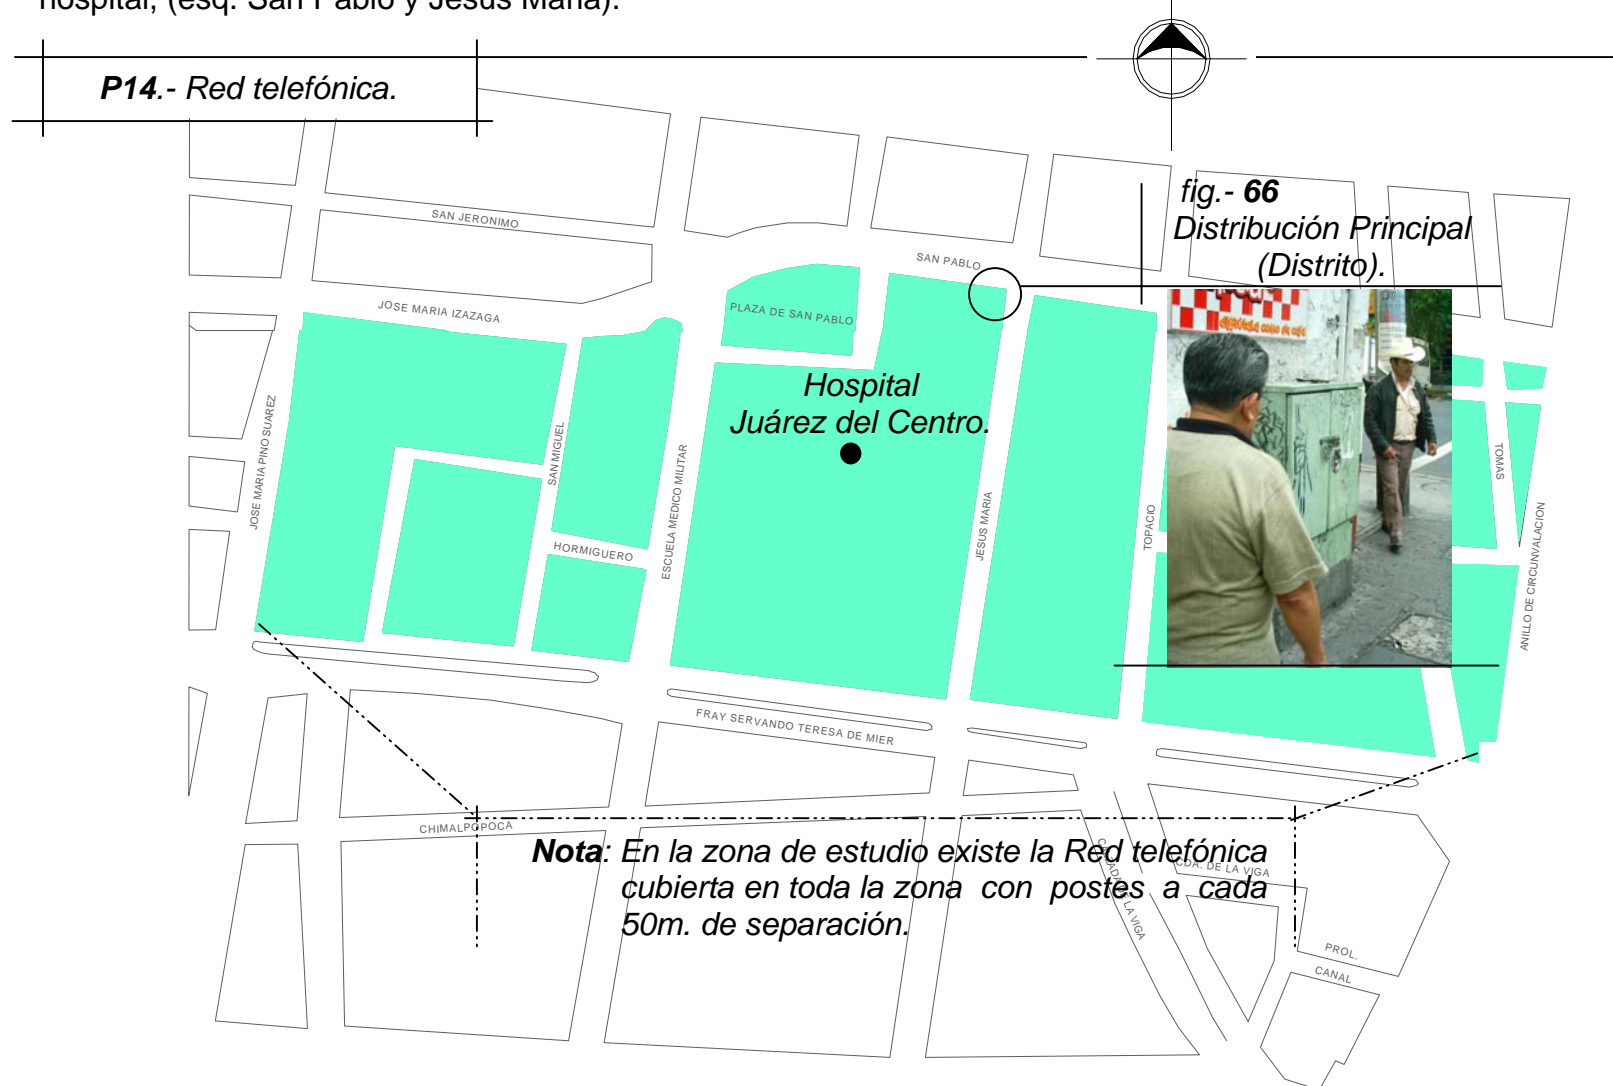
La alimentación de la Red telefónica en el sitio de estudio se realiza mediante la alimentación subterránea, es de mencionar, que los postes en la zona están colocados a cada 50m. y la distribución principal (distrito), ver plano **P14** fig. **66**, se ubica en el costado Nororiente del Nosocomio , dentro de la manzana que compone al hospital, (esq. San Pablo y Jesús María).

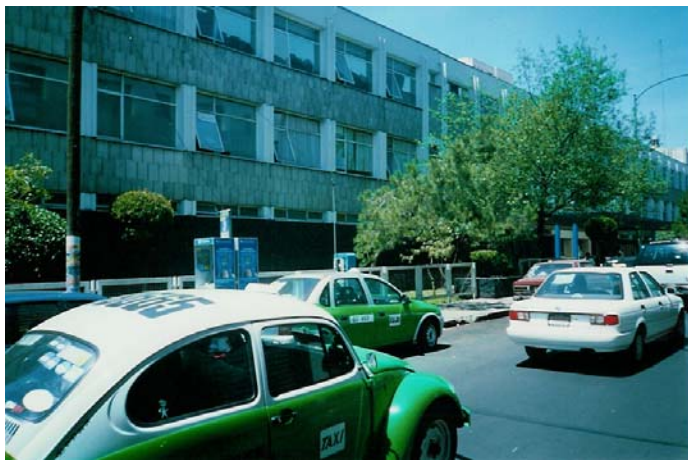
**106.-** *Se denota el tipo de construcción que rige parte del Hospital Juárez del Centro, tipología propia de este género de edificio que es tomada de ejemplo para solucionar la misma tipología que genera en la zona esta construcción que se impone en comparación de las demás.*

En las siguientes imágenes se observa parte de la tipología urbana, al menos la que más impera en la zona de estudio (figs. **106**, **107** Pág. 118).

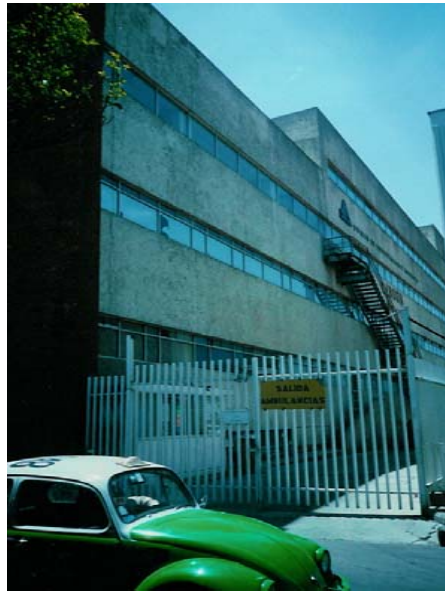
*107.- Edificio de Cirugía de Corta Estancia en situación de abandono en el Hospital Juárez del Centro.*

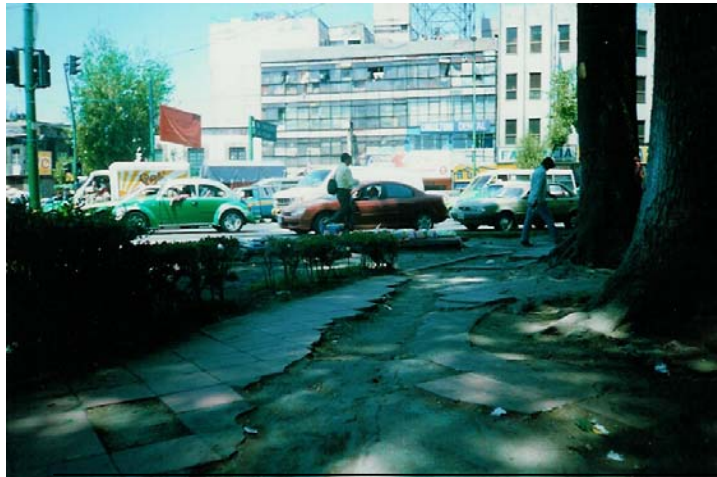
**117** .- *Raíces de árboles que están levantando las guarniciones y banquetas, en especial en la Plaza de San Pablo.*

Por otra parte en la Plaza de San Pablo (fig. 117) se observa que las raíces de los árboles de mayor altura, están levantando banquetas y afectando los cimientos de los edificios cercanos.

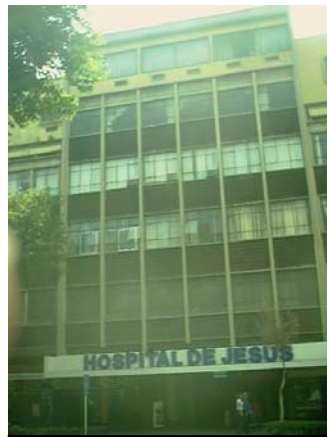
**121.- Acceso Principal.**  
20 de Noviembre.

- - - Cuenta con tres accesos para usuarios, el acceso principal por Ave. 20 de Noviembre (fig. 121) y dos laterales, para ambulancias, por las Calles de Mesones (fig. 122) y Rep. del Salvador (ver plano P29).

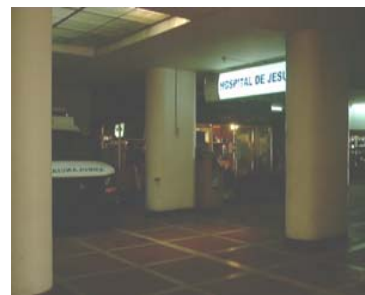
**122.- Acceso Lateral.**  
Mesones.

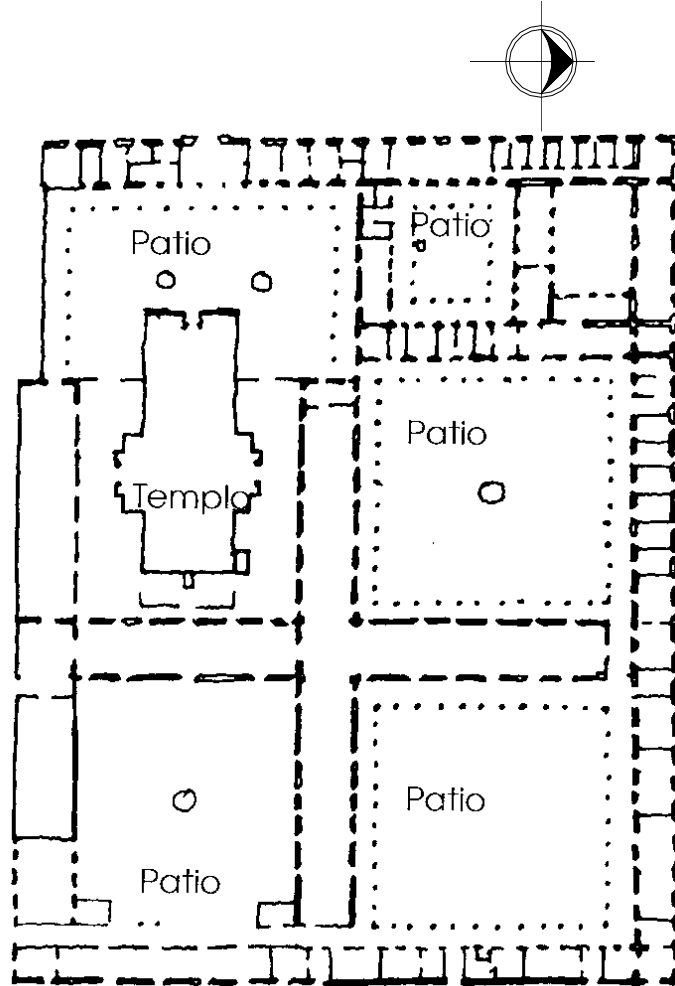
125.- Hospital de las Cinco Llagas en Sevilla España. Planta Arquitectónica. 1946.

Cuando Hernán Cortés fundó el Hospital de Jesús dispuso que se hiciera tomando como modelo el hospital sevillano de Las Cinco Llagas (fig. 125) tanto en el aspecto físico como en el administrativo.

La planta del hospital español tenía la disposición de una cruz de brazos iguales y la iglesia se ubicaba en uno de los cuatro patios resultantes del rectángulo que circunscribía esta cruz.

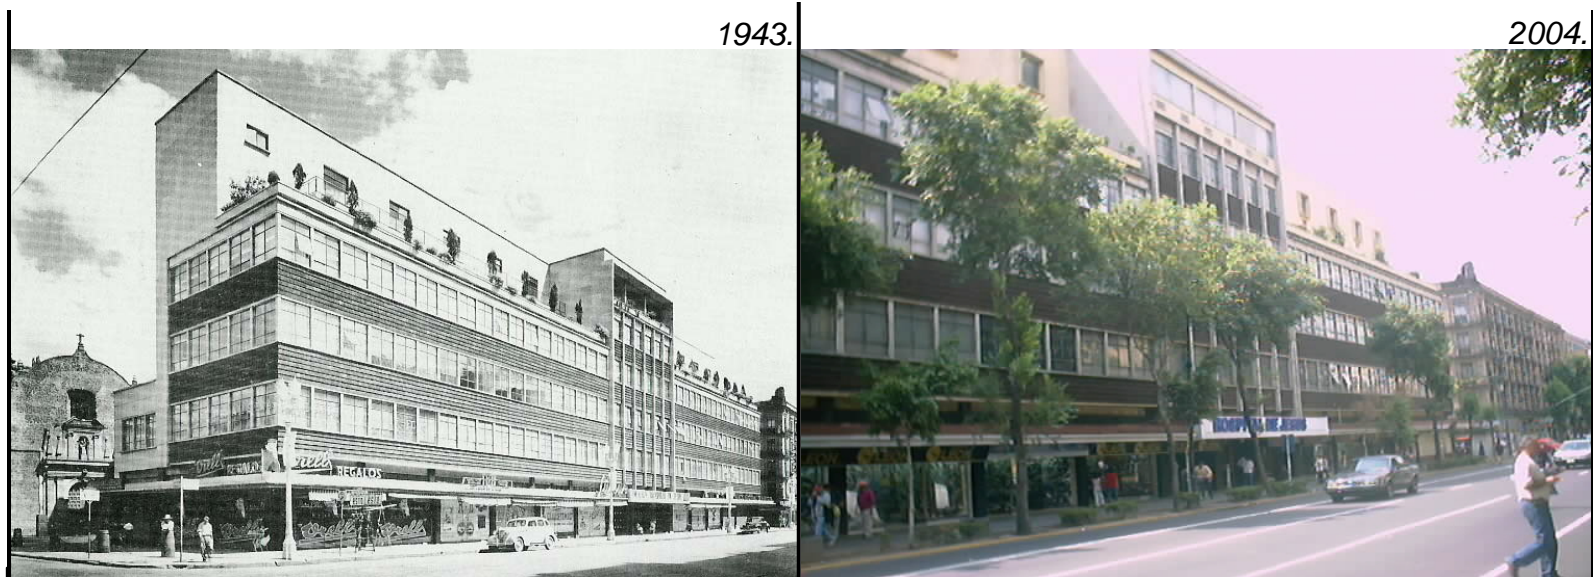
**128.-** Edificio comercial Hospital de Jesús. 1943. Arq. José Villagrán García.  
Vistas de la fachada en diferentes años sobre la Ave. 20 de Noviembre.

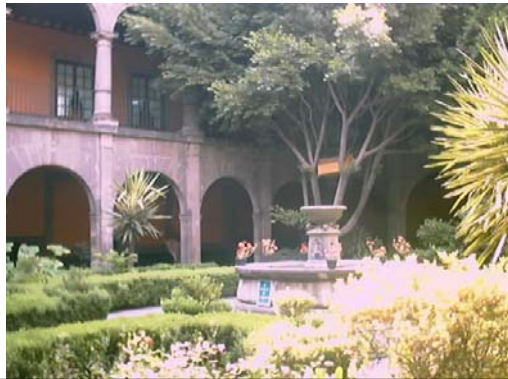
**133.-** Arcada entre los dos patios.

*Jerarquía.*- Está establecida en los edificios que componen al Hospital de Jesús de más de tres niveles (Ed. Mesones, Ed. Pino Suárez y Ed. 20 de Noviembre ver plano **P36**) a diferencia de los del S. XVI de tan solo dos (fig. **133**). Esta jerarquía se hace más notoria principalmente en el Edificio de Mesones (fig. **134**) ubicado a lo largo de la Calle de Mesones, estando situado de forma horizontal extendiéndose sobre la misma como reposando sobre la línea de tierra; además, el Hospital de Jesús en este edificio, compuesto por Planta Baja y 4 niveles, es en donde se encuentran el mayor numero de Servicios Médicos que brinda el hospital como: Zona de Consulta Externa, Quirófanos, Laboratorios, Cuneros, Escuela de Enfermería y Hospitalización.

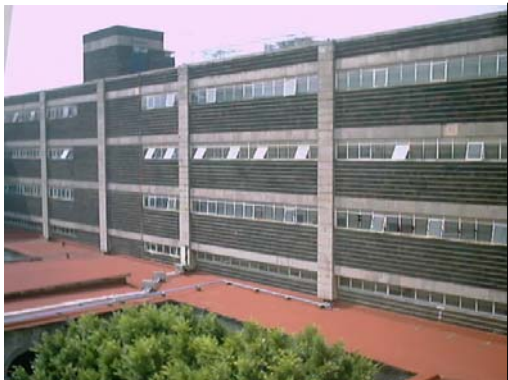
**134.-** Cuerpo Jerárquico (Ed. Mesones).

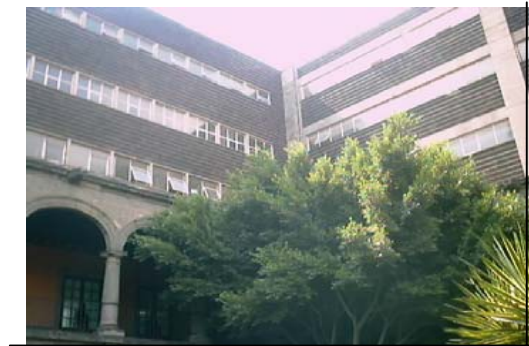
**135.- Fachada Interior.**

**Ritmo.-** El complejo hospitalario presenta una elegante composición con las líneas horizontales que conforman las fachadas de los tres edificios principales, dichas líneas horizontales se interrumpen al centro para dar paso a un motivo vertical. Caracterizan al complejo hospitalario el ritmo y el contraste (figs. 135 y 136).

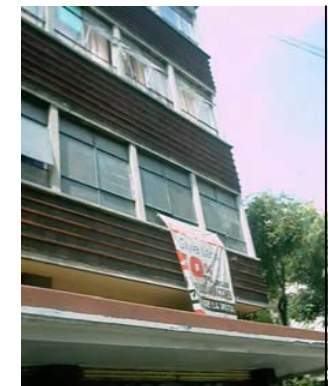
**136.- Fachada Exterior.**

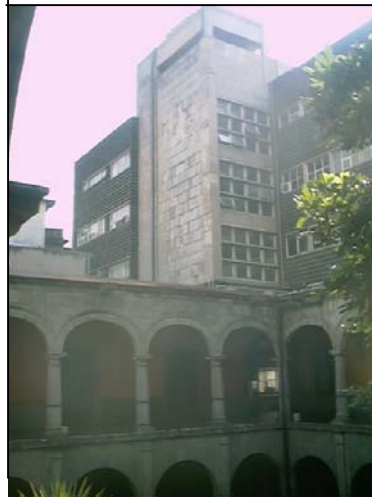
137.- *Cuerpos ligados.*

*Proporción.*- El complejo esta diferenciado por cuerpos de acuerdo a su ubicación, pero ligados funcional y plásticamente (fig. 137). Las proporciones de desplante de los edificios del S. XVI están solucionadas mediante el sistema de varas. La relación existente entre estos dos tipos de edificaciones se basa en formar un núcleo de distribución en las escaleras modificadas (fig. 138) que se ubicaron desde el S. XVI, dicho núcleo enlaza a las edificaciones de los años 40s por accesos (fig. 139) que se conectan en el Edificio de Mesones. Por otra parte los edificios de los años 40s están conectadas mediante pasillos de 3m de ancho (fig. 140). En el conjunto la relación de vano y macizo está equilibrada al presentar las edificaciones de una manera similar el vano con el macizo.

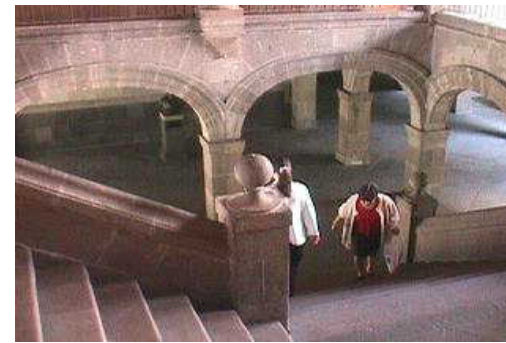
138.- *Escaleras, interior del hospital.*

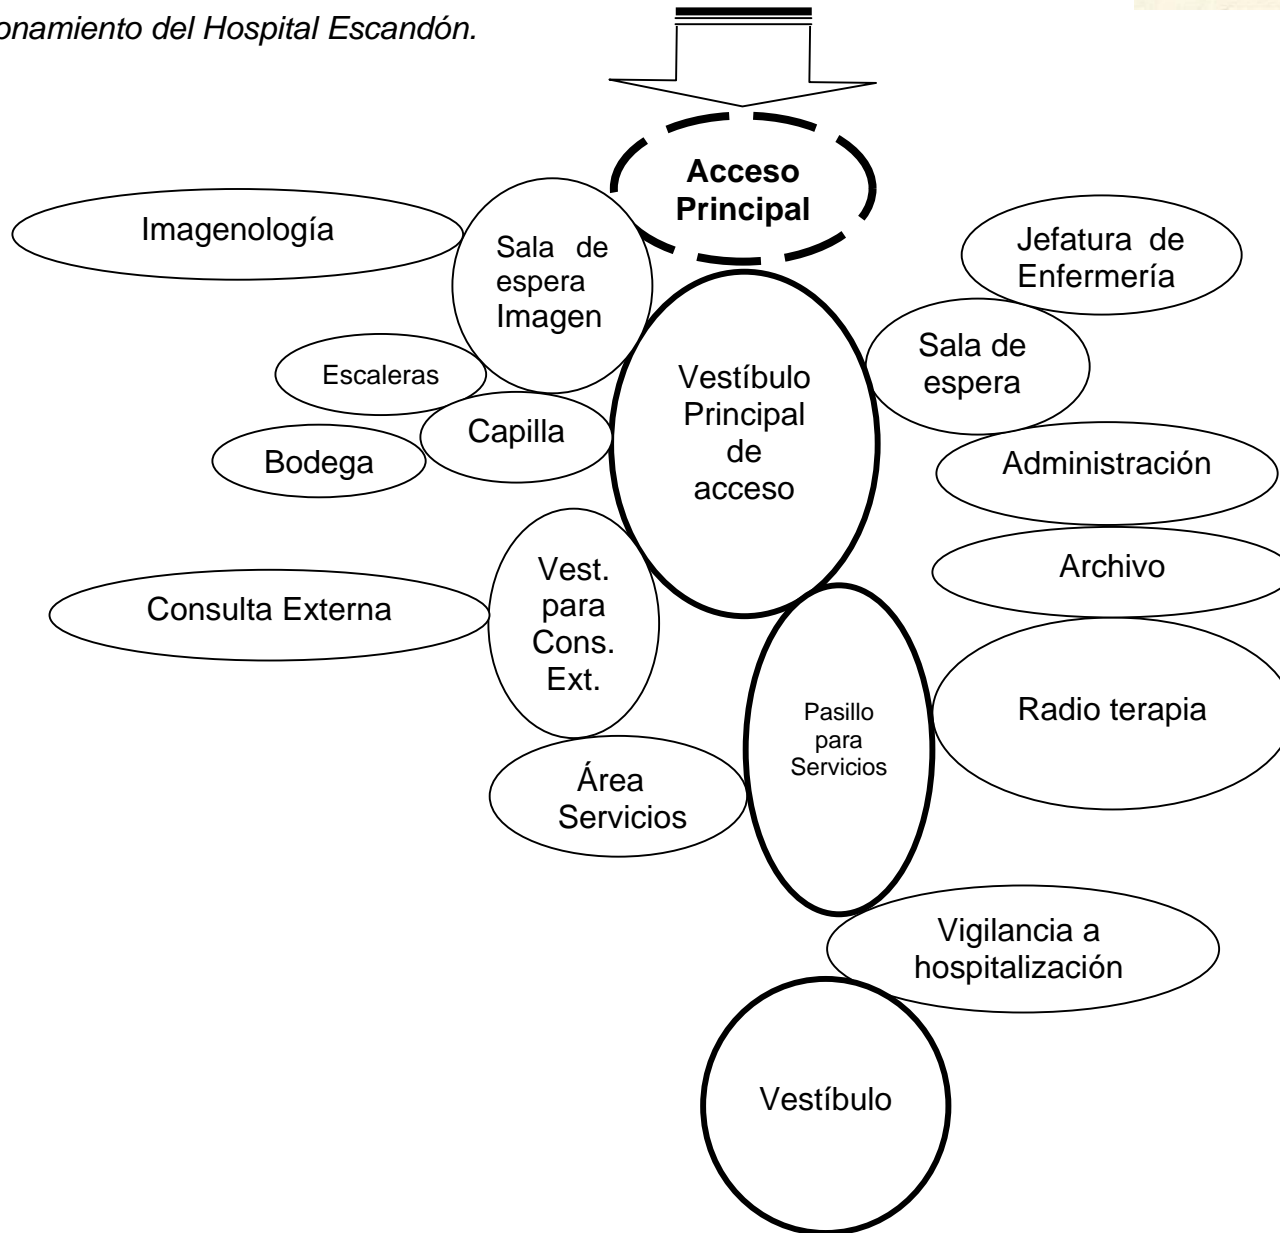
---Funcionamiento del Hospital Escandón.

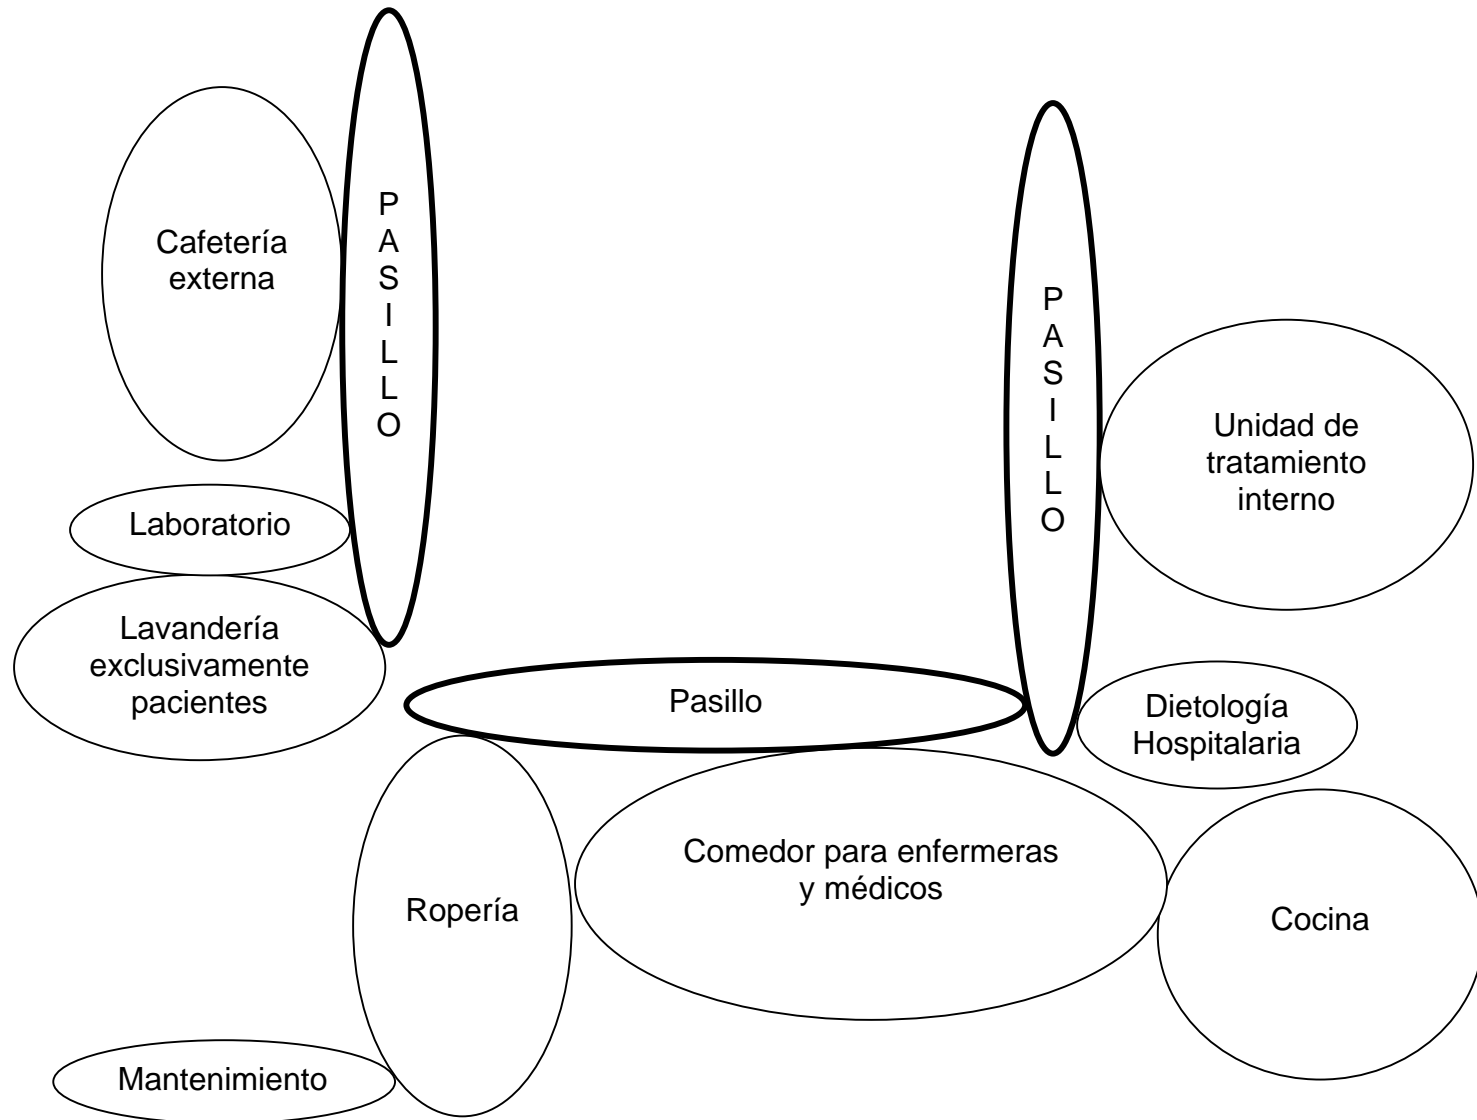
---Funcionamiento del Hospital Escandón (continuación).

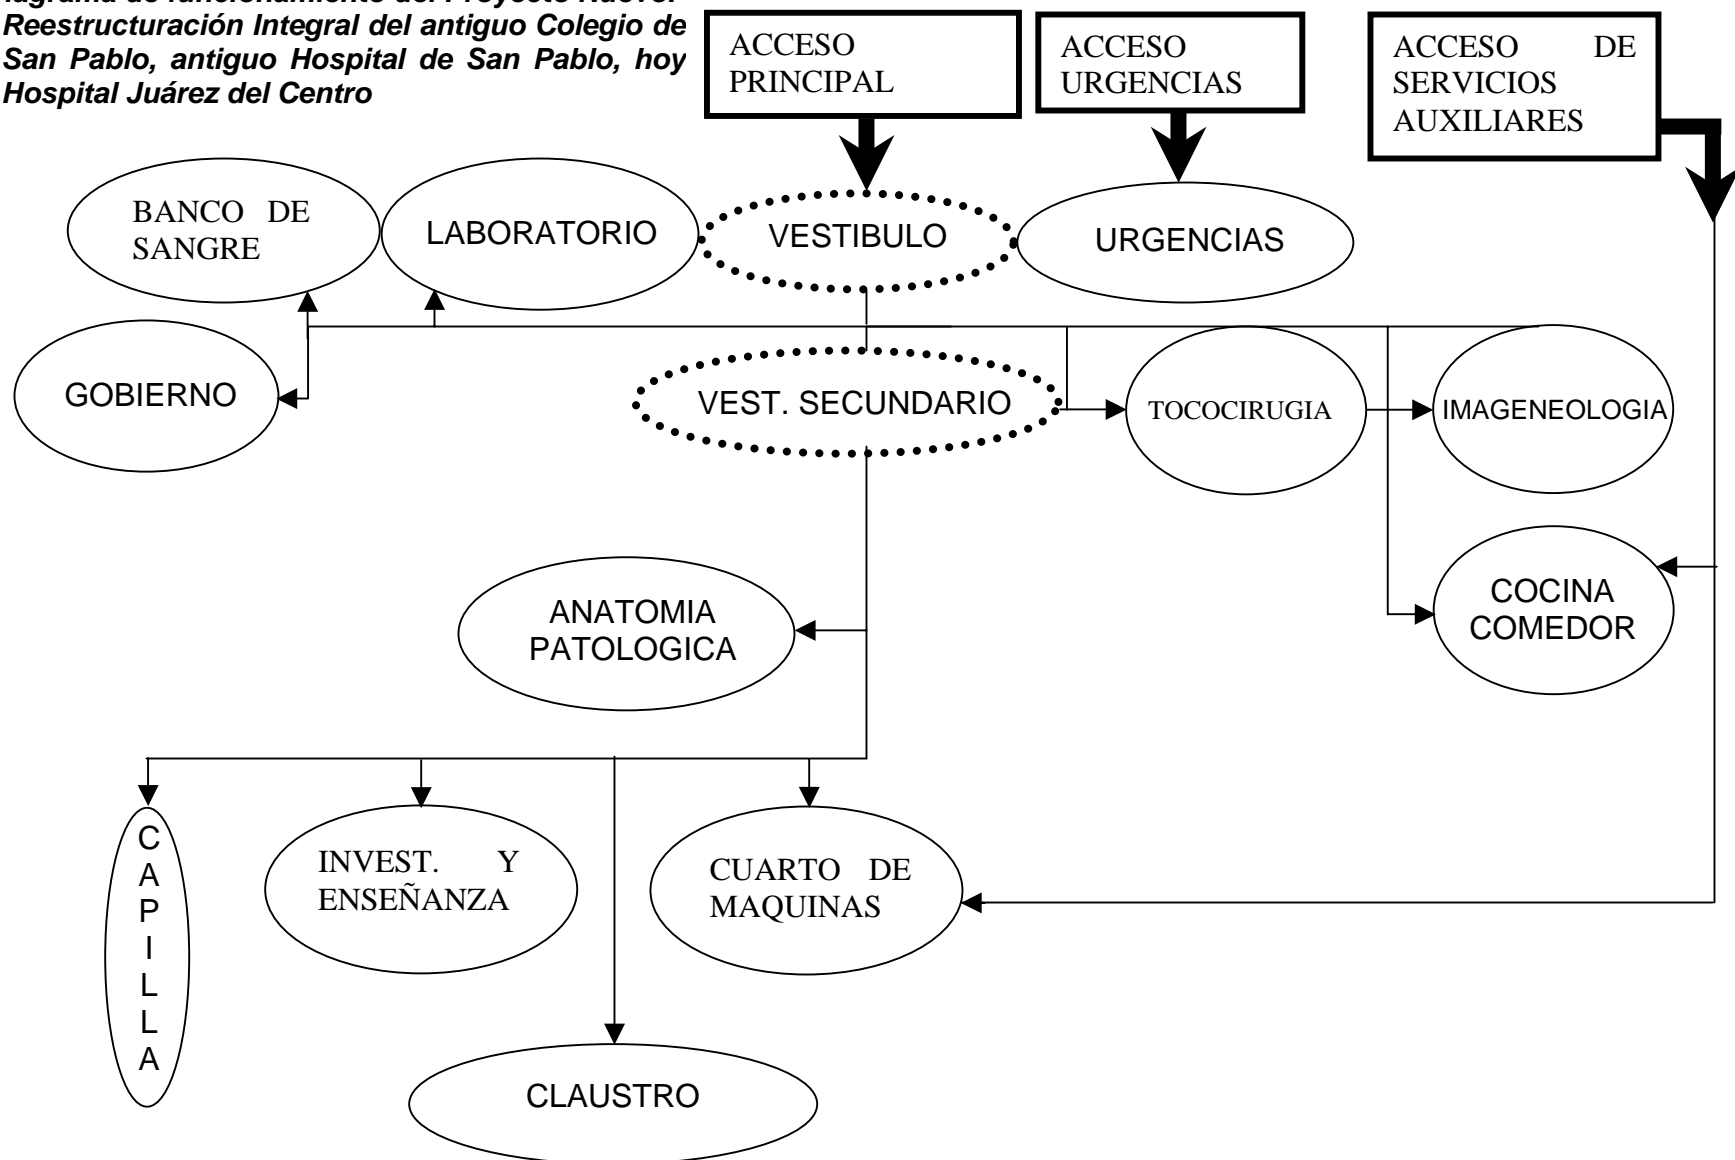
**---Diagrama de funcionamiento del Proyecto Nuevo.  
Reestructuración Integral del antiguo Colegio de San Pablo, antiguo Hospital de San Pablo, hoy Hospital Juárez del Centro**

El siguiente diagrama de funcionamiento muestra la Reestructuración Integral de áreas que se plantea en el Nuevo Proyecto, como conclusión obtenida en base al Programa de Necesidades y a la ejecución de diversas posibilidades.

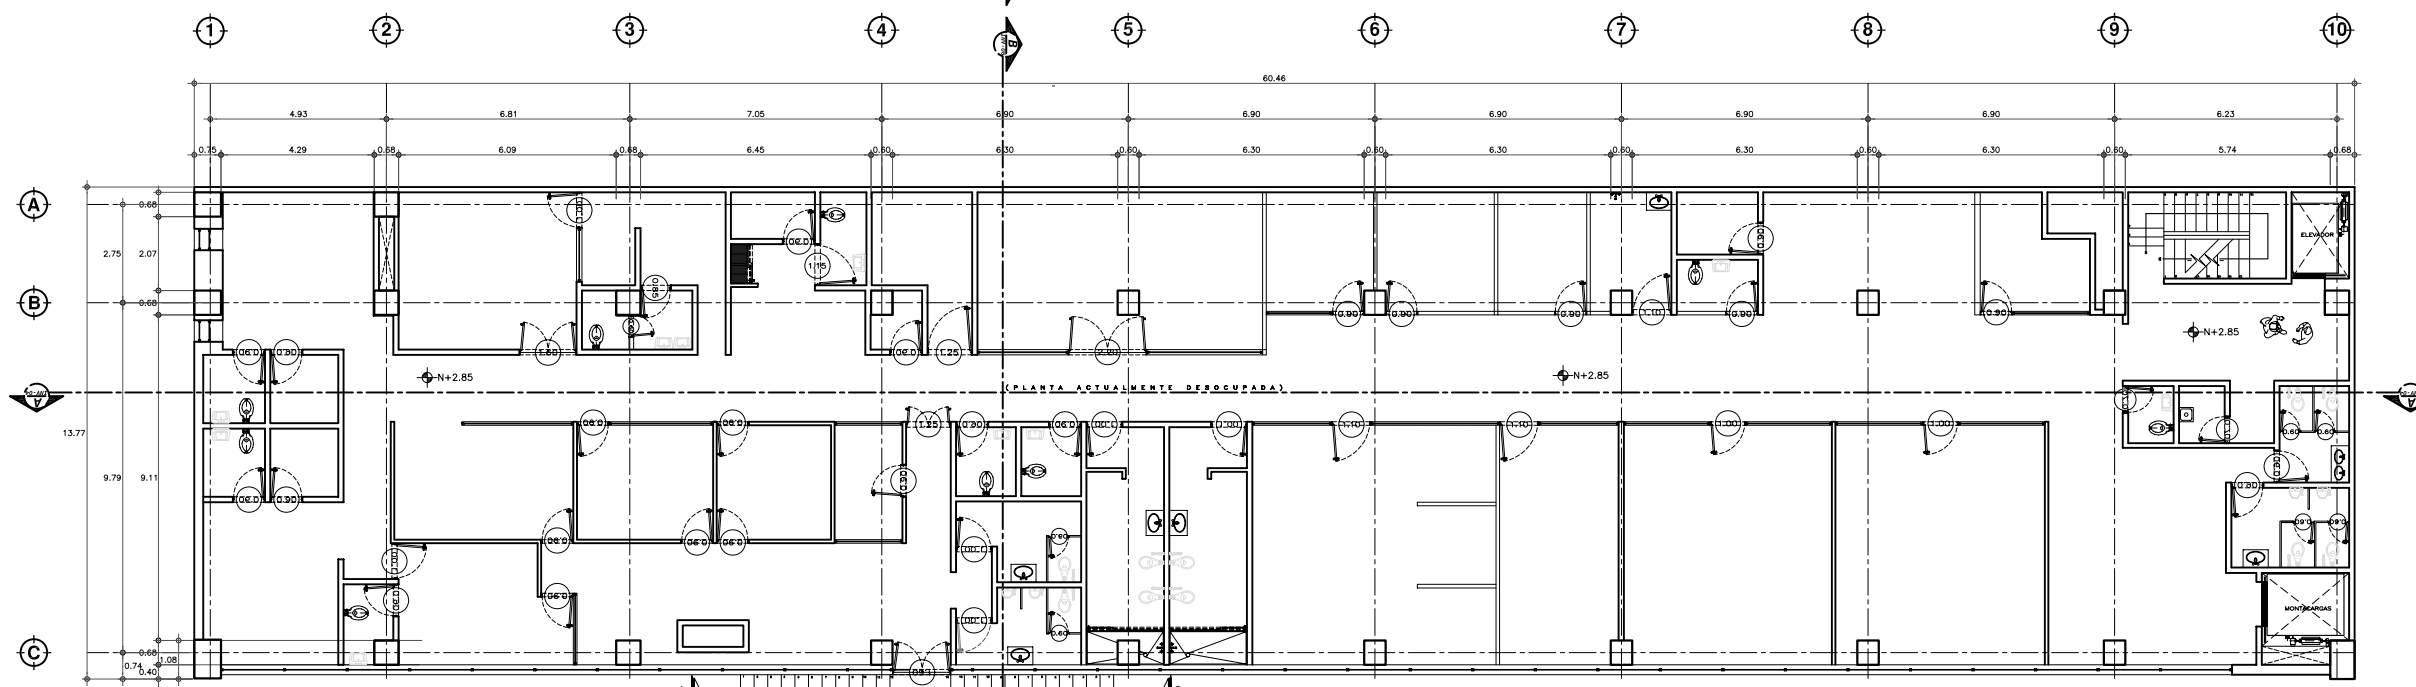
**PLANTA NIVEL DE ACCESO**  
ESCALA 1/75

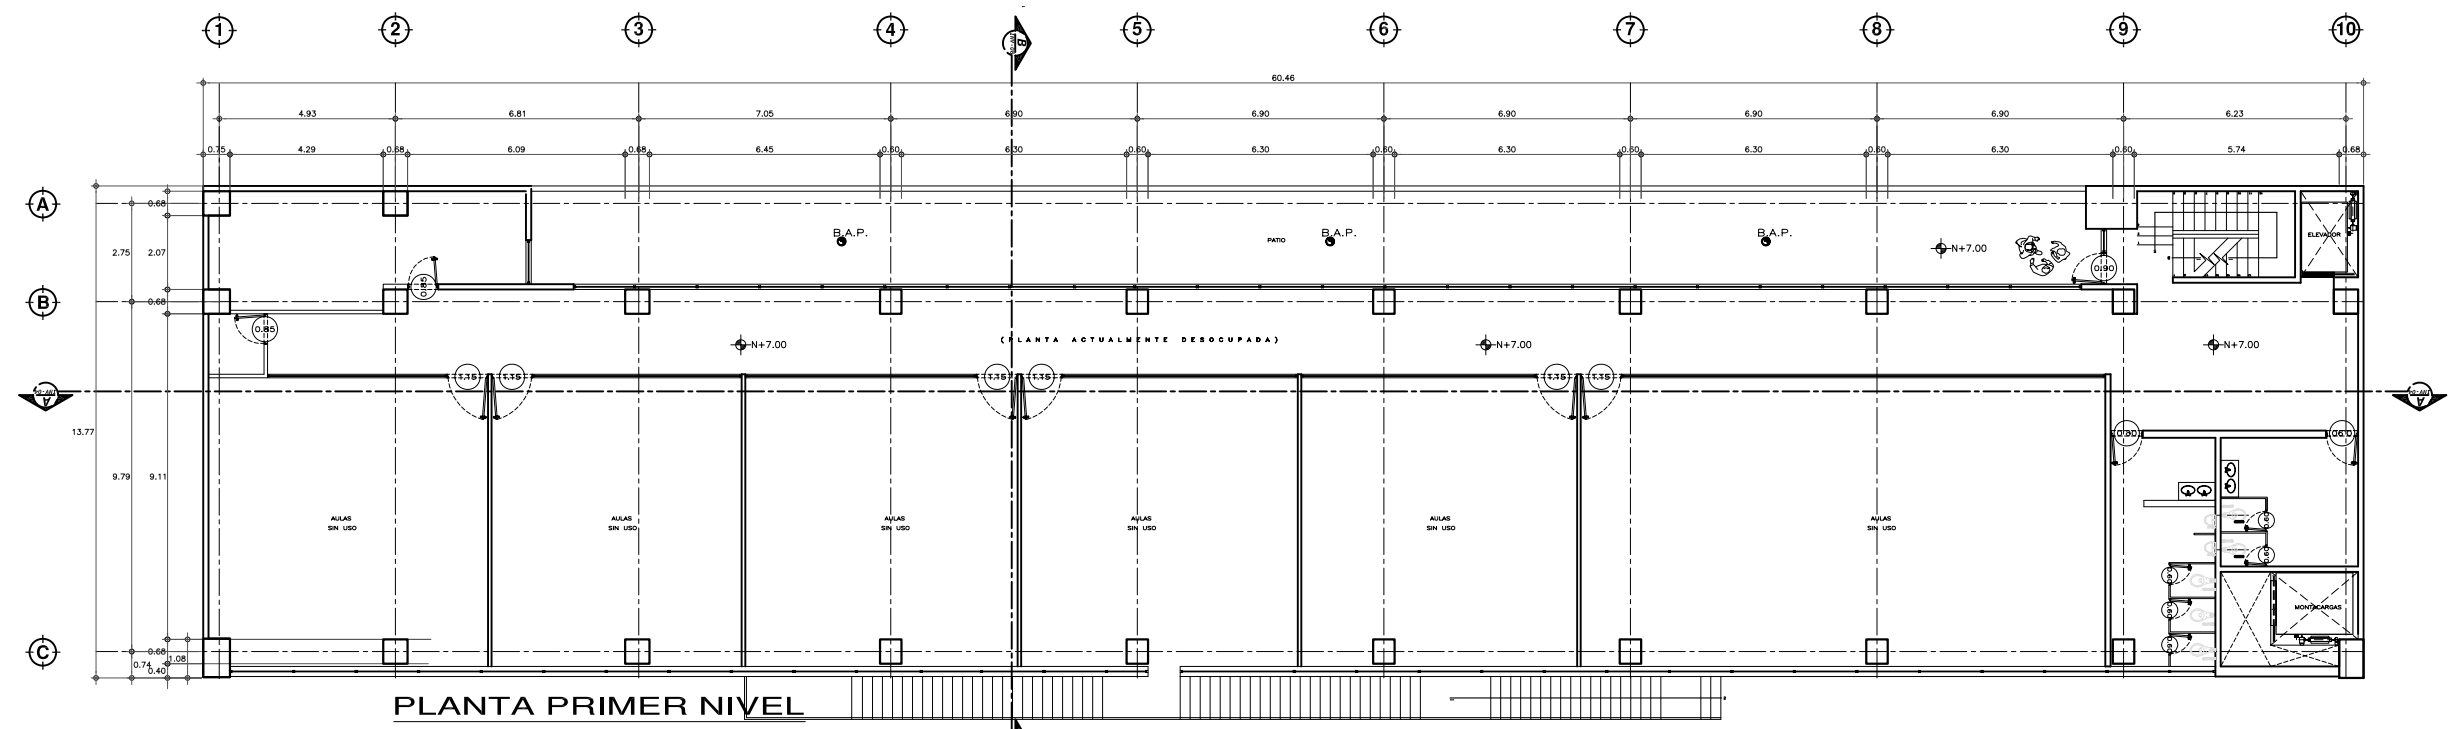
Plano: PLANTAS ARQUITECTONICAS INVESTIGACION Y ENSEÑANZA  
Escala: 1/75  
Acotaciones: metros  
Clave: **INV-02**  
Fecha: ABRIL/2006

**SIMBOLOGIA Y NOTAS**  
 El Edificio de Investigación y Enseñanza, desde el año 1992 hasta la fecha se encuentra desocupado.  
 Este plano arquitectónico es el levantamiento del Estado Actual, en la Nueva Propuesta o Proyecto Nuevo, se propone la demolición del mismo, ocupando en el espacio resultante el acceso vehicular y la creación de la plaza de acceso y control.
