**REESTRUCTURACIÓN INTEGRAL**

**DEL ANTIGUO COLEGIO DE SAN PABLO, ANTIGUO HOSPITAL DE SAN PABLO,**

**HOY HOSPITAL JUÁREZ DEL CENTRO**

**TESIS PARA OBTENER EL TÍTULO DE:**

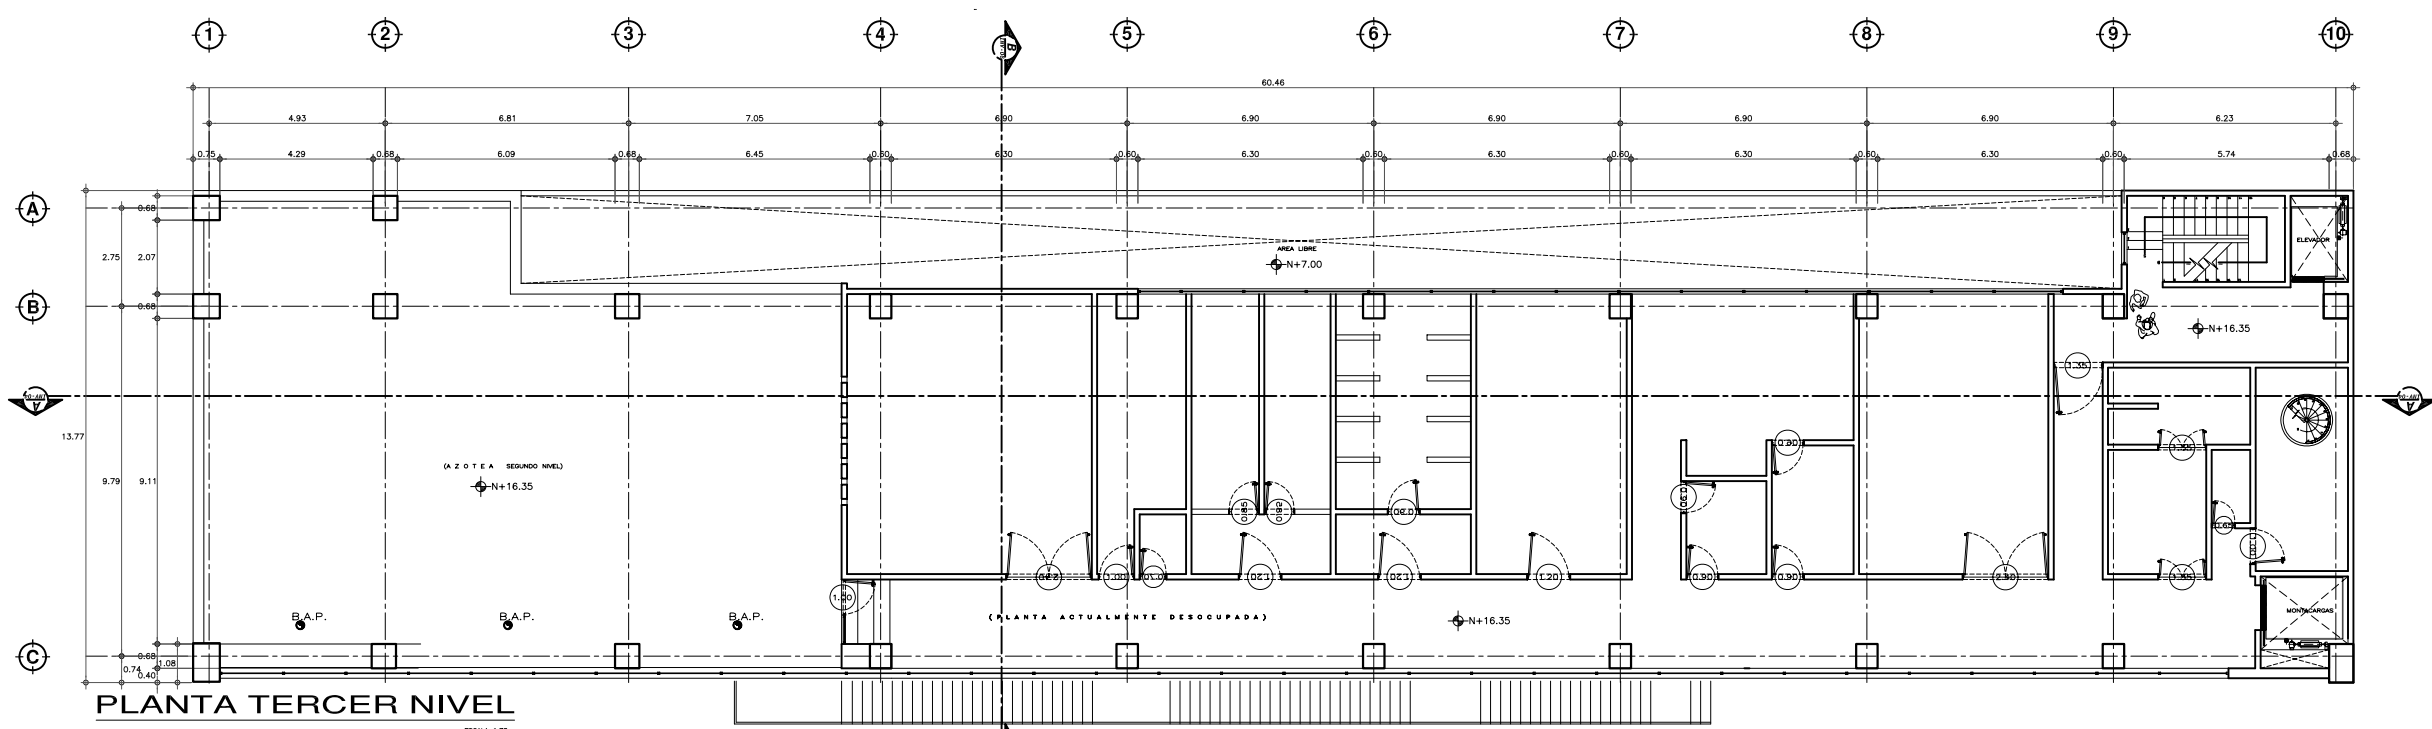
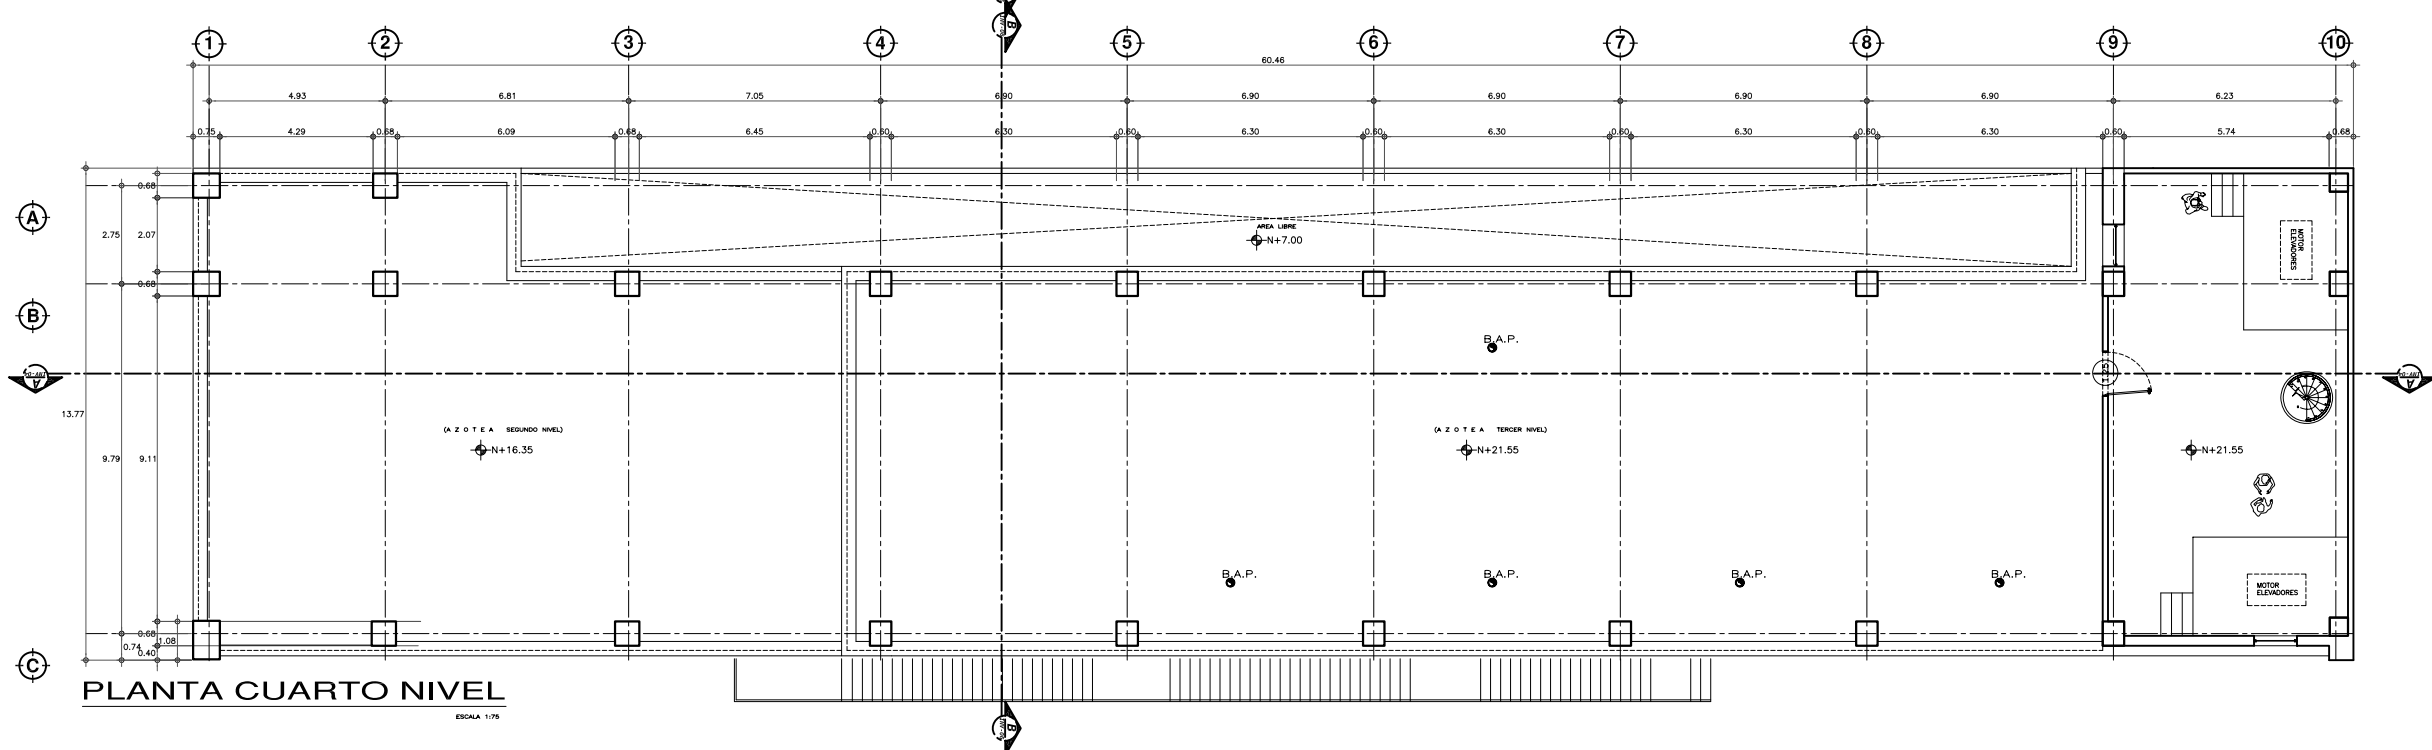
Plano: PLANTAS ARQUITECTONICAS INVESTIGACION Y ENSEÑANZA  
 Clave: **INV-03**  
 Escala: 1/75  
 Acotaciones: metros  
 Fecha: ABRIL/2006

El Edificio de Investigación y Enseñanza, desde el año 1992 hasta la fecha se encuentra desocupado.

Este plano arquitectónico es el levantamiento del Estado Actual, en la Nueva Propuesta o Proyecto Nuevo, se propone la demolición del mismo, ocupando en el espacio resultante el acceso vehicular y la creación de la plaza de acceso y control.

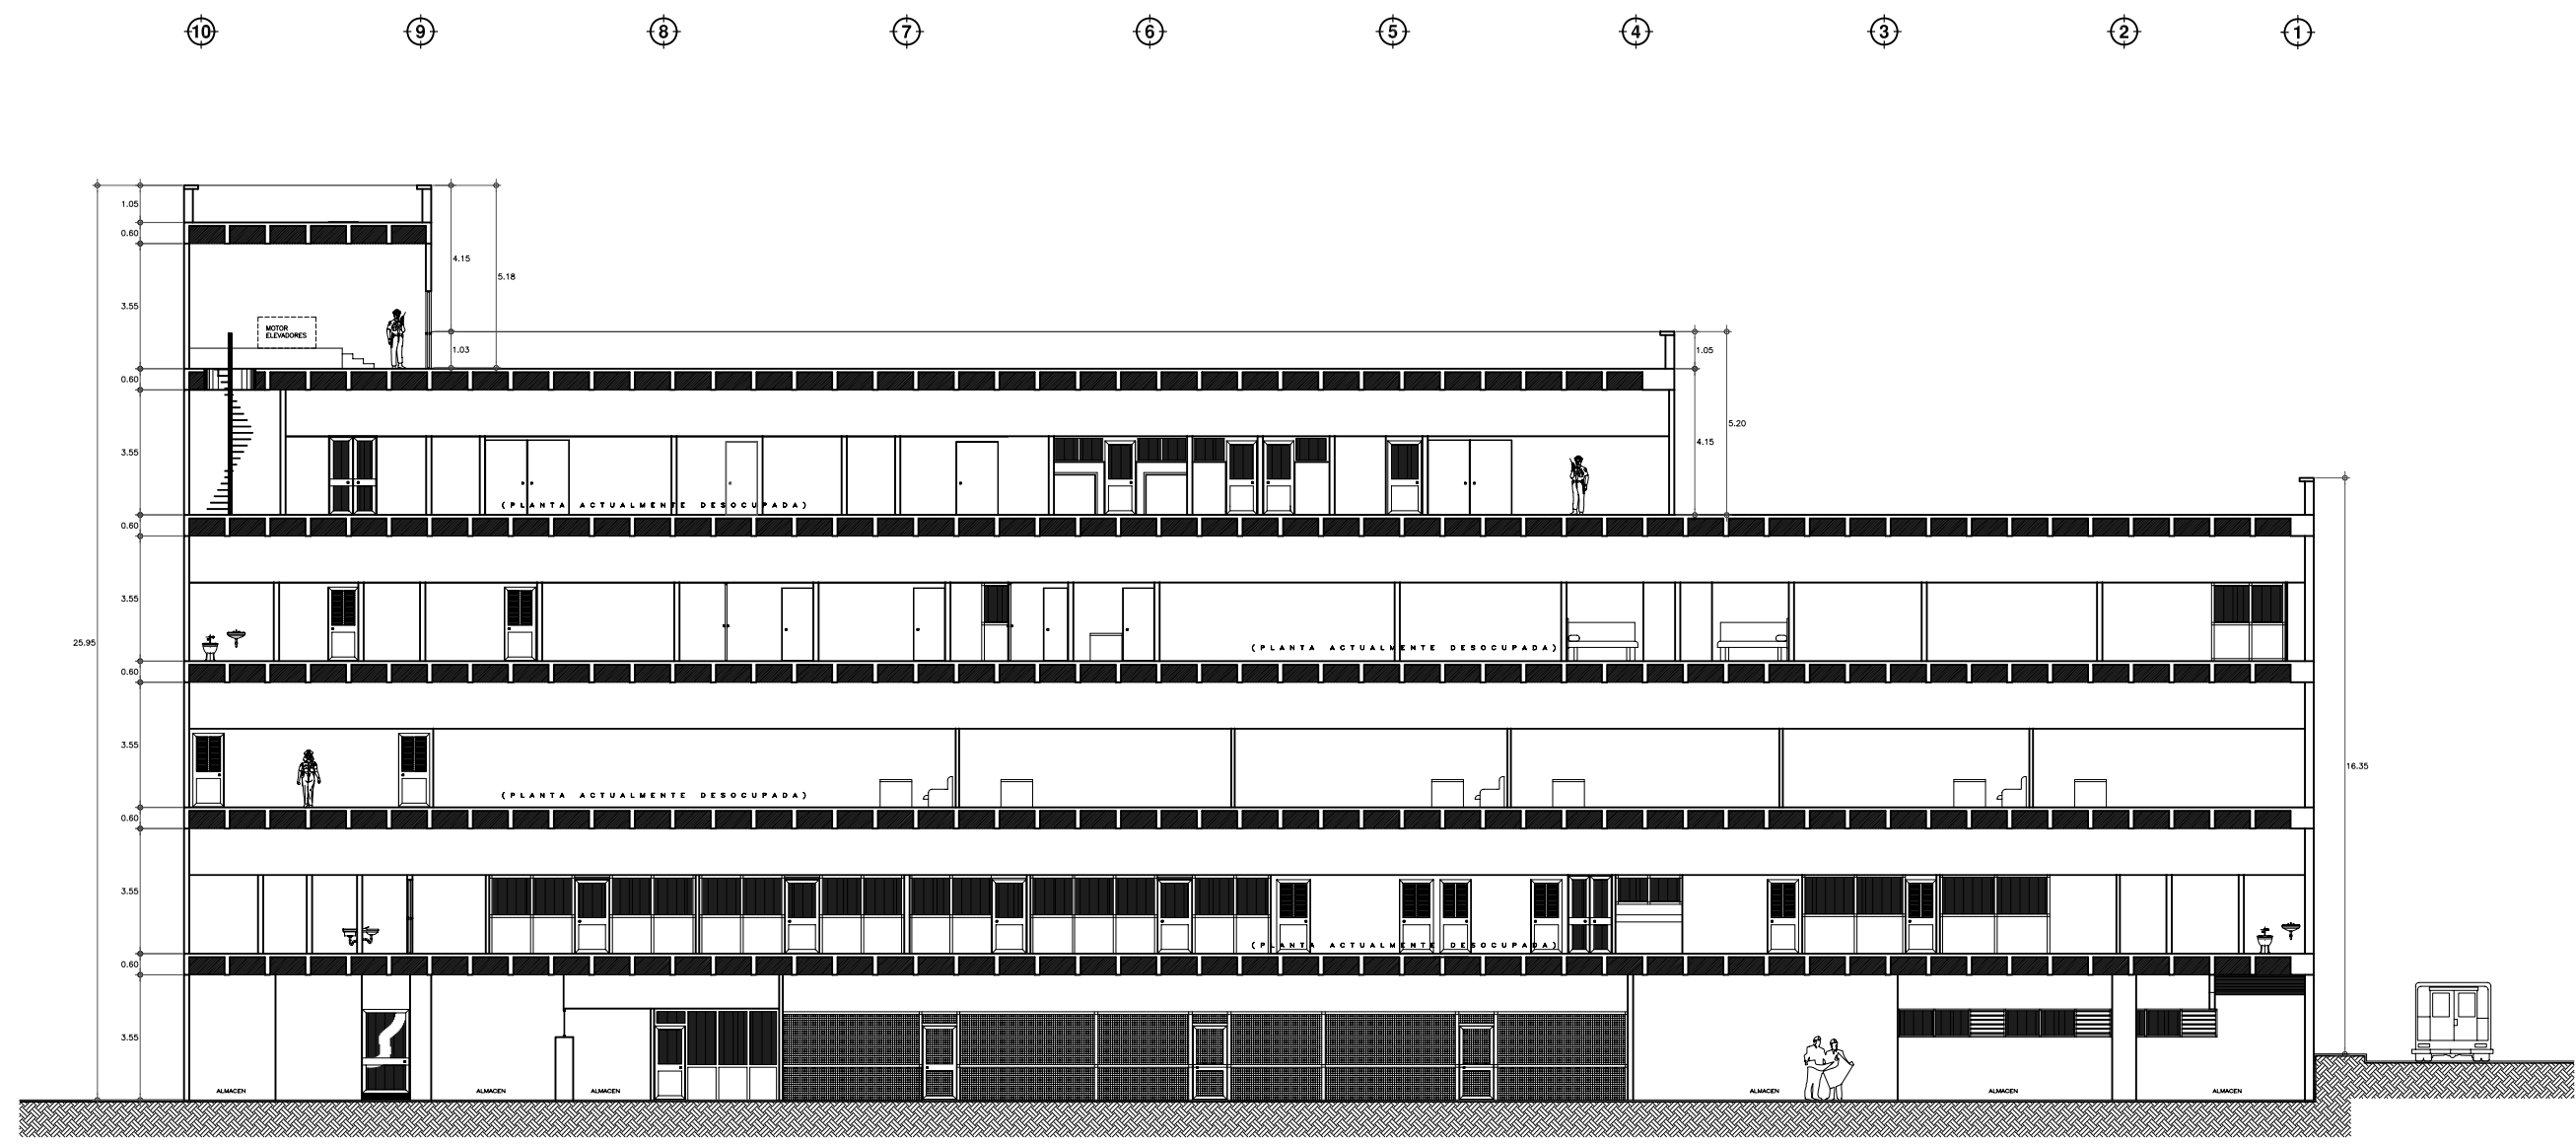
**CORTE LONGITUDINAL A-A**  
ESCALA 1/75

**SIMBOLOGIA Y NOTAS**  
 El Edificio de Investigación y Enseñanza, desde el año 1992 hasta la fecha se encuentra desocupado.  
 Este plano arquitectónico es el levantamiento del Estado Actual, en la Nueva Propuesta o Proyecto Nuevo, se propone la demolición del mismo, ocupando en el espacio resultante el acceso vehicular y la creación de la plaza de acceso y control.

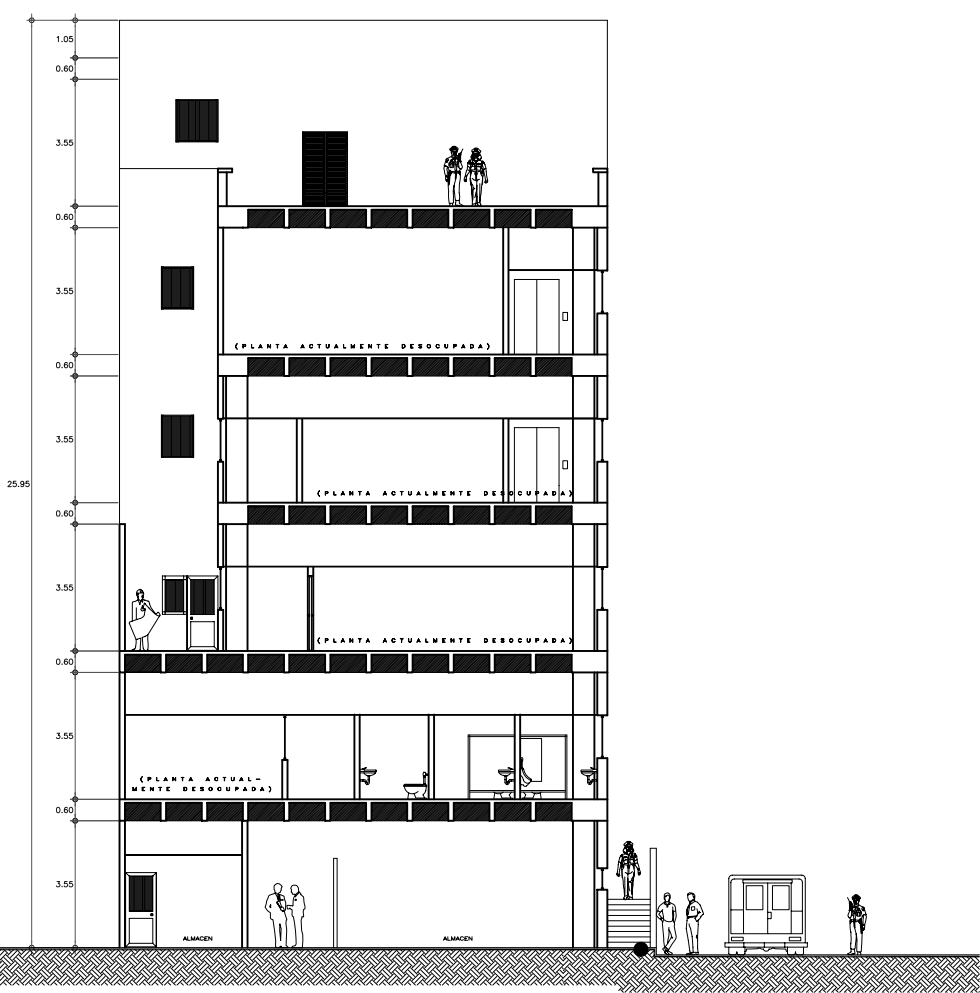
**CORTE TRANSVERSAL B-B'**  
ESCALA 1/75

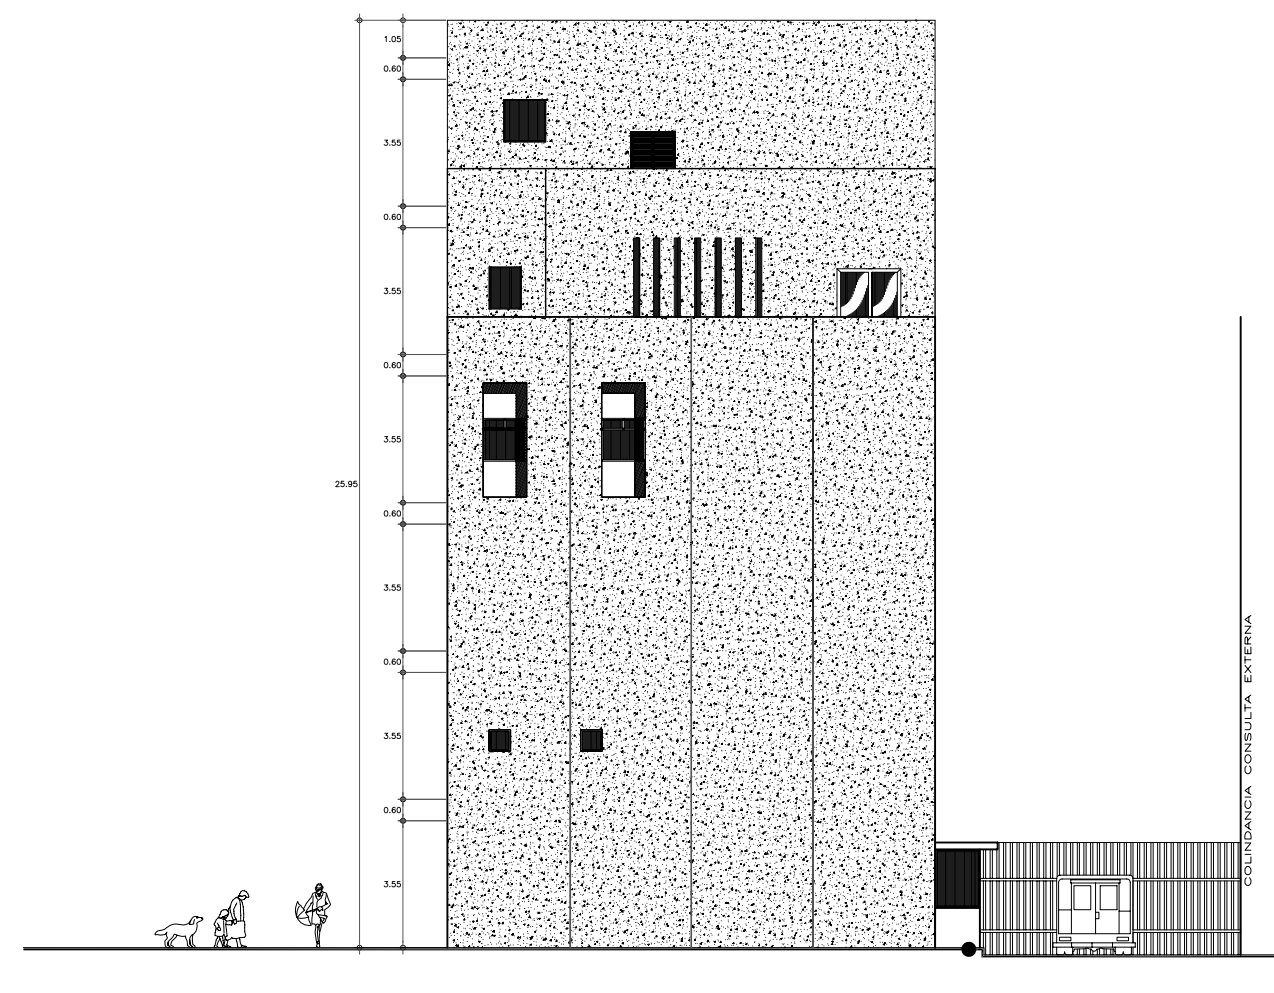
**FACHADA ORIENTE**  
ESCALA 1/75

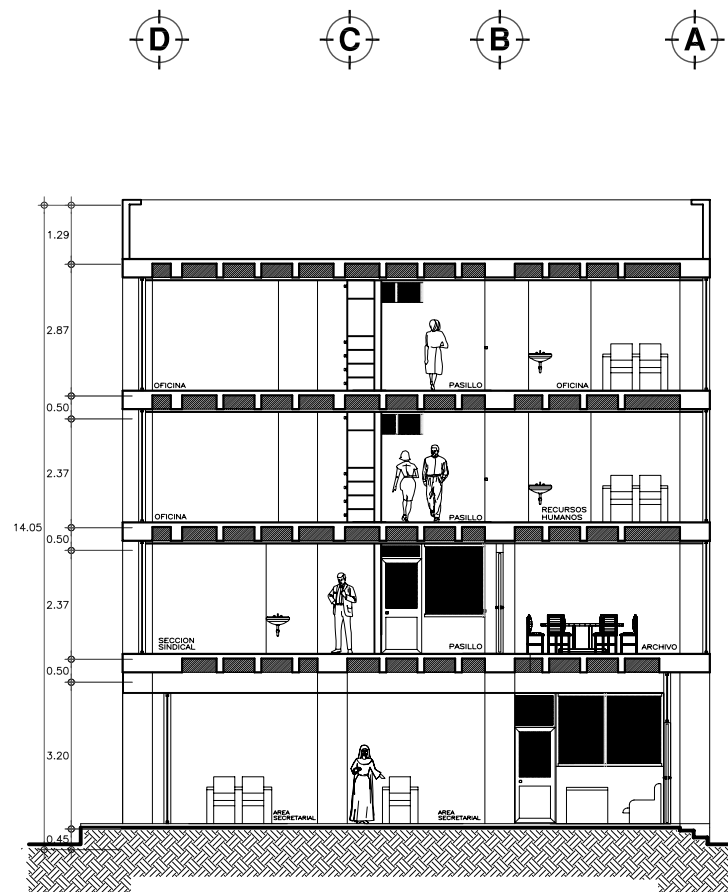
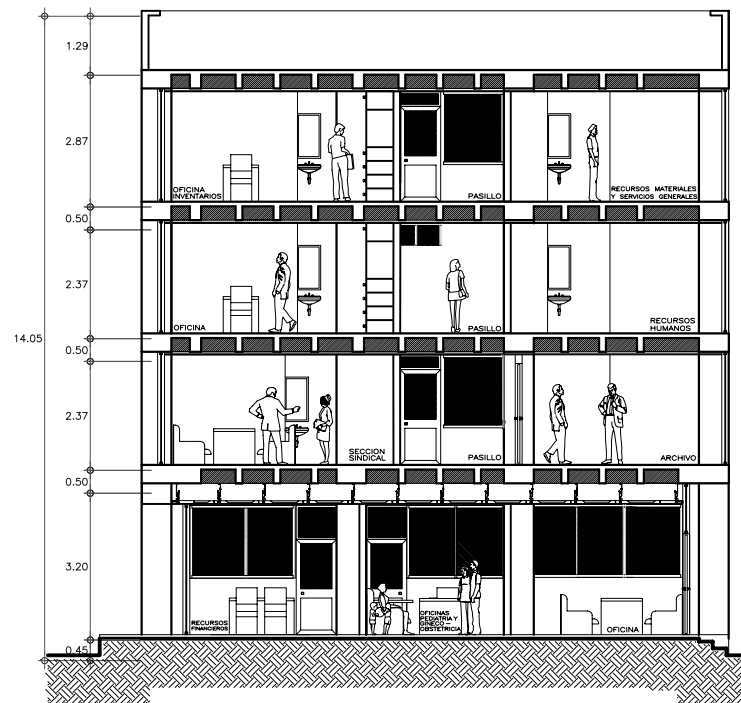
**CORTE TRANSVERSAL B-B'**  
ESCALA 1:75

Como implemento principal se creo una escalera de emergencia en un costado del inmueble.

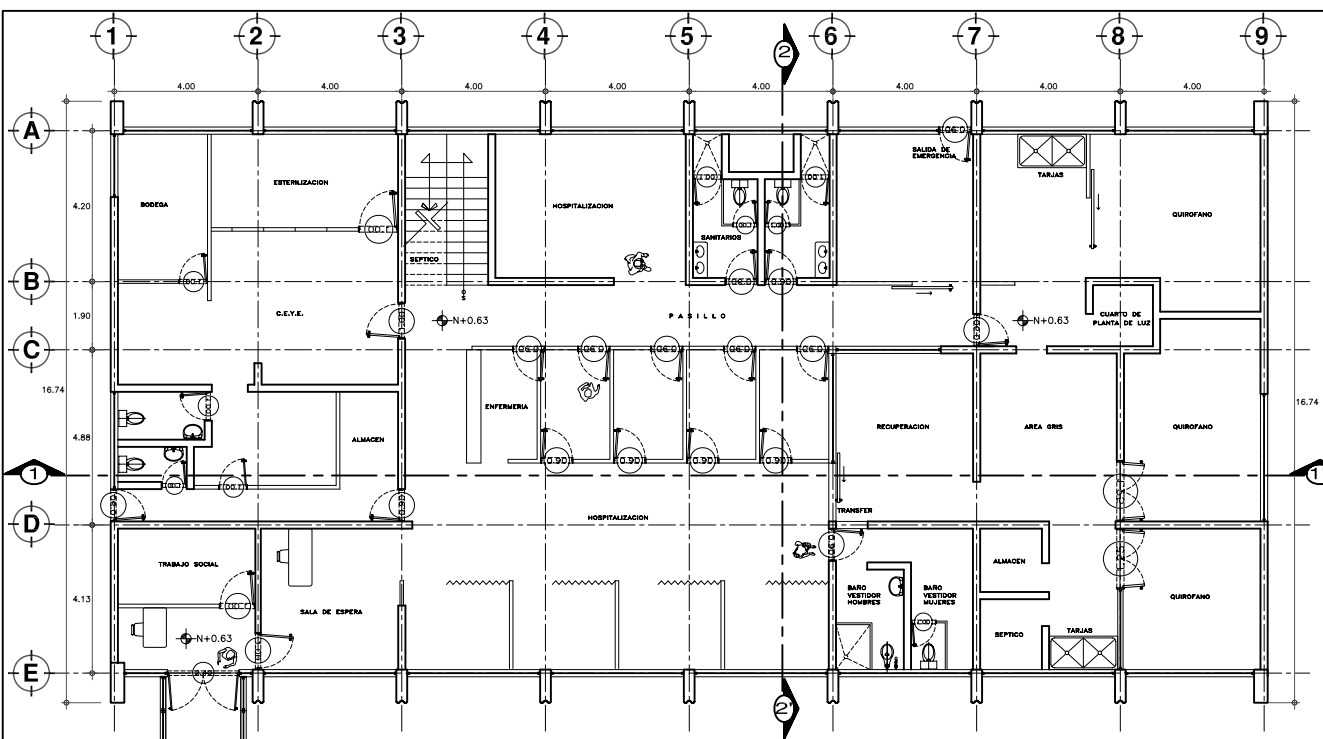
**PLANTA BAJA**  
ESCALA 1:50

**TIPO DE PLANO**  
ARQUITECTONICO  
ESTADO ACTUAL

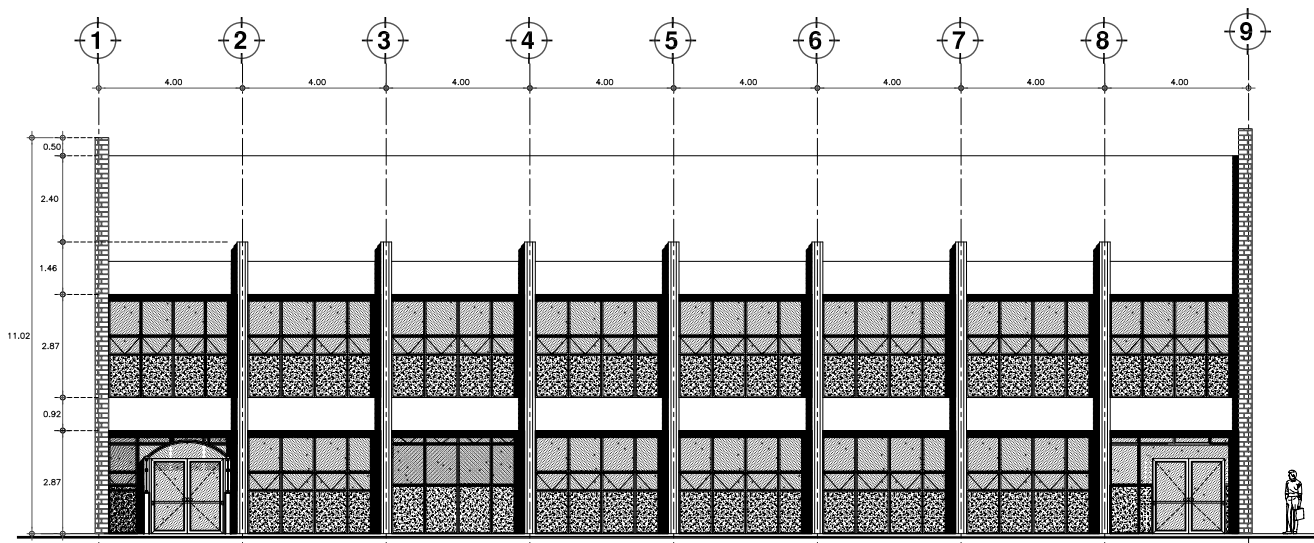
FACHADA ORIENTE

En la fachada se puso señalamiento del Edificio.

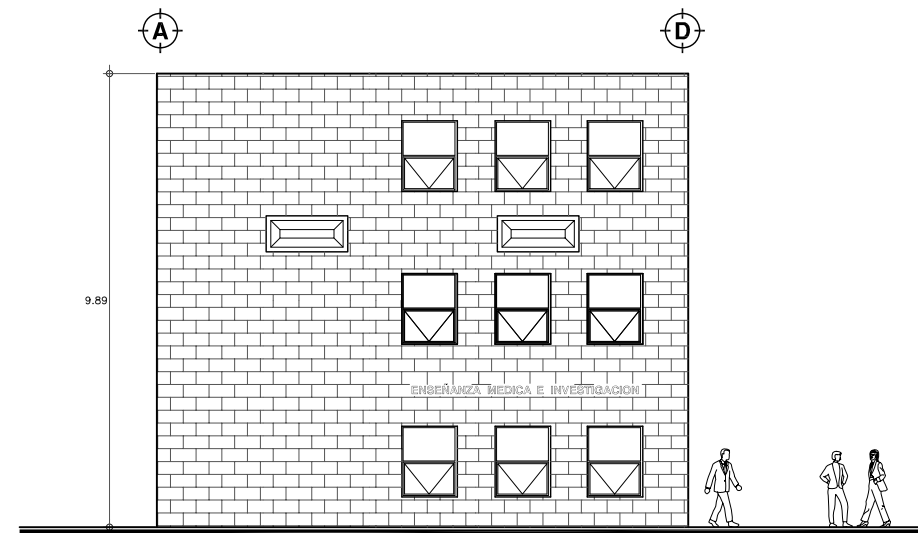
FACHADA NORTE

En la fachada se puso señalamiento del Edificio.

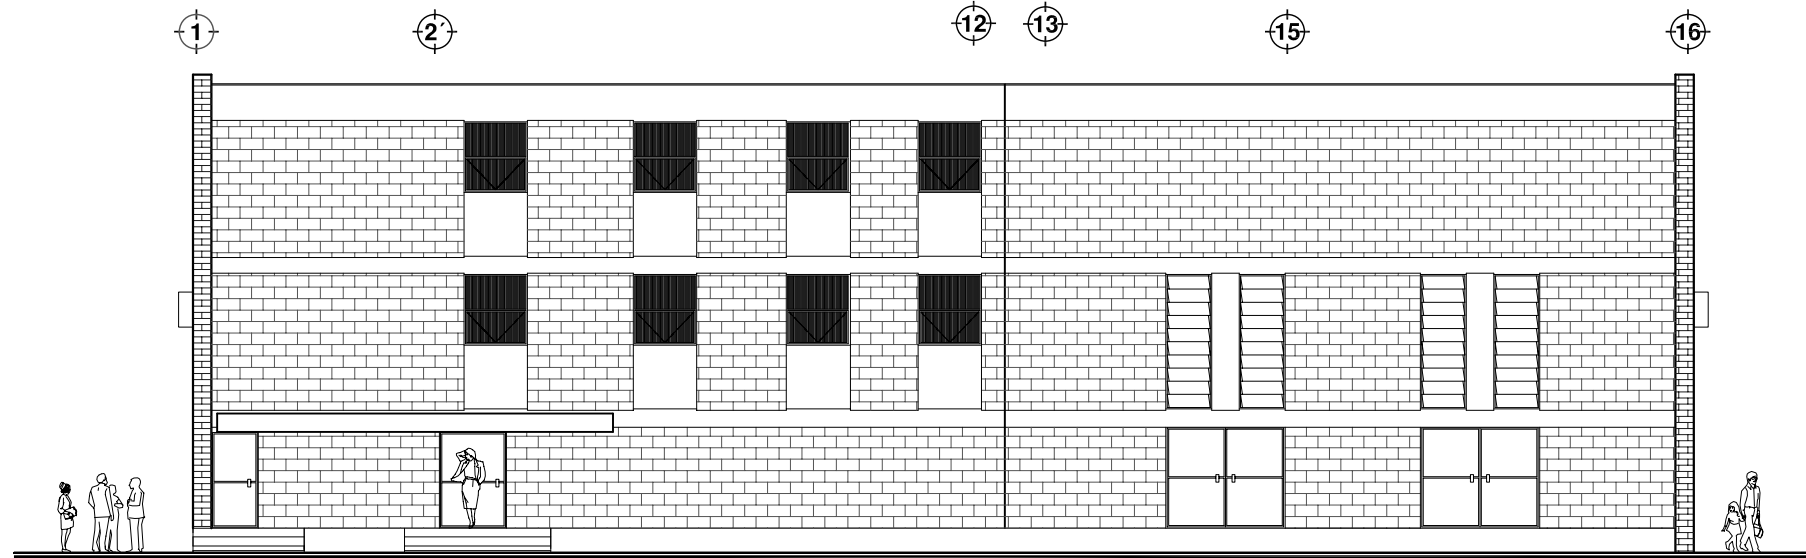
**FACHADA PONIENTE**

(F) Edificio de Enseñanza Médica e Investigación, cambio su nombre por Anatomía Patológica por cambiar el uso del inmueble.

Al cambiar su uso se implementaron todas las areas necesarias para el correcto desempeño de la actividad de Enseñanza Médica e Investigación, como aulas, auditorio y biblioheroteca, de entre otros.

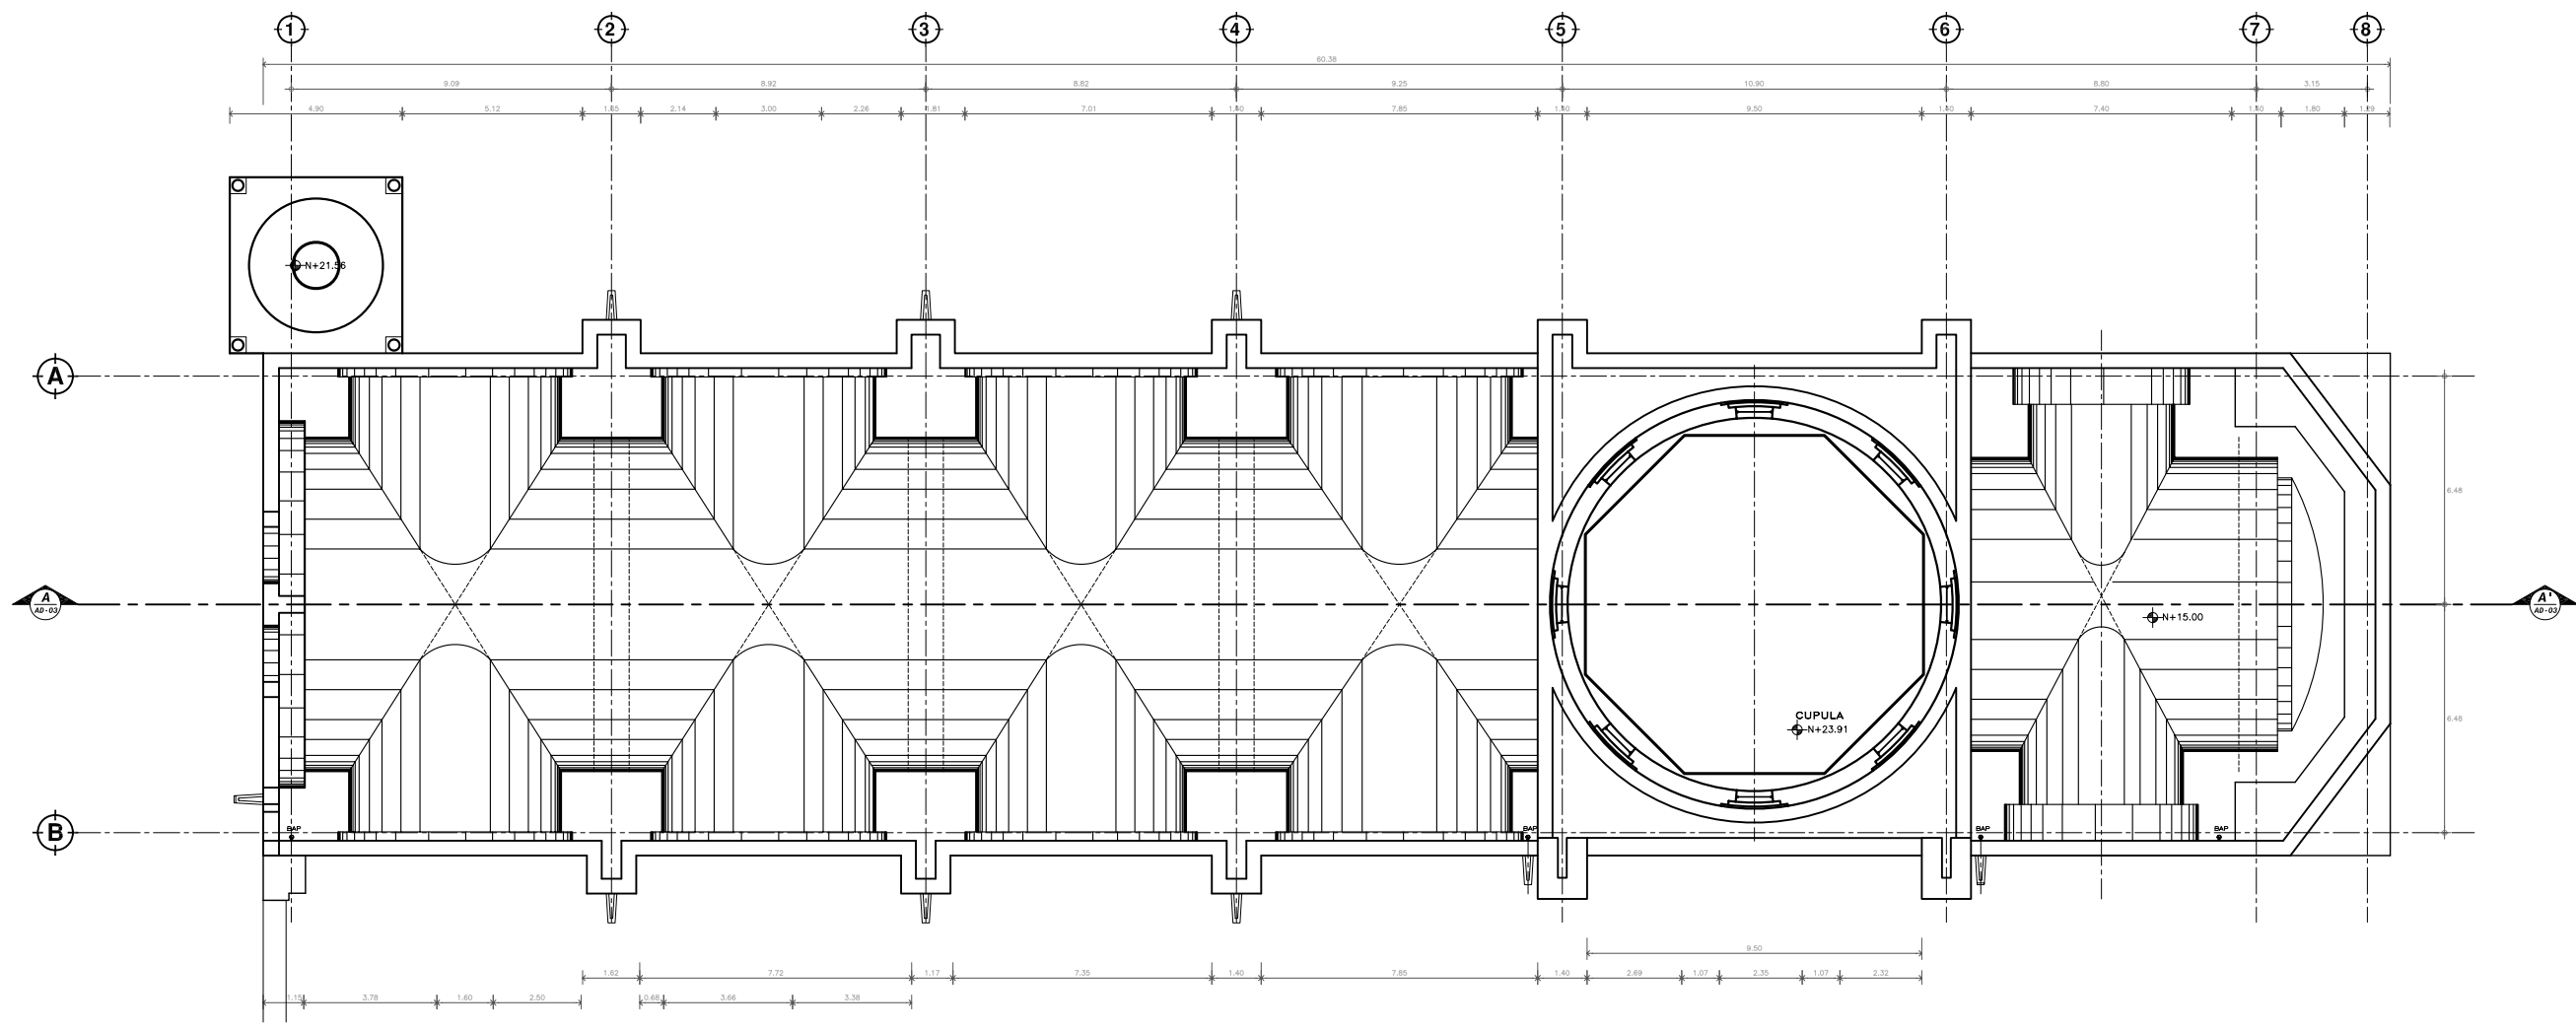
**PLANTA AZOTEA**

El plano arquitectónico solo muestra el Estado Actual del inmueble (levantamiento).

Este Edificio pretende ser el Anexo de Museo de la Historia del Hospital Juárez que es una propuesta futura para el desarrollo del Nosocomio.

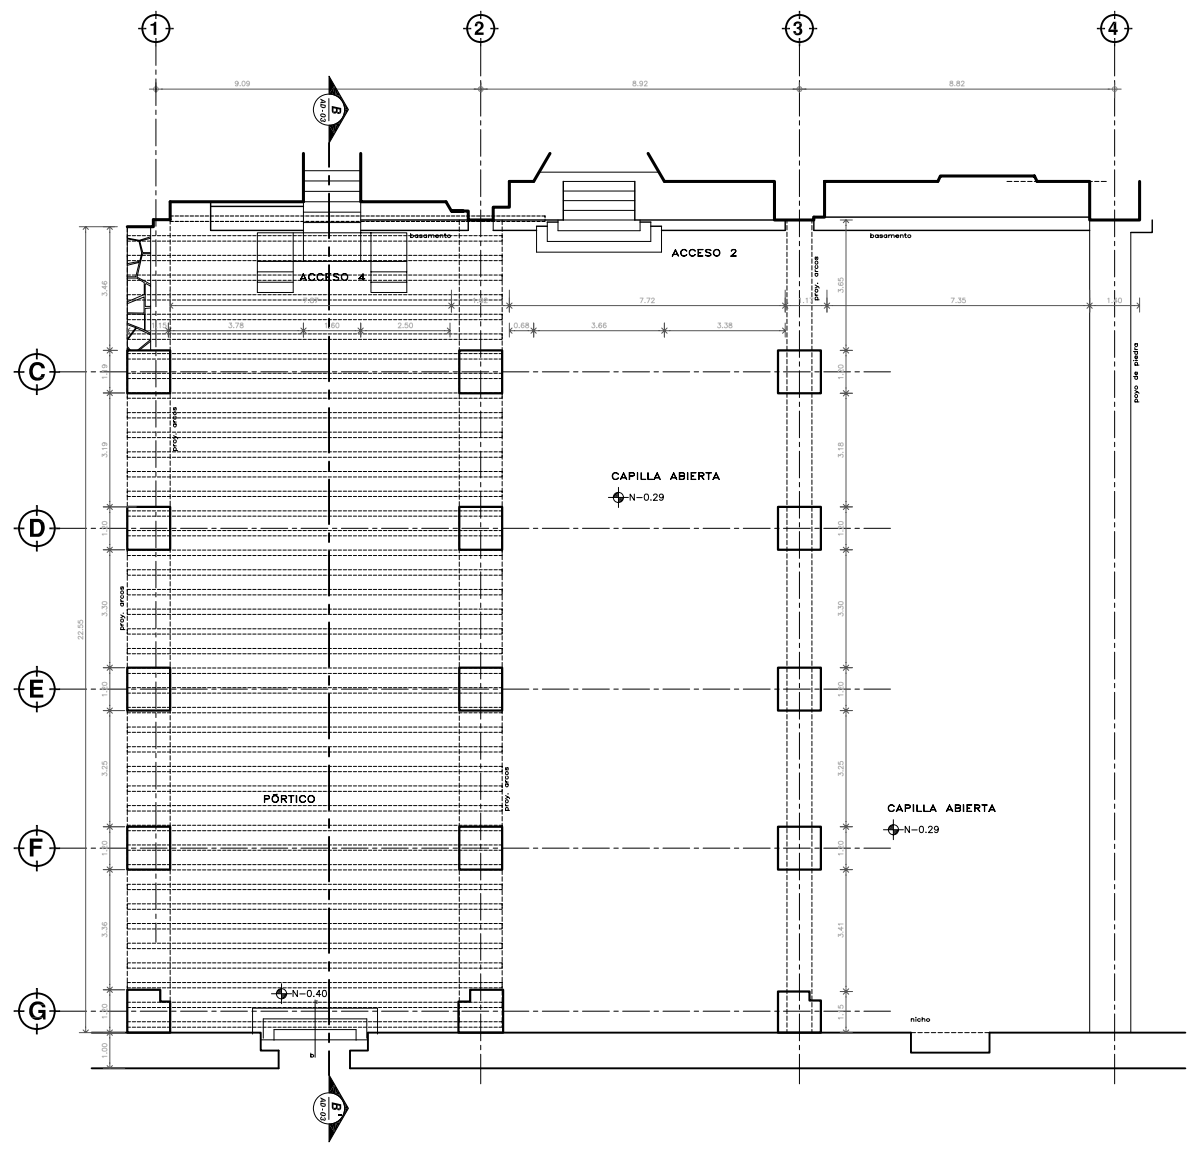
**PLANTA BAJA PORTICO**  
ESCALA 1:75

**TIPO DE PLANO**  
ARQUITECTONICO  
ESTADO ACTUAL  
(PROPUESTA MUSEO HISTORIA H.J.C.)

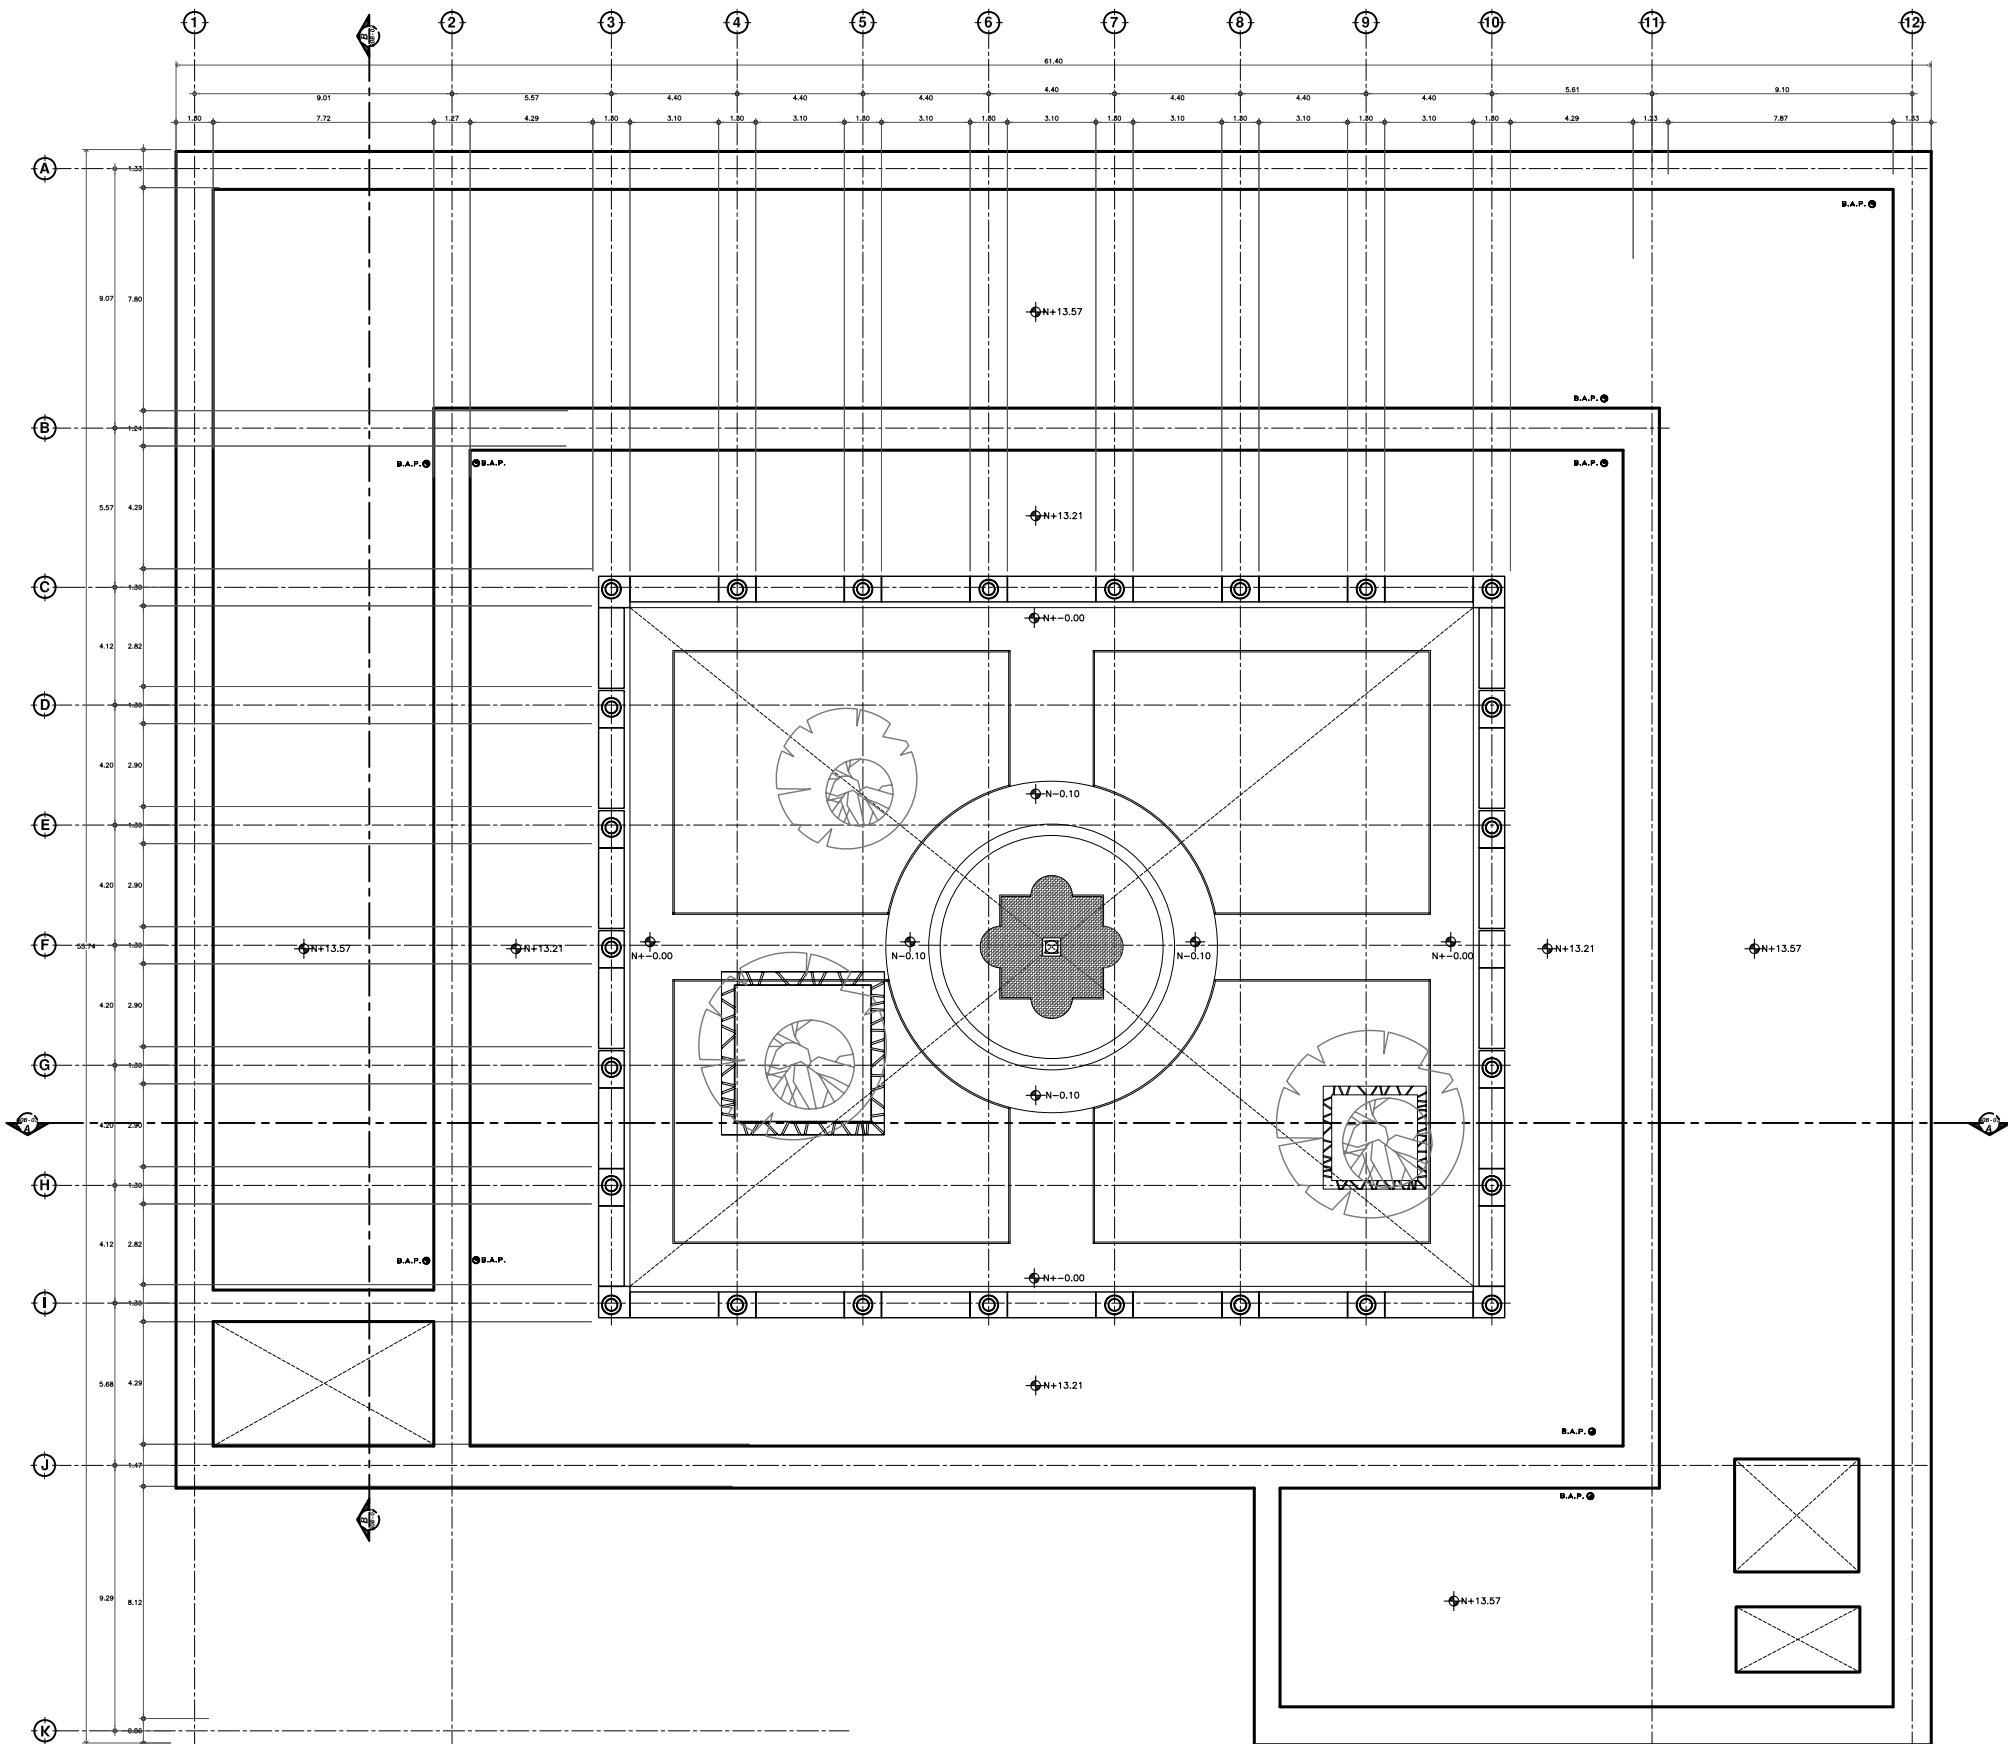
PLANTA NIVEL AZOTEA  
ESCALA 1:75

(H) Claustro, este Edificio que en 1575 fungió como Claustro del antiguo Colegio de San Pablo, no tiene ninguna modificación para el desarrollo del Proyecto Nuevo.

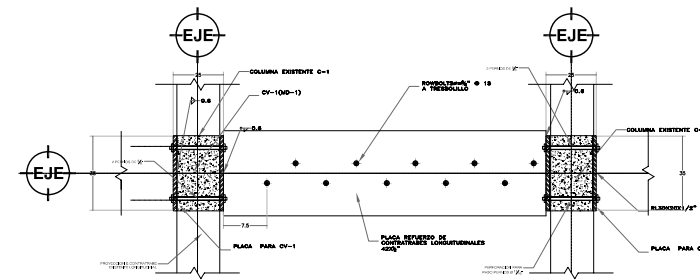
**J DETALLE " X "**  
REFUERZO PARA CONTRATABES LONGITUDINALES CUANDO NO HAY CV-1

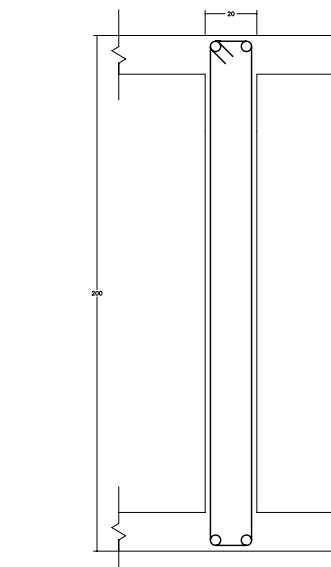
**N CONTRATRABE CT-01**  
CIMENTACION EXISTENTE

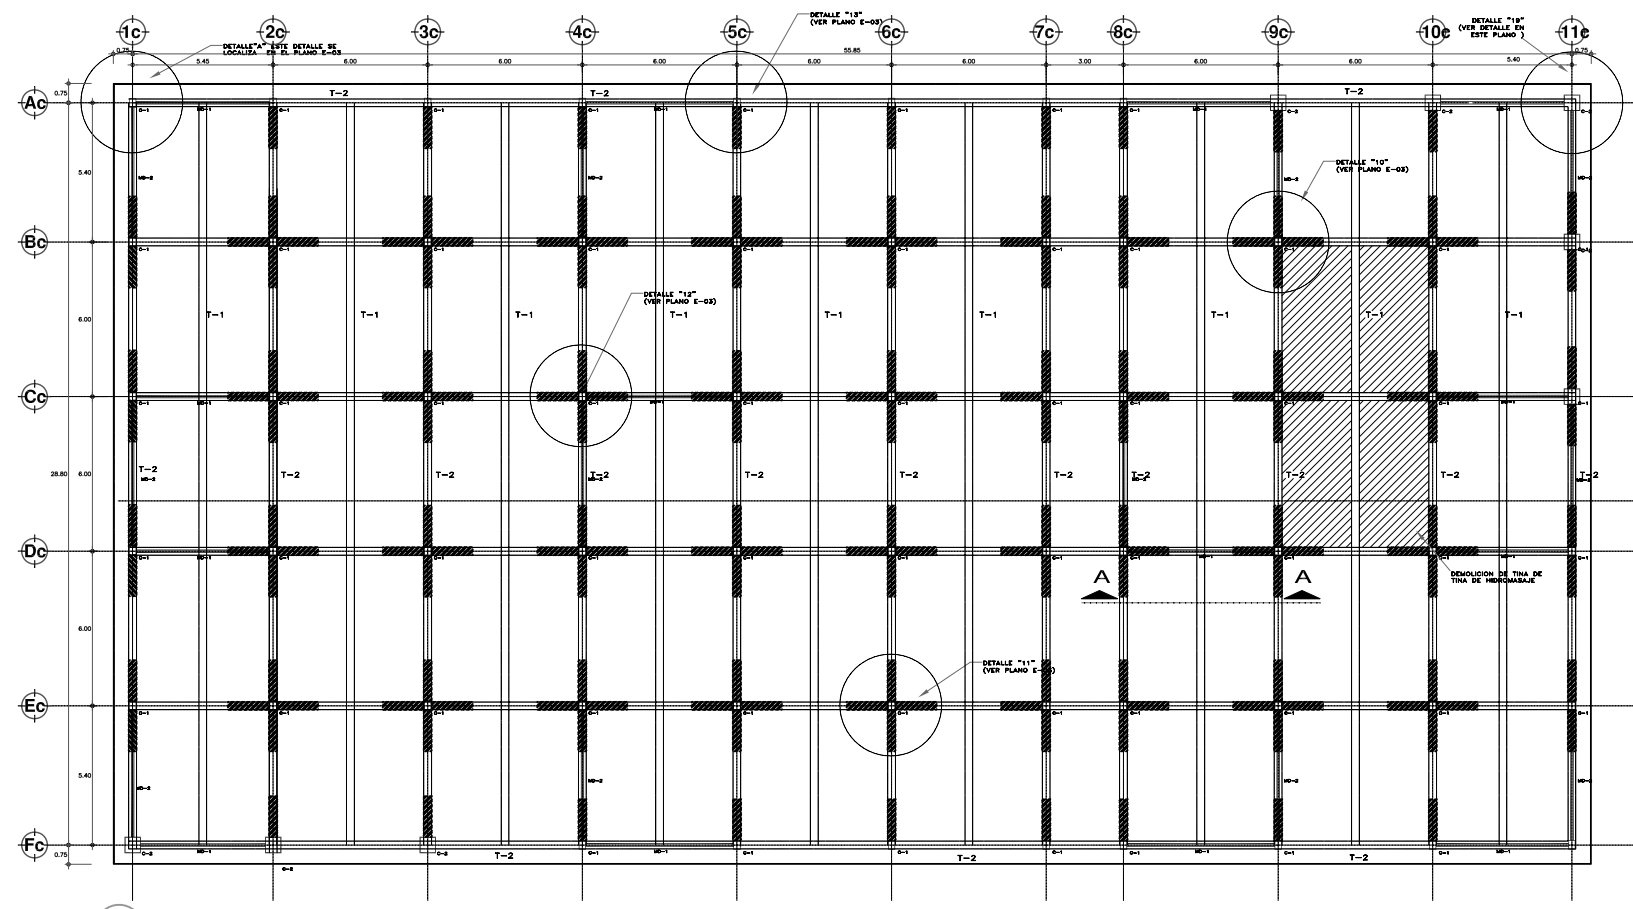
**A PLANTA NIVEL 1**  
VER DETALLES DE REFUERZO DE TRABES EN PLANO E-03
