**REESTRUCTURACIÓN INTEGRAL**

**DEL ANTIGUO COLEGIO DE SAN PABLO, ANTIGUO HOSPITAL DE SAN PABLO,**

**HOY HOSPITAL JUÁREZ DEL CENTRO**

**TESIS PARA OBTENER EL TÍTULO DE:**

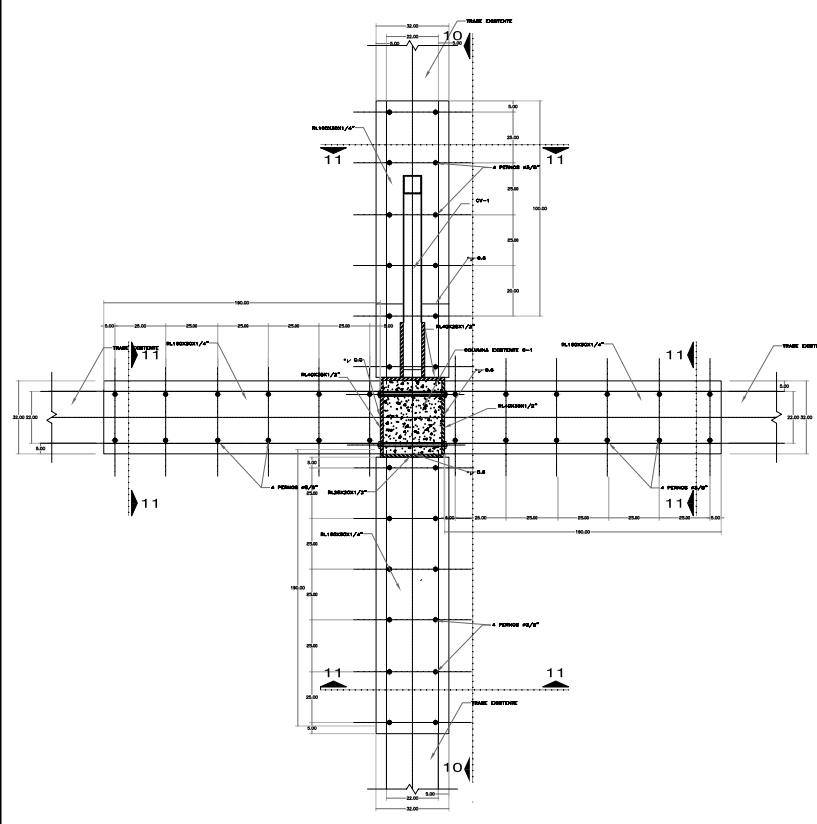
**A DETALLE " 10 "**  
REFUERZO EN TRABES EXISTENTES (VER LOCALIZACION EN PLANO E-02)

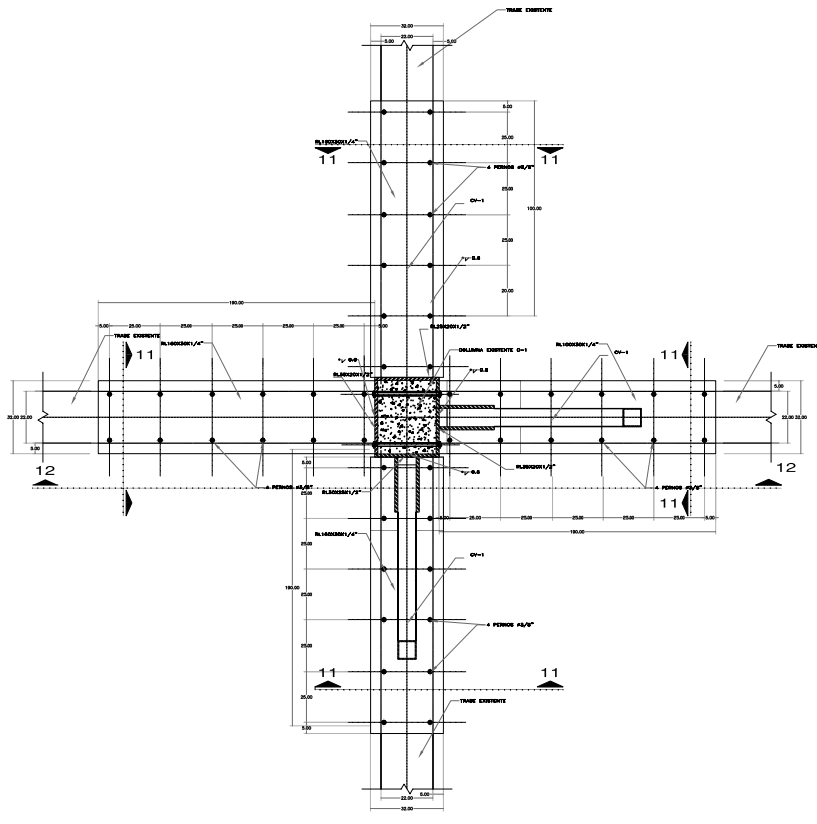
**B DETALLE " 12 "**  
REFUERZO EN TRABES EXISTENTES (VER LOCALIZACION EN PLANO E-02)

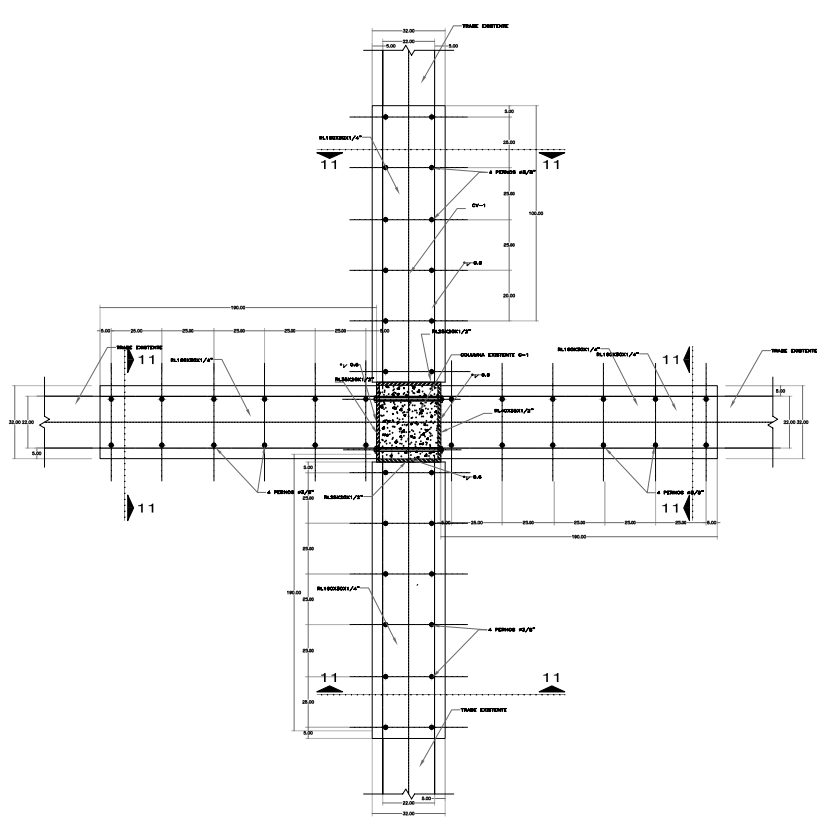
**C DETALLE " 11 "**  
REFUERZO EN TRABES EXISTENTES (VER LOCALIZACION EN PLANO E-02)

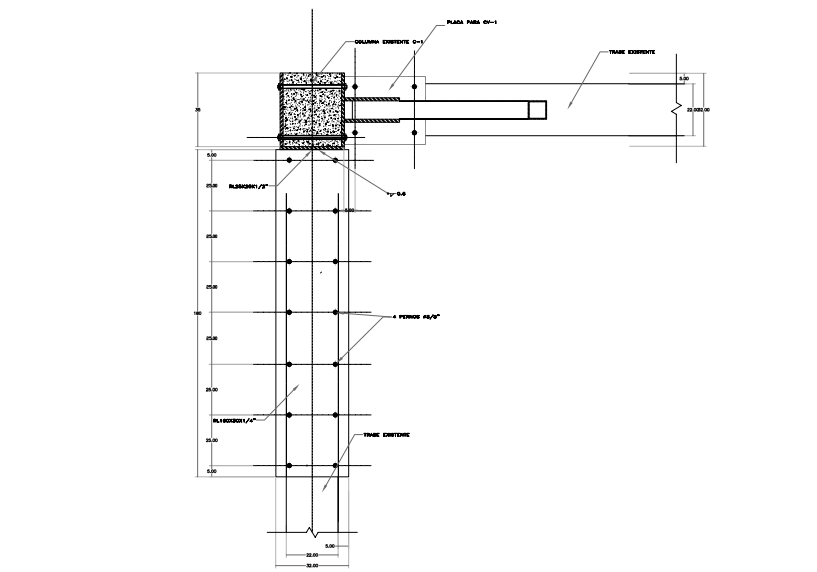
**F DETALLE " 13 "**  
REFUERZO EN TRABES EXISTENTES (VER LOCALIZACION EN PLANO E-02)

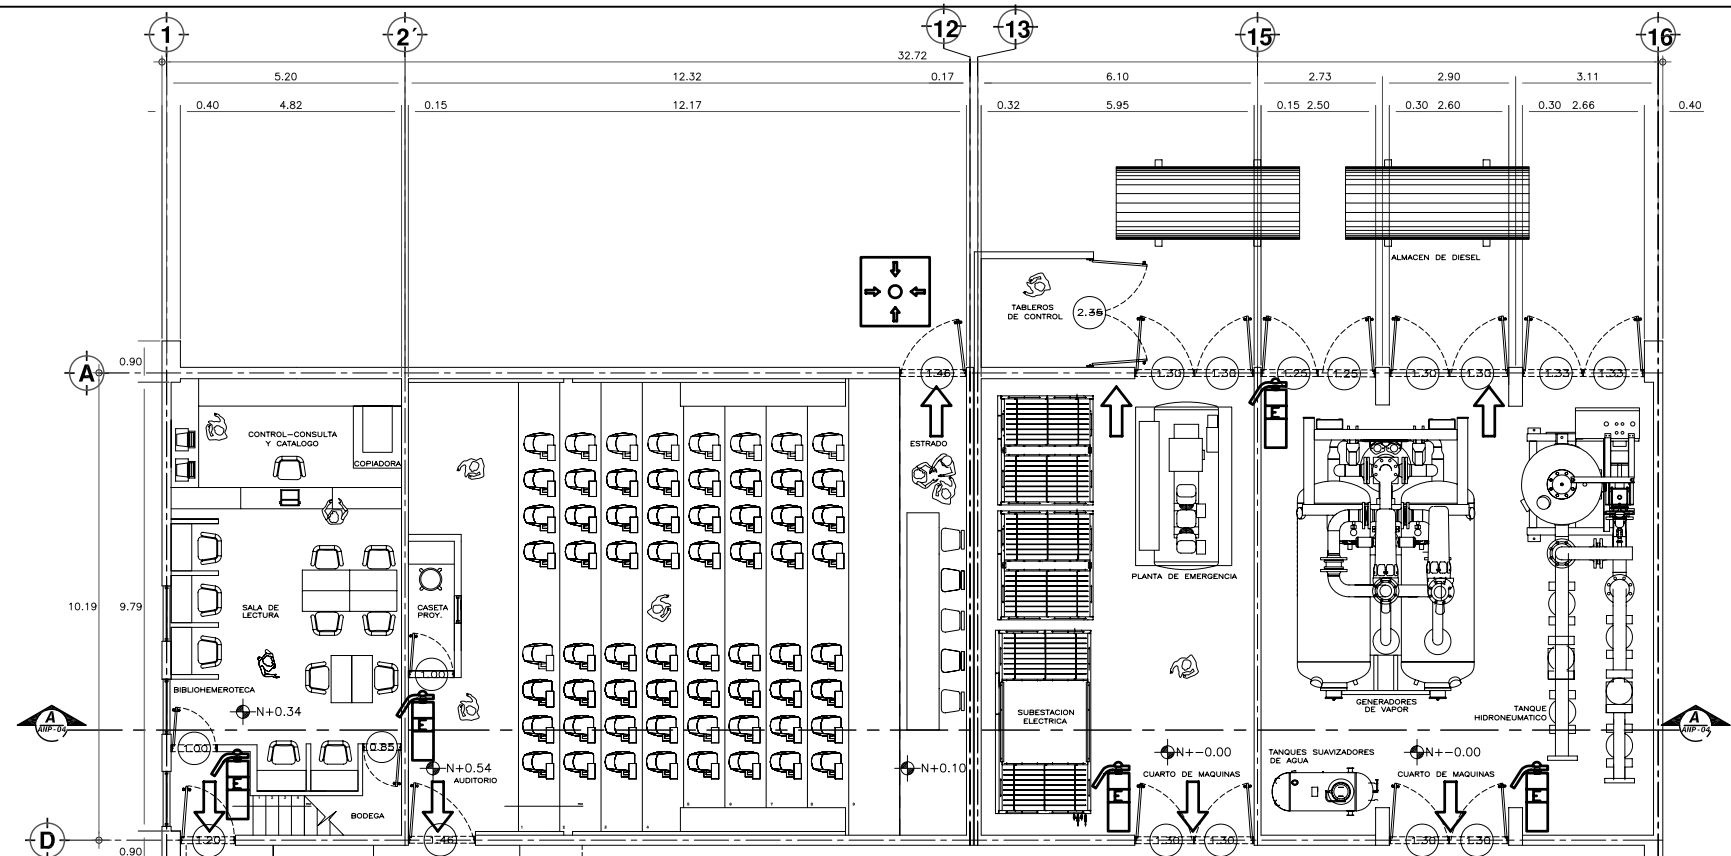
**PLANTA DE ACCESO**  
ESCALA 1/75

**SIMBOLOGIA SISTEMA CONTRA INCENDIOS**

- EXTINGUIDOR MARCA PRIME DE GAS, HALON 1211 DE 6 KG, ACABADO ACERO INOXIDABLE CON MANOMETRO INDICADOR DE PRESION, MANGUERA Y CHIFLON DE DESCARGA
- SEÑALIZACION: SENTIDO DE EVACUACION
- PUNTO DE REUNION
- ESCALERAS DE EMERGENCIA

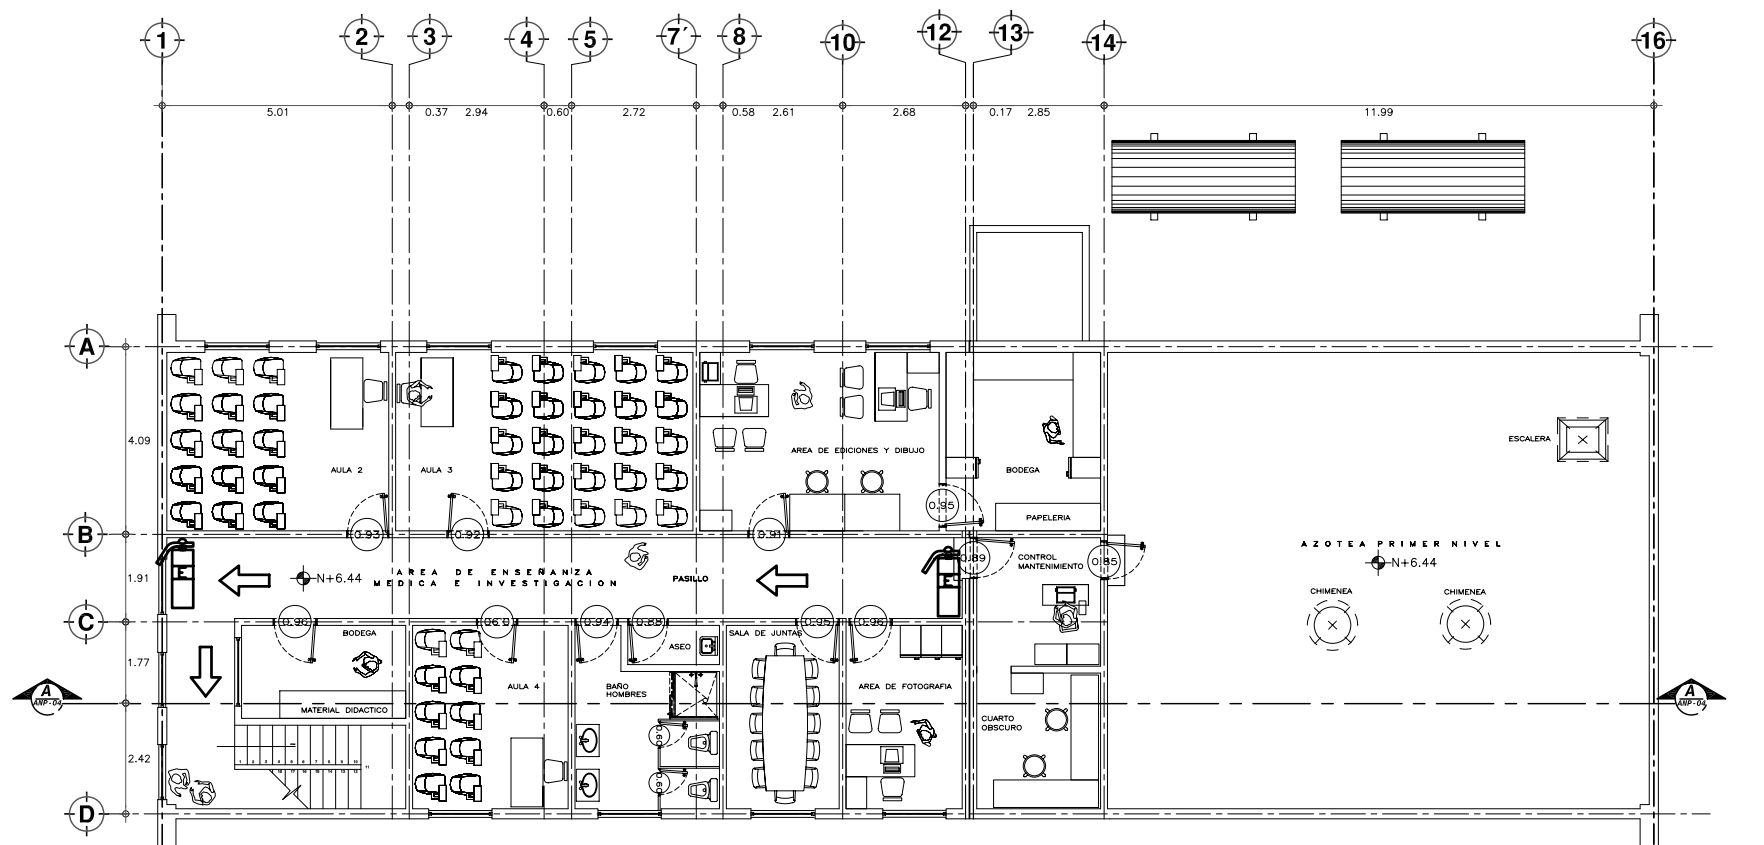
**PLANTA SEGUNDO NIVEL**  
ESCALA 1:75

**SIMBOLOGIA SISTEMA CONTRA INCENDIOS**

- EXTINGUIDOR MARCA PRIME DE GAS, HALON 1211 DE 6 KG, ACABADO ACERO INOXIDABLE CON MANOMETRO INDICADOR DE PRESION, MANGUERA Y CHIFLON DE DESCARGA
- SEÑALIZACION: SENTIDO DE EVACUACION
- PUNTO DE REUNION
- ESCALERAS DE EMERGENCIA

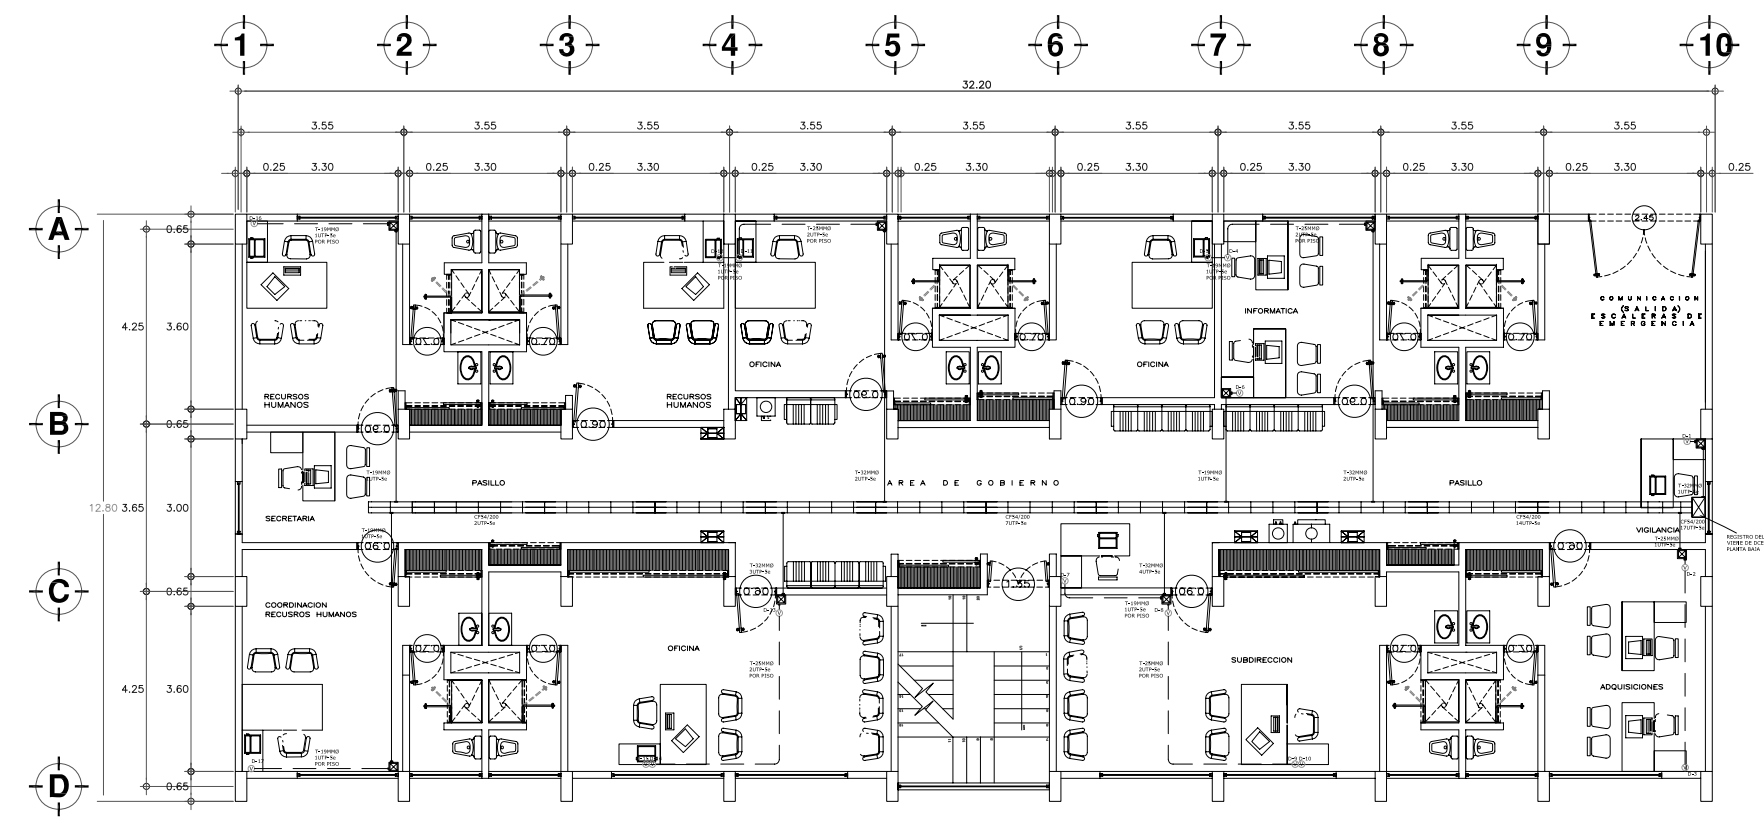
**PLANTA SEGUNDO NIVEL**  
ESCALA 1:75

EQUIPAMIENTO DCP			
2DO. NIV.	33 NODOS TOTALES:	3ER. NIV.	33 NODOS TOTALES:
	17 NODOS PARA VOZ		17 NODOS PARA VOZ
	16 NODOS PARA DATOS		16 NODOS PARA DATOS

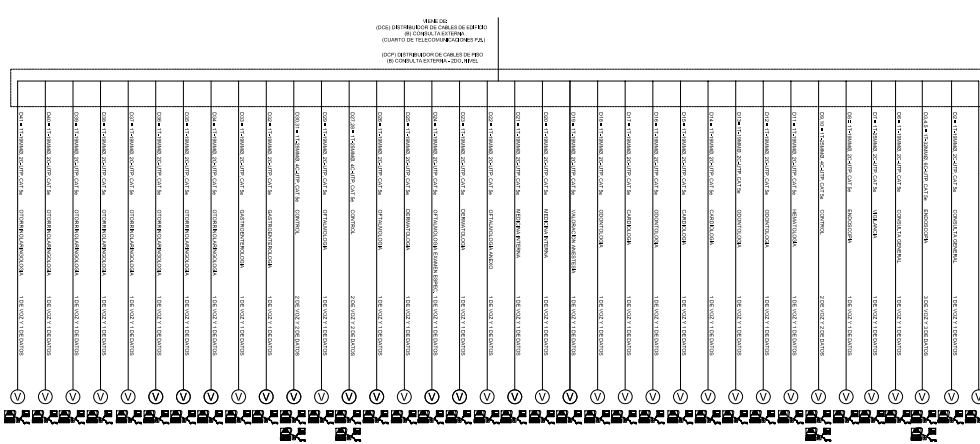
**C** **DIAGRAMA UNIFILAR**  
EDIFICIO " C "

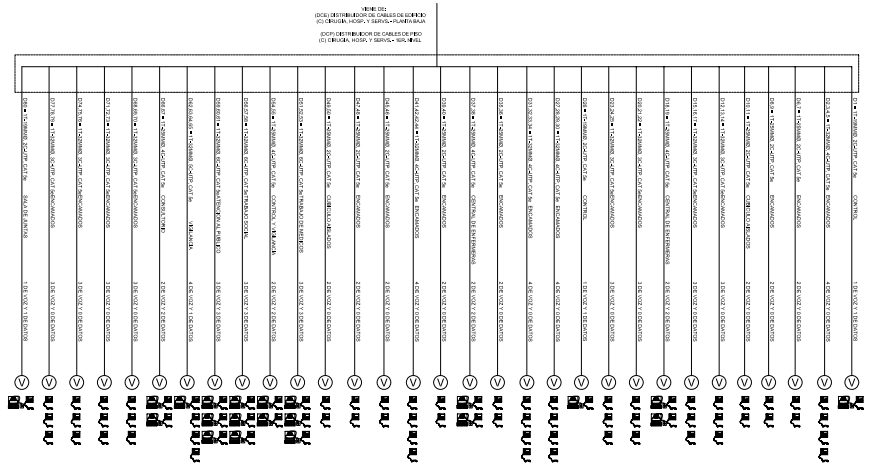
**C** **DIAGRAMA UNIFILAR**  
EDIFICIO " C "

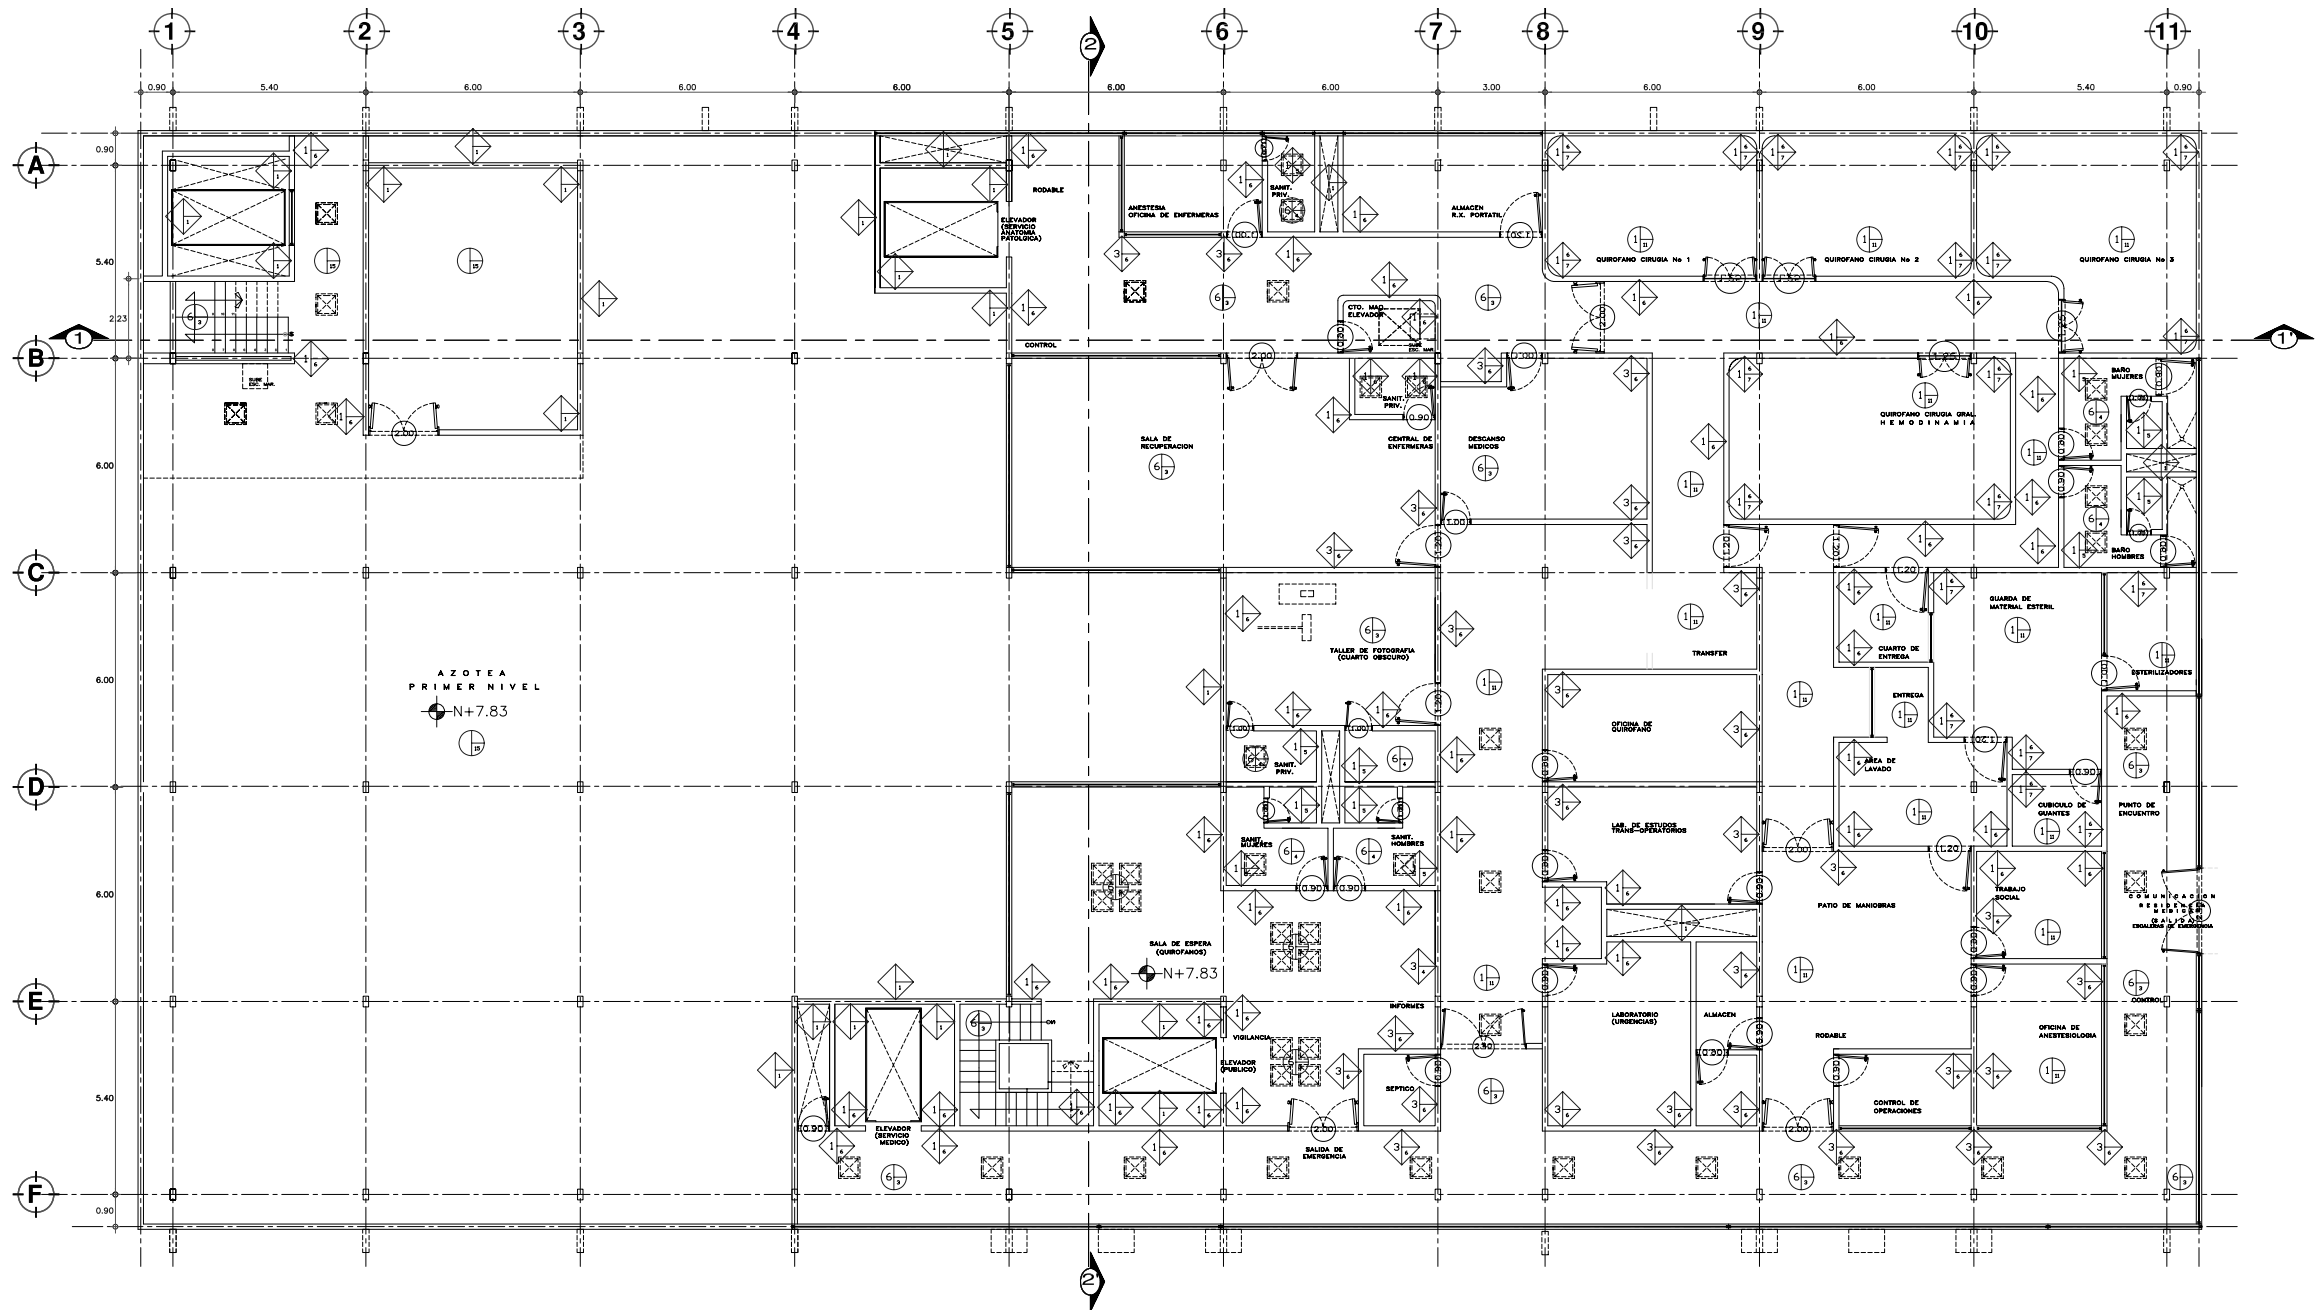
**PLANTA SEGUNDO NIVEL**  
ESCALA 1/75

Plano: PLANTA SEGUNDO NIVEL ARQUITECTONICA  
EDIF. CIRUGIA, HOSPITALIZACION Y SERVS. (antes SERV. AUX. DIAG.)  
Ubicación: Plaza de San Pablo No. 13, Col. Centro, Mex. D.F. Clave: AC-08  
Realización: ALEJANDRO TOVAR MELCHOR  
ALBERTO MICHEL VILLEGAS RIVERA  
Escala: 1/75  
Acotaciones: metros  
Fecha: APRIL/2006

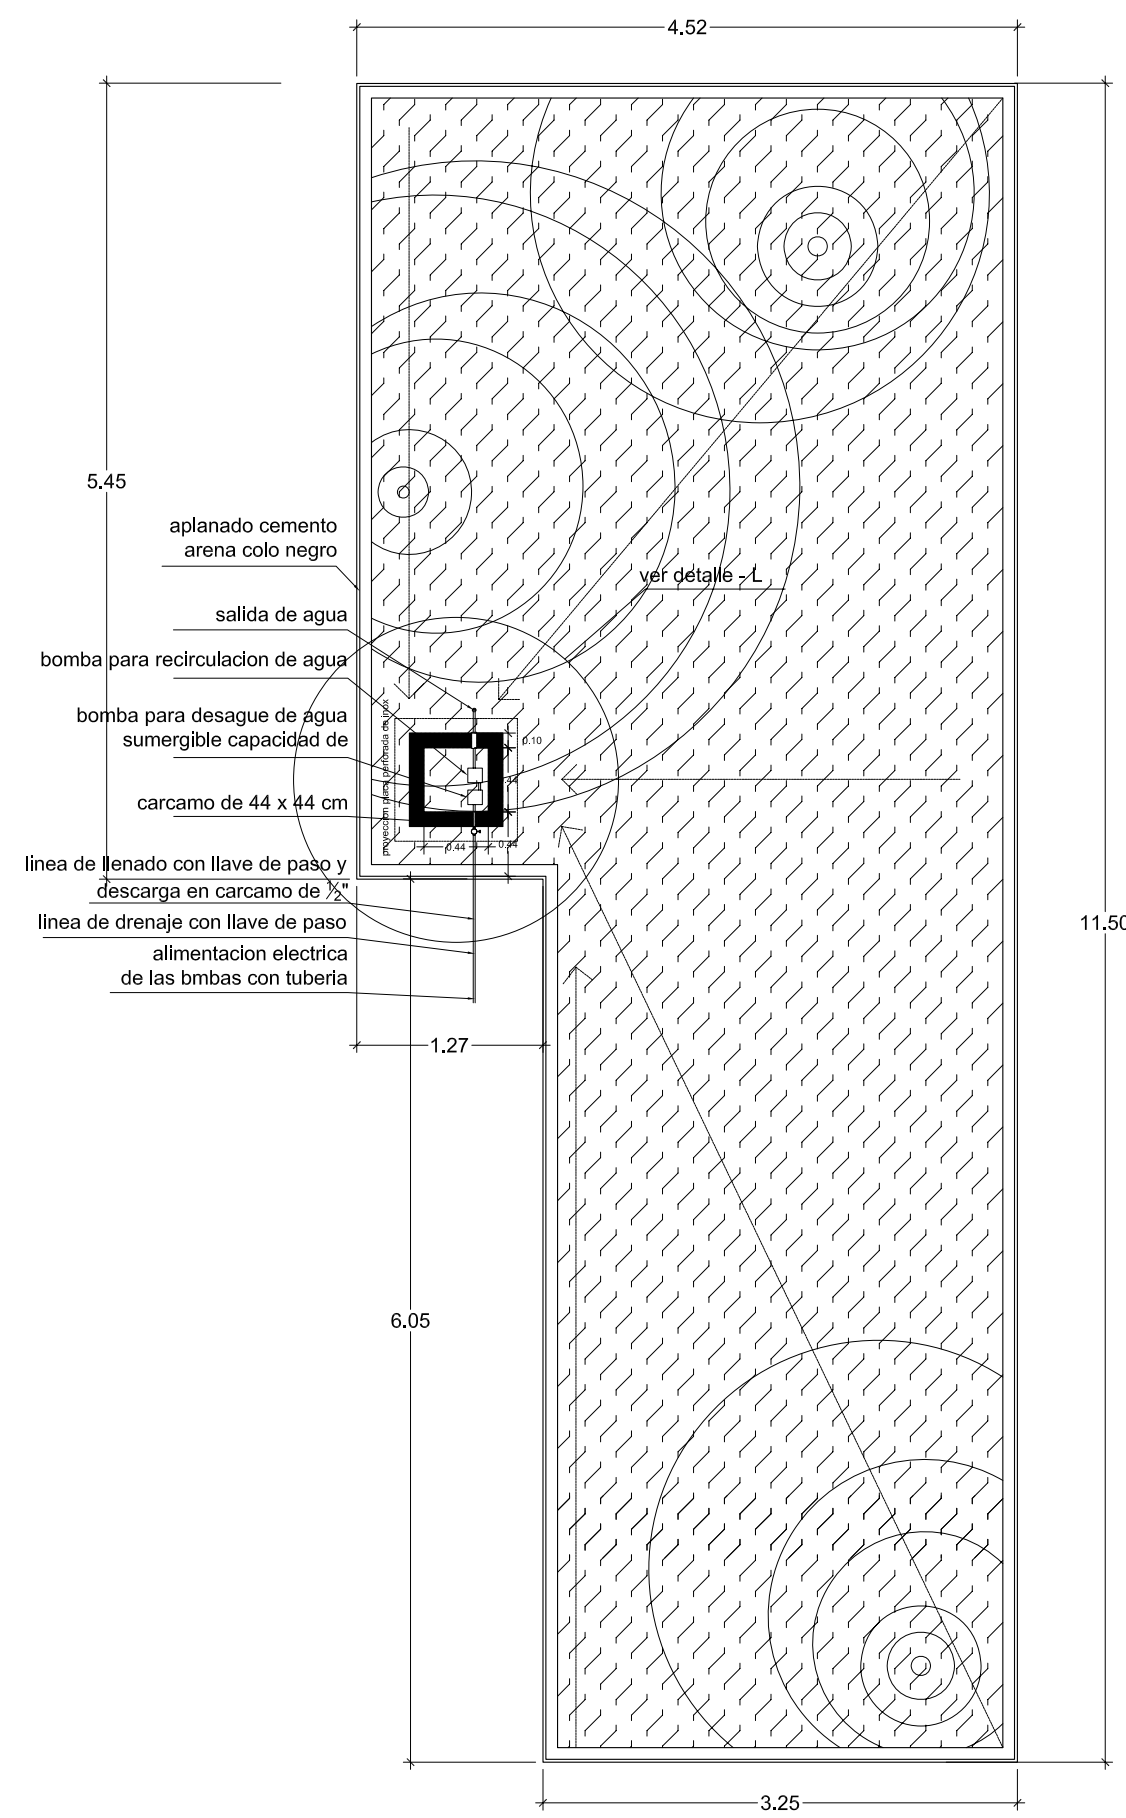
**J DT PLANTA ESPEJO DE AGUA**  
ESCALA 1:25

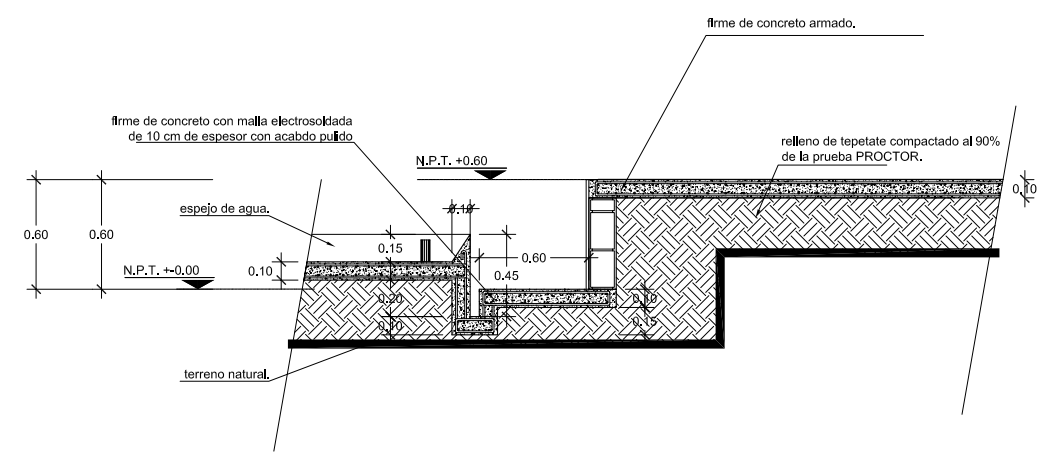
**K DT ESPEJO DE AGUA**  
ESCALA 1:20

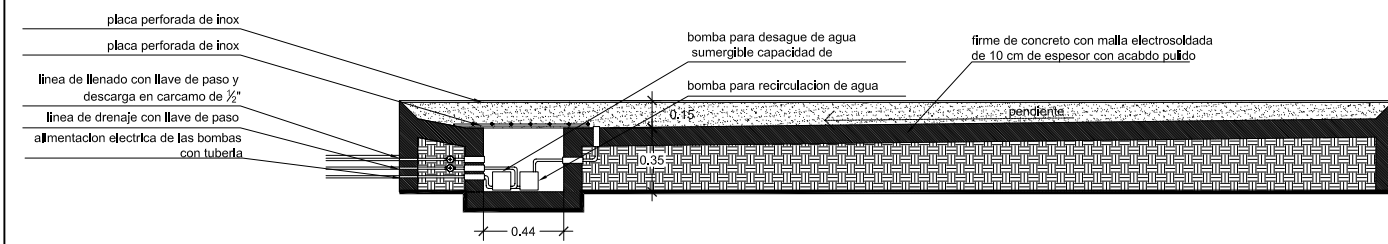
**L DETALLE - L**  
ESCALA 1:20

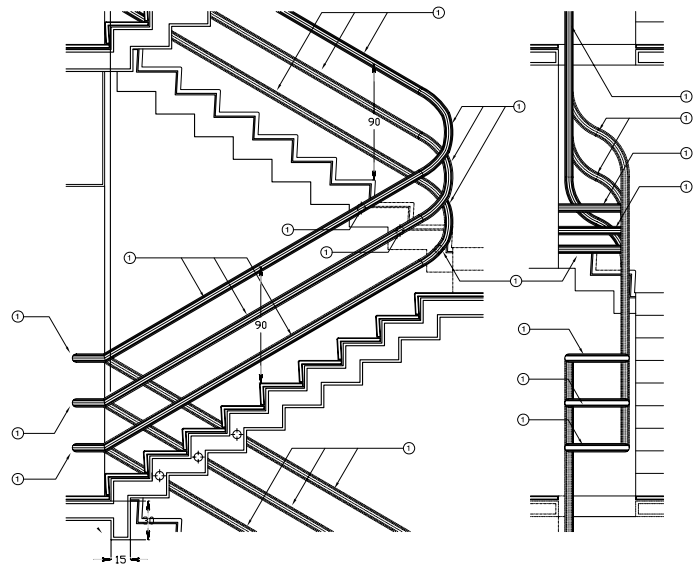
**A DESARROLLO DE ESCALERA**  
ESCALA 1:15

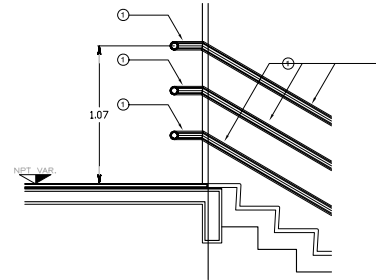
**B PASAMANOS**  
ESCALA 1:15

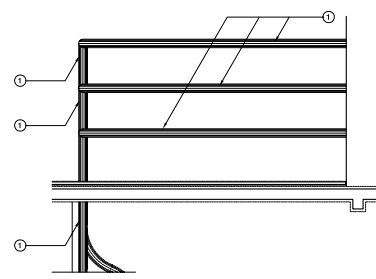
**C REMATE**  
ESCALA 1:15

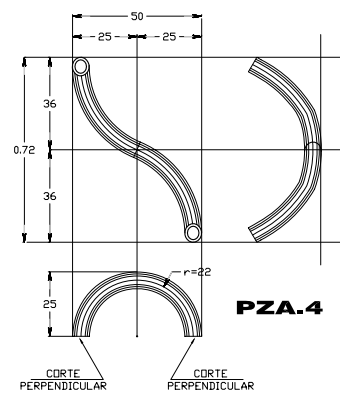
**F DT DE DESPIECE**  
ESCALA 1:3

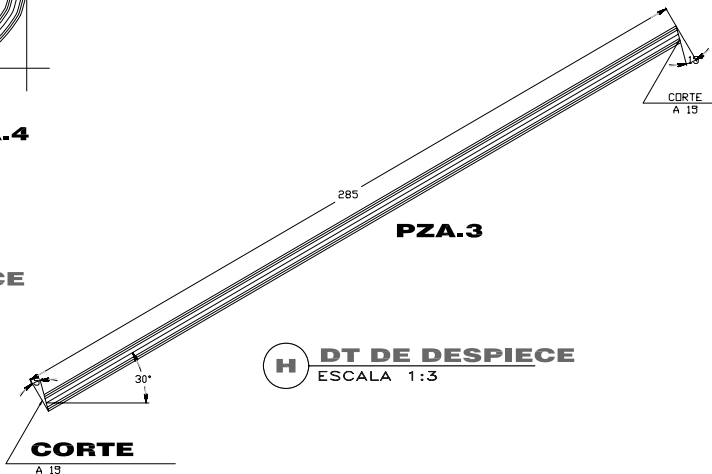
**H DT DE DESPIECE**  
ESCALA 1:3

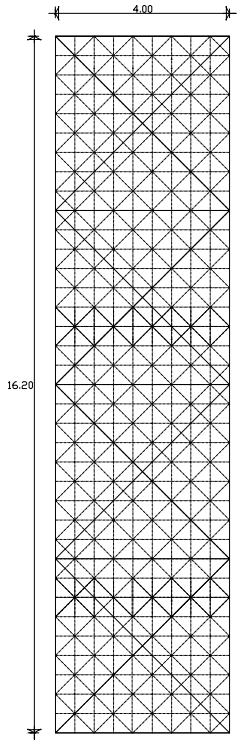
**A ESTRUCTURA TRIDIMENSIONAL**  
ESCALA 1:50

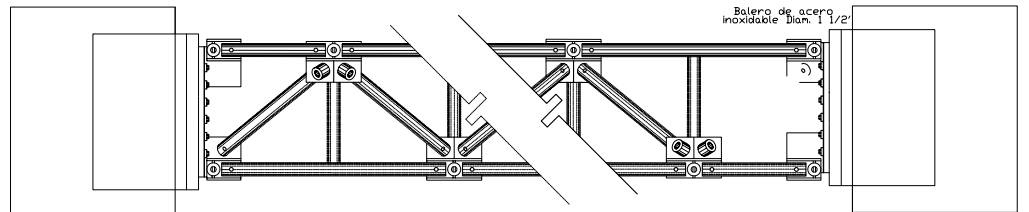
**B ARMADURA TRIDIMENSIONAL**  
SIN ESCALA

CONECTORES DE COLUMNA	TUBO CEDULA 40 DE 2" DIAMETRO
DIAGONALES P/FRANJA DE COL.	TUBO CEDULA 40 DE 1 1/4" DIAMETRO
DIAGONALES P/FRANJA CENTRAL	TUBO CEDULA 40 DE 1 1/4" DIAMETRO
CUERDA INFERIOR P/FRANJA DE COL.	TUBO CEDULA 40 DE 1 1/2" DIAMETRO
DIAGONALES P/FRANJA CENTRAL	TUBO CEDULA 40 DE 1 1/4" DIAMETRO
CUERDA INFERIOR P/FRANJA CENTRAL	TUBO CEDULA 40 DE 1 1/4" DIAMETRO
CUERDA SUPERIOR P/FRANJA DE COL.	TUBO CEDULA 40 DE 1 1/2" DIAMETRO
PERFIL DE BORDE	TUBO CEDULA 40 DE 1 1/2" DIAMETRO
LARGUERO	TUBO CEDULA 40 DE 2" DIAMETRO
POSTES	TUBO CEDULA 40 DE 2" DIAMETRO
FALDON	TUBO CEDULA 40 DE 1 1/4" DIAMETRO
TORNILLO	TODOS LOS TORNILLOS Y TUERCAS A-325 A.R. DE CABEZA HEXAGONAL ESTANDAR Y ARANDELA.
PL. P-1 P/DIAGON. DE FRANJA DE COL.	LLEVARA UN BARRENO DE 9/16" DIAM. PARA TORNILLO DE 1/2" DIAM.
PL. P-1 P/DIAGON. DE FRANJA CENTRAL.	LLEVARA UN BARRENO DE 9/16" DIAM. PARA TORNILLO DE 1/2" DIAM.
PL. P-2 P/CUERDAS SUP. E INF. DE FRANJA DE COL.	LLEVARA 4 BARRENOS DE 1 1/16" DIAM. PARA TORNILLO DE 5/8" DIAM.

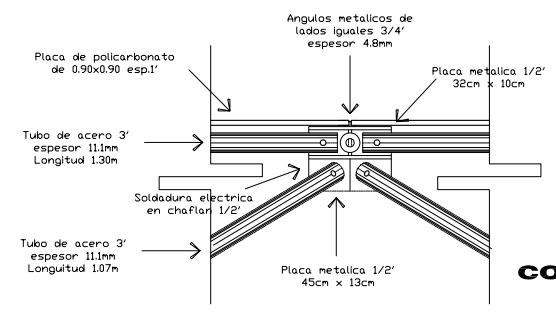
**C INTERSECCION EN NODO**  
SIN ESCALA

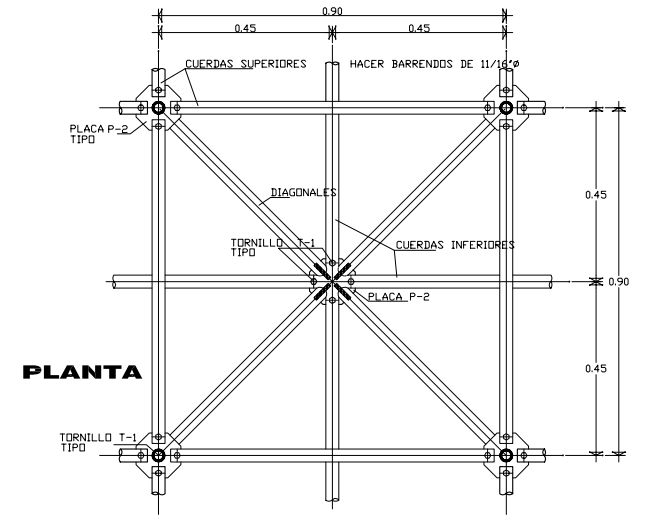
**D MODULO ESTRUCTURAL**  
ESCALA 1:5

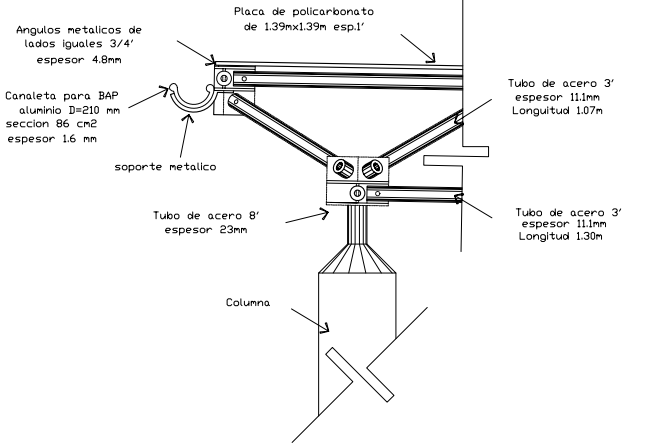
**E EMPOTRAMIENTO DE ESTRUCTURA A COLUMNA**  
SIN ESCALA

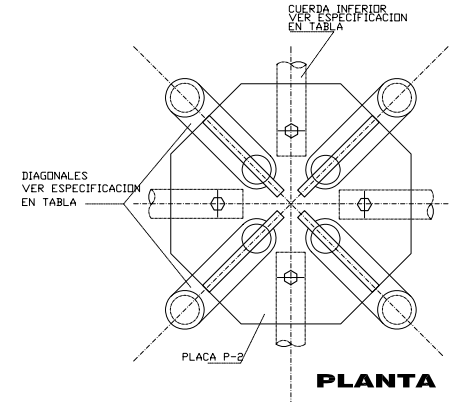
**E INTERSECCION DE NODO**  
SIN ESCALA

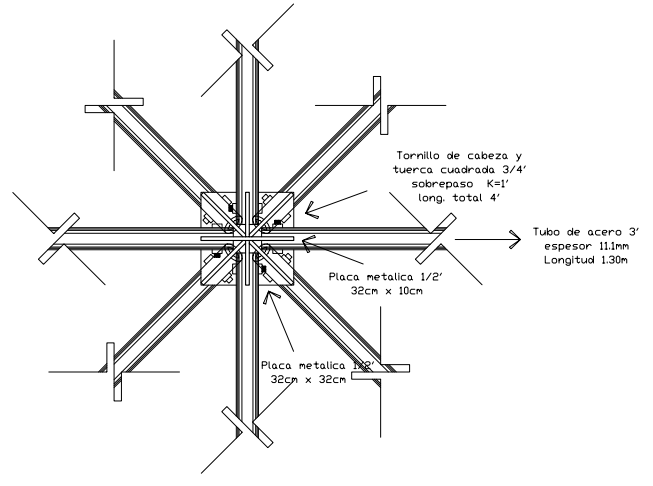
**F INTERSECCION DE TUBOS A PLACA**  
SIN ESCALA

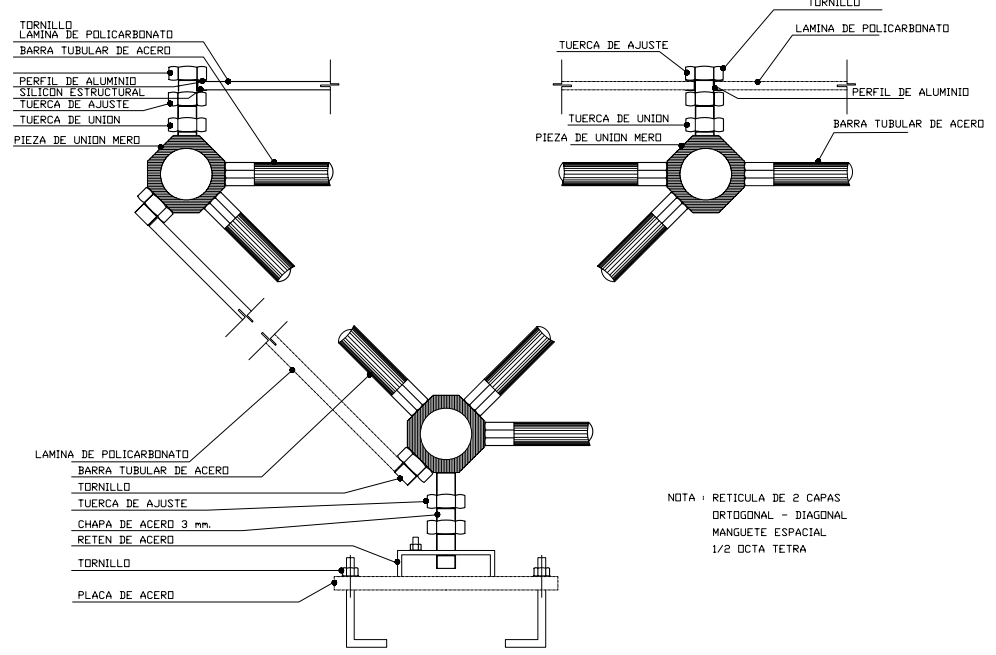
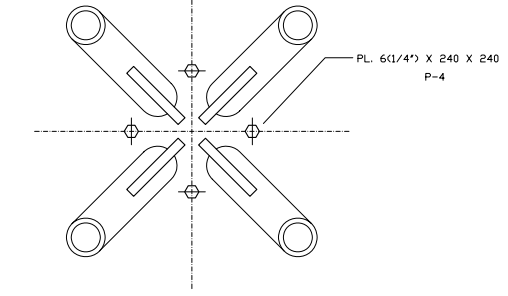
**G DETALLE DE ANCLAJE**  
SIN ESCALA

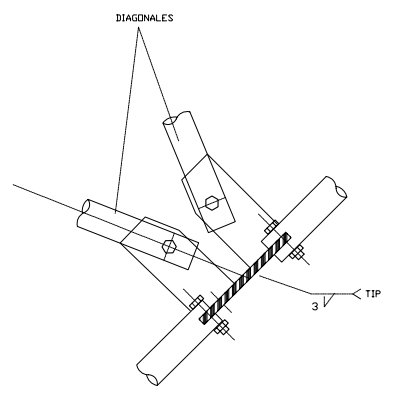
**H APOYO DE CONECTORES**  
SIN ESCALA

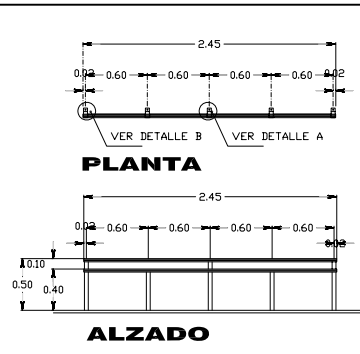
**A PASAMANOS**  
ESCALA 1:25

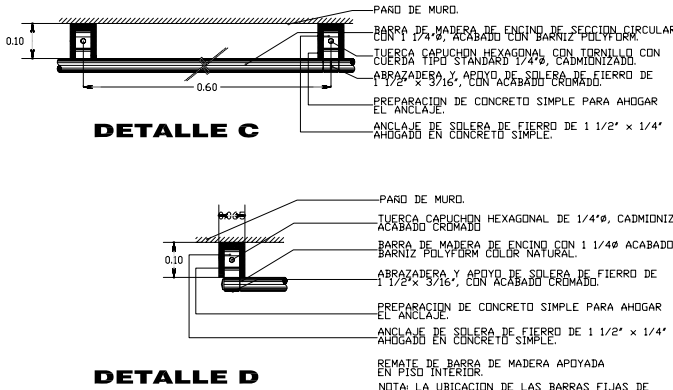
**D DET. PASAMANOS**  
ESCALA 1:20

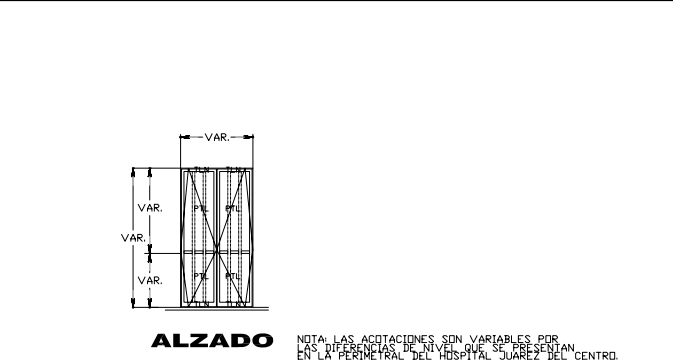
**H REJA ESCALERA DE EMERGENCIA TIPO**  
SIN ESCALA

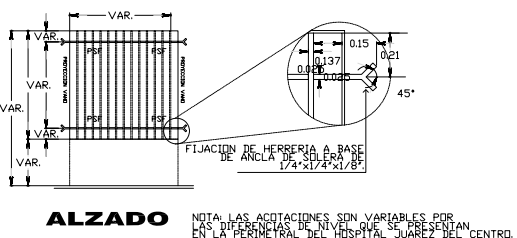
**I REJA ANCLADA TIPO**  
SIN ESCALA

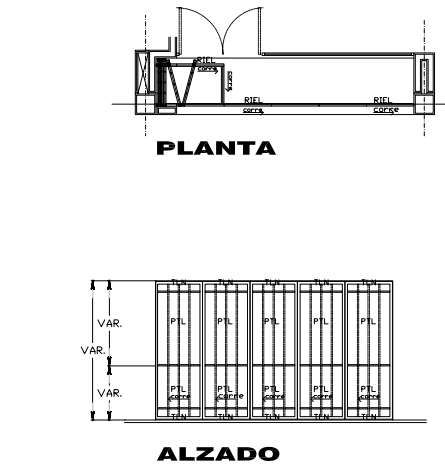
**J REJA DE SEGURIDAD TIPO**  
SIN ESCALA

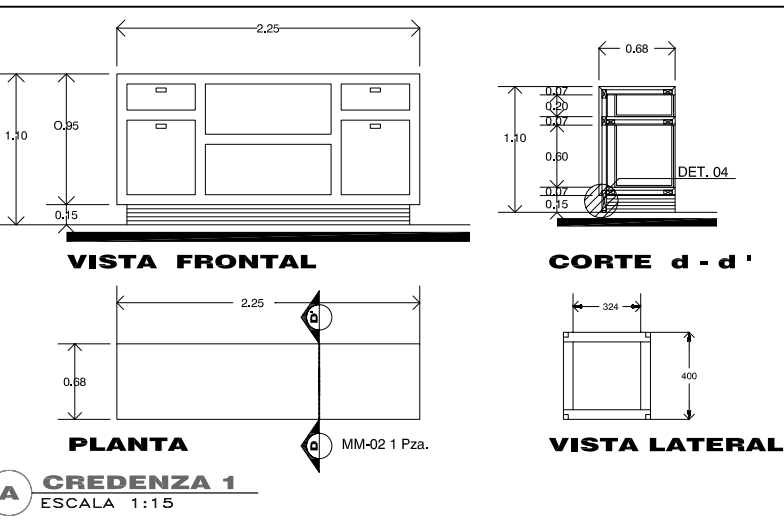
**A CREDENZA 1**  
ESCALA 1:15

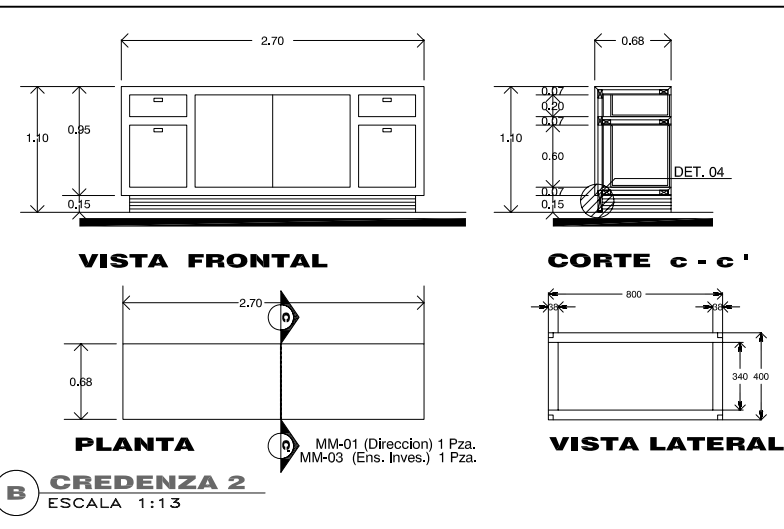
**B CREDENZA 2**  
ESCALA 1:13

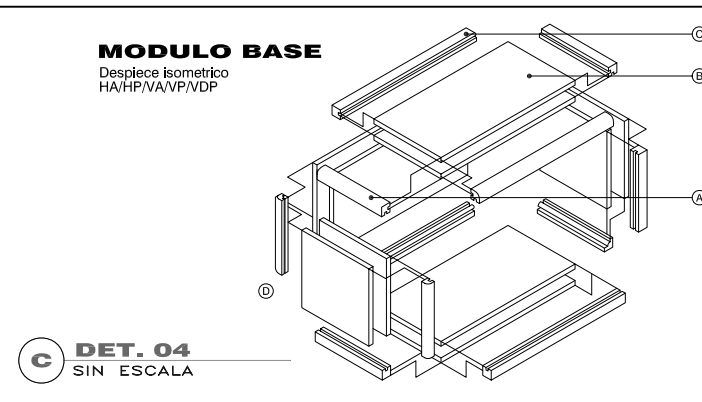
**MODULO BASE**  
Despiece isometrico  
HA/HP/VA/VP/VDP

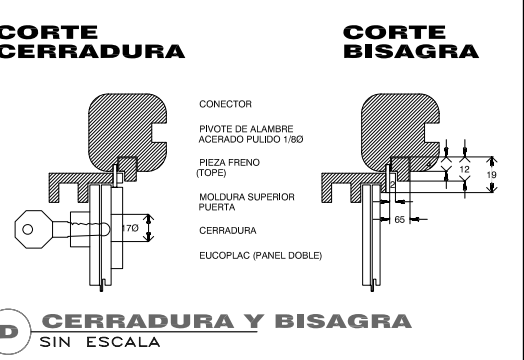
**D CERRADURA Y BISAGRA**  
SIN ESCALA

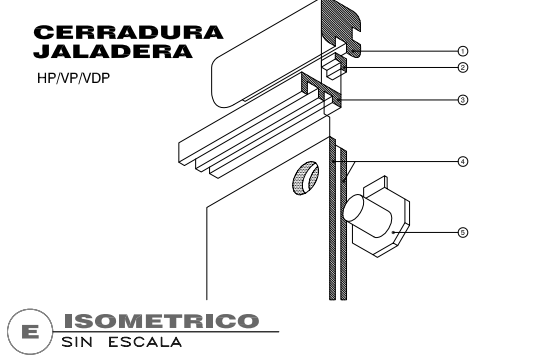
**E ISOMETRICO**  
SIN ESCALA

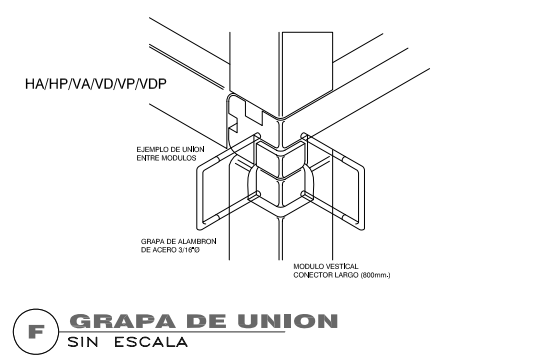
**F GRAPA DE UNION**  
SIN ESCALA

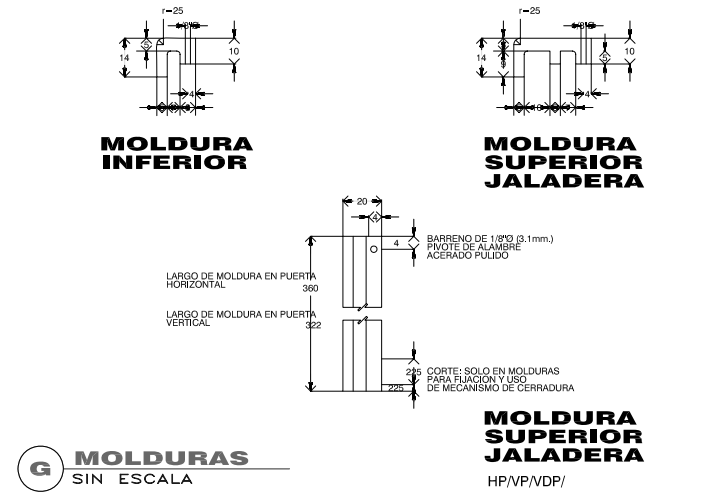
**G MOLDURAS**  
SIN ESCALA

No.	DESCRIPCION	ACABADOS
1.-	CONECTOR HORIZONTAL DIFERENTES LARGOS	ARISTAS REDONDAS PINTURA LACA AUTOMOTIVA
2.-	PIEZA FRENO MADERA PINO 10x10x20mm/PEGADO A RANURA	PINTURA LACA AUTOMOTIVA
3.-	MOLDURA Y JALADERA MADERA DE PINO DIFERENTE LARGO DE 1x17mm. SECC. RANURADO EN 1 CARA	ARISTA REDONDEADA PINTURA LACA AUTOMOTIVA
4.-	PUERTA EUCOPLAC PANEL DOBLE QUE SE INSERTA A PRESION + PEGAMENTO A RANURAS / MOLDURAS	ACABADO VINIL ES UNA CARA
5.-	CERRADURA YALE	CROMADO
6.-	PLA AUTOPROSCABLE 1/8" O 5/16" LARGO	NATURAL

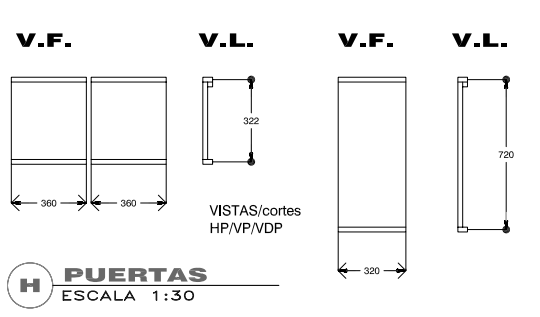
**H PUERTAS**  
ESCALA 1:30

No.	DESCRIPCION	ACABADOS
A.-	CONECTOR 324mm. LARGO POLIN DE PINO DE 1/2" CUADRADO RANURADO EN DOS CARAS	LAS CUATRO ARISTAS O LO LARGO REDONDEADAS PINTURA LACA AUTOMOTIVA
B.-	CONECTOR 800mm. LARGO POLIN DE PINO DE 1/2" CUADRADO RANURADO EN DOS CARAS Y BARRENADO 3/16" Y RANURADO 2mm. EN EL CENTRO DE AMBOS EXTREMOS Y EN DOS CARAS ADYACENTES	TODAS LAS ARISTAS A LO LARGO Y EN AMBOS EXTREMOS REDONDEADAS PINTURA LACA AUTOMOTIVA
C.-	PANEL DOBLE EUCOPLAC 340x340mm. Y 35mm. ESPESOR CIU	ACABADO VINILO EN 1 CARA (AMBAS CARAS VISIBLES CON ACABADO)
D.-	PANEL DOBLE EUCOPLAC 340x340mm. Y 35mm. ESPESOR CIU	MISMO ACABADO

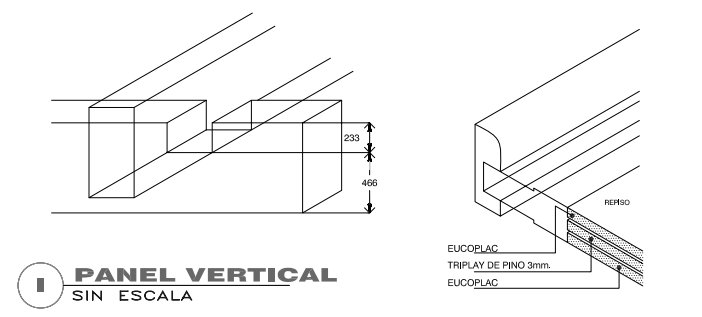
**I PANEL VERTICAL**  
SIN ESCALA

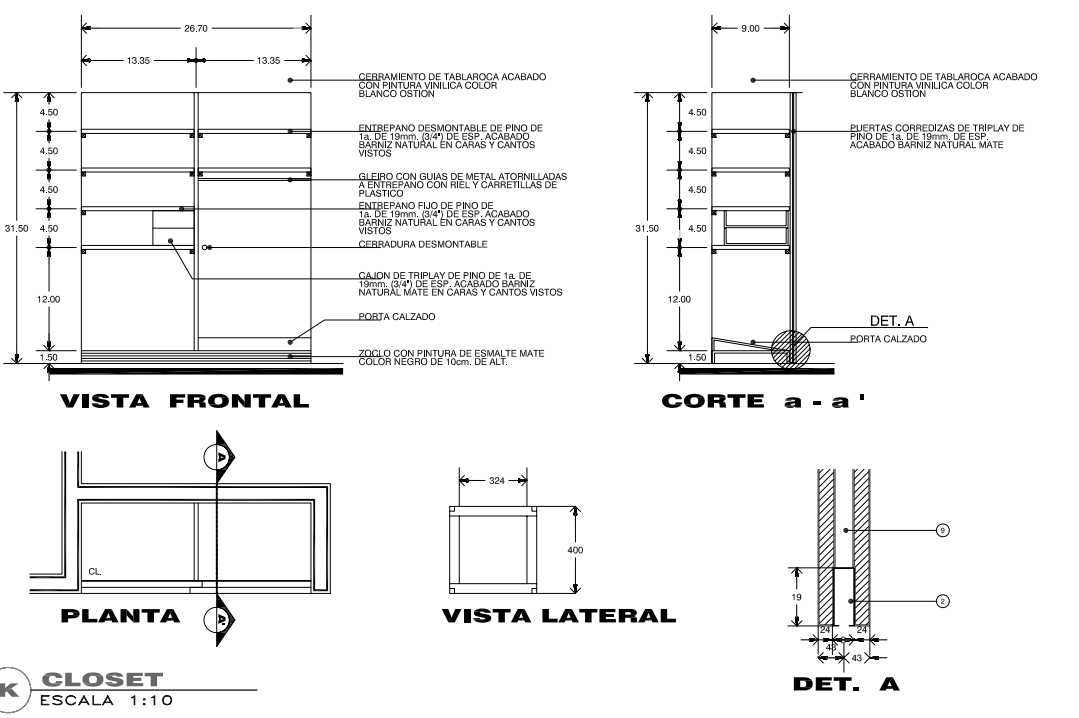
**K CLOSET**  
ESCALA 1:10
