**REESTRUCTURACIÓN INTEGRAL**

**DEL ANTIGUO COLEGIO DE SAN PABLO, ANTIGUO HOSPITAL DE SAN PABLO,**

**HOY HOSPITAL JUÁREZ DEL CENTRO**

**TESIS PARA OBTENER EL TÍTULO DE:**

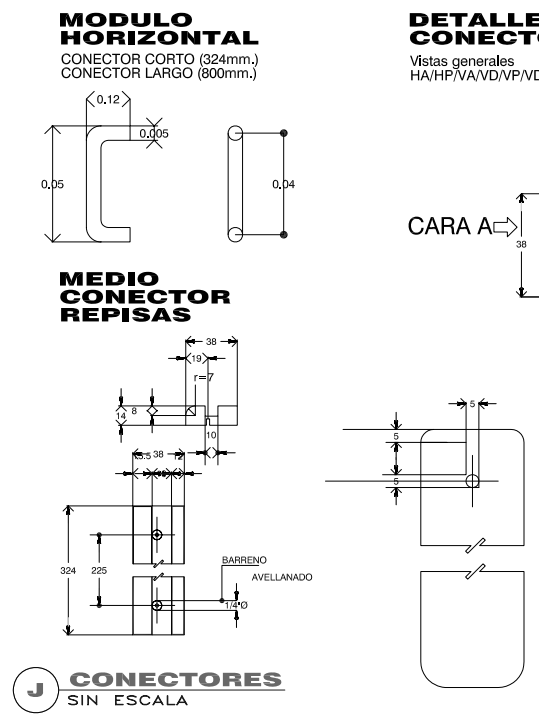
**J CONECTORES**  
SIN ESCALA

COMPONENTES HA/HP/VA/VD/VP/VDP			
No.	DESCRIPCION	ACABADO	CANTIDAD
A	CONECTOR 324 mm. LARGO, POLIN DE PINO DE 1 1/2" CUADRADO RANURADO EN 2 CARAS.	LAS 4 ARISTAS ( A LO LARGO ) REDONDEADAS PINTURA LACA AUTOMOTIVA	8
B	CONECTOR 800 mm. LARGO, POLIN DE PINO DE 1 1/2" CUADRADO RANURADO EN 2 CARAS Y BARRENADO 3/16"Ø Y RANURADO 5mm. x 5mm., EN LE CENTRO DE AMBOS EXTREMOS Y EN 2 CARAS ADYACENTES	COLOR NEGRO	4
C	PANEL DOBLE EUKOPLAC, 340 x 340mm. Y 3,5 ESPESOR c/u	ACABADO VINILICO EN 1 CARA ( AMBAS CARAS VISIBLES CON ACABADO)	3
D	PANEL DOBLE EUKOPLAC, 340 x 340mm. Y 3,5 ESPESOR c/u	MISMO ACABADO	2

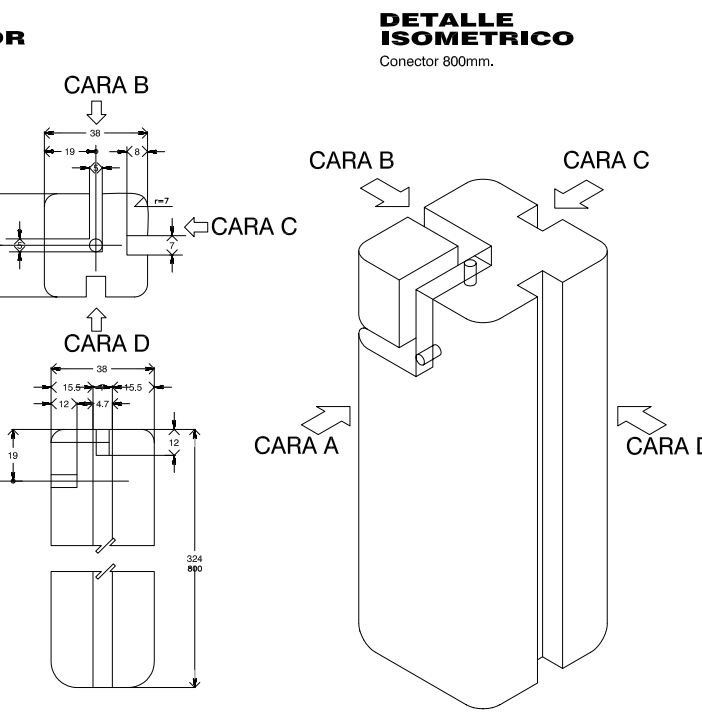
**DETALLE ISOMETRICO**  
Conector 800mm.

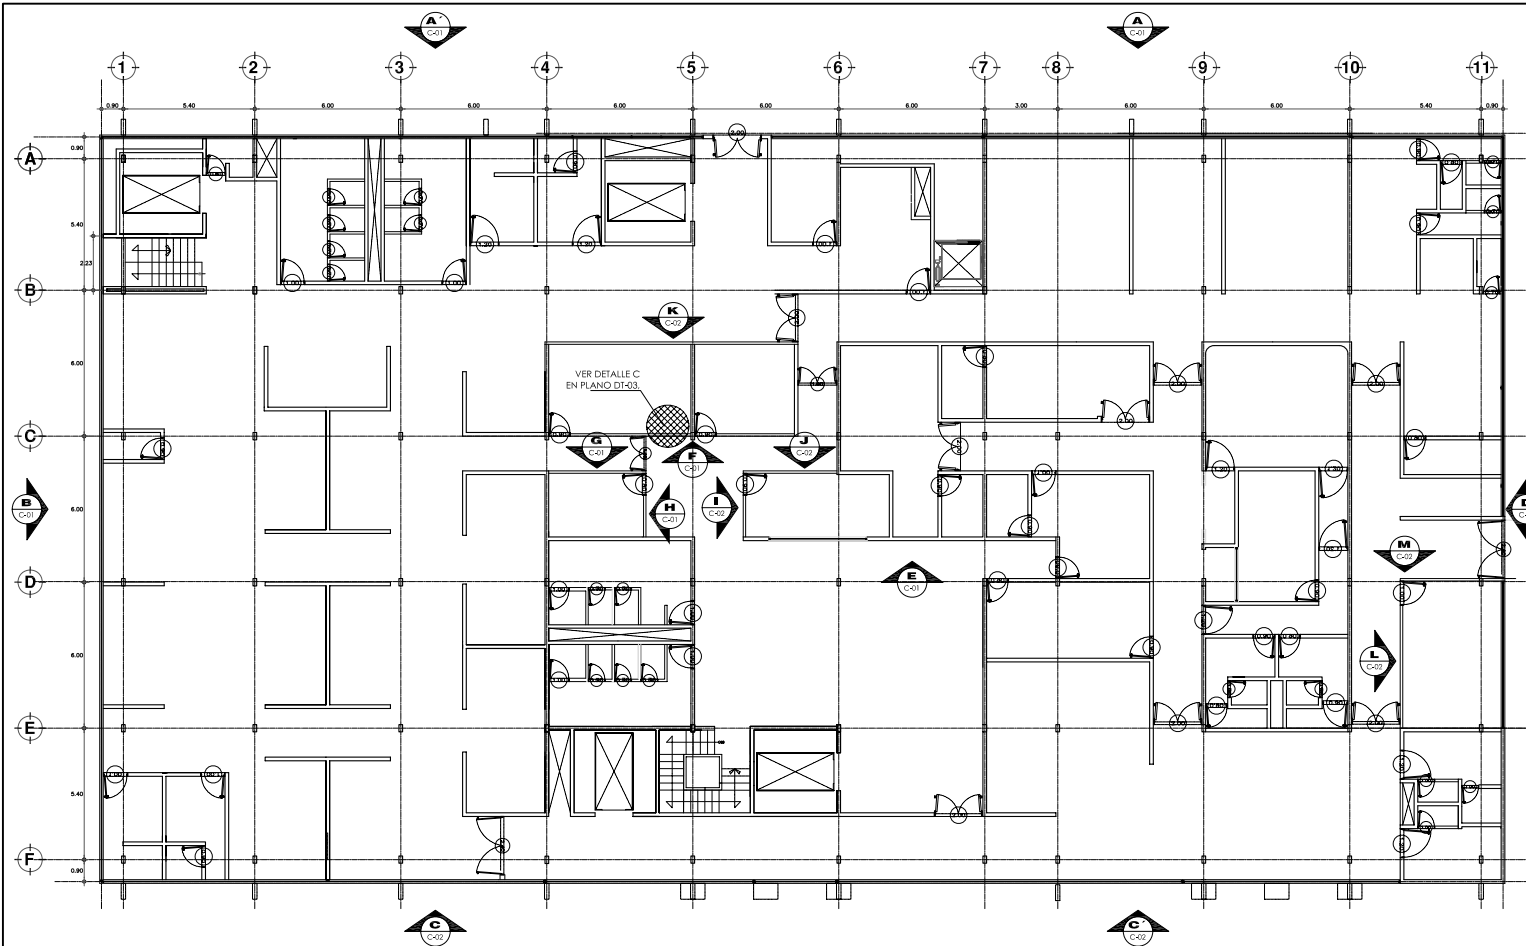
**C EDIF. CIRUGIA, HOSPITALIZACION Y SERVS. / PLANTA PRIMER NIVEL**  
ESCALA 1:150

Este plano indica la ubicación, clasificación y dimensión de las cancelerías que se van a utilizar en el Proyecto Nuevo.

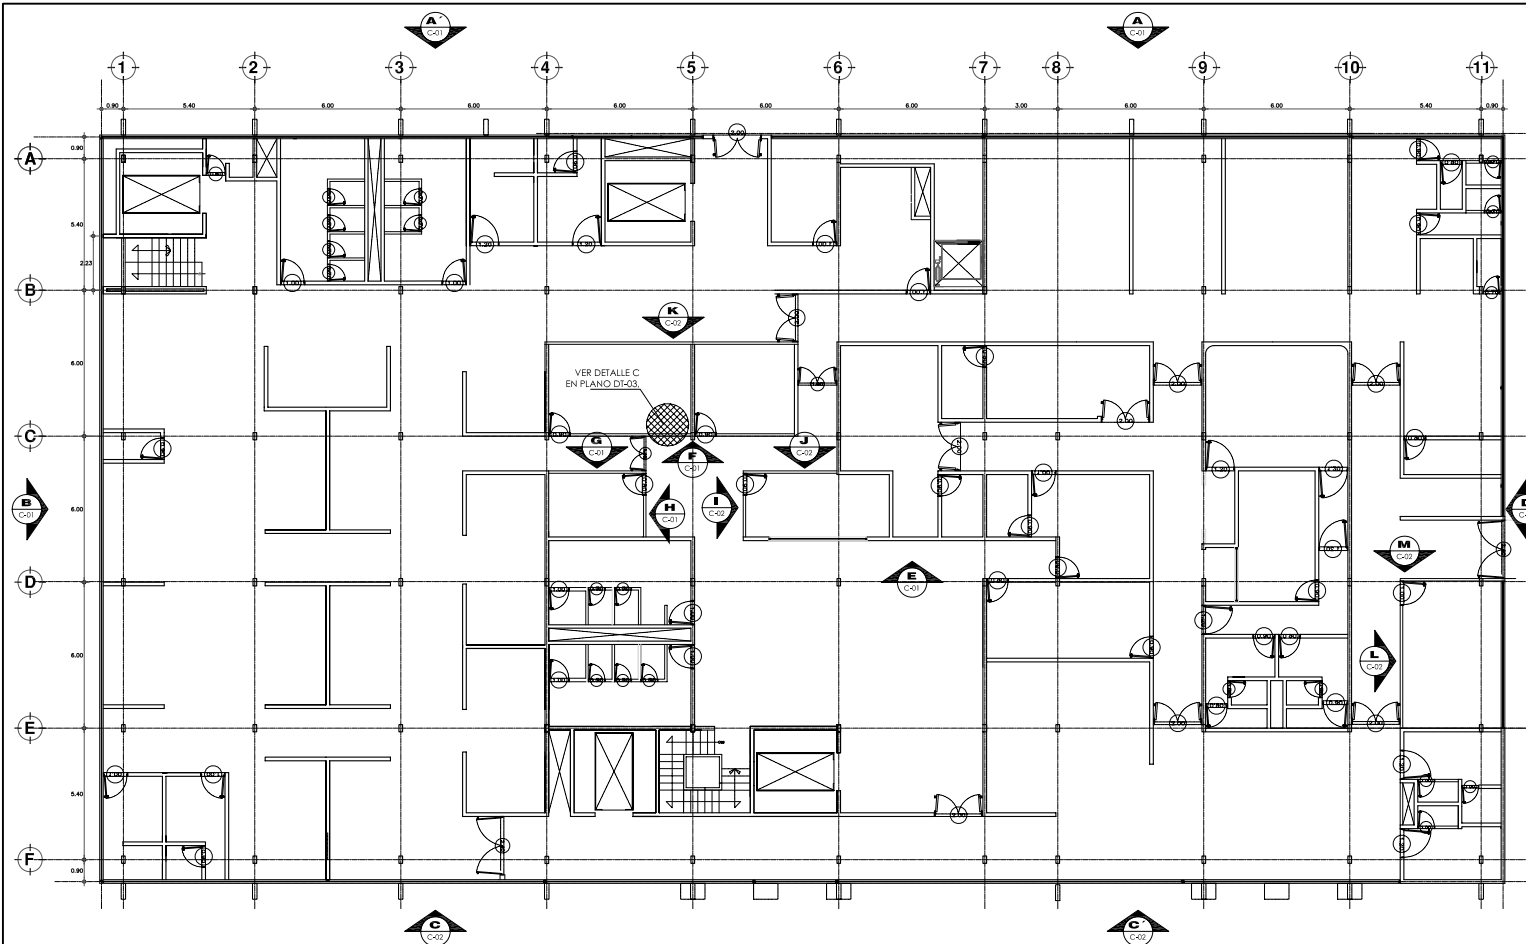
**C EDIF. CIRUGIA, HOSPITALIZACION Y SERVS. / PLANTA PRIMER NIVEL**  
ESCALA 1:150

Este plano indica la ubicación, clasificación y dimensión de las cancelerías que se van a utilizar en el Proyecto Nuevo.

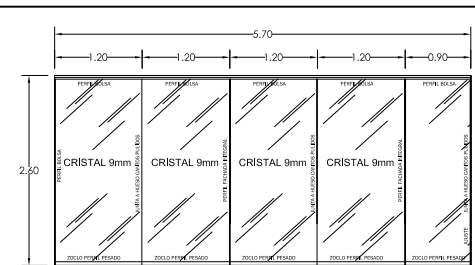
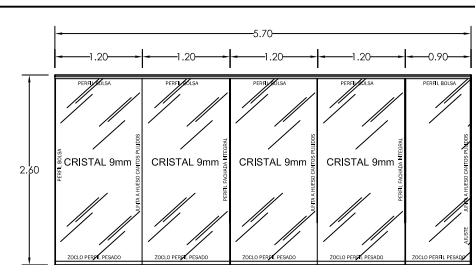
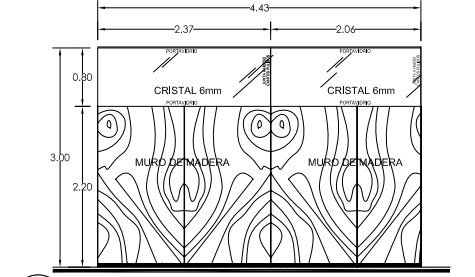
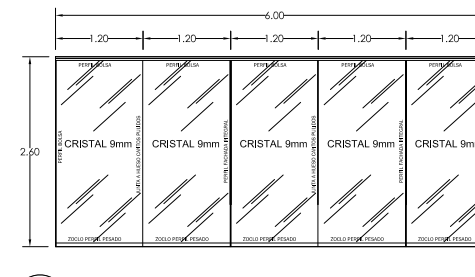
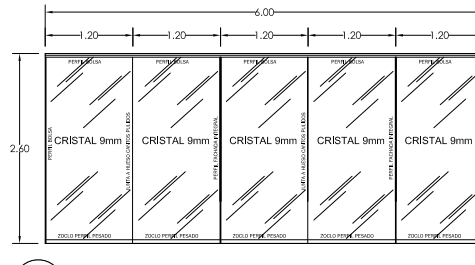
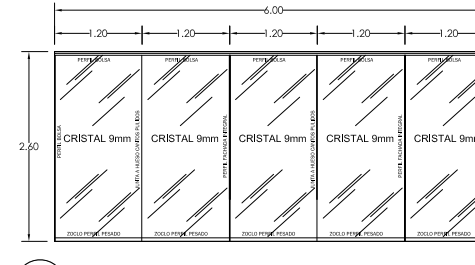
**O ALZADO O**  
ESCALA 1:50

**P ALZADO P**  
ESCALA 1:50

**S ALZADO S**  
ESCALA 1:50

**T ALZADO T**  
ESCALA 1:50

**U ALZADO U**  
ESCALA 1:50

**V ALZADO V**  
ESCALA 1:50

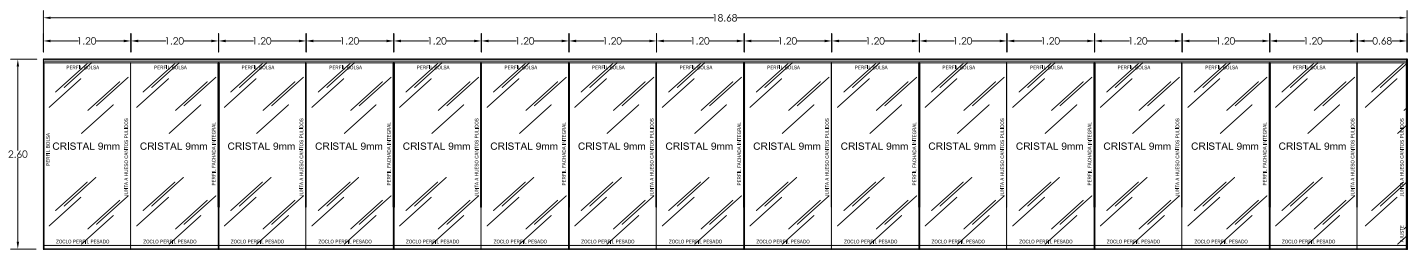
**N ALZADO N**  
ESCALA 1:50

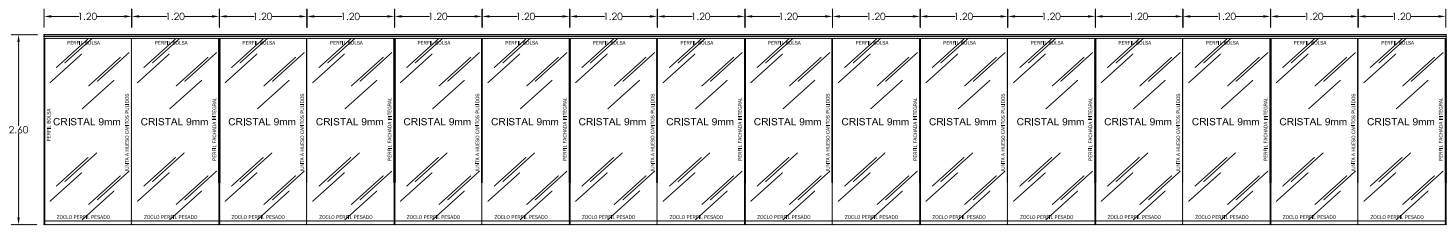
**Q ALZADO Q**  
ESCALA 1:50

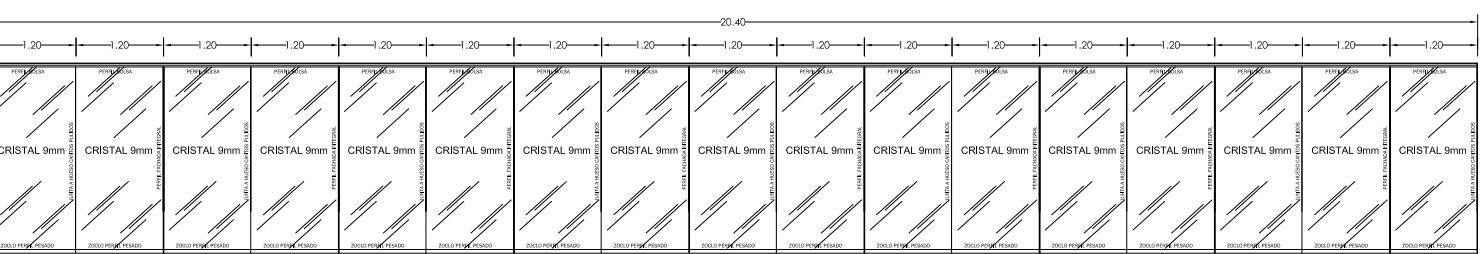
**R ALZADO R**  
ESCALA 1:50

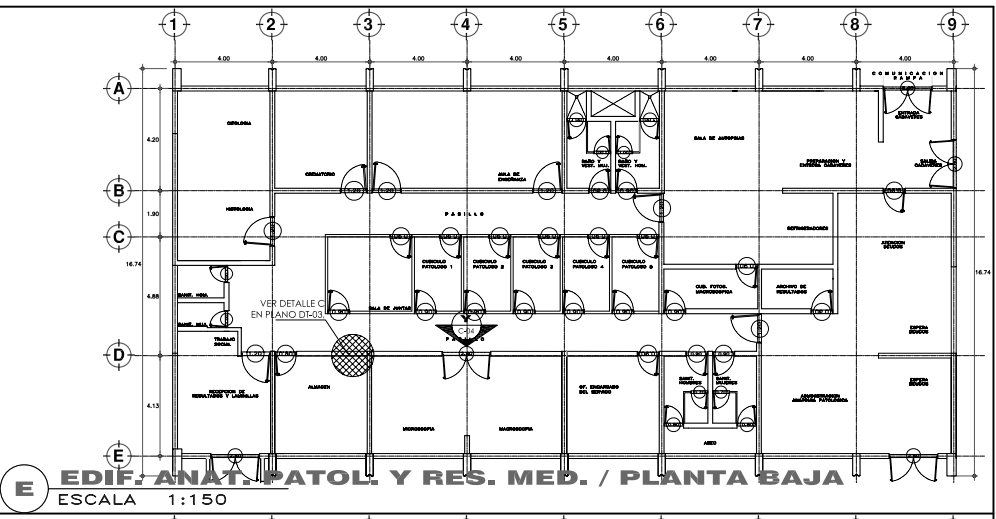
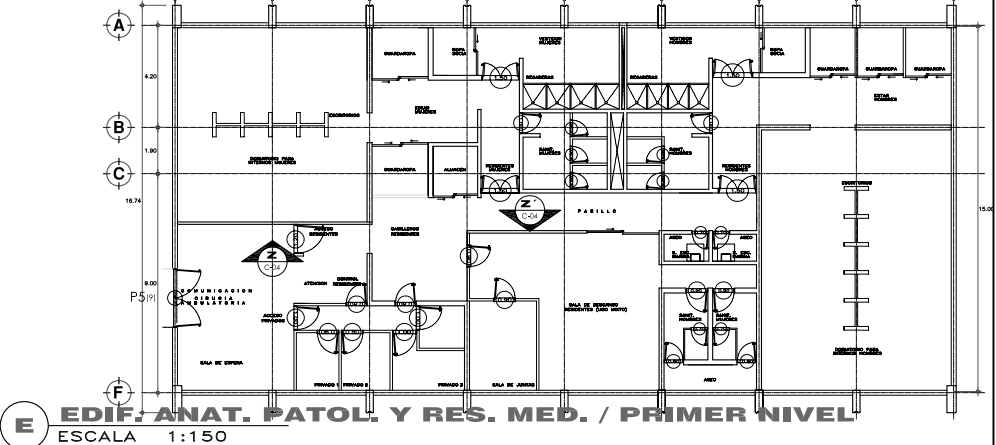
**E EDIF. ANAT. PATOL. Y RES. MED. / PLANTA BAJA**  
ESCALA 1:150

**E EDIF. ANAT. PATOL. Y RES. MED. / PRIMER NIVEL**  
ESCALA 1:150

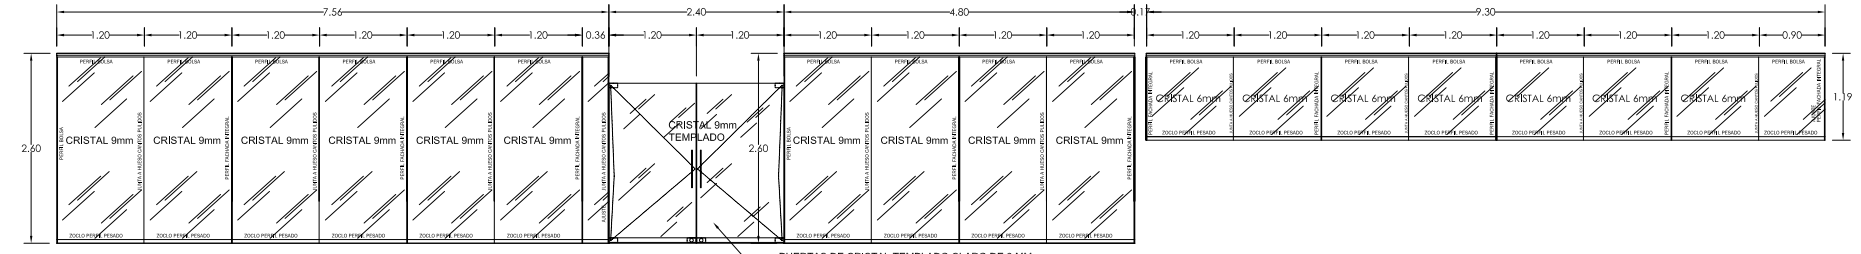
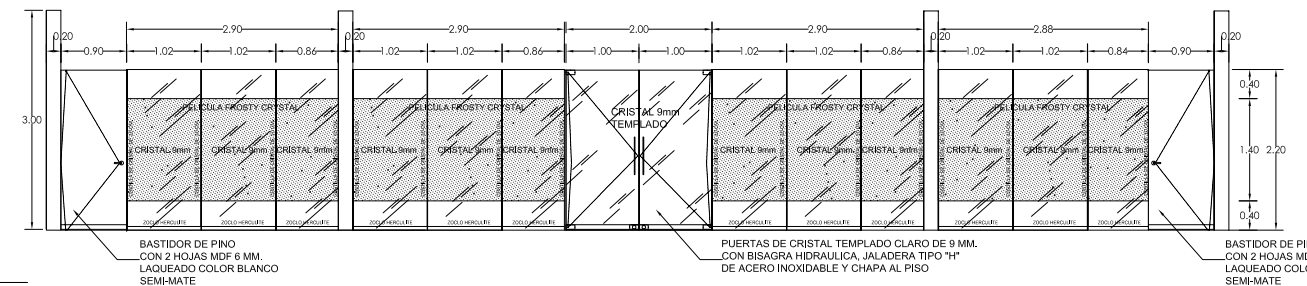
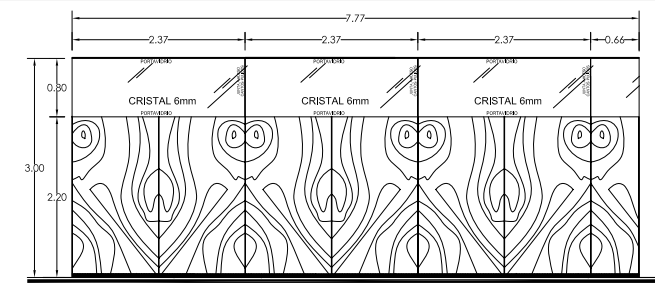
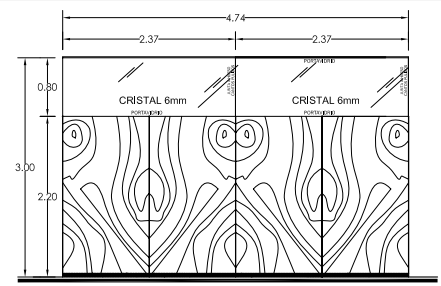
**R ALZADO R**  
ESCALA 1:50

**Y ALZADO Y**  
ESCALA 1:50

**Z ALZADO Z**  
ESCALA 1:50

**Z' ALZADO Z'**  
ESCALA 1:50

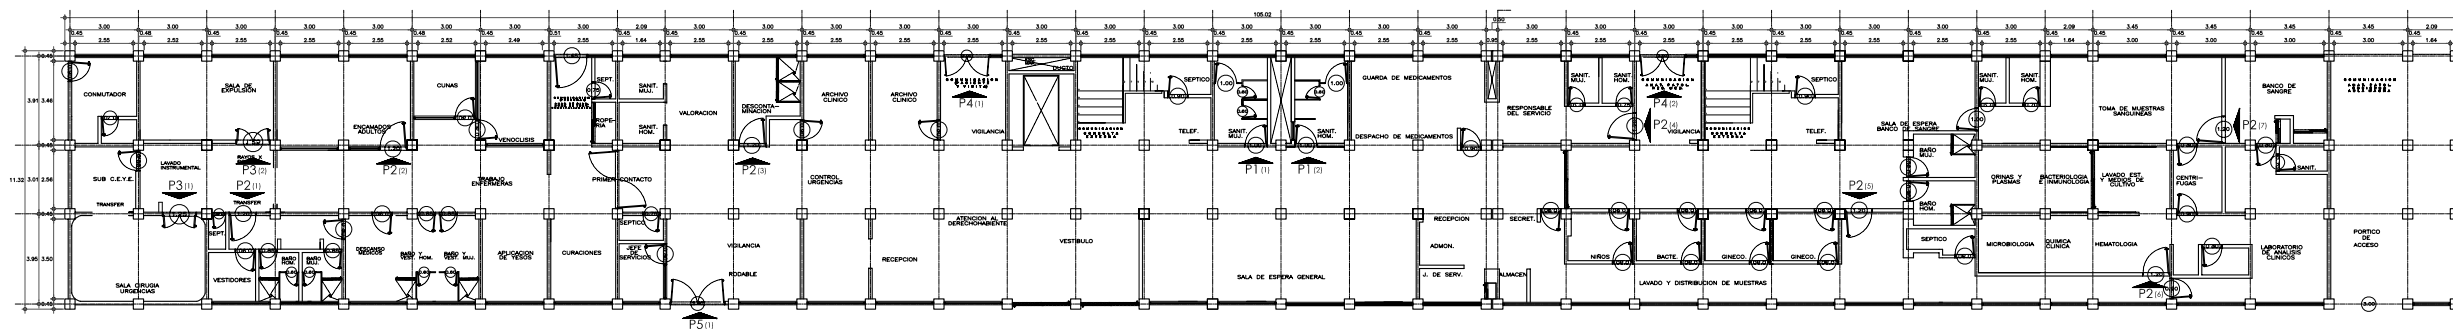
**B EDIF. CONSULTA EXTERNA / PLANTA BAJA**  
ESCALA 1:160

**B EDIF. CONSULTA EXTERNA / PLANTA PRIMER NIVEL**  
ESCALA 1:160

**B EDIF. CONSULTA EXTERNA / PLANTA SEGUNDO NIVEL**  
ESCALA 1:160

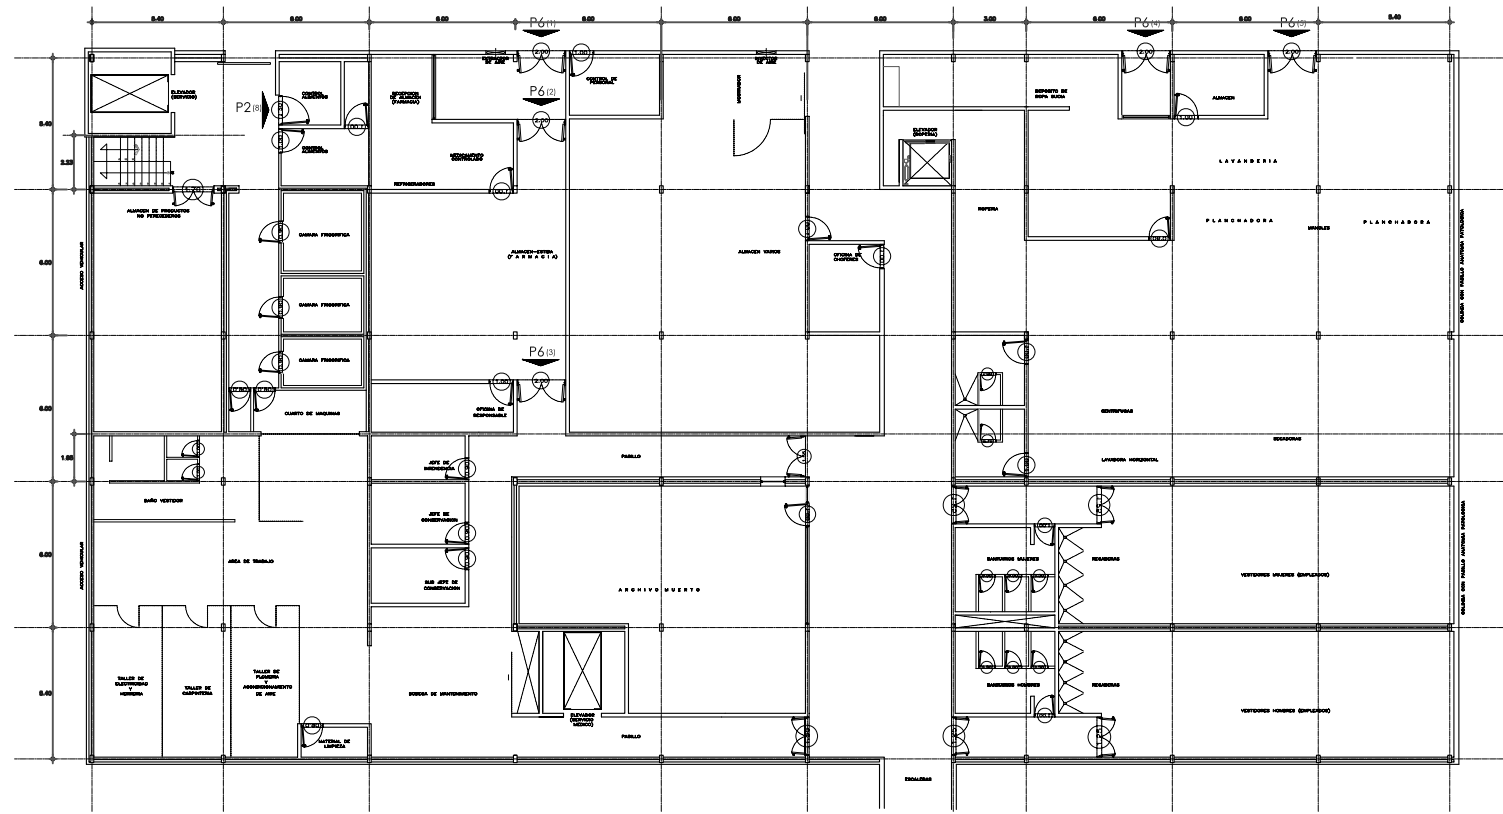
**C EDIF. CIRUGIA, HOSPITALIZACION Y SERVS. / PLANTA SEMISOTANO**  
ESCALA 1:150

**C EDIF. CIRUGIA, HOSPITALIZACION Y SERVS. / PLANTA BAJA**  
ESCALA 1:150

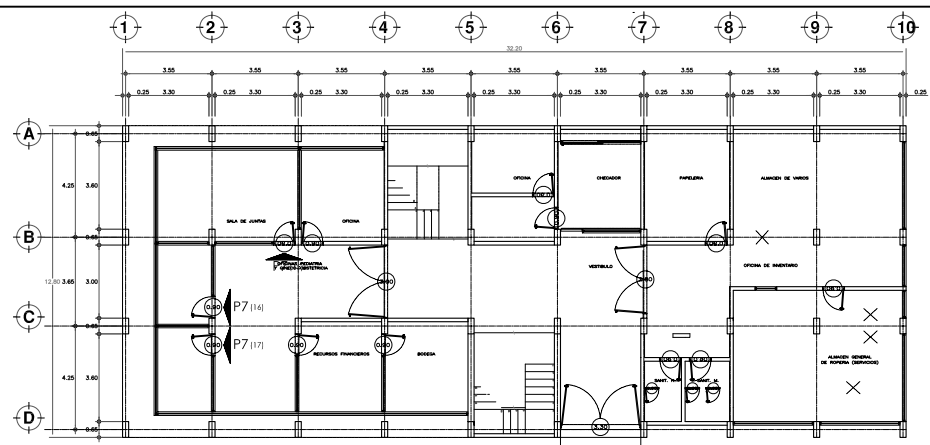
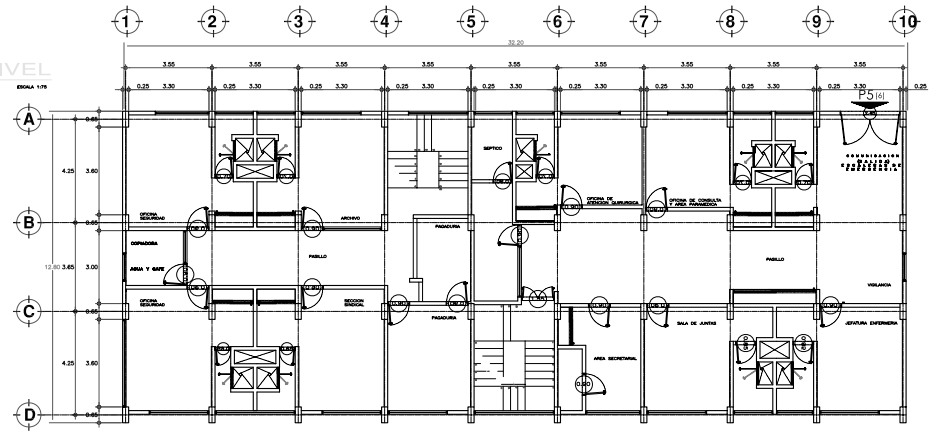
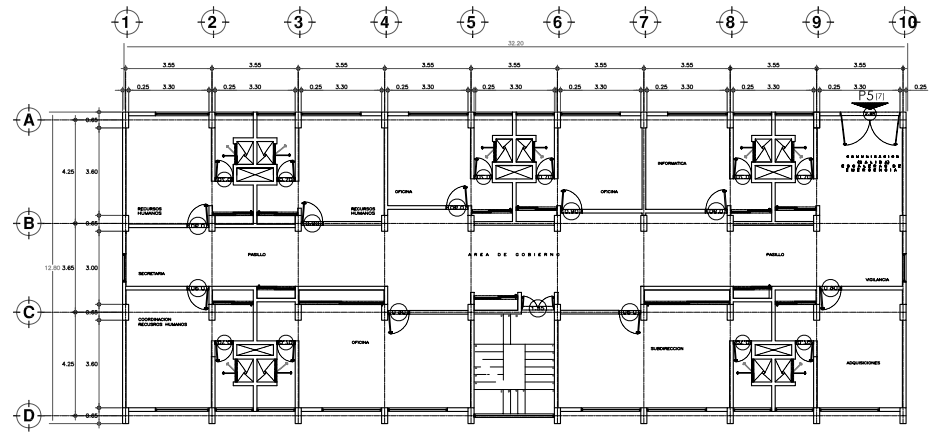
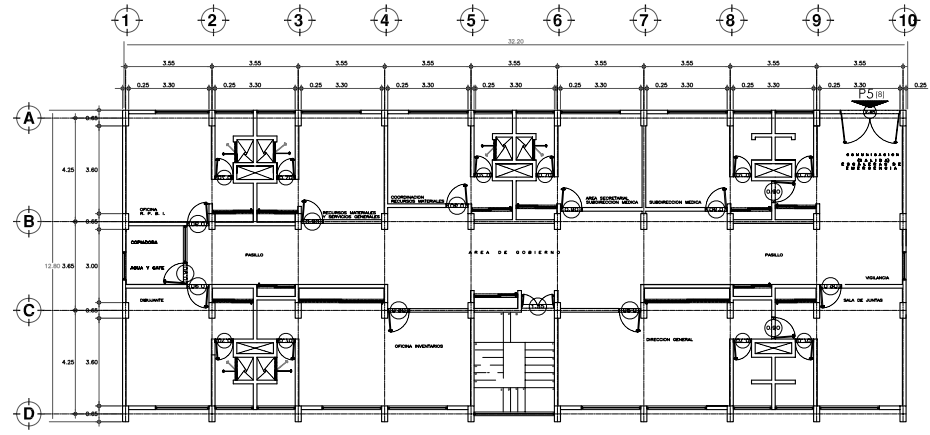
**D EDIF. GOBIERNO / PLANTA BAJA**  
ESCALA 1:150

**D EDIF. GOBIERNO / PLANTA PRIMER NIVEL**  
ESCALA 1:150

**D EDIF. GOBIERNO / PLANTA SEGUNDO NIVEL**  
ESCALA 1:150

**D EDIF. GOBIERNO / PLANTA TERCER NIVEL**  
ESCALA 1:150

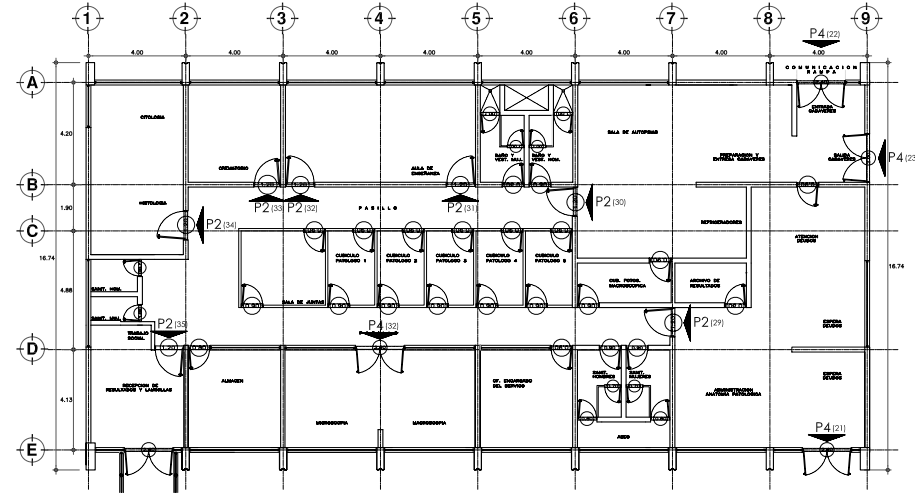
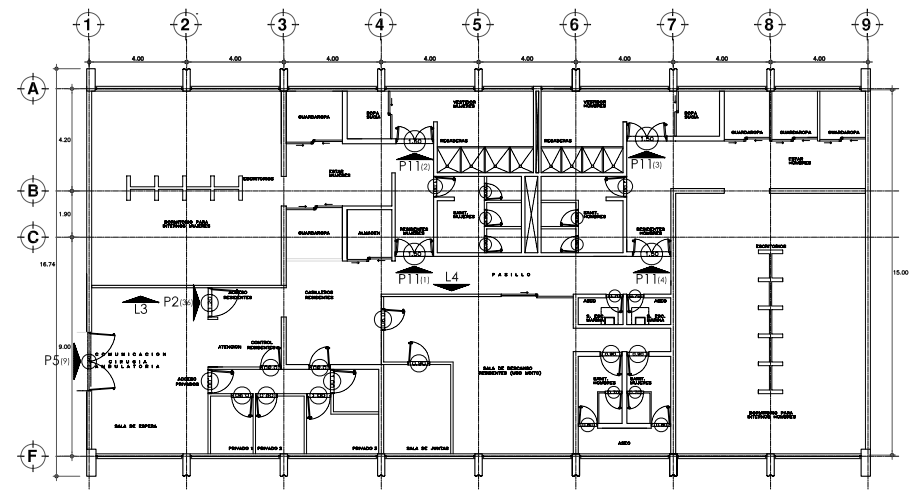
**E EDIF. ANAT. PATOL. Y RES. MED. / PLANTA BAJA**  
ESCALA 1:150

**E EDIF. ANAT. PATOL. Y RES. MED. / PRIMER NIVEL**  
ESCALA 1:150

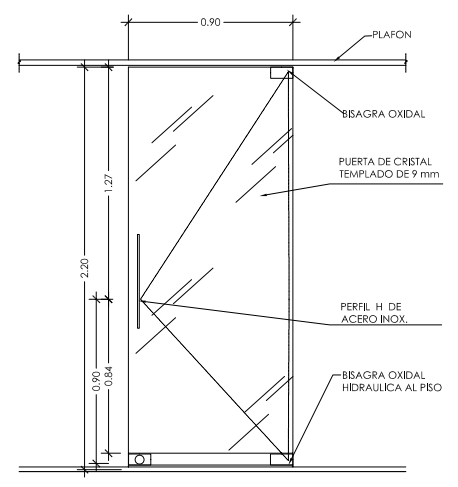
**P7 PUERTA TIPO (CLAVE P7)**  
ESCALA 1:20

NOTA:  
PUERTAS NO LLEVARAN CABEZAL

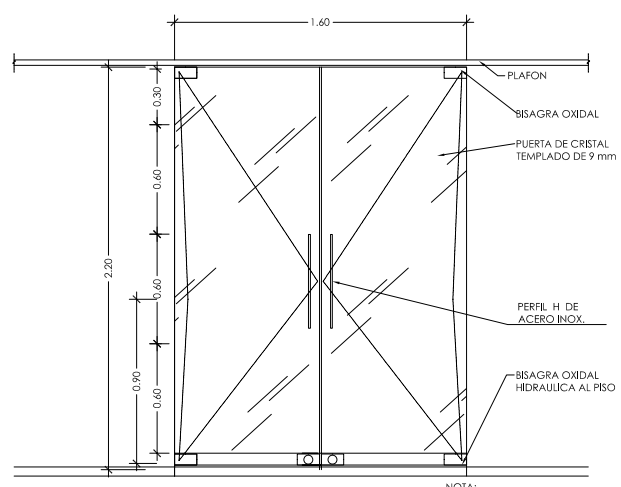
**P9 PUERTA TIPO (CLAVE P9)**  
ESCALA 1:20

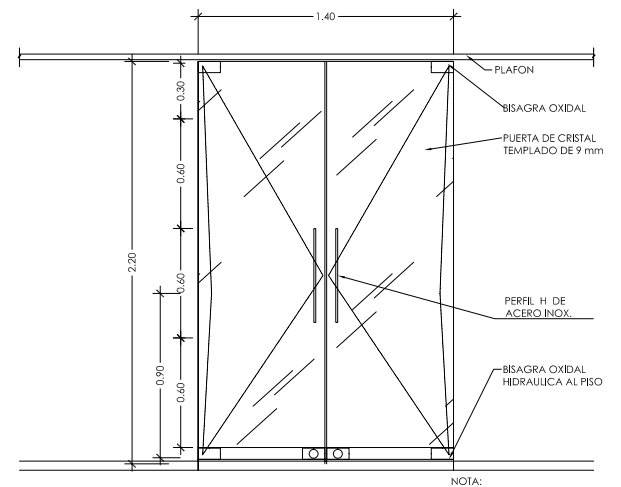
**P10 PUERTA TIPO (CLAVE P10)**  
ESCALA 1:20

NOTA:  
PUERTAS NO LLEVARAN CABEZAL

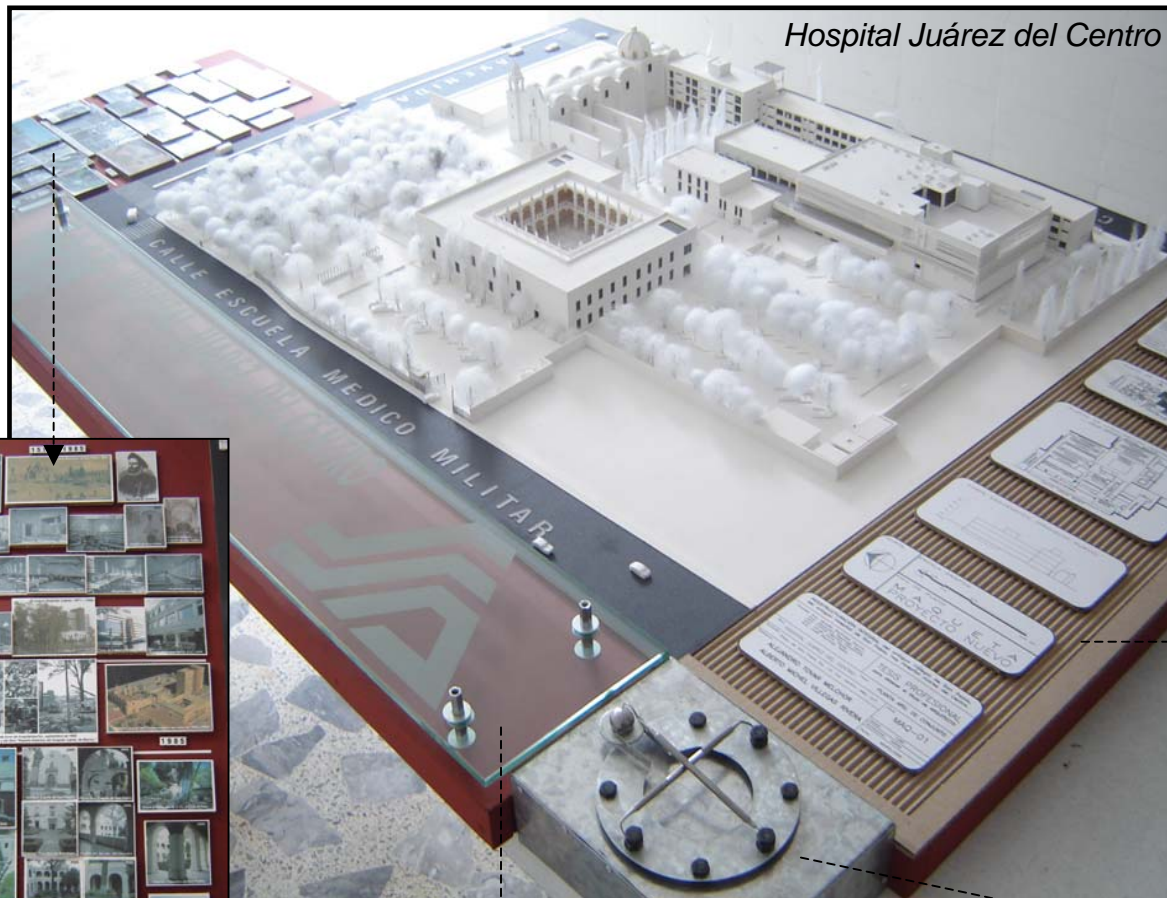
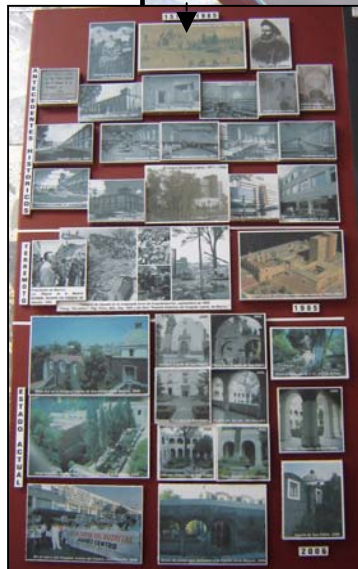
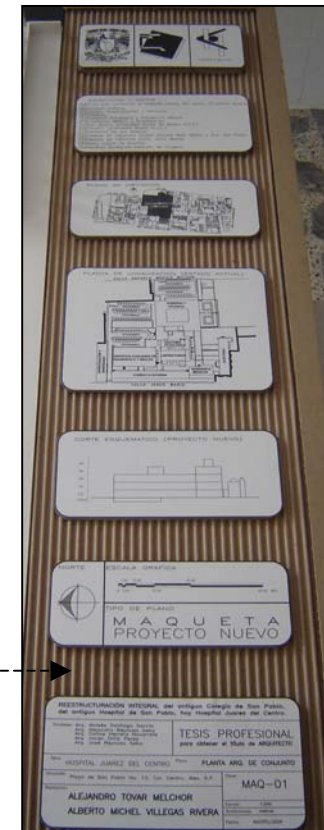
(figs. 180) .- Partes que componen a la maqueta.

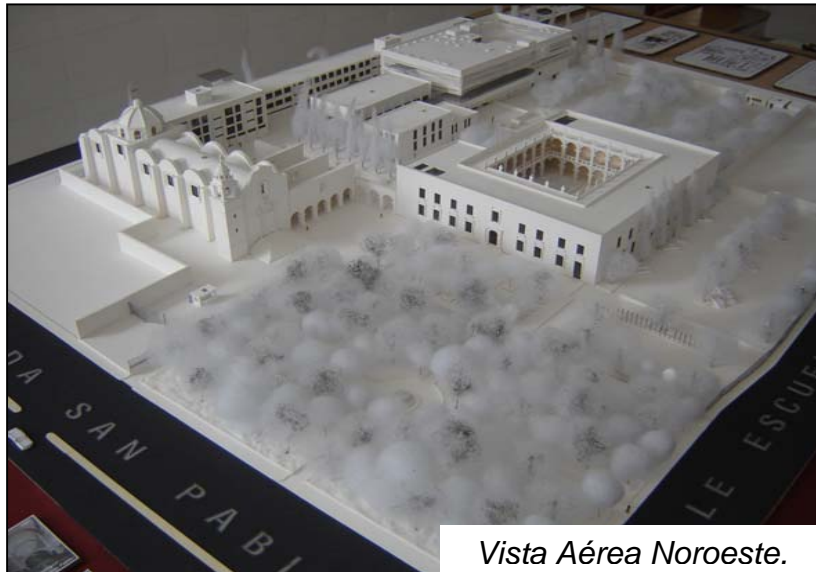
Vista Aérea Noroeste.

(figs. 181) .- Vistas aéreas desde diferentes puntos cardinales del Conjunto Hospitalario.
