Los edificios de apartamentos de alquiler medio en la Colonia Condesa en la 3<sup>a</sup> década del siglo XX:

*Desfases temporales y conceptuales*

**Edificio Juan Escutia 127 / 129**

Tesis para obtener el grado de:  
**Maestro en Arquitectura**

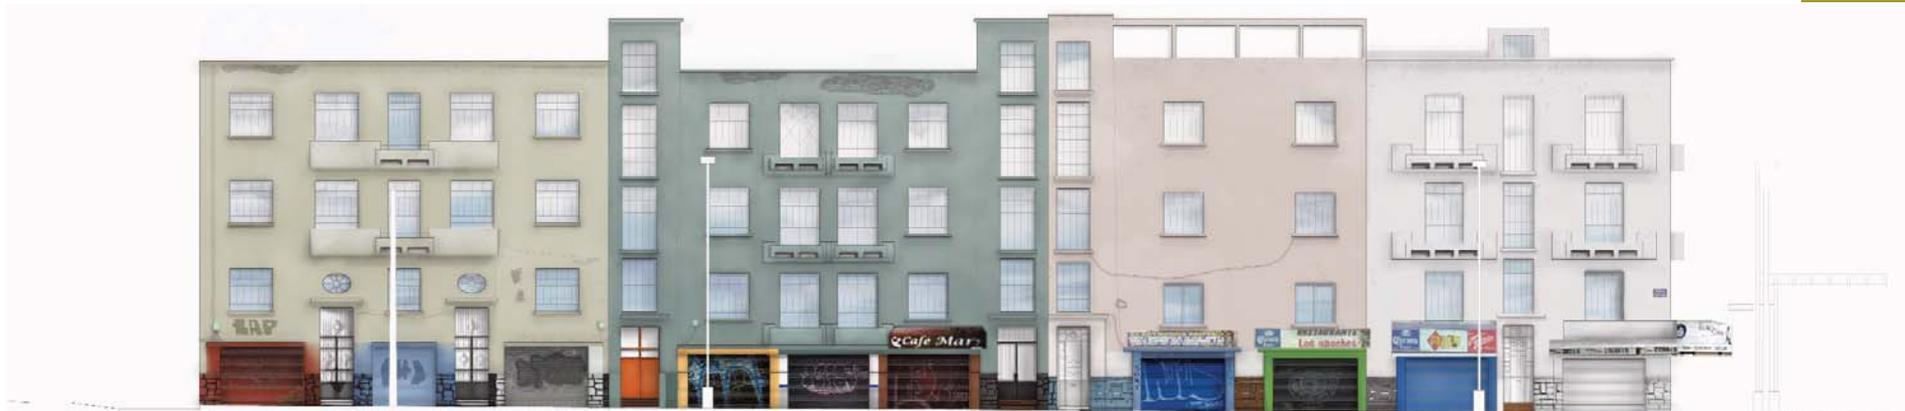
FIGURA 02: *Ilustración del aspecto actual de las fachadas del conjunto de cuatro edificios de apartamentos de alquiler medio ubicado en la Av. Juan Escutia, 2008.*

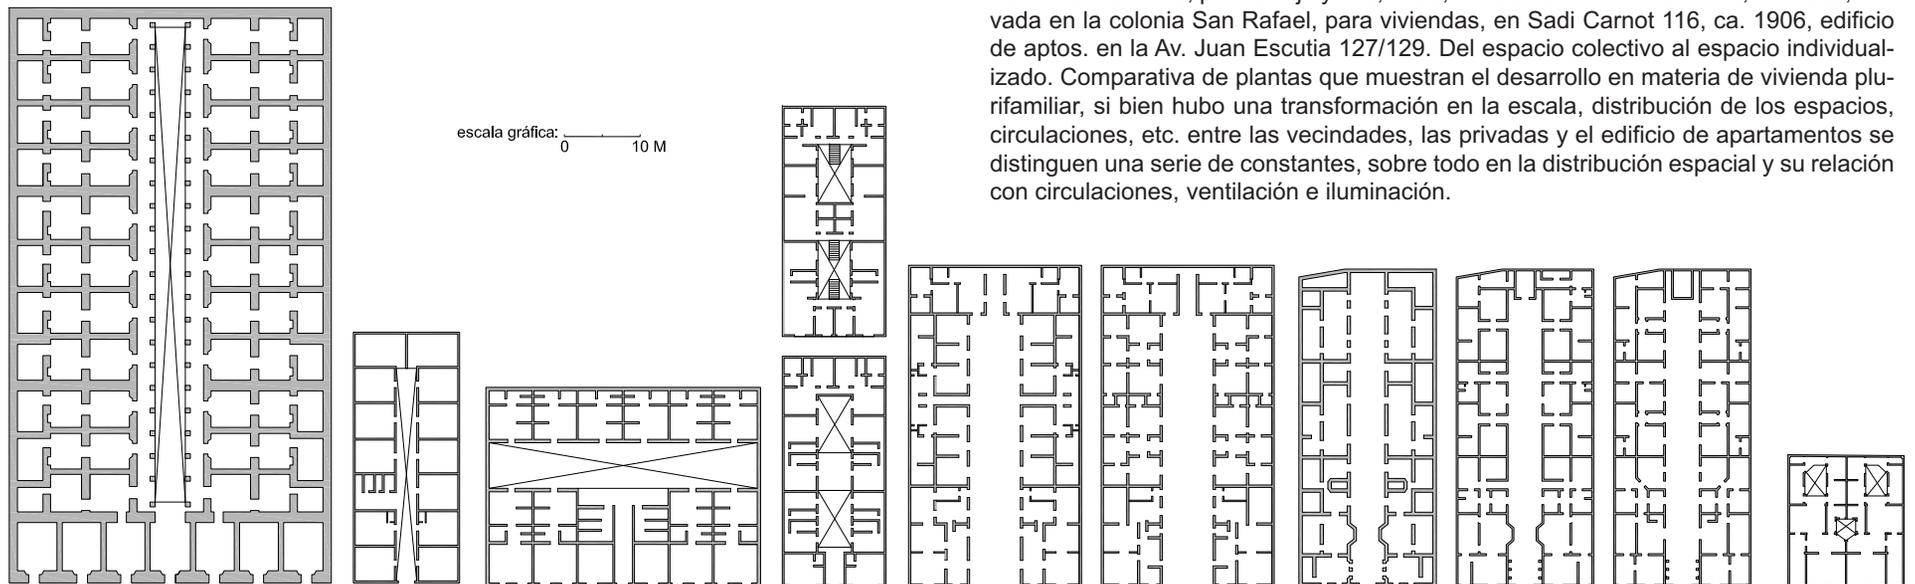
FIGURA 20: Comparativa de plantas de vecindades, privadas y un edificio de apartamentos. De izq. a der: Vecindad del s. XVIII, Vecindad porfiriana tipo, según Vicente Martín, Proyecto de Vecindad de Carlos Tarditi, 1924, Vecindad en la calle 10, San Pedro de los Pinos, planta baja y alta, 1939, Privada en la colonia Roma, ca. 1920, Privada en la colonia San Rafael, para viviendas, en Sadi Carnot 116, ca. 1906, edificio de aptos. en la Av. Juan Escutia 127/129. Del espacio colectivo al espacio individualizado. Comparativa de plantas que muestran el desarrollo en materia de vivienda plurifamiliar, si bien hubo una transformación en la escala, distribución de los espacios, circulaciones, etc. entre las vecindades, las privadas y el edificio de apartamentos se distinguen una serie de constantes, sobre todo en la distribución espacial y su relación con circulaciones, ventilación e iluminación.

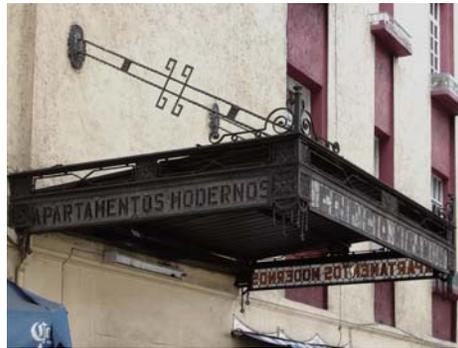
FIGURA 21: *Foto actual de marquesina del edificio de apartamentos Miramon ubicado en el Eje Central # 61, 2008. ¿Apartamentos modernos?*

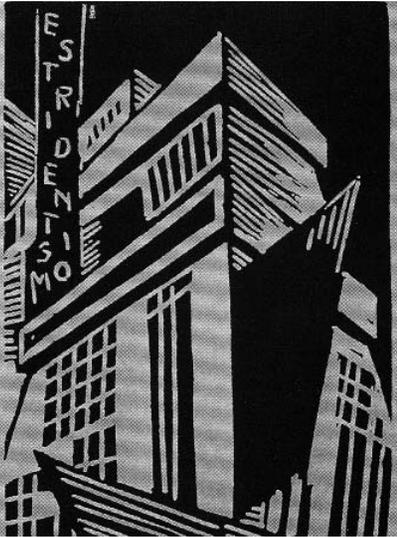
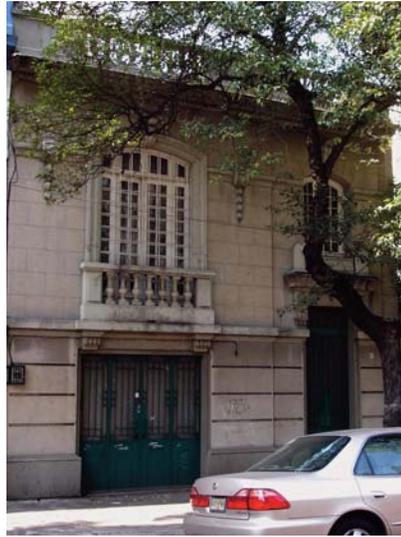
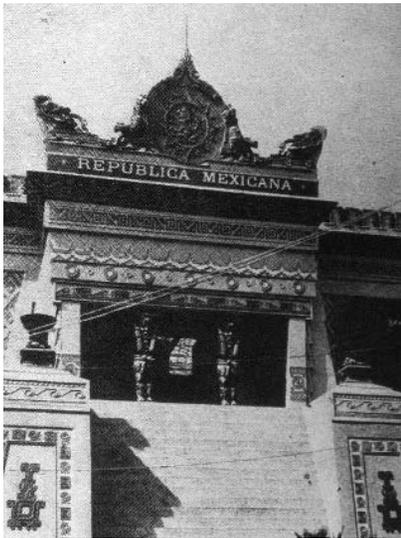
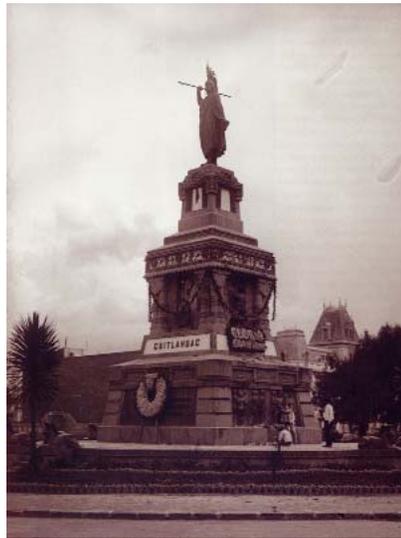
Arriba izq: FIGURA 24: *Edificio*, 1926. Versión estridentista de un edificio: perspectiva forzada, ángulos agudos, dinamismo y verticalidad; der: FIGURA 25: *Foto actual de casa unifamiliar en la Colonia Roma Norte*, 2008; Abajo izq: FIGURA 26: *Foto histórica del Pabellón de México en la Exposición Universal de París de 1889*, ca. 1889. Collage de elementos prehispánicos dentro del rigor de una composición académica de corte ecléctico; der: FIGURA 27: *Foto histórica del Monumento a Cuauhtémoc*.

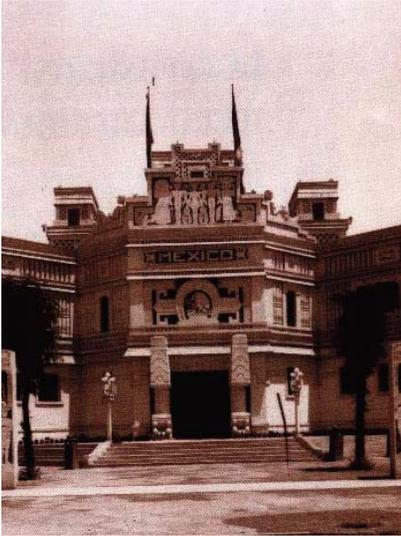
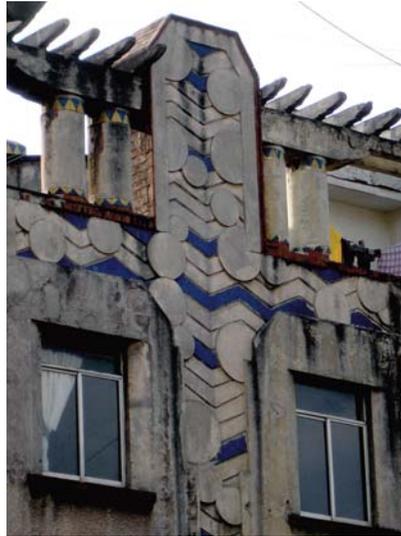
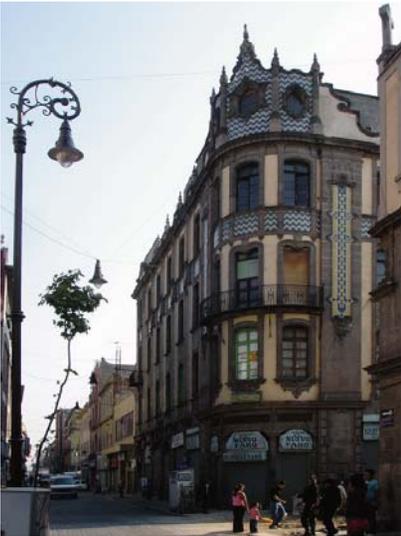
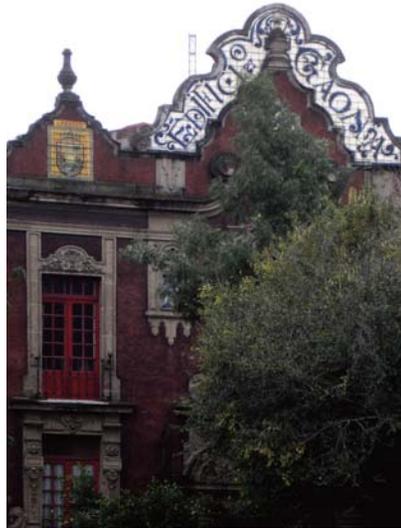
Arriba izq: FIGURA 28: *Foto histórica del Pabellón de México en la Exposición Iberoamericana de Sevilla de 1929*, ca. 1929. Un segundo pabellón neoprehispánico, después de uno neocolonial; der: FIGURA 29: *Foto actual del edificio de apartamentos Isabel: detalles ornamentales en fachada*, 2008. Se observa el gran detalle ornamental, mediante la depuración formal de elementos abstractos con reminiscencias prehispánicas; así como el uso de *rooftop gardens* como remate del edificio; abajo izq: FIGURA 30: *Foto actual de la fachada del edificio de apartamentos Sostres y Dosal*, 2008; der: FIGURA 31: *Foto actual de la fachada del edificio de apartamentos Gaona*, 2007. Edificios de apartamentos construidos en estilo neocolonial.

de jugar este patrimonio en la arquitectura de aquel momento y la importancia de la arqueología en la arquitectura. Algunos rechazaban que fuera a ser una fuente de inspiración para la modernidad, por sus claras discrepancias con las necesidades y planteamientos 'modernos' y otros abrazaban sus innumerables detalles formales y tratamientos compositivos como elementos a utilizarse en una nueva arquitectura de orden ecléctico basado en pedacería de las antiguas civilizaciones. En 1916 Manuel Gamio abogaba por un Neoprehispánico con la publicación de 'Forjando patria' donde proponía una solución para poder alcanzar un verdadero arte mexicano. Para Gamio... "*La clase indígena guarda y cultiva el arte prehispánico reformado por el europeo. La clase media guarda y cultiva el arte europeo reformado por el prehispánico o indígena. La clase llamada aristocrática dice que su arte es el europeo puro. Dejemos a ésta última en su discutible purismo, por no sernos de interés y consideremos a las dos anteriores*"<sup>41</sup>. Para poder alcanzar un 'arte nacional' hay que: "*acercar el criterio estético del primero hacia el arte de aspecto europeo e impulsar al segundo hacia el arte indígena. (...) Cuando la clase media y la indígena tengan el mismo criterio en materia de arte, estaremos culturalmente redimidos.*"<sup>42</sup> Discusiones que llegaron hasta el periodo posrevolucionario, convirtiéndose en un camino aceptado de hacer arquitectura, sobretodo con la llegada del Decó, el espíritu geometrizable, neoprehispánico empato perfectamente y creo interesantes combinaciones. No fue gratuito que en 1929 Amábilis utilizara una arquitectura basada en una reinterpretación Tolteca para representar a México en el extranjero (véase la FIGURA 28) y esta tuviera a su vez impresionantes resonancias con la arquitectura Decó geometrizable tan en boga en esa época (véase la FIGURA 29).

Por su parte el Neocolonial (véase la FIGURA 30 y 31) tiene sus inicios con la Sociedad de Conferencias, que posteriormente dio origen al Ateneo de la Juventud de México en 1907. Este es un estilo que nace como última fase cultural Porfirista y primera de la Revolución y que empatará con los gustos de una amplia burguesía y una primera clase política surgida de la Revolución.

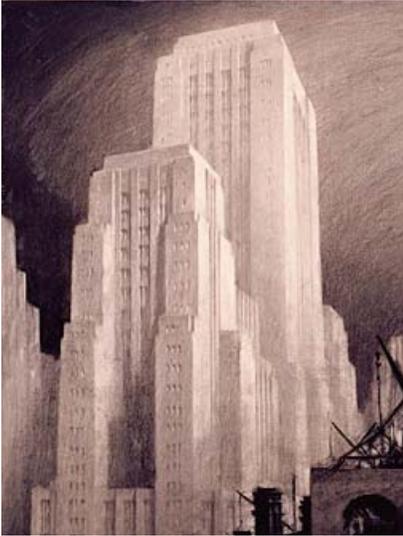
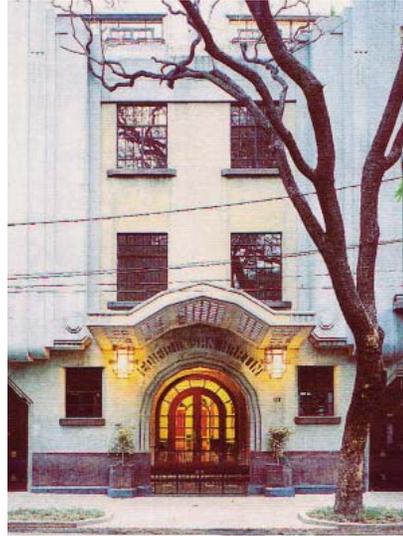
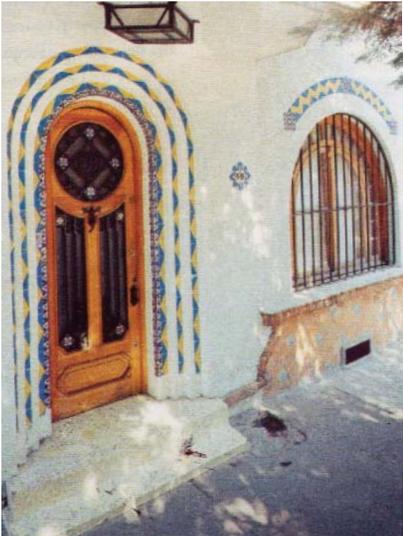
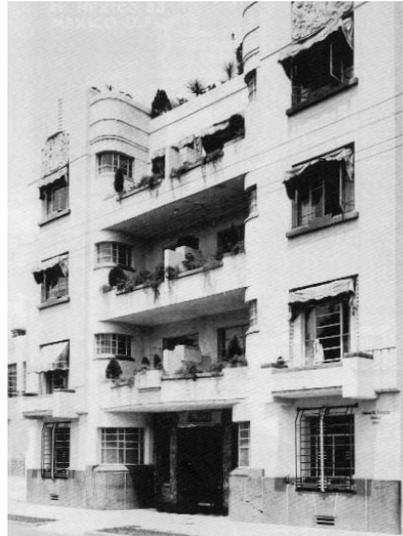
Arriba izq: FIGURA 32: *Ilustración: To tomorrow with Lehigh cement*, ca. 1929. Publicidad de cementera norteamericana que enarbola los atributos estéticos del Decó y el cemento en torno a la imagen cosmopolita del rascacielos; der: FIGURA 33: *Foto histórica de la fachada del edificio San Martín*; abajo izq: FIGURA 34: *Foto histórica de la fachada de casa unifamiliar, ubicada en la Av. México #59*. Se observa la incorporación de una profusa ornamentación de carácter geométrico pero también muy mexicano, en especial todo el trabajo en azulejos; der: FIGURA 35: *Foto histórica de la fachada del edificio Roxy, ubicado en la Av. México #33*.

El Decó resolvió temas arquitectónicos que otros estilos, por distintas razones, no alcanzaron a satisfacer. Como fueron la geometrizaridad, la profusa ornamentación, la economía, entre otros (véase la FIGURA 33). Además implantó nuevas formas de diseño que fueron afines con la idea de 'novedad arquitectónica', como fueron las nuevas tipologías arquitectónicas: edificios de apartamentos compactos, casas con hall y garage, etc; respondió al llamado a la 'sinceridad arquitectónica', que ya desde finales del siglo XIX había cuestionado al historicismo; requirió sin mayor estridencia propagandística la colaboración de artistas y artesanos de alta calidad. Tuvo un carácter masivo, producto de una firmeza estructural que no quiso experimentar con la nimiedad de devaneos plásticos, sino con la seguridad de trascender el paso del tiempo. Enrique X de Anda Alanís dice... "El Déco fue capaz de descubrir el modo de ser, los símbolos y la identidad de una sociedad [...] una sociedad posrevolucionaria que buscaba 'metropolizarse' porque contaba con la voluntad, con los recursos económicos y con la claridad de una imagen que se dibujaba con trazos tomados del exterior"<sup>45</sup>

- 33:** Foto histórica de la fachada del edificio San Martín, ubicado en la Av. México #167, Ing. Ernesto Buenrostro 1930.  
Fuente: Porras Jeannette, [Hipódromo Condesa](#), México, Editorial Clío, 2001, Pág 129.

- 35:** Foto histórica de la fachada del edificio Roxy, ubicado en la Av. México #33, Arq. Ernesto Buenrostro 1930.  
Fuente: Porras Jeannette, [Hipódromo Condesa](#), México, Editorial Clío, 2001, Pág 130.

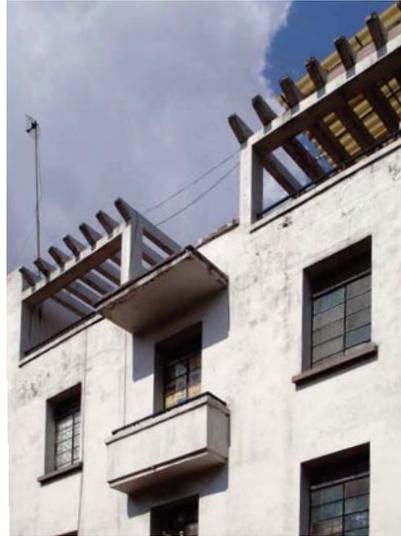
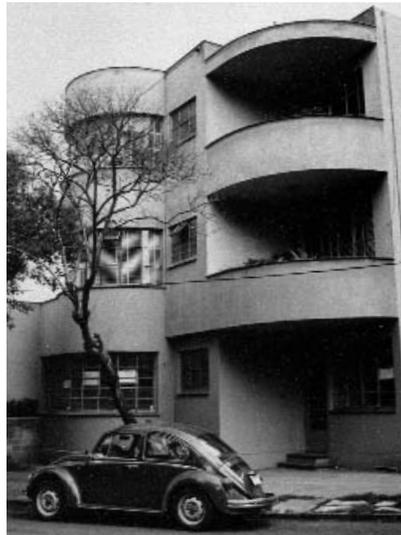
Arriba: FIGURA 36: *Foto actual del edificio de apartamentos ubicado en la calle de Las Cruces #24, 2008.* Hay una simplificación de los elementos compositivos, no obstante, la solidez y pesantez, así como la proporción vertical de los vanos que lo caracterizan se asemeja más a la arquitectura decimonónica que a la arquitectura 'moderna': racional/funcionalista contemporánea de otros países (Tiene poco que ver con los conceptos de la planta libre y la ventana corrida de Le Corbusier); aunque, a diferencia de los edificios decimonónicos presenta como remate compositivo un roofgarden en el último piso; FIGURA 37: *Foto histórica de la fachada del edificio ubicado en Antonio Sola #5.* En este ejemplo posterior del Ing. Francisco Serrano se observa como se ha aligerado la composición general del edificio, los vanos tienden a la horizontalidad; formalmente está más apegado a los principios de Le Corbusier y otros racionalistas.

Con el Funcionalismo se continuó el camino hacia la depuración estilística, fincada en la abstracción geométrica y una reducción en la ornamentación (véase la FIGURA 36). Tendencia que fue al igual que el Decó bien recibida por la sociedad por dar solución a sus demandas más puntuales. Si en el caso del

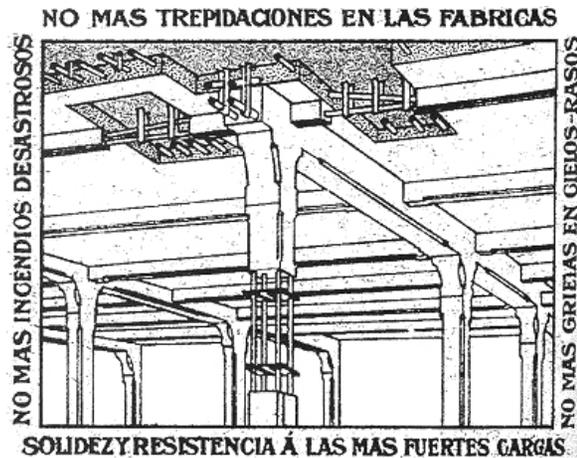
FIGURA 38: *Publicidad: Sistema Hennebique, 1904.* El gran problema con el concreto armado o “hierro reforzado” había sido el de encontrar una articulación monolítica. Los sistemas anteriores basados en el cemento y el acero, distaban mucho de ser lo. Hennebique superó este problema utilizando barras de sección cilíndrica que podían curvarse y amarrarse entre sí.

posición de Paris en 1900 representó un salto enorme hacia la construcción en hormigón y en 1902 una década después de su fundación, la firma Hennebique se había convertido ya en una gran compañía internacional. Para entonces se estaban construyendo obras innumerables con hormigón en toda Europa, en las que Hennebique actuaba como principal contratista. Al comenzar el nuevo siglo, el monopolio de Hennebique sobre su sistema empezó a desvanecerse, aunque a sus patentes todavía les quedaban años de vigencia.

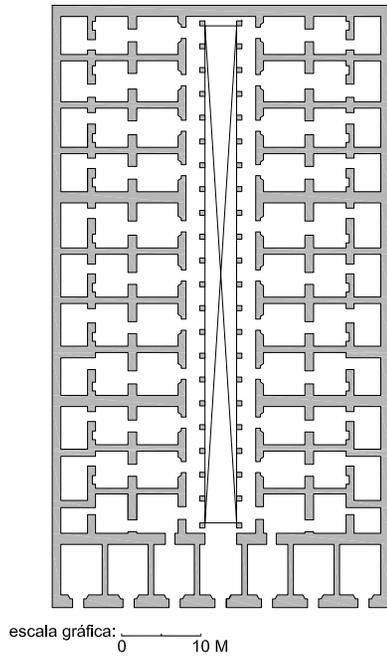
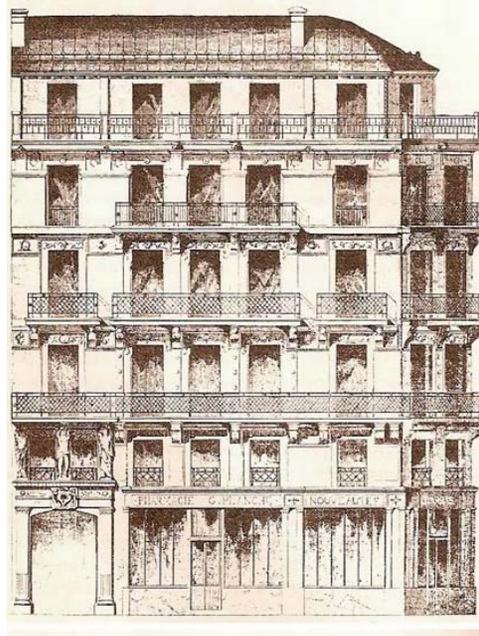
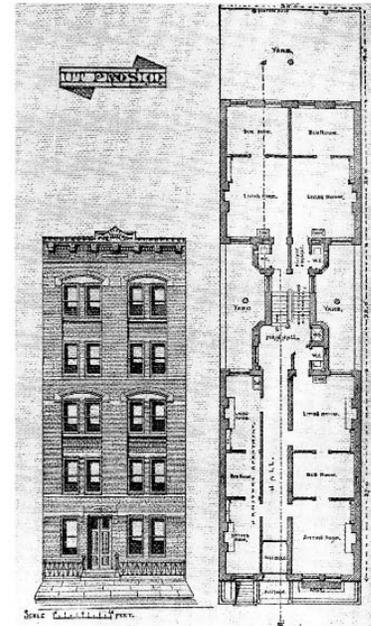
De izq. a der: FIGURA 43: *Ilustración de una Vecindad de la ciudad de México del siglo XVIII*, 2008; FIGURA 44: *Ilustración de una típico edificio de apartamentos parisino tipo Haussman*, S XIX. Se observa el tratamiento en niveles de la fachada, con la planta baja funcionando como basamento y albergando un uso comercial; FIGURA 45: *Fachada y Planta de un típico edificio de apartamentos de clases populares de principios del S.XX. en Nueva York*. Se observa los compacto del partido arquitectónico; FIGURA 46: *Foto actual del edificio de apartamentos de estilo ecléctico en las calles de Versalles y Berlín en la Colonia Juárez*, 2008. Arquitectura completamente europeizante, es notable la entrecalle que separa los distintos niveles a base de cornisas y molduras.

Las vecindades aportaron a los edificios de apartamentos sus esquemas de implantación sobre el terreno, estrategias de circulaciones comunes con base en largos corredores y patios, así como la idea de tener locales comerciales al frente y algunas áreas comunes como zonas de lavaderos y tendedores. Por su parte, las casas de medio

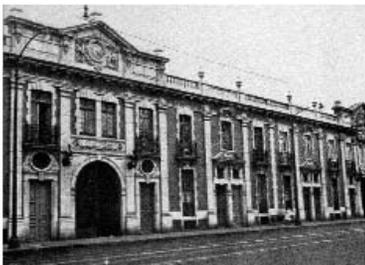
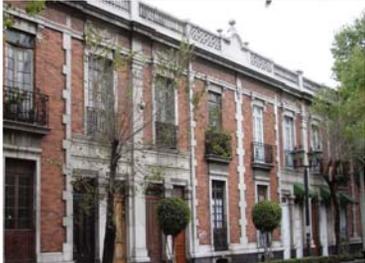
Arriba: FIGURA 53: *Foto histórica de la fachada del conjunto La Mascota*; abajo: FIGURA 54: *Foto actual de la fachada del conjunto La Mascota*, 2007.

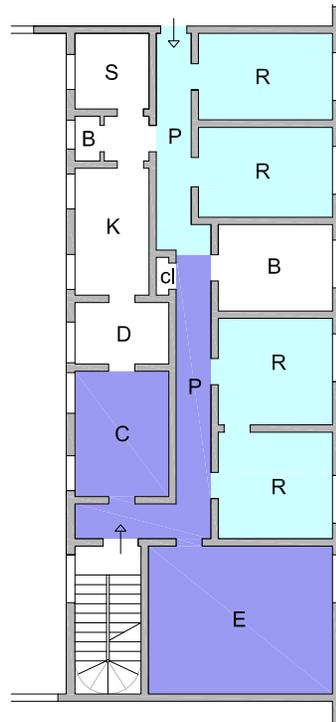
FIGURA 55: *Plantas de los aptos. tipo del edificio San Fernando y del conjunto La Mascota.*

### Ecléctico sin Hall

(Dos entradas)

Edificio San Fernando, 1908

Desde finales del Porfiriato ya encontramos ejemplos de edificios de apartamentos, tal como el caso del edificio San Fernando de Genaro Alcorta (1908). Ubicado en Puente de Alvarado a un costado de la plaza que lleva el mismo nombre y construido en estilo ecléctico. Fue concebido en dos bloques separados por una calle interior en tres niveles. Al interior de cada bloque existe un gran patio, que por su tamaño puede fungir también como espacio de interacción social de sus habitantes más allá de proveer de luz y ventilación natural a los apartamentos. La distribución interior de los apartamentos responde al esquema de habitaciones subordinadas propia de los apartamentos de París, Francia y de las teorías de Guadet<sup>2</sup>, más que al esquema de la casa de medio patio, y no existe un vestíbulo (*hall*).

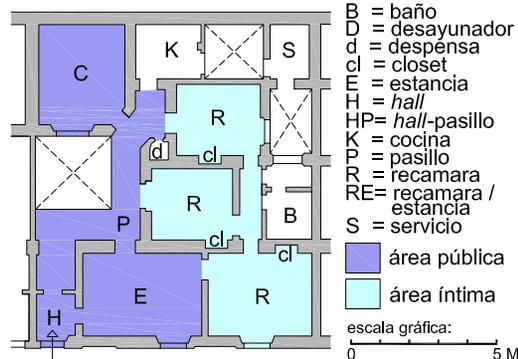
### Ecléctico con Hall

(Una entrada)

Conjunto La Mascota, 1912

El conjunto La Mascota del Arquitecto Miguel Ángel de Quevedo (1912) fue construido en estilo ecléctico. Está ubicado en la calle de Bucareli y tiene un partido arquitectónico similar al de una vecindad. Es decir, cuenta con una serie de calles interiores y sólo dos pisos de altura, aunque éste no tiene áreas de uso común, ni comercio al exterior en plantas bajas. La distribución interior de los apartamentos responde directamente al partido de la casa de medio patio, aunque ya presenta un pequeño vestíbulo (*hall*) que separa la estancia del corredor (este último una reminiscencia de la terraza de la casa de medio patio) que comunica con el resto de la vivienda. Al interior de los dormitorios se aprecian unos proto-closets, es decir armarios semiempotrados en los muros. Además de contar con un solo cuarto de baño que al interior tiene una subdivisión que permite aislar al inodoro del resto del baño facilitando que varias personas lo puedan utilizar al mismo tiempo, además del inodoro dentro del cuarto de baño, existe otro inodoro para el servicio, este se ubica a exterior en el patio de servicio al aire libre.

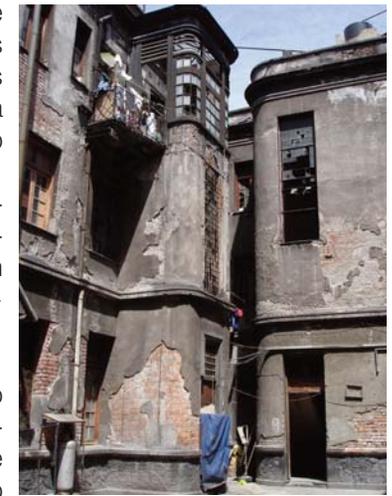
FIGURA 56: *Foto del patio interior del edificio San Fernando*, 2008. El volúmen que sobresale es un cubo de escaleras; es notable el deterioro de los aplanados.

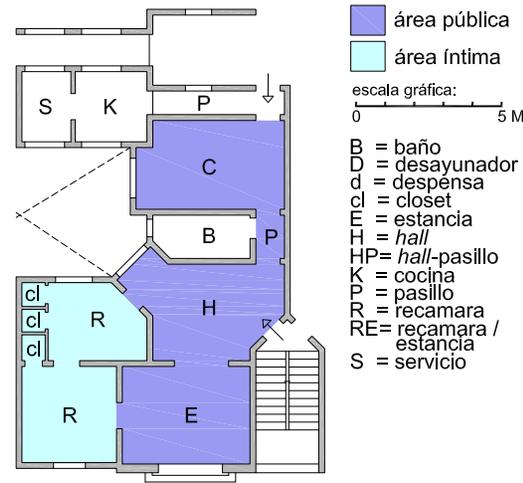
**Ecléctico con Hall**  
(Dos entradas)  
Conjunto Condesa, 1912-1922

FIGURA 61: *Plan-tas de aptos. tipo de los conjuntos Condesa y Vizcaya.*

Otro ejemplo es el conjunto Condesa del arquitecto Thomas S. Gore también de estilo ecléctico (1912-1918) y que cuenta con cuatro pisos de altura y una mayor densidad, de igual forma tiene una calle interior y algo de comercio en planta baja. Las circulaciones verticales son interesantes, pues se encuentran expuestas en fachada al aire libre, y se observa claramente la entrada de cada apartamento. Será común en ésta época no cerrar completamente las circulaciones del exterior ¿Puede ser acaso una reminiscencia de las circulaciones en una vecindad? No sabemos, en todo caso muestra una intención por parte de los diseñadores de resolver mejor o de otra manera los accesos a los distintos niveles del edificio. Al interior los apartamentos son muy distintos a los de la Mascota, pues presentan ya un gran vestíbulo (*hall*) de tamaño comparable al de las habitaciones más importantes de la vivienda como son la estancia o el comedor. Los apartamentos cuentan con dos entradas, la principal y la de servicio. La entrada de servicio da a un largo y oscuro corredor interno que comunica todas las entradas de servicio y que tiene además una salida a la calle.

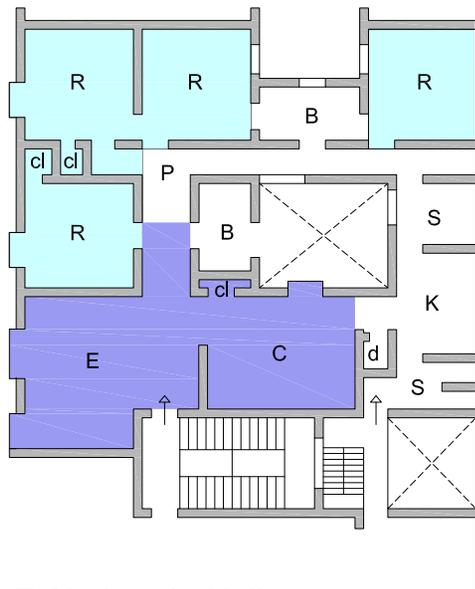
**Ecléctico sin Hall**  
(Dos entradas)  
Conjunto Vizcaya, 1922

También sobre Bucareli muy cerca del conjunto la Mascota está el edificio Vizcaya (1922-1924) del Ingeniero Ramón Serván. De estilo ecléctico fue construido en tres bloques, uno paralelo a la calle y los otros dos perpendiculares a este, separados por una calle interior y con 6 pisos de altura. Mucho más alto y denso que todos los anteriores, cuenta con comercio en la planta baja exterior. Además de tener escaleras y elevadores también cuenta con escaleras de servicio y ductos para desechar el carbón. Al interior los apartamentos no tienen vestíbulo, se entra directamente a la estancia. Las áreas íntimas están al fondo del apartamento separadas de la zona pública por un largo pasillo y una primera habitación que no está comunicada con las otras habitaciones de la zona íntima, pues las otras tres restantes están comunicadas entre sí a manera de eslabón en una cadena.

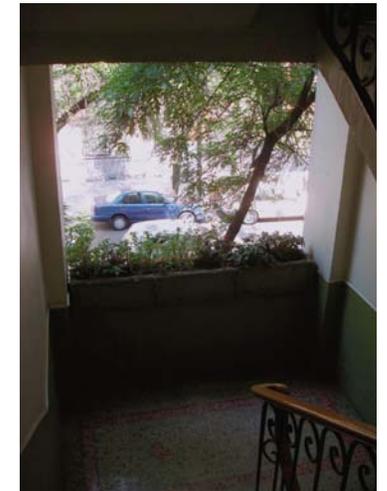
FIGURA 62: *Foto del cubo de escaleras del conjunto Condesa. Se observan las circulaciones verticales cubiertas pero abiertas al exterior, 2008.*

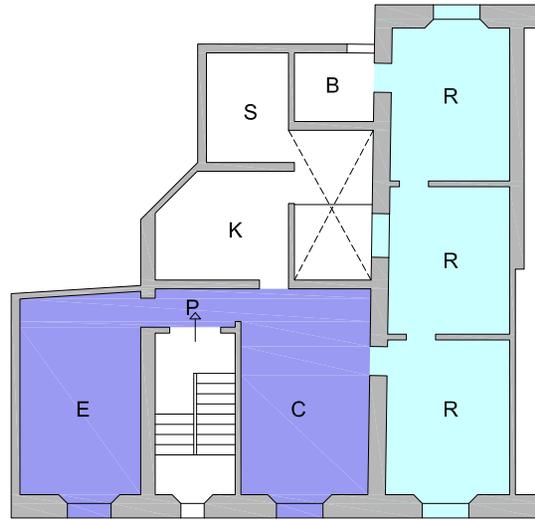
FIGURA 66: *Plantas de aptos. tipo de los edificios ‘San Miguel’ y Ermita.*

**Neocolonial sin Hall**  
(Una entrada)  
Edificio en San Miguel # 81, 1925

El edificio en estilo neocolonial en la calle de San Miguel #81 (ahora la Av. José María Izazaga) de José Villagrán<sup>3</sup> y Carlos Obregón Santacilia<sup>4</sup> (1925) tiene tres niveles y un área de comercio en planta baja. Cuenta con dos entradas en la calle, que sirven cada una a un apartamento por piso. Al interior los apartamentos no tienen *hall*, se entra a un pasillo que te comunica a la estancia o al comedor, y del comedor se puede acceder a las dormitorios. Los dormitorios están conectados entre sí a manera de eslabón en una cadena. De uno de ellos se pueden entrar al cuarto de baño. El área de servicio está aislada del área íntima, se accede por el comedor, ésta cuenta con un patio.

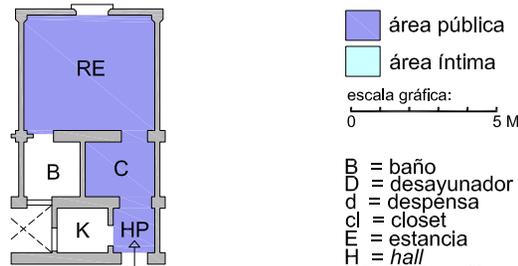
**Decó con Hall**  
(Una entrada)  
Edificio Ermita, 1930

El edificio Ermita del Arquitecto Juan Segura<sup>5</sup> (1930) construido en estilo Decó es un edificio de usos mixtos con comercios y un cine en planta baja y apartamentos en las plantas altas. Hay dos tipos de apartamentos; los de tamaño grande que sólo hay dos por planta, y los pequeños que son más numerosos y que dan a un patio descubierto que forma un atrio. Los apartamentos pequeños fueron diseñados para personas solteras, viudos, divorciados, etc. con la idea de reducir la vivienda al mínimo y solo servir como un área íntima personal. Estaba planeado que todas las actividades sociales se realizaran fuera del apartamento pero dentro del mismo edificio, en una especie de restaurante-gran salón-estancia semipública. Por tanto, los apartamentos son compactos y su distribución interna singular. Se entra a un pequeño vestíbulo que comunica con la cocina y con el comedor. Del desayunador se va a la habitación principal que funge como dormitorio y estancia; la cual se comunica directamente con el cuarto de baño.

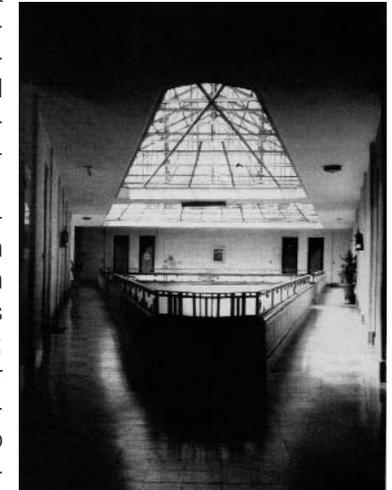
FIGURA 67: *Foto del patio interior del edificio Ermita*. Se observa lo amplio del espacio y su calidad luminica, aunque el patio esté techado se vive como exterior, 2008.

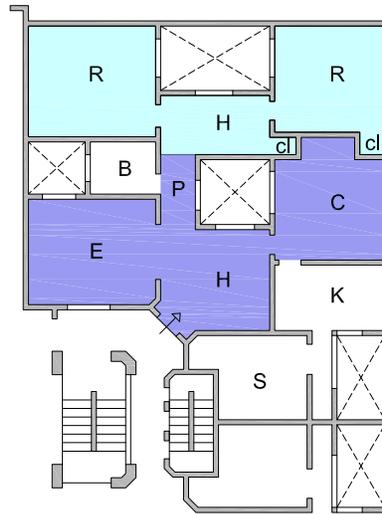
FIGURA 71: *Plantas de aptos. tipo de los edificios Isabel y Juan Escutia 127 / 129.*

**Decó con Hall**  
(Una entrada)  
Edificio Isabel, 1931

El edificio Isabel también de Juan Segura (1931) y en estilo Decó presenta un bloque de apartamentos perimetral siguiendo el límite con la calle y al interior dos calles con casas unifamiliares en medianeras. En las plantas bajas del volumen perimetral existen comercios. Ya al interior las circulaciones verticales están semi-abiertas, es decir están techadas pero no están cerradas por cancelerías, permitiendo la ventilación y otorgándole una sensación de gran especialidad. Al interior de los apartamentos hay un *hall* de gran tamaño, comparable al de las habitaciones más importantes del apartamento. El comedor está más cerca del servicio y la estancia de la zona íntima. Las habitaciones no están subordinadas y a su vez están vestibuladas por su propio *hall*.

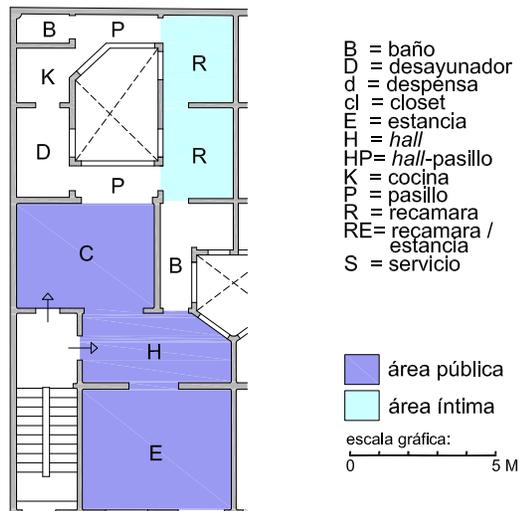
**Funcionalista con Hall**  
(Dos entradas)  
Edificio en Juan Escutia 127 / 129, 1935

El edificio ubicado en la avenida Juan Escutia # 127-129 atribuido al Ingeniero civil Francisco Cortina García (1935) fue construido en estilo funcionalista en 4 niveles. Tiene dos entradas desde la calle desde los cuales se comunica a un apartamento por piso. Se presume que originalmente fueron dos terrenos que se juntaron para construir un sólo edificio, sin embargo, se mantuvo la separación con los accesos independientes en la calle y la doble numeración. Fenómeno común en colonias como la Condesa en donde no se pensó que la lotificación diera cabida a edificios de apartamentos originalmente. Al interior de los apartamentos se presenta tanto el *hall* como los dormitorios conectados entre si a manera de eslabón en una cadena. A su vez el cubo de ventilación principal está flanqueado en dos de sus caras por pasillos al aire libre, tal vez, reminiscencia de las terrazas de las casas de medio patio o del mismo tipo de soluciones de circulaciones al exterior antes vistas en otros edificios de apartamentos anteriores.

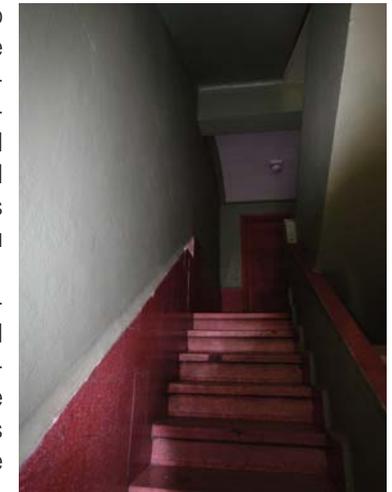
FIGURA 72: *Foto del cubo de escaleras del edificio ubicado en la Av. Juan Escutia 127-129*. Se observan los materiales típicos de la época: el terrazo en pisos, escalones y guardapolvos y los aplanados de yeso en muros y plafones, 2008.

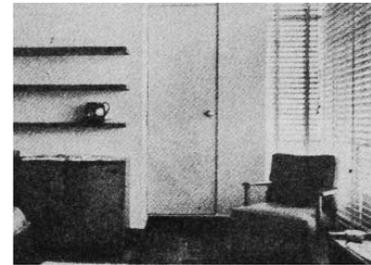
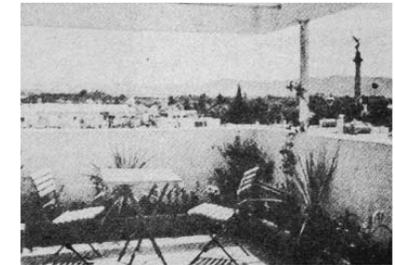
FIGURA 78: *Fotos históricas de los interiores del edificio ubicado en la calle de Estrasburgo # 20*. A la izq. se observa la pieza principal del apartamento, la recámara/estancia, la puerta que se ve al fondo comunica con el baño, a la der. se observa la vista desde el *roofgarden*, se alcanza a ver el Ángel de la Independencia.

Al igual que en el Ermita, el edificio de la calle de Estrasburgo # 20 (1936) del arquitecto Enrique de la Mora<sup>6</sup>, los apartamentos estaban destinados para una única persona. Construido en un estilo funcionalista la estancia-recámara es el espacio más amplio acompañado de un baño, una cocina y pequeño espacio de transición entre la entrada y la pieza principal que funciona como desayunador. Los espacios son reducidos y están articulados entre si de manera eficiente. En la azotea del edificio existe un área de uso común: el *'roofgarden'* y en la planta baja habitaba el conserje.

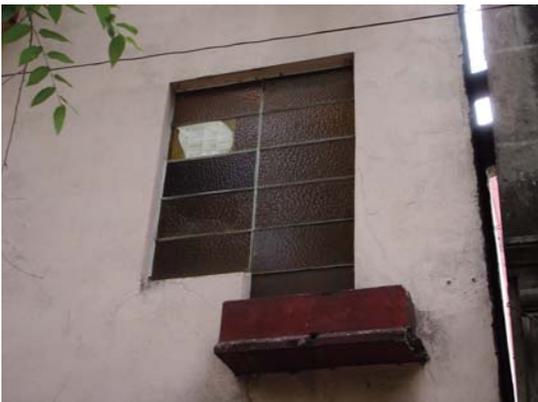
Arriba: FIGURA 80: *Foto actual de la ventana tipo del edificio ubicado en la Av. Parque España #59, 2007.* En la composición de las ventanas se observa que frecuentemente se utilizaron numerosas divisiones en la cancelería, derivando en muchos y pequeños pedazos de vidrio. Esto se debió a una economía de medios y la necesidad de hacer tanto con secciones metálicas menores y más económicas como con vidrios más pequeños amplios ventanales; en medio: FIGURA 81: *Foto actual de la fachada del edificio ubicado en la Av. Mazatlán #, 2007.* Se observa el conjunto ventana-balcón; así como el gesto de enfatizar las líneas horizontales, aunque los vanos fueran de proporción vertical, estas fueron dos constantes en la composición de fachadas sobre todo hacia la década de los años cuarenta; abajo: FIGURA 82: *Foto actual del conjunto balcón macetero del edificio ubicado en la Av. Veracruz #21, 2008.* Se observa la composición asimétrica de la ventana con respecto al macetero. En este ejemplo se eliminó el balcón por completo, se mantuvo la vegetación, aunque esta sea de mínimas dimensiones.

Cabe destacar la importancia del conjunto ventana-balcón. Siendo los balcones normalmente muy pequeños, estos no eran espacios de estar, servían sólo para salir momentáneamente y asomarse. Se podría afirmar que su función principal era el ser un contenedor para macetas con plantas. Plantas que vistas a través de la ventana se convertían en una especie de cortina vegetal entre el interior y el exterior, brindándoles a sus habitantes una reminiscencia de jardín o vida campirana a la vida dentro de un edificio de apartamentos en medio de la ciudad.

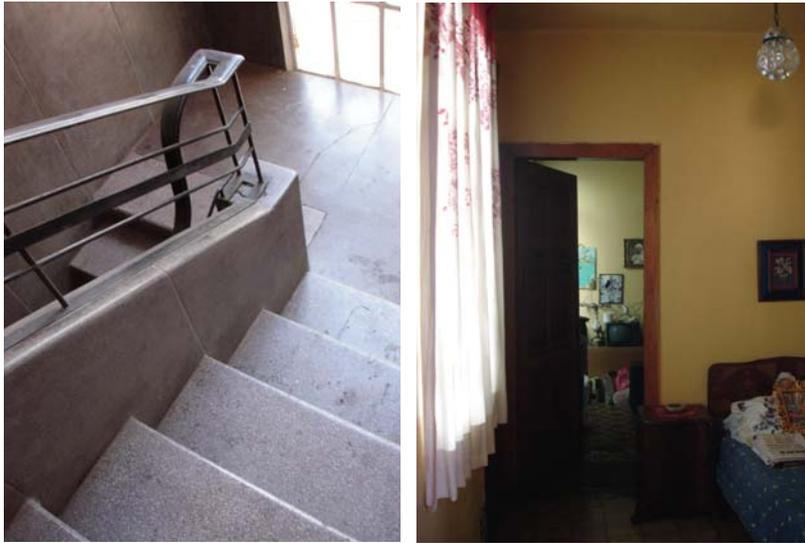
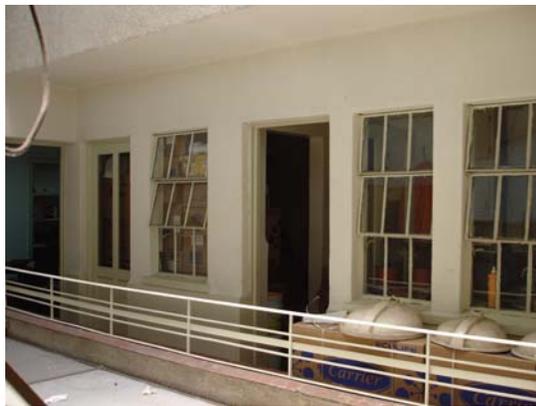
Arriba izq: FIGURA 83: *Foto actual de la escalera del edificio ubicado en la Av. Juan Escutia # 123*, 2008. Escalones, guardapolvos y descansos monolíticos de terrazo; der: FIGURA 84: *Foto actual de los dormitorios del apto. # 7 del edificio ubicado en la Av. Juan Escutia # 127 / 129*, 2008. Ejemplo de habitaciones subordinadas; abajo: FIGURA 85: *Foto actual del cubo de luz principal y su corredor perimetral del edificio ubicado en la Av. Juan Escutia # 125*, 2008. Ejemplo del esquema de habitaciones subordinadas y de la doble circulación en torno al cubo de luz.

En el esquema de habitaciones 'subordinadas' la organización del espacio privado se diferenciaba del público por estar compuesto por un conjunto de elementos subordinados. "La circulación se realiza por filtración entre los espacios dormitorio"<sup>12</sup>. Mientras que en la zona pública y de servicio se encontraba articulada por pasillos. Una vez dentro de la zona privada, sin embargo, se presenta una absoluta indiferencia respecto a la autonomía de las habitaciones entre sí, interconectadas a manera de eslabones en una cadena. El movimiento y las relaciones interpersonales quedaban diluidos en un conjunto de espacios subordinados unos a los otros. Tal acomodo podría explicarse por la influencia de la tradición francesa de la 'enfilada', de la organización de los elementos contiguos y subordinados herencia del Porfiriato. En el tratado de Julien Guadet *Eléments et théorie de l'architecture* (1902) que se mencionó anteriormente, se recomendaba que los dormitorios estuviesen agrupados debido a que representaban la "habitación íntima, la vida familiar"<sup>13</sup>. Ellos debían de comunicarse entre sí, sin una autonomía estricta. Se trataba inicialmente de alojar a los miembros de las familias y de impedir su dispersión, reuniendo las habitaciones, evitando atravesar las zonas públicas de la vivienda para pasar de un dormitorio a otro. Asimismo, el servicio debía de poder realizarse de manera discreta y sin traspasar las habitaciones entre sí, lo cual implicaba una doble circulación. Cada elemento debía tener pues, dos puertas. La separación de la parte pública debía estar prevista en la distribución espacial: "una vuelta de llave o un cerrojo, la vida íntima de familia debe poder ser inviolable en su ciudadela, que es el dormitorio

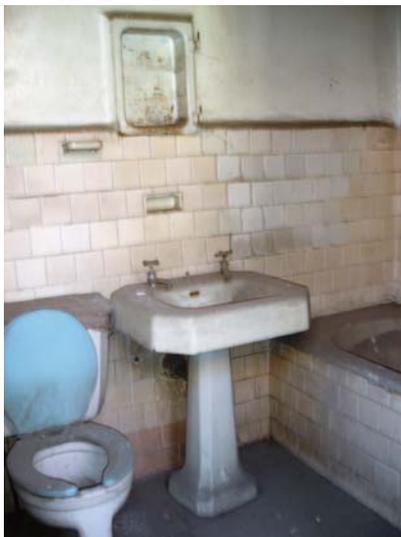
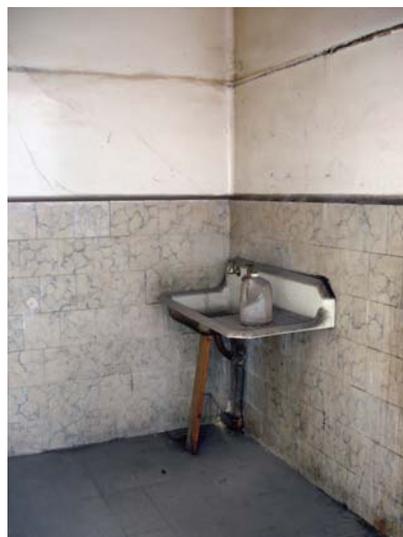
Arriba: FIGURA 89: *Foto actual del sistema de piso de madera de las habitaciones interiores del edificio ubicado en la Av. Juan Escutia # 131, 2008.* Se observa que la duela de madera esta flotada sobre una cama de vigas de madera y que existe una distancia considerable entre el nivel de piso terminado y la losa; en medio: FIGURA 90: *Foto actual de una salida tipo de lámpara de techo del edificio ubicado en la Av. Juan Escutia # 131, 2008.* Además de que existió un espíritu racional de limitar la ornamentación a lo indispensable, esta arquitectura fue producto de una época de medios limitados de producción, donde los detalles ornamentales característicos fueron pocos y de carácter sobrio, tales como las salidas de lámparas, las esquinas de muros redondeadas o pequeños cambios de relieve en los plafones; abajo izq: FIGURA 91: *Foto actual de un baño tipo de un apto. del edificio ubicado en la Av. Juan Escutia # 131, 2008.* Se observan los muebles de baño de época: WC, lavamanos de pedestal y tina. Además de un destruido espejo con gabinete empotrado; der: FIGURA 92: *Foto actual de la cocina tipo del edificio ubicado en la Av. Juan Escutia # 125, 2008.* El único mueble que queda en la cocina es la tarja de metal porcelanizado. Tanto en el baño como en la cocina el recubrimiento cerámico cubre además del piso los muros hasta una altura aproximada de 1.5m.

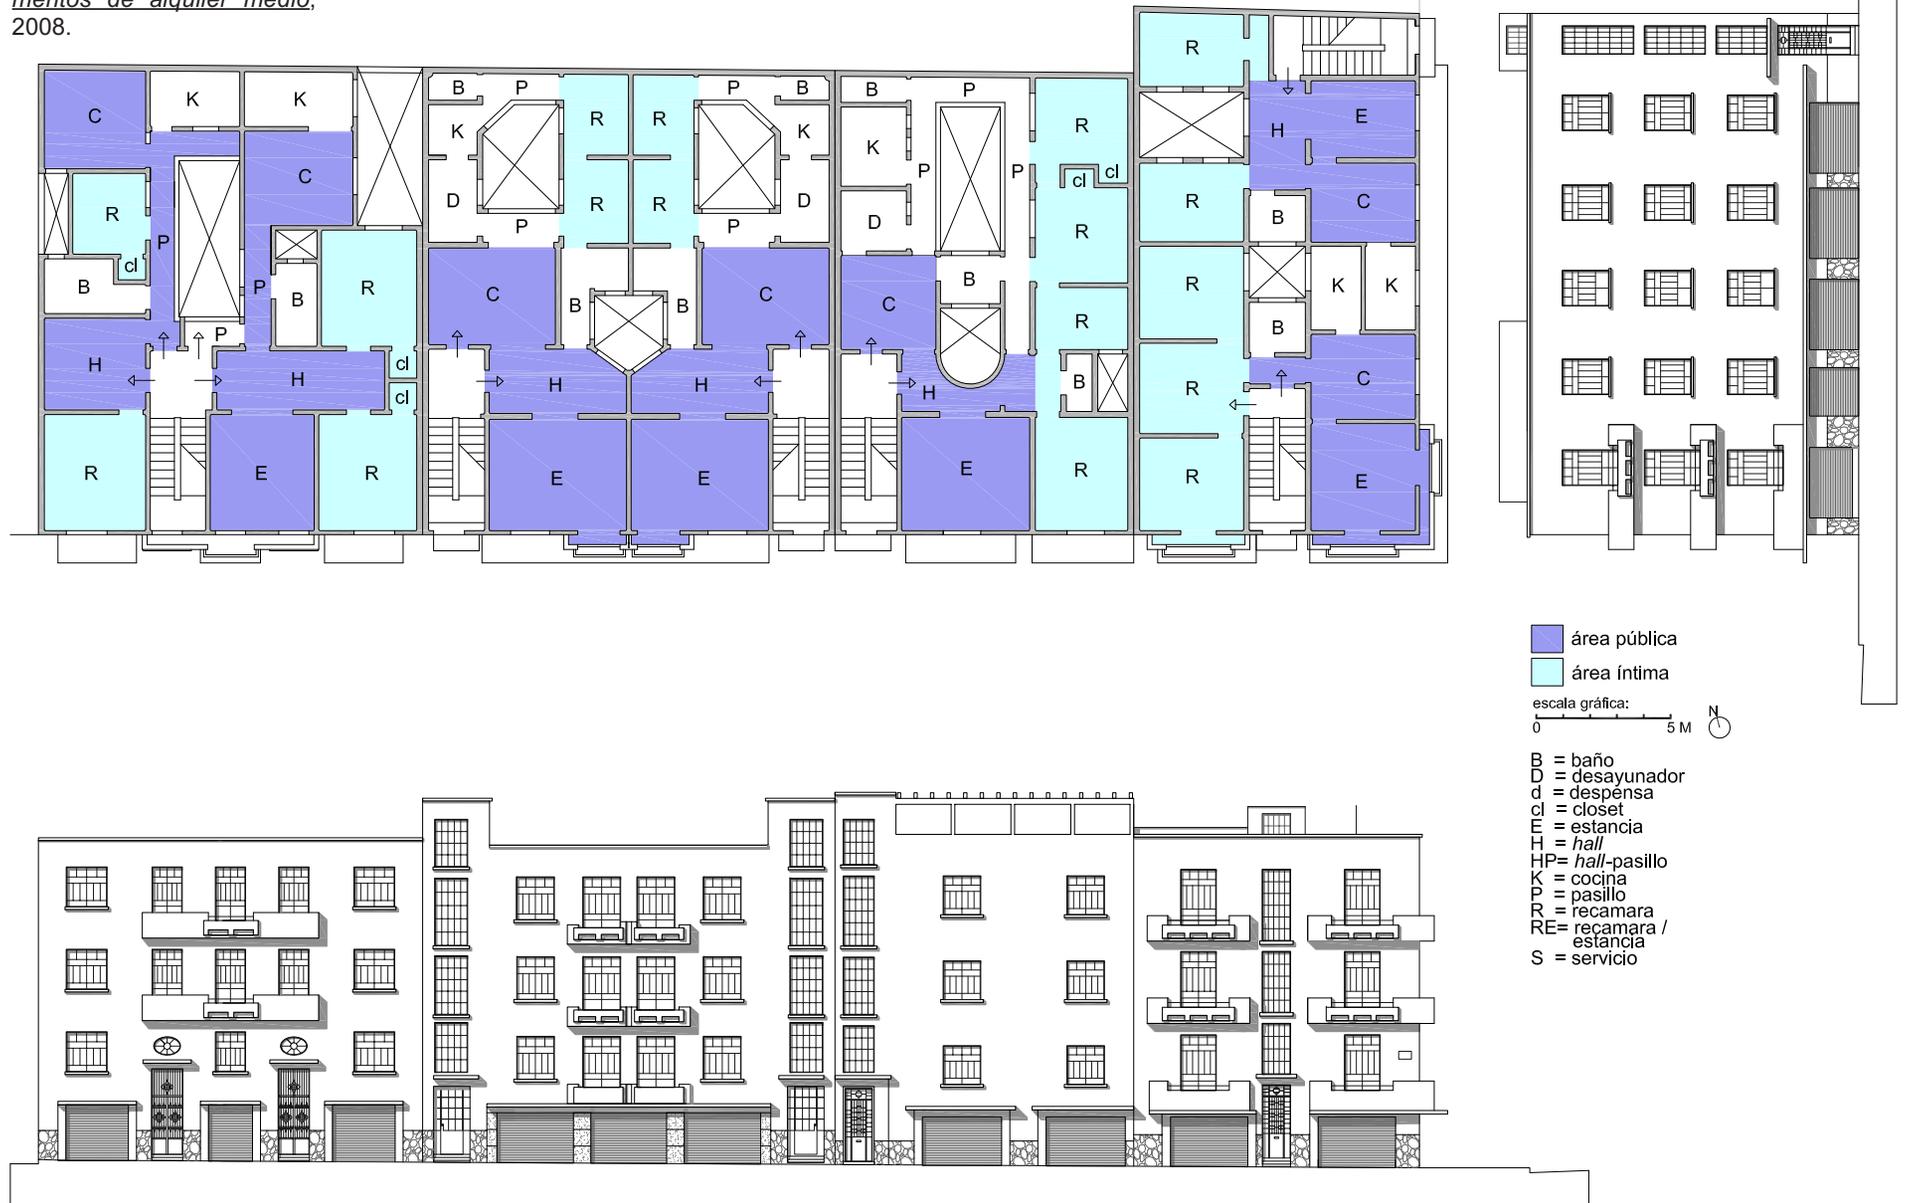
Plantas tipo de apartamentos y fachada del conjunto

FIGURA 106: *Plantas tipo de aptos. y fachada del conjunto de cuatro edificios de apartamentos de alquiler medio, 2008.*

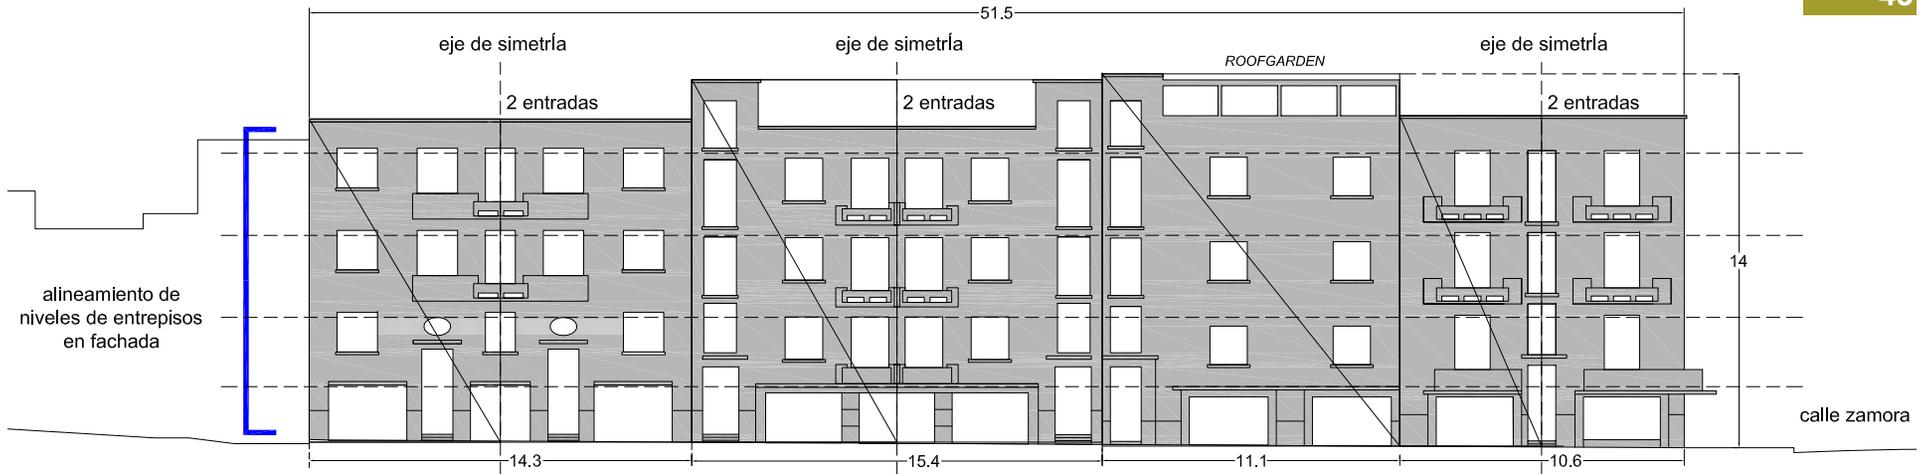
### Análisis compositivo de fachadas

FIGURA 107: *Alzado esquemático de la composición arquitectónica de las fachadas del conjunto de cuatro edificios de apartamentos de alquiler medio*. Vanos y macizos, alineamiento de niveles de entresijos, ejes de simetría, balcones, marquesinas y otros elementos característicos.

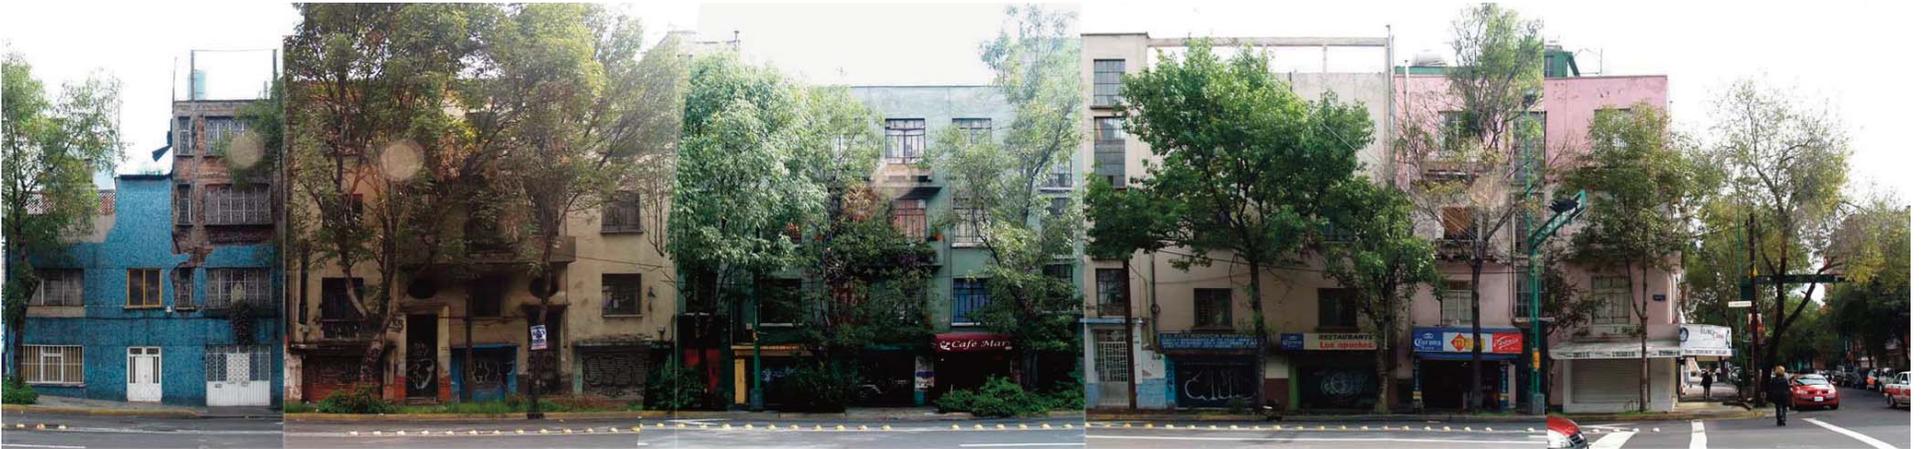
### Alzado del conjunto

FIGURA 108: *Levantamiento fotográfico del conjunto de cuatro edificios de apartamentos de alquiler medio*, 2007. Se dificulta observar las fachadas de los edificios por la densa vegetación. La vegetación no tiene mucho tiempo, fue plantada cuando se convirtió en eje vial la Av. Juan Escutia.
