Los edificios de apartamentos de alquiler medio en la Colonia Condesa en la 3<sup>a</sup> década del siglo XX:

*Desfases temporales y conceptuales*

**Edificio Juan Escutia 127 / 129**

Tesis para obtener el grado de:  
**Maestro en Arquitectura**

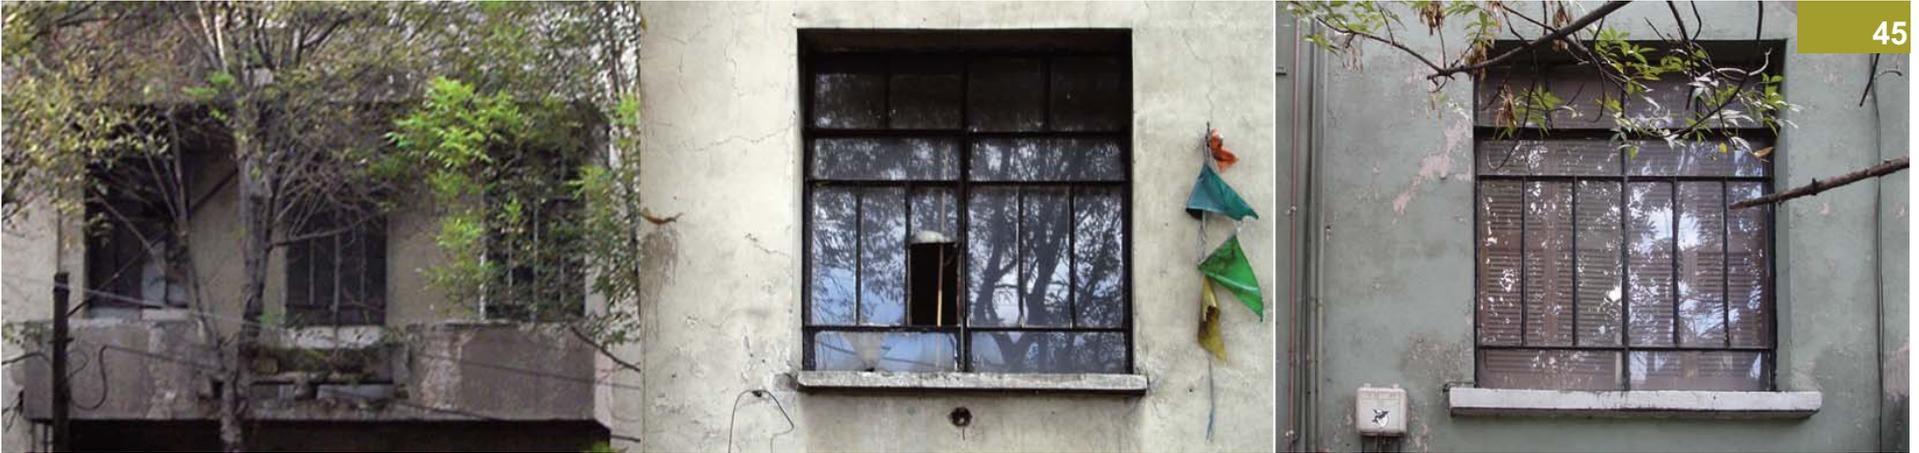
### Balcones y ventanas

De izq. a der, de arriba abajo: FIGURA 113: *Foto del balcón con macetero del edificio ubicado en la Av. Juan Escutia #131, 2007*; FIGURA 114: *Foto del balcón y macetero del edificio ubicado en la Av. Juan Escutia #127/129, 2007*; FIGURA 115: *Foto del balcón del edificio ubicado en la Av. Juan Escutia #123, 2007*; todos los balcones son muy similares y están contruidos de mampostería; FIGURA 116: *Foto de una ventana tipo del edificio ubicado en la Av. Juan Escutia #123, 2007*; FIGURA 117: *Foto de una ventana del edificio ubicado en la Av. Juan Escutia #125, 2007*; FIGURA 118: *Foto de una ventana del edificio ubicado en Zamora #79, se observa que las ventanas de ambas calles son similares, 2007*; todas las ventanas están hechas a base de ángulos metálicos, vidrio de 3mm de espesor colocado con mastique. El diseño de los balcones y ventanas es una constante compositiva en los cuatro edificios. Sin mayores diferencias, el mismo modelo se repite en todos los casos.

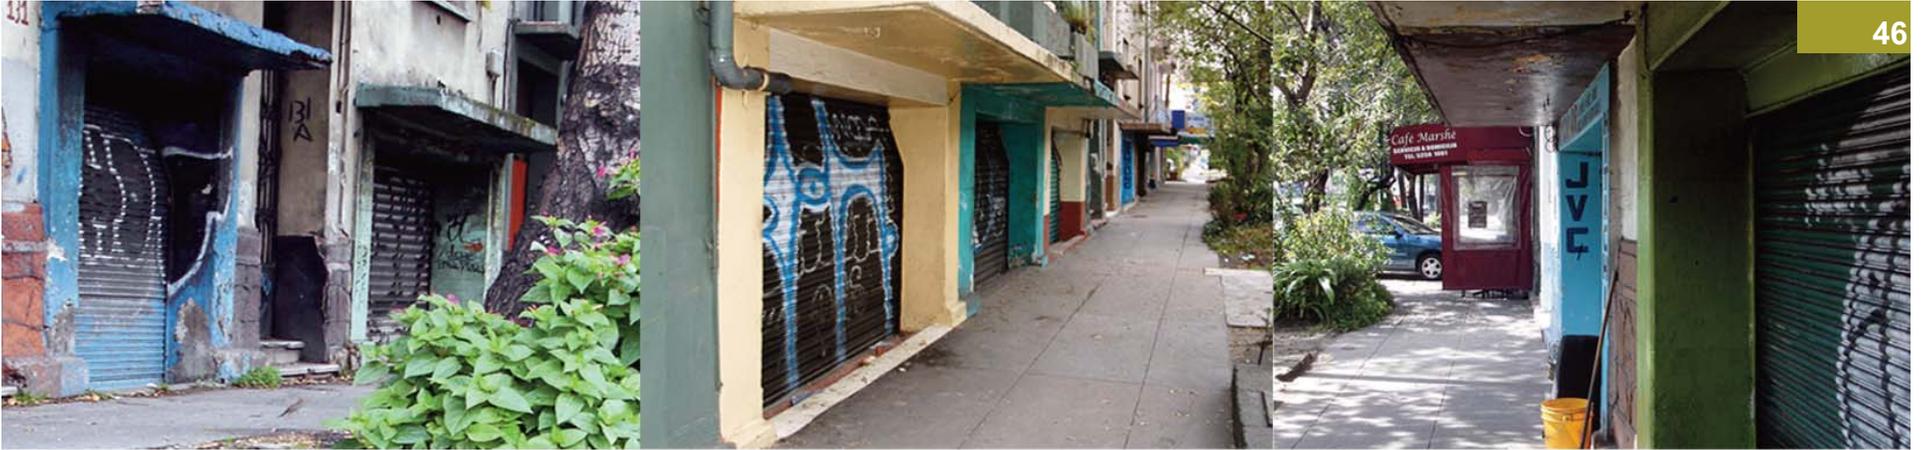
### Marquesinas

De izq. a der., de arriba a bajo: FIGURA 119: *Foto de las marquesinas del edificio ubicado en la Av. Juan Escutia # 131*, donde se observa una losa en voladizo sobre cada accesoria, 2007; FIGURA 120: *Foto de la marquesina del edificio ubicado en la Av. Juan Escutia #127/129*, donde se acusa que existe una losa en voladizo sobre las tres accesorias pero que a diferencia de la anterior esta corre de lado a lado como un elemento unificador de las tres accesorias, 2007; FIGURA 121: *Foto de la marquesina del edificio ubicado en la Av. Juan Escutia ubicado en la Av. Juan Escutia #125*, donde se acusa una losa en voladizo corrida, 2007; FIGURA 122: *Foto de la marquesina del edificio ubicado Zamora # 79*, donde se observa el toldo publicitario sobrepuesto a la marquesina, 2007; FIGURA 123: *Foto de la marquesina del edificio ubicado en la Av. Juan Escutia # 123*, donde se observa la marquesina corrida que da la vuelta en la esquina, 2007; FIGURA 124: *Foto de la marquesina del edificio ubicado Zamora # 79*, donde se observa la desproporción entre las marquesinas originales y los nuevos toldos publicitarios sobrepuestos, 2007. Todas las marquesinas están construidas de la misma manera: son losas en voladizo de concreto armado, aunque no son idénticas, en sus dimensiones guardan proporciones similares. En cuanto a la publicidad y los toldos comerciales estos están colocados sin una visión de conjunto, lo que ocasiona un caos formal y cromático. Además de que estas áreas sufren de vandalismo, en particular las cortinas metálicas de las accesorias que están recubiertas por graffiti tanto pintado como en calcomanía.

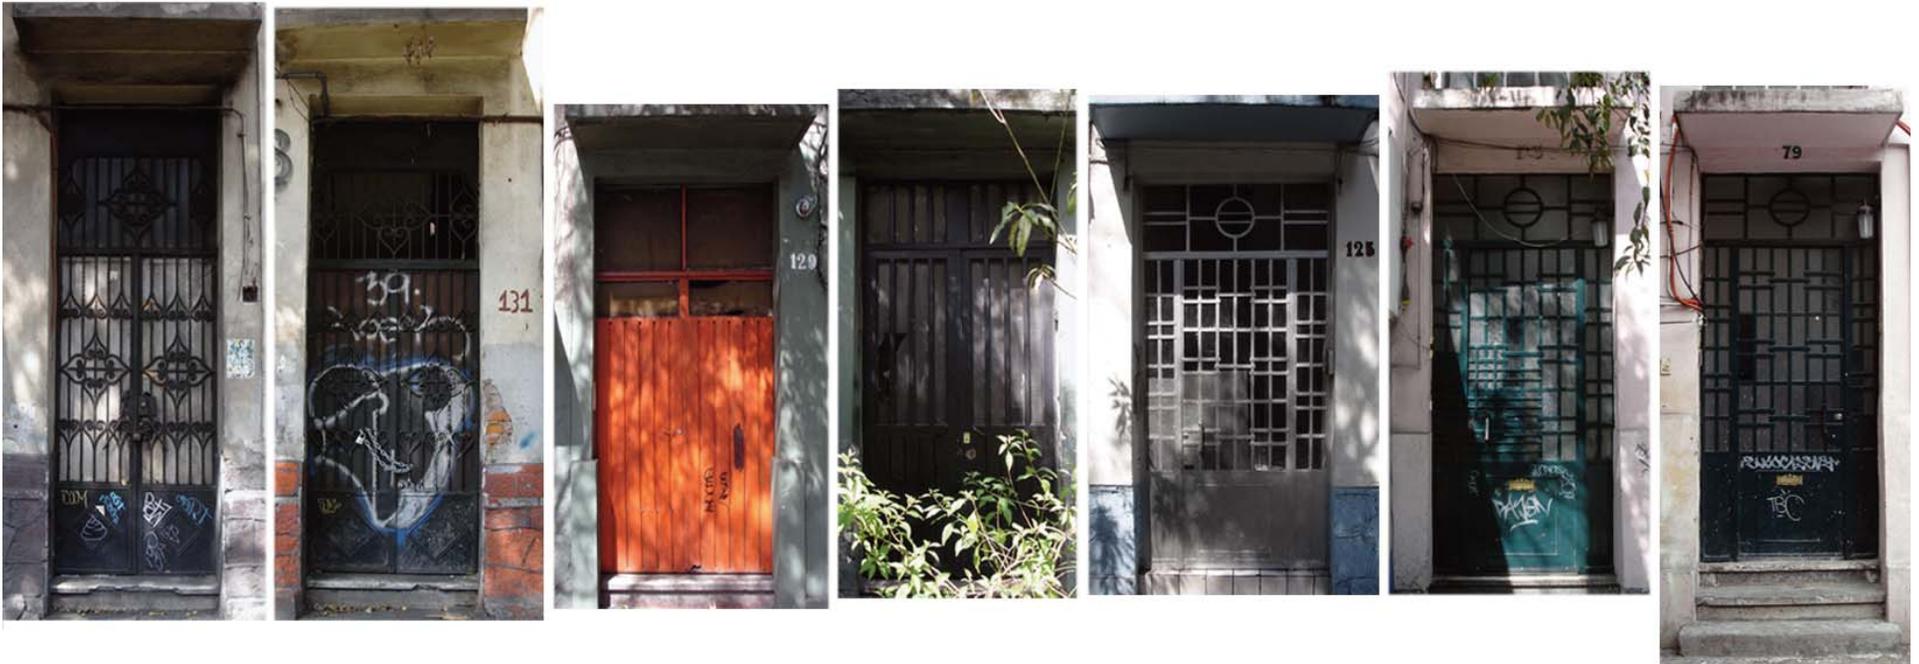
### Puertas de entrada

De izq. a der: FIGURA 125 y 126: *Fotos de las dos entradas (A y B) del edificio ubicado en la Av. Juan Escutia # 131*, izquierda y derecha respectivamente, estas puertas originales son de hierro forjado y están en muy buen estado de conservación, 2007; FIGURA 127 y 128: *Fotos de las dos entradas del edificio ubicado en la Av. Juan Escutia #127 y 129*, la entrada izquierda tiene una puerta de lamina acanalada con perfiles metálicos y la derecha tiene una puerta de perfiles metálicos, ambas no son las originales y se encuentran oxidadas y en mal estado, 2007; FIGURA 129: *Foto de la entrada del edificio ubicado en la Av. Juan Escutia #125*, no es la puerta original, esta hecha de ángulos metálicos y soleras, está bien construida y conservada, sin problemas de oxidación, y su diseño no desentona con el del edificio, 2007; FIGURA 130: *Foto de la entrada del edificio ubicado en la Av. Juan Escutia #123*, es muy parecida a la entrada del #125, se encuentra en buen estado de conservación, 2007; FIGURA 131: *Foto de la entrada del edificio ubicado en la Zamora #79 y la Av. Juan Escutia #123*, es idéntica a la puerta del mismo edificio que queda en la Av. Juan Escutia. Las puertas que eran de madera ya no existen más y coinciden con las que han sido sustituidas por puertas nuevas hechas a base de ángulos, lamina y perfiles metálicos. Todas las entradas están elevadas con respecto al nivel de la banqueta y tienen un pequeño techo volado que las cubre, ninguna tiene una lámpara o elemento luminoso en la entrada. Compositivamente todas son muy verticales y se refuerza su verticalidad con los cubos de escalera que están alineados a estas.

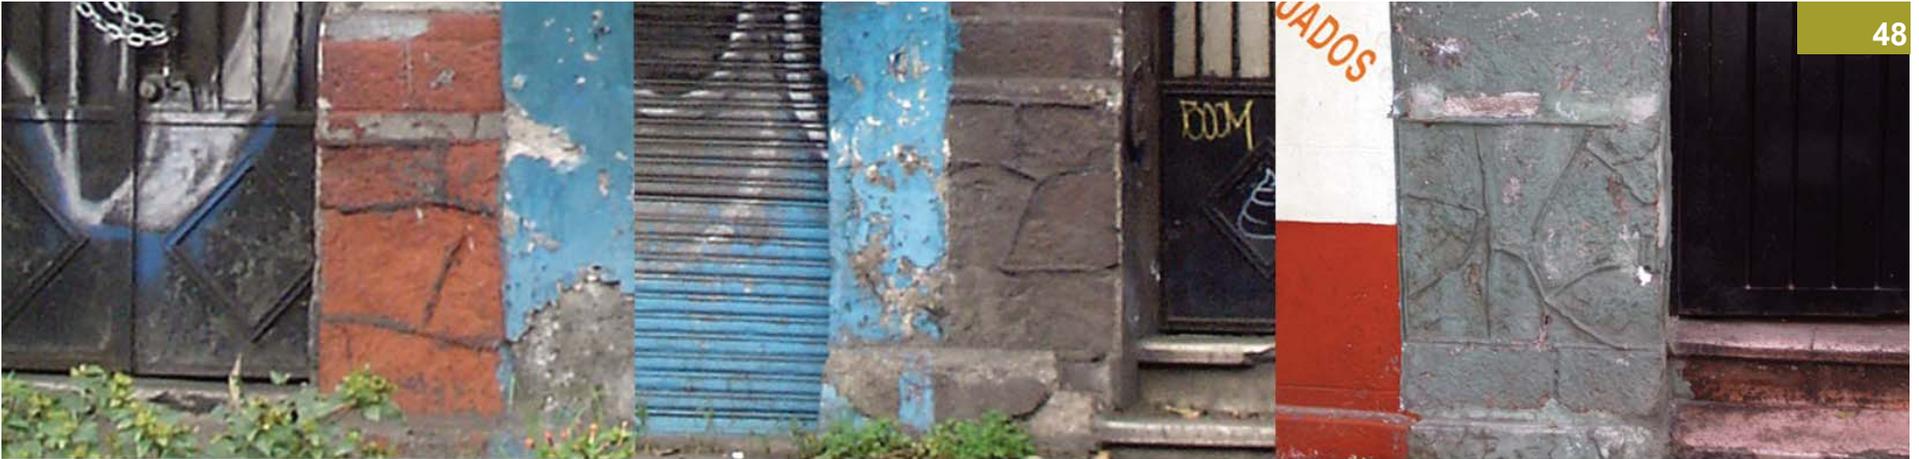
### Guardapolvos

De izq. a der, de arriba abajo: FIGURA 132: *Foto del guardapolvo de la entrada A del edificio ubicado en la Av. Juan Escutia # 131, 2007*; FIGURA 133: *Foto del guardapolvo de la entrada B del edificio ubicado en la Av. Juan Escutia # 131, 2007*; FIGURA 134: *Foto del guardapolvo del edificio ubicado en la Av. Juan Escutia # 127, 2007*; FIGURA 135: *Foto del guardapolvo del edificio ubicado en la Av. Juan Escutia # 125, 2007*; FIGURA 136: *Foto del guardapolvo del edificio ubicado en la Av. Juan Escutia # 123, 2007*; FIGURA 137: *Foto del guardapolvo del edificio ubicado en Zamora #79, 2007*. Todos los edificios tienen guardapolvos y todos están contruidos de la misma manera. Con piedra volcánica con una estereotomía ortogonal en la parte inferior y superior y de manera ciclópea al interior con juntas trabajadas con mezcla de cemento, cal y arena. Todos se encuentran en muy mal estado de conservación presentan golpes, humedad y algunos de ellos han sido aplanados.

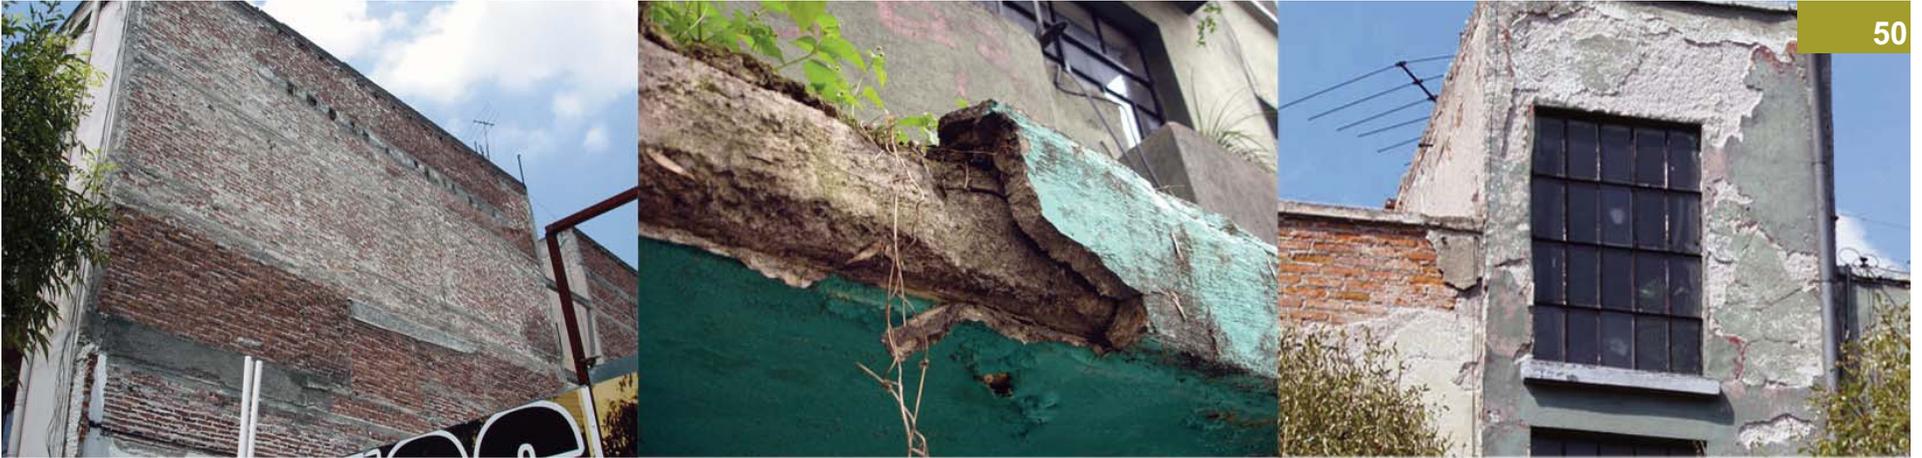
### Fábricas y daños

De izq. a der, de arriba abajo: FIGURA 143: *Foto del muro de colindancia del edificio ubicado en la Av. Juan Escutia # 123, 2007*; FIGURA 144: *Foto del desprendimiento del aplanado de la marquesina del edificio ubicado en la Av. Juan Escutia # 127 / 129, 2007*; FIGURA 145: *Foto del desprendimiento del aplanado de la fachada del edificio ubicado en la Av. Juan Escutia # 127 / 129, 2007*; FIGURA 146: *Foto del desprendimiento del aplanado de la fachada del edificio ubicado en la Av. Juan Escutia # 131, 2007*; FIGURA 147: *Foto del desprendimiento del aplanado de la colindancia del edificio ubicado en la Av. Juan Escutia # 127 / 129, 2007*; FIGURA 148: *Foto de un graffiti en una cortina metálica de una accesoria, 2007*. Los cuatro edificios de apartamentos de alquiler medio están construidos a base de muros de mampostería y losas de concreto armado. Es notable destacar que los primeros niveles de los edificios con el # 125, 127 / 129 y el 131 están parcialmente cubiertos con bóvedas de pañuelo. Los daños materiales visibles en fachadas son desprendimientos de aplanados por pulverulencia y humedad. Elementos añadidos como son los toldos publicitarios, cables y ductos. Así como graffiti en muros y en las cortinas metálicas de los comercios.

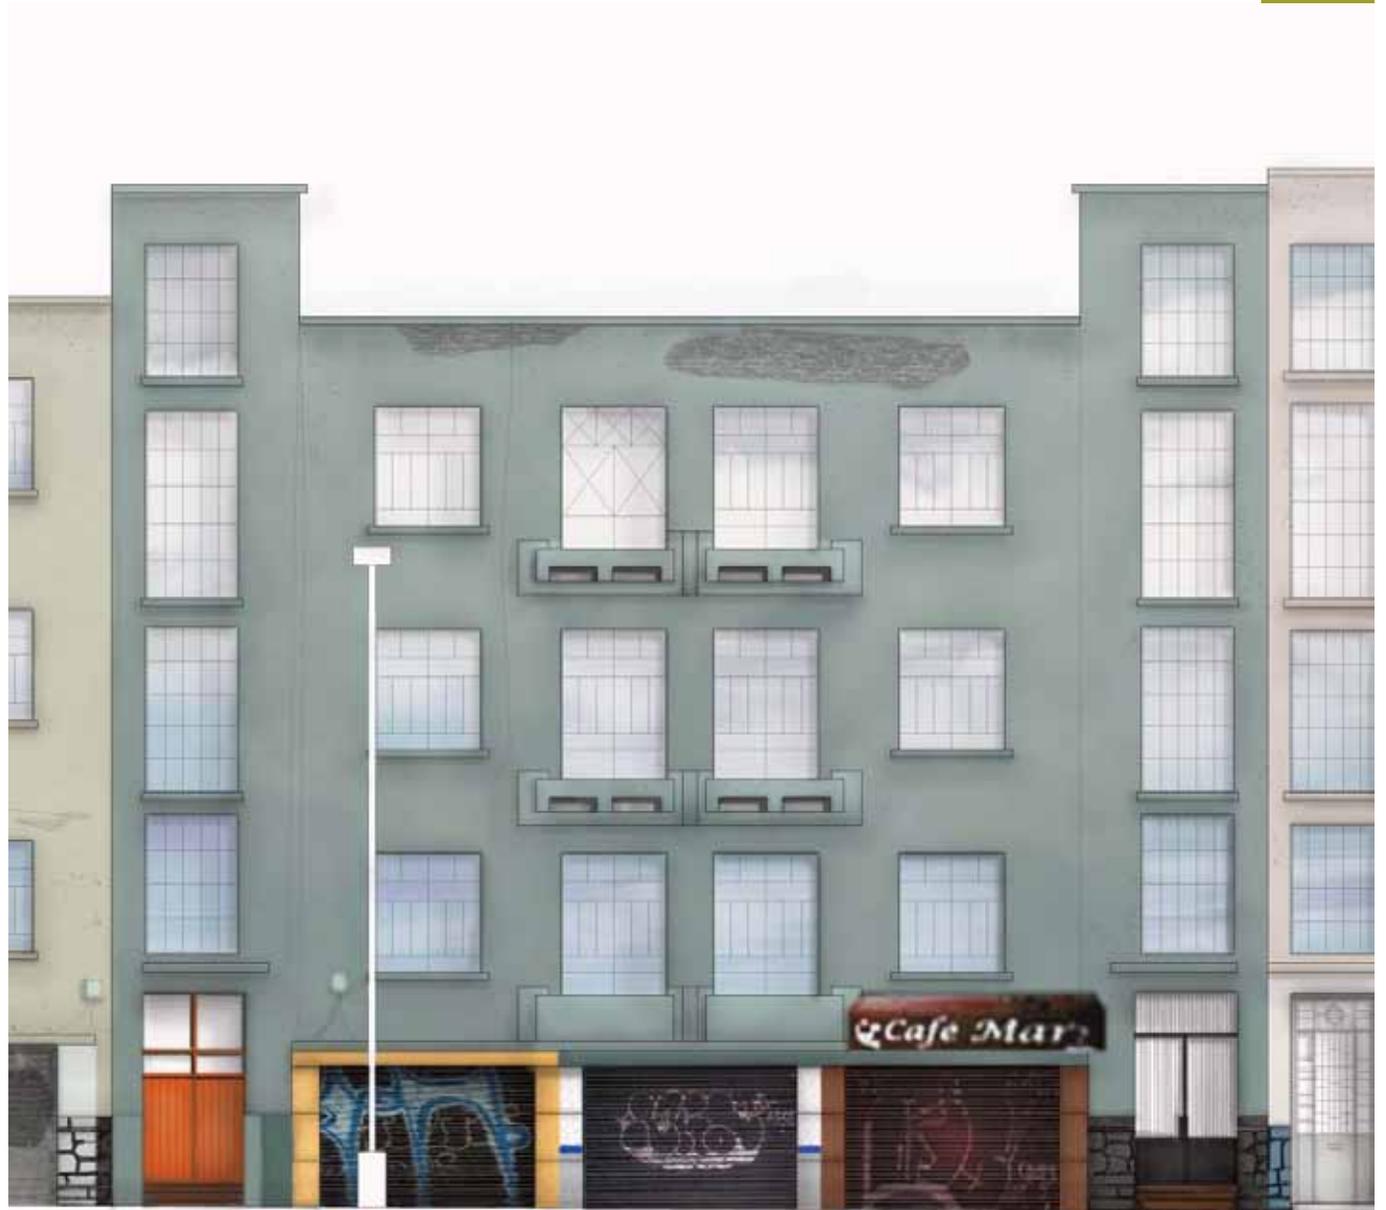
FIGURA 149: *Ilustración del aspecto actual de la fachada del edificio ubicado en la Av. Juan Escutia #127 /129, 2008.*

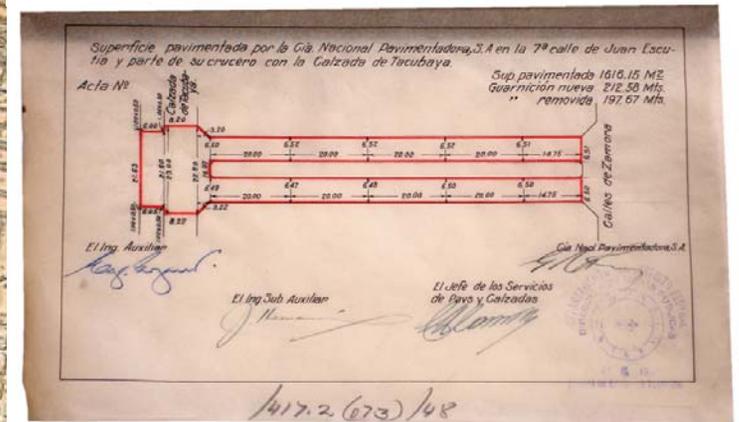
Arriba: FIGURA 156: *Plano de levantamiento calle Juan Escutia entre Tamaulipas y Cuernavaca, en la 1ª Calle de Juan Escutia*. Levantamiento de la superficie a pavimentar de la Av. Juan Escutia entre Zamora y Calzada de Tacubaya. Se advierten las dimensiones del arroyo vehicular y el camellón actualmente inexistente; izq: FIGURA 157: *Plano de la ciudad de México 1923, 1923*. Plano de la ciudad de México donde se observan las colonias Condesa, Roma Norte y Roma. Sin embargo, aún no existen las Colonias Hipódromo e Hipódromo Condesa, pues aún se observa en ese lugar el Hipódromo de la Condesa. Además se observa que en el lugar que ocupa la Colonia Condesa hoy en día existe la leyenda: “Colonia Colegio Militar” y en lo que hoy es la Colonia Roma Norte se lee: “Condesa”.

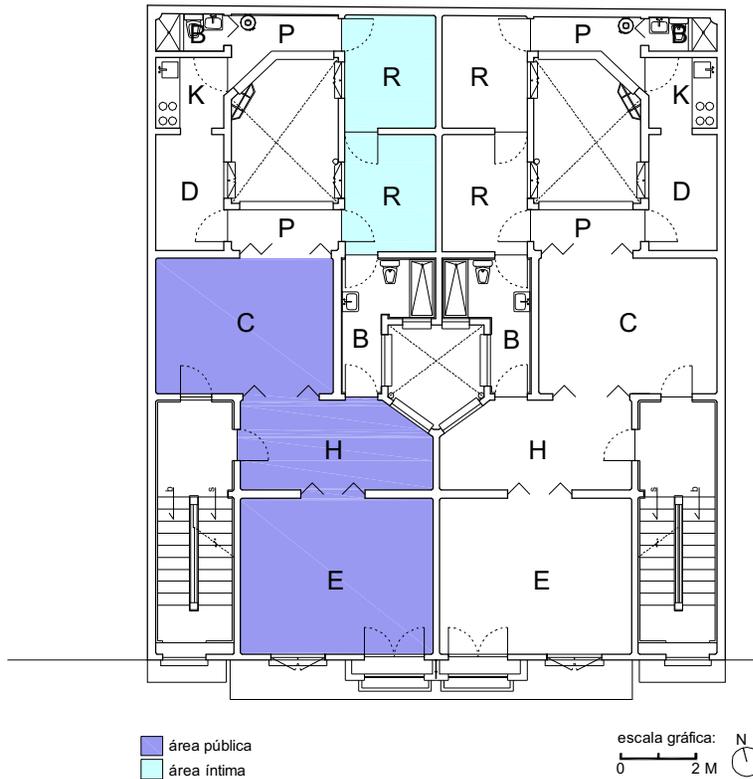
FIGURA 162: *Planta tipo del estado original (hipotético) ca. 1935 del edificio Juan Escutia 127/129.* Las siglas corresponden a: B: baño, C: comedor, D: desayunador, E: estancia, H: hall, K: cocina, P: pasillo, R: recamara.

Se distinguen en azul fuerte las áreas públicas y en azul claro las áreas íntimas. También se aprecian los dos cubos de escaleras, los amplios vestíbulos exteriores a cada apto., las dos entradas por apto., los igualmente grandes *halls* interiores, las habitaciones pequeñas y subordinadas, las dobles circulaciones, el pequeño balcón y el cubo de luz posterior que se encuentra flanqueado por circulaciones semi-exteriores.

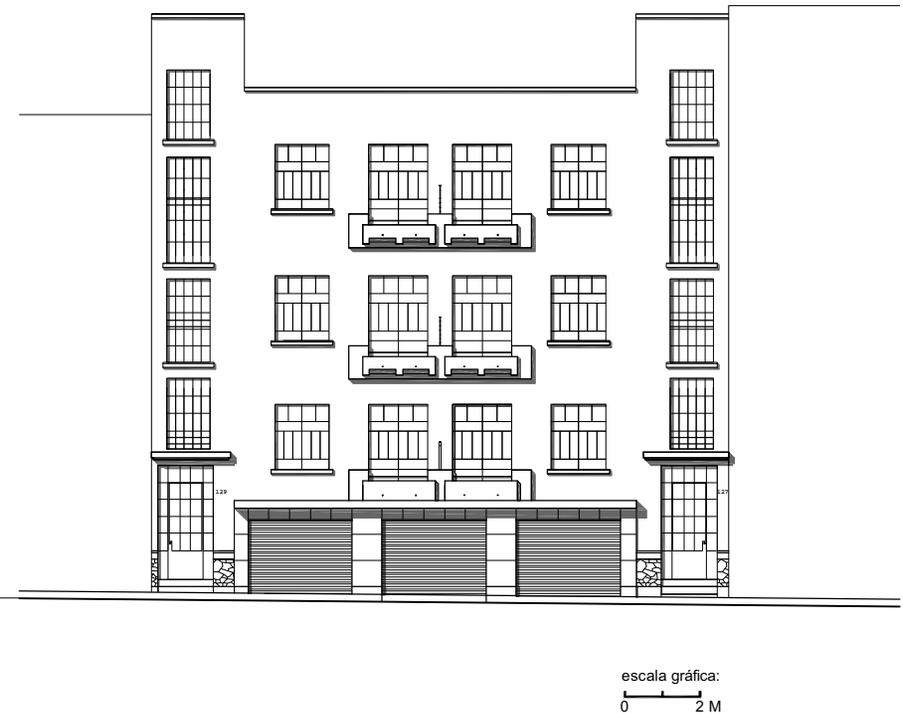
FIGURA 163: *Fachada del estado original (hipotético) ca. 1935 del edificio Juan Escutia 127/129.*

La fachada de composición simétrica se distingue por los dos volúmenes verticalizantes de los cubos de escaleras que sobresalen en altura del resto de la fachada. Las tres accesorias en planta baja con la marquesina continua le dan un carácter pesado de basamento a la planta baja. La proporción de los vanos es vertical (más acorde con la arquitectura decimonónica), así como el despiece de la cancelería. Los balcones son de carácter masivo y enfatizan la simetría.

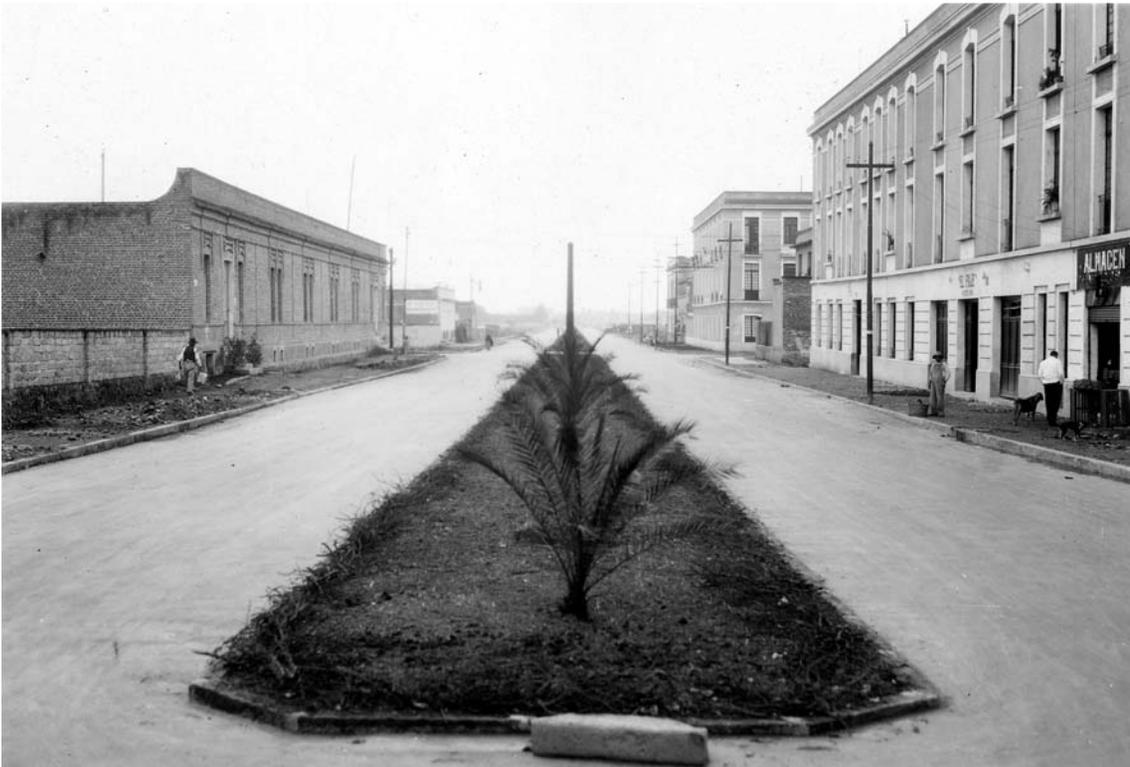
Izq: FIGURA 164: *Camellones en la Avenida Juan Escutia*, ca. 1932. Se observa en primer plano el camellón de la Av. Juan Escutia, las pequeñas palmeras tienen poco tiempo de haber sido plantadas. Las banquetas no están pavimentadas, sólo tienen la guarnición. El edificio que se ve a la izq. es el edificio que se demolerá sólo unos años después para construir el conjunto de cuatro edificios de apartamentos de alquiler medio.

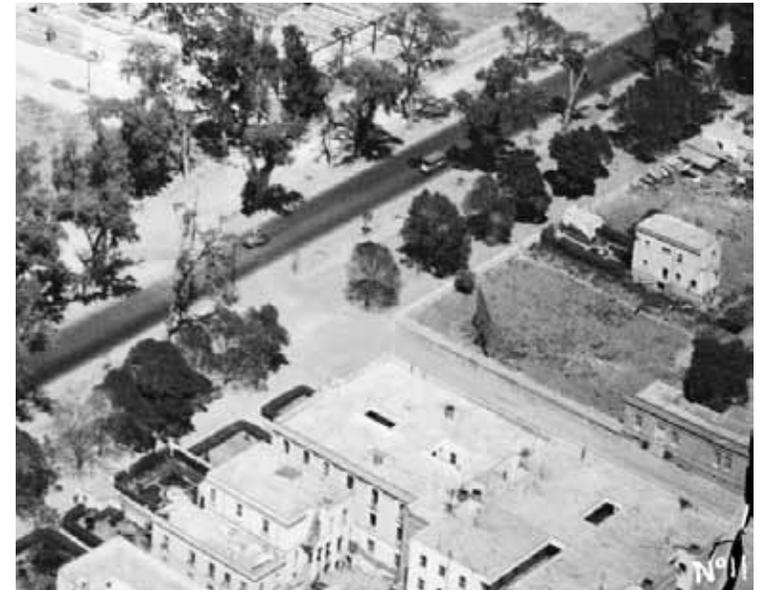
Der: FIGURA 165: *Foto aérea # 000011 de la Esq. de Juan Escutia y calzada Tacubaya*, 1932. La imagen muestra la Esq. superpuesta de la manzana de estudio. Se observa que el lote de la Esq. está vacío y existe un letrero (¿Acaso es un letrero de venta de lotes?), también se ve (como en la fotografía anterior) la fachada del edificio que existía antes de la construcción del conjunto de cuatro edificios de apartamentos de alquiler medio.

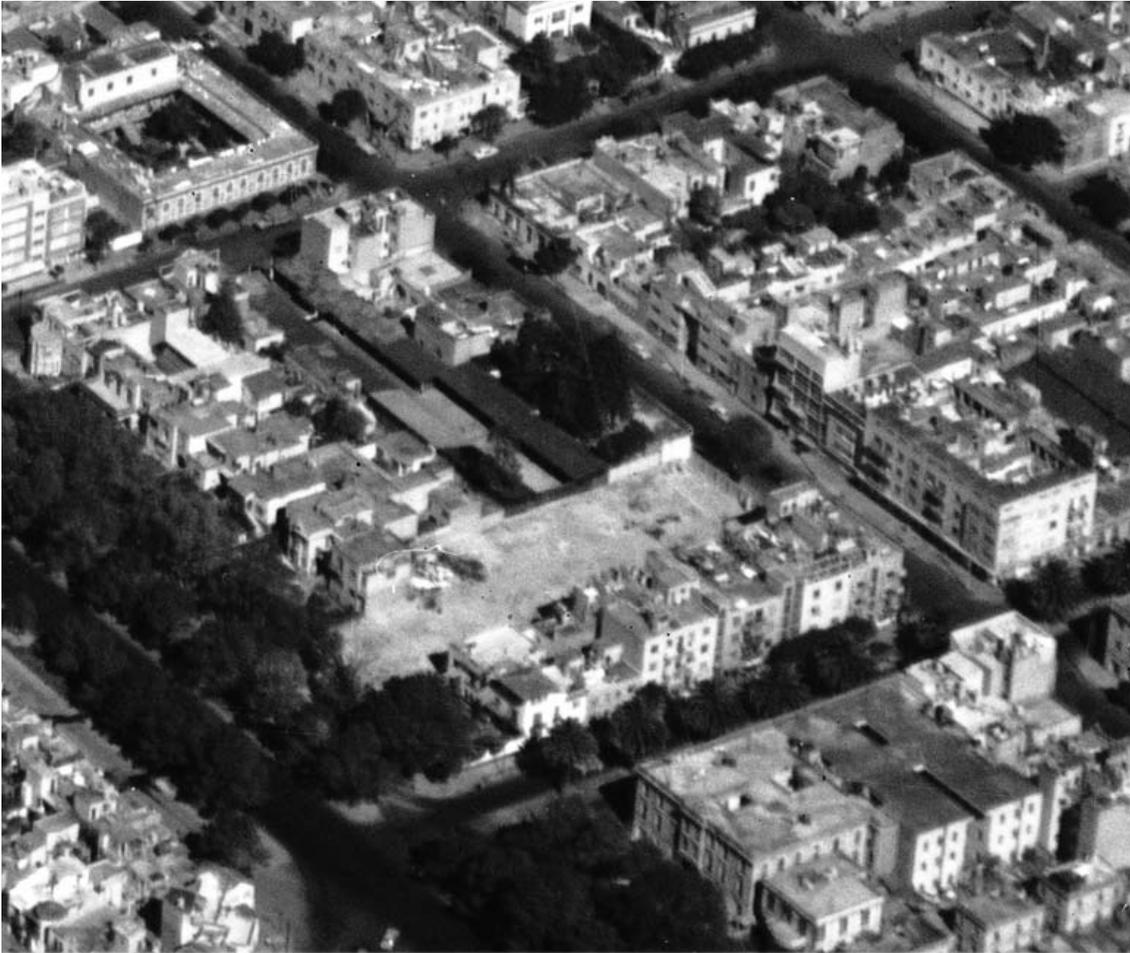
Izq : FIGURA 166: *Foto aérea oblicua # 011284, S/T*, 1954. Al centro de la imagen se observa la manzana de estudio. Ya aparece el conjunto de cuatro edificios de apartamentos de alquiler medio; es notable la cantidad de vegetación, tanto en la Av. Juan Escutia donde se aprecian las palmeras, como en la antigua calzada de Tacubaya hoy Circuito Interior donde se ve el amplio bulevar arbolado contiguo a la manzana de estudio; también es evidente la densificación en altura de la Colonia, con muchas más edificios de varios niveles; der arriba: FIGURA 167: *Foto aérea oblicua # 000361, DPTO SALUBRIDAD, detalle*, 1932. Al centro de la imagen se observa la Av. Juan Escutia e inmediatamente abajo la manzana de estudio. Se ve claramente la retícula de la traza urbana, pero aparecen muchos lotes baldíos; der abajo: FIGURA 168: *Foto aérea oblicua # 001267, CHAPULTEPEC, detalle*, 1935. Sólo tres años después se ve una Colonia más consolidada, con la mayor parte de los lotes ocupados y construidos, pero aún baja en altura;

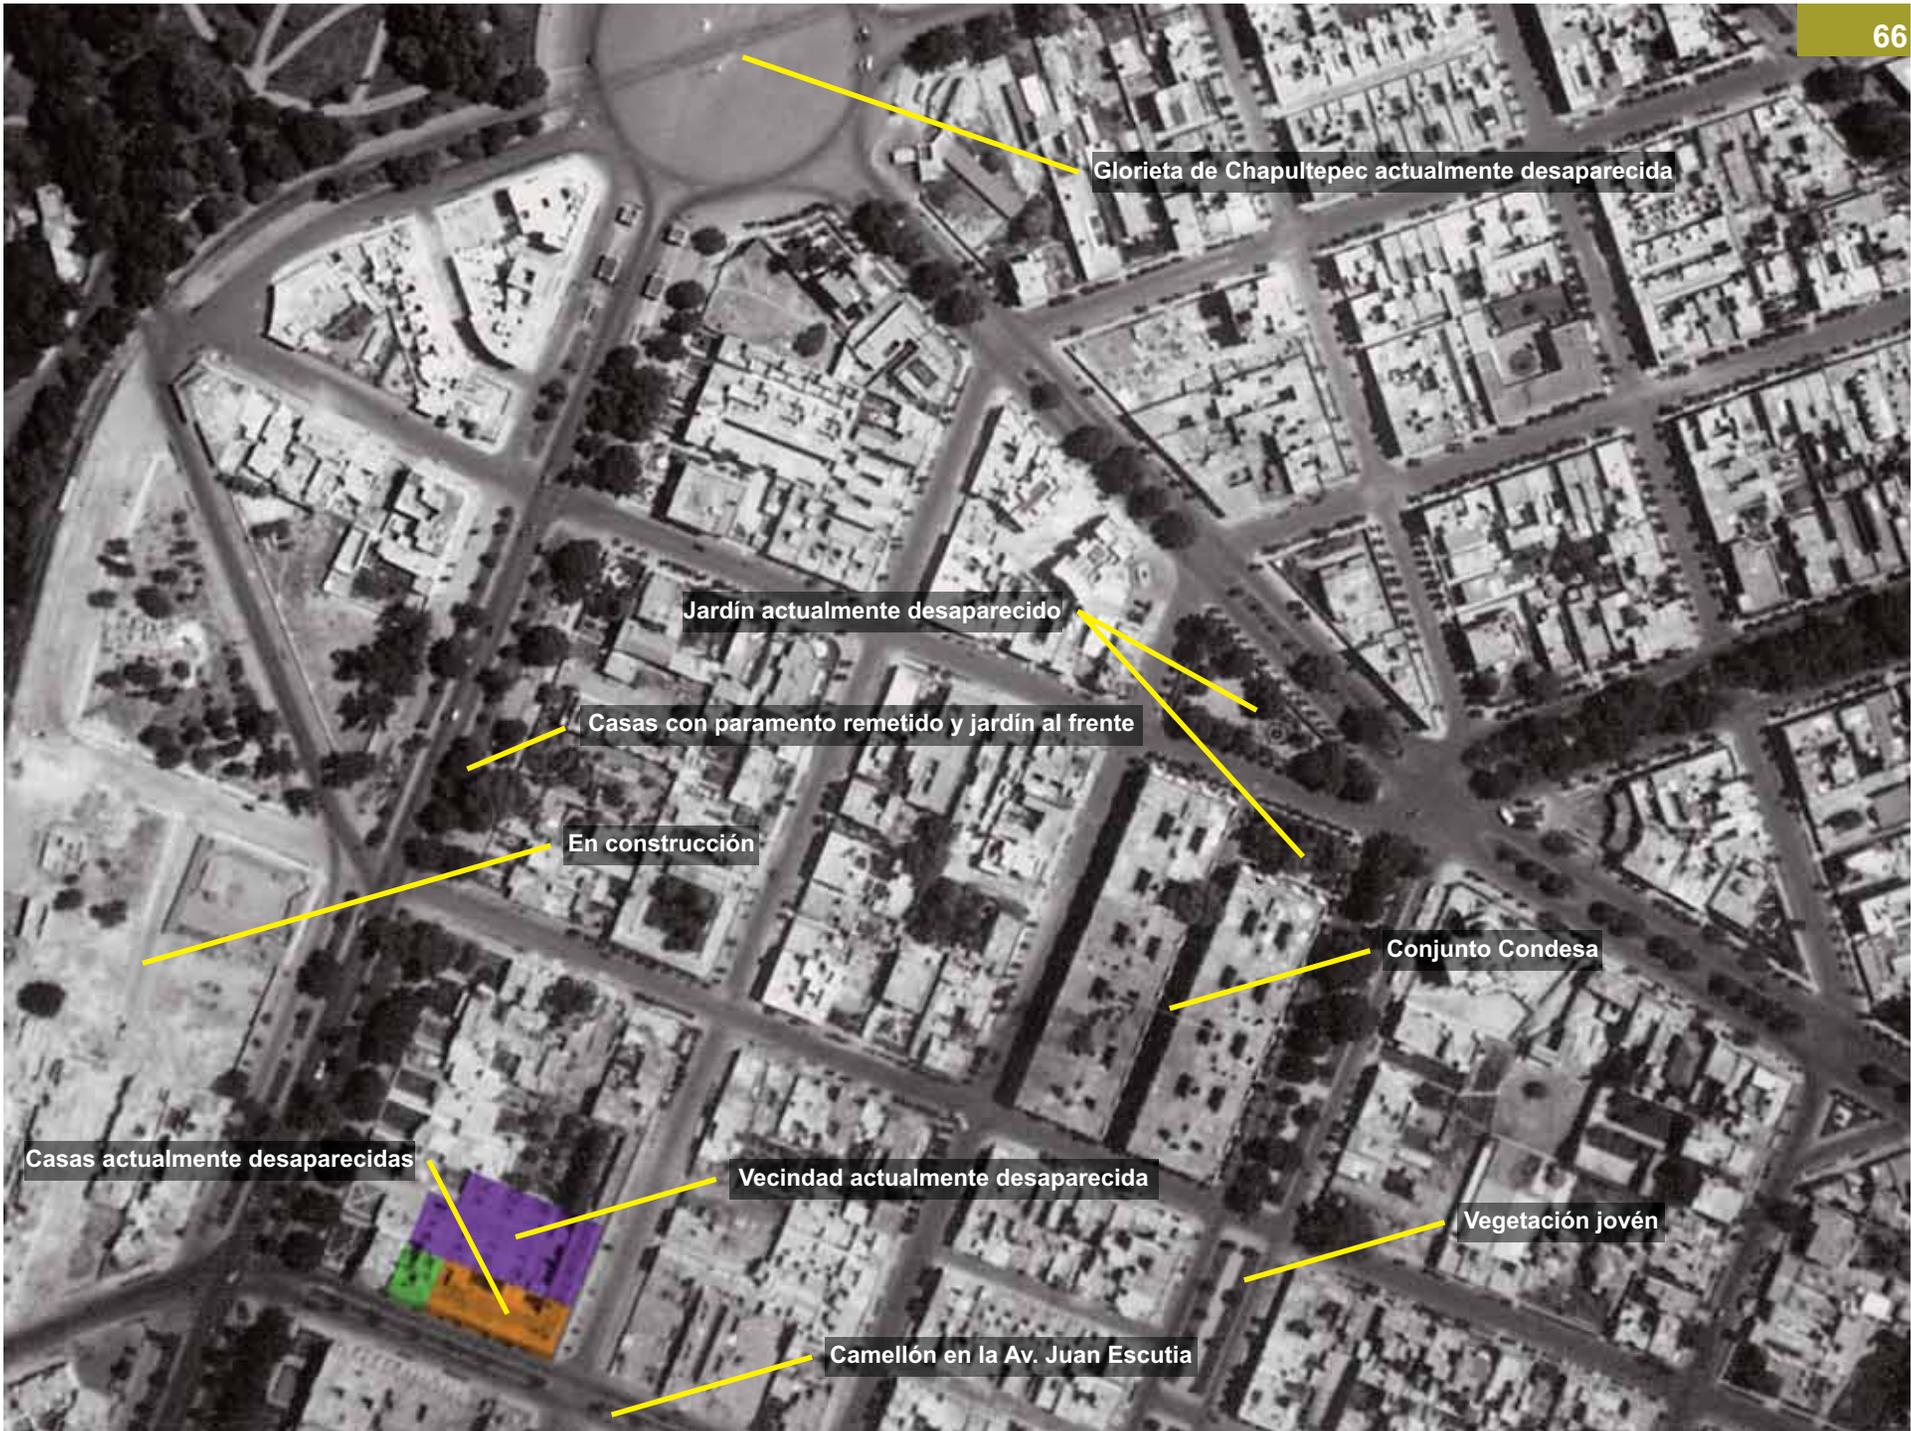
En la página 66: FIGURA 169: *Foto aérea vertical #104 de la área norponiente de la Colonia Condesa*, 1932. Se observa en naranja el espacio que ocuparan los cuatro edificios de apartamentos de alquiler medio, en azul una vecindad que no existe más y donde se construyó después la agencia Chysler y en verde la casa que existe aún a un lado del edificio de apartamentos # 131.

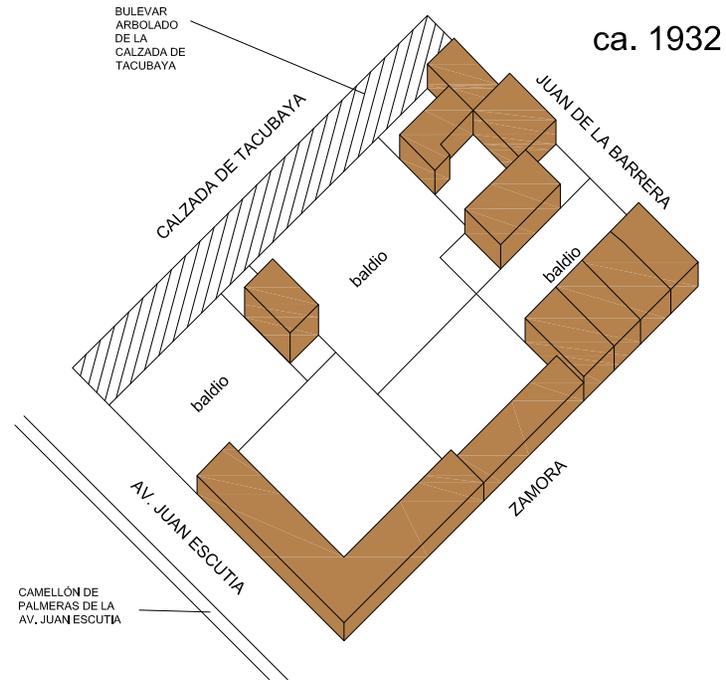
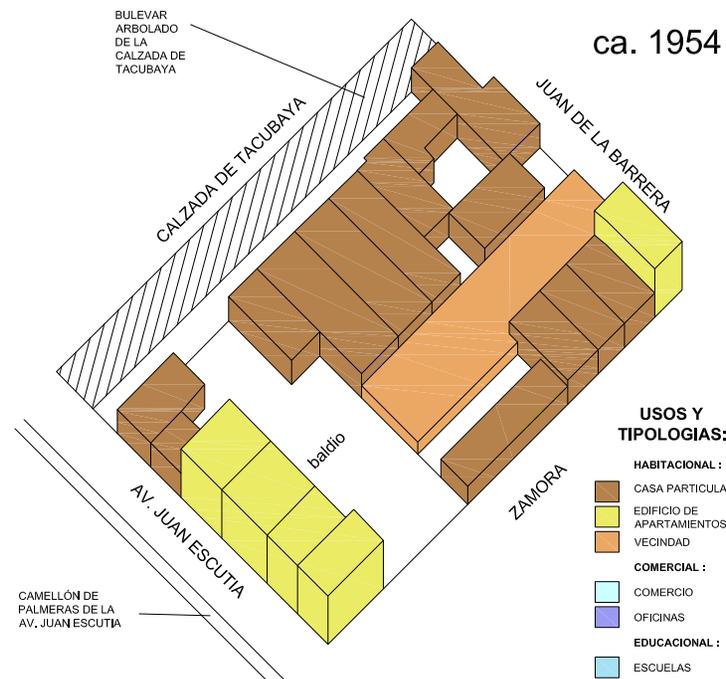
**FIGURA 174: *Isométrico de la ocupación y volumetría general de la manzana en 1932 y en 1954.***

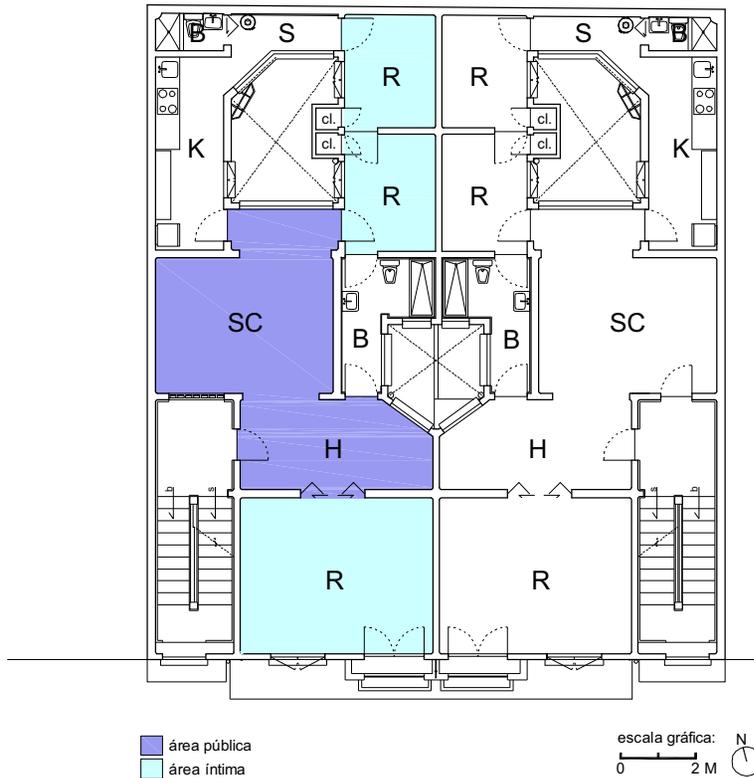
FIGURA 175: *Planta tipo del estado actual 2008 del edificio Juan Escutia 127 / 129.* Las siglas corresponden a: B: baño, C: comedor, D: desayunador, H: hall, K: cocina, P: pasillo, R: recamara, SC: sala-comedor. Esta se caracteriza por la disolución de las fronteras rígidas entre lo público y privado propio del pasado; la mezcla del área pública con la íntima, la primera queda envuelta entre las distintas partes dispersas de la segunda; por tener en practica una única entrada, de las dos una de ellas permanece clausurada; por los cambios de distribución la doble circulación interna es obsoleta y genera espacios remanentes. Los antiguos pasillos al aire libre han sido cerrados e incorporados al espacio interior.

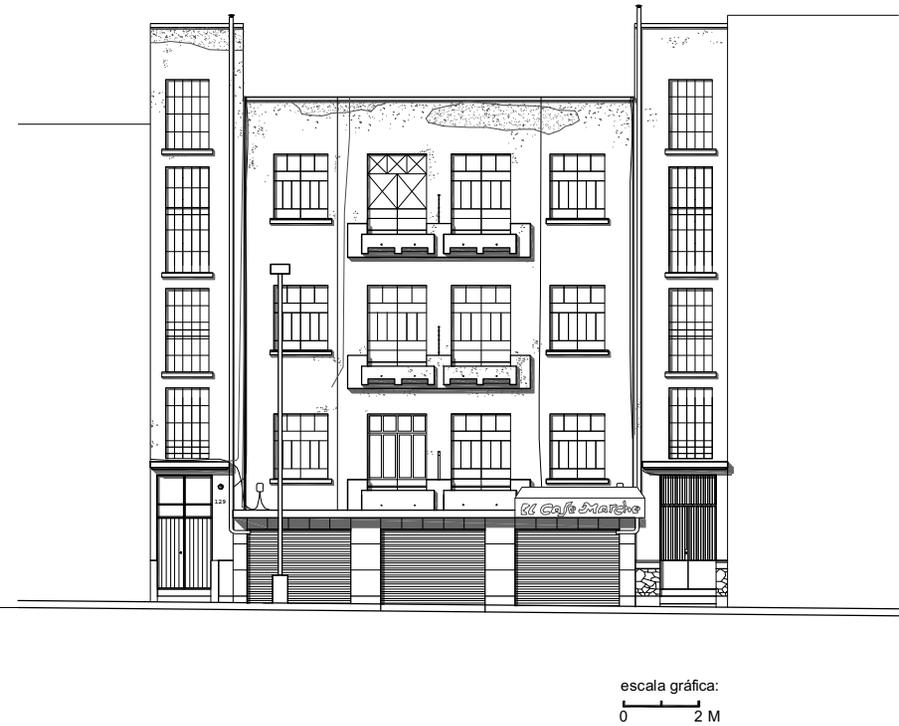
FIGURA 176: *Fachada estado actual 2008 del edificio Juan Escutia 127 / 129.* Esta presenta añadidos como cables eléctricos, de televisión, teléfono, tubos de agua y gas, así como ductos de ventilación para las cocinas de las accesorias. También han sido modificadas algunas de las cancelarias de los balcones. Las puertas de entrada han sido cambiadas por nuevas. Los guardapolvos han sido modificados y los que restan se encuentran deteriorados. Hay algunos desprendimientos de aplanados, sobretodo en la parte superior.

La fachada presenta desprendimiento de aplanado, a causa de la humedad existente en los muretes y pretilos de la azotea así como por el efecto erosivo de la misma lluvia. Dos ventanas de la fachada han sido substituidas. Una de ellas por una nueva de metal más o menos en la misma composición y ritmo que las originales y la otra por madera en una composición y ritmo totalmente distinto al original. También las dos puertas de entrada de la calle no son las originales y cada una de las nuevas son distintas entre si y presentan un fuerte deterioro, oxidación y falta de partes y cristales. También se sustituyó el barandal que separa los balcones de los apartamentos del primer nivel. La facha ha sufrido la agregación de muchas y diversas instalaciones. Dos chimeneas para cada una de las cocinas instaladas en las accesorias de la planta baja. Instalaciones de gas para llenar los tanques estacionarios ubicados en la azotea. Tuberías de agua para llenar los nuevos tinacos de plástico en la azotea, así como sus respectivos cables de los electros niveles. La instalación eléctrica deficiente del edificio ha llevado a los vecinos a volver a cablear sus apartamentos desde los tableros en planta baja directamente con nuevos cables instalados en la fachada. Las tres cortinas metálicas de las accesorias están grafiteadas.

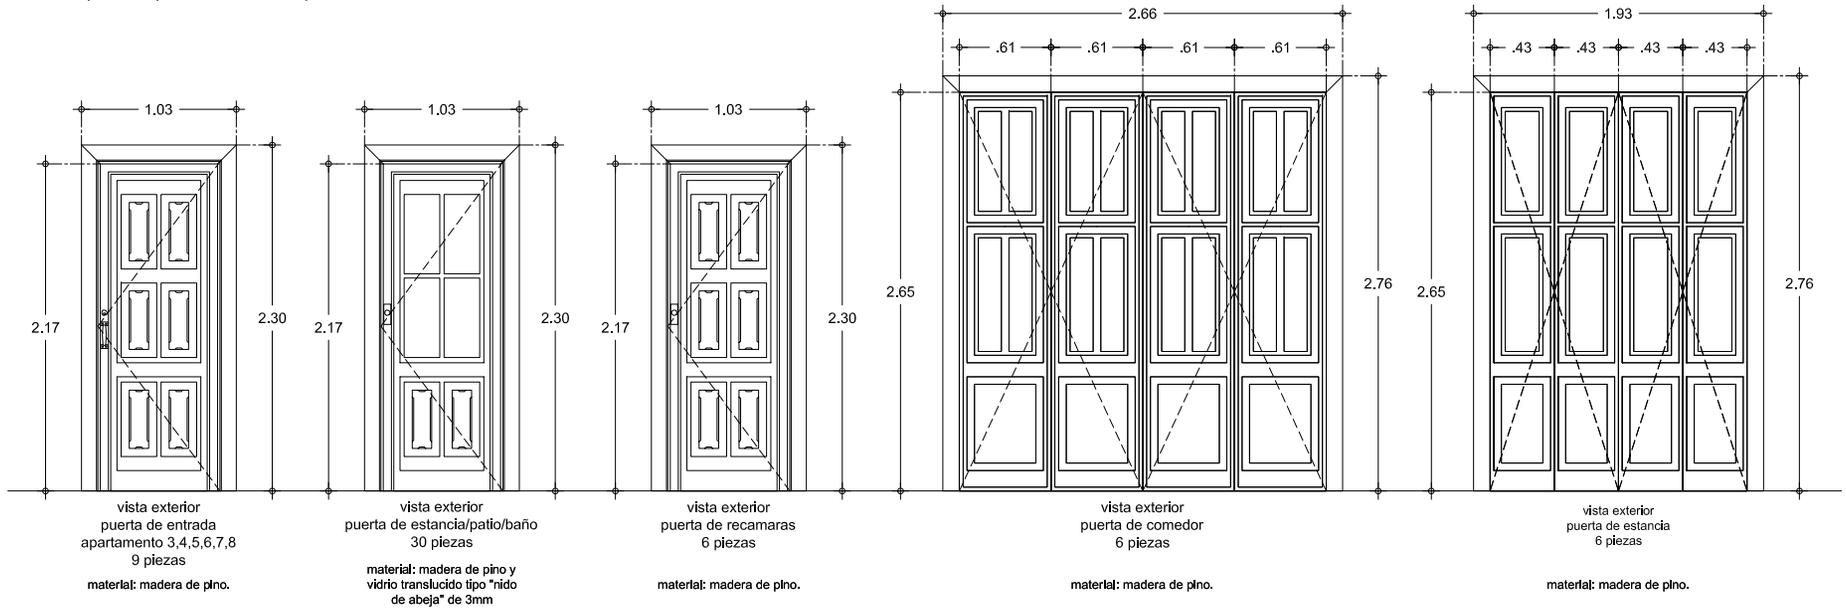
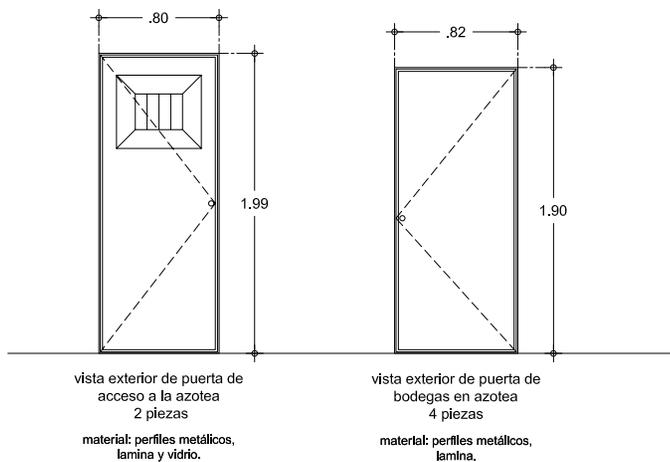
FIGURA 177: *Planos y alzados de puertas de madera y metálicas del edificio Juan Escutia 127 / 129.*

Todas las puertas en los apartamentos son de madera de pino entablilladas. Las puertas en las áreas comunes están construidas a base de ángulos y laminas metálicas.

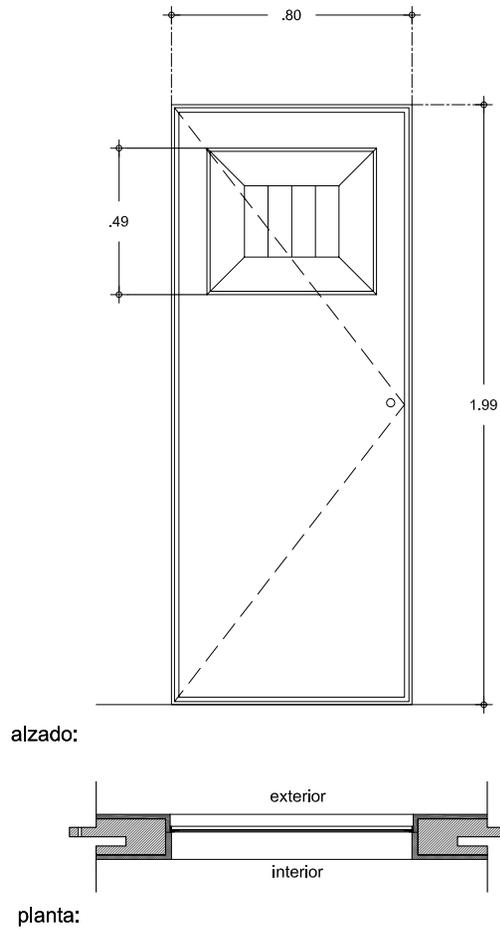
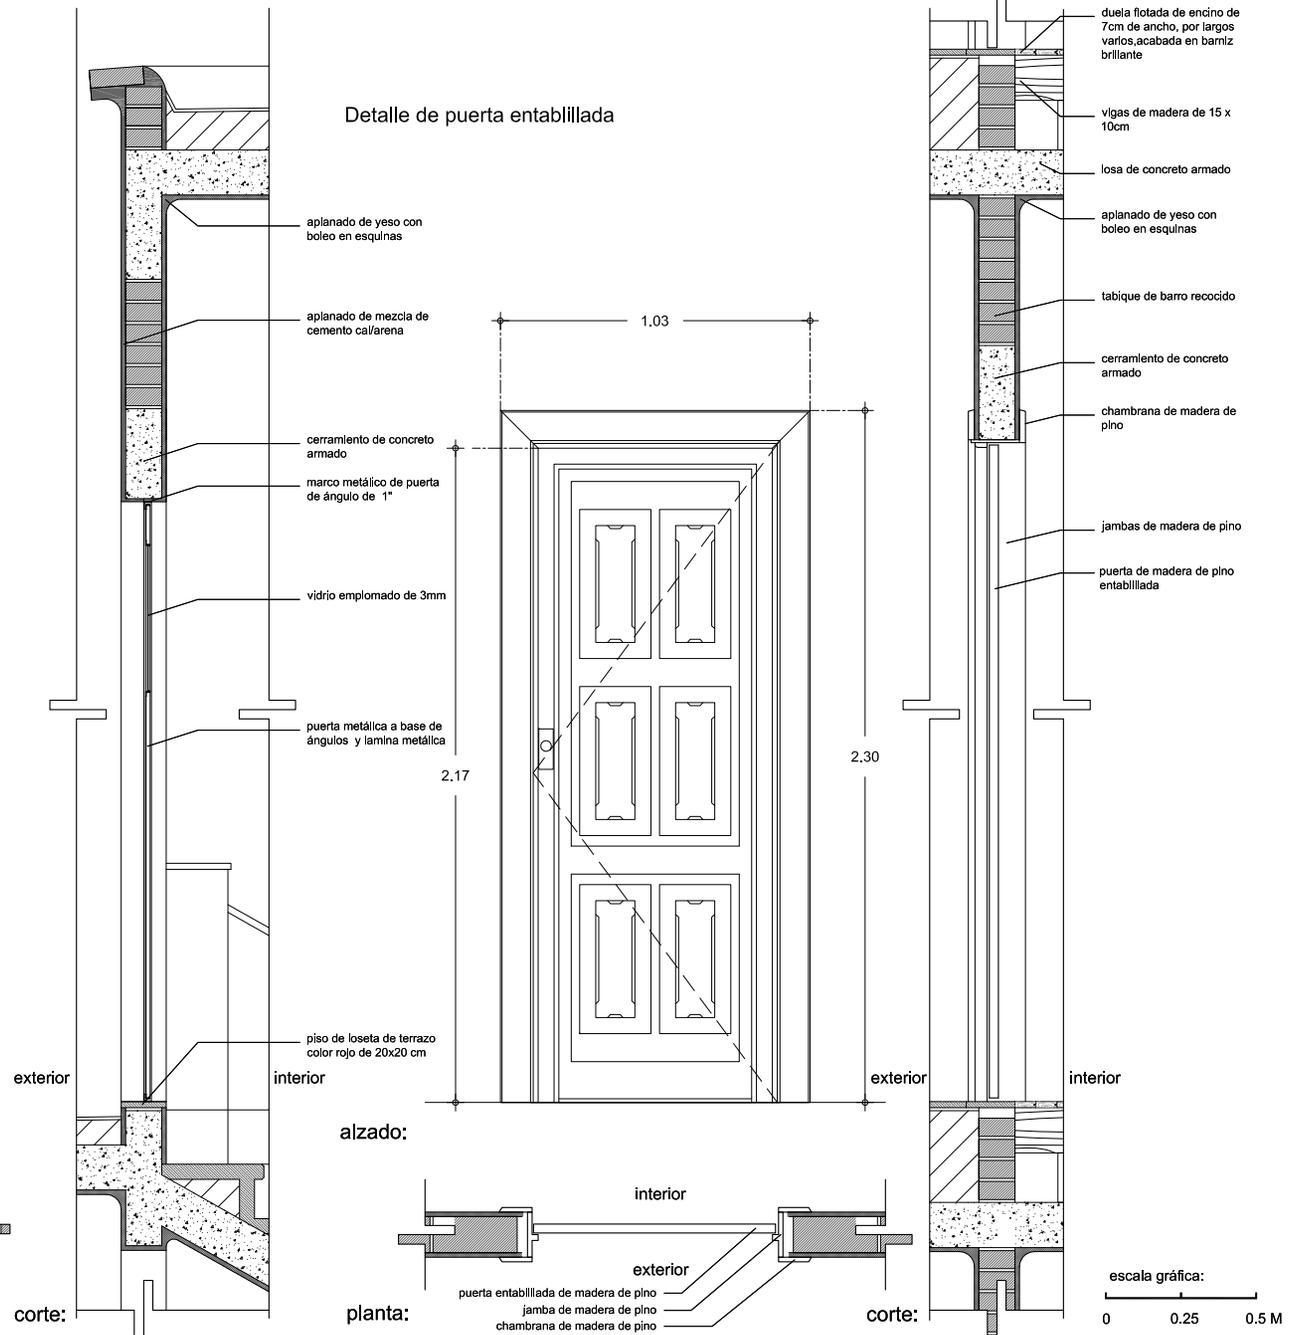
FIGURA 178: *Detalles tipo de puertas de madera y metálicas del edificio ubicado en la Av. Juan Escutia 127 / 129.*

Detalle de puerta metálica

Detalle de puerta entablillada
