Los edificios de apartamentos de alquiler medio en la Colonia Condesa en la 3<sup>a</sup> década del siglo XX:

*Desfases temporales y conceptuales*

**Edificio Juan Escutia 127 / 129**

Tesis para obtener el grado de:  
**Maestro en Arquitectura**

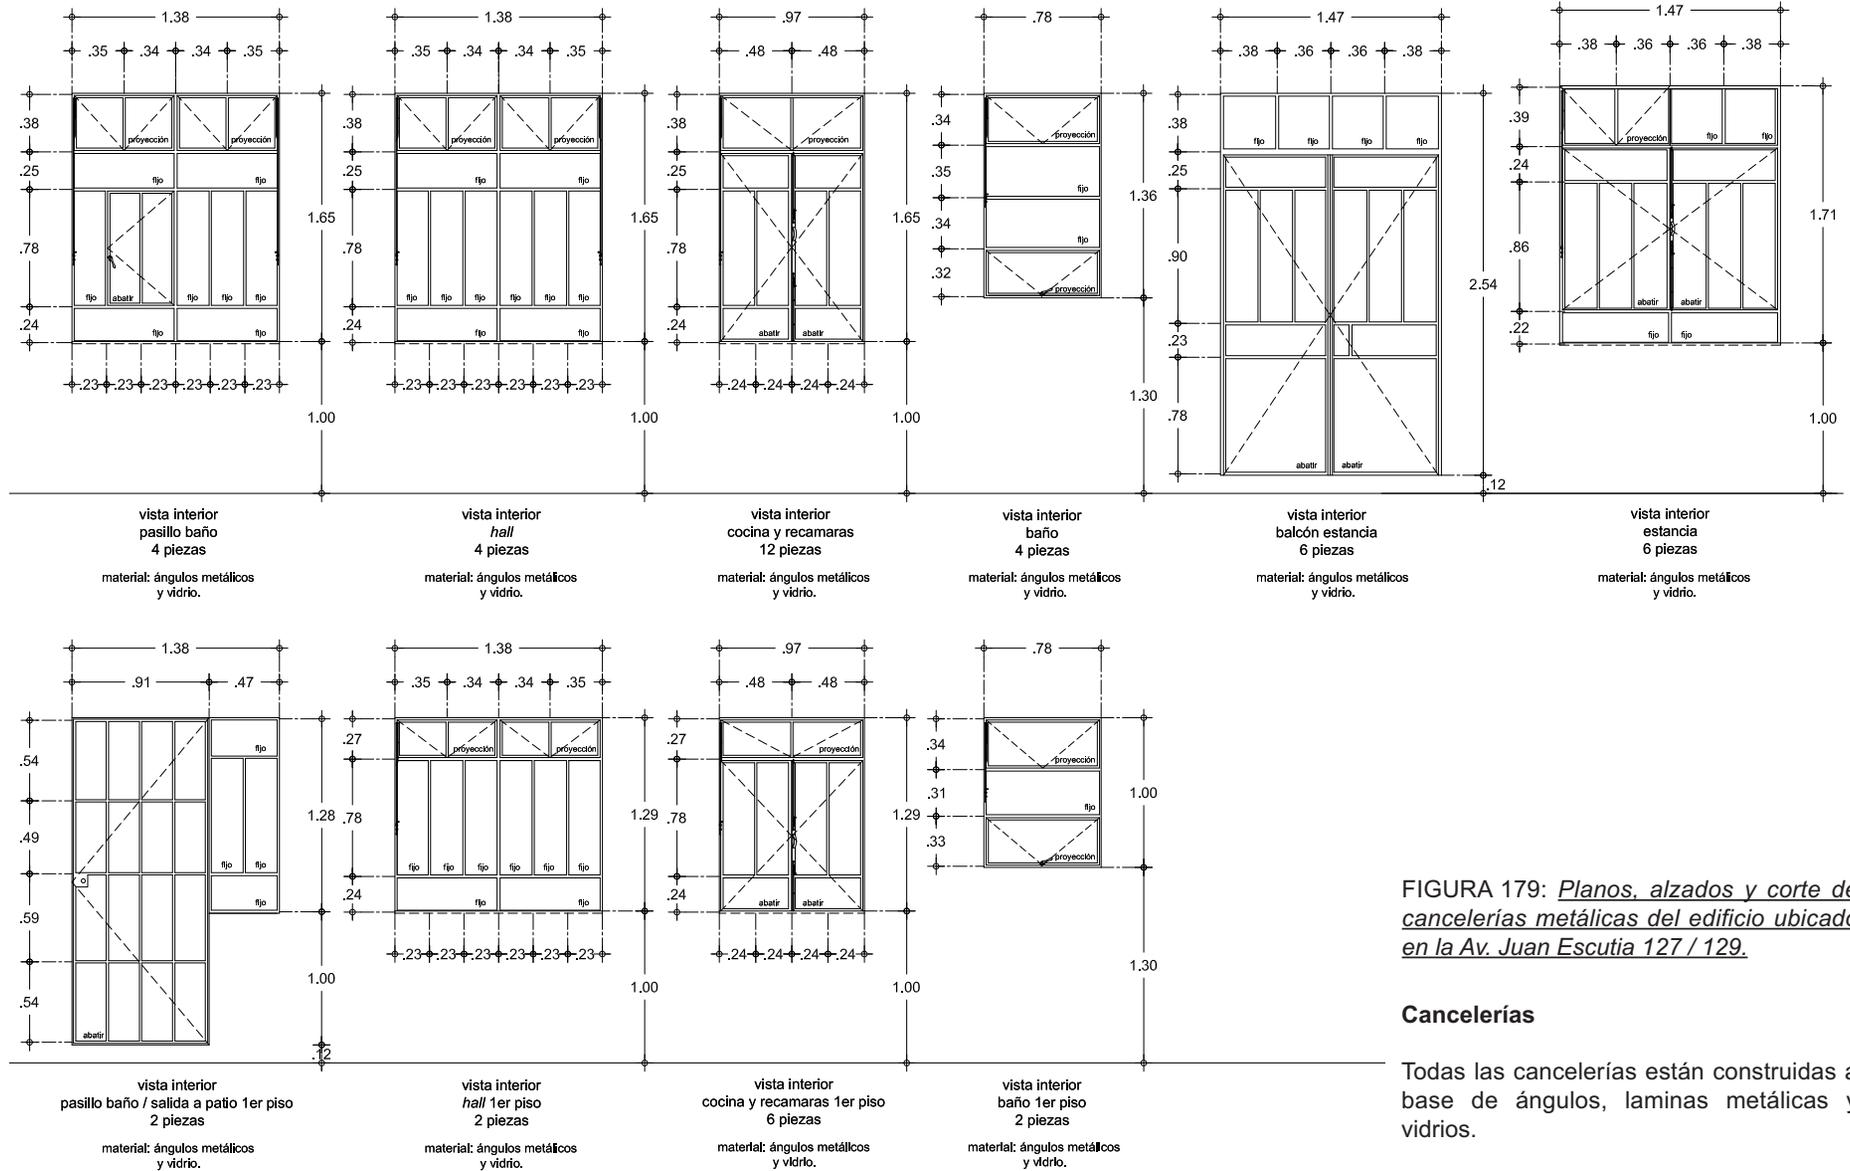
FIGURA 179: Planos, alzados y corte de cancelerías metálicas del edificio ubicado en la Av. Juan Escutia 127 / 129.

Todas las cancelerías están construidas a base de ángulos, laminas metálicas y vidrios.

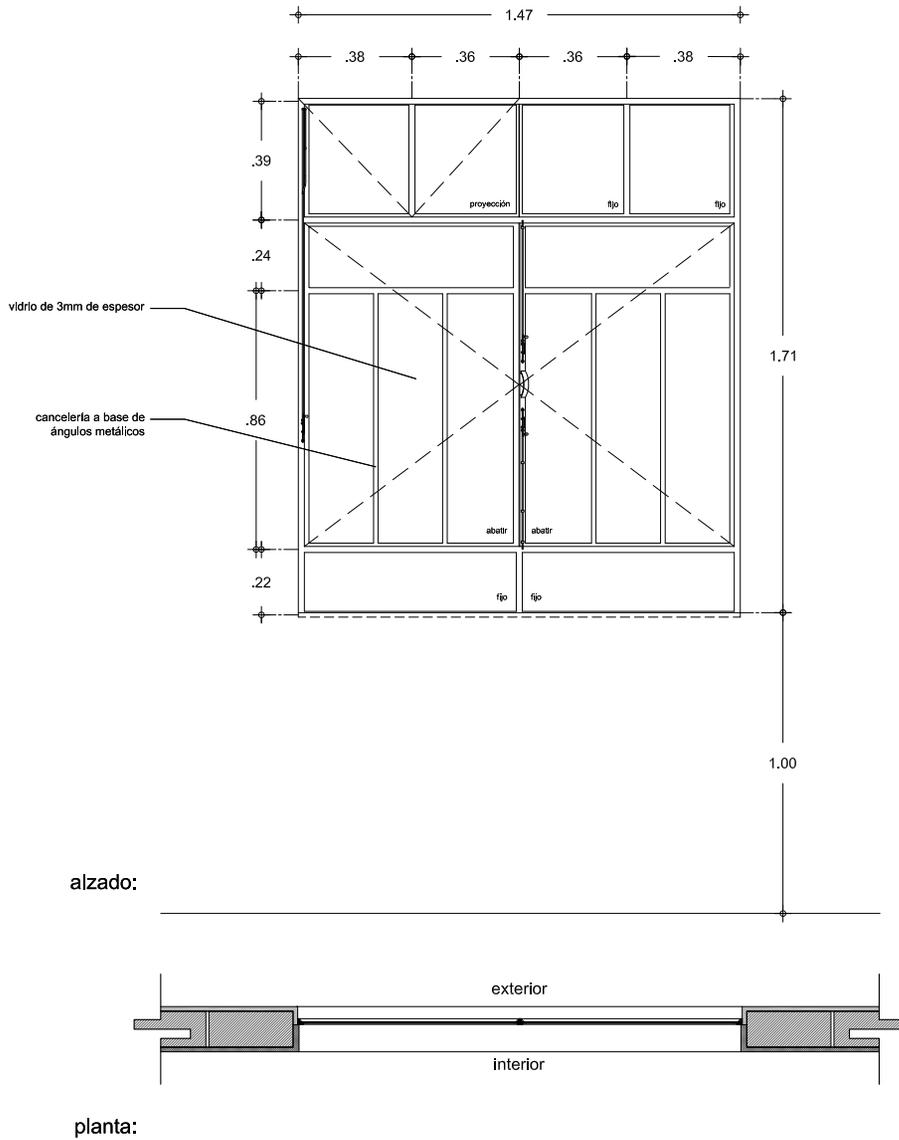
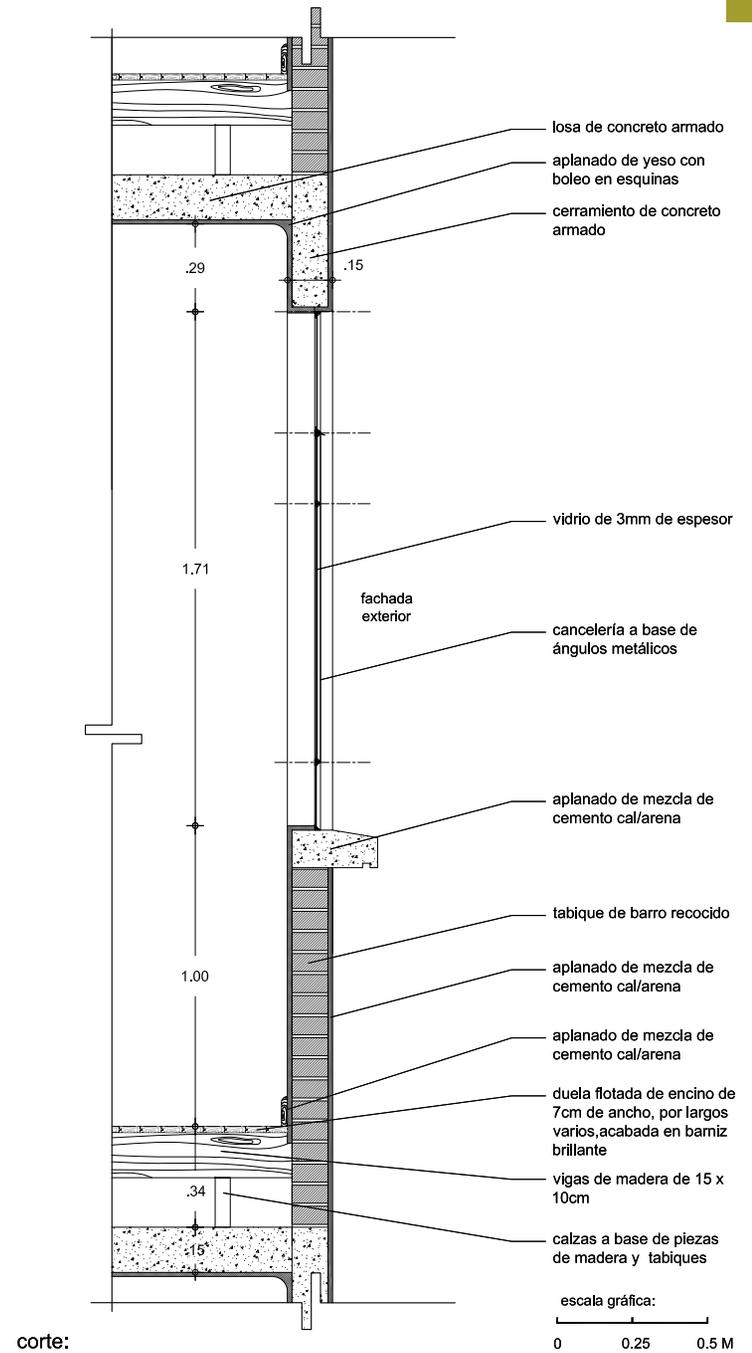
FIGURA 180: *Detalles tipo de cancelerías metálicas del edificio Juan Escutia 127 / 129.*

Detalle de cancelería

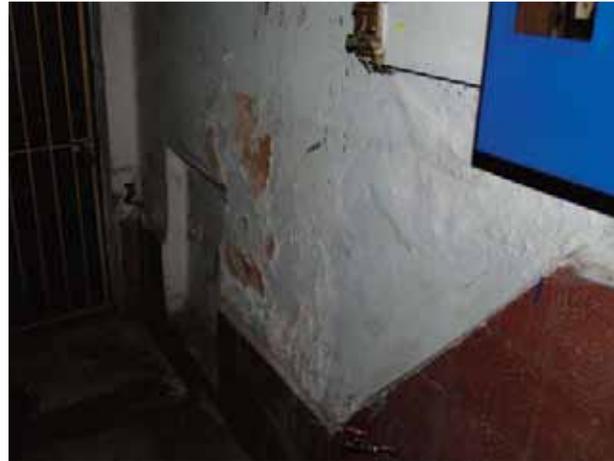
FIGURA 181: Foto actual de daños y transformaciones en planta baja: humedad en muros y desprendimiento de aplanado de yeso en el vestibulo de entrada del edificio ubicado en la Av. Juan Escutia 127 / 129, 2007.

La planta baja presenta un fuerte problema de humedad debido a la falta de aislamiento entre los muros de la planta baja y la cimentación inmersa en un subsuelo con un nivel freático muy cercano a la superficie. Por lo cual la mayoría de los muros están cubiertos de salitre hasta los 80 cms. de altura sobre el nivel de piso terminado. Debido a la misma humedad persiste un olor fétido y proliferan los insectos. Las condiciones de salubridad no son las adecuadas para la habitación humana. Además de la humedad proveniente del subsuelo existe una gran mancha en los techos que abarcan las tres accesorias y parte de las áreas comunes en el cubo de escaleras y parte de los departamentos de la planta baja. Esta mancha se originó por la falta de mantenimiento del drenaje pluvial del patio de servicio del primer nivel. Lo que ocasionó que el agua se metiera a los apartamentos del primer nivel y se trasminara a través de la losa hacia la planta baja. Las puertas de acceso a los apartamentos de la planta baja son distintas entre si, no tienen la misma antigüedad que el edificio. El apartamento 1 presenta un agregado o extensión de la 'estancia' hacia el cubo de luz.

**181:** Foto actual de daños y transformaciones en planta baja: humedad en muros y desprendimiento de aplanado de yeso en el vestibulo de entrada del edificio ubicado en la

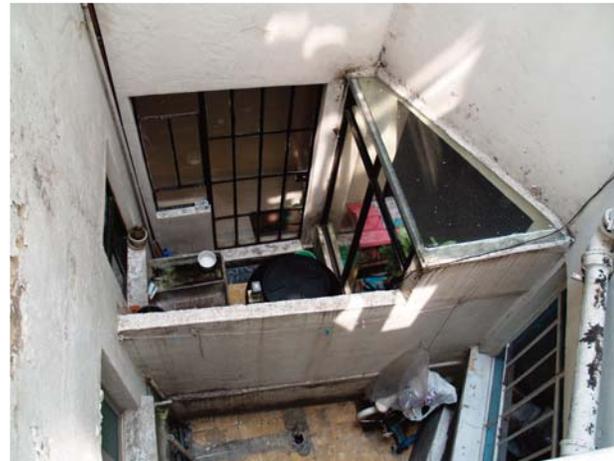
FIGURA 182: Foto actual de daños y transformaciones en planta primera: incorporación de tragaluz en patio de servicio en el edificio ubicado en la Av. Juan Escutia 127 / 129, 2007.

La planta primera presenta un fuerte problema de humedad en la recamara principal del apartamento 3 debido a la falta de mantenimiento del drenaje pluvial del patio de servicio. Lo que ocasiona que el agua se meta al apartamento y se trasmine por el piso de duela de madera flotado a través de la losa de concreto armado hacia la planta baja. Tanto en el apartamento 3 como en el 4 se retiraron las puertas plegadizas de madera que separaban la estancia del pasillo. También se cerraron los vanos de los pasillos que daban a los cubos de luz 1 y 3 con cancelarías a base de ángulos y perfiles metálicos diversos. En el apartamento 4 se substituyo la ventana de ventilación del baño principal.

**182:** Foto actual de daños y transformaciones en planta primera: incorporación de tragaluz en patio de servicio en el edificio ubicado en la Av. Juan Escutia 127 / 129, 2007.

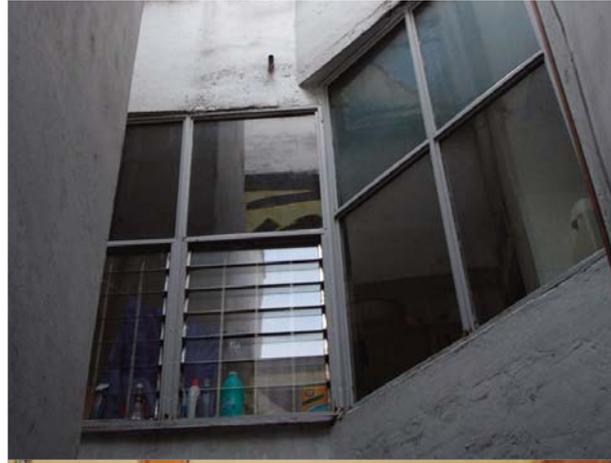
FIGURA 183: Foto actual de daños y transformaciones en la planta segunda: incorporación de cancelas en pasillos perimetrales al cubo de luz en el edificio ubicado en la Av. Juan Escutia 127 / 129, 2007.

La planta segunda presenta vegetación parásita en las losas de concreto armado de las marquesinas de entrada. Tanto en el apartamento 5 como en el 6 se retiraron las puertas plegadizas de madera que separaban la estancia del pasillo. También se cerraron los vanos de los pasillos que daban a los cubos de luz con cancelarías a base de ángulos y perfiles metálicos diversos. En el apartamento 6 se substituyó la ventana de ventilación del baño principal. En el apartamento 5 se suprimió una puerta de acceso y se agregó una ventana de vitrobloc.

**183:** Foto actual de daños y transformaciones en la planta segunda: incorporación de cancelas en pasillos perimetrales al cubo de luz en el edificio ubicado en la Av. Juan Escutia 127 / 129, 2007.

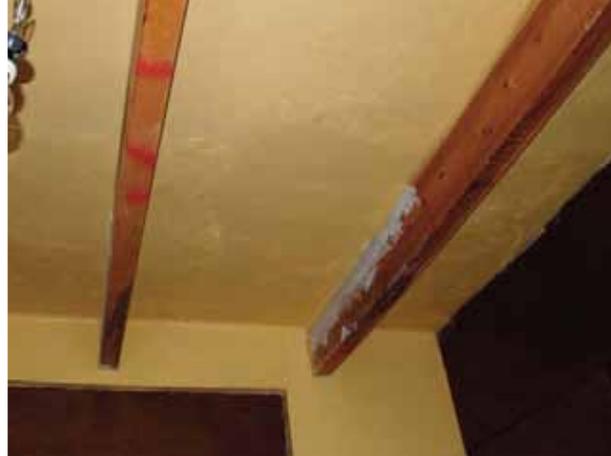
FIGURA 184: Foto actual de daños y transformaciones en planta tercera: incorporación de vigas de madera de refuerzo en techo afectado por humedad en el edificio ubicado en la Av. Juan Escutia 127 / 129, 2007.

La planta tercera presenta un fuerte problema de humedad en el techo de la recamara principal del apartamento 7 debido a que se trasmina el agua desde la azotea; lo cual ha causado que se desprenda el concreto del armado de la losa. Esto ha llevado a los dueños del apartamento a resanar la losa con concreto y a colocar unas vigas de madera para ayudar a soportar el peso de la losa. En el apartamento 7 se retiraron las puertas plegadizas de madera que separaban la estancia del pasillo. También se cerraron los vanos de los pasillos que daban a los cubos de luz 1 y 3 con cancelarías a base de ángulos y perfiles metálicos diversos. En el apartamento 7 se suprimió una puerta de acceso y se modificó la entrada a la cocina.

**184:** Foto actual de daños y transformaciones en planta tercera: incorporación de vigas de madera de refuerzo en techo afectado por humedad en el edificio ubicado en la Av. Juan Escutia 127 / 129, 2007.

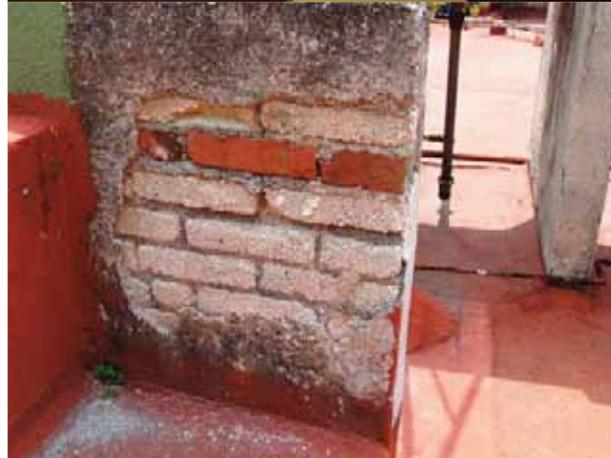
FIGURA 185: Foto actual de daños y transformaciones en azotea: desprendimientos de aplanado en el edificio ubicado en la Av. Juan Escutia 127 / 129, 2007.

La planta de azotea presenta un problema de humedad entorno a las bajadas de aguas pluviales. Estas no están funcionando correctamente al estar bloqueadas por la falta de mantenimiento. También existen varias zonas con encharcamientos debido a una incorrecta pendiente para evacuar el agua. Lo que ha causado deterioro en la fábrica de los muretes y pretilos. Se agregaron dos tinacos de plástico (los denominados ROTOPLAST) de 1500 litros cada uno sobre una soportaría de vigas I metálicas con pollos de mampostería. También se han colocado varios tanques de gas estacionario directamente sobre el piso de la azotea.

**185:** Foto actual de daños y transformaciones en azotea: desprendimientos de aplanado en el edificio ubicado en la Av. Juan Escutia 127 / 129, 2007.

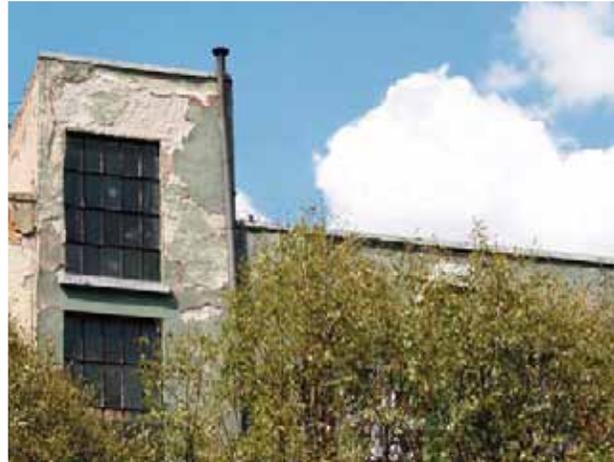
FIGURA 186: *Foto actual de daños y transformaciones en fachada: desprendimientos de aplanado en el edificio ubicado en la Av. Juan Escutia 127 / 129, 2007.*

La fachada presenta desprendimiento de aplanado, a causa de la humedad existente en los muretes y pretilos de la azotea así como por el efecto erosivo de la misma lluvia. Dos ventanas de la fachada han sido substituidas. Una de ellas por una nueva de metal más o menos en la misma composición y ritmo que las originales y la otra por madera en una composición y ritmo totalmente distinto al original. También las dos puertas de entrada de la calle no son las originales y cada una de las nuevas son distintas entre si y presentan un fuerte deterioro, oxidación y falta de partes y cristales. También se sustituyó el barandal que separa los balcones de los apartamentos del primer nivel. La facha ha sufrido la agregación de muchas y diversas instalaciones. Dos chimeneas para cada una de las cocinas instaladas en las accesorias de la planta baja. Instalaciones de gas para llenar los tanques estacionarios ubicados en la azotea. Tuberías de agua para llenar los nuevos tinacos de plástico en la azotea, así como sus respectivos cables de los electros niveles. La instalación eléctrica deficiente del edificio ha llevado a los vecinos a volver a cablear sus apartamentos desde los tableros en planta baja directamente con nuevos cables instalados en la fachada. Las tres cortinas metálicas de las accesorias están grafiteadas.

**186:** Foto actual de daños y transformaciones en fachada: desprendimientos de aplanado en el edificio ubicado en la Av. Juan Escutia 127 / 129, 2007.

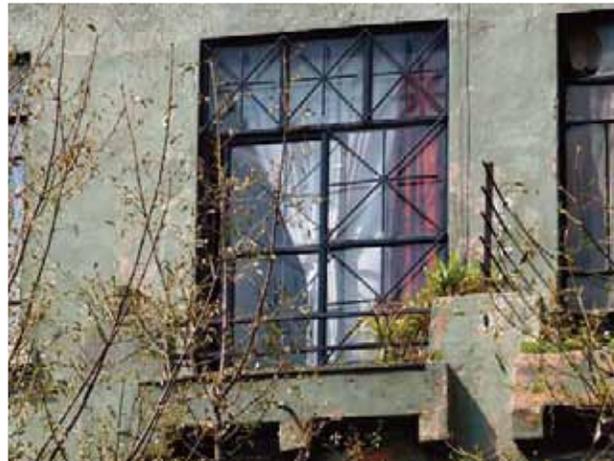
FIGURA 187: *Foto actual de daños y transformaciones en fachada: cancelerías modificadas en el edificio ubicado en la Av. Juan Escutia 127 / 129, 2007.*

**187:** Foto actual de daños y transformaciones en fachada: cancelerías modificadas en el edificio ubicado en la Av. Juan Escutia 127 / 129, 2007.

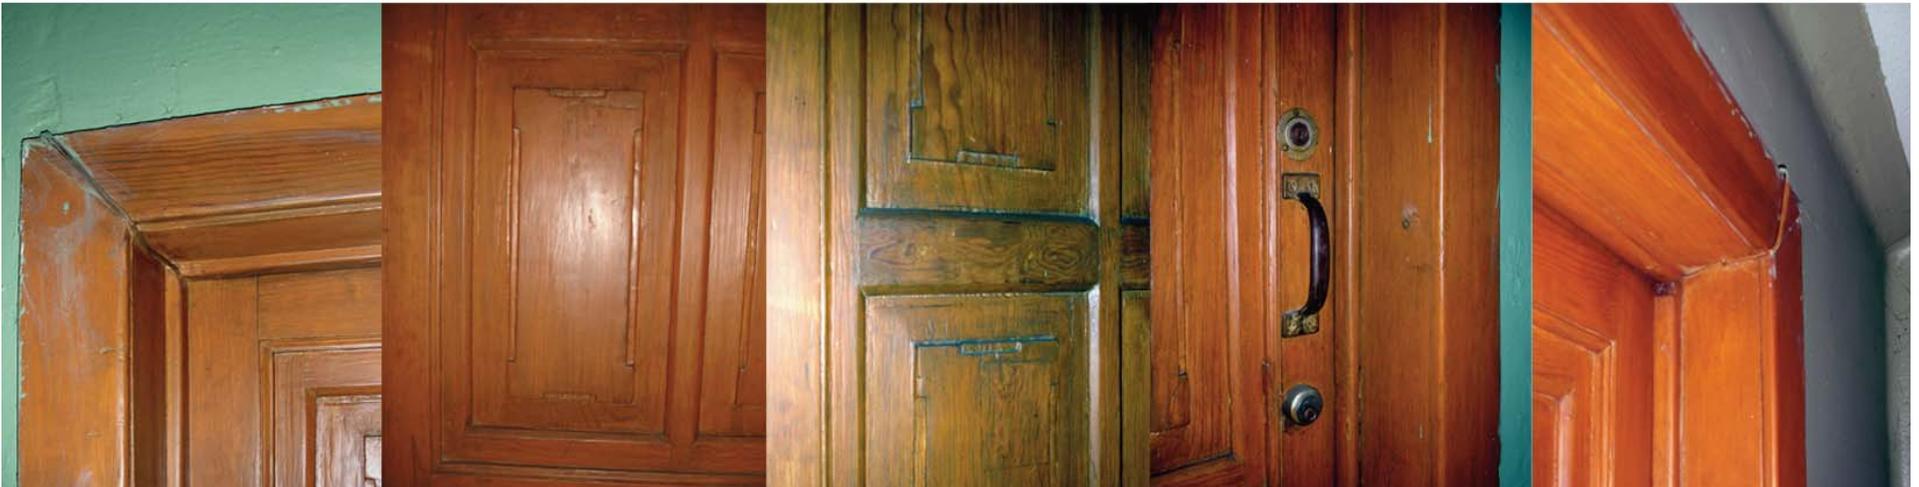
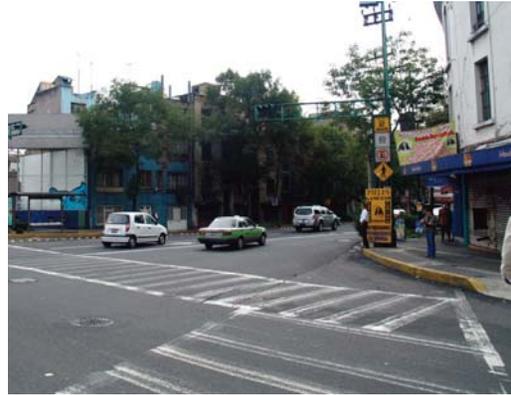
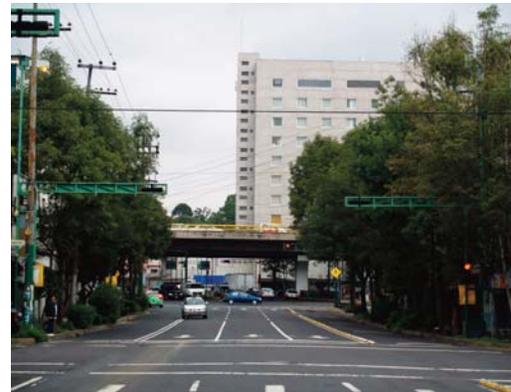
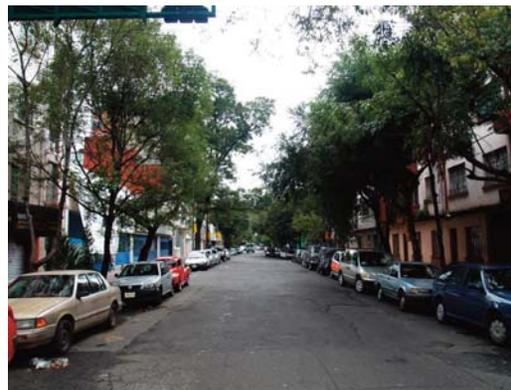
#### Puertas y cancelerías: Detalles

De izq. a der, de arriba abajo: FIGURA 219: *Foto actual de cancelería interior tipo de apto del edificio ubicado en la Av. Juan Escutia 127/129, detalle de pasador*; FIGURA 220: *Foto actual de cancelería interior tipo de apto del edificio ubicado en la Av. Juan Escutia 127/129, detalle de palanca de proyección de hoja*; FIGURA 221: *Foto actual de cancelería interior tipo de apto del edificio ubicado en la Av. Juan Escutia 127/129, detalle de manija*; FIGURA 222: *Foto actual de cancelería interior tipo de apto del edificio ubicado en la Av. Juan Escutia 127/129, detalle superior de marco, bisagra y hoja abatible*; FIGURA 223: *Foto actual de cancelería interior tipo de apto del edificio ubicado en la Av. Juan Escutia 127/129, detalle inferior de marco, bisagra y hoja abatible*; FIGURA 224: *Foto actual de puerta tipo de entrada de apto del edificio ubicado en la Av. Juan Escutia 127/129, detalle de chambrana*; FIGURA 225: *Foto actual de puerta tipo de entrada de apto del edificio ubicado en la Av. Juan Escutia 127/129, detalle de puerta entablillada 01*; FIGURA 226: *Foto actual de puerta tipo de entrada de apto. detalle de puerta entablillada 02*; FIGURA 227: *Foto actual de puerta tipo de entrada de apto del edificio ubicado en la Av. Juan Escutia 127/129, detalle de unión de jamba con chambrana, dintel y puerta*; FIGURA 228: *Foto actual de puerta tipo de entrada de apto del edificio ubicado en la Av. Juan Escutia 127/129, detalle de unión de jamba con chambrana y dintel.*

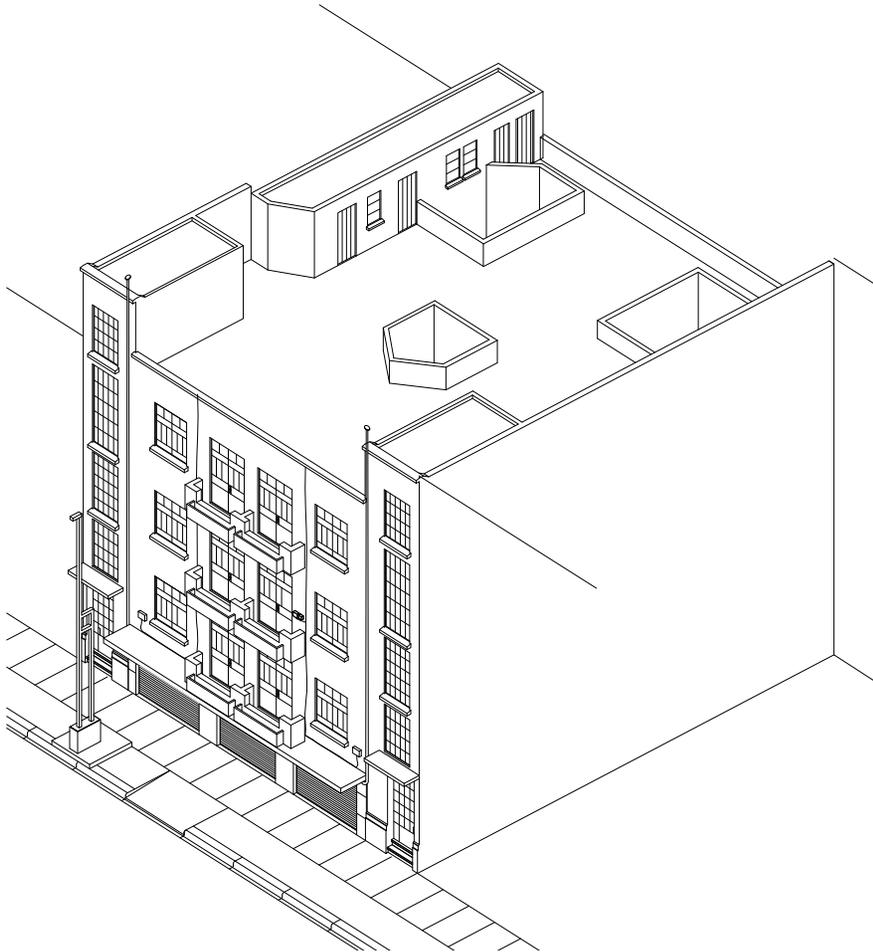
FIGURA 233: *Isométrico del estado actual del edificio ubicado en la Av. Juan Escutia 127/129.* Se observan los agregados (ductos, cables, registros) y algunas cancelerías modificadas en fachada.

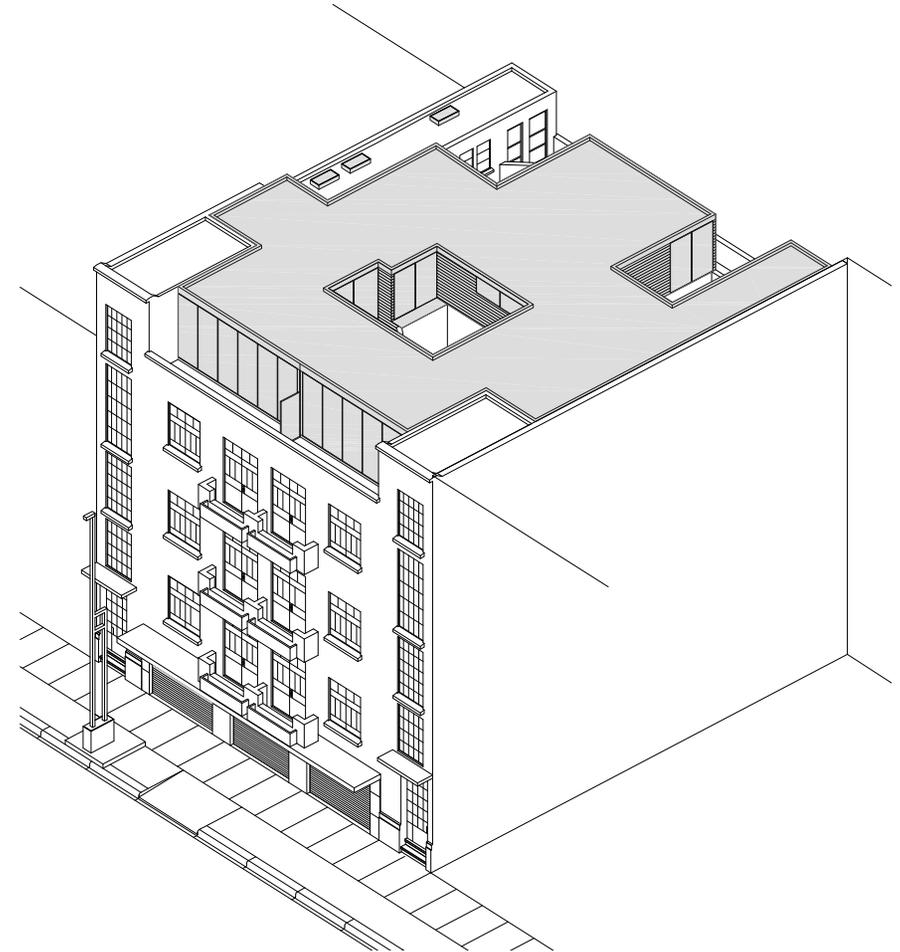
FIGURA 234: *Isométrico del proyecto de conservación y adecuación del edificio ubicado en la Av. Juan Escutia 127/129.* Se observa la restauración de estilo de la fachada, donde se han eliminado todos los agregados y se han restituido cancelerías originales. En la azotea en gris se ve el volumen añadido que alberga dos nuevos aptos. Este volumen nuevo se encuentra remetido para que tenga menos presencia desde la calle y establezca una relación más amable con la preexistencia.

El planteamiento de conservación se divide en dos partes. La primera es preservar y restaurar las características arquitectónicas (espaciales y estilísticas) del edificio en 1935; la segunda es la readecuación, adaptándolo a las necesidades funcionales y técnicas contemporáneas mediante la adición de elementos nuevos completamente reversibles. Esta segunda parte se podría clasificar de igual manera en dos partes: la primera siendo la adición de muros / muebles en el interior de los apartamentos existentes y la segunda la adición de dos apartamentos completamente nuevos en la azotea.

La estrategia de adecuación es la diferenciación, todo lo que sea agregado y no sea original del edificio siempre se sobrepondrá, distinguiendo lo original de lo nuevo agregado. En la fachada y en las áreas comunes como son los cubos luz y de escaleras se hará una restauración de 'estilo', procurando la apariencia original de 1935.

En la azotea se agregaran dos apartamentos más, respetando el planteamiento de intervención. Es decir, que estos sean completamente removibles y que tenga el menor impacto posible en el edificio.

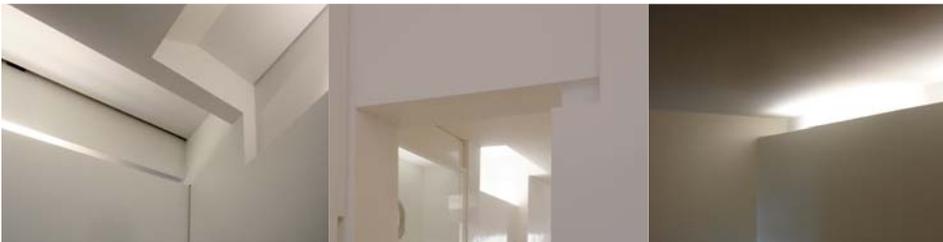
De izq. a der: FIGURA 235: *Foto de iluminación indirecta en union de muro y plafón*, 2007; FIGURA 236: *Foto de tablaroca colocado encima de muro existente*, 2007; FIGURA 237: *Foto de cajón de tablaroca para iluminación indirecta*, 2007. Imágenes descriptivas de los aspectos plásticos, tanto compositivos como en materia de iluminación que caracterizaran a los muros muebles y divisorios propuestos para este proyecto de conservación y readecuación.

- Apto. tipo C en el cuarto piso
- Muros / mueble (redistribuyen el espacio existente)
- Closets (fuentes de iluminación indirecta)
- Muebles empotrados (emplazados en los antiguos vanos de puertas, agregan espacios de guardado)
- Muros divisorios (redistribuyen el espacio existente e incorporan nuevas instalaciones)

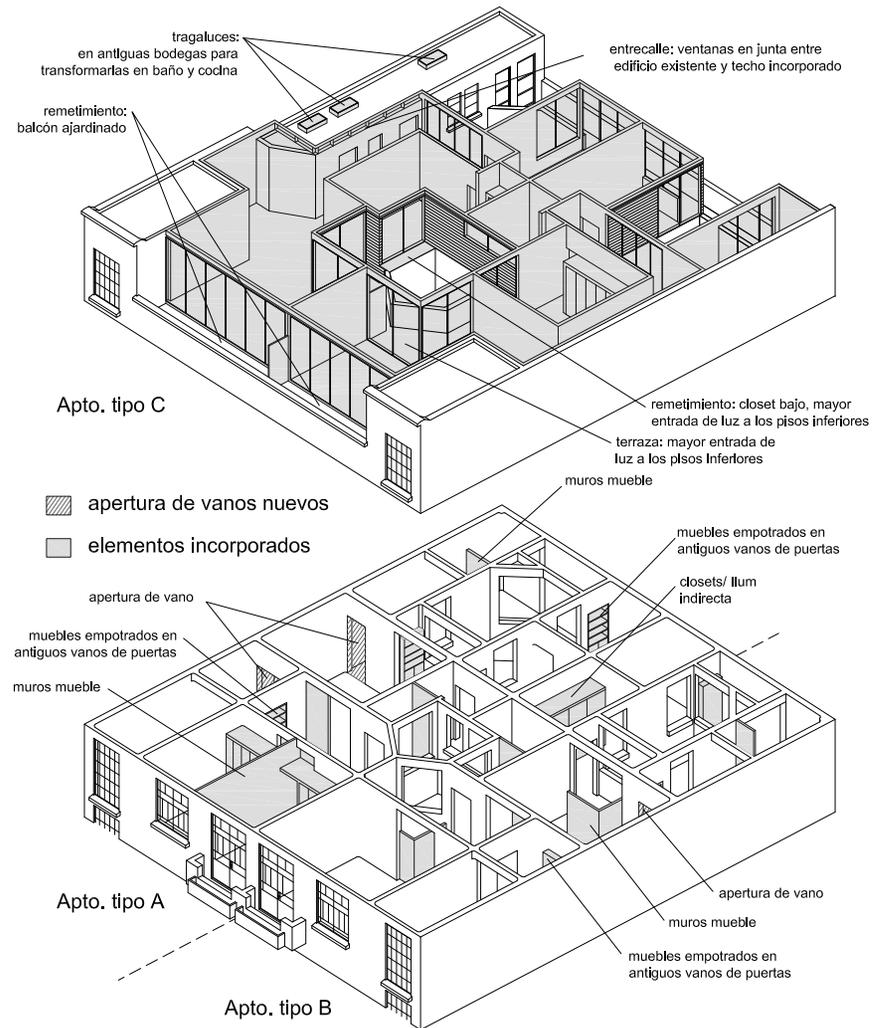
Arriba: FIGURA 238: *Isométricos de elementos incorporados dentro de los aptos.*

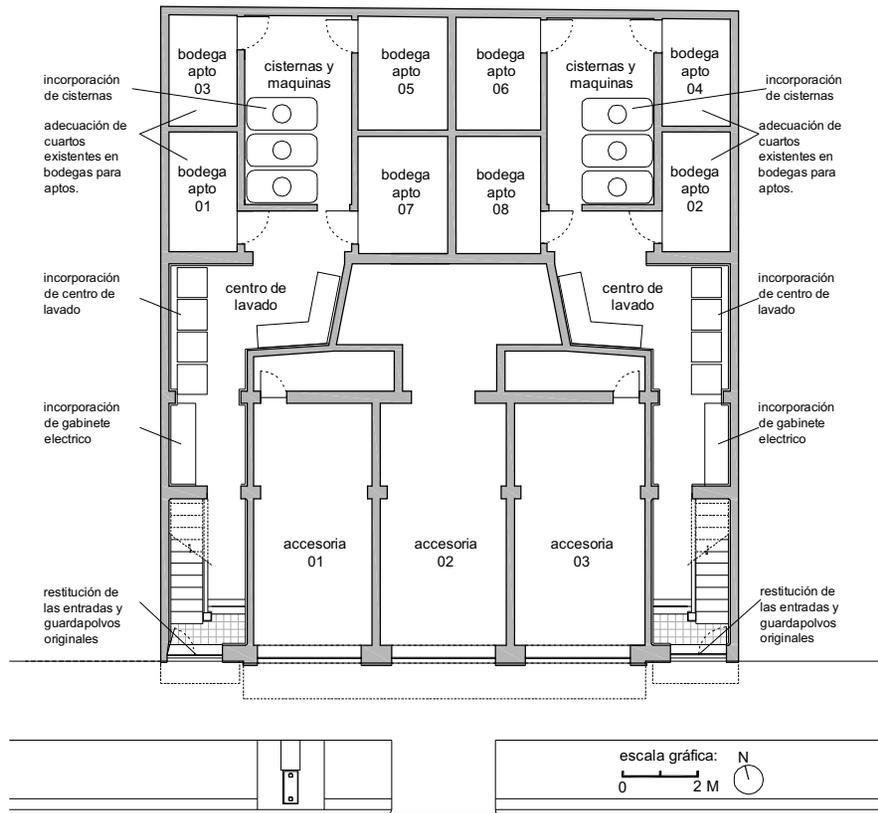
FIGURA 239: *Planta baja del proyecto arquitectónico de conservación y readecuación del edificio ubicado en la Av. Juan Escutia 127/129.* Transformación de la PB interior en un área de servicio común para todas las viviendas. Con la incorporación de seis cisternas, dos cuartos de maquinas, dos centros de lavado y bodegas para cada apartamento. Hacia la calle se mantiene las accesorias con su uso comercial actual, con ello se preserva el uso mixto dentro del inmueble y se favorecen las cualidades urbanas que definen este tipo de urbanismo, características que tanto valor le otorgan a la Colonia Condesa.

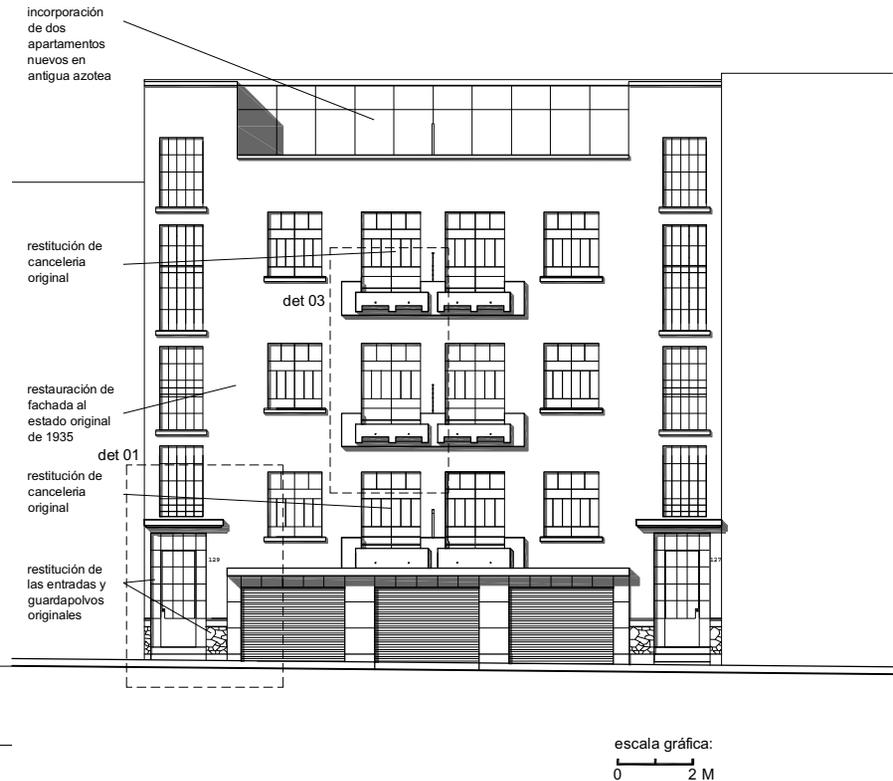
FIGURA 240: *Fachada del proyecto arquitectónico de conservación y readecuación del edificio ubicado en la Av. Juan Escutia 127/129.* Incorporación de dos nuevos aptos. en la azotea, procurando una integración arquitectónica por contraste. El resto de la fachada se conserva y restituye a su estado original (hipotético) de 1935.

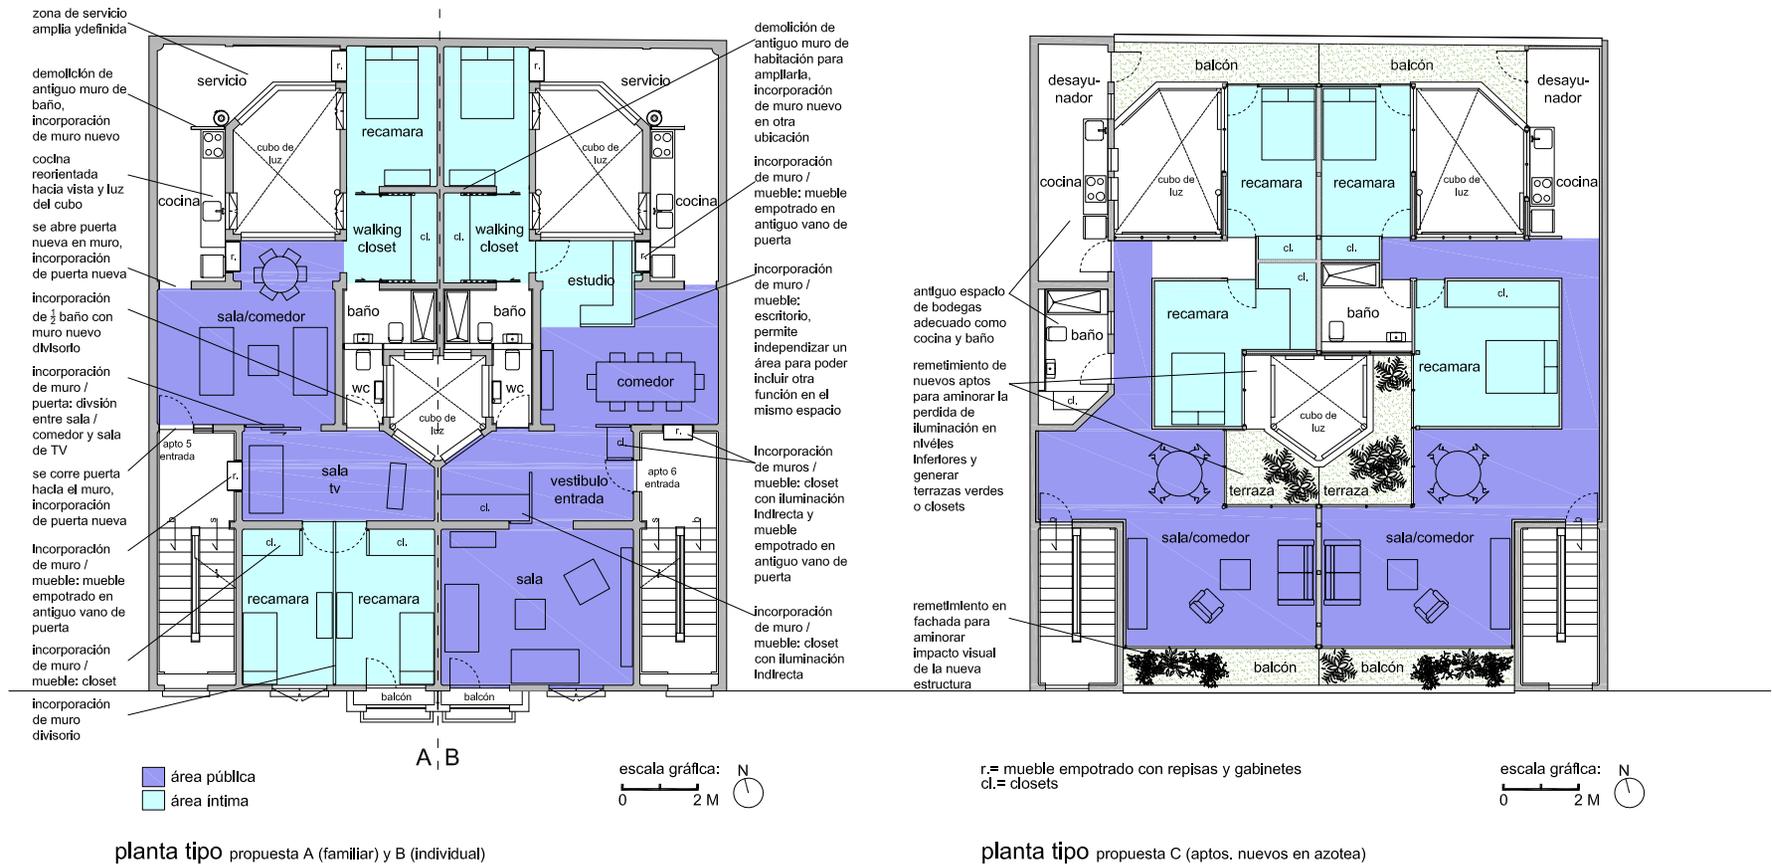
FIGURA 241: *Plantas tipo de las tres versiones de aptos propuestos dentro del proyecto de conservación y readecuación del edificio ubicado en la Av. Juan Escutia 127/129, 2008.*

En este proyecto propongo tres versiones:

**Versión A Familiar** (la más densa; cuenta con sala/comedor, sala de TV, una cocina con área de servicio, un baño completo, un 1/2 baño y tres recamaras). Se caracteriza por eficientizar la distribución existente actualmente; incorporando una pieza más y un medio baño.

**Versión C Joven pareja** (dos nuevos apartamentos construidos en la azotea; sala/comedor, una cocina con desayunador, un baño completo y dos recamaras). Se caracteriza por estar rodeados de balcones, terrazas y tener mucha iluminación. Además de incorporar en uno de los dos apartamentos la antigua área de bodegas del edificio.

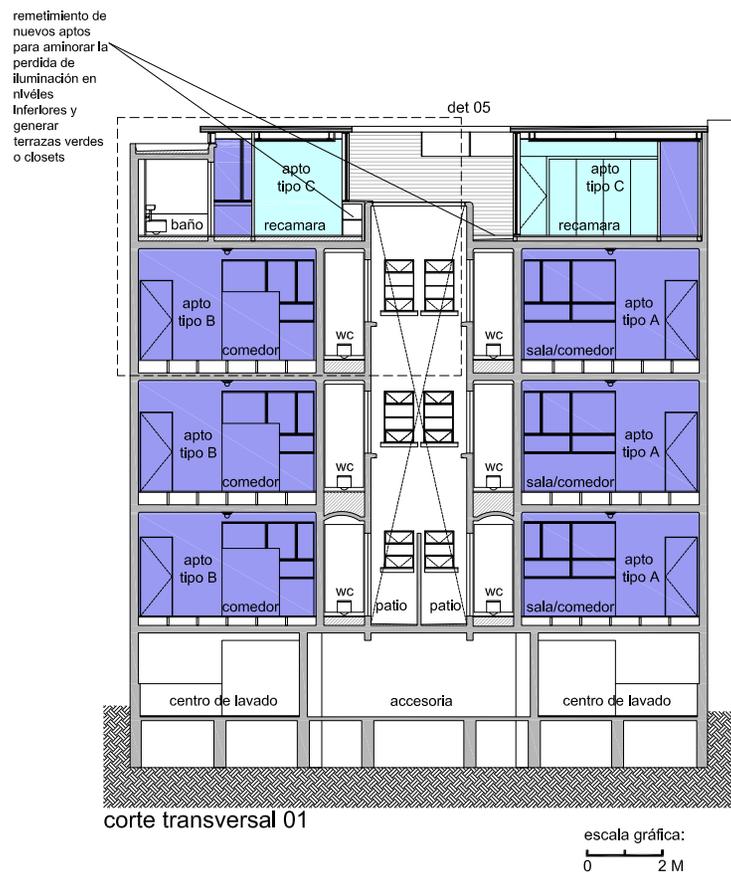
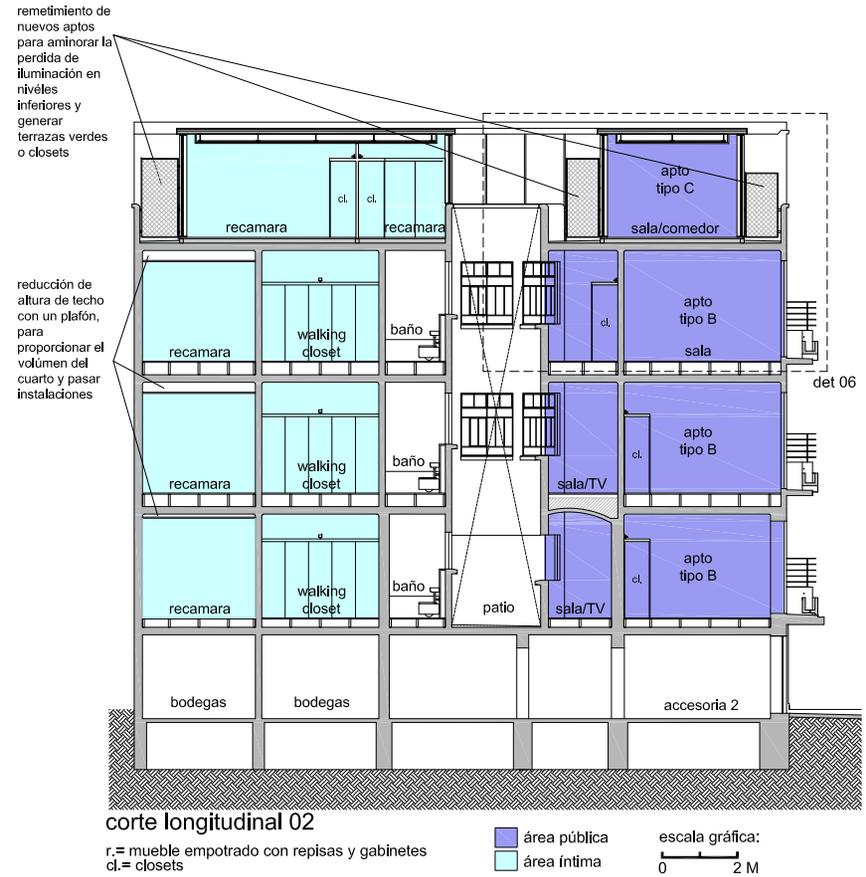
Cortes: Transversal 01 y Longitudinal 02

FIGURA 242: *Corte transversal 01 y longitudinal 02 del edificio ubicado en la Av. Juan Escutia 127/129 del proyecto de conservación y readecuación, 2008.*

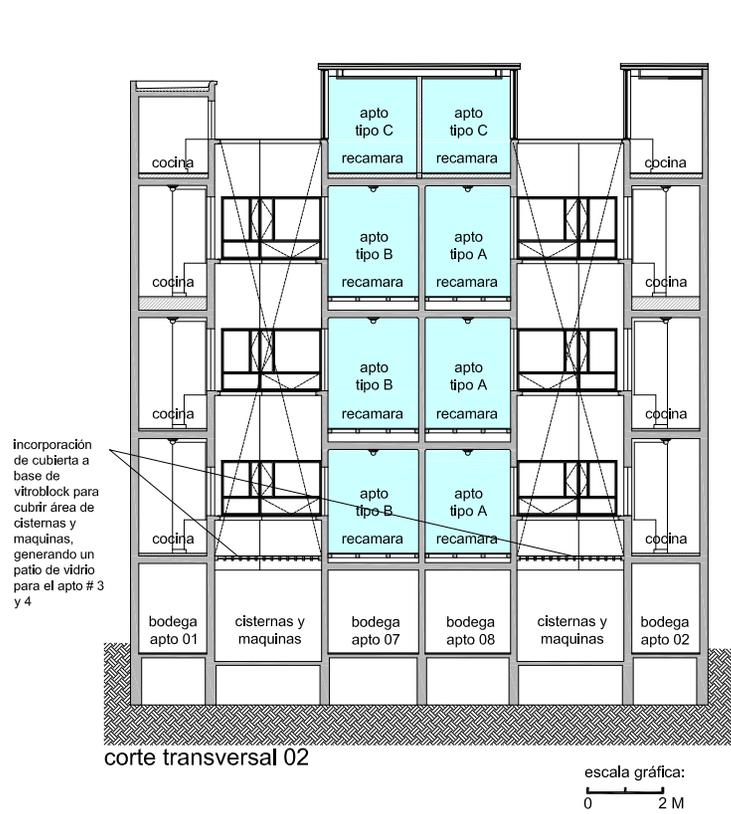
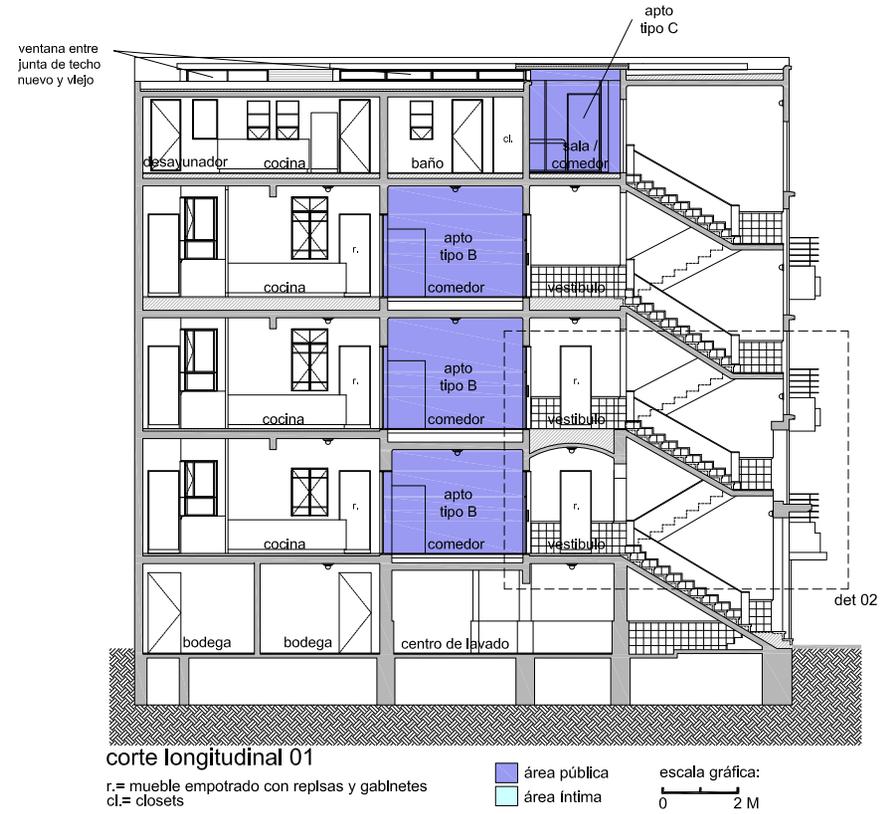
Cortes: Transversal 02 y Longitudinal 01

FIGURA 243: *Corte transversal 02 y longitudinal 01 del edificio ubicado en la Av. Juan Escutia 127/129 del proyecto de conservación y readecuación, 2008.*

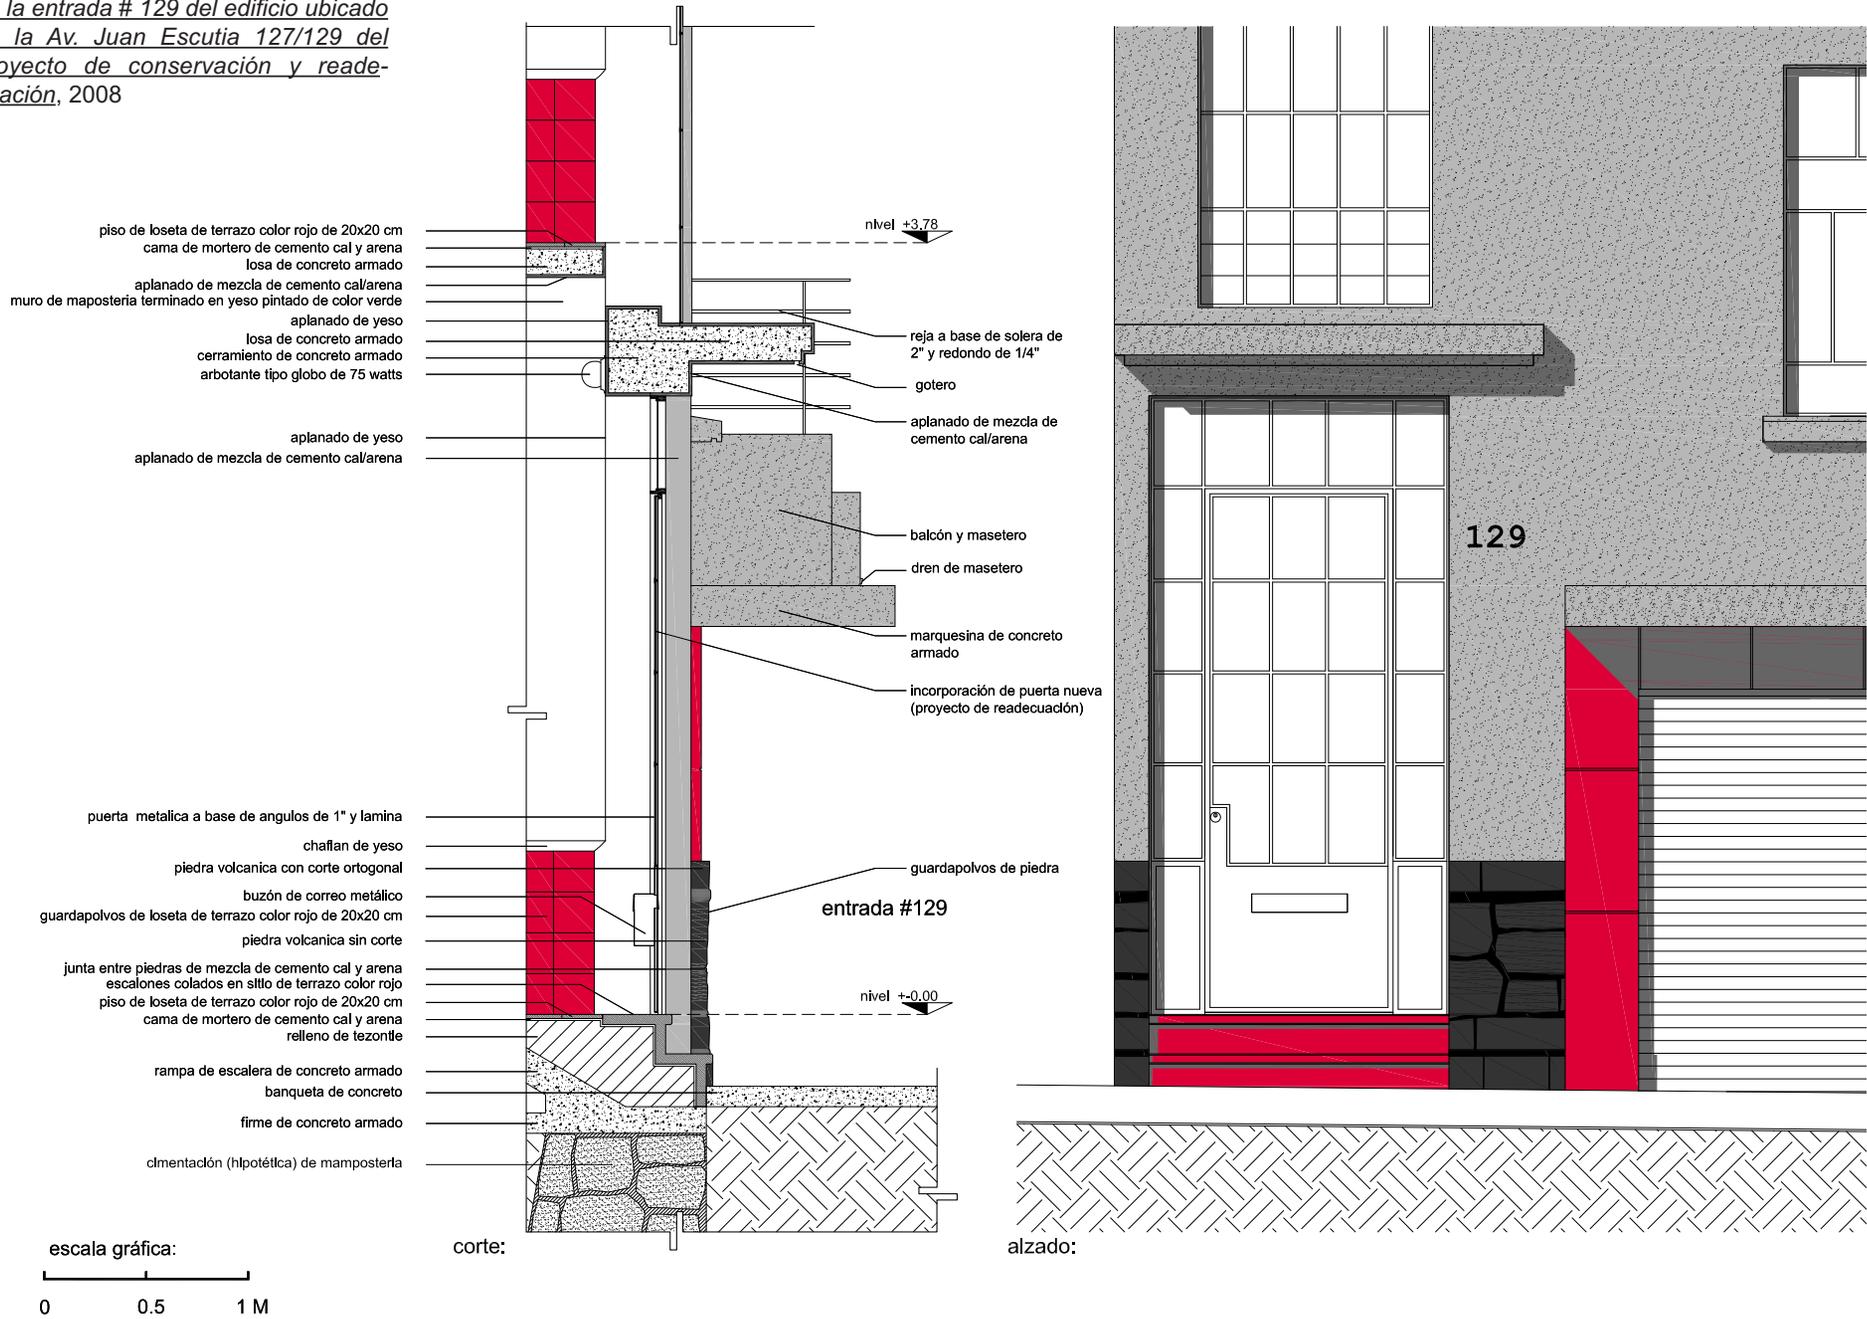
**Detalles: 01 Entrada #129: Corte y Alzado**

FIGURA 252: *Detalle 01: Corte y alzado de la entrada # 129 del edificio ubicado en la Av. Juan Escutia 127/129 del proyecto de conservación y readecuación, 2008*
