Los edificios de apartamentos de alquiler medio en la Colonia Condesa en la 3<sup>a</sup> década del siglo XX:

*Desfases temporales y conceptuales*

**Edificio Juan Escutia 127 / 129**

Tesis para obtener el grado de:  
**Maestro en Arquitectura**

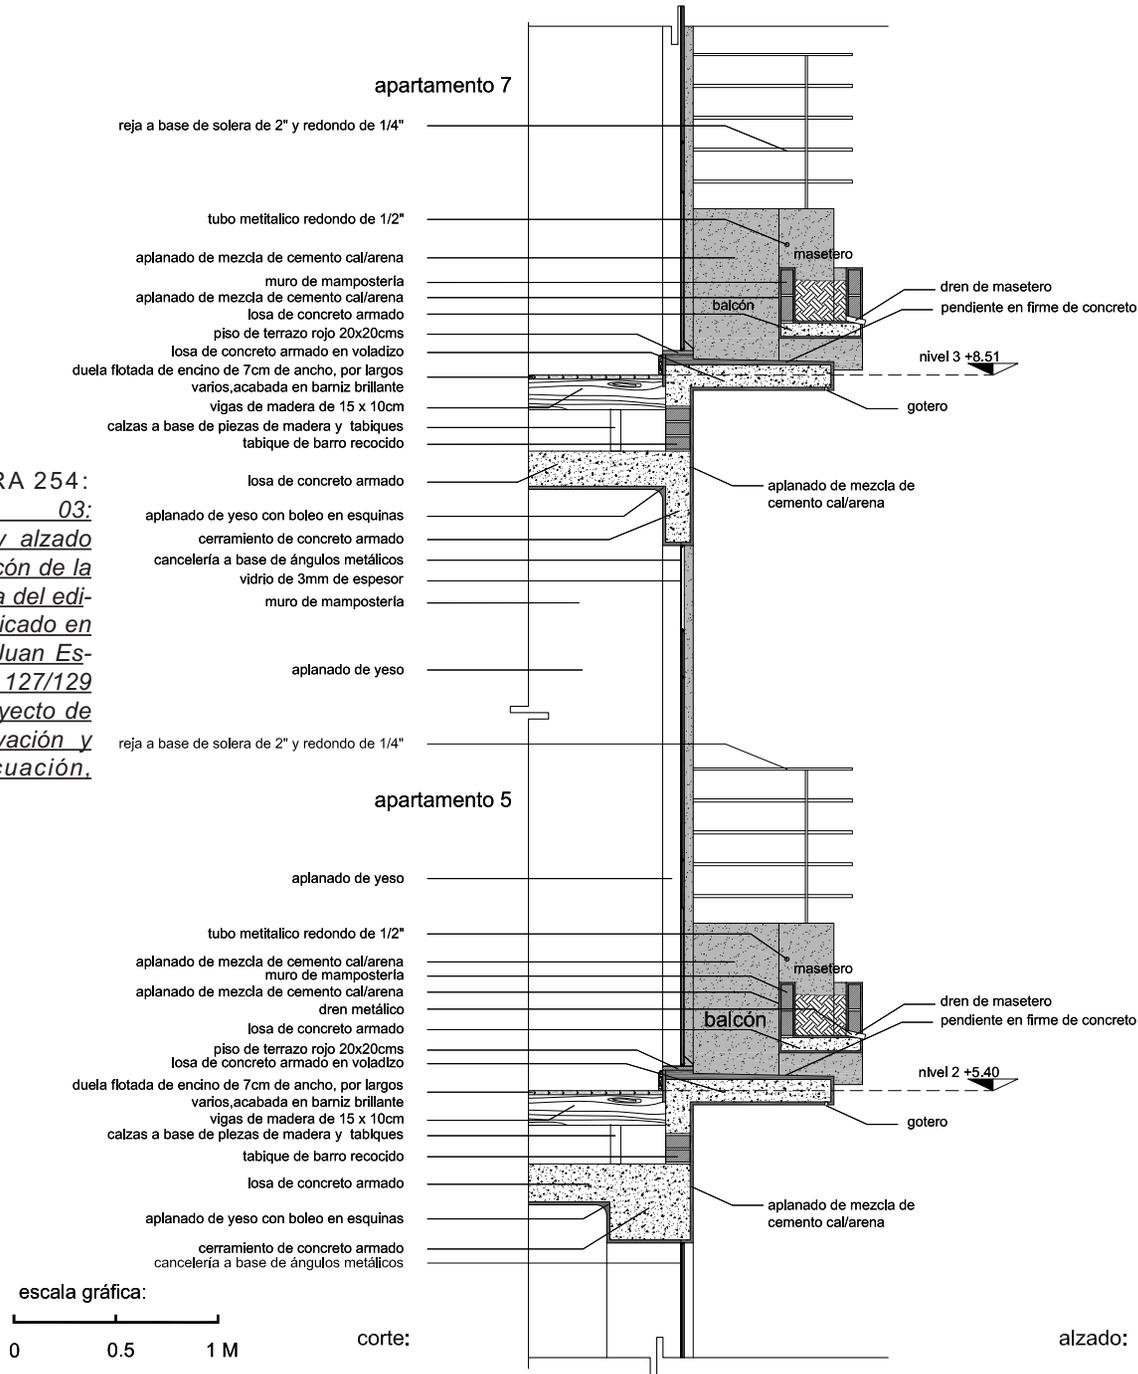
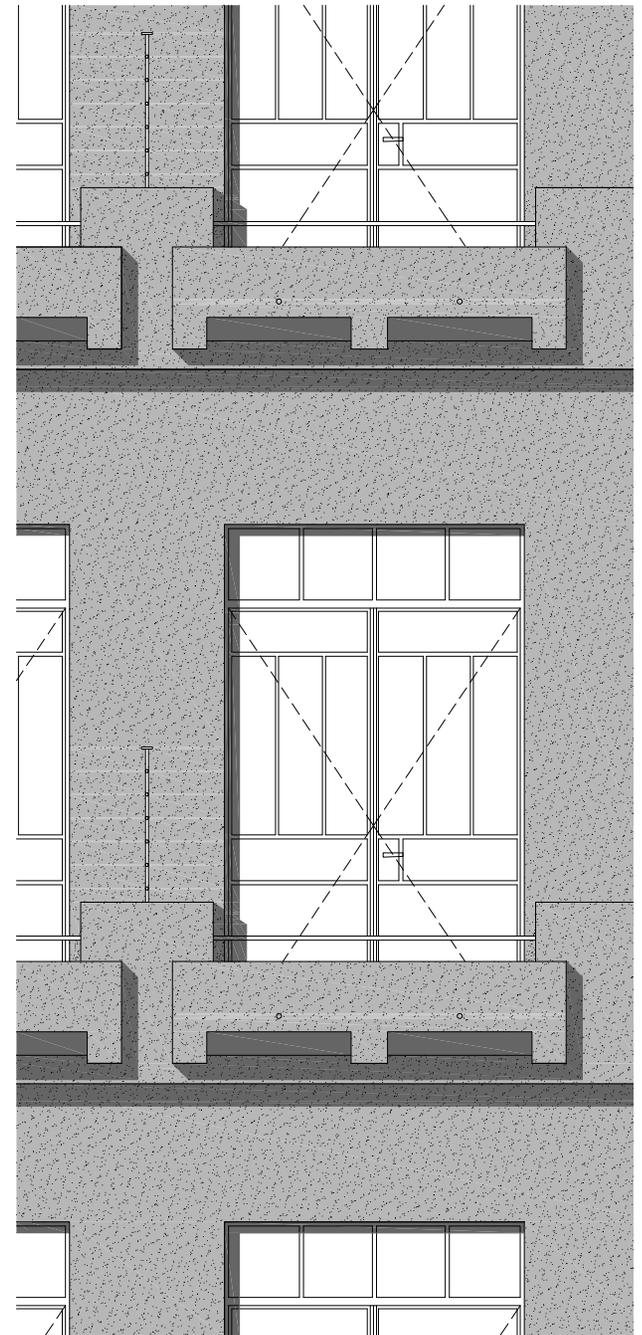
FIGURA 254:  
*Detalle 03:*  
*Corte y alzado*  
*del balcón de la*  
*fachada del edi-*  
*ficio ubicado en*  
*la Av. Juan Es-*  
*cutia 127/129*  
*del proyecto de*  
*conservación y*  
*readecuación,*  
 2008.

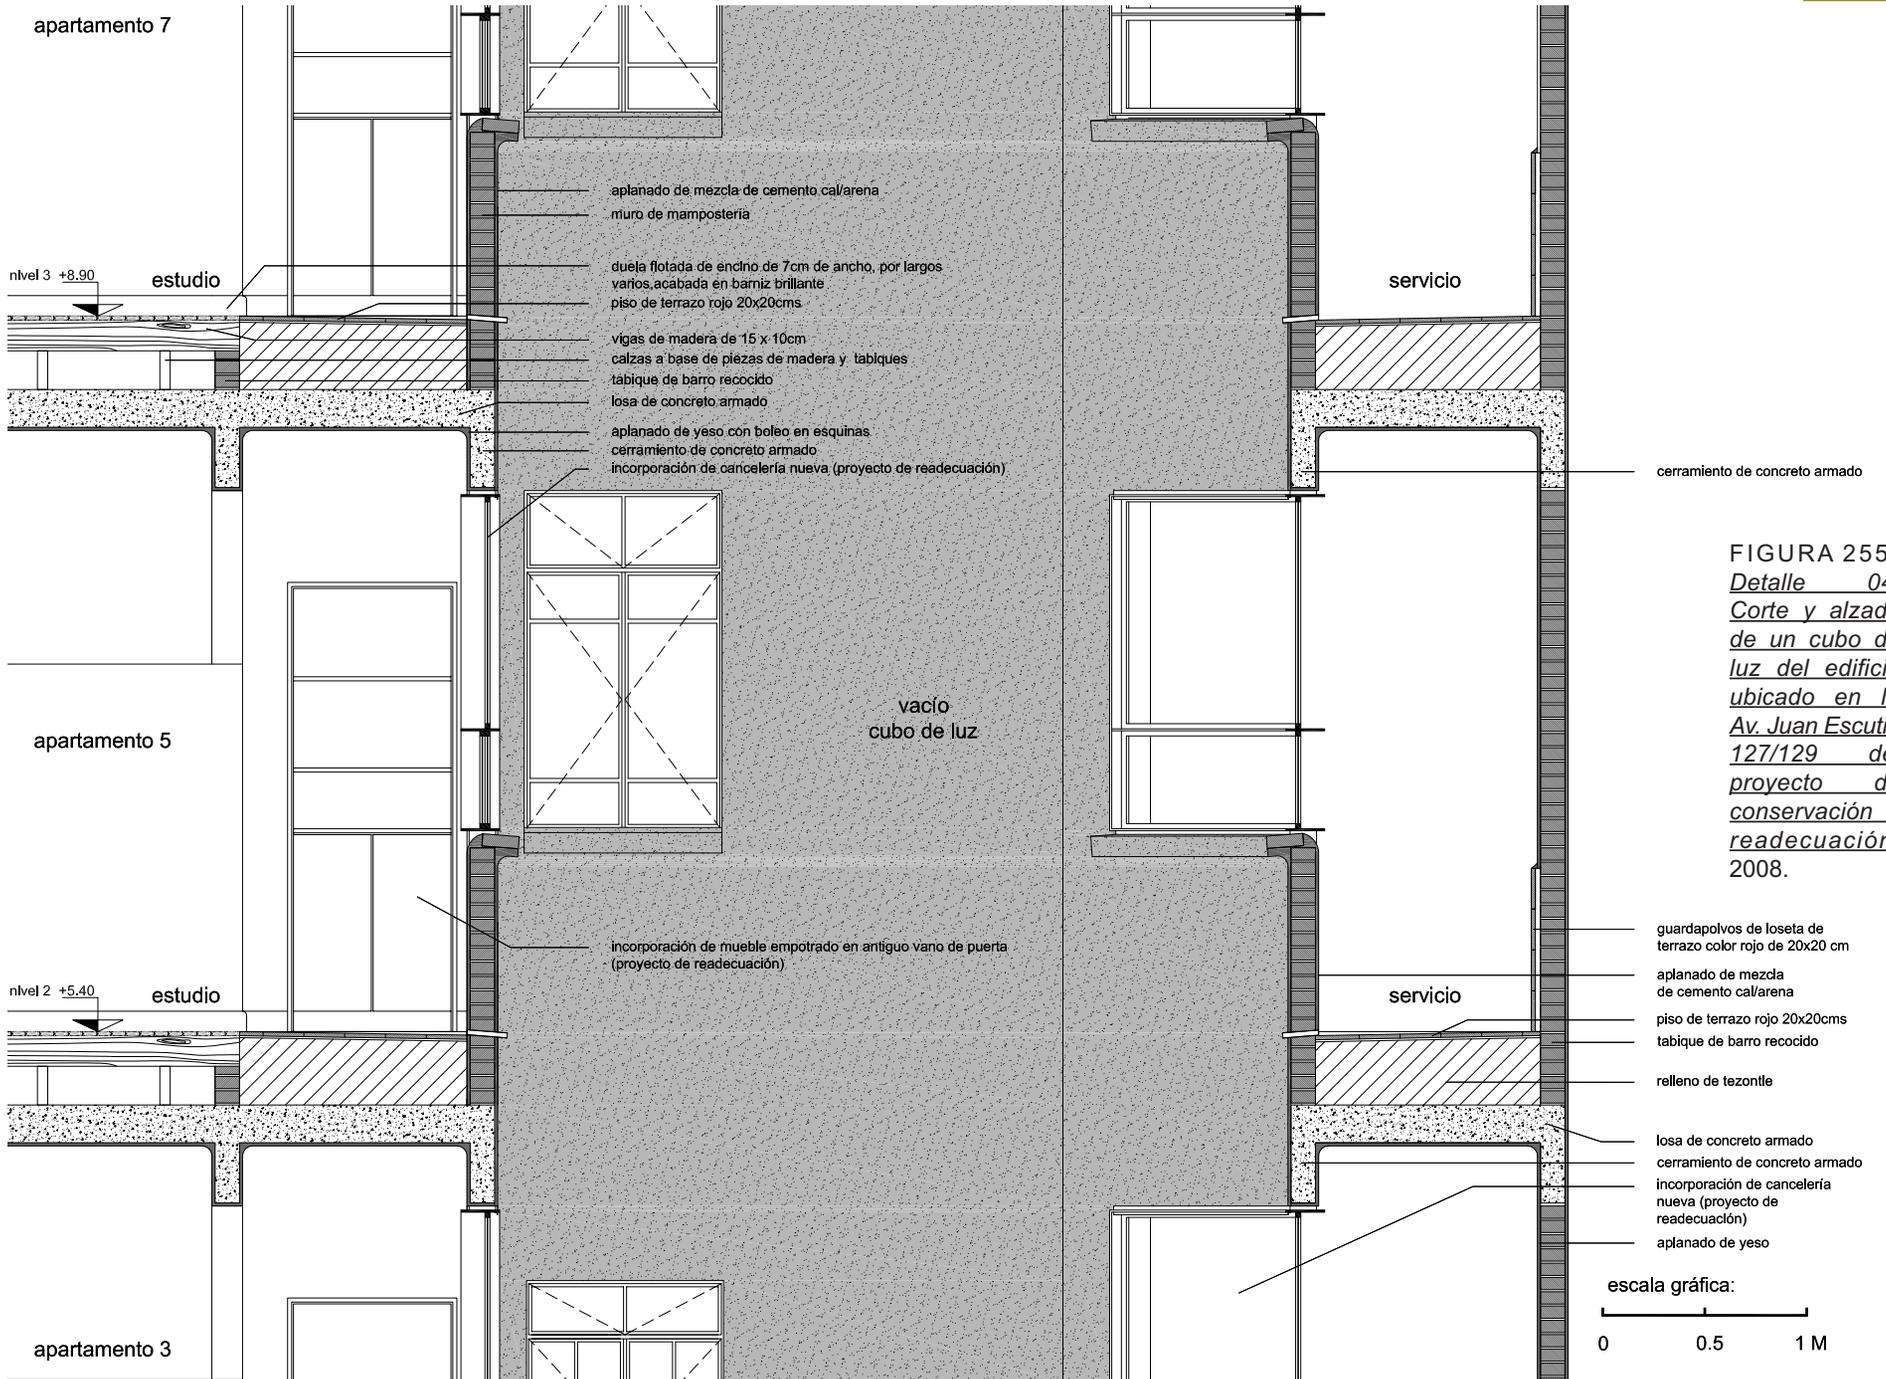
Detalles: 04 Cubo de luz y Pasillos perimetrales: Corte

FIGURA 255:  
*Detalle 04:*  
*Corte y alzado*  
*de un cubo de luz del edificio*  
*ubicado en la*  
*Av. Juan Escutia*  
*127/129 del*  
*proyecto de*  
*conservación y*  
*readecuación,*  
*2008.*

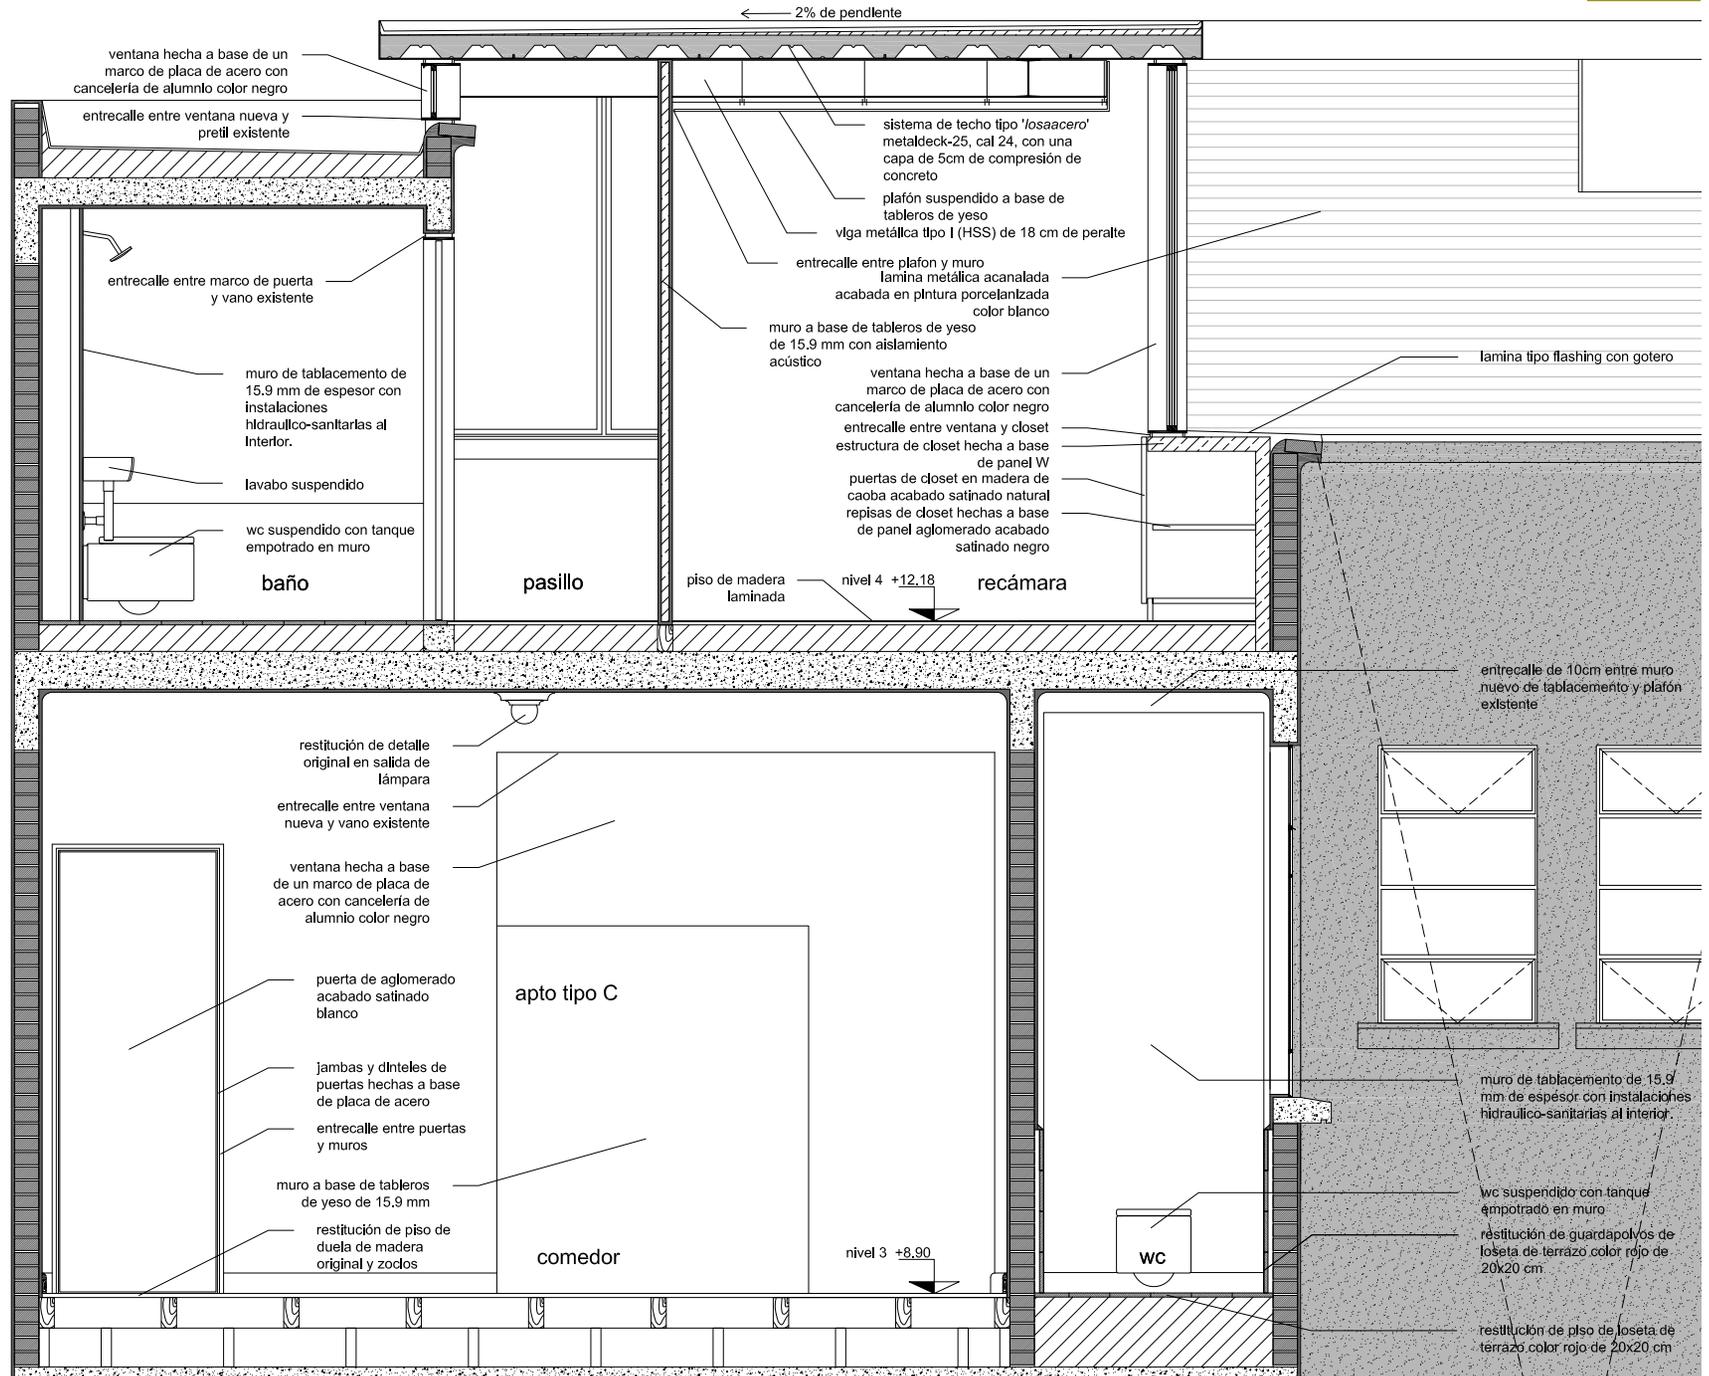
FIGURA 256: *Detalle 05: Corte trasversal de apto nuevo del edificio ubicado en la Av. Juan Escutia 127/129 del proyecto de conservación y readecuación, 2008.*

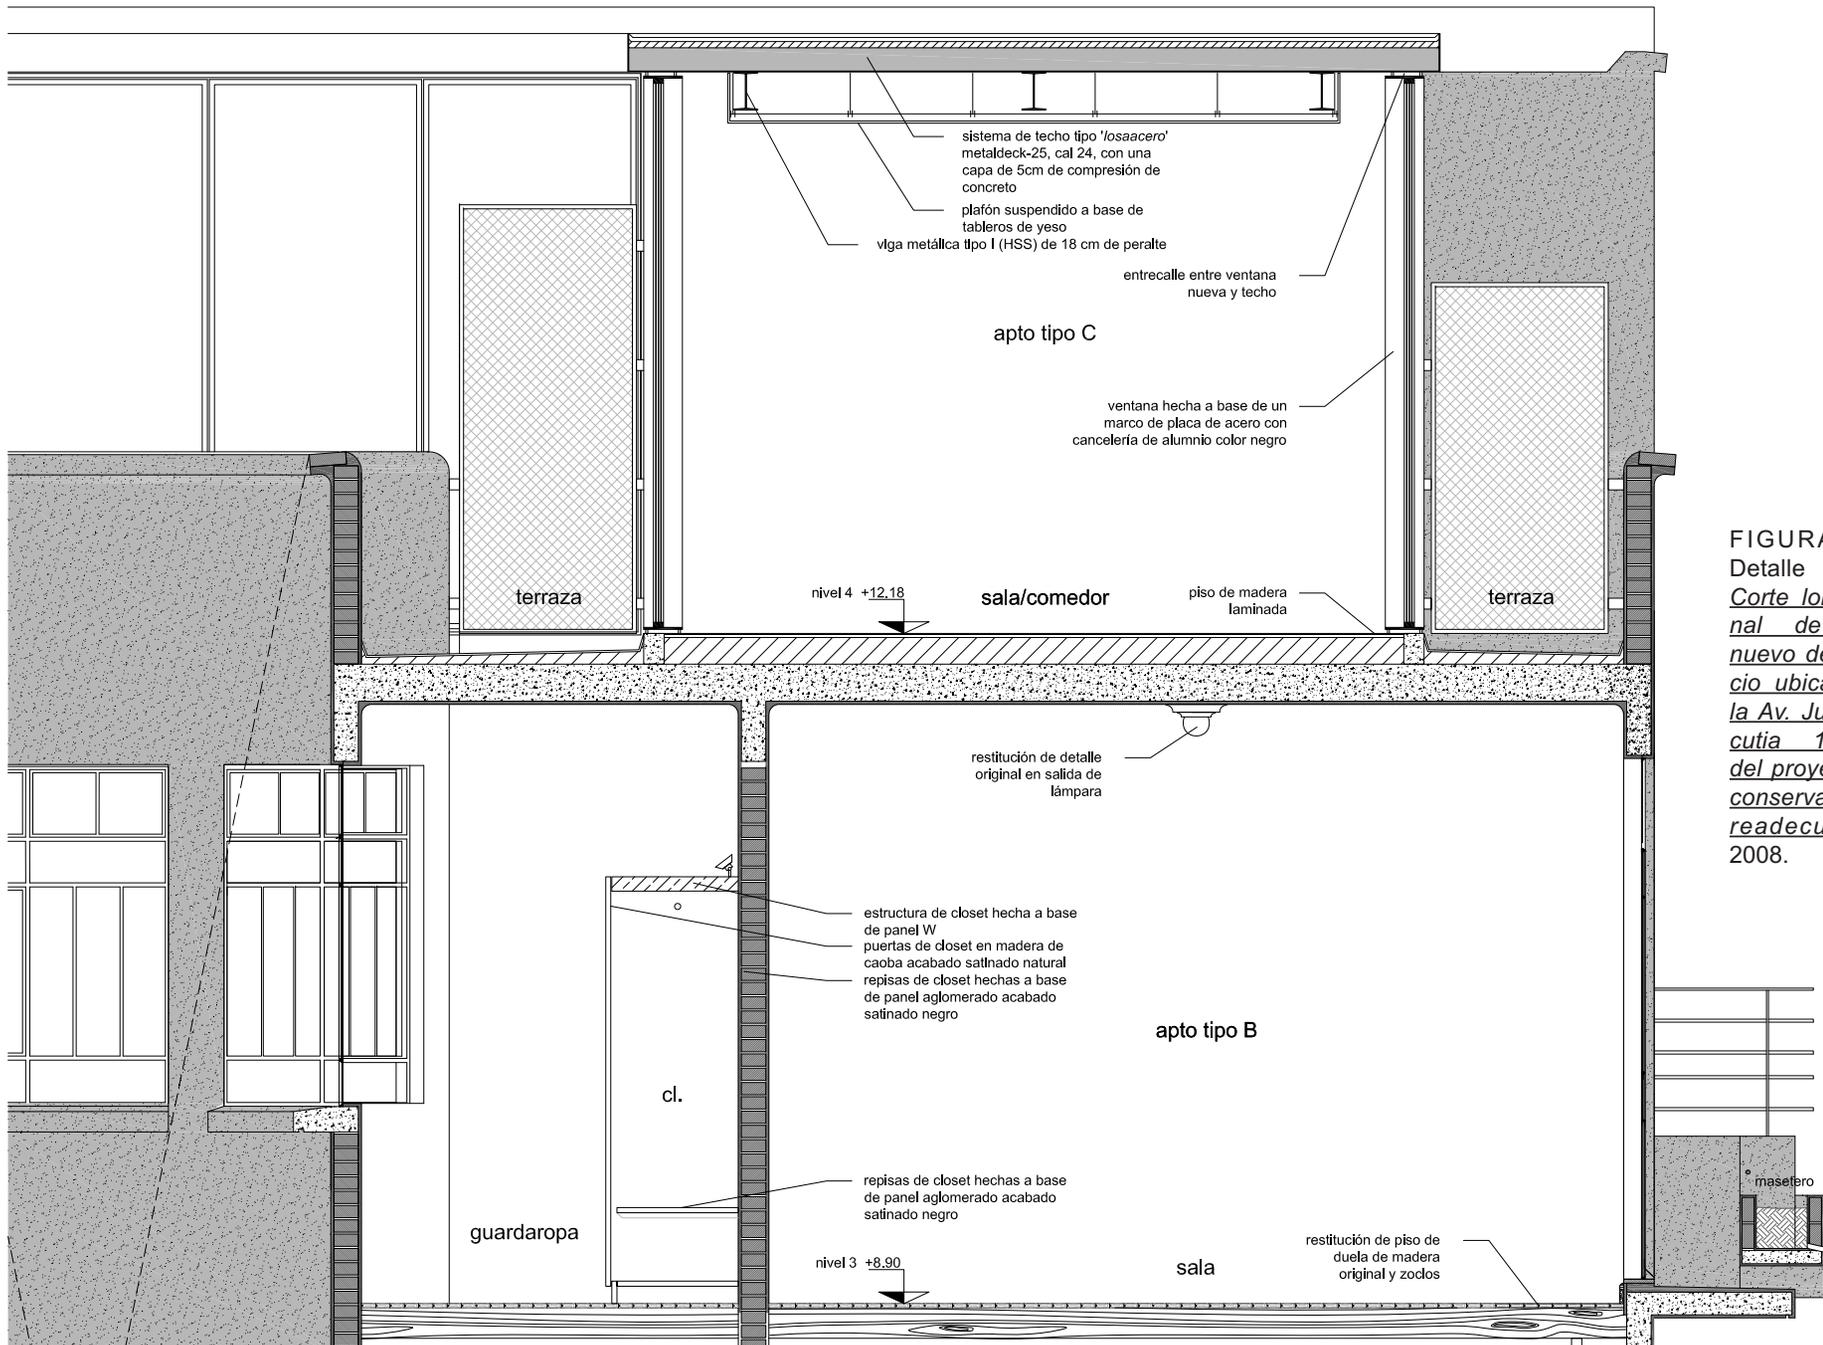
FIGURA 257: Detalle 06: *Corte longitudinal de apto nuevo del edificio ubicado en la Av. Juan Escutia 127/129 del proyecto de conservación y readecuación, 2008.*

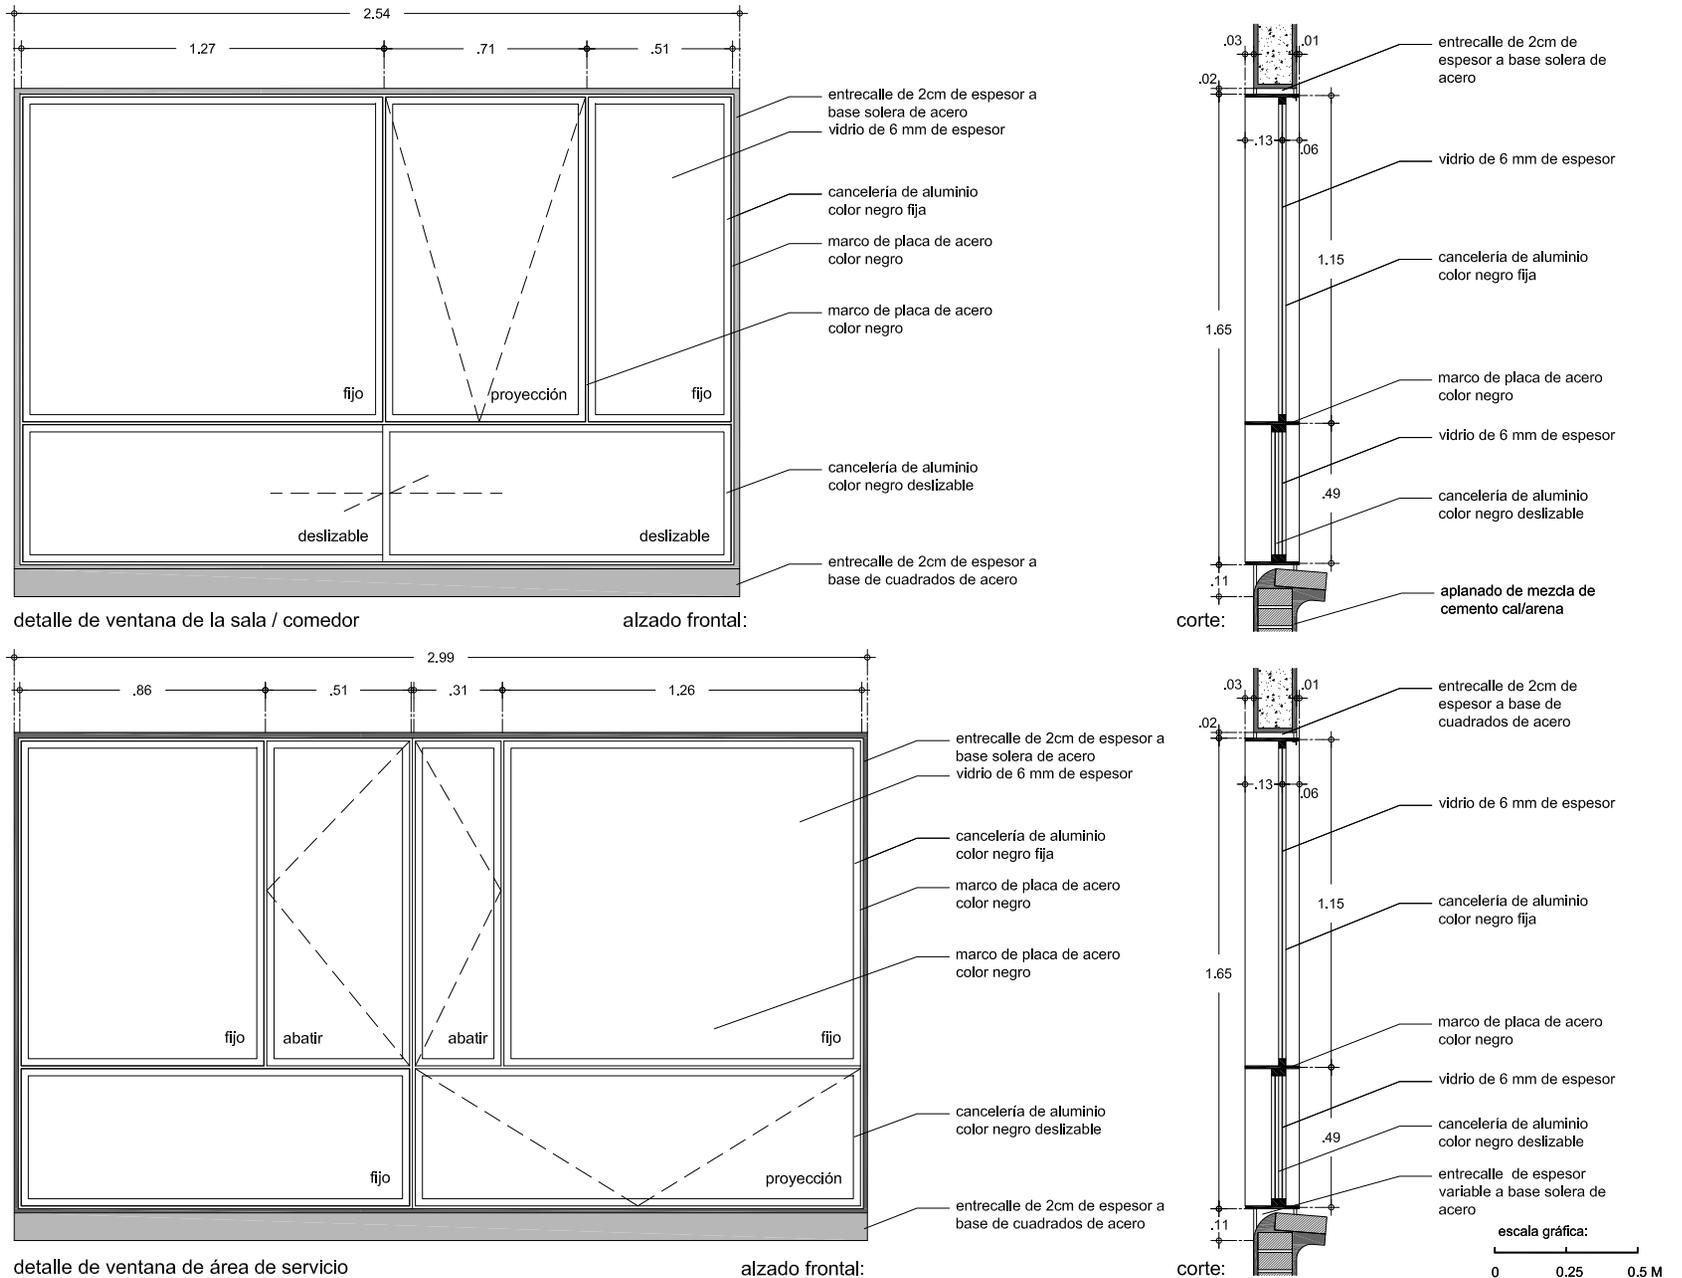
FIGURA 258: *Detalles 07: incorporación de cancelerías: Corte, planta y alzado del edificio ubicado en la Av. Juan Escutia 127/129 del proyecto de conservación y readecuación, 2008.*

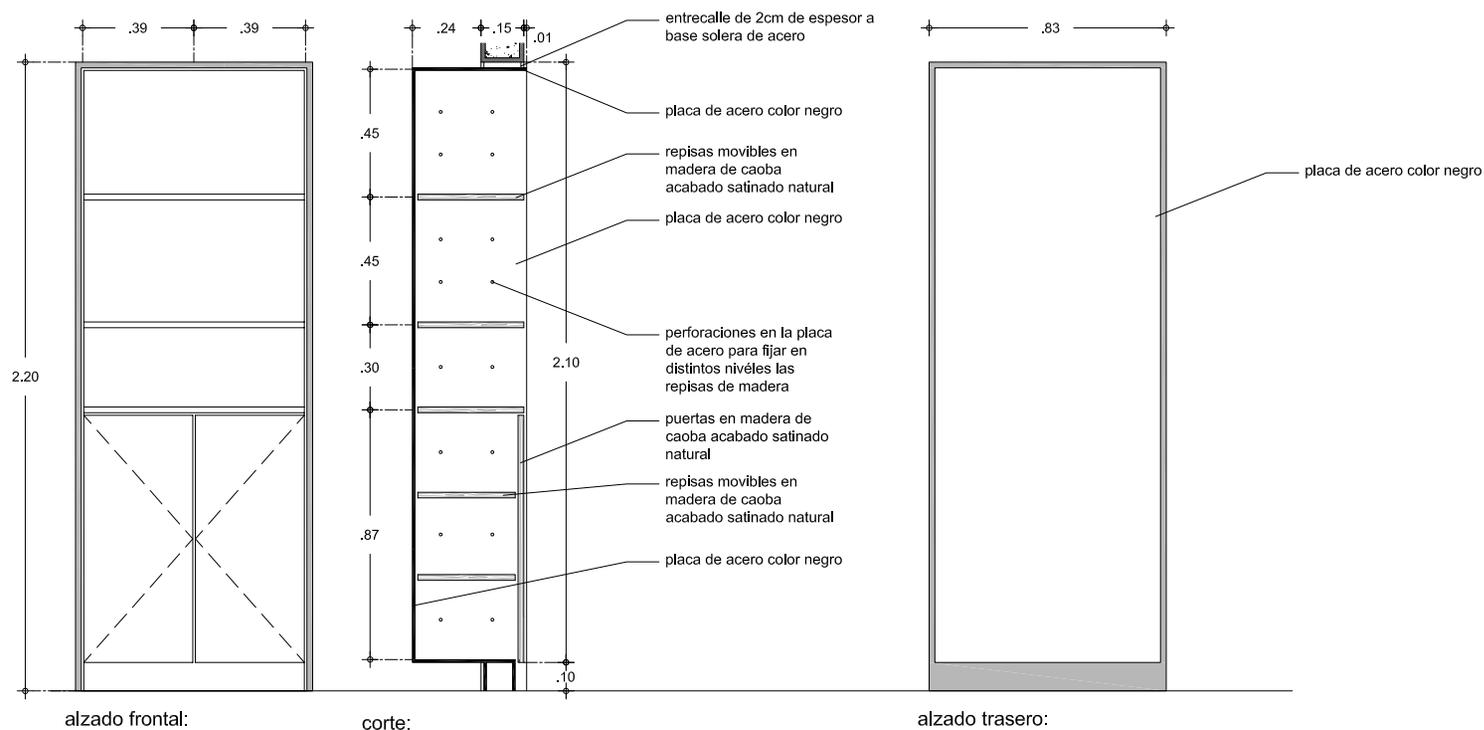
detalle de mueble empotrado en antiguos vanos de puertas

FIGURA 259: *Detalle 08: incorporación de muebles empotrados en antiguos vanos de puertas: Corte, planta y alzado del edificio ubicado en la Av. Juan Escutia 127/129 del proyecto de conservación y readecuación, 2008.*

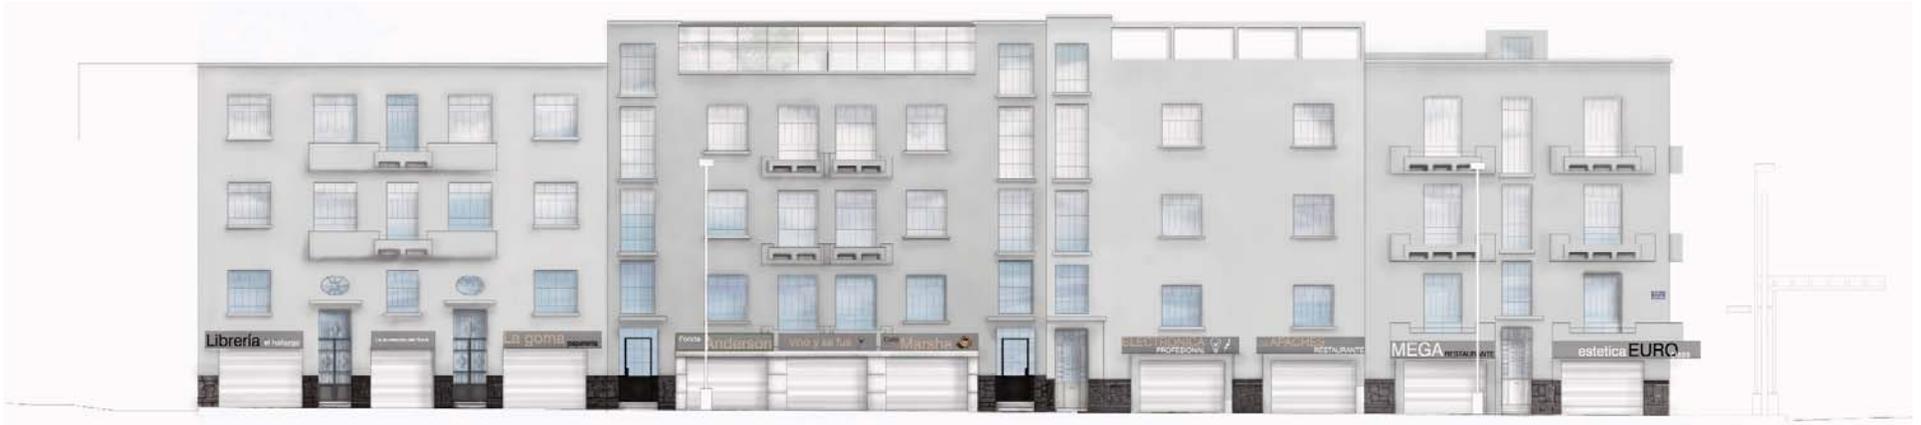
FIGURA 260: *Ilustración del aspecto restaurado de las fachadas del conjunto de cuatro edificios de apartamentos de alquiler medio ubicado en la Av. Juan Escutia, 2008.*

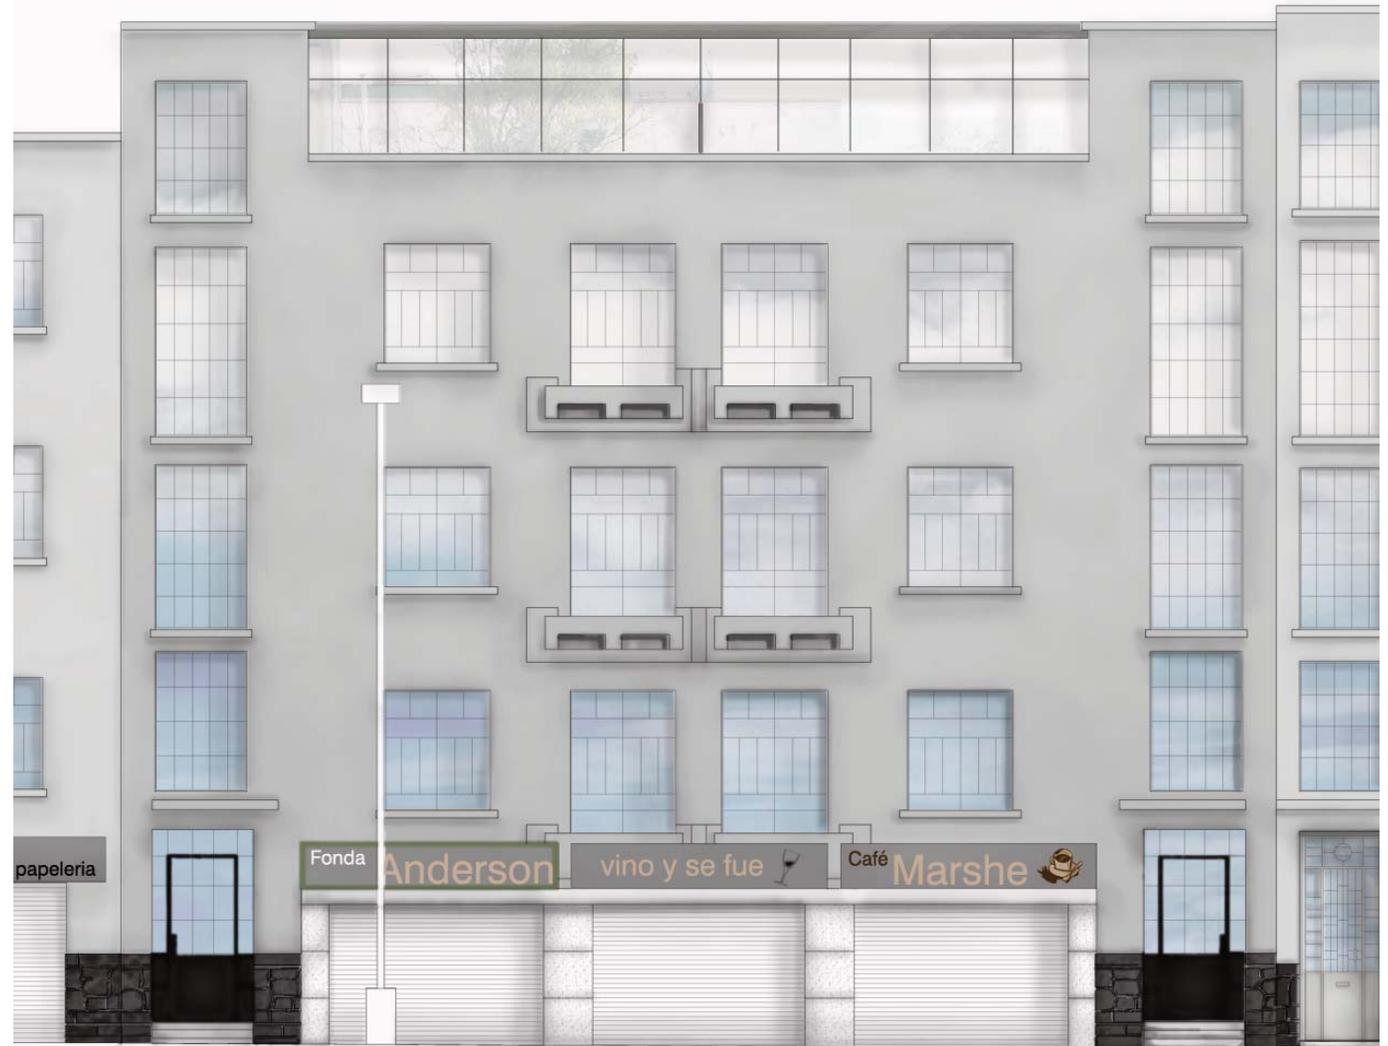
FIGURA 261: *Ilustración del aspecto restaurado de la fachada del edificio ubicado en la Av. Juan Escutia #127 /129, 2008.*
