**ESTUDIOS GEOLÓGICOS RECIENTES
EN LA REGIÓN DE LA VILLITA,
MICHOACÁN**

T E S I S

**PARA OBTENER EL TÍTULO DE
INGENIERA GEÓLOGA**

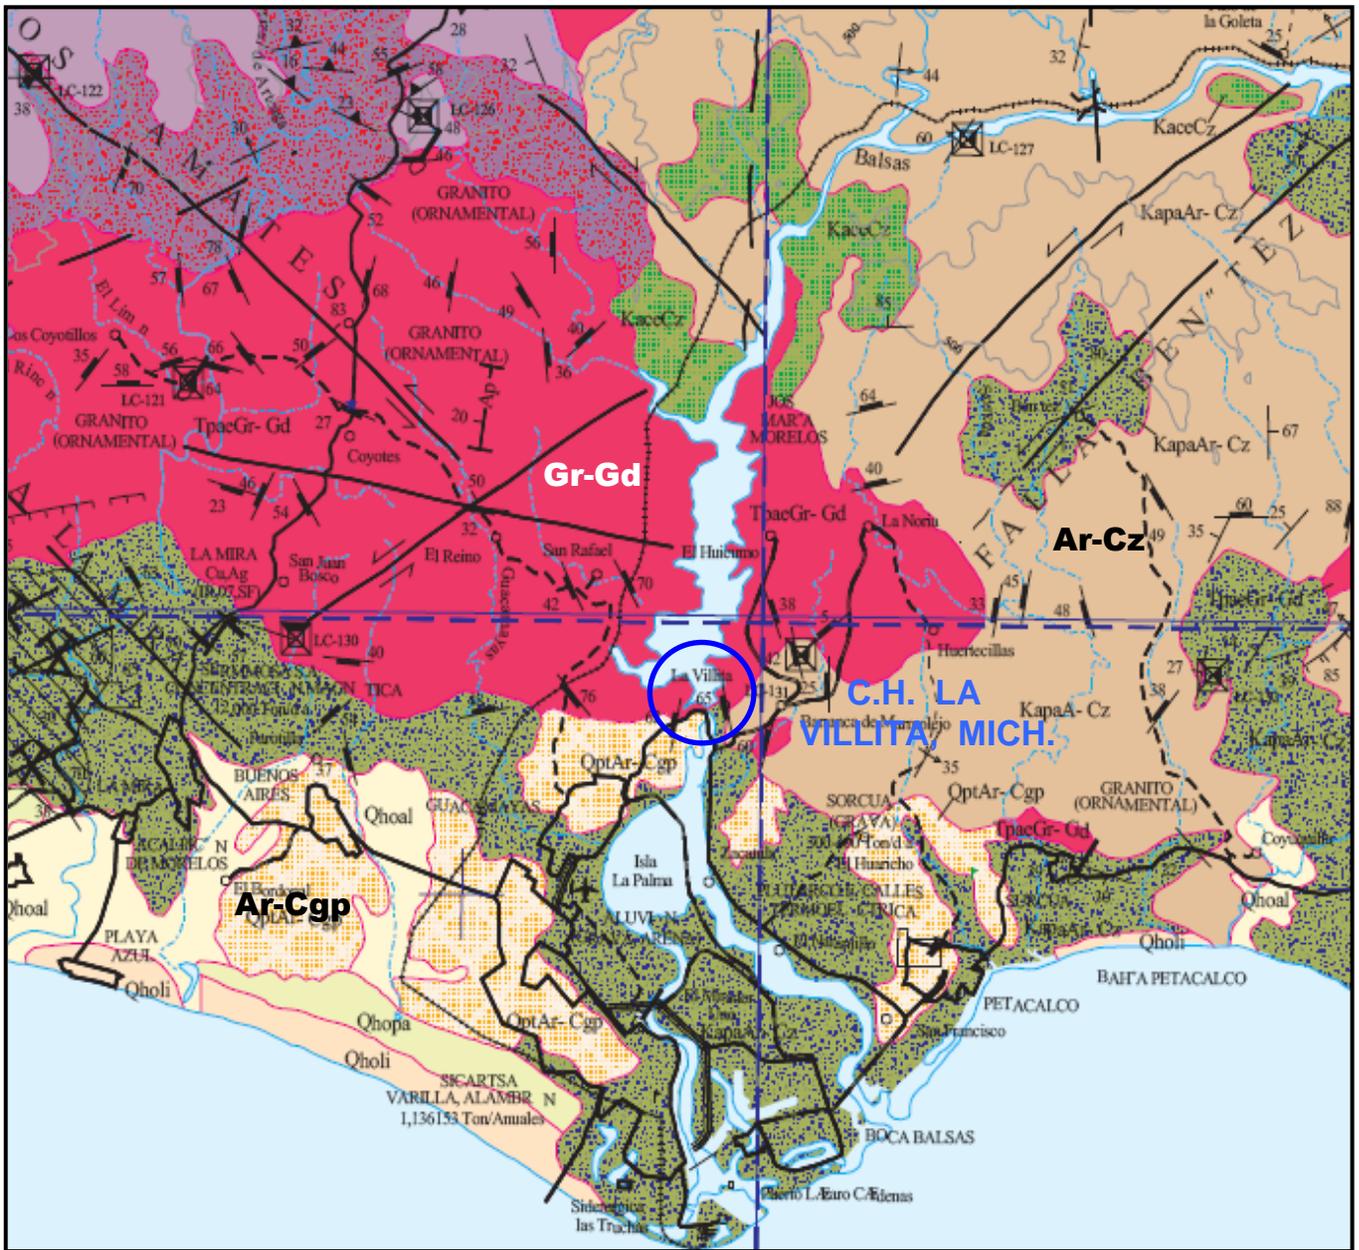
Figura II.2 - Geología regional en los alrededores de la C.H. La Villita, Mich. (Tomada de Barrios *et al.* 2002).

San Juan - El Rocio y al noreste por la Falla El Zorrillo (nombres informales). Aparentemente, este bloque es relativamente estable con respecto al entorno (Figura II.2).

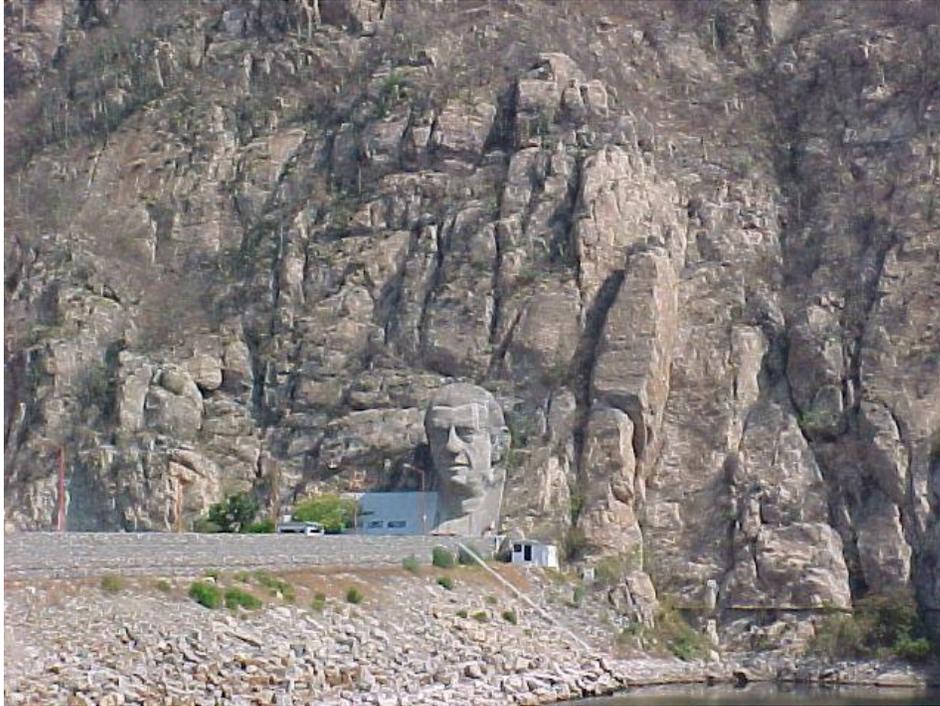
Fotografía II.1 - Depósitos volcanosedimentarios masivos y muy fracturados. Afloran extensamente, en forma discontinua, desde la zona de la C. H. El Infiernillo, hasta la costa del Océano Pacífico.

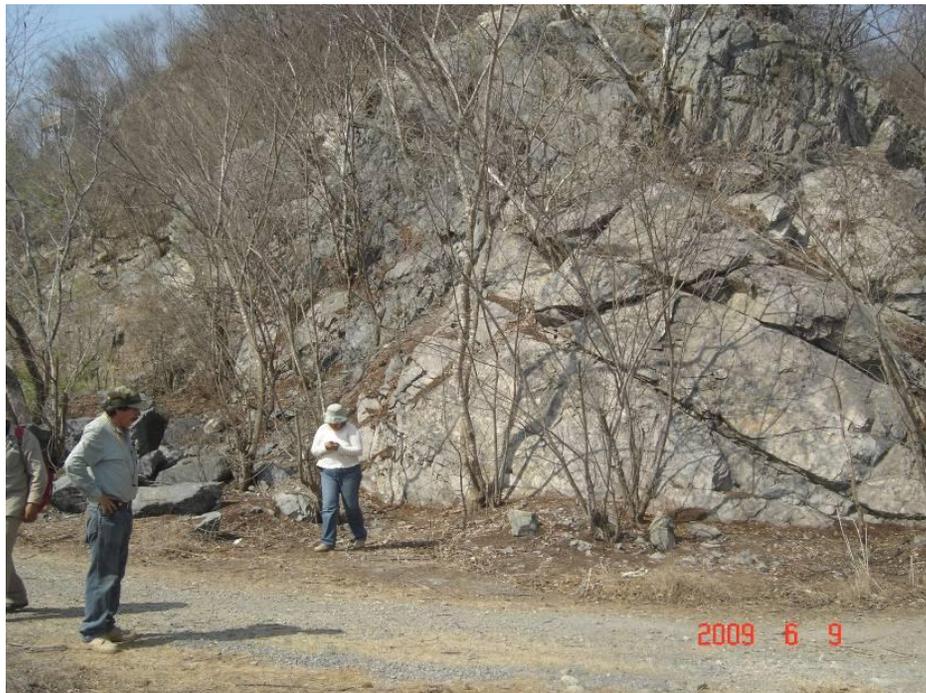
Fotografía II.2 - Afloramiento de las brechas andesíticas masivas, con abundante fracturamiento y fallamiento, ubicadas a ambos lados de la C H J. M. Morelos y Pavón en La Villita, Mich.

En algunas porciones, tienen estratificación cruzada con una predominante textura arenosa. Estas rocas están epidotizadas y parcialmente silicificadas. Regionalmente se encuentran en forma discordante por debajo de las rocas de la secuencia calcárea Cretácica. Son el producto de las manifestaciones volcánicas previas a los derrames andesíticos de potente espesor que se tuvieron dentro del vulcanismo del arco insular del Cretácico. La mejor exposición de estas rocas se tiene en la zona de la C.H. El Infiernillo (Fotografía II.1) y en menor proporción en las inmediaciones de la C. H. José María Morelos y Pavón (Fotografía II.2) donde sus características físicas presentan variaciones notables.

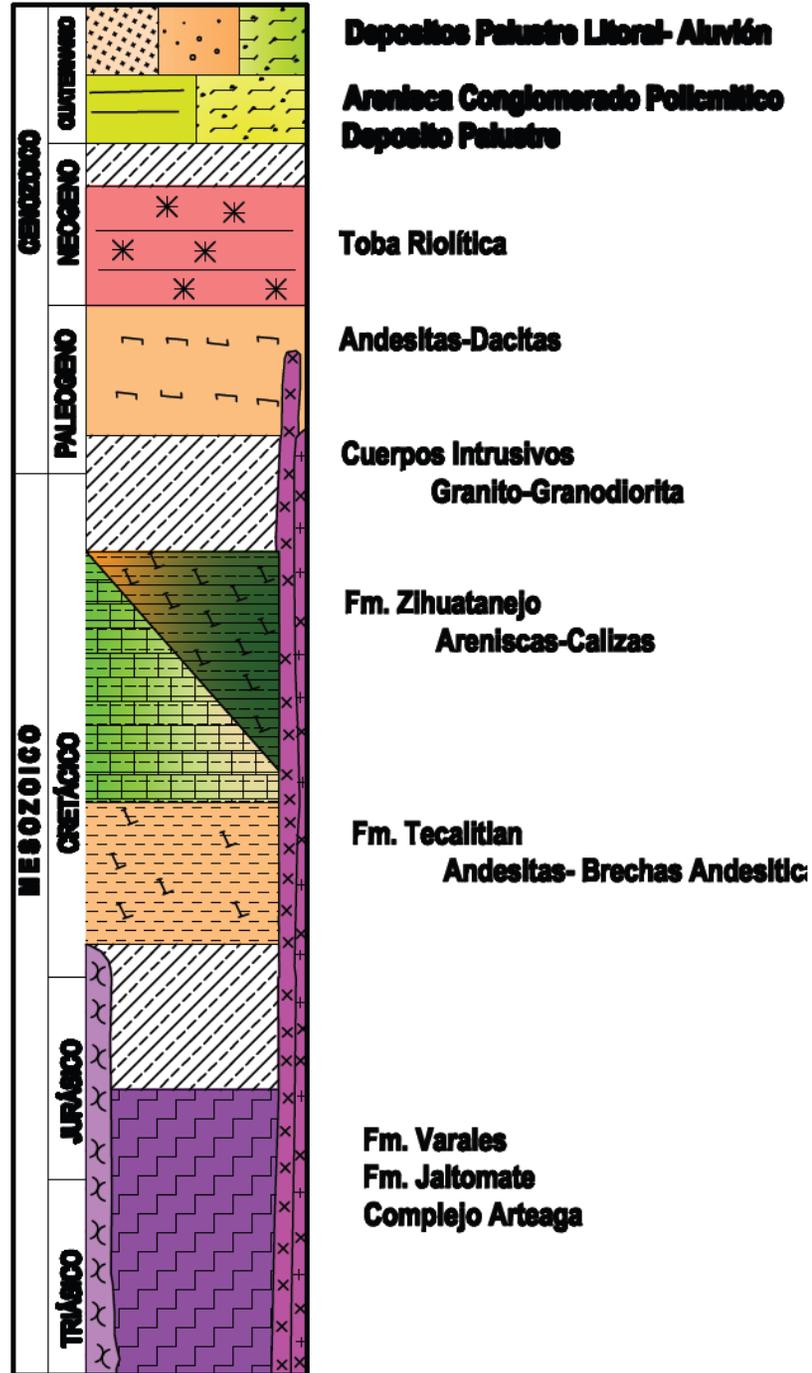
COLUMNA ESTRATIGRAFICA REGIONAL

Fig. II.3 – Columna Estratigráfica Regional (Modificada Barrios, 2002).

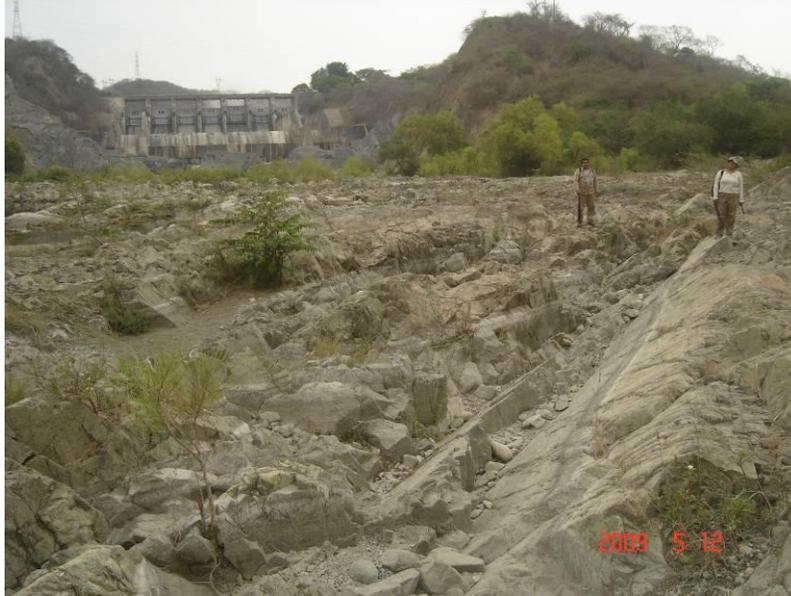
Fotografía II.3 - Afloramiento del cuerpo intrusivo de diorita, ubicado aguas abajo del Vertedor de la C. H. José María Morelos y Pavón, La Villita, Mich.

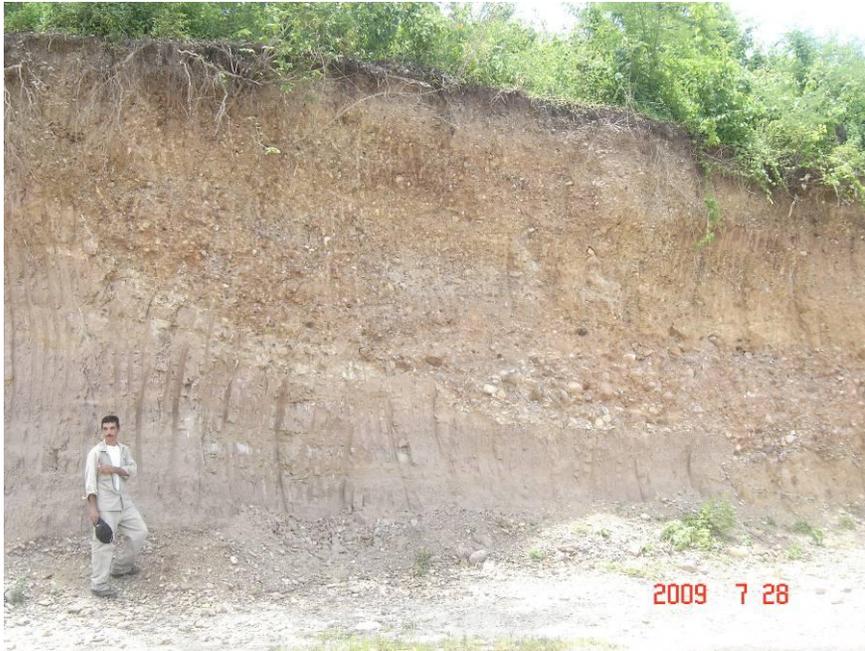
Fotografía II.4 – Depósitos aluviales, destaca el conglomerado polimíctico. Se localiza en la Carretera Federal 200, entre los poblados Guacamayas-La Villita, Mich.

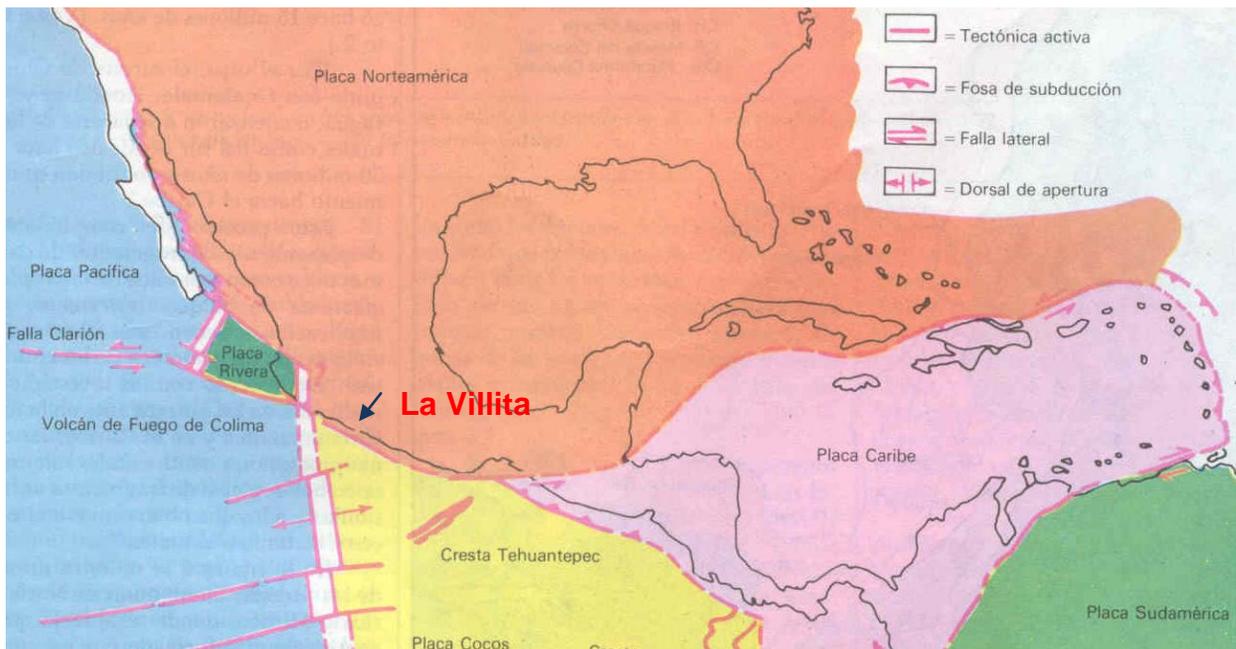
Figura II.4 - Marco Tectónico Regional para La Villita, Mich.

La Presa José Ma. Morelos y P. se encuentra en la margen continental de la Placa de Norteamérica, cerca de la frontera con la Placa de Cocos (Figura II.4). La subducción en esta zona se manifiesta por medio de rupturas que originan gran actividad sísmica a lo largo de la costa del Pacífico Sur de México, capaces de producir sismos de magnitud mayor de 8.0.

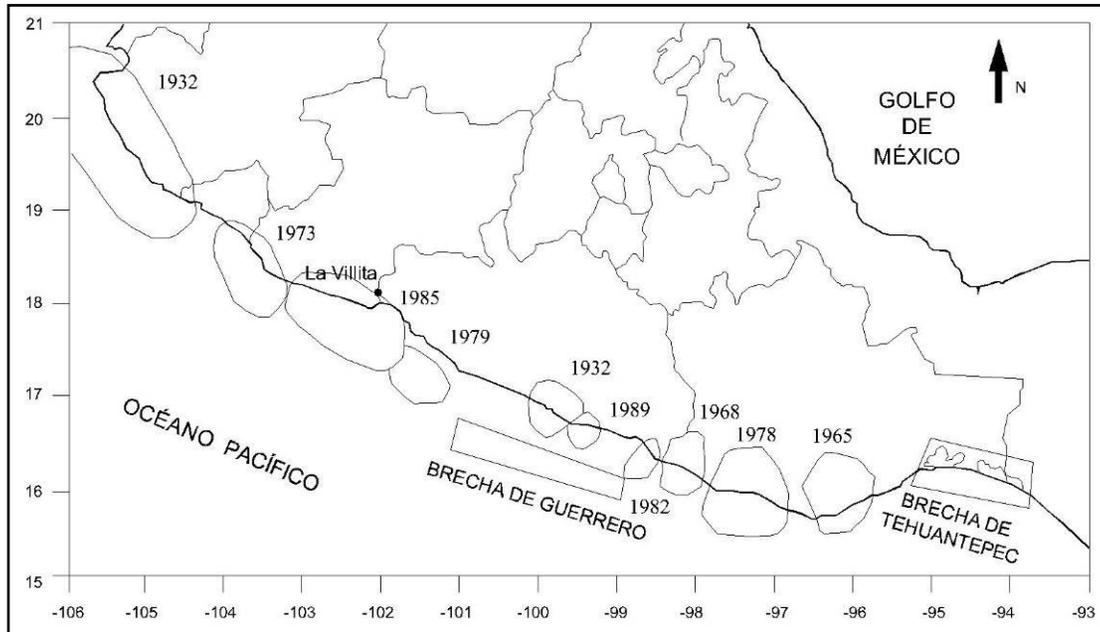
Figura II.5 - Zonas de ruptura de los sismos mas importantes ocurridos en la zona de subducción (Modificada de Suárez, *et al.*,1990).

Suárez *et al.* (1990) sugieren que en la zona que se encuentra al sur del área de ruptura del sismo de Petatlán de 1979 no ha ocurrido ningún temblor de magnitud $M_s > 7.5$, desde el año de 1908 (Figura II.5); debido a ello, se espera que la energía sísmica acumulada desde esa fecha sea liberada en un gran terremoto. Por otro lado, la zona de subducción frente a Lázaro Cárdenas era considerada asísmica hasta 1980, es decir, no se sabía de grandes eventos sísmicos en esta parte de la Trinchera de Mesoamérica; sin embargo, en ese año, el temblor de Playa Azul cambió el concepto que se tenía del área y para 1985 se comprobó que la energía se almacenó y luego fue liberada en septiembre de ese año.

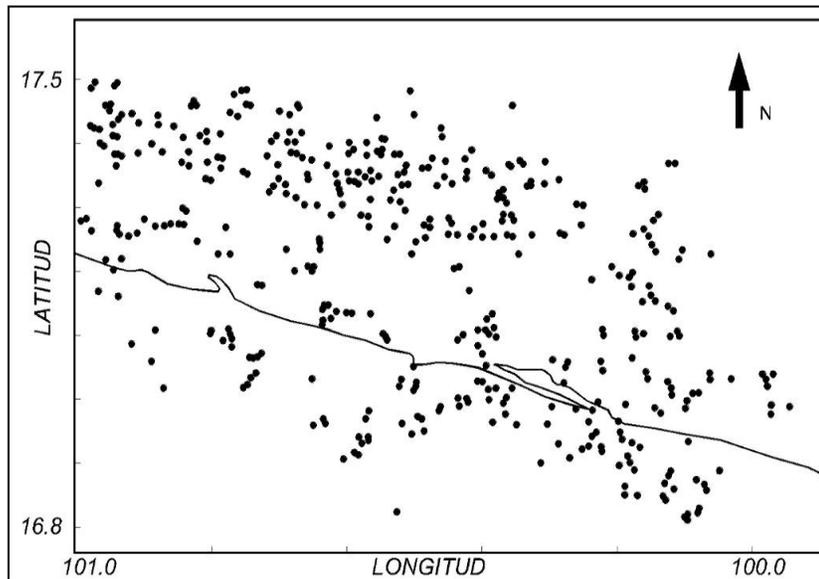
Figura II.6 - Bandas de sismicidad en la costa, cercanas a Petatlán Gro. (Araujo, 1991).

Según Araujo (1991), esta zona presenta una distribución de la sismicidad a lo largo de dos bandas de actividad paralelas a la costa. La primera de ellas coincide con el litoral y tiene aproximadamente 35 kilómetros de ancho y las profundidades de los epicentros observadas son de entre 10 a 25 km, mientras que la segunda banda, que está claramente separada de la primera por una franja de 15 a 20 km, tiene sismos con profundidades locales de entre 32 y 50 km. La ausencia de actividad entre estas dos bandas es evidente en la Figura II.6, en donde se muestra la sismicidad reportada por la red telemétrica de Guerrero del Instituto de Geofísica de la UNAM, a partir de un monitoreo local.

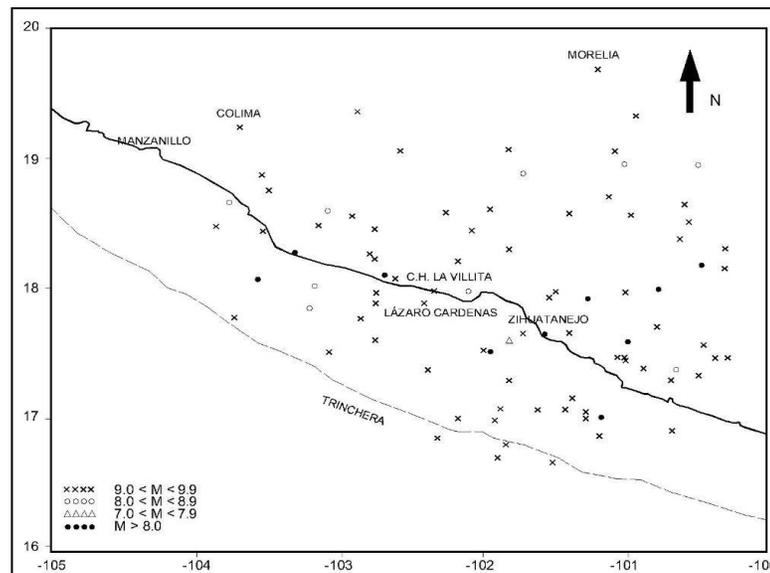
Figura II.7 - Sismos registrados históricamente (1900 - 1989), en la región cercana a la Región de La Villita, Michoacán (M 5.0)

De esta recopilación se puede apreciar que el sismo mayor del que se tiene noticia es el temblor de Michoacán de 1985. Es notable que la magnitud de la mayoría de los sismos en este intervalo de tiempo fluctúe entre 5.0 y 6.0. El evento más cercano al proyecto es el temblor que se encuentra a 26 km de distancia con una magnitud de 5.90. Sin embargo, se han registrado también 19 eventos con magnitud entre 6.0 y 7.0 Y sólo 7 sismos entre 7.0 y 8.0. (Figura II.7).

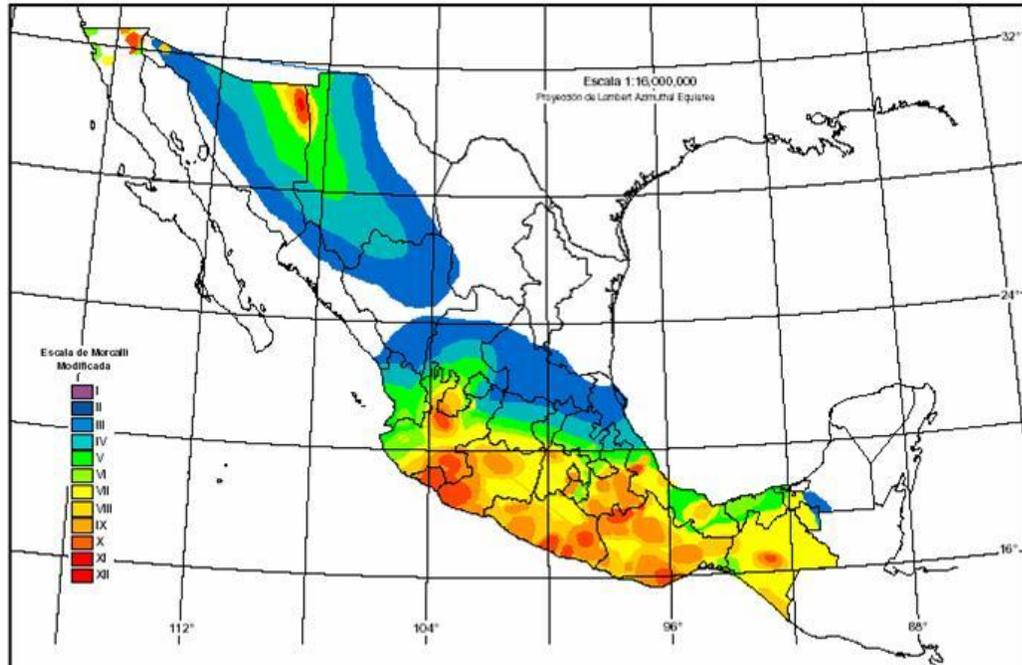
Figura II.8 - Mapa de intensidades de los temblores más importantes ocurridos en México entre los años 1845 y 1995; la mayor parte de ellos tuvo magnitud superior a 7.

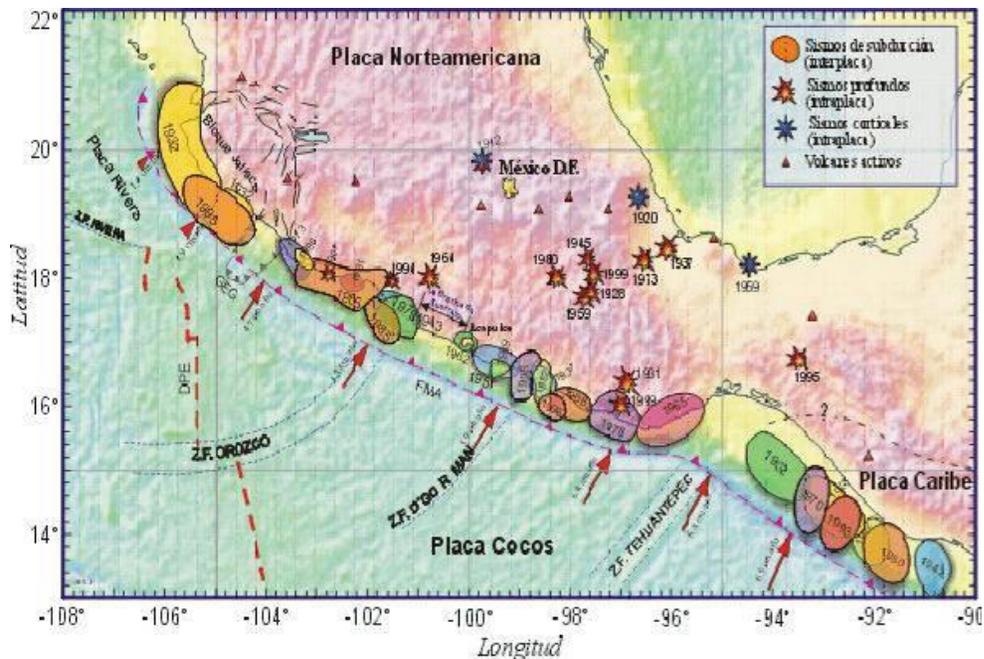
Figura II.9 - Localización de las principales áreas sísmicas a lo largo de la costa del Pacífico de México, de los sismos profundos y corticales intra-placa.

Los movimientos sísmicos registrados en el periodo 1949-1975, fueron 12250 en total (de cualquier rango o magnitud), con distancias epicentrales de hasta 200 kilómetros respecto al delta del río Balsas, lo que representa 350 sismos por año. Los sismos más fuertes, registrados en la región, fueron los de 1932, 1979 y 1985 (19 de septiembre), con magnitudes de 7,8; 7,6 y 8,1 grados en la escala de Richter; sus epicentros se localizaron a 60 y 78 kilómetros del Puerto de Lázaro Cárdenas y de la desembocadura del Balsas, hacia el mar respectivamente (Figuras II.9 y II.10).

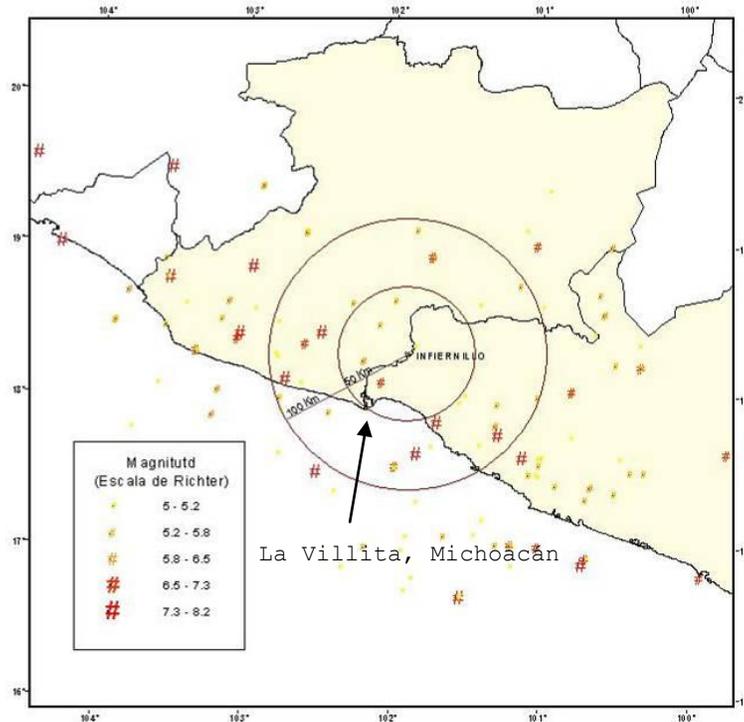
Figura II.10 - Localización de los epicentros de magnitud mayor a 5 en la escala de Richter en los últimos 100 años.

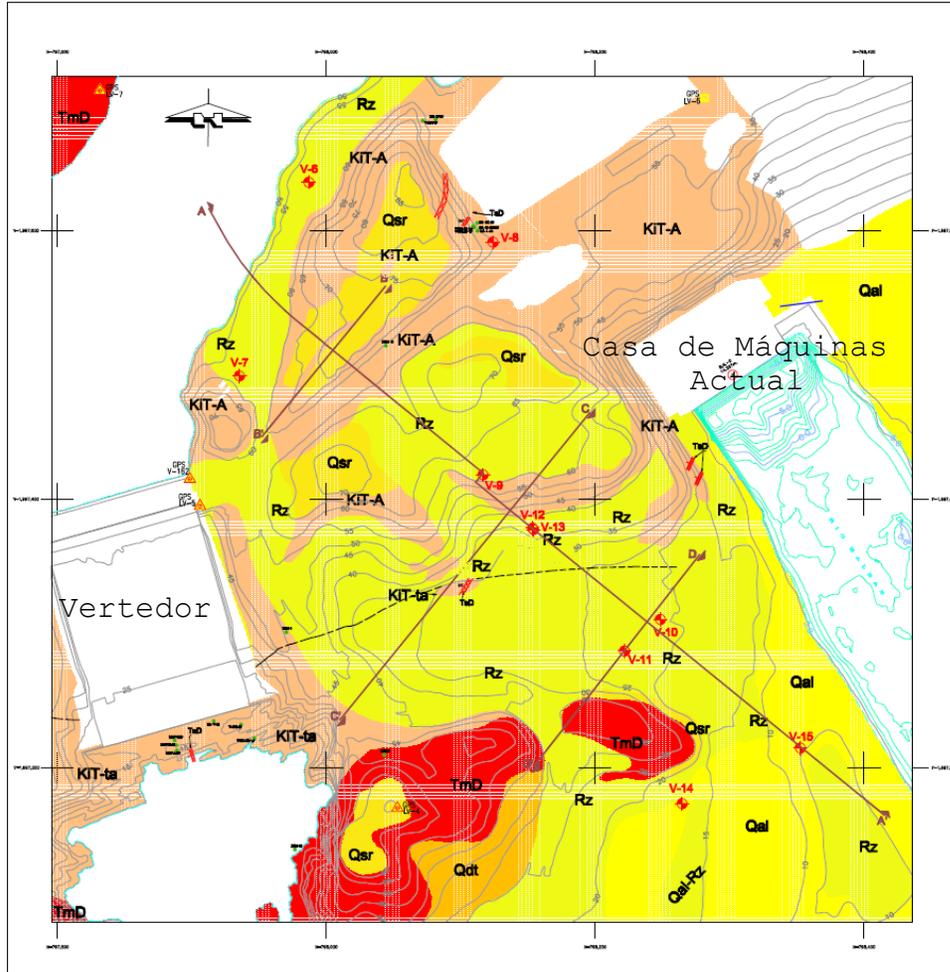
Figura II.11 – Plano Geológico de la zona de estudio.

o calcita, que corresponden a minerales de alteración (Fotografía II.11). En superficie por lo regular se encuentran muy alteradas y fracturadas, que las hace muy deleznable y producen suelo residual. En la margen derecha del Vertedor las tobas andesíticas se observan topográficamente abajo del cuerpo intrusivo debido a una falla normal. Estas rocas afloran en la zona del Vertedor a la altura del salto de esquí, pero se extienden hacia el este y oeste con un rumbo general NE 67° SW por debajo de los materiales de relleno tanto al oriente como al occidente del Río Balsas (Ver Plano Geológico).

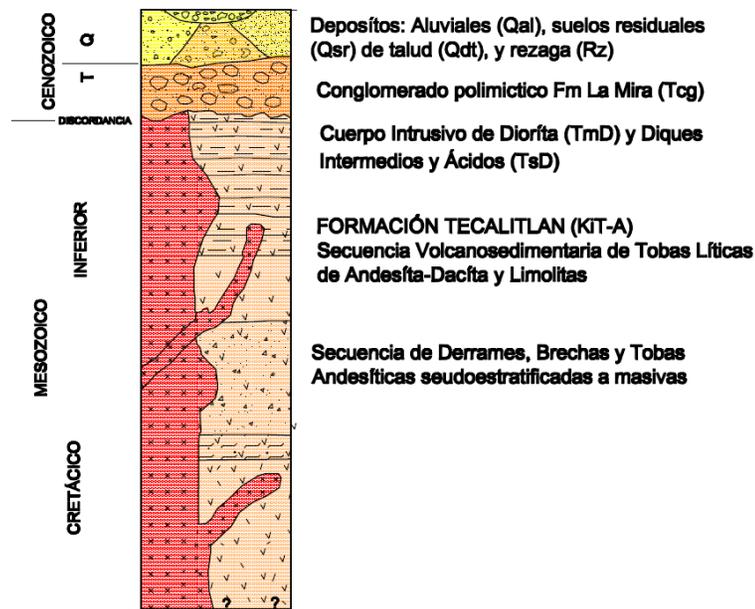
COLUMNA LITOLÓGICA LOCAL

Figura II.12 - Columna estratigráfica observada en los alrededores de La Villita, Mich. (Samaniego *et al.* 1995; modificada por Olalde *et al.*, 2009).

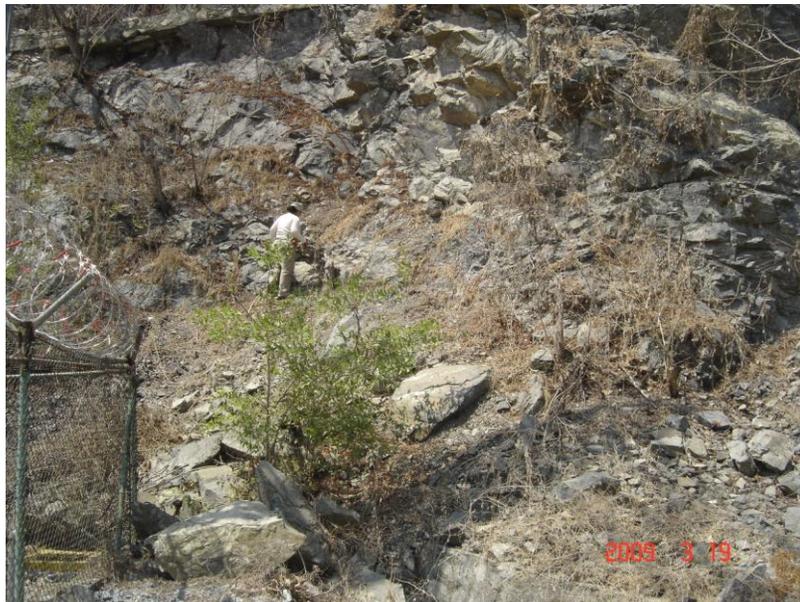
Fotografía II.5 - Derrames y brechas tobáceas andesíticas de estructura masiva, con fracturamiento intenso.

Esta unidad es representada por una secuencia de derrames y brechas tobáceas de composición principalmente andesítica-dacítica, en capas o pseudoestratos masivos o con espesores mayores de 5 m (Fotografía II.5). Los derrames tienen principalmente una textura porfídica con cristales de plagioclasas bien desarrollados y observables a simple vista, dentro de una matriz afanítica; en escasas ocasiones, la textura de estas rocas se observa completamente afanítica. Las brechas tobáceas andesíticas, también tienen una textura porfídica con cristales de plagioclasas dentro de una matriz afanítica; los fragmentos líticos que

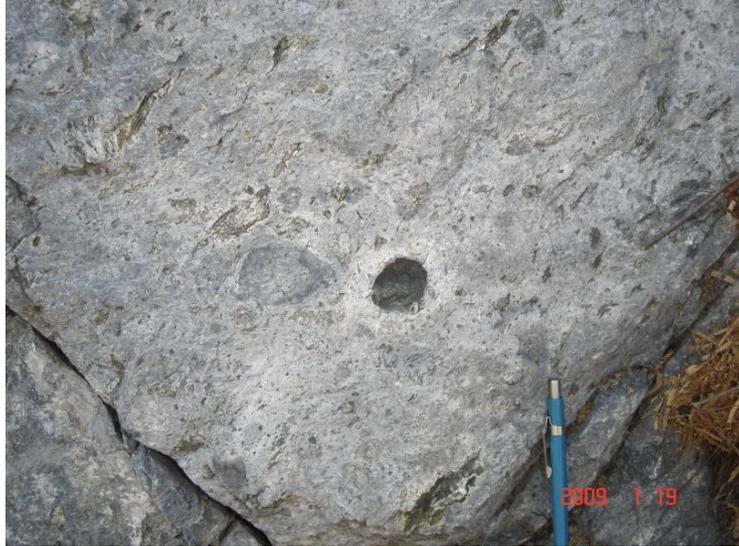
Fotografía II.6 - Detalle de la brecha tobacea andesítica con sus fragmentos de roca y algunas vesículas rellenas por minerales metálicos.

contienen son de composición andesítica principalmente y colores gris oscuro, con escasos de dacita o riodacita de color gris y morado, el tamaño de ellos es de hasta 10 cm de lado, predominando los de 0.5 a 2 cm (Fotografía II.6). Las rocas mencionadas presentan vesículas con relleno de mineralización metálica de hierro (especularita) y de epidota (Fotografía II.7) y en escasas ocasiones también por calcita.

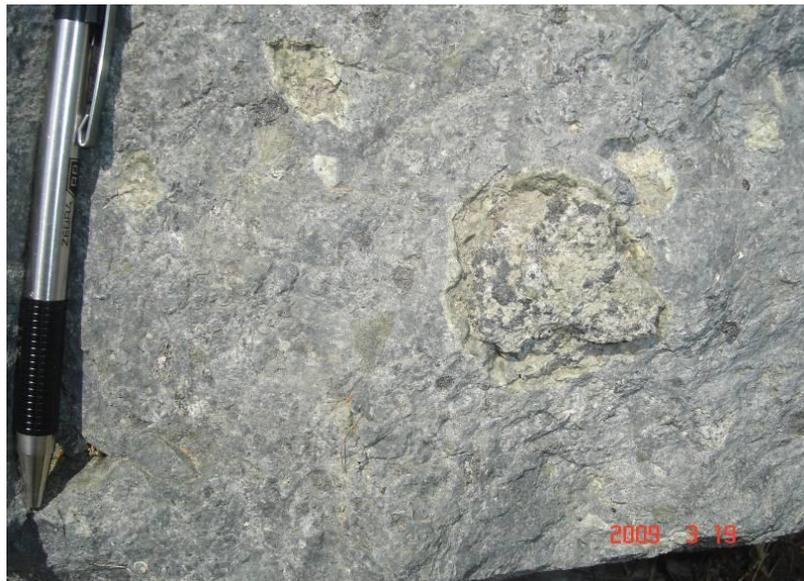
Fotografía II.7 - Detalle de la brecha tobácea andesítica, con líticos de color más oscuro y tamaño promedio de 1 cm de lado, así como vesículas rellenas de mineralización de hierro (especularita) y epidota.

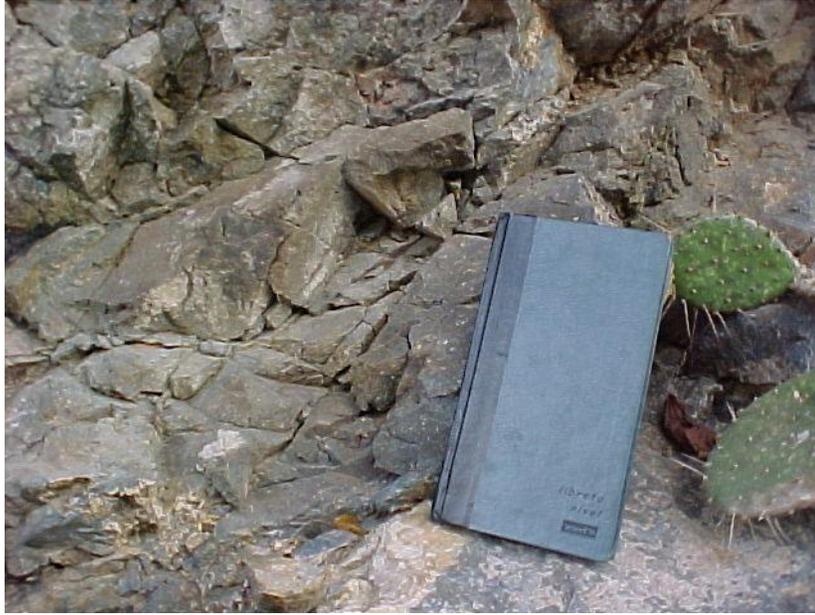
Fotografía II.8 - Andesitas porfídicas, masivas y fracturadas, de color gris oscuro con tonos verdes y morados cuando sanas; intemperizadas, tienen color gris claro con matices azules, blancos, ocre y pardos.

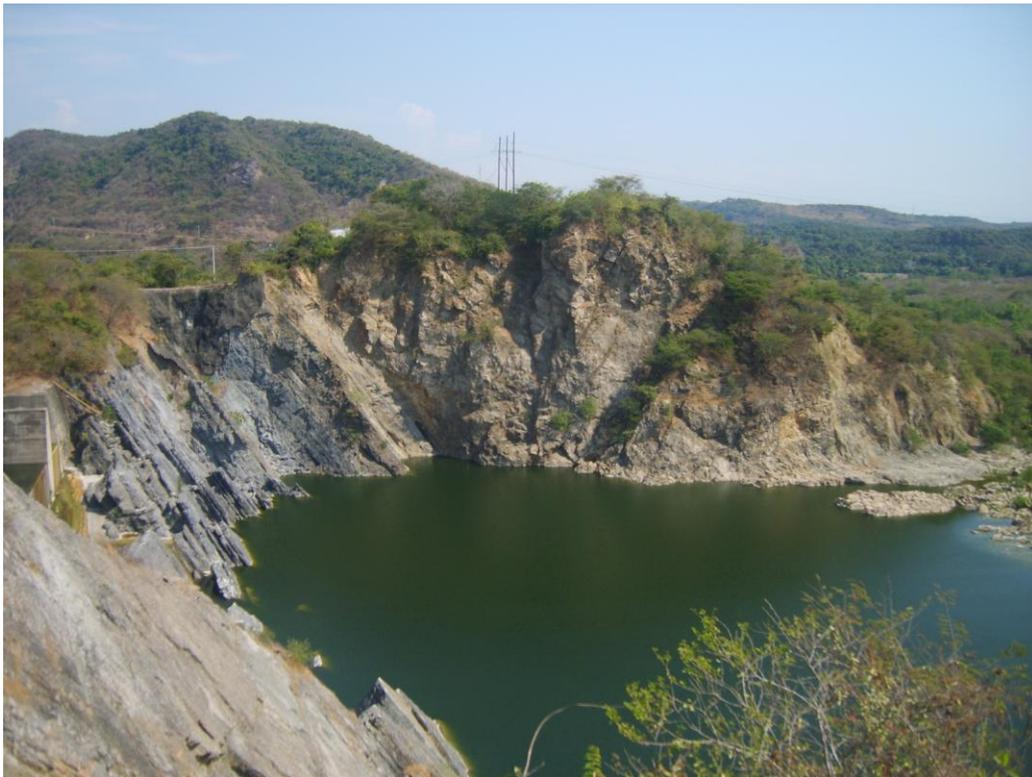
Fotografía II.9 - Secuencia volcanosedimentaria de tobas andesítica-dacíticas, con una estratificación bien definida y con espesores no mayores de 30 cm. Afloramiento ubicado aguas abajo en zona del Vertedores.

Esta unidad corresponde a una secuencia volcanosedimentaria de tobas piroclásticas de composición andesítica-dacítica con algunas pequeñas intercalaciones de limolitas. Estas rocas presentan una estratificación bien definida, con espesores no mayores a 30 cm, de textura piroclástica afanítica. Su afloramiento más representativo se observa en la zona del Vertedor de la central (Fotografía II.10).

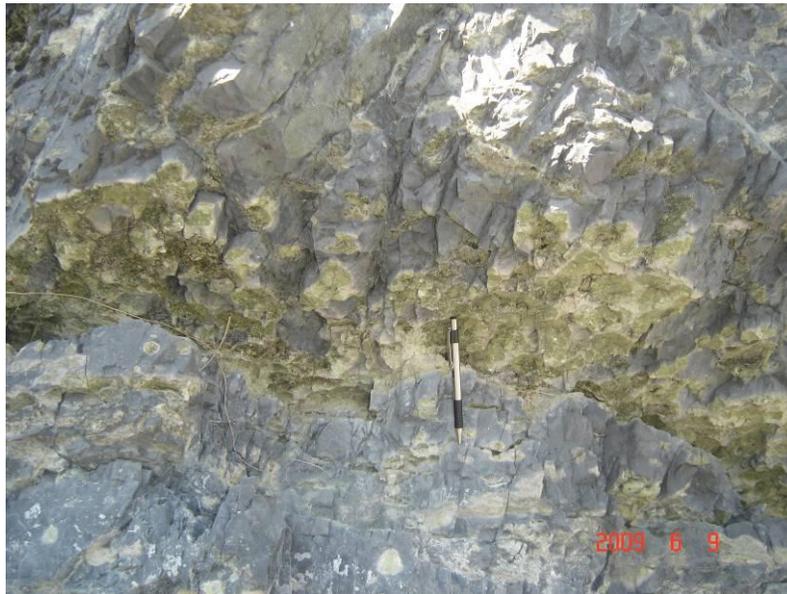
Fotografía II.10 - Detalle de la secuencia volcanosedimentaria de tobas piroclásticas, que muestra vesículas paralelas a la estratificación y rellenas de epidota de coloración amarillo-verdosa.

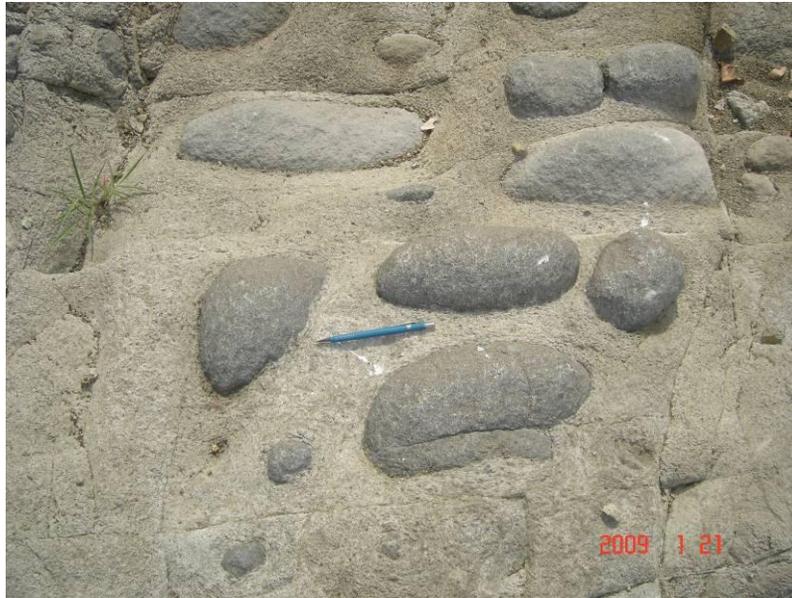
Fotografía II.11 - Detalle de las rocas dioríticas que muestran intemperismo esferoidal y un fracturamiento moderado. Afloramiento ubicado aguas abajo del Vertedor de demasías.

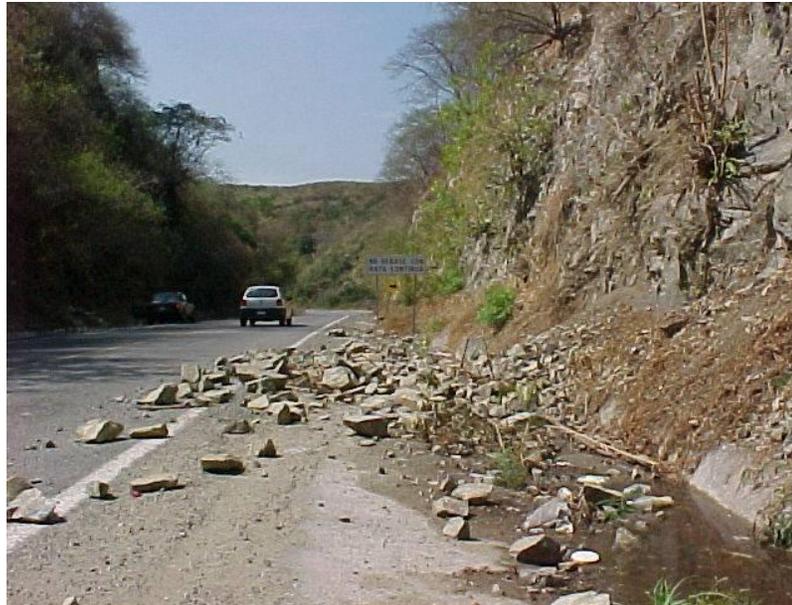
Fotografía II.12 - Bloques caídos del afloramiento de dioritas de hornblenda muy fracturadas, en la carretera Petacalco, Gro. - Lázaro Cárdenas, Mich. a un costado del poblado La Villita; margen derecha del río Balsas, cerca de la Zona del Vertedor.

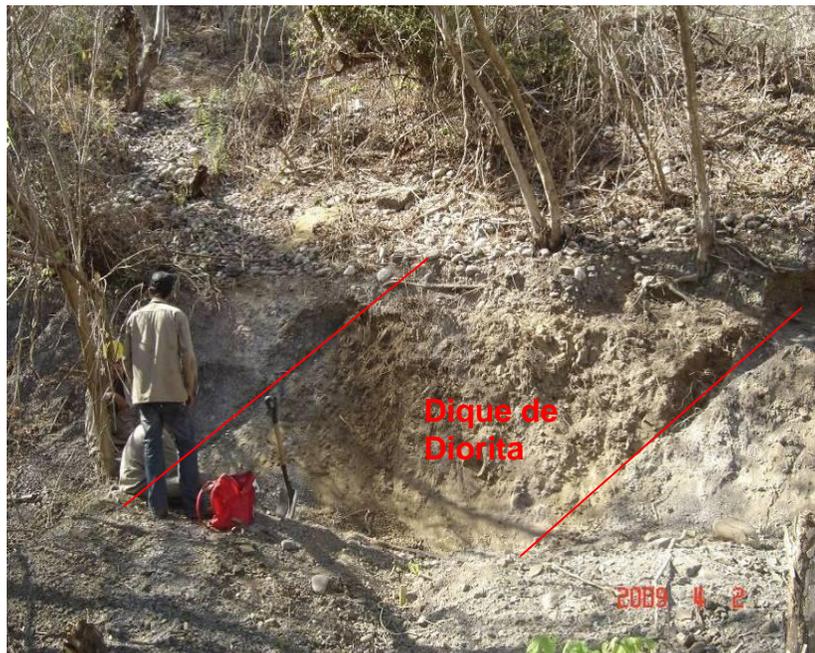
Fotografía II.13 - Afloramiento de un dique de diorita, ubicado al norte del Bno. B-3, en el extremo SW del proyecto.

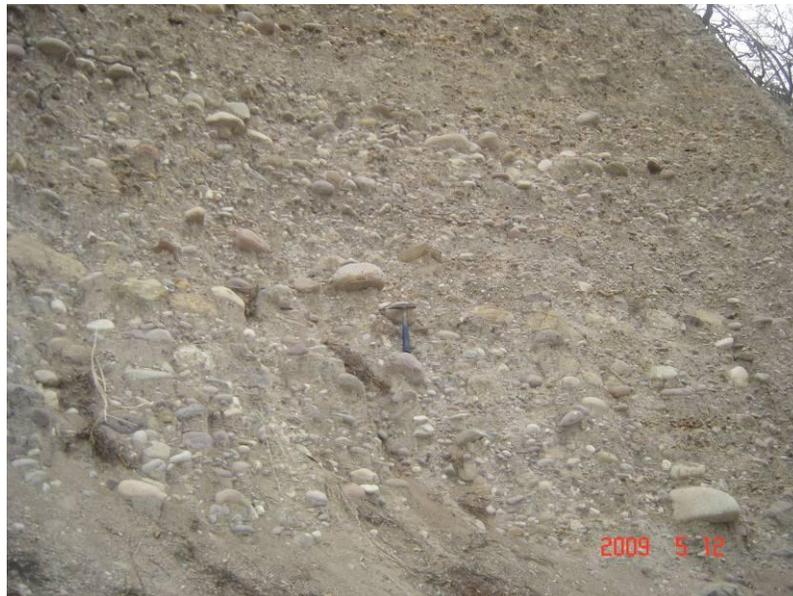
Fotografía II.14 - Conglomerado polimíctico, con una ligera estratificación horizontal y con bloques de hasta 30 cm de largo. Corte de la carretera que comunica los poblados La Villita y Guacamayas.

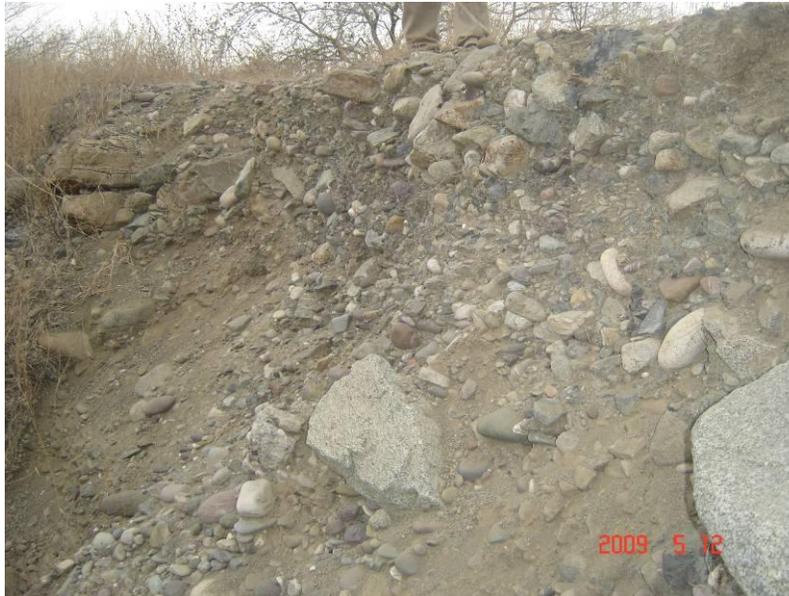
Fotografía II.15 - Muestra un depósito reciente, compuesto por materiales de origen aluvial y rezaga; están revueltos y acumulados en diferentes proporciones.

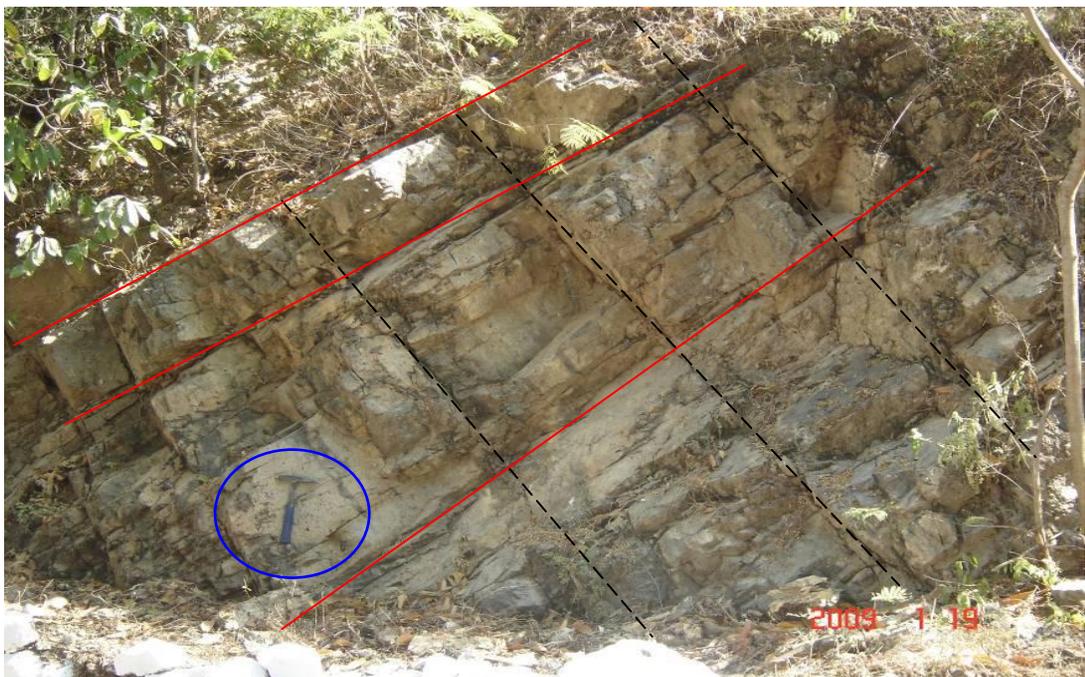
Fotografía II.16 - Detalle de la seudoestratificación masiva (líneas negras) en las rocas brechoides de la secuencia volcanosedimentaria y el sistema de fallamiento **Sis2** (líneas rojas).

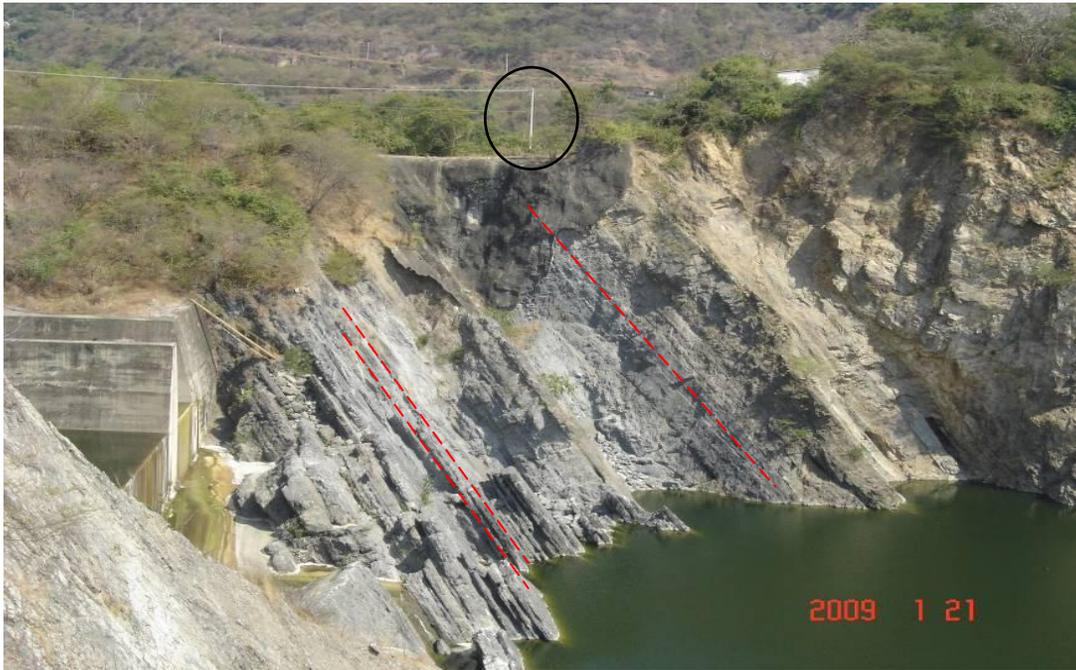
Fotografía II.17 - Panorámica de la margen izquierda en la salida del Vertedor; muestra la pseudoestratificación delgada, bien definida (líneas rojas). Como escala de referencia se tiene el Poste para luz, localizado en el ovalo con línea color negro que mide 8 m de altura, cerca del camino de acceso.

En la zona del vertedor, donde se tienen los afloramientos mas expuestos de la secuencia tobácea, se observó un sistema de fallamiento paralelo a la seudostratificación de estas rocas (sistema **Sis3**, movimiento capa-capa). En estos planos de falla se tiene una zona de cizalla con brecha y re-cristalización principalmente de epidota y calcita, también con estrías de falla que indican fallamiento normal con componente lateral (fotografías II.17 y II.18).

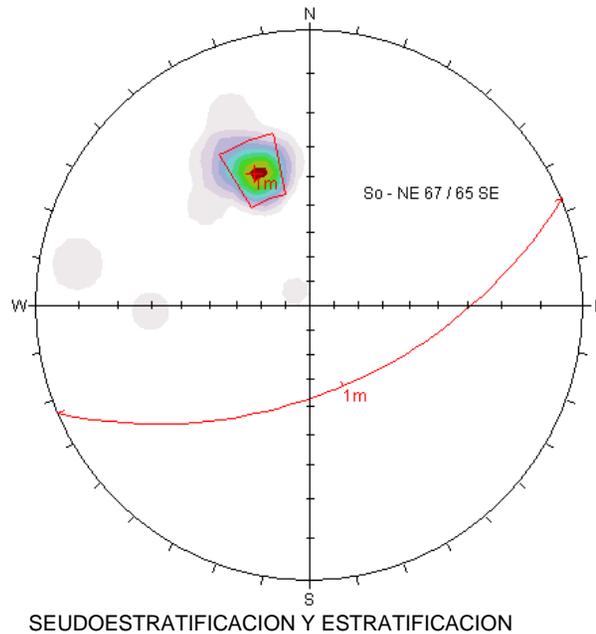
Figura II.13 - Estereograma que muestra la dirección y buzamiento preferencial de la pseudoestratificación de la secuencia volcanosedimentaria en la zona de La Villita, Mich.

La seudoestratificación tienen una orientación preferencial NE 67° SW con buzamiento de 65° al SE, como se muestra en la Figura II.12, aunque su rumbo y buzamiento cambia ligeramente en la cercanía del cuerpo intrusivo mayor (diorita).

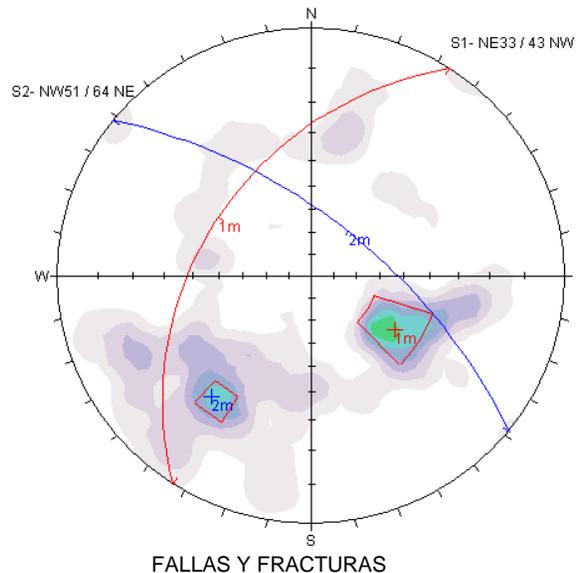
Figura II.14 - Sistemas principales de fallas y fracturas presentes en las rocas de la secuencia volcanosedimentaria en la zona de La Villita, Mich.

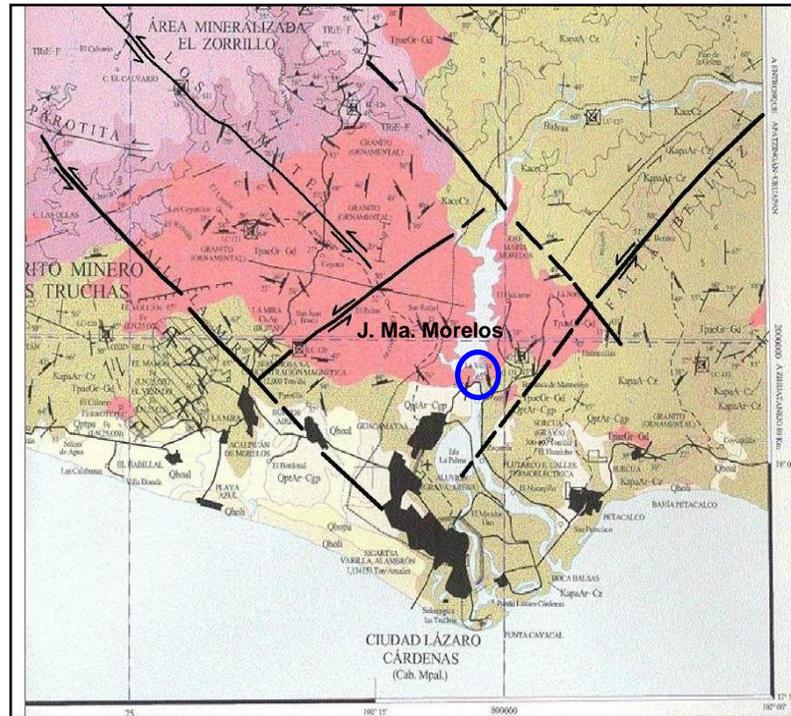
Figura II.15 - Geología regional con las principales fallas en los alrededores de la Presa José Ma. Morelos y P., La Villita, Michoacán. Modificada de Barrios *et al.* (2002).

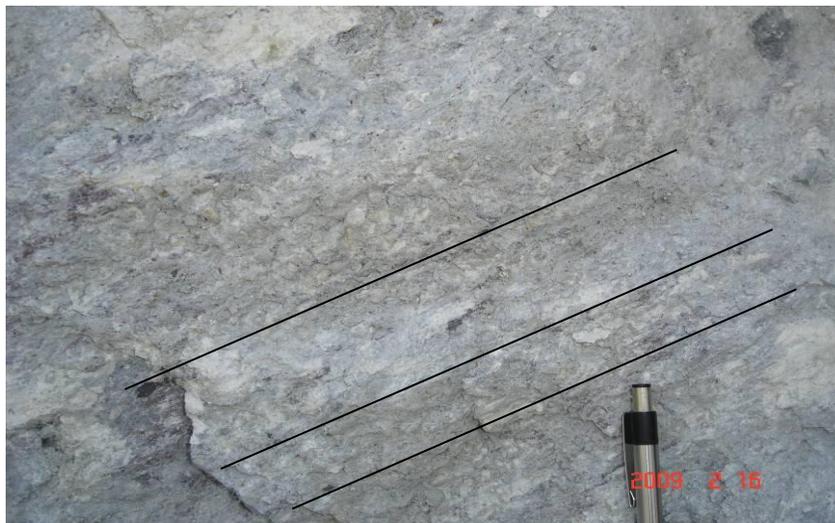
Fotografía II.18 - Detalle de un plano de falla con estrías inclinadas que indican un movimiento con componente lateral (líneas negras).
