**ESTUDIOS GEOLÓGICOS RECIENTES
EN LA REGIÓN DE LA VILLITA,
MICHOACÁN**

T E S I S

**PARA OBTENER EL TÍTULO DE
INGENIERA GEÓLOGA**

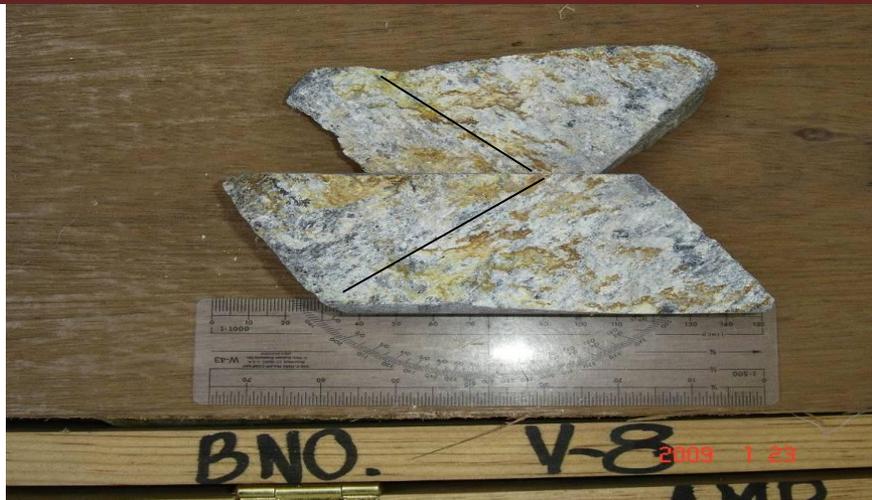
Fotografía II.19 - Detalle de una muestra de núcleo del Bno. S8 (perforado verticalmente), que contiene un plano de falla con estrías inclinadas que indican un movimiento con componente lateral (líneas negras).

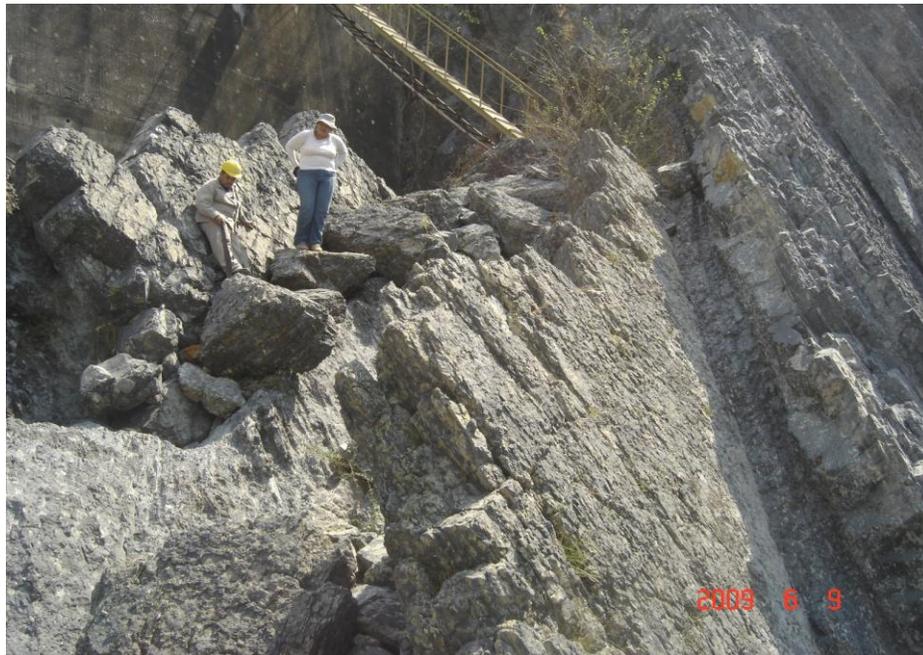
Fotografía II.20 - Panorámica de la secuencia volcanosedimentaria tobácea donde se tienen fallas paralelas a la seudostratificación (movimiento capa-capa), con zonas de cizalla de hasta 10 cm de espesor. Afloramiento ubicado en la margen izquierda de la salida del Vertedor.

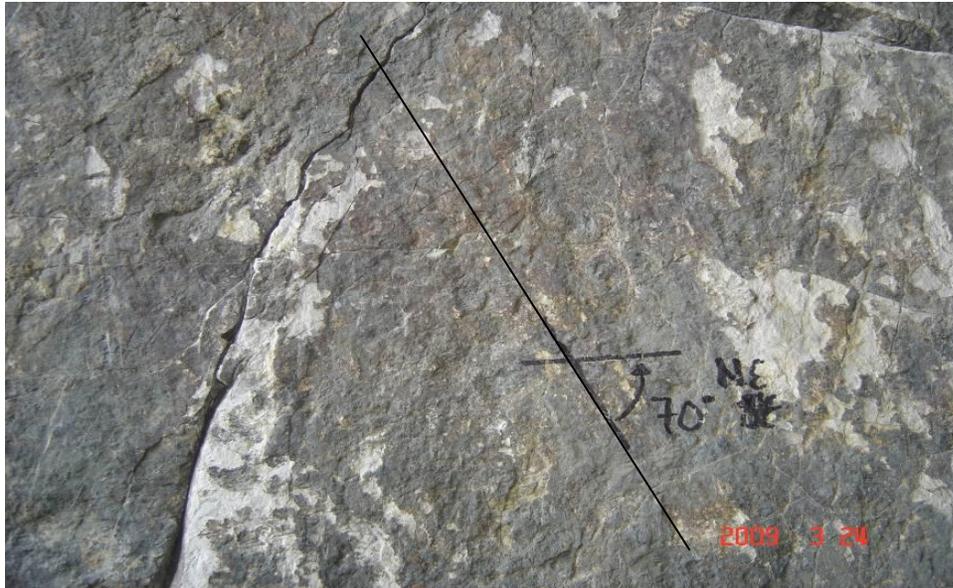
Fotografía II.21 - Detalle de un plano de falla en la superficie de un estrato de la secuencia volcanosedimentaria tobácea, con estrías inclinadas 70° al NE (línea negra), que indican movimiento de falla normal con componente lateral.

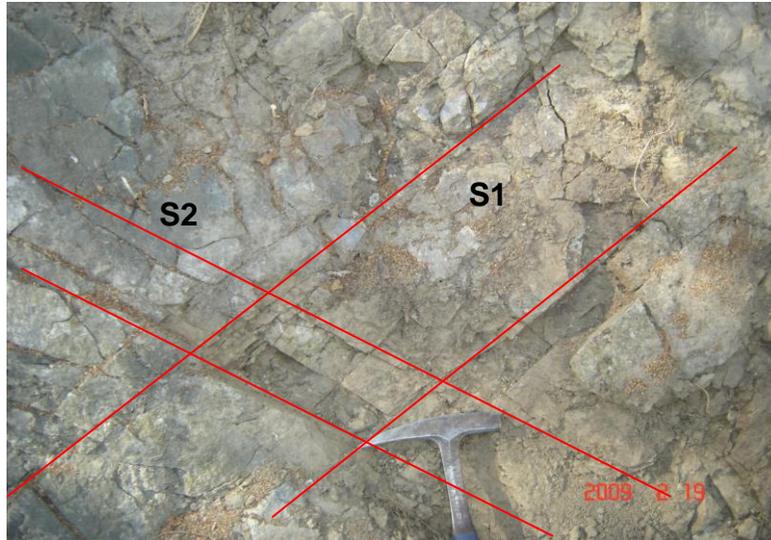
Fotografía II.22 - Muestra los dos sistemas de fracturamiento preferenciales **Sis1** y **Sis2** que afectan principalmente a las rocas de la secuencia volcanosedimentaria.

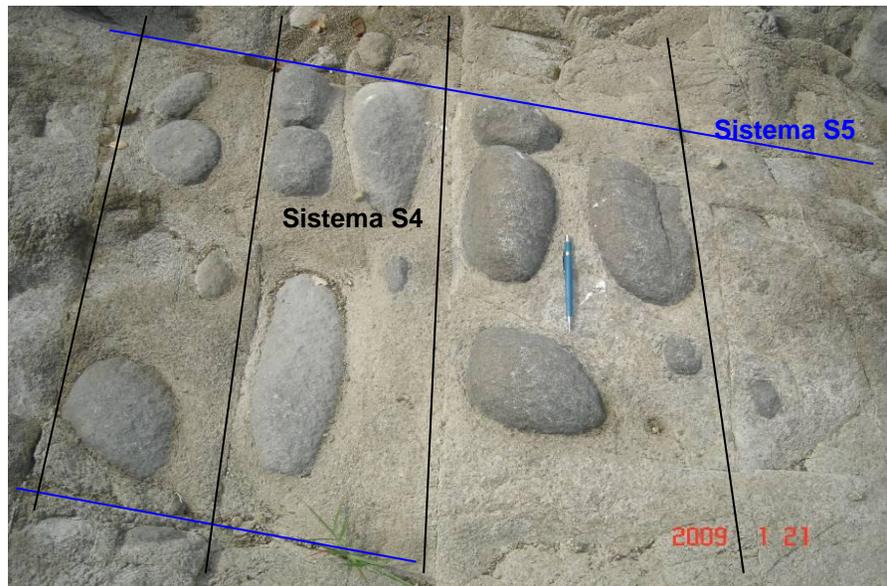
Fotografía II.23 - Detalle que muestra los dos sistemas de fracturamiento preferenciales en el cuerpo intrusivo de diorita.

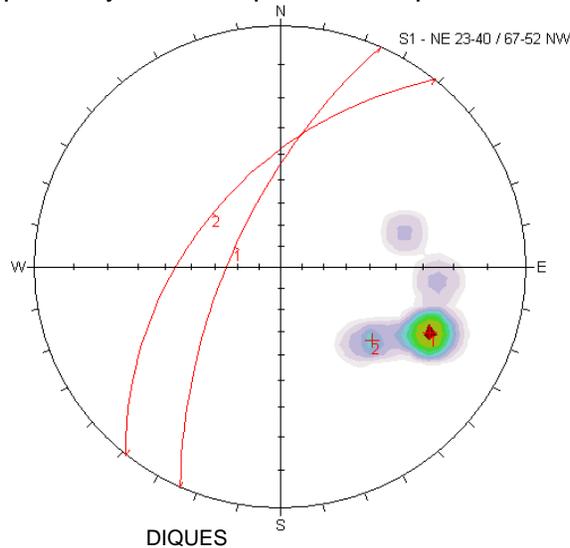
Figura II.16 - Estereograma que muestra el sistema **Sis1** de fallas-fracturas, donde se emplazaron los diques de diorita.

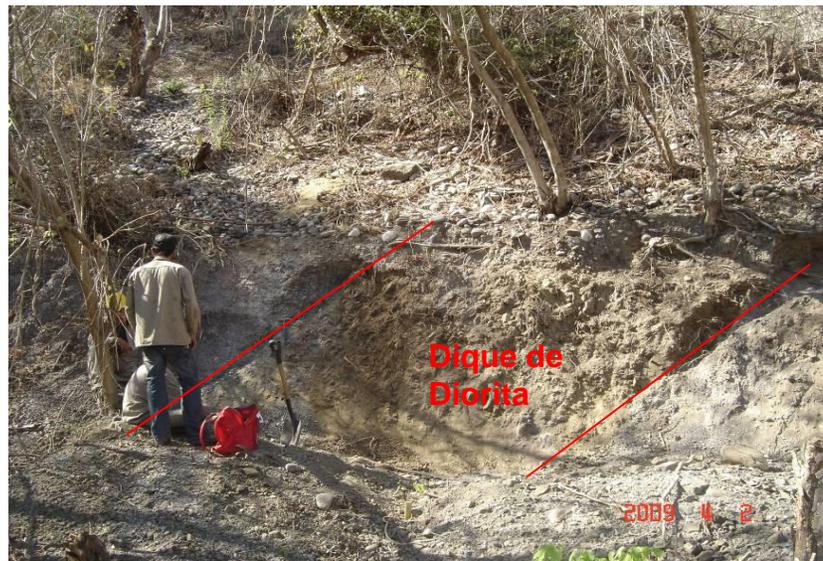
Fotografía II.24 - Dique de diorita emplazado en el sistema de fallas-fracturas **Sis1** (líneas rojas).

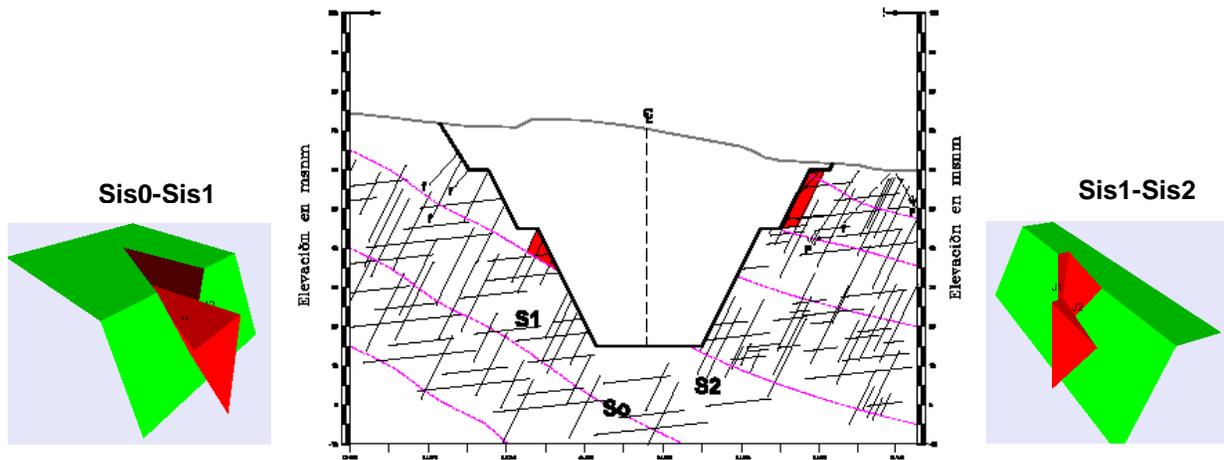
Figura II.17 - Sección esquemática perpendicular al eje longitudinal de la Obra, con la representación de las cuñas que se formaran durante las excavaciones.

Al igual que en la obra anterior, para el **talud derecho** de la Obra se formarán cuñas con posibilidades de deslizamiento (inestables) al intersectar los sistemas de fracturamiento Sis1 y Sis2 con el corte de talud, con un Factor de Seguridad F_s : 1,725.

En el **talud izquierdo** de la misma obra, se conformarán cuñas inestables al intersectar la pseudoestratificación Sis0 y el sistema de fracturamiento Sis1 con el corte de talud, con un Factor de Seguridad de F_s : 3,588. Para el talud sur o frontal de la Obra de Toma, se proyectó un corte con pendiente de 0,25:1 que en la parte superior inicia en un patio de maniobras con elevación de 60,0 msnm.

La Figura II.16 que corresponde a una parte de la sección estructural realizada de forma perpendicular al eje de la Obra, se muestran los sistemas de fracturamiento-fallamiento y la pseudoestratificación presentes, así como la representación en 3D de las cuñas que ellos formaran durante la excavación.

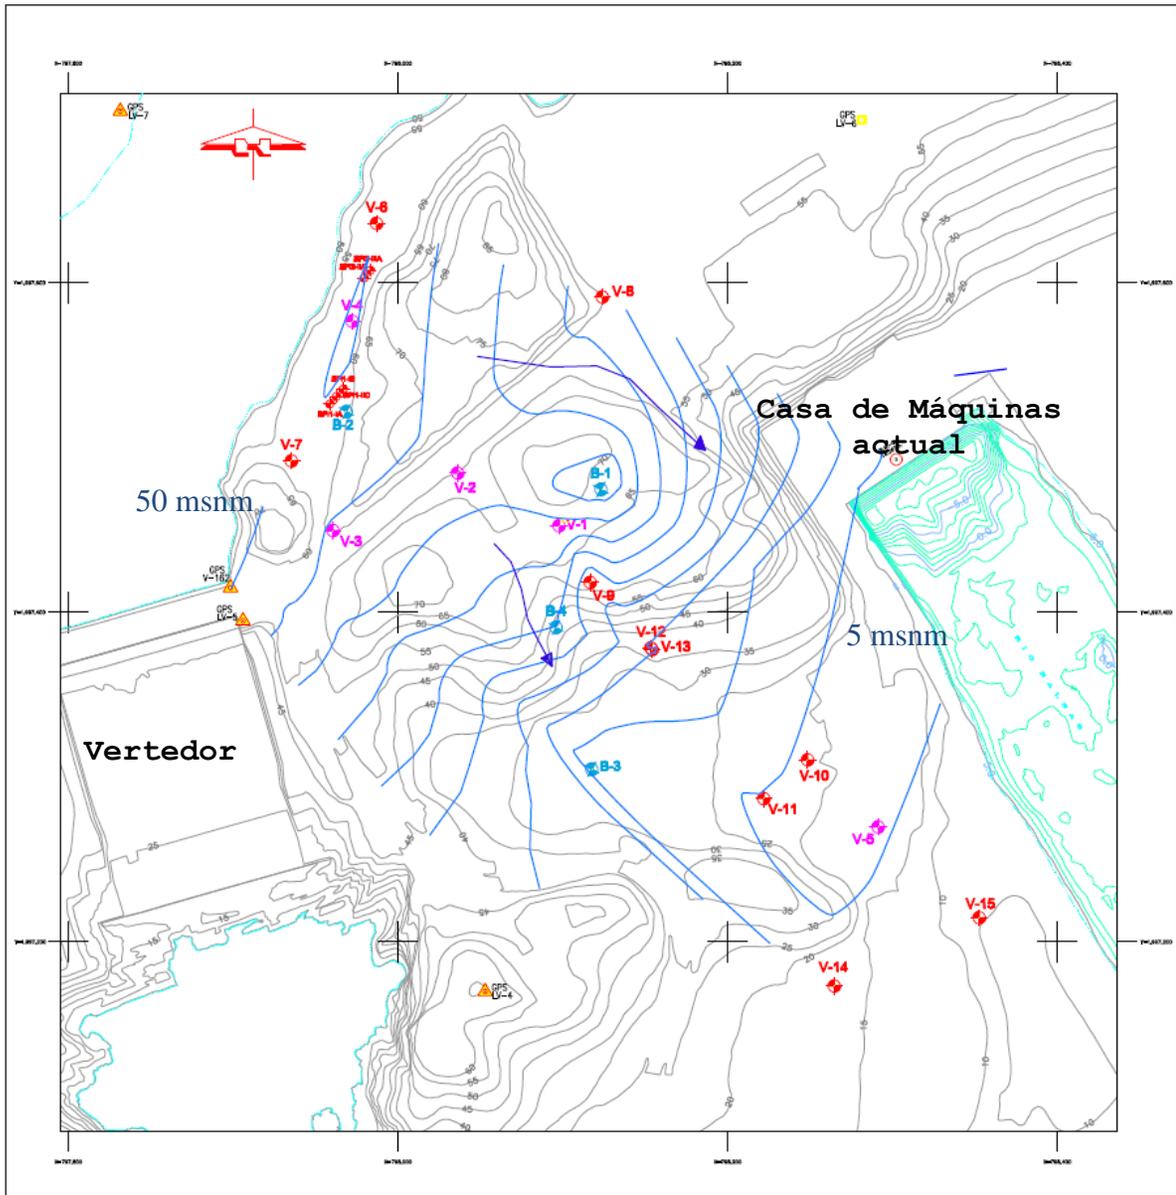
El flujo de agua en esta zona, va de NW-SE bajando de la cota 50.99 a 4.50 msnm, en forma radial, con una pendiente suave y de flujo normal, lo cual indica que el macizo rocoso se comporta de manera uniforme en cuanto a permeabilidad, la roca a profundidades mayores de los 35 m, la roca es poco permeable a impermeable (Figura II.17).

Figura II.18 – Flujo de Agua en la zona de Interés.

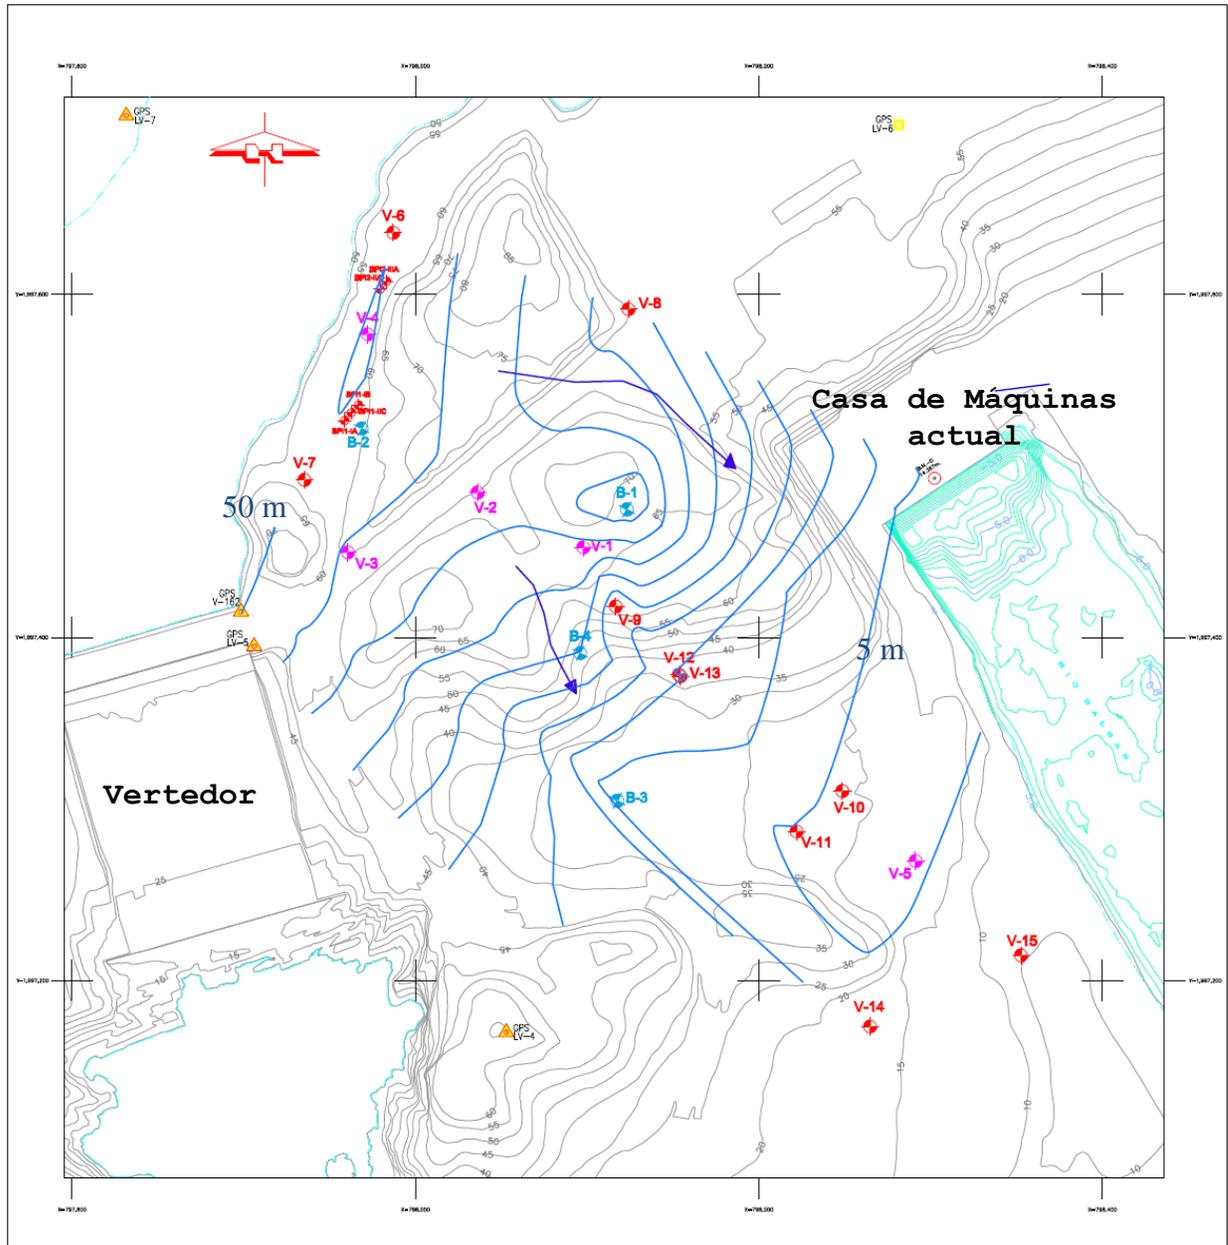
Para el mes de Abril se realizo esta configuración de los niveles freáticos, donde se muestra el flujo de NW-SE, con una pendiente ligera.

Figura III.4 - Niveles freáticos registrados en el mes de Abril 2009.

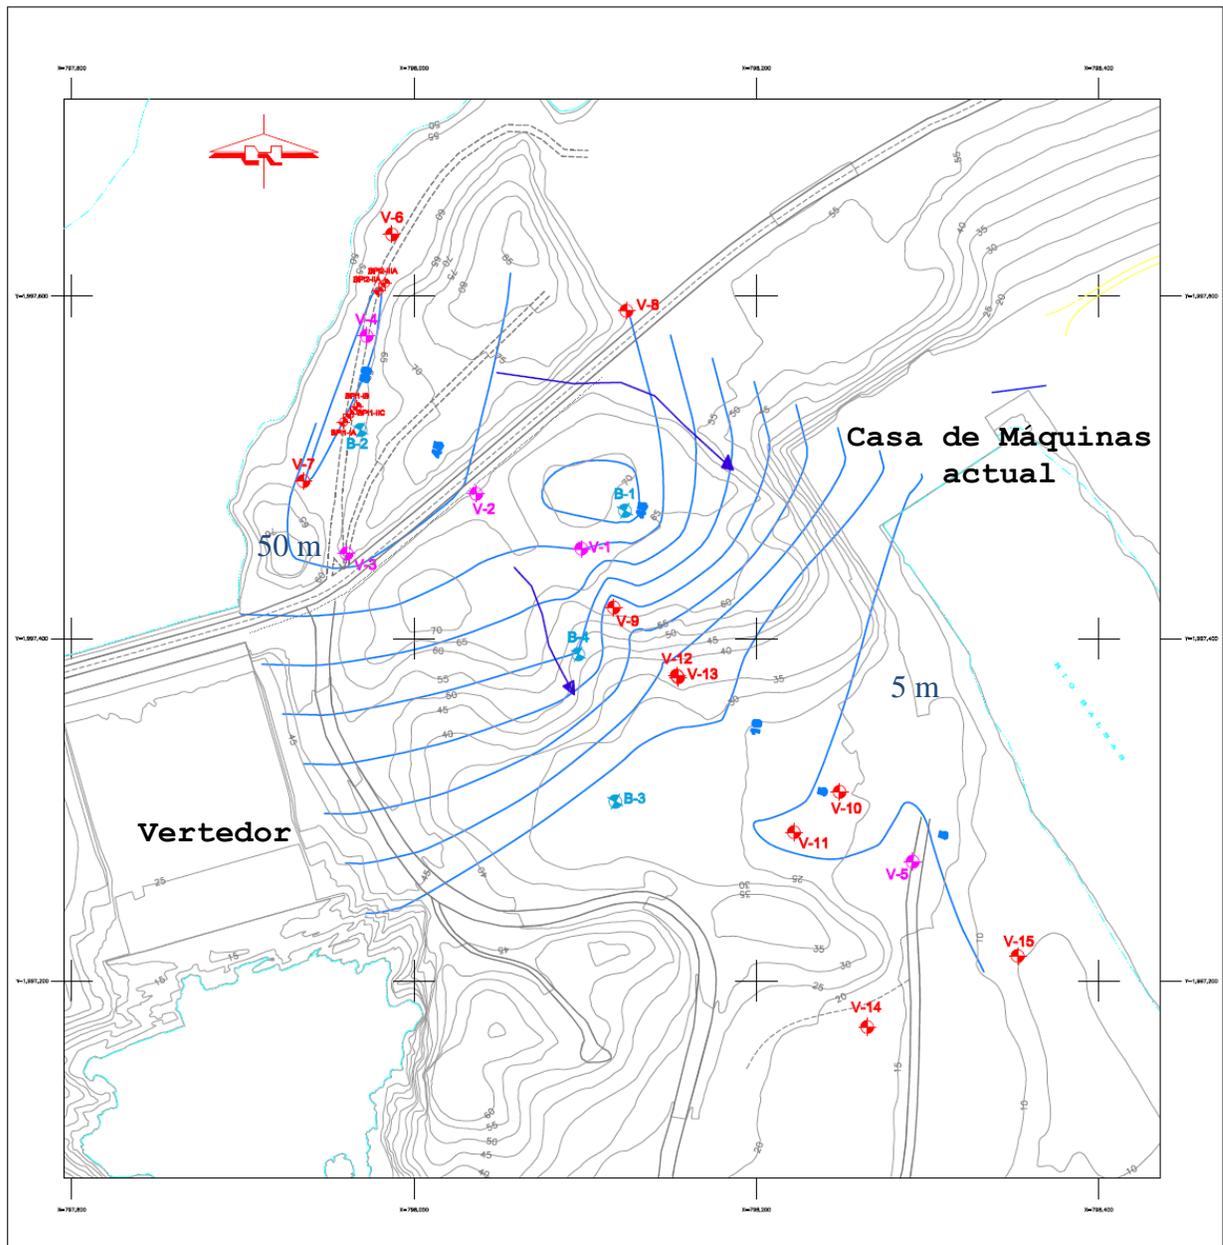
Figura III.5 - Niveles freáticos registrados en el mes de Agosto 2009.

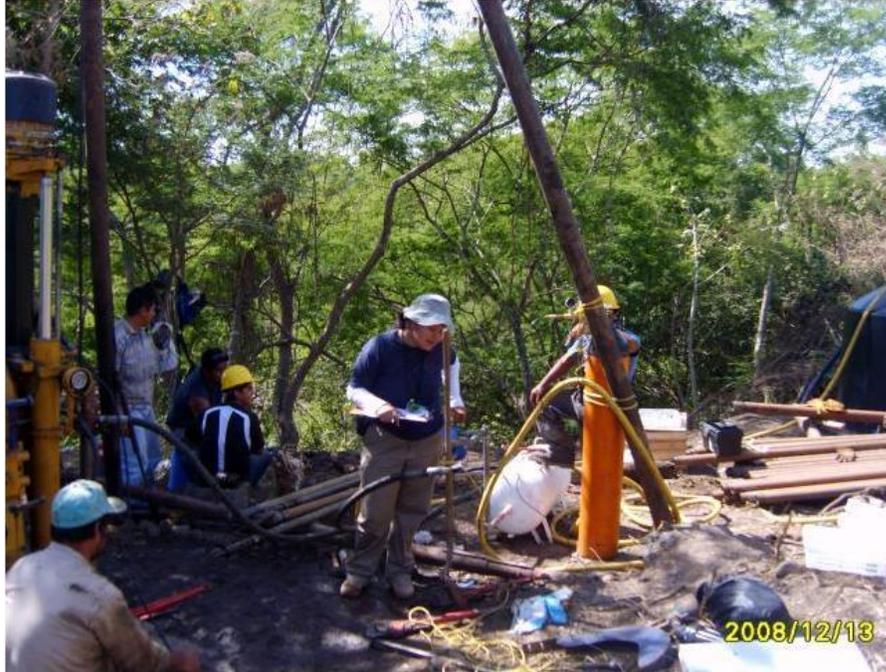
Fotografía III.1 – Equipo para realizar pruebas de permeabilidad.

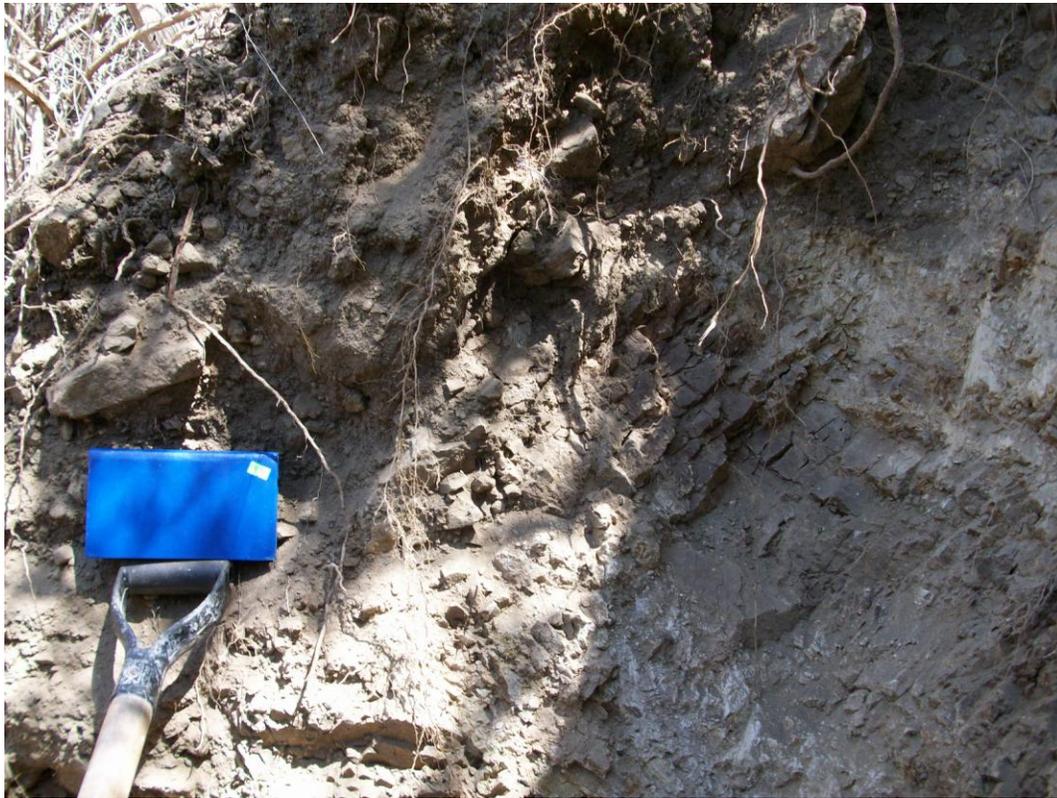
Fotografía III.2 – Pozo a cielo abierto.

Con el propósito de conocer más detalles en la zona de más interés se excavaron 50 m³ de depósitos poco consolidados (suelos y roca alterada), repartidos en 4 pozos a cielo abierto (PCA). Cabe resaltar que, a pesar de las excavaciones realizadas, no se pudieron observar las expresiones de las fallas en la superficie del terreno y en uno de ellos se observo en forma bien definida un dique, como se ilustra en la fotografía III.2.

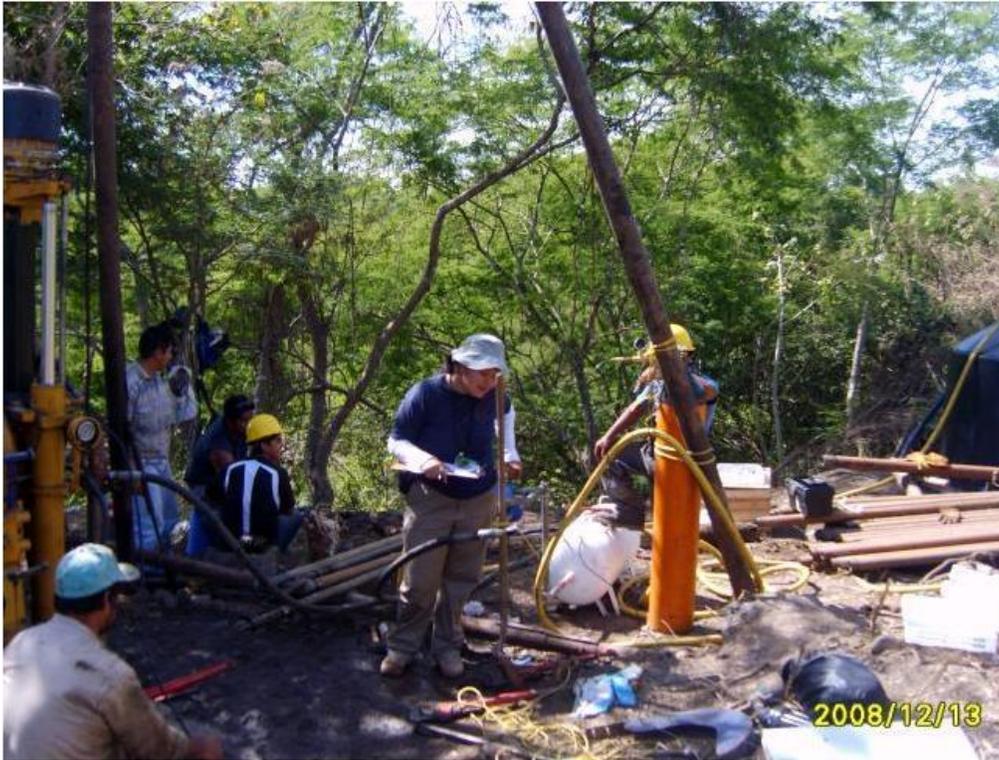
A-4 – Realización de pruebas de permeabilidad

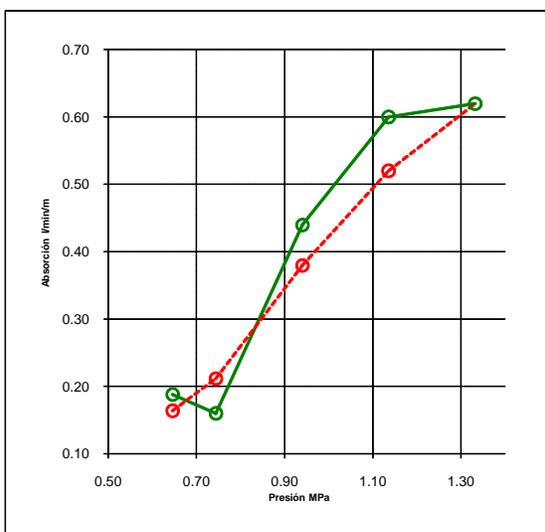
ABSORCIÓN: 0.62 l/min/m a 1.3322 MPa (13.58 kg/cm²)

RECUPERACION: 100.00%
RQD : 90.00%
LITOLOGIA : Andesita - Dacita
INTERPRETACION: Impermeable,
