"DESCRIPCIÓN DE LA CONSTRUCCIÓN DE UNA DISTRIBUIDORA DE REFRESCOS"

# TESIS PROFESIONAL QUE PARA OBTENER EL TITULO DE ING. CIVIL

PRESENTA JOSÉ LEOPOLDO DÍAZ SANTANA Y RICO

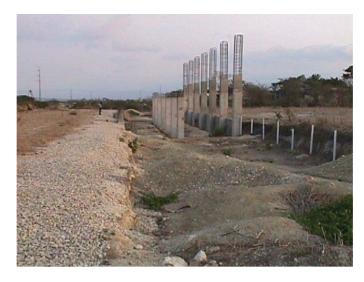
Fig. 1.1 Estructura existente en el terreno

Dentro del terreno que se adquirió para la construcción de la mega distribuidora de refrescos existían estructuras a base de columnas de concreto armado, con una sección de 30x60 cm; incluyó demolición del acero de refuerzo sin recuperación. Las imágenes que se muestran a continuación, nos permiten ver las estructuras que existían en el terreno, las cuales se demolieron con maquinaria pesada y rompedoras neumáticas, así también se realizó la demolición de 150.00 m de un muro de contención con 20 cm de espesor, a una profundidad de 2 m; incluía la demolición de dados y zapatas armadas, así como la excavación. Estos trabajos fueron otra de las complicaciones que se tuvieron por cuestión de tiempo. Para poder cumplir con el programa se buscó una empresa que redujera el tiempo y, por consecuencia, el costo de estos trabajos.

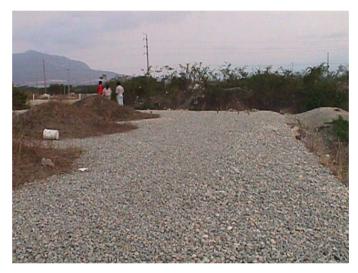
Fig. 1.5 Grava existente en el terreno

Dentro del terreno, existía un volumen de grava triturada la cual se esparció en el terreno en zonas donde no existía capa vegetal. Como se puede apreciar en la imagen, esto ayudó para el sistema de terracerías que se utilizó en el proyecto.

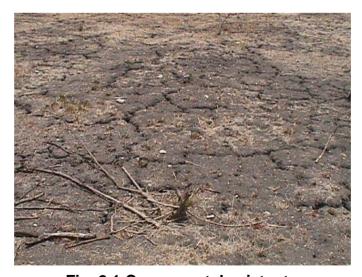
Fig. 2.1 Capa vegetal existente

Se retiraron 15 cm de la capa vegetal existente mediante un tractor, el material producto del despalme se acarreó y acamellonó en áreas determinadas por la supervisión para ser utilizado en la conformación de las áreas verdes indicadas en el proyecto, el sobrante fue retirado de la obra a bancos de tiro indicados por el municipio para su almacenaje u otro uso. En las fotografías se pueden observar las condiciones originales del terreno.

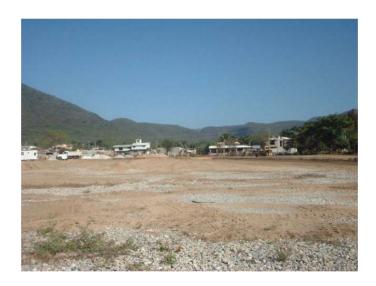
Fig. 2.6 Terreno despalmado

La excavación del terreno natural, se realizó por medios mecánicos con espesores variables para dar los diferentes niveles de subrasante mínimos de las plataformas.

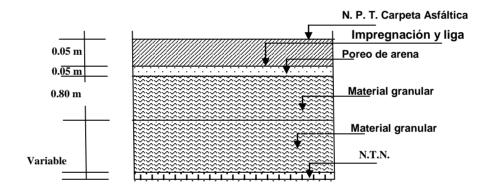
Sección típica de Pavimento Asfáltico Estacionamiento de Rutas y Oficinas

1.- ESTACIONAMIENTO DE RUTAS Y OFICINAS: De acuerdo con las características del sistema y dimensiones presentadas, fue necesario colocar después de la capa de poreo a base de arena un riego de impregnación con emulsión asfáltica de rompimiento medio, con una dosificación de 1.5 lts/m², riego de liga con emulsión asfáltica de rompimiento rápido RR-2K, con una dosificación de 0.7 l/m², carpeta asfáltica de mezcla en caliente, compactada al 95% de su P. V. S. M. de 5 cm de espesor y riego de sello, con cemento Portland, con una dosificación aproximada de 0.5 kg. /cm² y una relación cemento-agua de 2:1.

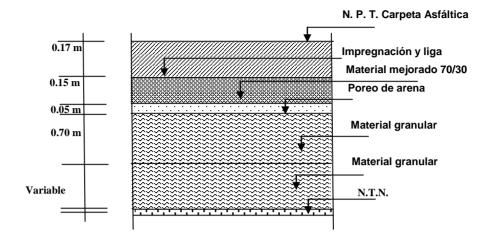
# Sección típica de Pavimento Concreto Hidráulico Patio de maniobras, vialidad, acceso y carril de desaceleración

2.-**PATIO** DE MANIOBRAS. VIALIDAD. **ACCESO** CARRIL DE **DESACELERACIÓN:** conforme con lo que indica el sistema y a las especificaciones para su operación, en estas áreas una vez colocado el poreo fue necesaria una capa de material de mejoramiento 70/30, compactado al 95% de su P. V. S. M. de la proctor, espesor =0.15 m, un riego de impregnación con emulsión asfáltica de rompimiento medio, con una dosificación de 1.5 l/m² para sellar y permear las terracerías, riego de liga con emulsión asfáltica de rompimiento rápido RR-2K, con una dosificación de 0.7 l/m<sup>2</sup> para poder ligar las terracerías con la losa de rodamiento a base de concreto hidráulico, armada con fibra metálica marca xorex, con un módulo de resistencia a la flexión MR= 40 kg/cm<sup>2</sup>.

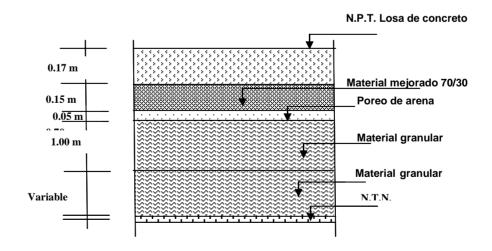
Sección típica en Edificio de Almacén

**3.- EDIFICIO DE ALMACÉN DE PRODUCTO TERMINADO:** Terminado el sistema de terracería y con base en el diseño por sus dimensiones y características del trabajo para esta área, fue necesario colocar material de mejoramiento 70/30, compactado al 95% de su P. V. S. M. de la proctor estándar, espesor =0.15 m y la losa de concreto hidráulico, armado con fibra metálica marca xorex, con un f'c= 250 kg/cm², con un módulo de resistencia a la flexión MR= 40 kg/cm².

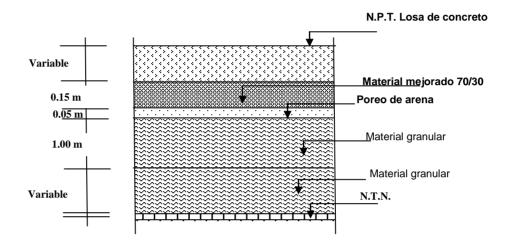
# Sección típica en edificios de Oficinas y Escuela de Mercadeo

**4.- EDIFICIO DE OFICINAS Y ESCUELA DE MERCADEO:** Una vez que se cumplió con lo indicado para el sistema de terracería, con base en el diseño y por sus dimensiones y características del trabajo para esta área, fue necesario colocar material

de mejoramiento 70/30, compactado al 95% de su P. V. S. M. de la proctor, espesor =0.15 m y un firme de concreto hidráulico armado con malla electrosoldada 6-6/6x6, con un f'c = 150kg/cm² de espesor variable, dependiendo el edificio. *Ver planos 5990TE-01, 5890-01 y 5890TE-02*.

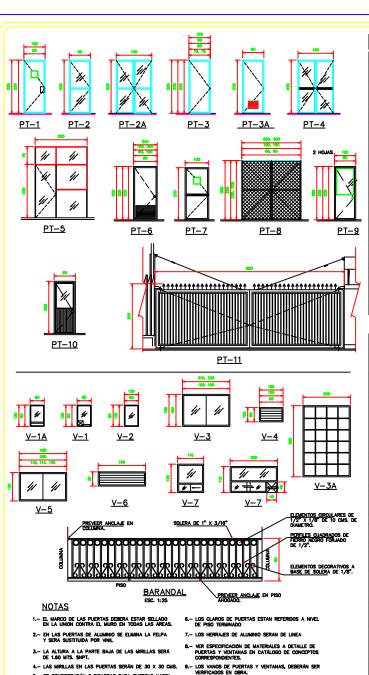
5.— SE CONSIDERARÁN 3 BISAGRAS PARA PUERTAS HASTA DE 2.25 MTS. DE ALTURA.
