UNIVERSIDAD NACIONAL AUTÓNOMA  
DE MÉXICO

**ESTUDIO HISTÓRICO DE LA ESTRUCTURA  
DEL PALACIO DE LA AUTONOMÍA**

**INGENIERO CIVIL**

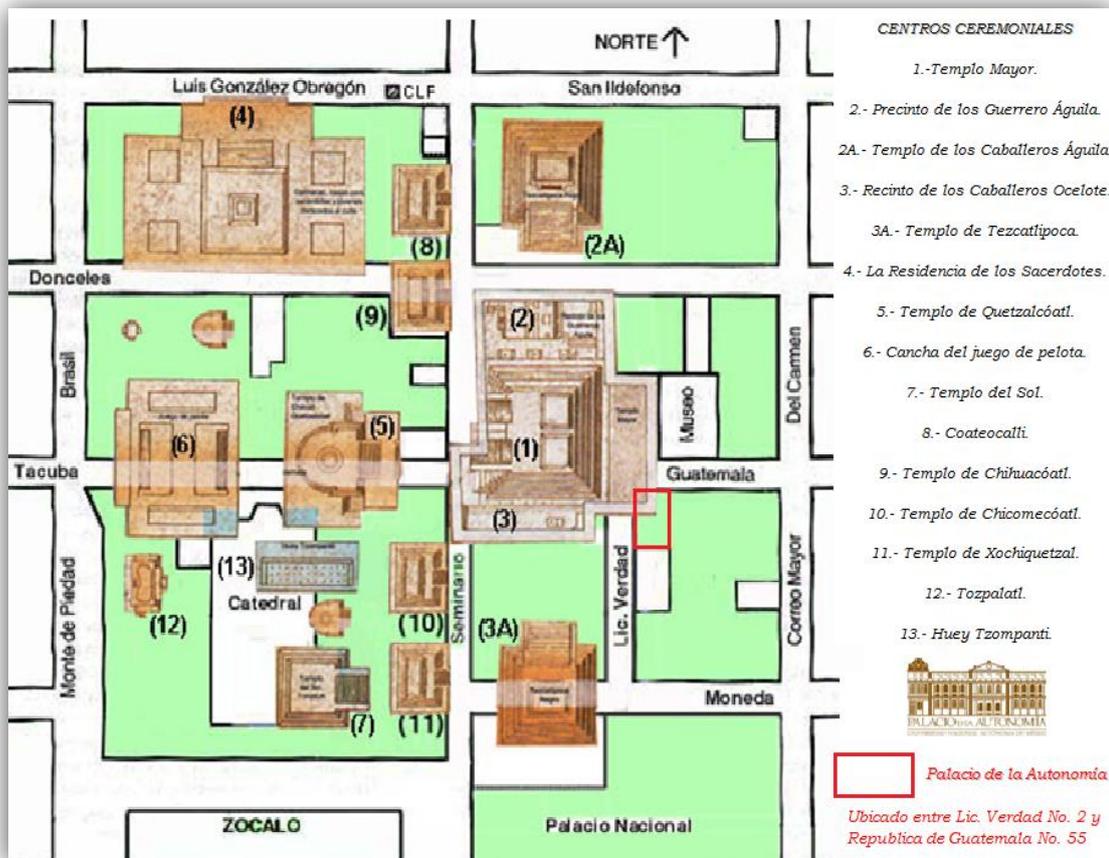
**Figura 2.3. Superposición de centros ceremoniales de México-Tenochtitlan, sobre la traza del Centro Histórico de la Ciudad de México (modificada) [2.4].**

El terreno donde se ubica el Palacio de la Autonomía se encontraba ubicado en el corazón de la civilización prehispánica, por lo que es necesario mencionar su relación. Para entender mejor la relación utilizamos la figura 2.3, donde se muestra una superposición de los centros ceremoniales de México – Tenochtitlan sobre la traza del Centro Histórico, en esta se identifica la posible presencia de una estructura antigua sobre la esquina noroeste del edificio actual.

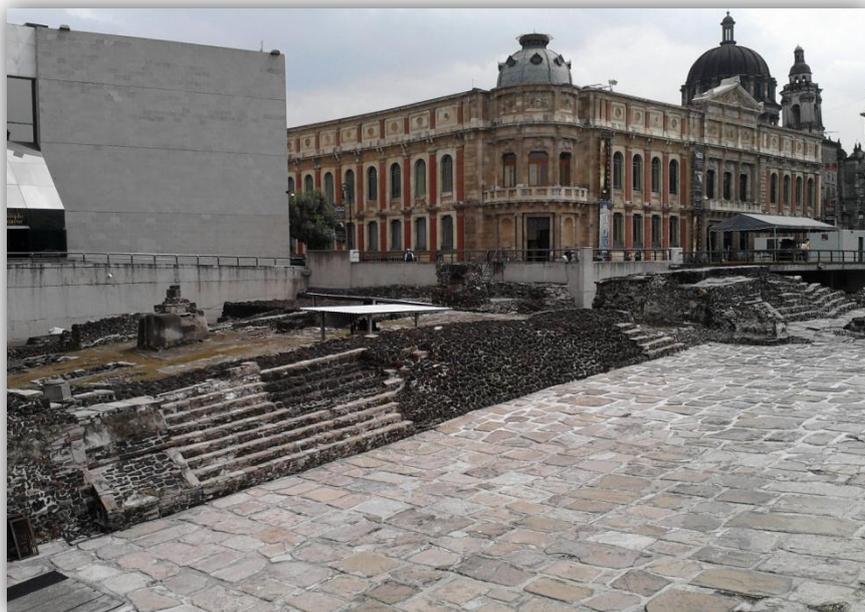
**Figura 2.4. Restos del coatepantli cerca del Palacio de la Autonomía.**

El coatepantli es el límite del Templo Mayor, estructura que se cree, estaba decorado con ofidios, aunque no se han encontrado pruebas fehacientes. El coatepantli puede describirse como una plataforma con escalinatas a los lados, que se interrumpía en los accesos principales del recinto [2.5]. Restos del coatepantli fueron encontrados en 1981 por las excavaciones del Proyecto de Templo Mayor hechas por el INAH (figura 2.4).

Según los datos proporcionados por las excavaciones, el coatepantli está formado por bloques de adobe de 34cm de longitud por 10cm de espesor aproximadamente, hechos de arcilla café amarillenta, unidos con lodo de arcilla limosa café oscuro. El piso superior se formaba de piedras de tezontle de 10cm de espesor, con un firme de arena y cal viva acabado con estuco pulido [2.6].

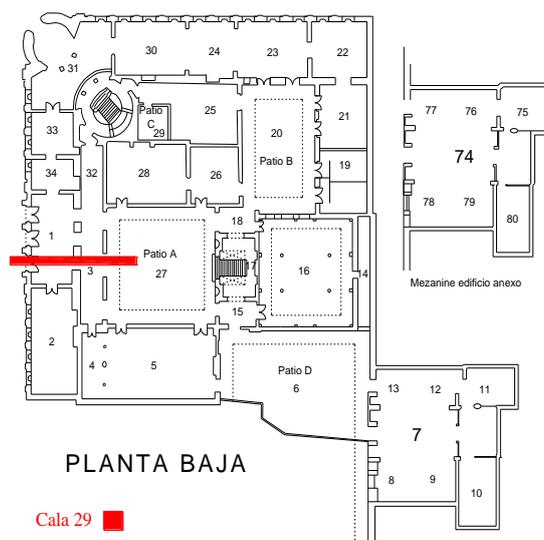
**Figura 2.5. Plano en planta del Palacio de la Autonomía con la ubicación de la cala 29.**

Las calas arqueológicas son pequeñas excavaciones que tienen como objetivo encontrar evidencia sobre sociedades antiguas. La cala 29 hecha por el INAH en el Palacio de la Autonomía (figura 2.5) dentro del PAU, reveló la existencia del piso superior del coatepantli a 1.74 m de profundidad medida a nivel de calle, y a 2.56 m de profundidad dentro del inmueble [2.6].

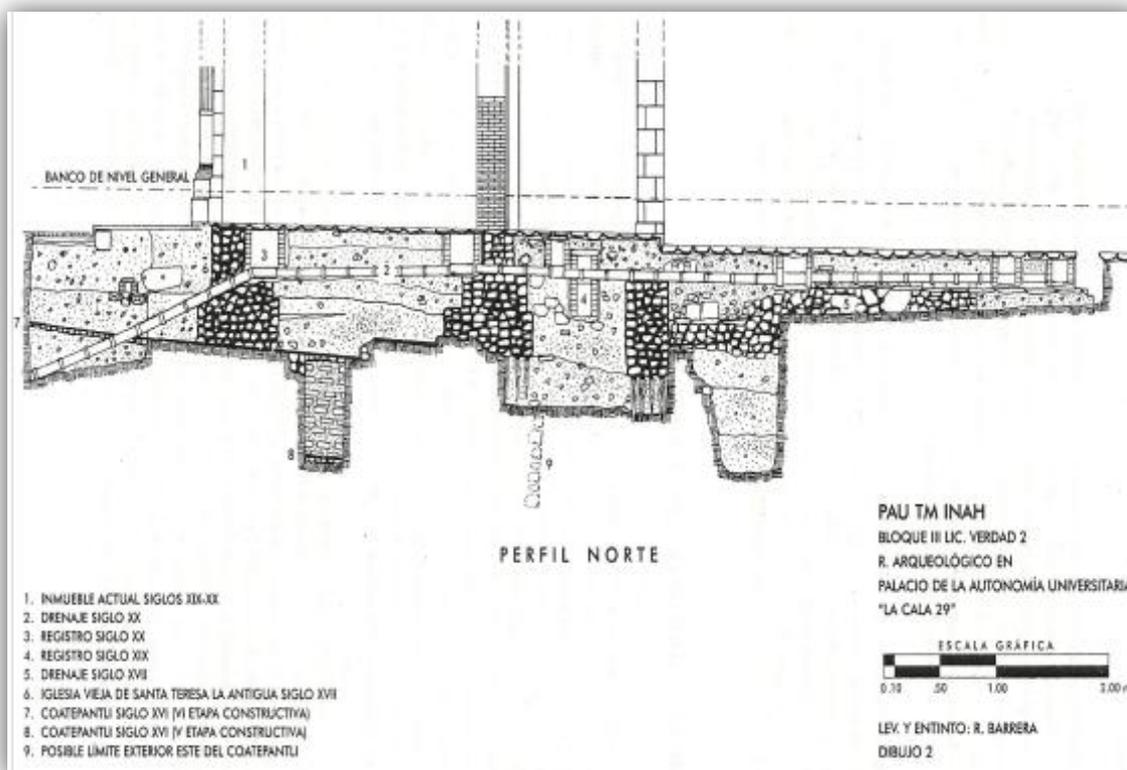
**Figura 2.6. Perfil Norte de la cala 29 [2.6].**

Con dicha cala no fue posible encontrar su nivel de desplante, sin embargo se determinó que el coatepantli recorre a todo lo largo y ancho de la calle de Lic. Verdad. La figura 2.6 muestra los datos obtenidos con la cala 29, donde puede apreciarse las diferentes etapas de construcción de la plataforma prehispánica, además de su probable límite Este. Esta excavación confirma que la fachada principal de la iglesia estaba sobre el coatepantli [2.6].

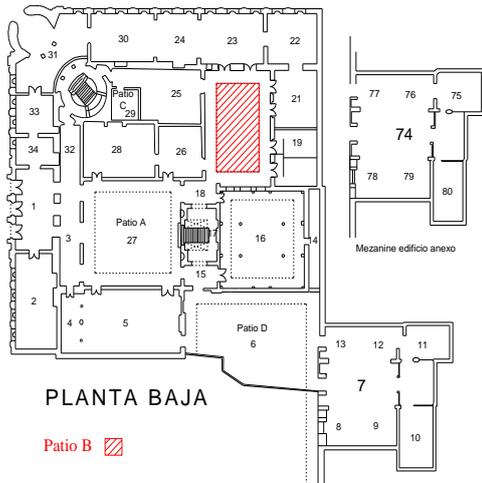
**Figura 2.7. Plano en planta del Palacio de la Autonomía identificando el Patio B.**

La figura 2.7, muestra la ubicación de un espacio denominado según el PAU como patio B, dentro del cual fueron encontrados diversos niveles de ocupación mediante una excavación, misma que reveló los restos de la casa de Don Juan Luis de Rivera. Se trata de la fachada de un pórtico comprendido por tres desplantes de columnas cilíndricas de andesita, con bases rectangulares de 60cm por lado y 30cm de altura, hechas de tabiques rojos y fragmentos de tezontle, revestido con arena, tezontle rojo molido y cal (figura 2.8) [2.6].

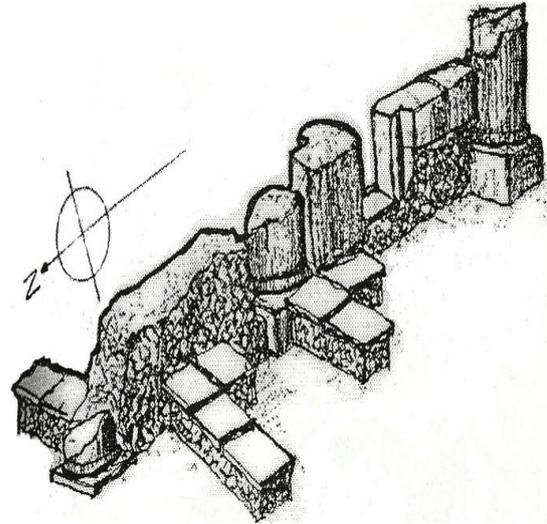
**Figura 2.8. Restos del pórtico en la casa habitación del S. XVI [2.11].**

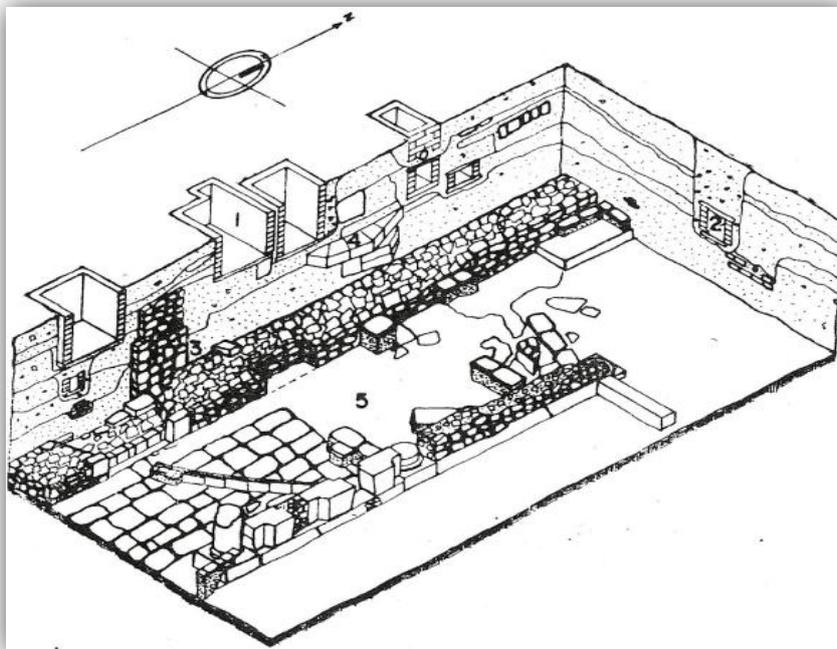
**Figura 2.9. Excavación en patio B. 1.- Registro del S. XX, 2.- Drenaje del S. XIX, 3.- Convento de Santa Teresa la Antigua, 4.- Fuente del S. XVII, 5.- Casa colonial del S. XVI [2.6].**

Dentro del pórtico se encontraron restos de un piso contemporáneo a las columnas, hecho con lajas de andesita unidas con mortero, mismas que se presume fueron utilizadas en una remodelación, donde colocaron un relleno de 30cm de tierra para posteriormente volver a colocar las lajas de andesita [2.6]. La figura 2.9 muestra los vestigios encontrados en el patio B.

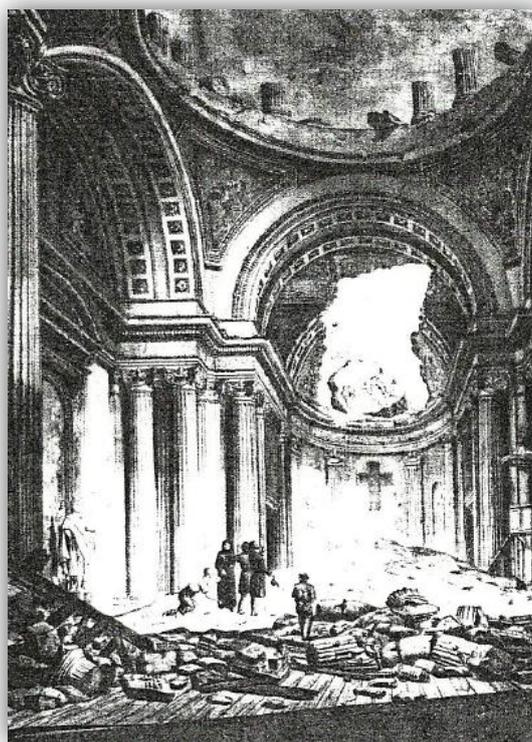
**Figura 2.10. Daños en la Iglesia de Santa Teresa la Antigua a causa del sismo de 1845 [2.13].**

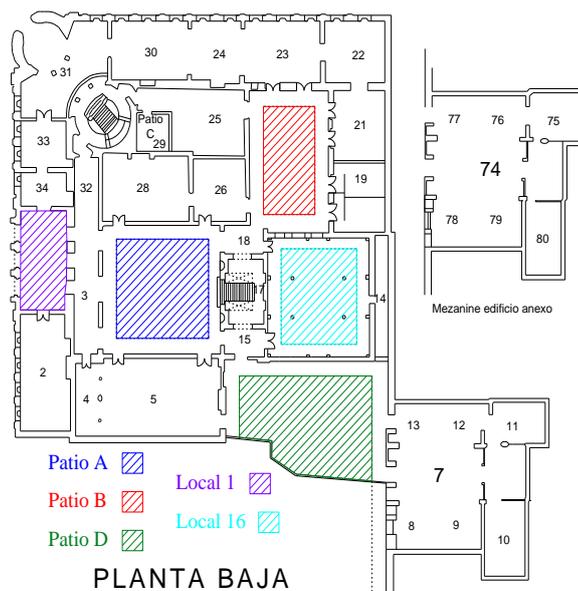
**Figura 2.11. Plano de ubicación de vestigios arqueológicos dentro del Palacio de la Autonomía referentes a Santa Teresa la Antigua.**

Las excavaciones del Proyecto de Arqueología Urbana confirman que en los sitios mostrados en la figura 2.11, existen vestigios de la época conventual, sin embargo se explicarán los lugares con el mayor peso específico respecto a los vestigios correspondientes al convento.

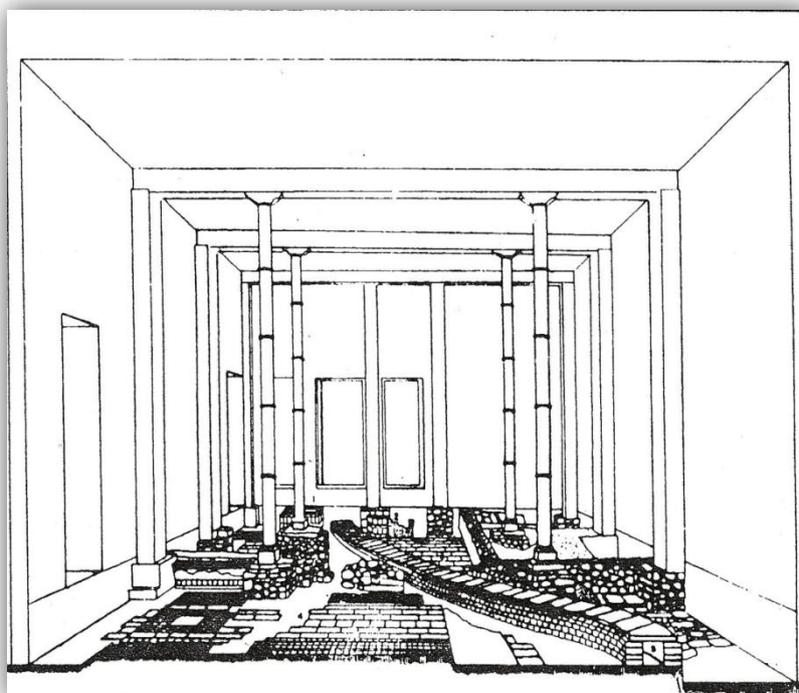
**Figura 2.12. Vista interior del local 16 con un levantamiento de vestigios [2.6].**

En el cuarto denominado como local 16 se encontró evidencia de al menos tres tipos de piso contemporáneos al convento y desplantes de muros, algunos de los cuales fueron reutilizados a principios del S.XIX. Por la evidencia encontrada en este sitio este espacio es clasificado como la cocina – comedor del convento, no obstante se tiene razón de restos de un muro que pasa por en medio del cuarto, indicando que a lo largo del tiempo este sitio ha tenido diversos usos. La figura 2.12 muestra una vista interior del local 16 y sus vestigios [2.11].

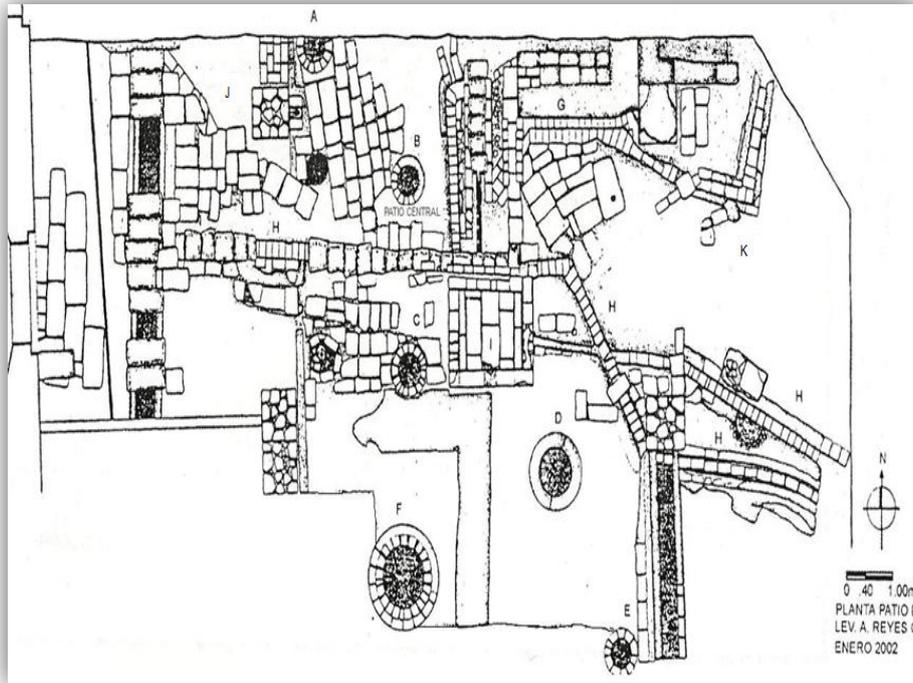
Figura 2.13. Planta del Patio D con ubicación de vestigios (vista hacia el Norte) [2.6].

La figura 2.13 muestra la distribución de los elementos antes mencionados. Mientras que la figura 2.14 muestra una imagen de los vestigios en la actualidad.

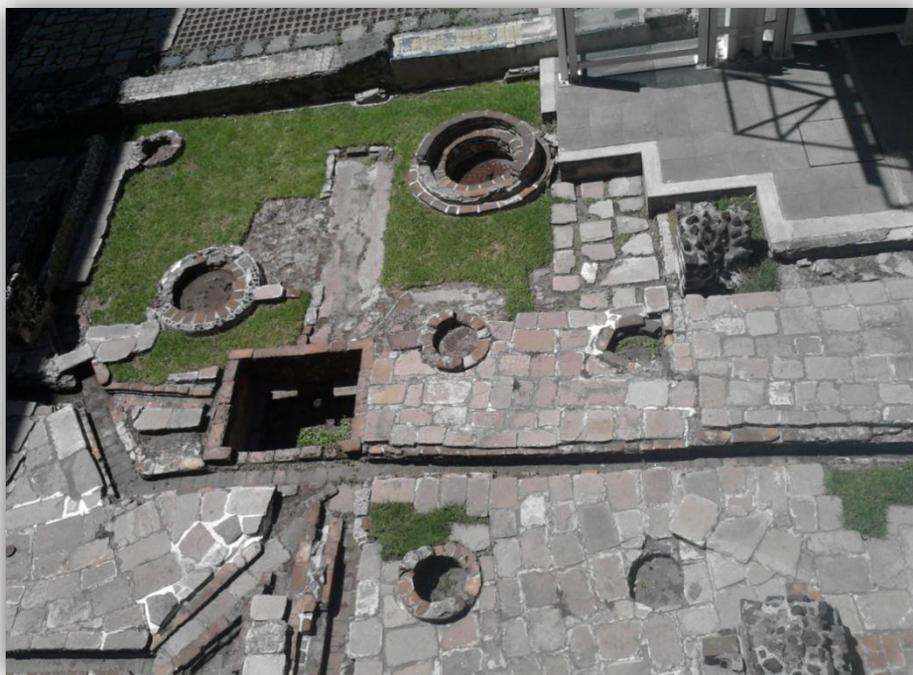
Figura 2.14. Vista en planta de los vestigios del Patio D (vista hacia el Sur).

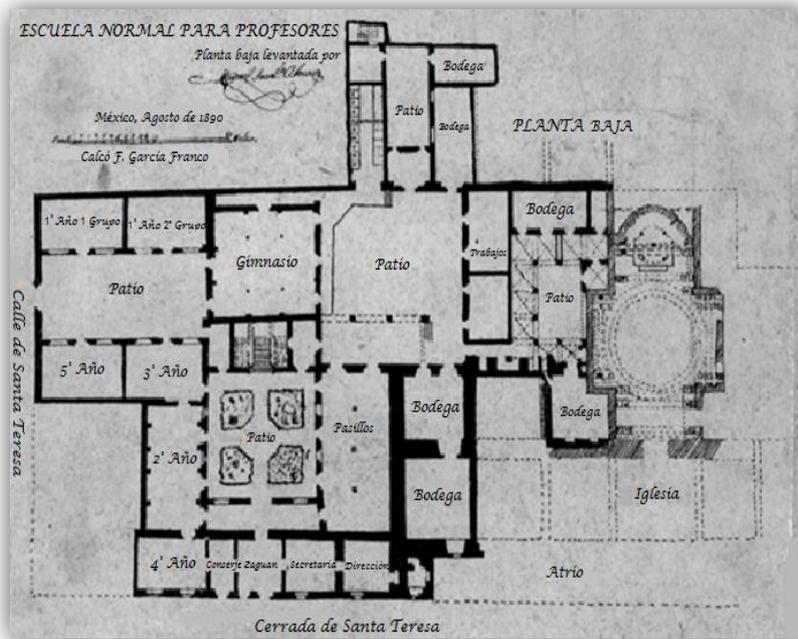
Figura 2.15. Plano de la Escuela Normal para Profesores en 1890 (Planta Baja) [2.14].

Debido a la gran demanda que presentó la escuela, en 1890 se contempló la ampliación y reestructuración del edificio, además de incluir un estilo arquitectónico más moderno. Este trabajo es encargado al Ingeniero y Arquitecto Manuel Francisco Álvarez, quien hizo un detallado levantamiento en planta de los dos niveles del edificio que diseñara Laubscher (figuras 2.15 y 2.16).

En los planos levantados por Manuel Álvarez, descubrimos que la fachada Norte tenía un gran acceso sobre la calle de Guatemala, y tres puertas como acceso en la fachada Oeste sobre la calle de Lic. Verdad. Cabe mencionar que, la esquina Noroeste entre las calles de Guatemala y Lic. Verdad, no estaba habilitada para la escuela.

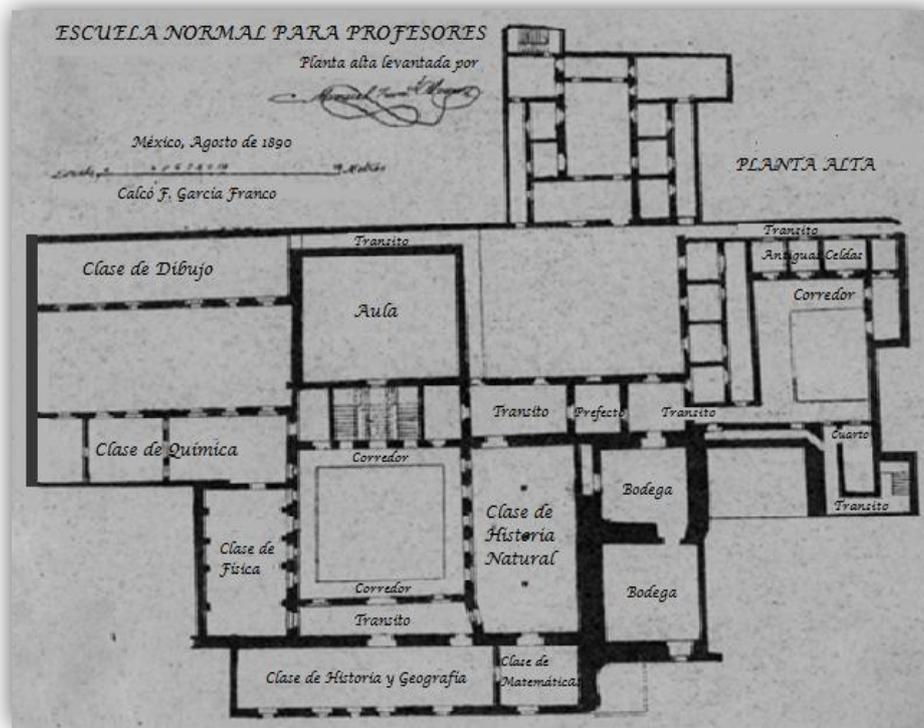
Figura 2.16. Plano de la Escuela Normal de Maestros en 1890 (Planta Alta) [2.14].

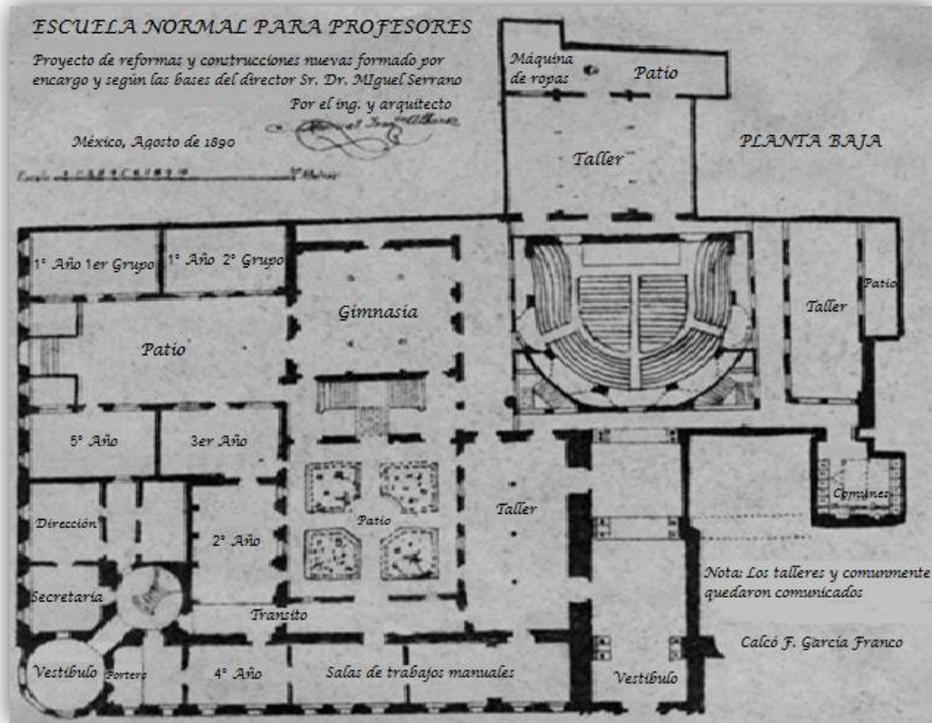
Figura 2.17. Plano del proyecto de remodelación del Ingeniero y Arquitecto Manuel Francisco Álvarez en 1890. (Planta Baja) [2.14].

El nuevo proyecto de remodelación, fue hecho por encargo del entonces director de la escuela, el Dr. Miguel Serrano, donde se propone un completo reacomodo de los usos y espacios arquitectónicos, destacando la construcción de un auditorio y la construcción de la fachada semicircular Noroeste (figuras 2.17 y 2.18). Los cambios hechos al edificio, le otorgan un estilo arquitectónico ecléctico de fines del siglo XIX y principios del XX que conserva hasta la actualidad.

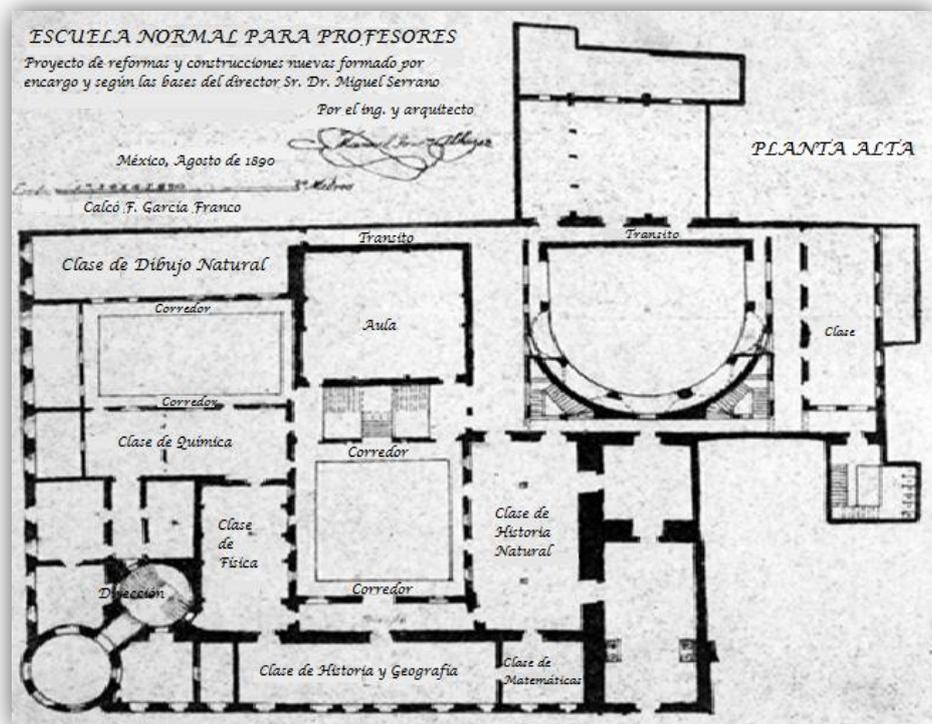
Figura 2.18. Plano del proyecto de remodelación del Ingeniero y Arquitecto Manuel Francisco Álvarez en 1890 (Planta Alta) [2.14].

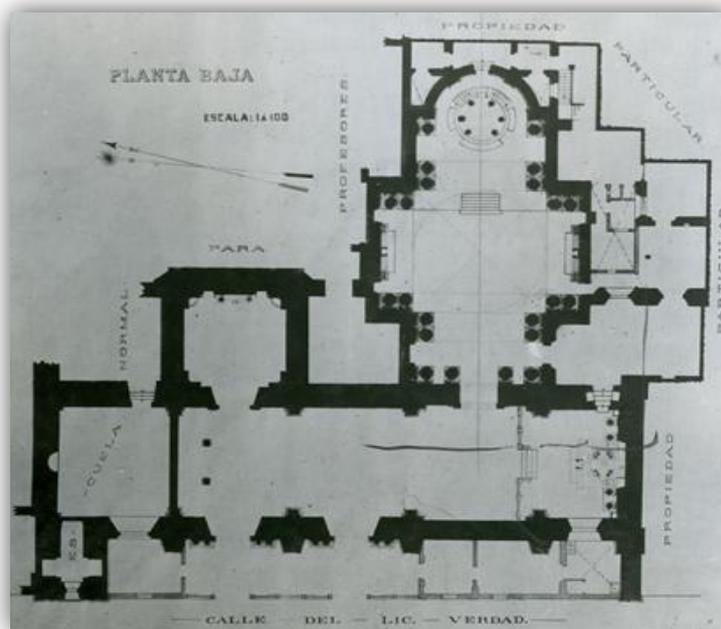
Figura 2.20. Plano de la iglesia de Santa Teresa la Antigua en 1909 [2.14].

Contrastando con las intervenciones que cambiaron el aspecto general del ex convento de Santa Teresa la Antigua, la iglesia se mantuvo sin cambios considerables. La figura 2.20 muestra el plano en planta de la iglesia, en esta imagen se puede observar a la izquierda que algunas zonas que originalmente eran de la iglesia, formaron parte de la Escuela Normal para Profesores, terreno que probablemente perdió con la división de predios en la época de la reforma.

Con este dato podemos decir que los muros que originalmente pertenecieron a la iglesia, fueron reutilizados para la construcción de la Escuela Normal para Profesores, y es en esta época cuando se rellenan los patios del convento para habilitarlos al uso académico.

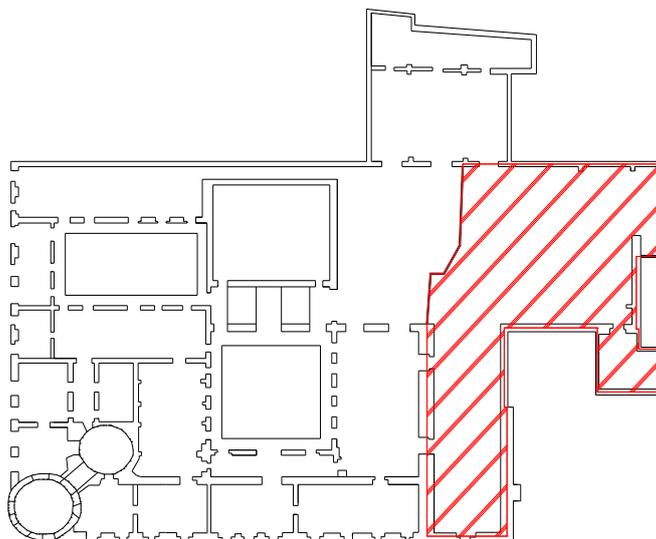
**Figura 2.22. Área patrimonio de la Iglesia de Santa Teresa la Antigua, que antes era ocupado para la Escuela Normal de Profesores.**

Durante el periodo de abandono del inmueble, la zona que originalmente pertenecía a la iglesia de Santa Teresa la Antigua es devuelta, estimando esta área en 947 m<sup>2</sup> aproximadamente. La figura 2.22 muestra el área devuelta a la iglesia.

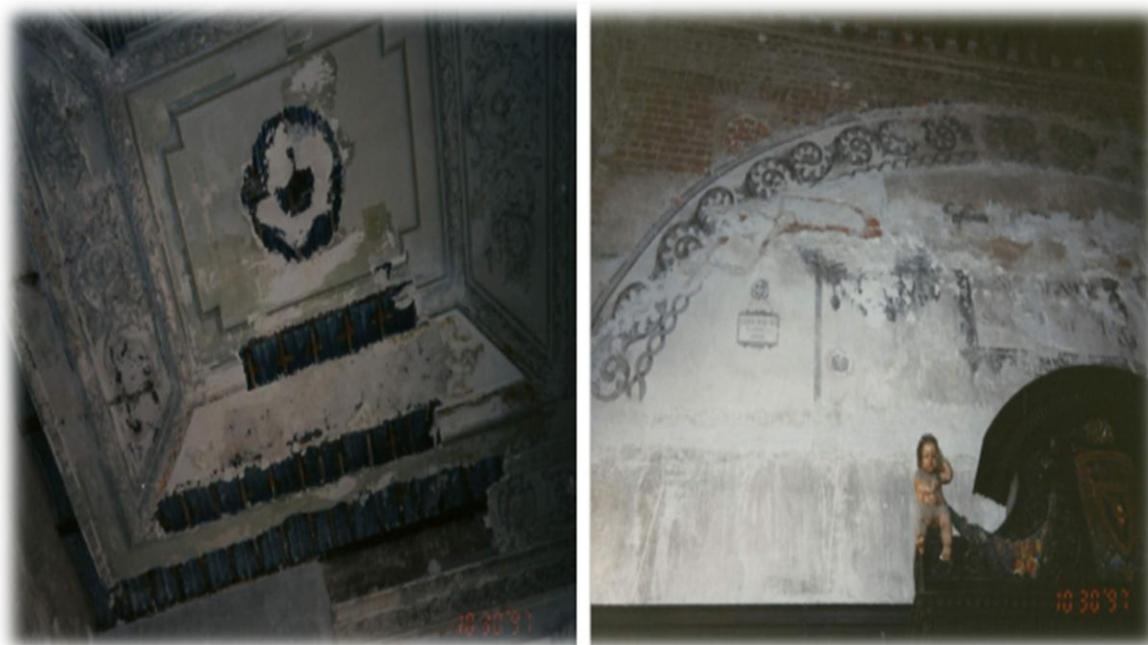
**Figura 2.23. Deterioro del plafón eclético y de la pintura decorativa del Paraninfo [2.16].**

Con casi 20 años desocupado, el desgaste del inmueble era inminente, a pesar de haber intervenido la fachada, los interiores presentaban un desgaste importante. De la figura 2.23 a la 2.31 se muestran imágenes del deterioro en ciertos sectores del edificio.

Como se puede observar en las figuras anteriores, el interior del predio sufrió daños a causa de la humedad, se perdieron las molduras de yeso, se desprendieron algunos aplanados, mientras que la humedad provocó oxidación de la herrería y crecimiento de la vegetación. Los elementos de herrería como barandales, puerta principal, cúpula Noroeste y viguería del sistema de piso se vio afectada por la oxidación. La duela del vestíbulo principal y la sillería del paraninfo sufrieron de polilla y humedad, además en esta se afectó el plafón ecléctico y las pinturas decorativas. En la fachada se perdieron los vidrios, así como partes de cantera y algunas figuras de ornato [2.16].

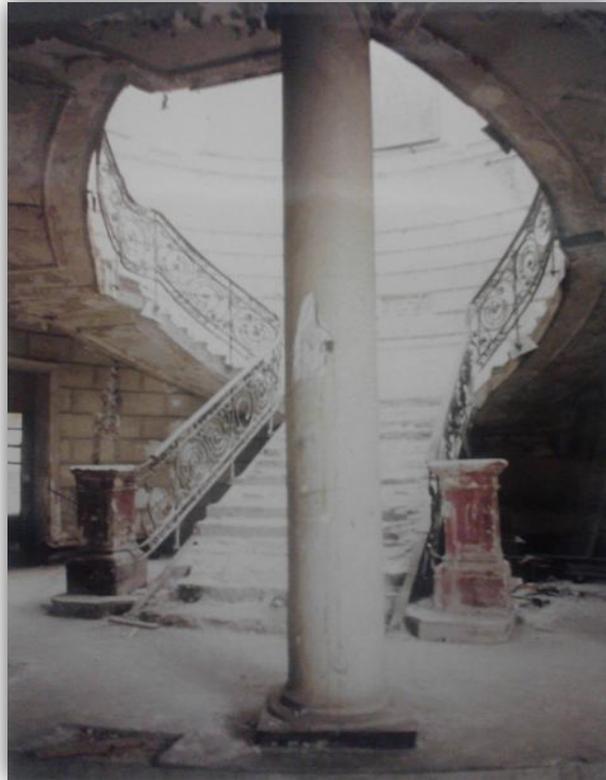
**Figura 2.24. Entrada al vestíbulo principal, muestra daños en columnas y escalera [2.16].**

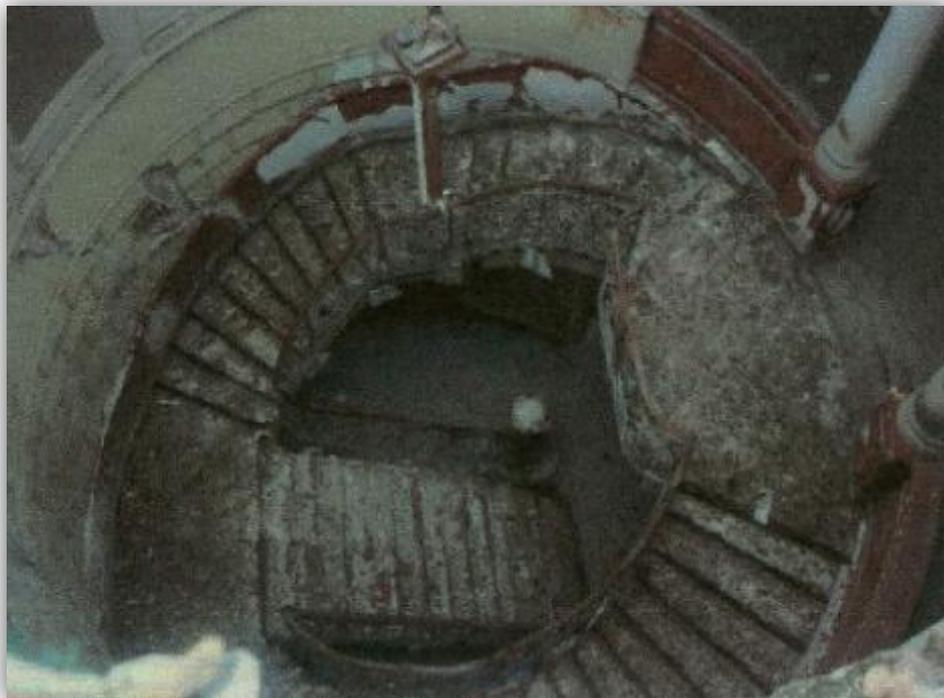
**Figura 2.25. Daños en escalera del vestíbulo principal [2.16].**

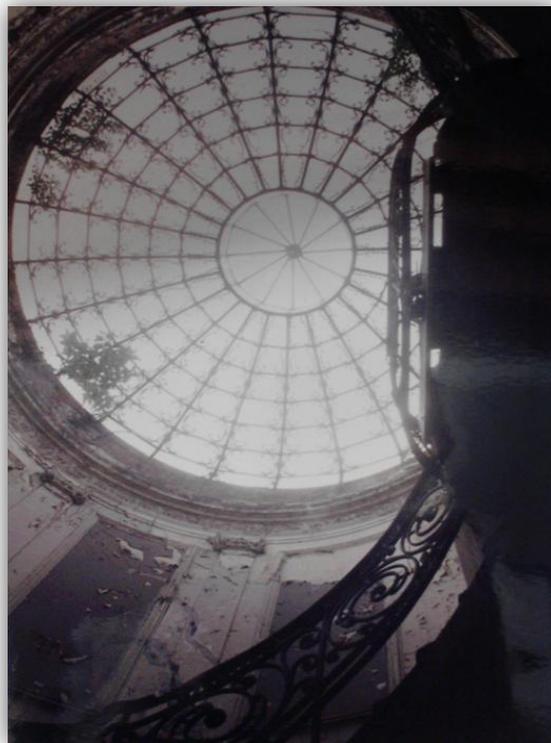
**Figura 2.26.** Estado de la cúpula acristalada del vestíbulo principal [2.16].

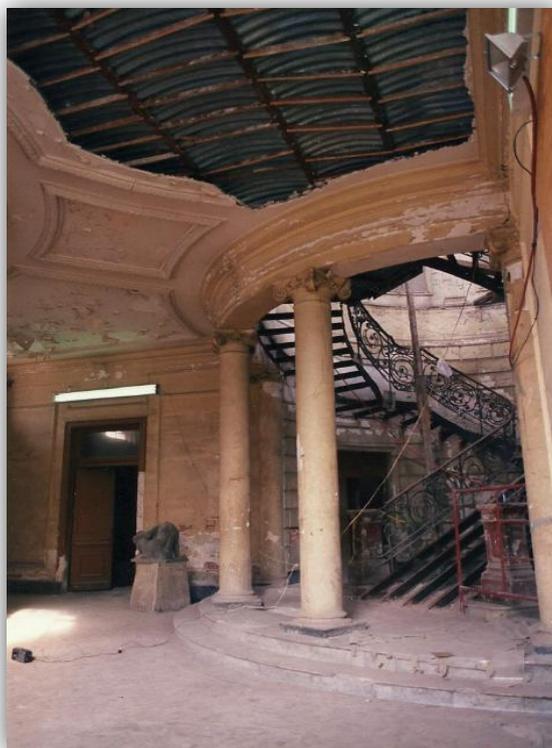
**Figura 2.27.** Oxidación de la vigería del entresuelo en la zona del vestíbulo principal [2.16].

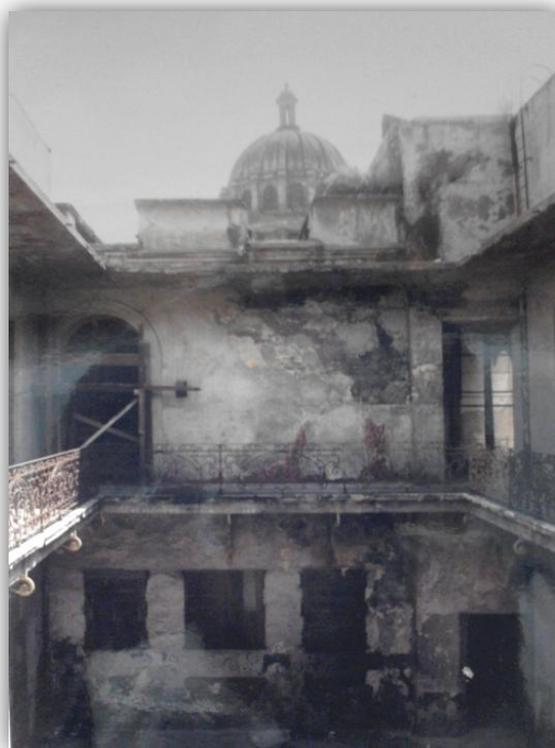
**Figura 2. 28. Estado de la fachada del Patio B [2.16].**

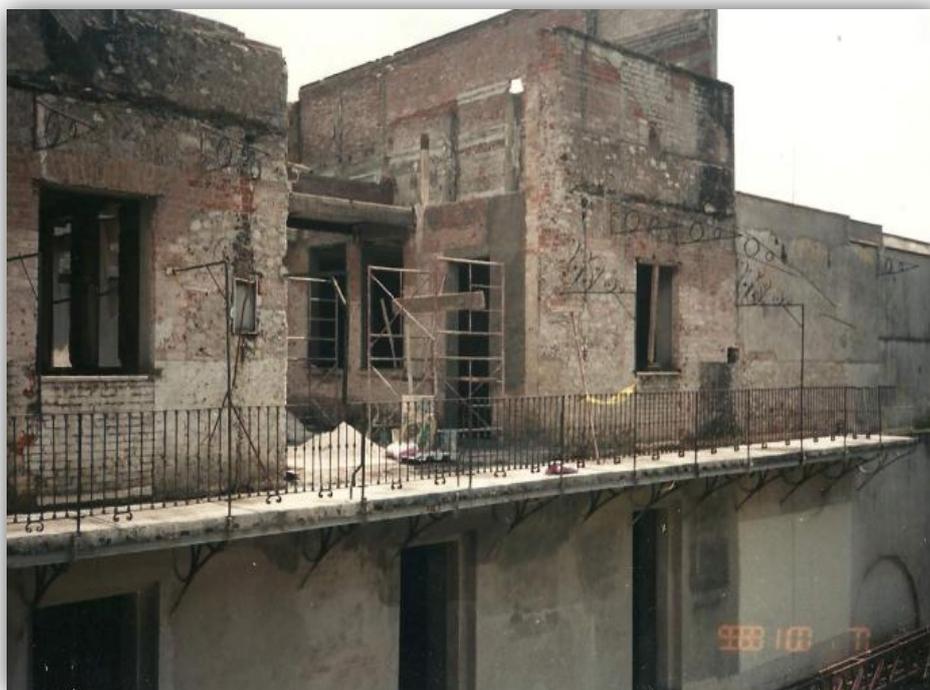
**Figura 2.30. Deterioro del edificio anexo [2.16].**

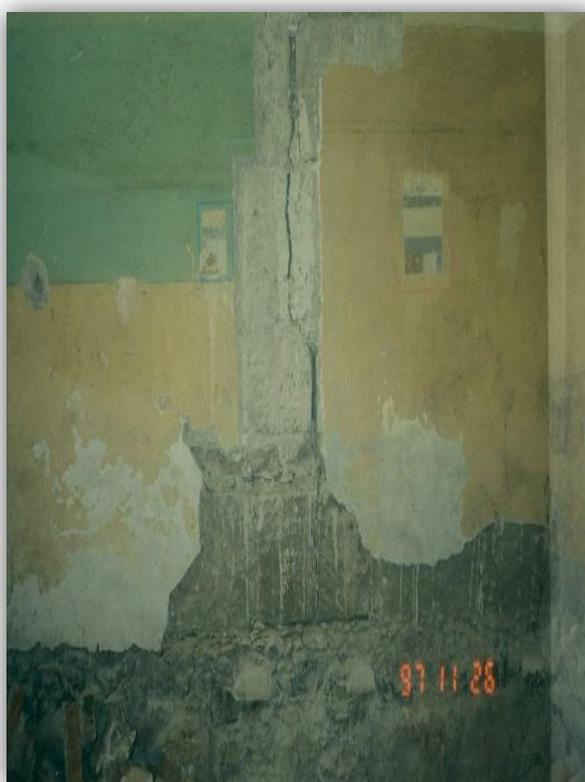
**Figura 2.31. Grieta en muro, se puede apreciar cala sobre este para determinar pintura muros o azulejos [2.16].**

Una de las cuestiones importantes, son los agrietamientos en muros colindantes con la esquina Noroeste, que son provocados por los hundimientos diferenciales, principal causa de los problemas estructurales del edificio.

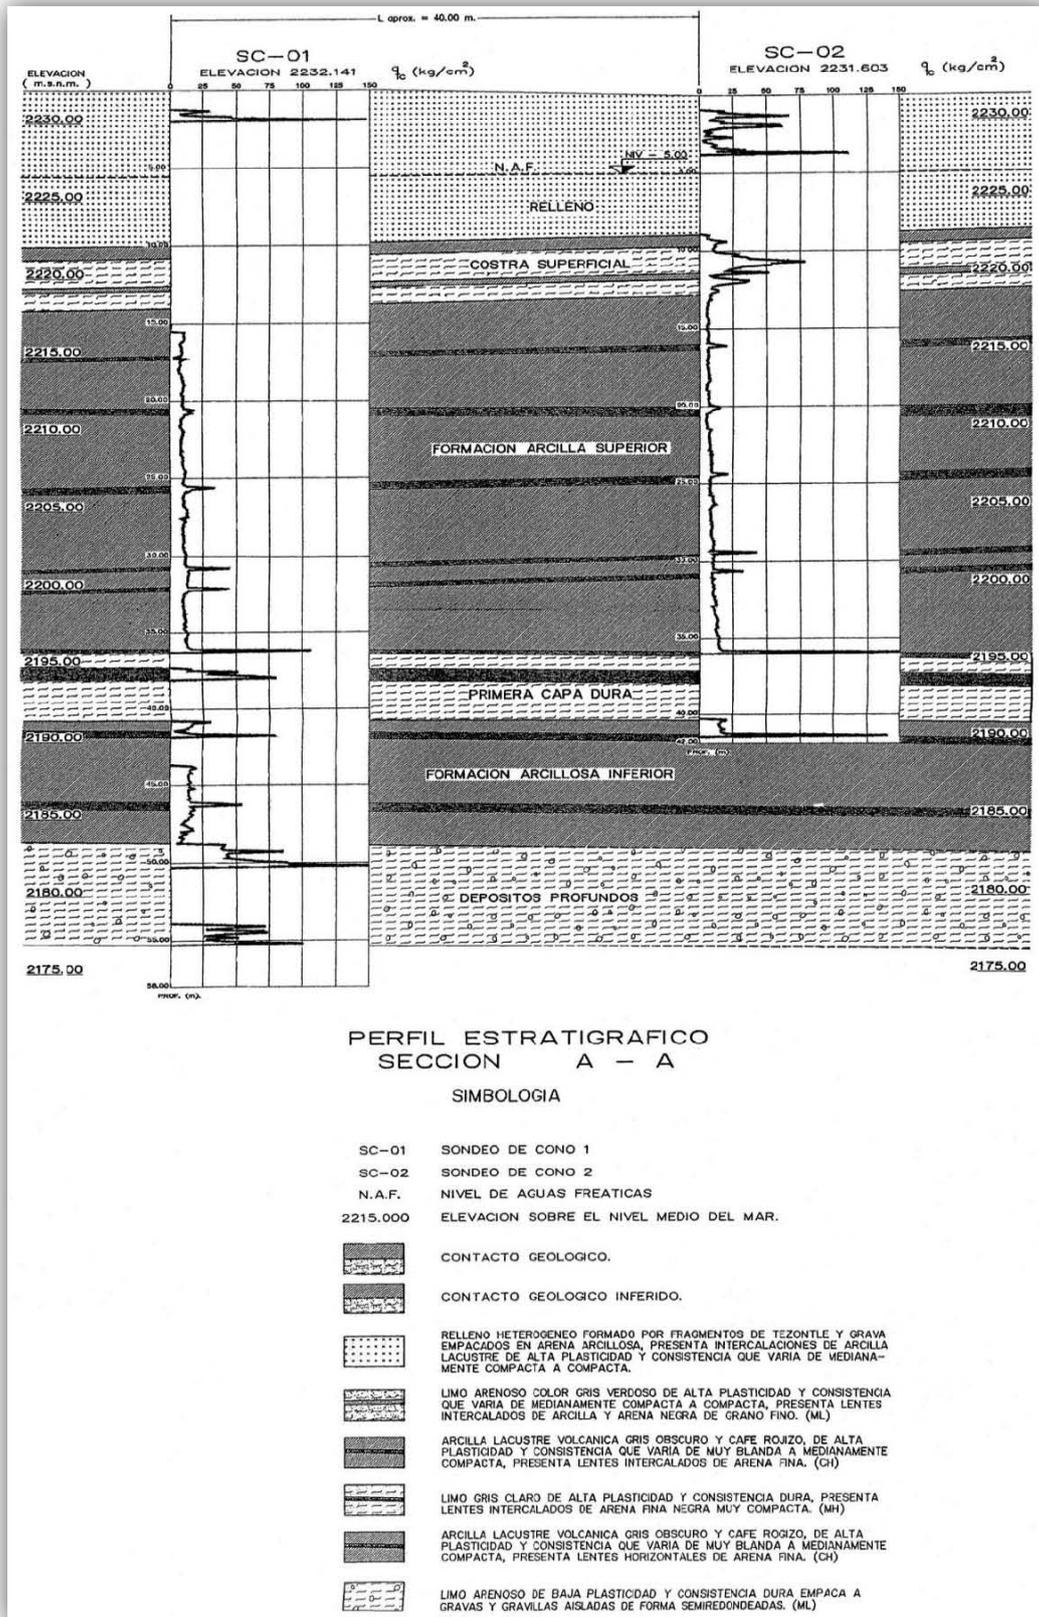
Figura 2.33. Resultados de los sondeos de cono eléctrico [2.16].

Durante la realización de los sondeos de cono eléctrico, se instalaron estaciones piezométricas del tipo abierto a una profundidad de 29.50m, 37.80m y 53.50m, con la intención de conocer las pérdidas de agua intersticial de los mantos acuíferos subterráneos y poder calcular la presión de poro [2.16].

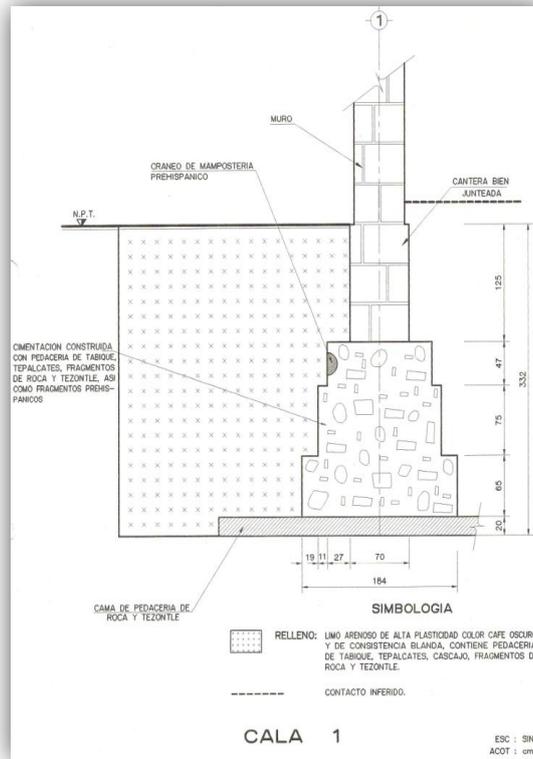
Figura 2.35. Levantamiento de la cimentación en calca 1 [2.16].

Con el resultado de los trabajos se determinó que la cimentación es una zapata corrida, constituida de mampostería (basalto, tezontle, tabique y mortero), con dimensiones muy inestables, desplantada a diferentes profundidades sobre antiguas construcciones o sobre potentes rellenos [2.16].

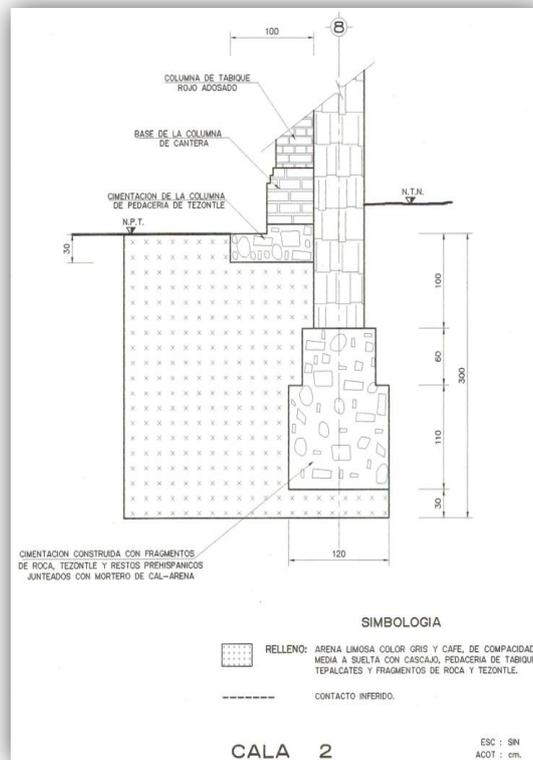
Figura 2.36. Levantamiento de la cimentación en la calca 2 [2.16].

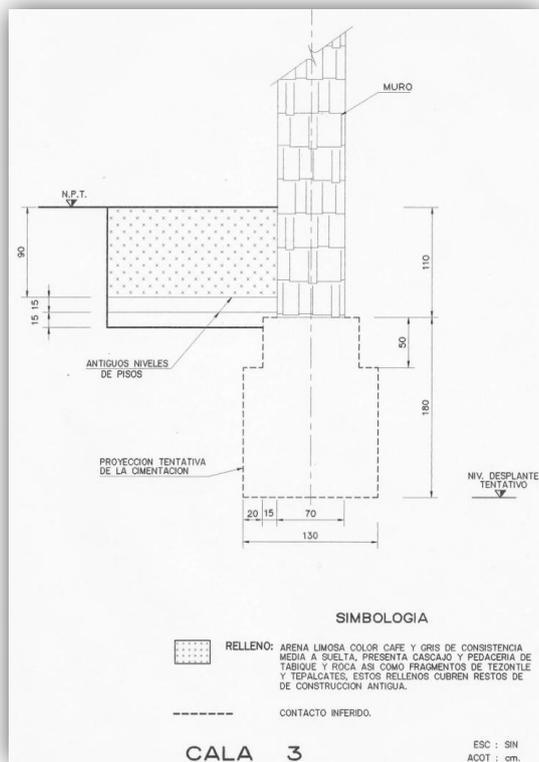
Figura 2.37. Levantamiento de la cimentación en la calca 3 [2.16].

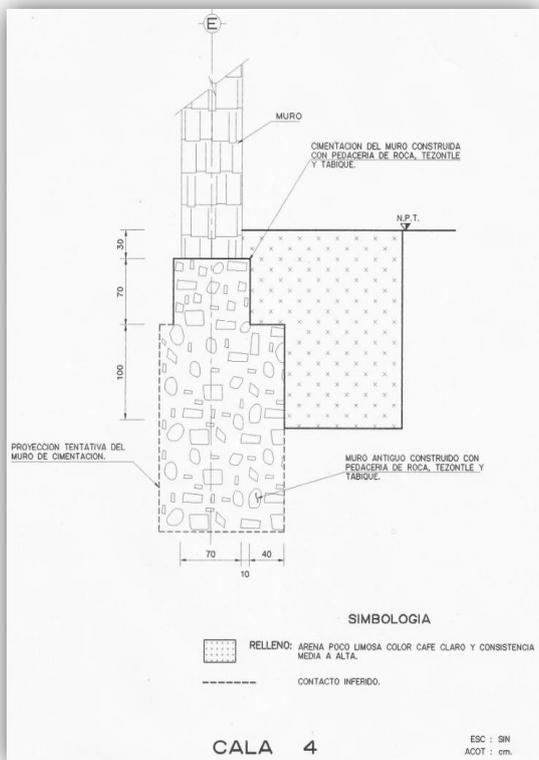
Figura 2.38. Levantamiento de la cimentación en la calca 4 [2.16].

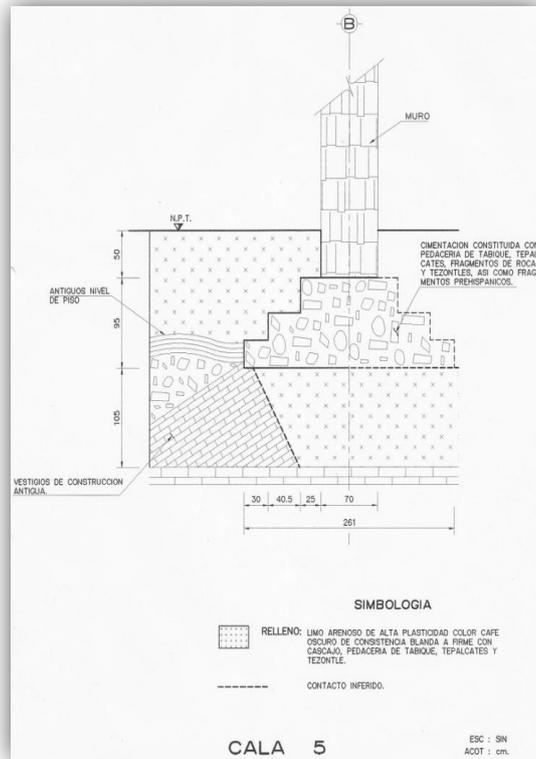
Figura 2.39. Levantamiento de la cimentación en la cala 5 [2.16].

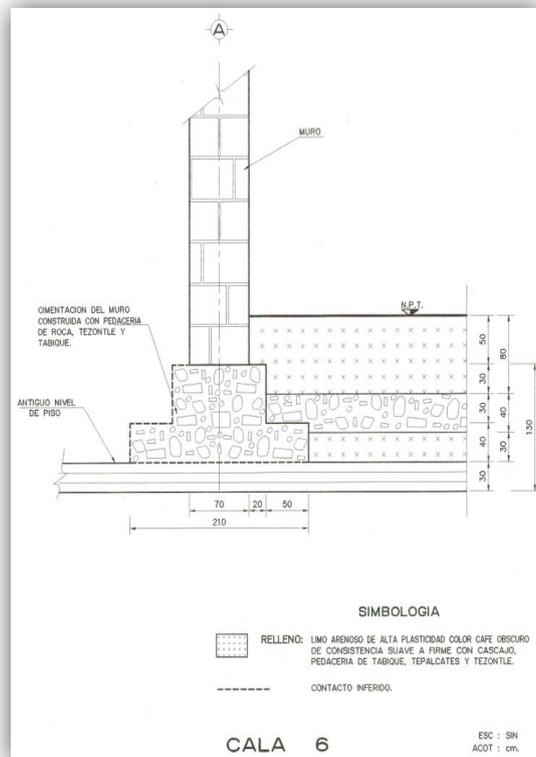
Figura 2.40. Levantamiento de la cimentación en la cala 6 [2.16].

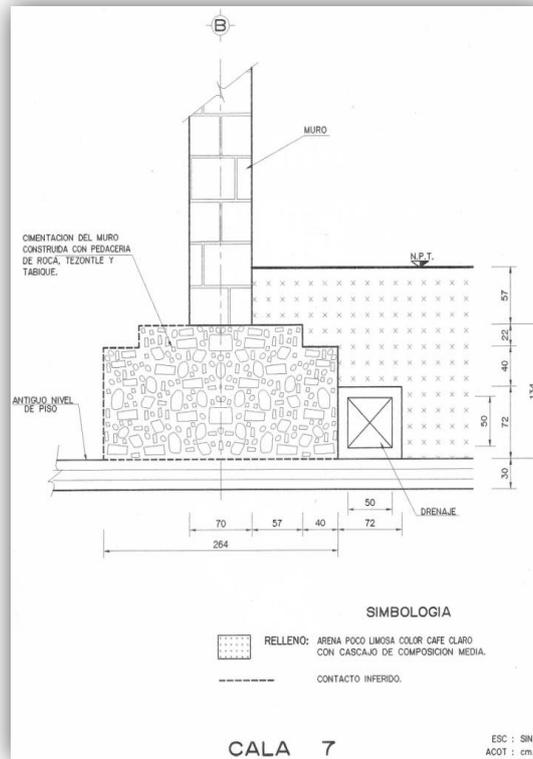
**Figura 2.41. Levantamiento de la cimentación en la cala 7 [2.16].**

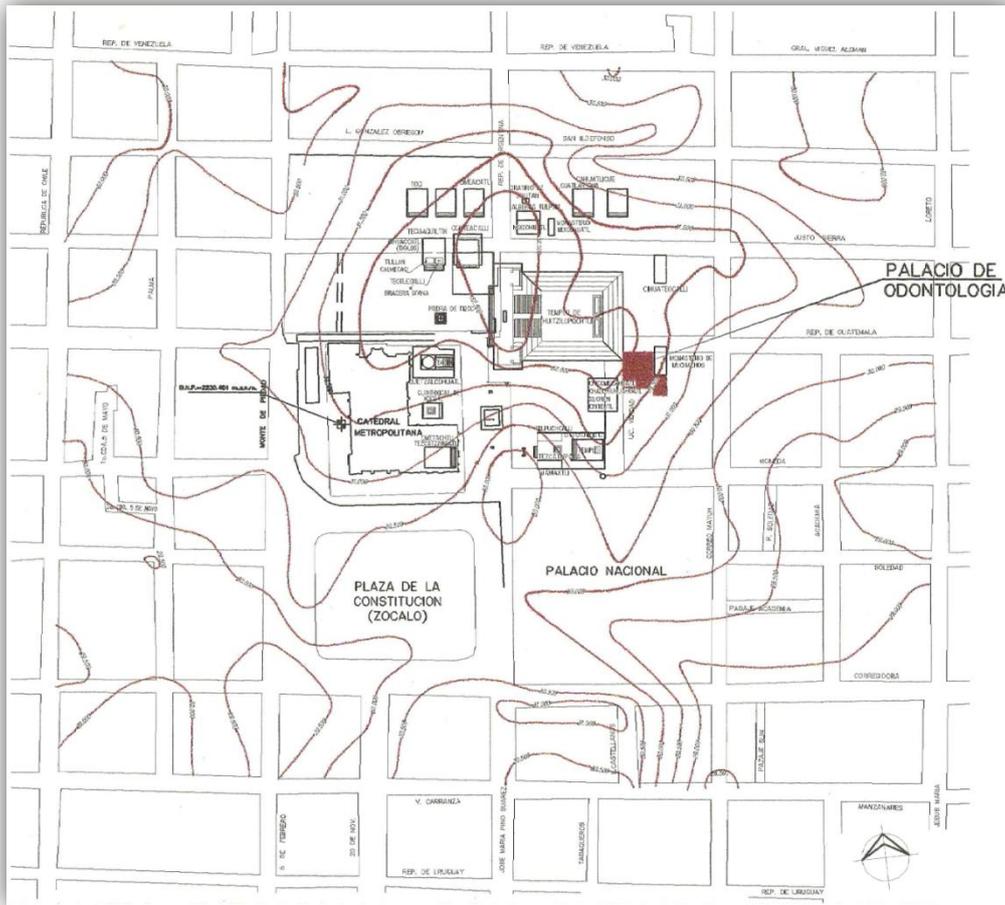
La figura 2.42 muestra las curvas de nivel en la zona del Centro Histórico, se puede observar que la esquina Noroeste es la zona más elevada del edificio, no así la zona Suroeste, donde se muestran una elevación menor, diferencia que se aproxima a los 50 cm entre ambas esquinas del edificio.

**Figura 2.42. Curvas de nivel en el Centro Histórico [2.16].**

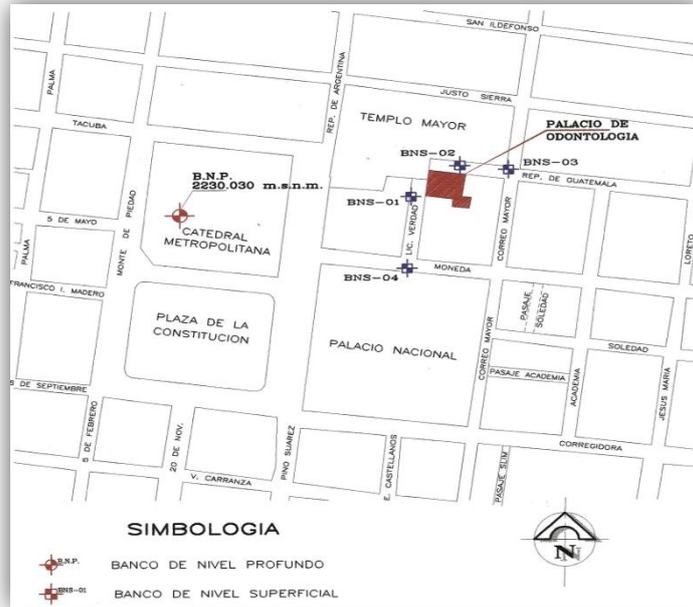
Figura 2.43. Localización de los bancos de nivel [2.16].

Para revisar el estado límite de servicio a corto y largo plazo se iniciaron las nivelaciones al mismo tiempo que la remodelación, para medir la vulnerabilidad del edificio con respecto a los hundimientos diferenciales. Las nivelaciones están referidas al Banco de Nivel Profundo de la Catedral Metropolitana (BNP) que se encuentra a 2230.030m.s.n.m, además de contar con tres Bancos de Nivel Superficial (BNS), la figura 2.43 muestra la distribución de estos.
