UNIVERSIDAD NACIONAL AUTÓNOMA  
DE MÉXICO

**ESTUDIO HISTÓRICO DE LA ESTRUCTURA  
DEL PALACIO DE LA AUTONOMÍA**

**INGENIERO CIVIL**

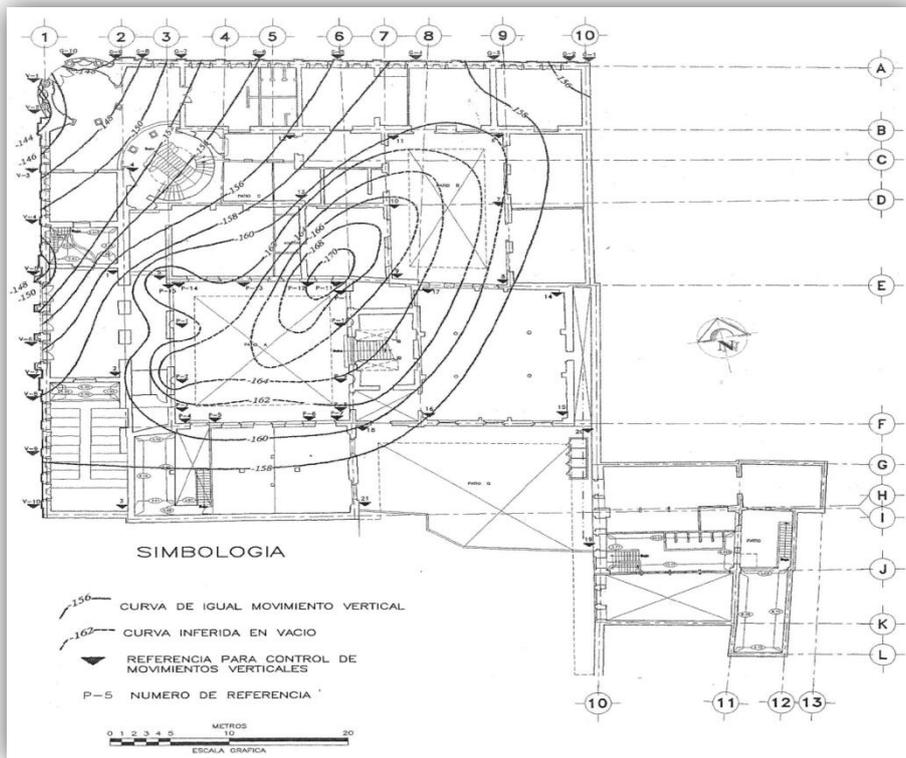
Figura 2.44. Curvas de igual movimiento vertical acumulado, del 12 de diciembre de 1997 al 7 de febrero del 2000, acotaciones en mm [2.16].

Las nivelaciones a cargo del proyecto de remodelación iniciaron el 12 de Diciembre de 1997, con periodos de mediciones a cada dos meses. Las primeras curvas de nivel medidas hasta el 7 de febrero del 2000 se presentan en la figura 2.44 y el resumen de los resultados se muestra en la Tabla 2.1.

Los resultados anteriores muestran que el centro del edificio es el lugar que mayor hundimientos presentó con 170mm, sin embargo los estudios mostraron que existe un hundimiento diferencial, entre la esquina noroeste y el centro, de 26mm en una distancia de 31 m, a una velocidad de  $1.00^{mm}/mes$ . Por esta razón, se consideró necesario efectuar nivelaciones periódicas al edificio [2.16].

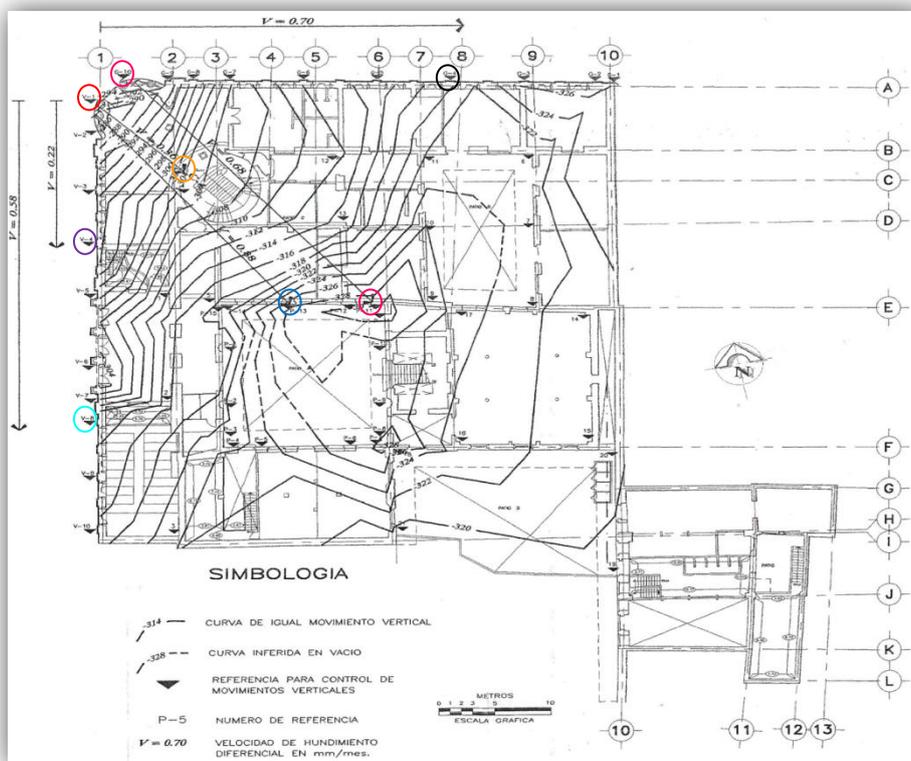
**Figura 2.45. Curvas de igual movimiento vertical acumulado, del 12 de diciembre de 1997 al 25 de enero de 2002, acotaciones en mm [2.16].**

La medición de los hundimientos acumulados en el edificio terminaron el 25 de Enero de 2002, ahí se resaltó la influencia que ejerce la esquina Noroeste del edificio, siendo esta una referencia obligada. Las curvas se presentan en la figura 2.45 y resultados se muestran en la tabla 2.2.

Los resultados de las nivelaciones muestran que el centro del edificio continúa siendo el lugar que más se hunde, muy a la par de la esquina Sureste, por el contrario la esquina Noroeste presenta un hundimiento menor, con lo que se confirma que los hundimientos diferenciales entre estas dos aristas están influyendo en el mal comportamiento de la estructura [2.16].

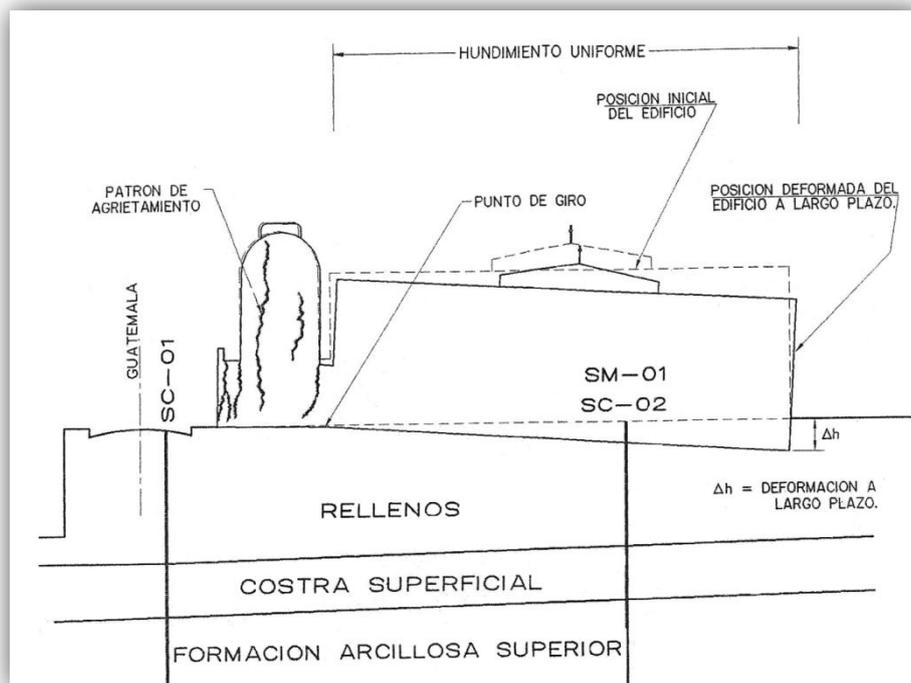
A partir de los resultados obtenidos con los estudios geotécnicos, se estimó que de no mitigar los hundimientos diferenciales, el edificio seguiría perdiendo la verticalidad. La figura 2.46 muestra el comportamiento provocado por los hundimientos diferenciales en el Palacio de la Autonomía.

**Figura 2.46. Deformación a largo plazo del Palacio de la Autonomía [2.16].**

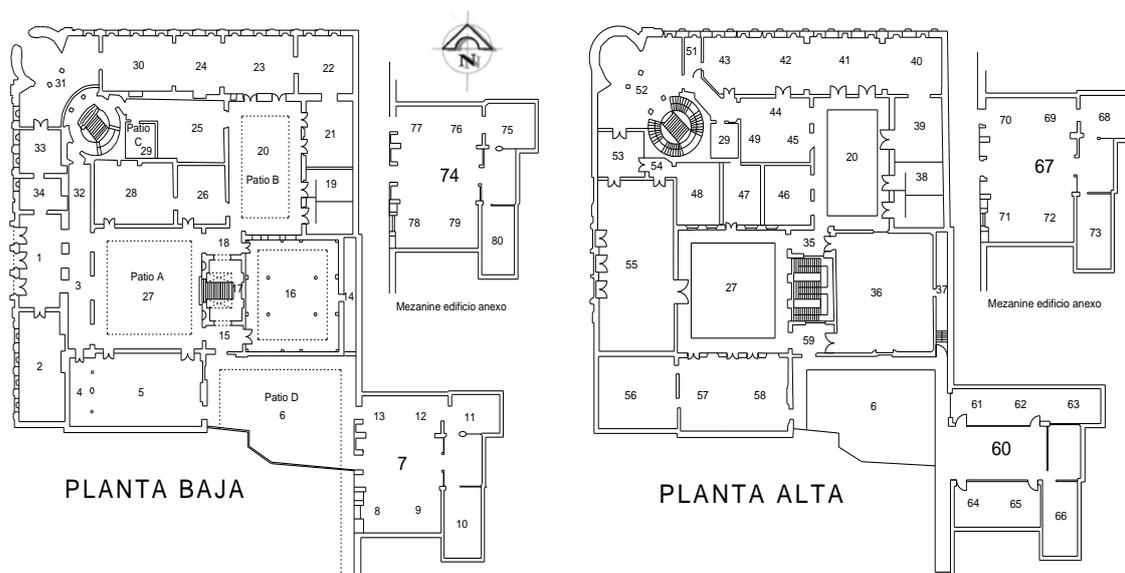
**Figura 2.47. Planos en planta del Palacio de la Autonomía con referencias de los locales [2.16].**

A continuación se presentan algunos trabajos hechos en esta restauración, información proporcionada por la referencia [2.16]. Para tener mejor referencia de la localización de algunos locales, se presentan la figura 2.47.

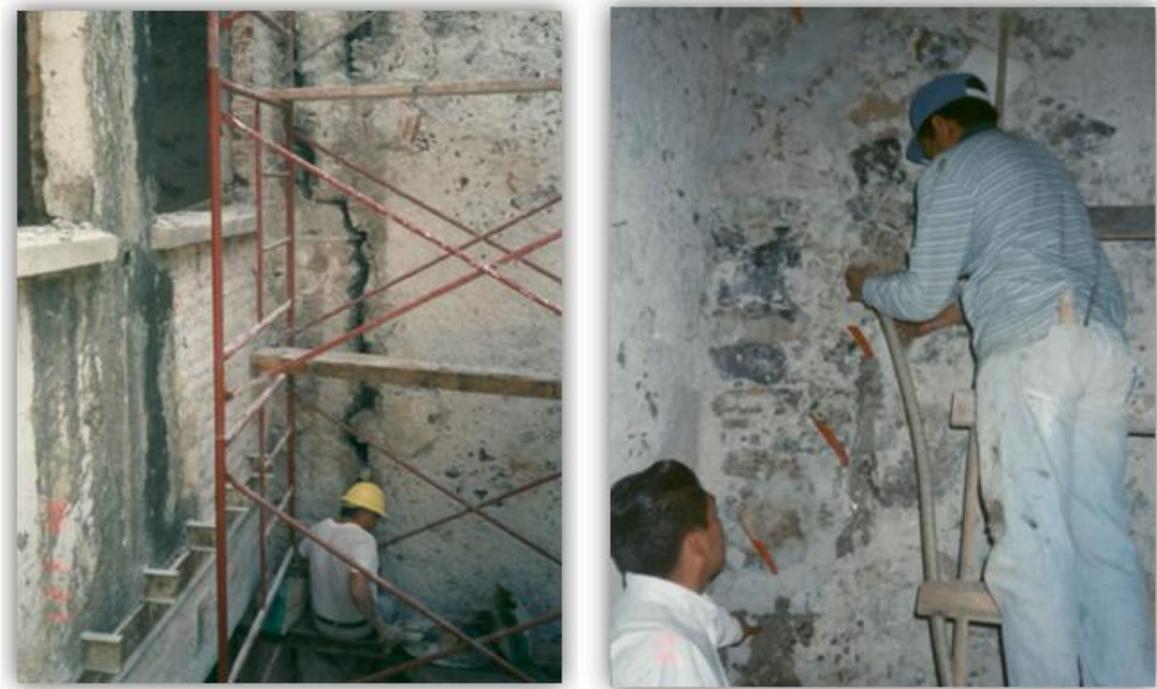
**Figura 2.48. Reparación de la grietas con inyecciones de emulsión epóxica en muros de mampostería [2.16].**

Los hundimientos diferenciales que presenta el edificio, provocaron agrietamientos que dañaron algunos muros (figura 2.48), los cuales tuvieron que ser inyectados lechada de mortero de cal o con emulsión epóxica (figura 2.49).

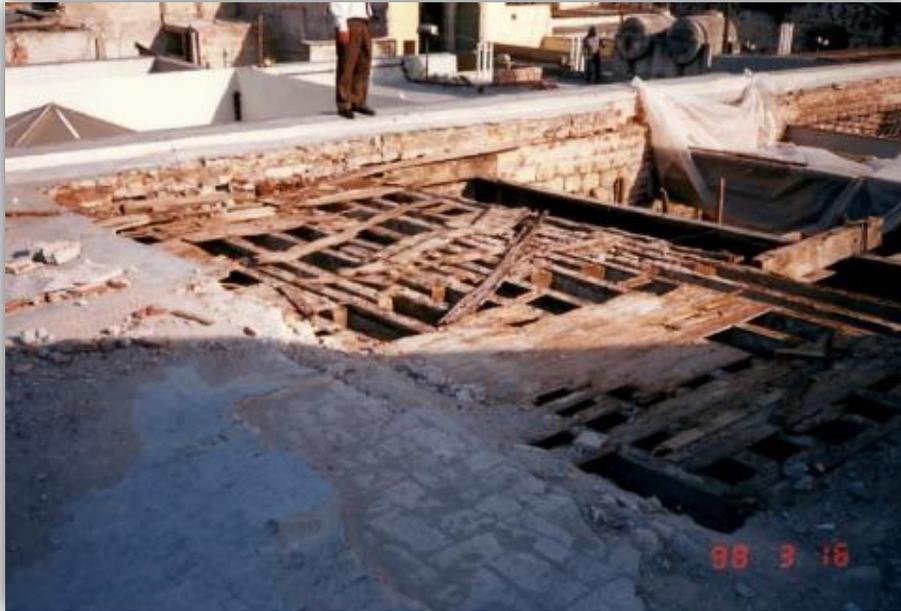
**Figura 2.50. Demolición del sistema de cubierta del paraninfo [2.16].**

En el paraninfo se reemplazó el sistema de piso de la cubierta (figura 2.50), siendo necesario tapiar la parte frontal para proteger las pinturas existentes (figura 2.51). El nuevo sistema colocado se llama losacel, el cual trabaja con pequeñas armaduras, placas de poliestireno y un firme de concreto (figura 2.52), las cuales reducen peso proporcionan el peralte necesario.

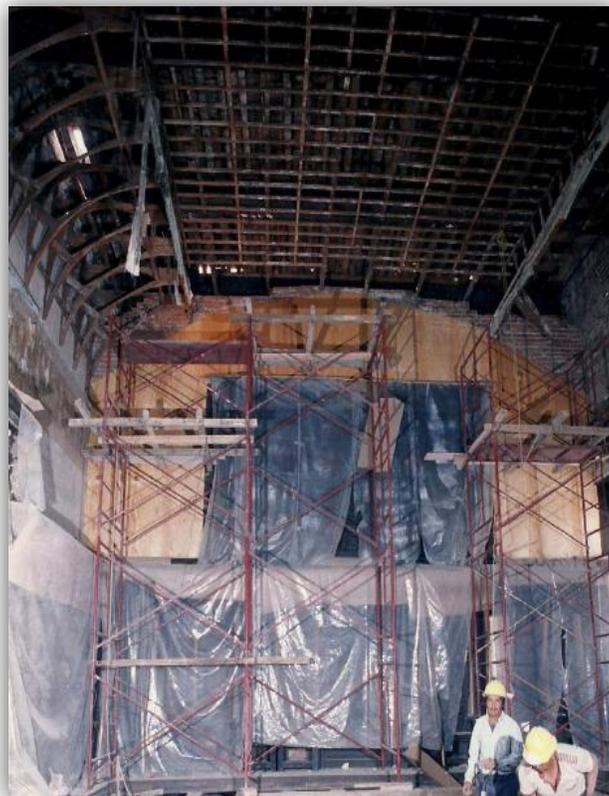
**Figura 2.51. Tapiado del muro frontal del paraninfo, puede observarse el deterioro del plafón ecléctico [2.16].**

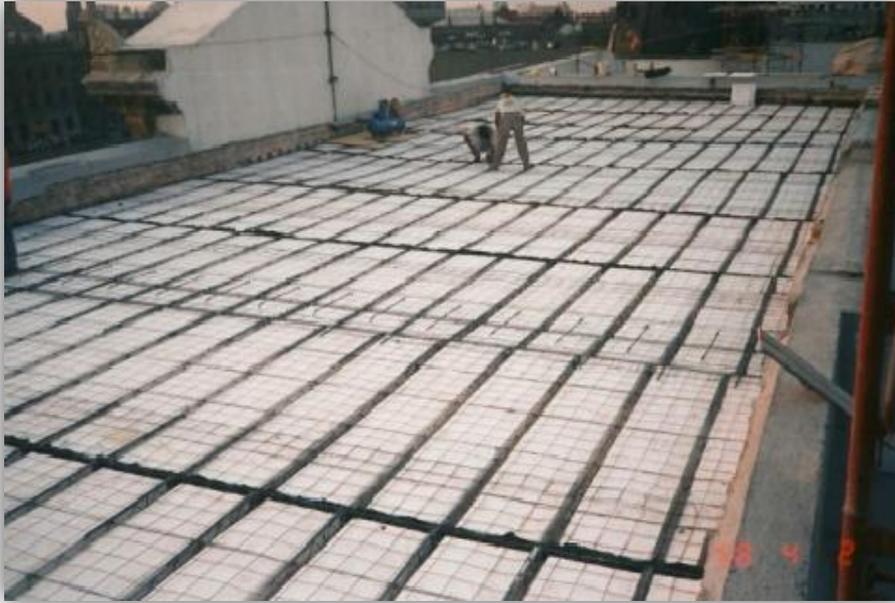
**Figura 2.52. Sistema losacel utilizado en el paraninfo [2.16].**

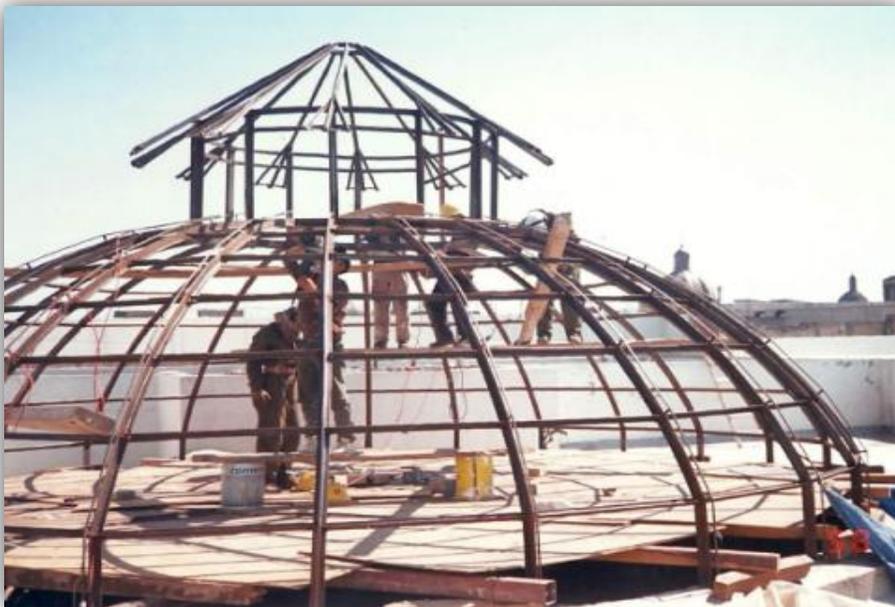
**Figura 2.53. Restauración de la cúpula acristalada del vestíbulo principal [2.16].**

Todos los elementos de herrería, fueron analizados por la Facultad de Química para determinar que se encontraban en buen estado, posteriormente se utilizó una carda para quitarles el oxido y repusieron las partes faltantes, esto se aplico en barandales, puerta y cúpula acristalada del vestíbulo principal (figura 2.53). A esta última se le colocó acabado epóxico y posteriormente un tapiz tipo cristal de 5mm de espesor (figura 2.54).

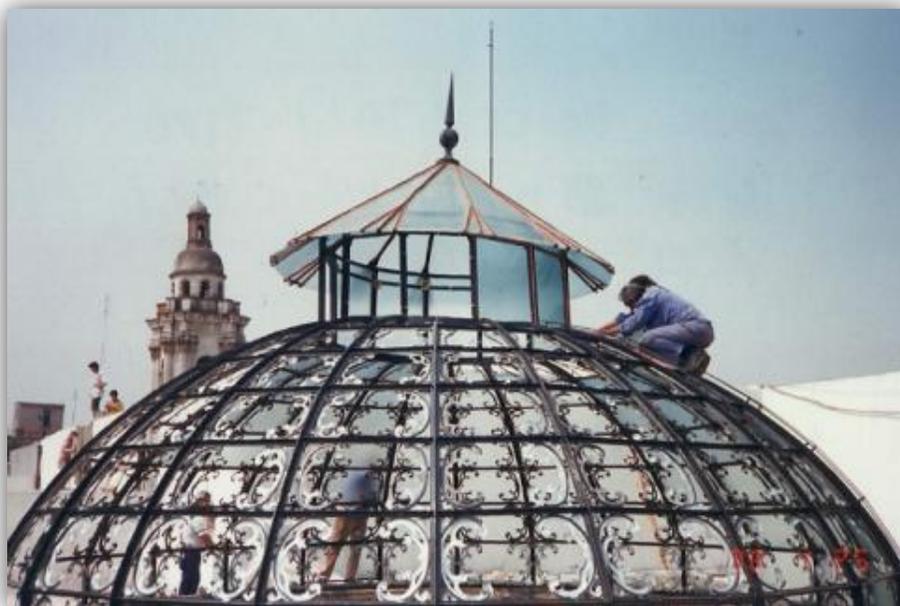
**Figura 2.54. Colocación del tapiz tipo cristal en cúpula del vestíbulo principal [2.16].**

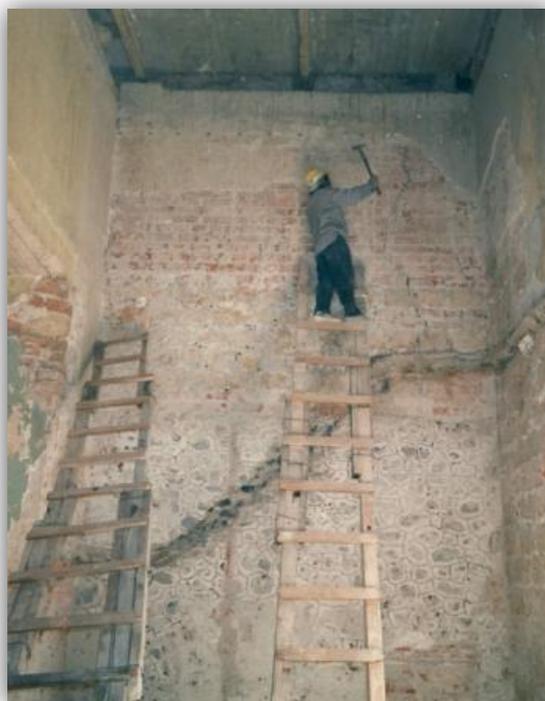
**Figura 2.55. Eliminación de aplanados en local 59, se observa que el muro está constituido de piedra, tezontle, tepetate y tabique, además de los restos de una escalera [2.16].**

Las calas arqueológicas sobre los muros, tuvo como resultado el descubrimiento de pintura mural en los locales 57, 58 y 80. Con las demoliciones de los aplanados quedaron al descubierto los vestigios de un arco en el local 2, arco que se cree comunicaba con la Iglesia de Santa Teresa, y de una escalera en el local 59 (figura 2.55).

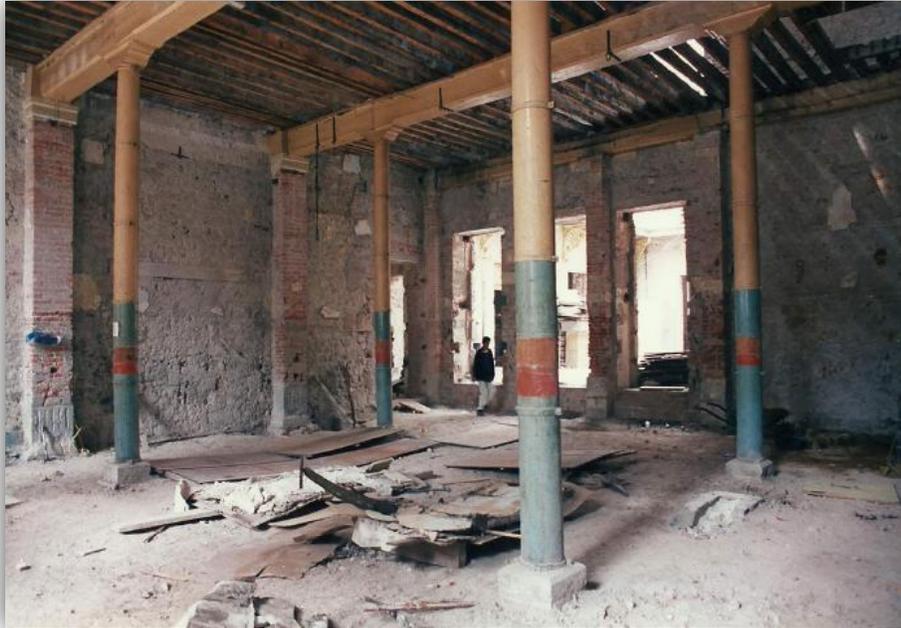
**Figura 2.56. Local 16 antes de las excavaciones, se observan las columnas que existen desde la Escuela Normal para Profesores [2.16].**

Como ya se ha mencionado, en el local 16 se llevó a cabo una excavación intensiva, donde se encontraron vestigios de diferentes épocas, motivo por el cual se colocó una ventana arqueológica, la que consiste en un piso falso de cristal (figuras 2.56 y 2.57).

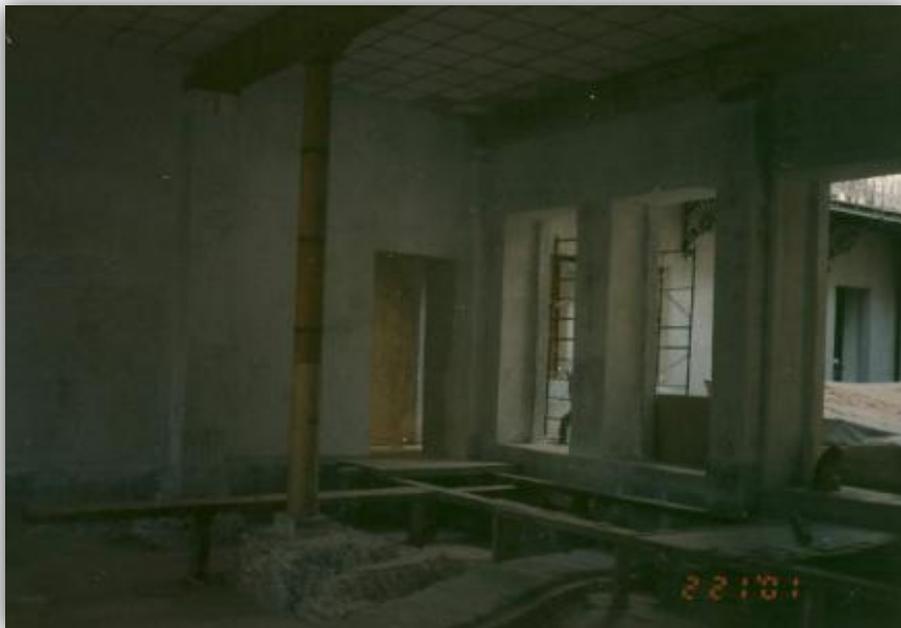
**Figura 2.57. Local 16 antes de colocarse la ventana arqueológica, se observan algunos vestigios arqueológicos del convento de Santa Teresa [2.16].**

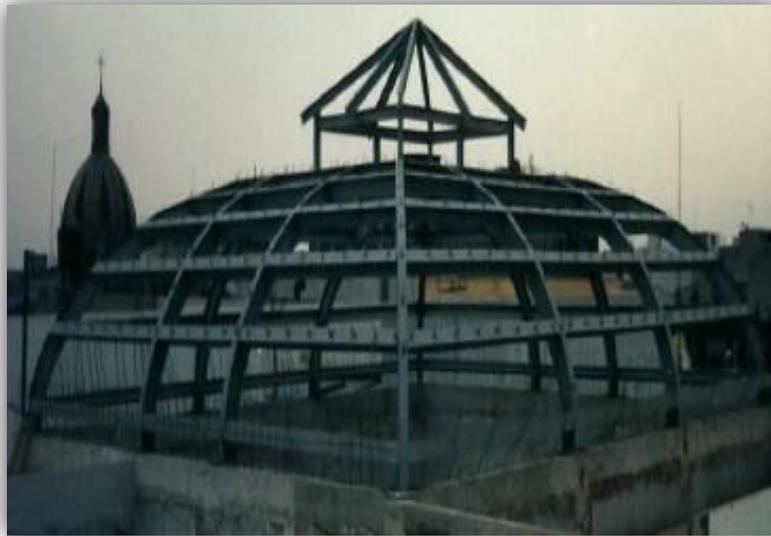
**Figura 2.58. Estructura de la cúpula con linternilla en la parte superior [2.16].**

En el local 36 se construyó un auditorio, además que se cambió la losa siporex por una cúpula. Esta cúpula está hecha a base de una estructura metálica (figura 2.58), recubierta con hojas de triplay, posteriormente colocaron una malla e impermeabilizante asfáltico, y para terminar una capa de enladrillado. En la linternilla se puso un concreto ligero y cristales laterales.

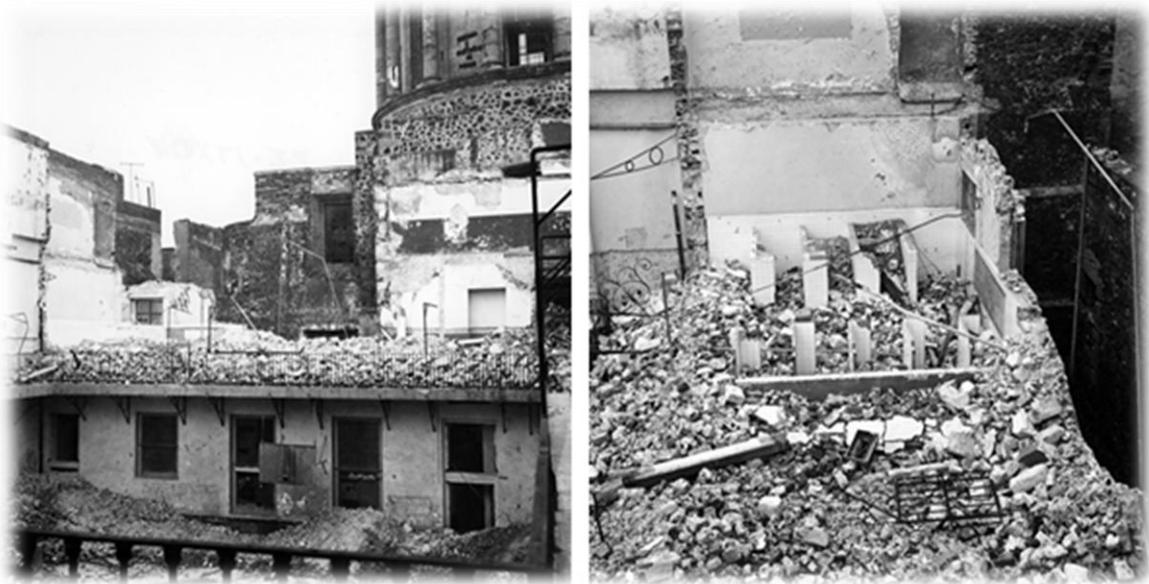
**Figura 2.59. Derribo de muros en el Patio D, para realizar la excavación extensiva [2.15].**

En el patio D se arreglaron los muros de las colindancias además se reconstruyeron los pasillos del segundo piso. La figura 2.59 muestra la demolición de los cuartos para realizar la excavación extensiva.

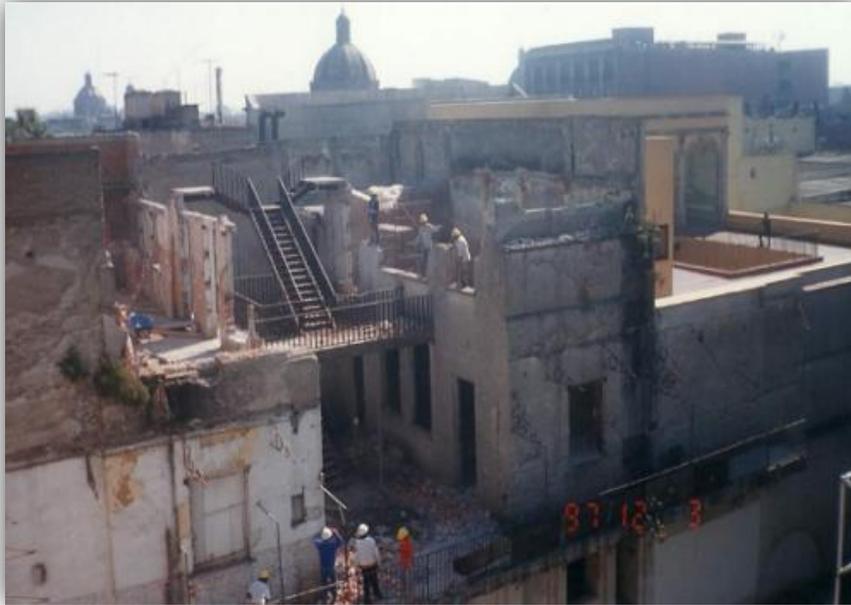
**Figura 2.60. Estado del edificio anexo al comienzo de la restauración [2.16].**

La intervención en el edificio anexo (figura 2.60) fue drástica, se demolieron sus sistemas de piso, cubierta y muros casi en su totalidad. El piso que en esta parte del edificio eran de concreto armado, fueron cambiados por un sistema losacero. Además en el edificio anexo se colocó un pequeño domo con cubierta acristalada en el Patio E (figura 2.61), se reconstruyeron los muros, se colocaron los acabados, se construyó una escalera metálica en el local 10, además se introdujo un séptico para la colocación de muebles sanitarios en el mismo espacio.

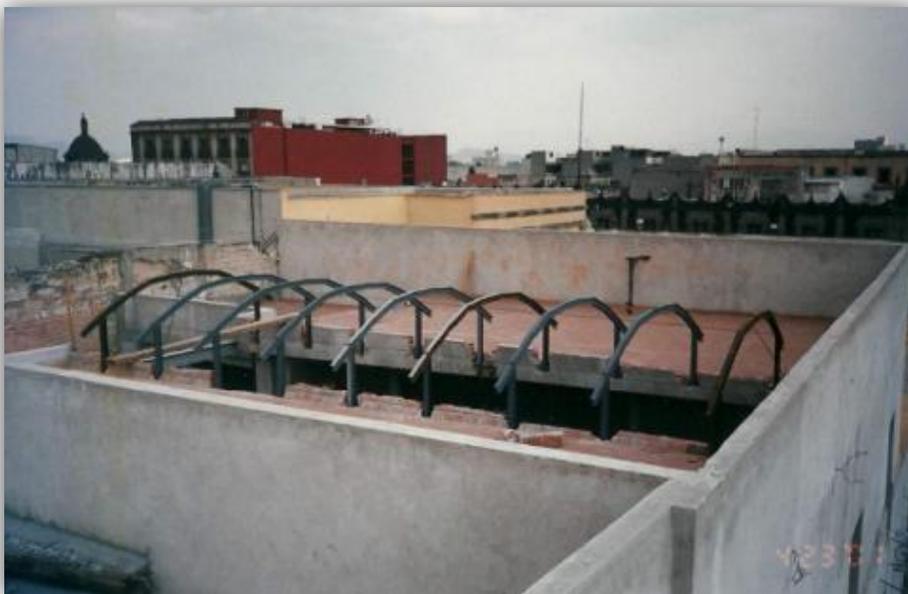
**Figura 2.61. Colocación de estructura metálica en patio E antes de la colocación de su cubierta tipo cristal [2.16].**

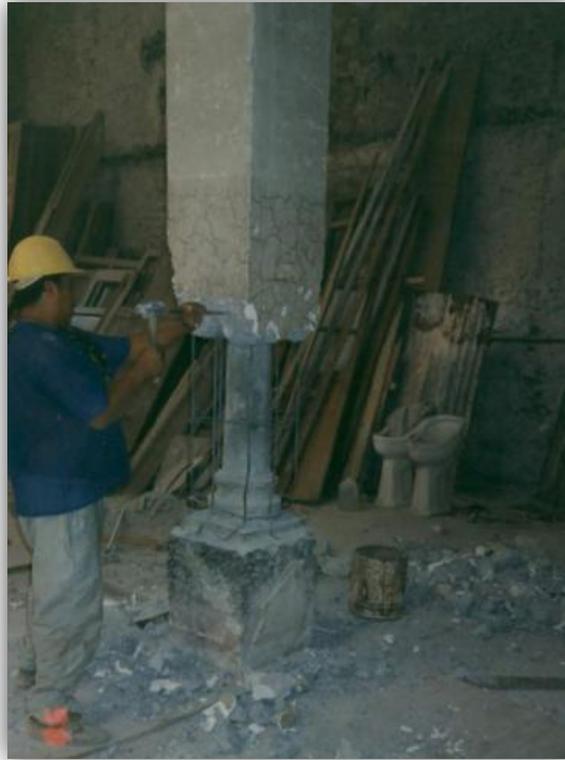
**Figura 2.62. Retiro de concreto en columna metálica [2.16].**

En el local 4 y 5, se reemplazó la lámina acanalada y se colocó un sistema de cubierta del tipo losacero, además de que se demolió un muro y se detectaron unas columnas metálicas recubiertas de concreto mediante una cala en la base. Esta capa de concreto fue retirada para volver su estado original (figura 2.62). A las columnas metálicas se les construyó un capitel, además de un refuerzo estructural en su base y un zuncho para evitar el pandeo.

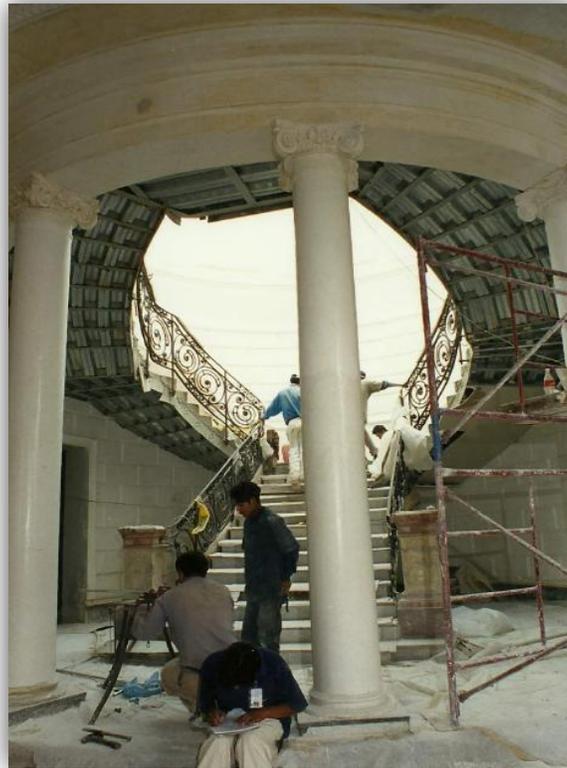
Figura 2.63. Restitución de la escalera en el vestíbulo principal [2.16].

En el vestíbulo principal (local 52) se realizó la limpieza a base de ceras de la duela de madera, además de reconstruir su perímetro que se encontraba dañado por la humedad. Se restablecieron las molduras ornamentales de yeso, se repuso el plafón, se realizó la limpieza de ventanas y rehabilitado de sus marcos, además de la reconstrucción de la escalera circular (figura 2.63) la cual utilizó el sistema losacero, con escalones terminados en mármol. Además se limpiaron los barandales y se restauraron los pasamanos de madera. La cúpula escamada también fue intervenida, ya que presentaba desprendimientos a causa de la oxidación, sustituyendo sus láminas de zinc por láminas de acero.

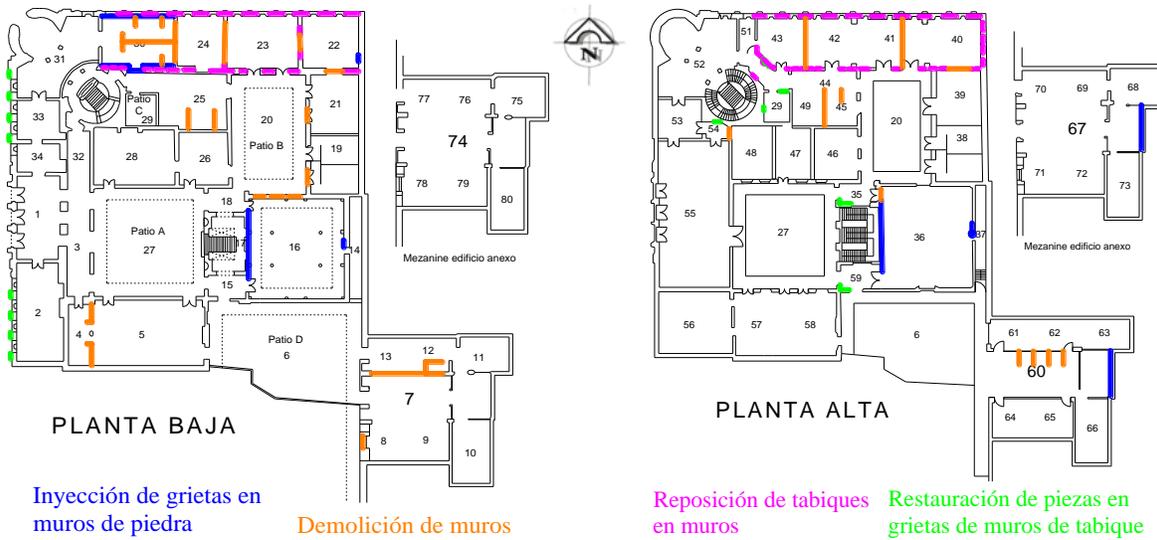
Figura 2.64. Intervenciones generales a muros en la intervención de 1997 al Palacio de la Autonomía [2.16].

Algunas intervenciones en los muros se presentan en la figura 2.64, donde se puede apreciar la demolición de muros para rescatar espacios originales

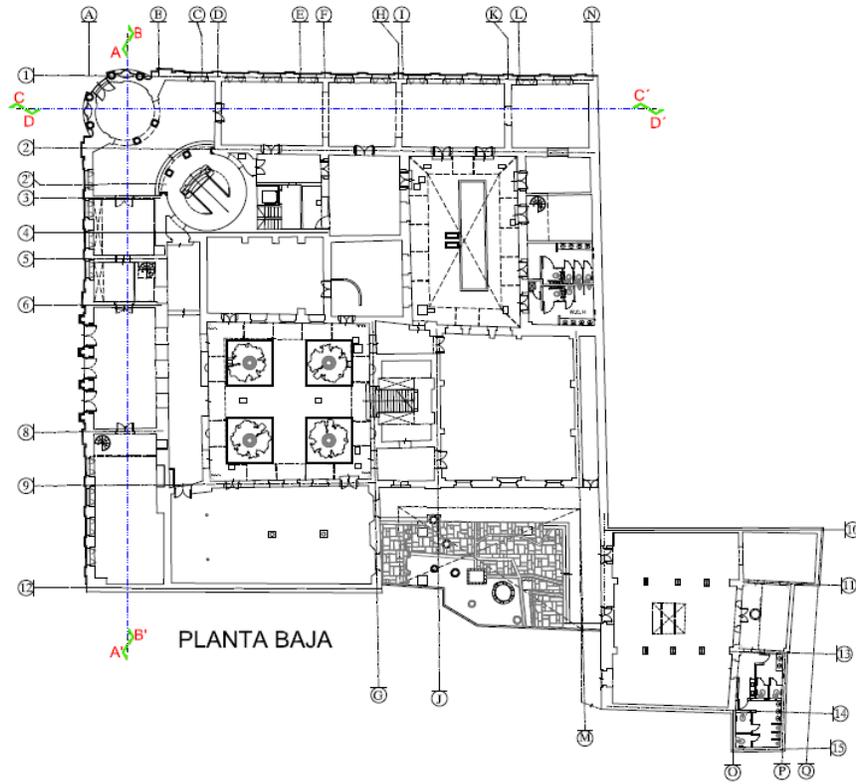
Figura 2.66. Planta baja del Palacio de la Autonomía (2004) [2.16].

Este edificio contiene algunas instalaciones externas del Centro de Enseñanza de Lenguas Extranjeras de la UNAM y de la Fonoteca de Radio UNAM. También cuenta con exposiciones temporales y permanentes, como el Museo de la Odontología Mexicana y el Museo de la Autonomía Universitaria. Las figuras 2.66 y 2.67 muestran los planos del Palacio de la Autonomía.

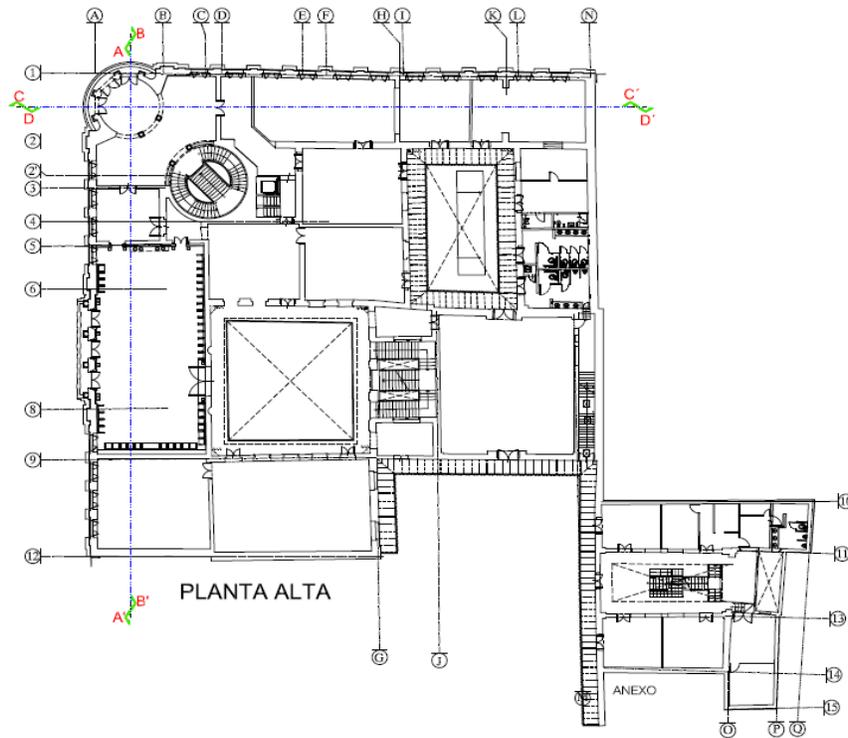
Figura 2.67. Planta alta del Palacio de la Autonomía (2004) [2.16].

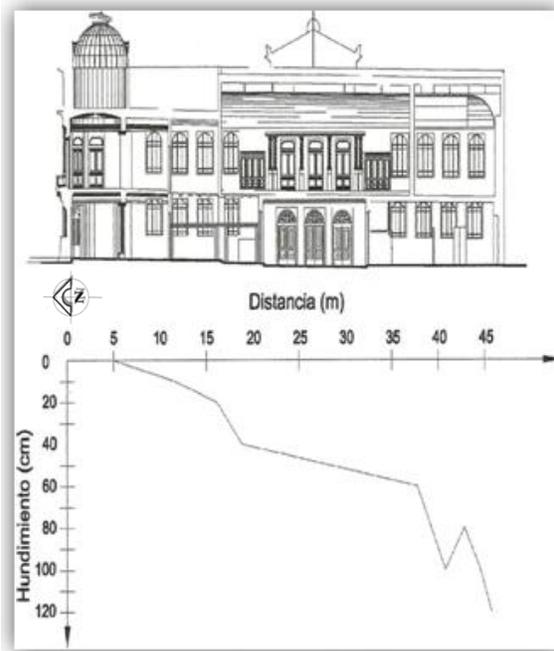
Figura 2.68. Perfil topográfico de la base en fachada Oeste, corte A – A' [2.17].

El análisis hecho por el Instituto de Ingeniería se basó en estudios geotécnicos hechos en 1995 como el más próximo antecedente. Dentro de estos estudios se encontraron perfiles topográficos de las fachadas (figuras 2.68 y 2.69), donde se aprecia que en la fachada Oeste existe un hundimiento diferencial de más de 1m con pendiente hacia el Sur; en cuanto a la fachada Norte existe solo 40cm

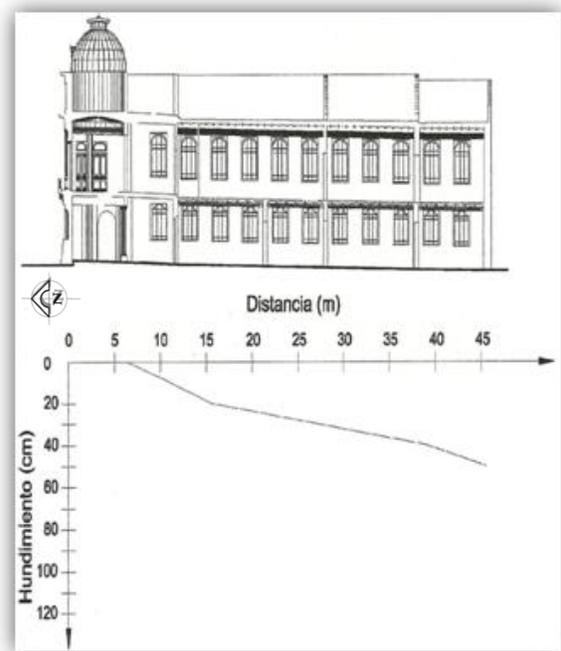
Figura 2.69. Perfil topográfico de la base en fachada Norte, corte C – C' [2.17].

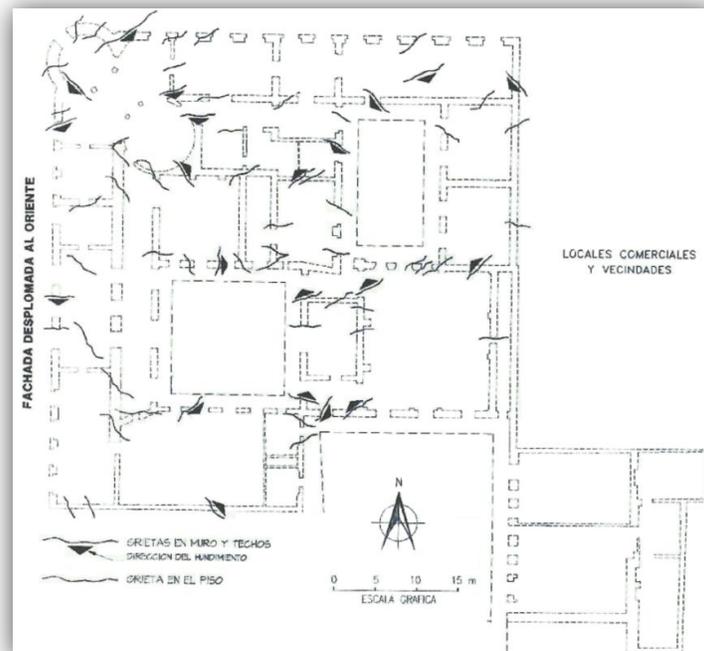
Figura 2.70. Levantamiento de grietas en planta del Palacio de la Autonomía (1995) [2.17].

de hundimiento diferencial con pendiente hacia el Este [2.17]. La figura 2.70 muestra el levantamiento de grietas en planta hecho en 1995 a causa de los hundimientos diferenciales.

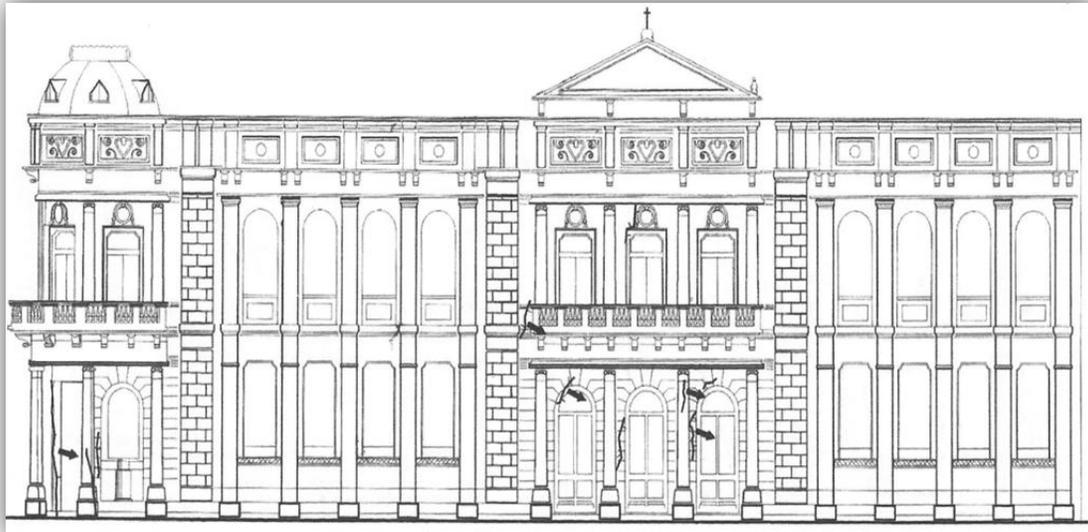
**Figura 2.71. Levantamiento de grietas en fachada Oeste, (1995) [2.17].**

Las figuras 2.71 y 2.72 presentan el levantamiento de grietas de las fachadas del Palacio de la Autonomía en 1995.

Las grietas en las fachadas muestran que el edificio se está separando de la esquina noroeste, ya que la mayoría se presenta en las inmediaciones de esta zona. A pesar de no ser la zona con mayor hundimientos diferenciales, si es la fachada más agrietada.

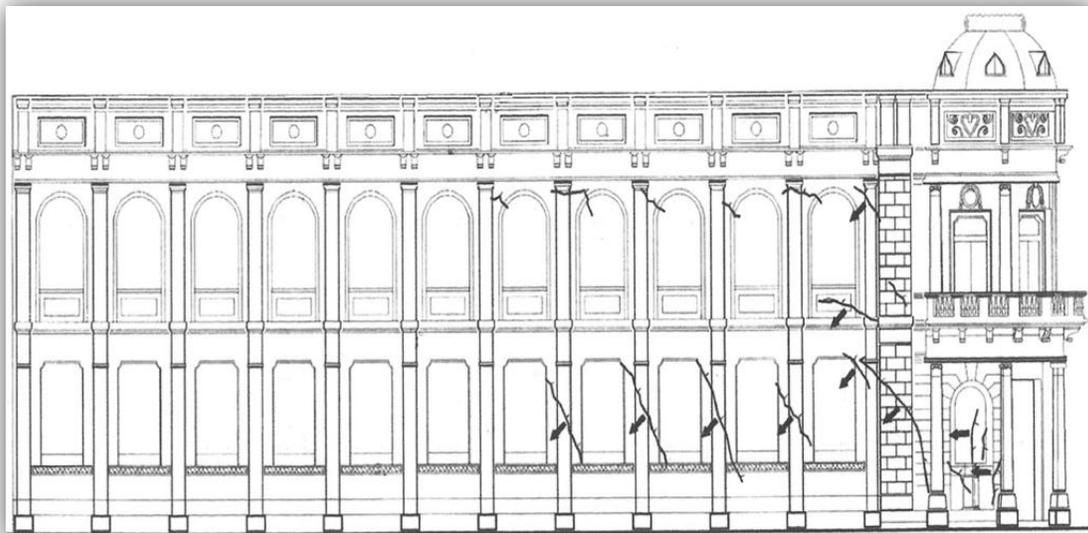
**Figura 2.72. Levantamiento de grietas en fachada Norte, (1995) [2.17].**

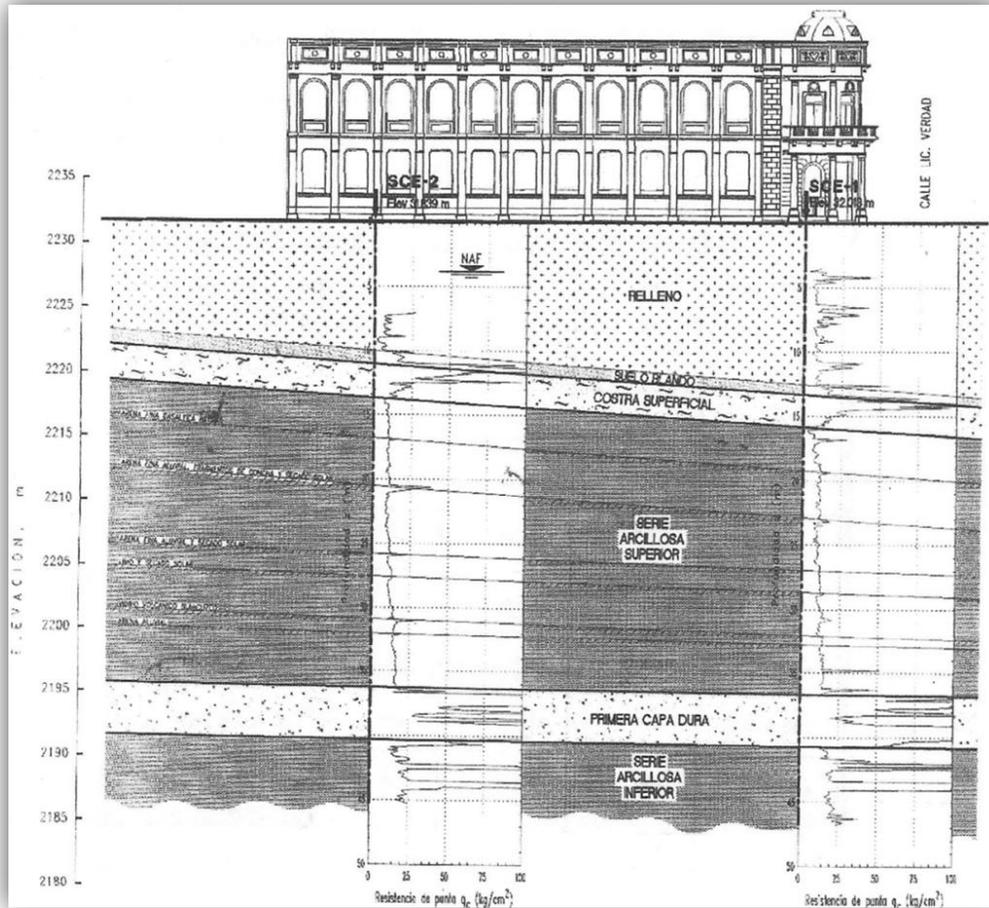
**Figura 2.73. Perfil estratigráfico sobre la fachada Norte, (1995) [2.17].**

En la fachada Norte se hicieron dos sondeos, con los cuales obtuvieron un perfil estratigráfico (figura 2.73), en el que se observa una diferencia de nivel de 4.5m entre el extremo Este y Oeste, a partir de la serie arcillosa superior. Esta diferencia de niveles hacia el Oeste, donde se encuentran los restos de Templo Mayor, indica que dicha construcción ha consolidado de manera importante el suelo en esa zona, presentando en las colindancias un efecto de succión del suelo [2.17]. Los rellenos posteriores a la serie arcillosa superior, están formados por arcillas y limos mezclados con tezontle, por lo que su resistencia está entre los 13 y 18  $\text{kg}/\text{cm}^2$  [2.16].

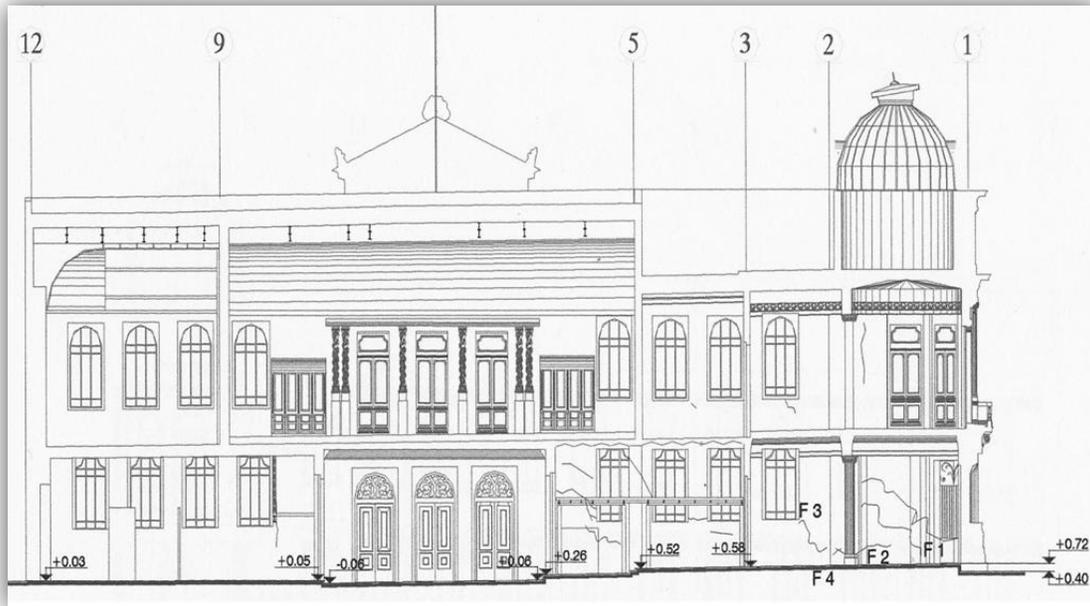
**Figura 2.74. Levantamiento de grietas en la fachada Oeste (2007), corte A – A' [2.17].**

Teniendo en cuenta esta información, se llevó a cabo en el 2007 un nuevo levantamiento de grietas en la parte interna de las fachadas (figuras 2.74 y 2.75). De igual manera puede observarse que las grietas se presentan en las proximidades a la esquina noroeste, y de nuevo es la fachada Norte donde más proliferan las grietas diagonales. Un dato importante es señalar, que el retiro de muros (figura 2.64) para devolver los espacios originales, tiene una influencia negativa en la rigidez y resistencia del inmueble en especial en la zona Norte [2.17].

Con la comparación de estos dos levantamientos de grietas se puede concluir que los hundimientos diferenciales son determinantes en la seguridad estructural del edificio, y estos a su vez son provocados por los restos del coatepantli, por las condiciones del suelo y por el hundimiento generalizado del Centro Histórico. El dictamen determinó que estos agrietamientos no representaban riesgo para la estabilidad del edificio, sin embargo fueron consolidadas por inyección de lechada compatible con la mampostería [2.17].

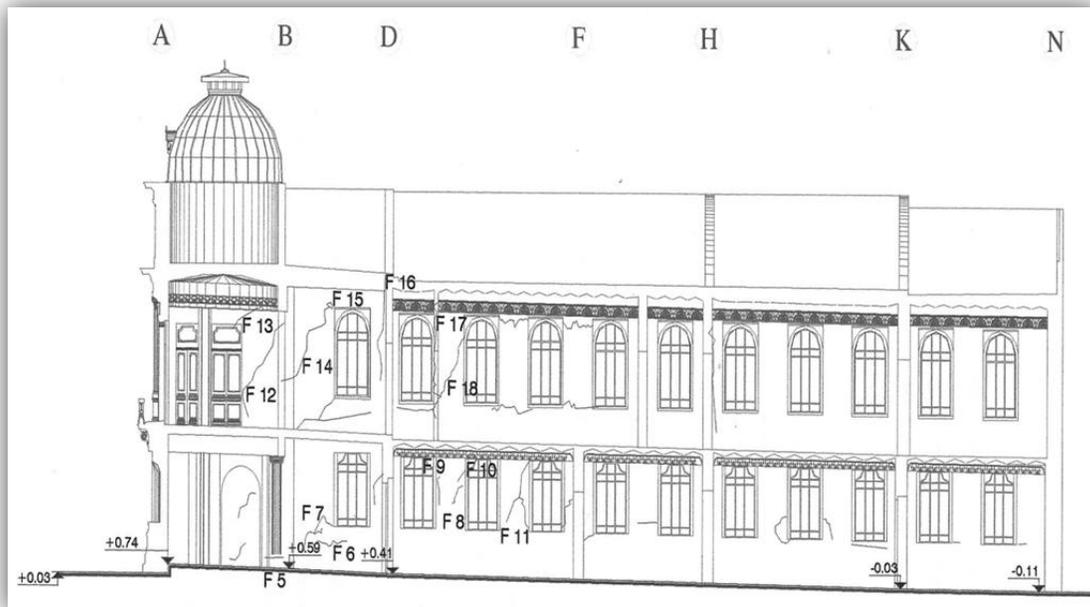
**Figura 2.75. Levantamiento de grietas en la fachada Norte, corte C – C' (2007) [2.17].**

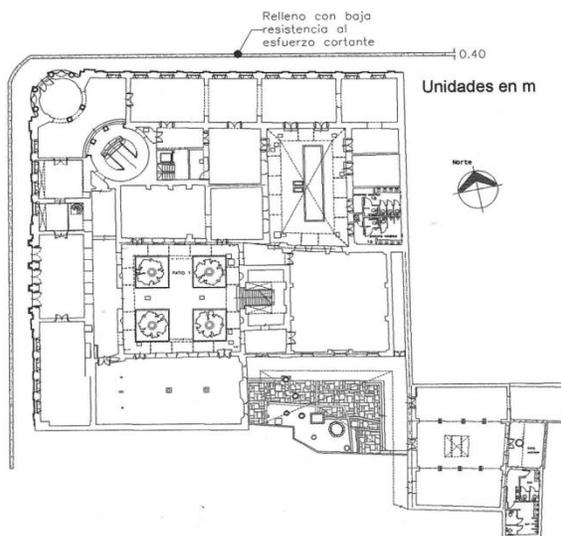
**Figura 2.76. Planta del Palacio de la Autonomía, muestra la ubicación de la zanja [2.17].**

La propuesta consistió en construir una zanja de 40cm por 20m de profundidad alrededor del edificio, rellena de un material con baja resistencia al esfuerzo cortante (figuras 2.76 y 2.77) [2.17]. Esta propuesta contempló que el material permitiera un hundimiento más uniforme, sin embargo implica la posibilidad de destruir restos prehispánicos, factor que pudo influir su ejecución.

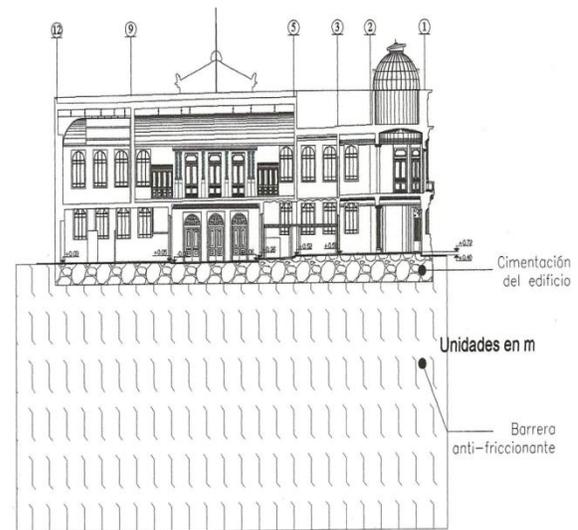
**Figura 2.77. Corte de la zanja con material anti-friccionante sobre la fachada Oeste [2.17].**

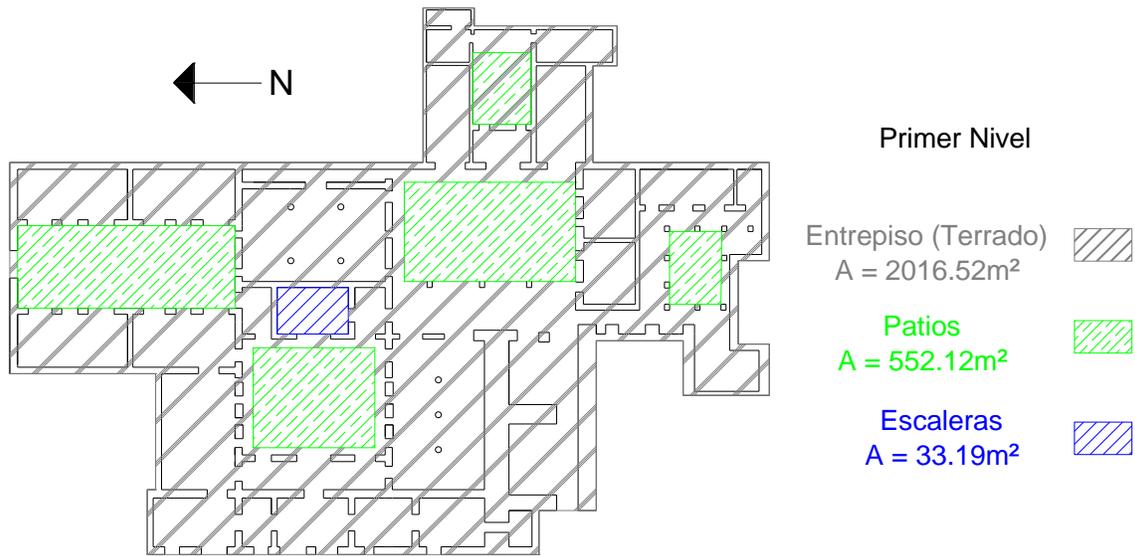
**Figura 3.1. Distribución de áreas en primer nivel de la (ENP) (1887).**

Aplicadas las simplificaciones y consideraciones, se identificaron los sistemas estructurales adecuados, se cuantificaron los metros cuadrados del sistema de piso y escaleras, los metros de cimentación y de muros en planta baja y alta, además de la cantidad de columnas, su ubicación y geometría. Las figuras 3.1 y 3.2 muestran la cuantificación de áreas en el edificio.

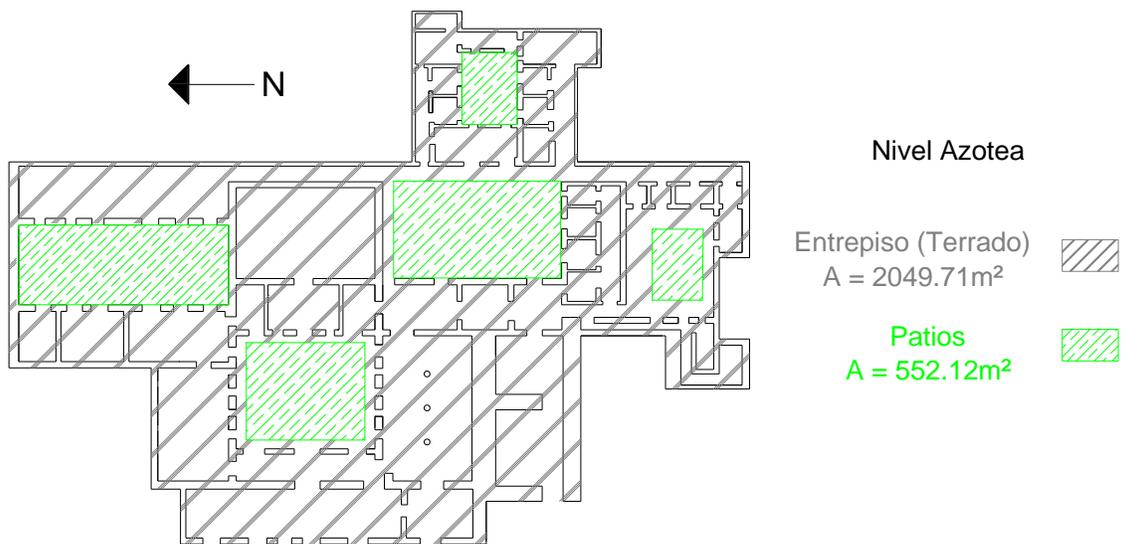
**Figura 3.2. Distribución de áreas en nivel azotea de la (ENP) (1887).**
