UNIVERSIDAD NACIONAL AUTÓNOMA  
DE MÉXICO

**ESTUDIO HISTÓRICO DE LA ESTRUCTURA  
DEL PALACIO DE LA AUTONOMÍA**

**INGENIERO CIVIL**

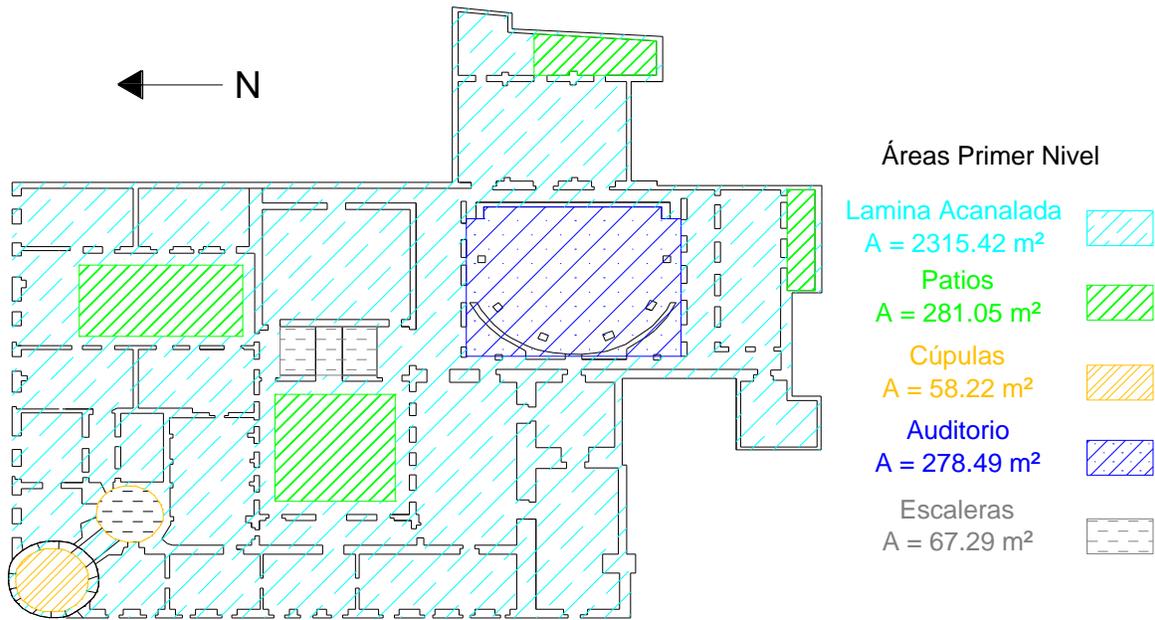
Figura 3.3. Distribución de áreas en el primer nivel de la (ENP) (1890).

Redimensionados los planos (figuras 3.3 y 3.4), se cuantificó de la misma forma que el caso anterior, obteniendo así el resumen de pesos en la tabla 3.3

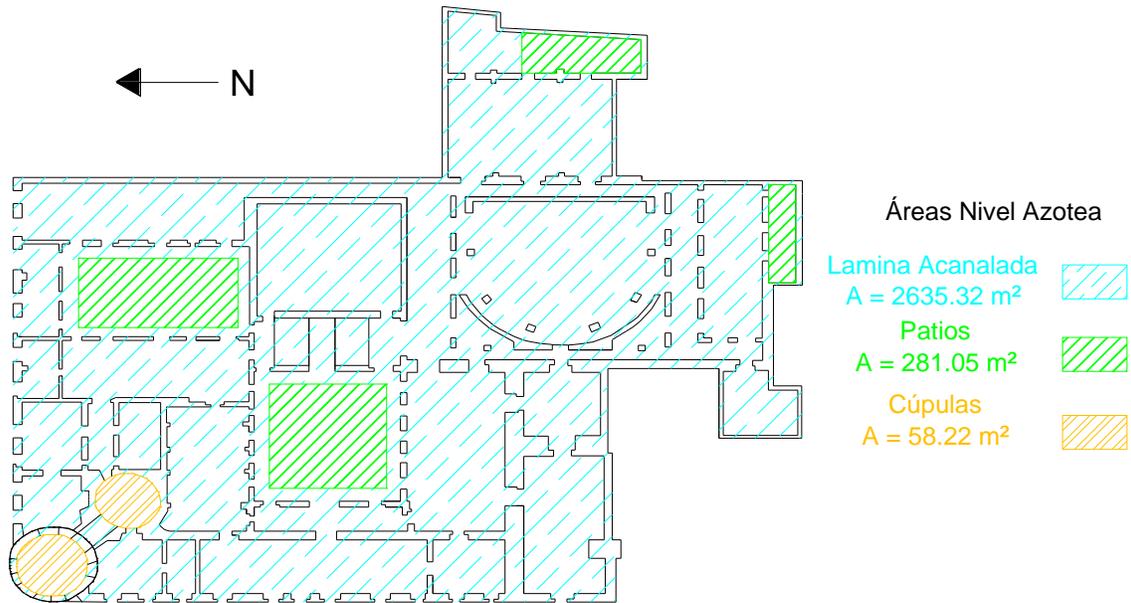
Figura 3.4. Distribución de áreas en el nivel azotea de la (ENP) (1890).

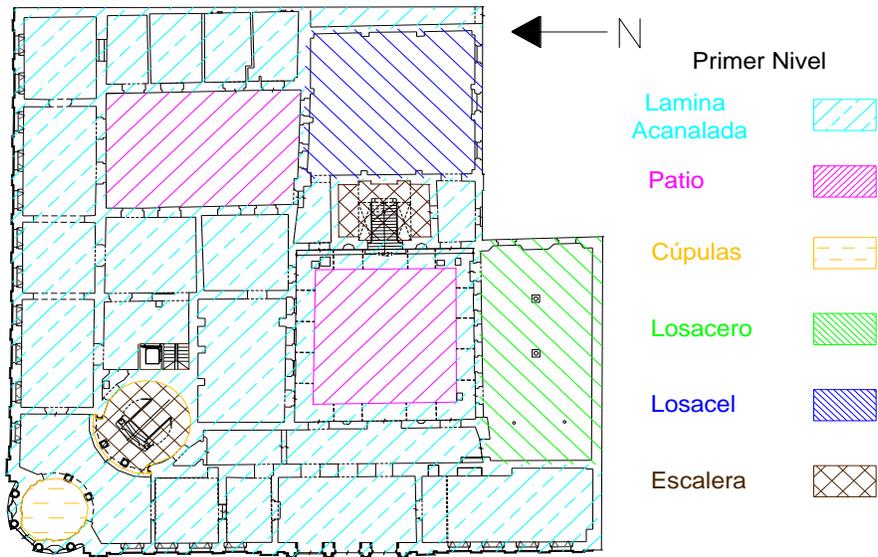
Figura 3.5. Distribución de áreas en el primer nivel del Palacio de la Autonomía.

Las figuras 3.5 y 3.6 muestran la distribución de las áreas en el edificio. El resumen de pesos se muestra en la tabla 3.4.

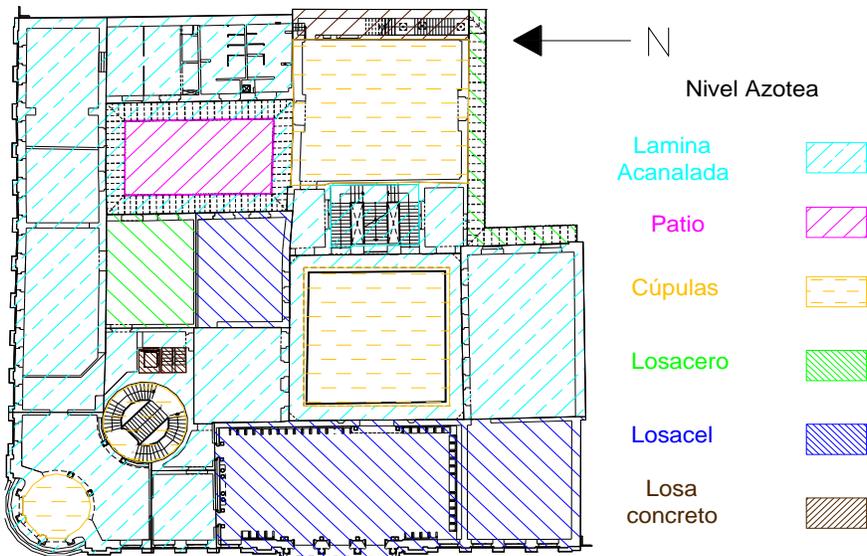
Figura 3.6. Distribución de áreas en el nivel azotea del Palacio de la Autonomía.

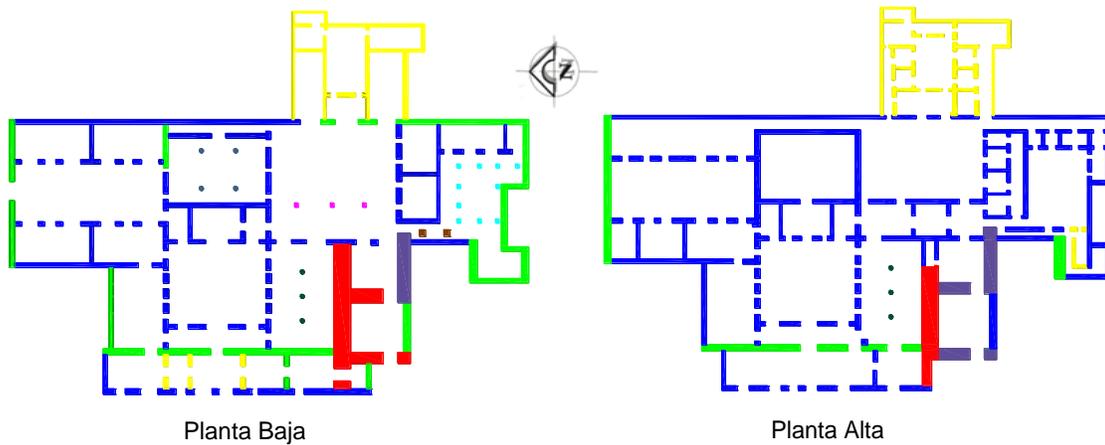
Muros	
Color	Espesor (m)
Yellow	0.4
Blue	0.7
Green	1
Purple	1.7
Red	2.4

Columnas		
Color	Geometría	Espesor (m)
Dark Blue	Circular	0.3
Magenta	Cuadrangular	0.6
Teal	Circular	0.4
Brown	Cuadrangular	1.2
Cyan	Cuadrangular	0.4

Figura 3.7. Planos en planta con identificación de espesores de los muros y columnas.

Los elementos estructurales como cimentación, muros y losas, se modelaron con el comportamiento de cascara, y las columnas como elementos barra. El espesor de los muros se determinó gráficamente, y ya que algunos muros tenían espesores muy semejantes, se establecieron solo cinco espesores para facilitar el modelado. Los espesores utilizados para el modelo son. 0.4m, 0.7m, 1m, 1.7m y 2.4m. La figura 3.7 presenta la distribución de los espesores de muros y columnas.

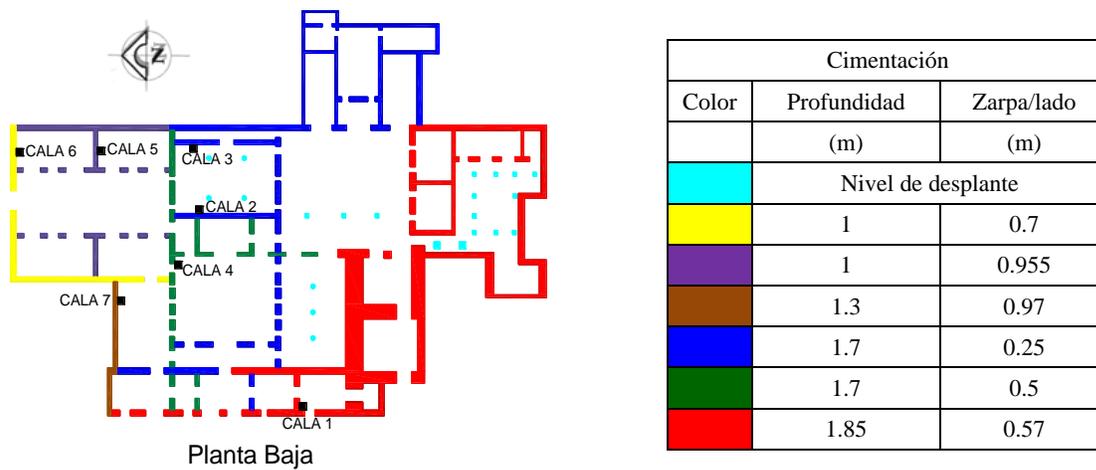
Figura 3.8. Tipo de cimentación utilizada para el modelo numérico.

Para modelar la cimentación, se utilizaron las dimensiones de la cimentación del Palacio de la Autonomía, información extraída del estudio histórico en el apartado de calas arqueológicas. En base a esta información se determina un criterio de asignación del tipo de cimentación, mismo que toma en cuenta factores como el espesor de muros, su ubicación y proximidad con los restos prehispánicos. La figura 3.8 presenta la distribución y el tipo de cimentación del modelo numérico.

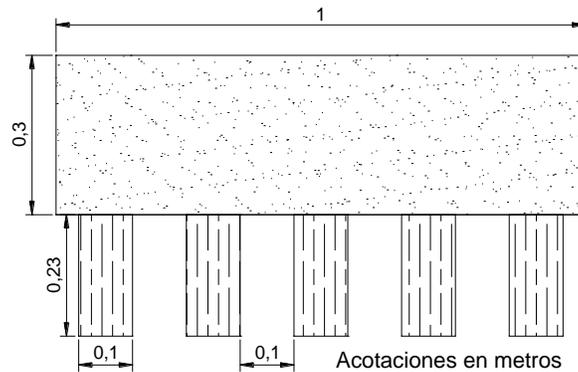
**Figura 3.9. Sistema de terrado simplificado.**

Para hacer posible este cálculo se hizo una simplificación a los materiales, la cual consiste en tomar el espesor del entortado como espesor de arcilla para trabajar solo con dos materiales, madera (soporte) y arcilla (relleno) (figura 3.9).

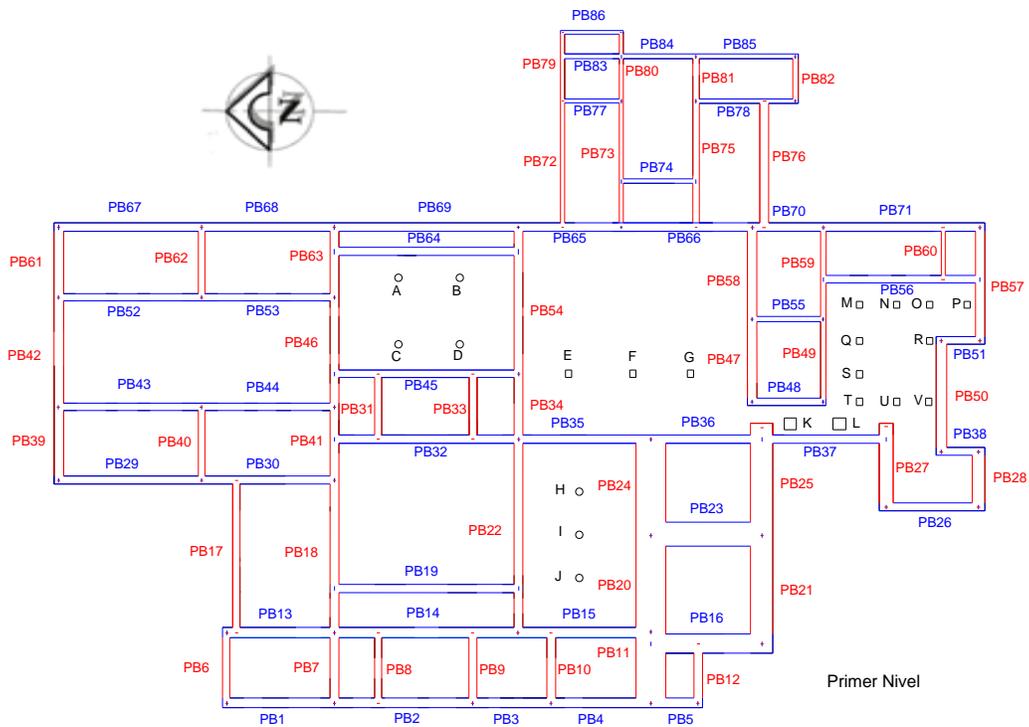
**Figura 3.10. Nomenclatura de muros del primer entrespiso.**

La interpretación de los resultados, se presenta mediante un análisis comparativo de los resultados entre los modelos, tomando como punto de partida el Modelo A. Para comprobar si el edificio cumplía con el nivel de seguridad requerido por el actual reglamento, se llevará a cabo una revisión de la fuerza axial, cortante y de los desplazamientos en las losas, con base en lo que propone la reglamentación. Con la finalidad de facilitar la interpretación de resultados del modelo, se colocó una nomenclatura a los muros de los dos niveles, las cuales se presentan en las figuras 3.10 y 3.11.

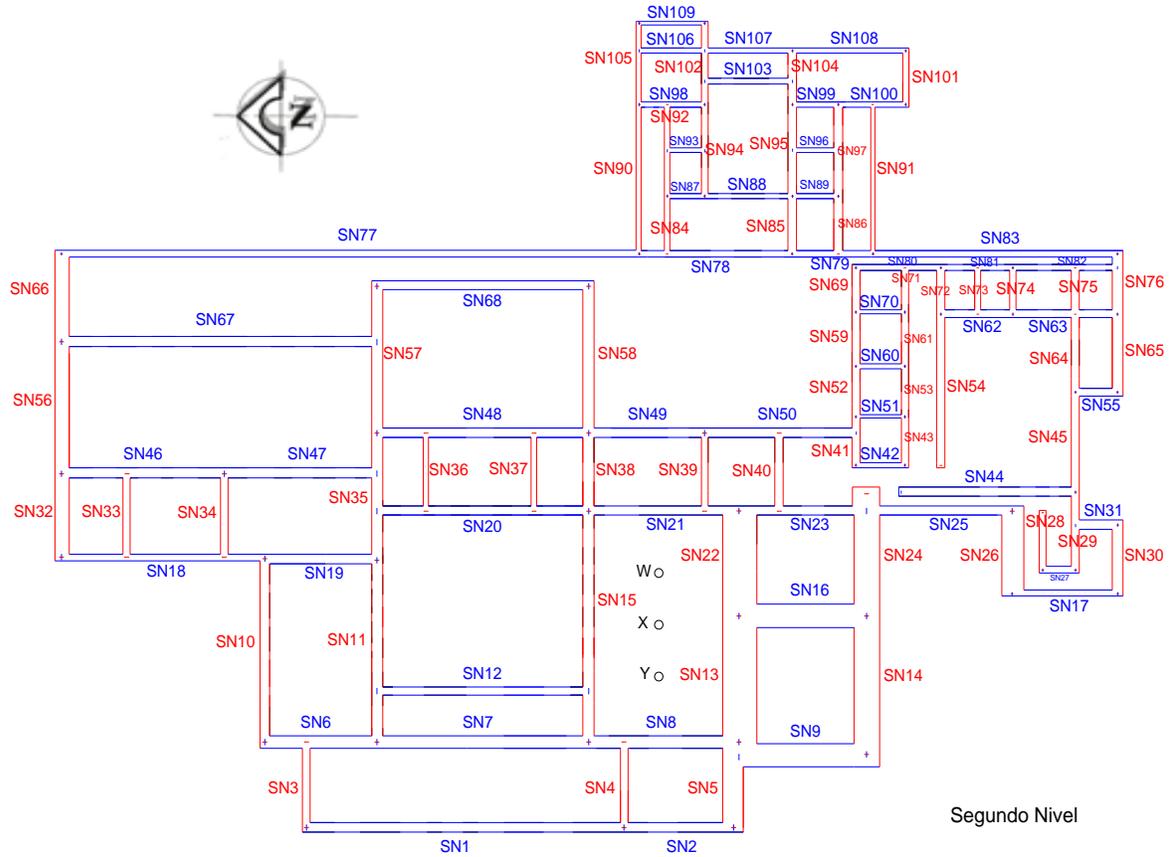
**Figura 3.11. Nomenclatura de muros del segundo entrepiso.**

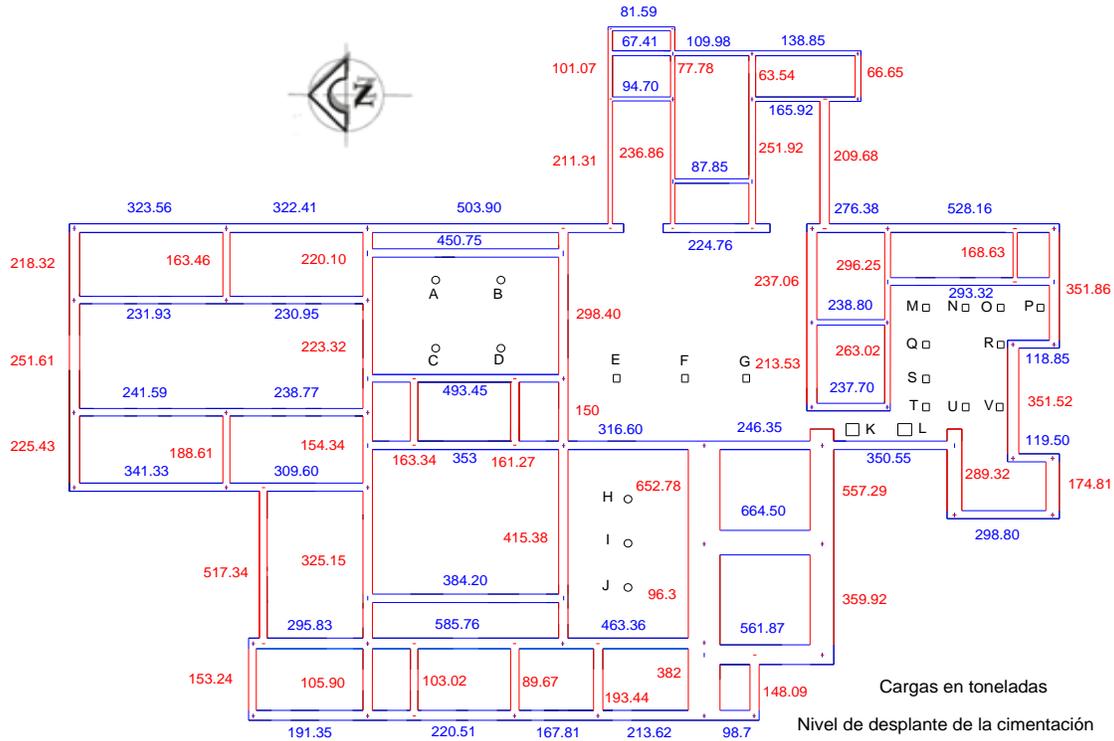
**Figura 3.12. Descarga de peso por muros del modelo A.**

Resultado de la bajada de cargas con el modelo numérico, se presenta la figura 3.12, donde se encuentra las cargas que bajan por cada muro del Modelo A. La tabla 3.15 incluye las cargas que bajan por cada columna.

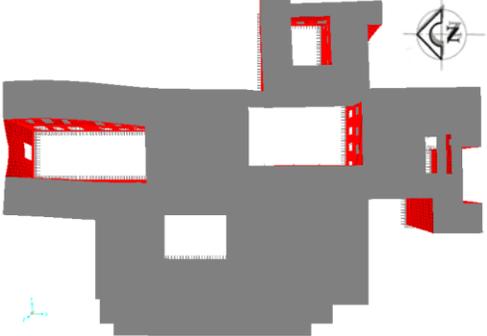
<p>Modo 4</p> <p>Periodo:0.1167</p> <p>Este es un modo particular de la zona Norte.</p>

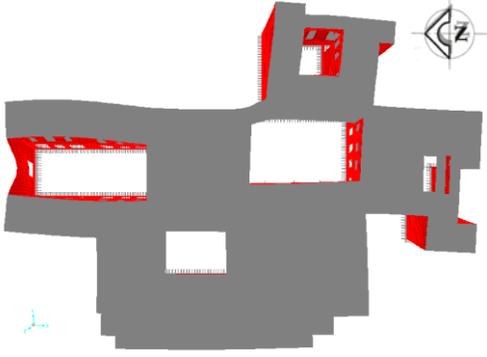
<p>Modo 5</p> <p>Periodo: 0.1120 seg.</p> <p>Se observan flexibles la zona Norte y Sureste del edificio, así como el muro de la fachada Norte.</p>

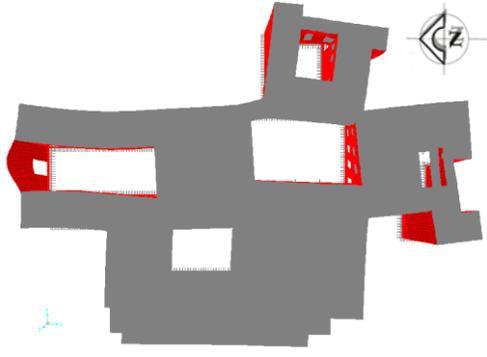
<p>Modo 6</p> <p>Periodo: 0.1068 seg.</p> <p>Es el segundo modo de rotación. Se observa la flexibilidad de la zona Norte y Sureste.</p>

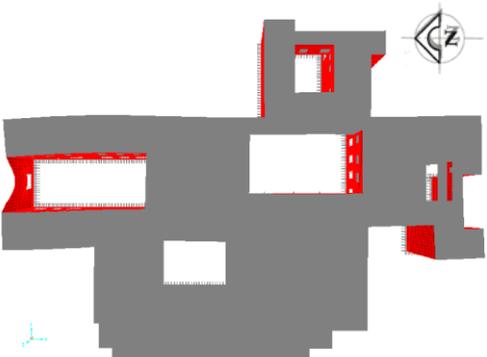
<p>Modo 7</p> <p>Periodo: 0.1005 seg.</p> <p>Es un modo particular de la zona Norte. Se observa que flexible el muro de la fachada Norte.</p>

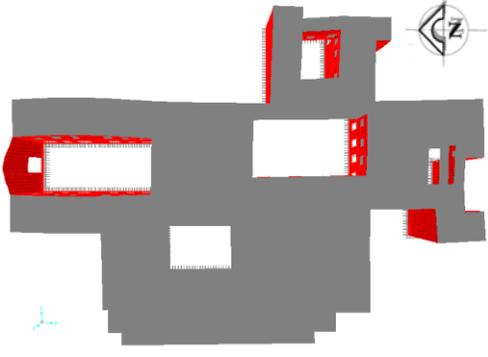
<p>Modo 8</p> <p>Periodo: 0.0994 seg.</p> <p>Es un modo particular de la zona Norte.</p>

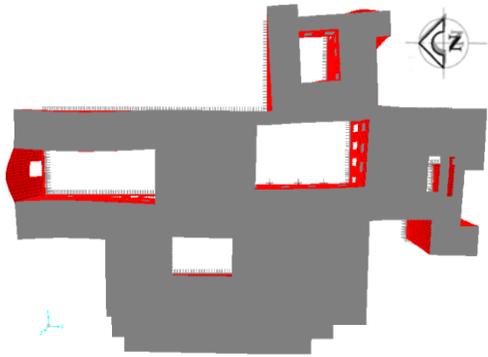
<p>Modo 9</p> <p>Periodo: 0.0960 seg.</p> <p>Se observa una rotación y flexibilidad de los muros de la zona Este y fachada Norte.</p>

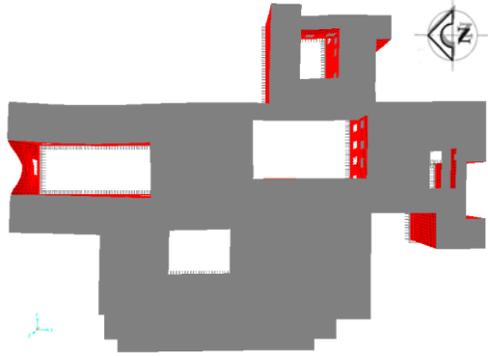
<p>Modo 10</p> <p>Periodo: 0.0909 seg.</p> <p>Es un modo particular de la zona Norte. Se observa flexible el muro de la fachada Norte.</p>

Del análisis de las formas modales se puede concluir, primeramente, que el sistema de pisos y techo no se puede considerar un diafragma rígido, por lo que en un análisis por sismo se deberá tomar en cuenta esta situación. El muro de la fachada Norte, y la zona Sureste son las partes más flexibles del edificio para todos los modelos. El primero debido a que es un muro de doble altura que no está conectado al sistema de pisos y techos, mientras que el segundo es un añadido que trabaja como una saliente.

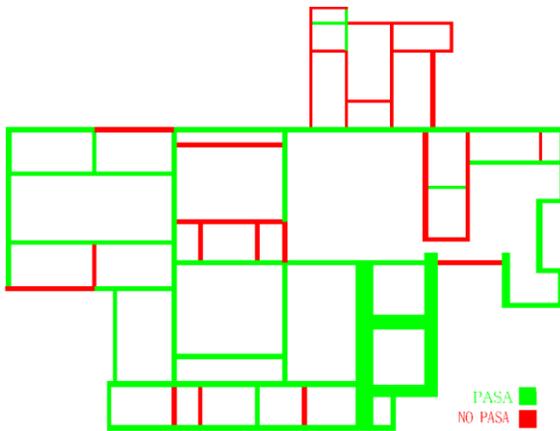
**Figura 3.12. Revisión de fuerza axial en el primer entrepiso del Modelo A.**

Los resultados de la revisión se muestran gráficamente de las figuras 3.12 a 3.17.

La revisión de la fuerza axial permisible muestra que en el caso del Modelo A, pasan la revisión un 77.44% de los muros, para el caso del Modelo B un 75.38% y para el Modelo C un 76.41%. En los muros de la planta baja, se observa que conforme se va aumentando el peso volumétrico menos muros pasan la revisión. En la planta alta sucede algo similar, no obstante también se observa que a ciertos muros el aumento de peso les favorece a la revisión, ya que se reduce su excentricidad y por tanto pasan la revisión. Estos resultados demuestran que varios muros no cumplían con el nivel de seguridad que actualmente se requiere, sin embargo no significa necesariamente una falla que comprometa la estabilidad estructural del edificio.

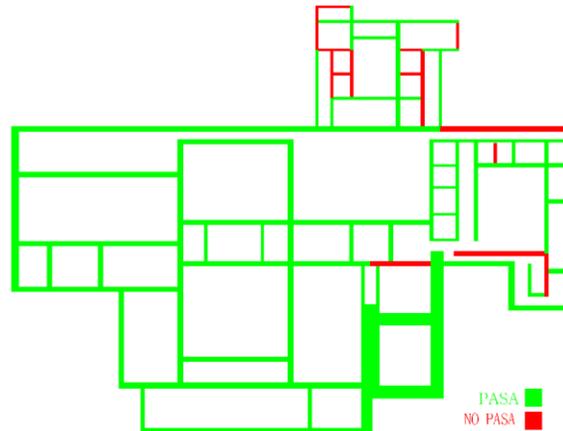
**Figura 3.13. Revisión de fuerza axial en el segundo entrepiso del Modelo A.**

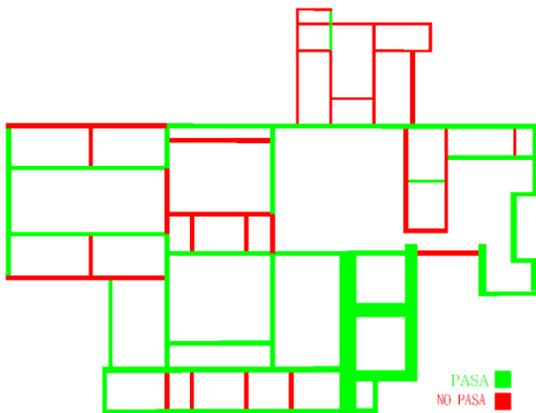
**Figura 3.14. Revisión de fuerza axial en el primer entrepiso del Modelo B.**

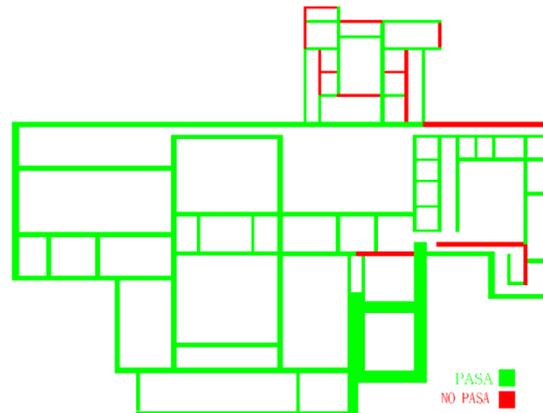
**Figura 3.15. Revisión de fuerza axial en segundo entrepiso del Modelo B.**

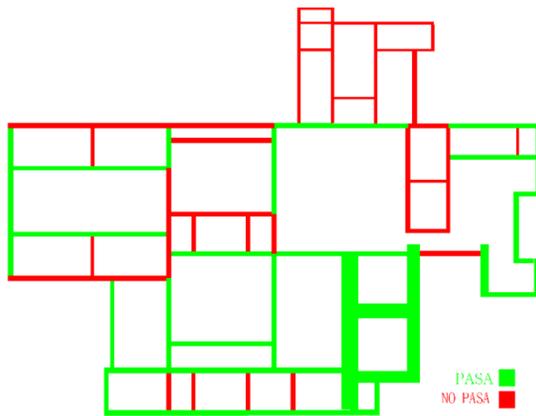
**Figura 3.16. Revisión de fuerza axial en el primer entrespacio del Modelo C.**

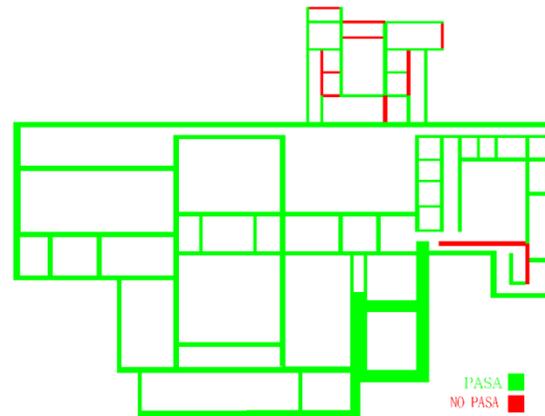
**Figura 3.17. Revisión de fuerza axial en el segundo entrespacio del Modelo C.**

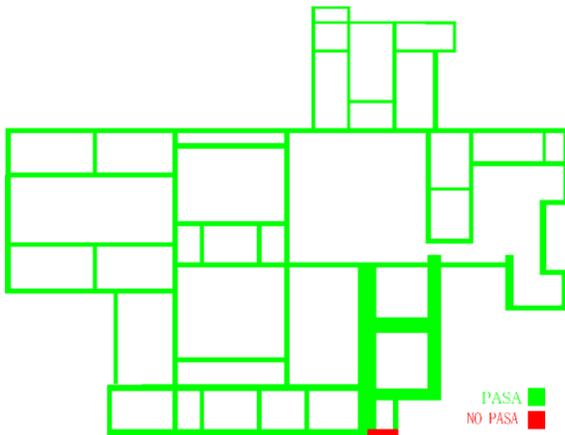
Figura 3.18. Revisión de fuerza cortante longitudinal en el primer entrepiso del Modelo A.

Este esfuerzo se multiplicó por el área transversal de la sección para obtener la fuerza permisible. Con respecto a los cortantes actuantes, se revisó el cortante longitudinal y transversal de cada muro. La revisión por cortantes transversales resultó favorable para los muros de todos los modelos, no así para la revisión por cortantes longitudinales, los resultados de esta revisión se muestran de la figura 3.18 a 3.23.

La revisión de las fuerzas cortantes, concluye que en la planta baja solo un muro no pasa la revisión en los tres modelos. En lo que respecta a las columnas, ninguna se encuentra fuera del rango permisible de diseño, por lo que se concluye las columnas no tienen problema alguno por cortante.

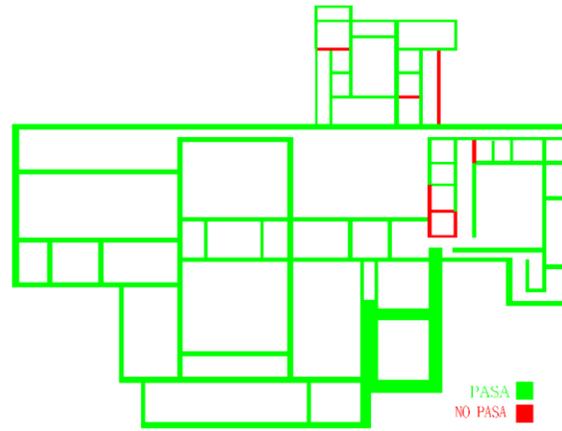
Figura 3.19. Revisión de fuerza cortante longitudinal en el segundo entrepiso del Modelo A.

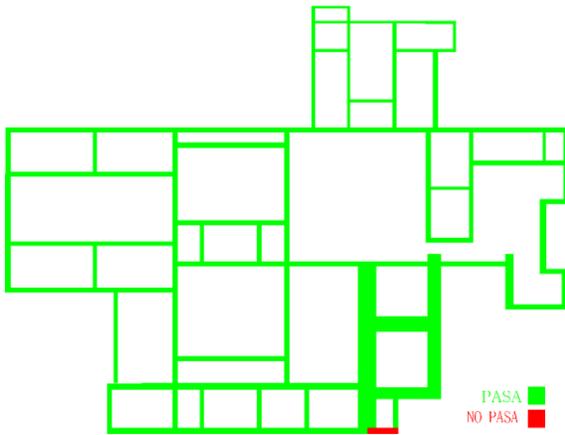
Figura 3.20. Revisión de fuerza cortante longitudinal en el primer entrepiso del Modelo B.

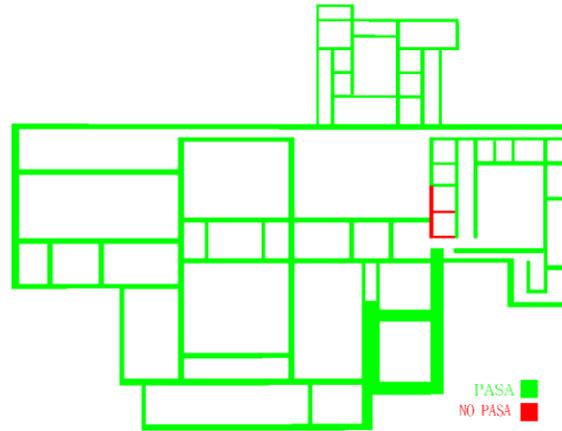
Figura 3.21. Revisión de fuerza cortante longitudinal en el segundo entrepiso del Modelo B.

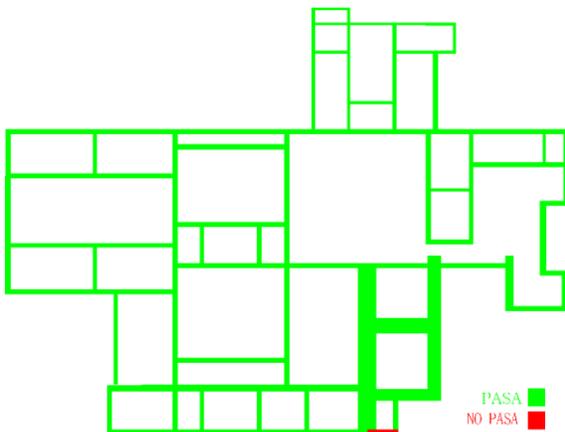
Figura 3.22. Revisión de fuerza cortante longitudinal en el primer entrepiso del Modelo C.

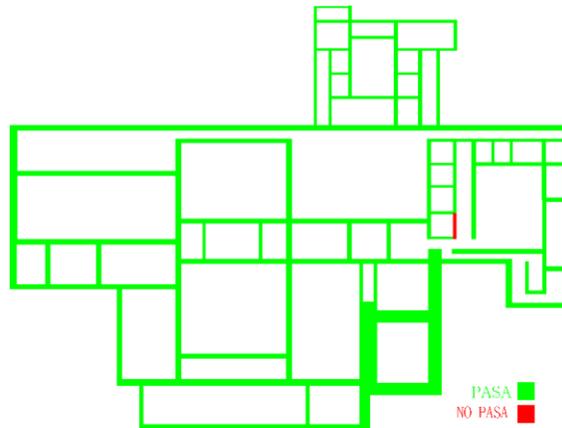
Figura 3.23. Revisión de fuerza cortante longitudinal en el segundo entrepiso del Modelo C.

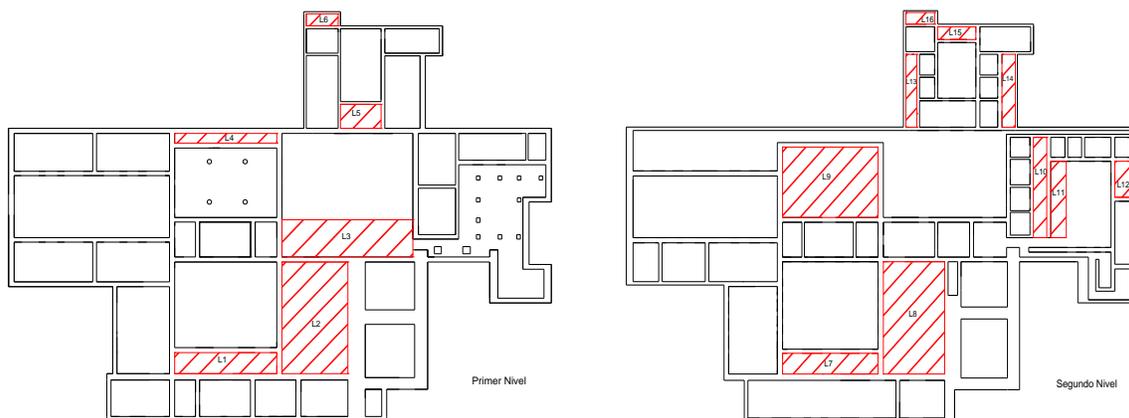
**Figura 3.24. Ubicación de las losas revisadas por desplazamientos permisibles.**

Esta revisión no se realizó a la totalidad de las losas del edificio, solo se analizaron las losas con claros largos y/o con notables desplazamientos evaluados a partir de la tabla 3.17. En la figura 3.24 se muestran las losas que fueron analizadas.
